Unfallverletzungen in Fahrzeugen mit Airbag

Fahrzeugtechnik Heft F 53

von
Wilfried Klanner
Ralf Ambos
Hubert Paulus

Bericht zum Forschungsprojekt FE 82.163/1999:
Unfallverletzungen in Fahrzeugen mit Airbag

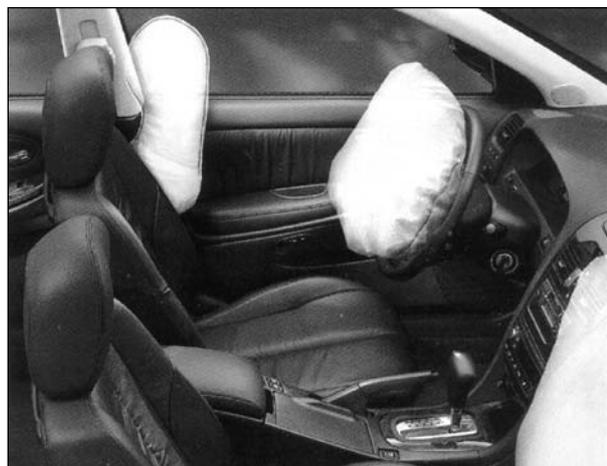
Bild 3-1: Integrierter Kopfschutz im Thoraxairbag von Nissan

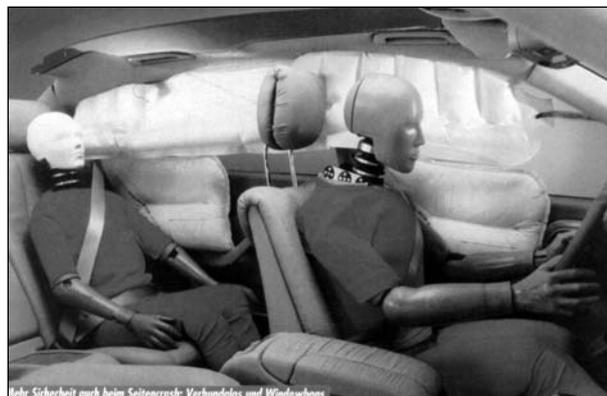
Bild 3-2: Seitenairbag und Windowbag (Mercedes)

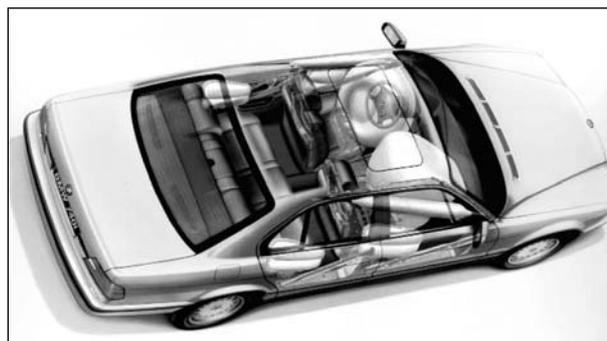
Bild 3-3: Airbag-Komplettausstattung (BMW 7er)

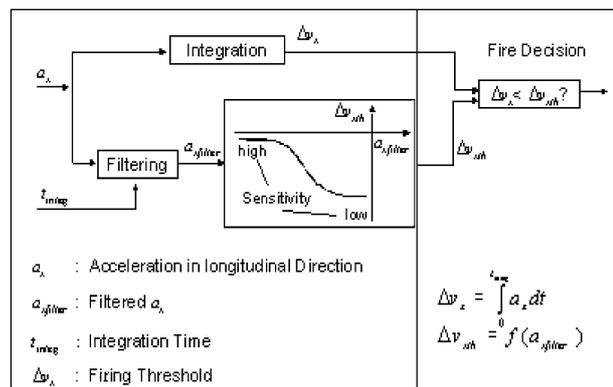
Bild 3-4: Algorithmus mit Zentralsensierung (Bosch)

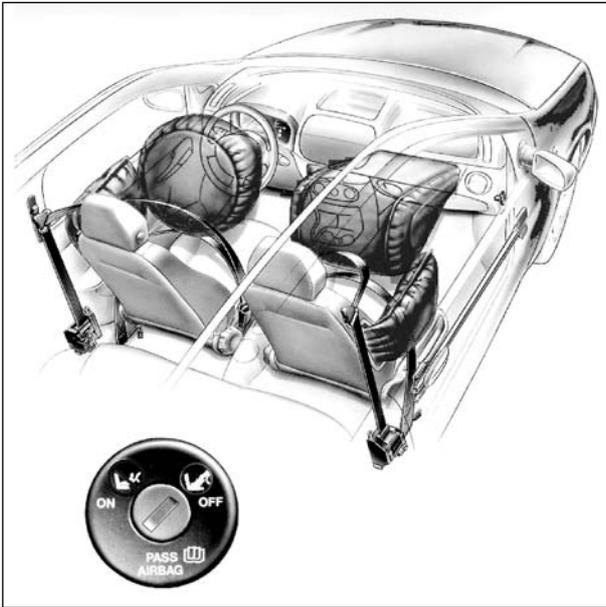
Bild 3-5: Schlüsselschalter bei Fiat

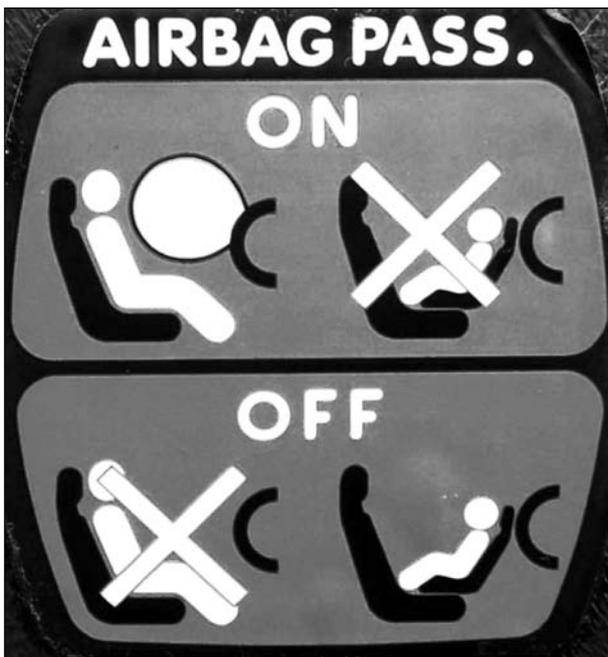
Bild 3-6: Missverständliches Airbag-Label für das Abschalten des Beifahrerairbags

Da hier eine große Verantwortung beim Fahrer liegt, sollte die vorgeschriebene Kontrollleuchte „Airbag aus“ unbedingt auch für den Beifahrer klar zu erkennen sein. Die Beschreibung in der Bedienungsanleitung und die Kennzeichnung am Fahrzeug dürfen auf keinen Fall missverständlich (z. B. Bild 3-6) sein.

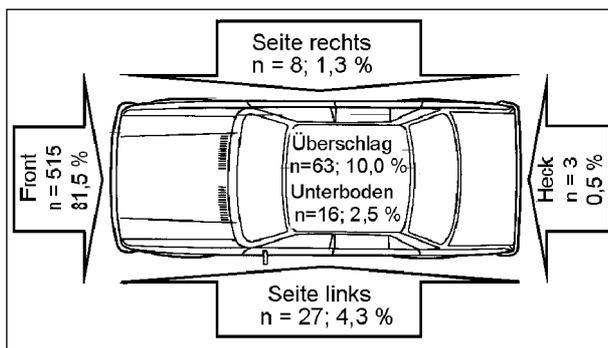
Bild 4-1: Beschädigungsflächen

In 632 von insgesamt 692 Fällen war es möglich, anhand der vorliegenden Unterlagen die Hauptbeschädigungsflächen anzugeben (Bild 4-1).

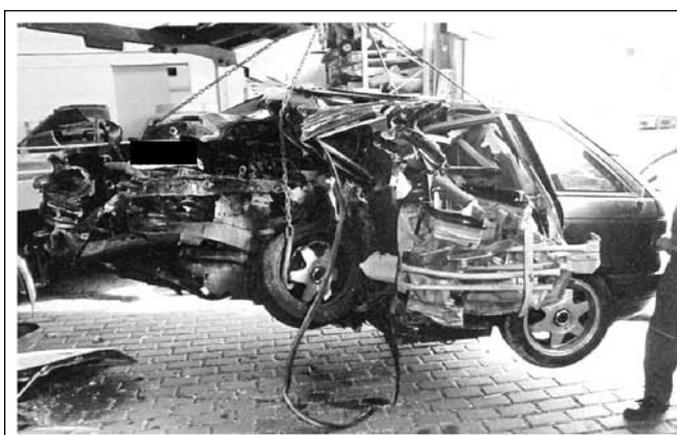
Fall 495

Schwere Pkw/Pkw-Frontalkollision mit ca. 90-prozentiger Überdeckung

Bild 4-3: Grenzen der Airbag-Schutzwirkung (Fallbeispiel)

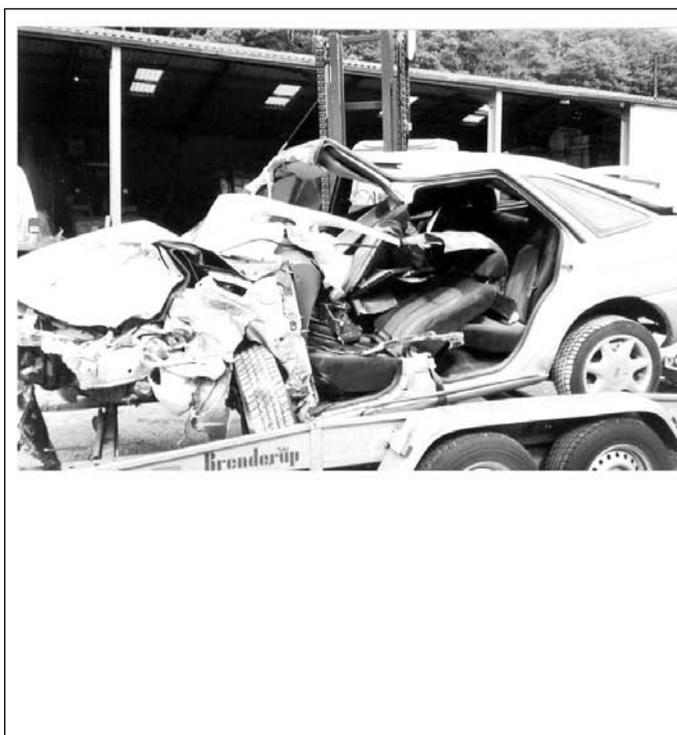
Fall 215

Schwere Pkw/Pkw-Frontalkollision mit ca. 70-prozentiger Überdeckung

- HWS-Trauma
- Lungenquetschung (AIS 3)
- Thoraxprellung
- Unterarmfraktur links (AIS 2)
- Oberschenkelfraktur links (AIS 3)
- Fußfraktur links (AIS 2)
- Gehörschaden temporär
- multiple Prellungen

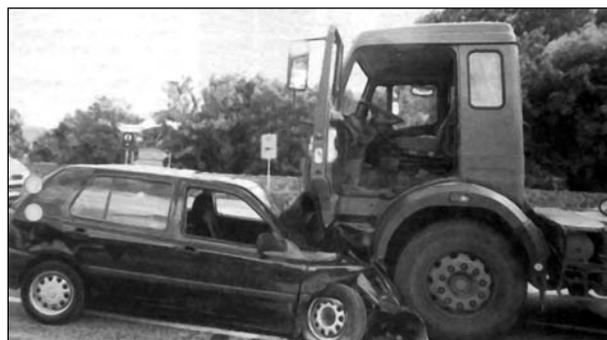
Bild 4-7: Lkw-Unterfahung ohne Airbag-Auslösung

Auch wenn der Insassenraum noch weitgehend erhalten bleibt, können im realen Unfallgeschehen bereits mäßig schwere (siehe Bild 4-7 und Anhang

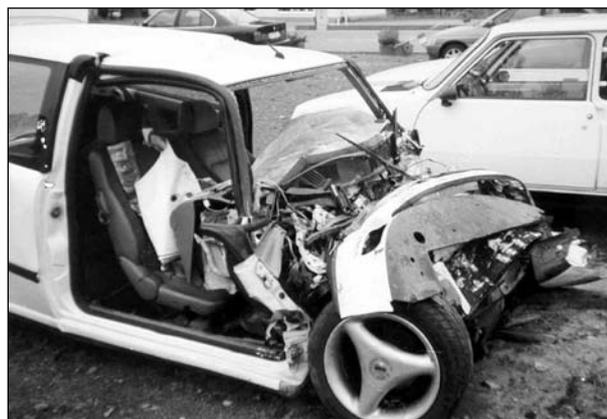
Bild 4-8: Lkw-Unterfahung mit Airbag-Auslösung

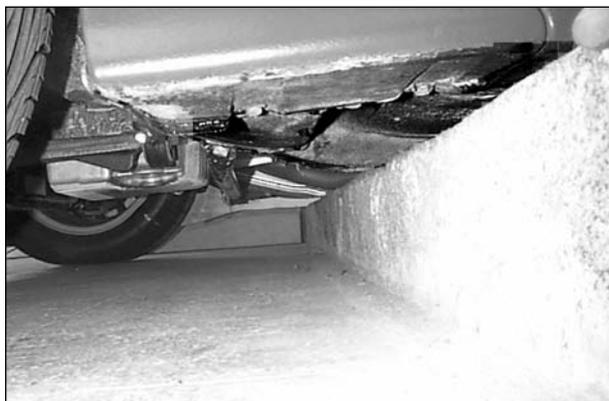
Bild 5-1: Aufsetzen auf Schweller

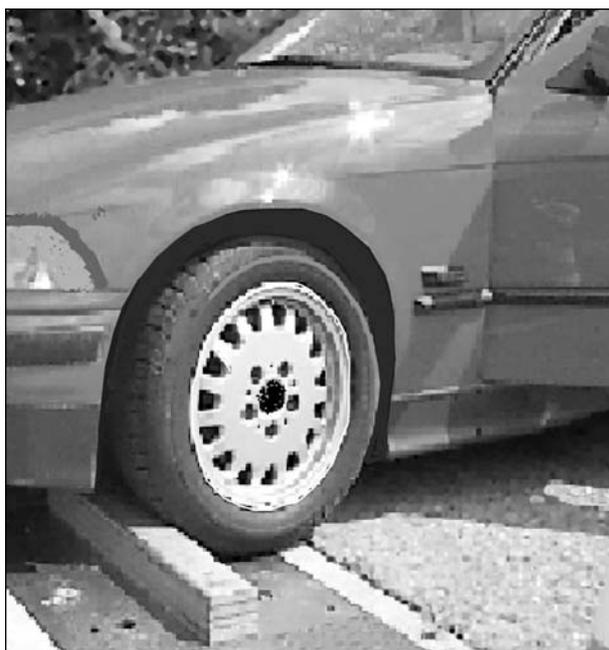
Bild 5-2: Schwellenüberfahung

denen Geschwindigkeiten über die Hindernisse gefahren (Bild 5-2).

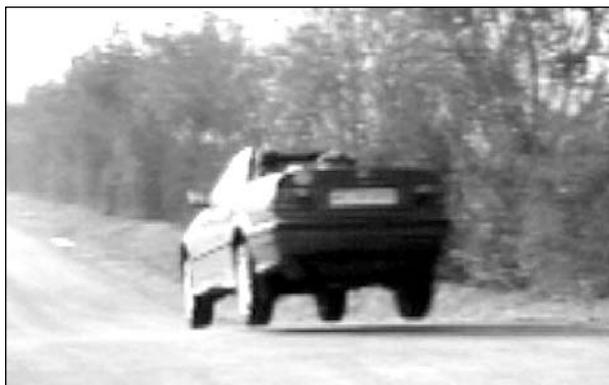
Bild 5-3: Sprunghügel-Test

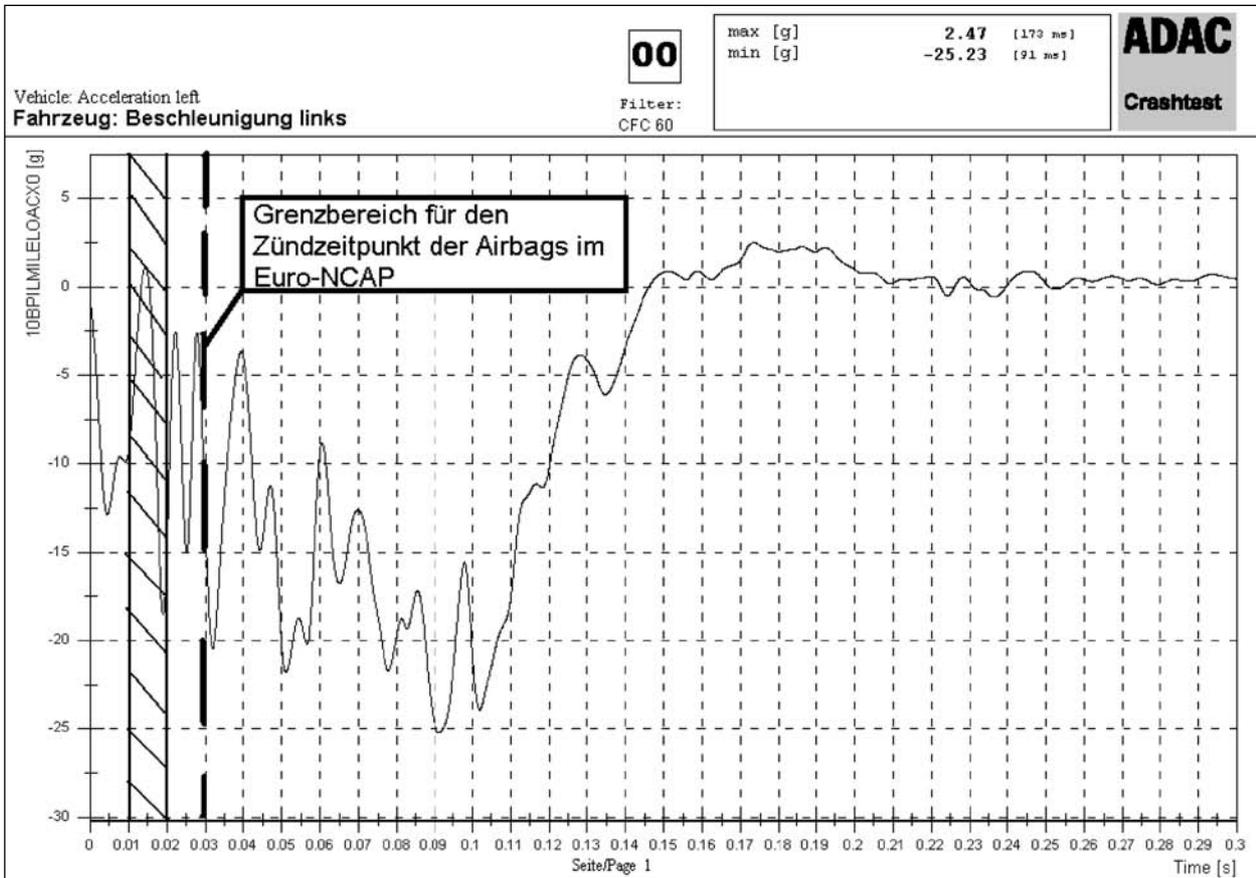
Bild 5-4: Typische Verzögerungskurve aus einem Front-Crash nach Euro-NCAP

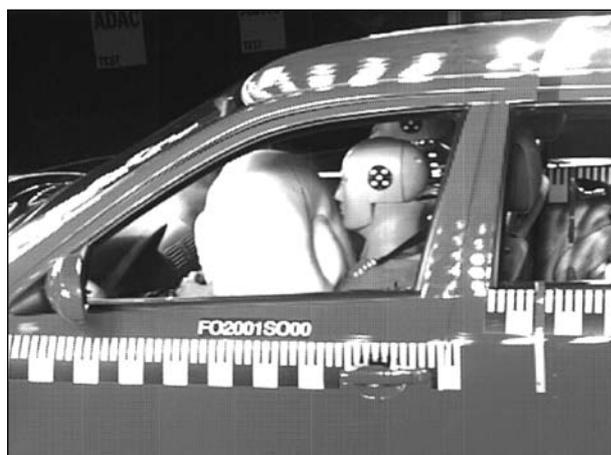
Bild 5-5: Vollständige Airbagentfaltung nach ca. 20–30 ms

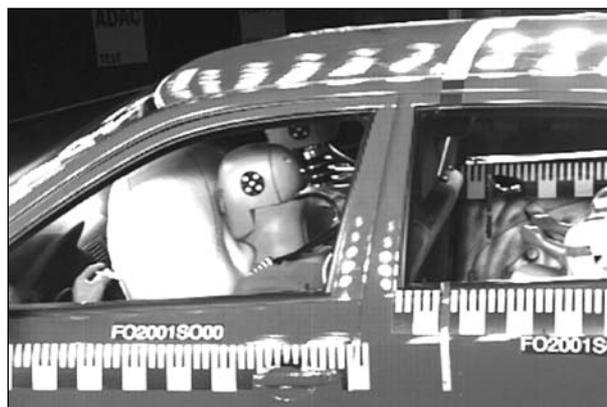
Bild 5-6: Erstkontakt mit dem Airbag

Im Idealfall vergehen, je nach Steifigkeit der Karoseriestructur, bei einem Euro-NCAP-Front-Crash einige Millisekunden bis der Dummy (50%-Mann) auf den aufgeblasenen Airbag trifft (Bild 5-6).

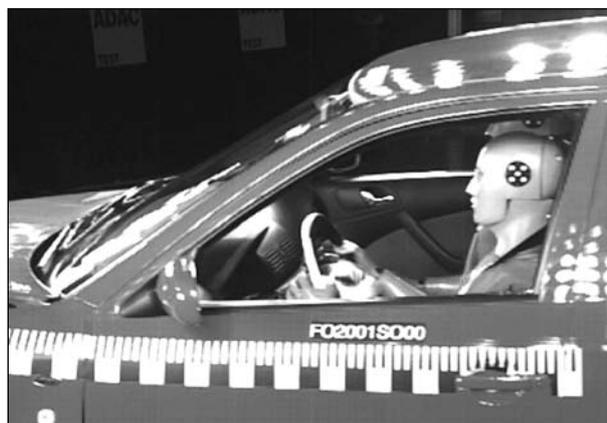
Bild 5-7: Airbag wird gezündet, Dummy bewegt sich nicht

Bei einem gut abgestimmten Airbagsystem wird der Airbag bereits vor dem Beginn der Relativbewegung des Dummies gezündet (Bild 5-7). Das heißt, durch die Trägheit des Dummies beginnt dessen Relativbewegung verzögert.

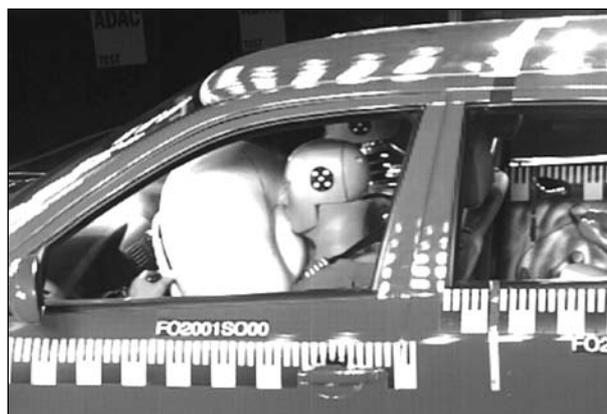
Bild 5-8: Beginn der Vorverlagerung des Dummies ca. 15 ms nach der Zündung des Airbags

Diese Verzögerung ist im Airbag-Timing kalkuliert und gewährleistet so den optimalen Zeitraum zur Airbagentfaltung (Bild 5-8). Dieser Zeitraum enthält in gewisser Weise eine Sicherheit, sodass auch kleine Personen mit geringerem Abstand zum Lenkrad noch gut vom Airbag geschützt werden.

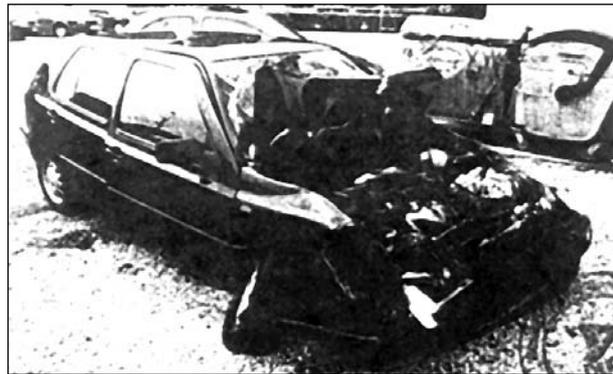
Bild 5-9: Unterfahung eines Lkw ohne Auslösung des Airbags und schweren Verletzungen des Fahrers

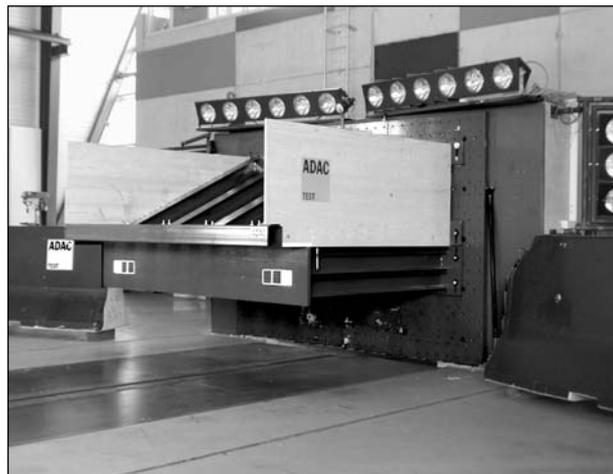
Bild 5-10: Idealisiertes Lkw-Heckunterfahrerschutzsystem (Abmessungen nach 70/221/EWG)

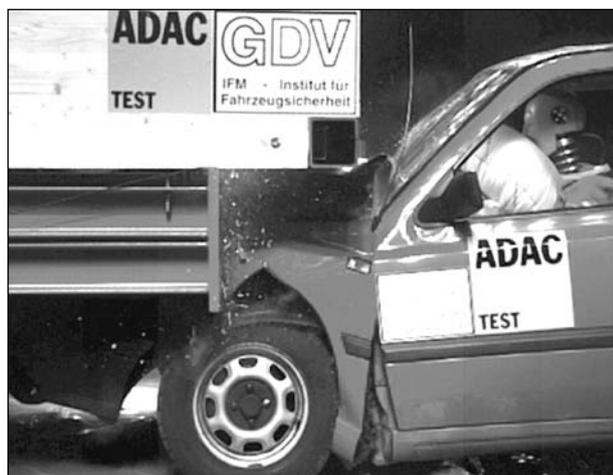
Bild 5-11: Airbagschutz trotz Unterfahung

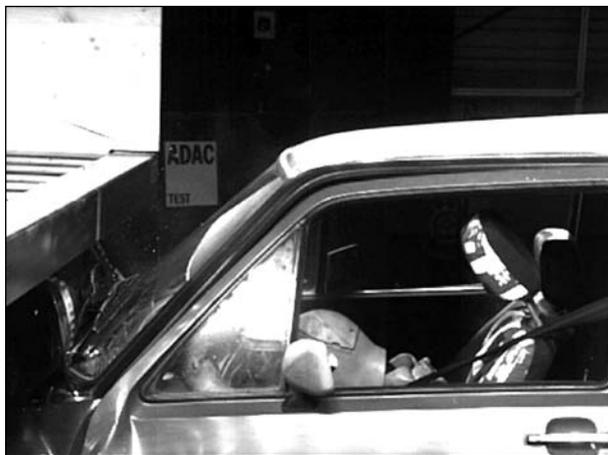
Bild 5-12: Lenkradkontakt im Vortest (Golf II)

Das beweist das Ergebnis aus einem Vortest mit einem Golf II. Bei diesem Test kam es zu einem harten Kontakt des Dummys mit dem Lenkrad (Bild 5-12). Man kann diese Fahrzeuge hinsichtlich ihrer Struktur und Rückhaltesysteme (Golf II ohne Gurtstraffer und Airbag) zwar nicht direkt vergleichen, jedoch ist der Bewegungsablauf der Dummys ähnlich und könnte den „Worst Case“ darstellen.

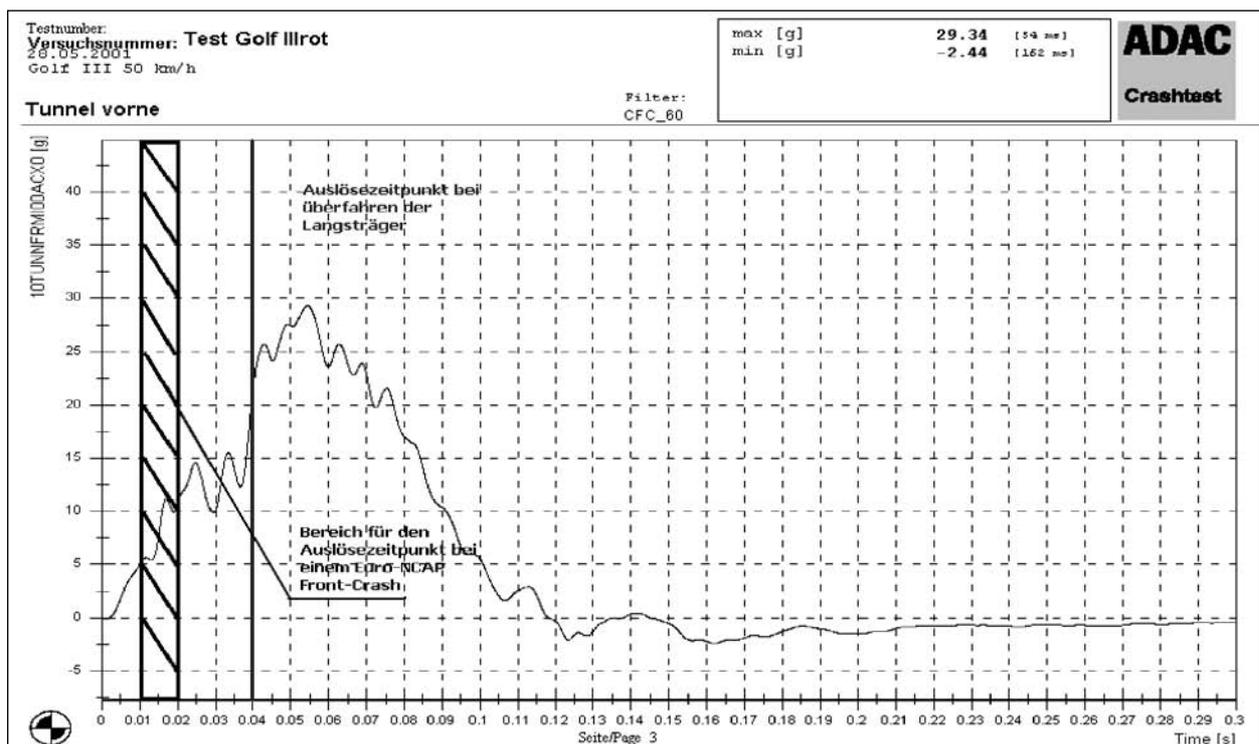
Bild 5-13: Verspätete Auslösung (Längsträgerüberfahung)

- Die Auslösung des Airbags ist im Vergleich zu einem Euro-NCAP-Front-Crash um ca. 20 ms (Bild 5-13) nach hinten verschoben (Spätauslösung). Die Verschiebung kommt dadurch zustande, dass durch die Überfahung der Längsträger erst am Motor und den Federdomen eine entsprechend starke Verzögerung verursacht wird, die ausreicht, um die Auslösung des Airbags zu erzeugen.
- Im Realfall wird der Auslösezeitpunkt mit hoher Wahrscheinlichkeit noch weiter nach hinten verschoben, da der Unterfahrschutz nachgibt (BÄUMLER & LANGWIEDER, 1996) und somit der Verzögerungspuls noch mehr abgeschwächt wird.

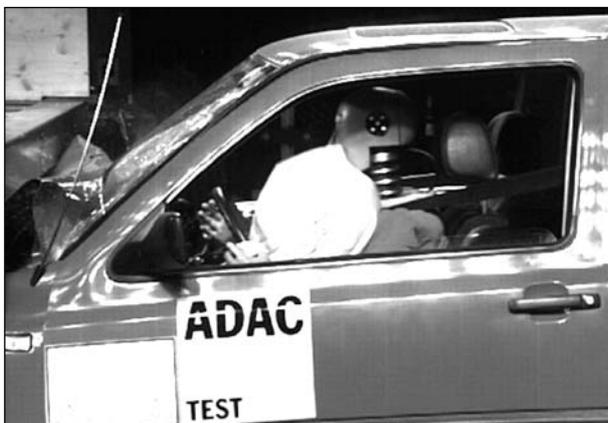
Bild 5-14: Verspätete Auslösung des Airbags

- In diesem Test ist bereits zu erkennen, dass es zu Verschiebungen im Airbag-Timing kommt und der Insasse bereits leicht vom Airbag angesprochen wird (Bild 5-14).
- Kleine Personen sind am meisten gefährdet, da sie in der Regel eine nahe Sitzposition zum Lenkrad einnehmen müssen. Der Zeitraum, in dem sich der Airbag entfalten kann, ist dadurch verkürzt.
- In diesem Test ist zu sehen, dass bei einem stabilen Unterfahrschutzsystem eine noch ausreichende Schutzwirkung durch den Airbag (Bild 5-15) gewährleistet werden kann. Die am Dummy gemessenen Werte für die Belastung des Kopfes blieben unterhalb der kritischen Grenzen, und auch die erhöhte Belastung der Brust ist im Vergleich zu einem Euro-NCAP-Front-Crash noch normal.
- Im Realunfall kann es bedingt durch höhere und labilere Lkw-Unterfahrschutzsysteme dazu kommen, dass der Airbag nicht ausgelöst wird,

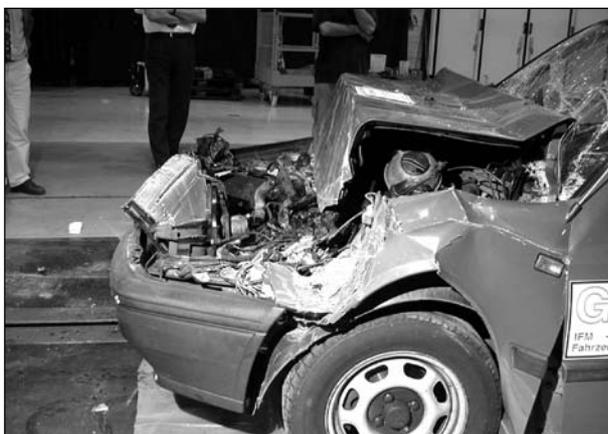
Bild 5-15: Noch gute Funktion des Airbagsystems bei starrem Unterfahrschutz (Höhe nach 70/221/EWG 550 mm)

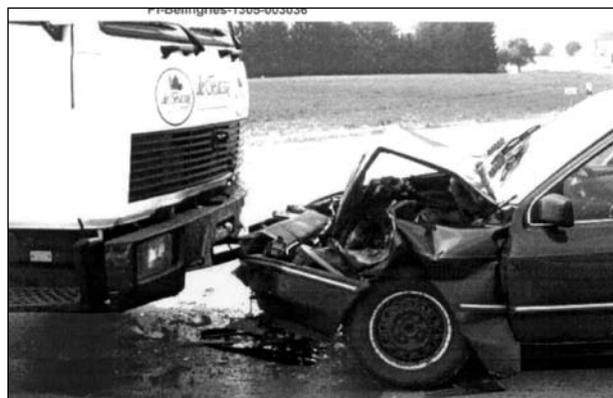
Bild 5-16: Kollision mit ca. 40 % Überdeckung und schweren Verletzungen des Beifahrers

Bild 5-16 zeigt ein Beispiel aus dem realen Unfallgeschehen, bei dem der Längsträger eines Pkw einseitig überfahren wurde (ca. 40 % Überde-

ckung). Das Fahrzeug war nicht mit einem Airbag ausgestattet, wodurch der Fahrer schwere Verletzungen durch den Kontakt mit dem Lenkrad erlitt.

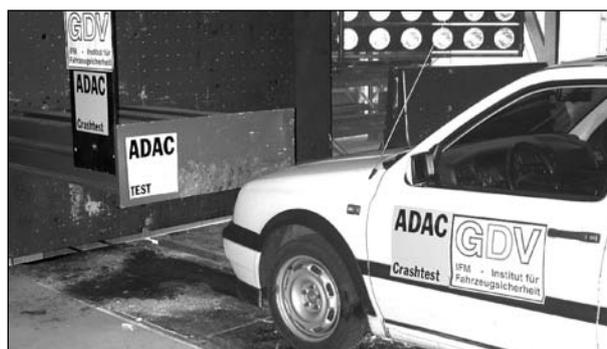
Bild 5-17: Versuchsaufbau Unterfahrung mit 40 % Überdeckung und 650 mm Überfahrhöhe sowie eingefedertem Fahrzeug

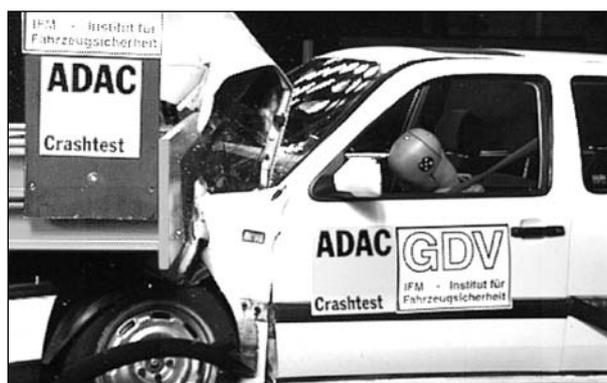
Bild 5-18: Keine Auslösung des Airbags bei 40 km/h und 40 % Überdeckung

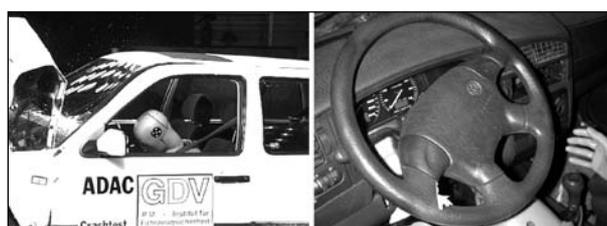
Bild 5-19: Leichter Lenkradkontakt; Airbag löste nicht aus

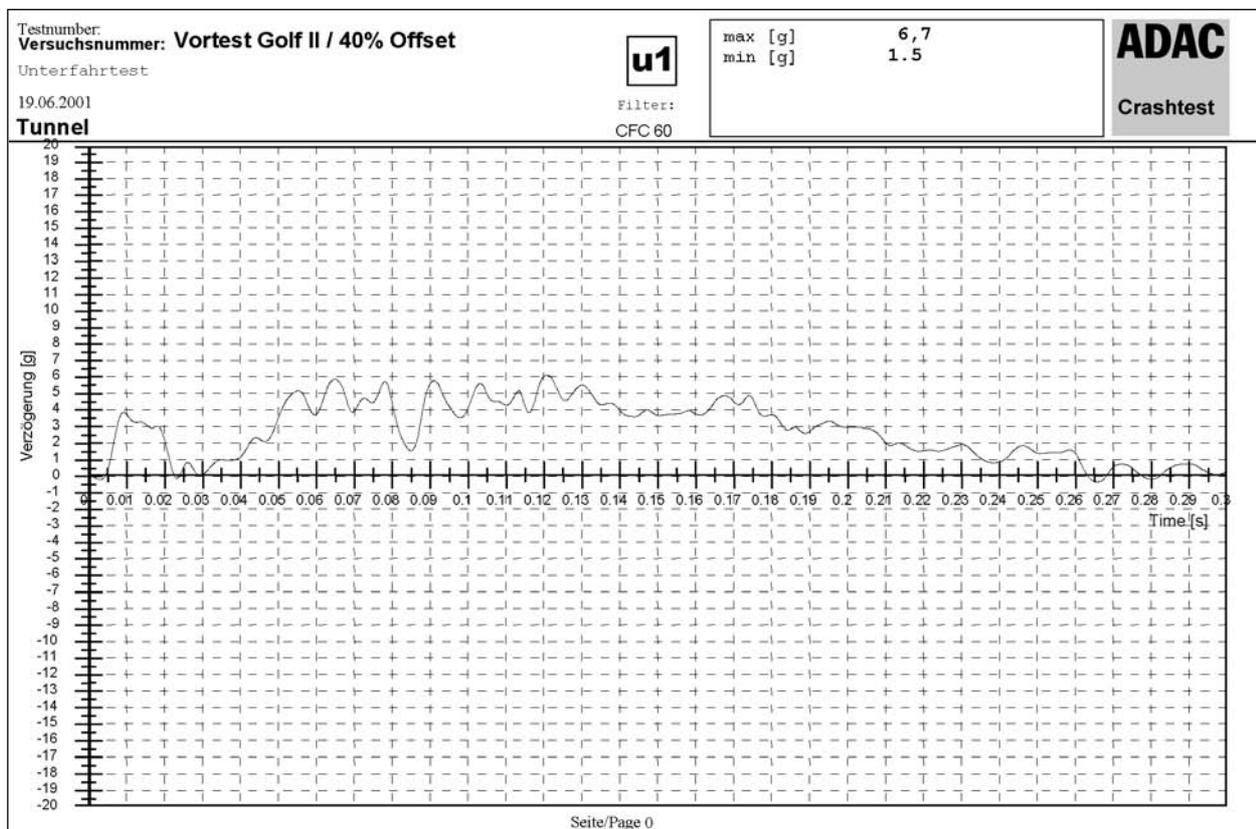
Bild 5-20: Langer Verzögerungspuls

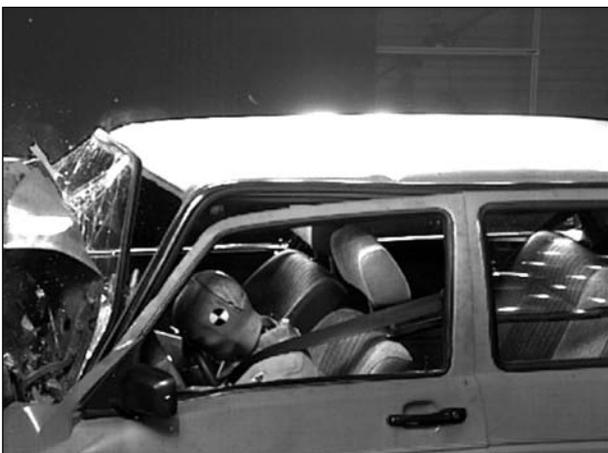
Bild 5-21: Heftiger Lenkradkontakt im Vortest (Golf II)

- Bei starker Deformation, insbesondere bei Intrusion der Insassenzelle, ist der Airbagschutz für den Insassen unbedingt erforderlich. In Bild 5-21 ist zu erkennen, dass bei einem Fahrzeug mit weniger steifer Karosserie (Golf II) und gleichen Versuchsbedingungen eine deutlich höhere Deformation stattfindet und auch die Belastungen für den Insassen deutlich ansteigen. Wenn ein Neufahrzeug mit einem schlecht abgestimmten Airbagsystem (wie in Kap. 5.3) diesen Versuch absolvieren müsste, so käme es zu noch höheren Belastungen des Insassen durch Fehler im Airbagtiming, oder der Airbag würde sogar nicht auslösen.
- Kleine Personen sind wegen der meist nahen Sitzposition zum Lenkrad besonders gefährdet, wenn der Airbag nicht oder zu spät aktiviert

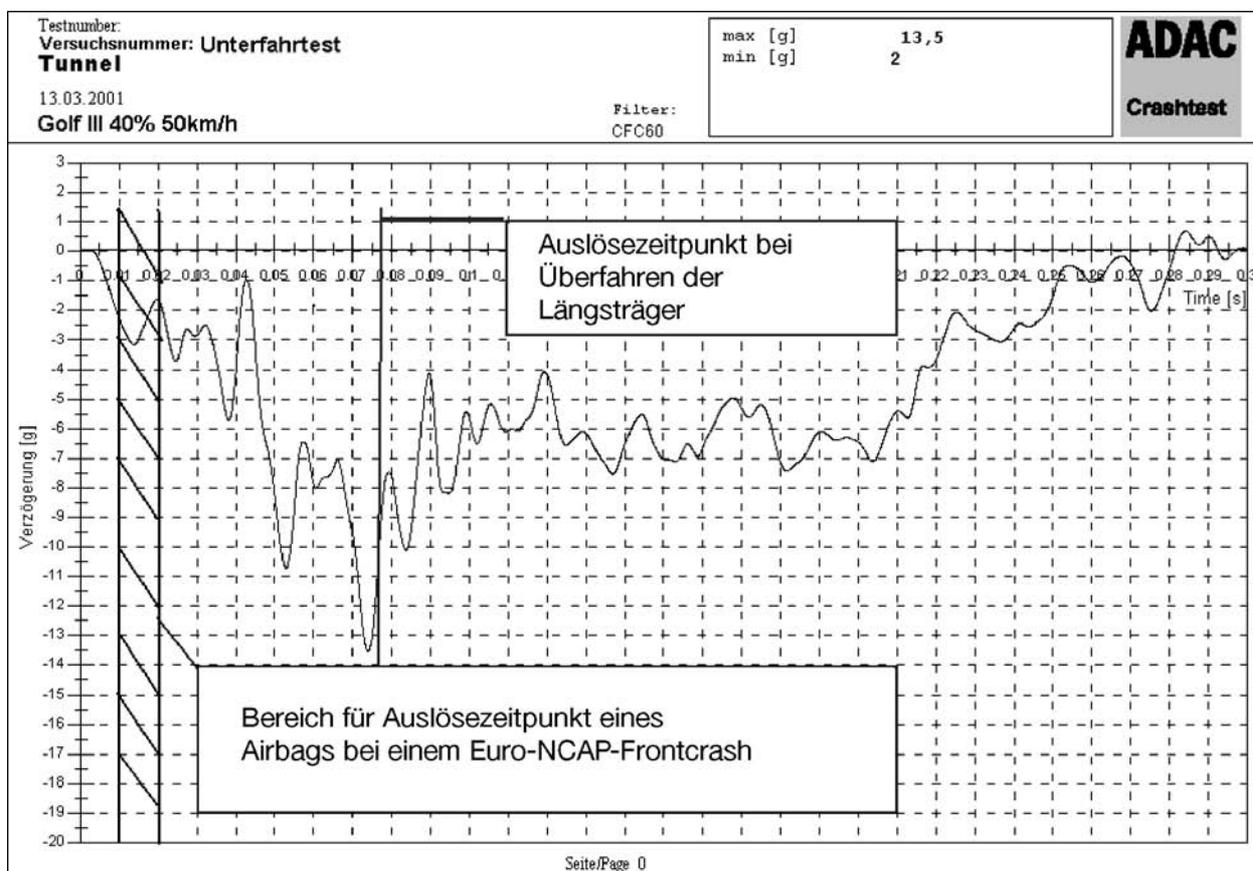
Bild 5-22: Verzögerungspuls mit kurzzeitigem Anstieg oberhalb der Auslöseschwelle

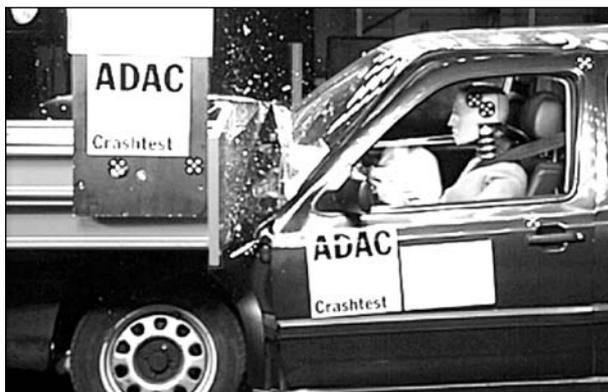
Bild 5-23: Airbagauslösung nach 80 ms (40 % Überdeckung, 50 km/h)

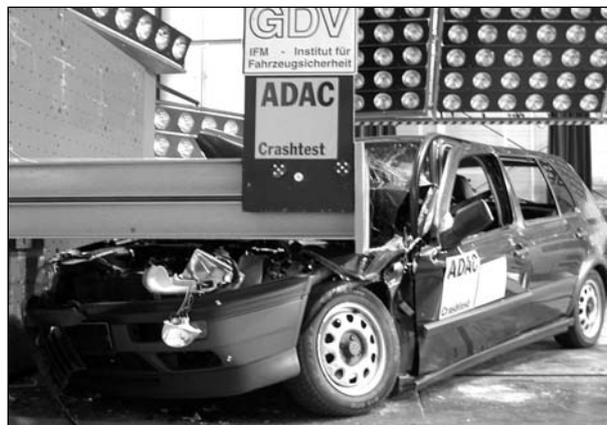
Bild 5-24: Starkes Unterfahren

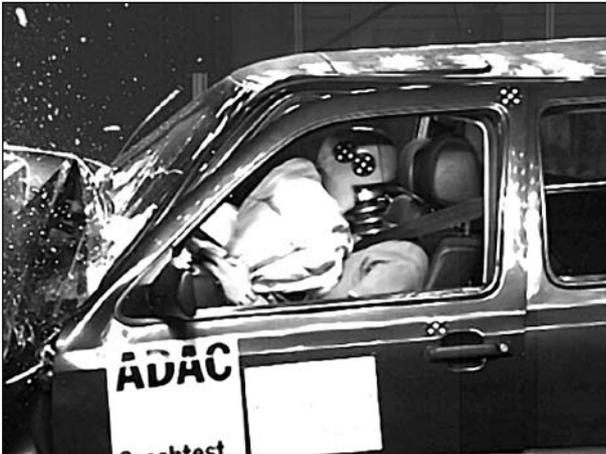
Bild 5-25: Dummy wird vom Airbag angeschossen

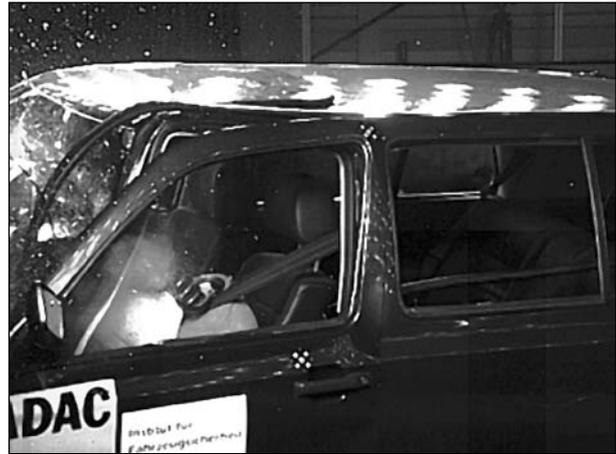
Bild 5-26: Tiefes Eintauchen in den Airbag

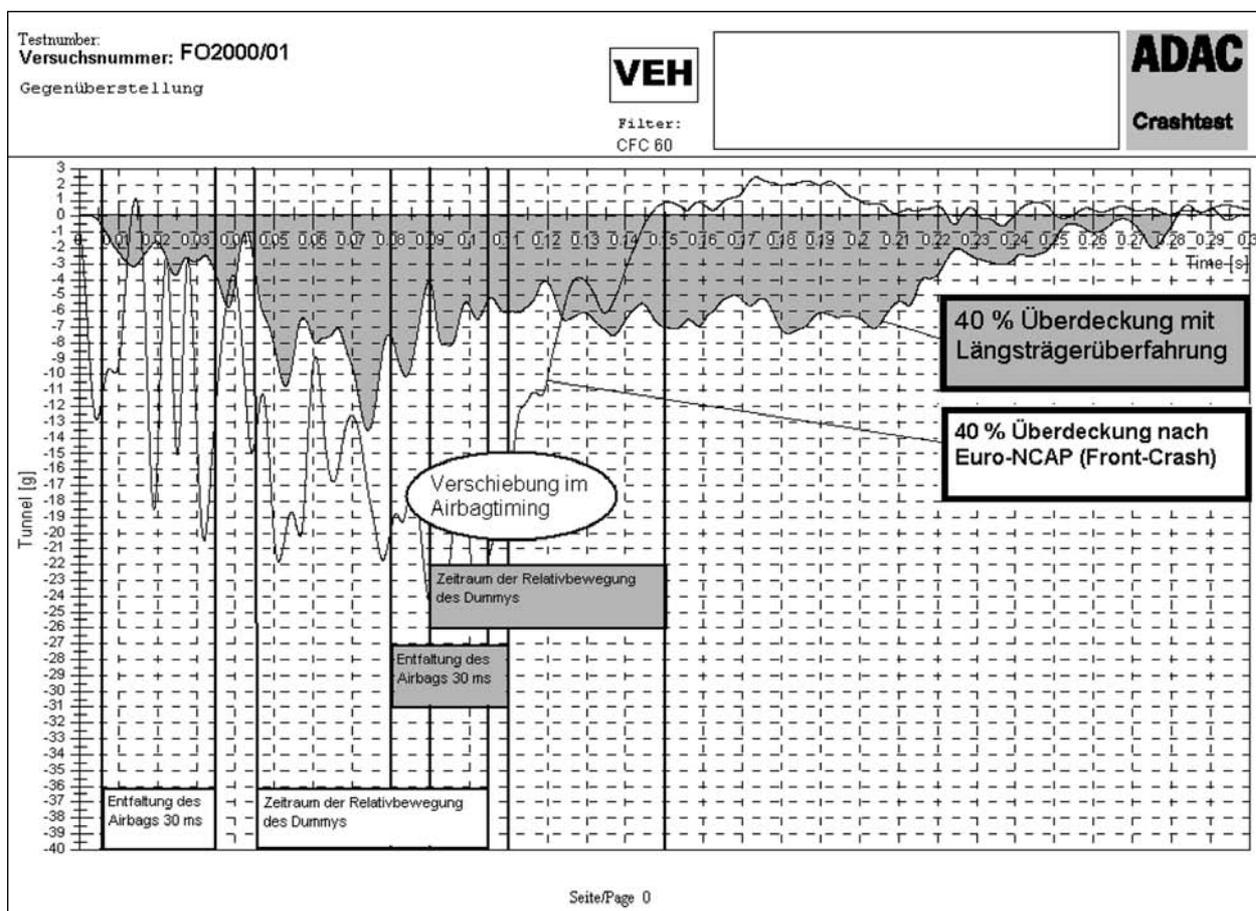
Bild 5-27: Vergleich der Verzögerungskurven eines Euro-NCAP-Front-Crashes mit einer Lkw-Unterfahung

Um den Ablauf des Auslösevorgangs eines Airbagsystems zu verdeutlichen, wurden die Verzögerungskurven eines Euro-NCAP-Tests und die eines Unterfahringtests miteinander verglichen (Bild 5-27).

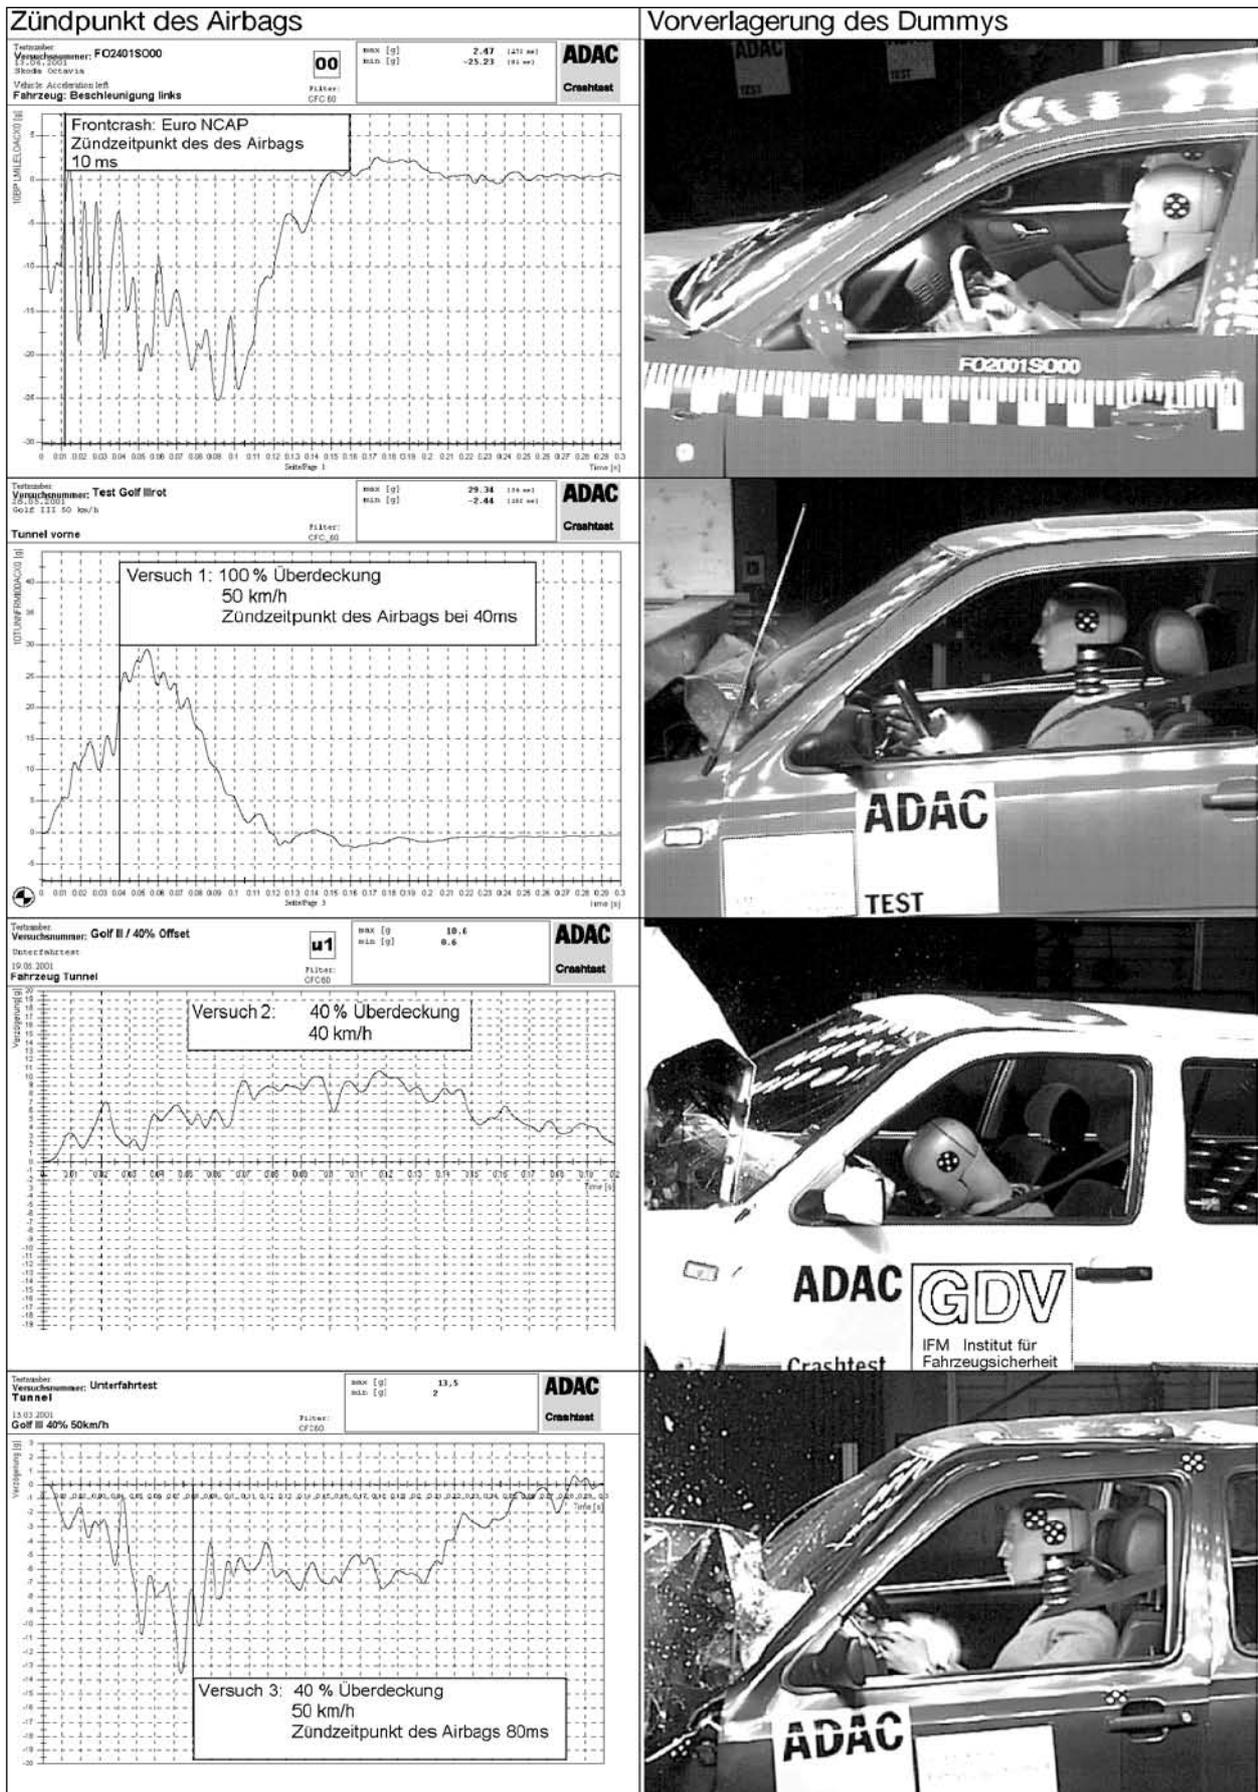
Bild 5-28: Airbagzündung und Vorverlagerung im Vergleich

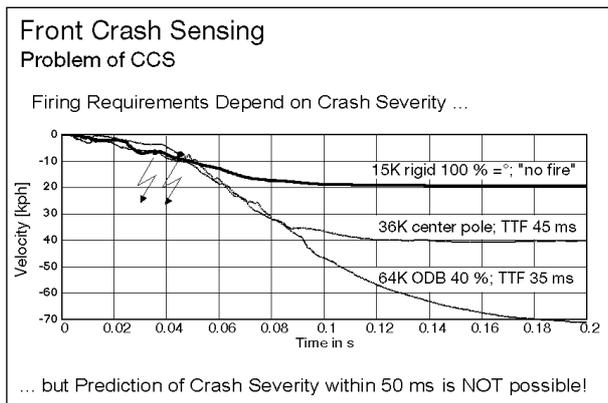
Bild 6-1: Typische Signalverläufe verschiedener Front-Crashes [VDI 09-99, Bosch]

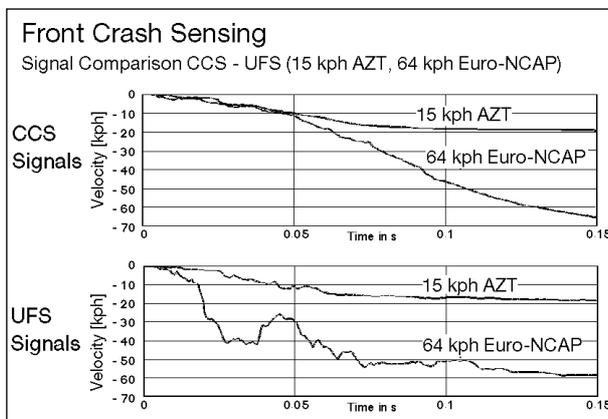
Bild 6-2: Vergleich von typischen Kurvenverläufen verschiedener Front-Crashes mit und ohne Up-Front-Sensorik, Präsentation VDI 09-99, Bosch

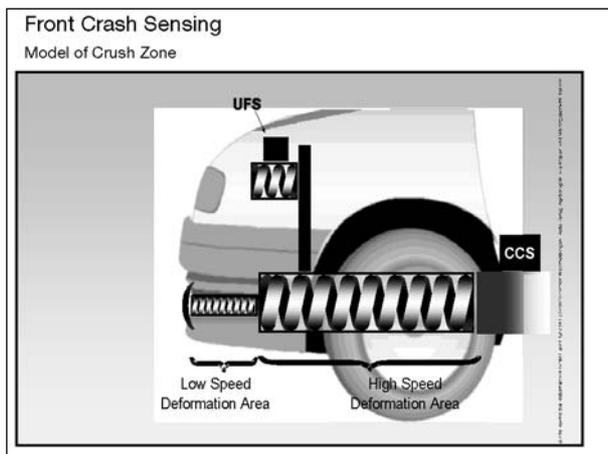
Bild 6-3: Up-Front-Sensorik oberhalb der Längsträger

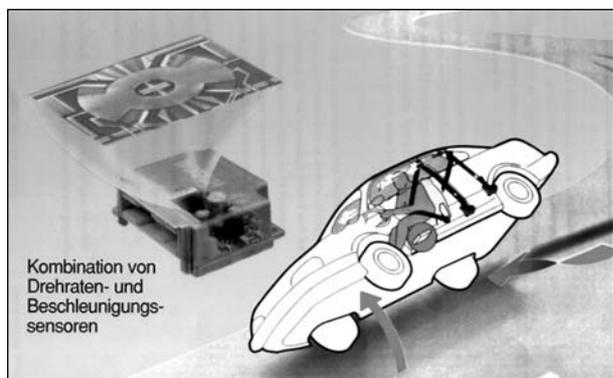
Bild 6-4: Rolloversensierung von Bosch

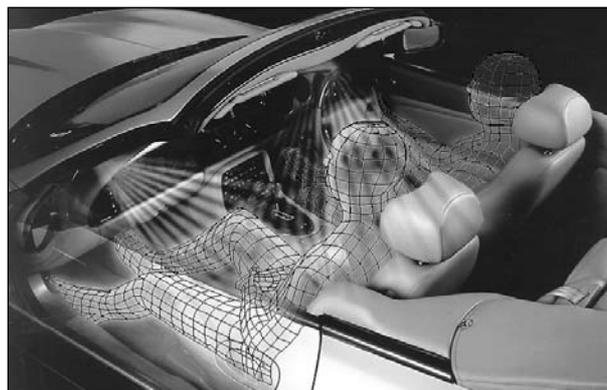
Bild 6-5: Radarsensoren im Fahrzeug, um die Insassenpositionen zu erkennen, Presseinformation Jaguar

Über Ultraschallsensoren, die in der A- und B-Säule sowie im Dach untergebracht sind, wird die aktuelle Position der Insassen ermittelt (Bild 6-5). Sobald sich der Beifahrer zu weit nach vorne verlagert, wird der Airbag abgeschaltet. Wenn der Beifahrer wieder außerhalb des kritischen Bereiches sitzt, ist der Airbag automatisch aktiv [Presseinformation Jaguar, 8/00]. Beim Fahrer wird die Sitzposition über die Sitzschiene erfasst. Mit diesem System soll das Risiko einer fehlerhaften Airbagauslösung reduziert und auch die Gefährdung kleiner Personen durch den Airbag abgestellt werden können.
