Ermüdungssicherheit von vollverschlossenen Seilen mit Korrosionsschäden

Brücken- und Ingenieurbau Heft B 146 – Anhang A

Beurteilung der Ermüdungssicherheit von vollverschlossenen Spiralseilen mit Korrosionsschäden

Anhang A Dokumentation zu den durchgeführten Versuchen

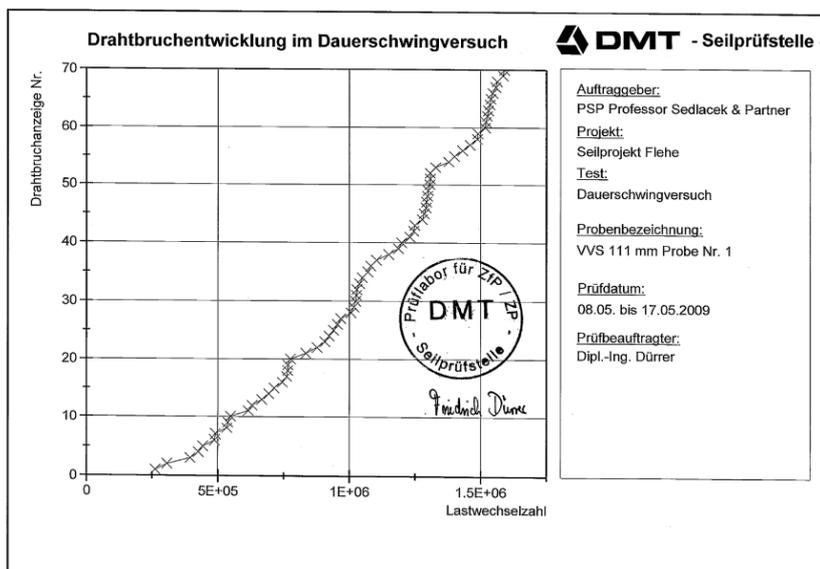
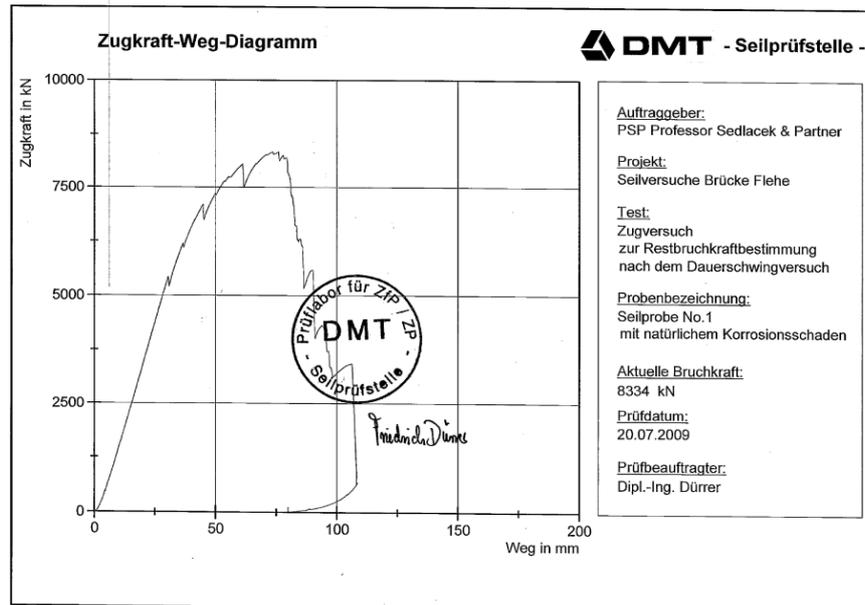
Nach 1,5 Mio. Lastwechsel 4 Drahtbrüche im korrodierten Bereich, jedoch Insgesamt ca. 60 Drahtbrüche, die gesamte äußere Z-Drahtlage, Drahtbrüche im Inneren des ‚dynamischen‘ Seilkopfes

Versuchsergebnis wird auf den durchgeführten Seilverguss zurückgeführt

Drahtbruchentwicklung im Dauerschwingversuch				DMT - Seilprüfstelle -	
Drahtbruchanzeige Nr	Lastwechselzahl	Drahtbruchanzeige Nr	Lastwechselzahl		
1	261730	31	1026475		
2	306250	32	1028350		
3	394450	33	1038300		
4	425450	34	1049100		
5	442075	35	1070125		
6	486790	36	1081000		
7	490540	37	1102625		
8	534315	38	1148625		
9	538025	39	1186500		
10	547900	40	1198500		
11	615675	41	1230083		
12	629925	42	1244395		
13	666875	43	1248520		
14	693625	44	1277270		
15	713375	45	1284270		
16	744525	46	1291520		
17	761375	47	1293270		
18	766000	48	1297020		
19	766250	49	1299645		
20	775250	50	1305895		
21	835000	51	1307645		
22	876875	52	1307525		
23	906725	53	1328145		
24	922725	54	1377525		
25	940125	55	1399800		
26	954125	56	1430850		
27	967250	57	1458975		
28	1006125	58	1486975		
29	1016725	59	1489378		
30	1023600	60	1517574

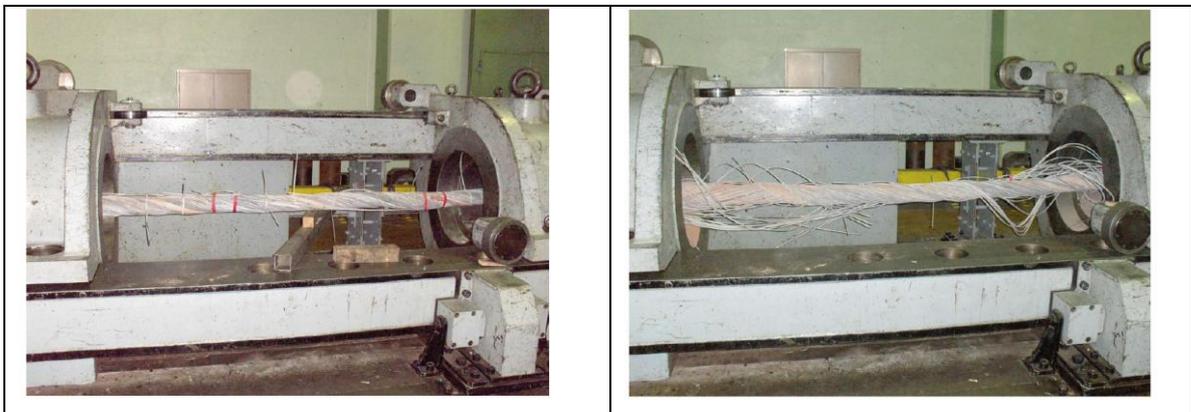
Durchmesser	Rechnerische Bruchkraft [kN]	Tatsächliche Bruchkraft [kN]	Verhältnis
Ø 111 mm	13390	8334	0,62
Ø 97 mm	10230	8334	0,81

Ansatz eines 97 mm Seiles wegen Verlust der gesamten äußeren Drahtlage

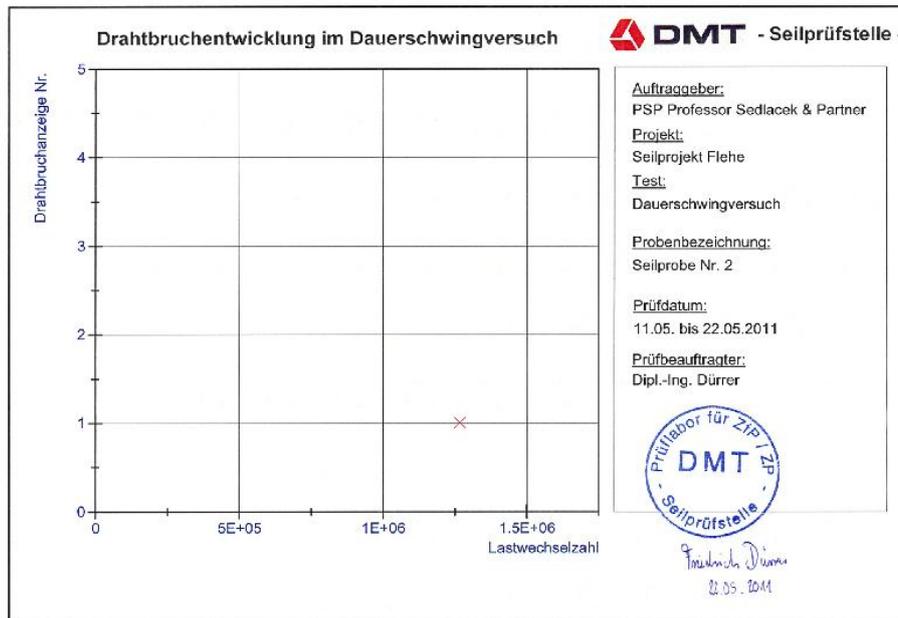
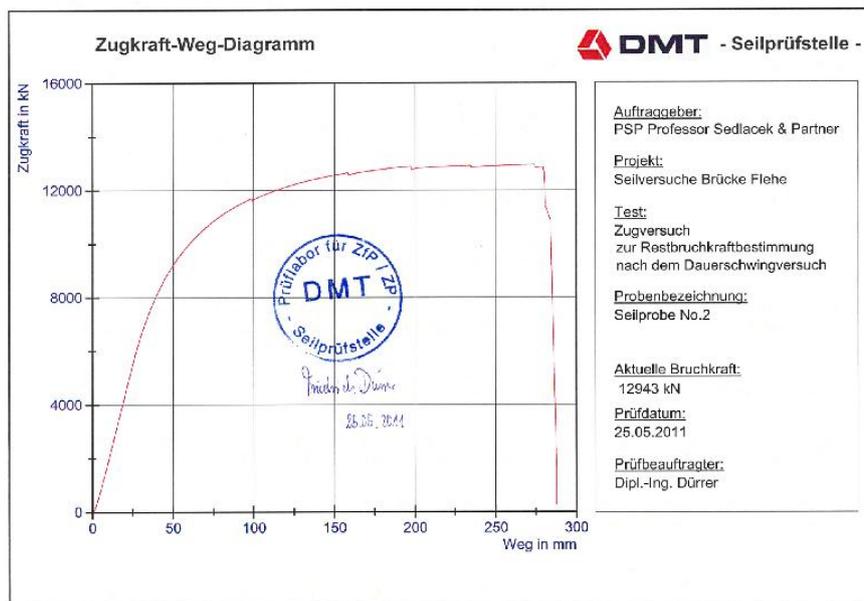
Probe mit Kunststoffverguss
 Dauerschwingversuch erfolgreich beendet
 Nach 2,0 Mio. Lastwechseln 1 Drahtbruch im korrodierten Bereich

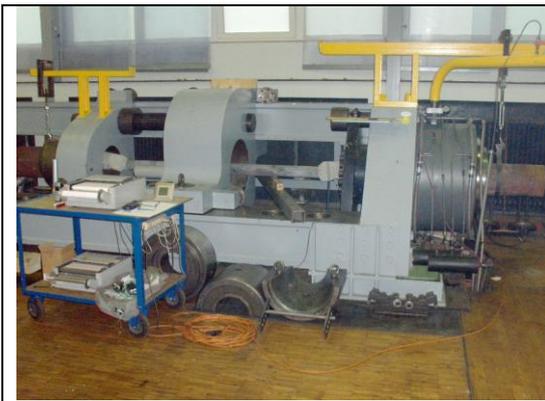
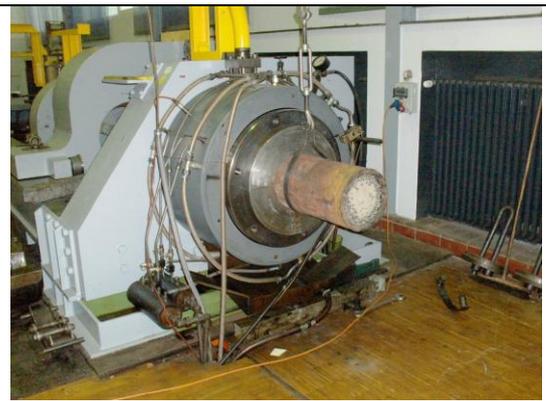
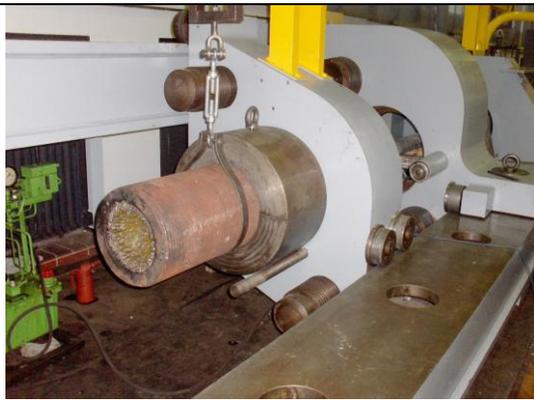
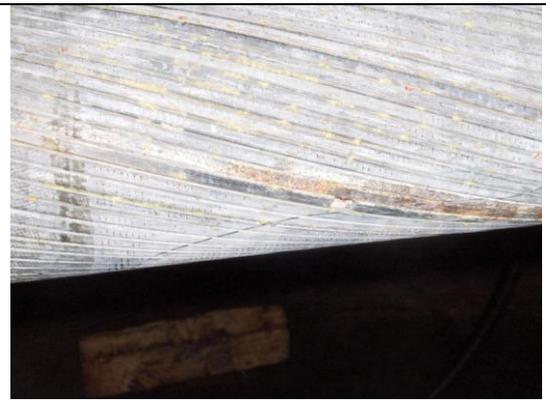
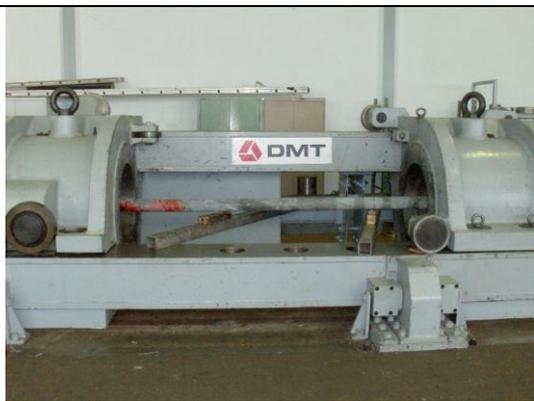
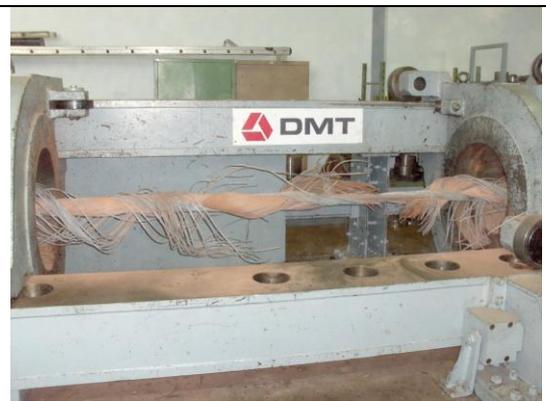
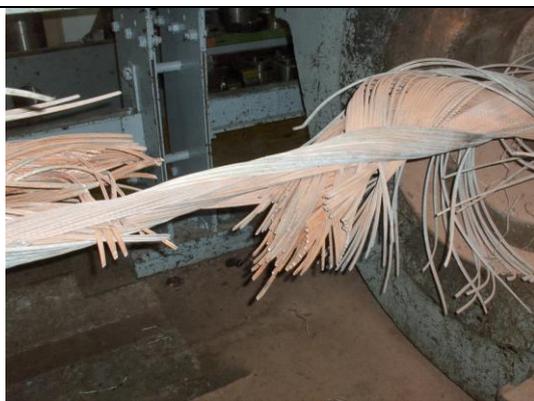
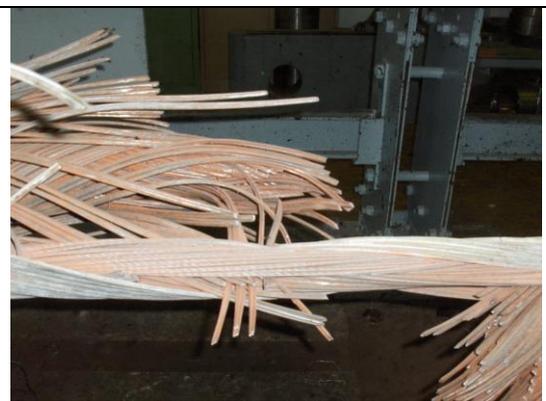
Durchmesser Ø 111 mm	Tatsächliche Bruchkraft [kN]	Rechnerische Bruchkraft [kN]	Verhältnis
1. Versuch 1979	12680	13390	0,95
2. Versuch 1979	12750	13390	0,95
2. Probe	12943	13390	0,97

2. Versuch (WIRELOCK Kunststoffverguss) Ermüdungsversuch 11.05.2011 bis 22.05.2011 Bruchversuch 25.05.2011	12943	0,97	1	1 Drahtbruch im korrodierten Bereich bei 1,25 Mio. Lastwechsel Versuchsergebniss entsprach den Versuchen von 1979

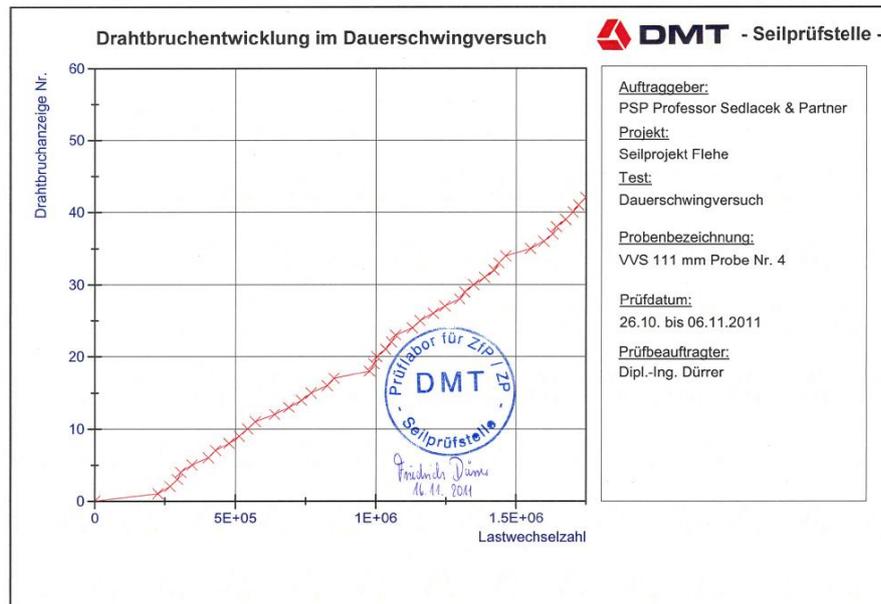
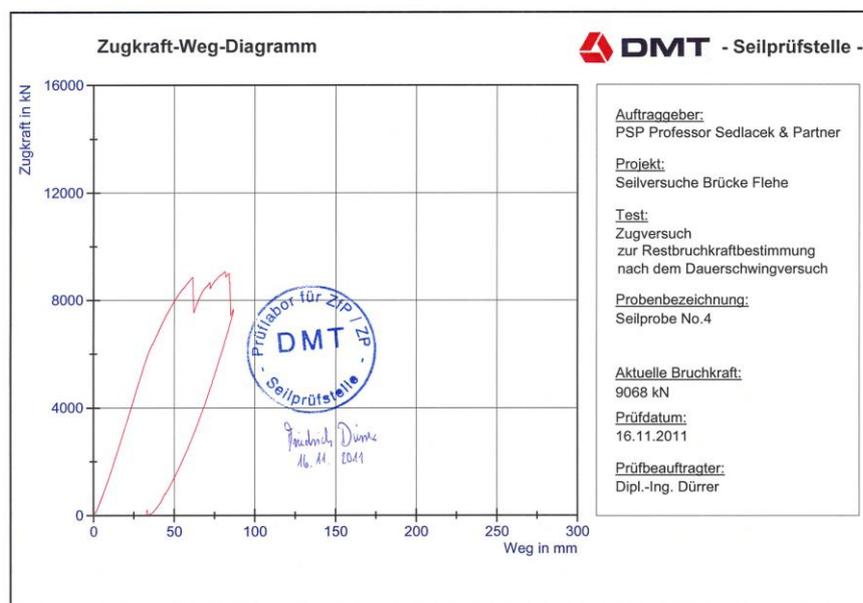
Drahtbruchentwicklung im Dauerschwingversuch

Probe mit ZAMAK Verguss
 Dauerschwingversuch konnte beendet
 Nach 2,0 Mio. 52 Drahtbrüche

DMT - Seilprüfstelle -	
Drahtbruchanzeige Nr	Lastwechsellzahl	Drahtbruchanzeige Nr	Lastwechsellzahl	Auftraggeber PSP Professor Sedlacek & Partner	
0	0	30	1349625	Projekt: Seilprojekt Brücke Flehe	
1	225500	31	1388375	Test: Dauerschwingversuch	
2	269125	32	1421750	Probenbezeichnung: VVS 111 mm Probe Nr. 4	
3	294375	33	1438915	Prüfdatum: 26.10. bis 06.11.2011	
4	305750	34	1464040	Prüfbeauftragter: Dipl.-Ing. Dürrer	
5	346190	35	1551125

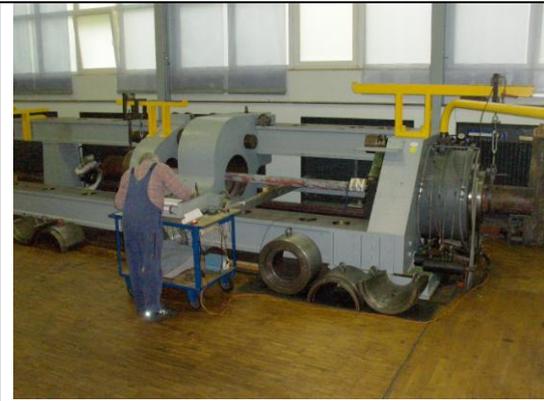
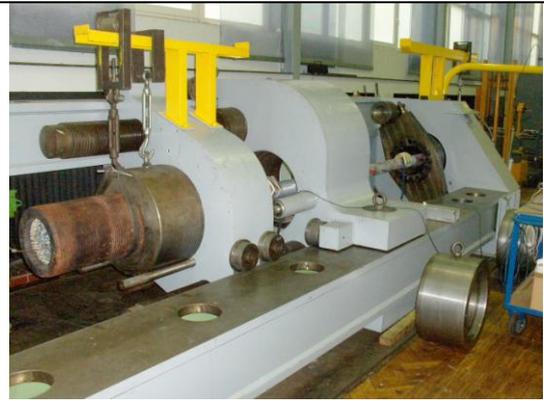
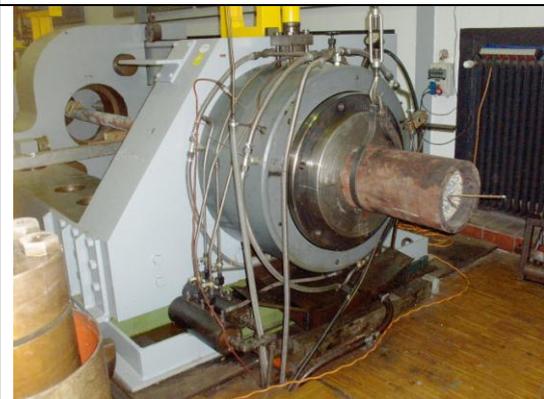
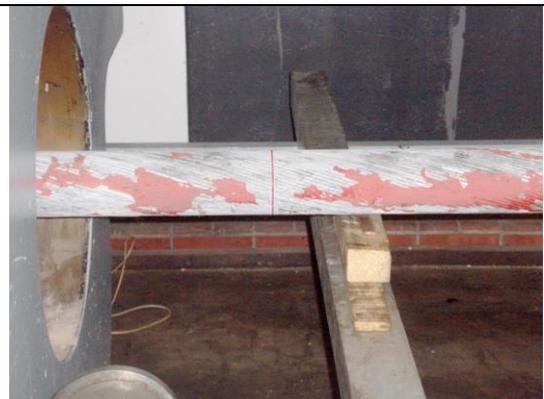
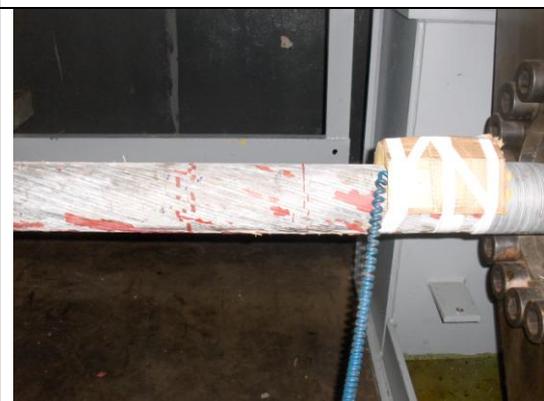
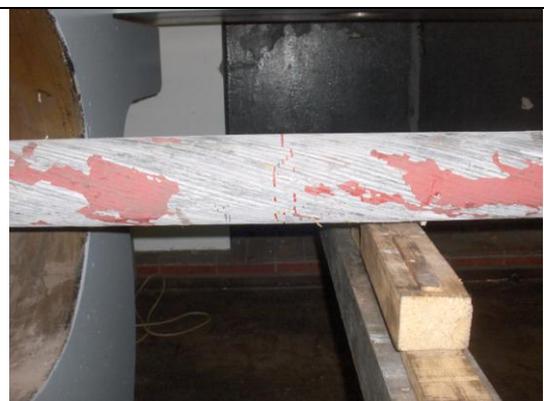
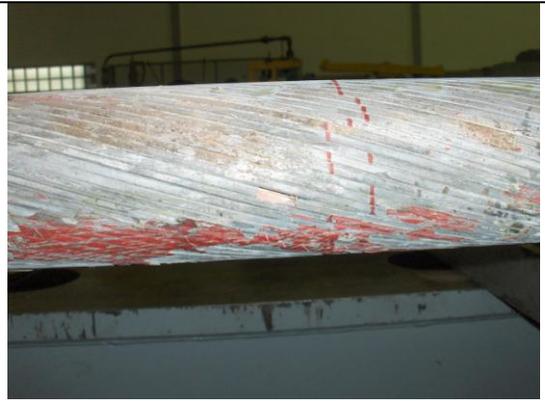
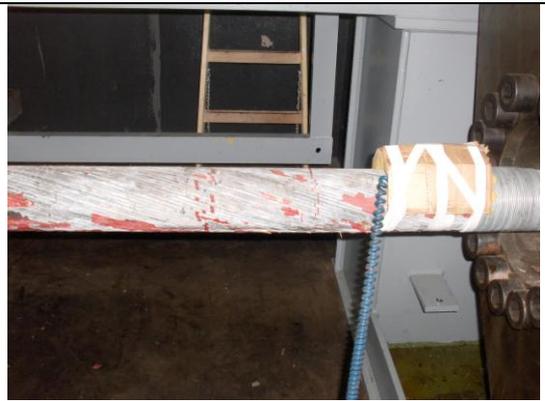
A5. Vierter Bauteilversuch

Durchmesser Ø 111 mm	Tatsächliche Bruchkraft [kN]	Rechnerische Bruchkraft [kN]	Verhältnis
1. Versuch 1979	12680	13390	0,95
2. Versuch 1979	12750	13390	0,95
1. Probe	8334	13390	0,62
2. Probe	12943	13390	0,97
3. Probe	12683	13390	0,95
4. Probe	9068	13390	0,68

4. Versuch (ZAMAK) Ermüdungsversuch 26.10.2011 bis 06.11.2011 Bruchversuch 15.11.2011	9068	0,68		Insgesamt 52 Drahtbrüche, davon 4 Drahtbrüche auf der freien Länge, jedoch außerhalb des korrodierten Bereiches, die anderen Drahtbrüche verteilten sich auf beide Seilköpfe.

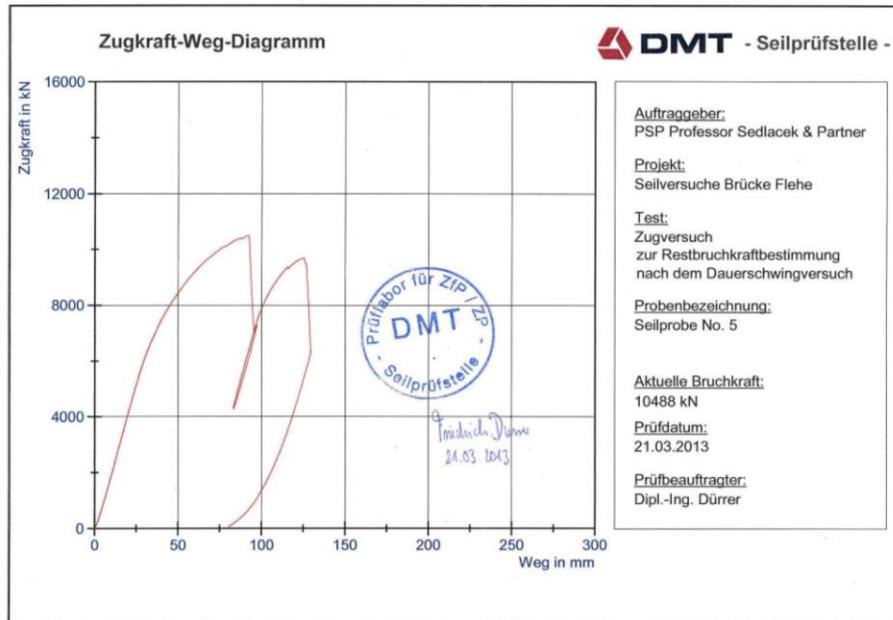
Probe mit Kunststoff Verguss
Dauerschwingversuch konnte beendet
Nach 2,0 Mio. x Drahtbrüche

5. Versuch (Kunststoffverguss) Ermüdungsversuch 07.03.2013 bis 18.03.2013 Bruchversuch 21.03.2013	10488	0,78	18	Bei diesem Versuch wurden künstliche Narben mit einer Tiefe von 0,5 und 1,5 mm eingebracht, 2 Drahtbrüche lagen in der freien Länge, ein Drahtbruch im der Nähe einen natürlich korrodierten Stelle, alle 15 anderen Drahtbrüche lagen im Bereich der Seilköpfe, kein Drahtbruch lag bei den künstlichen Narben.

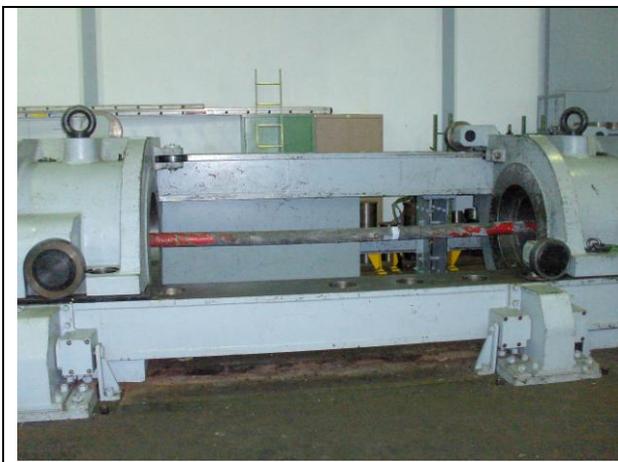
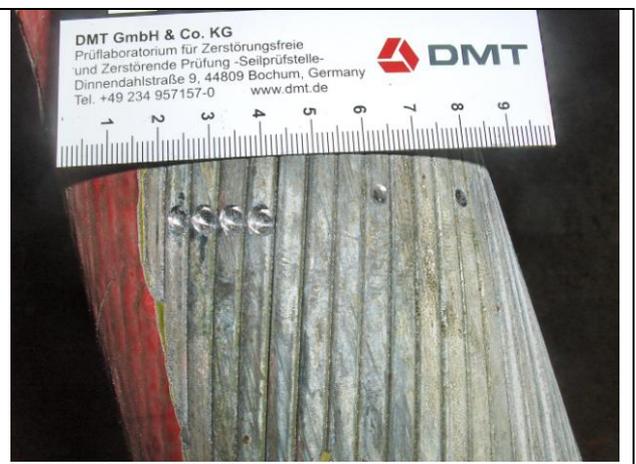
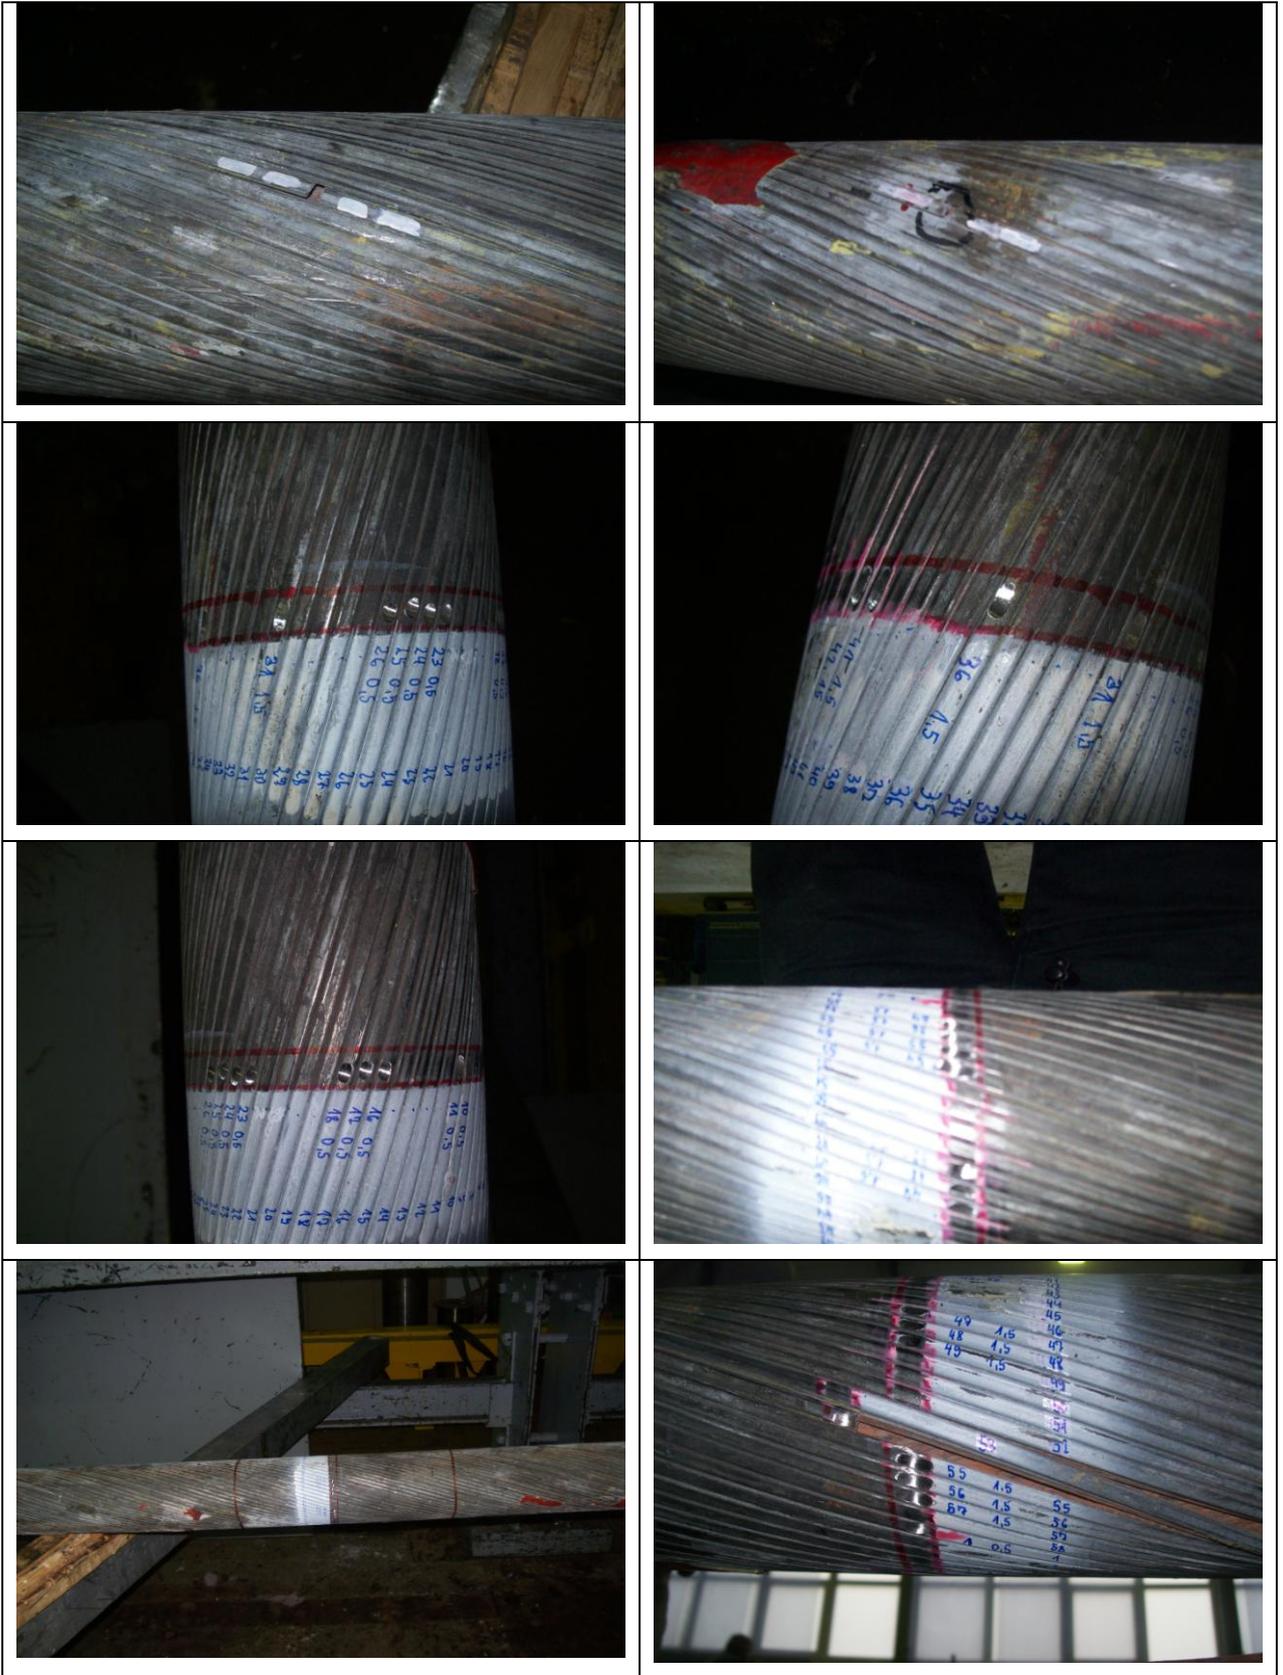
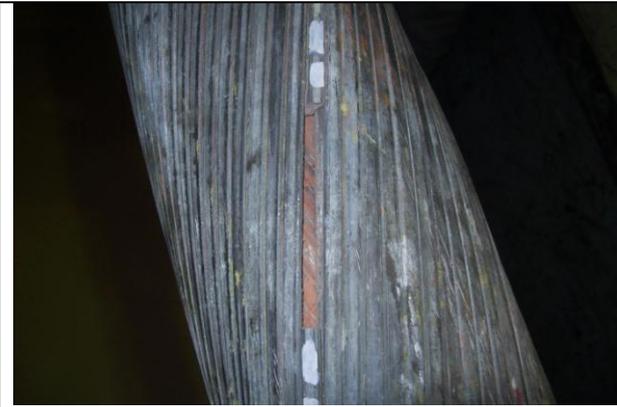
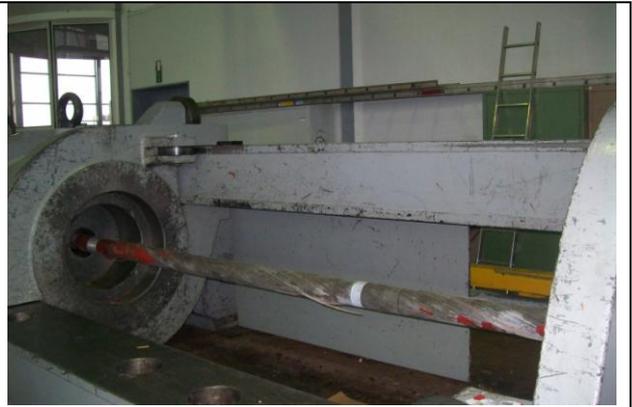
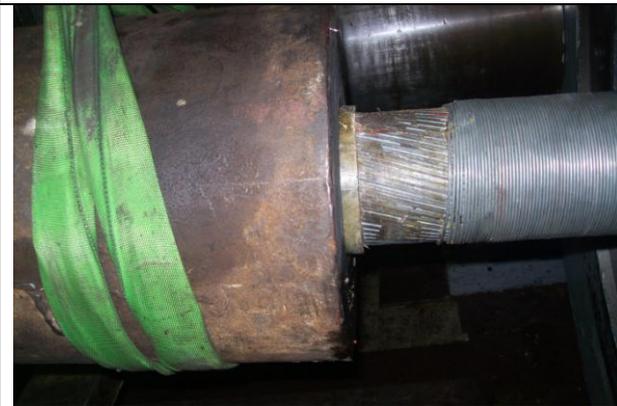
A6. Fünfter Bauteilversuch

Durchmesser Ø 111 mm	Tatsächliche Bruchkraft [kN]	Rechnerische Bruchkraft [kN]	Verhältnis
1. Versuch 1979	12680	13390	0,95
2. Versuch 1979	12750	13390	0,95
1. Probe	8334	13390	0,62
2. Probe	12943	13390	0,97
3. Probe	12683	13390	0,95
4. Probe	9068	13390	0,68
5. Probe	10488	13390	0,78
