Optimierung von Fugensystemen in Betonfahrbahndecken

**Messtechnische Grundlage
zur Ermittlung realer
Beanspruchungen in situ**

Straßenbau Heft S 153

Bericht zum Forschungsprojekt 08.0244
Optimierung von Fugenkonstruktionen –
Ermittlung realer Beanspruchungen des Fugensystems

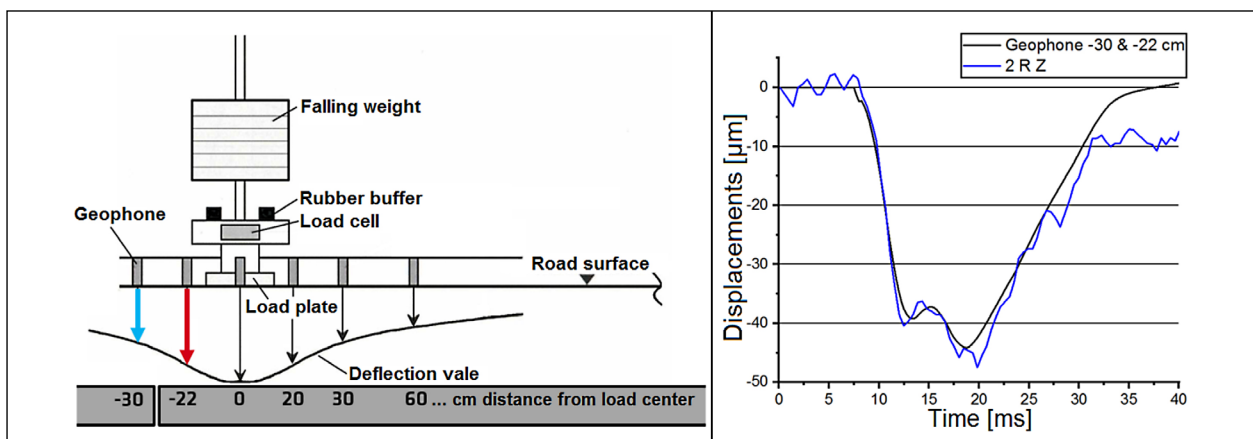
Fig. 5: Description of the falling weight deflectometry (FWD) and the response of the developed sensor system and the FWD system

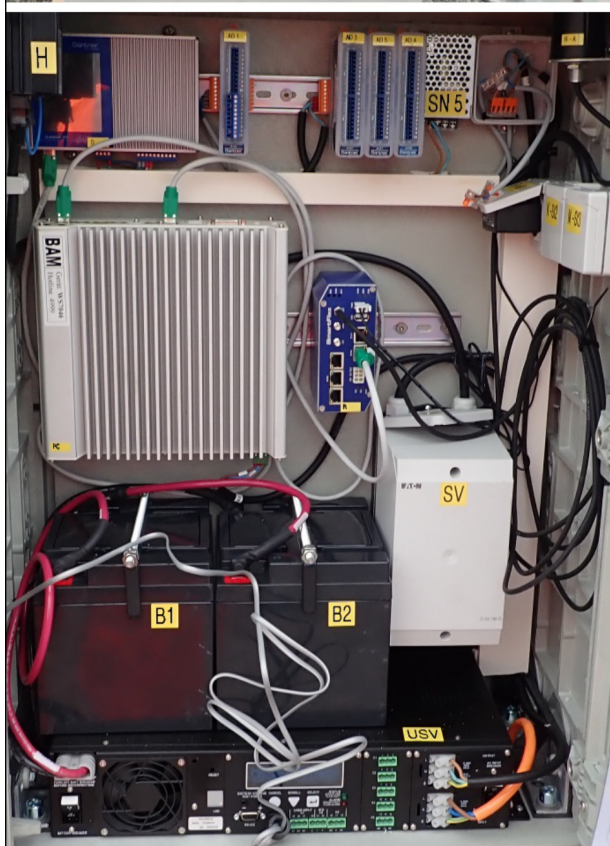
Oben links ist die Heizung zu sehen (mit einem H gekennzeichnet), rechts daneben befinden sich vier Messverstärker, der erste für den Temperaturgradienten, die weiteren drei für zwei Sensorsysteme (in diesem Fall 1R und 1M in der Rollspur an der Fuge zwischen den Betonfahrbahnplatten sieben und acht bzw. neun und zehn). Rechts daneben ist die Spannungsversorgung für die Drehwinkelgeber (Netzteil mit einer Ausgangsspannung von 5 Volt; SN 5). In der Mitte befindet sich der Router (blauer

Bild 14: Fertig konfekionierter Schaltschrank von innen mit allen darin befindlichen Komponenten

länglicher Kasten), links daneben ist der Mess-PC, von dem hier hauptsächlich die Kühlrippen zu sehen sind. Die Haupt-Spannungsversorgung bzw.

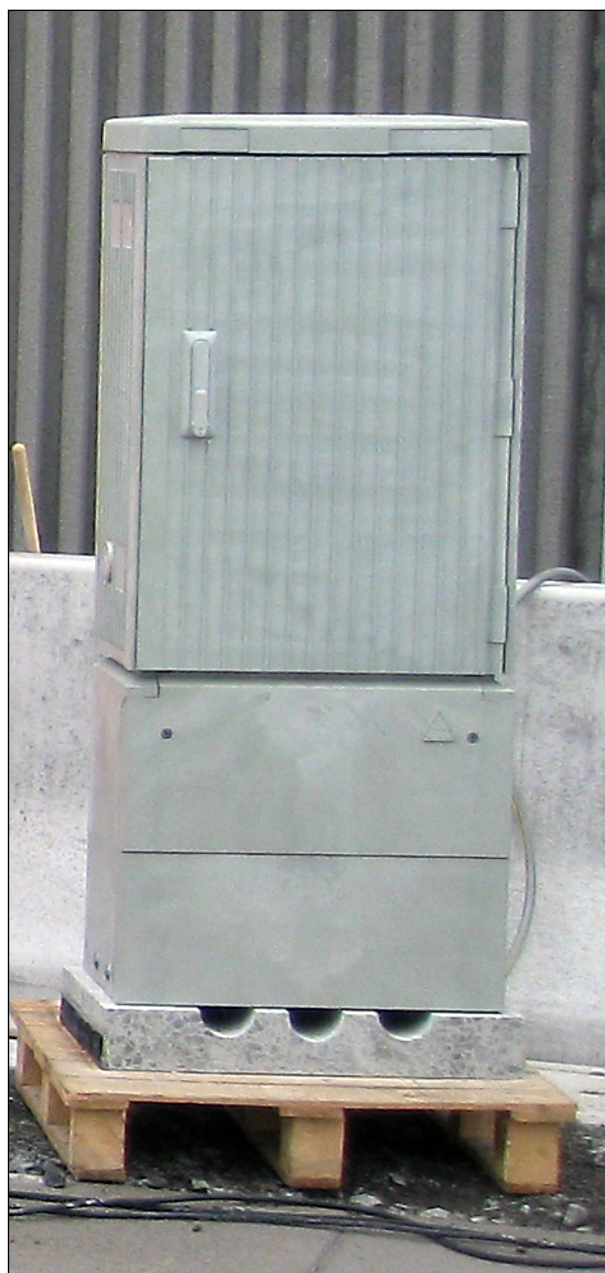
Bild 15: Fertig konfekionierter Schaltschrank mit Sockel von vorne

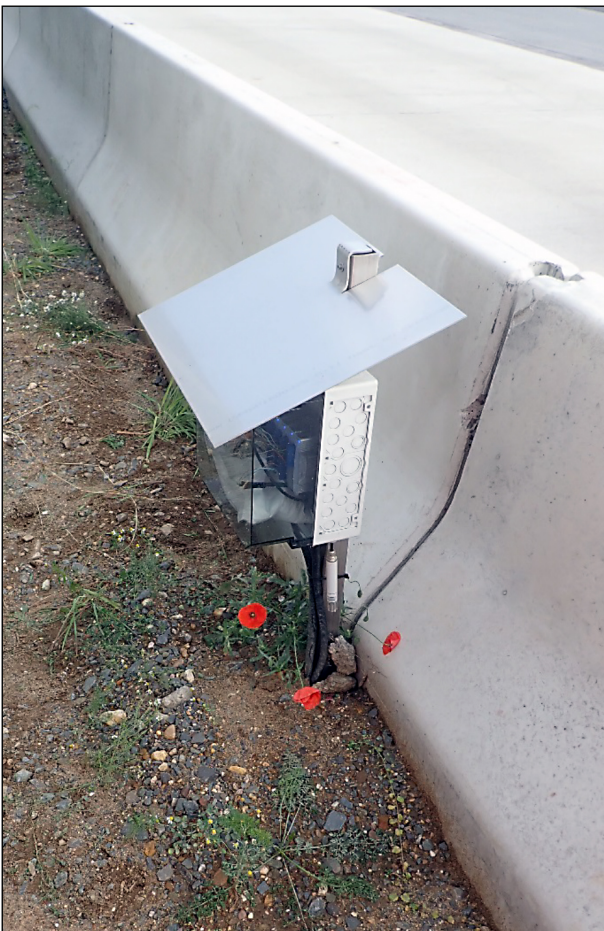
Bild 16: In situ installierter Messverteiler hinter der Leitplanke

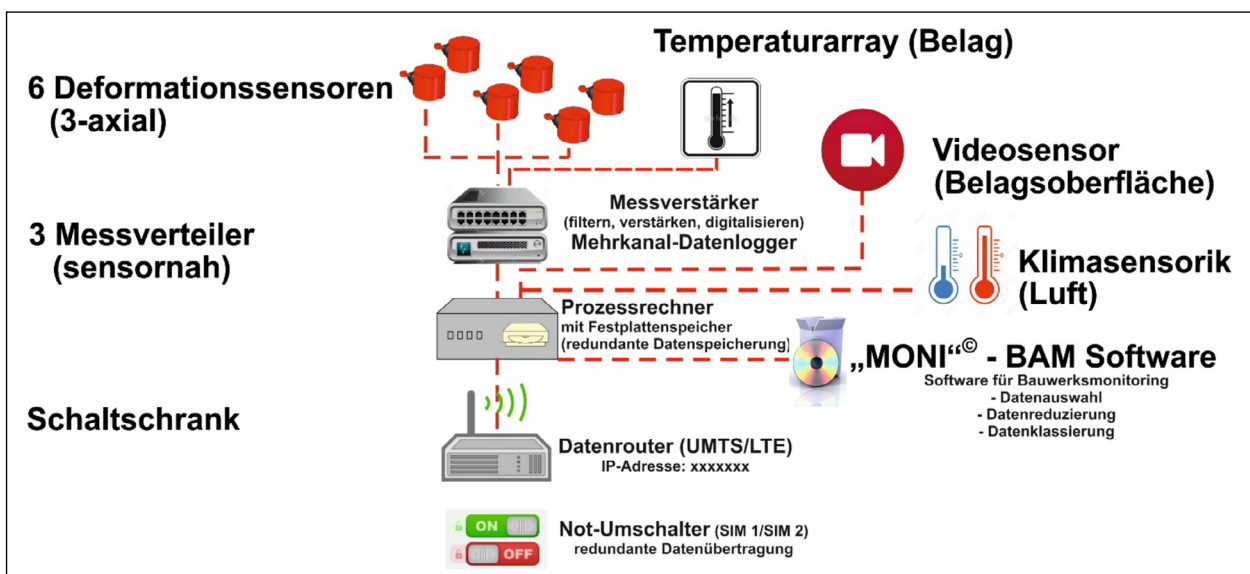
Bild 20: Schema einer Mess-Station

Schlussendlich wurde eine Mess-Station entwickelt und bereitgestellt (siehe Bild 20). Diese besteht aus:

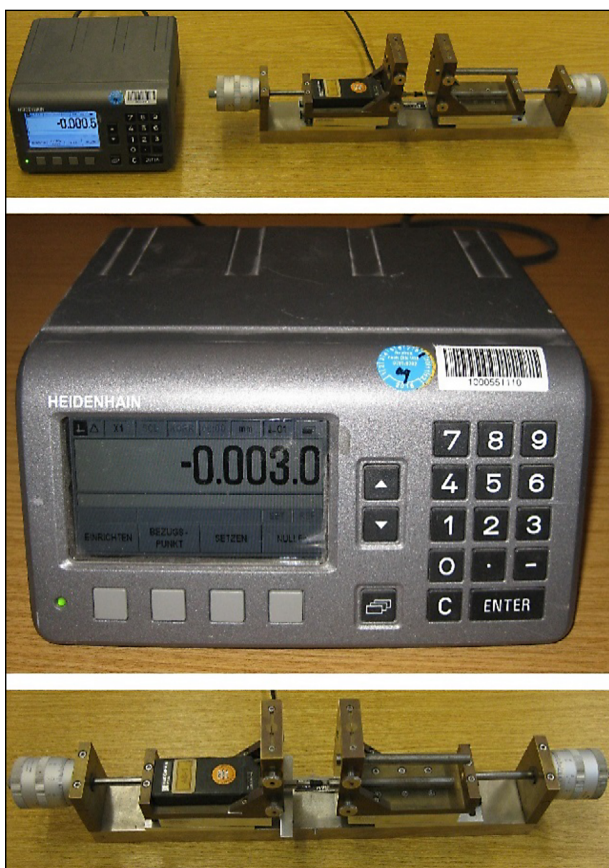
Bild 24: Vorrichtung zum Kalibrieren der induktiven Wegaufnehmer

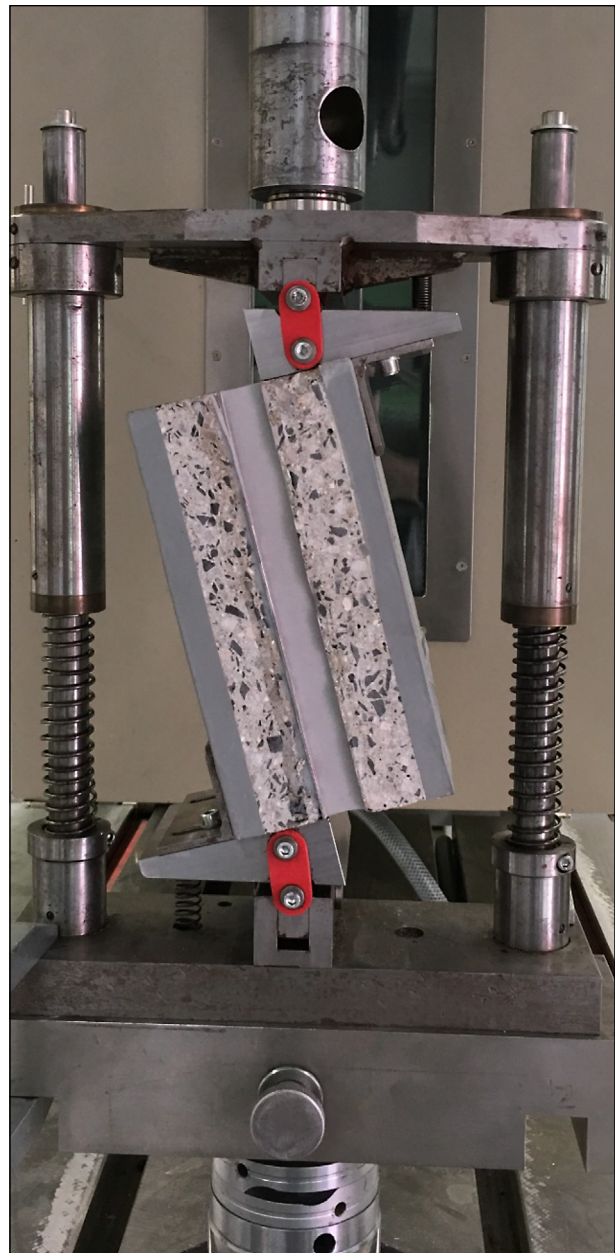
Bild 61: Ermittlung der Scherkraft-Festigkeit zwischen Vergussmörtel und glatter (unbehandelter) Stahlplatte

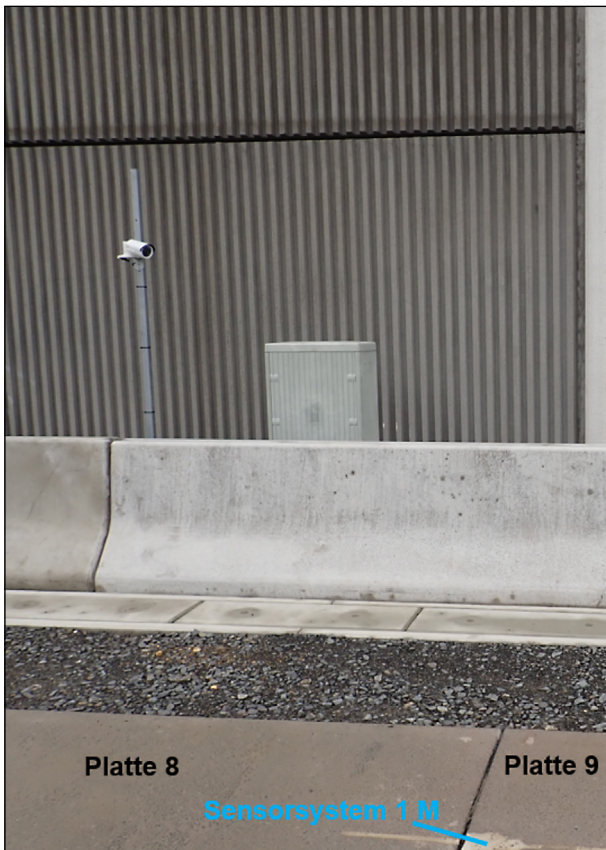
Bild 71: Schaltschrank in situ mit Kamera neben der Mitte der Platte 8

In Bild 70 ist die endgültige Einbaulage auf dem Waschbetonabschnitt 40 des duraBAST skizziert. Der Schaltschrank befindet sich hinter der Leitplanke in der Mitte der Betonplatte 8, zwischen den Sensorensystemen 1R und 1M (siehe Bild 71).

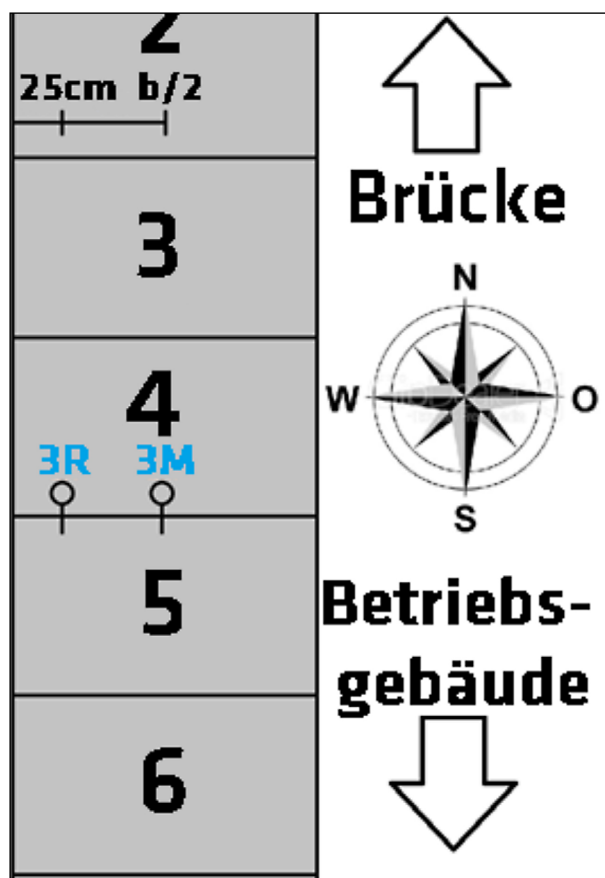
Bild 77: Endgültige Einbaulage in situ auf dem Fertigbetonteilabschnitt eines anderen Projektes des duraBAST; Sensorsystemnummern in blau

In Bild 77 ist die Sensorlage auf dem Fertigteil-Betonfahrbahnabschnitt eingezeichnet. Die Sensorsysteme befinden sich an der Fuge zwischen Betonfahrbahnplatte 4 und 5, einmal in der Mitte der Platte und einmal 25 cm vom Plattenrand entfernt.

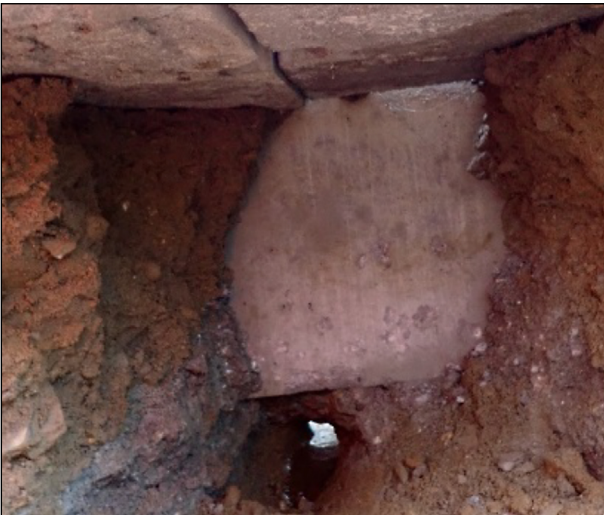
Bild 83: Durchbruch unter dem Kabelkanal zur Durchführung der Messkabel

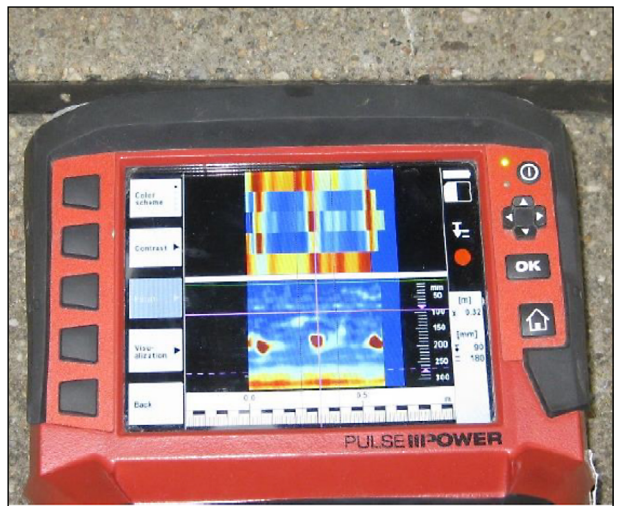
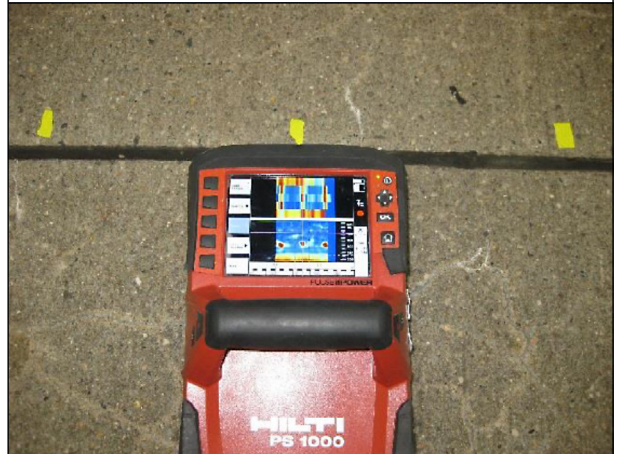
Bild 86: Auffinden der Dübel mithilfe eines Radargeräts

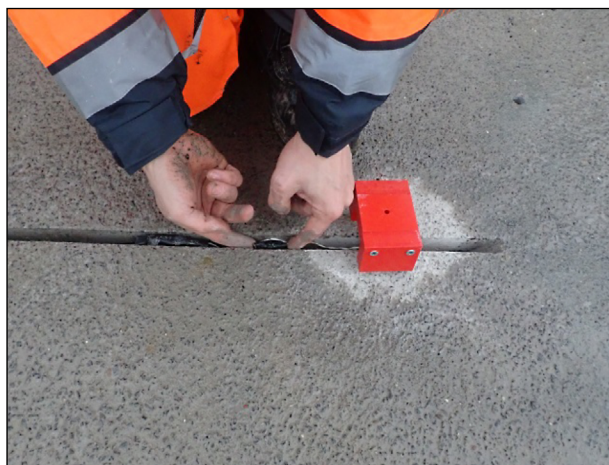
Bild 121: Verlegung der Anschlusskabel für die Temperatursensoren; Fixierung in rot

Zum Anschluss der Temperatursensoren wird ein Leitungsschlitz vom Betonfahrbahnrand bis zur Mitte der Betonfahrbahnplatte acht geschlitzt. Am Ende des Leitungsschlitzes wird ein 32 mm Bohrkern bis

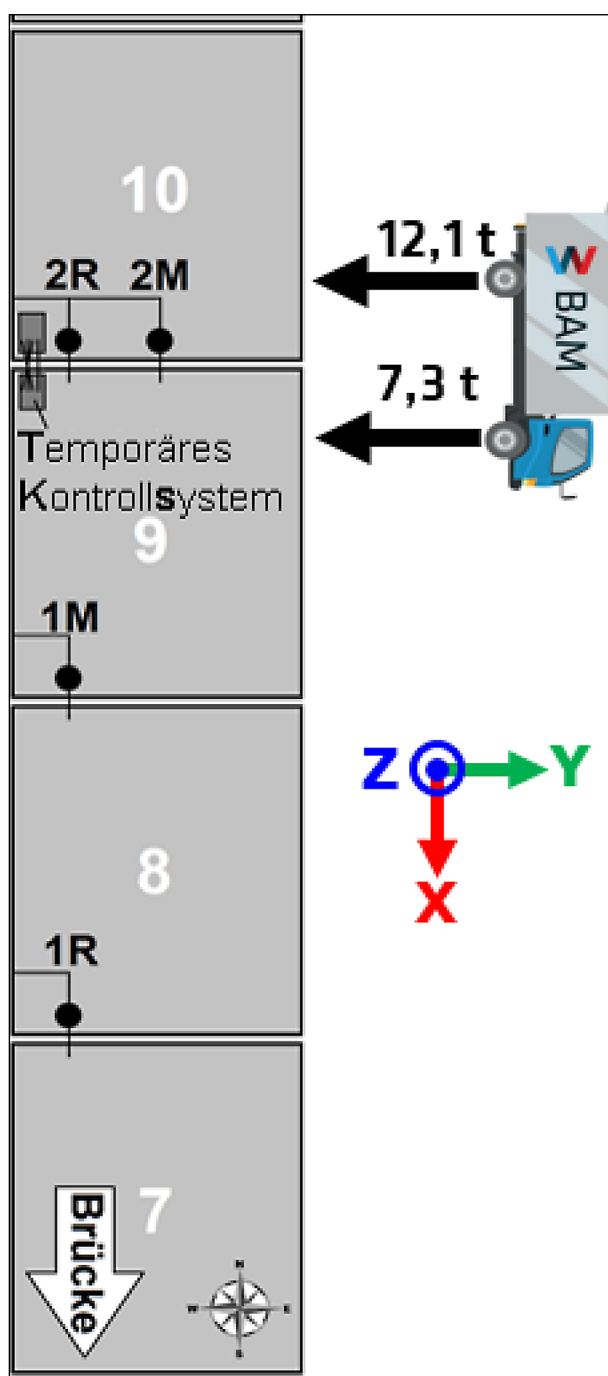
Bild 126: Lageplan der Sensorsysteme mit eingezeichnetem Lkw und Achslasten

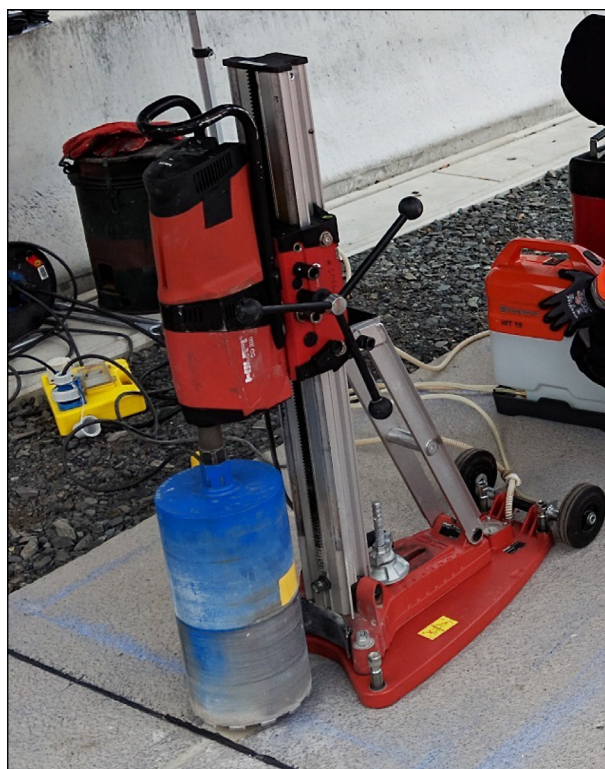
Bild 132: Ausbau des Sensorsystems 1M am 29.10.2018 auf dem duraBAST

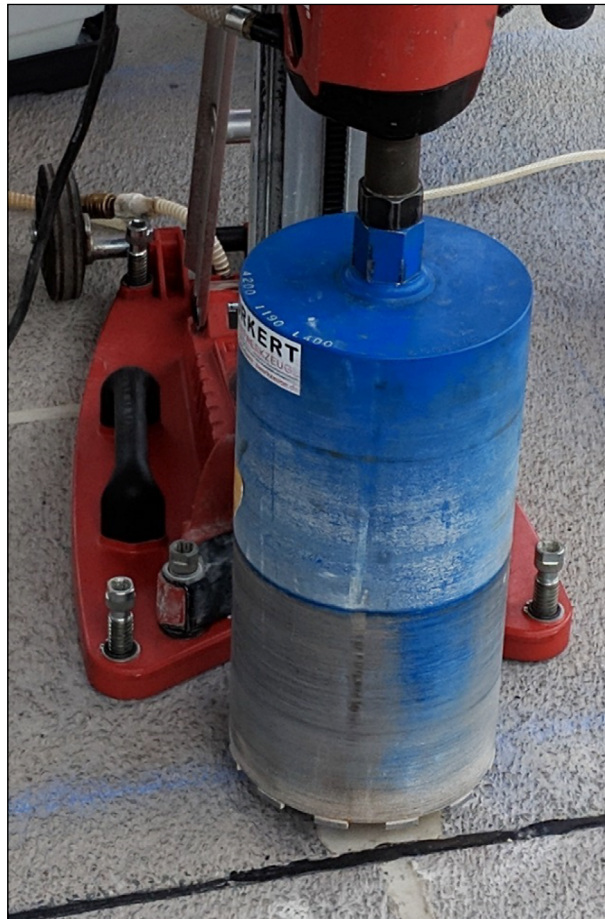
Bild 133: Verwendete Bohrkronen; Innendurchmesser: 190 mm; Außendurchmesser: 200 mm; Länge: 400 mm

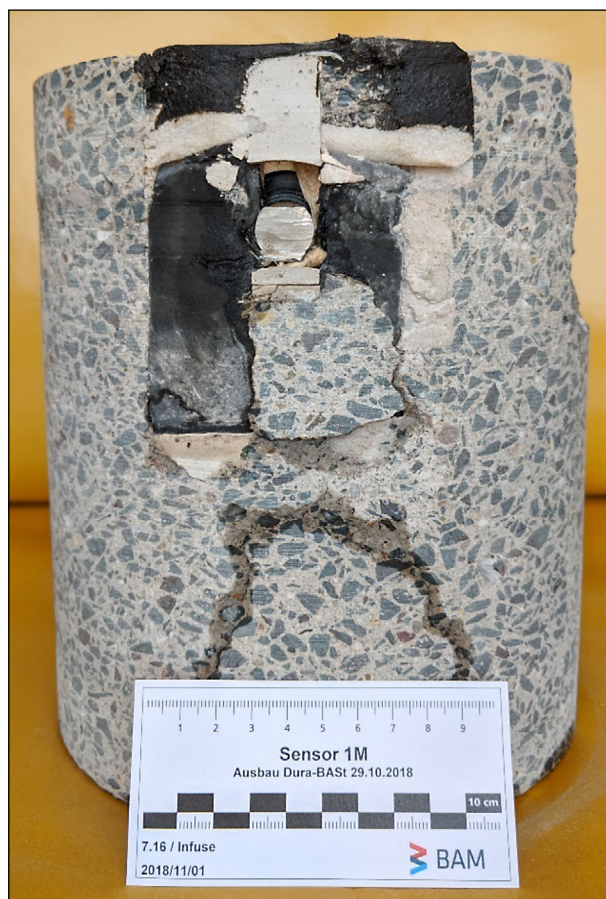
Bild 142: Ausgebautes Sensorsystem im Labor, Ansicht von der Seite

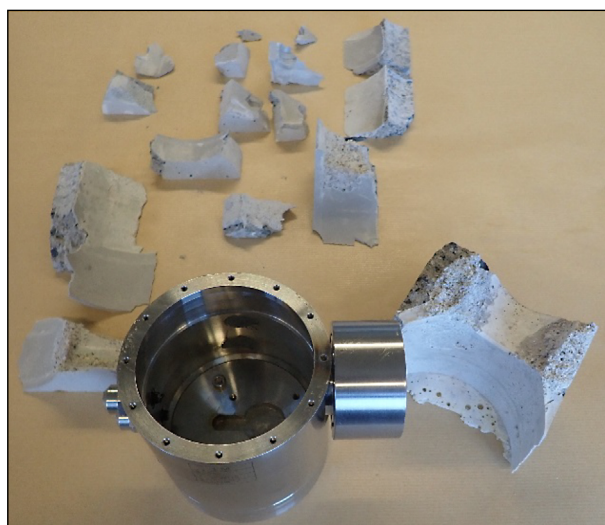
Bild 149: Freigelegtes Sensorsystem 1M mit Bruchstücken des Mörtels

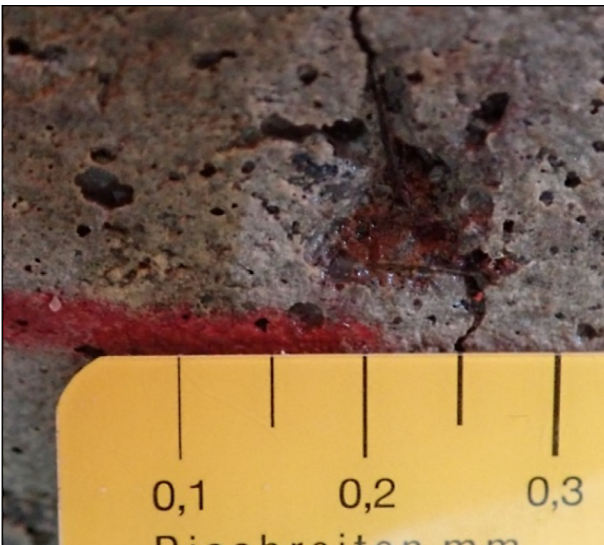
Bild 236: Fuge zwischen Platte 7 und 8 im März 2018; mit 0,25 mm nur geringe Ausbildung des Kerbrisses

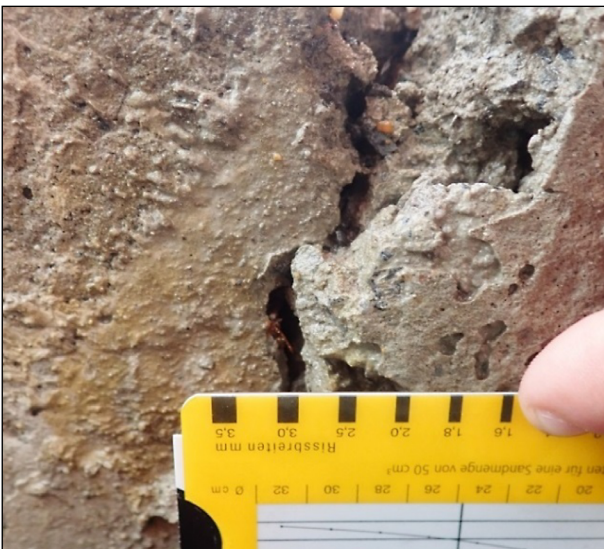
Bild 237: Fuge zwischen Platte 9 und 10 im März 2018; mit 3,0 mm Ausbildung des Kerbrisses

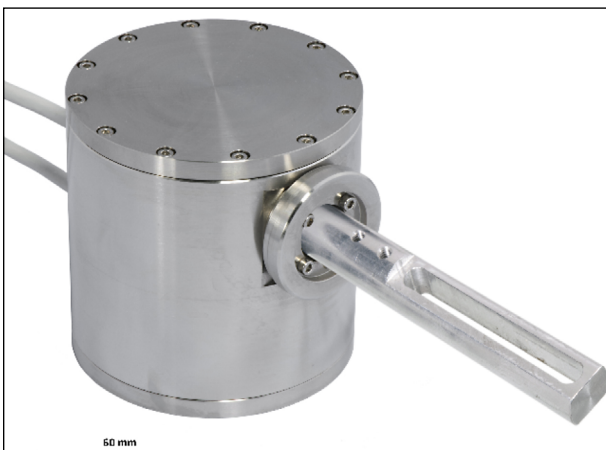
Bild 290: 3D-Sensorsystem mit Anschlussarm für die Befestigung auf der gegenüberliegenden Fugenflanke

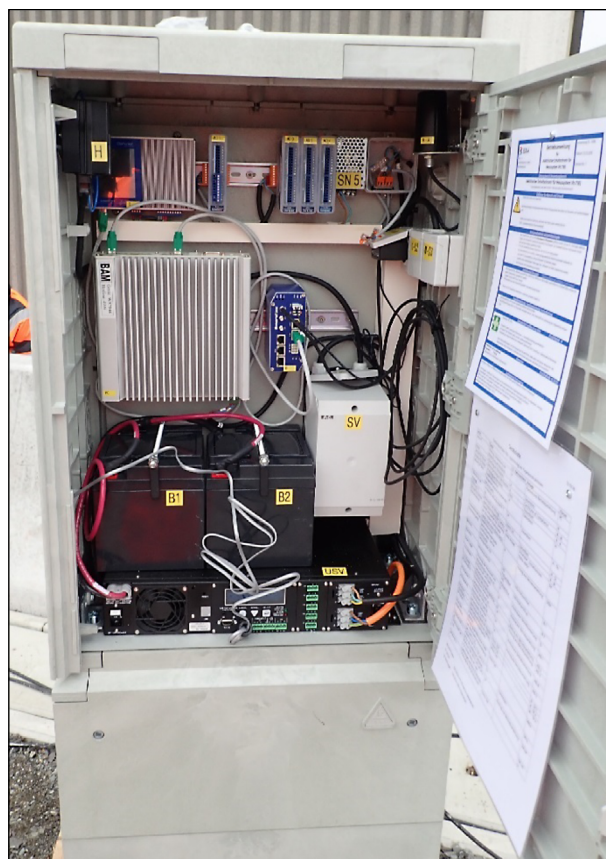
Bild 292: Fertig konfektionierter Schaltschrank von innen mit allen Steuerungskomponenten

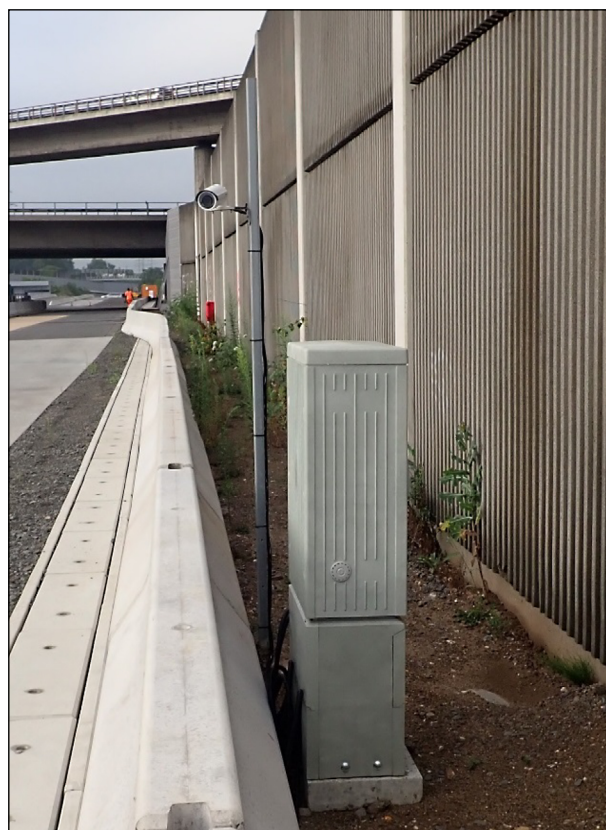
Bild 293: Teil der installierten Mess-Station in situ
