**Wirkung, Akzeptanz  
und Dauerhaftigkeit  
von Elementen der  
Fahrtrichtungstrennung  
auf Landstraßen**

**Fachveröffentlichung der  
Bundesanstalt für Straßenwesen**

Schlussbericht

Dresden, März 2013

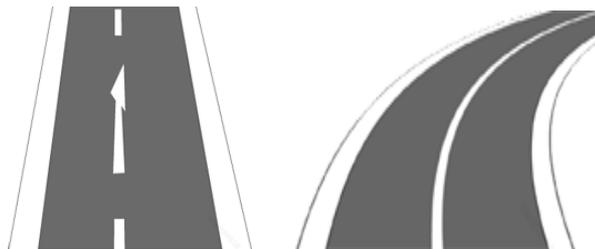
Der Vorankündigungspfeil kündigt eine Fahrstreifenbegrenzung oder das Ende eines Fahrstreifens an. Die Ausführung kann aus Gründen der besseren Erkennbarkeit für die Kraftfahrer von der in Bild 2.3 dargestellten Form abweichen. Die Ausführung gibt das BMVBS noch bekannt.

**Bild 2.3: Zeichen 297.1 (li), Zeichen 295 (re) (StVO)**

Das Zeichen 295 darf von Fahrzeugen „auch nicht teilweise überfahren“ werden (Anlage 2 zu § 41 Abs. 1, StVO). Sie trennt den für den Gegenverkehr bestimmten Teil der Fahrbahn ab. Ist je Richtung mehr als ein Fahrstreifen vorhanden, so ist diese Trennung nach VwV StVO i.d.R. als doppelte Fahrstreifenbegrenzung auszuführen.

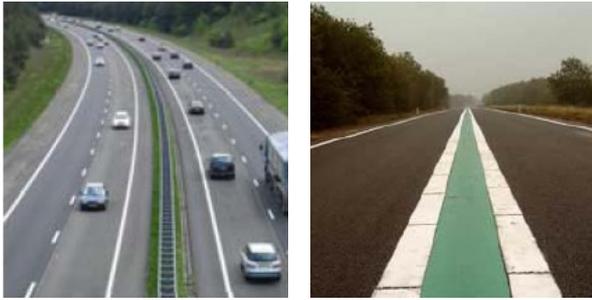
**Bild 2.7: Richtungstrennung von Stroomwegen in den Niederlanden (RIPCORD I SEREST, 2006)**

- RSW 2x2 zweibahnig zweistreifig mit baulicher Richtungstrennung (vgl. Bild 2.7, links)
- RSW 2x1+1 zweibahnig einstreifig mit Überholfahrstreifen und baulicher Richtungstrennung (vgl. Anhang 1)
- RSW 2x1 zweibahnig einstreifig mit baulicher Richtungstrennung
- RSW 1x2+1 einbahnig zweistreifig mit Überholfahrstreifen und verkehrstechnischer Richtungstrennung (vgl. Anhang 1)
- RSW 1x2 einbahnig zweistreifig mit verkehrstechnischer Richtungstrennung (vgl. Bild 2.7 rechts)

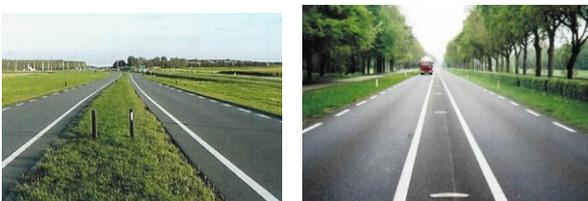
**Erschließungsstraßen (GOW)** können wie regionale Stroomwegen (RSW) ausgebildet werden. Anstatt der baulichen Richtungstrennung werden bei den zweibahnigen Gebietserschließungsstraßen (TYP I) zur Trennung der Fahrrichtungen Mittelstreifen (middelberm) eingesetzt (vgl. Bild 2.8, links). Auf einbahnigen GOW - Typ II Straßen werden durchgehende bzw. unterbrochene, doppelte Fahrstreifenbegrenzungslinien vorgesehen (vgl. Bild 2.8, rechts).

**Bild 2.8: Richtungstrennung von GOW- Straßen in den Niederlanden (C.R.O.W., 2008)**

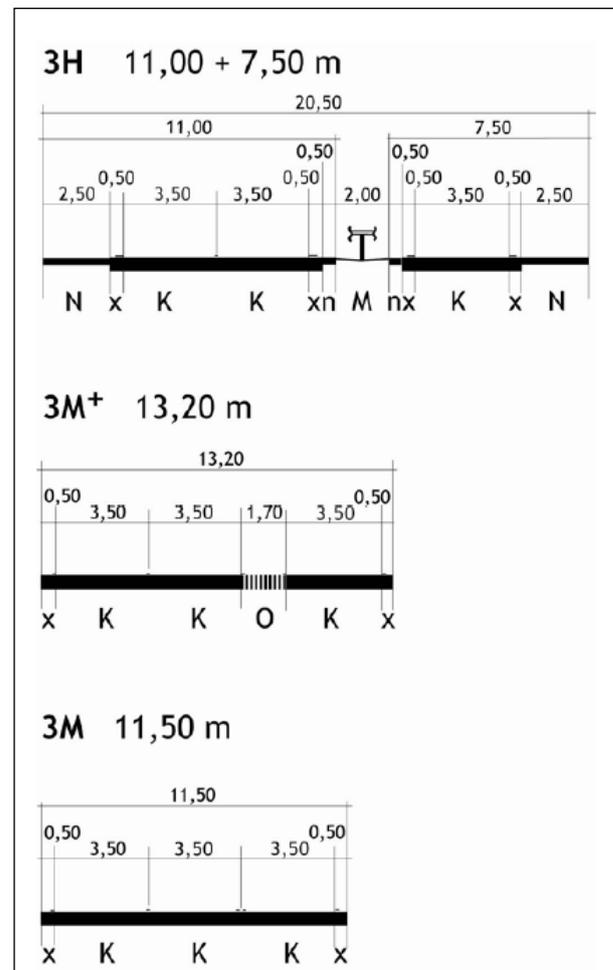
Bild 2.9: Regelquerschnitte für 2+1 Straßen in Dänemark (VEJDIREKTORATET, 2006A)

wobei insgesamt 18 verschiedene Varianten für die Anordnung von Straßen entstehen. Allen 18 Varianten ist in Abhängigkeit von der Geschwindigkeit eine bestimmte Ausstattung zugeordnet. Für Querschnitte der Betriebsform 2+1 sind im Regelwerk drei Typen definiert (vgl. Bild 2.9).

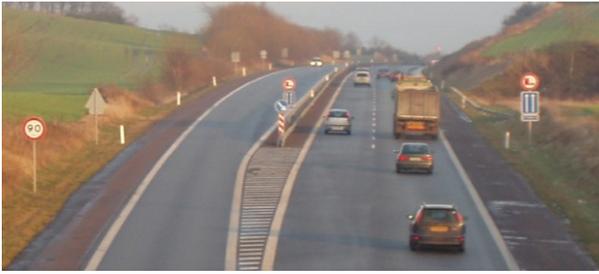
Jedem Querschnittstyp wird eine hohe bzw. mittlere Geschwindigkeitsklasse zugeteilt. Auf dem Regelquerschnitt 3H (vgl. Bild 2.10) kann bei einer baulichen Fahrtrichtungstrennung eine Geschwindigkeit zwischen 90 und 110 km/h angeordnet werden.

**Bild 2.10: 2+1 Straße in Dänemark, Querschnittstyp 3H (VEJDIREKTORATET, 2006B)**

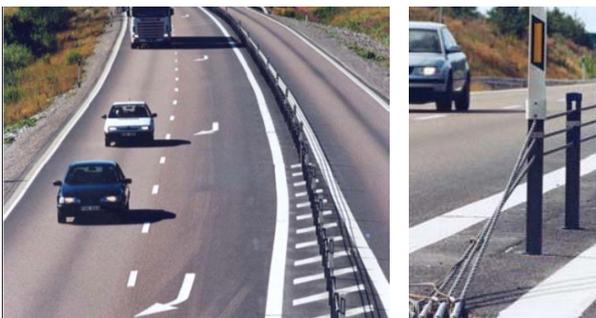
Im Jahre 1997 entstand in Schweden, als Grundlage für die zukünftige Verkehrssicherheitsarbeit, die so genannte „Vision Zero“. Die Vision hat den ethischen Hintergrund, dass niemand im Straßenverkehr getötet oder schwer verletzt werden sollte. Da nahezu ein Viertel aller Verkehrstoten auf 13,00 m breiten Landstraßen starben, ist die Umgestaltung dieser Straßen zu einbahnig dreistreifigen Fahrbahnen mit Stahlseil-Barrieren (vgl. Bild 2.11) als Fahrtrichtungstrennung als beispielhaft für diese „Vision Zero“ anzusehen (TRB, 2009).

**Bild 2.11: 2+1 Straße in Schweden mit Stahlseil-Barrieren (TRB, 2003)**

Seit Januar 2008 sind rund 1.800 km der so genannten „collision-free roads“ für den Verkehr freigegeben (CARLSSON, 2009). Die Fahrrichtungen werden auf allen 2+1 Straßen durch Stahlseil-Barrieren voneinander getrennt (vgl. Bild 2.11).

- Stahlschutzwand (vgl. Bild 2.24, Typ 8)
- Betonschutzwand (vgl. Bild 2.24, Typ 9)
- Stahlseil-Barriere (vgl. Bild 2.11, Abs. 2.1.2, Schweden)

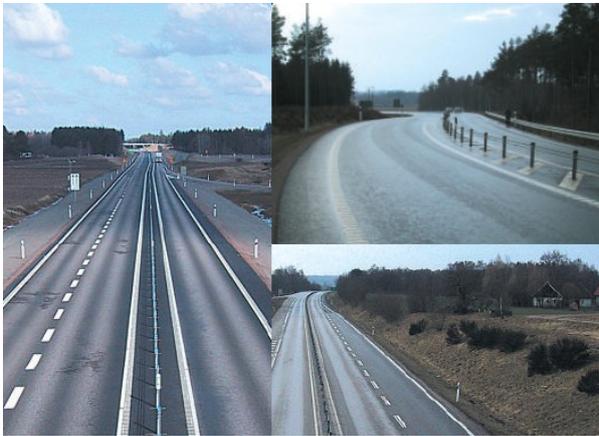
Auch in Irland werden die Fahrrichtungen von 2+1 Straßen ebenfalls durch Stahlseil-Barrieren voneinander getrennt. Dieses System wurde aufgrund der positiven Erfahrungen, die in Schweden mit dieser Art von Richtungstrennung gemacht wurden, eingeführt (NRA, 2004).

**Bild 2.12: 2+1 Straße in Irland mit Stahlseil-Barrieren (NRA, 2004)**

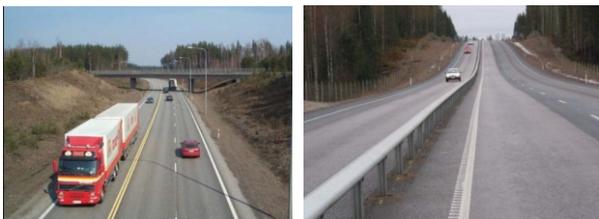
Straßen mit einem Überholfahrstreifen wurden entweder mit einer doppelten Fahrstreifenbegrenzung oder mit einer baulichen Richtungstrennung (Stahlkonstruktion) ausgestattet (vgl. Bild 2.13).

**Bild 2.13: 2+1 Straße in Finnland mit doppelter Fahrstreifenbegrenzung (TRB, 2003) bzw. baulicher Richtungstrennung (TIEHAL-**

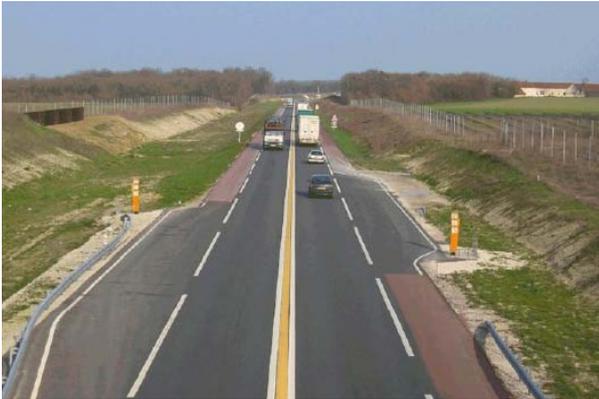
Einbahnig zwei- oder dreistreifige Schnellstraßen mit einer zulässigen Höchstgeschwindigkeit von 90 km/h sind dem Straßentyp T zugeordnet. Weiterhin wird die Kategorie T in Straßen, die durch hügelige Landschaften (T 100) und Straßen, die durch flaches Gelände (T 80) führen gegliedert. Die Anbindung an das gleichrangige bzw. nachgeordnete Netz erfolgt über planfreie Knotenpunkte. In der Vergangenheit wurde dieser Straßentyp in Frage gestellt, weil generell zu schnell gefahren wurde. Aus diesem Grund wurden, wie in Bild 2.14 dargestellt, farbige Mittelstreifen oft auch in Kombination mit akustischen Vorrichtungen (rumble strips) nachgerüstet.

**Bild 2.14: Schnellstraße (Typ T) in Frankreich mit farbigen Mittelstreifen (RIPCORD ISEREST, 2006)**

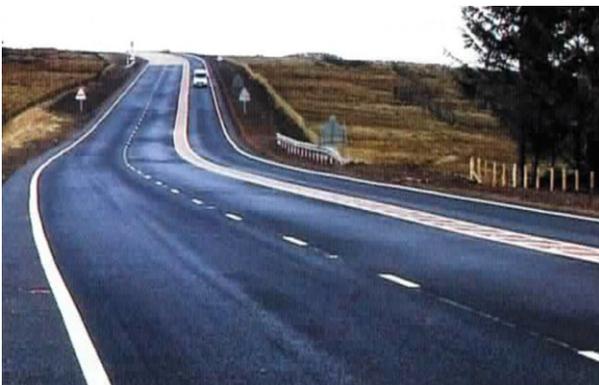
**Bild 2.15: 2+1 Straße in Großbritannien, mit roten verkehrstechnischen Mittelstreifen (C.R.O.W., 2008)**

Richtlinie „Design Manual for Roads and Bridges TD 70/08“ (HIGHWAY AGENCY, 2008) eine 0,15 m breite, weiße doppelte Fahrstreifenbegrenzung. Zwischen den Linien befindet sich ein 0,70 m breiter Zwischenraum, der mit einer weißen Schraffur ausgefüllt ist. In Schottland und Nord Irland befindet sich diese Schraffur auf rotem Untergrund (vgl. Bild 2.15).

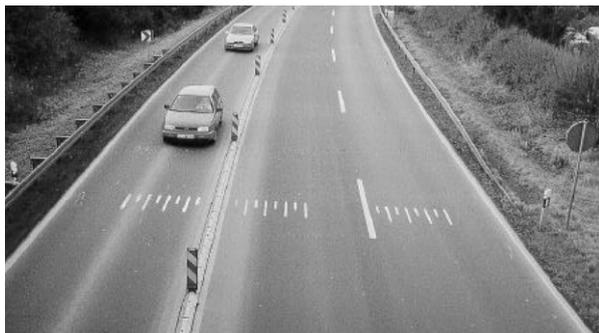
**Bild 2.16: bauliche Leitelemente und Erfassung des Spurverhaltens, B 49 (UNGER, 2001)**

Auch UNGER (2001) ist der Ansicht, dass „Frontalzusammenstöße [...] trotz der geregelten Überholungsituation auf den dreistreifigen Abschnitten der Betriebsform b2+1 nicht auszuschließen“ sind. In ihrer Dissertation untersuchte sie in einem Vorher-/Nachher-Vergleich die Auswirkungen einer zusätzlichen Straßenausstattung auf das Fahrverhalten. Als Untersuchungsstrecke wurde die B 49 zwischen Limburg und Gießen ausgewählt. Dort wurden bauliche Leitelemente als zusätzliche Fahrtrichtungstrennung auf den Abschnitten Allendorf - Merenberg und Niederbiehl - Oberbiehl eingebaut (Bild 2.16).

In dem Untersuchungszeitraum vom einem Jahr konnten vor dem Einbau der Leitelemente 80 Unfälle (7/1994 - 7/1995), mit Leitelementen 125 (9/1995 - 9/1996) Streckenunfälle und nach dem Abbau der baulichen Richtungstrennung 75 Unfälle ermittelt werden. Dabei wurden weniger Unfälle mit schwerem Personenschaden, eine leichte höher Anzahl an Unfällen mit leichtem Personenschaden und eine stärkere Zunahme der Unfälle mit Sachschaden ermittelt.

Statistisch gesicherte Aussagen zum Einfluss der Leitelemente kann nur bei einer Unfalluntersuchung über einen Zeitraum von mindestens drei Jahren gegeben werden. Darüber hinaus wurde die Eingewöhnungsphase nach Einbau der Elemente, in der sich eine hohe Anzahl an Streckenunfällen ereignete, in die Unfallanalyse mit einbezogen. Dennoch, so UNGER (2001) wird mit der Verwendung baulicher und/oder betrieblicher Maßnahmen eine Verbesserung der Verkehrssicherheit sichtbar. Die guten Trenn- und Führungseigenschaften vermitteln dem Fahrer mehr Sicherheit, welche auch zu höheren Geschwindigkeiten führen, die aber keine nachteilige Wirkung auf das Unfallgeschehen zeigten.

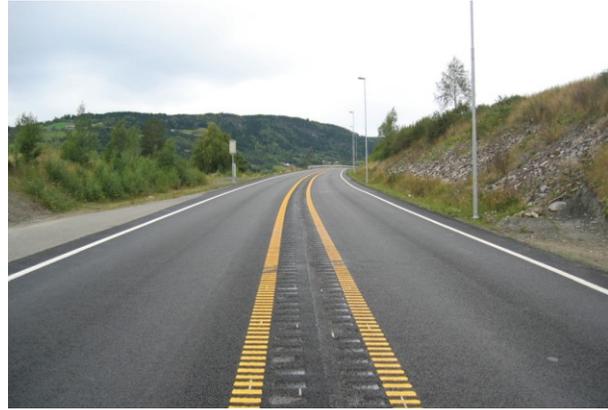
Beide Gestaltungsvarianten zur Trennung der Fahrtrichtungen wiesen eine Breite vom 1,00 m auf. Die erste untersuchte Variante bestand aus zwei gelben profilierten Markierungen mit einer Strichbreite von 0,20 m, die parallel in der Mitte der Fahrbahn auf eine Länge von 8,8 km aufgebracht wurden (vgl. Bild 2.17).

**Bild 2.17: Gestaltungsvariante 1 (SAGBERG, 2006)**

Die im Bestand vorhandene Markierung wurde zuvor entfernt. Zwischen den beiden neuen Markierungen wurden zusätzlich zwei Zeilen mit gefrästen so genannten „milled-in rumble strips“ angeordnet.

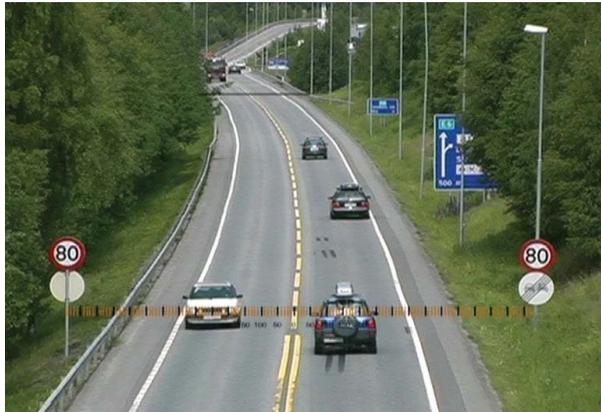
Mithilfe digitaler Videoaufnahmen wurde für beide Varianten die seitliche Fahrzeugposition erfasst (vgl. Bild 2.19). Als Bezugslinie für die Erfassung wurde die Mitte der Straße gewählt. Für jedes Fahrzeug wurde der Abstand von der Straßenmitte zum linken Außenspiegel bestimmt. Die Videoaufnahmen wurden tagsüber außerhalb der Hauptverkehrszeiten zwischen 11:00 Uhr und 14:15 Uhr aufgenommen.

**Bild 2.19: Erfassung der Fahrzeugposition (SAGBERG, 2006)**

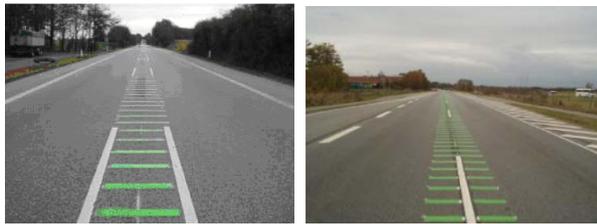
Variante A wurde (vgl. Bild 2.22 (li)) auf einem 2,3 km langen und Variante B (vgl. Bild 2.22 (re)) auf einem 2,5 km langen Testabschnitt aufgetragen. Die Breite des markierten Mittelbereichs beträgt 1,00 m und der Abstand zwischen den grünen Quermarkierungen 0,60 m.

**Bild 2.22: Centre line marking, design A (li), design B (re) (HERRSTEDT, 2006)**

Die weiße Längsmarkierung hat eine Strichlänge von 5,00 m und ist in einem Verhältnis 1:2 aufgebracht. Auf beiden Untersuchungsabschnitten ist kein Überholverbot angeordnet.

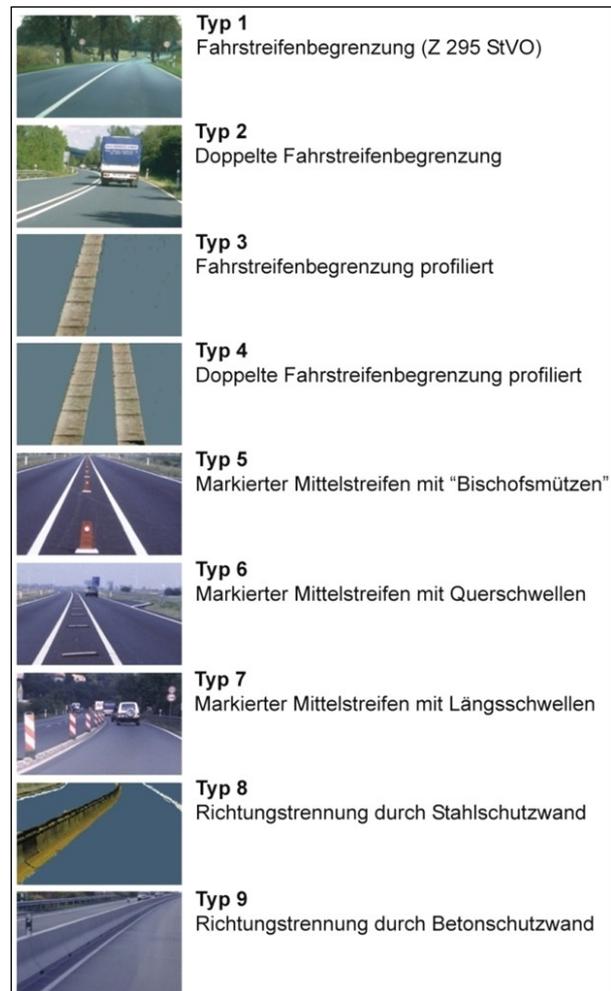
**Bild 2.24: Varianten von Fahrtrichtungstrennungen (LIPPOLD U. A., 2003)**

- Fahrstreifenbegrenzung (Z 295 StVO; vgl. Bild 2.24, Typ 1)
- Doppelte Fahrstreifenbegrenzung (vgl. Bild 2.24, Typ 2)
- Fahrstreifenbegrenzung profiliert (vgl. Bild 2.24, Typ 3)
- Doppelte Fahrstreifenbegrenzung profiliert (vgl. Bild 2.24, Typ 4)

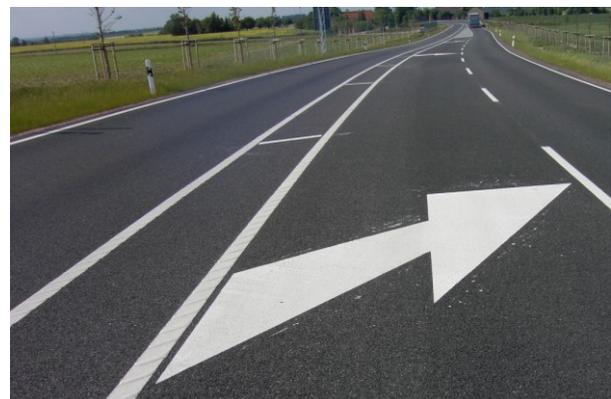
Im AOSI Projekt (LIPPOLD U. A., 2003) wurden letztlich u. a. die doppelte Fahrstreifenbegrenzung mit einer Schraffur dazwischen (vgl. Bild 2.25) zur Trennung der Fahrtrichtungen eingesetzt. Die Analyse der Regelwerke der europäischen Nachbarländer zeigt, dass die Füllung breit markierter Mittelstreifen auch farblich ausfallen kann (vgl. Bild 2.8, Abs. 2.1.2).

**Bild 2.25: Schraffur (LIPPOLD U. A., 2011)**

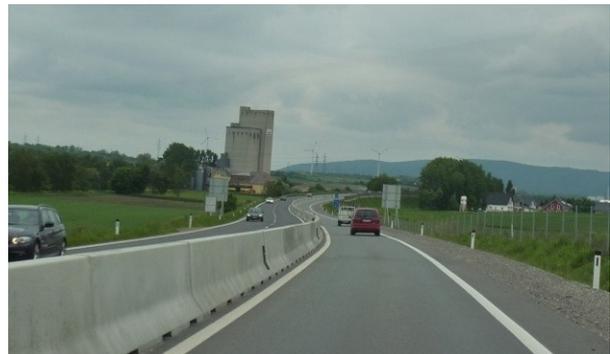
Dabei sind die Überholfahrstreifen mit einer Breite von  $B = 3,0$  m nicht zum Befahren von breiteren Fahrzeugen, wie Lkw und Bussen geeignet. Weiterhin verfügt der Querschnitt über einen tragfähig hergestellten, unbefestigten Seitenstreifen (vgl. Bild 2.27).

**Bild 2.27: S 3, einstreifige Richtung mit Seitenstreifen (eigenes Foto, 2010)**

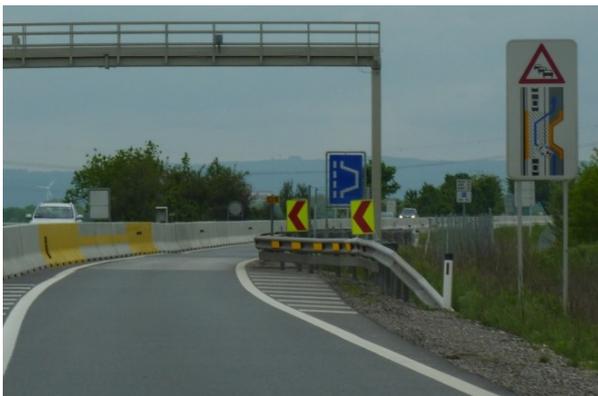
Engstelle hingewiesen. Auf der Seite der Betonschutzwand wird dies durch leuchtend gelbe Markierungsfarbe und rechtsseitig durch das Anbringen von kleinen Leittafeln (0,8 x 0,15 m) und gelb-grünen Sichtzeichen (Reflektortafeln) realisiert (vgl. Bild 2.29)

Bild 2.29: Engstelle mit gelber Markierung

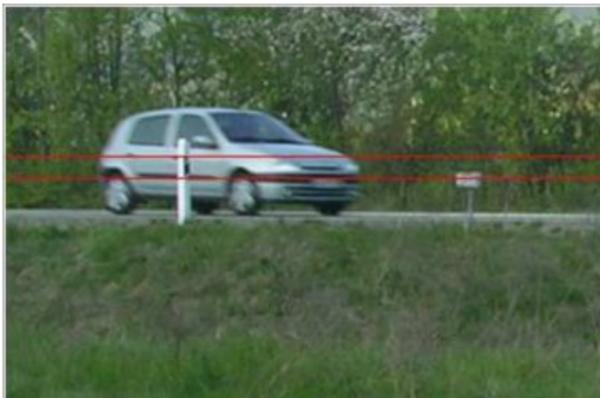
Beginn und Anfang des Messquerschnitts wurden vor Ort in Abhängigkeit vom Standort des Laserscanners ermittelt. Die Höhe der Scanebene über der Fahrbahnoberfläche entspricht in etwa der Höhe der schwarzen Markierungen an den Leitpfosten (vgl. Bild 4.2).

**Bild 4.2:** Positionierung der Scannerebene (CHALES-DE BEAULIEU, 2011)

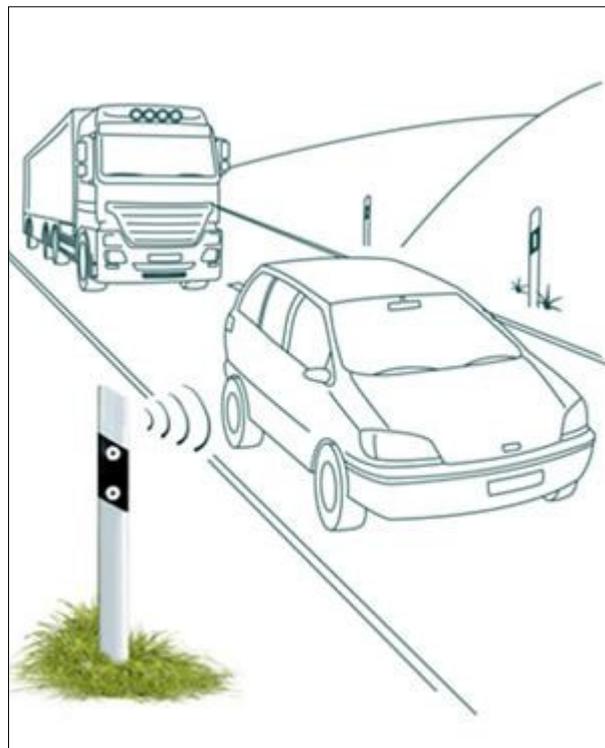
**Bild 4.3:** Radarmessgerät TOPO.SLP (RTB, 2011)

Für diese Untersuchung stand der Technischen Hochschule Mittelhessen das Radarmessgerät TOPO.SLP der Firma RTB zur Verfügung. Die Radartechnik wurde bei diesem Gerät in einem Standardleitpfosten integriert (vgl. Bild 4.3).

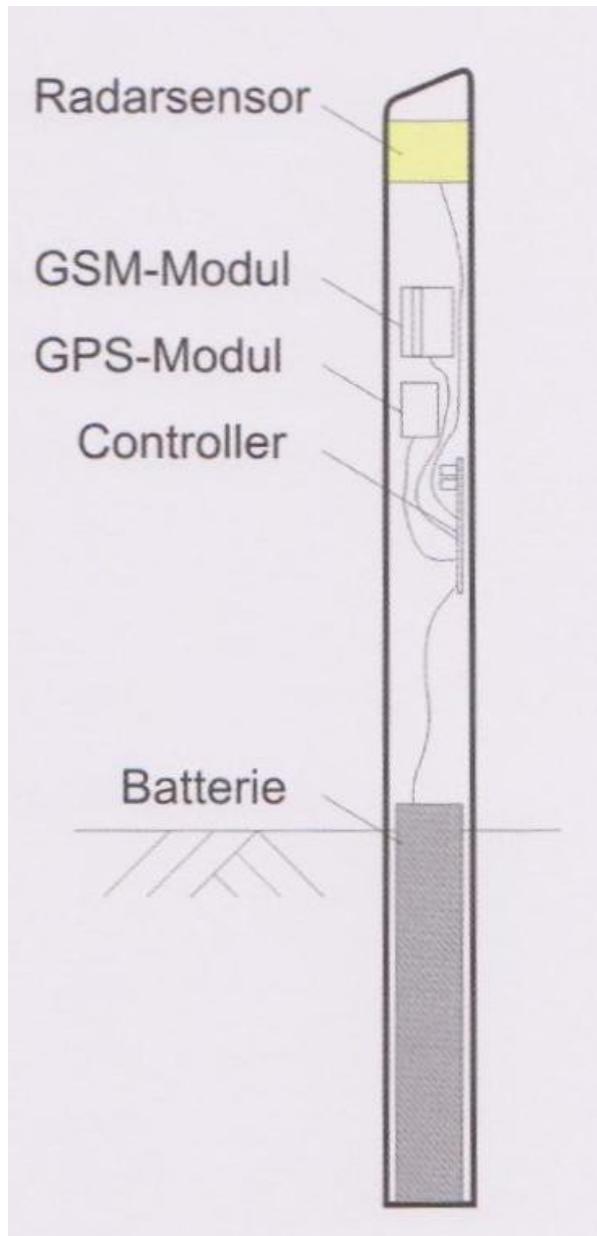
**Bild 4.4: Querschnitt Radarmessgerät TOPO. SLP (RTB, 2009)**

Für die exakte Ausrichtung und einen sicheren Stand während der Messung wurde aufgrund der Abmessungen des Leitpfostens ein Fundament mit einer Tiefe von 0,55 m betoniert (vgl. Bild 4.4).

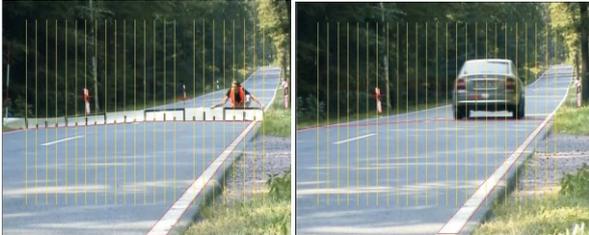
Auch das Spurverhalten kann mit unterschiedlichen Verfahren analysiert werden. Hierbei sind z. B. videobasierte Aufzeichnungen zu nennen, die dann, mit Hilfe einer Software ausgewertet werden (vgl. Bild 4.6).

**Bild 4.6: Videoauswertung der Spurverhaltensanalyse (LIPPOLD U. A., 2003)**

Die digitale Videokamera wurde in diesem Fall in einem Leitpfosten integriert und ist für die Kraftfahrer nicht erkennbar. Der Messquerschnitt ist ca. 40 m bis 50 m vom Standort der Kamera entfernt, so dass das Kamerabild durch Zoomen ausgerichtet wird. Das gezoomte Bild soll möglichst die volle Bildbreite in Anspruch nehmen. Um die Durchfahrt der Fahrzeuge stationsgenau nachvollziehen zu können, wurde am Messquerschnitt eine Lichtschranke, errichtet (vgl. Bild 4.7).

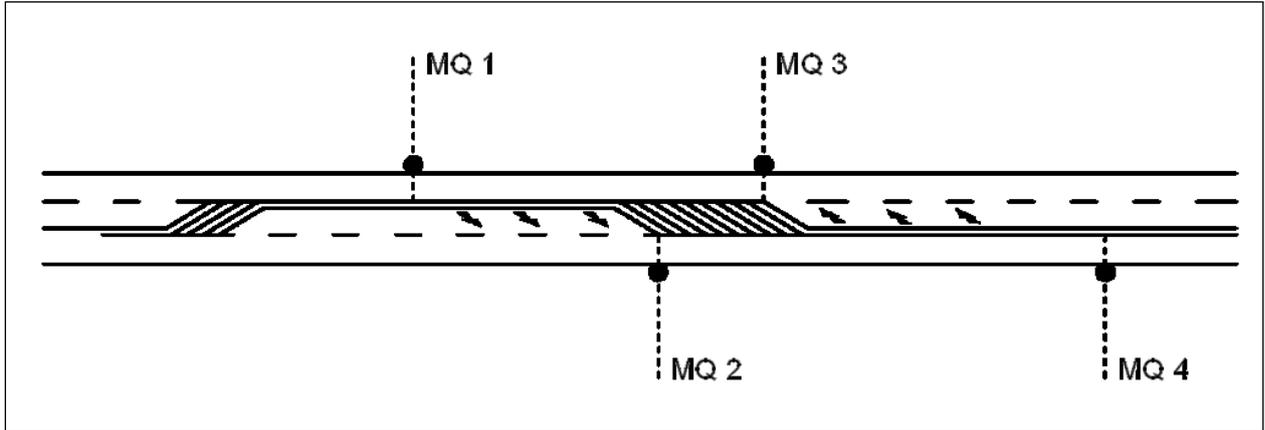
**Bild 4.9:** schematische Darstellung der Standorte des Laserscanners in den unterschiedlichen Messquerschnitten

Der Standort am kritischen Wechsel wurde in die Untersuchung einbezogen, um Aussagen zu möglichen Sperrflächenüberfahren in Verbindung mit der Richtungstrennung zu erhalten. Dabei wurde der Laserscanner an den jeweiligen Messquerschnitten auf der Straßenseite aufgebaut, auf der sich der einstreifigen Richtung des Überholabschnitts befindet (vgl. Bild 4.8).

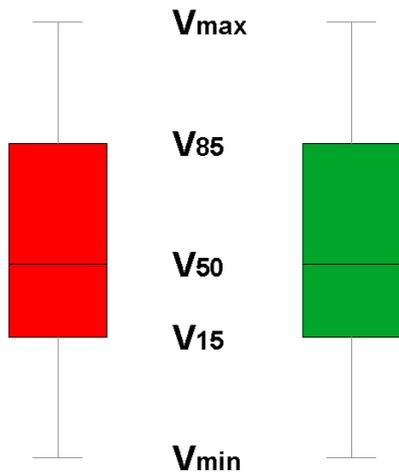
**Bild 4.14:** Darstellung der Box-Whisker-Diagramme

Die Ergebnisse werden getrennt für jede Fahrzeugklasse in Form von Box-Whisker-Diagrammen aufbereitet (vgl. Bild 4.14). Die Messwerte der Vorher- Untersuchung wurden dabei in rot und die der Nachher-Untersuchung in grün dargestellt. Weil diese Diagramme eine Übersicht über alle, für den jeweiligen Querschnitt ermittelten Geschwindigkeiten geben, soll zur näheren Erläuterung des Geschwindigkeitsverhaltens zusätzlich eine Tabelle mit den Ergebnissen der  $V_{85}$  und deren Differenzen herangezogen werden.

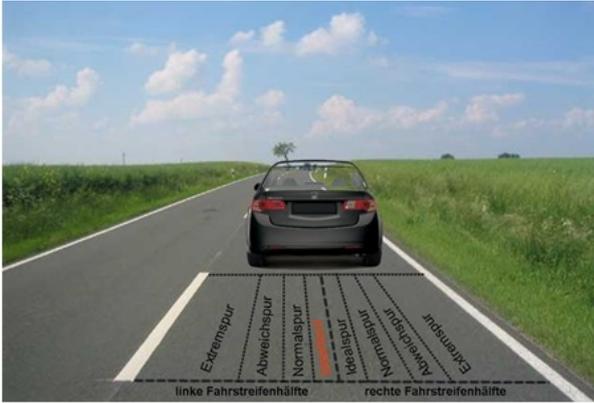
**Bild 4.17: Schematische Darstellung Idealspur (ADLER, 2010)**

Die Idealspur beschreibt das Fahren in unmittelbarer Nähe zur Fahrstreifenmitte (0,5 x FSB (Fahrstreifenbreite)). Dieser Bereich wird links und rechts der Mitte mit 0,05 x FSB abgegrenzt. Die Gesamtbreite der Spurlage beträgt somit 0,1 x FSB (vgl. Bild 4.17).

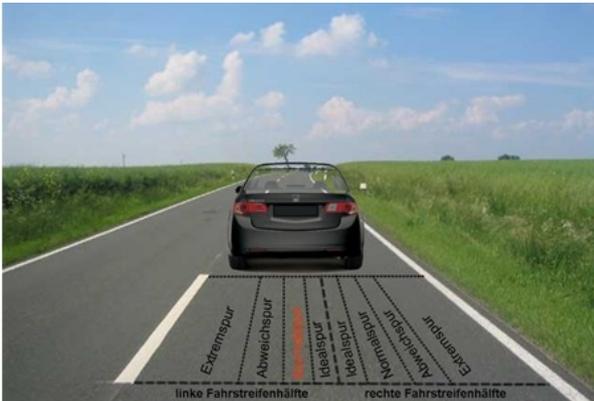
**Bild 4.18: Schematische Darstellung Normalspur (ADLER, 2010)**

Die Normalspur repräsentiert wie in Bild 4.18 dargestellt, einen geringen Versatz von der Mitte des Fahrstreifens. Der Bereich hat die dreifache Ausdehnung der Idealspur. Links und rechts der Fahrstreifenmitte wird der Bereich mit  $0,15 \times \text{FSB}$  begrenzt.

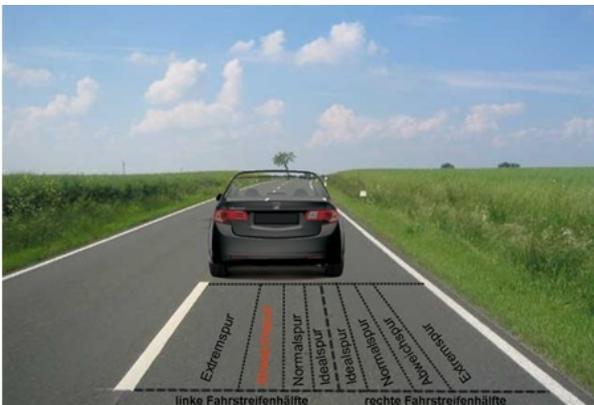
**Bild 4.19: Schematische Darstellung Abweichspur (Adler, 2010)**

Die Abweichspur beschreibt einen stärkeren Versatz der Fahrzeuge von der Mitte des Fahrstreifens als bei der Ideal- bzw. Normalspur (vgl. Bild 4.19). Die Abweichspur befindet sich im Bereich  $(0,25 \text{ bis } 0,35) \times \text{FSB}$  bzw.  $(0,65 \text{ bis } 0,75) \times \text{FSB}$ .

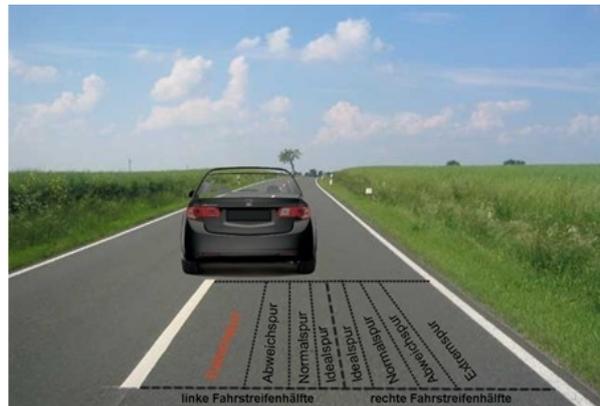
**Bild 4.20: Schematische Darstellung Extremspur (ADLER, 2010)**

In Bild 4.20 wird die Extremspur dargestellt. Dieser Bereich ist eine Erweiterung der Abweichspur.

Durch die Breite der Fahrzeuge befahren diese den Fahrbahnrand oder können bis in den Nachbar- bzw. Gegenfahrstreifen hinein reichen. Fahrzeuge in diesen Randbereichen weichen stark von einer Fahrt in Fahrstreifenmitte ab. Die Bereiche der Extremspur sind kleiner als  $0,25 \times \text{FSB}$  und größer als  $0,75 \times \text{FSB}$ .

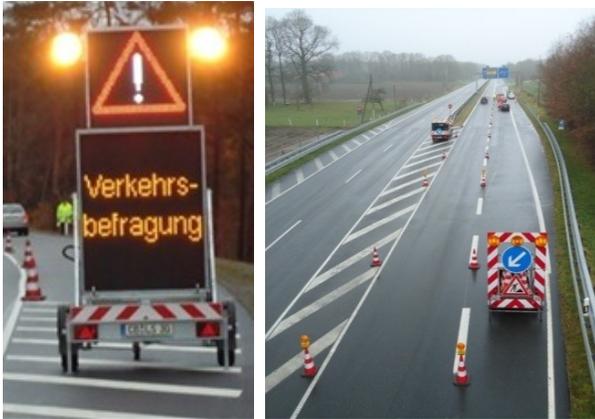
**Bild 4.27: Vorankündigung und Absperrbereich des Befragungsortes**

Der Befragungsort wird jeweils mit den Straßenbaubehörden, der Polizei und der Straßenmeisterei angestimmt. Er befindet sich jeweils direkt am oder kurz nach Ende der Untersuchungsstrecke (vgl. Bild 4.27).

Damit die Behinderung des fließenden Verkehrs gering gehalten und ein sicheres Anhalten der Verkehrsteilnehmer gewährleistet werden kann, wurde in einem ausreichenden Abstand zum Befragungsort ein Geschwindigkeitstrichter angeordnet sowie eine auffällige Ankündigung vorgenommen.

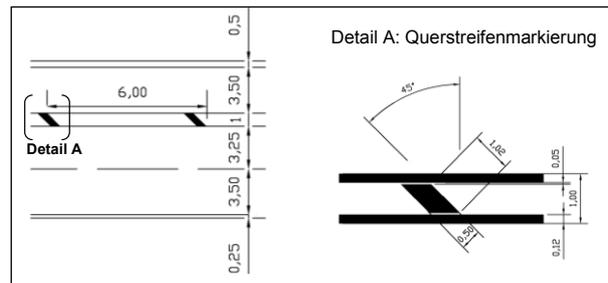
**Bild 4.29: Markierung Schraffur nach RMS (FGSV, 1980/1993)**

So können zum Beispiel in können Anlehnung an die RMS (FGSV, 1980/1993) in den Mittelstreifen weiße Schrägmarkierungen bzw. Schraffuren in einem Winkel von  $45^\circ$ , mit einem Breitstrich von 0,50 m in einem Abstand von 6,00 m (vgl. Bild 4.29) eingebracht werden. Diese Variante ist ein für den Verkehrsteilnehmer bekanntes Element. Es wurde auch eine Anwendung einer rot/weißen Schrägmarkierung (in Anlehnung an Leittafeln) im Wechsel in den verkehrstechnischen Mittelstreifen geprüft. Die Vorteile dieser Variante werden in der Verständlichkeit und Begreifbarkeit gesehen. Wegen der vorhandenen Nachteile bei den Kosten und der Wahrnehmung (Flimmern infolge langer Betrachtung) scheidet sie jedoch aus.

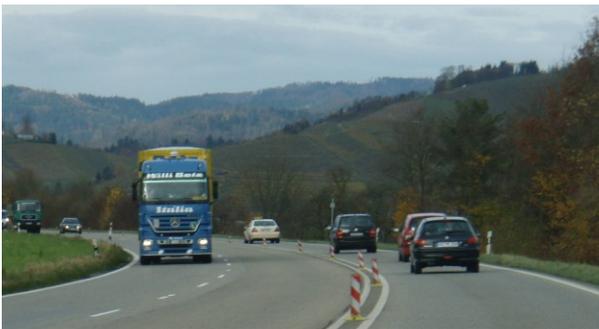
**Bild 4.34: Trennung der Fahrtrichtungen freie Strecke (Station 1+400 Richtung Offenburg, 07/2004 - 05/2009)**

Die Trennung der Fahrtrichtungen erfolgte im Vorher-Zustand mit zwei Fahrstreifenbegrenzungslinien die in einem Abstand von 0,50 m auf die Fahrbahn aufgebracht wurden. Im Jahr 2004 wurden zusätzlich Bischofsmützen zwischen den Fahrstreifenbegrenzungslinien aufgestellt. Diese sollten die Aufmerksamkeit der Verkehrsteilnehmer erhöhen und die Trennung der Fahrstreifen unterstützen. Im Bereich der freien Strecke wurden Bischofsmützen in einem Abstand von 25 m aufgestellt (vgl. Bild 4.34). Unmittelbar vor den kritischen Wechselstellen wurden die Bischofsmützen verdichtet angeordnet. Die letzte Bischofsmütze befand sich jeweils am Anfang der Sperrfläche.

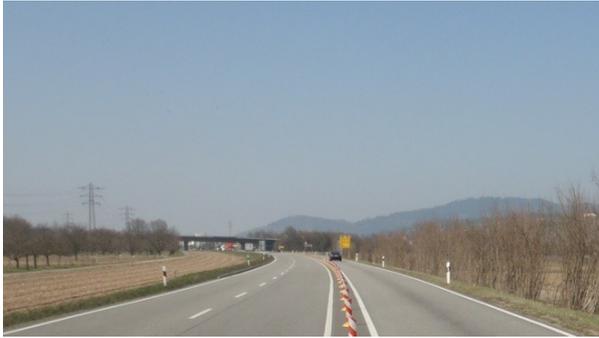
**Bild 4.37: Gestaltungsvariante Überholabschnitt 1 (Station 0+600)**

- Überholabschnitt 1, Bischofsmützen
- Überholabschnitt 2, Schrägstrichgatter
- Überholabschnitt 3, orange Farbmarkierung in Kombination mit Bischofsmützen
- Überholabschnitt 4, orange Farbmarkierung
- Überholabschnitt 5, orange Farbmarkierung
- Überholabschnitt 6, Schrägstrichgatter

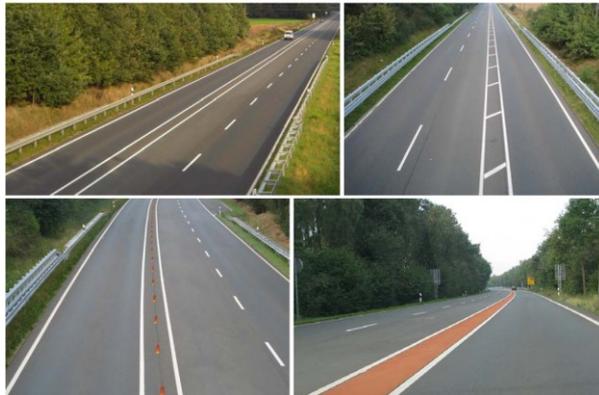
**Bild 4.45: Varianten der Fahrtrichtungstrennung Vorher (oben links) und Nachher (SCHOLLBACH, 2009)**

Für die Nachher-Untersuchung wurden folgende Elemente zur Fahrtrichtungstrennung festgelegt (vgl. Bild 4.45):

- Überholabschnitt 1, Schrägstrichgatter
- Überholabschnitt 2, Bischofsmützen
- Zwischenabschnitt: Kombination aus orangener Farbe und Bischofsmützen, wird innerhalb der Untersuchung nicht betrachtet
- Überholabschnitt 3, orangefarbige Markierung (Farbton RAL 2009 „verkehrsorange“)

Die Reihenfolge der Varianten wurde so festgelegt, dass auffällige Elemente (in diesem Fall die Bischofsmützen) unabhängig von der Fahrtrichtung im Überholabschnitt 2 angebracht wurden.

Die Gegenüberstellung aller Nachher- Zustände zeigt, dass die Nutzung der mittleren Spurlagen („Normalspur“ und „Idealspur“) am häufigsten im zweiten (MQ 3) und dritten Überholabschnitt MQ 6 zu beobachten ist. Die frei fahrenden Pkw dieser Messquerschnitte halten bei den Varianten Bischofsmützen (MQ 3) und Schrägstrichgatter (MQ 6) den größten Abstand zur Fahrtrichtungstrennung (vgl. Bild 4.45).

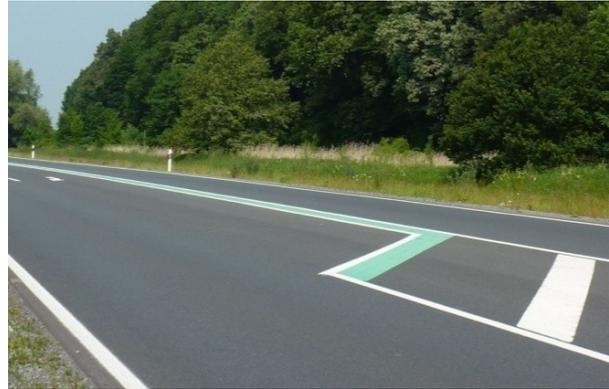
**Bild 4.49: Markierung kritischen Wechsel**

Die Fläche zwischen der doppelten Fahrstreifenbegrenzungslinie mit einer Breite von rund 0,50 m ist auf der Neubaustrecke mit der Farbe RAL 6024 „Verkehrsgrün“ ausgefüllt (vgl. Bild 4.49). Dabei verläuft die grüne Markierung bis in die kritischen Wechsel hinein.

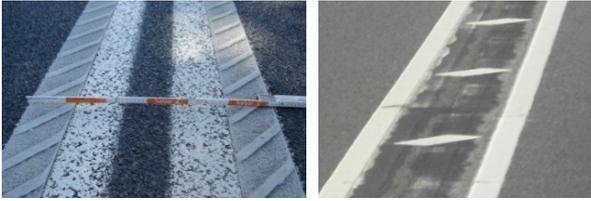
**Bild 4.53: Richtungstrennung B 196 Vorher-Zustand (BERNER, 2009)**

Die verbreiterte doppelte Fahrstreifenbegrenzung beider Überholabschnitte ist im Vorher-Zustand mit einer profilierten Markierung ausgestattet. Die Richtungstrennung des ersten Überholabschnitts (Fahrtrichtung Drebkau) wurde zusätzlich mit einer (nicht profilierten) weißen Farbmarkierung ( $B = 0,12$  m) versehen (vgl. Bild 4.53 (ii)). Damit entsteht während der Fahrt der Eindruck, dass die Fahrrichtungen durch zwei parallele Breitstriche voneinander getrennt sind.

Der zweite Überholabschnitt weist einen verkehrstechnischen Mittelstreifen aus, der mit breiten Schrägstrichen (vgl. Bild 4.53, rechts) gefüllt ist.

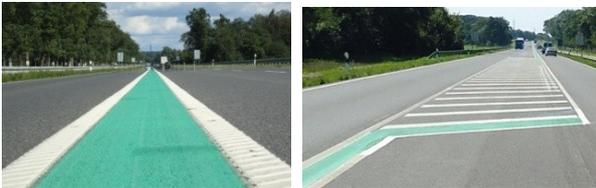
**Bild 4.54: Richtungstrennung B 169 Nachher-Zustand (BERNER, 2009)**

Für den Nachher-Zustand bleibt die profilierte Markierung erhalten. Die zusätzlich vorhandene Markierung wird abgestrahlt und mit der Farbe „Verkehrsgrün“ (RAL 6024) überstrichen. Die grüne Farbe soll innerhalb des kritischen Wechsels enden (vgl. Bild 4.54).

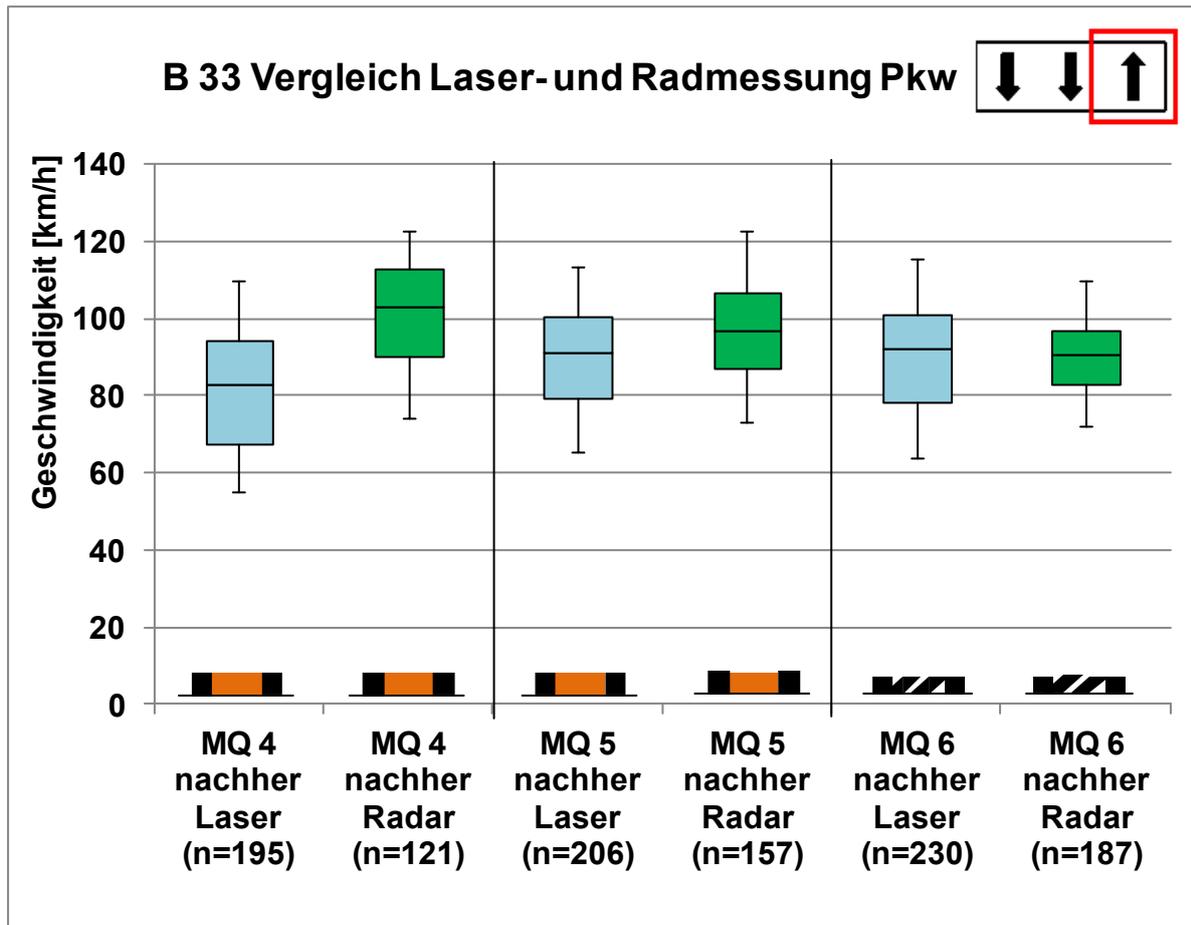
**Bild 5.7: Geschwindigkeiten frei fahrender Pkw B 33 - Vergleich Laser- und Radarmessungen**

sungen aufgestellt. Die in den Leitpfosten integrierten Radarsensoren ermöglichen eine verdeckte Messung. Von keinem der Messquerschnitte aus konnte der in 200 m Entfernung angeordnete Rotationslaser erkannt werden. Die Ergebnisse der Messungen sind in Tab. 5.7 und Bild 5.7 dargestellt.

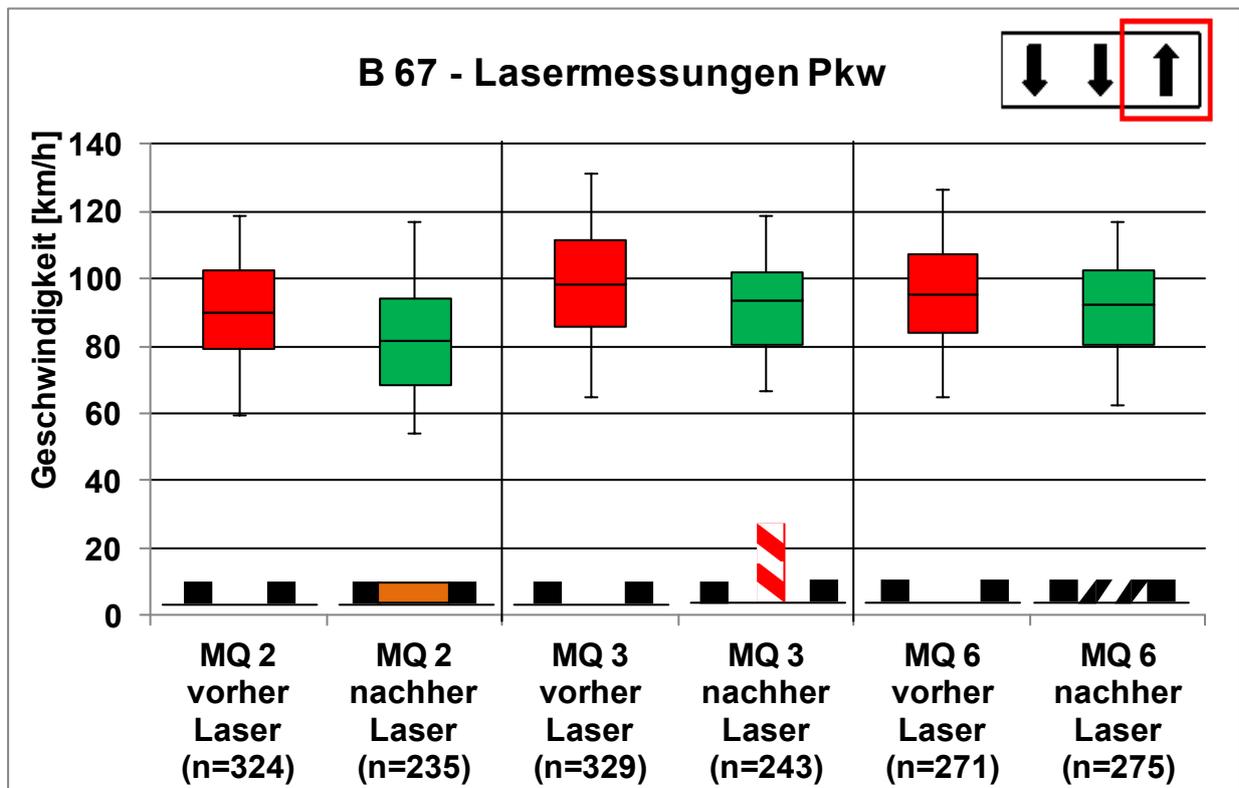
Bild 5.9: Geschwindigkeiten frei fahrender Pkw B 67 im Vorher-/Nachher-Vergleich

Die Ergebnisse des Vorher-/Nachher-Vergleichs der Geschwindigkeitsdaten, die mittels Laserscanner erhoben wurden, sind in Bild 5.9 dargestellt. Es ist zu erkennen, dass sich die abgebildeten Geschwindigkeiten unabhängig von der Variante der Fahrtrichtungstrennung deutlich reduziert haben.

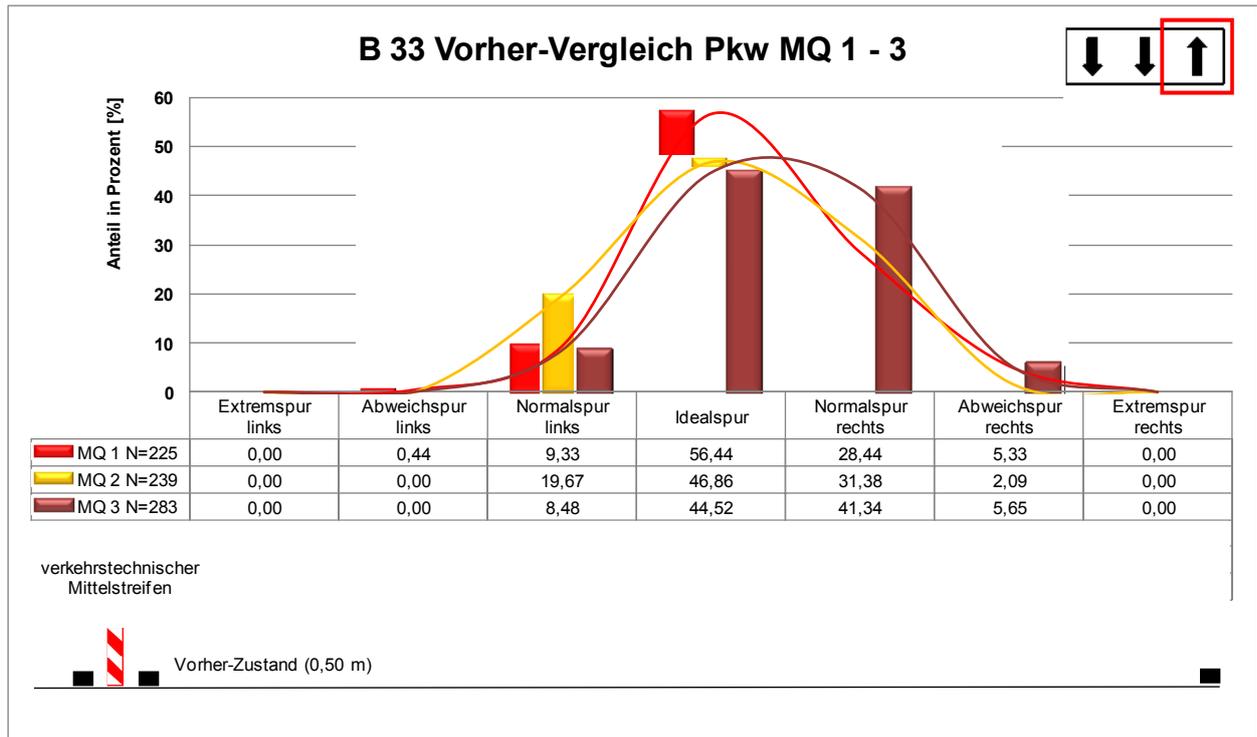
**Bild 5.20: Spurlagen frei fahrender Pkw, einstreifige Richtung MQ 1 - MQ 3, B 33**

Die linke „Abweichspur“ wird im ersten Messquerschnitt nur von einem Pkw befahren (vgl. Tab. 5.20). Dieses Fahrzeug hatte einen Abstand von 0,21 m zum in Fahrtrichtung linken Rand des verkehrstechnischen Mittelstreifens.

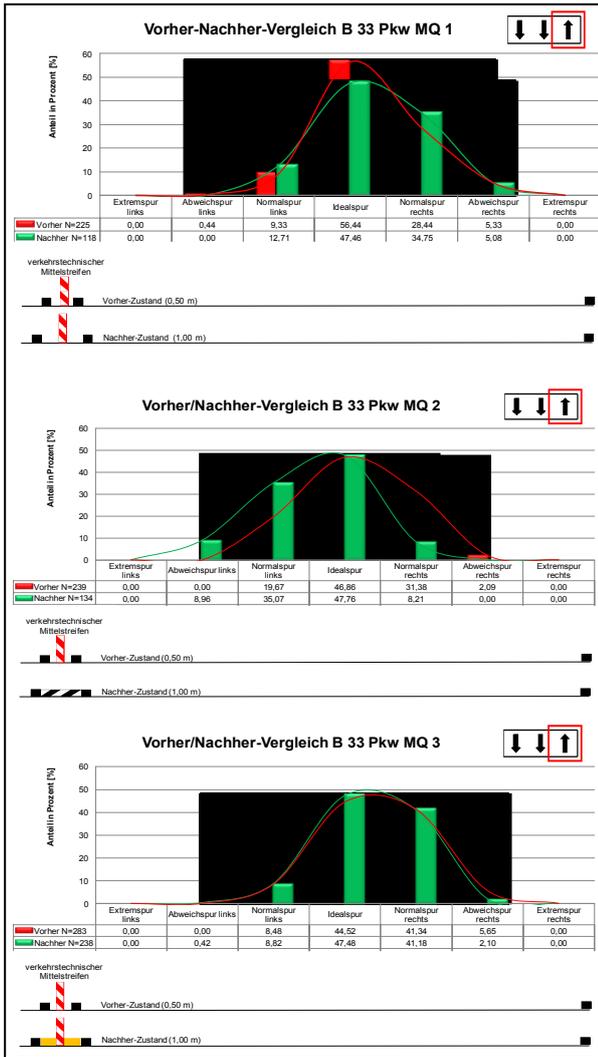
**Bild 5.21: Spurlagen frei Pkw, einstreifige Richtung MQ 1 - 3, B 33**

Im zweiten Messquerschnitt wurde im Nachher-Zustand auf eine Anordnung von Bischofsmützen verzichtet und ein Schrägstrichgatter markiert. Dabei konnte eine leichte Reduzierung des Abstandes zur Fahrtrichtungstrennung festgestellt werden. Rund 9 % der frei fahrenden Pkw wurden auf der linken „Ausweichspur“ lokalisiert; im Vorher-Zustand konnten dieser Spurlage keine Fahrzeuge zugeordnet werden. Auf den untersuchten Messquerschnitten wurde im Vorher-/Nachher-Vergleich keine Nutzung der „Extremspuren“ (links/rechts) festgestellt.

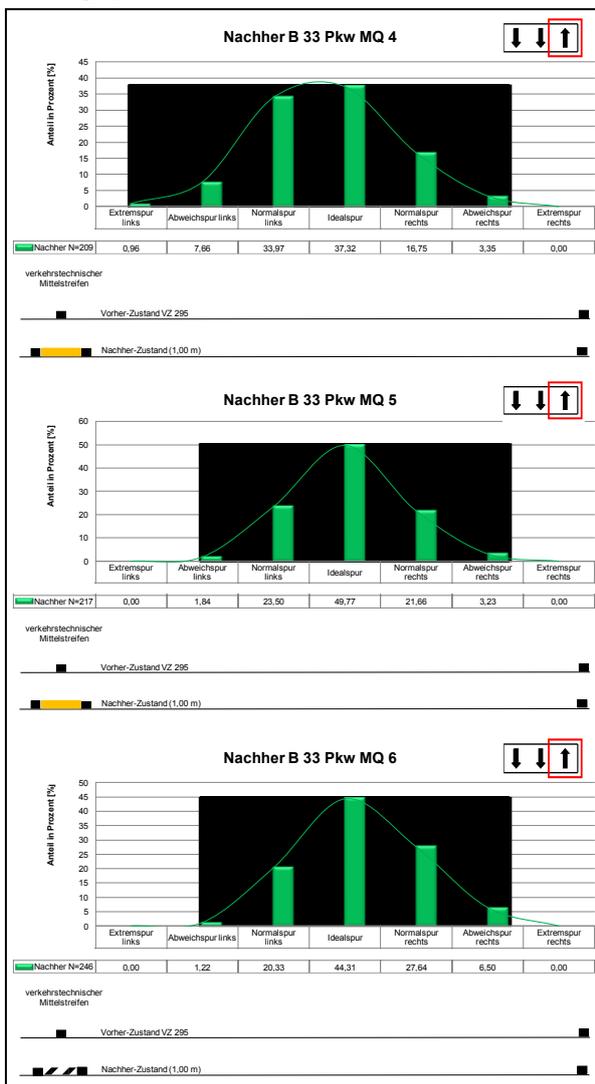
**Bild 5.22: Spurlagen frei fahrender Pkw, einstreifige Richtung MQ 4 - 6, B 33**

Obwohl die Messquerschnitte MQ 4 und MQ 5 mit der gleichen Gestaltungsvariante (Markierung verkehrsorange) ausgeführt wurden, ist hier ein abweichendes Spurverhalten feststellbar (vgl. Bild 5.22). Am Messquerschnitt MQ 4 wurden für das Kollektiv der freifahrenden Pkw zwei Fahrzeuge auf der linken Extremspur erfasst. Diese haben die Markierung des verkehrstechnischen Mittelstreifens um 0,01 m bzw. 0,03 m überfahren (vgl. Anhang 9).

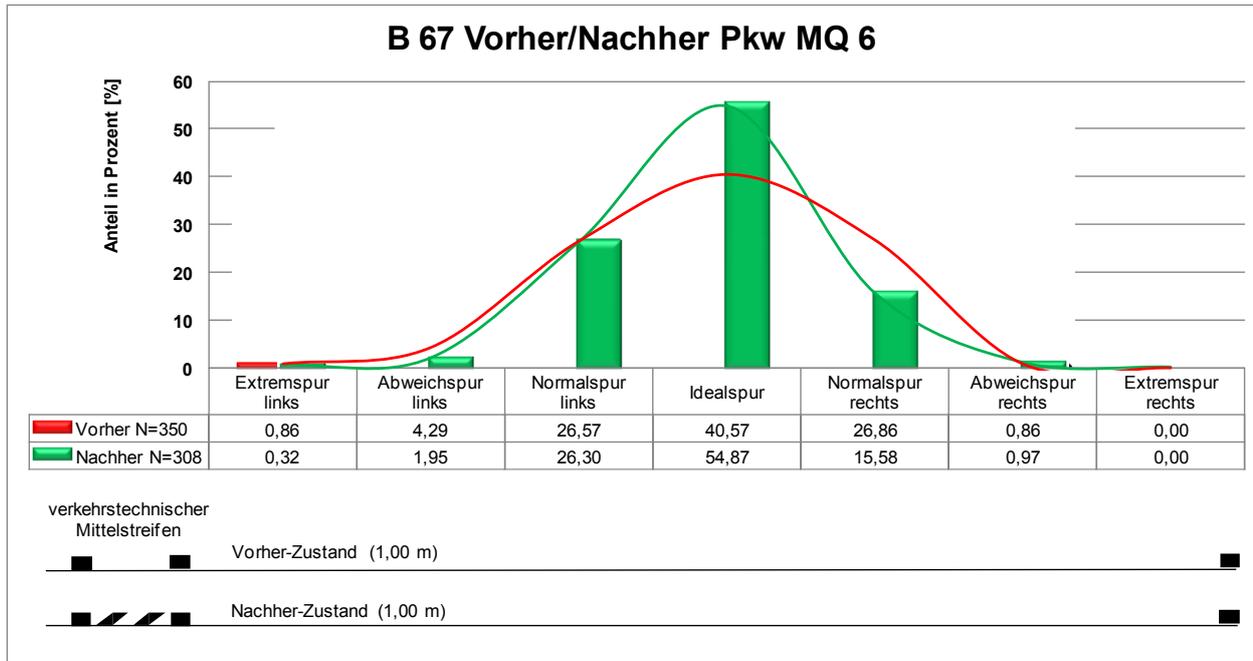
Bild 5.25: Spurlagen frei fahrender Pkw, einstreifige Richtung MQ 6 - Schrägstrichgatter B 67

Im Vorher-Zustand konnte für drei Fahrzeuge die Spurlage „Extremspur“ links (0,9 %) und fünf Fahrzeuge die Spurlage „Ausweichspur“ links (4,3%) ermittelt werden. Im Nachher-Zustand befuhr lediglich ein Fahrzeug (0,3 %) die Randmarkierung der Fahrrichtungstrennung und nur noch sechs Fahrzeuge (1,9 %) konnten der „Abweichspur“ links zugeordnet werden. Der Anteil der „rechten Normalspur“ ist zugunsten der „Idealspur“ um 11,3 % zurückgegangen (vgl. Bild 5.25 und Tab. 5.41).

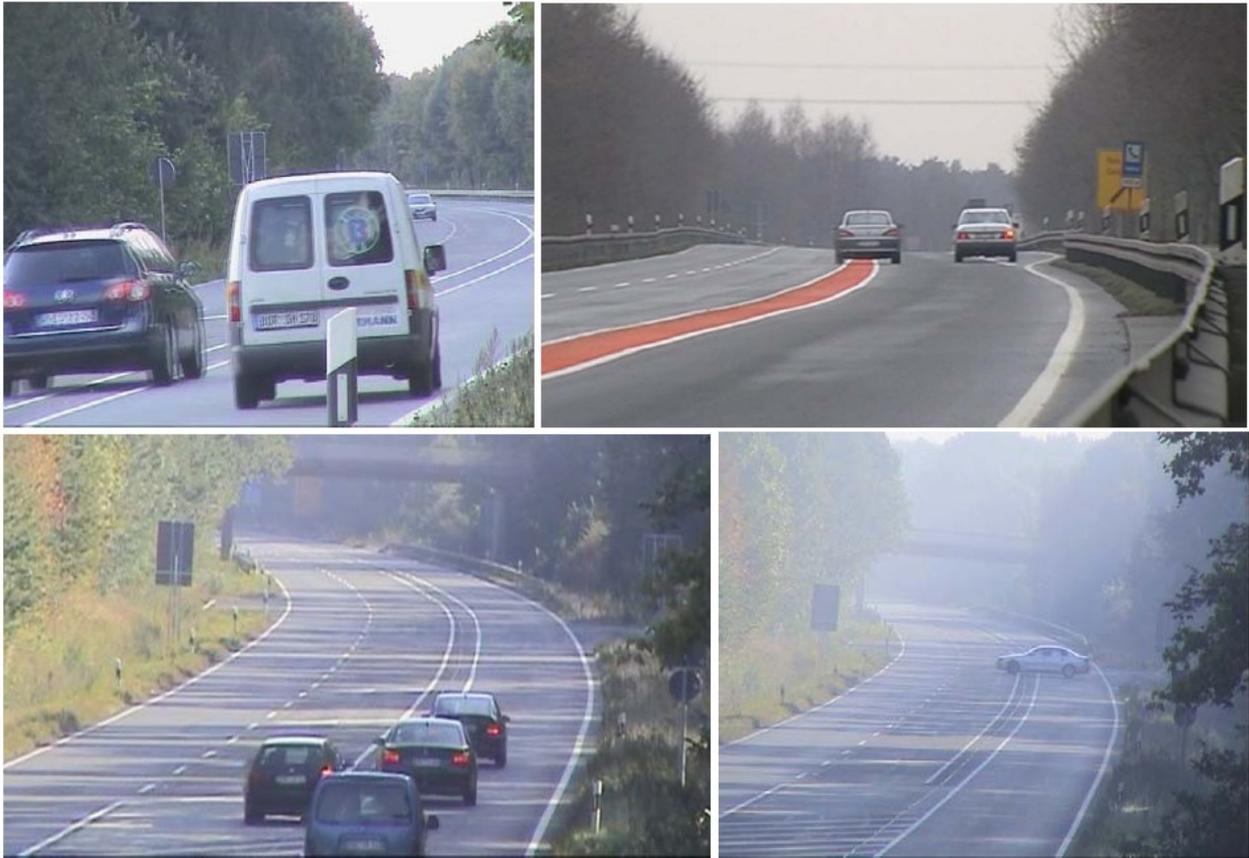
**Bild 5.26:** Beispiel von regelwidrigen Überfahrten der Fahrtrichtungstrennung B 67 anhand Videoanalysen (SCHOLLBACH 2009)

In der Vorher-Messung wurden in allen Abschnitten der Messstrecke regelwidrige Überholungen festgestellt. In der Nachher-Messung traten sie an den Abschnitten mit dem Schraffur und der verkehrsorangenen Markierung in der Fahrtrichtungstrennung auf. Aufgrund der geringen Anzahl der beobachteten Überfahrten können keine grundsätzlichen Aussagen zu den verschiedenen Gestaltungsvarianten der Fahrtrichtungstrennung getroffen werden.
