**Wirkung, Akzeptanz  
und Dauerhaftigkeit  
von Elementen der  
Fahrtrichtungstrennung  
auf Landstraßen**

**Fachveröffentlichung der  
Bundesanstalt für Straßenwesen**

Schlussbericht

Dresden, März 2013

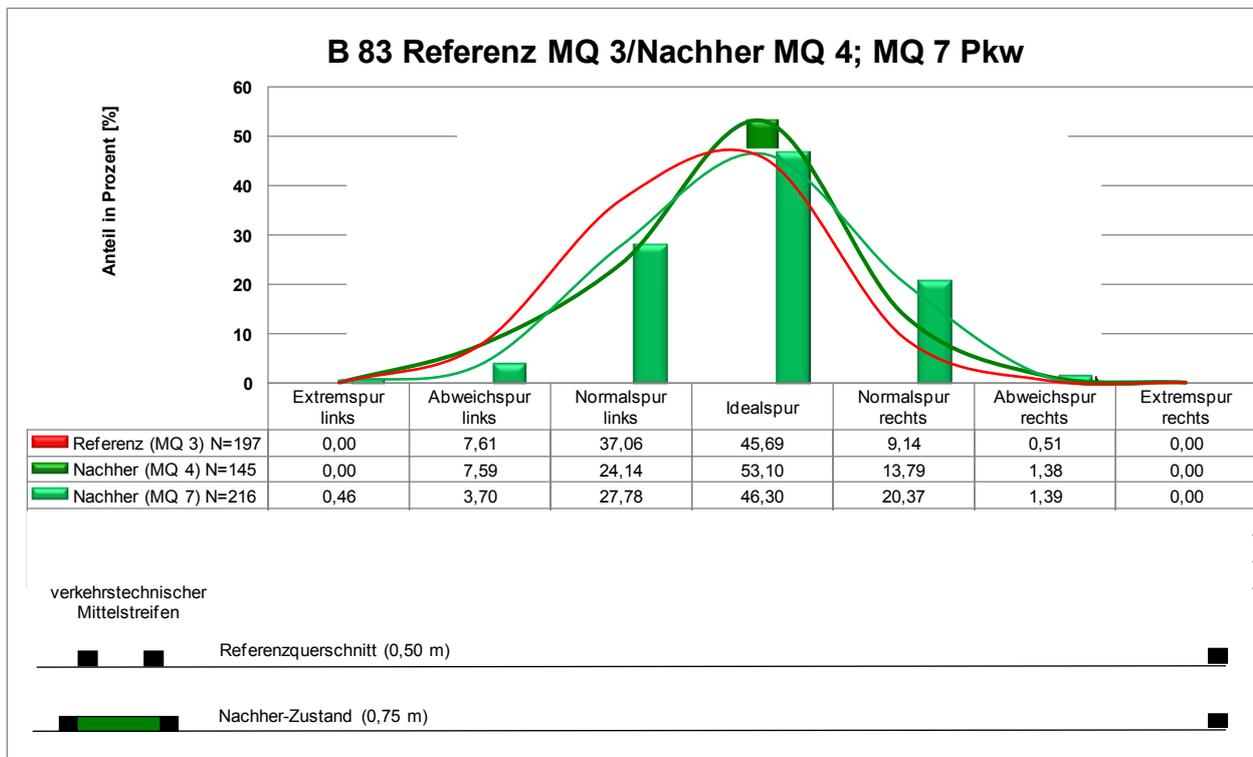
**Bild 5.27: Gegenüberstellung Spurlagen frei fahrender Pkw im einstreifigen Bereich, B 83**

In Bild 5.27 sind die Anteile der verschiedenen Spurlagen der Pkw der Messquerschnitte MQ 3 (Referenzquerschnitt), MQ 4 und MQ 7 (Nachher-Zustand) dargestellt. Es ist erkennbar, dass auf allen drei Querschnitten die Spurlagen in Fahrstreifenmitte am häufigsten ermittelt wurden. Auf dem Referenzquerschnitt konnte ein Anteil der rechten „Normalspurlage“ von 37,1 % ermittelt werden. Dieser ist um mehr als 10,0 % höher, als auf den Querschnitten des Versuchsabschnitts und deutet darauf hin, dass die frei fahrenden Pkw auf dem Referenzabschnitt näher an der Fahrtrichtungstrennung fahren, als auf den farbigen gestalteten.

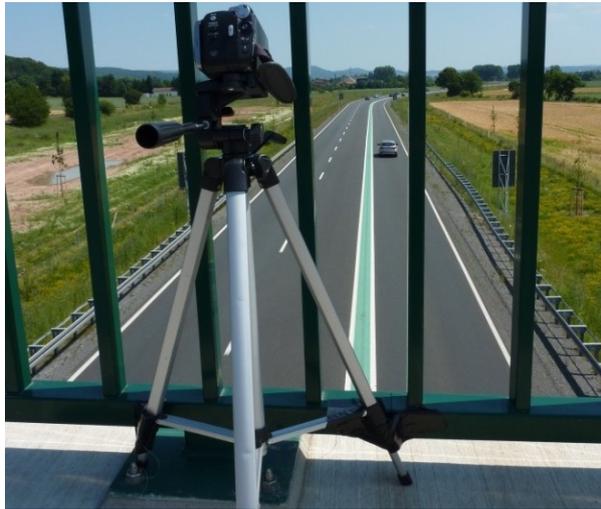
**Bild 5.29. Standort Videokamera MQV 4, B 83**

Die Videoanalyse der regelwidrigen Überholungen erfolgte zeitgleich mit den Laserscanner-Messungen. Insgesamt wurde das Verkehrsgeschehen von sieben verschiedenen Kamerapositionen aus auf großen Teilen der Messstrecke beobachtet (zwei Standpunkte auf der Referenzstrecke und fünf auf der Versuchsstrecke (vgl. Bild 5.29 und Anhang 4)). Dabei wurden Videos mit einer Gesamtlänge von 21 Stunden aufgezeichnet. Die manuelle Auswertung der sechs Stunden Video der Referenzstrecke und der 15 Stunden Material der Versuchsstrecke bestätigen die Ergebnisse der ermittelten Überfahrten der Fahrtrichtungstrennung, die mittels Laserscanner-Daten bestimmt wurden.

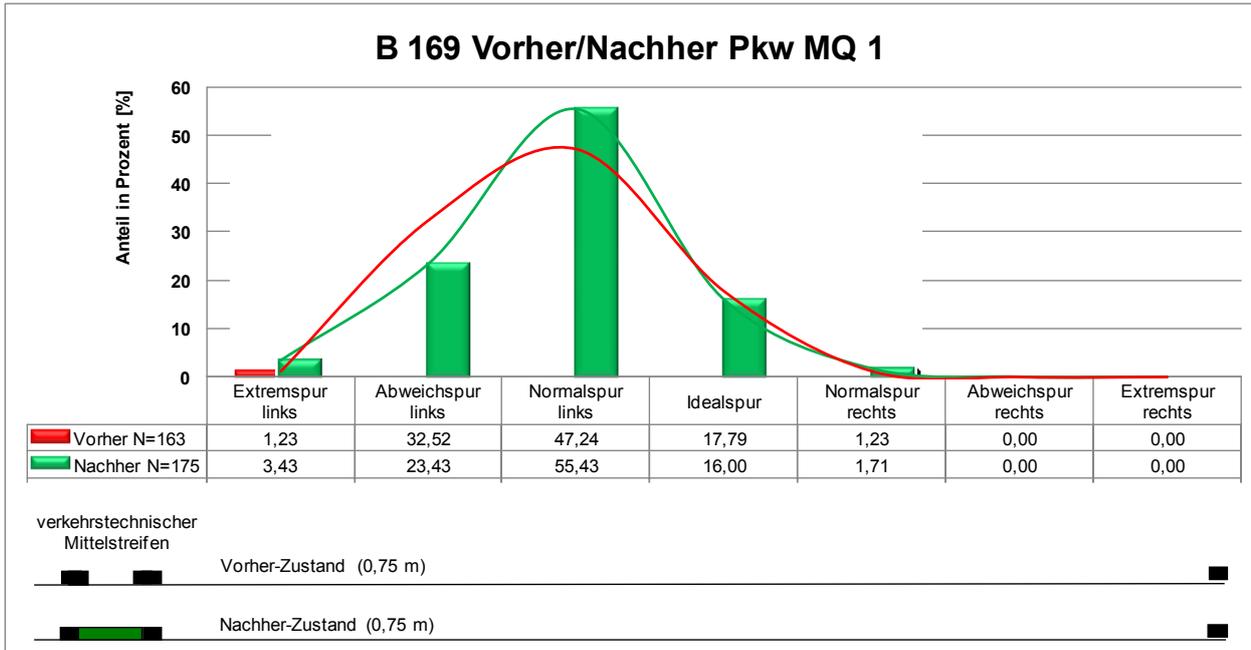
**Bild 5.30: Spurlagen frei fahrender Pkw, einstreifige Richtung MQ 1 - Verkehrsgrün B 169**

Die Anteile der Spurlage „Extremspur links“, bei der sich die Pkw bereits auf der Randmarkierung der Fahrtrichtungstrennung befinden, nahmen im Nachher-Zustand von zwei auf sechs Fahrzeuge zu. Die Ursache dafür war nicht erkennbar.

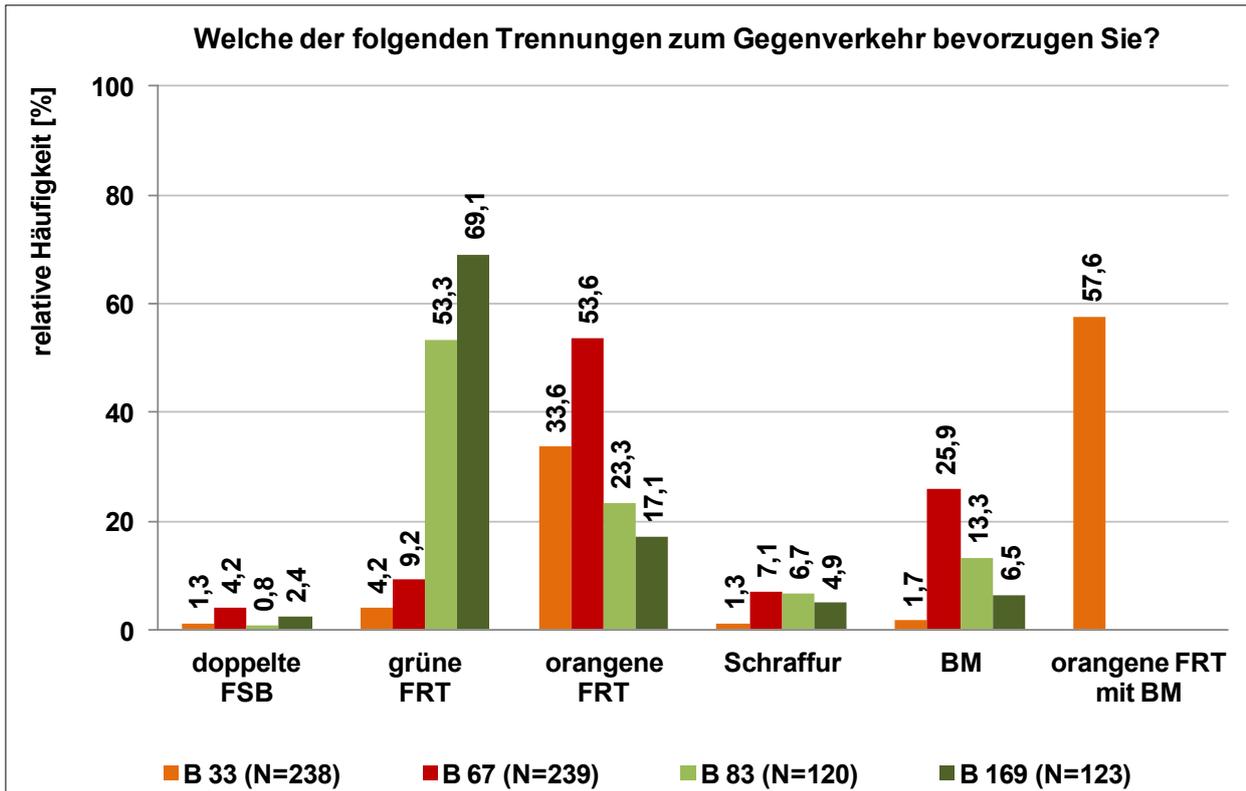
**Bild 5.39: streckenunabhängige Präferenz aller Gestaltungsvarianten**

Nachdem die Kraftfahrer alle Fragen bezüglich der durchfahrenen Untersuchungsstrecke beantwortet hatten, wurde ihnen eine zusätzliche, vom befahrenen Streckenabschnitt unabhängige Frage gestellt: „Welche der folgenden Trennungen zum Gegenverkehr bevorzugen Sie?“ (Frage 15). Teil dieser Frage waren Fotos (vgl. Anhang 6) der Varianten der anderen Untersuchungsstrecken, die den Kraftfahrern gezeigt wurden. In Bild 5.39 sind die Ergebnisse aller Strecken dargestellt. Bei der Variante „orangene Farbmarkierung in Kombination mit Bischofsmützen“ konnte nur die Untersuchungsstrecke B 33 dargestellt werden. Auf den anderen Messstrecken stand diese Variante den Befragten nicht als Foto zur Auswahl.

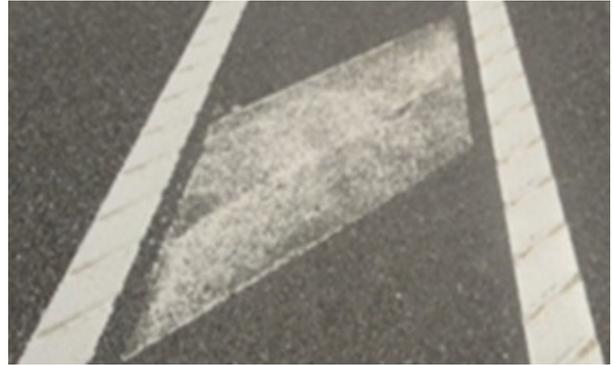
**Bild 5.40: Ausführung Schrägstrichgatter Untersuchungsstrecke B 33**

Auf der B 33 wurde eine reinweiße Farbmarkierung (Typ I, Verkehrsklasse P 6, Überrollbarkeitsklasse T 2) mit Agglomeraten und mit einer Schichtdicke von 0,4 - 1,0 mm aufgesprüht. Diese war jeweils 0,05 m von den Fahrstreifenbegrenzungslinien abgesetzt (vgl. Bild 5.40). Die Schrägstriche sind im Winkel von 45° (vgl. Abschnitt 4.6) markiert und 0,5 m breit bzw. 0,91 m lang. Diese 0,91 m werden als abrechenbare Länge veranschlagt.

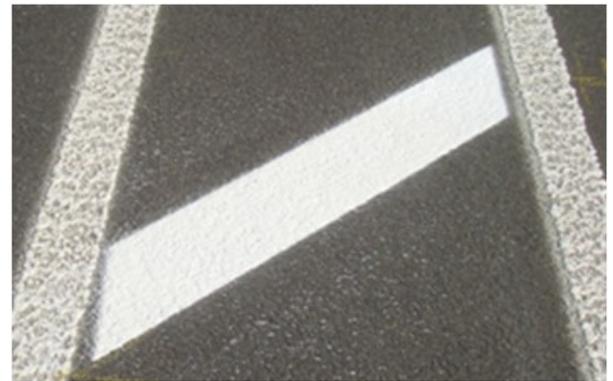
**Bild 5.41: Ausführung Schrägstrichgatter Untersuchungsstrecke B 67**

Das Schrägstrichgatter auf der B 67 ist mit einer High Solid Farbe und groben Nachstreumittel als Typ II - Markierung (Verkehrsklasse P 6, Überrollbarkeitsklasse T 2) ausgeführt. Der Abstand zu den Fahrstreifenbegrenzungslinien beträgt jeweils 0,02 m (vgl. Bild 5.41).

Die Schrägstriche sind ebenfalls im Winkel von 45° (vgl. Abschnitt 4.6) markiert, auf dieser Untersuchungsstrecke sind sie 0,25 m breit bzw. 0,72 m lang und mindestens 0,6 mm dick. Die Länge vom 0,72 m wird für den Gesamtpreis angerechnet.

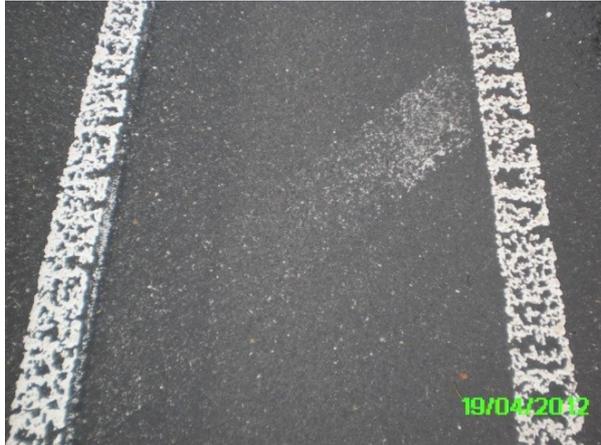
**Bild 5.42: Zustand der High Solid Farbe im Schrägstrichgatter, B 67**

Die Markierung des Schrägstrichgatters erfolgte auf der B 33, wie bereits oben beschrieben, bei schlechter Witterung. Eine Aussage zur Dauerhaftigkeit ist daher nicht repräsentativ. Die Markierung zeigt nach zwei Jahren deutliche Abnutzungsspuren. Erfahrungsgemäß halten die Farbmarkierungen ungefähr 5-6 Jahre, bevor sie ausbleichen. Bei der Anwendung von High Solid Farbe (B 67) kann nach Einschätzung der Befragten von einer Haltbarkeit von ungefähr zwei Jahren ausgegangen werden. Bild 5.42 zeigt den Zustand der Markierung nach 3,5 Jahren.

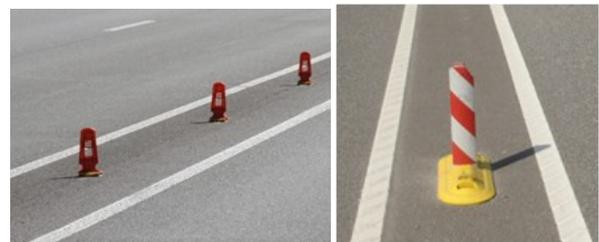
**Bild 5.43: Bischofsmütze B 67 (li) und B 33 (re)**

Auf den Untersuchungsstrecken kamen verschiedene Systeme zum Einsatz. Auf der B 67 wurde ein nach BASt geprüftes System (Prüfnummer 96 1Z 17.02/KE) in der Mitte der Fahrtrichtungstrennung verschraubt oder geklebt. Diese Bischofsmützen sind aus Kunststoff, weisen beidseitig Reflektoren auf und sind 0,28 m hoch und 0,12 m breit (vgl. Bild 5.43 (li)).

Die Bischofsmützen, die auf der Untersuchungsstrecke B 33 angebracht wurden, bestehen ebenfalls aus Kunststoff, werden im Asphalt verschraubt und sind 0,40 m hoch und 0,12 m breit. (vgl. Bild 5.43 (re)).

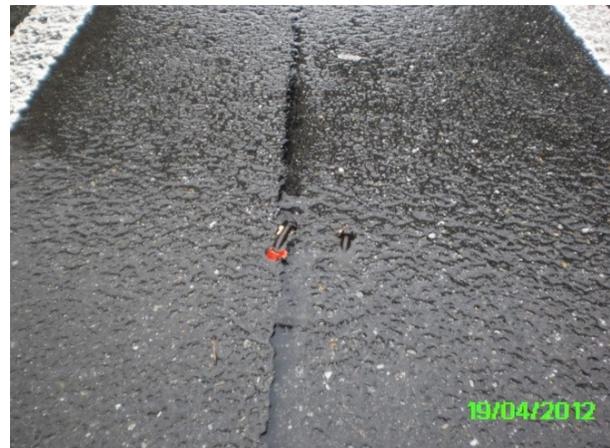
**Bild 5.44: Nägel nach Ausriss der Bischofsmützen, B 67**

Dieser Wechsel bzw. die Erneuerung der einzelnen Bischofsmützen ist schwierig, weil dies immer mit der Absperrung eines Fahrstreifens verbunden ist. Weiterhin liegen die abgefahrenen Bischofsmützen auf den Banketten und sind teilweise schwer zu erkennen. Das ist während der Mahd problematisch. Es kann dazu kommen, dass die Bischofsmützen herumfliegen bzw. die Maschinen beschädigt werden.

Auf der Untersuchungsstrecke B 67 werden die Bischofsmützen im Bezug auf die Verkehrssicherheit als problematisch eingeschätzt. Werden die Bischofsmützen abgefahren und bleiben im Verkehrsraum liegen, können diese zu „fliegenden Geschossen“ werden und Kraftfahrer in ihrer Fahrweise negativ beeinflussen (z. B. unvorhergesehene Lenkmanöver durch Erschrecken oder zur Vermeidung einer Beschädigung am Pkw). Im schlimmsten Fall könnte dieses Verhalten zum Unfall führen. Auch an der B67 wurde das erhöhte Risiko von Unfällen infolge erneuter Glättebildung im Winter erkannt.

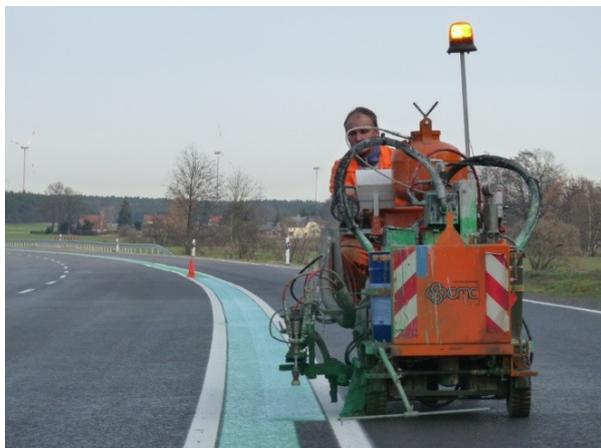
Bild 5.45: Umsetzung grüne Farbmarkierung Untersuchungsstrecke B 169

Die Markierung auf der B 169 wurde im Herbst 2009 vor der Eröffnung der gesamten Ortumgehung aufgebracht. Begonnen wurde mit einer Kaltspritzplastik, die jedoch wegen der hohen Luftfeuchtigkeit verklumpte. Deshalb wurde dann auf eine Farbmarkierung umgestellt. Es wird aber davon ausgegangen dass die Markierung mit Kaltspritzplastik in dem nach ZTV m 02 vorgeschriebenen Zeitpunkten (1. April bis 31. Oktober) bei entsprechender Witterung problemlos möglich ist.

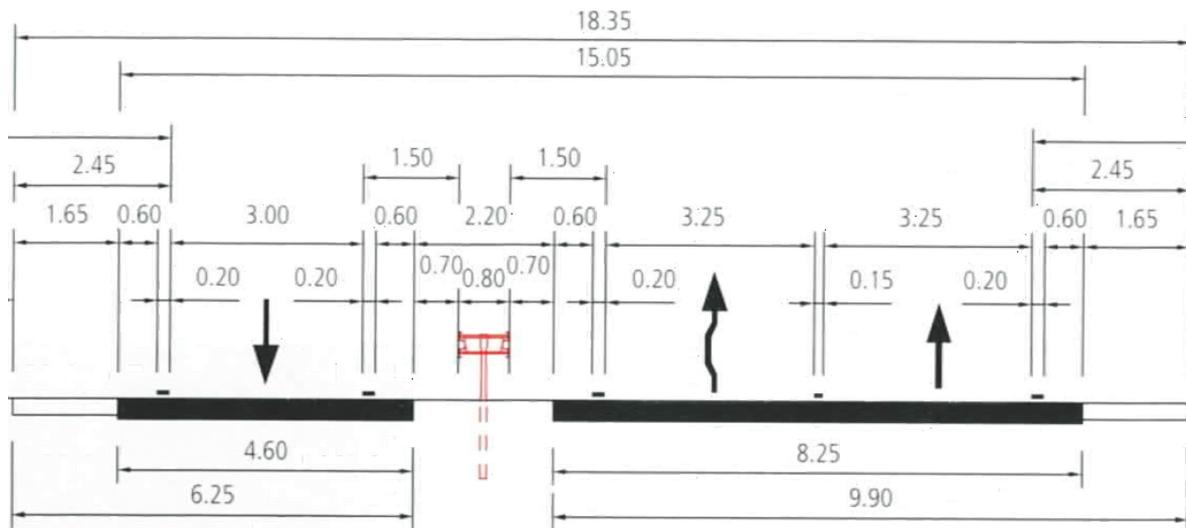
Regionaler Stroomweg, Querschnittsform 2x1+1, Mittelstreifen mit Stahlschutzwand

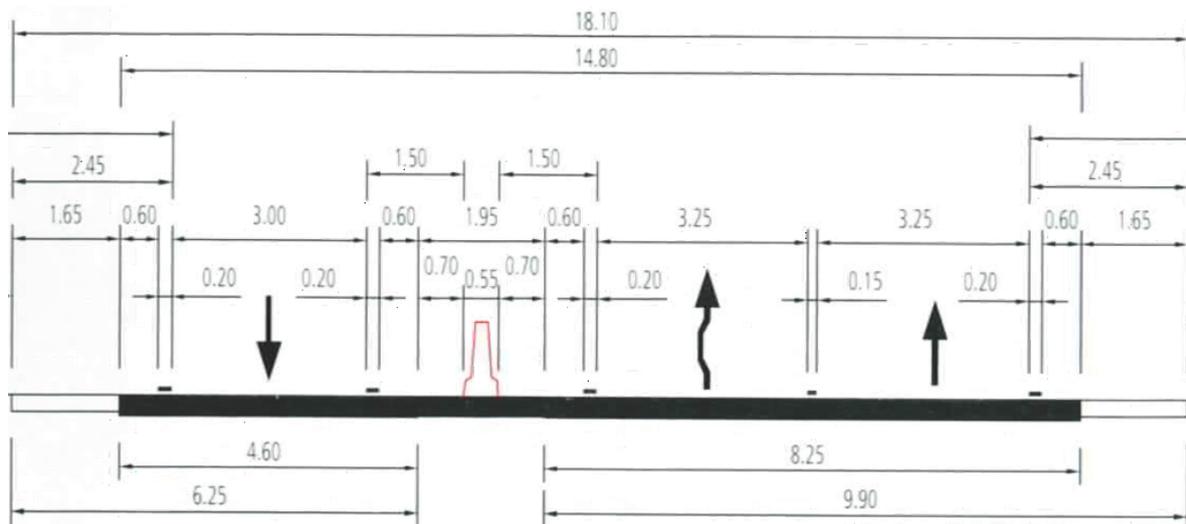
Regionaler Stroomweg, Querschnittsform 2x1+1, baulich Richtungstrennung (Betonschutzwand)

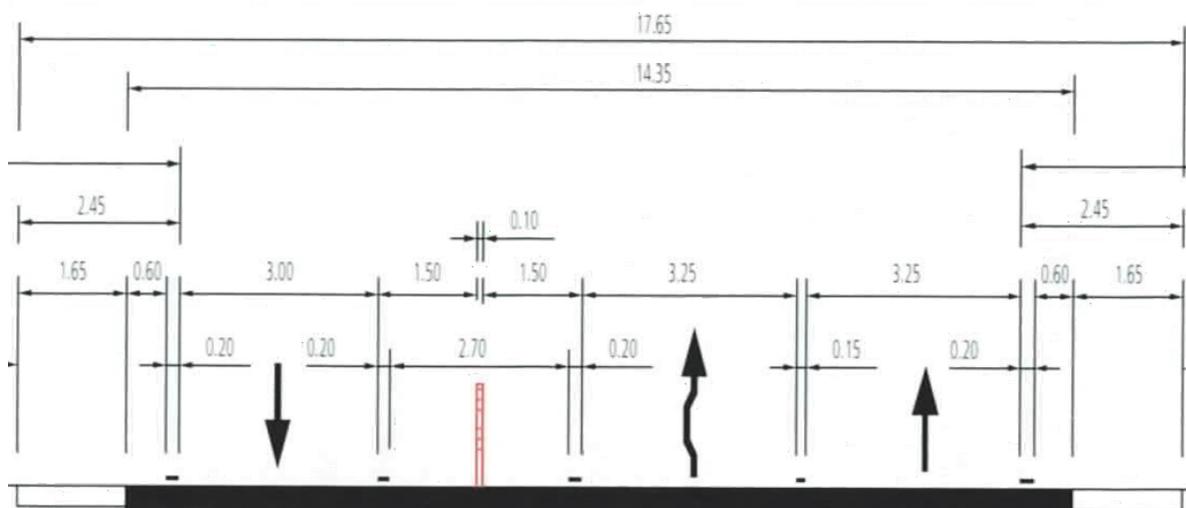
Regionaler Stroomweg, Querschnittsform 1x2+1, baulich Richtungstrennung (Stahlseil-Barriere)

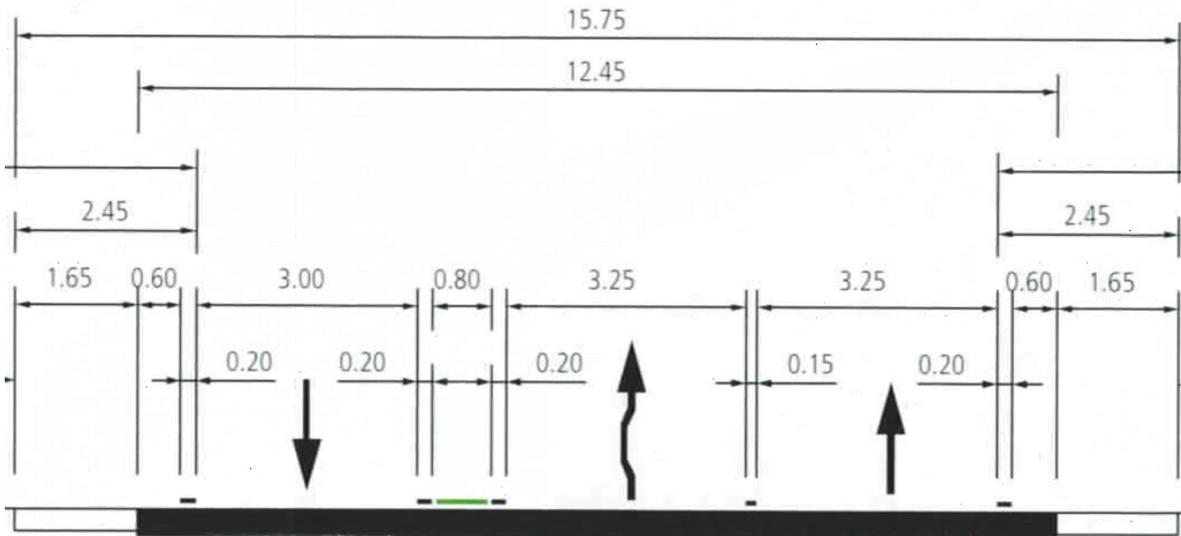
**Regionaler Stroomweg, Querschnittsform 1x2+1, verkehrstechnische Richtungsrennung**

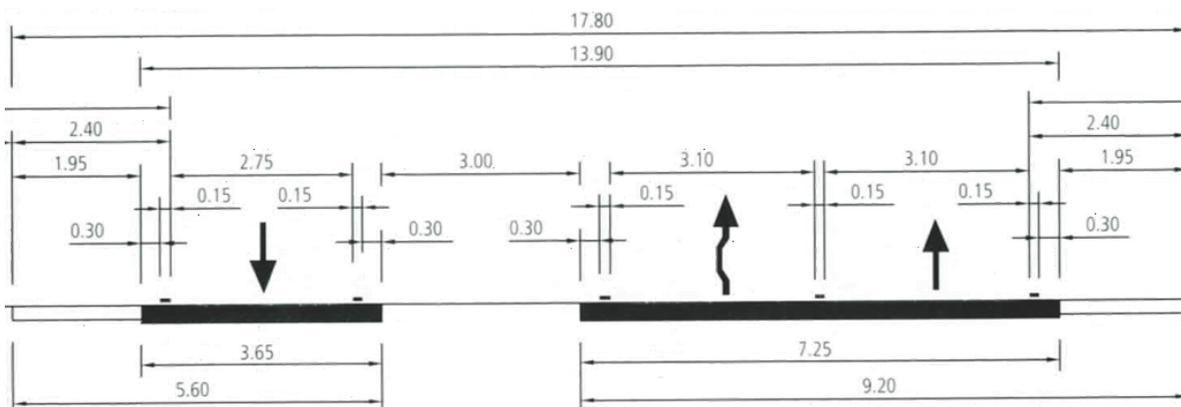
**Gebiedsontsluitingsweg (GOW), TYP I, Querschnittsform 2x1+1, Richtungsrennung Mittelstreifen**

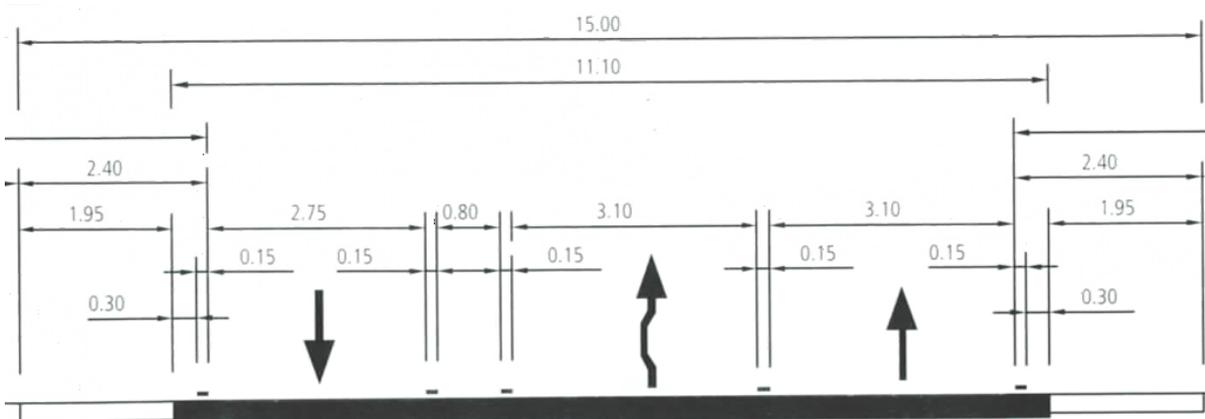
**Gebiedsontsluitingsweg (GOW), TYP II, Querschnittsform 1x2+1, Richtungsrennung doppelte Fahrstreifenbegrenzung**
