**Qualifizierung der in
Deutschland verwendeten
Fahrzeug-Rückhaltesysteme
mit verbessertem Schutz
für Motorradfahrer nach
den aktuellen europäischen
Spezifikationen**

Verkehrstechnik Heft V 357

Bericht zum Forschungsprojekt 03.0516

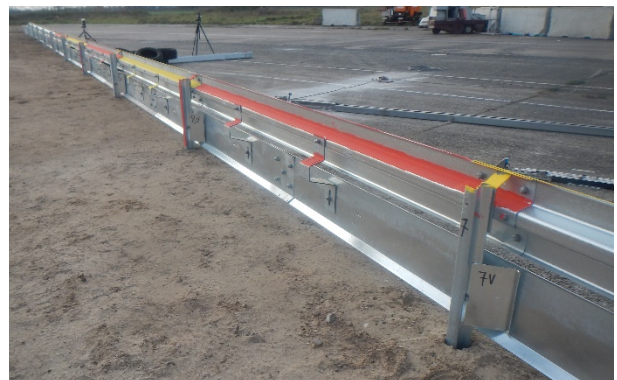
Figure 2 shows the mounted MPS used at the first test SH 18.58. The sheet thickness of the chosen deformation element was 3 mm.

Figure 2 ESP 4.0 with mounted underride protection and deformation elements

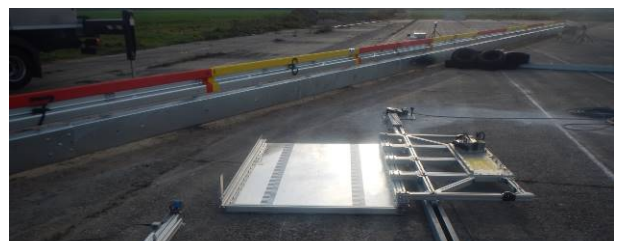
Figure 3 Test set-up of test SH 18.58

Figure 3 shows the general test set-up. The dummy impacted the MPS at 61,5 km/h and at 28°.

The damage on both, the ESP and the MPS was minor. There was no breakage of longitudinal elements and the dummy was not trapped inside the test item. No limb, or part of a limb nor the head or neck were detached. There was no laceration of the ATD skin. The right shoulder (impact side) was broken.

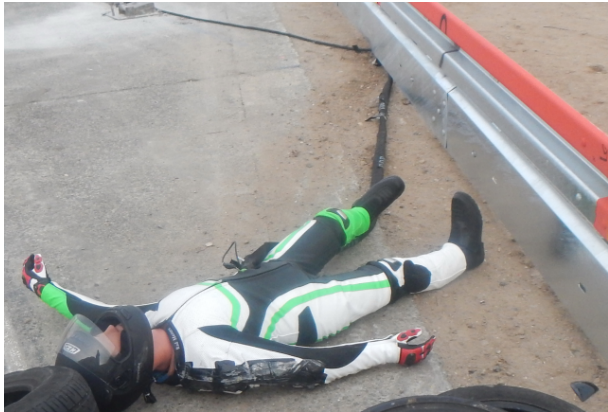
Figure 4 Final position of the dummy

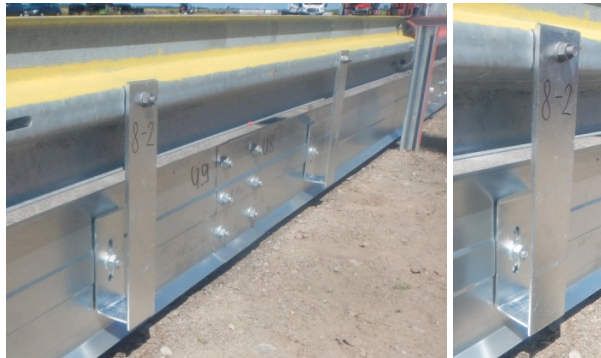
Figure 6 shows the installation of the MPS at the ESP.

Figure 6 Mounted MPS with two-piece brackets

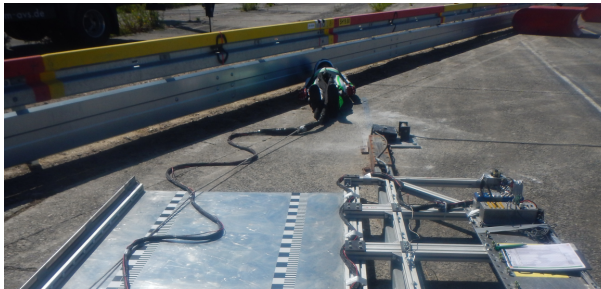
Figure 7 Test set-up of test SH 19.60

Figure 7 shows the general test set-up. The dummy impacted the MPS at 64 km/h and at 30.3°.

The damage to the ESP and the MPS was minor. There was no breakage of longitudinal elements and the dummy was not trapped inside the test article. No limb, or part of a limb nor the head or neck were detached. There was no laceration of the ATD skin. The right shoulder (impact side) broke again.

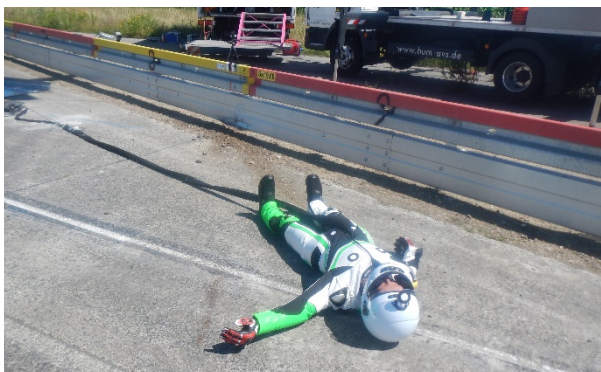
Figure 8 Final position of the dummy

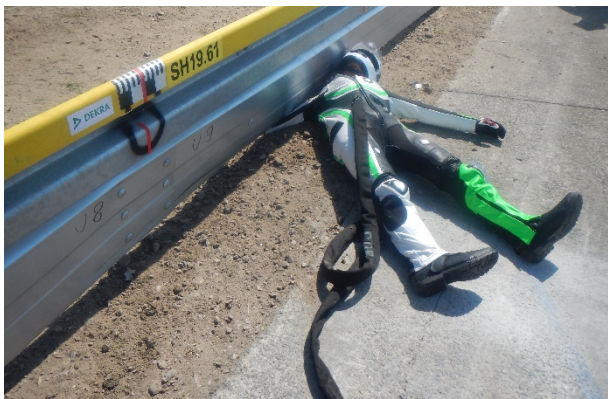
The damage to the ESP and the MPS was minor. There was no breakage of longitudinal elements. No limb, or part of a limb nor the head or neck were detached. The dummy was trapped inside the test article. The right shoulder (impact side) broke and the arm was held in position only by the protective clothing. There were lacerations of the ATD skin.

Figure 12 Final position of the dummy

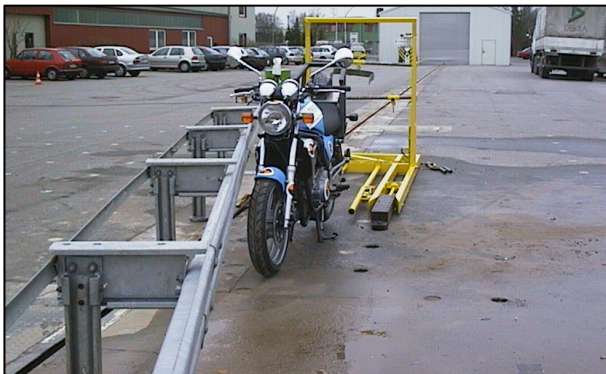
Bild 1 Versuch SH 99.05 – aufrechter Anprall an EDSP

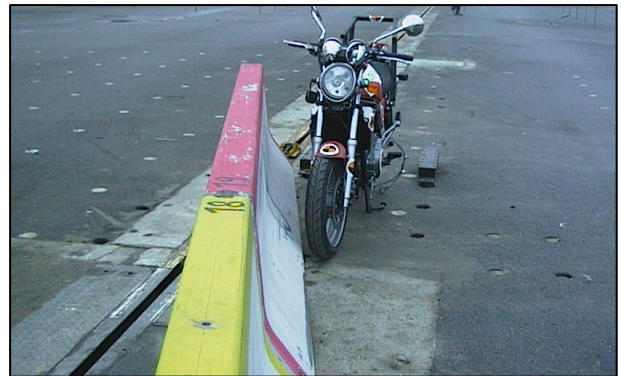
Bild 2 Versuch SH 99.06 – aufrechter Anprall an BSWF

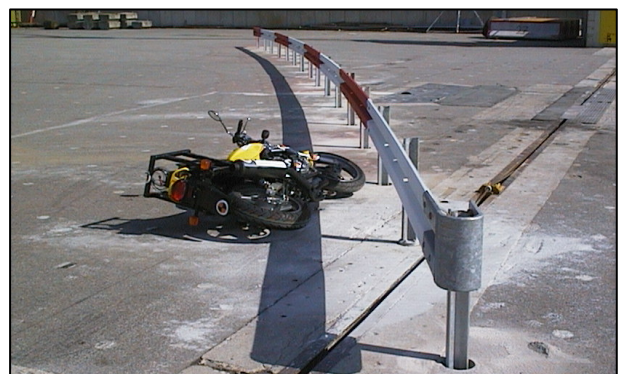
Bild 3 Versuch SH 99.73 – rutschender Anprall an ESP

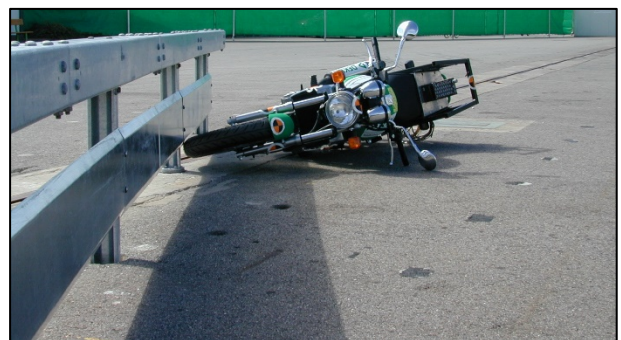
Bild 5 Versuch SH 99.79 – rutschender Anprall an „Schweizer Kastenprofil mit Unterzug“

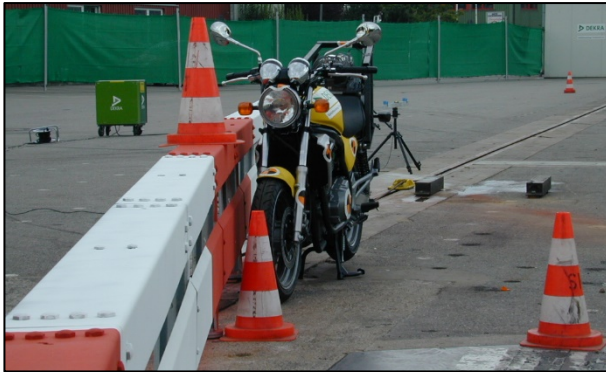
Bild 6 Versuch SH 99.80 – aufrechter Anprall an „Schweizer Kastenprofil mit Unterzug“

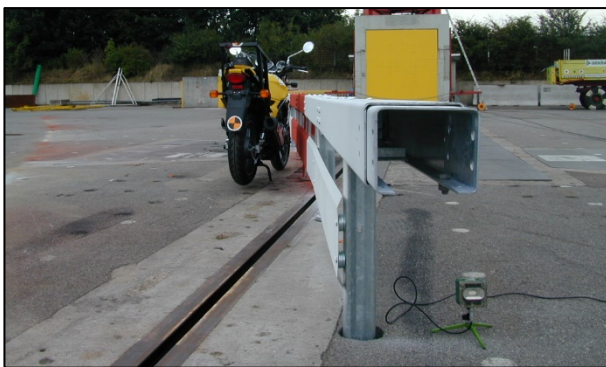
Bild 7 Im Forschungsprojekt entwickelte passive Schutz-einrichtung „Schweizer Kastenprofil mit Unterzug“

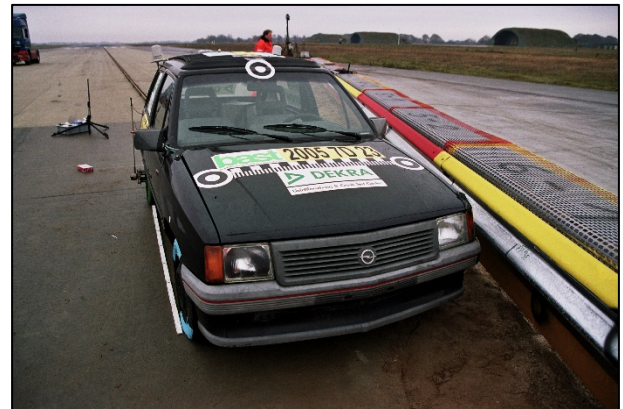
Bild 16 TB 11 an EDSP Euskirchen^{Plus}

Beide Prüfungen erfüllen die Anforderungen der DIN EN 1317.

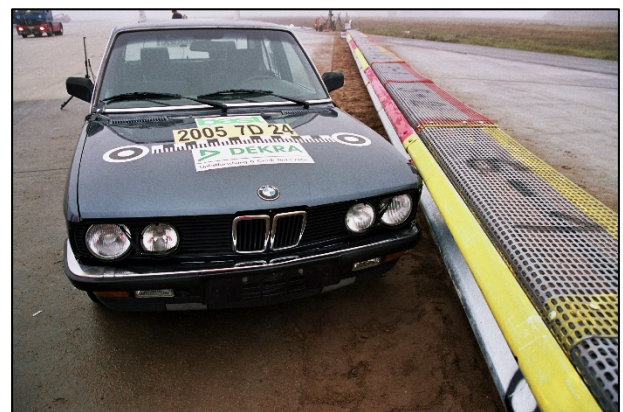
Bild 17 TB 32 an EDSP Euskirchen^{Plus}

Das Fahrzeug bei der TB-32-Prüfung bringt durch die höhere Masse und mehr Geschwindigkeit mehr Energie in die Schutzeinrichtung ein. Dadurch vergrößern sich die Eindringung und die Kontaktstrecke. Der Ablauf ist ähnlich zu dem der TB-11-Prüfung, jedoch fallen die Fahrzeugreaktionen moderater aus.

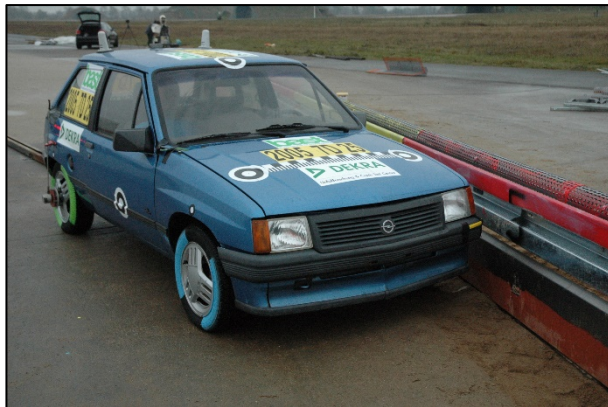
Bild 18 TB 11 an ESP Euskirchen^{Plus}

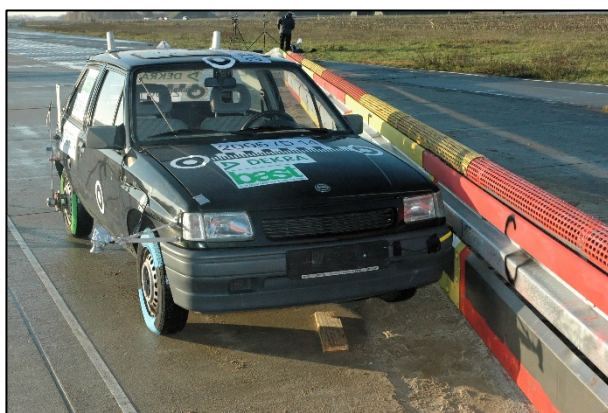
Bild 19 TB 11 an ESP Motorrad

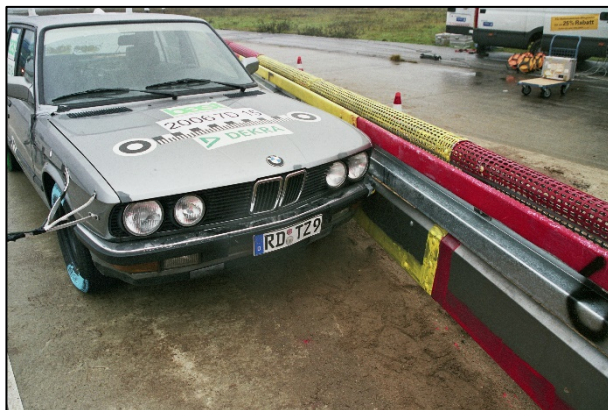
Bild 20 TB 32 an ESP Motorrad

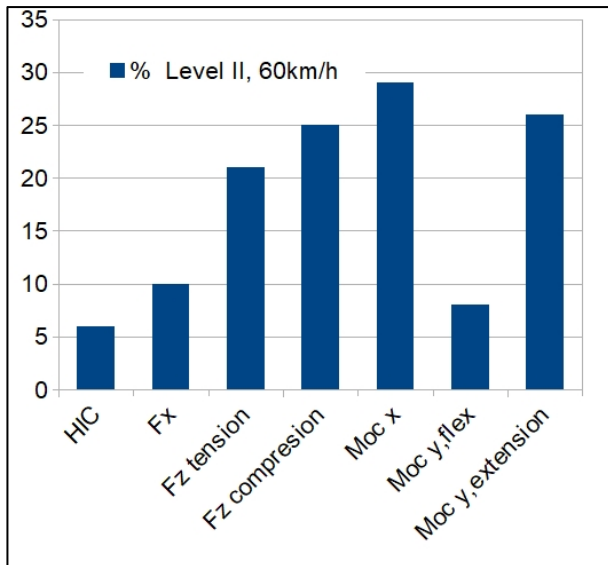
Bild 23 So nahe kamen die Messwerte bei der Prüfung TM 3.60 an dem UFS "BASYC" ihrem jeweiligen Grenzwert in Prozent. Für die Größen Fx, Fz Streckung und Fz Stauchung sind die Grenzwerte zeitanhängig, es wurde die größte Annäherung näherungsweise aus den Messgraphen bestimmt. Datengrundlage: [15]

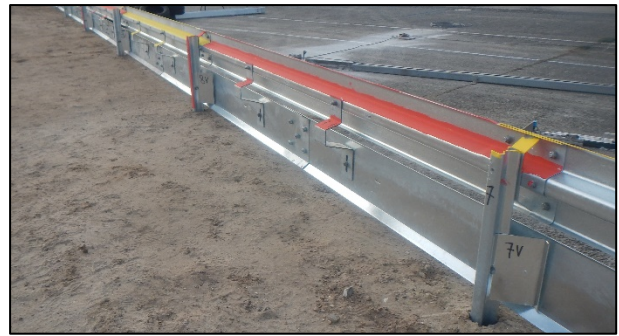
Als Schutzeinrichtung wurde eine einfache Stahlenschutzplanke mit Pfostenabstand 4 m verwendet, siehe Bild 30. Der Holm der Schutzeinrichtung war im B-Profil ausgeführt. Es wurden, analog zur Erstprüfung, 60 m ESP 4.0 aufgebaut. Am Anfang und Ende der Schutzeinrichtung war jeweils eine 12-m-Regelabsenkung verbaut.

Bild 30 ESP 4.0 mit angebrachtem Unterfahrerschutz und Deformationselementen

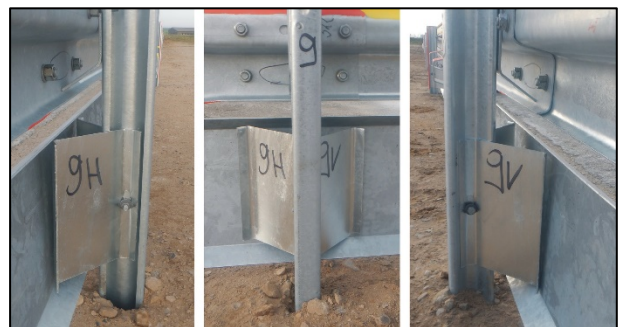
Bild 31 Zweiteiliges Deformationselement in der praktischen Umsetzung

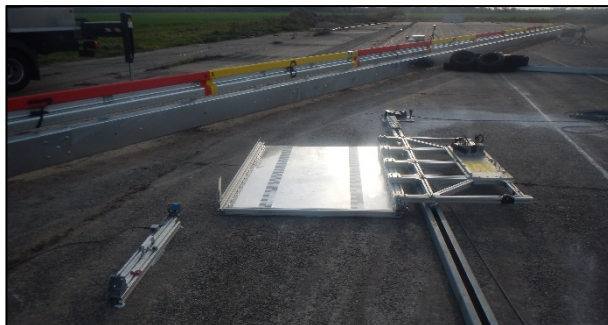
Der erste Anprallversuch (SH 18.58) wurde am 28. November 2018 auf dem DEKRA-Testgelände in Eggebek durchgeführt; Bild 33 zeigt die prinzipielle Versuchsanordnung.

Bild 33 Versuchsanordnung Versuch SH 18.58

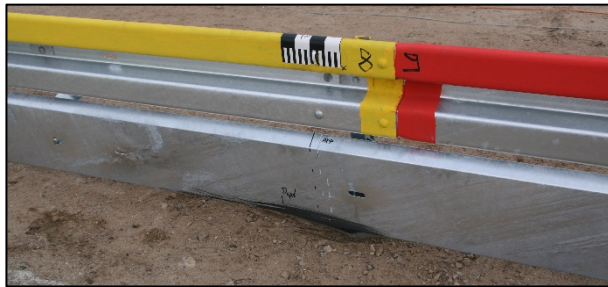
Die Beschädigungen an der Schutzeinrichtung und des MPS waren gering, Bild 35 und Bild 36.

Bild 35 Vorderseite der Schutzeinrichtung und Anprallpunkt nach dem Versuch

Das Deformationselement 9V wurde stark, das Element 9H nur gering aufgebogen.

Der Unterfahrschutz zeigte deutlichere Spuren des Anpralls. Die untere Kante des Unterfahrschutzes wurde am Pfosten umgelegt.

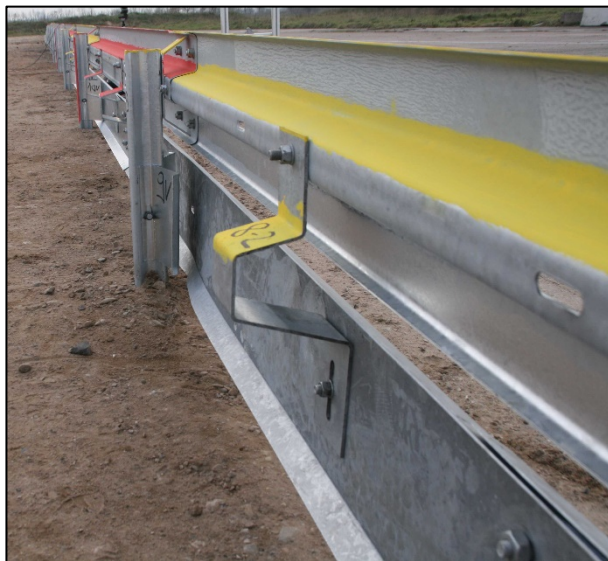
Bild 36 Rückseite der Schutzeinrichtung nach dem Versuch

Es gab keinen Bruch eines Längselements der Schutzeinrichtung bzw. des MPS.

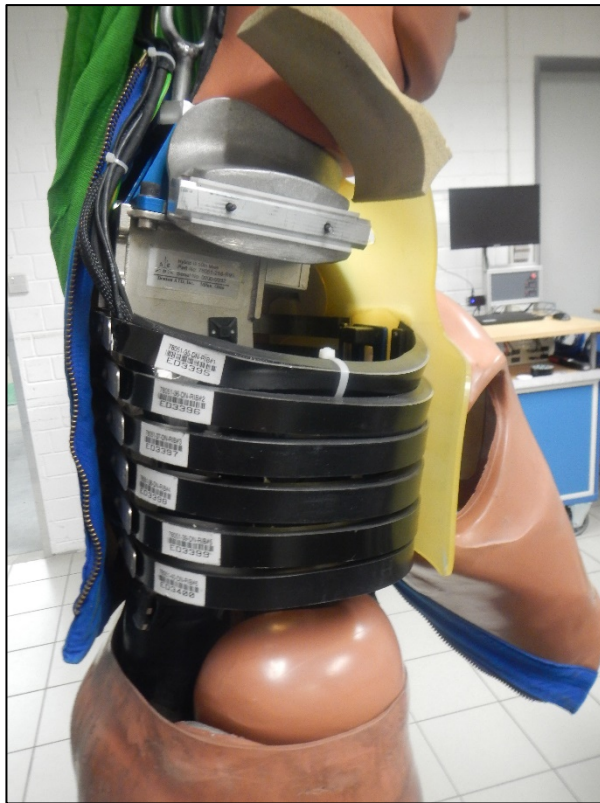
des Dummys. Bei der Reparatur des Dummys waren dadurch starke Beschädigungen des Rippenpakets des Dummys zu erkennen, Bild 37. Die oberen 3 Rippen mussten ersetzt werden.

Bild 37 "Gebrochene" Schulter und beschädigtes Rippenpaket

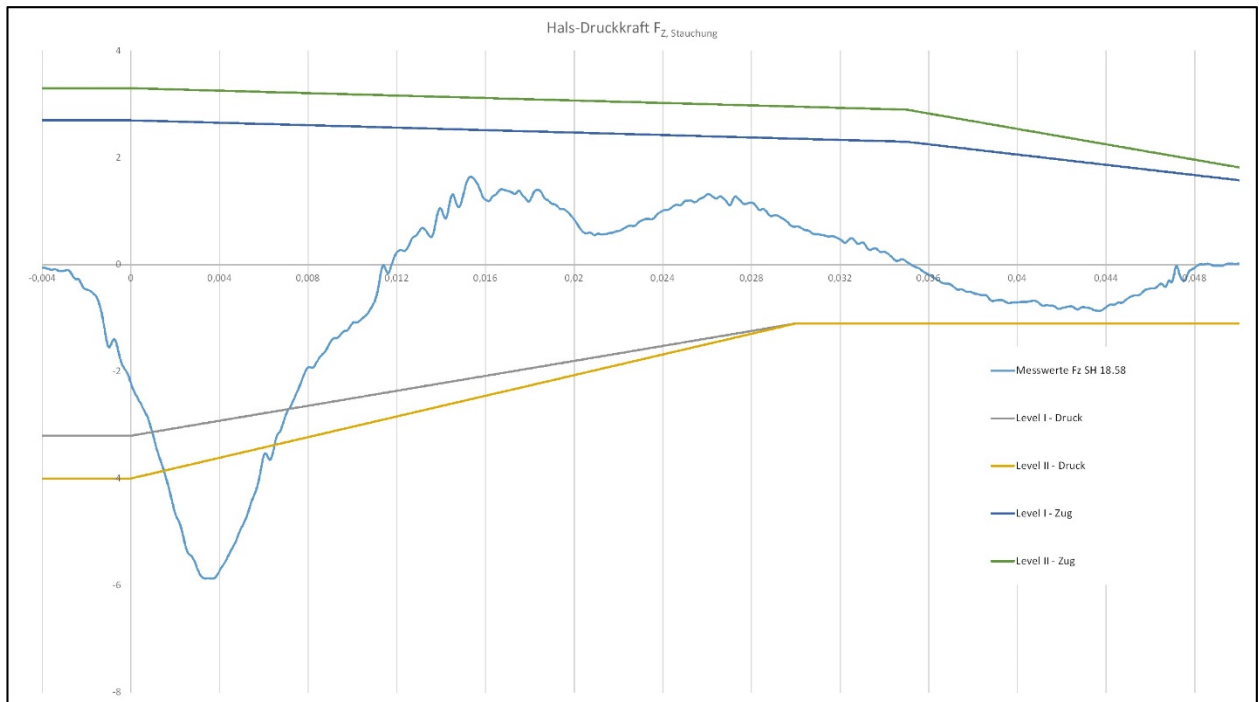
Bild 41 Zeitlicher Verlauf der Hals-Druckkraft

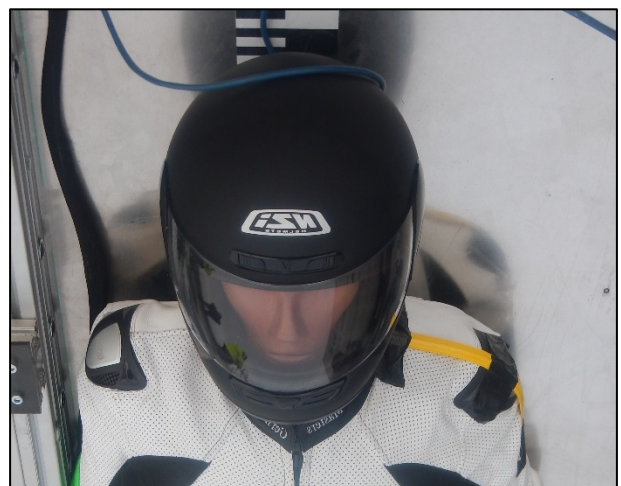
müssen aber autark getriggert werden. Um dieses Signal zu erhalten, wurde beschlossen einen Kontaktstreifen auf der rechten Schulter zu installieren (Bild 43), da diese zeitnah zum Kopfkontakt den Unterfahrschutz berühren würde. Eine nachträgliche Synchronisierung der Film- und Messdaten konnte so gewährleistet werden.

Bild 43 Schulter mit Bandschalter (gelb)

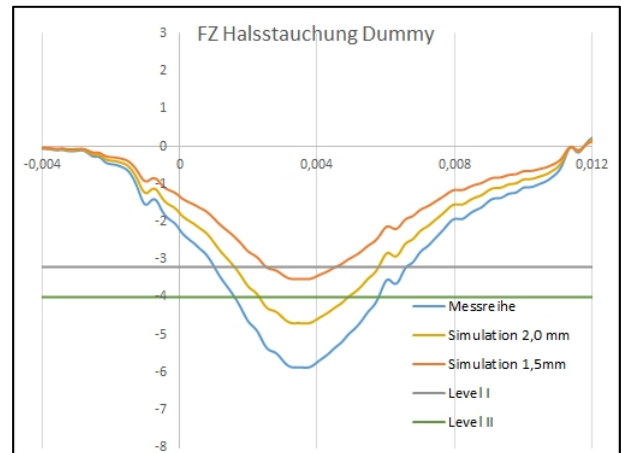
Bild 45 Gemessene Druckkraft auf den Hals bei UFS mit 2,5 mm Blechstärke (unterste Kurve, "Messreihe"), berechnete Druckkraft für 2,0 mm Blechstärke (mittlere Kurve, "Simulation 2,0 mm") und für 1,5 mm Blechstärke (obere Kurve, "Simulation 1,5 mm"). Maximalwert für Anprallheftigkeitsstufe I (obere Gerade, „Level I“) und –stufe II (untere Gerade „Level II“).

Nun könnte man versucht sein, die Blechstärke noch weiter zu reduzieren, um in Bild 45 zu einem noch günstigeren Kurvenverlauf und einer günstigeren Anprallheftigkeit zu gelangen. Dagegen sprechen sowohl verarbeitungs- und montagetechnische Probleme als auch sicherheitstechnische Bedenken. Je dünner das Blech des UFS, umso größer die Gefahr, dass sich bei einem Unfall Risse oder Falten im Blech bilden, etwa wenn das Motorrad vor dem Aufsassen in den Unterfahrschutz prallt. An solchen Beschädigungen kann ein Motorradfahrer hängenbleiben, mit möglicherweise erheblichem Verletzungsrisiko. Je dünner das Blech des UFS, umso schlechter schützt es Motorradfahrer vor den dahinter liegenden Kanten, von Pfosten oder Aufhängebügeln. Weiter erhöht sich die Gefahr von ausreißenden Schrauben. Kurz, die Sicherheitsreserve der Konstruktion gegenüber Unfallsituationen, die nicht der Prüfsituation entsprechen, verringert sich. Auf eine weitere Reduzierung der Blechstärke des UFS, ohne experimentelle Erfahrung, wurde daher verzichtet.

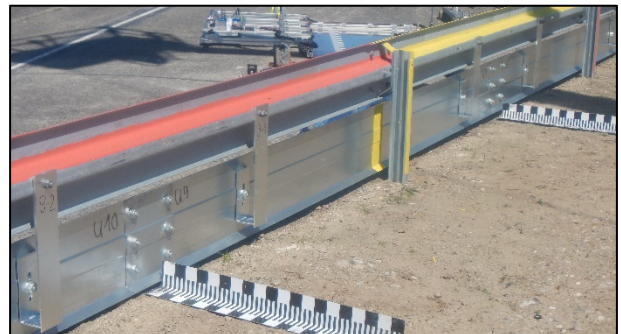
Als Schutzeinrichtung wurden erneut 60 m Einfache Stahlschutzplanke mit Pfostenabstand 4 m verwendet, siehe Bild 53. Der Holm der Schutzeinrichtung war im B-Profil ausgeführt. Am Anfang und Ende der Schutzeinrichtung war jeweils eine 12-m-Regelabsenkung verbaut.

Bild 53 ESP 4.0 mit angebrachtem MPS

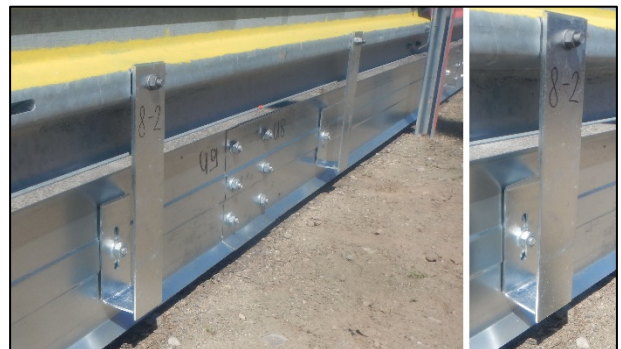
Die Materialstärke des Unterfahrsschutzes wurde auf 1,5 mm reduziert und es wurden keine Deformationselemente am Pfosten verbaut.

Bild 54 Anbringung des UFS mit zweiteiligen Bügeln

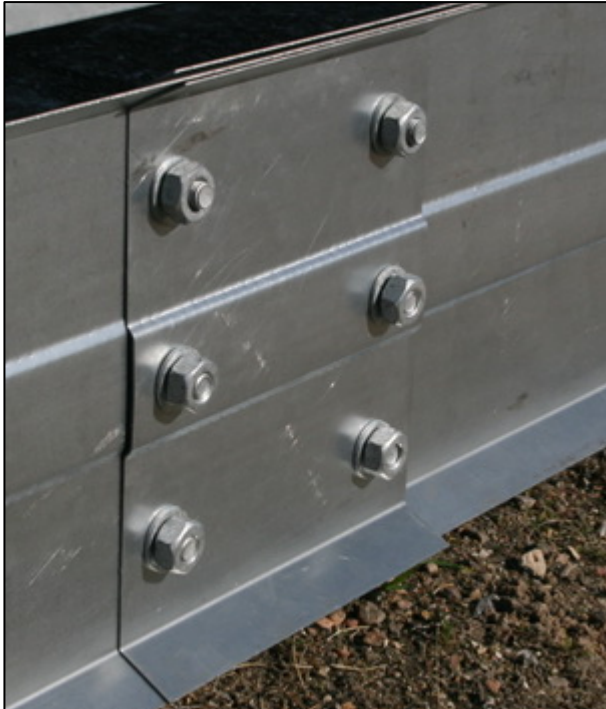
Bild 55 zeigt den Stoßverstärker, der rückwärtig montiert wird, also keinen Einfluss auf das Abgleiten des Motorradfahrers an der Frontseite hat.

Bild 55 Vormontierter Stoßverstärker (Schrauben noch nicht festgezogen)

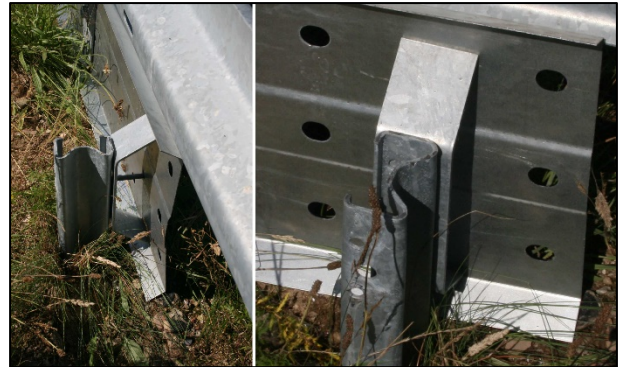
Der UFS wurde an beiden Enden der Schutzeinrichtung mit einem Sigma-Pfosten fixiert, um eine größere Einbaulänge des UFS zu simulieren (Bild 57). Gut zu erkennen sind zudem die horizontal ausgerichteten Langlöcher des UFS am Ende.

Bild 57 Endfixierung und Langlöcher im Stoßbereich des UFS

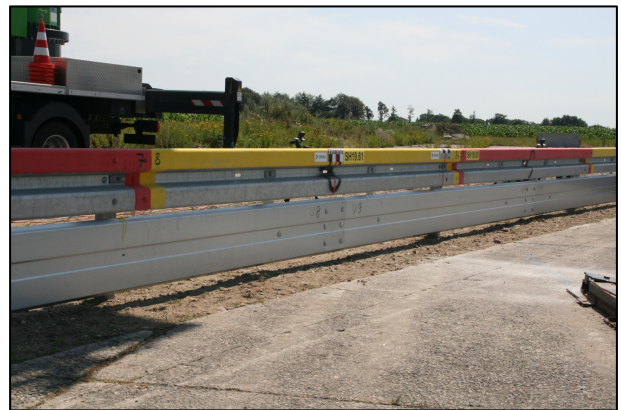
Abschließend zeigt Bild 58 die Frontseite der Gesamtkonstruktion.

Bild 58 Front der Gesamtkonstruktion ESP mit MPS

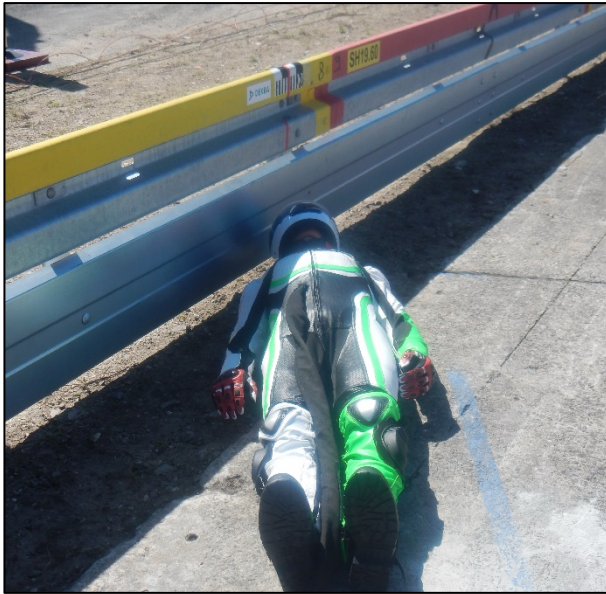
Der erste Anprallversuch der zweiten Versuchsreihe (SH 19.60) wurde am 23. Juli 2019 auf dem DEKRA-Testgelände durchgeführt. Bild 59 zeigt die prinzipielle Versuchsanordnung.

Bild 59 Versuchsanordnung Versuch SH 19.60

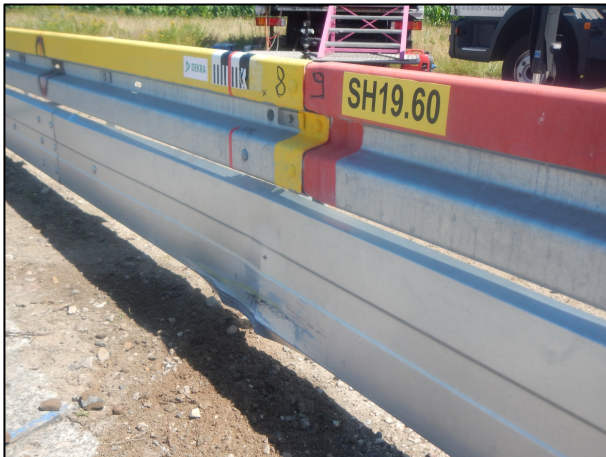
Die Beschädigungen an der Schutzeinrichtung und des MPS waren gering, Bild 62 und Bild 63.

Bild 62 Vorderseite der Schutzeinrichtung nach dem Versuch

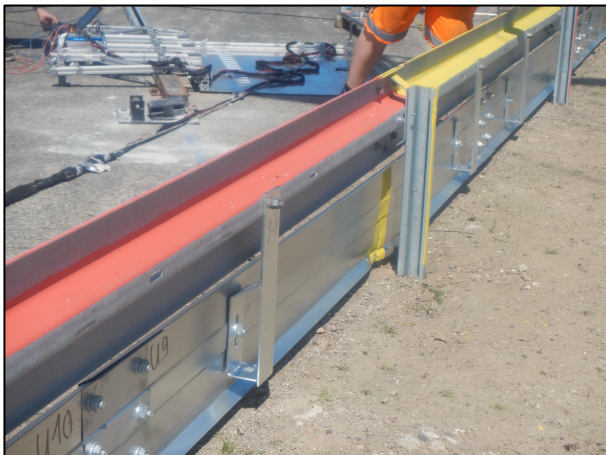
Bild 63 Rückseite der Schutzeinrichtung nach dem Versuch

Der Wirkungsbereich des MPS überschritt nicht die Baubreite der Schutzeinrichtung und war daher nicht relevant. Es gab keinen Bruch eines Längselements der Schutzeinrichtung bzw. des MPS.

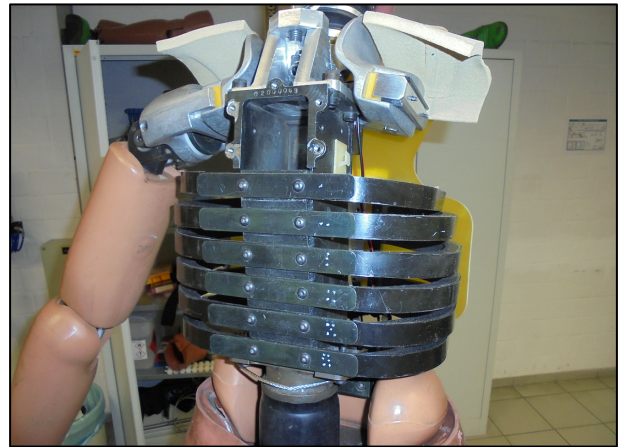
Der Dummy saß nicht im Prüfgegenstand fest. Keine Gliedmaße oder Teile von Gliedmaßen hatten sich vollständig vom Dummy gelöst und es wurden keine Riss-, Platz- oder Schnittverletzungen im ATD-Fleisch identifiziert. Die rechte Schulter (anprallseitig) brach erneut. Dies führte wiederum zu

Bild 64 Beschädigtes Rippenpaket

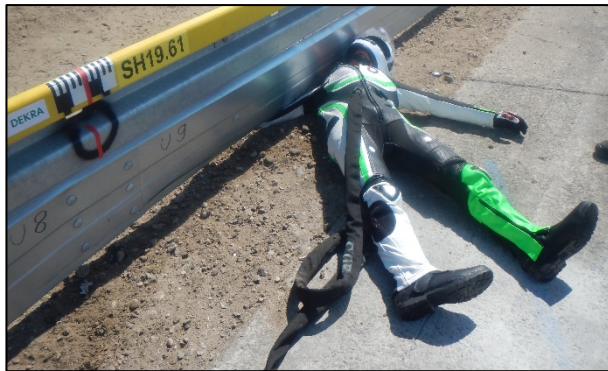
Bild 70 Endlage des Dummys

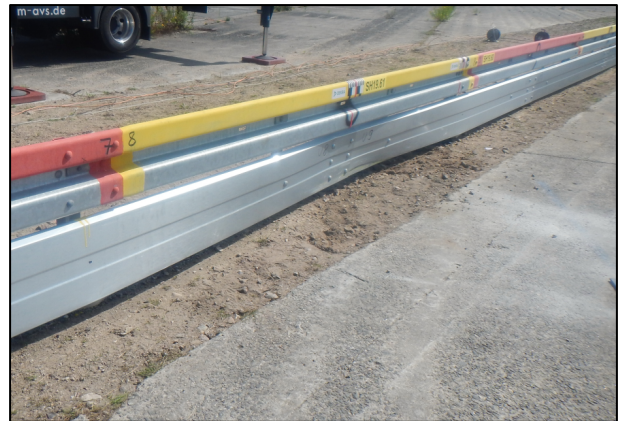
Bild 72 Vorderseite der Schutzeinrichtung nach dem Versuch

Die Beschädigungen an der Schutzeinrichtung und des MPS waren gering, Bild 72 und Bild 73.

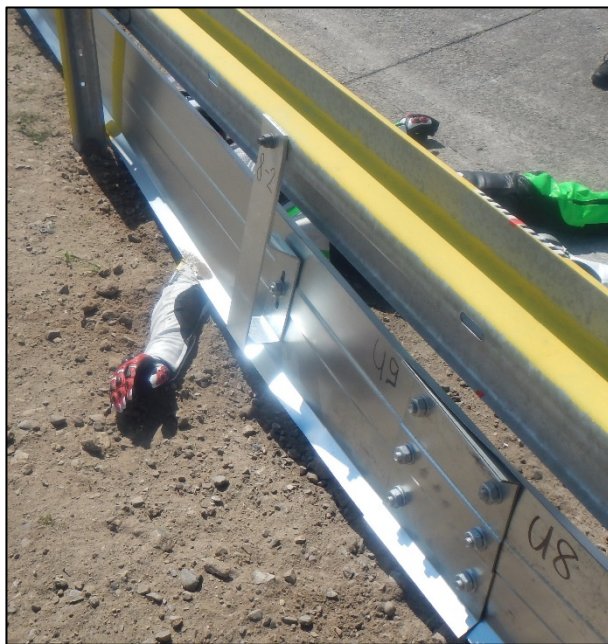
Bild 71 Endlage des Dummys (rückwärtige Ansicht)

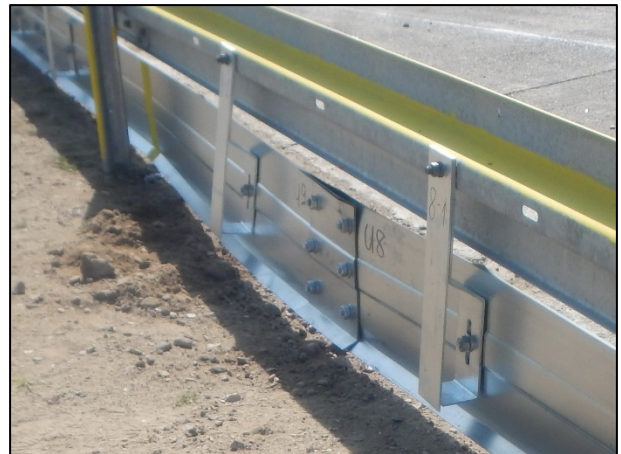
Bild 73 Rückseite der Schutzeinrichtung nach dem Versuch

Es gab keinen Bruch eines Längselements der Schutzeinrichtung bzw. des MPS.

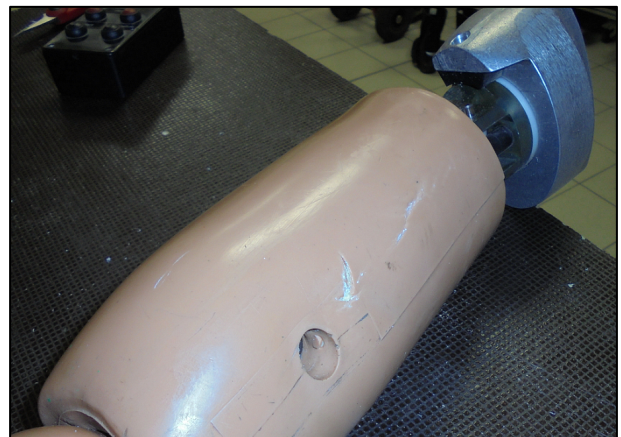
Bild 74 Schnittverletzungen im Dummy-Fleisch

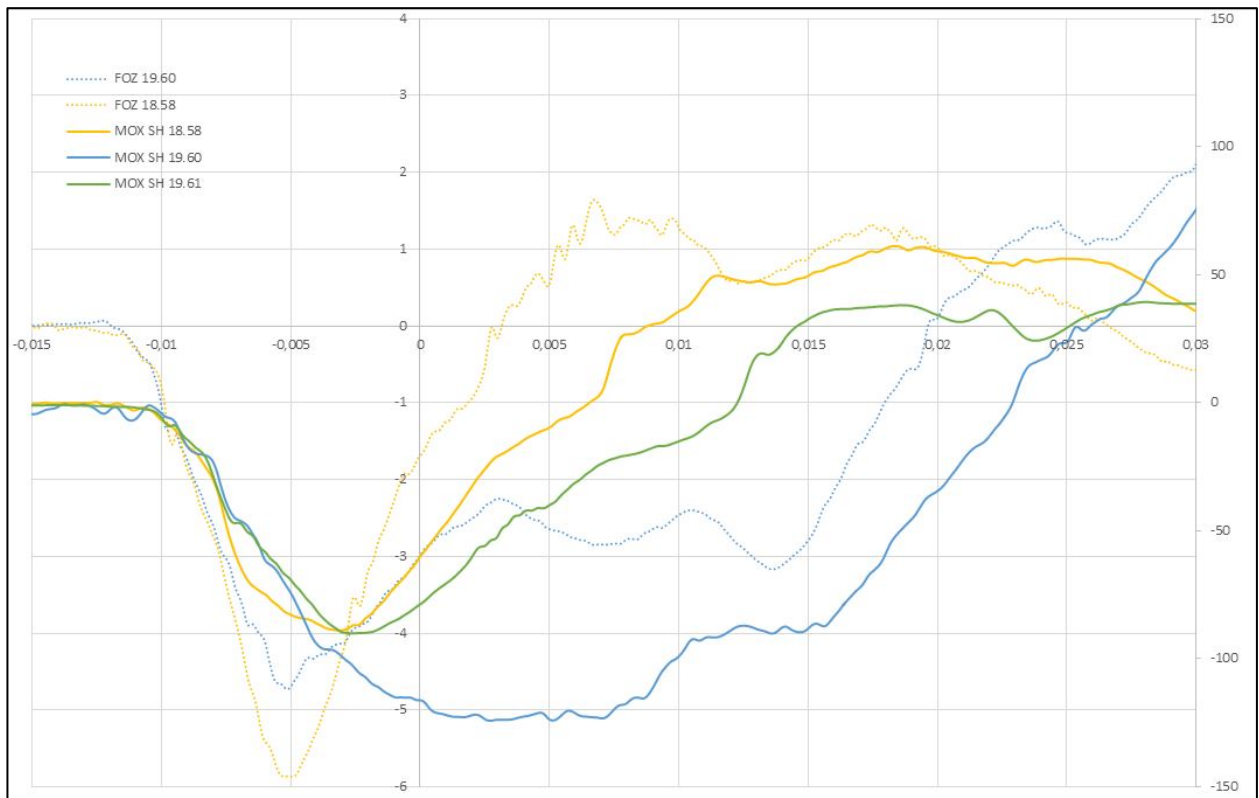
Bild 80 Vergleich der Halsdruckkräfte und der Biegemomente um die x-Achse. Zeitachse vereinheitlicht. Druckkräfte im Hals: $-F_z$, Zugkräfte: $+F_z$

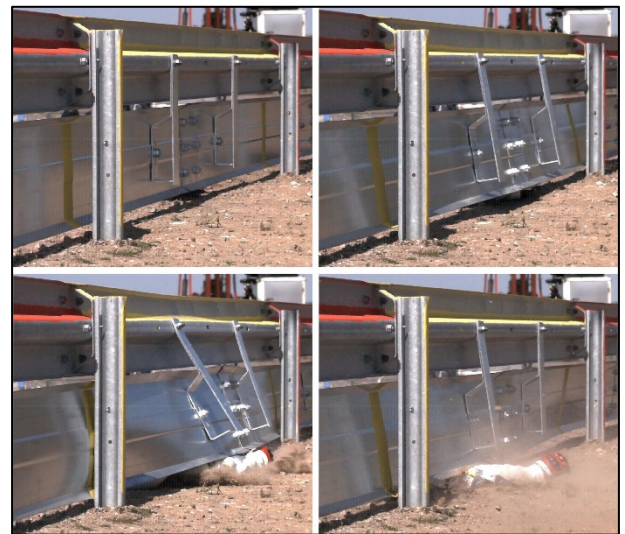
Bild 82 Durchrutschen des Arms bei Anprall zwischen den Pfosten, Versuch SH 19.61

Another problem arose during the test. The right arm of the dummy slid underneath the underride protection during impact. It also got stuck between the post and the underride protection. As this is a fail-criteria such a behavior needs to be prevented.

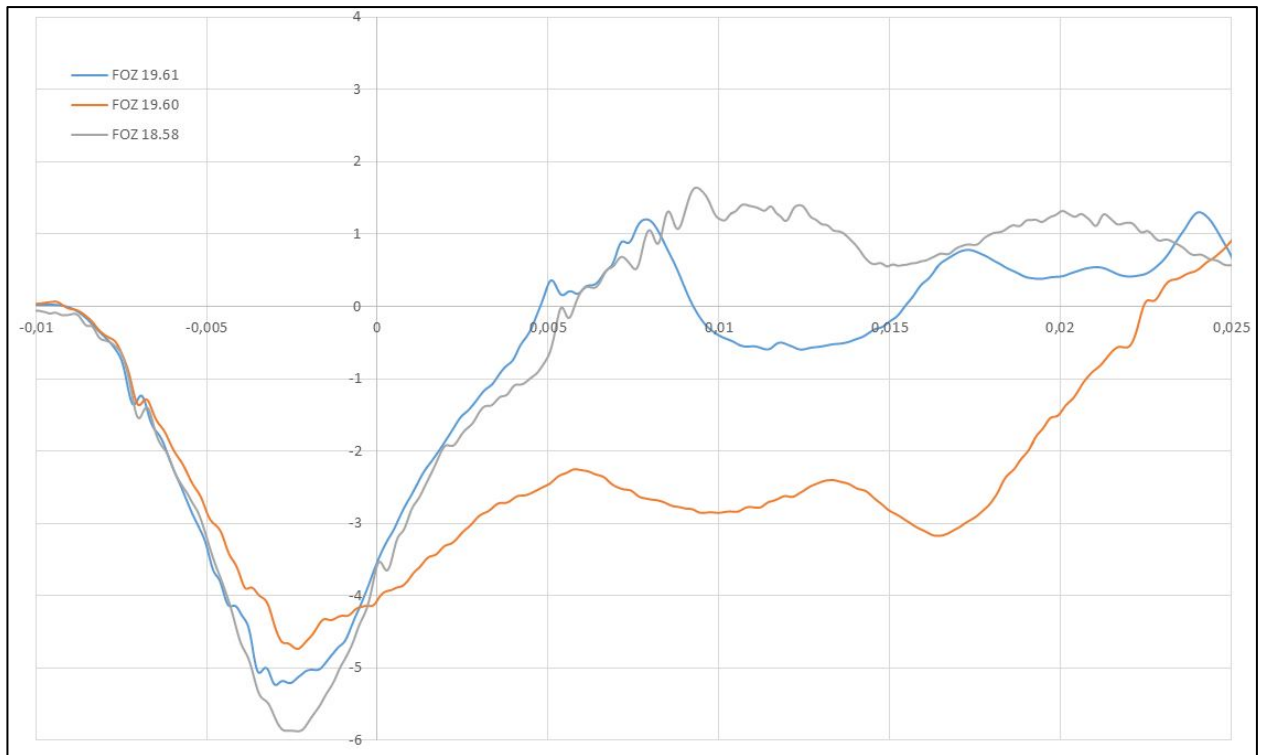
Bild 83 Halsdruckkraft aller drei Versuche (SH 19.58 grau, SH 19.60 orange und SH 19.61 blau). Zeitachse vereinheitlicht.
