# **Selbstverdichtender Beton (SVB) im Straßentunnelbau**

**Brücken- und Ingenieurbau Heft B 63**

## **Teil 1: Anwendung von Selbstver- dichtendem Beton (SVB) im Tunnelbau**

## **Teil 2: Brandschutzverhalten von Selbstverdichtendem Beton (SVB) im Straßentunnelbau**

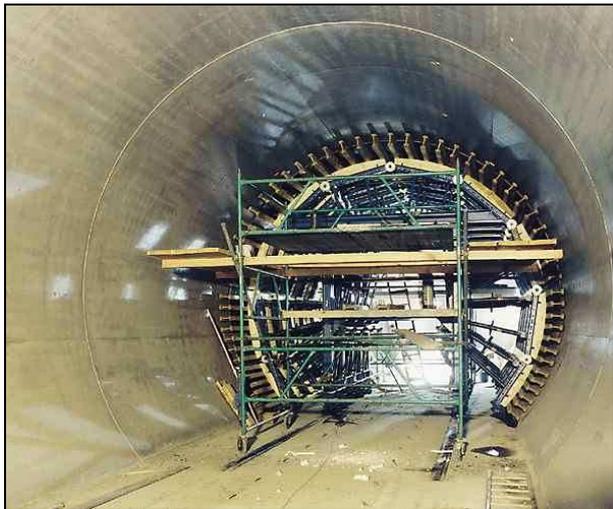
Bild 1: Sammelkanal Wiental, Schalwagen (Foto: DOKA Deutschland)

Die Innenschale aus SVB besitzt eine Stärke von 40 cm. Der über Füllrohre eingebrachte SVB entwickelte im Sohlbereich einen Schalungsdruck von  $100 \text{ kN/m}^2$ , bzw.  $60 \text{ kN/m}^2$  im Scheitel. Es wurden insgesamt ca.  $215 \text{ m}^3$  SVB eingebaut.

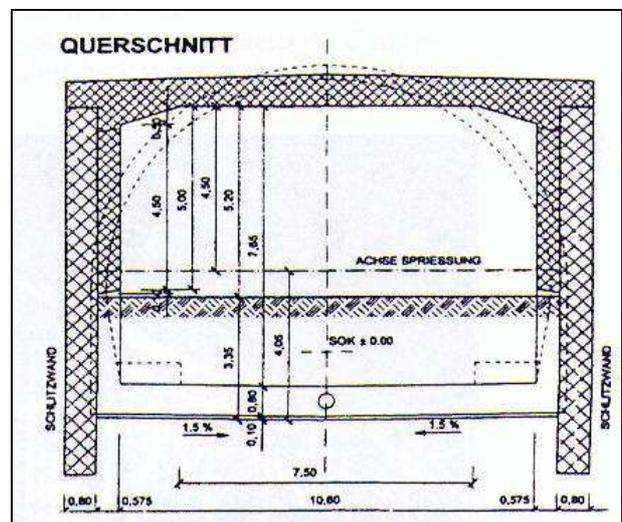
Bild 2: Tunnel Emmequering [27]

Der Einsatz von SVB hat sich bei diesem Projekt als technisch und wirtschaftlich sinnvoll erwiesen. Als günstig hinsichtlich Oberflächenbeschaffenheit und Homogenität hat sich ein Einpumpen des Betons von unten nach oben herausgestellt.

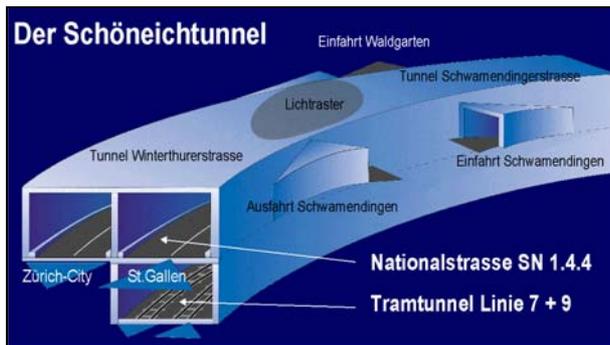
Bild 3: Schöneichtunnel [20]

Mit einer Gesamtlänge von etwa 750 m gliedert sich der Schöneichtunnel in den westlichen Tunnel, Winterthurerstrasse, und den östlichen Tunnel, Schwamendingerstrasse. Der dazwischen liegende offene Bereich ist mit Blend- und Lärmschutzmaßnahmen versehen. Unter der stadtauswärts führenden Spur befindet sich ein Straßenbahntunnel (siehe Bild 3).

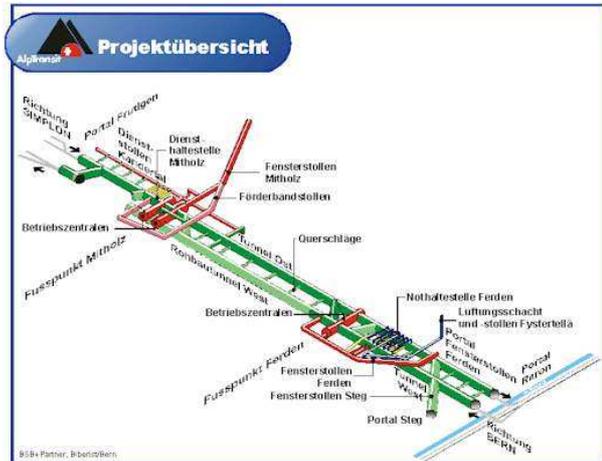
Bild 5: Lötschberg-Basistunnel, (Foto: Alptransit)

Die Gesamtlänge des Basistunnels (siehe Bild 5) beträgt 34,6 km bei einem Achsabstand beider Tunnelröhren von etwa 40 m, welche im Abstand von 333 m durch Querstellen verbunden sind. Für den Ausbau sollten 800.000 m<sup>3</sup> SVB eingesetzt werden, insgesamt war der Einbau von 1,5 Mio. m<sup>3</sup> Beton vorgesehen. Zur Erreichung der notwendigen hohen Produktqualität sind hochwertige Brechsande mit definierter Sieblinie und weitgehend kubische Edelsplitt zwingend erforderlich [2].

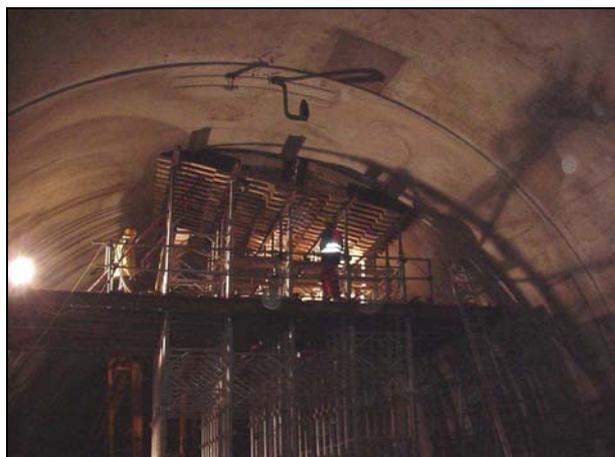
Bild 6: Sanierung eines Bahntunnels

Aufgrund der unterschiedlichen Betonalter des bestehenden Normalbetons und des SVB konnte das Öffnen der Arbeitsfuge beobachtet werden. Um die Dichtigkeit der Arbeitsfuge herzustellen, wurde ein mehrfach verpreßbarer Injektionsschlauch eingebaut. Durch die Verpressung der Arbeitsfuge mit Feinstzement wurde sowohl die Dichtigkeit als auch der kraftschlüssige Kontakt hergestellt. Der Nachweis der Einhaltung der vertraglich vereinbarten Rissweite innerhalb der Betonplombe erfolgte gemäß DIN 1045 (07.88) [56] unter Berücksichtigung des aufgenommenen Überprofils von durchschnittlich 10 cm, wobei die wirksame Betonzugfestigkeit entsprechend der DAfStb-Richtlinie „Hochfester Beton“ (8.95) [55] berücksichtigt wurde.

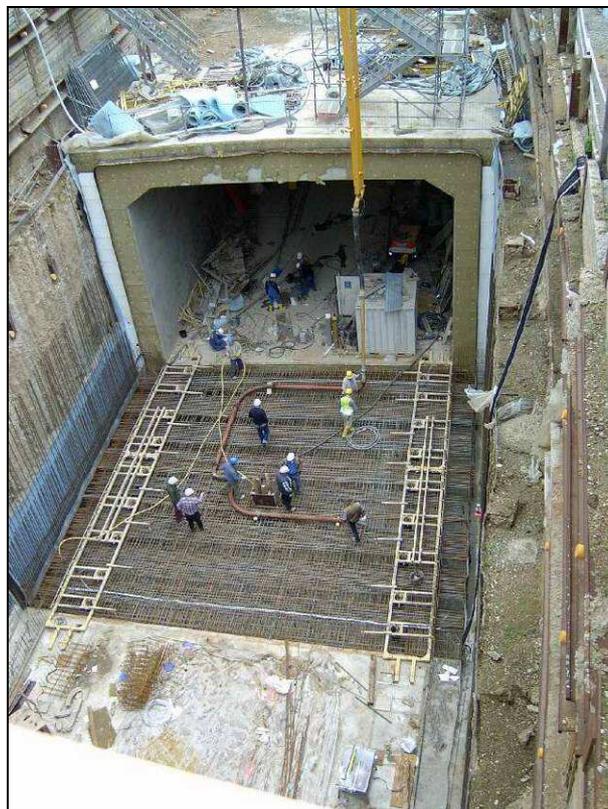
Bild 7: Probebetonage einer Sohlplatte aus SVB

Da die Herstellung eines Gefälles kaum möglich ist, wurden die obersten 20 cm der Bodenplatte aus Normalbeton hergestellt („Frisch in Frisch“).

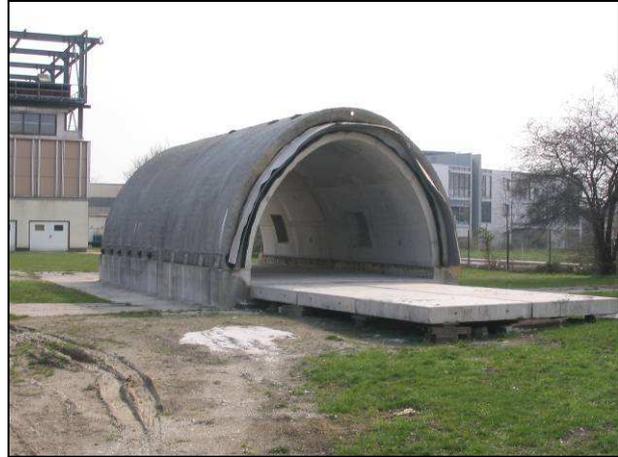
Bild 8: SVB-Versuchsbauwerk in Leipzig

lich von den unteren Betonierstützen aus befüllt. Bei einer Füllung der Schalung von ca. 80 % wurde eine Arbeitsunterbrechung von ca. 1 Stunde simuliert.

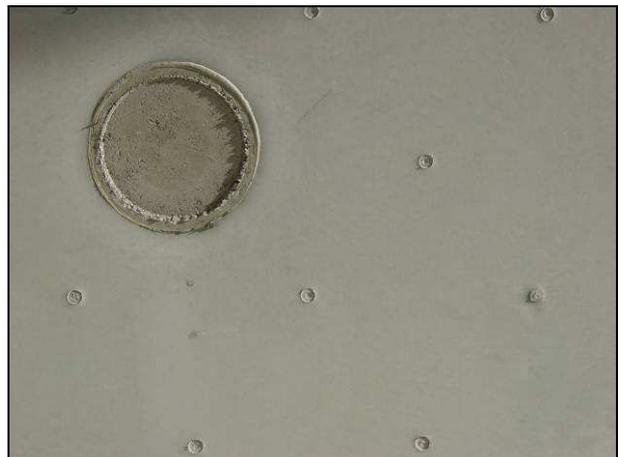
Bild 9: SVB Innenschale

Bild 9 zeigt die Betonoberfläche im Bereich eines Einfüllstutzens, die Oberfläche hat eine hohe Güte.

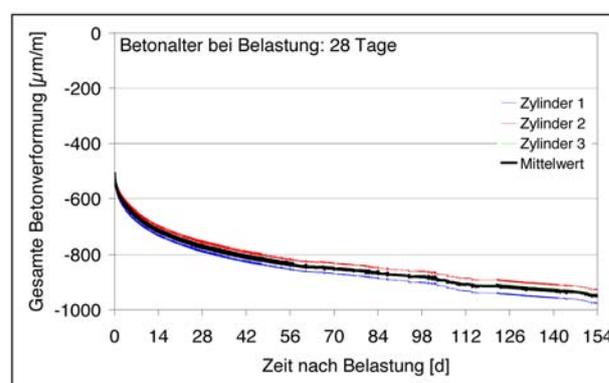
Bild 14: Zeitliche Entwicklung der Gesamtverformung

von 300 mm, welche 28 Tage nach ihrer Herstellung mit 1/3 der Bruchlast belastet wurden. Die aufgebrachte Kriechspannung betrug 19 N/mm<sup>2</sup>. Der zeitliche Verlauf der Gesamtverformung ist im Bild 14 dargestellt. Nach einer Belastungsdauer von 154 Tagen beträgt die mittlere Verformung, inklusive Trocknungsschwinden, etwa 950  $\mu\text{m}/\text{m}$ . Abzüglich der Verformung aus dem Trocknungsschwinden ergibt sich eine Verformung von 725  $\mu\text{m}/\text{m}$ .

Demnach ergibt sich ein Kriechmaß  $\varepsilon_{k,t}$  nach 154 Tagen Belastung von ca. -300  $\mu\text{m}/\text{m}$  und ein spezifisches Kriechmaß  $\text{spez } \varepsilon_{k,t}$  von 0,63  $\mu\text{m}/\text{m}$ .

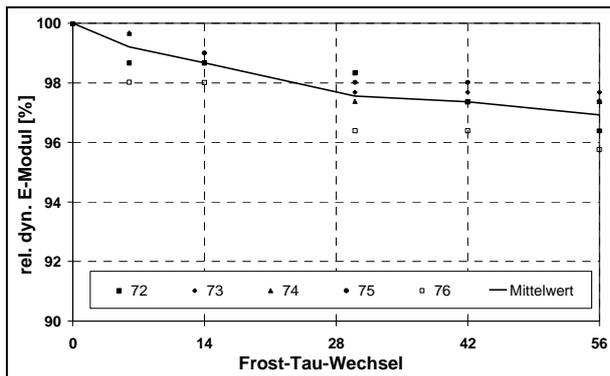
Bild 17: Veränderung des dynamischen E-Moduls bei der CIF-Prüfung, Betonalter 365 Tage

In einem Betonalter von 365 Tagen wurde die Prüfung der Frostbeständigkeit erneut an Probekörpern durchgeführt. Wiederum gab es nach 56 Frost-Tau-Wechseln keine signifikante Schädigung des inneren Gefüges; der dynamische E-Modul blieb nahezu konstant (siehe Bild 17). Die mittlere Abwitterung beträgt ca. 36 g/m<sup>2</sup> nach 56 Wechseln und ist somit nur noch ca. 50% des Wertes bei einem Prüfalter von 28 Tagen.

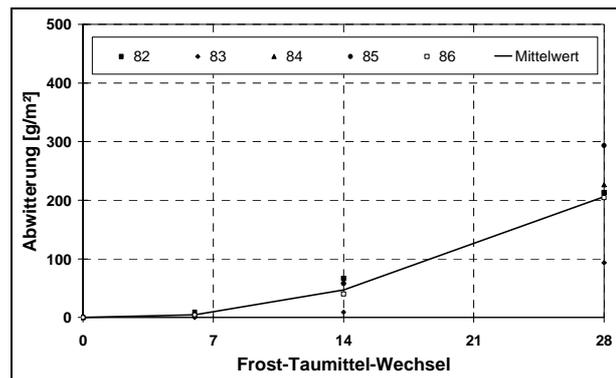
Bild 19: Verlauf der Abwitterungsmenge bei der CDF-Prüfung, Betonalter 365 Tage

Aufgrund fehlender Prüfmethode für die Expositions-kategorie XF2, die für Tunnelinnenschalen gefordert wird, wurde das verschärfte CDF-Prüfverfahren für die Klasse XF4 angewandt. Die nach dem CDF-Test geprüften Probekörper der Erstprüfung weisen einen ausreichenden Frost-Tausalz-Widerstand für die Klasse XF4 auf. Nach 28 Frost-Taumittel-Wechseln betrug die mittlere Abwitterung 1200 g/m<sup>2</sup> und unterschreitet somit den Grenzwert von 1500 g/m<sup>2</sup> (siehe Anlage 3.1, Bilder 13 und 14). Eine erneute Prüfung der Frost-Taumittel-Beständigkeit erfolgte im Betonalter von 365 Tage. Hier ergab sich eine mittlere Abwitterung von nur noch 200 g/m<sup>2</sup>, was 1/6 der Abwitterungsmenge von der Prüfung im Betonalter von 28 Tagen bedeutet. Dieses Phänomen kann unter anderem mit der Nacherhärtung von flugaschehaltigen Betonen erklärt werden.

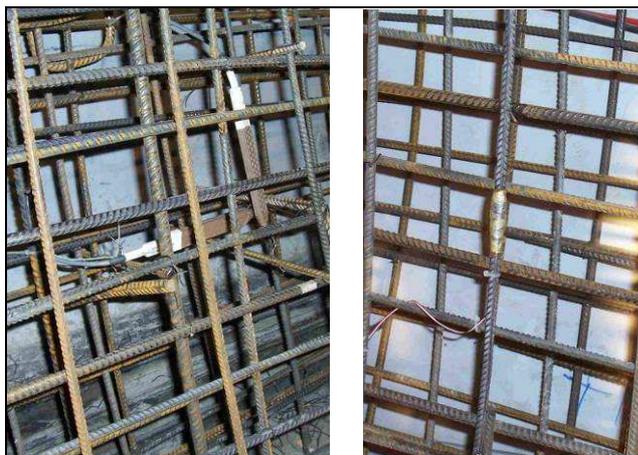
Bild 21: a. DMS im Beton b. DMS an Bewehrungsstäben

Die DMS der FSB 62 bis 59 wurden derart gestaltet, dass Langzeitbeobachtungen möglich waren und durchgeführt wurden (siehe Abs. 10).

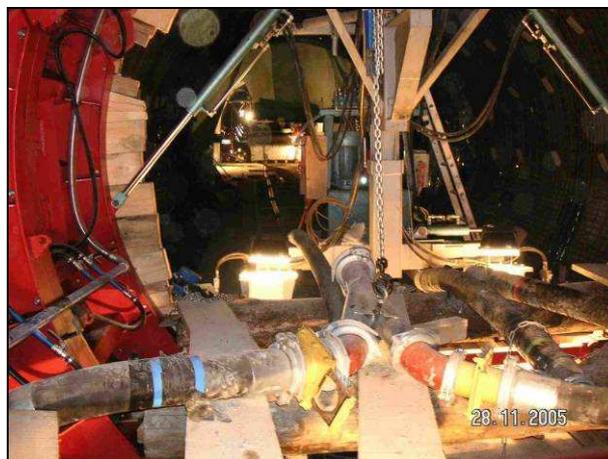
Bild 22: Betonleitung

Um ein gleichmäßiges Befüllen der Schalung zu gewährleisten, wurde eine Rohrweiche, die mit Schiebern an den beiden Weichenenden verschlossen werden konnte, in die Rohrleitung eingebaut (siehe Bild 22).

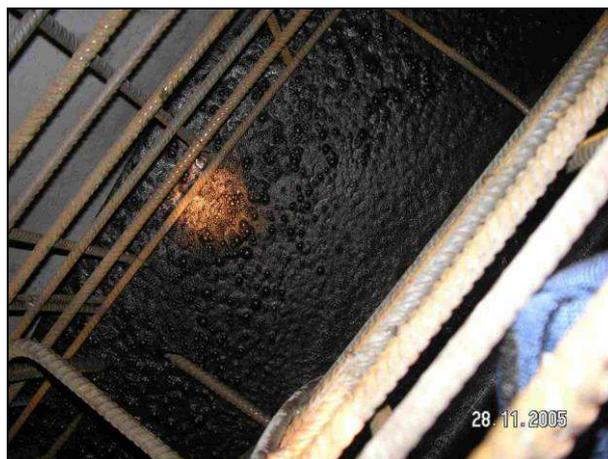
Bild 23: Ausbreiten und Entlüften des SVB in der Schalung

Die Kontrolle der Füllung der Schalung sowie das Ausbreiten des Betons in der Schalung erfolgte zunächst visuell über die Betonierfenster (siehe Bild 23).

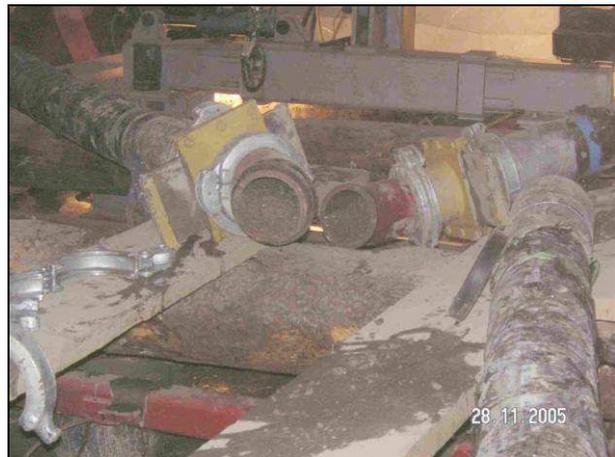
Bild 24: Rohrverstopfer

Die Rohrverstopfer machten die Demontage der gesamten Rohrleitung von der Pumpe bis zum Schalwagen erforderlich. Es zeigte sich, dass sich der Rohrquerschnitt fast vollständig zugesetzt hatte (siehe Bild 24).

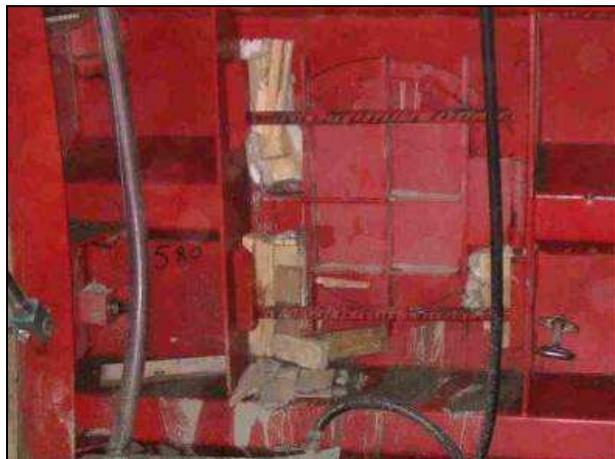
Bild 25: Zusätzliche Abdichtung eines Betonierfensters

Im Zuge des Betonierens musste die Schalung mehrfach nachgedichtet werden, insbesondere im Bereich der Betonierfenster und der Stirnschalungen, da Zementleim austrat (siehe Bild 25).

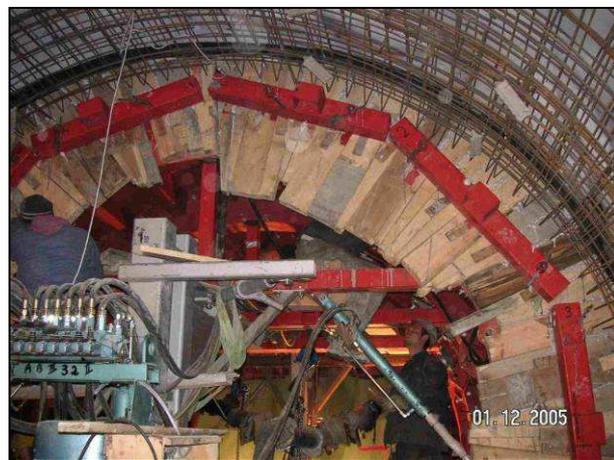
Bild 26: Stirnschalung FSB 88

Es gab keinerlei Unterbrechungen. Der Betrieb entsprach weitgehend dem bei Einbau eines Normalbetons, abgesehen vom Wegfall der Verdichtungsarbeit. Insgesamt kann der Ablauf als äußerst positiv bewertet werden.

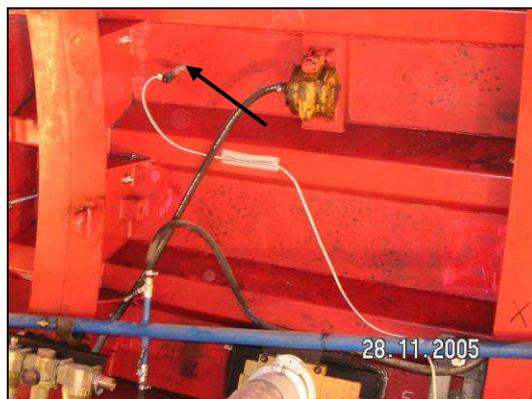
Bild 27: Drucksensor

fassten (indirekte Messmethode) und zum weiteren durch die Bestimmung des effektiven Flüssigkeitsdrucks mittels in der Schalhaut eingearbeiteten Drucksensoren (siehe Bild 27), die durch eine Membrane direkten Kontakt mit dem Frischbeton hatten. Die Messergebnisse wurden fortlaufend erfasst und sukzessive miteinander verglichen. Um einen direkten Vergleich der beiden Messmethoden zu ermöglichen, wurden die Kraftmessdosen und die Drucksensoren in gleicher Höhe angeordnet (siehe Abs. 6.2.2).

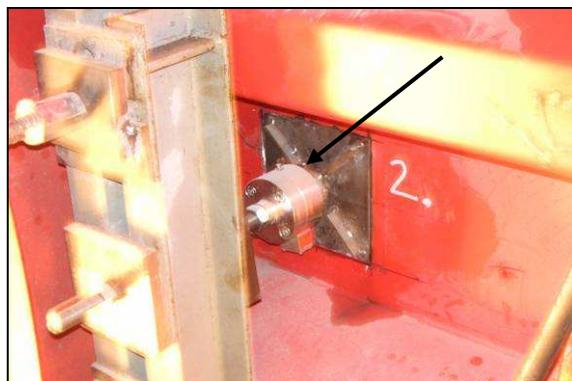
Bild 28: Kraftmessdose

Die Messung des auftretenden maximalen Frischbetondrucks erfolgte durch 2 unterschiedliche Methoden: Zum einen wurde über fünf Kraftmessdosen (siehe Bild 28) gemessen, die den Druck auf eine in der Schalhaut integrierte Stahlplatte er-

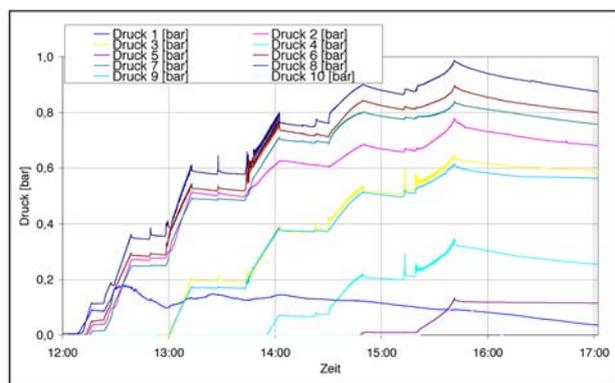
Bild 34: Messergebnisse Frischbetondruckmessung mittels Drucksensoren – FSB 88

Bei dieser Betonage wurden die höchsten Frischbetondrücke der sechs FSB gemessen. Wie in Bild 34 zu sehen, wurde nahezu der hydrostatischen Drucks von ca.  $96 \text{ kN/m}^2$ , unter Annahme einer Frischbetonrohddichte von  $\rho = 2,36 \text{ kg/dm}^3$  und einer effektiven Messhöhe von  $4,1 \text{ m}$ , ermittelt.

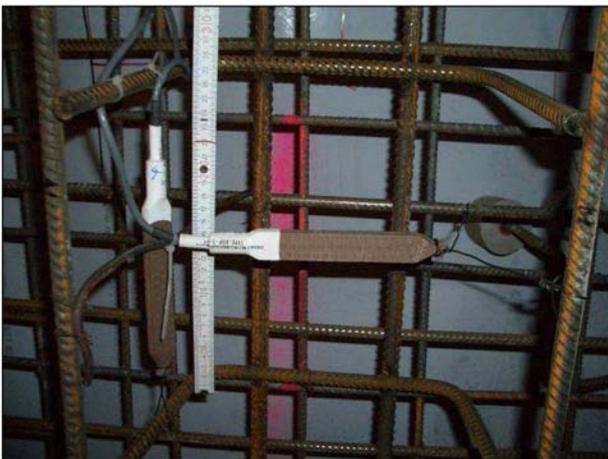
Bild 54: Beton-Dehnmessstreifen

Zur Bestimmung der Beton- und Stahlverformungen über die Zeit wurden einbettbare Dehnmessstreifen (DMS) appliziert (siehe Bild 54 und Bild 55). Die Ermittlung der Betonverformung erfolgte an acht DMS, die Stahlverformung an zwei DMS. Um einen möglichen Einfluss der Orientierung zu erfassen, z.B. Sacken des jungen Betons, wurden jeweils an einen Messplatz zwei Beton-DMS senkrecht zu einander angeordnet. Die Stahl-DMS wurden stets im Bereich der Bewehrungslage an der Luftseite (Schalungsseite) fixiert.

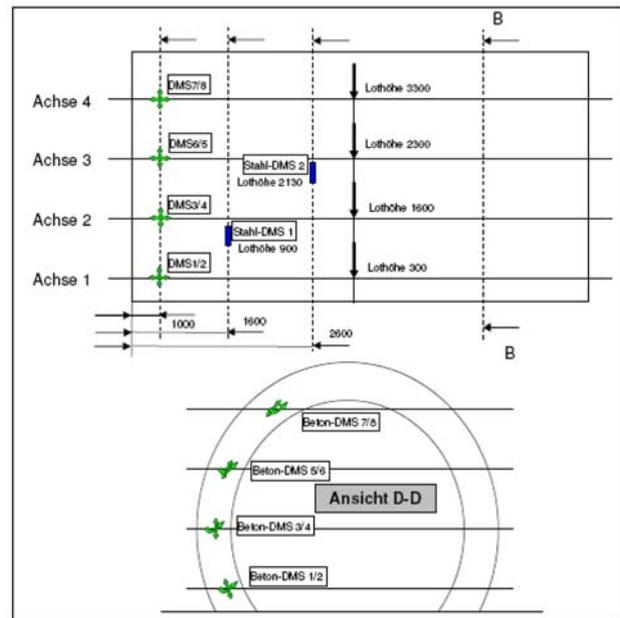
Bild 56: Anordnung der Dehnmessstreifen – FSB 88 und 89

Die Messstellenanordnung zur Bestimmung der Betonverformung ist in Bild 56 zu sehen. Die maximal erfassten Verformungen von der Betonverformung betragen ca. 270  $\mu\text{m}/\text{m}$ . Die Stahlverformungen zeigen in der Orientierung einen ähnlichen Verlauf, allerdings in verschiedenen Dimensionen.

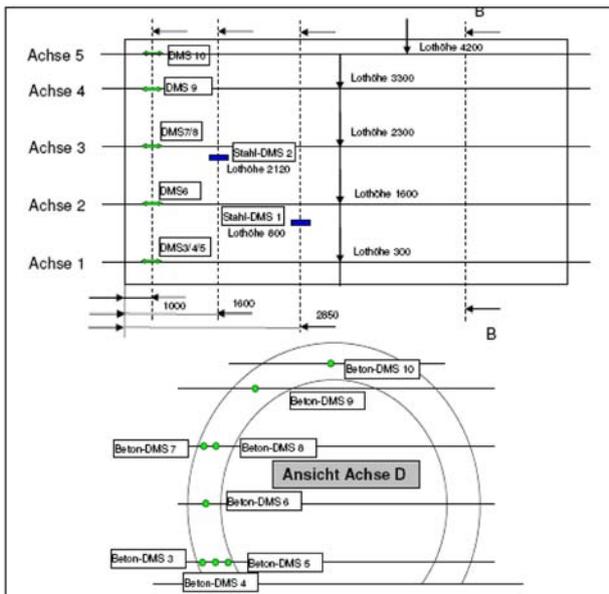
Bild 59: Anordnung der Dehnungsmesser – FSB 62

Die Messstellenanordnung war hier genauso wie bei FSB 62. Die Messwerte über die Schalendicke im Sohlenbereich (DMS 3, 4, 5) besitzen wieder einen Gradienten, diesmal beträgt dieser fast 50 µm/m. Die maximalen Werte der Betonverformung betragen ca. 400 µm/m im erfassten Zeitraum.

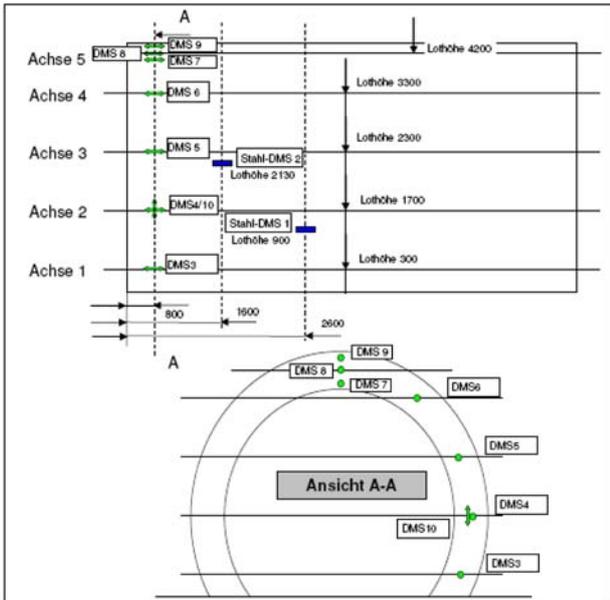
Bild 63: Anordnung der Dehnungsmesser – FSB 60

Bei den letzten beiden FSB wurde die Messanordnung nochmalig geändert. Wie in Bild 63 zu sehen, wurde hier die Verformung über die Schalendicke im Bereich der Firste gemessen. In Abhängigkeit der Temperatur wurden die höchsten Betonverformungen bergseitig in der Firste gemessen. Die maximalen Betonverformungen lagen im Bereich von 450  $\mu\text{m/m}$ .

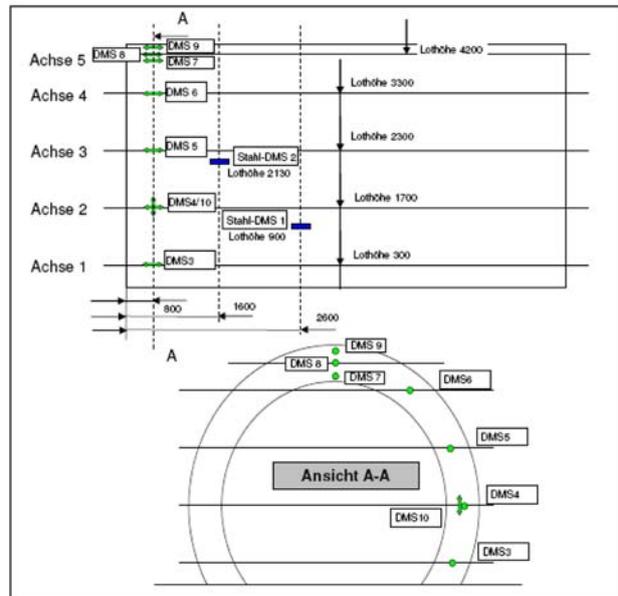
Bild 65: Anordnung der Dehnungsmesser – FSB 59

Mit der gleichen Messanordnung der Verformungsmesser wie bei FSB 60 erfolgte die Datenerfassung. Die Messwerte der Betonverformung zeigen einen ähnlichen Verlauf im Vergleich zu FSB 60.

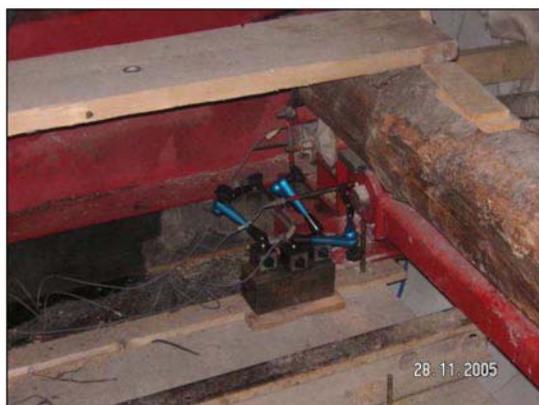
Bild 67: Induktive Wegaufnehmer

Die Messungen wurden nur bei den FSB 89 und 88 durchgeführt, da die Installation der Messtechnik den Baufortschritt und die Bewegungsfreiheit des Betonerteams stark einschränkte.

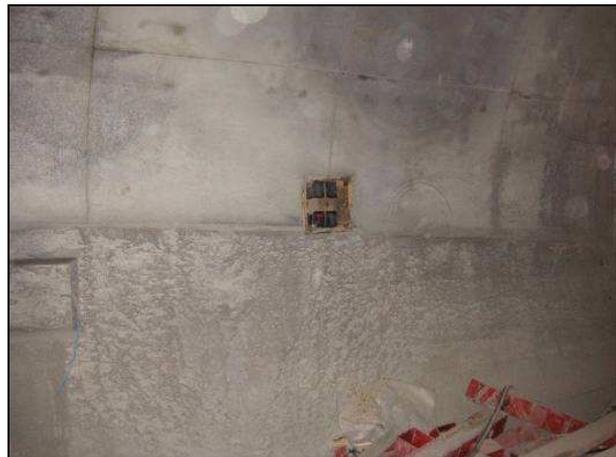
Bild 71: Leibung FSB 89

Aufgrund geringer Entmischungerscheinungen beim SVB der ersten beiden Fahrzeuge ist auf der Oberfläche von FSB 89 ein deutlich sichtbarer Betonierabsatz erkennbar. Ob es sich hierbei um eine echte Arbeitsfuge handelt, ist nicht feststellbar. Von einem gestörten Verbund innerhalb des Betons ist aber nicht auszugehen, lediglich von einem optischen Mangel. Risse o.ä. waren zum Zeitpunkt der Begehung (20.01.2006) nicht erkennbar (siehe Bild 71).

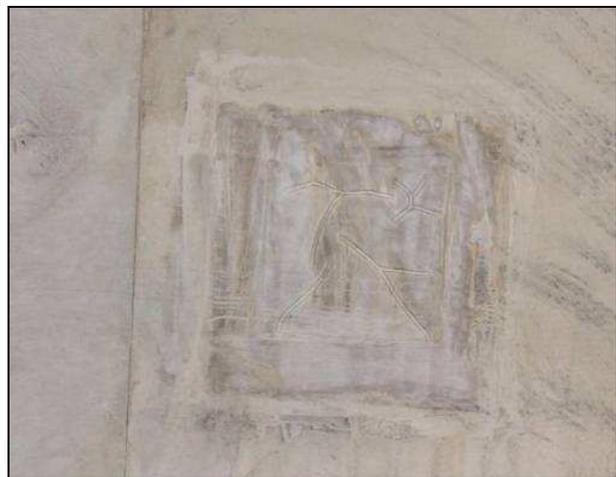
Bild 72: Falten der Gummimembran

Oberhalb des Betonierabsatzes, wo die Leibung von der Vertikalen in eine positive Neigung übergeht, sind keinerlei Lufteinschlüsse, Poren o.ä. erkennbar. Hier ist die Oberflächenqualität sehr gut. Im Bereich der zur Messung des Frischbetondruckes angebrachten Druckmessdosen, die mit einer dünnen Gummimembran abgedichtet worden sind, finden sich die feinen Falten der Gummimembran im Beton wieder (siehe Bild 72).

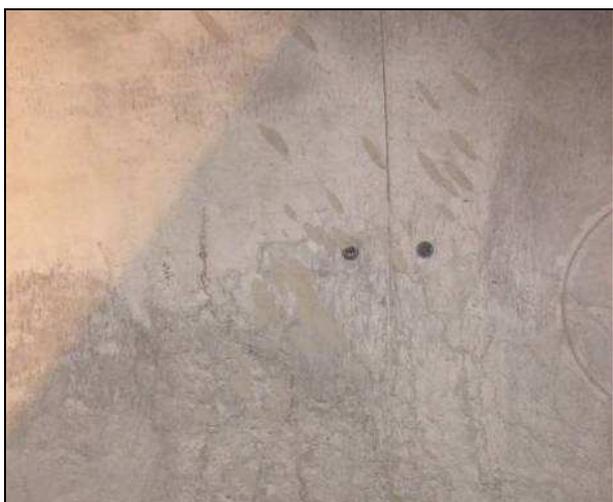
Bild 73: Schlierenbildung

Auffallend sind die Schlieren im Bereich der unteren Betonierstutzen. Diese wurden wahrscheinlich durch das Einpumpen von Beton bei Betonierpegeln oberhalb des Stutzens verursacht (siehe Bild 73).

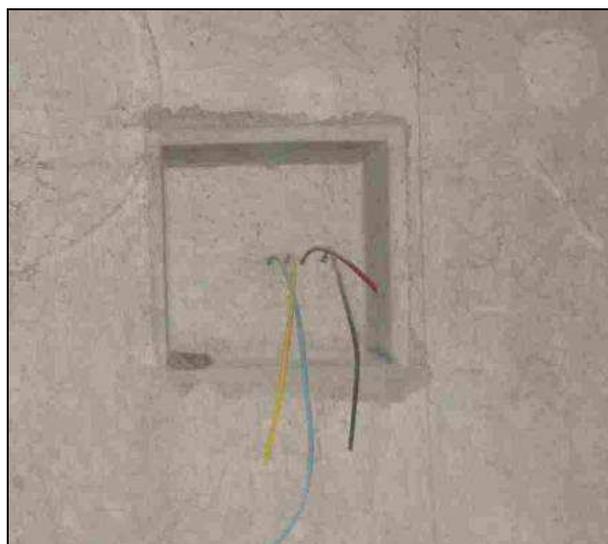
Bild 74: Nische mit Messkabeln und abgeplatzten Kanten

In allen Blöcken sind 40 x 40 [cm<sup>2</sup>] große Nischen eingebaut, in denen die Messkabel für die Verformungsmessungen von Stahl und Beton aus der Tunnelschale enden. Einige Kanten dieser Nischen haben leichte Abplatzungen, was auf unsacht mäßiges Ausschalen hindeutet (siehe Bild 74).

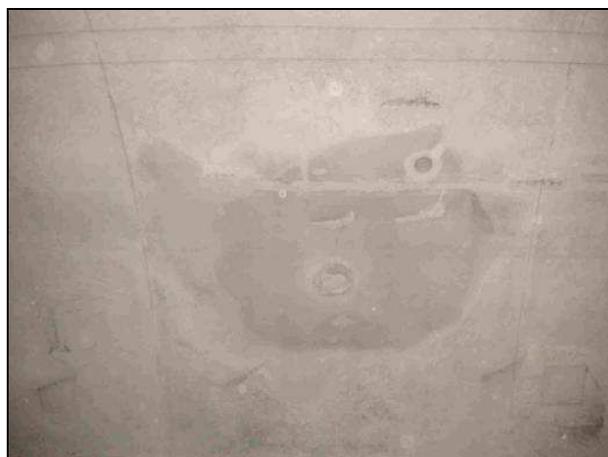
Bild 75: Dunkle Fläche im Firstbereich, FS-Block 62

Im Firstbereich, bzw. oberen Drittel der Tunnelschale, gibt es im Bereich der Einfüllstutzen wenige dunkle Flecken, die an der Oberfläche eine leichte Schlierenbildung zeigen. Wahrscheinlich handelt es sich hierbei um flugaschereichen Zementleim, der sich während der Betonage an der Oberfläche abgesetzt hatte (siehe Bild 75).

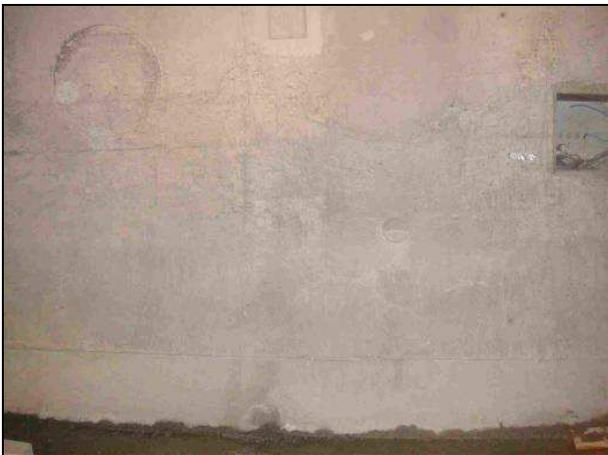
Bild 77: Lunkenbildung im Bereich negativer Krümmung

Im Bereich der negativen Krümmung der Schale sind Lufteinschlüsse zu erkennen. In den Blöcken 61 und 59 sind diese über die komplette Breite des jeweiligen Blockes auf beiden Seiten der Tunnel-schale zu erkennen. Dies liegt daran, dass hier die Luft infolge der Selbstentlüftung an der Schalhaut eingeschlossen wurde. (siehe Bild 77). Dieses Phänomen ist auch bei den Fluchtstollenblöcken aus Normalbeton erkennbar. Beim Übergang der Leibung von der negativen in eine positive Krümmung ist die Oberflächenqualität sehr gut.

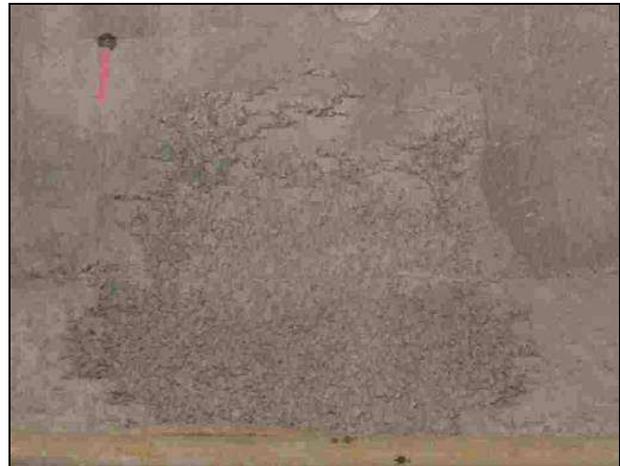
Bild 78: Fehlstelle nach der Betonage

FSB 62 wurde über die mittleren Einfüllstützen, d.h. in ca. halber Höhe befüllt. Im Bereich des Fußpunktes der Schale unterhalb der Einfüllstellen bildeten sich auf beiden Seiten ca. 1 m<sup>2</sup> große Fehlstellen, die auf eine Entmischung des Betons hinweisen (siehe Bild 78). Scheinbar wurde der SVB beim Einpumpen in die Schalung gegen die Bewehrung gedrückt und dadurch separiert. Üblicherweise homogenisiert sich der SVB wieder infolge einer Fließbewegung, was direkt unter dem Einfüllstützen in diesem Bereich nicht gegeben war.

Bei der Beseitigung der Fehlstellen durch die Bau-firma konnte man erkennen, dass diese Entmischung nur oberflächennah vorhanden war und mit geringem Aufwand ausgebessert wurde (siehe Bild 79).

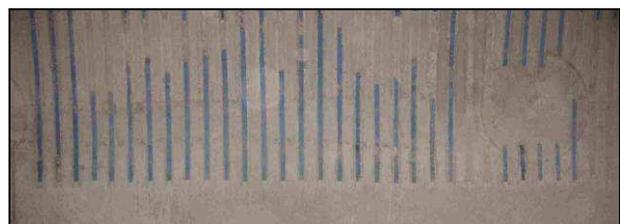
Bild 80: Halfenschienen mit blauer Streifenfüllung

Im Bereich von FSB 61 wurden Halfenschienen in verschiedenen Höhen eingebaut. Das folgende Bild 80 zeigt sehr deutlich, dass der Beton gut die Räume zwischen den Schienen ausfüllt hat und keine Leerräume lässt. Die Kanten sind sauber und weisen keine Ausbruchstellen auf. Solch eine gute Betoneinfassung der Halfenschienen ist bei der Verwendung von Normalbeton selten.

In FSB 61 wurden auf beiden Seiten und im Firstbereich Halfenschienen eingebaut. Die Kanten sind sauber und weisen keine größeren Ausbruchstellen auf. Der Beton hat die Schienen gut umschlossen (siehe Bild 80). Neben der leichten Schlierenbildung und den teils abgeplatzten Kanten in den Nischen (siehe FSB 62) ist es im Bereich negativer Krümmung der Leibung zu einer geringen Lunkerbildung gekommen.

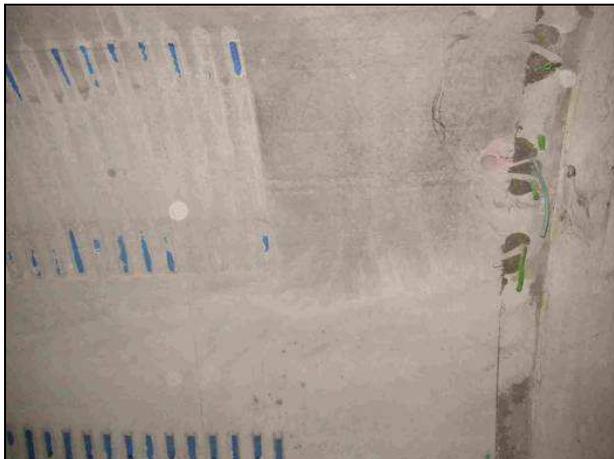
Bild 81: Blockende mit Streifen gestörter Oberfläche

Am Blockende, d.h. am Übergang zu FSB 60, im Bereich des Fugenbandes weist der Beton umlaufend einen ca. 18 cm breiten Streifen mit gestörter Oberfläche auf. Beim Herstellen dieses Blockes musste die Betonage mehrfach unterbrochen werden, da die Stirnschalung undicht war und geschlossen werden musste.

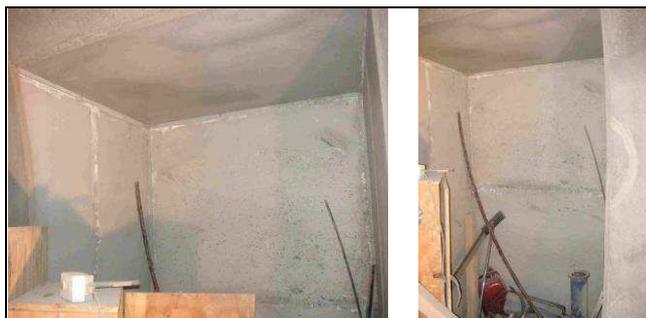
Bild 82: Nische - Blick in linke obere Ecke

Im FS-Block 59 wurde eine Wandnische angeordnet. Die Qualität der Betonoberfläche der Nischenuntersicht, der linken Seite und der untere Bereich der rechten sowie der Rückseite der Nische sind sehr gut. Lediglich im oberen Bereich der rechten Seite und der Rückseite ist eine leichte Lunkerbildung zu erkennen. Die umlaufenden Betonkanten sind sauber und ohne Ausbruchstellen (siehe Bild 82).

Die Oberflächenqualität der Wandnische im FSB 59 ist sehr gut. Lediglich im oberen Bereich der rechten Seite und der Rückseite sind kleine Lunker vorhanden. Die umlaufenden Kanten der Nische sind ohne Abplatzungen. Im gesamten Bereich sind wie bei den zuvor beschriebenen Tunnelblöcken leichte Schlierenbildungen, wenige Schalungsfehler und eine leichte Lunkerbildung im Bereich der negativen Krümmung der Tunnelleibung zu erkennen. Die Betonkanten der 40 x 40 cm großen Nischen zeigen kleine Ausbruchstellen.

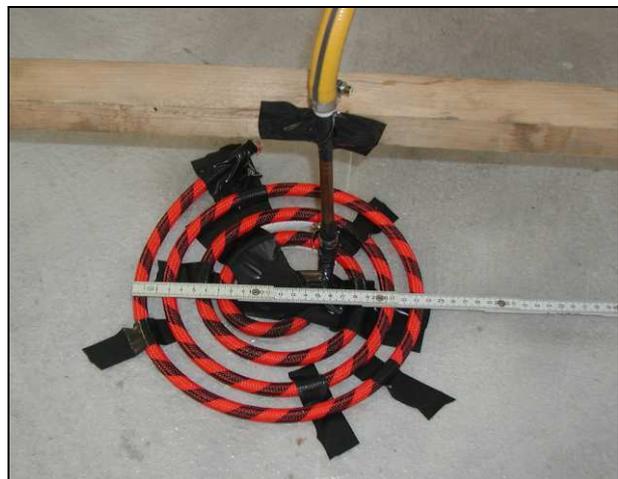
Bild 83: Injektionsschlauch auf dem Probekörper nach dem 1. Betonierabschnitt

Die Eignung des Funktionsprinzips zur Prüfung der Wasserdurchlässigkeit wurde somit in den Vorversuchen bestätigt.

Je Kammer erfolgte der Einbau von zwei Injektionsmodulen entsprechend Bild 83 bzw. Bild 88. Durch ein zweites Modul war es möglich, die Funktionsweise des Systems zu überprüfen bzw. ein Injektionsmodulssystem vorhalten zu können. Je Block wurden zwei Nischen vorgesehen, in welche die Wasserschläuche geleitet wurden. Um eine Zuordnung der Injektionsmodule zu ermöglichen, wurden die Wasserschläuche farblich gekennzeichnet (siehe Bild 84).

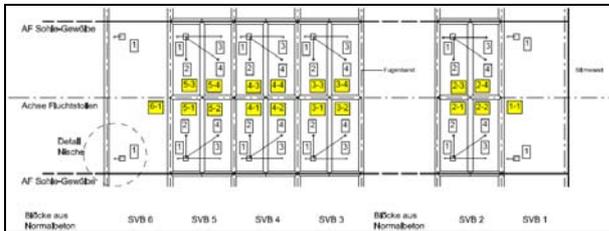
Bild 84: Übersicht über die Kammern (Prüfabschnitte) der SVB-Versuchsstrecke

Schläuche - Zuordnung der Farben		
1	Blau	12 x 2m
2	Gelb	8 x 3m
3	Rot	8 x 6m
4	Schwarz	8 x 9m
2-3	Abschnittsnummer

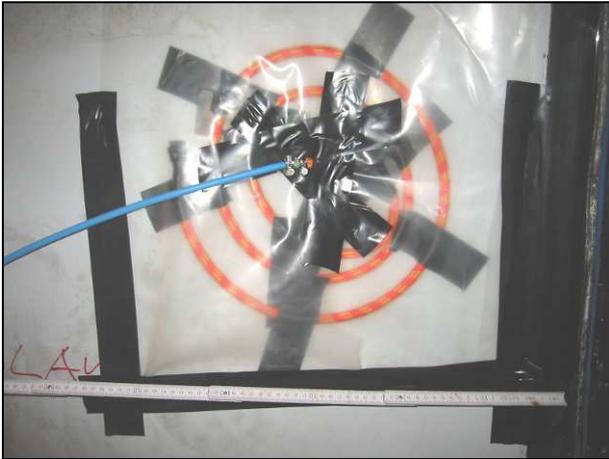
Bild 88: Einbautes Injektionsmodul

In Bild 88 ist ein im Tunnel (FSB 62) eingebautes Injektionsmodul dargestellt. Mittels einer Folie wurden die Injektionsschläuche gegen unvorhergesehene Beanspruchungen während des Betonierprozesses geschützt. Die Wasserdurchlässigkeit gewährten Öffnungen am Rand der Folien.

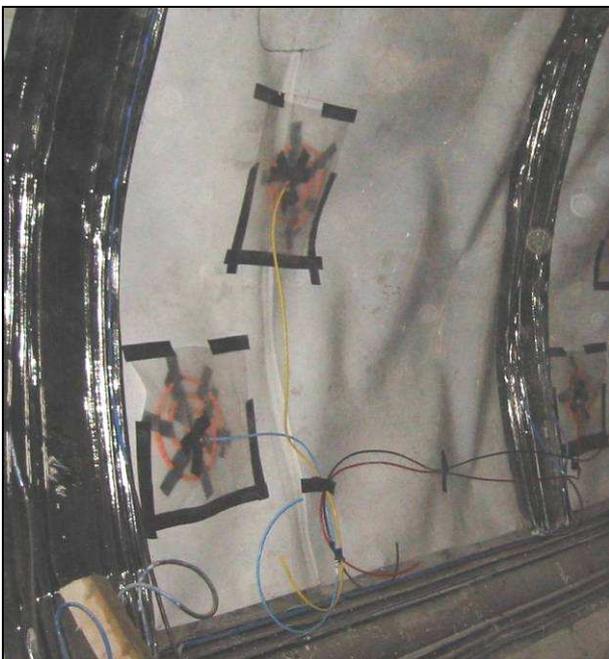
Bild 89: Installiertes Injektionsmodul im FSB 60, Abschnitt 5-3

und ca. 100 cm vom Fugenband Sohle-Gewölbe angeordnet (siehe Bild 86 und Bild 89). Für das 2. Injektionsmodul betragen die Abstände ca. 100 cm bzw. 225 cm.

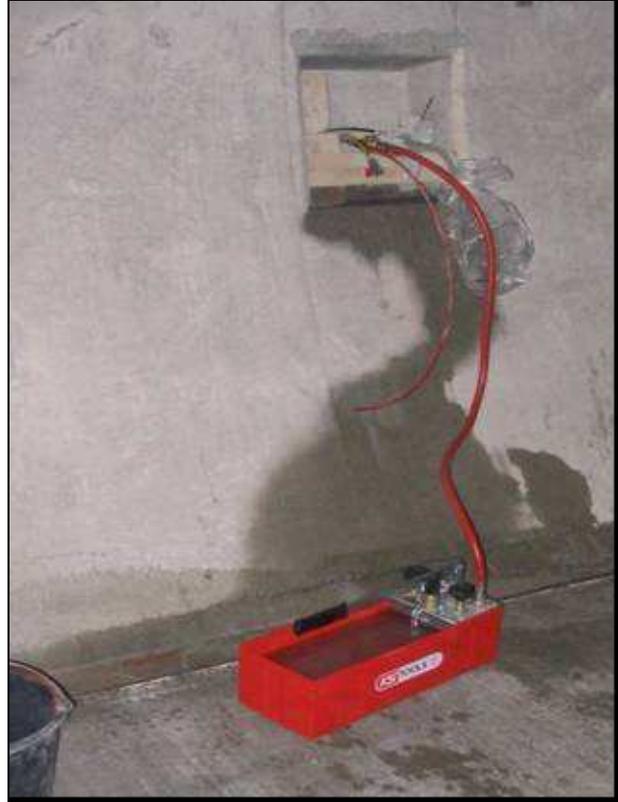
Bild 90: Aktivierung des Systems mit Handpumpe im FSB 59

Der bei den Messungen aufgebrachte Anfangsdruck von 3 bar (siehe Spiegelstrich B) wurde mittels Handpumpe aufgebracht (siehe Bild 90).

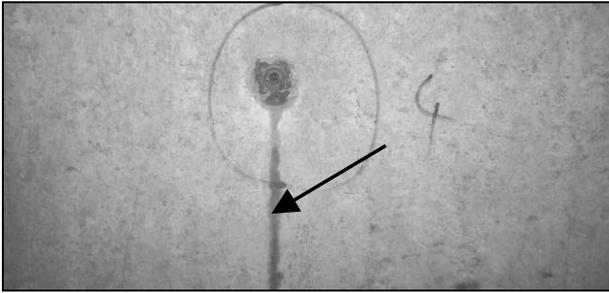
Bild 94: Typ - Wasseraustritt aus Injektionsöffnung ●

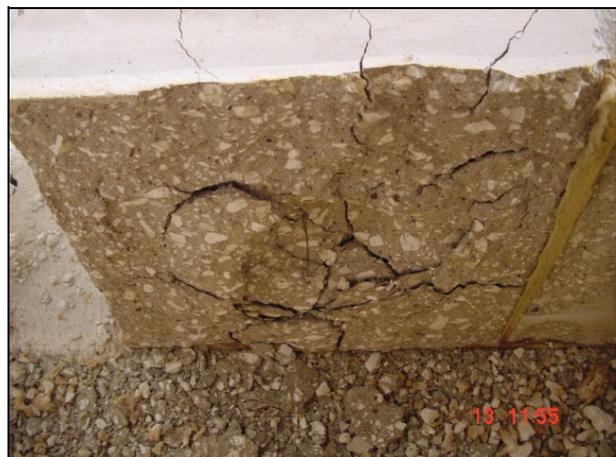
Bild 8: Beflammte Oberfläche d. wassergelagerten V18

Die Abplatztiefen bei fasermodifizierten Betonen sind mit maximal 5 bis 10 mm sehr gering und liegen damit in der gleichen Größenordnung wie die Abplatztiefen der konventionellen Referenzprüfkörper.

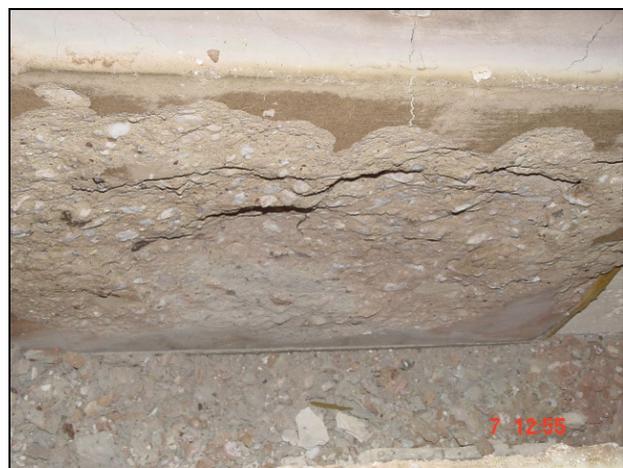
Bild 10: Bei Normklima gelagerte Platte aus SVB V1-1

- Selbst bei dem wassergelagerten Prüfkörper lag die Bewehrung nicht frei. Die Tiefe der Abplatzungen in Plattenmitte betrug ca. 40 mm beim normgelagerten Prüfkörper als auch bei der wassergelagerten Platte.
- Rissbildung und die Intensität der Abplatzungen war geringer als bei den anderen Platten.
- Auffällig während des Brandversuchs war, dass Abplatzungen nicht kontinuierlich, sondern nur zeitweise während des Versuchs auftraten.

Versuchs-Nr.	maximale Tiefe der Abplatzungen [mm]	
	Probekörper normgelagert	Probekörper wassergelagert
V1-1	30	70
V3-1	45	95
V20-1-5	40	45
SVB-Schloßberg tunnel	70	85

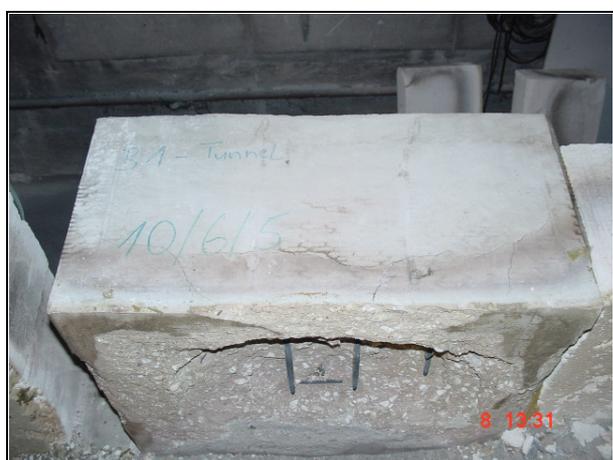
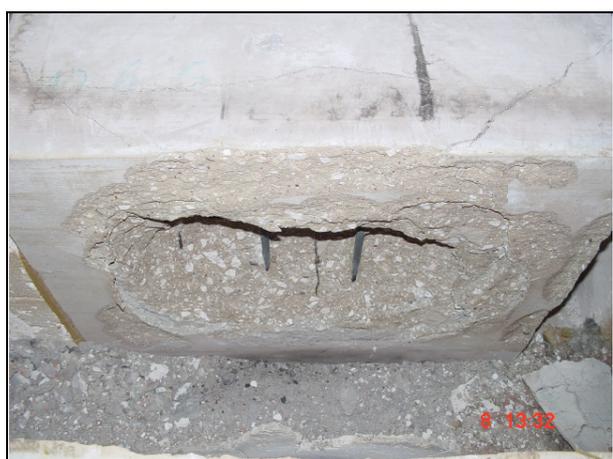
Der für die Versuchsstrecke Schloßbergtunnel konzipierte SVB platzte dagegen sehr stark ab, so dass die Bewehrung selbst bei den normgelagerten Platten vollständig frei lag. Die Abplatzungen bei diesem Prüfkörper betragen in Plattenmitte ca. 70 mm.

**Bild 12:** Bei Normklima gelagerte Platte aus SVB-Schloßberg tunnel

**Bild 13:** In Wasser konditionierte Platte aus SVB-Schloßberg tunnel

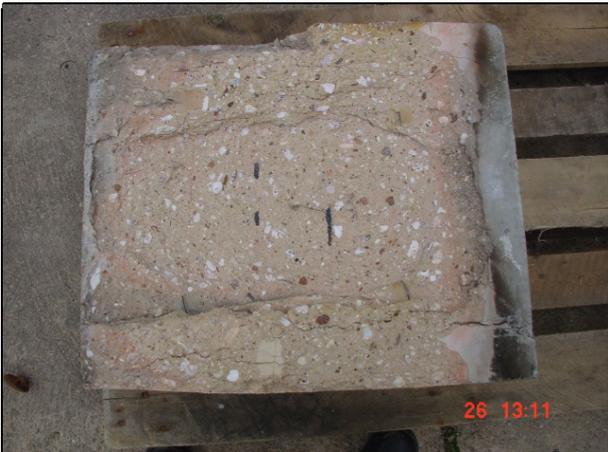
Bild 15: Oberfläche des Faserbeton V20-1-5

Die beflamte Fläche des selbstverdichtenden Faserbetons V20-1-5 war nach dem Brandversuch relativ eben, d. h., die Querschnittsreduzierung, bzw. die Reduzierung der Betondeckung, war über die beflamte Fläche nahezu einheitlich. Die Bewehrung war punktuell sichtbar. Die Abplatztiefe betrug ca. 40 bis 45 mm.

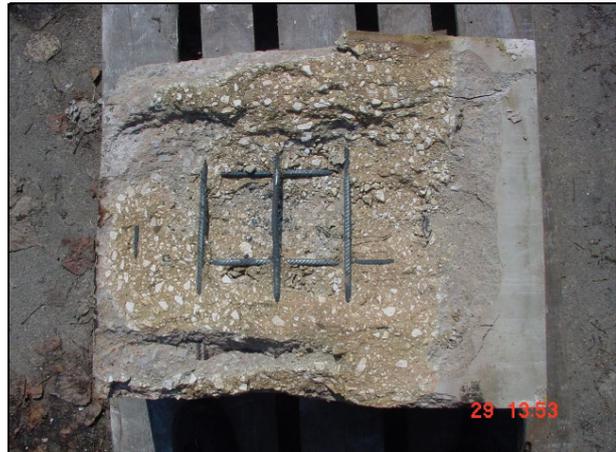
Bild 17: Oberfläche des SVB für den Schloßbergtunnel

Die Beflammung des SVB, der ursprünglich für den Schloßbergtunnel vorgesehen war, hatte Abplatztiefen von ca. 80 mm zur Folge. Die Bewehrung lag dadurch komplett frei.

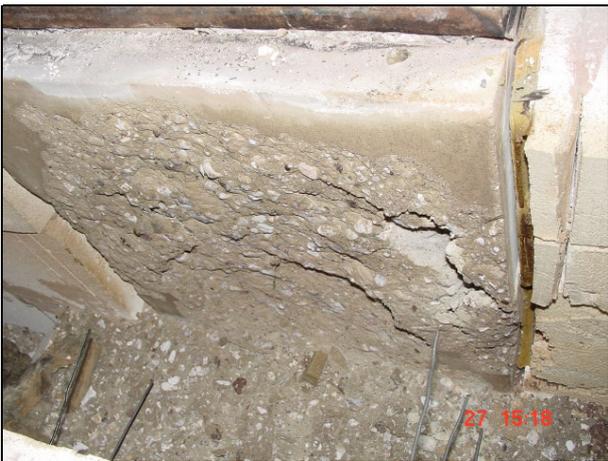
Bild 16: Oberfläche des V1-1

Dagegen war die brandzugewandte Seite des faserfreien SVB V1-1 nach dem Brandversuch uneben. Die Abplatzungen hatten eine Tiefe von 5 bis 40 mm. Die Bewehrung lag nicht frei.

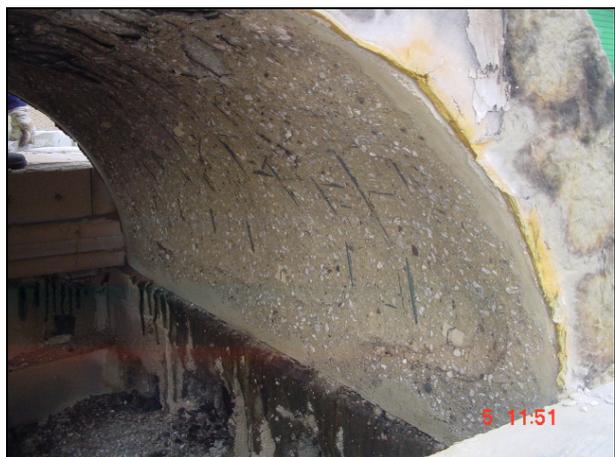
**Bild 20:** Rechte Gewölbeseite: Bewehrung teilweise sichtbar

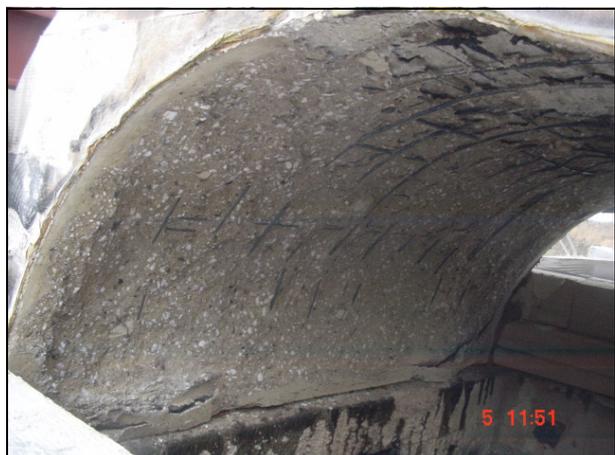
**Bild 21:** Linke Gewölbeseite und First

Die im Versuch aufgetretenen Risse (siehe Versuchsbeobachtungen in Tab. 20) haben sich nach der Abkühlung des Gewölbes in ihrer Öffnungsbreite verringert. An den Rissen waren zum Teil weiße Ablagerungen zu erkennen. Der größte Querriss befand sich in Prüfkörpermitte umlaufend in Bogenrichtung; seine Rissbreite betrug ca. 0,5 mm. Weitere Querrisse fanden sich auch umlaufend im Auflagerbereich mit einer Breite von 0,4 mm. Die Längsrisse von den Stirnseiten ausgehend direkt im First waren ca. 0,5 mm weit geöffnet, sie liefen auf ca. 800 mm Länge auf < 0,1 mm zu. Ein Teil der Risse war durchgängig über die Prüfkörperdicke.
