Nachweis des Erfolges von Injektionsmaßnahmen zur Mängelbeseitigung bei Minderdicken von Tunnelinnenschalen

Berichte der
Bundesanstalt für Straßenwesen

Brücken- und Ingenieurbau Heft B 54

Nachweis des Erfolges von Injektionsmaßnahmen zur Mängelbeseitigung bei Minderdicken von Tunnelinnenschalen mit Verfahren der zerstörungsfreien Prüfung (ZfP) gemäß der „Richtlinie für die Anwendung der zerstörungsfreien Prüfung von Tunnelinnenschalen (RI-ZFP-TU)“ - Tunnel Burgholz im Zuge der L 418 bei Wuppertal

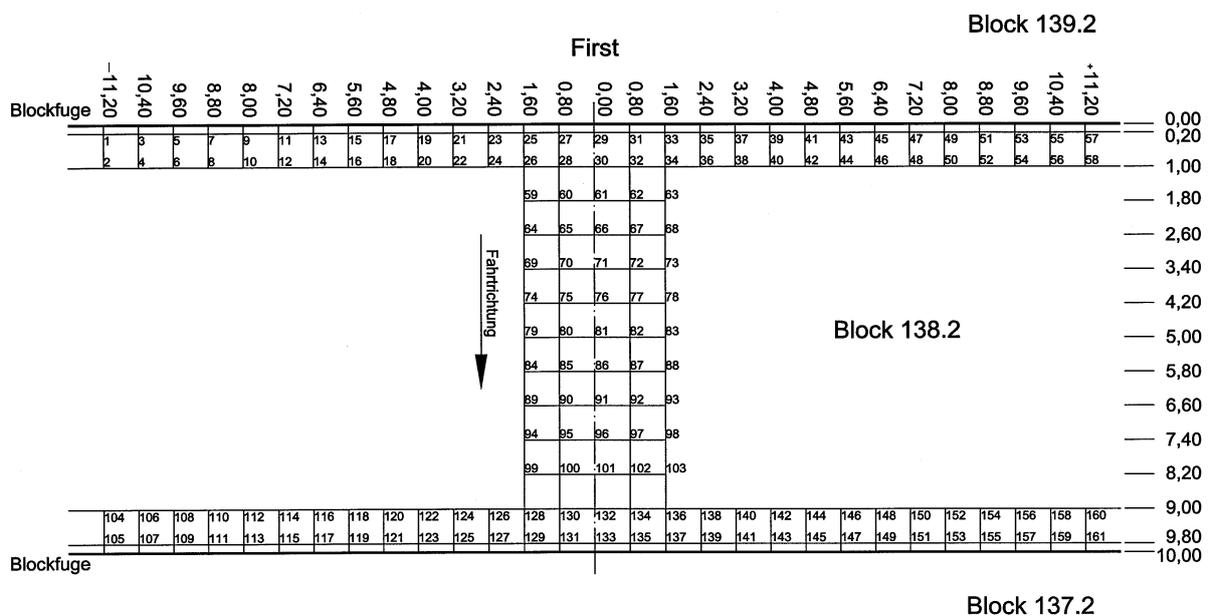
Bild 3: Block 138, Messgitter nach RI-ZFP-TU mit der Numerierung der Messpunkte

Bild 3 zeigt den Block 138.2 mit aufgebrachtem Messraster und Numerierung der Messpunkte. Die Blöcke sind hier entgegengesetzt zur Fahrtrichtung aufsteigend nummeriert.

Am Blockanfang verlief je eine Messlinie radial in einem Abstand von 0,20 m und 1,00 m nach der Fuge. Am Blockende verlief je eine Messreihe in einem Abstand von 1,00 m und 0,20 m vor der Fuge. Die Messlinien hatten eine Länge von 11,20 m. Der Abstand der Messpunkte untereinander hat das nach RI-ZFP-TU vorgeschriebene Raster von 0,80 m x 0,80 m (Bild 3).

Die Blocklänge beträgt im Normalfall 10 m. In Tunnel-Längsrichtung im Firstbereich sind 5 Messlinien aufgetragen. Es ist sinnvoll, die Firste als Nulllinie (0,00) festzulegen, und die Messpunkte in Blickrichtung rechts von der Firste mit plus (+) und links mit minus (-) zu kennzeichnen. So ist die Numerierung angelehnt an die Beschriftung des Koordinatensystems. Es ergeben sich folgende Messlinienabstände: +1,60 m, +0,80 m, 0,00 m, -0,80 m, -1,60 m. Der Abstand der Messpunkte hat das nach RI-ZFP-TU vorgeschriebene Raster von 0,80 m x 0,80 m (Bild 3).

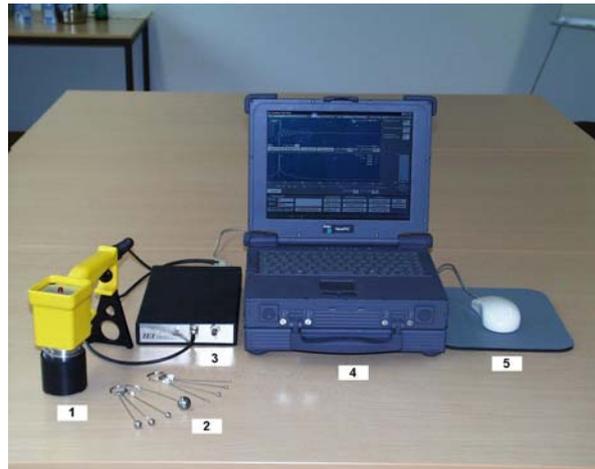
Bild 4: Impakt-Echo Messgerät

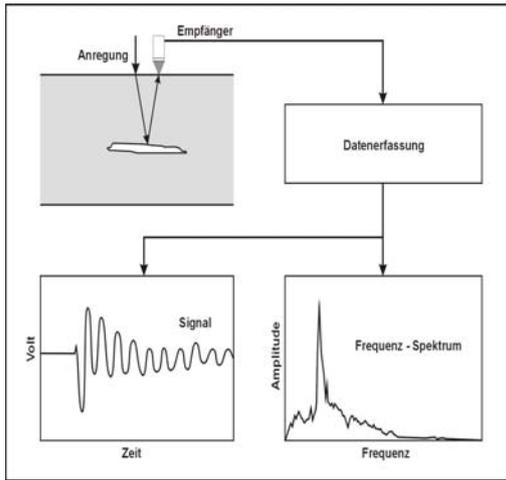
Bild 5: Messprinzip [2]

Aus den FFT-Amplitudenspitzen (Frequenzmaximum) kann bei bekannter Schallwellengeschwindigkeit auf die Tiefenlage der Veränderung im Prüfkörper geschlossen werden.

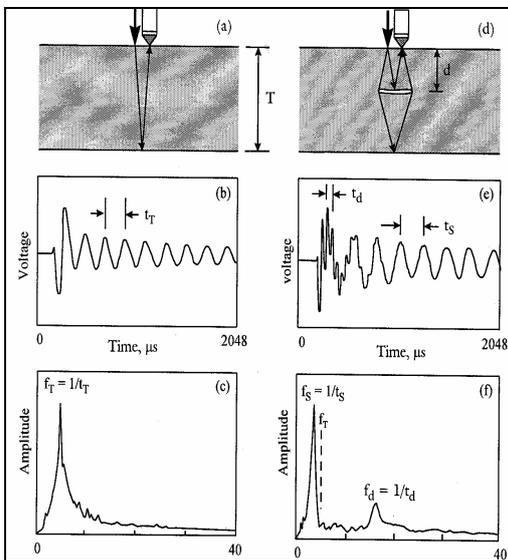
Bild 6: Messung an einer intakten Betonplatte, Darstellung a, b, c und einer Betonplatte mit einer kleinflächigen Hohlstelle, Darstellung d, e, f [2]

Bild 6 (d, e, f) zeigt die Messung an einer Betonplatte mit einer lateral kleinen Fehlstelle.

- In Bild 6 d ist zu erkennen, dass ein Teil der Schallwelle von der Fehlstelle und ein Teil von der Rückwand reflektiert wird, wobei die Schallwelle von der Rückwand eine zeitliche Verzögerung durch die Umleitung um die Fehlstelle erfährt. Es wird, wenn die laterale Ausdehnung größer oder gleich der Wellenlänge ist und der Abstand d von der Oberfläche ($2d$) der Wellenlänge λ entspricht, durch den Frequenzpeak eine Fehlstelle (hier eine Hohlstelle) angezeigt.

- In Bild 6 e sind beim Impakt-Echo-Signal im Zeitbereich die Frequenz-Überlagerungen zu erkennen.
- In Bild 6 f ist am ersten Peak f_S ($f_S=1/t_S$) die zu kleineren Frequenzen hin verschobene Rückwand-Echo-Frequenz zu erkennen. Ursache hierfür ist die längere Laufzeit durch die Ablenkung an der Fehlstelle (Bild 6 d). Die gestrichelte Linie markiert die eigentliche Rückwand-Echo-Frequenz. Der zweite kleinere Peak f_d ($f_d=1/t_d$) stammt von der Echo-Frequenz der Fehlstelle. Die höhere Frequenz resultiert aus der geringeren Laufzeit.

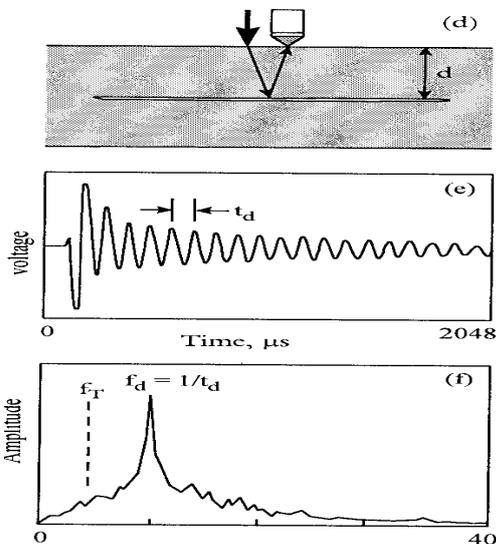
Bild 7: Messung an einer Betonplatte mit einer großflächigen Hohlstelle [2]

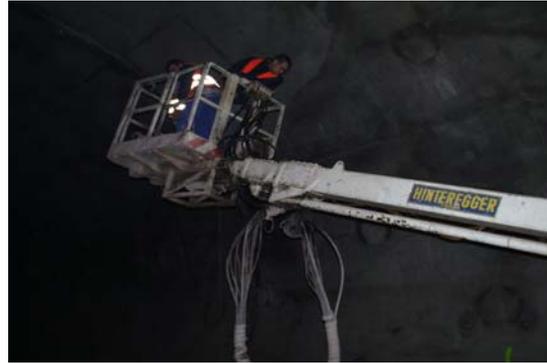
Bild 8: Korb des Hubsteigers, der als Messplattform benutzt wurde

Die Messungen wurden im Dezember 2003 durchgeführt. Es stand ein Kettenfahrzeug als Hubsteiger zur Verfügung (Bild 8). Der Zeitraum von 28 Tagen nach der Herstellung der Tunnelinnenschalen für das Erhärten des Betons wurde eingehalten. Der Beton hat die Festigkeitsklasse C 25/30. Die Sollstärke der Tunnelinnenschale beträgt 35 cm. Die Bewehrung hat einen Durchmesser von 8 bis 10 mm, liegt in einem Raster von 15 cm, hat eine bergseitige und luftseitige Lage und ist als Korb ausgebildet.

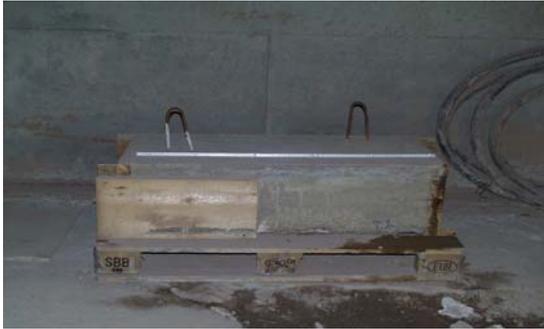
Bild 9: Kalibrierkörper - Tunnel Burgholz

Die Kalibrierung erfolgte am Probekörper (PK), der mit der gleichen Betonrezeptur der Tunnelinnenschale angefertigt worden war (Bild 9). Die Dicke des PK betrug 328 mm. Die Abtastrate war festgelegt mit $2 \mu\text{s}$. Die Impakt-Kugel mit dem Durchmesser von 9,5 mm wurde gewählt. Die gemessene Körperschall-Wellengeschwindigkeit (Wave Speed) ergab 4133 m/s und die Dickenfrequenz 6.3 kHz. Mit diesen Parametern wurden die gesamten Messungen durchgeführt. Im Bankettbereich kam auch die Impakt-Kugel mit dem Durchmesser von 15 mm teilweise zum Einsatz. Die Abmessungen des PK waren zwar nicht ideal (100 cm x 50 cm x 32,8 cm), mehrere Wiederholungsmessungen in der Mitte des PK ergaben jedoch die gleichen Messwerte, somit war der PK zum Kalibrieren geeignet.

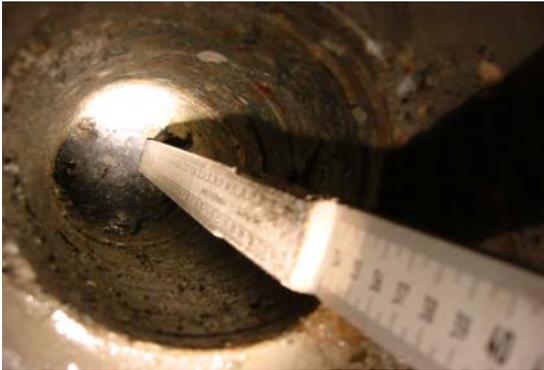
Bild 10: Block 137.2, Bohrloch an der Stahlplatte

In den drei Blöcken wurde an den Fugen 138.2/139.2; 137.2/138.2; 136.2/137.2 jeweils in der Firste eine Stahlplatte mit den Maßen 50 cm x 50 cm x 0,03 cm vor dem Betonieren der Tunnelinnenschalen an die Kunststoffdichtungsbahn geklebt. An diesen Stellen sollten Kernbohrungen durchgeführt werden, um Untersuchungen seitens der Bauaufsicht im Fugenbereich durchzuführen. Gleichzeitig sollten hier auch die Kalibrierungen der oben genannten Messgeräte vorgenommen werden. An der Blockfuge 137.2/138.2 war bei Beginn der Messungen eine Kernbohrung vorhanden (Bild 10). Bei näherer Untersuchung stellte sich heraus, dass kein Verbund zwischen Betonoberfläche und Stahlplatte vorhanden war. An der Oberfläche des Betons befanden sich Betonbruchstücke und Betongrieß. Wie die Oberfläche des Betons in 10 cm oder 20 cm Entfernung von der Bohrlochwand zum Zeitpunkt der Messung aussah, konnte ebenfalls nicht festgestellt werden. Für eine Kalibrierung muss die Rückseite eines nur einseitig zugänglichen Prüfkörpers eben sein (Bild 15 u. 16). Somit war eine genaue Kalibrierung hier nicht möglich.

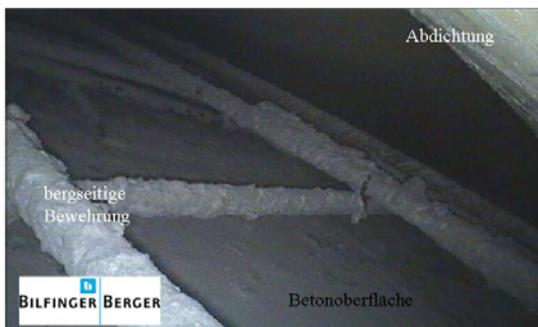
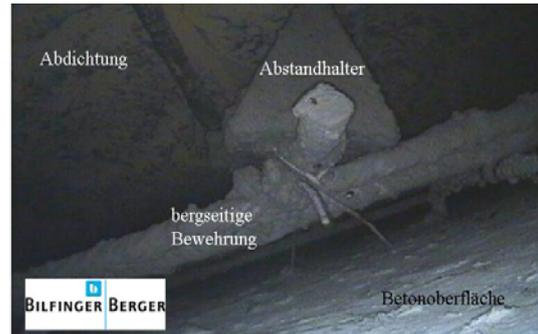
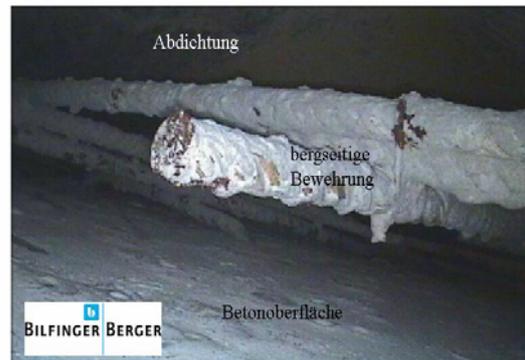
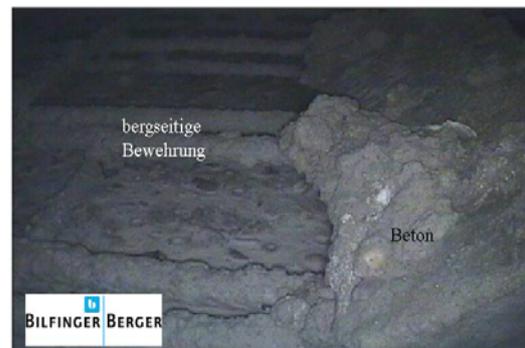
Bild 11: Block 136.2, Videoscope-Aufnahme durch den Firstspaltinjektionsstutzen nahe des Rasterpunktes 732

Bild 12: Block 136.2, Videoscope-Aufnahme durch den Firstspaltinjektionsstutzen nahe des Rasterpunktes 732

Bild 13: Block 136.2, Videoscope-Aufnahme durch den Firstspaltinjektionsstutzen nahe des Rasterpunktes 732

Bild 14: Block 136.2, Videoscope-Aufnahme durch den Firstspaltinjektionsstutzen nahe des Rasterpunktes 732

Die Firma Bilfinger Berger, die auch zu dem Messteam gehörte, stellte ein Videoscope zur Verfügung und erstellte einige Aufnahmen durch die Kernbohrungen und die Nachfüllstutzen der Blöcke 136.2 und 137.2. Von der Fehlstelle im Block 136.2 am Rastermesspunkt 732 auf den Bildern 11 bis 14 ist deutlich die freiliegende Bewehrung und die Unebenheit der Betonoberfläche zu erkennen. Auf den von der Kernbohrung in Block 137.2 am Rasterpunkt 330 gemachten Aufnahmen (Bilder 15 und 16) ist deutlich der fehlende Verbund Betonoberkante/ Abdichtung und die Unebenheit der Betonoberfläche zu erkennen. Ein korrektes Kalibrieren war auch hier nicht möglich.

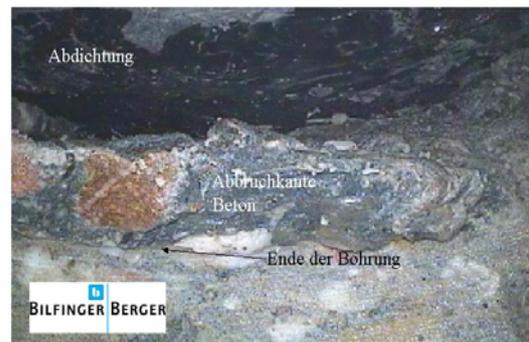
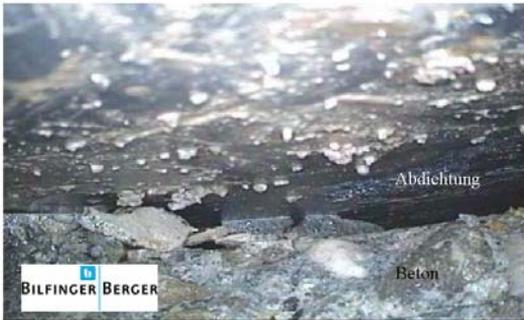
Bild 15: Block 137.2, Videoscope-Aufnahme durch den Firstspaltinjektionsstutzen nahe des Rasterpunktes 330

Bild 16: Block 137.2, Videoscope-Aufnahme durch den Firstspaltinjektionsstutzen nahe des Rasterpunktes 330

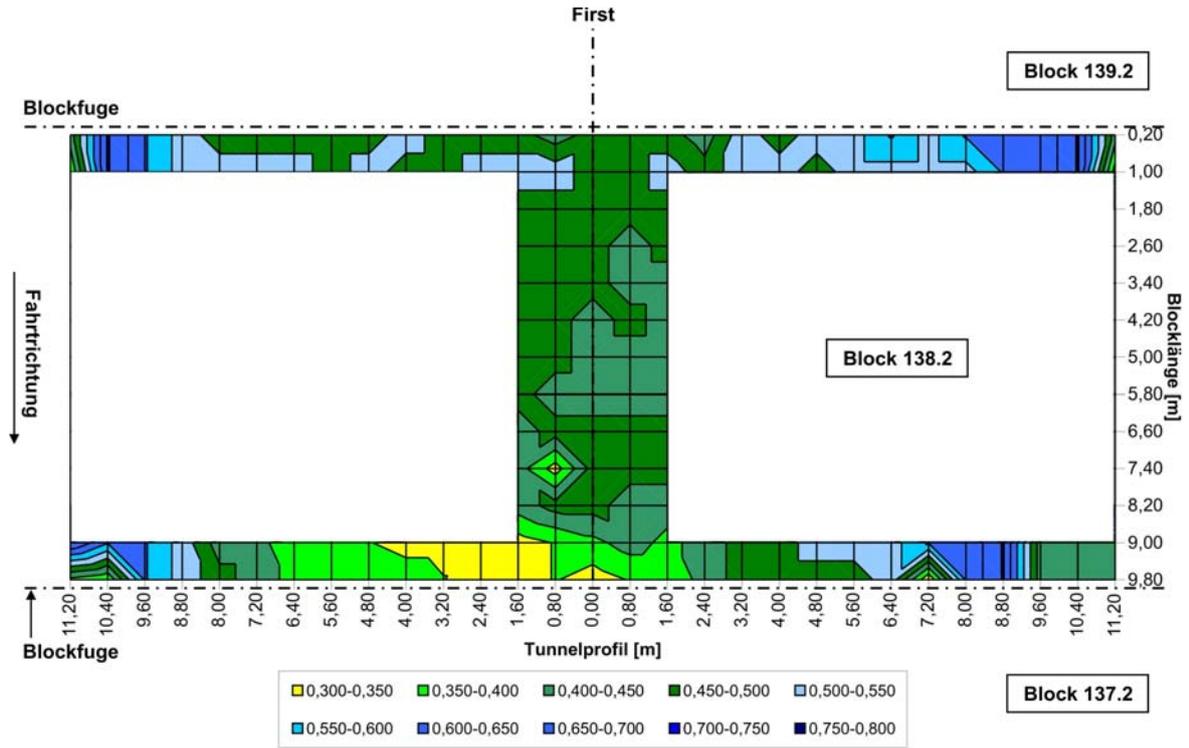
Bild 17: Block 138.2, flächige Darstellung der Messwerte

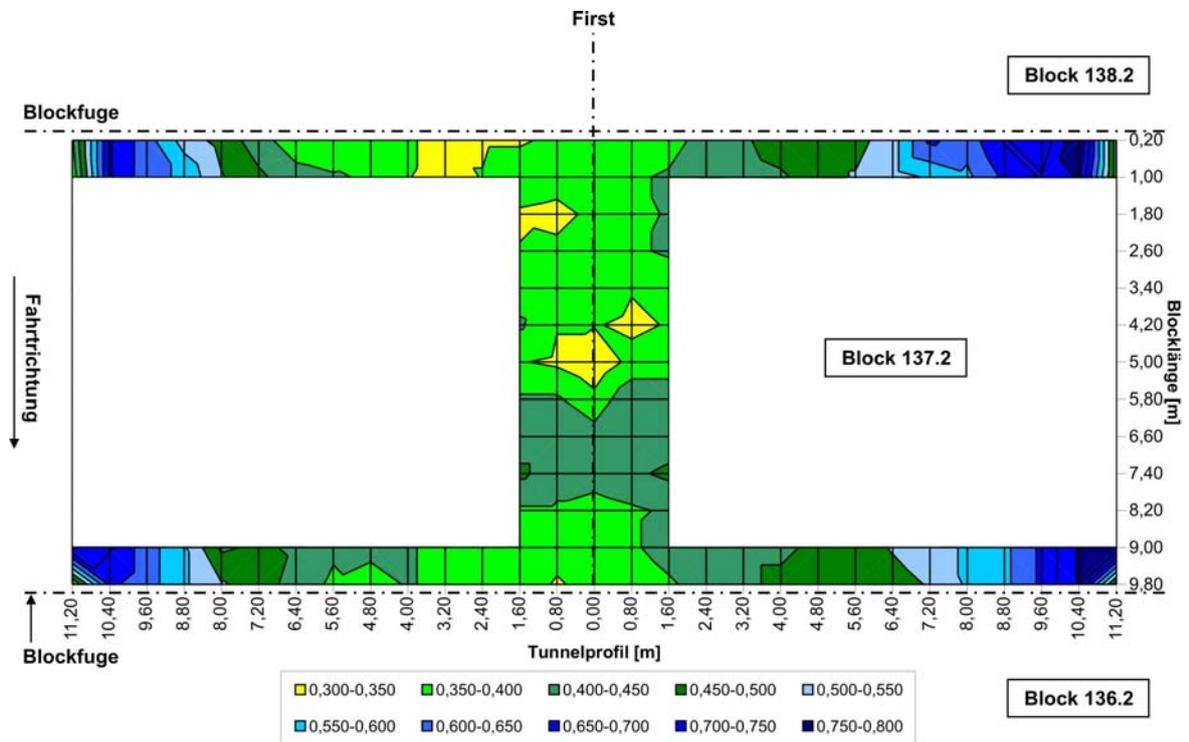
Bild 18: Block 137.2, flächige Darstellung der Messwerte

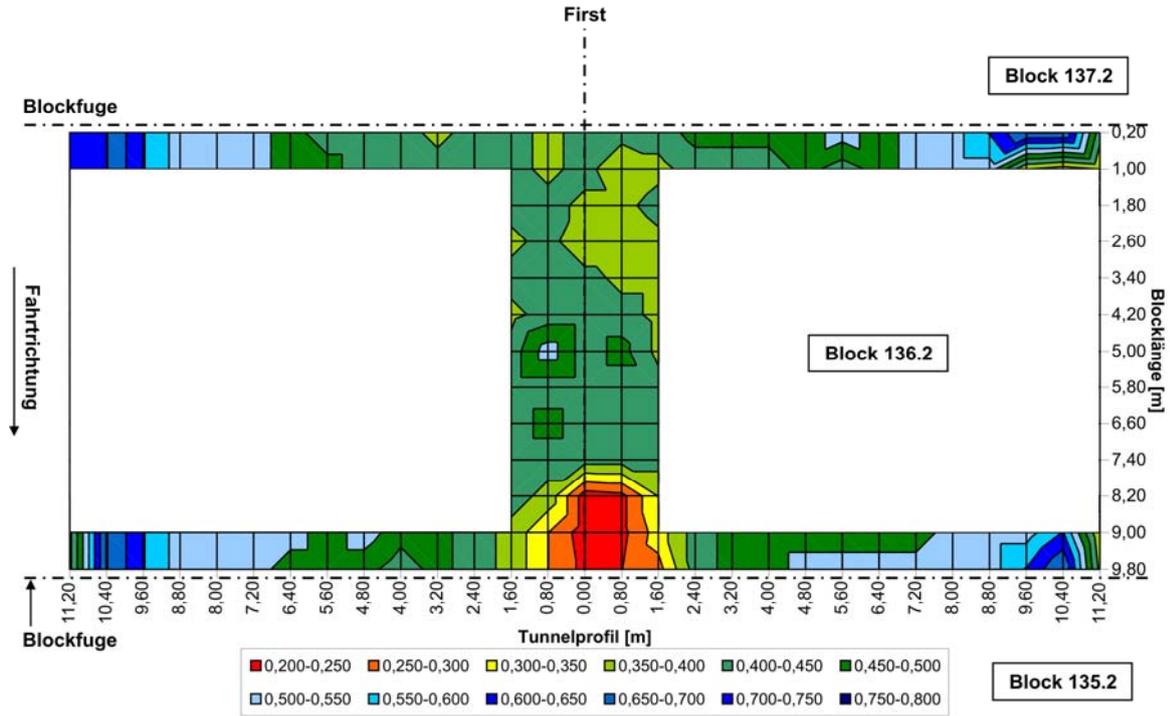
Bild 19: Block 136.2, flächige Darstellung der Messwerte.

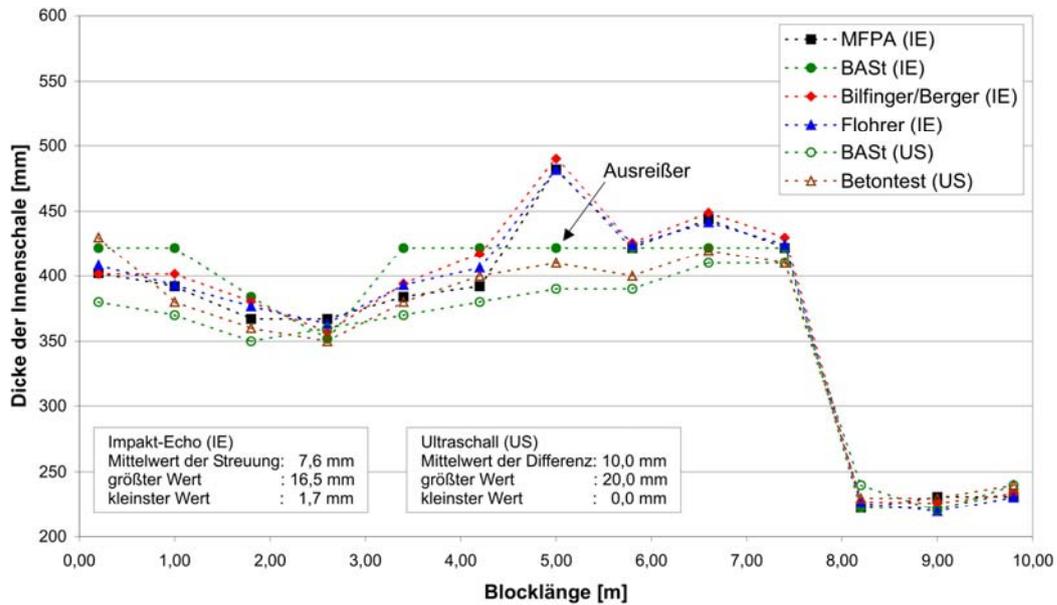
Bild 20: Block 136.2 Profil 0,00 m Firste, Vergleich der Impakt-Echo- (IE) und Ultraschall-Messungen (US)

In Bild 20 sind die Ultraschall-Echo-Messwerte von Block 136.2 Profil 0,00 (Firste) zusammen

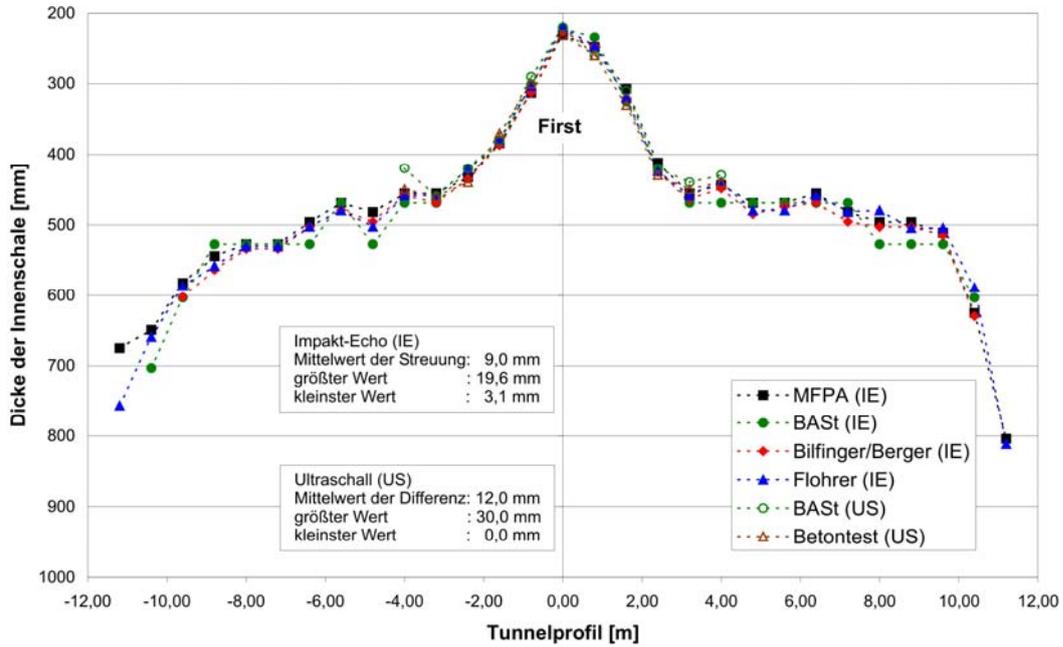
Bild 21: Block 136.2 Profil bei Blocklänge 9,00 m, radial an der Blockfuge, Vergleich der Impakt-Echo- (IE) und Ultraschall-Messungen (US)

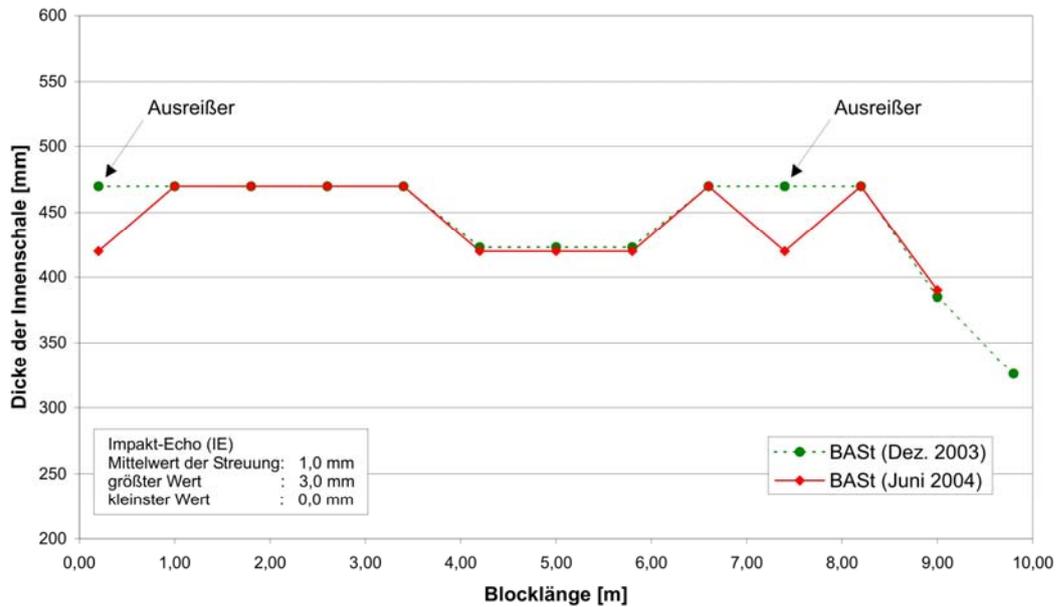
Bild 22: Block 138.2 Profil 0,00 m Firste. Vergleich der Impakt-Echo Messung (IE) vom Dezember 2003 mit der Wiederholungsmessung vom Juni 2004

Im Juni 2004, ein halbes Jahr nach der Erstmessung, wurde von der BAST an den Blöcken 138.2 und 137.2 (jeweils die Profile 0,00 m und -0,80 m) eine Wiederholungsmessung durchgeführt. Es sollte festgestellt werden, ob sich nach der Erhärtungszeit von 6 Monaten die Schallschwellengeschwindigkeit erheblich ändert. Die Feuchtigkeit und Festigkeit des Betons beeinflusst diese. Von Block 138.2 ist in Bild 22 das Profil 0,00 m und in Bild 23 das Profil -0,80 m von der Erstmessung im Dezember 2003 und der Wiederholungsmessung im Juni 2004 jeweils gemeinsam exemplarisch dargestellt. Sieht man von den beiden Ausreißern in Bild 22 ab, liegen die Messwerte alle sehr dicht zusammen.

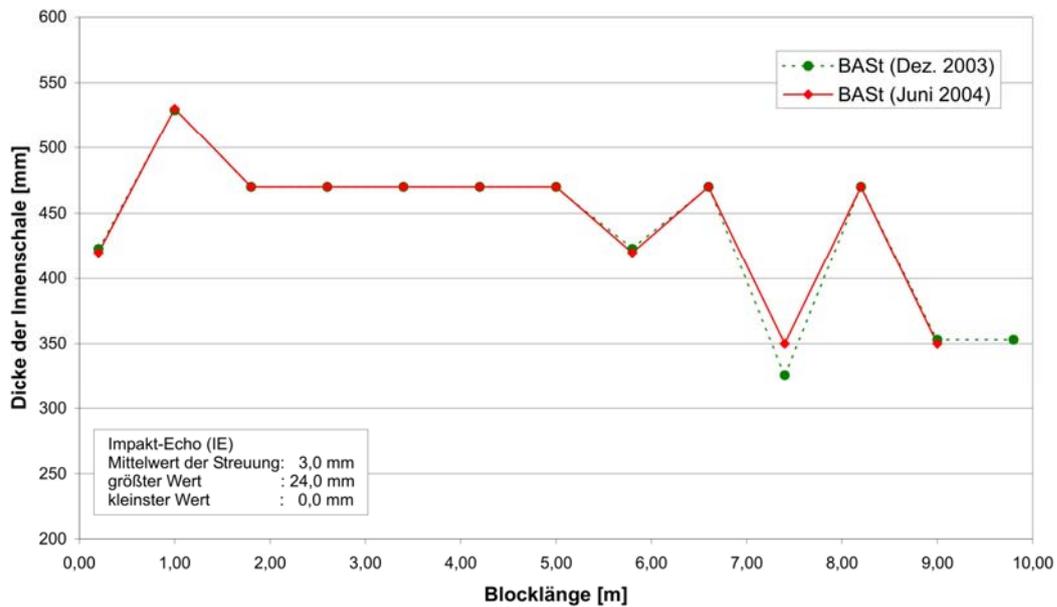
Bild 23: Block 138.2 Profil -0,80 m Firstbereich. Vergleich der Impakt-Echo Messung (IE) vom Dezember 2003 mit der Wiederholungsmessung vom Juni 2004.

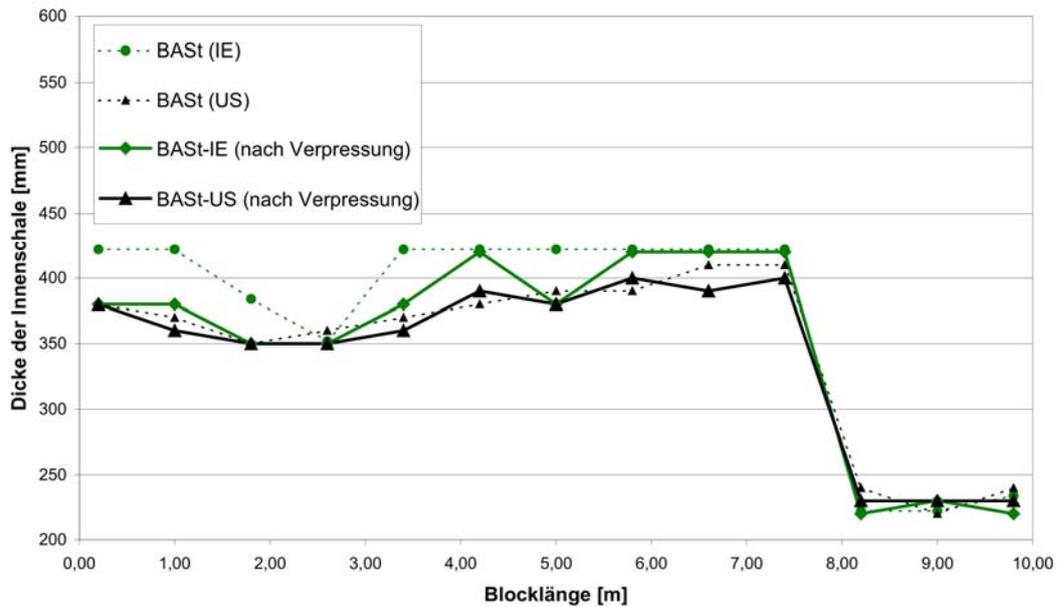
Bild 24: Block 136.2 Profil 0,00 m Firste, Vergleich der Impakt-Echo- (IE) und Ultraschall-Messung (US) vor und nach der Injektion.

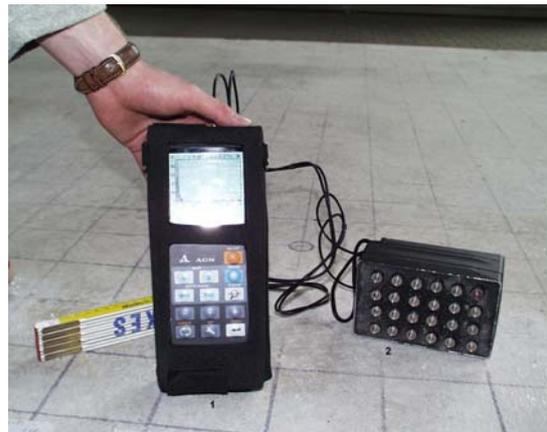
Bild 25: Ultraschall-Messgerät

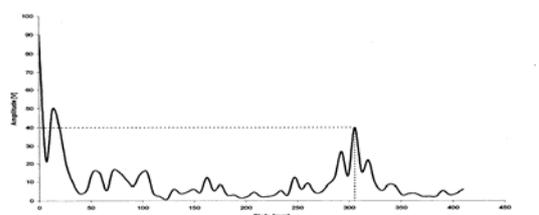
Bild 26: A-Bild einer Referenzmessung bei einer Tiefe von 300 mm

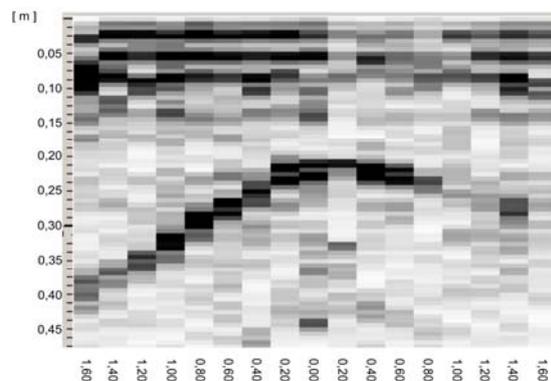
Bild 27: Block 136.2, im Firstbereich bei der Blocklänge 9,60 m. Ultraschall, B-Bild von der Minderdicke der Fehlstelle.

In Bild 27 ist vom Block 136.2 die Messlinie im Firstbereich bei 9,60 m als B-Bild dargestellt. Ein B-Bild entspricht einem Vertikalschnitt des zu untersuchenden Objektes. Deutlich ist die Minderdicke am Verlauf der dunklen gekrümmten Linie zu verfolgen. In der Firste, bei 0,00 m auf der x-Achse, ist die Minderdicke von 0,23 m zu erkennen. Die dunklen Balkenlinien im oberen Bereich, y-Achse 0,00 m bis 0,10 m, stammen von den Reflexionen an der Blockfuge und haben für die Auswertung keine Bedeutung.

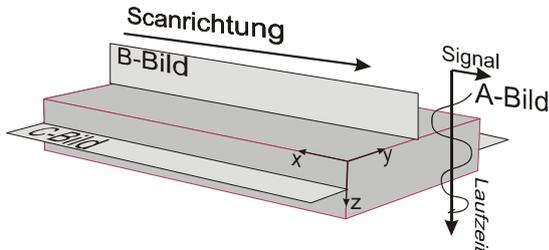
Bild 28: A-Bild, B-Bild und C-Bild Darstellung von Radar Messdaten

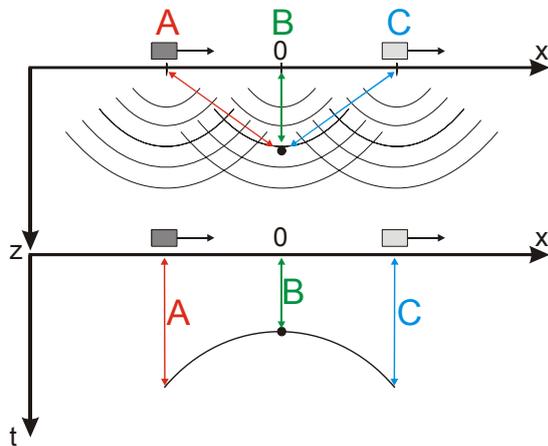
Bild 29: Zustandekommen der charakteristischen Rückstreu-Hyperbeln

In Bild 29 ist das Zustandekommen der charakteristischen Rückstreuhyperbeln im B-Scan dargestellt. Bei Annäherung des Radars an den Reflektor verkürzt sich die Laufzeit. Sie ist minimal genau über dem Reflektor ($x=0$) und verlängert sich mit wachsender Entfernung x vom Streuer.

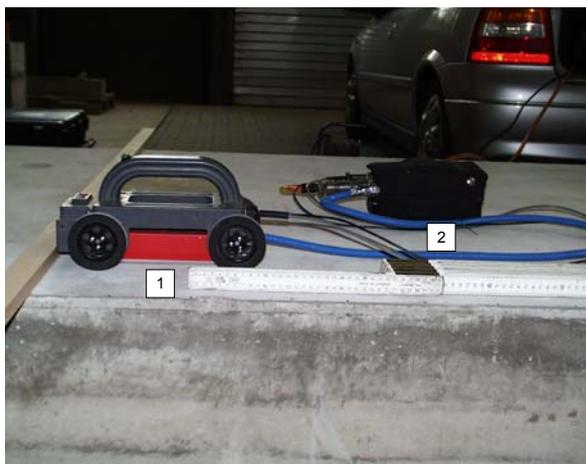
Bild 30: Geo-Radar-System, Antenne (1) und Verstärkersystem (2)

In Bild 30 ist der Antennen-Messkopf eines bei den Messungen eingesetzten Geo-Radar-Systems exemplarisch dargestellt. Er enthält eine bistatische Sende-Empfangs-Antennen-Kombination und wird mit Hilfe eines Handgriffes über Objekt gezogen. Das vorne angebrachte Drehgeber-Rad zeichnet die Ortskoordinate des Scans auf und löst alle 10 mm eine Radar-Impulsmessung aus.

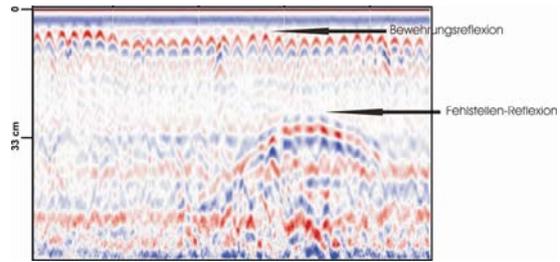
Bild 31: Block 136.2, Radargramm von der Fehlstelle

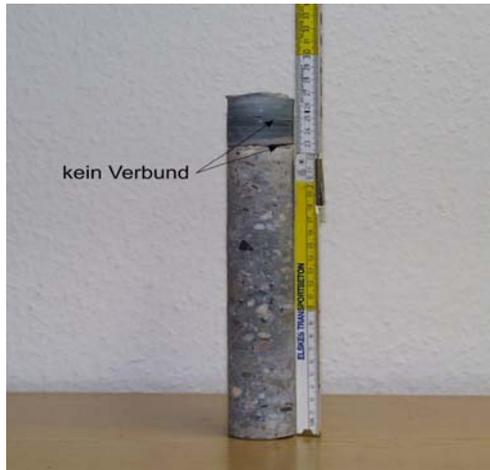
Bild 32: Block 136.2, Messpunkt 732, Bohrkern von der Fehlstelle

Nach der Injektion konnte das Injektionsgut mit den verwendeten ZfP-Messverfahren zerstörungsfrei nicht nachgewiesen werden. In Abstimmung mit der „ATB Arbeitsgemeinschaft Tunnel-Burgholz“ und dem „Landesbetrieb Straßenbau Nordrhein-Westfalen“ wurde daraufhin am 24. November 2004 eine Kernbohrung durchgeführt. Damit die Abdichtung nicht beschädigt wurde, sollte nur bis 35 cm Tiefe gebohrt werden. In Bild 32 ist der gesamte Bohrkern abgebildet. Deutlich ist der Übergang Tunnelinnenschalen-Beton und Injektionsgut zu erkennen. Es ist kein Verbund vorhanden. Die vor und nach der Injektion mit Ultraschall-Echo und Impakt-Echo gemessene Dicke der Tunnelinnenschale stimmte mit der tatsächlichen Dicke exakt überein.

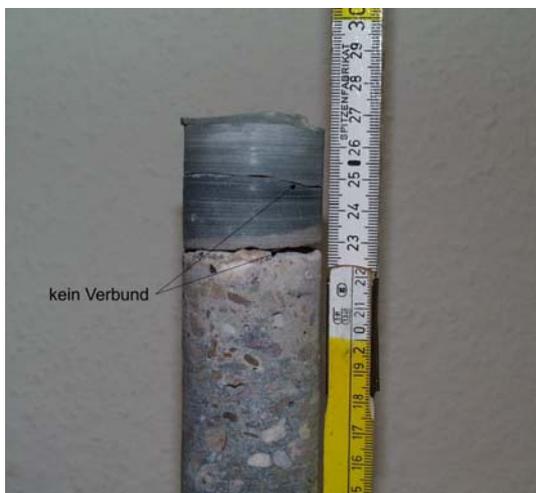
Bild 33: Block 136.2, Messpunkt 732, Bohrkern von der Fehlstelle (Detailaufnahme)

In Bild 33 ist die unterschiedliche Färbung des Injektionsgutes an der Oberkante des Bohrkerns (Tunnelschalenaußenwand zum Fels) deutlich zu erkennen. Direkt am Übergang Tunnelinnenschalen-Beton/Injektionsgut hat keine voll-

ständige Aushärtung des Injektionsgutes stattgefunden. Es ist zu vermuten, dass ein Teil des Wassers sofort in den erhärteten Tunnelinnenschalen-Beton gezogen ist und somit dem Injektionsgut beim Erhärten fehlte. In ein bis zwei Millimeter Tiefe ist eine pulvrige Schicht vorhanden. Ein Verbund (Kraftschluß) bestand somit nicht.

Diese Schicht (Materialänderung) wirkte wie ein Luftspalt. Die Körperschallwellen wurden hier vollständig reflektiert. Da die Injektion in mehreren Schichten durchgeführt wurde, ist nach 2 cm eine zweite Luft-Trennschicht im Injektionsgut zu erkennen. Der Bohrkern hat, zusammen mit dem Injektionsgut, eine Länge von 27 cm. Oberhalb des Bohrkerns -bis zur Abdichtung- ist noch Injektionsgut vorhanden. Die Bohrung wurde aber nicht weiter

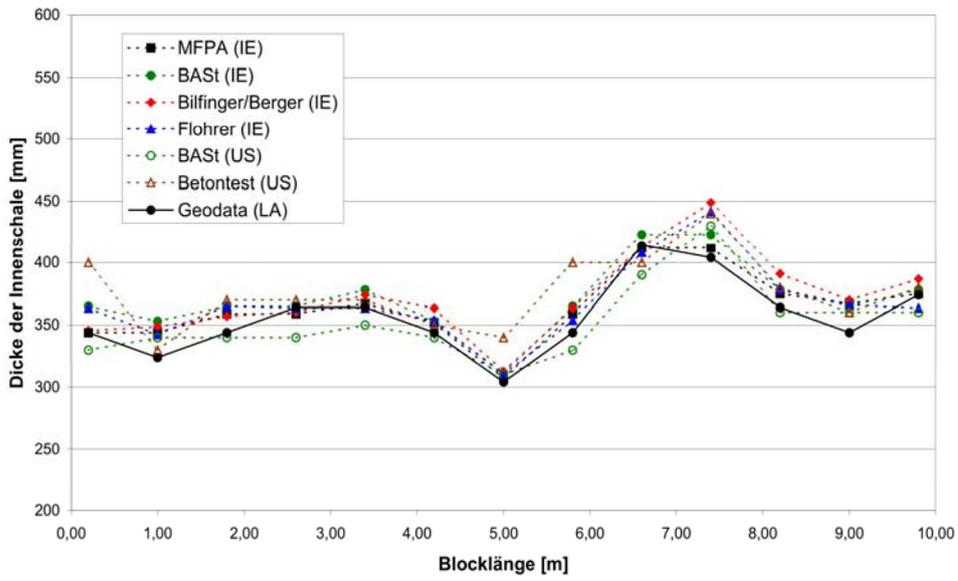
Bild 34: Block 137.2, Profil 0,00 Firste, Vergleich der Laserscanner- (LA), Impakt-Echo- (IE) und Ultraschall-Echo-Messungen (US).

messen haben, ist davon auszugehen, dass an dieser Stelle eine Überhöhung vorhanden war. Diese Überhöhung kann das Laserscanner-Abstands-Messverfahren nicht erkennen. Der in Bild 20 als Ausreißer markierte Impakt-Echo-Messwert musste hier korrigiert werden. Bei der

Blocklänge 8,00 m bis 10,00 m -hier liegt die Hohlstelle- ist nochmals deutlich zu erkennen, dass aus der Laserscanner-Abstandsmessung nur die erwartete Dicke der Tunnelinnenschale zu ermitteln ist. Hohlstellen können mit dem Laserscanner-Messverfahren nicht erkannt werden.

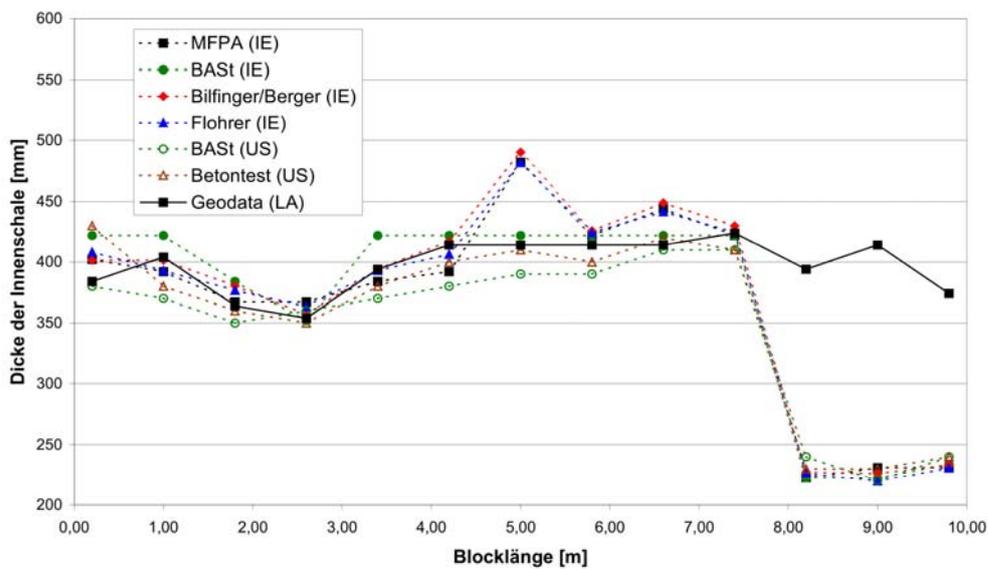
Bild 35: Block 136.2, Profil 0,00 Firste, Vergleich der Laser- (LA), Impakt-Echo- (IE) und Ultraschall-Messungen (US)
