**Temperatureinfluss
 auf die Sichtbarkeit
 der Substanzmerkmale
 (Oberfläche)
 FE 04.0275/2013/FGB**

Zustandsprofil

Versuchsstrecke 1 (B 217)

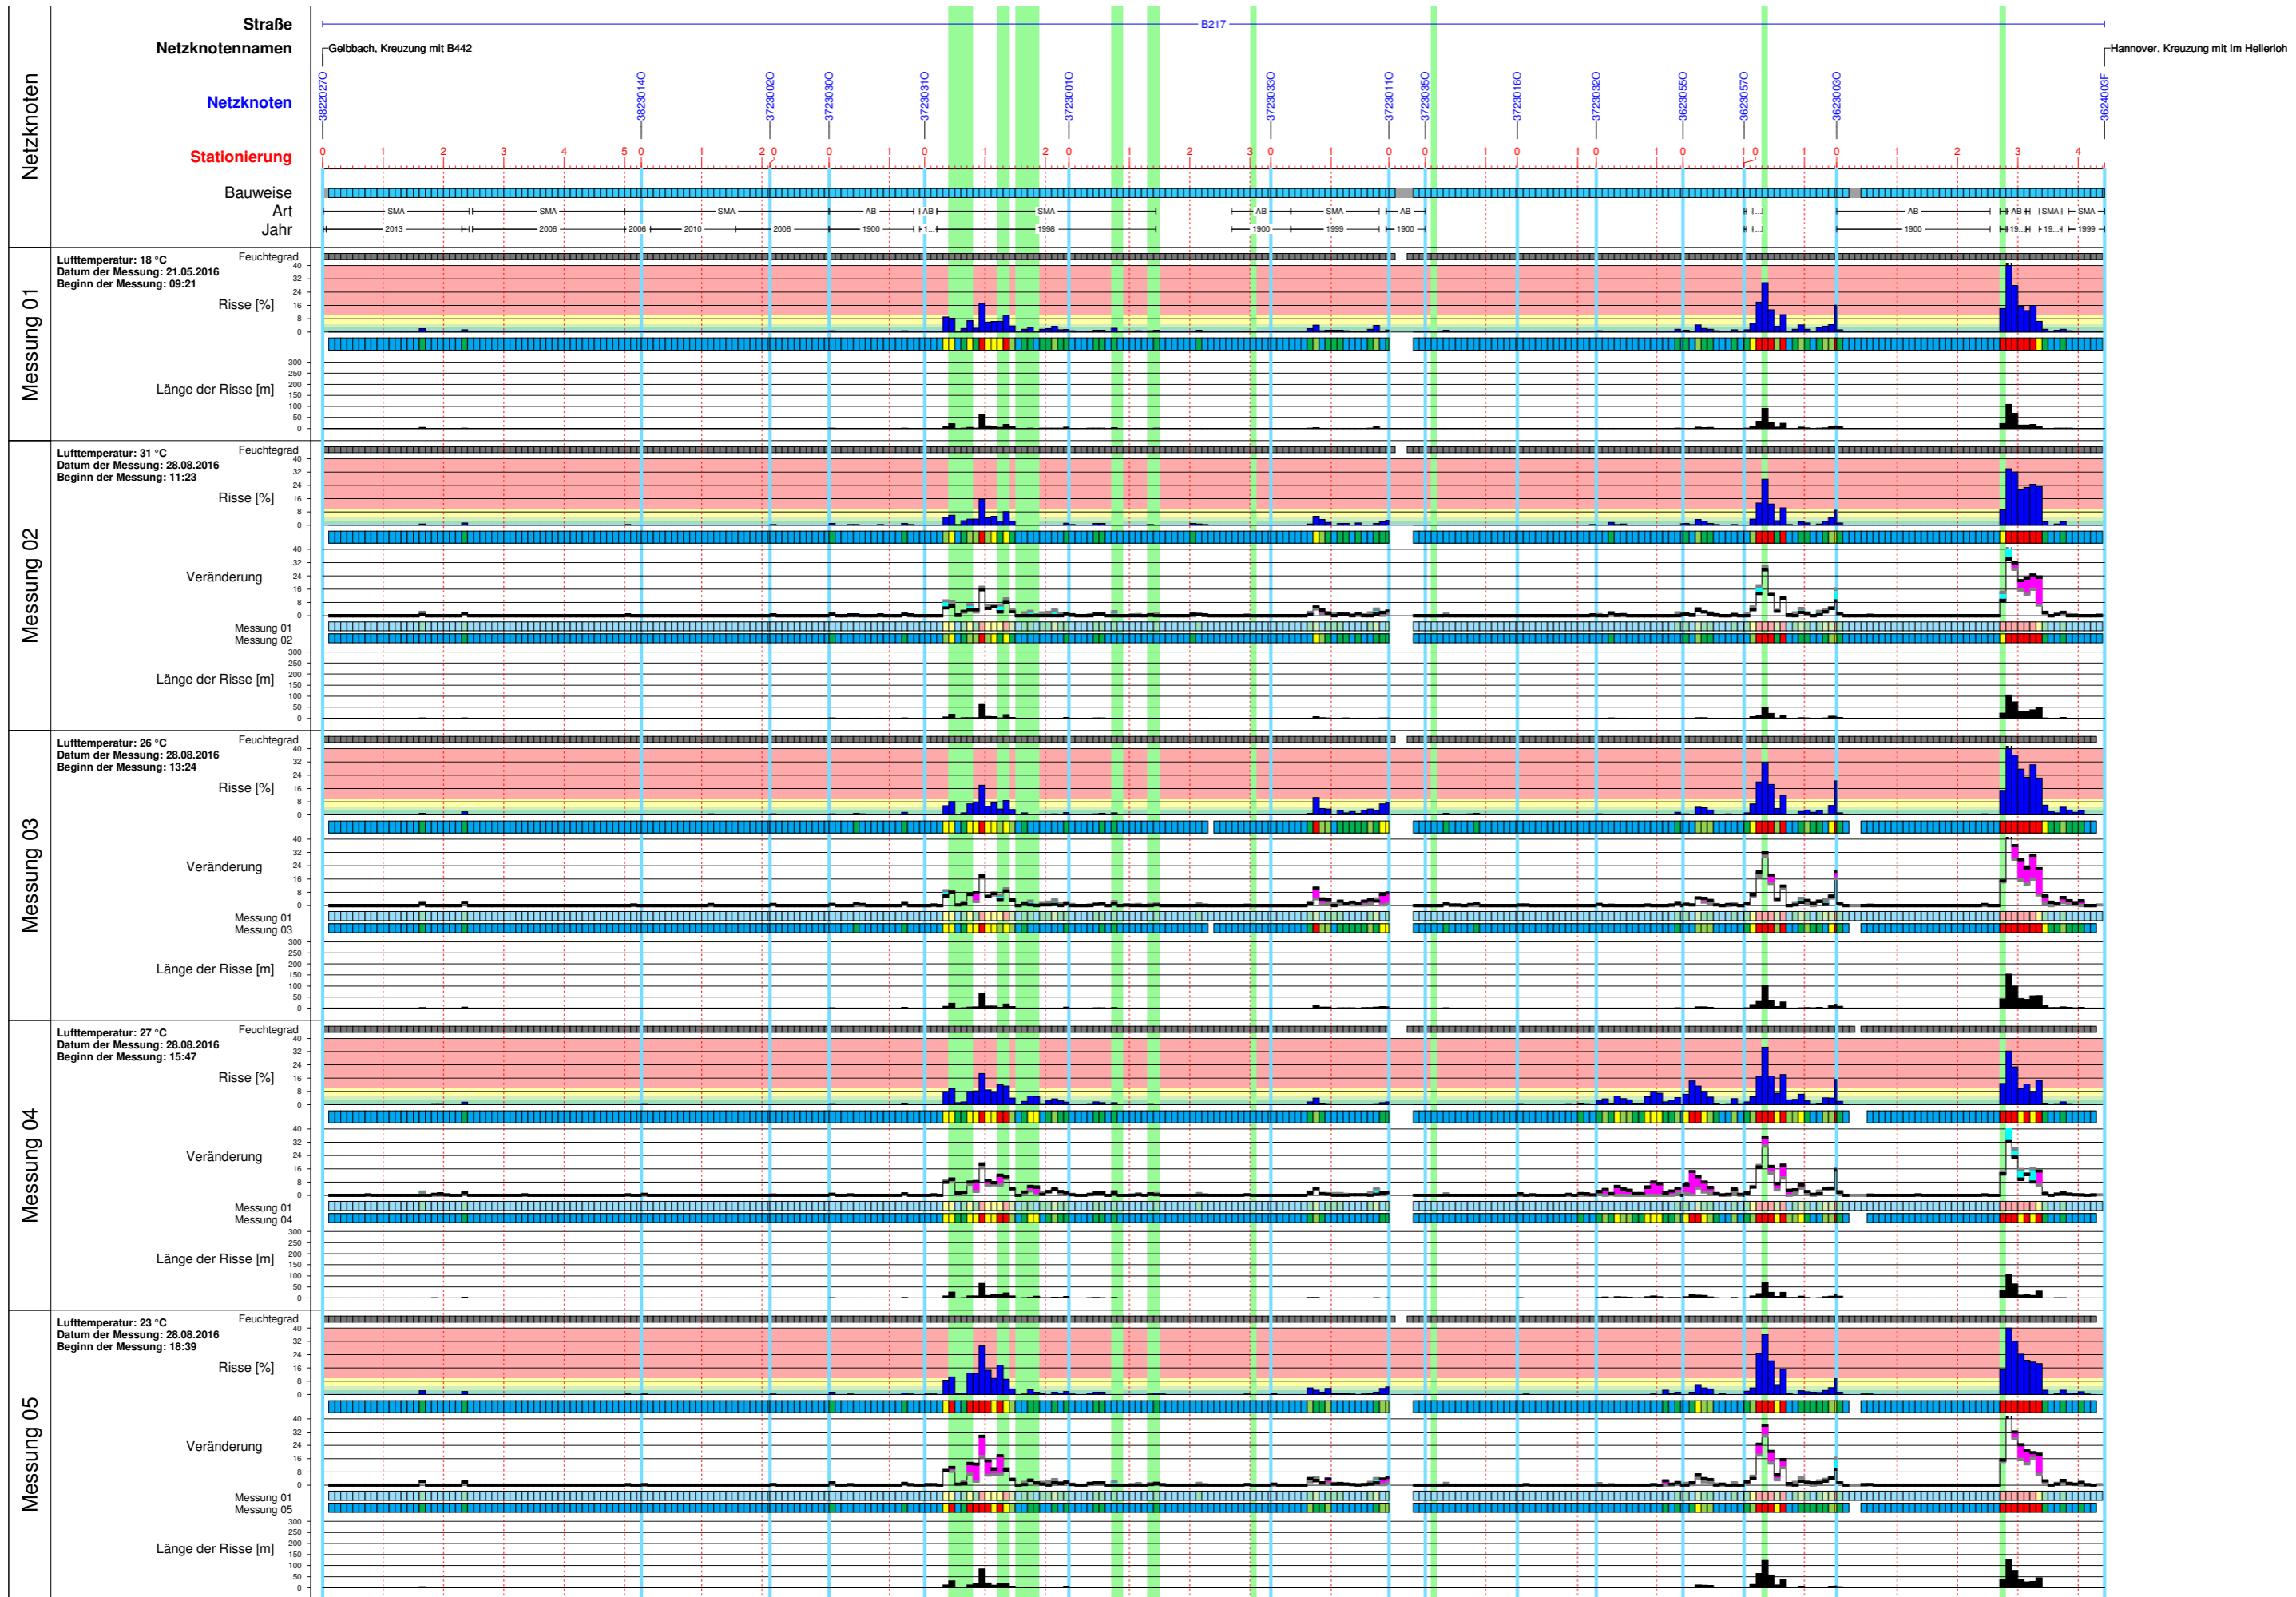
Feuchtegrad der Fahrbahnoberfläche

- Trockene Oberfläche
- Abtrocknende Feuchte
- Nasse Oberfläche

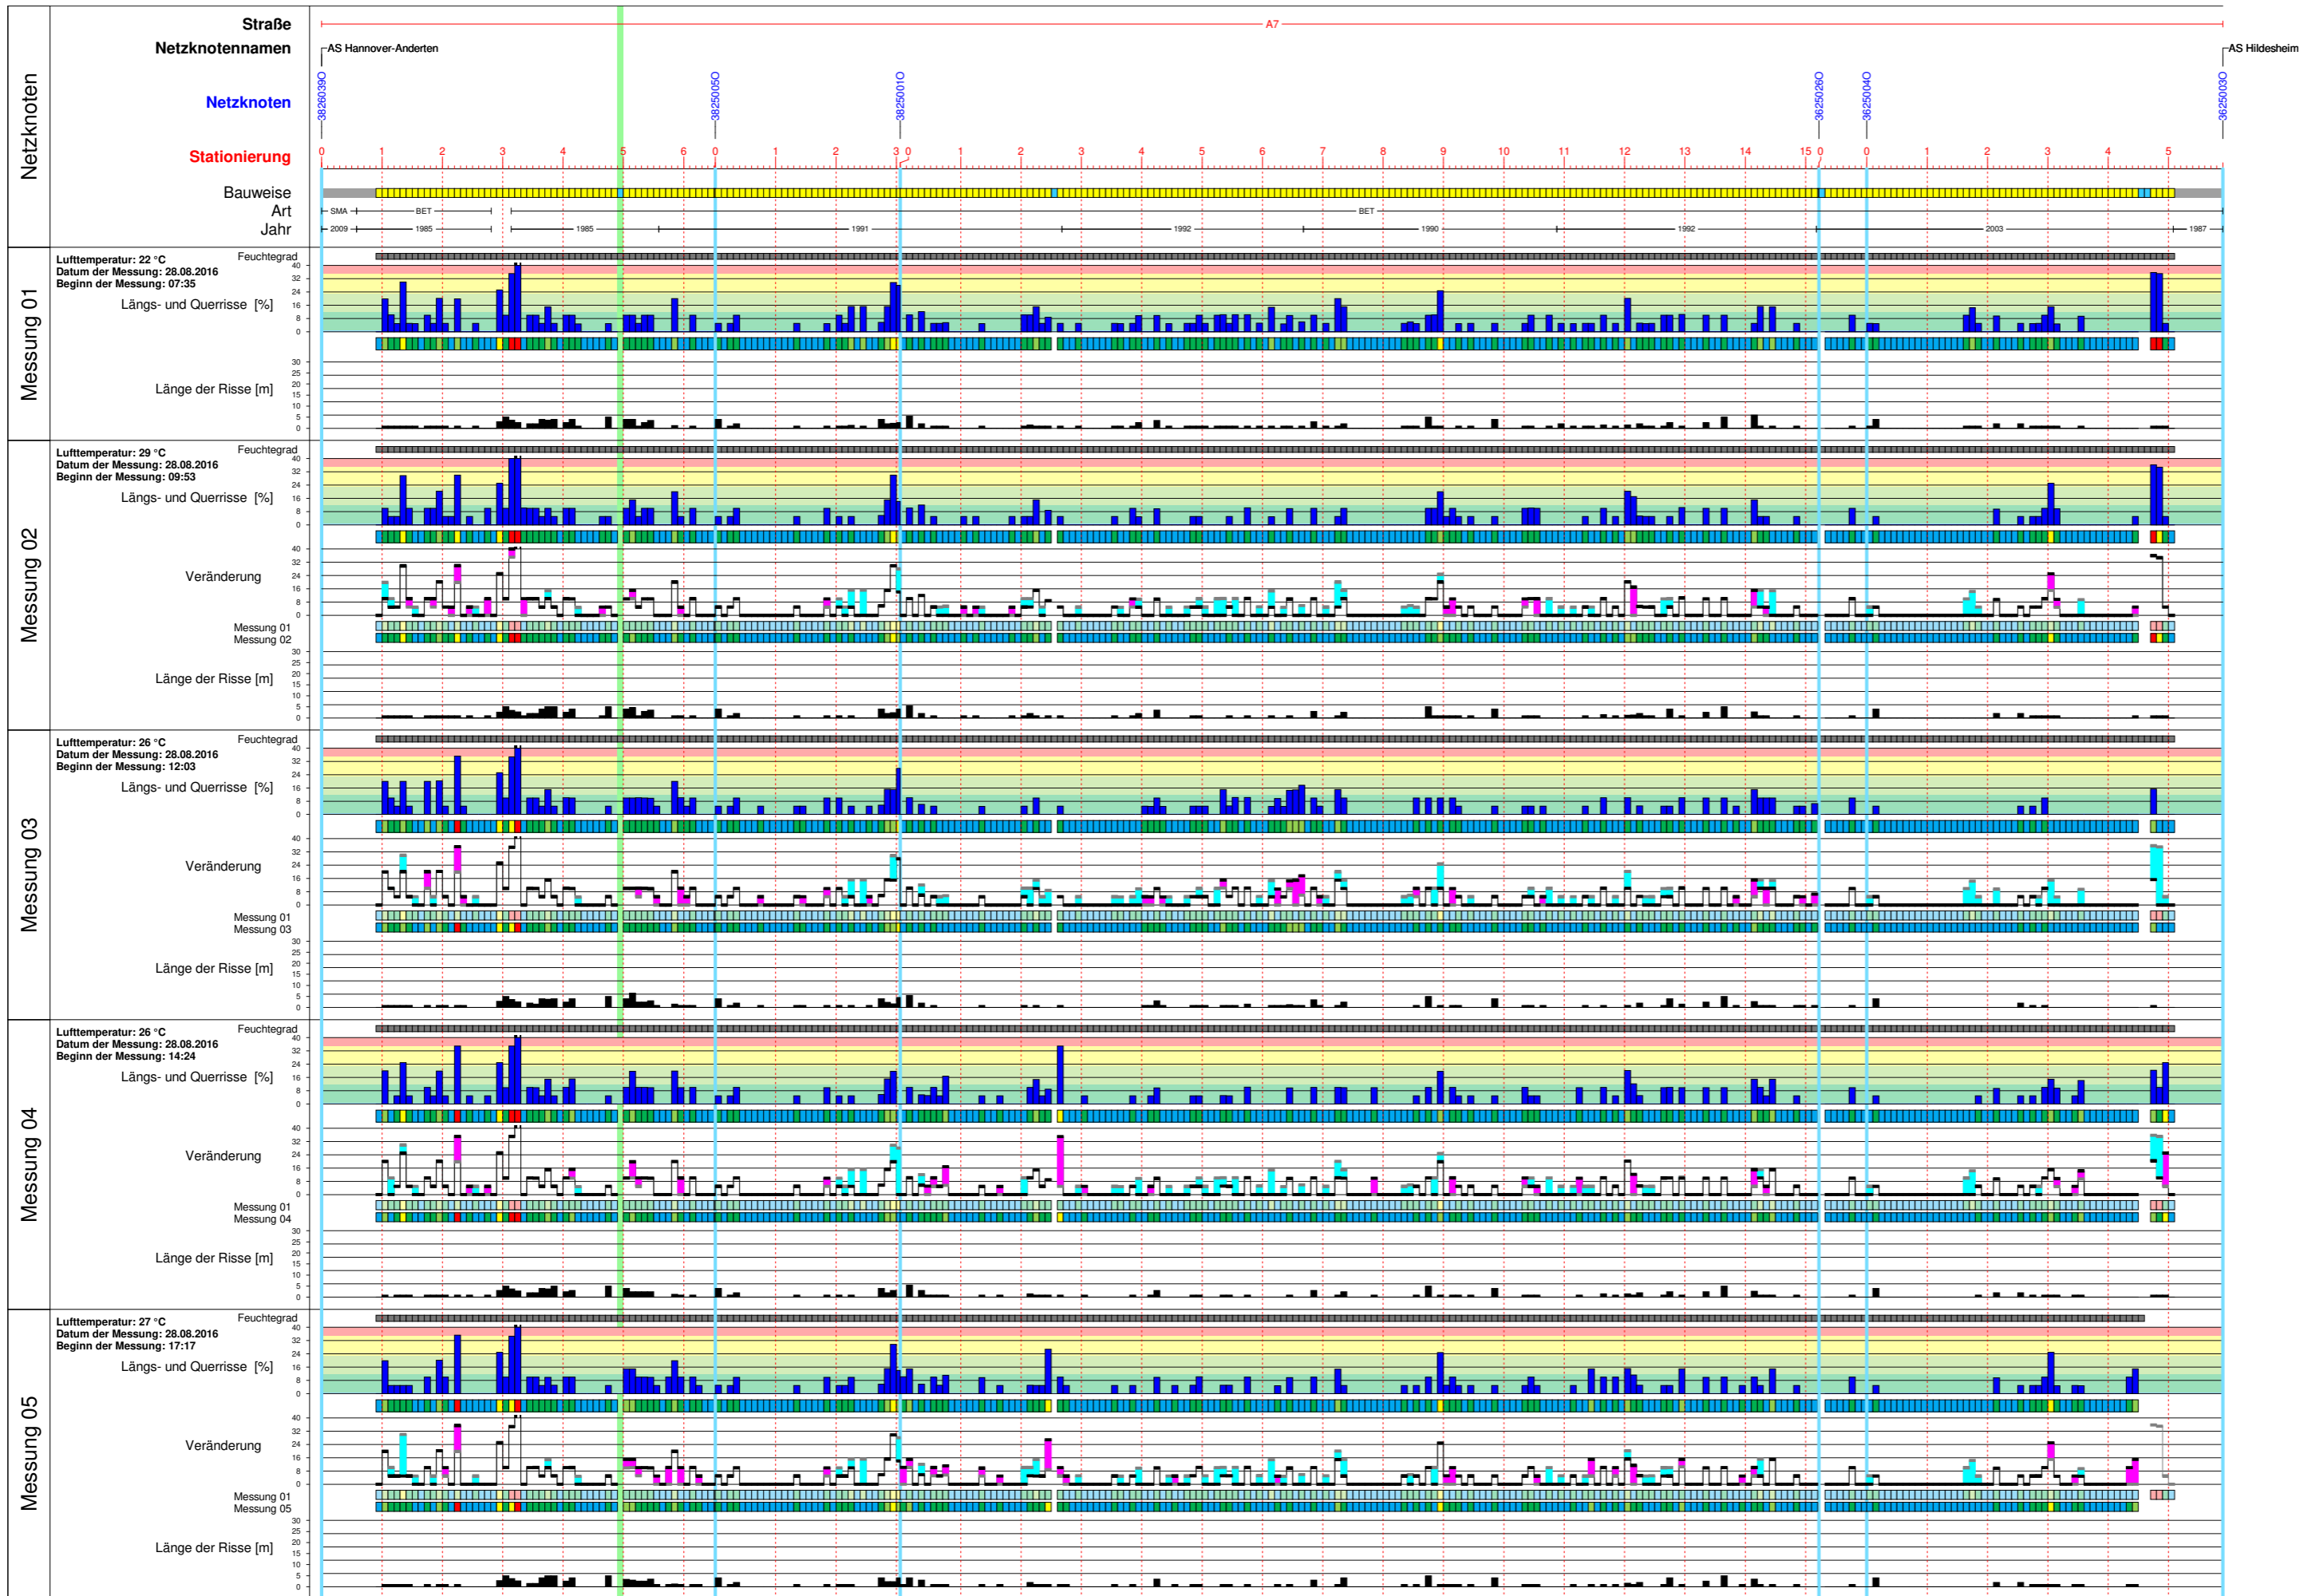
Versuchsstrecke 4 (A 7)

Zustandsprofil

Feuchtegrad der Fahrbahnoberfläche

- Trockene Oberfläche
- Abtrocknende Feuchte
- Nasse Oberfläche
