Anprallprüfungen an Fahrzeug- Rückhaltesystemen und Entwicklung von Nachrüstlösungen

Verkehrstechnik Heft V 328

Linda Meisel

Bundesanstalt für Straßenwesen, Bergisch Gladbach

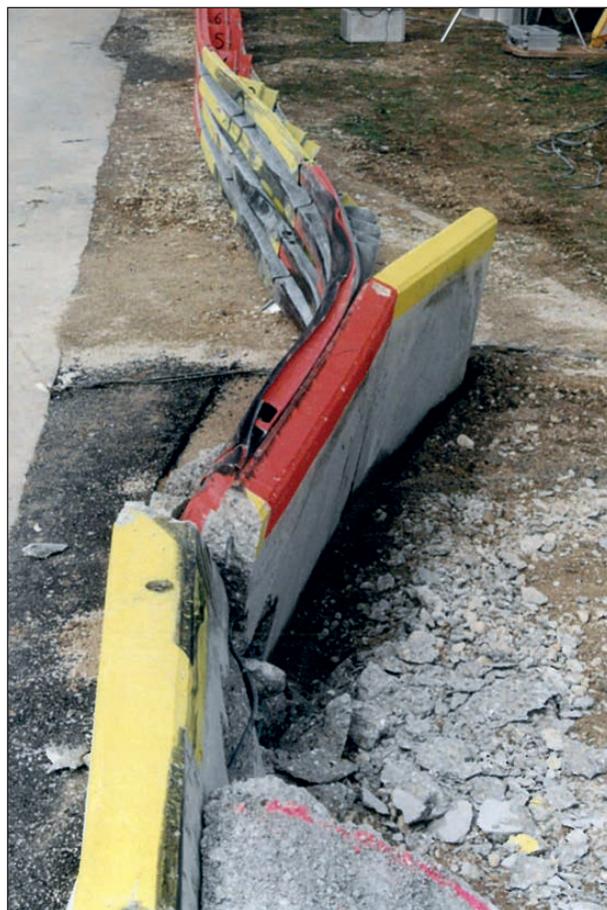
Bild 2-7: Übergangskonstruktion nach Prüfung TB 42 (Orientierungsversuch)

Stahlschutzplanken und Betonschutzwänden verdeutlichen. Da es zum damaligen Zeitpunkt keine Norm für Anprallprüfungen an Übergangskonstruktionen und keine Erfahrungen zu deren Verhalten im Anprallfall gab, wurden 1997 zwei Anprallversuche (TB 11 und TB 42) an dieser Übergangskonstruktion durchgeführt. Zur Vereinfachung der Versuchsdurchführung wurde u. a. der Ortbetonanteil im Bereich der Übergangskonstruktion durch ein Betonschutzwandfertigteil ersetzt und es wurden Maßnahmen (bspw. Hinterfüllung) ergriffen, um eine unnachgiebige Wand abzubilden (siehe Bild 2-6). Diese sogenannten Orientierungsversuche (Bild 7) basierten weitestgehend auf Normentwürfen und dienten hauptsächlich als Orientierung bei der Erarbeitung von Regelwerken und Prüfvorschriften. Die Versuche zeigten, dass die Fahrzeuge von der Übergangskonstruktion aufgehalten wurden.

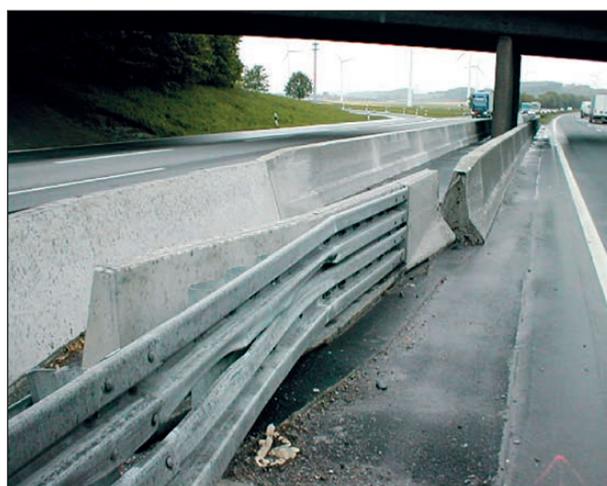
Bild 2-8: Unfall an Übergangskonstruktion nach [ARS 17/1996] in NRW; Quelle: Straßen.NRW

gen Erfahrungen erfolgte die Ausführung damals oft sehr unterschiedlich (z. B. hinsichtlich Lage und Ausführung der Bewehrung im Betonanteil der Übergangskonstruktion). Diese nicht fachgerechten Ausführungen wurden u. a. nach Unfällen, wie in Bild 2-8 und Bild 2-9 zu sehen, festgestellt. So wur-

die Ausführung der Übergangskonstruktion häufig analog zu der war, wie bei dem Unfall in Bild 2-8 dargestellt. Diese Stellen sollten in NRW schnell saniert werden. Hierzu wurde von Straßen.NRW ein Anprallversuch an einer ersten Sanierungslösung beauftragt. Die Sanierung sah vor, einen 2,35 m langen Holm außen über die Schwachstelle des Betonanteils zu legen, um die Zugbandwirkung bei fehlender Einbindung der Bewehrung herzustellen. Der durchgeführte TB 42-Versuch verlief negativ (Bild 2-12).

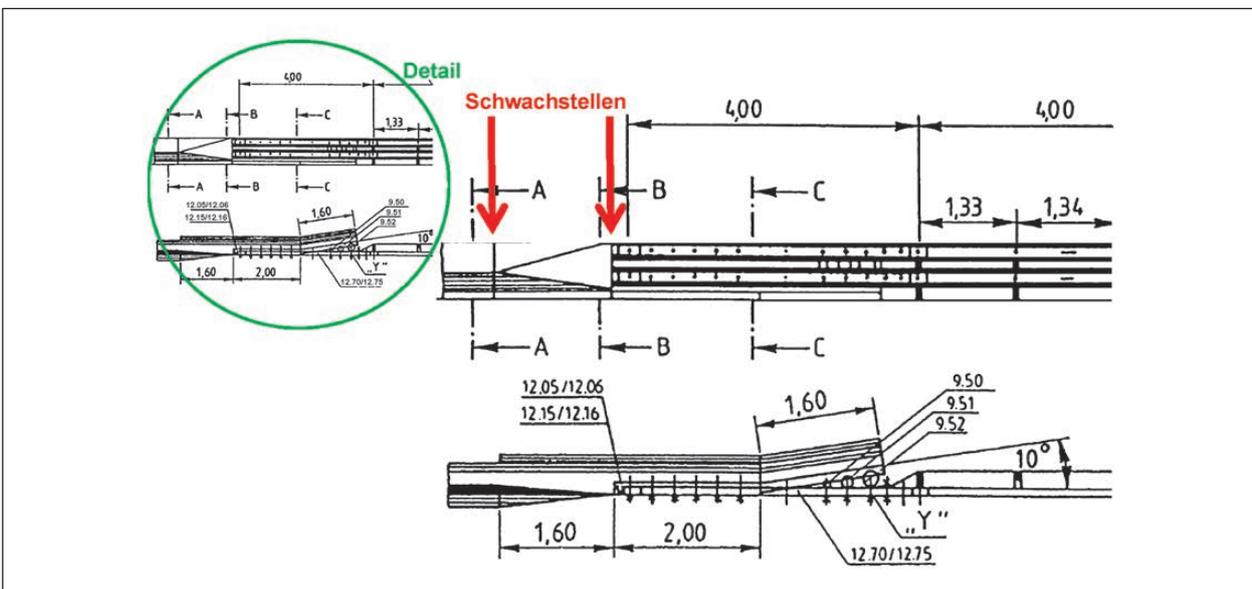
Eine Analyse dieses ersten Sanierungsversuchs, der Ergebnisse der Orientierungsversuche (siehe Bild 2-7) an der Übergangskonstruktion nach [ARS 17/1996] und der Schadensbilder aus verschiedenen Unfällen, zeigte diverse Schwachstellen (siehe Bild 2-10 bis Bild 2-12) an der Übergangskonstruktion.

Bild 2-10: Schwachstellen der Übergangskonstruktion gemäß [ARS 17/1996]

Die Bilder machen deutlich, dass vor allem die Verbindungsstelle zwischen der Ortbetonschutzwand und dem Betonfertigteil aufgrund des sehr kurzen Verbindungsholms sowie die Anbindung an die Stahlschutzeinrichtung Schwachstellen sind und die Kräfte im Anprallfall nicht übertragen werden können.

Um die Schwachstellen zu beseitigen und somit die Aufhaltbarkeit wieder herzustellen, war eine Sanierungslösung zur Nachrüstung nicht fachgerecht ausgeführter Übergangskonstruktionen nach [ARS 17/1996] und zur Reparatur nach Unfallschäden zu entwickeln und nach [DIN V ENV 1317-4] zu prüfen.

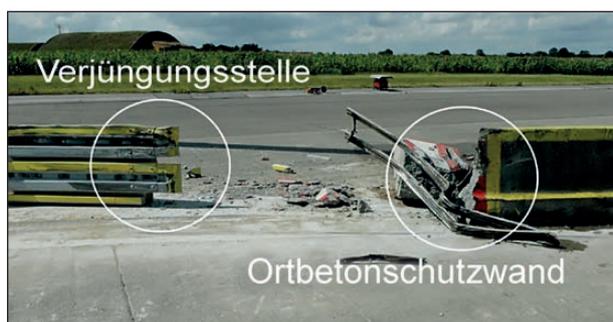
Bild 2-12: Schwachstelle 2 der Übergangskonstruktion aufgrund des 1. Sanierungsversuchs von Straßen.NRW; Quelle: DEKRA/BAST

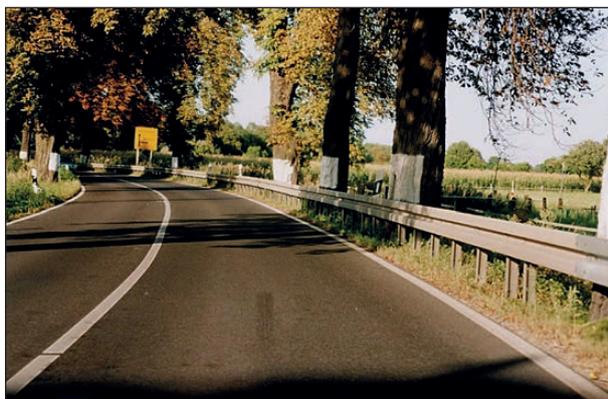
Mit einem Wirkungsbereich von W4 kann die ESP 2.0 bspw. vor Bäumen heute jedoch nicht mehr RPS 2009-konform verwendet werden, da der Platz neben der Fahrbahn oftmals nicht ausreichend ist und die Bäume somit innerhalb des Wirkungsbereichs

Bild 2-19: Baumallee mit rechtsseitig errichteter ESP

ches stehen würden (Bild 2-19). Es stellte sich die Frage, ob aufgrund der Hindernisse im Wirkungsbereich eine maßgebliche Beeinträchtigung der Wirkungsweise der Schutzeinrichtung zu erwarten ist und daraus langfristig gesehen ein Umrüstungsbedarf im Bestand abgeleitet werden könnte. Die RPS 2009 sieht an diesen Stellen als niedrigste Aufhaltestufe die Stufe N2 (1,5t-Pkw, 20°, 110 km/h) vor. In der DIN EN 1317 gibt es aber noch die geringere Aufhaltestufe N1, bei der ein 1,5t-Pkw mit 20° aber nur mit 80 km/h anprallt. Dieser Versuch sollte herangezogen werden, um zu überprüfen, ob bei einer niedrigeren Anprallgeschwindigkeit von 80 km/h von einem geringeren Wirkungsbereich ausgegangen werden kann.

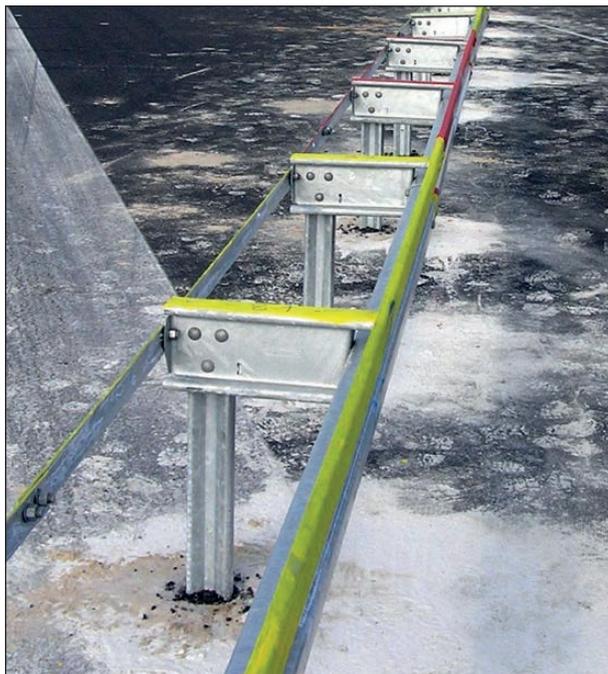
Auf dem Prüfgelände wurde eine EDSP 2.0 im B-Profil (Bild 4-1) mit einer Länge von 60 m und jeweils einer 12m-Regelablenkung am Anfang und Ende aufgebaut. In den Asphalt wurden Löcher (\varnothing 130 mm) gebohrt und in diese wurde Sand bis ca. 10 cm unter Fahrbahnoberkante gefüllt. Anschließend wurden die Pfosten in die Asphaltlöcher gerammt und die restlichen ca. 10 cm der Löcher wurden bis zur Fahrbahnoberkante mit Kaltbitumen verschlossen.

Bild 4-1: EDSP 2.0 mit in Asphaltlöcher gerammten Pfosten

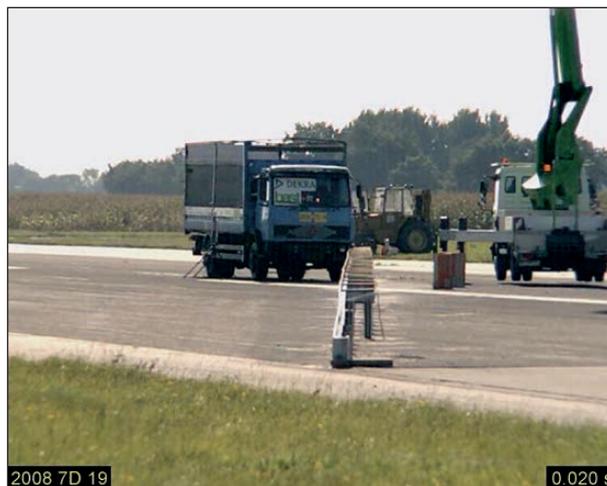
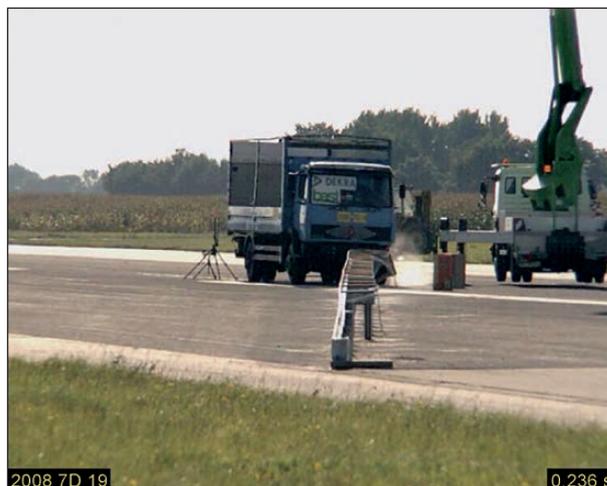
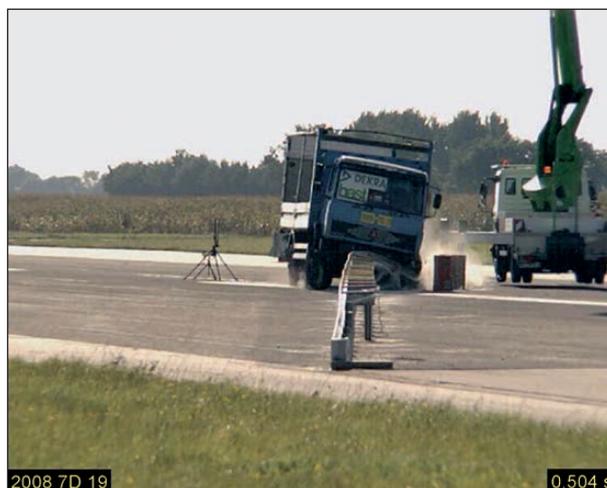
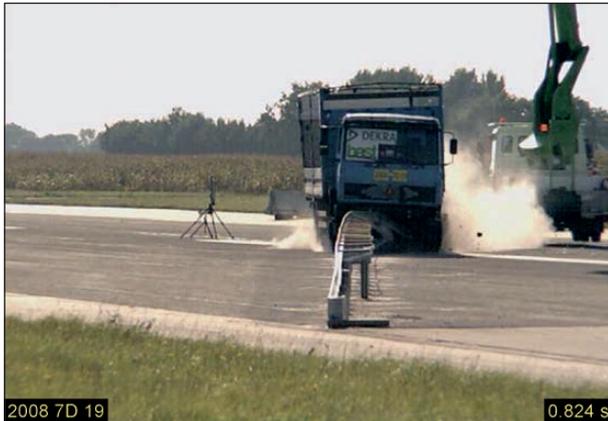
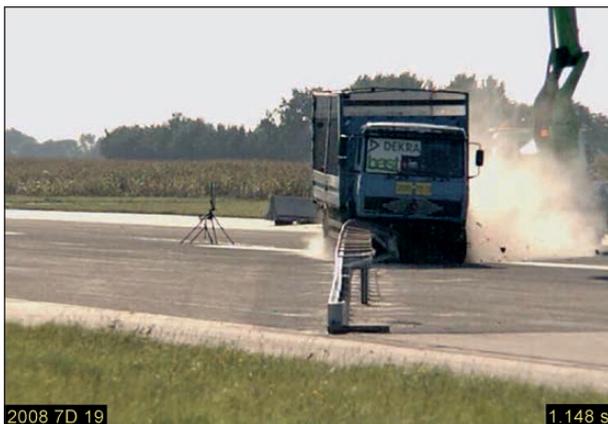
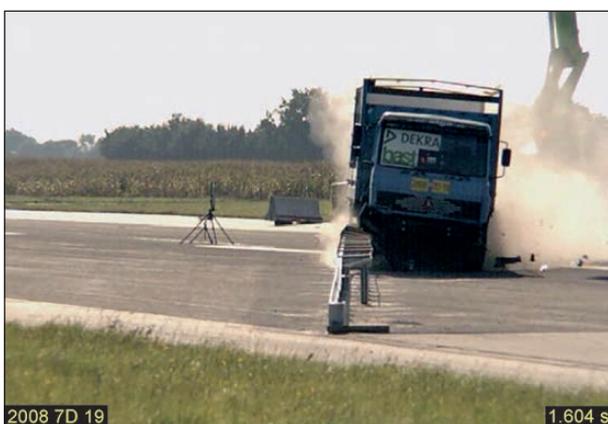
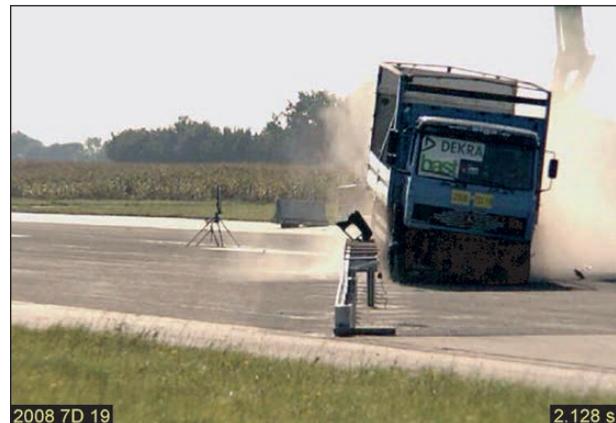
Der Anprallversuch wurde mit einem Mercedes-Benz 1317 L mit einer Versuchsmasse von 9.750 kg und einer tatsächlichen Geschwindigkeit von 72,4 km/h durchgeführt (siehe Bild 4-2 bis Bild 4-8).

Das Prüffahrzeug prallte bei rund 1/3 (0,13 m vor Elementübergang 5/6) an die Schutzeinrichtung an, fuhr nach etwa 8 m am Beginn des Elements 8 über den Holm und auch das rechte Vorderrad überquerte etwa bei Element 12 das System. Aufgrund des Überfahrens des Systems wurden die Anforderun-

gen der Norm 1317-2 mit der Aufhaltestufe H1 nicht erfüllt.

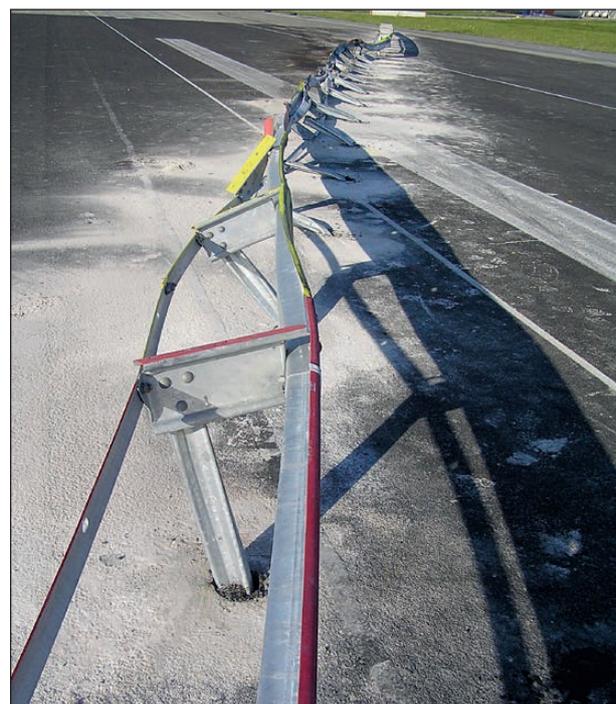
Gegenüber der gerammten EDSP 2.0 (siehe ELLMERS) ist beim TB 42-Anprall zu beobachten, dass die stärkere Fixierung der Pfosten an der Fahr- bahnoberkante einen deutlichen Einfluss auf das Systemverhalten hat. Während der Pfosten im normalen Bankett insgesamt eher mehr ausweichen kann und sich dadurch auch die Sollbruchstelle oben (Pfosten/Pfostenklau) eher löst, wird das Fahrzeug bei der normal gerammten Version besser umgelenkt und das System wird nicht überfahren (siehe Bild 4-9).

Bild 4-9: System nach dem Anprall (Blick in Anprallrichtung)

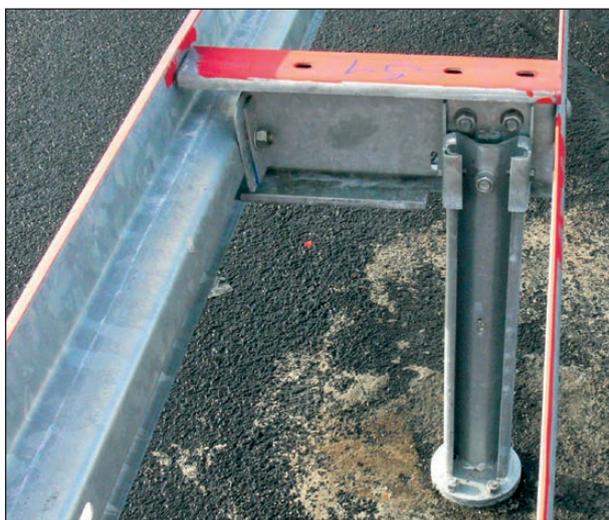
Bild 4-10: EDSP 2.0 mit geschraubten Steckpfosten und Zusatzschraube zur Sicherung

Für die Versuche an der EDSP 2.0 und an der DDSP 4.0+ jeweils mit Steckpfosten wurden die Pfosten jeweils mittels einer zusätzlichen Schraube M16x60 4.6 direkt am Abstandhalter (siehe Bild 4-10 und Bild 4-11) bzw. am Distanzstück (siehe Bild 4-12 und Bild 4-13) befestigt, um die obere Sollbruchstelle zu vermeiden.

ten (geteilten) Steckpfosten, jedoch einreihig. Es wurde vor Ort ein Loch durch die Pfostenklau und den Pfosten gebohrt¹ und der Abstandhalter bzw. das Distanzstück mit einer Schraube M16 x 60 4.6 ([RAL-RG 620] TL-Nr. 40.15) an dem Pfosten zusätzlich befestigt (siehe Bild 4-14 bis Bild 4-16 am Beispiel einer EDSP).

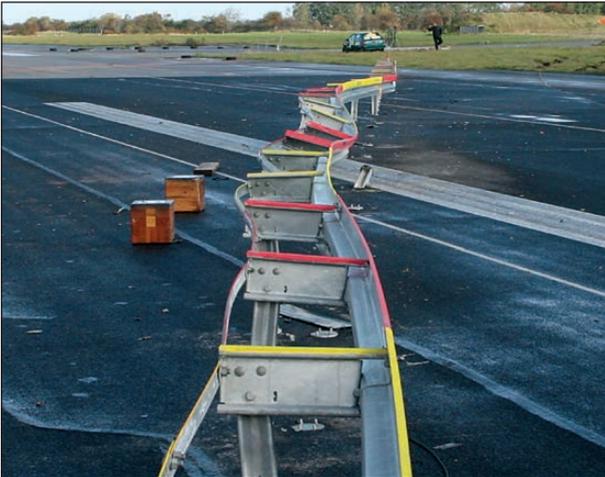
Bild 4-19: Durchbiegung der Schutzeinrichtung; Blick in Anfahr- richtung

7 Holme und die dazugehörigen Systemteile (Pfosten, Abstandhalter, Abspanngurt). Es waren deutliche Anprallspuren in Form von Verformungen der Abstandhalter, der Holme und der Pfosten sowie Kratz- und Schleifspuren vom Fahrzeug zu erkennen (siehe Bild 4-19 und Bild 4-20).

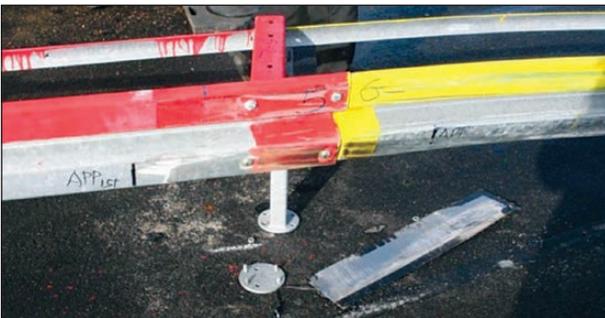
Bild 4-20: Separation Steckpfosten

Infolge des Anprallvorgangs hatten sich die Holme und Pfosten verformt. Insgesamt lösten sich 13 Pfosten (Nr. 4.2 bis 10.2) an der Schraubverbindung an der Fußplatte des geteilten Pfostens. Die Beschädigungen am System erstreckten sich über

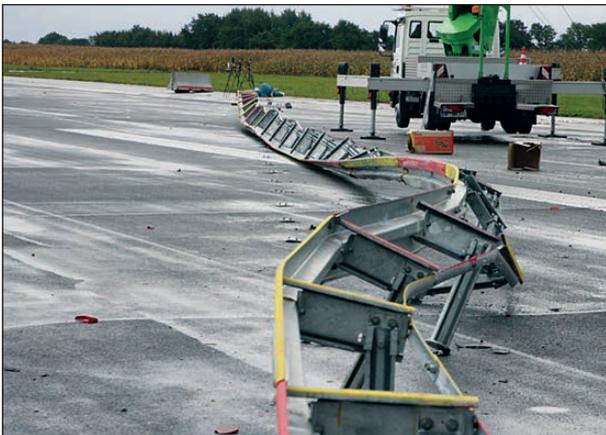
gelöst (Bild 4-33), war aber noch mit dem Abspanngurt verbunden. Die Beschädigungen am System erstreckten sich über 12 Holme und die dazugehörigen Systemteile (Pfosten, Abstandhalter, Abspanngurt). Es waren deutliche Anprallspuren in Form von Verformungen der Abstandhalter, der Holme und der Pfosten sowie Kratz- und Schleifspuren vom Fahrzeug zu erkennen (siehe Bild 4-29 bis 4-33).

Bild 4-29: Durchbiegung der Schutzeinrichtung; Blick entgegen der Anfahrriichtung

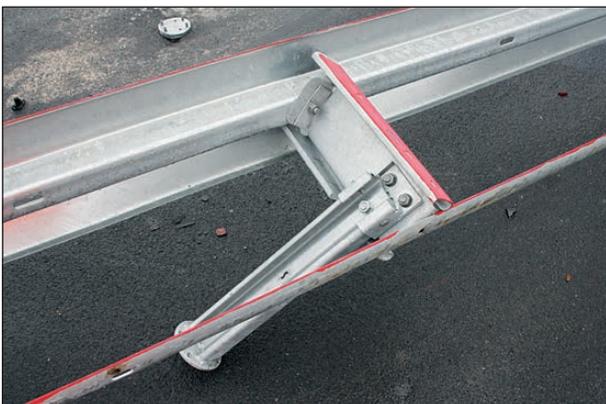
Bild 4-31: Verschraubung der Pfostensicherung am Abstandhalter nach dem Versuch

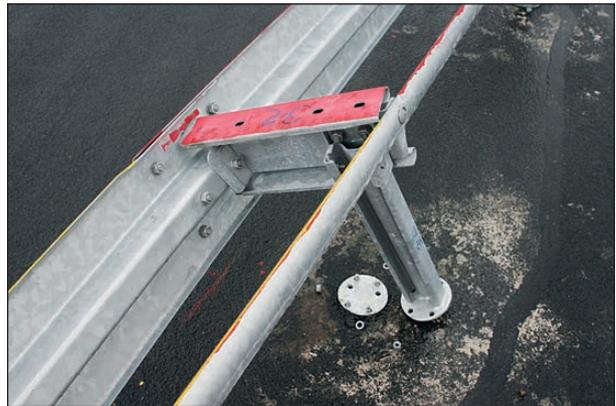
Aufgrund des Anpralls hatten sich insgesamt 20 Pfosten (Nr. 3.2 bis 13.1) an der Schraubverbindung des geteilten Pfostens an der Fußplatte gelöst (Bild 4-32), welche jedoch noch mit dem Holm verbunden waren. Der Abstandhalter 12-2 hatte sich vom Holm

Bild 4-32: Vollständig gelöste Verschraubung bei Steckpfosten 3-2

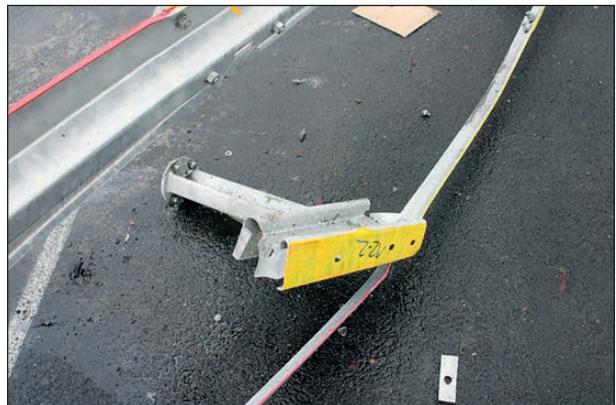
Bild 4-33: Detailansicht Pfosten und Abstandhalter 12-2 am Stoß 12/13 (Systemrückseite)

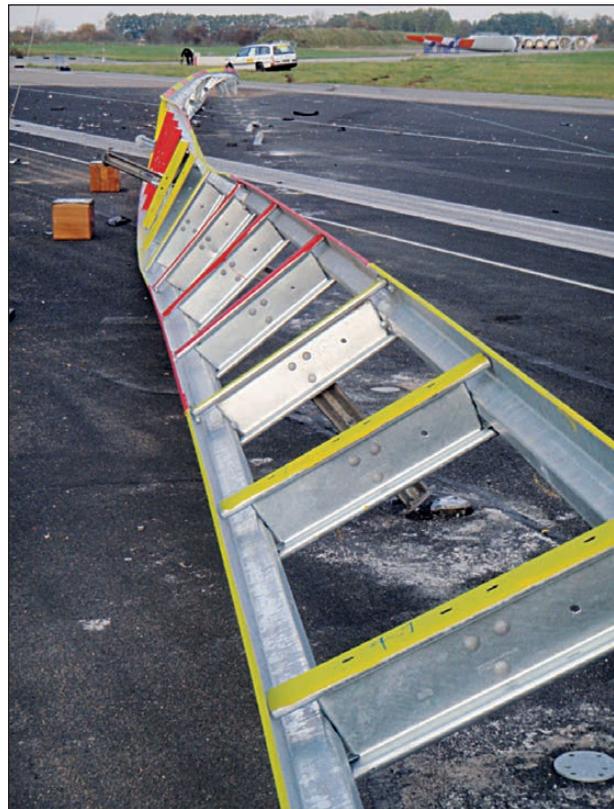
Durch den Fahrzeuganprall lösten sich die Pfosten an den Holmen 3-15 an der Schraubverbindung des geteilten Pfostens an der Fußplatte. Die Beschädigungen am System insgesamt erstreckten sich über 13 Holme und die dazugehörigen Systemteile (Pfosten, Abstandhalter) (Bild 4-40). Es

Bild 4-40: Übersicht über die Situation nach der Prüfung und Fahrzeug in Endstellung; Blick in Anfahrrichtung; Quelle: DEKRA

waren deutliche Anprallschäden in Form von Verformungen der Abstandhalter, der Holme und der Pfosten sowie Kratz- und Schleifspuren vom Fahrzeug zu erkennen.

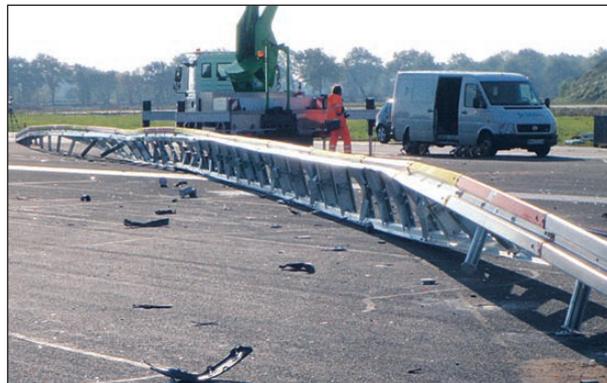
Bild 4-43: DDSP 4.0+ nach Anprall – Ansicht gegen Anprallrichtung; Quelle: DEKRA

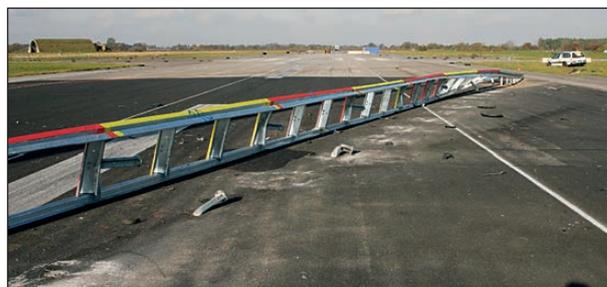
Bild 4-44: Übersicht ab Stoß 9/10 mit den aus dem Asphalt gezogenen Rohrhülsen der Pfosten 9 und 10

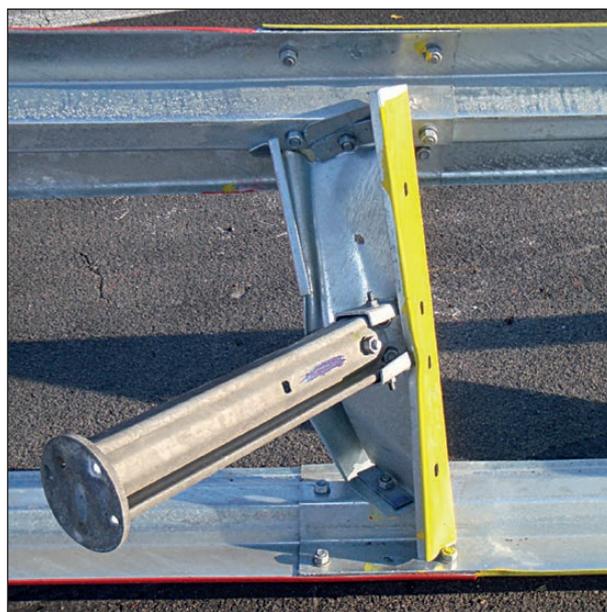
zeug lehnte sich an das System an und bog mit dem vorderen linken Rad die Pfosten am Stoß 6/7 und Stoß 7/8 um 180° nach oben. Dabei stieg das Fahrzeug hinten links leicht auf und drehte sich um die Hochachse, sodass es unter einem stumpferen Winkel weiter am System entlang fuhr. Insgesamt blieb das Fahrzeug während des Anprallvorgangs in seiner Lage stabil und vollzog keine nennenswerten Kipp-, Roll- oder Nickbewegungen. Das Fahrzeug verließ das System am Element 15 nach einer

Bild 4-45: 180 Grad gedrehter Pfosten bei Stoß 6/7 (aus Prüfbericht 2008 7D 22); Quelle: DEKRA

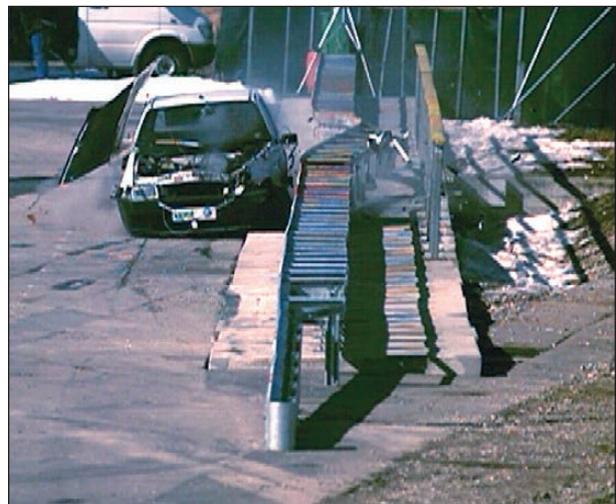
Bild 4-56: Anprallvorgang – Ansicht von vorne 6; Quelle: TÜV Süd

Das Prüffahrzeug prallte mit einem Anprallwinkel von 20° ca. 2,15 m nach dem Elementübergang von 7 zu 8 an das System. Es blieb für ca. 14,40 m in Kontakt mit dem System, bis es am Element 12 abbrallte. Am Element 19 kam es zu einem leichten Sekundärprall. Das Fahrzeug wurde von der Schutzeinrichtung gleichmäßig in Richtung Systemaufstellinie umgelenkt. Während des Umlenkvorgangs traten nur geringfügige Gier-, Nick- und Rollbewegungen auf. Das System wurde insgesamt soweit ausgelenkt, dass das Fahrzeug während der Hauptumlenkphase das Geländer für einen kurzen Moment berührte (siehe Bild 4-51 bis Bild 4-56).

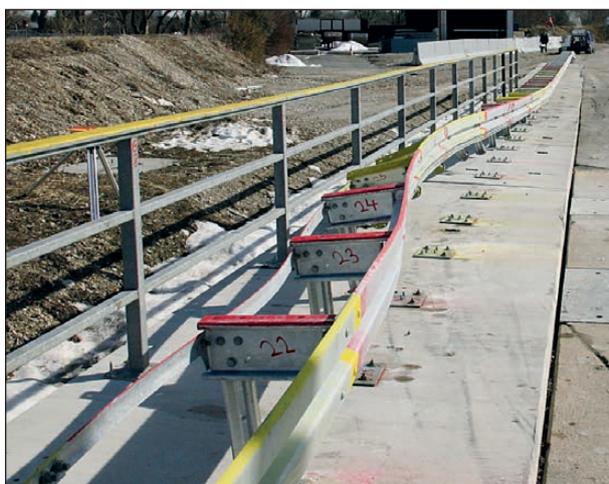
Bild 4-57: Durchbiegung der Schutzeinrichtung

Durch den Anprall wurden die Schutzplankenholme 8 bis 12 deformiert und es waren Kratz- und Schleifspuren zu verzeichnen. Bei den Pfosten 22 bis 33 lösten sich funktionsgemäß die Verschraubungen zur Fußplatte. Die Pfosten 23 bis 32 wurden aus ihren Verankerungen angehoben, ab dem Pfosten 25 waren die Abstandshalter mit ihren Pfosten verdreht. Am Maximum der Durchbiegung wurde das Geländer vom dynamisch verformten System leicht berührt, wobei keine nennenswerten Beschädigungen auftraten (siehe Bild 4-57 und Bild 4-58).

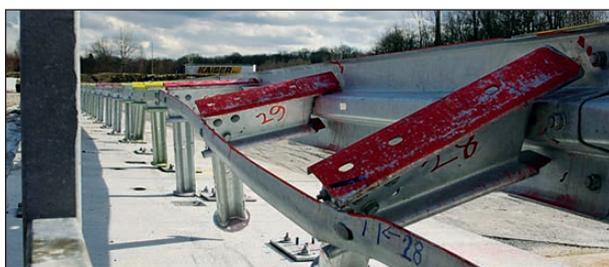
Bild 4-58: Detailansicht Systemrückseite im Bereich des Holms 10 mit den aus der Verankerung gehobenen Pfosten

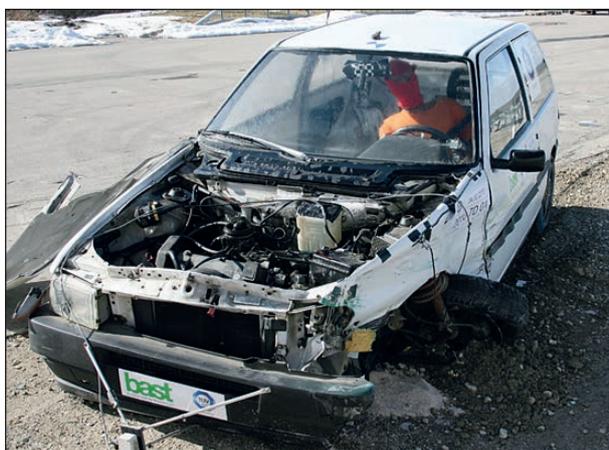
Das Prüffahrzeug, welches nicht mehr fahrbereit war, wies Dellen sowie Kratz- und Schleifspuren über die gesamte linke Fahrzeugseite auf. Der linke Fahrzeugfront wurde zudem stark deformiert und der Frontstoßfänger links ist zerstört. Außerdem wurde die Motorhaube bis auf die hintere rechte Verankerung gelöst und zur Seite geklappt (siehe Bild 4-59).

Bild 4-59: Schäden am Fahrzeug nach der Prüfung (Fahrerseite und Front)

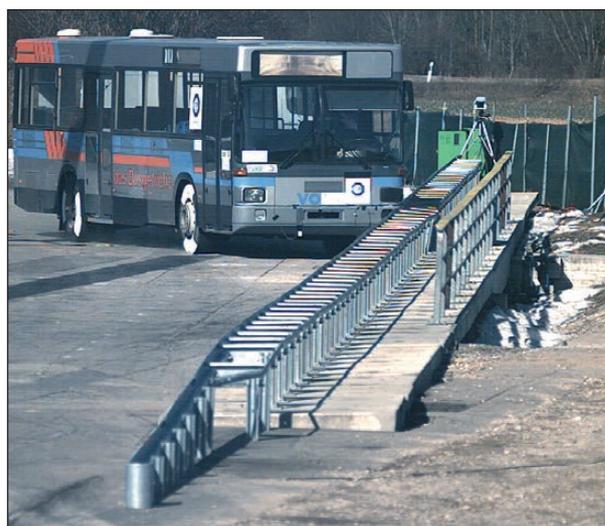
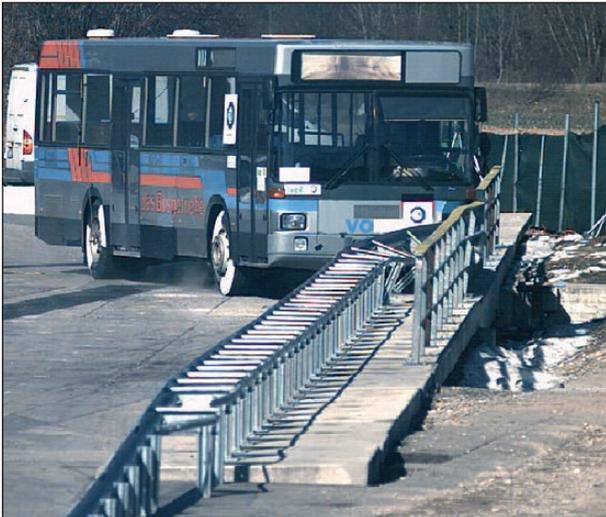
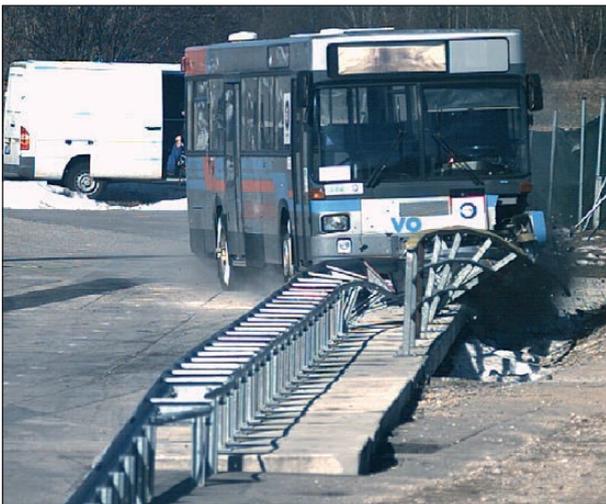
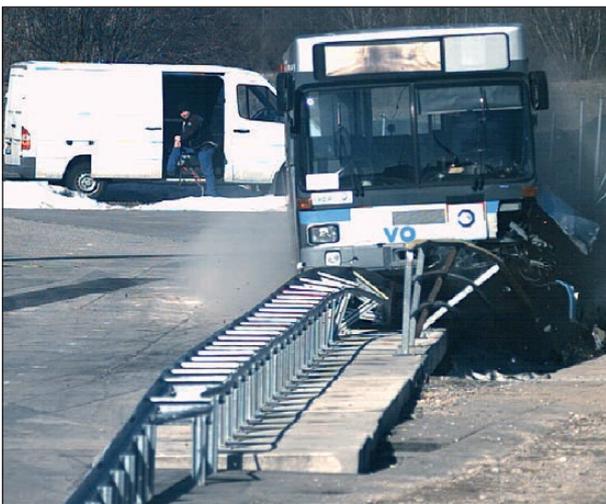
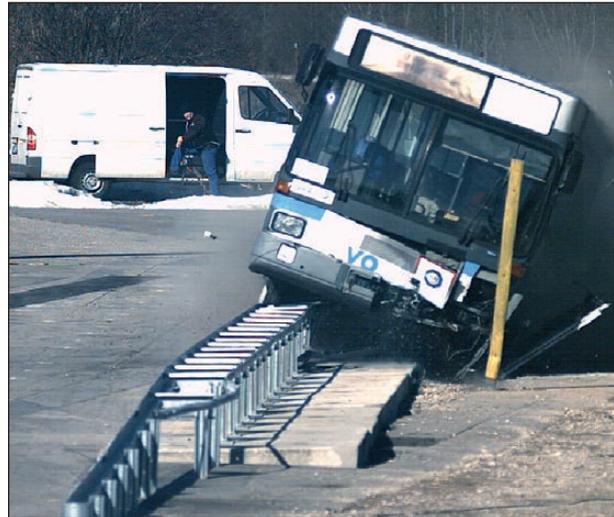
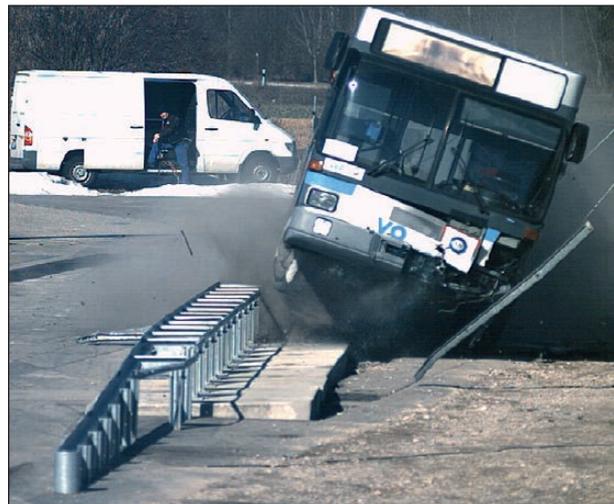
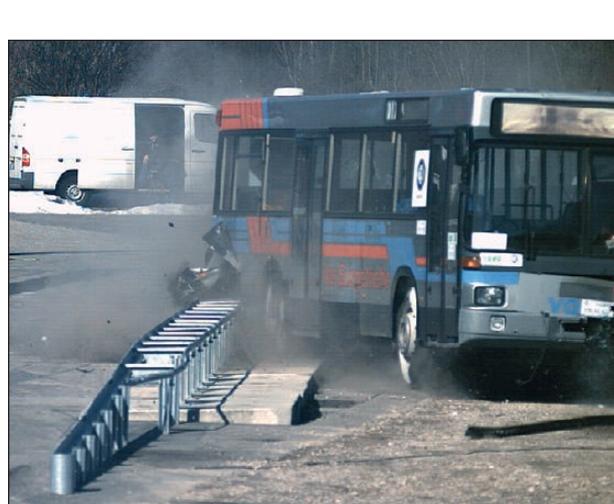
Das Prüffahrzeug prallte bei rund 1/3 (0,25 m vor Elementübergang 7/8) an die Schutzeinrichtung an, drückte die Schutzeinrichtung gegen das Geländer, fuhr nach rund 8 m über den Holm und durchbrach infolgedessen das Geländer. Das rechte Vorderrad überquerte gegen Ende der Brückenkappe (Ende Element 15) auch das System. Das Fahrzeug kam jenseits (rückwärtig) der Schutzeinrichtung zum Stillstand. Aufgrund des Überfahrens des Systems wurden die Anforderungen der [DIN EN 1317] mit der Aufhaltestufe H2 nicht erfüllt (siehe Bild 4-61 bis Bild 4-67).

Da sich der Holm nicht vom Pfosten lösen konnte (Sollbruchstelle an der Fußplatte), wurde hier anders als bei der Prüfung TB 51 an der Standard EDSP 1.33 BW ohne Zusatzschraube (ELLMERS), der Holm vom Bus nach unten gedrückt und das System hat dem Bus keinen ausreichenden Wider-

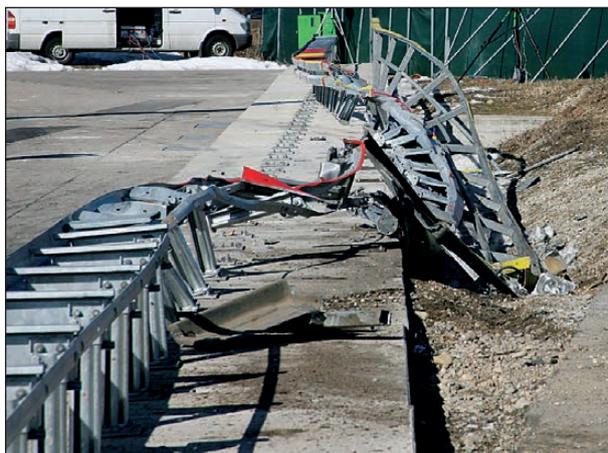
Bild 4-68: Durchbiegung der Schutzeinrichtung; Blick entgegen der Anfahrriichtung

stand geboten. Ergänzend kam hinzu, dass aufgrund der eingebauten Dilatation nun eine größere Verformung möglich war (siehe Bild 4-68 bis Bild 4-71).

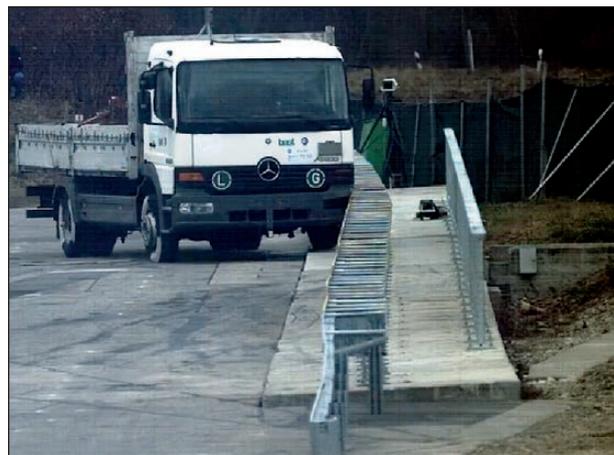
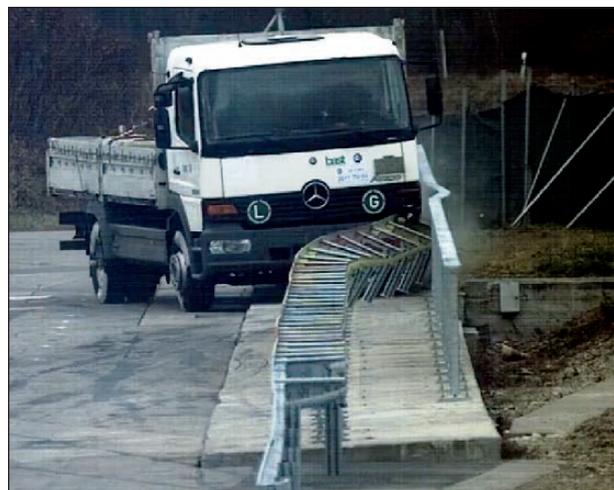
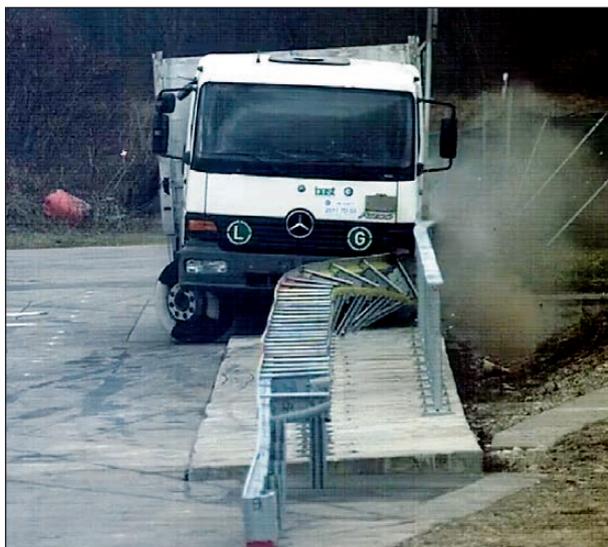
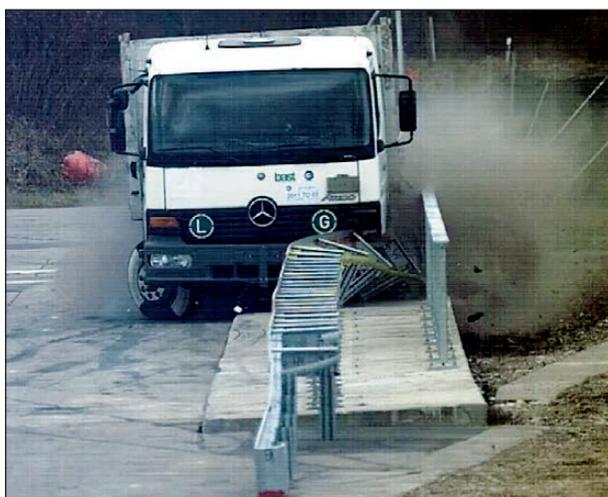
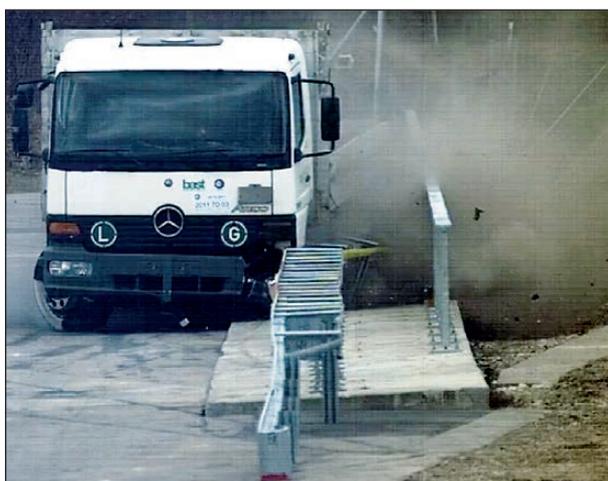
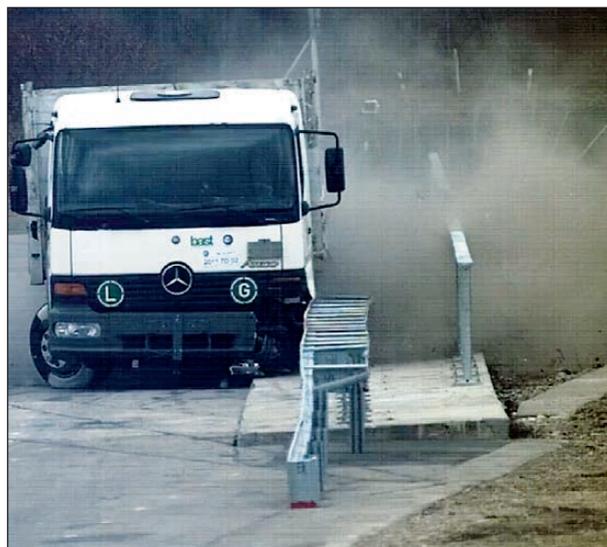
Das Prüffahrzeug prallte mit einem Anprallwinkel von $14,2^\circ$ ca. 0,56 m vor dem Elementübergang von 8 auf 9 an das System an. Das Fahrzeug drang in die nachgebende Stahlseinrichtung ein, dabei deformierte sich die Fahrzeugfront. Unter Mitwirkung des Geländers wurde der Lkw zurückgehalten und in Richtung Systemflucht umgelenkt. Das Prüffahrzeug hatte, bis es seine Endposition erreichte, Kontakt mit dem Schutzsystem. Während des Umlenkvorgangs traten gemäßigte Gier-, Nick- und geringe Rollbewegungen auf. Insgesamt blieb das Fahrzeug für 50,15 m bis zum Stillstand in Kontakt mit dem System (Bild 4-83). Die Dilatation wurde für den Versuch lose und in Nullstellung verschraubt. Nach dem Versuch war eine Verschiebung von 9,5 cm erkennbar (max. 18 cm möglich).

Durch den Anprall deformierten sich die Schutzplankenholme 33 bis 48. An den Pfosten 28 bis 51 löste sich die Verschraubung zwischen der Fußplatte und dem Pfosten; die Pfosten selbst lösten sich nicht vollständig vom System. Insgesamt waren über die Kontaktstrecke Deformationen sowie Kratz-

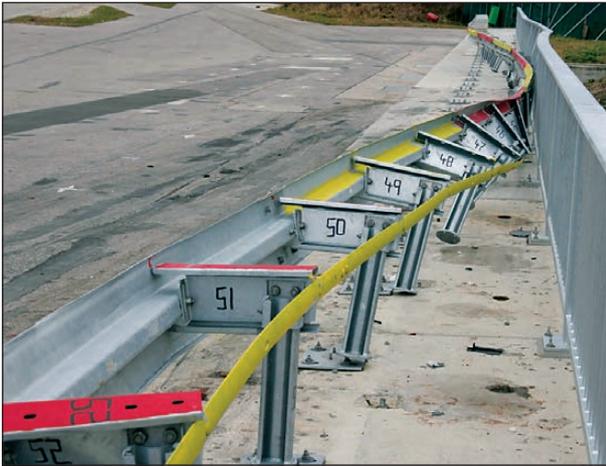
Der Vergleich zu der ursprünglichen EDSP 1.33 BW (ELLMERS) ohne Zusatzschraube zeigt eine deutlich größere Nachgiebigkeit der Schutzeinrichtung. Diese wurde sowohl durch die eingebaute Dilatation als auch durch das veränderte Systemverhalten infolge der Zusatzschraube verursacht (4-81 bis 4-83).

Bild 4-81: Durchbiegung der Schutzeinrichtung; Blick entgegen der Anfahrriichtung

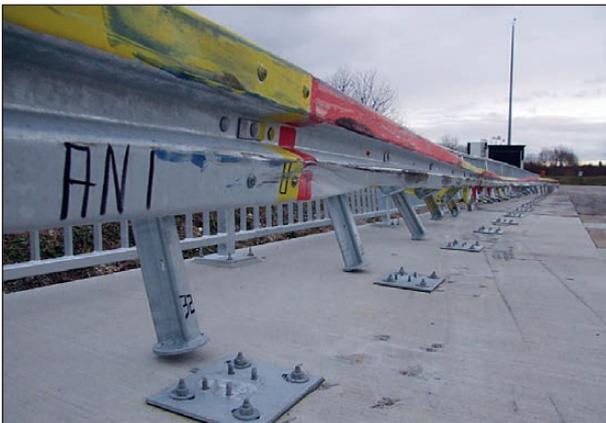
Bild 4-82: Kontaktbereich in Anprallrichtung; Quelle: TÜV Süd

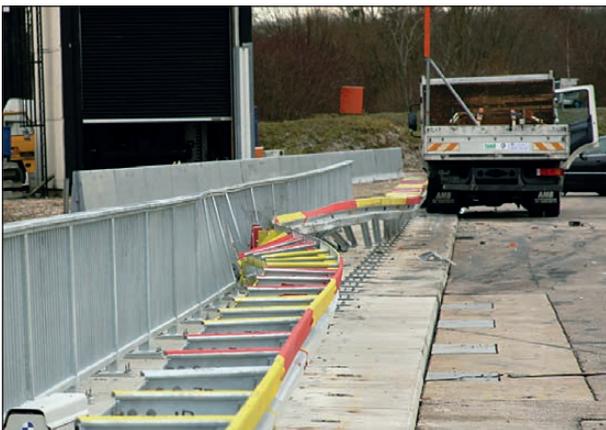
Bild 4-83: Endstellung Prüffahrzeug nach Versuch; Blick in Anfahrriichtung

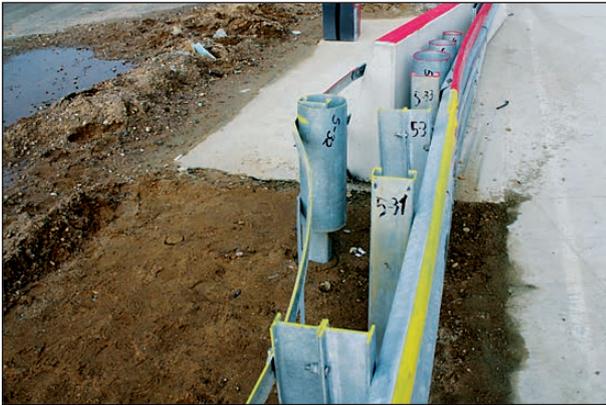
Im Bereich der Kontaktstrecke traten infolge des Anpralls Kratzspuren auf und 2 Pfosten neigten sich leicht nach hinten. Außerdem war das Betonfertigteile bei Stoß 6/7 gebrochen und es waren 2 Risse erkennbar (rückseitig von Fuß bis Kopf und vorderseitig Mitte bis Fuß).

Bild 4-94: Kontaktstrecke, leichte Neigung des IPE-Pfostens 5-32 mit verformtem Holm; Blick in Anfahrriichtung

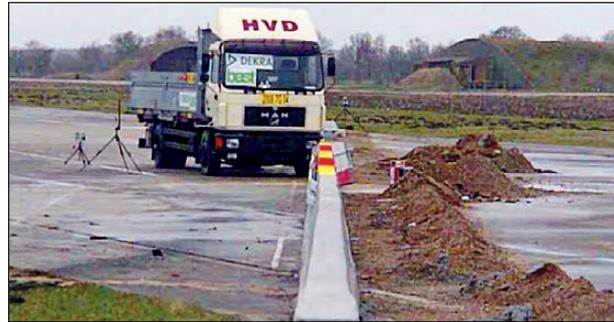
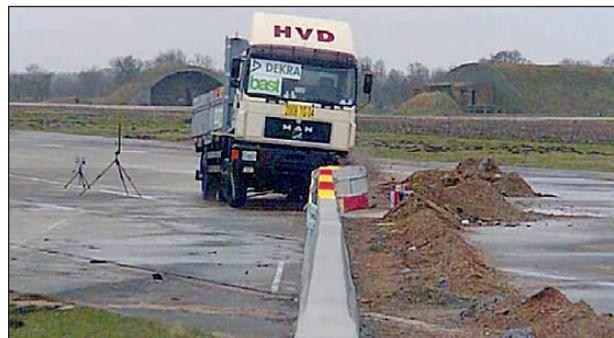
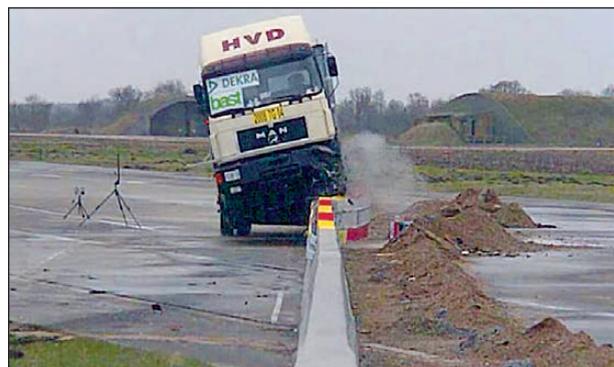
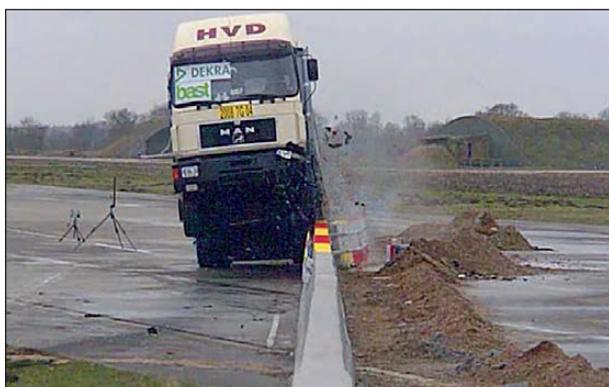
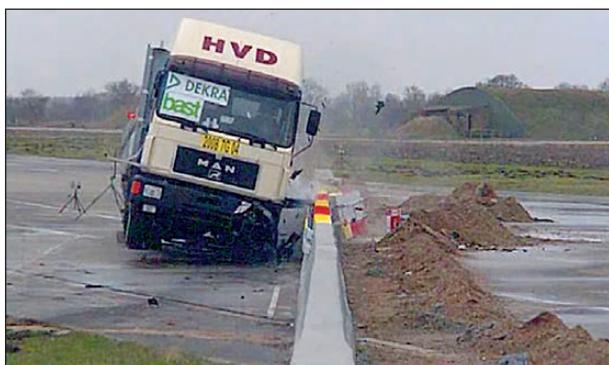
Das Fahrzeug prallte mit dem linken Stoßfänger am Element 5 (0,85 m nach Stoß 4/5) unter einem Winkel von 15,7° an das System an. Das System wich nach hinten aus und das Fahrzeug begann an dem ausweichenden System aufzusteigen. Das Fahrzeug verließ das System in diesem aufgestiegenen

Zustand nach 13,15 m und fiel in seine Waagerechte zurück. Dabei drehte es sich leicht zum System ein. Nach einem harten Aufprall des Vorderwagens auf der Fahrbahn kontaktierte das eingelenkte Fahrzeug (Sekundäranprall) die angeschlossene Ortbetonwand und wurde hierdurch wiederum leicht umgelenkt. Da die vordere linke Aufhängung gebrochen war, rutschte das Fahrzeug nach dem Ende der Ortbetonwand in seine Endlage in Längsrichtung hinter der Ortbetonwand (siehe Bild 4-96 bis Bild 4-101).

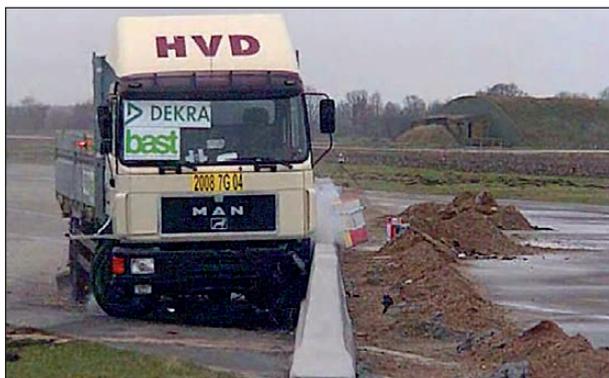
Bild 4-101: Sekundäranprall 6; Quelle: DEKRA

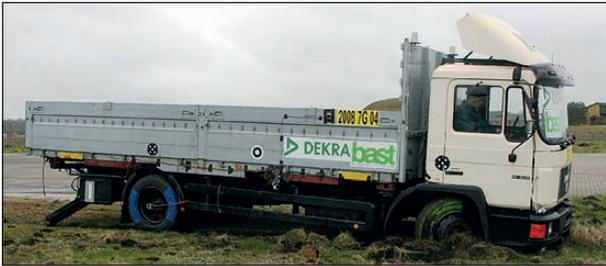
Durch den Anprall wurde die vordere Achse (inkl. Rad und Felge) stark beschädigt und gebrochen. Das Fahrerhaus wies nur im Einstiegsbereich Beschädigungen auf. Der hintere Unterfahrschutz war rechtsseitig gebrochen.

Bild 4-105: Schäden am Fahrzeug nach der Prüfung einschließlich leichtem Sekundärprall (Beifahrerseite)

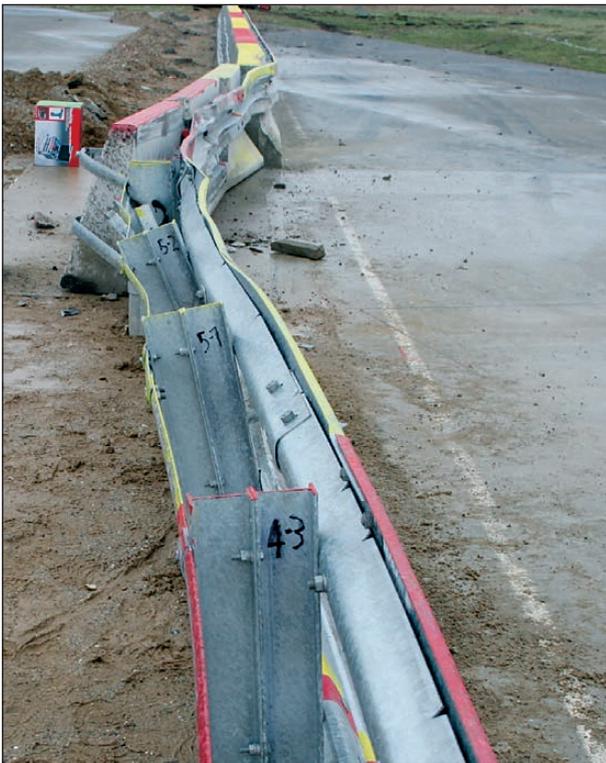
Bild 4-106: Durchbiegung der Schutzeinrichtung; Blick in Anfahrriichtung

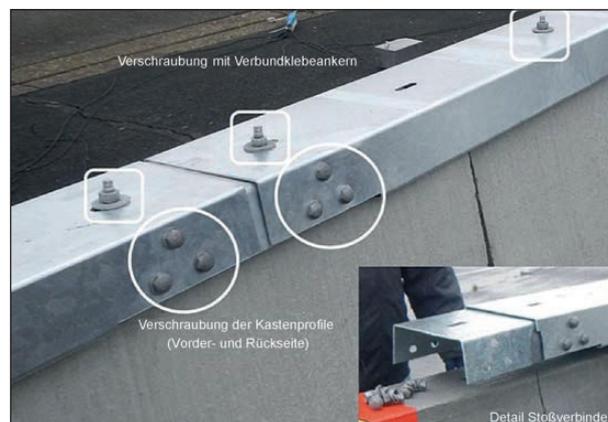
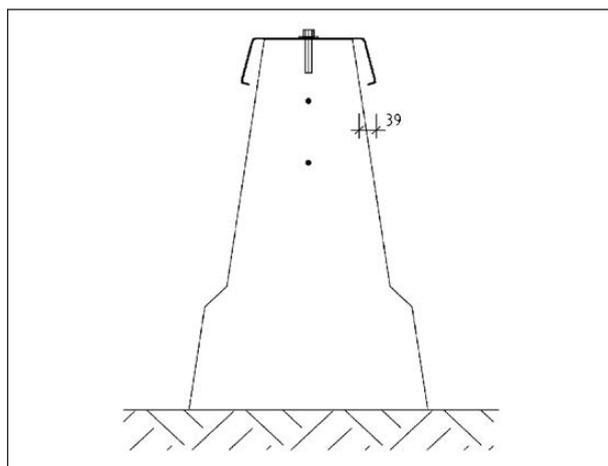
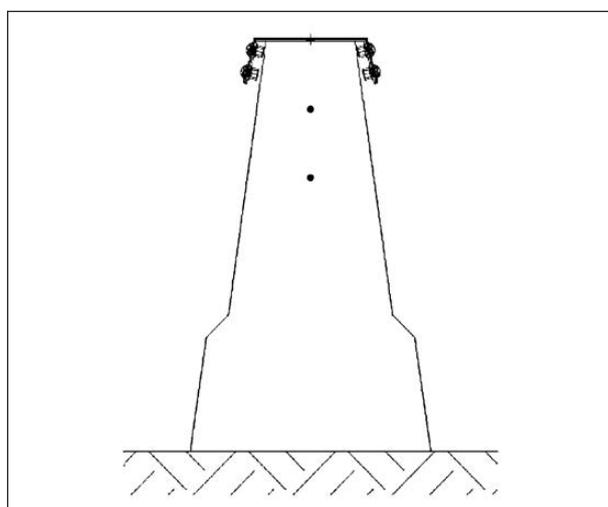
Die Sanierungslösung bestand aus einem 3 mm dicken Kastenprofil aus Stahl, was auf den Kopf der Ortbetonschutzwand aufgebracht wird. Die Kastenprofile werden über die Stoßverbinder seitlich (6 seitliche Schrauben M16x25 8.8 je Stoß) miteinander verbunden und sie werden von oben mittels Verbundankerschrauben mit der Ortbetonschutzwand (4 Stück pro 5 m Element) verschraubt, um einen ausreichenden Verbund zu gewährleisten (Bild 4-108 bis Bild 4-110).

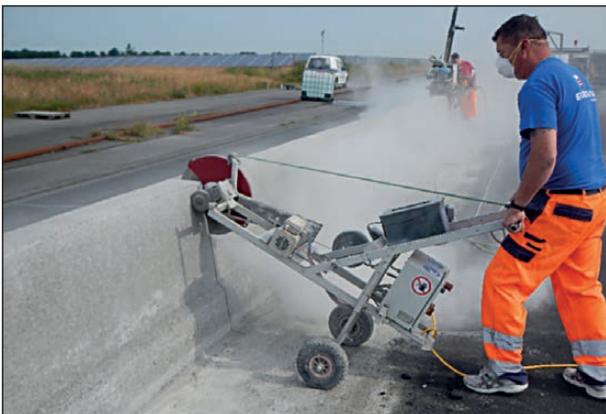
Um eine korrodierte Bewehrung zu simulieren, wurde im Bereich der Scheinfugen (alle 5 m), welche profilumlaufend geschnitten wurden, die Bewehrung komplett durchtrennt (Bild 4-113 und Bild 4-114).

Bild 4-113: Durchtrennen der Bewehrung; Quelle: DEKRA

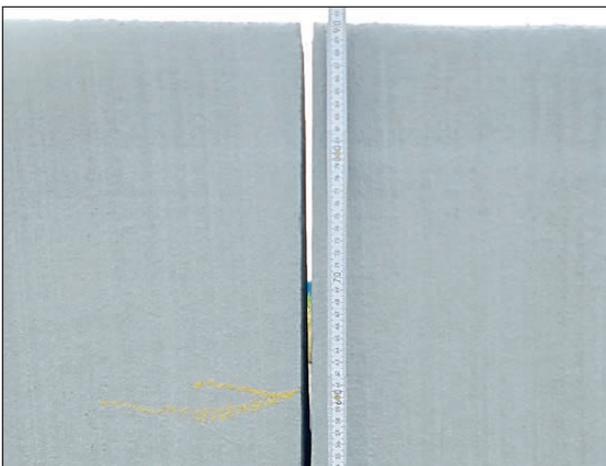
Bild 4-114: Durchtrennte Bewehrung; Quelle: DEKRA

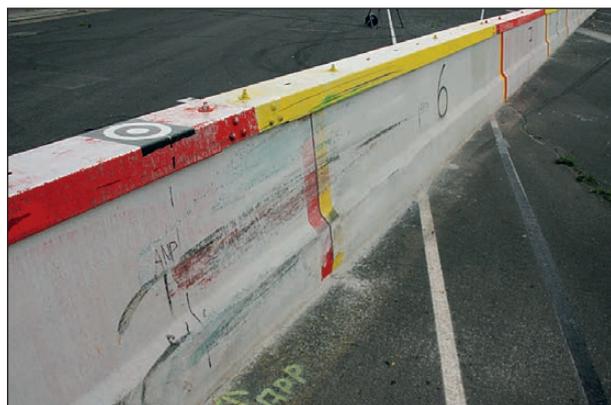
Das Fahrzeug war nach dem Anprall nicht mehr fahrbereit. Die vordere linke Ecke des Fahrzeugs war eingedrückt und die vordere linke Achse aus dem Getriebe ausgerissen und nach vorne verschoben. Die A-Säule stellte sich auf und das Dach beulte sich infolgedessen ein. Die Fahrertür war im Dachbereich aufgebogen. Die komplette Fahrerseite wies auf Höhe der Schutzeinrichtung anprallbedingte Dellen, Beulen und Kratzspuren auf (siehe Bild 4-117 und Bild 4-118).

Bild 4-117: Übersicht über die Situation nach der Prüfung (Kontaktstrecke); Blick in Anfahrtrichtung

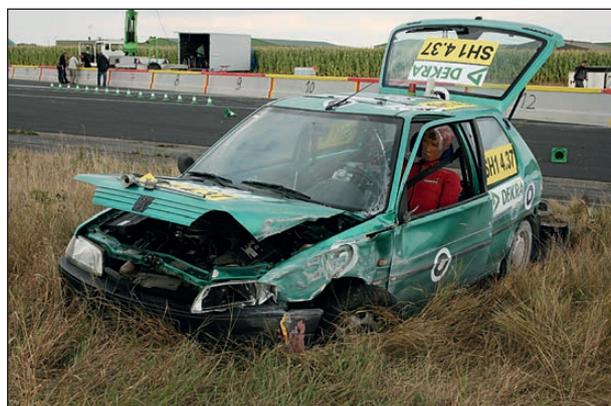
Bild 4-118: Schäden am Fahrzeug nach der Prüfung, Fahrzeug in Endstellung
