Anprallprüfungen an Fahrzeug- Rückhaltesystemen und Entwicklung von Nachrüstlösungen

Verkehrstechnik Heft V 328

Linda Meisel

Bundesanstalt für Straßenwesen, Bergisch Gladbach

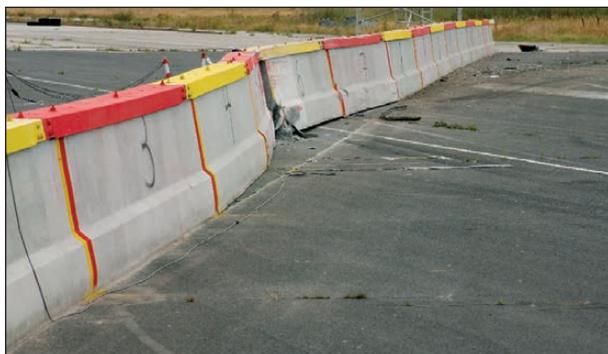
sowie Anprallspuren und Abplatzungen im Fußbereich an der Ortbetonschutzwand vorhanden. Einige Anker im Kopfbereich erfuhren eine Längsverschiebung. Die Verschraubungen im Stoßbereich wurden z. T. auch verschoben und es kam auch zum Einriss (Bild 4-128). Das Kastenprofil wurde an einigen Stößen etwas aufgebogen, tlw. auch im rückwärtigen Bereich. An der Ortbetonschutzwand wurden einige Fugen durch den Anprall geweitet und es waren z. T. auch Abplatzungen auf der anprallabgewandten Seite vorhanden. Außerdem kam es zu Rissbildungen (siehe Bild 4-127 bis Bild 4-129).

Bild 4-127: Durchbiegung der Schutzeinrichtung; Blick in Anfahrriichtung

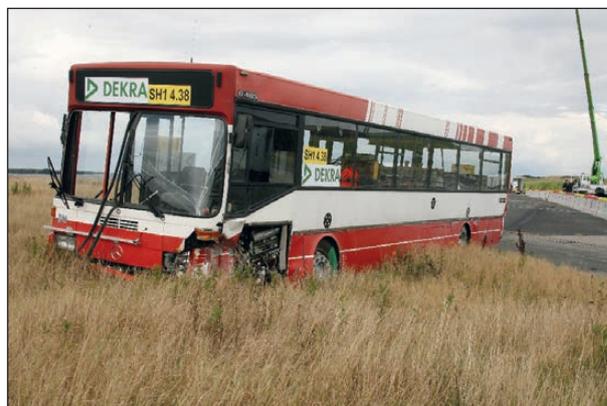
Die komplette Fahrerseite des Versuchsfahrzeugs wies auf Höhe der Schutzeinrichtung anprallbedingte Dellen, Beulen und Kratzspuren auf. Die vordere linke Ecke des Fahrzeugs war zudem eingedrückt und es fehlte beifahrerseitig die Windschutzscheibe (siehe Bild 4-130).

Bild 4-130: Schäden am Fahrzeug (Front) nach der Prüfung; Fahrzeug in Endstellung

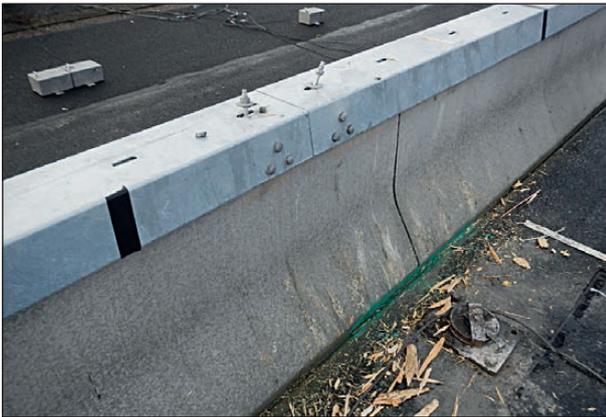
Das BSW O-Teilstück im New-Jersey-Profil hielt der Belastung der Stoßwagenversuche ohne erkenn- und messbare Verschiebung stand. Der Belastungsnachweis ist somit erbracht und im Vergleich mit dem ursprüngliche Anprallversuch aus ELLMERS, kann das System in die Wirkungsbereichsbereichsklasse W2 ($\leq 0,8$ m) eingeordnet werden.

Bild 4-137: BSW O im New Jersey Profil nach dem Belastungstest; Quelle: DEKRA

Die Anwendung der Sanierungslösung für Ortbetonschutzwände im New-Jersey-Profil ist ohne weitere Anprallversuche nicht zu empfehlen.

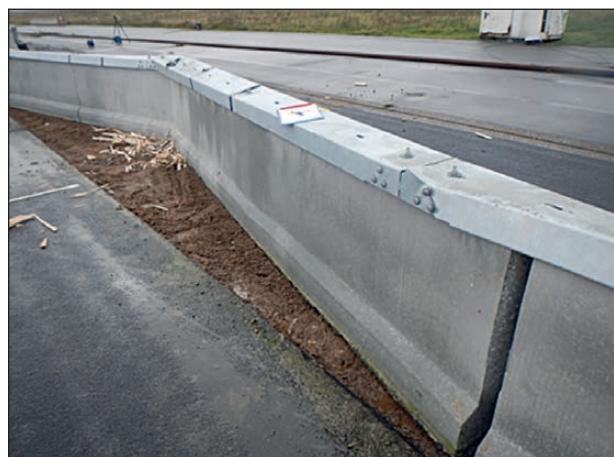
Bei den Stoßwagenversuchen an der Softbaer auf Schottertragschicht kam es zu einer etwas höheren Belastung als vorgesehen, da sich das Zugseil beim zweiten Versuch nicht rechtzeitig gelöst hat und der Stoßwagen noch unter Zug durch das Zugfahrzeug in die BSWO hineingezogen wurde. Ein Durchbruch o. ä. erfolgte jedoch nicht. Der Belastungsnachweis ist somit erbracht. Aufgrund der gemessenen Werte konnte die Wirkungsbereichsklasse W6 ($\leq 2,1$ m) abgeleitet werden (siehe Bild 4-140).

Bild 4-140: Softbaer auf Schotter nach dem Belastungstest; Quelle: DEKRA

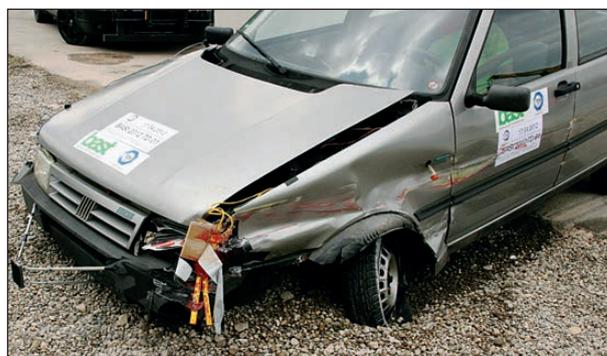
Bild 4-193: Fahrzeug nach der Prüfung, Detailansicht Frontbereich Fahrerseite

platte linke Fahrzeugseite, die Dellen und Deformationen aufweist. Des Weiteren waren hier der Scheinwerfer zerbrochen und der Frontstoßfänger sowie die Felge zerstört (Bild 4-193).

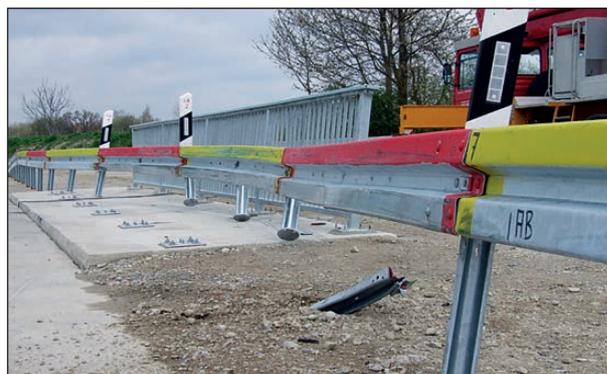
Bild 4-203: Abprallpunkt am Holm 7 kurz nach dem Stoß der Holme 6 und 7; Blick entgegen der Anfahrriichtung; Quelle: TÜV Süd

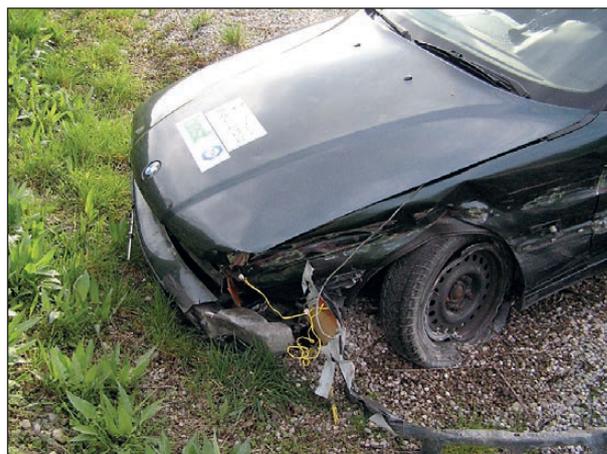
Die Beschädigungen am Fahrzeug erstreckten sich über die komplette linke Fahrzeugseite, die Dellen sowie Kratz- und Schleifspuren aufwies. Des Weiteren war hier der Scheinwerfer zerbrochen, der Frontstoßfänger sowie die Felge vorne und hinten zerstört. Die Motorhaube wurde auch deformiert (siehe Bild 4-204 und 4-205).

Bild 4-204: Fahrzeug nach der Prüfung, Detailansicht Frontbereich Fahrerseite

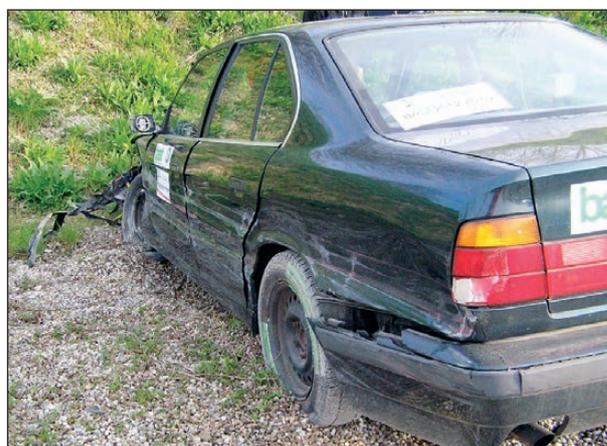
Bild 4-205: Schäden am Fahrzeug nach der Prüfung

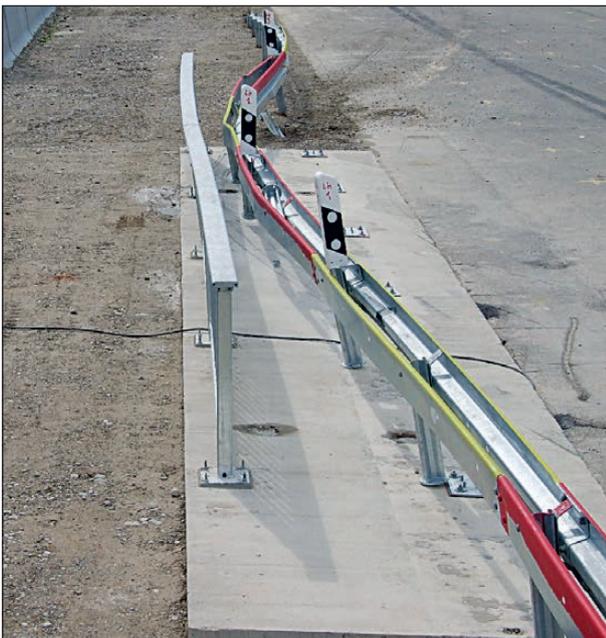
Für die maximale normalisierte dynamische Durchbiegung wurden 1,4 m ermittelt (Bild 4-206) und der Wert für die maximale seitliche Position des Systems betrug 1,7 m (Element 5), was der Einstufung in die Wirkungsbereichsklasse W5 entspricht. Mit den Werten für die Insassenbelastung ASI 1,2 und THIV 15 km/h wird die Anprallheftigkeitsstufe B erfüllt.

Bild 4-206: Durchbiegung der Schutzeinrichtung und des Geländers; Blick in Anfahrtrichtung; Quelle: TÜV Süd

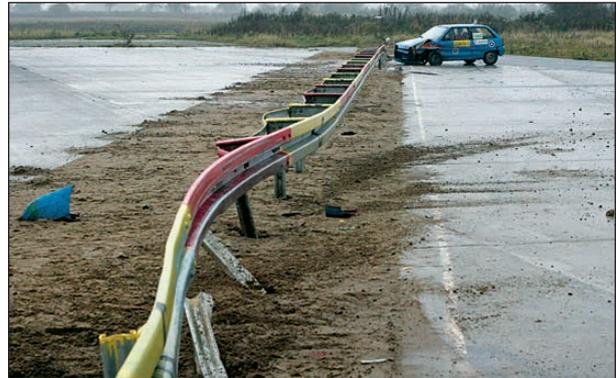
Bild 4-217: Durchbiegung der Schutzeinrichtung;
Quelle: DEKRA

Die Beschädigungen des Primärpralls erstreckten sich über die gesamte Kontaktstrecke, wo Kratz- und Schleifspuren vom Fahrzeug zu erkennen sind sowie Verformungen der Stützbügel, der Holme und der Pfosten auftraten. Insgesamt lösten sich 2 Stützbügel und 2 Pfosten lösten sich vom Holm (Bild 4-217).

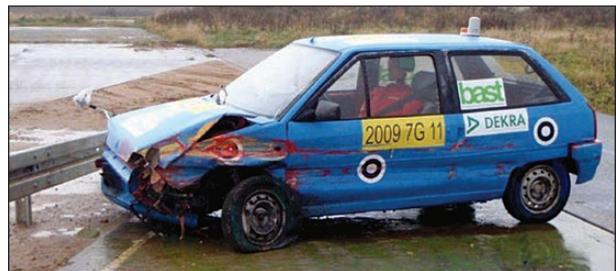
Bild 4-218: Schäden am Fahrzeug nach der Prüfung und
Sekundärprall; Quelle: DEKRA

Das Fahrzeug, welches nur noch bedingt fahrbereit war, hatte ab der A-Säule fahrerseitig geringe Beschädigungen (Kratzer, Dellen). Die linke vordere Aufhängung war jedoch stark nach hinten verbogen und dadurch wurde das Vorderrad blockiert (Bild 4-218).

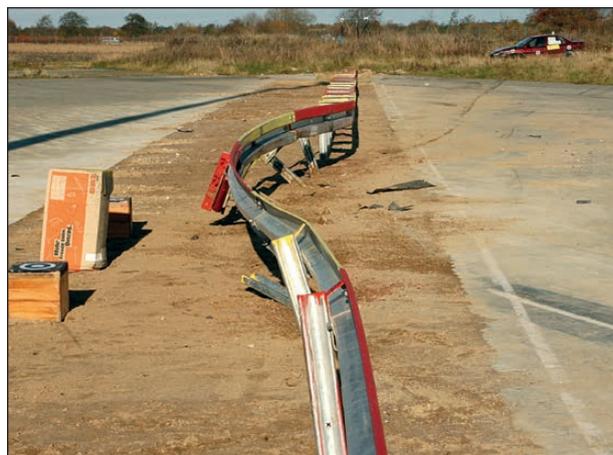
Für die maximale normalisierte dynamische Durchbiegung wurden 1,3 m ermittelt (Bild 4-228) und der Wert für die maximale seitliche Position des Sys-

Bild 4-228: Durchbiegung der Schutteinrichtung und Fahrzeug in Endstellung

tems betrug 1,5 m (Element 7/8), was der Einstufung in die Wirkungsbereichsklasse W5 entspricht. Mit den Werten für die Insassenbelastung ASI 0,9, THIV 18,3 km/h und PHD 11,6 g wird die Anprallheftigkeitsstufe A erreicht.

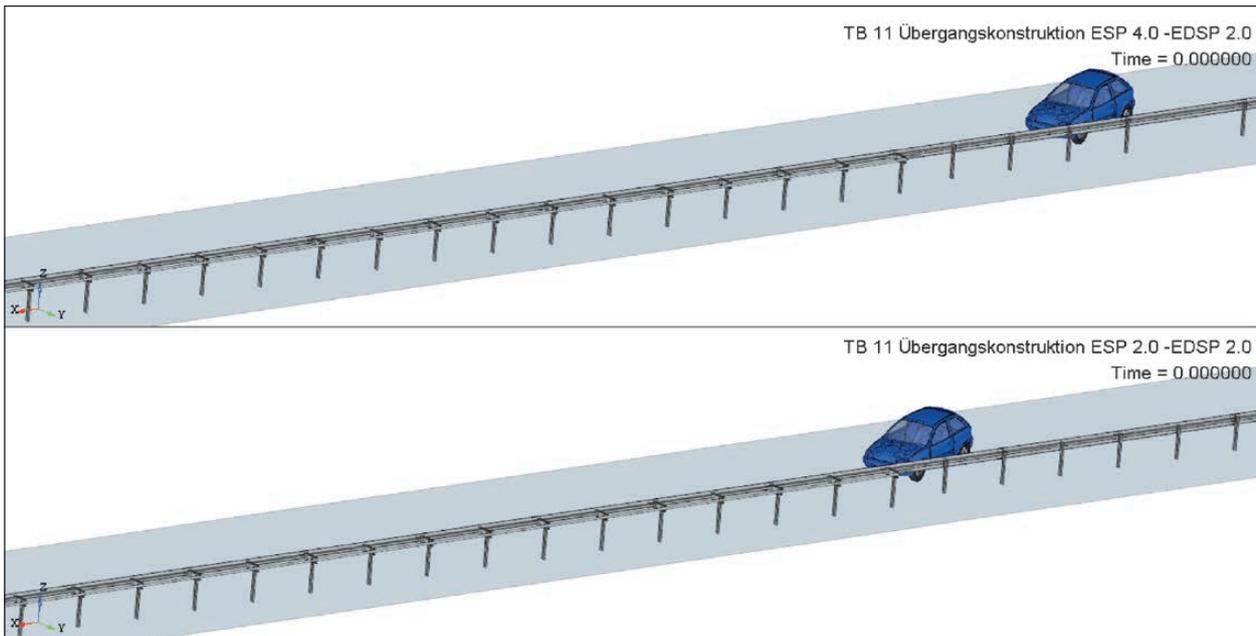
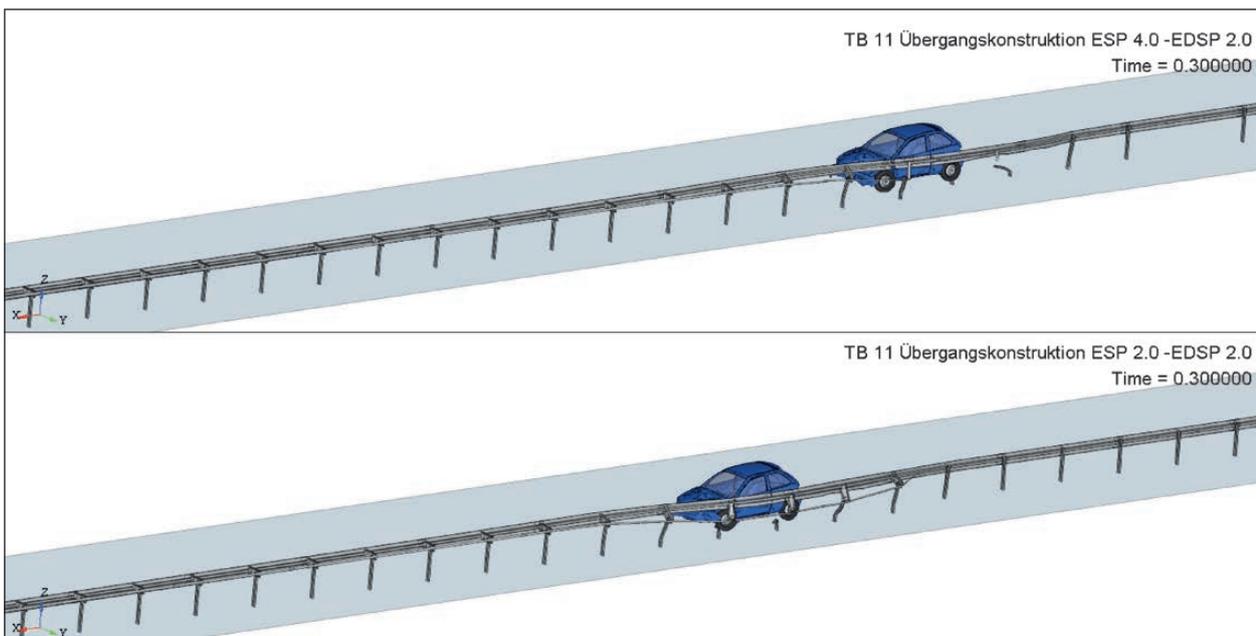
schobenen Anprallpunktes vergleichbar (siehe Bild 4-232 und Bild 4-233). Die in der Simulation ermittelten Werte für den ASI von 0,91 und den THIV von 18,3 km/h sind in der gleichen Größenordnung verglichen mit den Werten der Simulation der ÜK „ESP4.0 – EDSP 2.0“ (ASI=0,96; THIV=21,49 km/h). und liegen beide in der Anprallheftigkeitsstufe A.

Bild 4-232: Vergleich der TB 11-Anprallvorgänge an ÜK ESP 4.0 – EDSP 2.0 (oben) und ÜK ESP 2.0 – EDSP 2.0 (unten) bei $t = 0,0 \text{ s}$

Bild 4-233: Vergleich der TB 11-Anprallvorgänge an ÜK ESP 4.0 – EDSP 2.0 (oben) und ÜK ESP 2.0 – EDSP 2.0 (unten) bei $t = 0,3 \text{ s}$

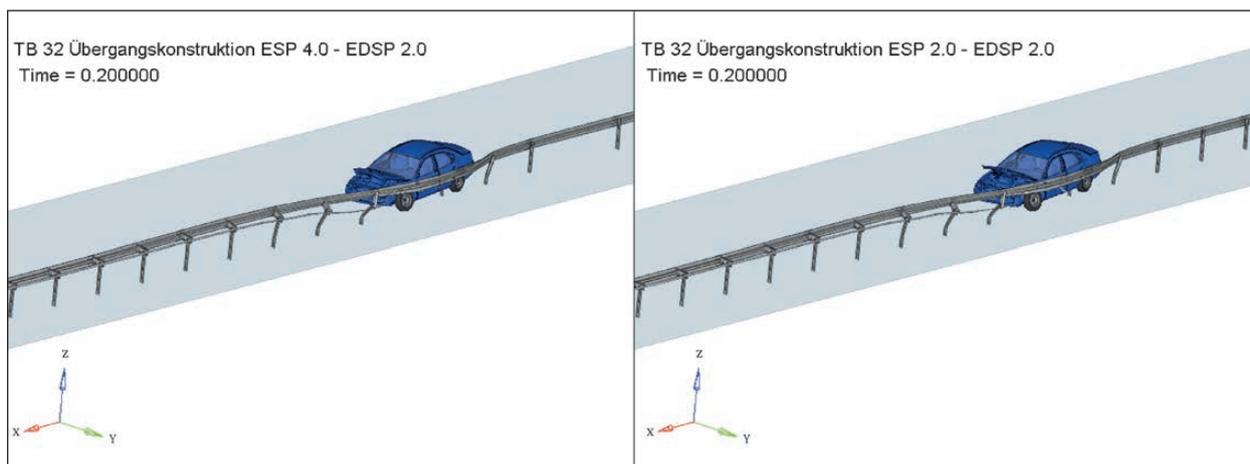
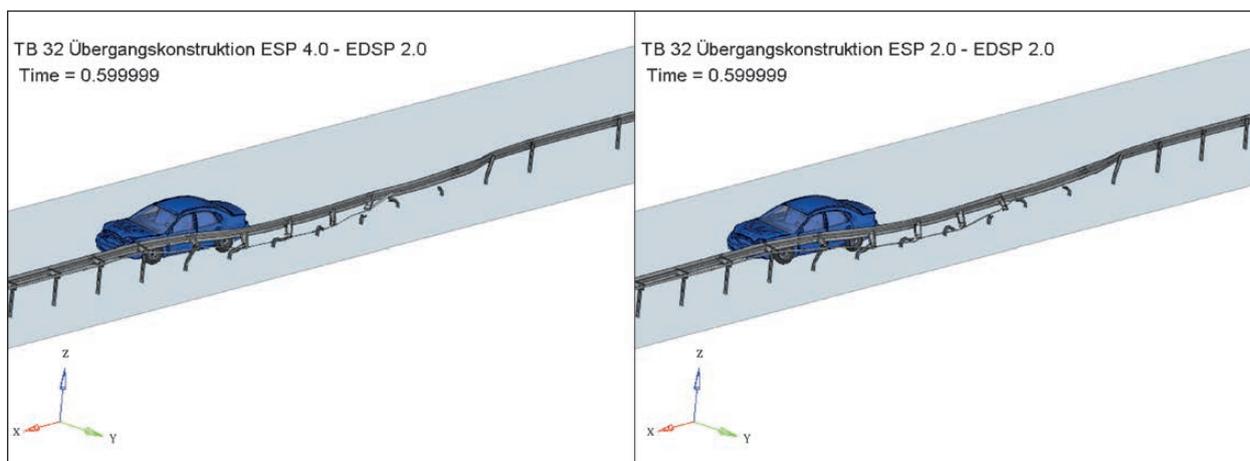
Es stellt sich ein zur geprüften Variante weitgehend vergleichbares Fahrzeug- und Systemverhalten ein (siehe Bild 4-234 und Bild 4-235). Während die normalisierte Durchbiegung in beiden Simulationen 1,15 m beträgt, tritt in der Simulation der ÜK „ESP 2.0 – EDSP 2.0“ (Zielsystem) ein um 12 cm größerer Wirkungsbereich mit identischer Wirkungsbereichsklasse auf, der jedoch wiederum mit dem Wert in der realen Anprallprüfung an der „ESP 4.0 – EDSP 2.0“ (Quellsystem) fast identisch ist. Die Anprallheftigkeit ist bei nahezu unveränderten Werten ebenfalls in die Stufe A einzuordnen.

Bild 4-234: Vergleich der TB 32 Anprallvorgänge an ÜK ESP 4.0 – EDSP 2.0 (links) und ÜK ESP 2.0 – EDSP 2.0 (rechts) bei $t = 0$ s

Bild 4-235: Vergleich der TB 32 Anprallvorgänge an ÜK ESP 4.0 – EDSP 2.0 (links) und ÜK ESP 2.0 – EDSP 2.0 (rechts) bei $t = 0,6$ s

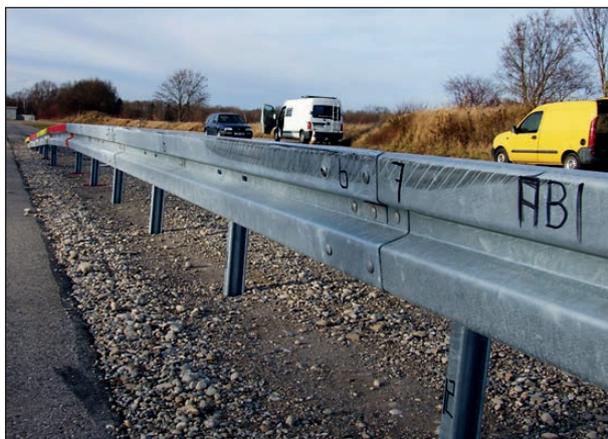
Außer Kratz-, Schleif- und Reifenspuren ließen sich am System keine messbaren Veränderungen durch den Anprall feststellen (siehe Bild 4-248 und Bild 4-249).

Bild 4-248: Abprallpunkt und Reifenspuren

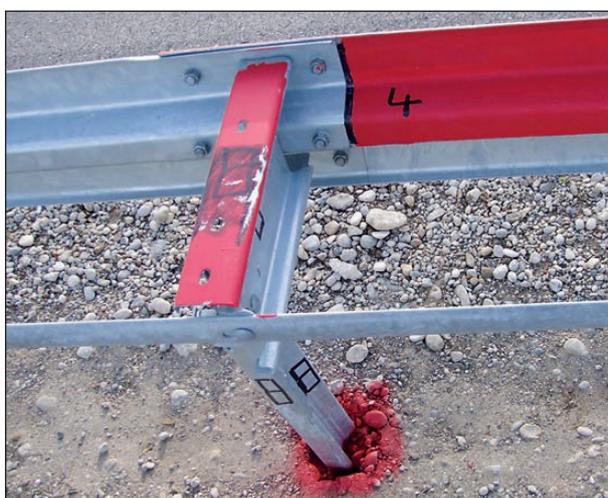
Bild 4-249: Detailansicht der Reifenspuren auf dem Distanzstück 8

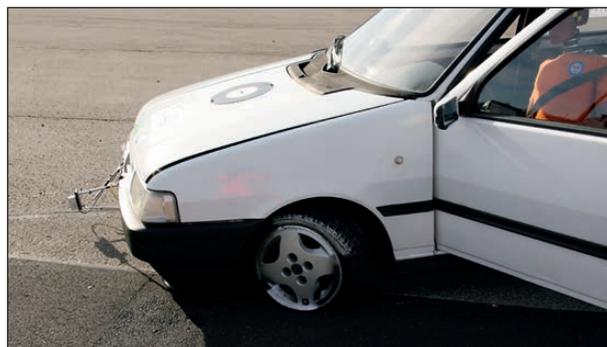
Bis auf die Entlüftung des linken Vorderreifens und der Verformung der Felge waren weitere Schäden am Prüffahrzeug auf den Sekundärprall zurück-

zuführen und fanden bei der Beurteilung der Beschädigungen keine Berücksichtigung (siehe Bild 4-250 und Bild 4-251).

Bild 4-250: Detailansicht Frontbereich Fahrerseite

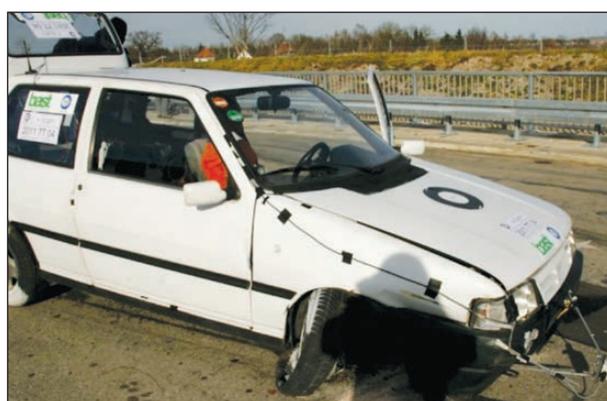
Bild 4-251: Fahrzeug nach dem Sekundäranprall
