Anhang 1 zum Schlussbericht AP „Neue Sensorbauarten für Straßenwetterstationen“

Bewertung von Sensoren anhand von Einzelfallbetrachtungen

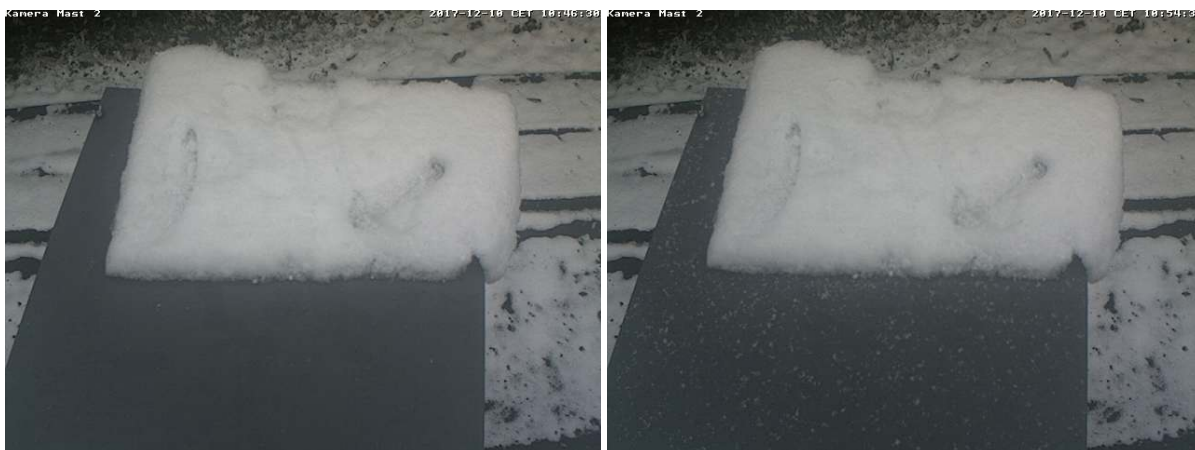
Um 10:47 Uhr tritt ein erster erkennbarer Schneefall auf, der dann durchgängig bis ca. 14:10 Uhr auf den meisten Fotos deutlich sichtbar bleibt. Der Schneefall ist bis zu etwa dieser Zeit auch durch ständigen Neuschnee auf der Fahrbahn und im Umfeld erkennbar. Danach ist er nicht sicher bewertbar.

Aufnahmen von der Beobachtungsplatte um 10:46 Uhr (links) und 10:47 Uhr (rechts)

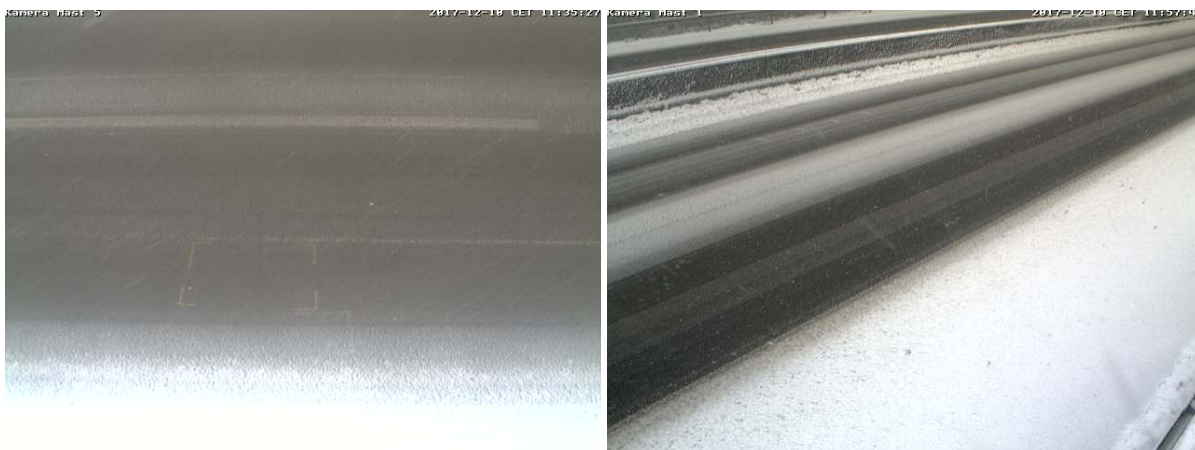
Der fallende Schnee bildet Schneematsch unterschiedlicher Konsistenz auf der Fahrbahn, deutlich erkennbar ist er ab ca. 11:30 Uhr auf dem linken Fahrstreifen und ab ca. 12:00 Uhr auf dem rechten Fahrstreifen.

Fahrbahnzustand auf dem linken Fahrstreifen um 11:35 Uhr (links) und um 11:57 Uhr (rechts)

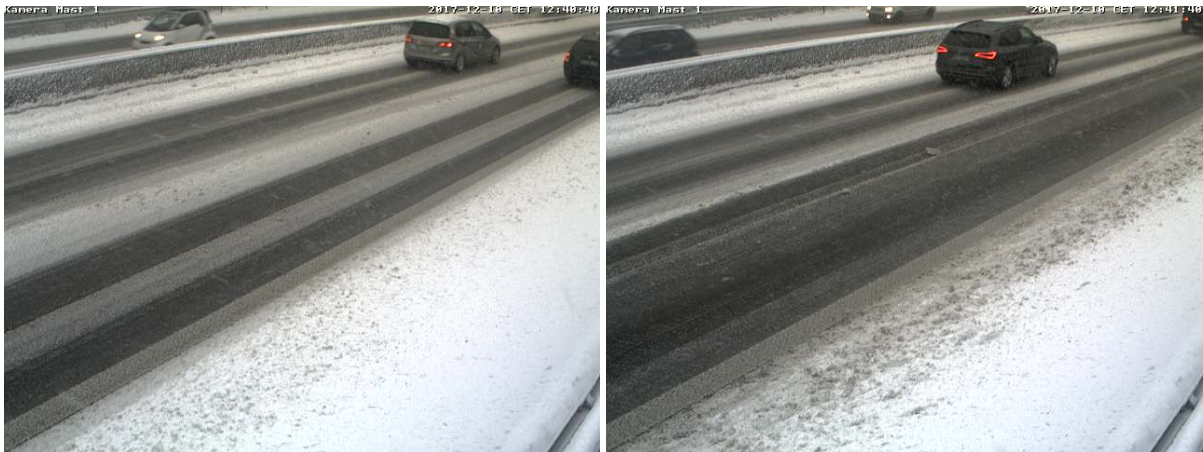
Fahrbahnzustand um 12:40 Uhr und 12:41 Uhr vor und nach einem Schneepflugeinsatz

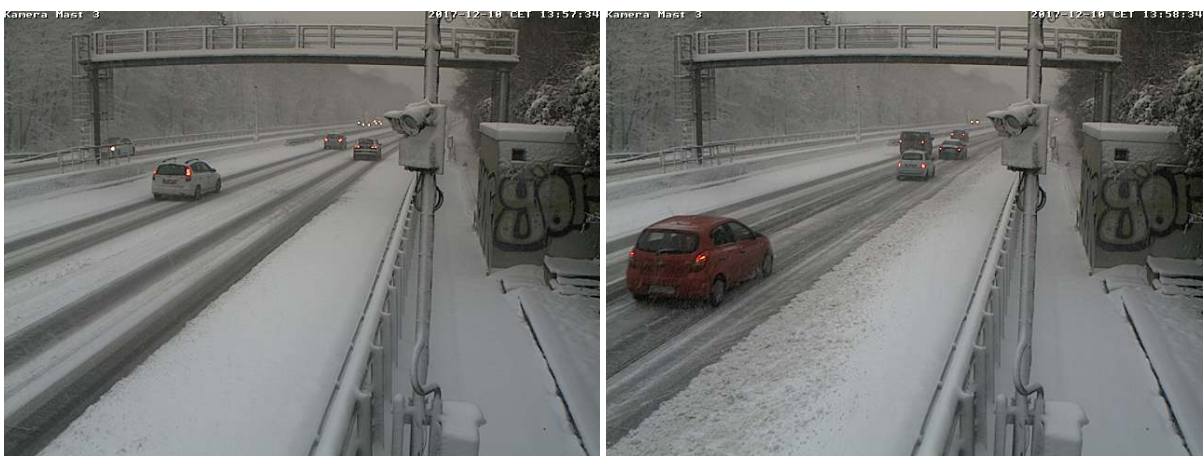
Fahrbahnzustand um 13:57 Uhr und 13:58 Uhr vor und nach einem Schneepflugeinsatz

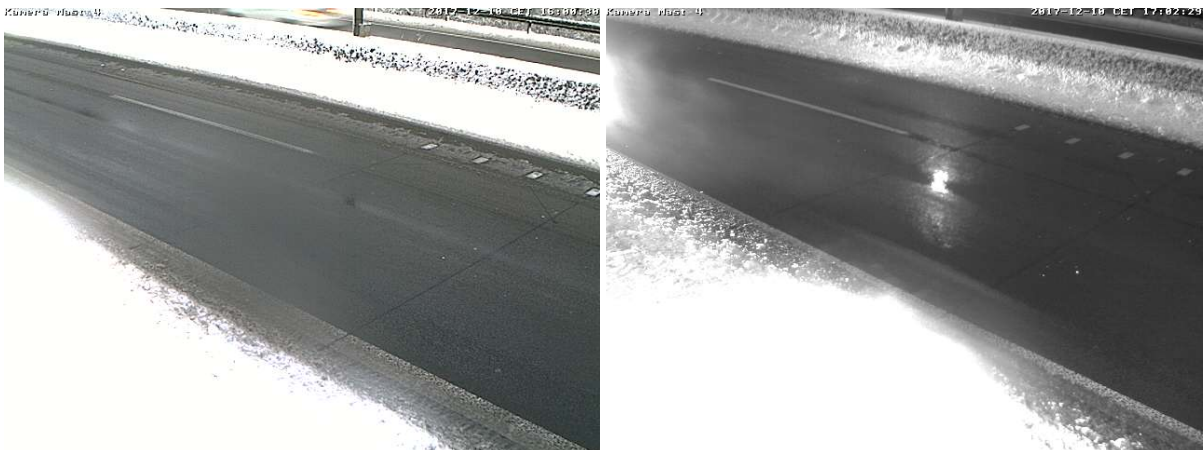
Dieser ist auf dem linken bis ca. 16:30 Uhr und auf dem rechten Fahrstreifen bis ca. 15:20 Uhr sichtbar. Auf den Fotos von 12:41 Uhr und 13:58 Uhr sind Ergebnisse von Schneepflug-Durchfahrten auf der Fahrbahn erkennbar. Es ist davon auszugehen, dass dabei immer gestreut wurde. Nach dem Ende des stärkeren Schneefalls gegen 14 Uhr ist eine erste Tauwirkung sichtbar. Bereiche der Rollspuren im rechten Fahrstreifen werden zunächst schwarz. Gegen 15:45 Uhr wirkt der rechte Fahrstreifen frei von Schneematsch. Im Bereich der Bodensonden auf dem linken Fahrstreifen ist noch deutlich Schneematsch zu erkennen. Erst nach 17 Uhr wirkt dieser Sensorbereich eisfrei.

Fahrbahnzustand um 16:00 Uhr (links) und 17:02 Uhr (rechts)

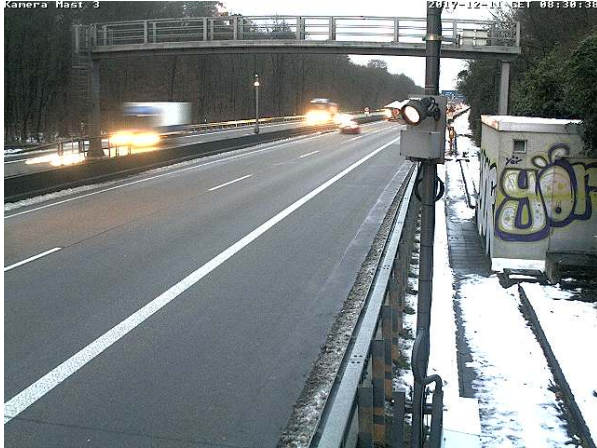
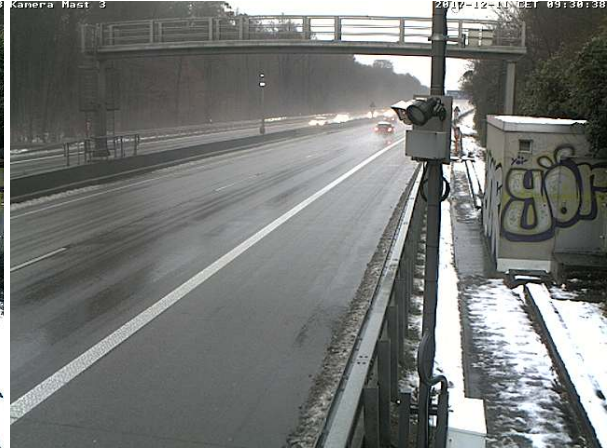
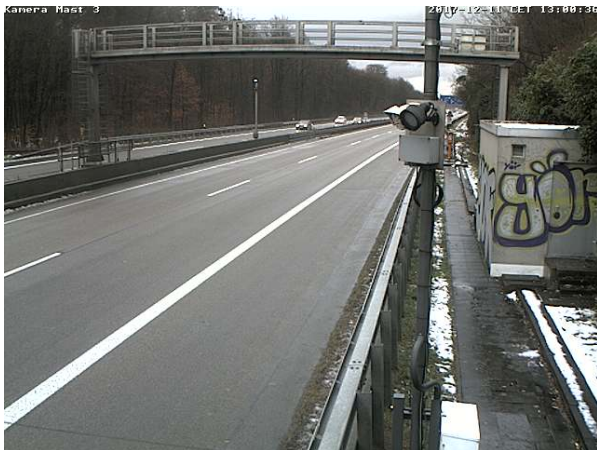
Ein Niederschlagsbeginn als Regen ist um 08:23 Uhr sichtbar. Das Ende ist nicht bewertbar. In der Folge entsteht eine deutlich nasse Straße, deren Wasserfilmdicke ab ca. 12:30 Uhr zunehmend abnimmt, ohne dass sie einen trockenen Zustand erreicht. Gegen 13:30 Uhr ist nochmals ein Niederschlagbeginn erkennbar. Für den 11. Dezember ist nur ein Winterdienstesatz um 4 Uhr auf dem Seitenstreifen dokumentiert.

Fahrbahnzustand um 08:30 Uhr (links oben), 09:30 Uhr (rechts oben) und 13:00 Uhr (unten)

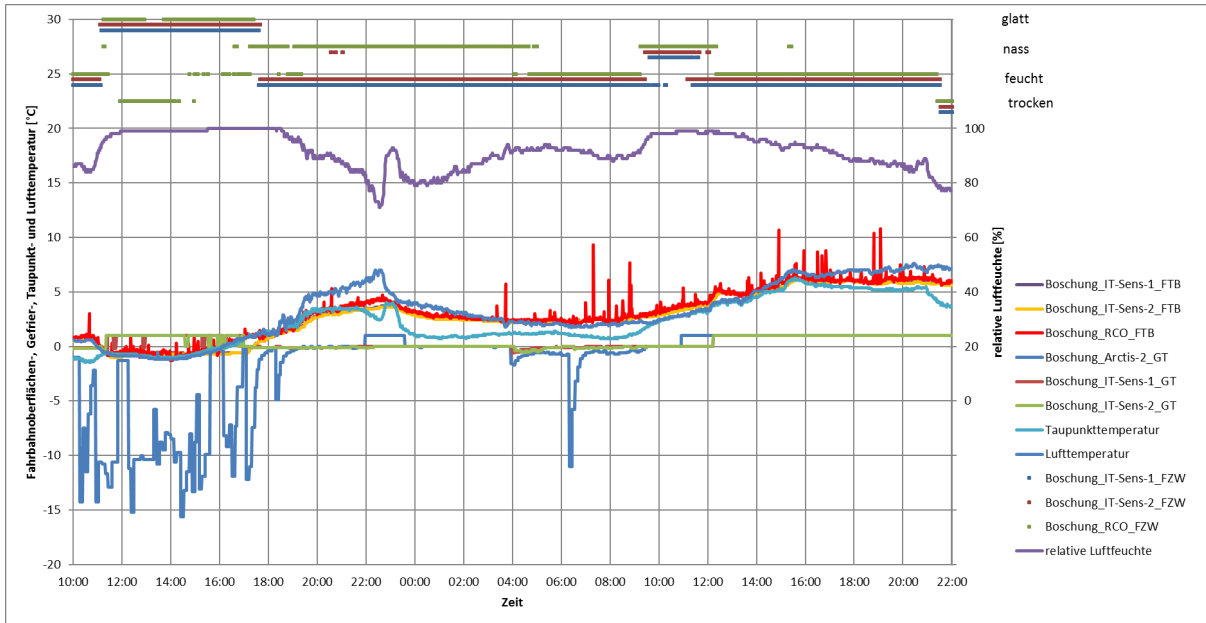
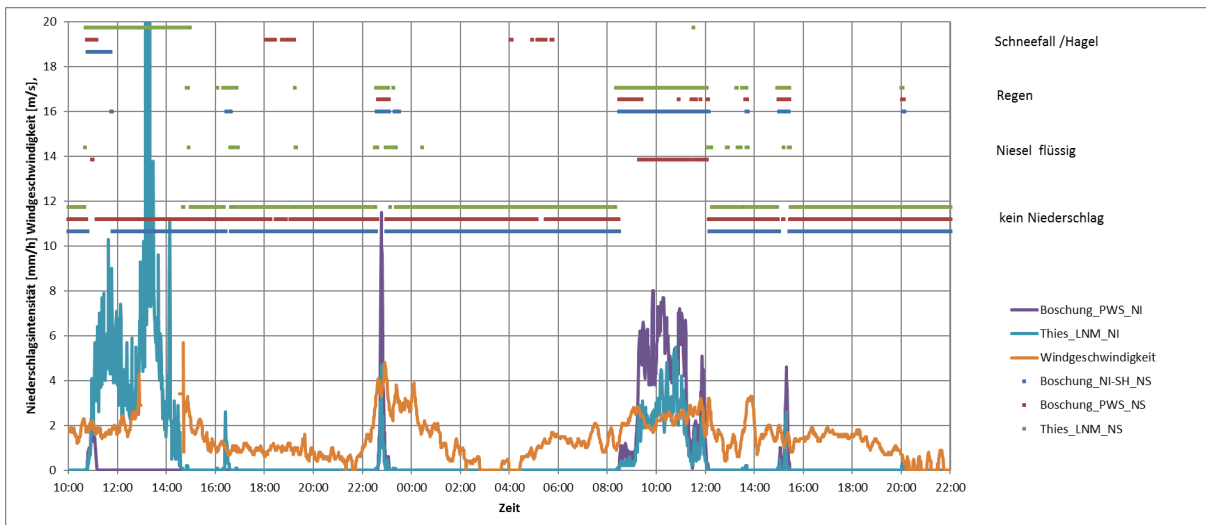
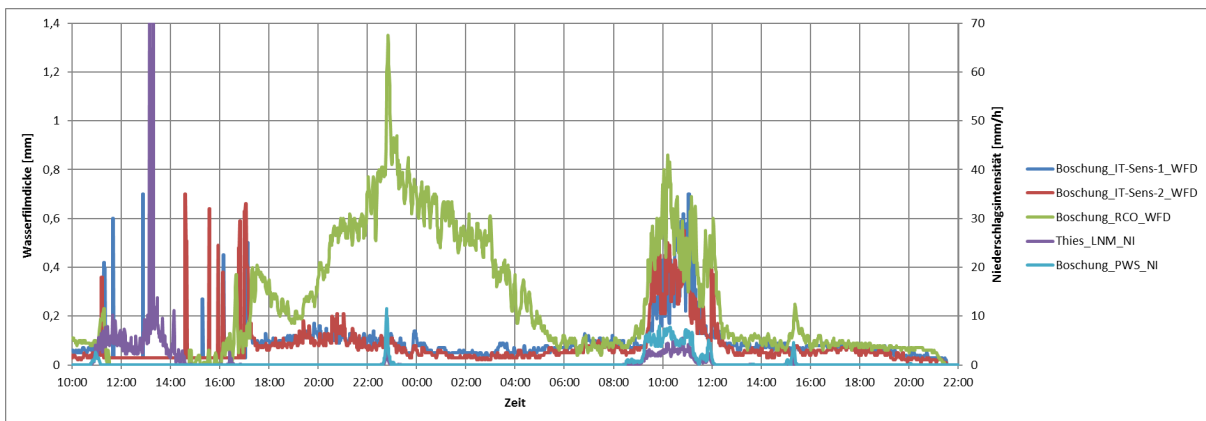
Die Sensorangabe „Gefriertemperatur nicht messbar“ wird im ersten Diagramm mit dem Wert „1“ angegeben.

Die Messergebnisse beider Sensoren sind bei Schneefallereignis (Fall 1.1) aufgrund zu kurzer Schneefallangaben **negativ** zu bewerten. Bei Regen (Fall 1.2) sind sie **positiv** zu bewerten.

Da vor dem zweiten Niederschlag bei noch vorhandener Feuchte die Gefriertemperatur mit 0°C angegeben wird, werden auch keine Änderungen der Gefriertemperatur erwartet. Die ARCTIS-Sonde gibt trotz hoher Wasserfilmdicke noch vor Erreichen der Fahrbahnoberflächentemperatur von 4°C keine Gefriertemperatur mehr an (Messwert nicht ermittelbar).

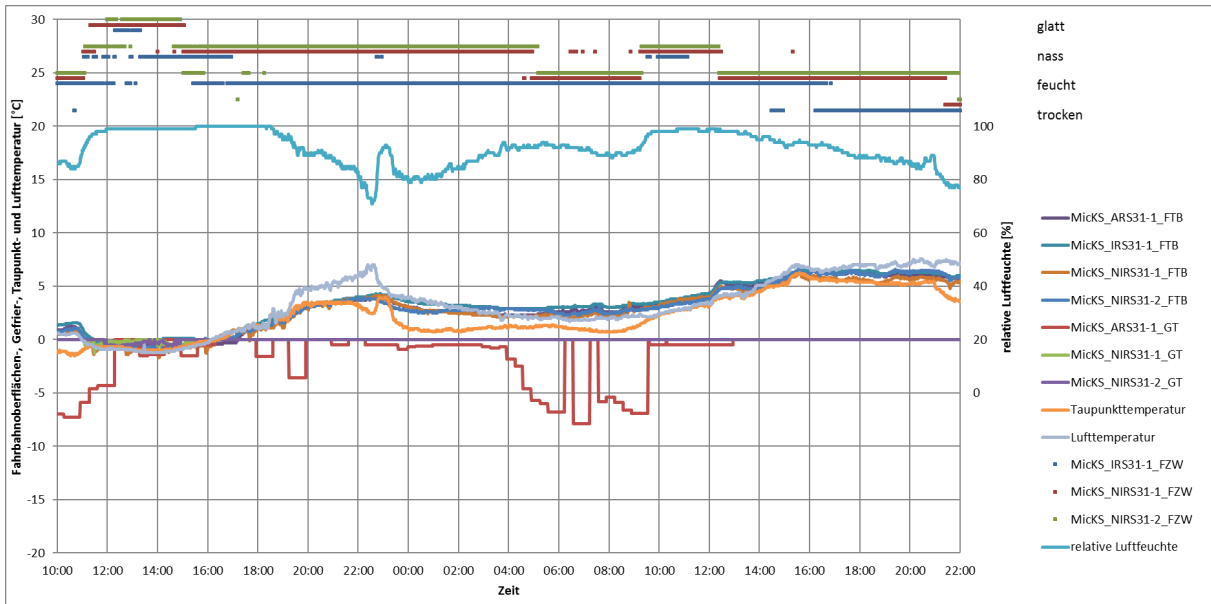
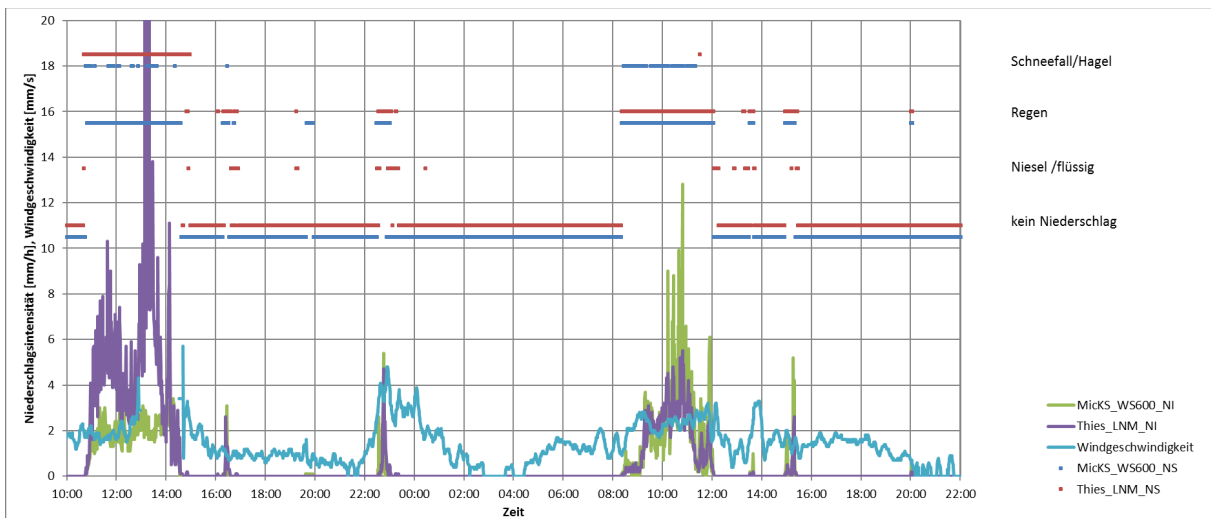
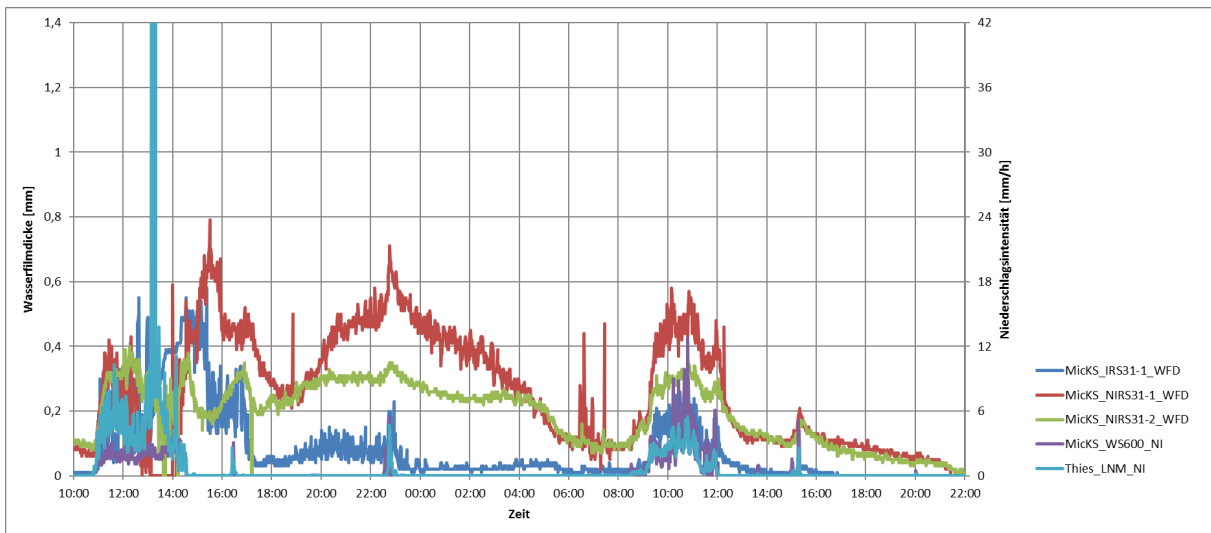
Der IRS31pro gibt in der sichtbaren Phase mit Schnee/Schneematsch überwiegend „feucht“ und „nass“ statt „glatt“ an.

Eine differenzierte Einschätzung bezüglich Feuchte oder Nässe ist nicht eindeutig möglich. Die Sensoren reagieren auf den Niederschlag als Regen gegen 09:00 Uhr mit einem Angabenwechsel von „feucht“ auf „nass“.

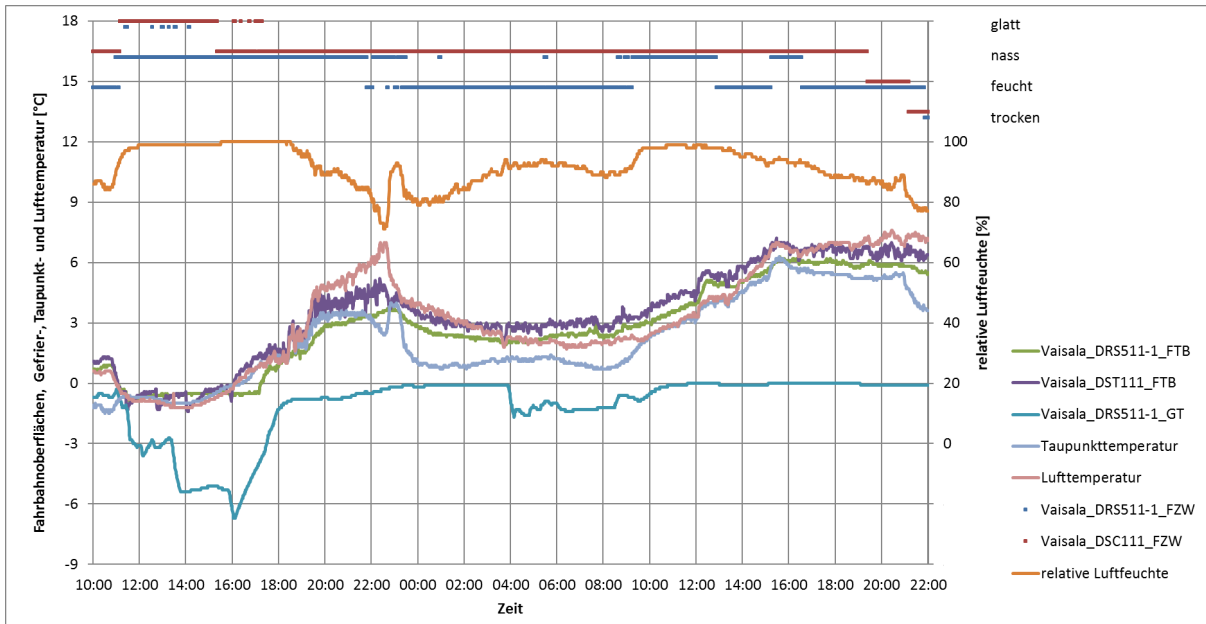
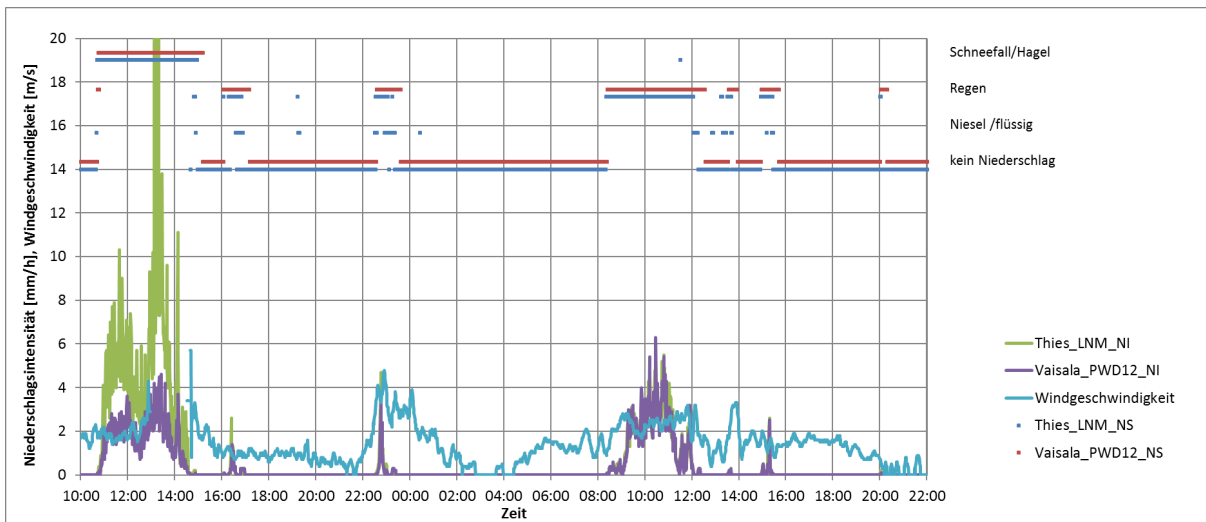
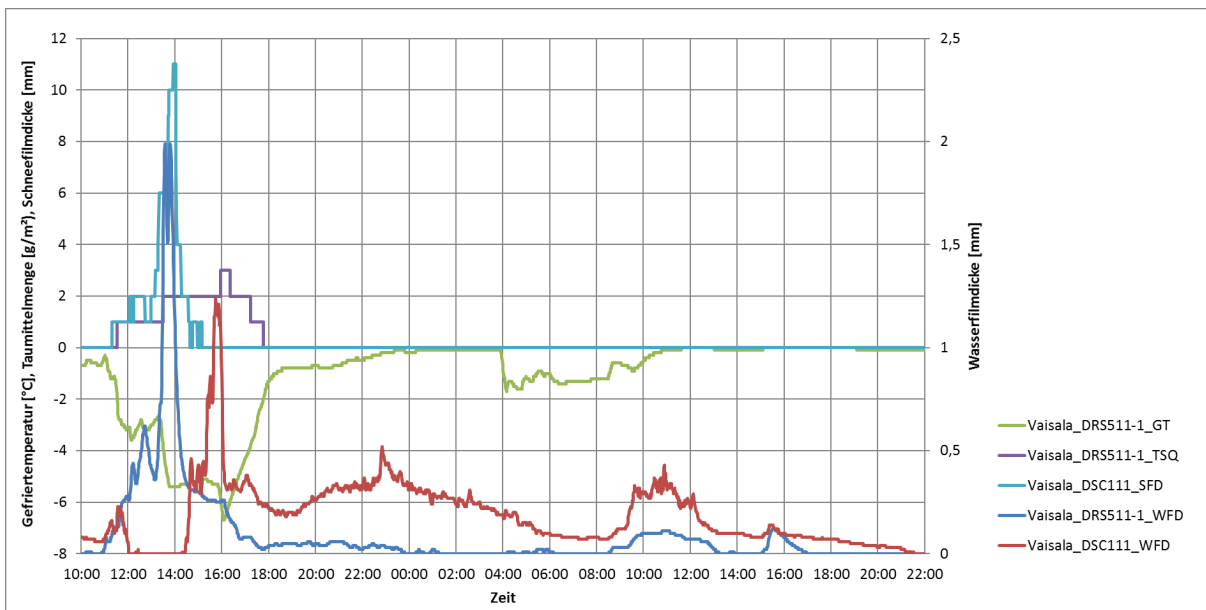
Der DSR511 erkennt nur im geringen Umfang den beobachteten Schnee/Schneematsch, der DSC111 dagegen durchgehend richtig. Im weiteren Verlauf des Zeitraums wird immer eine Feuchte oder Nässe angegeben.

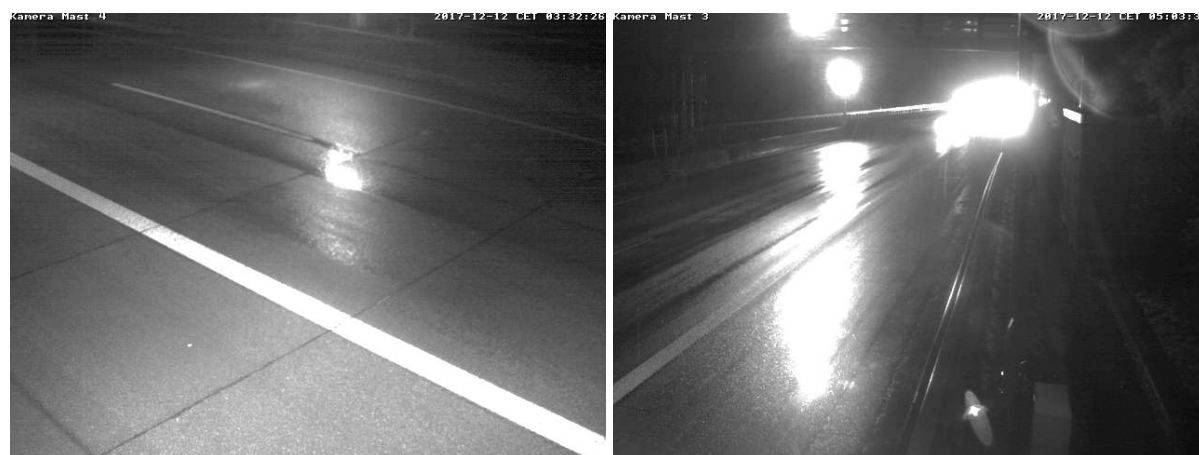
Ab ca. 00:50 Uhr ist Wasser auf dem rechten Fahrstreifen erkennbar. Bis ca. 05:50 Uhr ist eine deutliche Feuchte in der linken Rollspur auf dem rechten Fahrstreifen zu erkennen, die auch auf eine sonst sehr feuchte Fahrbahnoberfläche hinweist. Bis ca. 11:45 Uhr endet eine Abtrocknung, die auf dem linken Fahrstreifen gut erkennbar ist. Der weitere Verlauf ist nicht bewertbar.

Fahrbahnzustand um 03:32 Uhr (links) und 05:03 (rechts)

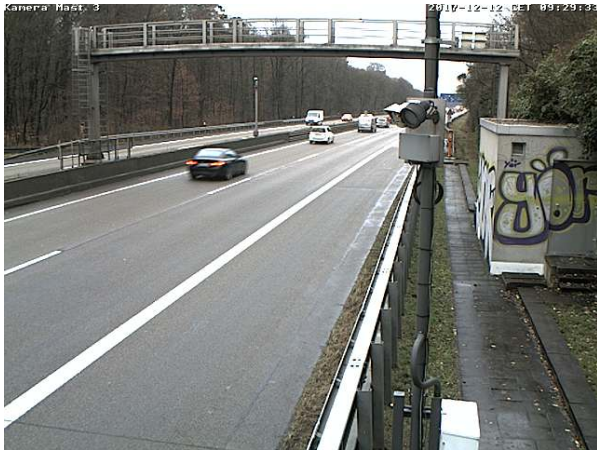
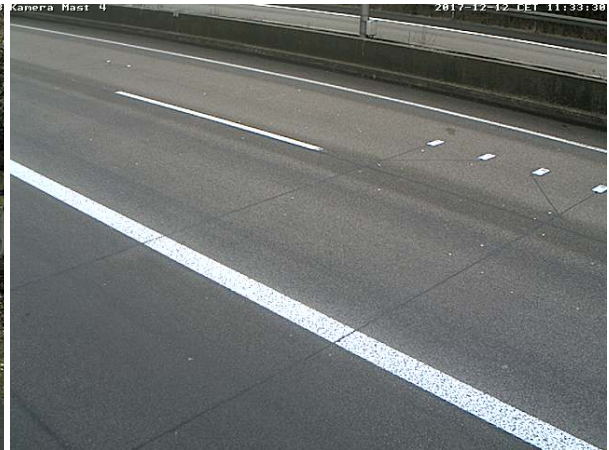
Fahrbahnzustand um 09:29 Uhr (links) und 11:33 (rechts)

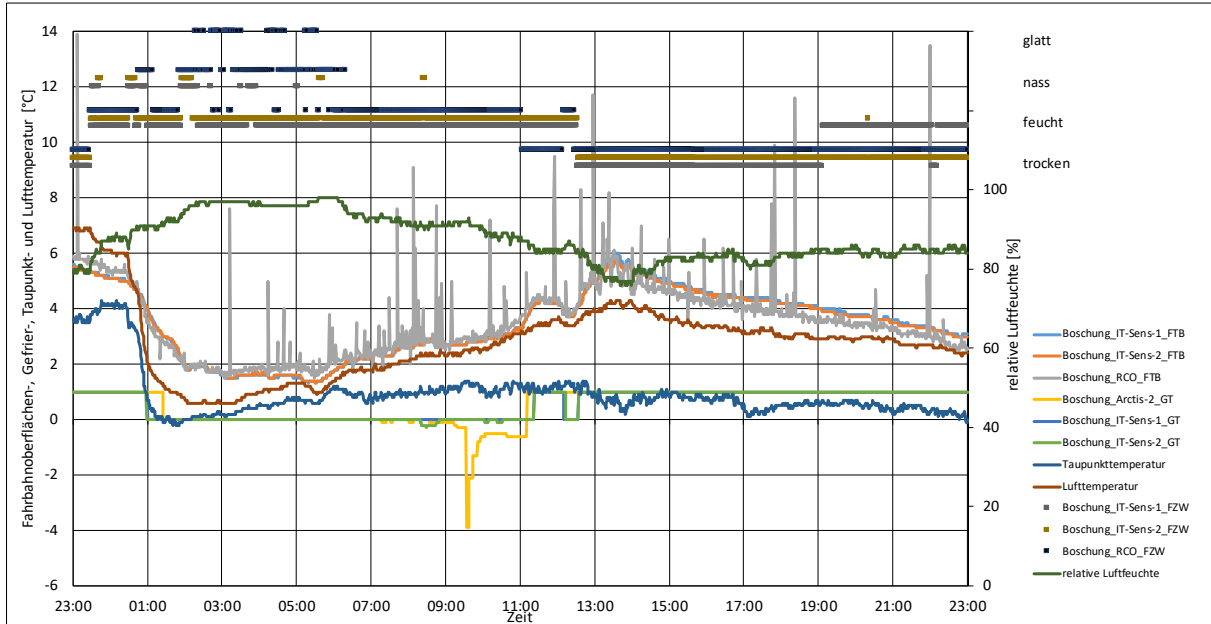
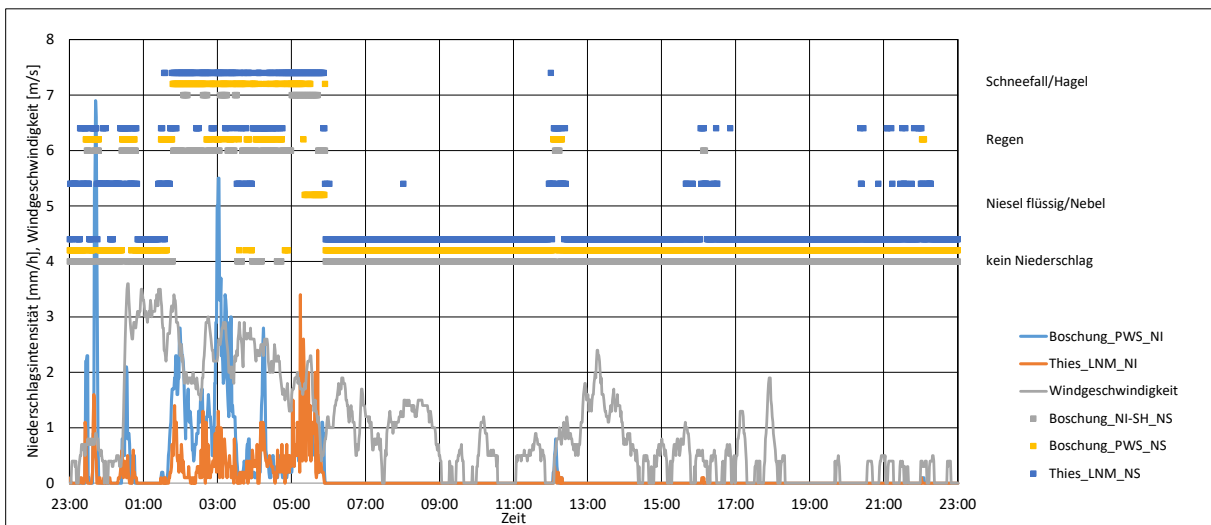
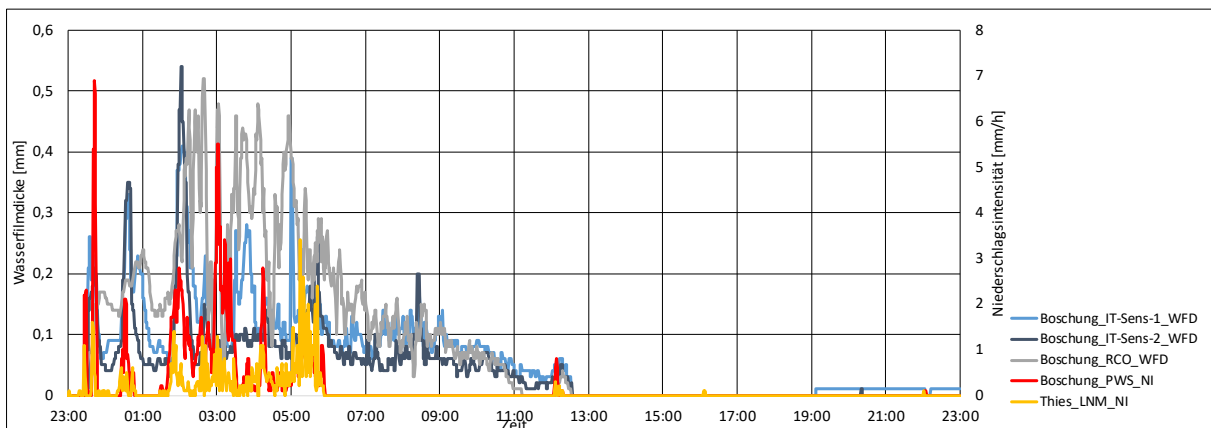
Die Sensorangabe „Gefrier-temperatur nicht messbar“ wird im ersten Diagramm mit dem Wert „1“ angegeben.

Die Gefriertemperatur wird von allen drei Sensoren fast ausschließlich mit 0°C oder bei trockenen Fahrbahn als nicht messbar angegeben. Auf die dokumentierte Streuung um ca. 2 Uhr reagiert trotz ausreichender Feuchte keiner der Sensoren. Der Abfall bei der Gefriertemperatur nach 09:00 Uhr im Messverlauf der ARCTIS-Sonde ist nicht erklärbar.

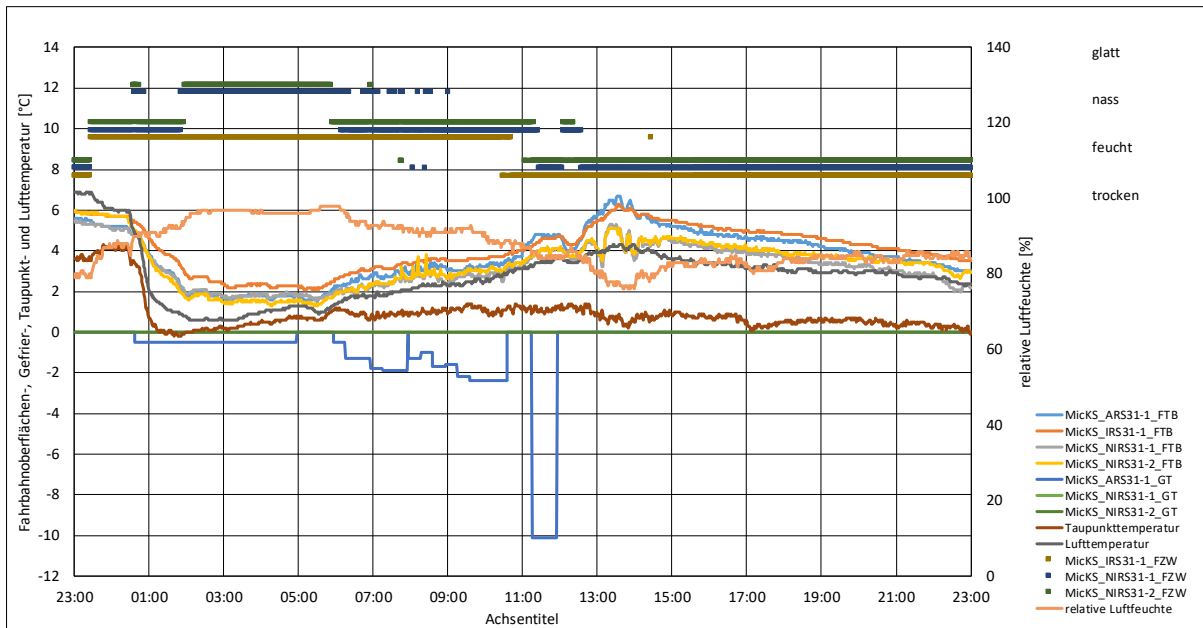
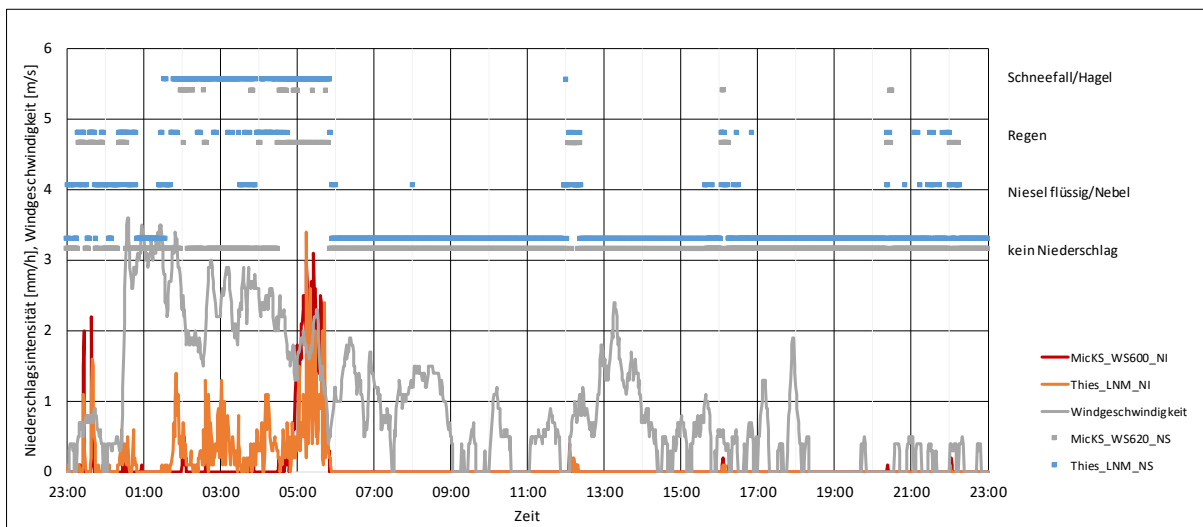
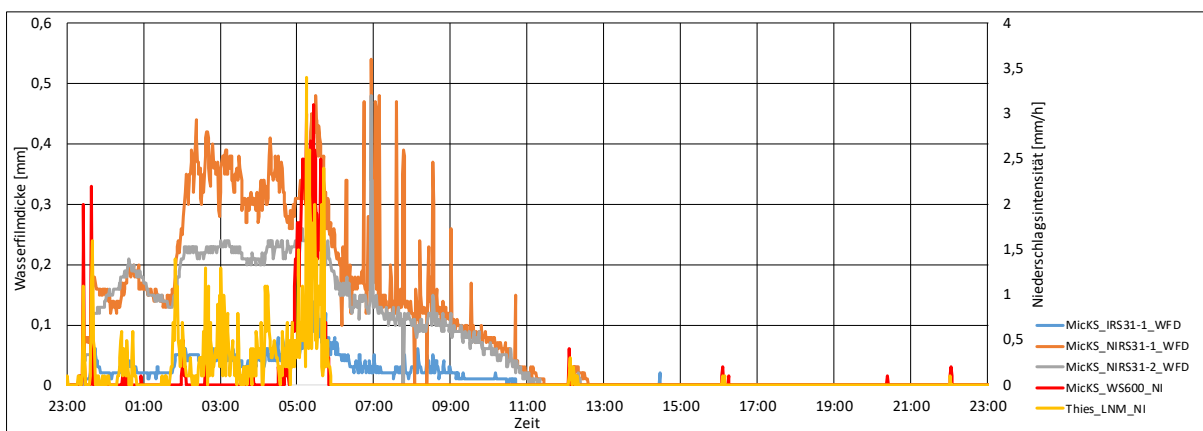
Der WS600 erkennt die lange beobachtete Niederschlagsphase über längere Zeiten weder als flüssigen noch als festen Niederschlag. Kürzere Niederschlagsphasen, die auch eine kurze Feuchte auf der Fahrbahn zur Folge haben, erkennt er richtig als Regen.

Die beiden NIRS31 geben die subjektiven Beobachtungen richtig wieder. Der IRS31pro gibt den Fahrbahnzustand öfter mit „feucht“ statt „nass“ im Vergleich zu den NIR31 als weniger kritisch wieder. Die Abtrocknung gibt er etwas früher im Vergleich zur Beobachtung an.

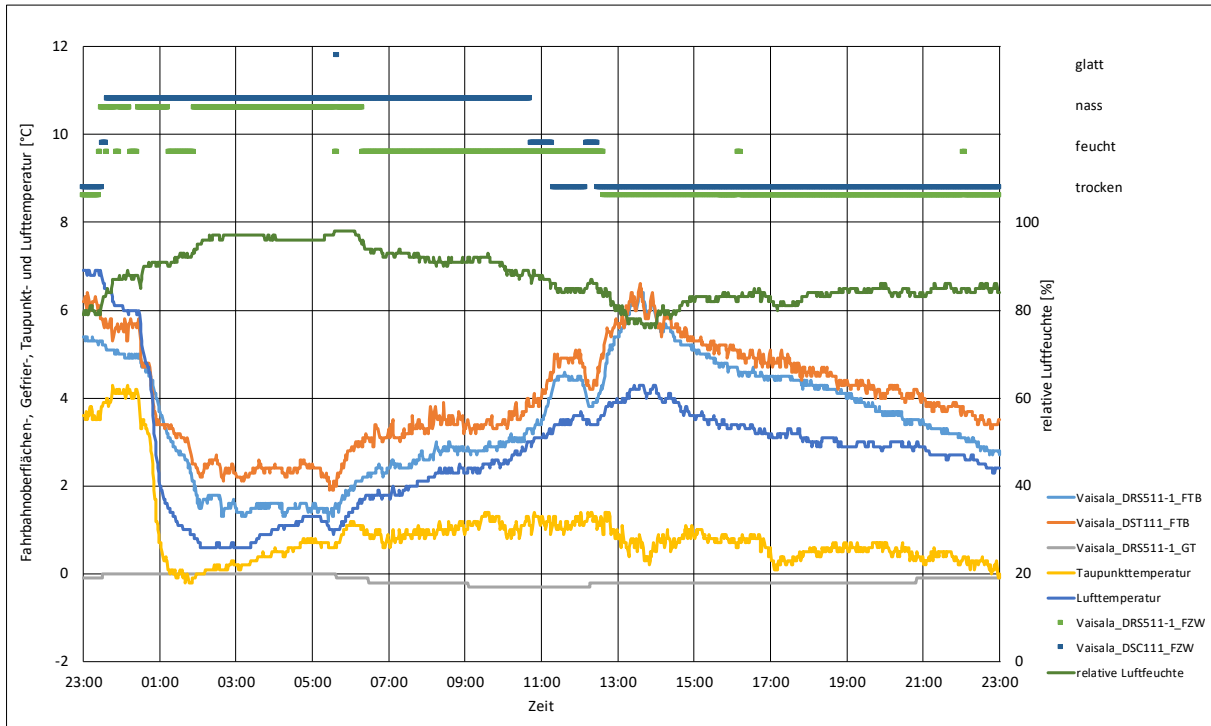
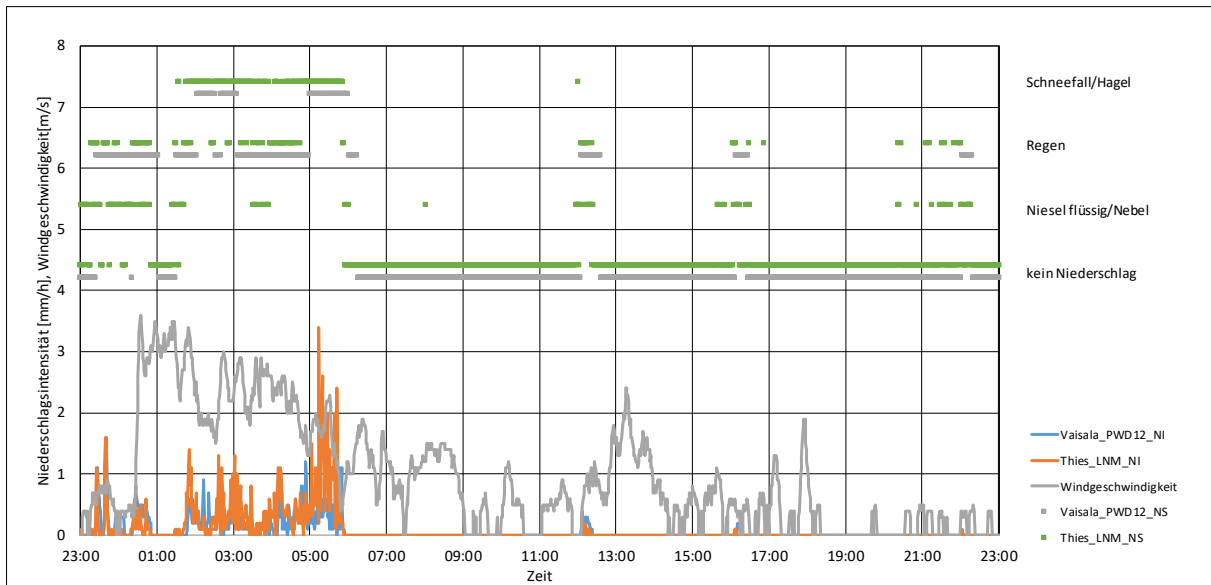
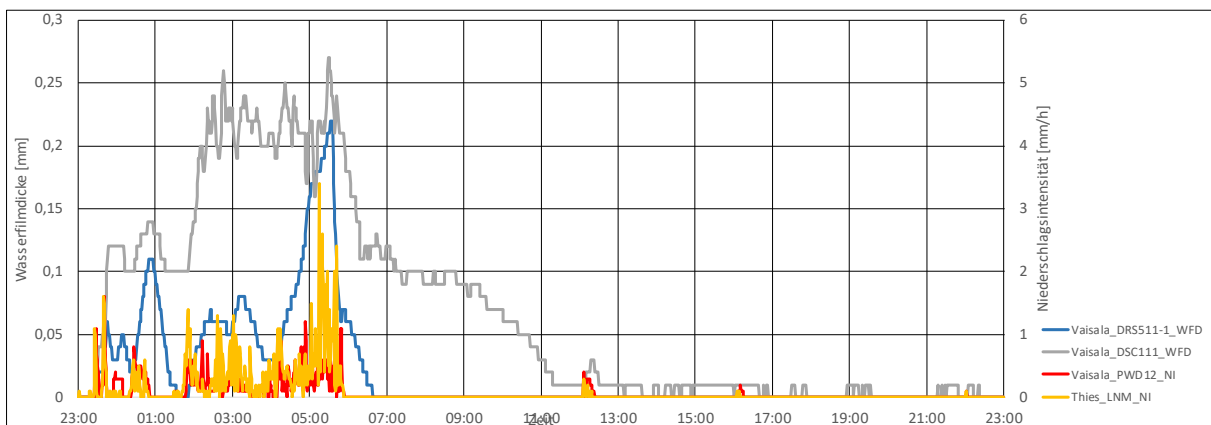
Der Fahrbahnzustand feucht/nass wird vom DRS511 und DSC111 weitgehend den Beobachtungen angegeben.

Die Wasserfilmdicken des DRS511 und DSC111 unterscheiden sich erheblich. Der DRS511 gibt ca. vier Stunden vor der beobachteten Abtrocknung eine Wasserfilmdicke mit 0 mm und als Fahrbahnzustand „feucht“ an. Nach einem Niederschlagsende gehen die Werte für die Wasserfilmdicke sehr schnell auf null Millimeter.

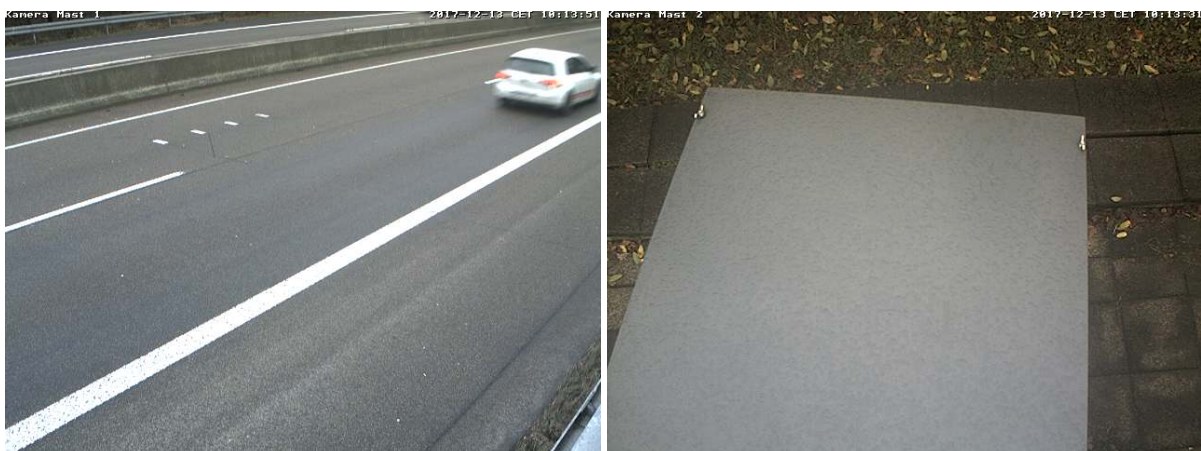
Fahrbahnzustand um 10:13 Uhr (links) und Situation auf Beobachtungsplatte 10:13 Uhr (rechts)

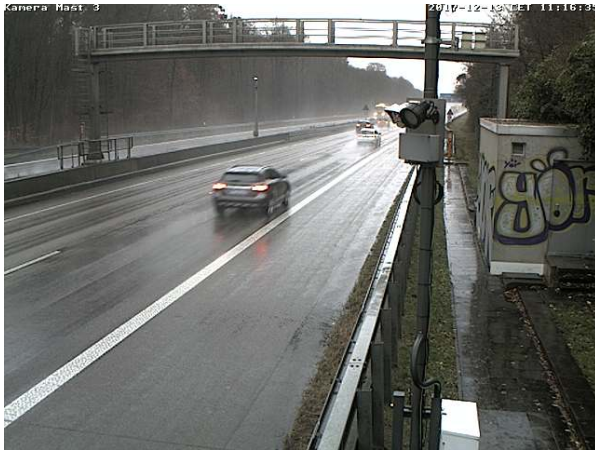
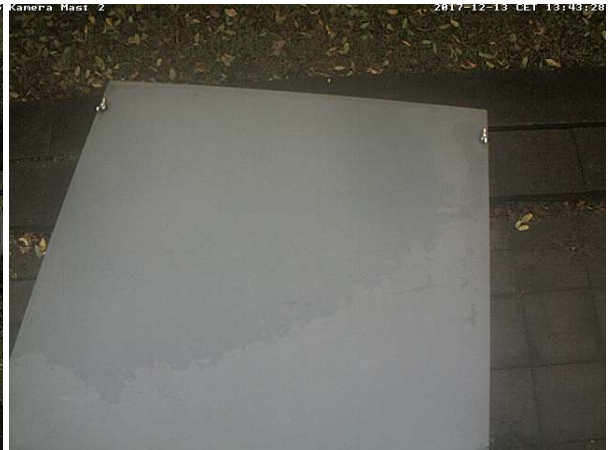
Fahrbahnzustand um 11:16 Uhr (links) und Situation auf Beobachtungsplatte 13:43 Uhr (rechts)

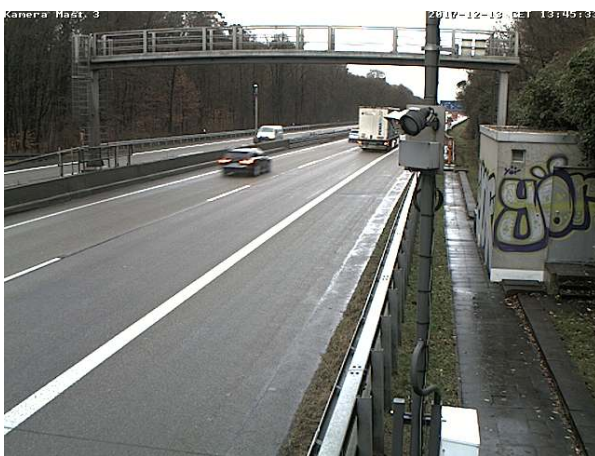
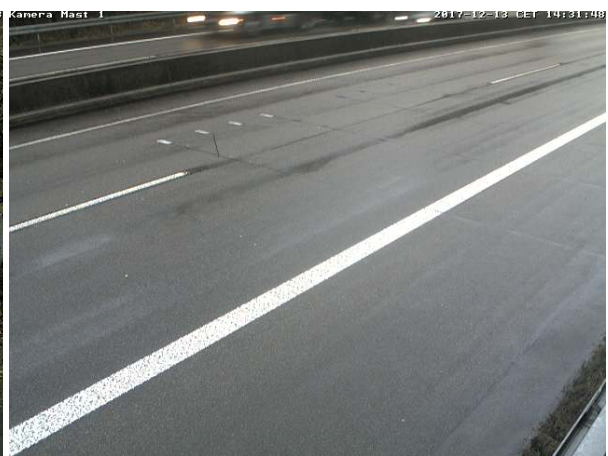
Die Fotos lassen eine Bewertung eines eindeutig trockenen Fahrbahnzustandes nicht zu. Bei den beiden stärkeren Niederschlägen am Vormittag und nach 14:00 Uhr ist eine deutliche Zunahme der Wasserfilmdicke erkennbar. Dazwischen gibt es eine deutliche Feuchtereduzierung, ohne dass eine trockene Fahrbahnoberfläche erkannt werden kann. Nach 21:00 Uhr nimmt die Nässe auf der Fahrbahn deutlich zu. Ein Niederschlag kann dabei aufgrund der Dunkelheit nicht erkannt werden.

Fahrbahnzustand um 13:45 Uhr (links) und um 14:31 Uhr (rechts)

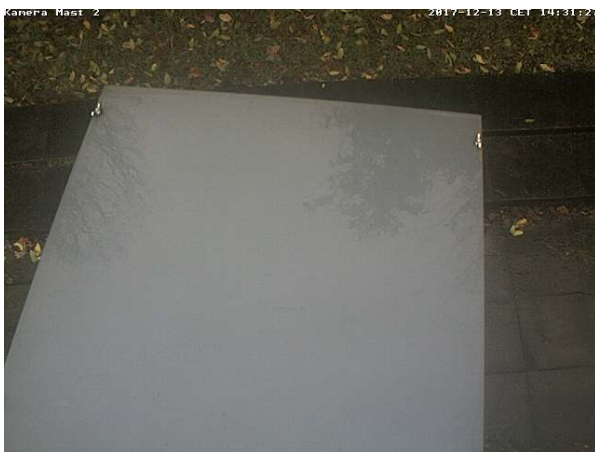
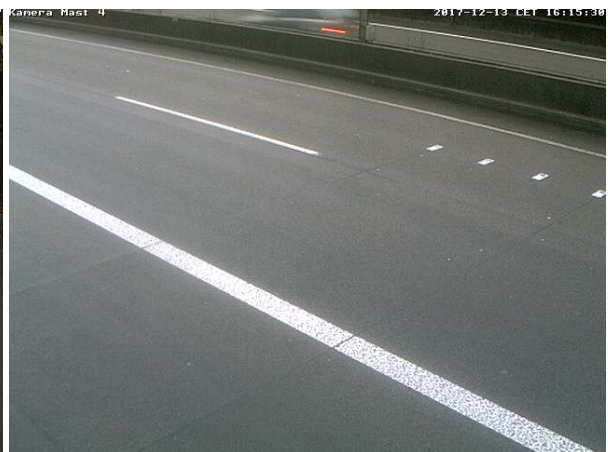
Situation auf Beobachtungsplatte 14:31 Uhr (rechts) und Fahrbahnzustand um 16:15 Uhr (links)

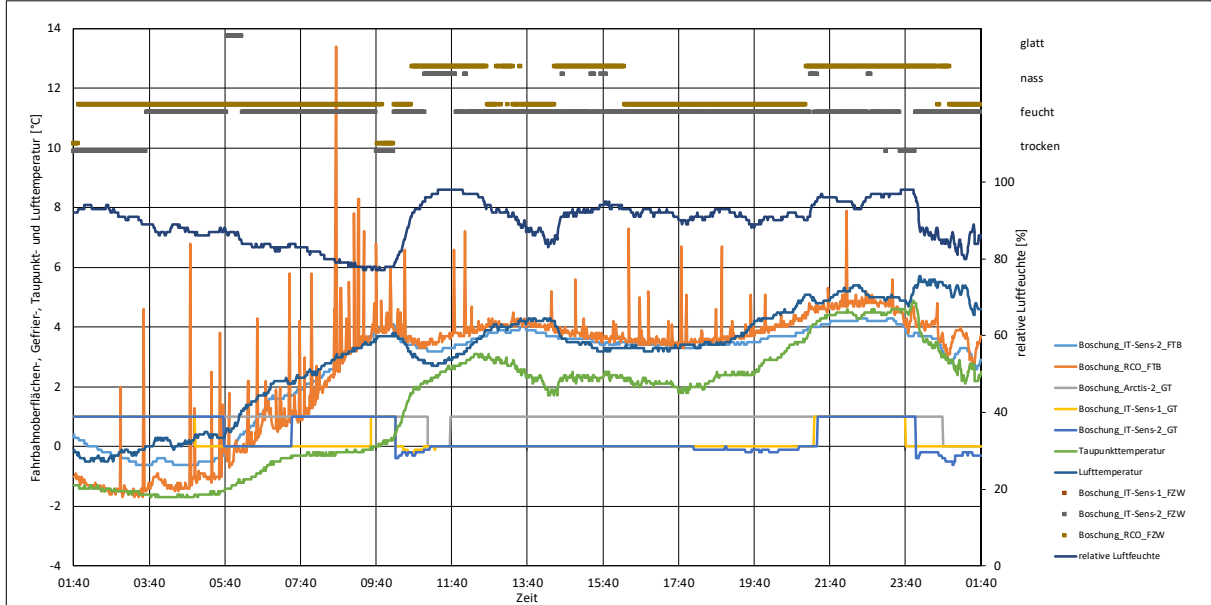
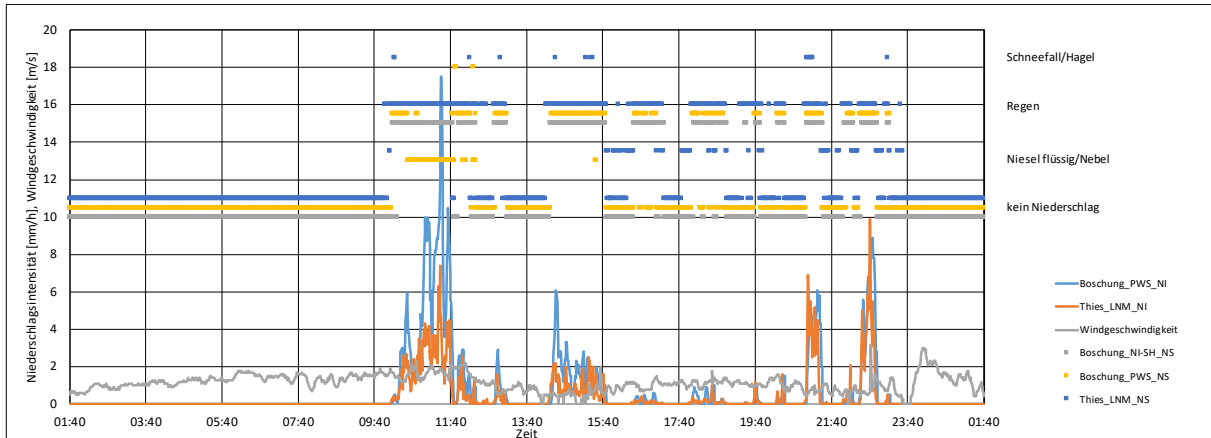
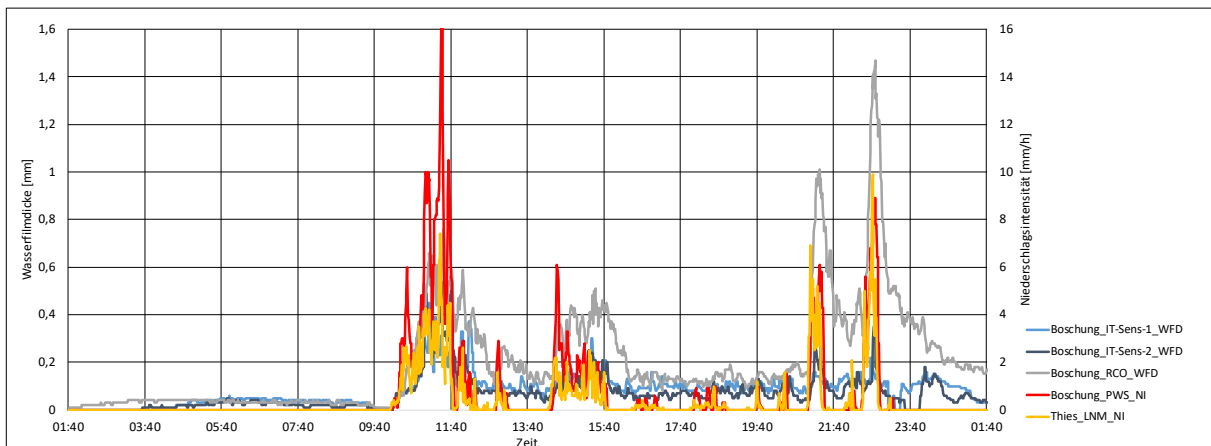
Die Sensorangabe „Gefriertemperatur nicht messbar“ wird im ersten Diagramm mit dem Wert „1“ angegeben.

Für den im Beobachtungszeitraum von den beiden IT-Sens-Sensoren ersten gemeldeten Übergang von „trocken“ zu „feucht“ gibt es keinen meteorologischen Grund (kein Niederschlag, Taupunkttemperatur bleibt unter der Luft- und Fahrbahnoberflächentemperatur). Ursache könnte nur vorhandenes Salz auf der Fahrbahn sein, das Feuchte aus der Luft angezogen hat. Der wenig spätere Wechsel zum Zustand „glatt“ wäre dann sehr unwahrscheinlich, auch wenn nach den anderen Daten eine Glätte bei Feuchte möglich sein könnte (Fahrbahnoberflächentemperatur unter 0°C und Gefriertemperatur, wenn gemessen, gleich 0°C).

In den ersten Stunden des Bewertungszeitraumes gibt die Boschunganlage mit dem Fahrbahnzustand eine steigende Glättegefahr (von „trocken“ über „feucht“ zu „glatt“) an. Die gemessenen Bedingungen für eine Glättegefahr gehen im gleichen Zeitraum aufgrund steigender Temperaturen, kein

Niederschlag, sinkende relative Luftfeuchte allerdings zurück. Das stellt eine Verunsicherung des Nutzers dar und muss im Zweifelsfall einen Winterdiensteinsatz hervorrufen.
