Anhang 1 zum Schlussbericht AP „Neue Sensorbauarten für Straßenwetterstationen“

Bewertung von Sensoren anhand von Einzelfallbetrachtungen

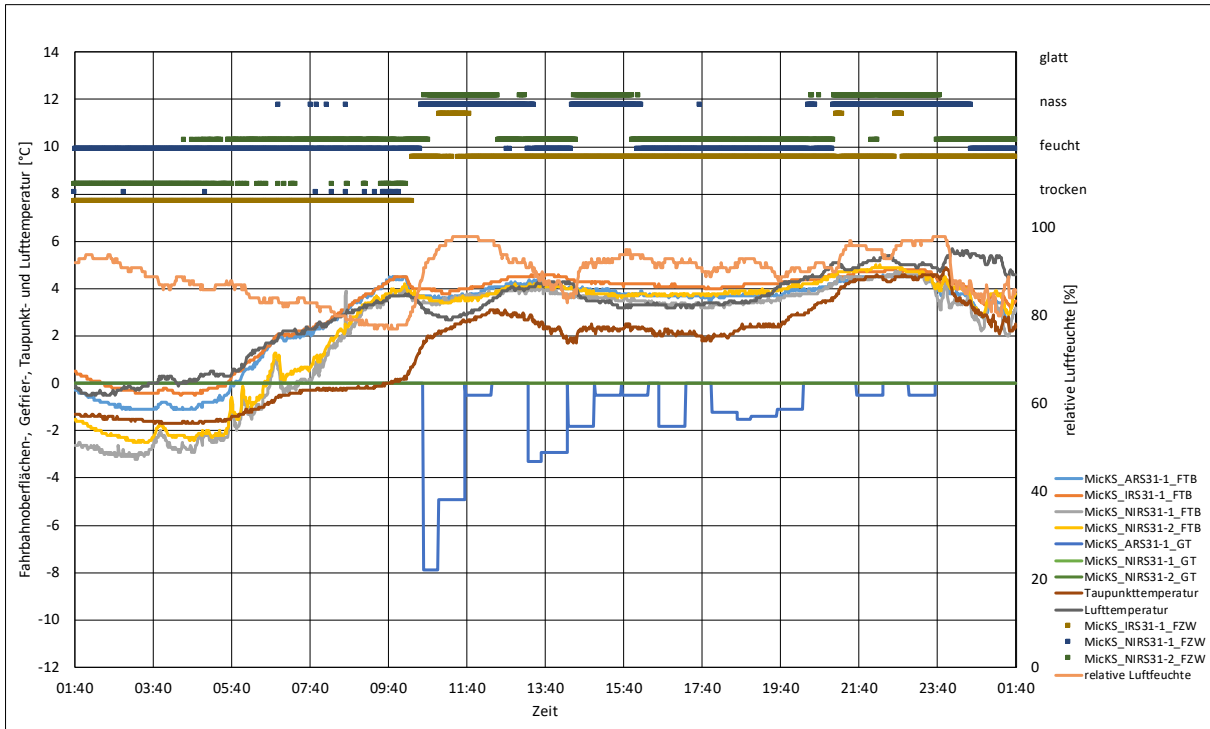
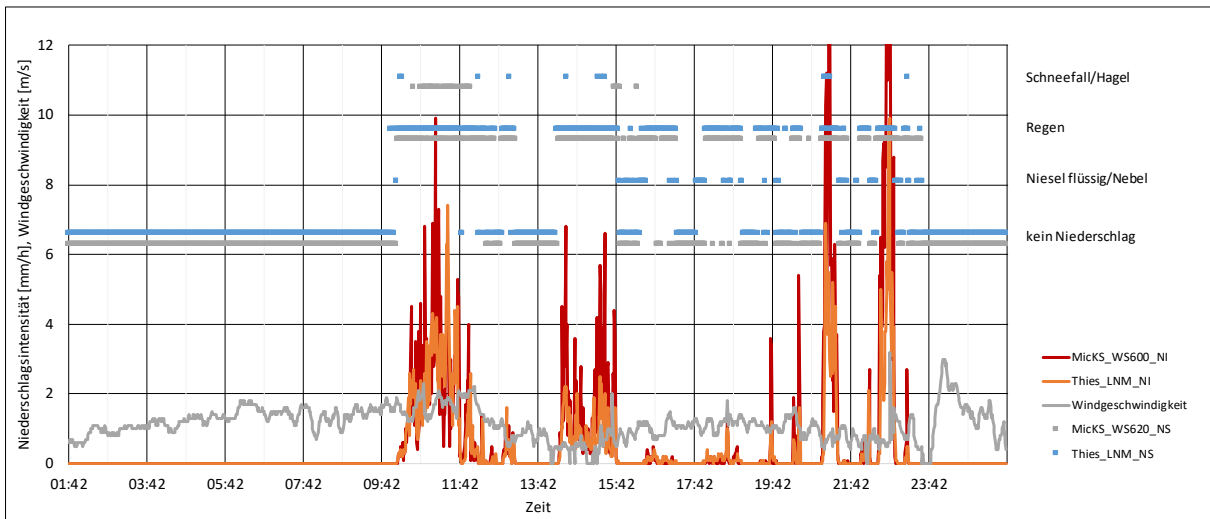
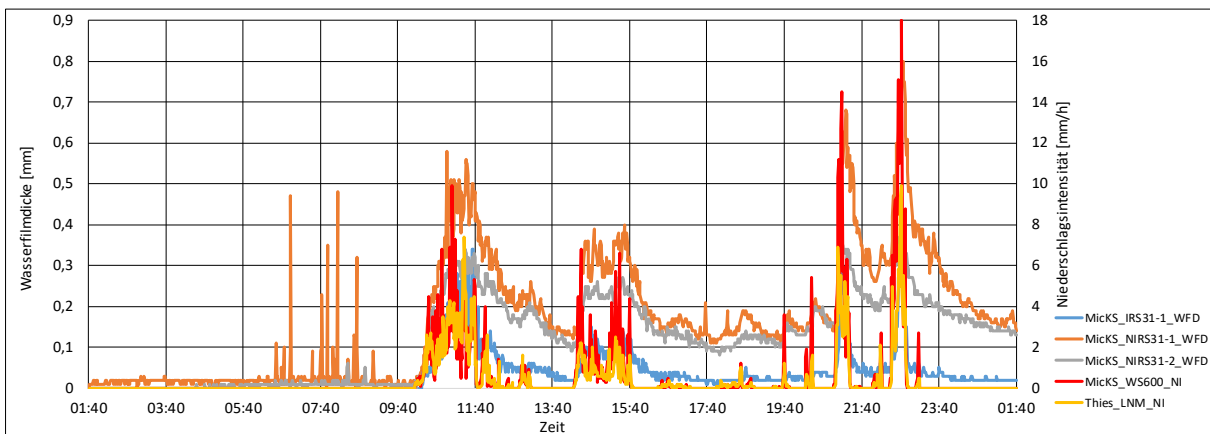
Alle drei Sensoren geben bei Niederschlag eine nicht trockene Fahrbahnoberfläche an. Die Feuchteangaben unterscheiden sich allerdings im größeren Umfang. Die Angaben des IRS31pro lassen den Betrachter im Vergleich zu den NIRS31 ein deutlich weniger „nasses“ Bild der Fahrbahnoberfläche vermuten. Die Differenzierung zwischen „feucht“ und „nass“ ist bei den NIRS31-Sensoren zu den Niederschlagsangaben plausibel.

Die NIRS31 geben in den Morgenstunden beide durchgängig eine Gefriertemperatur gleich 0°C, obwohl teilweise feuchte und keine glatten Situationen unter 0°C Fahrbahnoberflächentemperatur gemäß ihren eigenen Angaben vorliegen. Nach Angaben des Herstellers sollte hier eine Gefriertemperatur gleich der Fahrbahnoberflächentemperatur angegeben werden.

Die Temperaturen und das geringfügig Feuchtwerden ohne meteorologischen Grund in den ersten Stunden des Betrachtungsfalls weisen auf vorhandenes Salz hin, ohne dass dieses gemessen wird. Ein Einsatz ergibt sich aus Daten damit nicht als notwendig.

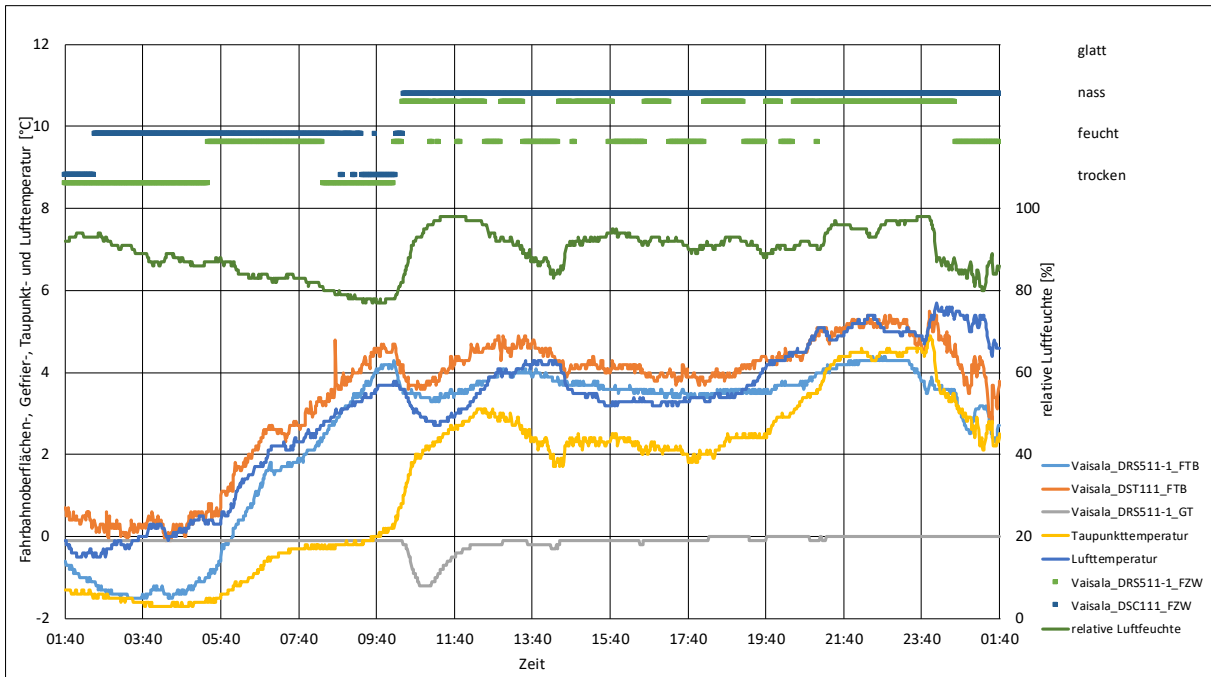
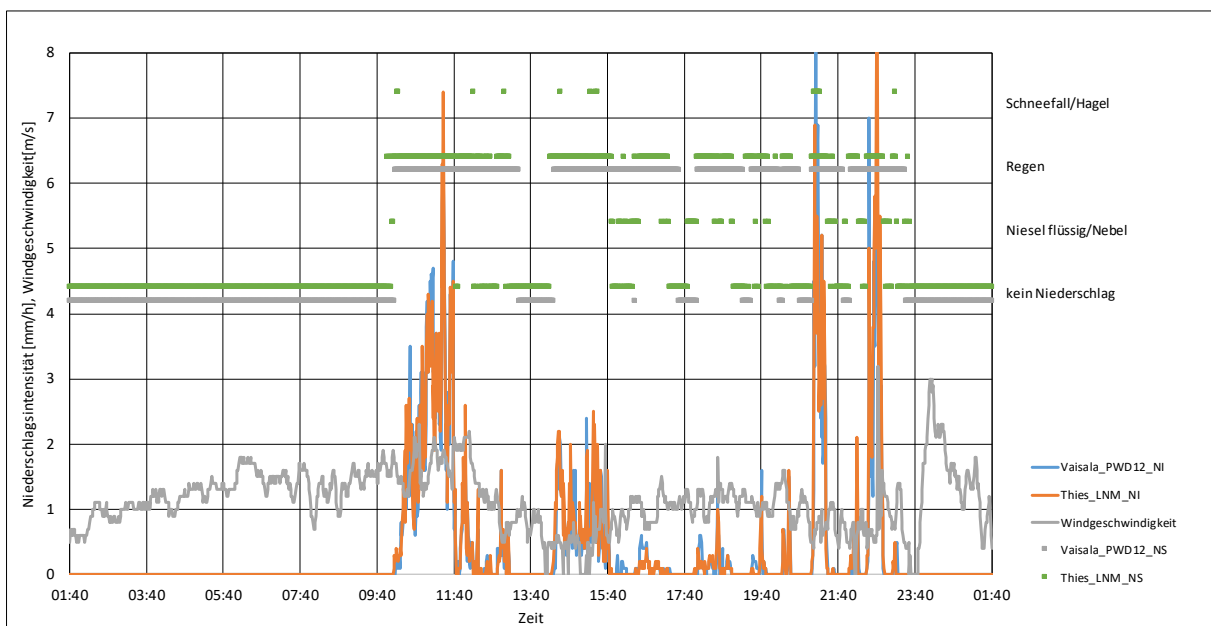
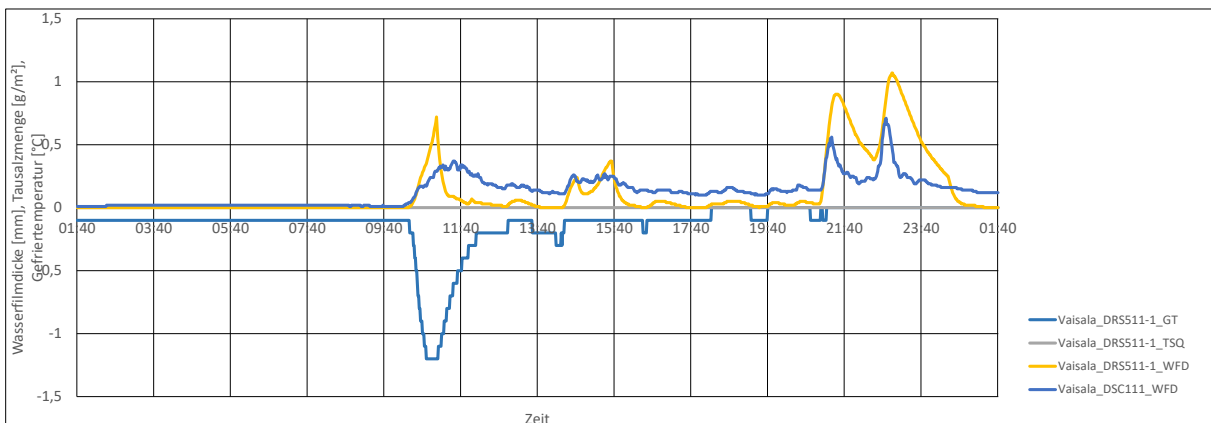
Der Sensor DRS511 wechselt gegen 5 Uhr die Angabe des Fahrbahnzustandes von „trocken“ auf „feucht“ ohne einen meteorologischen Grund (kein Niederschlag und Taupunkttemperatur nicht im Bereich der Luft- oder Fahrbahnoberflächentemperatur). Der Wechsel wird auf das Vorhandensein von Tausalz zurückgeführt.

Der frühere Wechsel des DSC111 von „trocken“ zu „feucht“ kann aufgrund der geringen Differenz zwischen Fahrbahnoberflächen- und Taupunkttemperatur auch ohne das Vorhandensein von Tausalz erklärt werden. Eine Bewertung der Sensoren erfolgt aufgrund der fehlenden genauen Beobachtungsmöglichkeiten nicht.

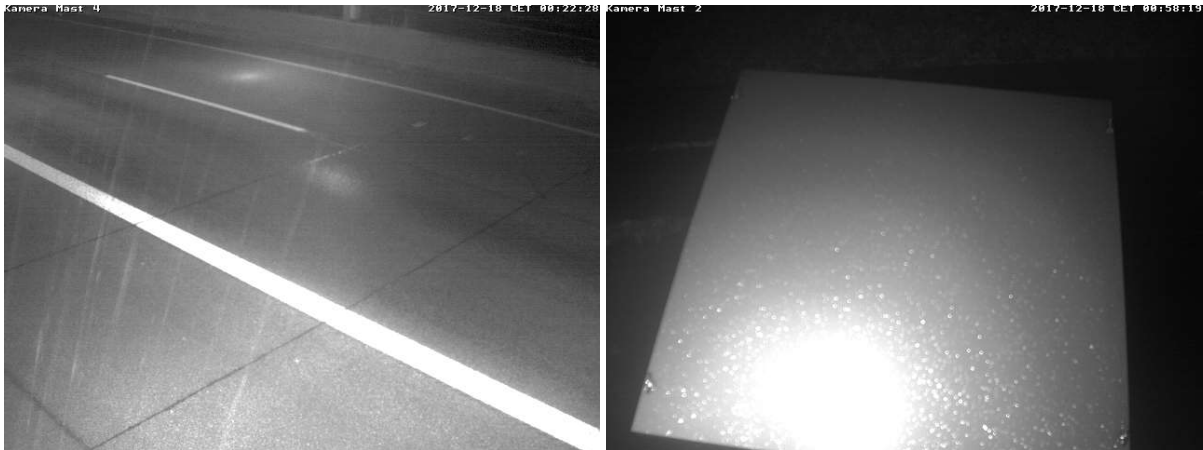
Fahrbahnzustand mit Niederschlag um 00:22 Uhr links und Niederschlag als Schnee auf der Beobachtungsplatte um 00:58 Uhr

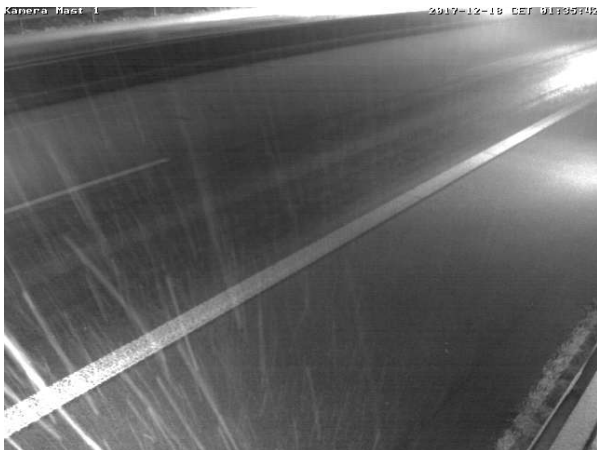
Fahrbahnzustand mit Niederschlag um 01:35 Uhr

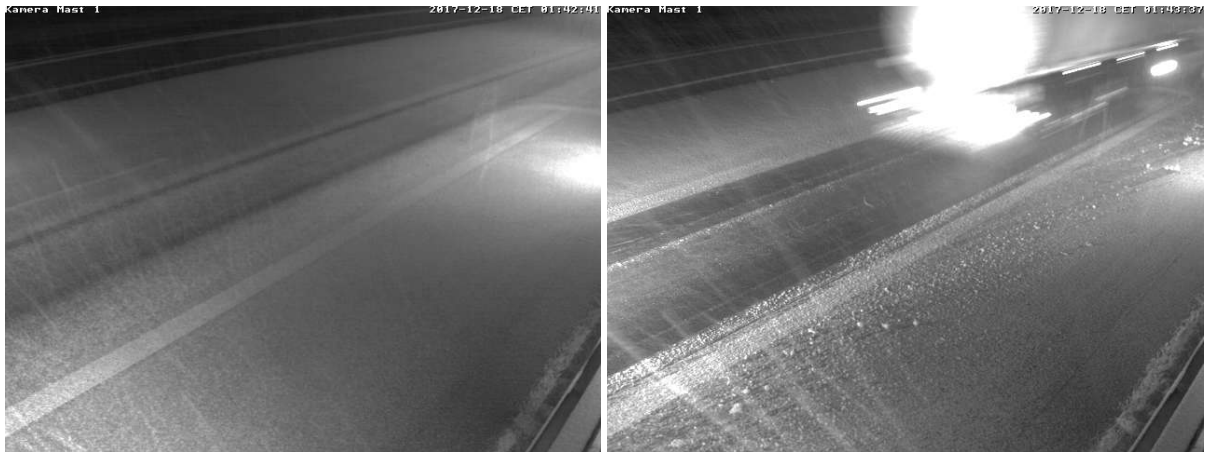
Fahrbahnzustand vor und unmittelbar nach dem Räumen um 01:42 Uhr

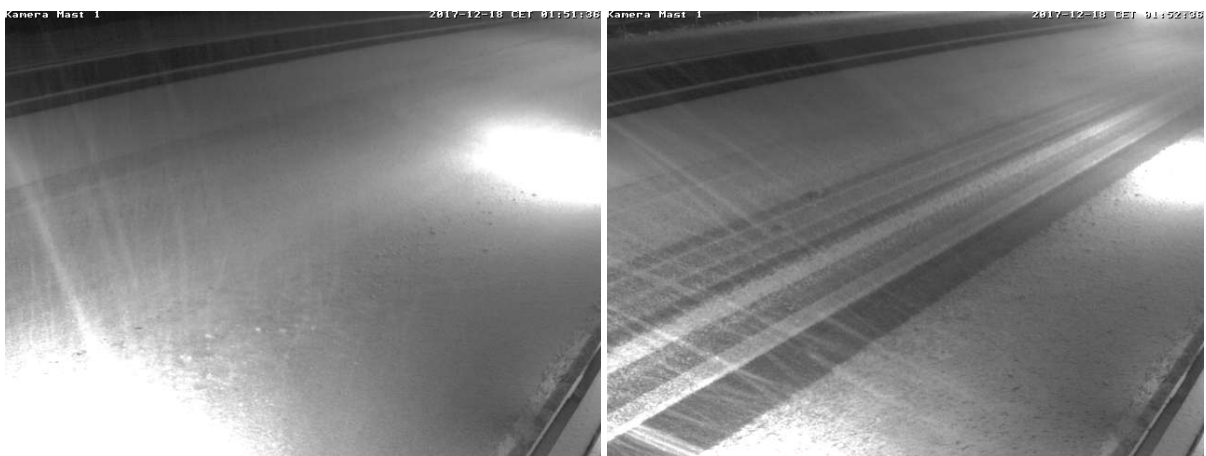
Fahrbahnzustand mit unterschiedlichen Befahrungszuständen um 01:51 Uhr und 01:52 Uhr

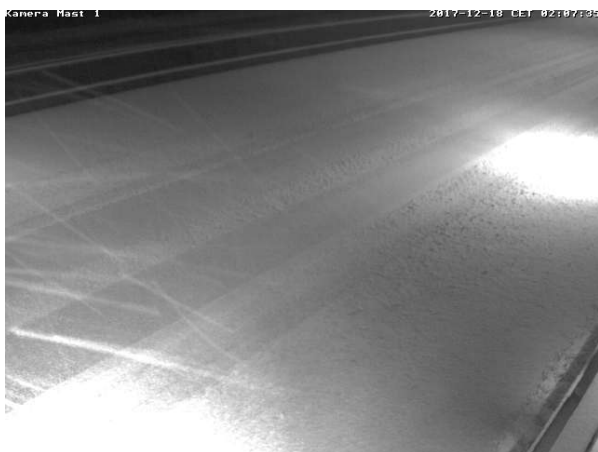
Fahrbahnzustand um 02:07 Uhr

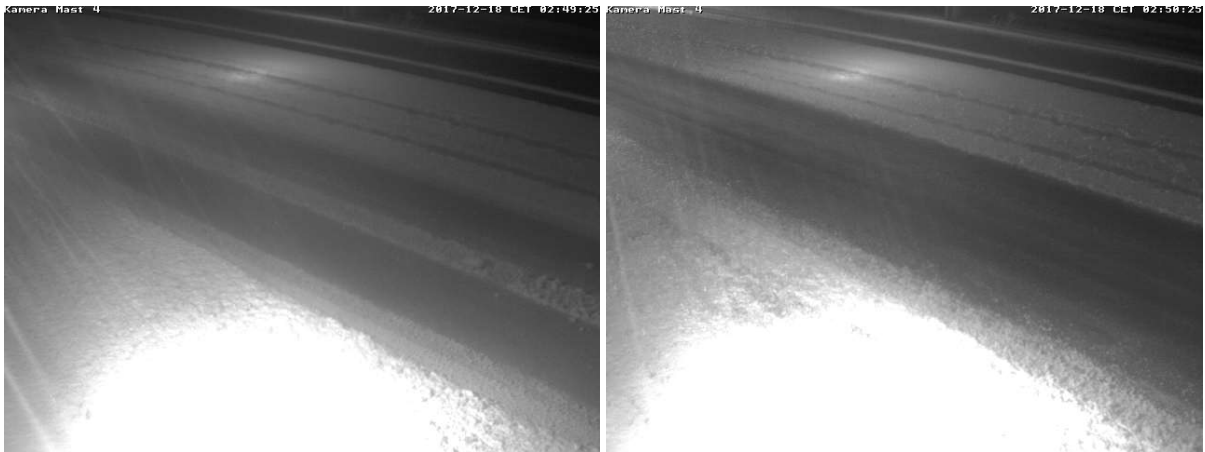
Fahrbahnzustand vor und unmittelbar nach dem Räumen um 02:50 Uhr

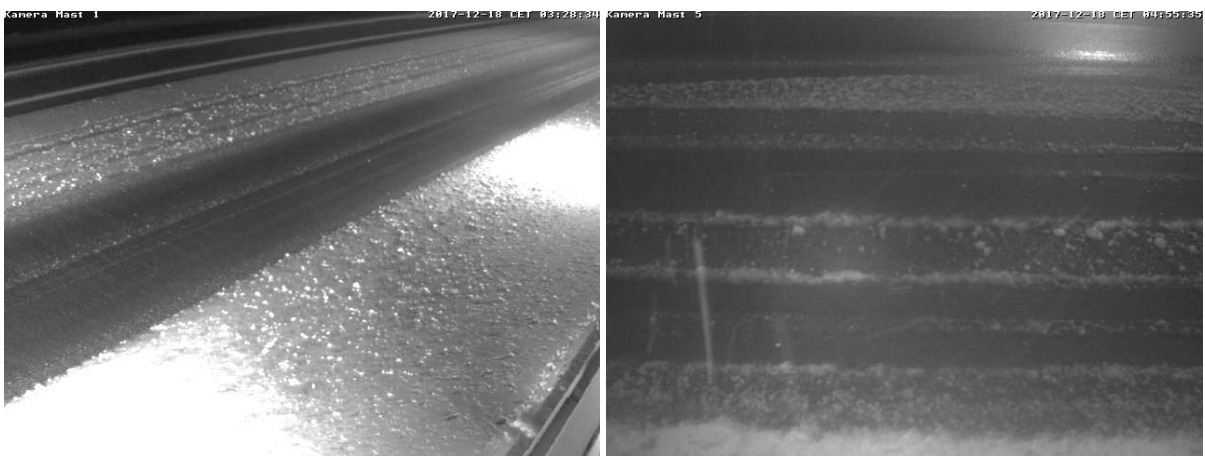
Fahrbahnzustand um 03:28 Uhr (links) und um 04:55 Uhr (rechts, Ausschnitt vom linken Fahrstreifen, Mitte)

Auf dem linken Fahrstreifen ist bis 03:30 Uhr eine durchgängige Schneedecke zu sehen, die nur selten durchfahren wird. Auf dem rechten Fahrstreifen ändern sich die Verhältnisse in den Rollspuren mit dem Befahren und mit der Schneeräumung.

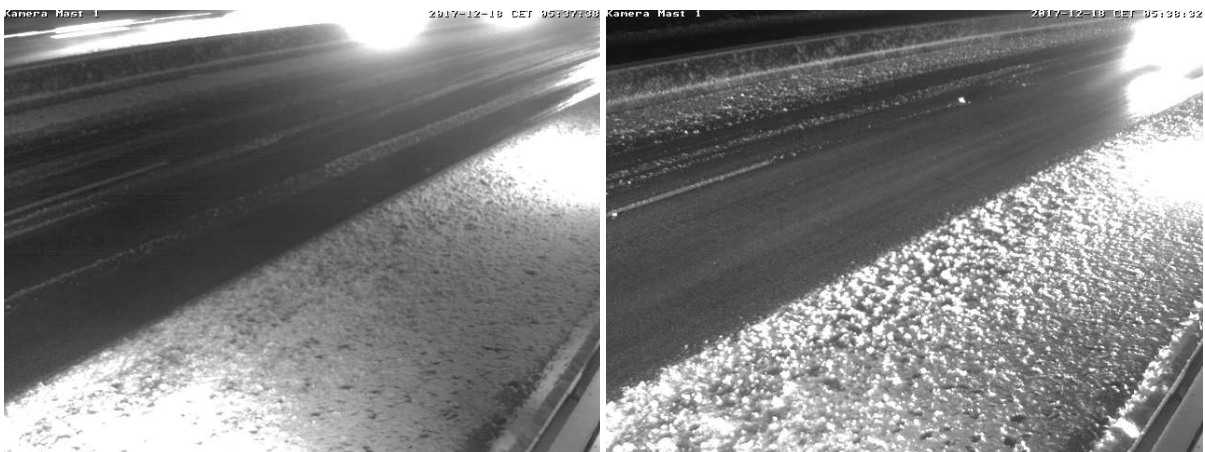
Fahrbahnzustand vor und unmittelbar nach dem Räumen um 05:38 Uhr

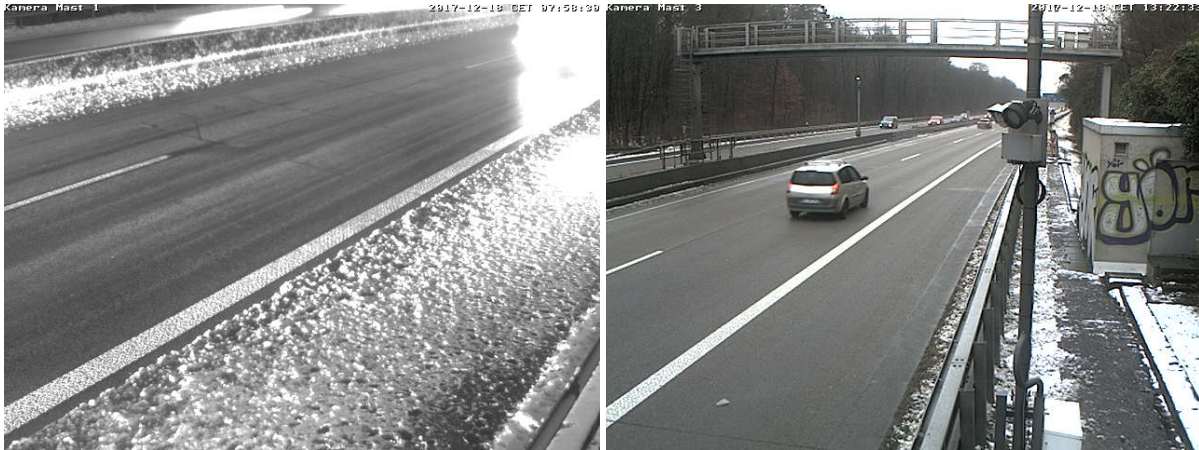
Fahrbahnzustand um 07:58 Uhr (links) und um 13:22 Uhr (rechts)

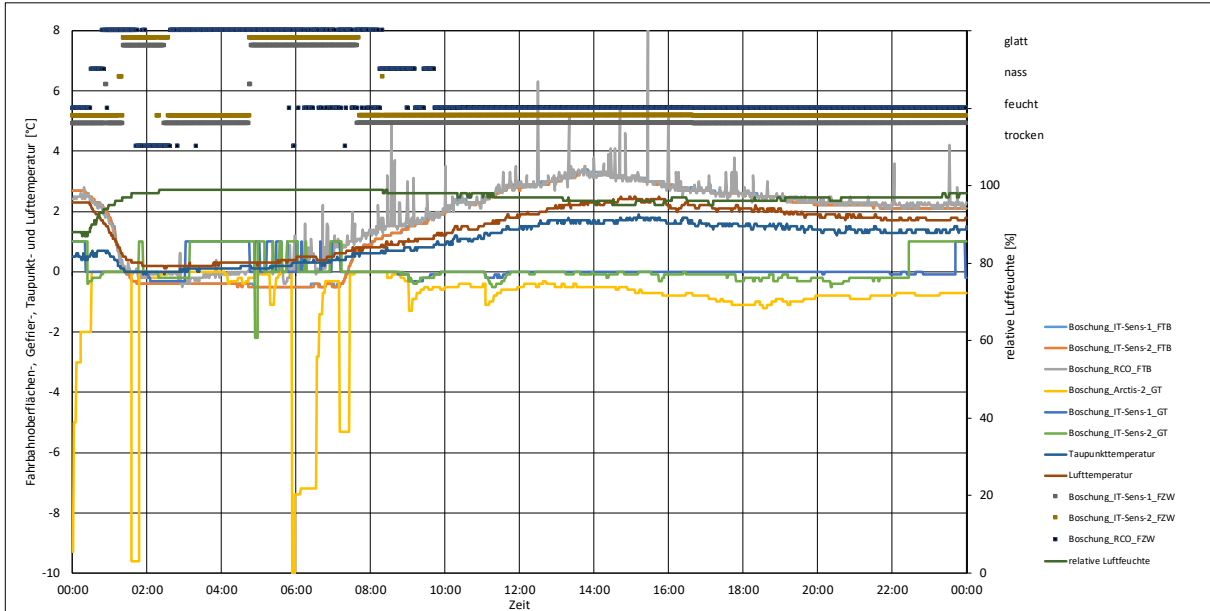
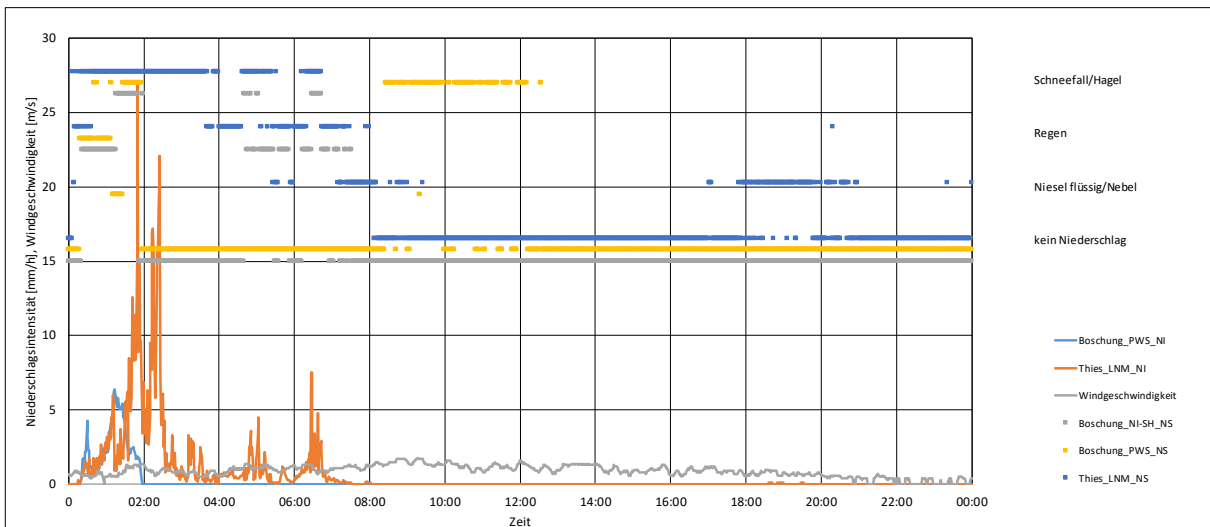
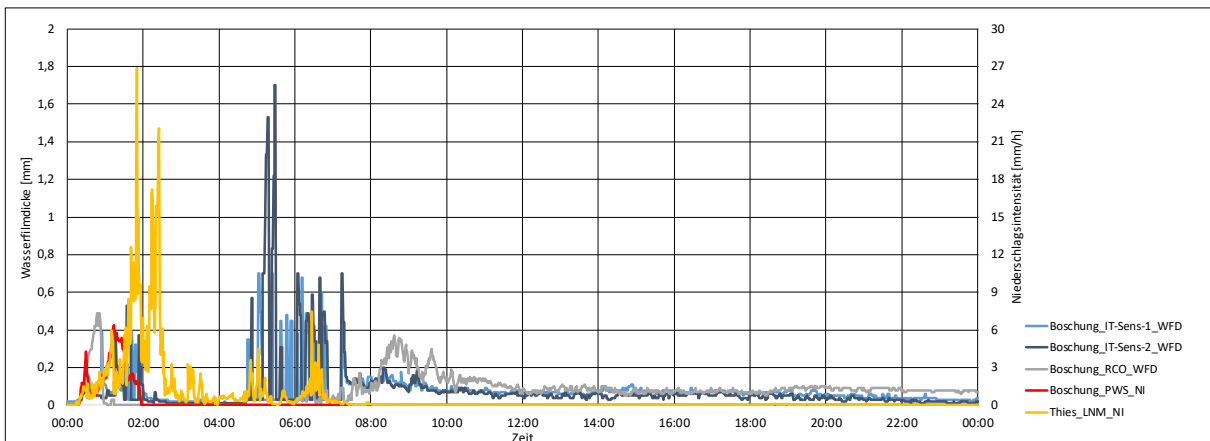
Die Sensorangabe „Gefriertemperatur nicht messbar“ wird im ersten Diagramm mit dem Wert „1“ angegeben.

Die beiden IT-Sens geben den Fahrbahnzustand „glatt“ nur rund eine Stunde ab dem Beginn der Beobachtung von Schnee auf der Fahrbahn an. Danach melden beide Sensoren bis gegen 04:45 Uhr eine feuchte und der IT-Sens 1 teils sogar eine trockene Fahrbahn. Das entspricht etwa zwei Stunden nicht den Beobachtungen. Erst danach wird eine „glatte“ Fahrbahn etwa wie beobachtet angegeben.

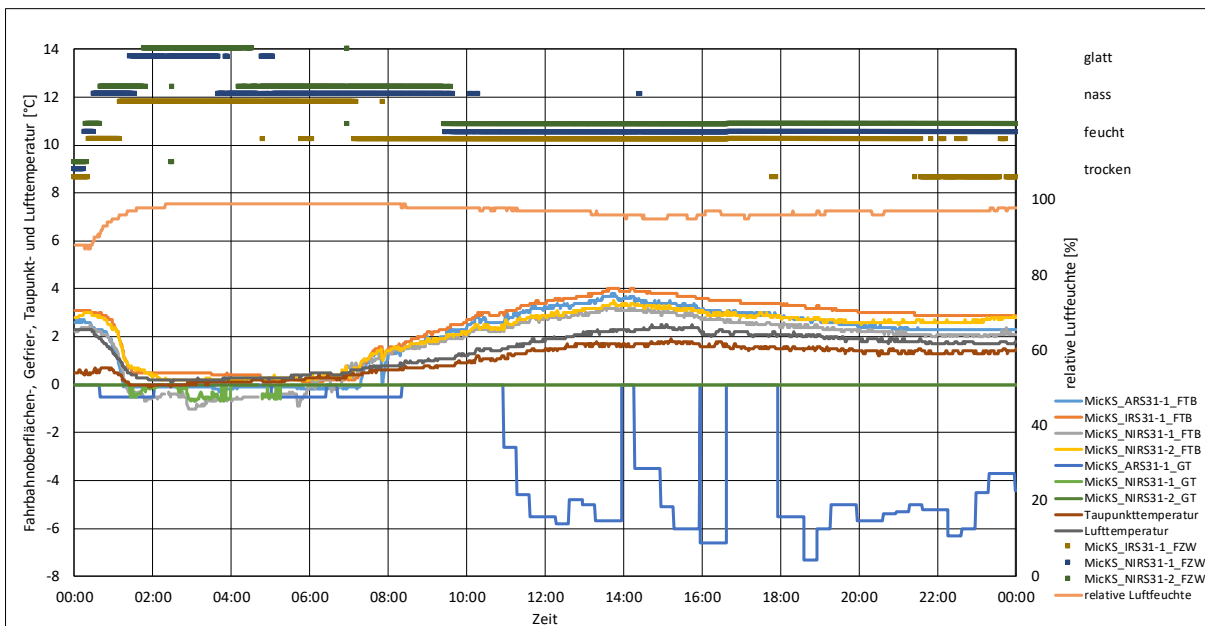
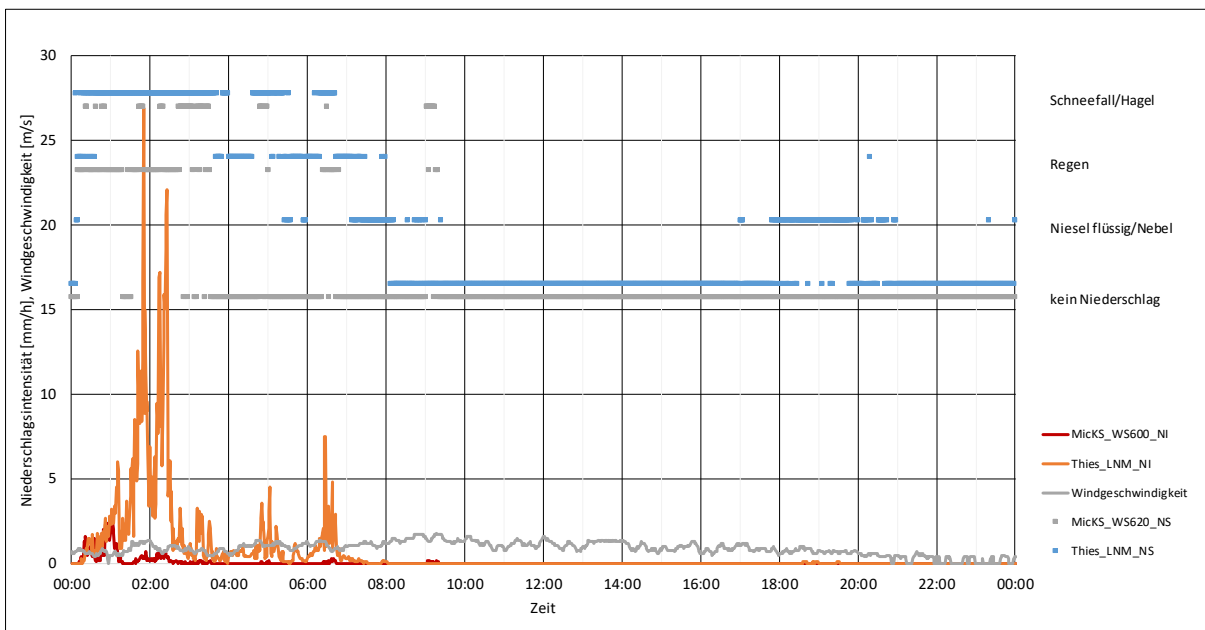
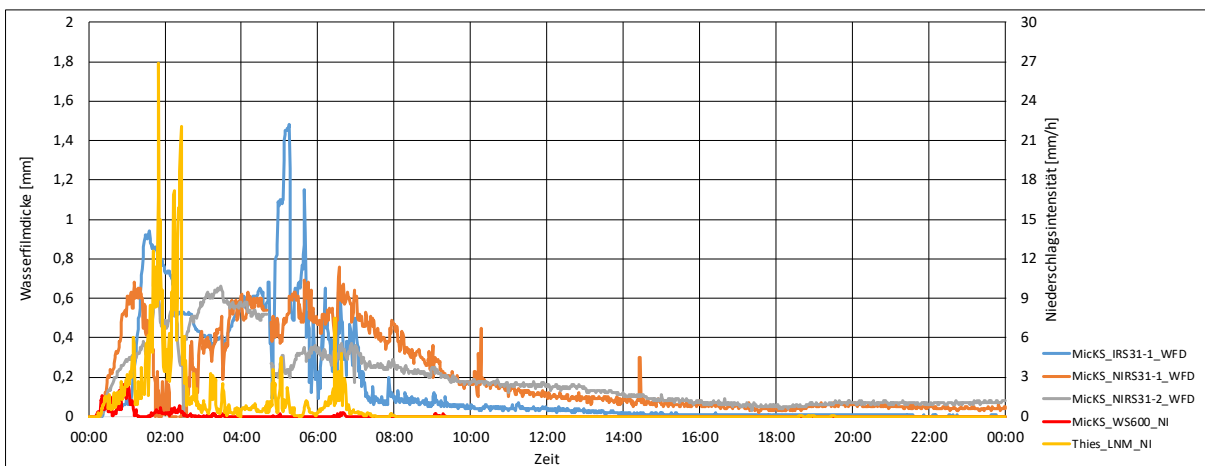
Beide NIRS31 melden den Schnee über eine Stunde kürzer, als er deutlich beobachtet werden kann. Die Unterscheidung zwischen „nass“ und „feucht“ im weiteren Verlauf des Tages entspricht etwa der subjektiven Einschätzung.

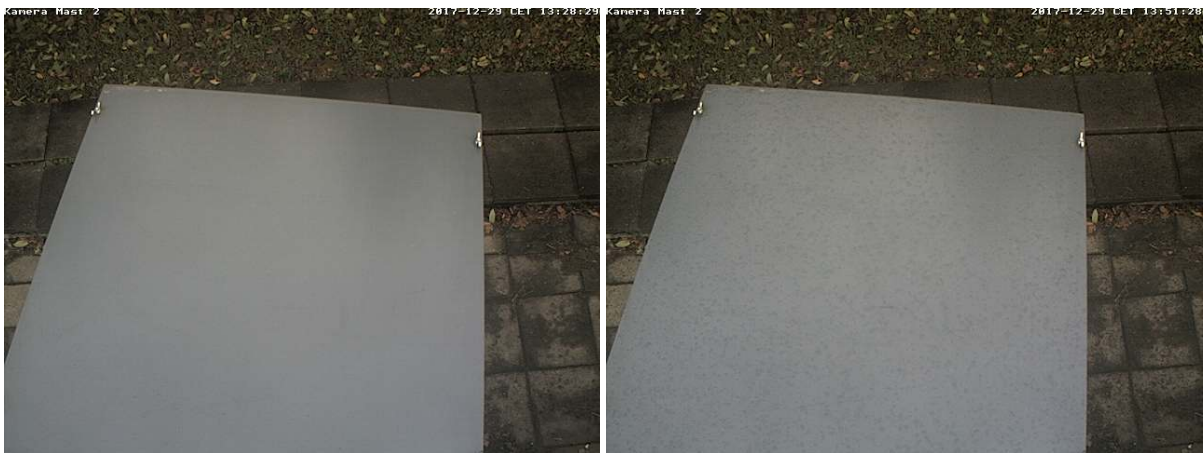
Beobachtungsplatte um 13:28 Uhr (links) und 13:51 Uhr (rechts)

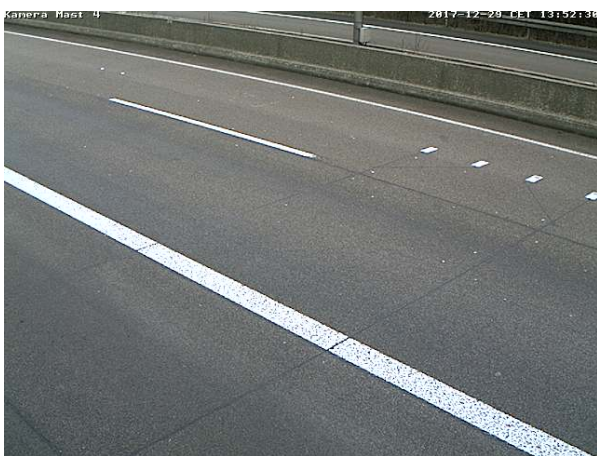
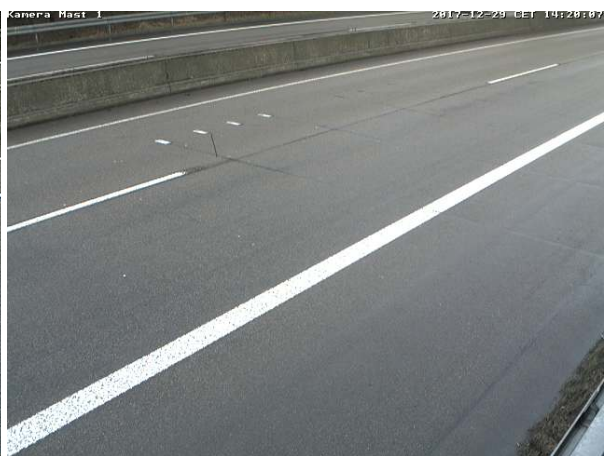
Fahrbahnzustand um 09:35 Uhr (links) und 13:40 Uhr (rechts)

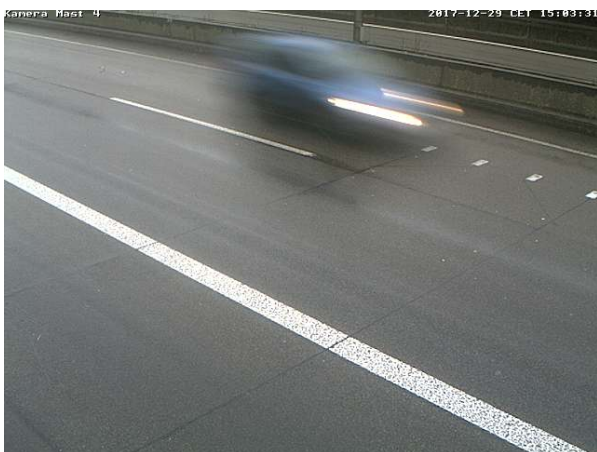
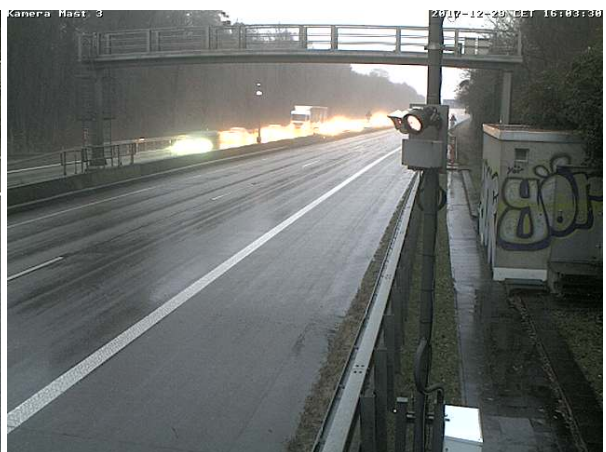
Fahrbahnzustand um 15:03 Uhr (links) und 16:03 Uhr (rechts)

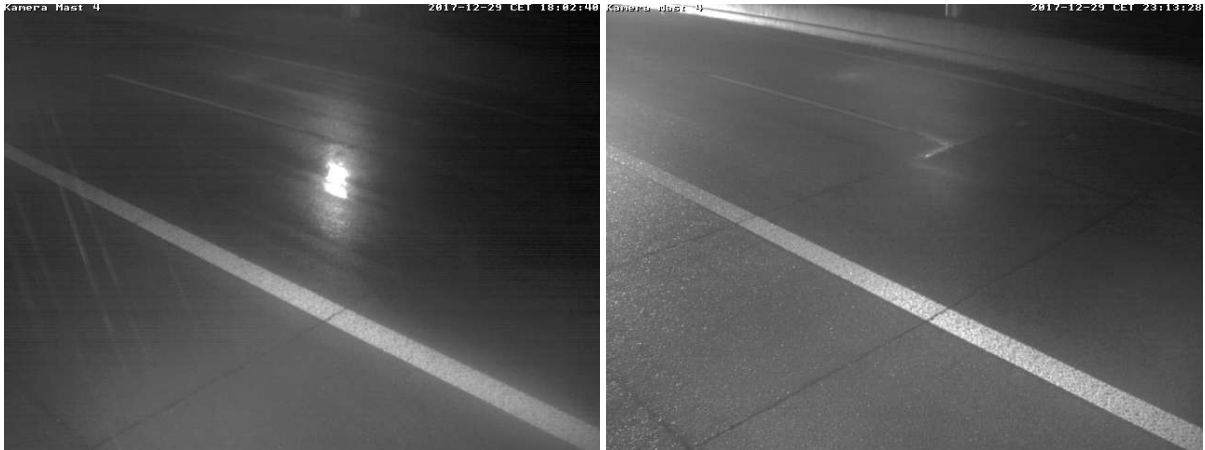
Fahrbahnzustand um 18:02 Uhr (links) und 23:13 Uhr (rechts)

Während der gesamten Phase ist kein Schnee auf der Fahrbahn erkennbar. Die Dokumentation der Streueinsätze ist nicht eindeutig. Ein Einsatz kann gegen 5 Uhr gewesen sein.

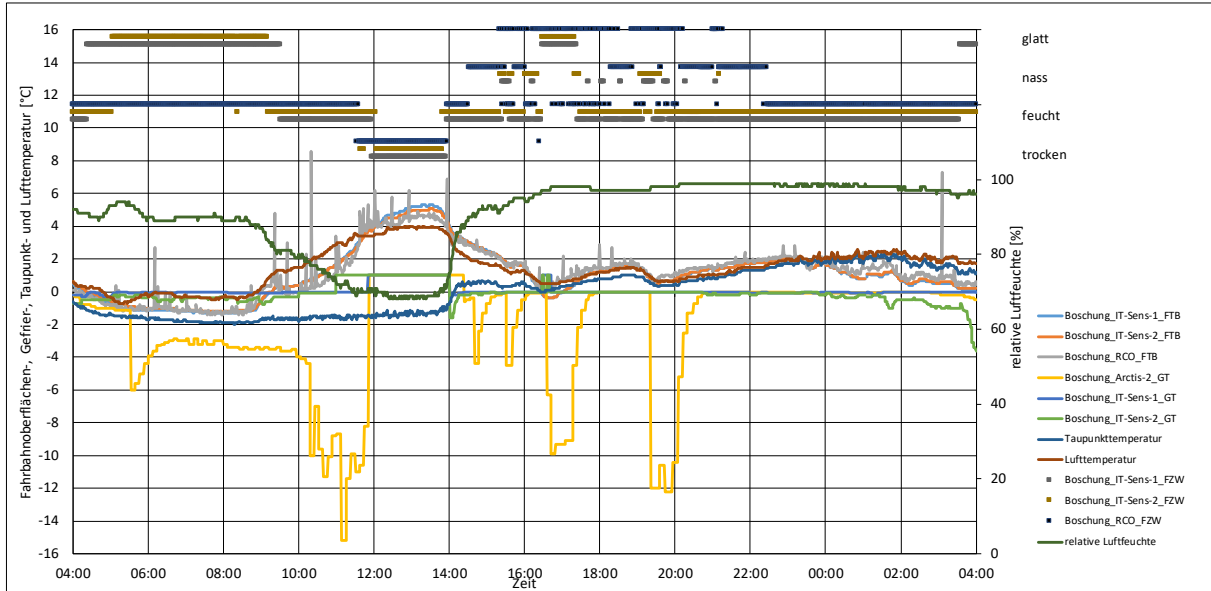
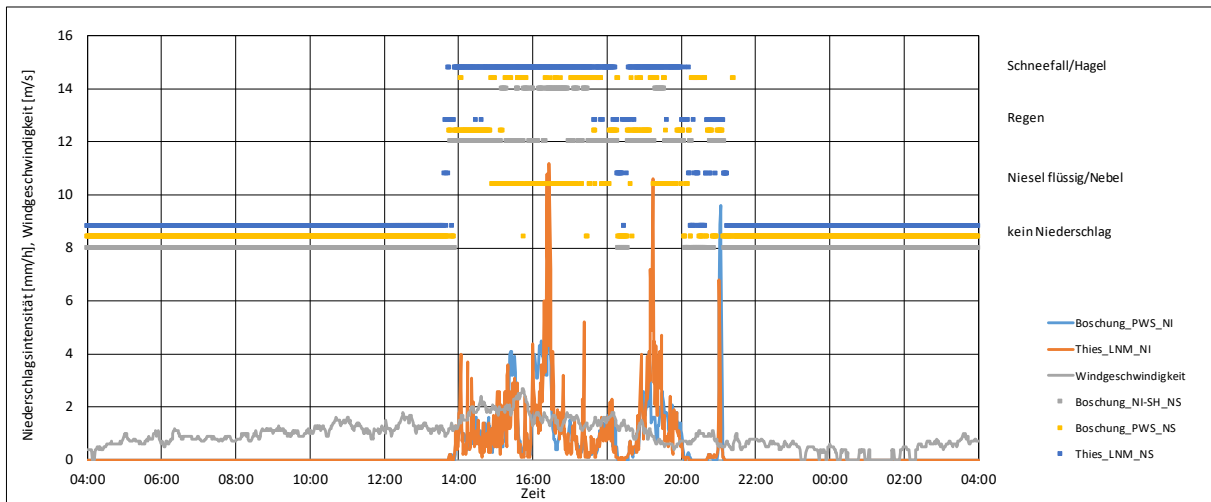
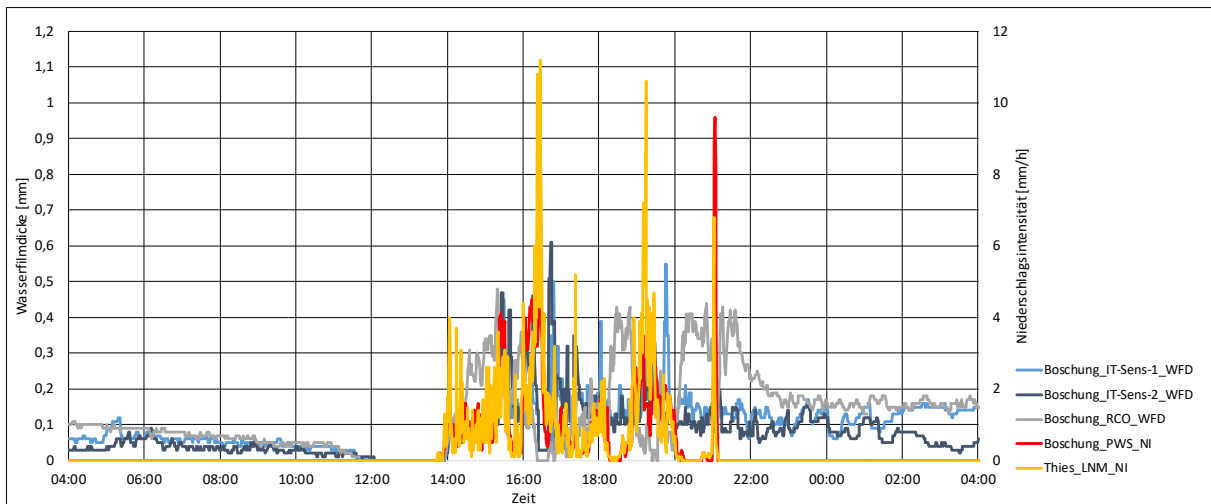
Die Sensorangabe „Gefriertemperatur nicht messbar“ wird im ersten Diagramm mit dem Wert „1“ angegeben.

Beide IT-Sens und der RCO geben die nachfolgende Abtrocknung etwa gleichzeitig an. Ab Niederschlagsbeginn melden alle drei Sensoren den Fahrbahnzustand „feucht“. Danach wechseln sie mit unterschiedlicher Zeitlänge zu den Zuständen „nass“ und „glatt“. Beim RCO ist dieser Wechsel nicht plausibel, da er die Fahrbahnoberflächentemperatur nicht unter 0°C angibt. Die IT-Sens beginnen die Anzeige „glatt“ genau dann an, wenn die Fahrbahnoberflächentemperatur unter 0°C geht. Allerdings bleibt sie bei Temperaturen über 0°C zunächst bestehen.

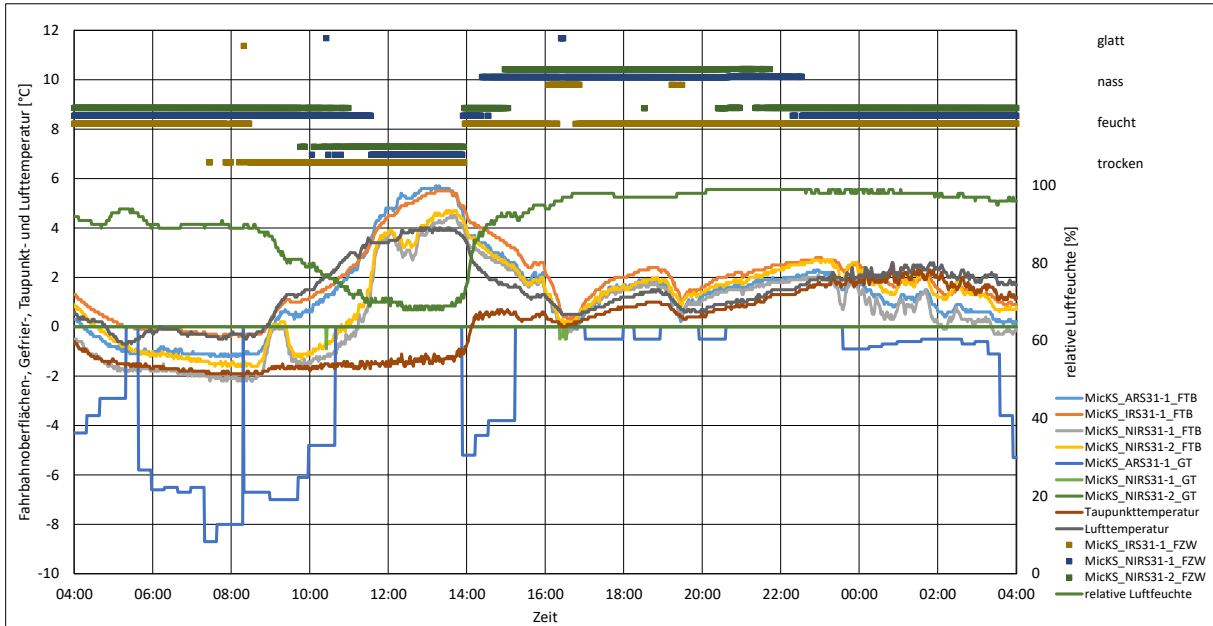
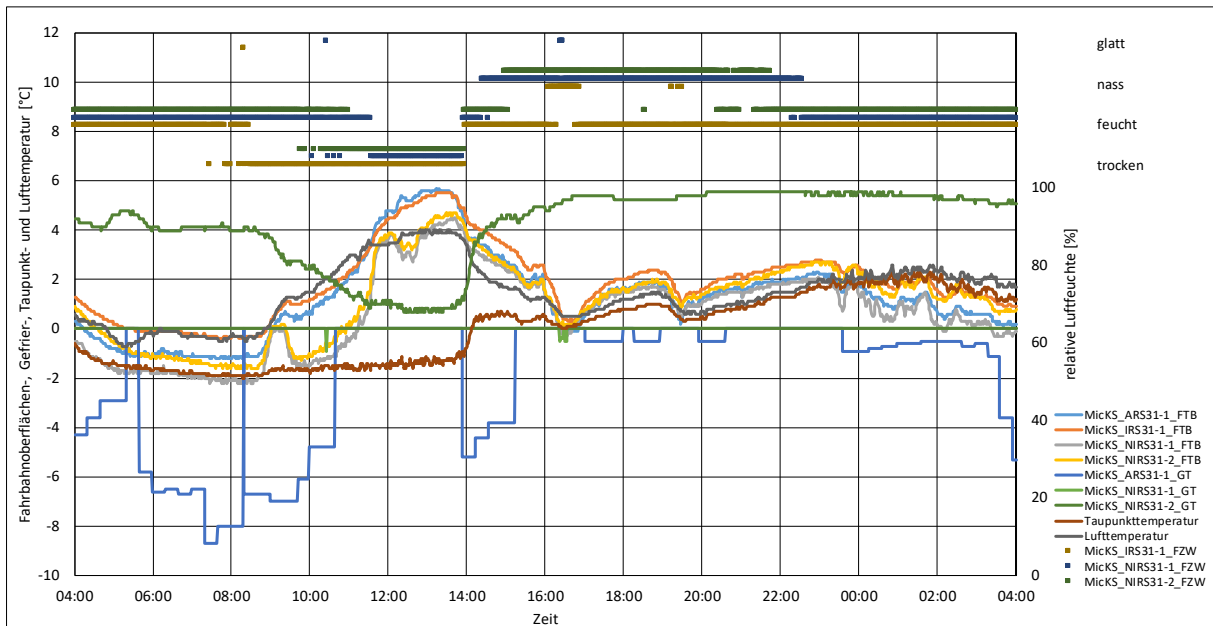
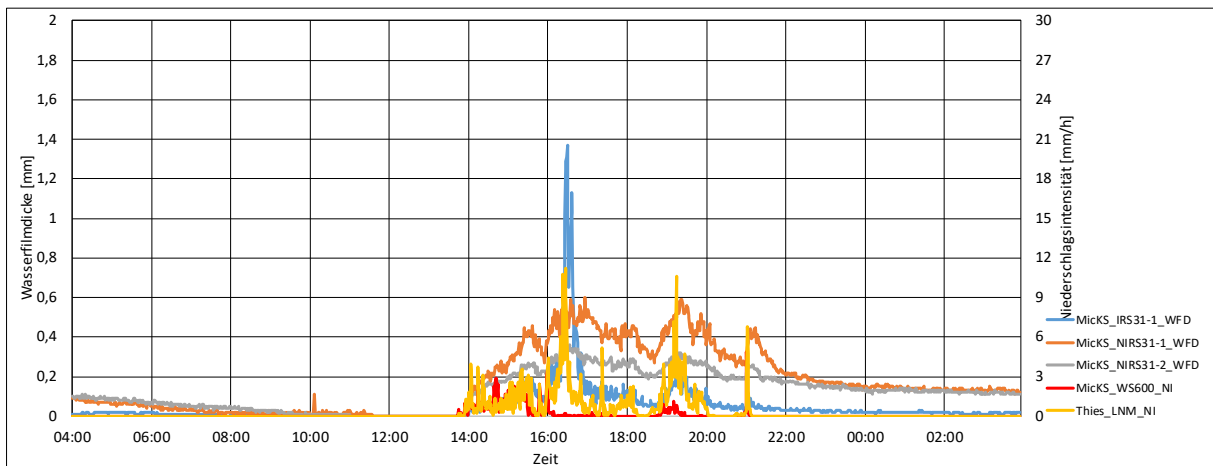
Der IRS31pro gibt im Vergleich zu den NIRS31 als deutlich weniger feucht oder nass an. Er wechselt fast drei Stunden früher in den stabilen Zustand „trocken“ als der im gleichen Bereich messende NIRS31. Die beobachteten hohen Nässezustände gibt er überwiegend nur mit „feucht“ an. Eine eindeutige Bewertung ist nicht möglich.

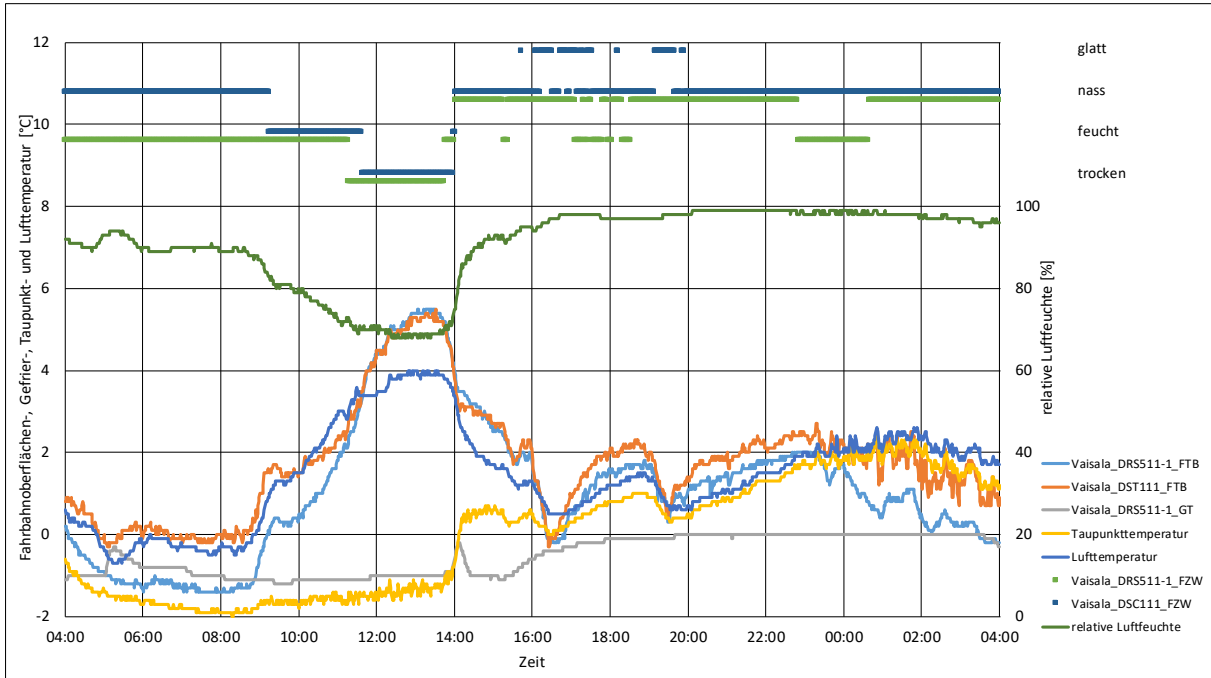
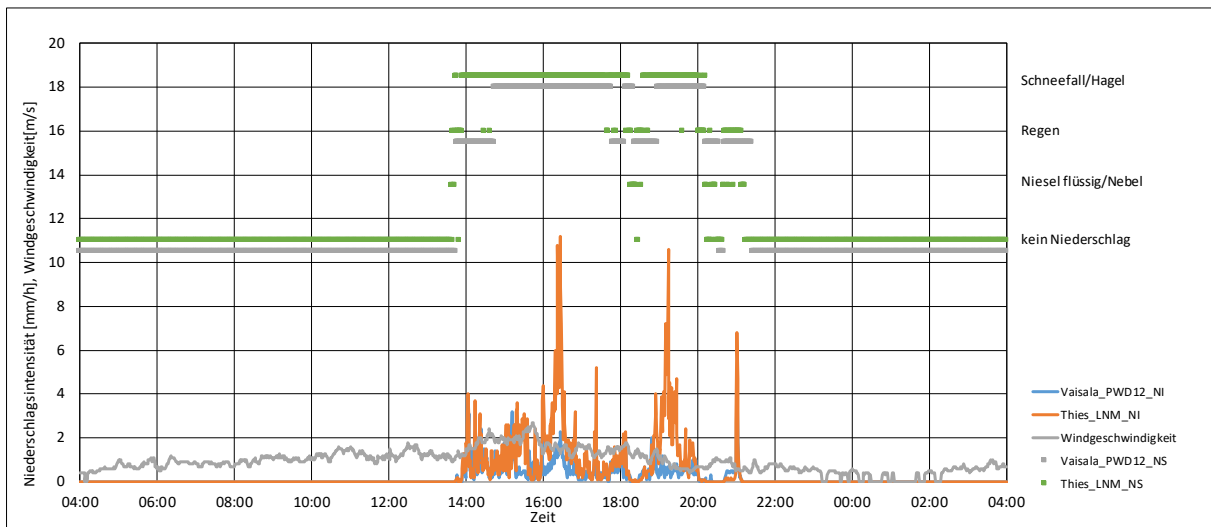
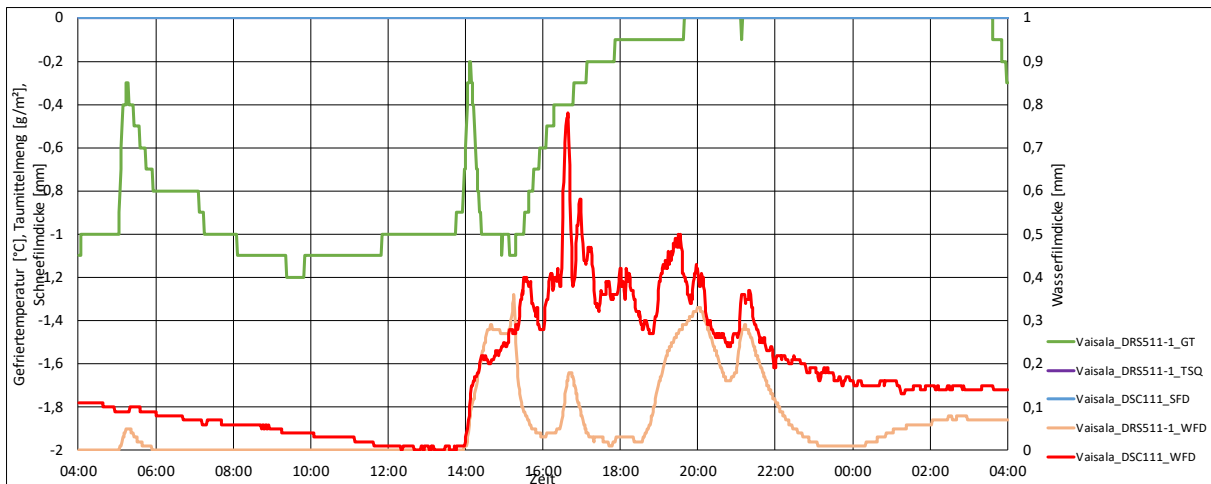
Der DRS511 gibt in den ersten Stunden des Betrachtungsfalls den Fahrbahnzustand „feucht“ längere Zeit bei einer Wasserfilmdicke 0 mm an.

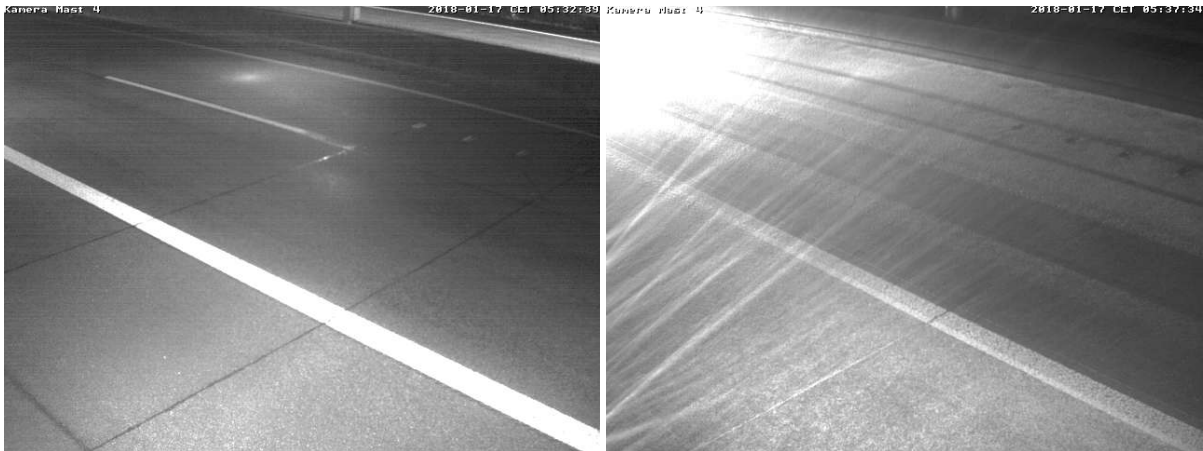
Fahrbahnzustand um 05:32 Uhr (links) und 05:37 Uhr (rechts)

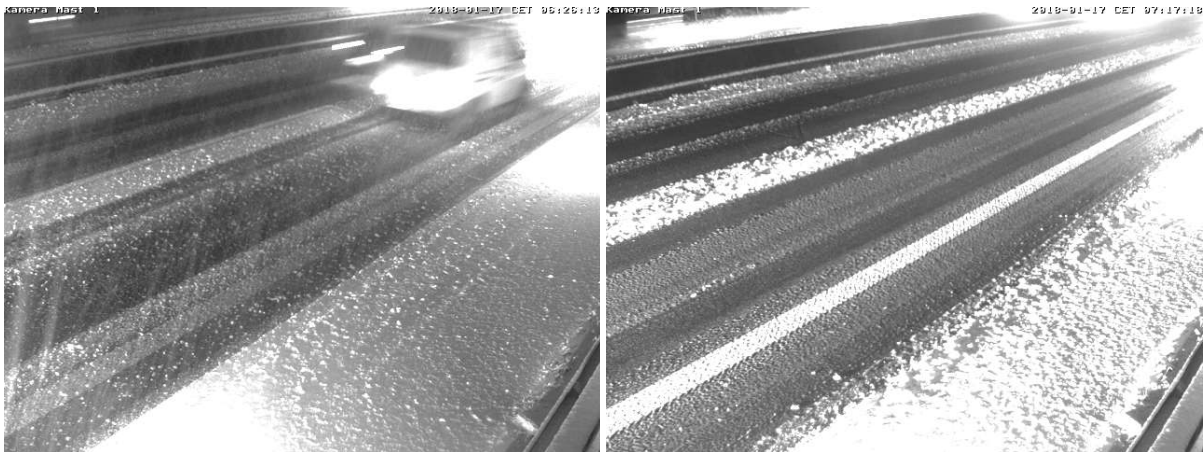
Fahrbahnzustand um 06:26 Uhr (links) und 07:17 Uhr (rechts)
