Anhang 1 zum Schlussbericht AP „Neue Sensorbauarten für Straßenwetterstationen“

Bewertung von Sensoren anhand von Einzelfallbetrachtungen

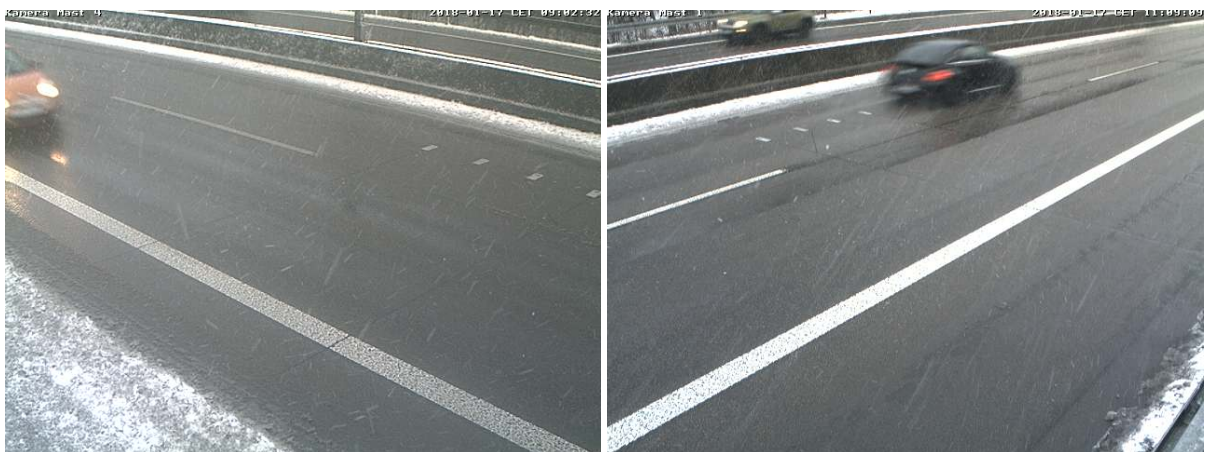
Fahrbahnzustand um 09:02 Uhr (links) und 11:09 Uhr (rechts)

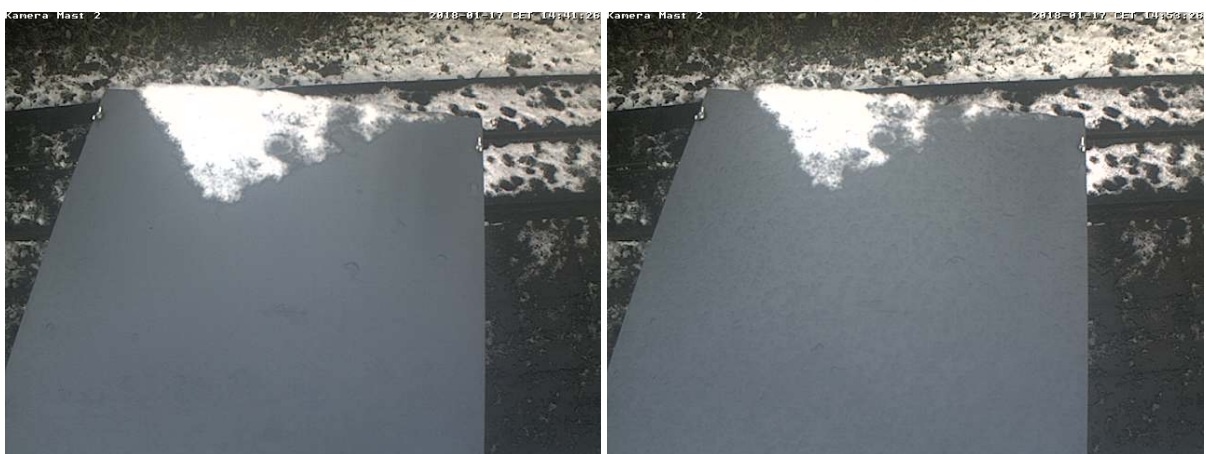
Beobachtungsplatte für den Niederschlag um 14:41 Uhr (links) und 14:53 Uhr (rechts)

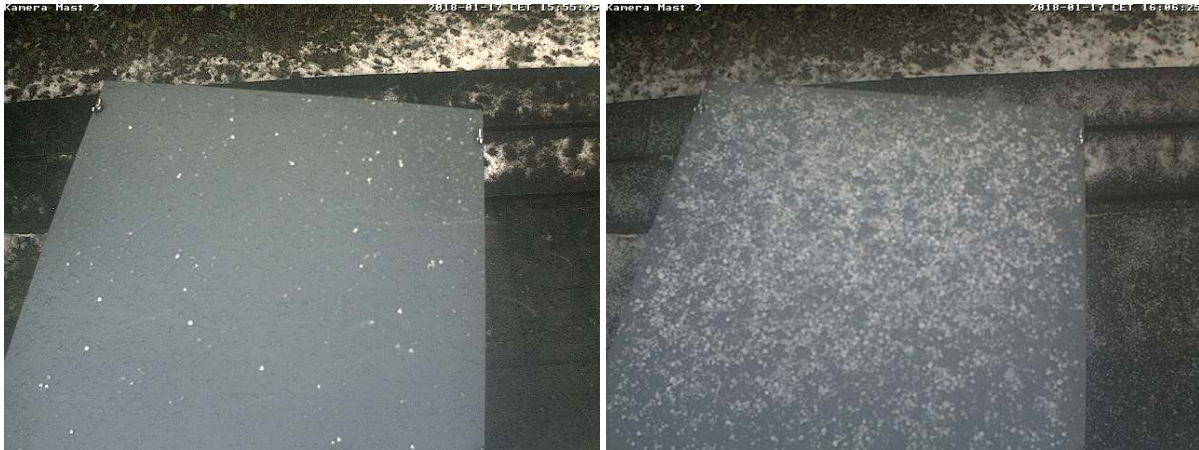
Beobachtungsplatte für den Niederschlag um 15:55 Uhr (links) und 16:06 Uhr (rechts)

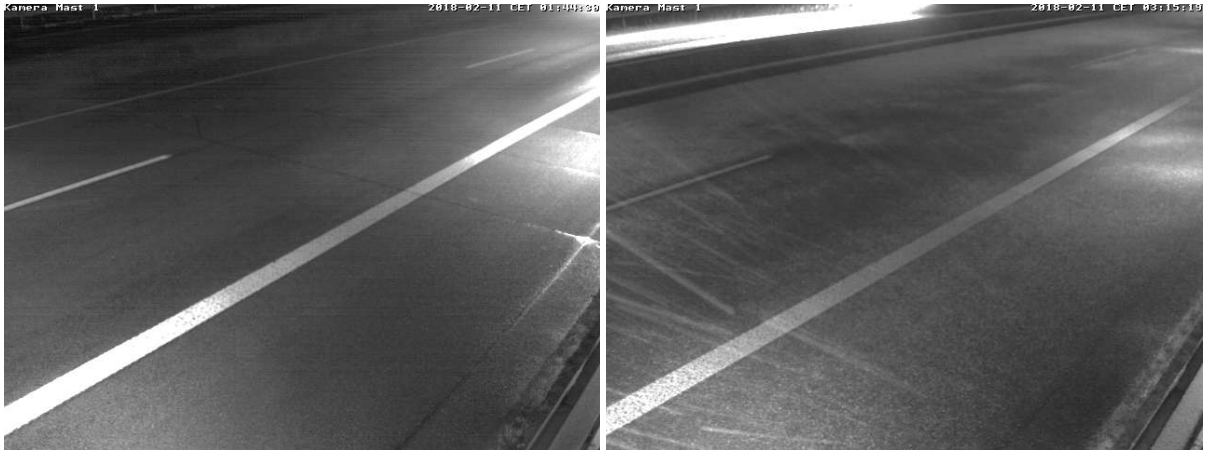
Eine deutliche Feuchte ist ab etwa 02:40 Uhr in den Rollspuren auf dem rechten Fahrstreifen sichtbar. Wie schnell die Schneekristalle auf der Fahrbahnoberfläche schmelzen, lässt sich nicht bewerten. Erst gegen 03:10 Uhr sind Schneekristalle auf der gesamten Fahrbahnoberfläche deutlich erkennbar.

Fahrbahnzustand um 01:44 Uhr (links) und 03:15 Uhr (rechts)

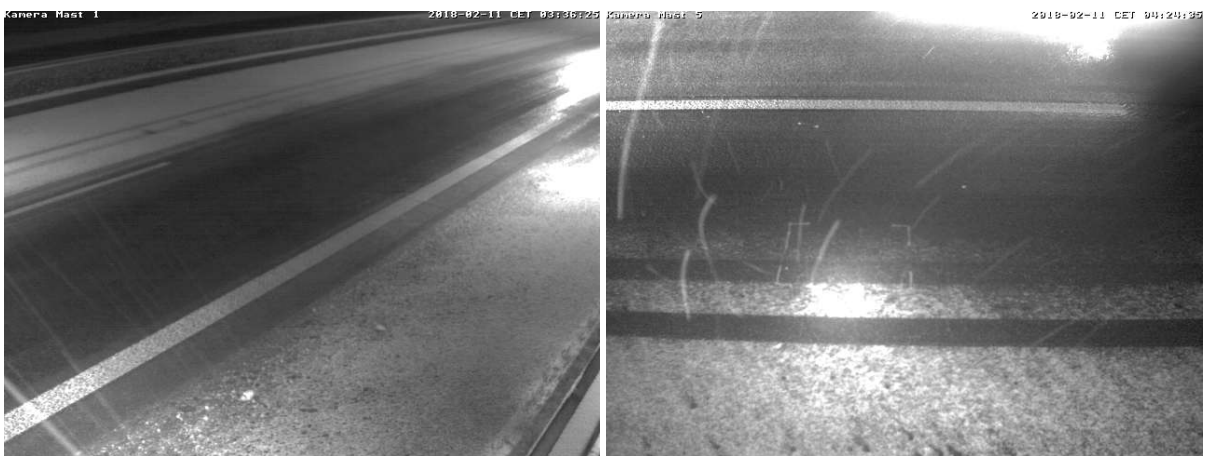
Im weiteren Verlauf schneit der linke Fahrstreifen komplett mit einer sehr dünnen Schneedecke zu. Erst um 03:31 Uhr fährt das erste Fahrzeug im Bereich der Bodensonden in diesem Fahrstreifen. Schneematsch lässt sich bis 04:27 Uhr erkennen. Danach ist die Situation dort nicht bewertbar. Ab 5 Uhr ist wieder Schnee/Schneematsch im Bereich des linken Fahrstreifens zu erkennen. In der Folge ist bis ca. 07:30 Uhr deutlich geringer Schneematsch im Bereich der Bodensonden sichtbar. Um 08:09 Uhr ist eine Räumung auf dem linken Fahrstreifen erfolgt. Danach lässt sich kein Schneematsch/Schnee auf diesem Fahrstreifen eindeutig erkennen.

Fahrbahnzustand um 03:36 Uhr (links) und 04:24 Uhr (rechts, auf dem linken Fahrstreifen)

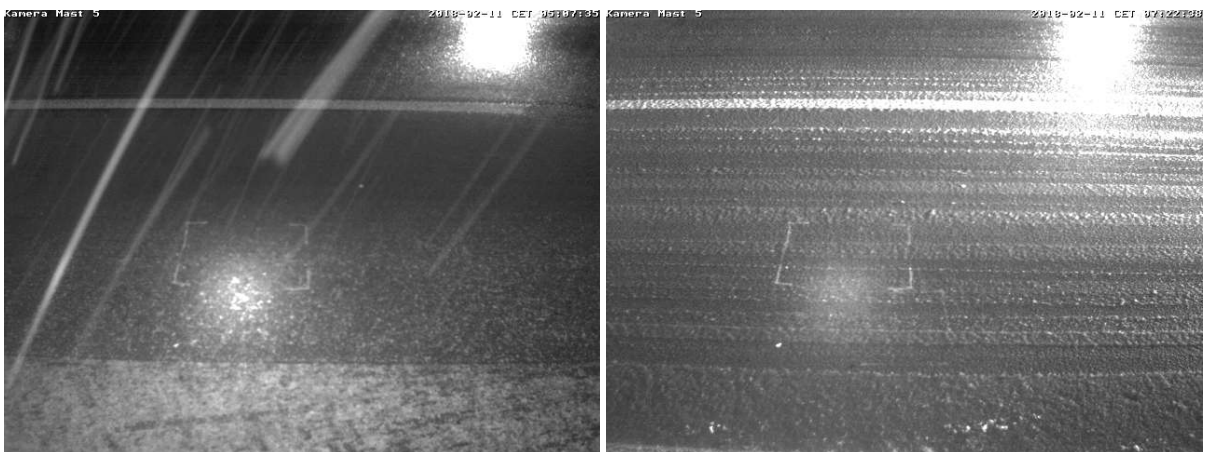
Fahrbahnzustand auf dem linken Fahrstreifen um 05:07 Uhr (links) und 07:22 Uhr (rechts)

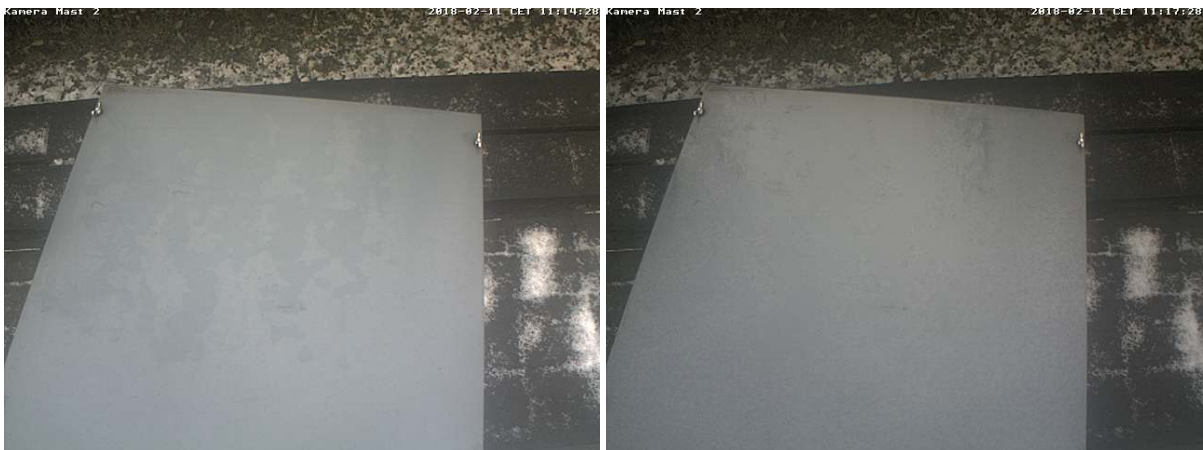
Eine Zunahme von Regentropfen auf der abtrocknenden Beobachtungsplatte ist um 11:15 Uhr deutlich zu erkennen. Der weitere Verlauf ist nicht bewertbar. Die Platte trocknet wieder ab. Ab 14:18 Uhr ist wieder ein Niederschlagsbeginn sichtbar. Von 15:59 Uhr bis 16:01 Uhr sind einzelne Schneekristalle auf der Beobachtungsplatte zu erkennen. Das wiederholt sich in den Minuten 16:16 Uhr und 16:39 Uhr. Zwischen 18:57 Uhr und 19:02 Uhr sowie zwischen 21:58 Uhr und 22:06 Uhr sind weitere einzelne Schneekristalle auf der Beobachtungsplatte sichtbar.

Beobachtungsplatte für den Niederschlag um 11:14 Uhr (links) und 11:17 Uhr (rechts)

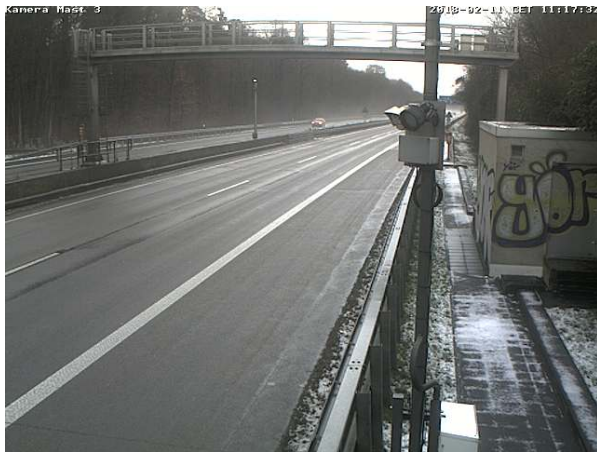
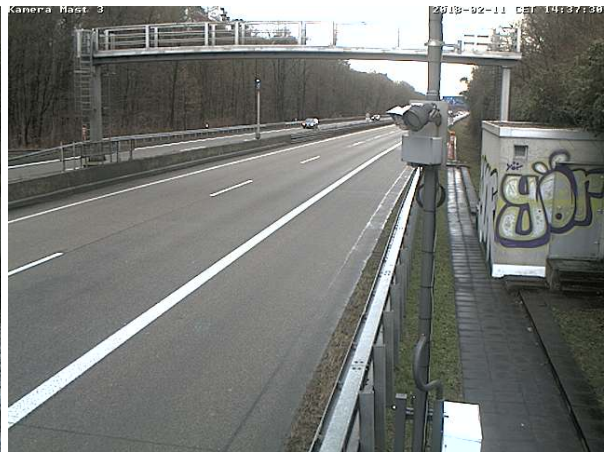
Fahrbahnzustand um 11:17 Uhr (links) und 14:37 Uhr (rechts)

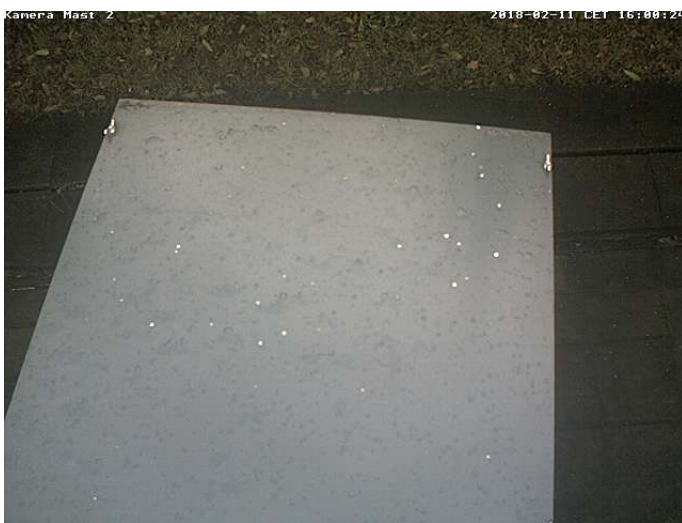
Beobachtungsplatte für den Niederschlag um 16:00 Uhr

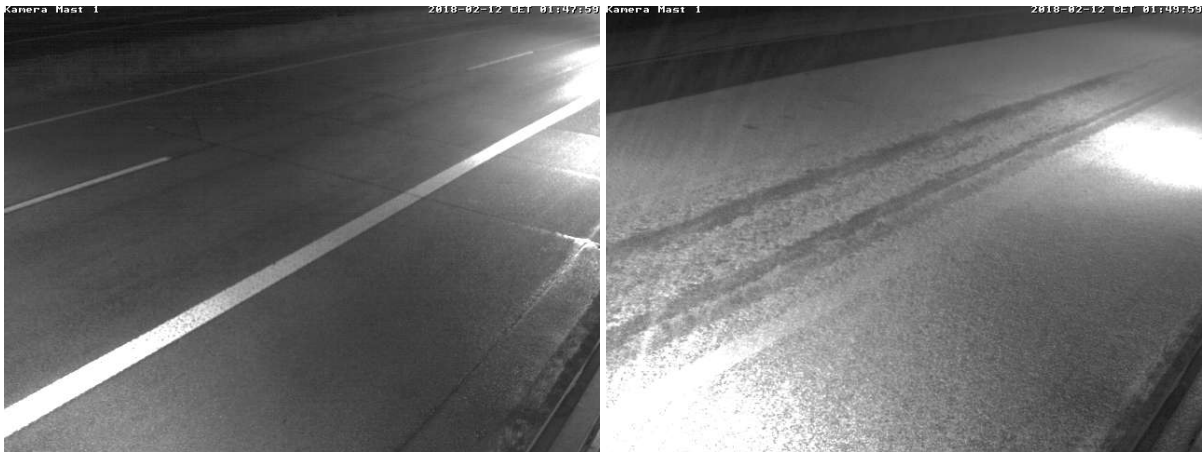
Erste Schneekristalle sind um 01:48 Uhr auf der Beobachtungsplatte zu erkennen. Binnen fünf Minuten ist die Fahrbahn durch erkennbaren kräftigen Schneefall vollständig schneebedeckt (bis 01:53 Uhr). Bis 02:29 Uhr ist Niederschlag - durchgängig und nicht eindeutig als Schnee - zu erkennen. Teilweise scheinen Regentropfen in den Schnee zu fallen. Ab 02:22 Uhr wird allerdings der rechte Fahrstreifen noch mal zunehmend weiß, was eindeutig auf Schneefall bis 02:24 Uhr hinweist. Die weitere Niederschlags-situation ist anhand der Fotos nicht sicher bewertbar.

Fahrbahnzustand um 01:47 Uhr (links) und 01:49 (rechts)

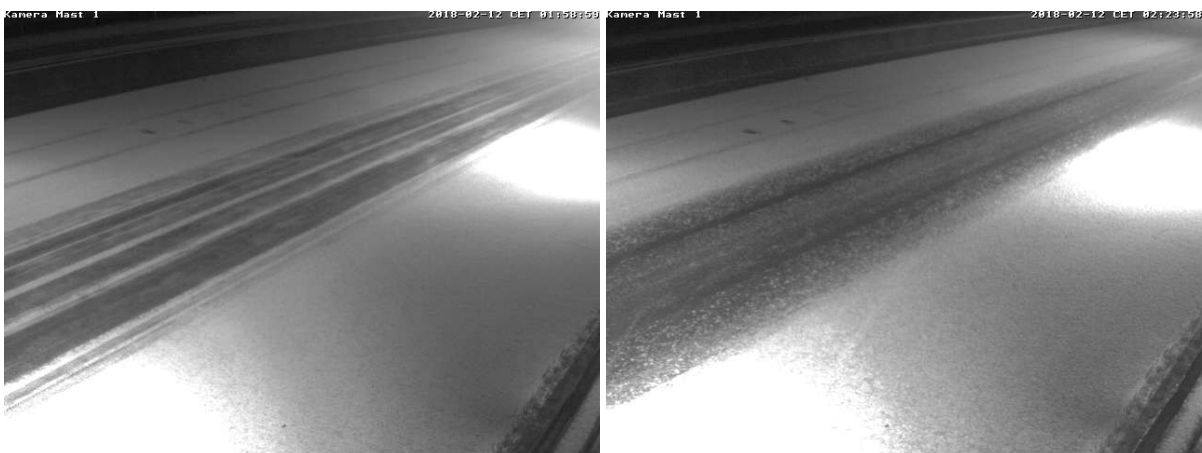
Fahrbahnzustand um 01:58 Uhr (links) und 02:23 (rechts) mit nicht bedeckten Bodensonden der Firma Boschung

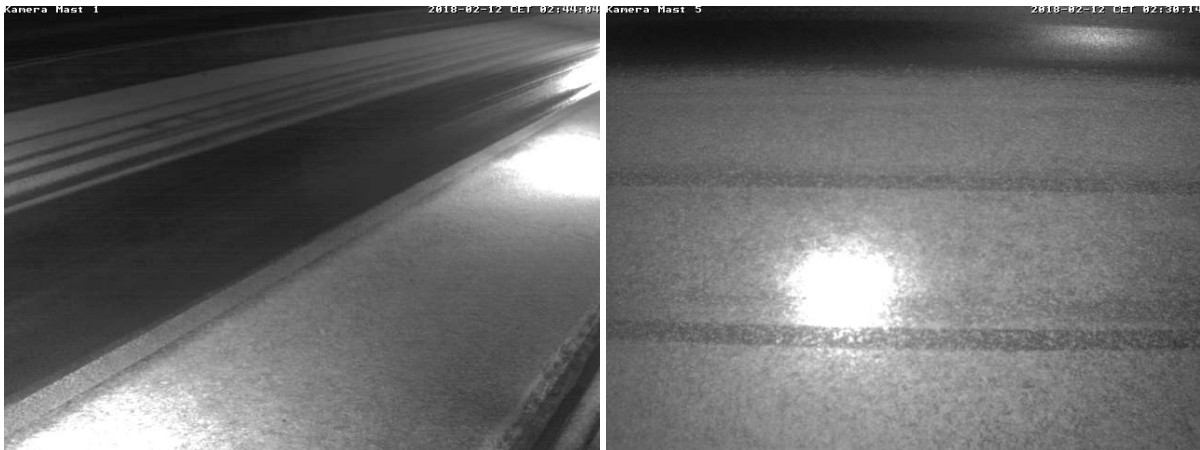
Fahrbahnzustand um 02:44 Uhr (links) und 02:30 auf dem linken Fahrstreifen (rechts)

Auf der Fahrbahn bilden sich nach der vollständigen Schneebedeckung um 01:53 Uhr auf dem rechten Fahrstreifen durch den Verkehr schnell breite schwarze Rollspuren. Schnee scheint bis ca. 02:00 Uhr in die Rollspuren zu wehen. Im weiteren Verlauf bis 02:22 Uhr wird der rechte Fahrstreifen komplett schwarz. Danach nimmt auf diesem Fahrstreifen die Schneeüberdeckung für ca. zwei Minuten nochmal zu. Bis 02:44 Uhr wird der rechte Fahrstreifen wieder vollständig schneefrei. Ursache könnte dort ein höherer Salzgehalt sein.

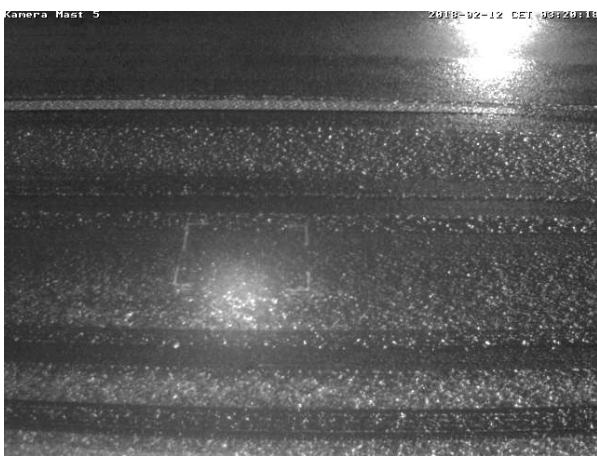
Fahrbahnzustand 03:20 Uhr auf dem linken Fahrstreifen

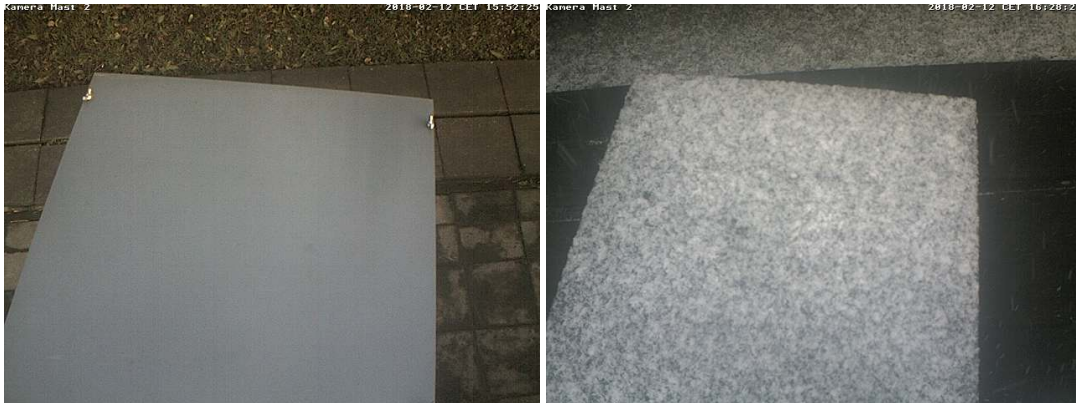
Ab 14:28 Uhr sind für drei Minuten zunehmend Schneekristalle auf der Beobachtungsplatte erkennbar. Ab 15:54 Uhr sind wieder erste Schneekristalle auf der Beobachtungsplatte erkennbar. Sie schneit in wenigen Minuten wieder zu. Danach scheint es mehr zu regnen. In der Zeit um 16:30 Uhr sind ein paar Minuten nochmals deutliche Schneeflocken und bis ca. 17:30 Uhr vereinzelt Niederschlag zu erkennen. Bis zu diesem Zeitpunkt wirkt die Fahrbahn eher nass. Danach trocknet sie deutlich ab. Ein vollständiges Abtrocknen ist nicht erkennbar. Gegen 21:45 Uhr erfolgte nach den Winterdienst-Aufzeichnungen ein Sprüheinsatz mit 15 g/m^2 im Bereich des Testfeldes.

Beobachtungsplatte für den Niederschlag um 15:52 Uhr (links) und 16:28 Uhr (rechts)

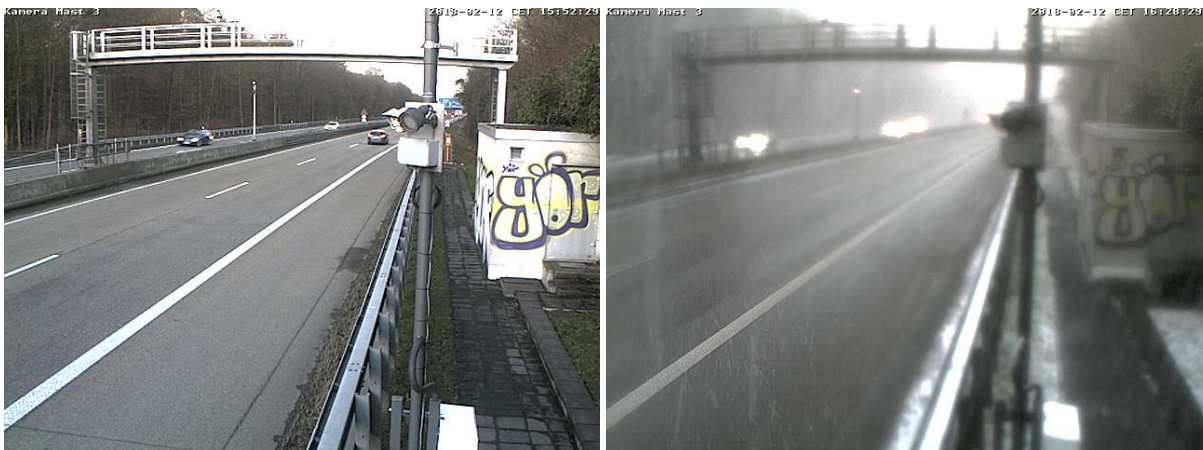
Fahrbahnzustand um 15:52 Uhr (links) und 16:28 Uhr (rechts)

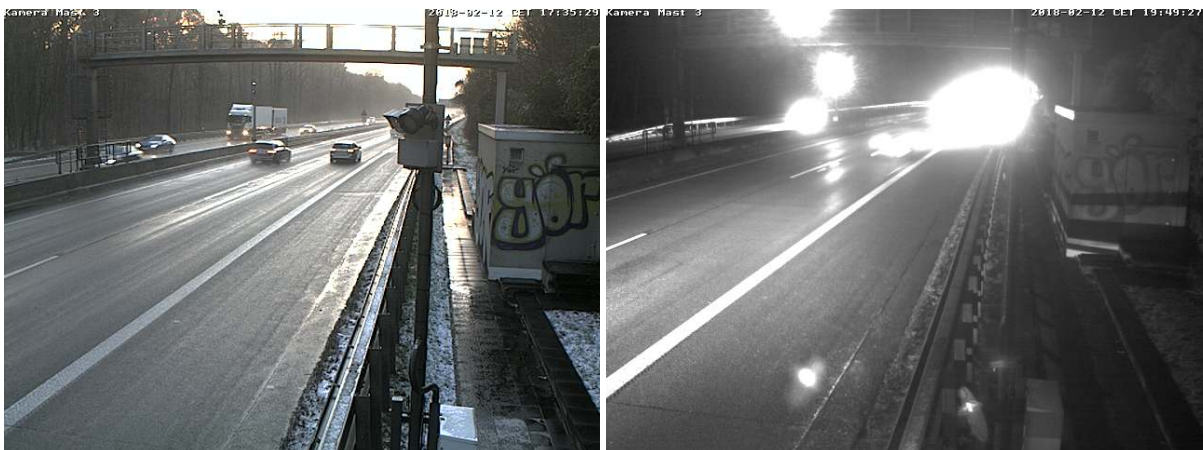
Fahrbahnzustand um 17:35 Uhr (links) und 19:49 Uhr (rechts)

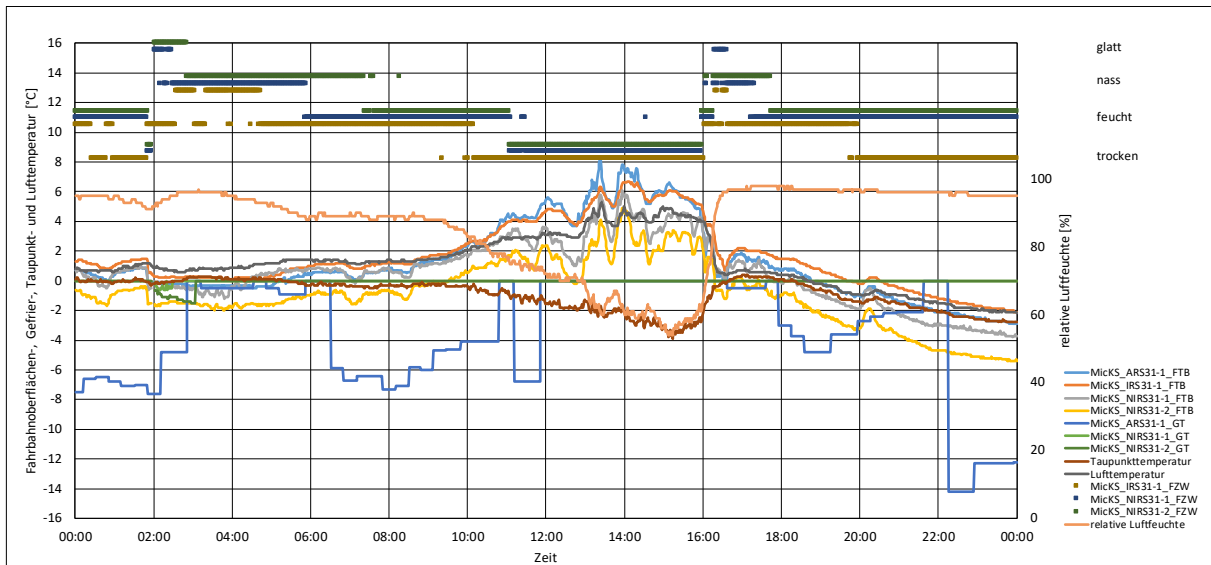
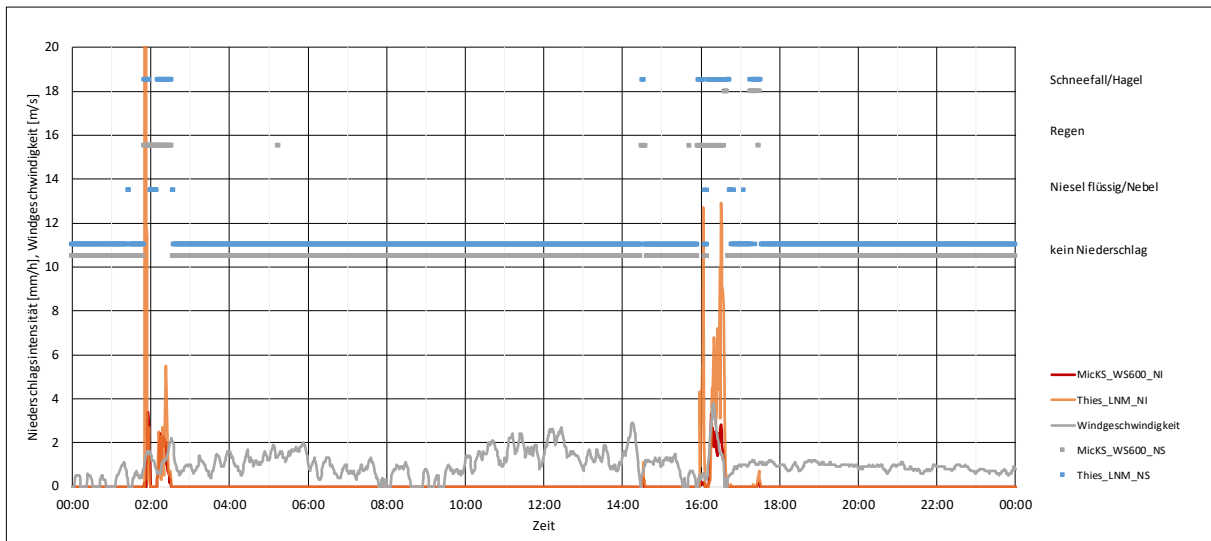
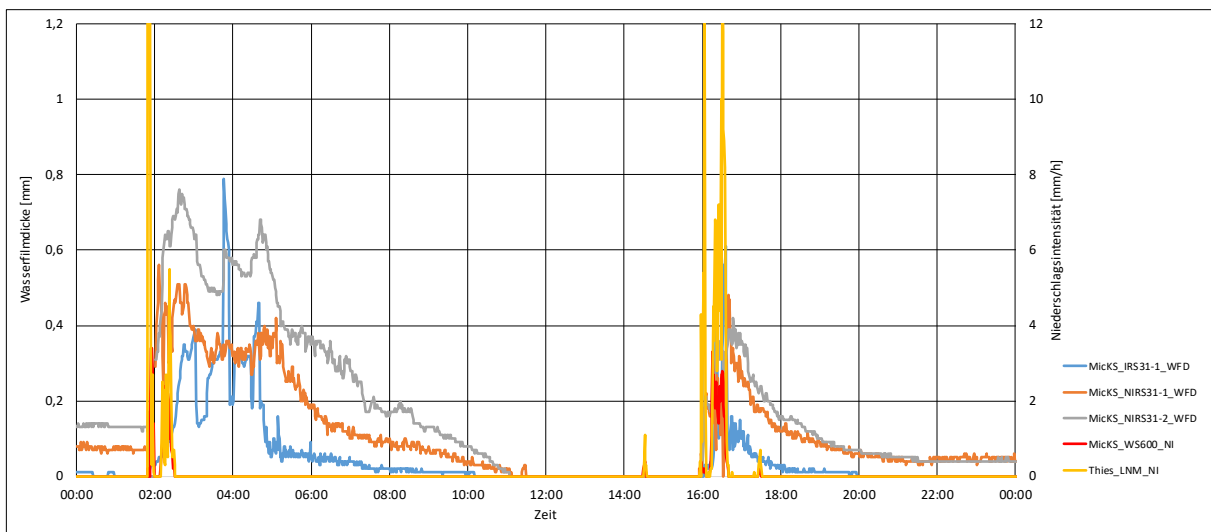
Die einsetzenden Auswirkungen des beginnenden Niederschlages um 16 Uhr geben alle drei Sensoren zeitnah als „feucht“ an. Der NIRS31-1 gibt auch kurzzeitig „glatt“ an. Diese Situation kann nicht eindeutig eingeschätzt werden.

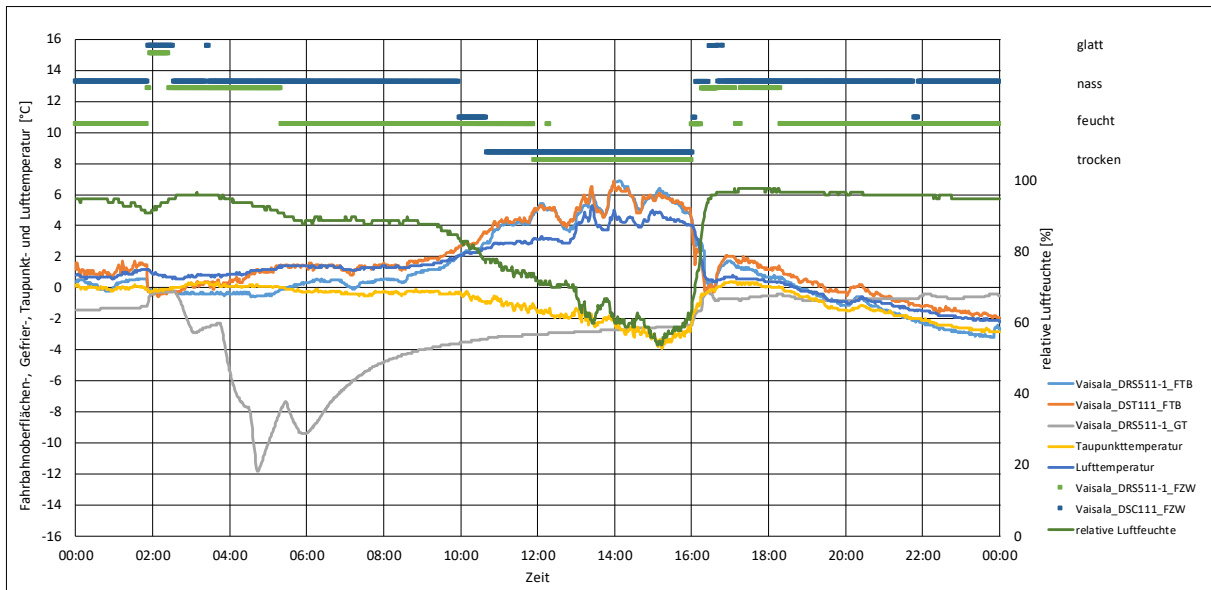
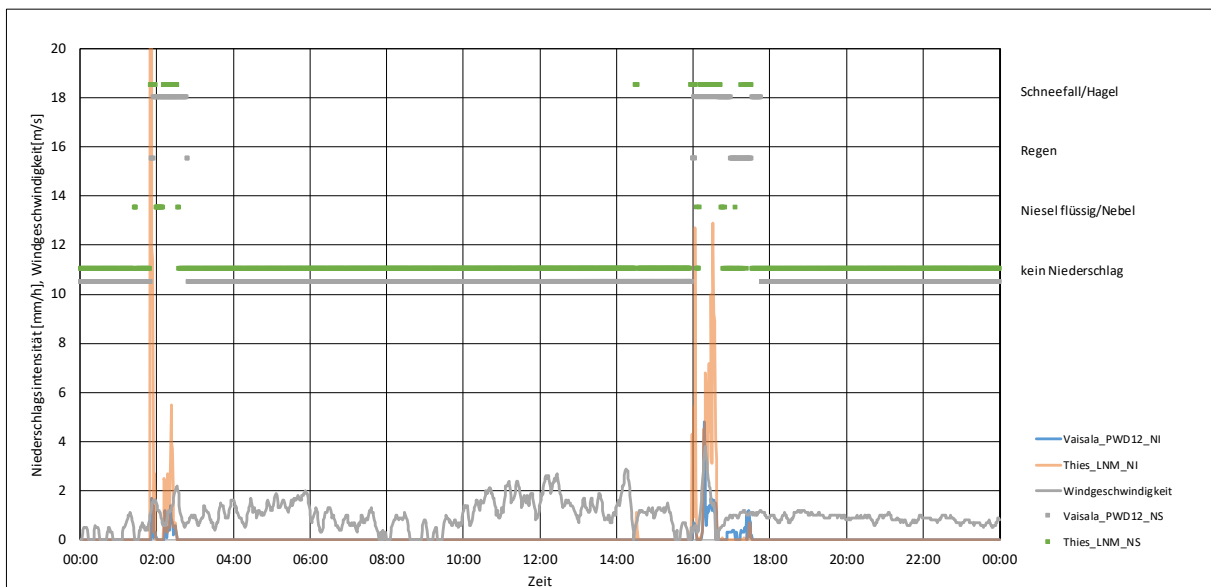
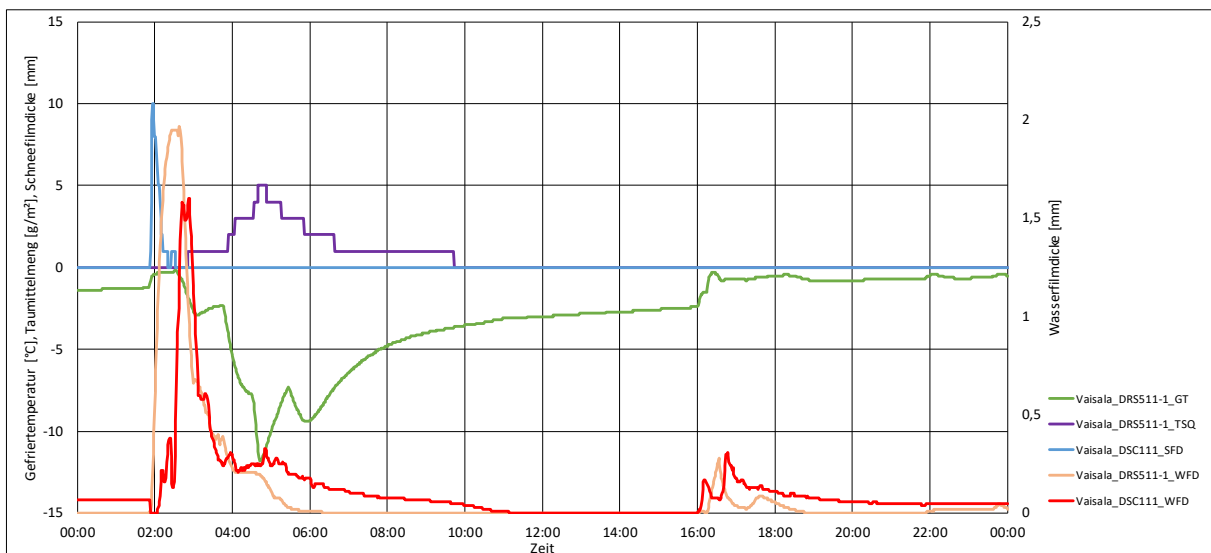
Die einsetzenden Auswirkungen des beginnenden Niederschlages um 16 Uhr geben beide Sensoren zeitnah als „feucht“ an. Der DSC111 gibt auch kurzzeitig „glatt“ an. Diese Situation kann nicht eindeutig eingeschätzt werden.

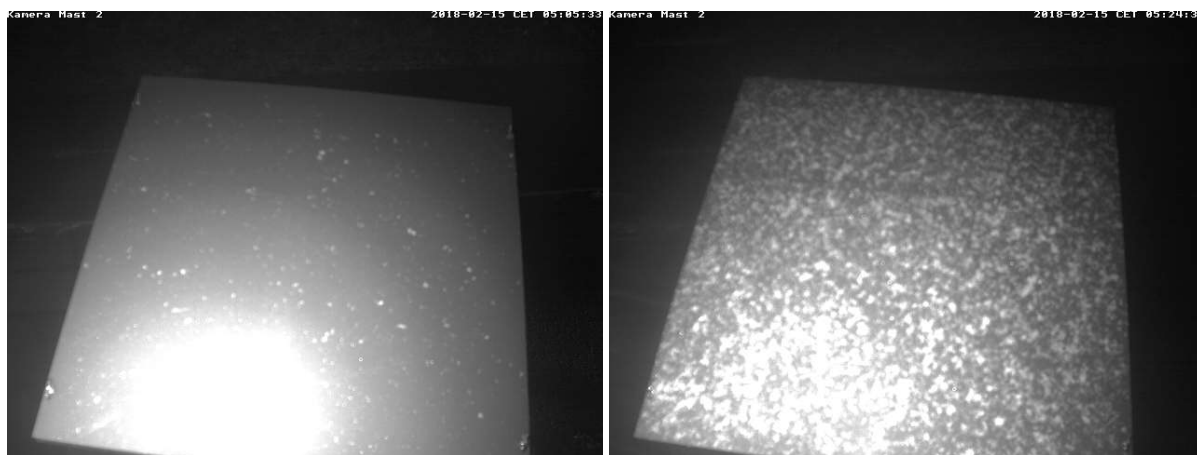
Erste Schneekristalle sind um 04:30 Uhr auf der Beobachtungsplatte zu erkennen. Bis ca. 5 Uhr ist kaum eine Zunahme zu sehen. Der Schnee taut immer wieder. Erst nach 5 Uhr nimmt der Schnee auf der Platte kontinuierlich zu. Ab ca. 06:00 Uhr ist die Platte so bedeckt, dass eine Zunahme nicht mehr erkannt wird. Auf anderen Fotoperspektiven sind Niederschlagspartikel bis ca. 06:30 Uhr durchgehend zu sehen. Nach dieser Zeit ist nicht zu jeder Minute ein Niederschlag zu erkennen.

Beobachtungsplatte für den Niederschlag um 05:05 Uhr (links) und 05:24 Uhr (rechts)

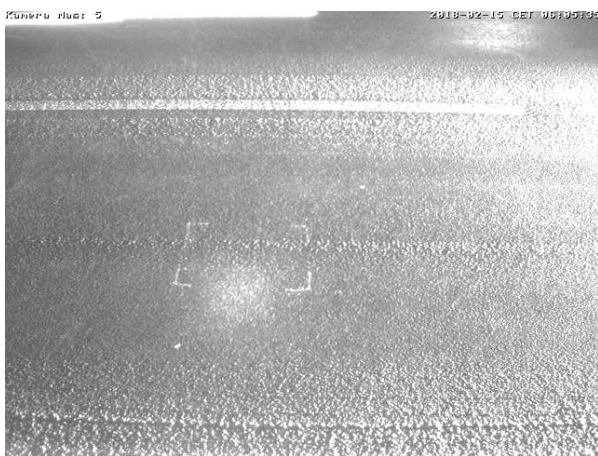
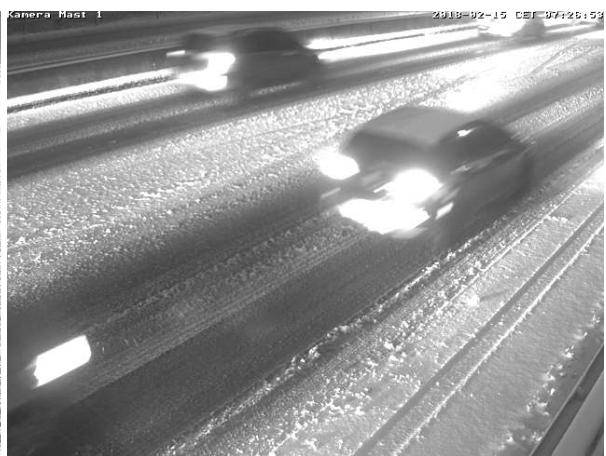
Fahrbahnzustand um 06:05 Uhr (links, auf dem linken Fahrstreifen) und 07:26 Uhr (rechts)

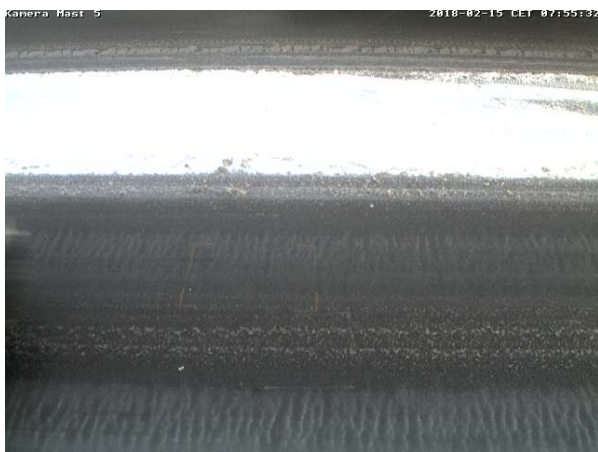
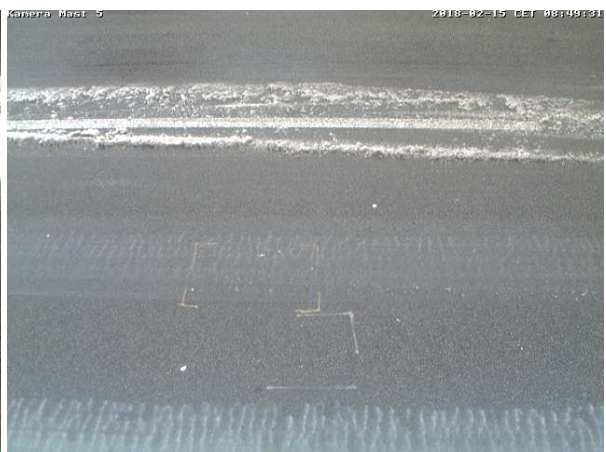
Fahrbahnzustand auf dem linken Fahrstreifen um 07:55 Uhr (links) und 08:49 Uhr (rechts)

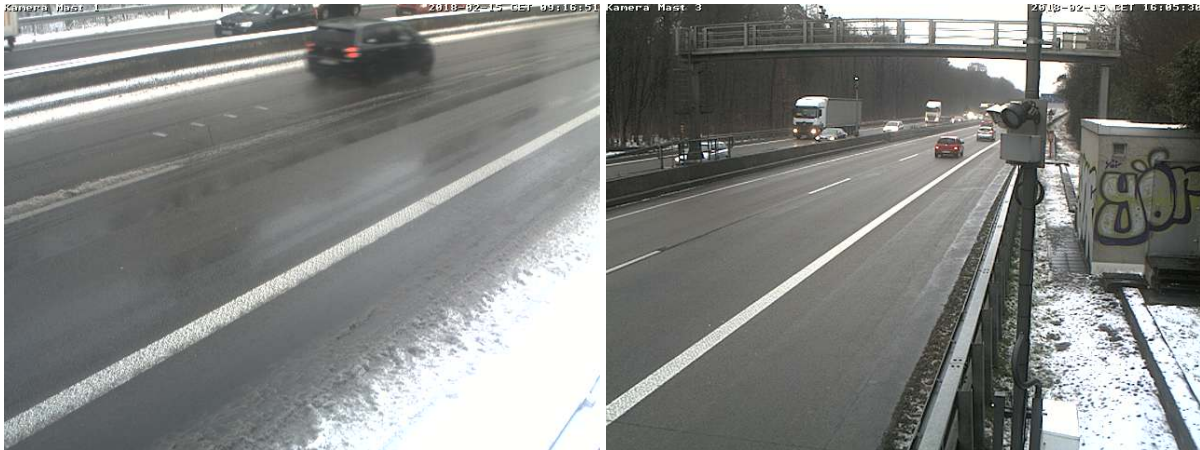
Fahrbahnzustand um 09:16 Uhr (links) und 16:05 Uhr (rechts)

Auf dem rechten Fahrstreifen bilden sich wahrscheinlich durch mehr Tausalz und mehr Schwerlastverkehr nicht die gleichen Schneeverhältnisse wie auf dem linken Fahrstreifen aus. Der Fahrstreifen wirkt deutlich schwärzer. Erst ab 06:28 Uhr sind leichte Schneematschspuren in der Mitte des rechten Fahrstreifens zu erkennen. Ein Räumeeinsatz auf dem rechten Fahrstreifen ist um 06:47 Uhr erfolgt. Auch danach ist noch viel Schneematsch im Fahrstreifen vorhanden. Die Rollspuren verlagern sich immer mehr Richtung Seitenstreifen. Die Fahrstreifenmitte wird zur linken Rollspur. Dort bleibt aber auch Schneematsch liegen. Ab 07:45 Uhr bildet sich Stau. Der Verkehr verlagert sich wieder mehr in den markierten Fahrstreifen, wobei dort mehr rechts gefahren wird. Ab ca. 08:45 Uhr ist Schneematsch in der Mitte des Fahrstreifens nicht mehr deutlich zu erkennen. Im weiteren Verlauf verschwindet auch der Schneematsch zwischen den Fahrstreifen. Die Fahrbahn wirkt zunächst sehr nass. Auch wenn sie zunehmend trockener wird, bleiben aber Sprühfahnen im gesamten taghellen Zeitraum sichtbar. Durch die Schneeschmelze am linken Fahrbahnrand oder nicht erkennbaren Regen kommt scheinbar immer wieder Wasser auf die Fahrbahn. Ab ca. 15:45 Uhr nimmt die Feuchte nochmals kurzzeitig etwas zu. Um 19:48 Uhr ist eine kräftige Feuchtezunahme erkennbar.

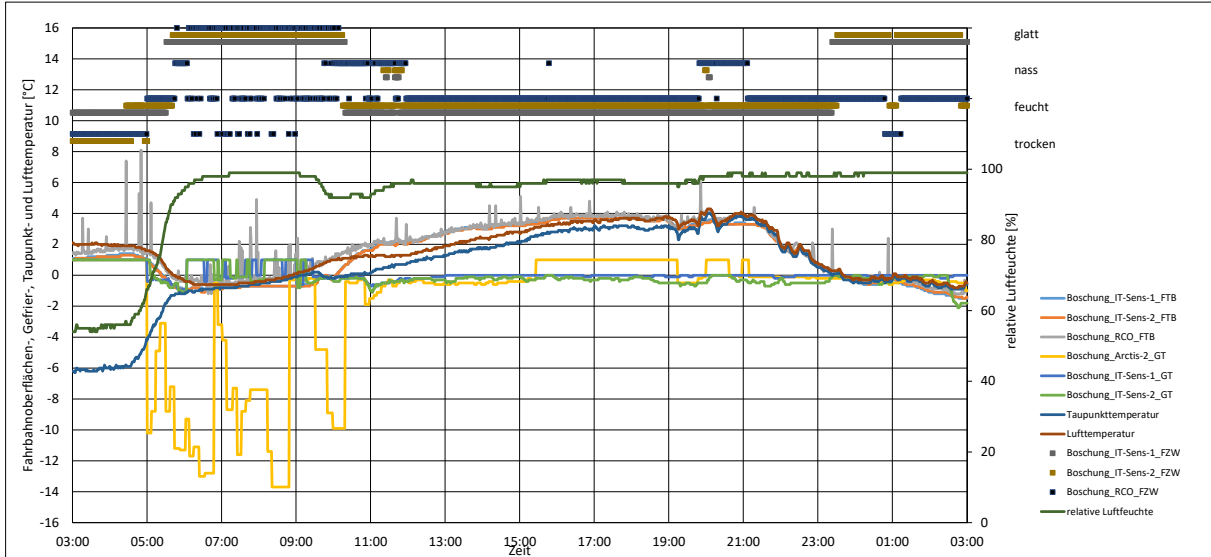
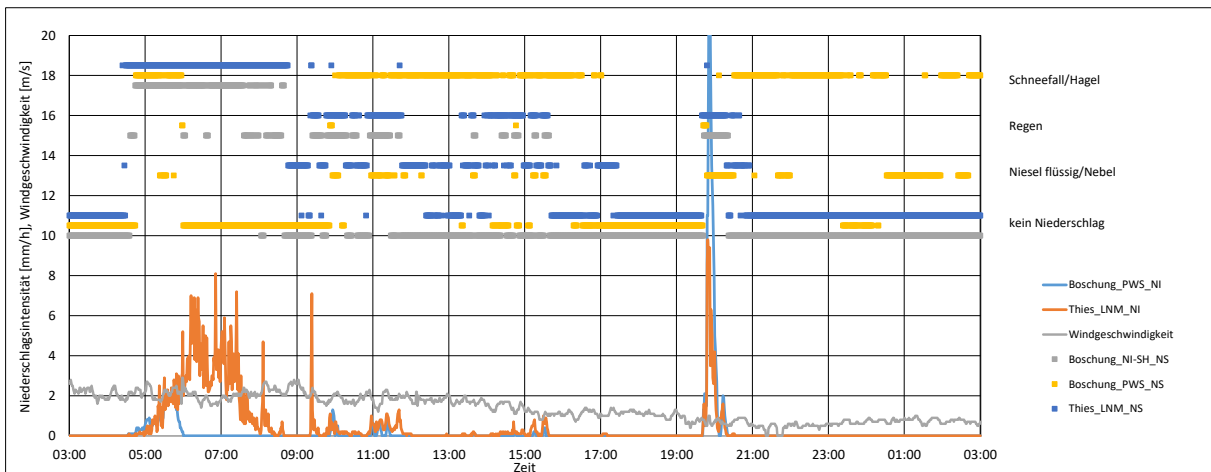
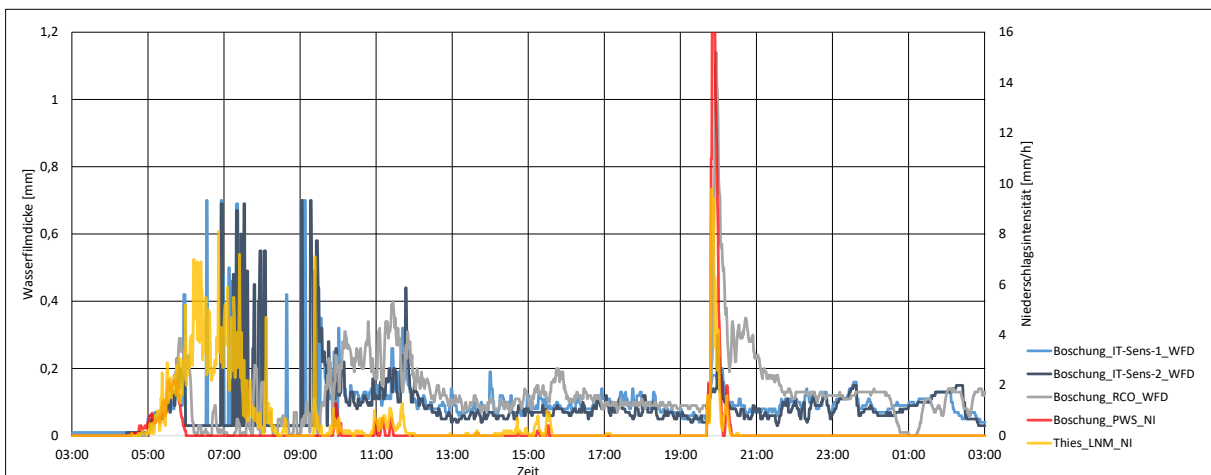
Die Sensorangabe „Gefriertemperatur nicht messbar“ wird im ersten Diagramm mit dem Wert „1“ angegeben.

Die Messergebnisse des PWS werden aufgrund der längeren Zeit mit fehlender Schneefallangabe und der Schneefallangabe in Zeiten ohne Erkennung **negativ** bewertet.

Die Schneematschperiode wird von beiden IT-Sens als „glatt“ wiedergegeben. Der RCO gibt auch häufig „glatt“ an. Zwischenzeitlich erscheint auch die Meldung „feucht“, während der Zustand aufgrund des Schneematsches eher als sehr nass eingeschätzt werden könnte. Nicht plausibel ist die Reihe von Meldungen mit dem Inhalt „trocken“ in diesem Zeitraum.

Im weiteren Verlauf geben die Sensoren überwiegend „feucht“ an. Dies kann nicht genau eingeschätzt werden. Nicht ganz nachvollziehen lassen sich die Meldungen „glatt“ der beiden IT-Sens nach 23 Uhr, da hier nach Niederschlagsende zweimal gestreut wurde. Eine genaue Bewertung ist aber nicht möglich.

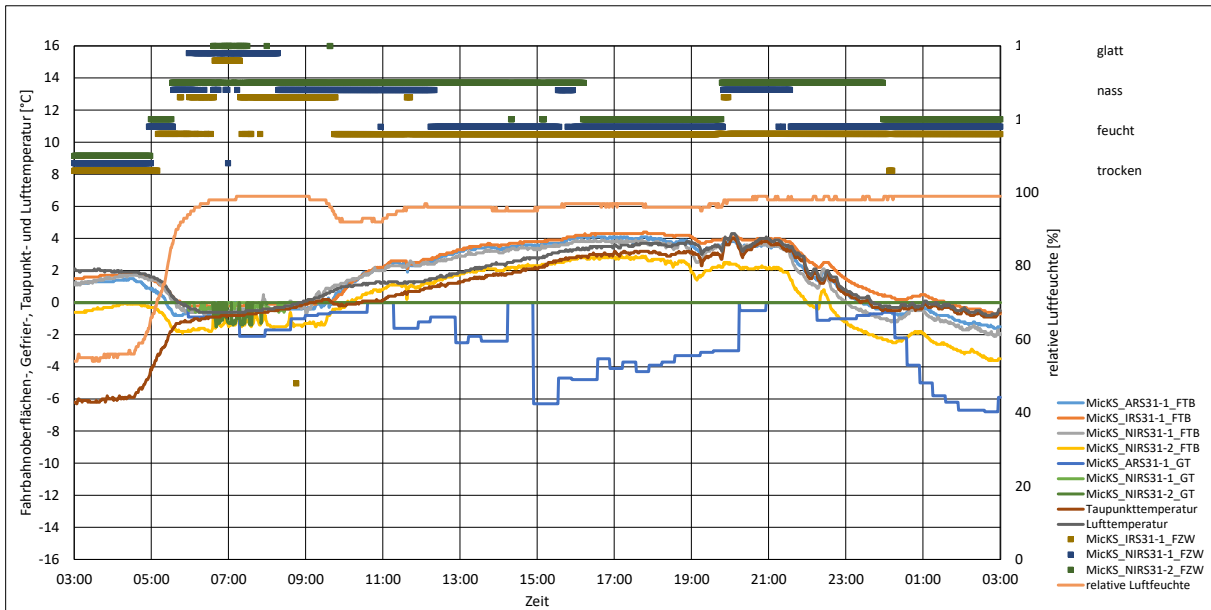
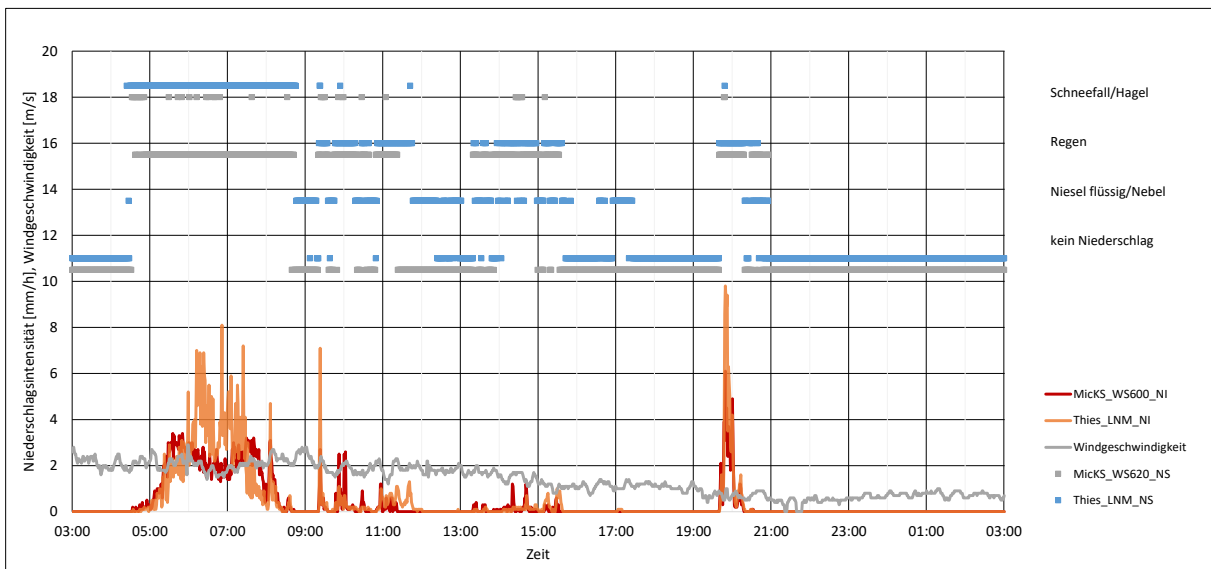
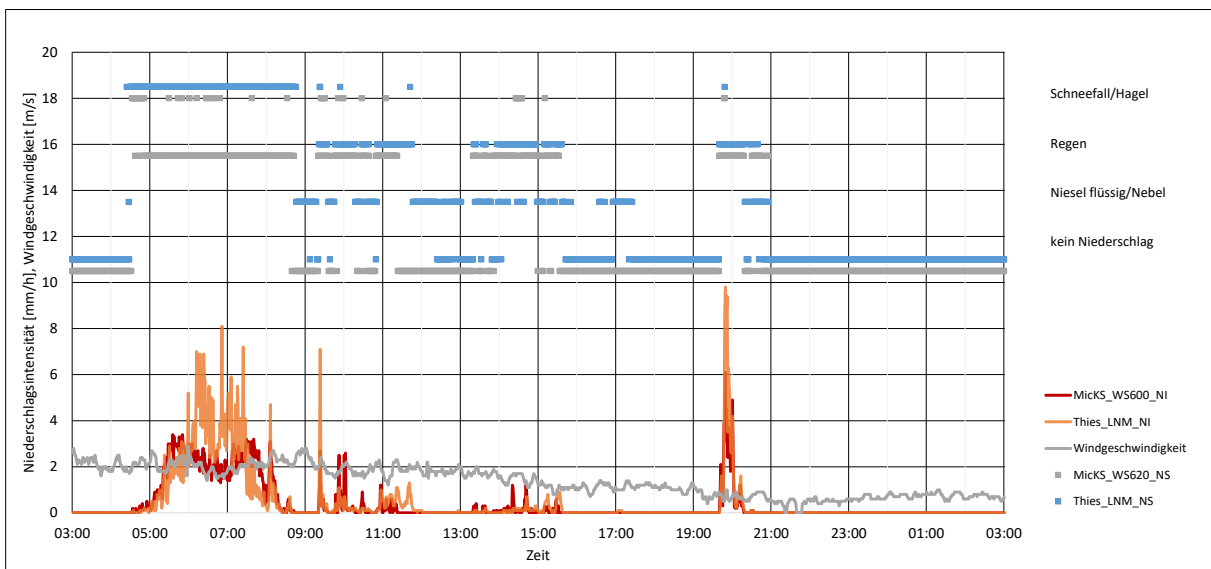
Aufgrund der längeren fehlenden Schneefallanzeige werden die Messergebnisse des WS600 **negativ** bewertet.

Im weiteren Tagesverlauf geben die beiden NIRS31 einen feuchten oder nassen Fahrbahnzustand an. Die Unterschiede wirken groß. Allerdings messen beide Sensoren eine Wasserfilmdicke nahe dem Grenzwert „feucht/nass“ von 0,2 mm. Der NIRS31 auf dem rechten Fahrstreifen liegt etwas über diesem Grenzwert und der NIRS31 auf linken Fahrstreifen liegt etwas darunter. Das wäre aufgrund des Gefälles nach rechts plausibel.

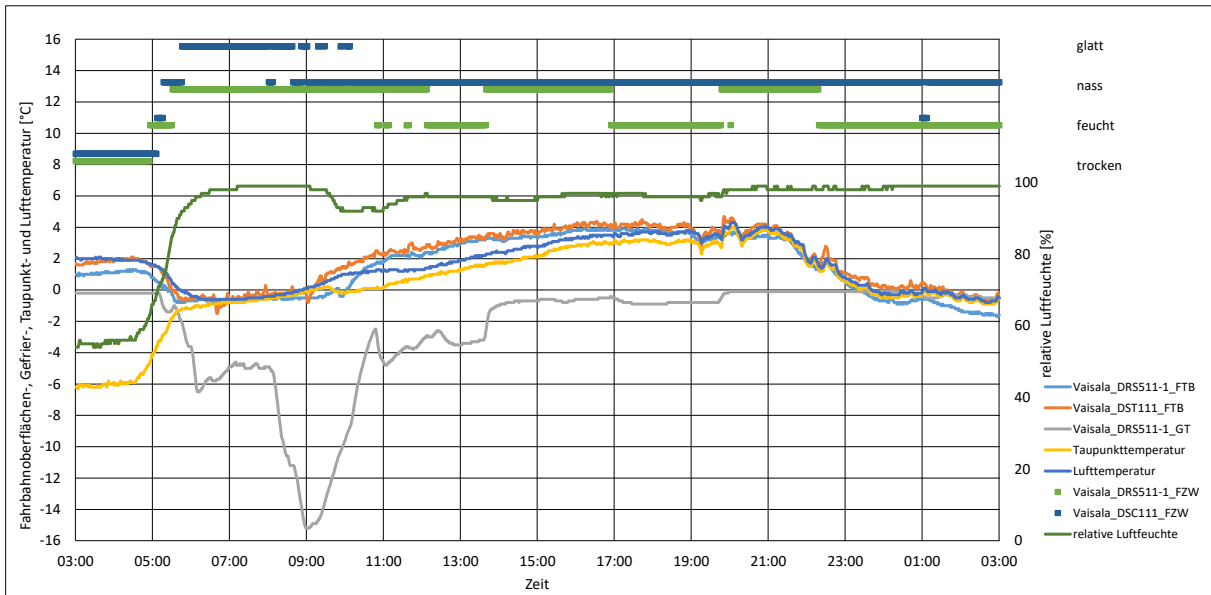
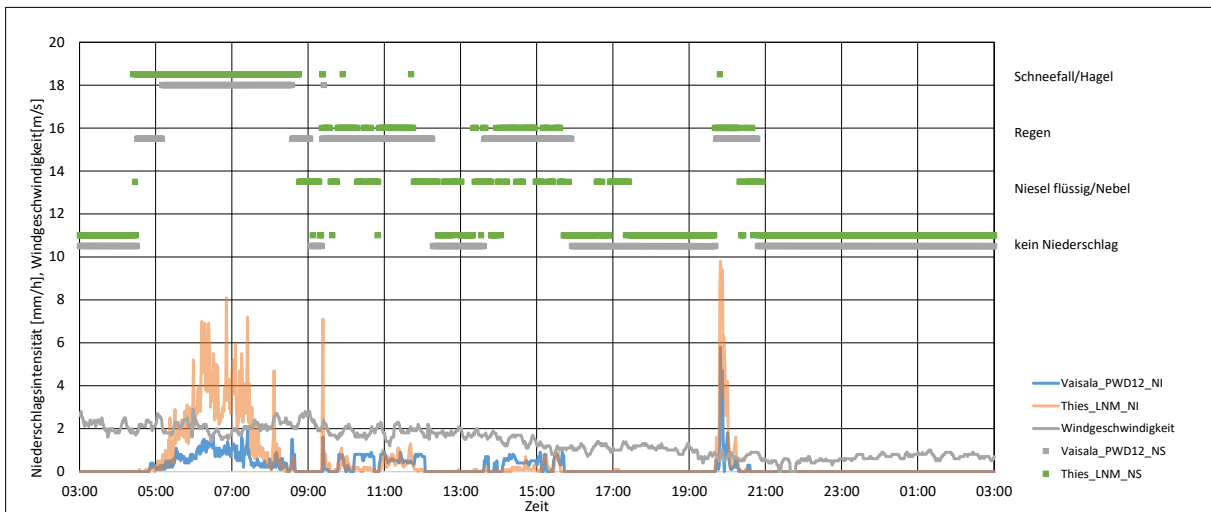
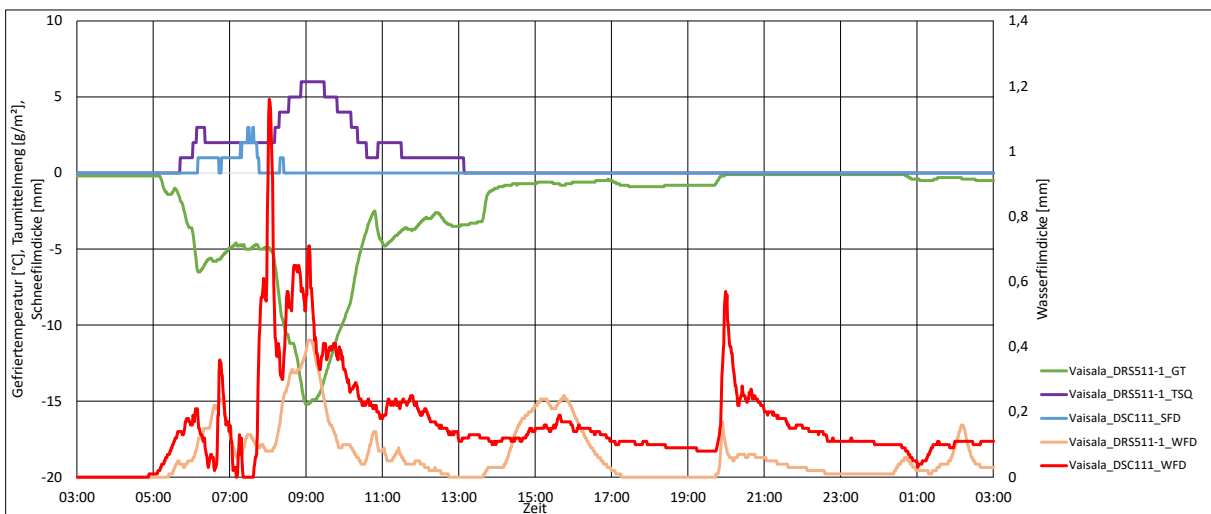
Der DRS511 gibt den beobachteten Schnee/Schneematsch zu keiner Zeit als „glatt“ an. Nach der Schneephase gibt er zeitweise den Fahrbahnzustand mit „feucht“ bei einer gleichzeitig angegebenen Wasserfilmdicke von 0 mm an.
