Anhang 1 zum Schlussbericht AP „Neue Sensorbauarten für Straßenwetterstationen“

Bewertung von Sensoren anhand von Einzelfallbetrachtungen

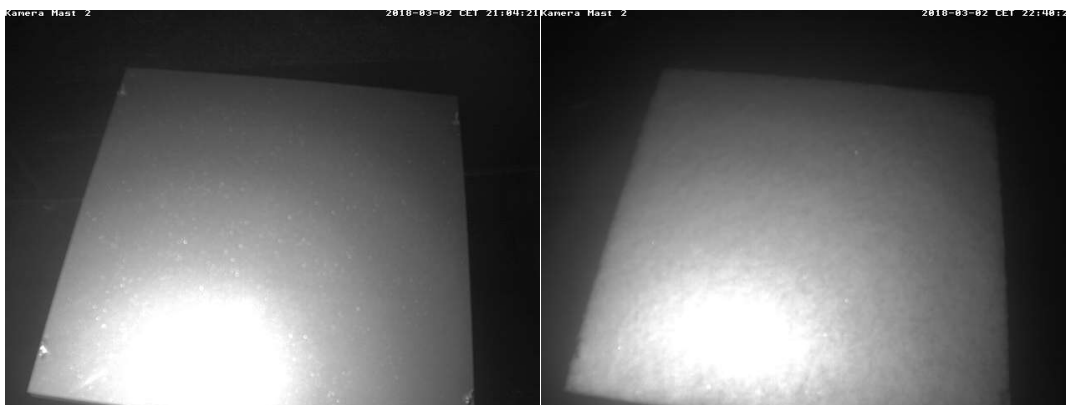
Um 20:12 Uhr kann ein erster Niederschlag im Bewertungszeitraum auf den Fotos wahrgenommen werden. Ab 20:24 Uhr kann häufiger aber nicht jede Minute ein Niederschlag im Infrarotlicht erkannt werden. Erst ab 20:55 Uhr sind einzelne Schneekristalle auf der Beobachtungsplatte erkennbar, die aber schnell schmelzen. Ab 21:05 Uhr baut sich eine zunehmende Schneemenge auf der Beobachtungsplatte auf, was auf einen intensiveren Schneefall hinweist. Dieser Schneefall lässt sich bis durchgängig bis 03:50 Uhr zu jeder Minute beobachten. Während dieser Zeit entsteht eine schneebedeckte Fahrbahn. Danach ist bis etwa 4:30 Uhr nur noch vereinzelt Niederschlag erkennbar. In der Zeit um 6:15 Uhr ist auf wenigen Fotos ein Niederschlag wahrnehmbar. Im weiteren Verlauf des betrachteten Zeitraums ist kein Niederschlag mehr erkennbar.

Beobachtungsplatte für Niederschlag um 21:04 Uhr (links) und 22:40 Uhr (rechts)

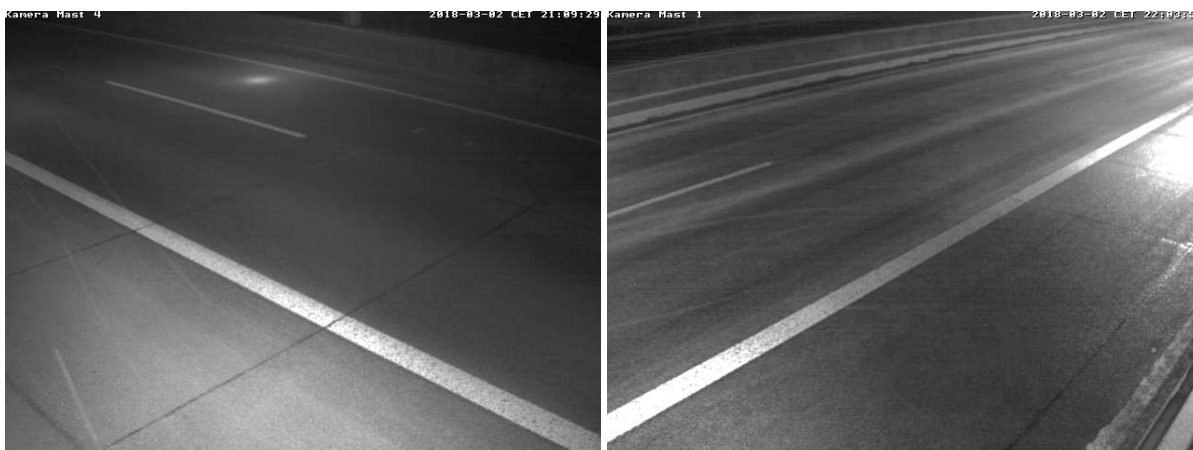
Welchen Zustand die Fahrbahnoberfläche zu Beginn hatte, lässt sich aufgrund der Dunkelheit nicht genau bewerten. Für die Zeit zwischen 20 und 21 Uhr ist ein Winterdiensteinsatz mit einer Streudichte unter 10 g/m^2 aufgezeichnet. Mit dem Niederschlag wirkt die Fahrbahnoberfläche ab ca. 21:50 Uhr nicht mehr trocken. Ab ca. 22:00 Uhr wird erster Schneematsch deutlich erkennbar, der durch den Verkehr immer wieder verdrängt wird.

Fahrbahnzustand um 21:09 Uhr (links) und 22:03 Uhr (rechts)

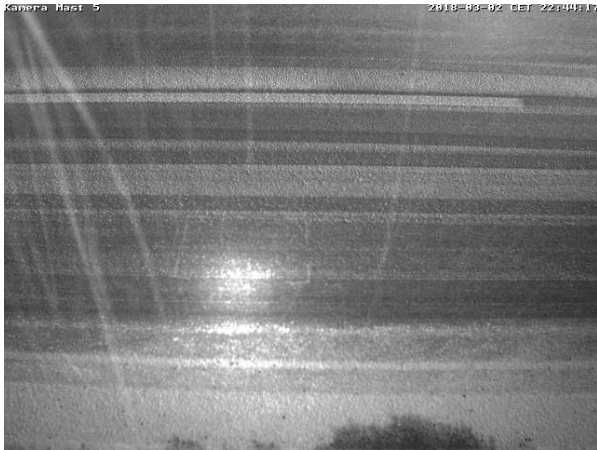
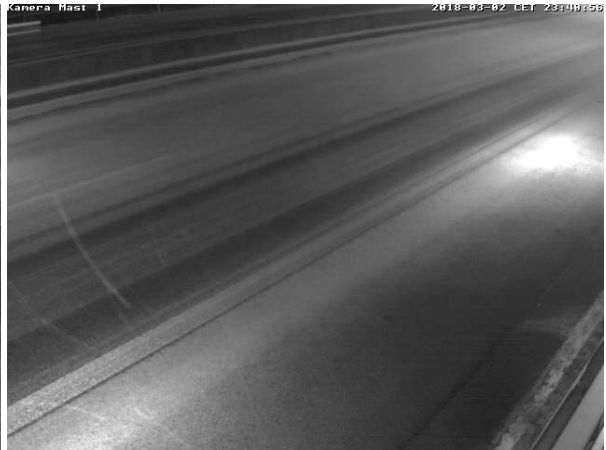
Ab ca. 22:30 Uhr bleibt der Schnee mit sichtbaren weißen Kristallen auf dem linken Fahrstreifen liegen, die durch den Verkehr bewegt werden. Nur die linke Seite des linken Fahrstreifens bleibt durchgängig unbefahren. Um 23:47 Uhr könnte ein Schneepflug auf dem linken Fahrstreifen durchgefahren sein, da ein erheblicher Wechsel der Schneesicht zu erkennen ist.

Fahrbahnzustand um 22:42 Uhr (links, linker Fahrstreifen) und 23:4 Uhr (rechts)

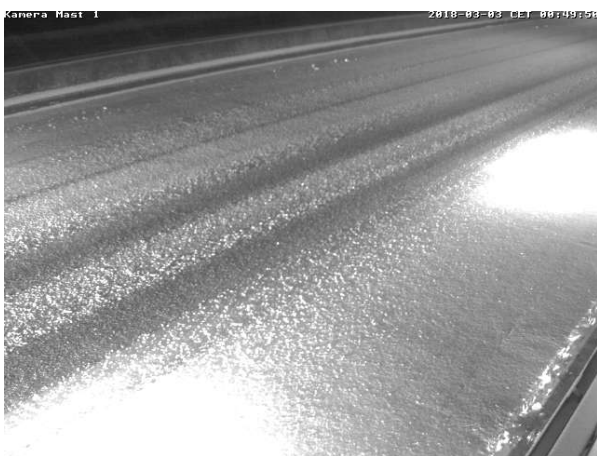
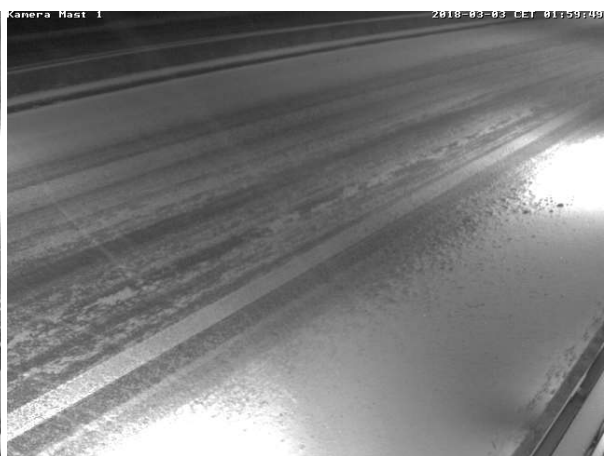
Fahrbahnzustand um 00:49 Uhr (links) und 01:59 Uhr (rechts)

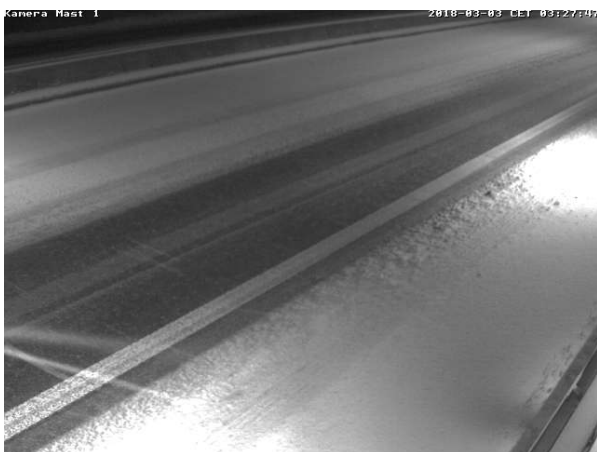
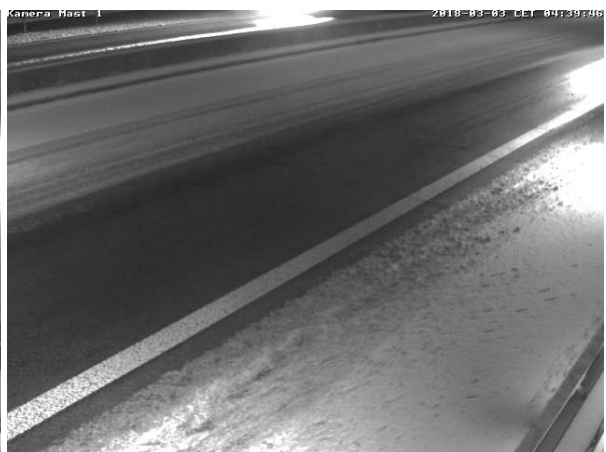
Fahrbahnzustand um 03:27 Uhr (links) und 04:39 Uhr (rechts)

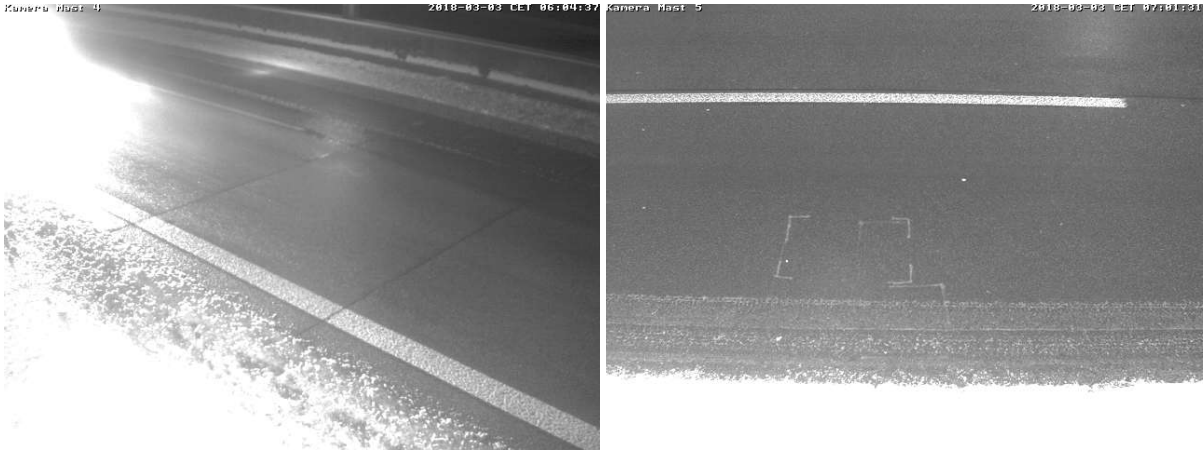
Fahrbahnzustand um 06:04 Uhr (links) und 07:01 Uhr (rechts)

Danach wird dieser Fahrstreifen wieder weißer. Der Schnee wird rollstreifenweise durch wenige Überfahrten gewalzt. Eine Tauwirkung ist nicht erkennbar. Um 05:12 Uhr erfolgte eine deutlich sichtbare Räumung des linken Fahrstreifens. Danach ist auch eine Tauwirkung erkennbar. Um 6 Uhr ist letztmals deutlich ein Schneematsch im Bereich der Bodensonden erkennbar. Danach wirken die Bodensonden frei von Matsch, während rechts in Fahrtrichtung gesehen noch etwas Schneematsch zu erkennen ist und im linken Bereich des Fahrstreifens noch deutlich erkennbar weißer Schnee liegt. Gegen 7 Uhr ist kein Schneematsch mehr auf der rechten Seite des linken Fahrstreifens vorhanden. Der Schnee im linken Bereich des Fahrstreifens geht im weiteren Verlauf zurück. Um 10:43 Uhr werden letzte Reste

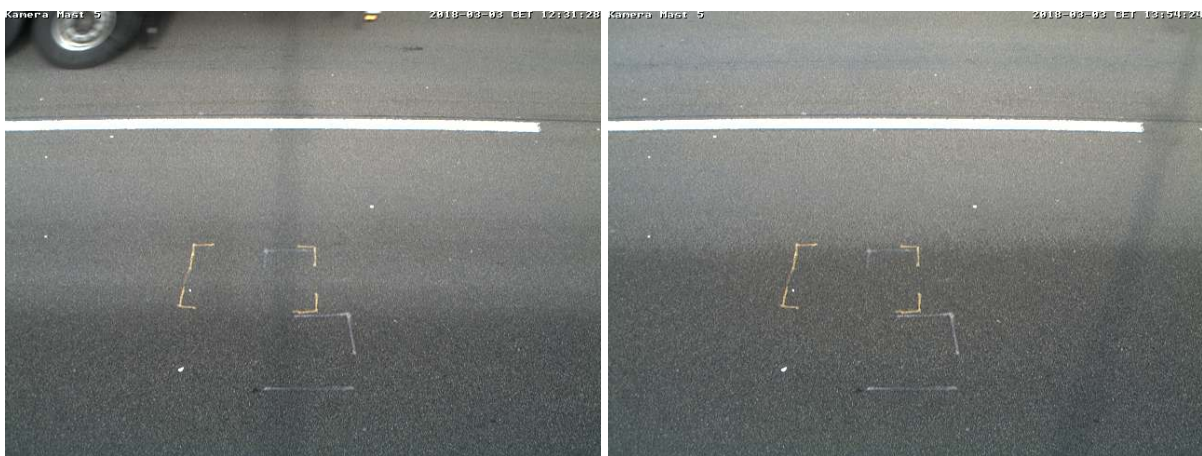
Fahrbahnzustand auf dem linken Fahrstreifen um 12:31 Uhr (links) und 13:54 Uhr (rechts)

im Fahrstreifen hinter die Leitlinie nach links geschoben. Im weiteren Verlauf trocknet der Fahrstreifen immer weiter ab. Gegen 12:30 Uhr wirkt der Bereich der Bodensonden weitgehend trocken. Links davon bleibt die Fahrbahn feucht, da immer wieder Schneeschmelze von links einfließt. Danach wird auch der Bereich der Sensoren wieder feucht. Die Feuchtigkeit geht aber nicht über den Bereich rechts der Bodensonden hinaus. Dieser Zustand verbleibt so bis zum Ende der genauen Beobachtungsmöglichkeiten um ca. 18:40 Uhr.

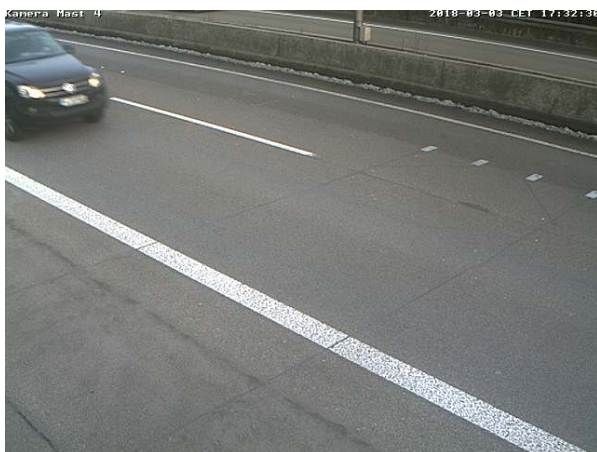
Fahrbahnzustand auf dem linken Fahrstreifen um 17:32 Uhr

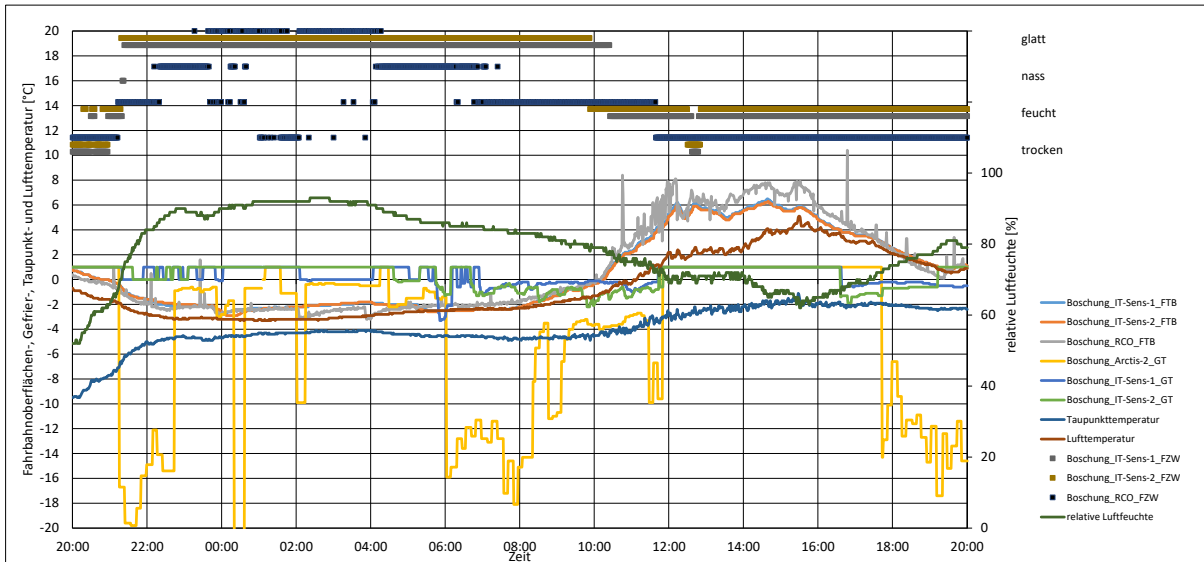
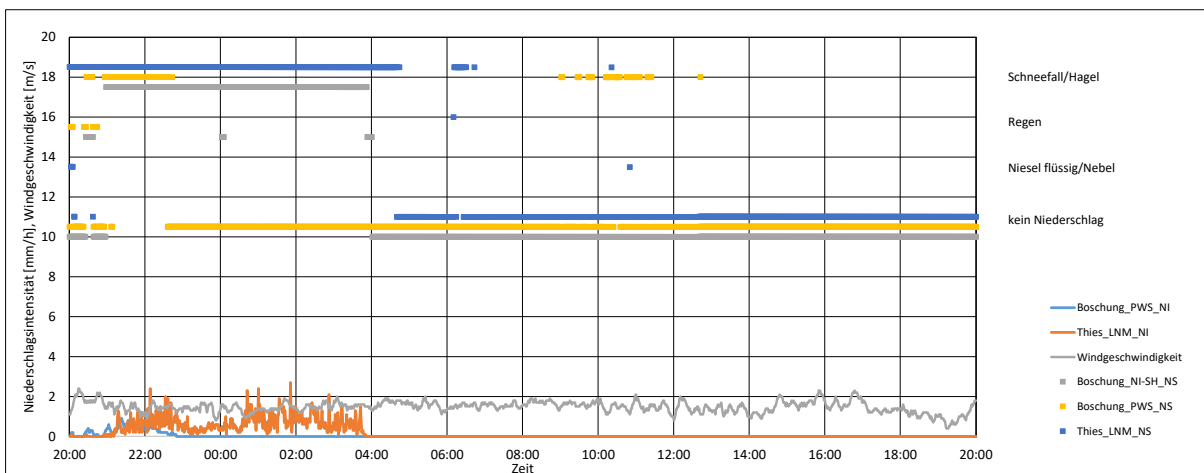
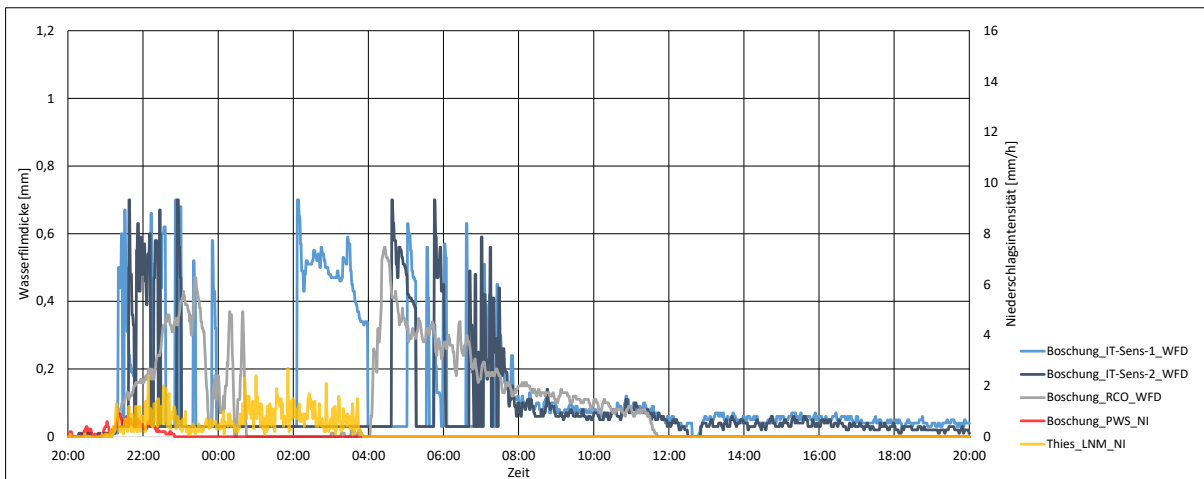
Die Sensorangabe „Gefriertemperatur nicht messbar“ wird im ersten Diagramm mit dem Wert „1“ angegeben.

Die Messergebnisse des PWS werden aufgrund der fehlenden Schneefallangaben **negativ** bewertet.

Die Wasserfilmdicke schwankt bei den beiden IT-Sens sehr stark. Starke Schwankungen entsprechen auch den Beobachtungen. Auffällig ist jedoch, dass die Werte von hohen Werten immer wieder auf exakt 0,03 mm zurückfallen. Dieser sehr niedrige Wert steht für eine gering feuchte Fahrbahnoberfläche und nicht für einen Zustand mit deutlich sichtbarem Schnee oder Schneematsch.

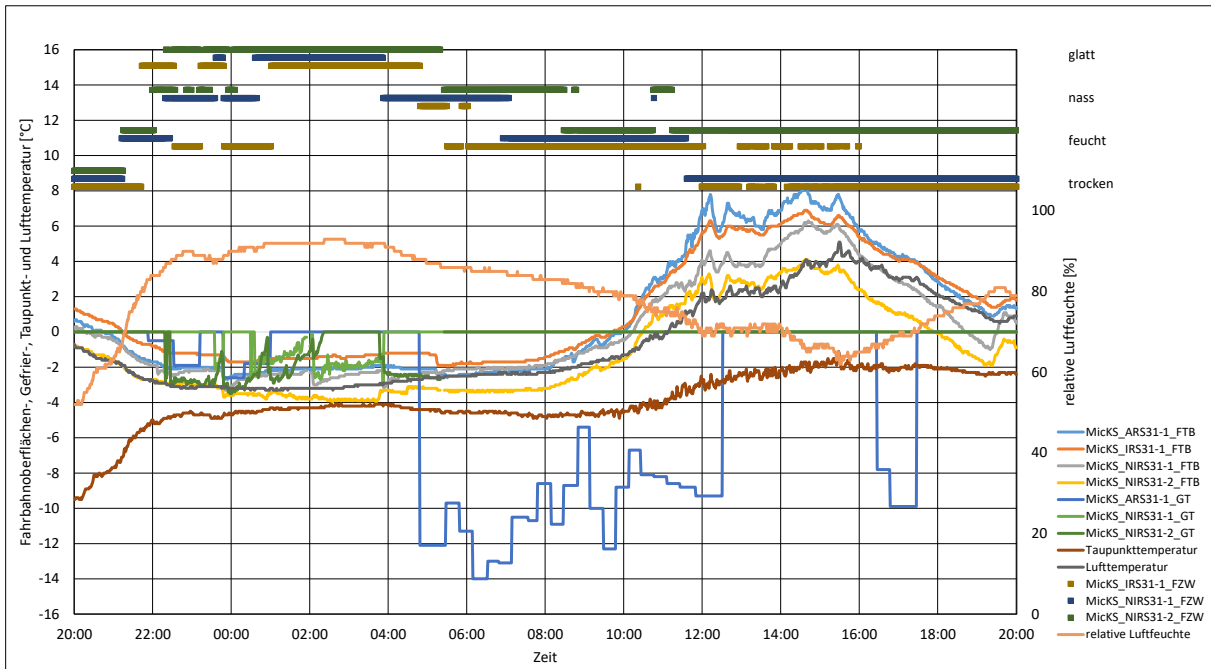
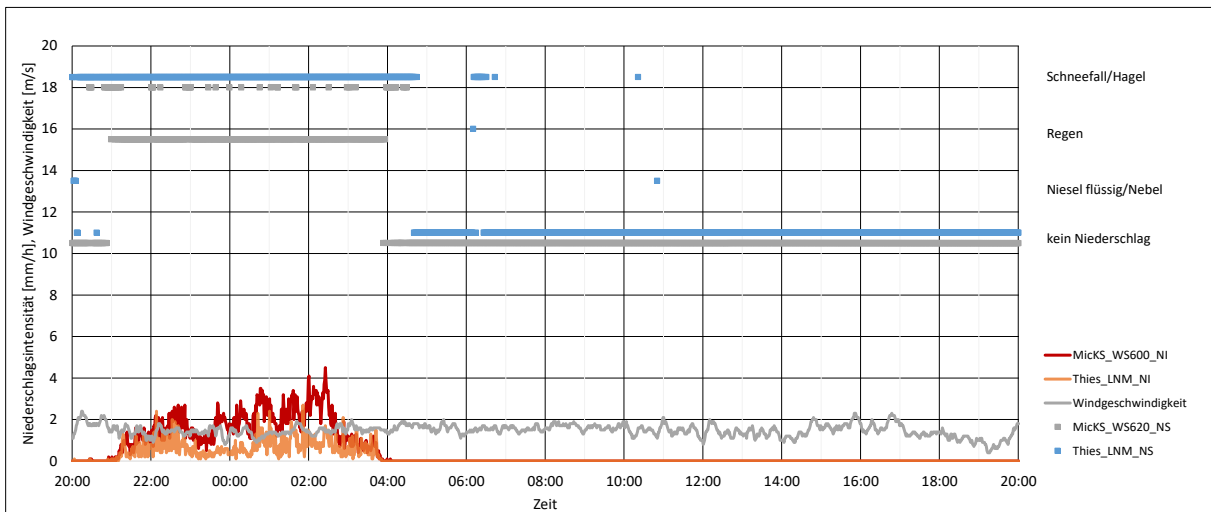
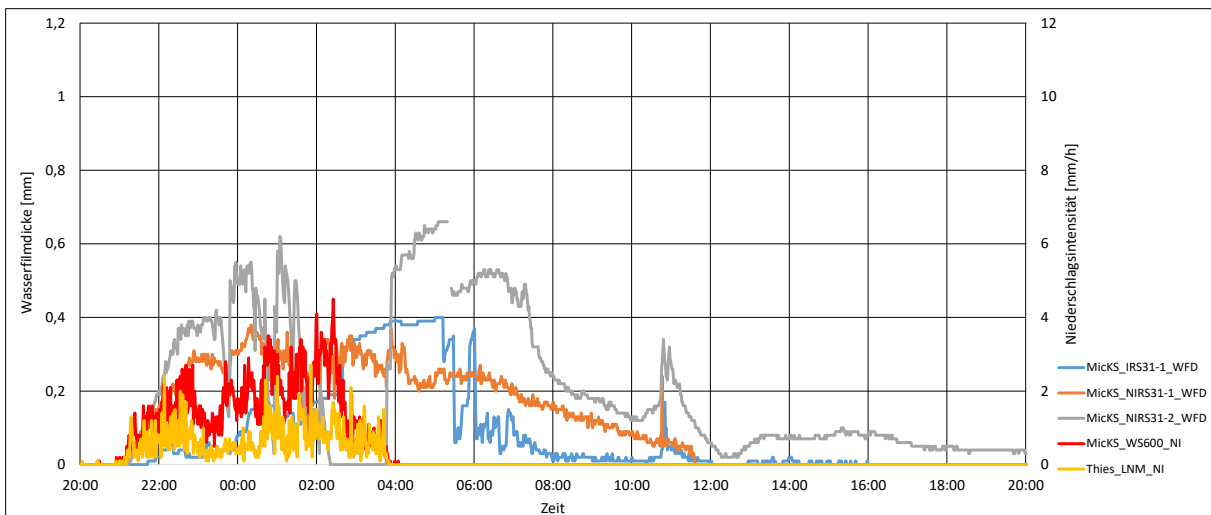
Der IRS31pro gibt den deutlich sichtbaren Schnee in seinem Bereich etwas später als beobachtet mit der Meldung „glatt“ und danach nicht durchgängig gleich den Beobachtungen an. Ab ca. 12 Uhr bis zum Ende des Beobachtungszeitraumes gibt er überwiegend den Fahrbahnzustand mit „trocken“ an, obwohl die Fahrbahn als „feucht“ angesehen wird.

Die Messergebnisse des IRS31pro werden aufgrund der fehlenden Feuchte- und Glätteangaben **negativ** bewertet.

Die Verläufe der Wasserfilmdicken werden als weitgehend plausibel angesehen. Die Anstiege der Wasserfilmdicke von den beiden Sensoren auf dem linken Fahrstreifen um ca. 10:45 Uhr werden auf den Schneepflugeinsatz zurückgeführt. Die Werte des IRS31pro mit 0 mm nach 12 Uhr entsprechen nicht der beobachteten Feuchte.

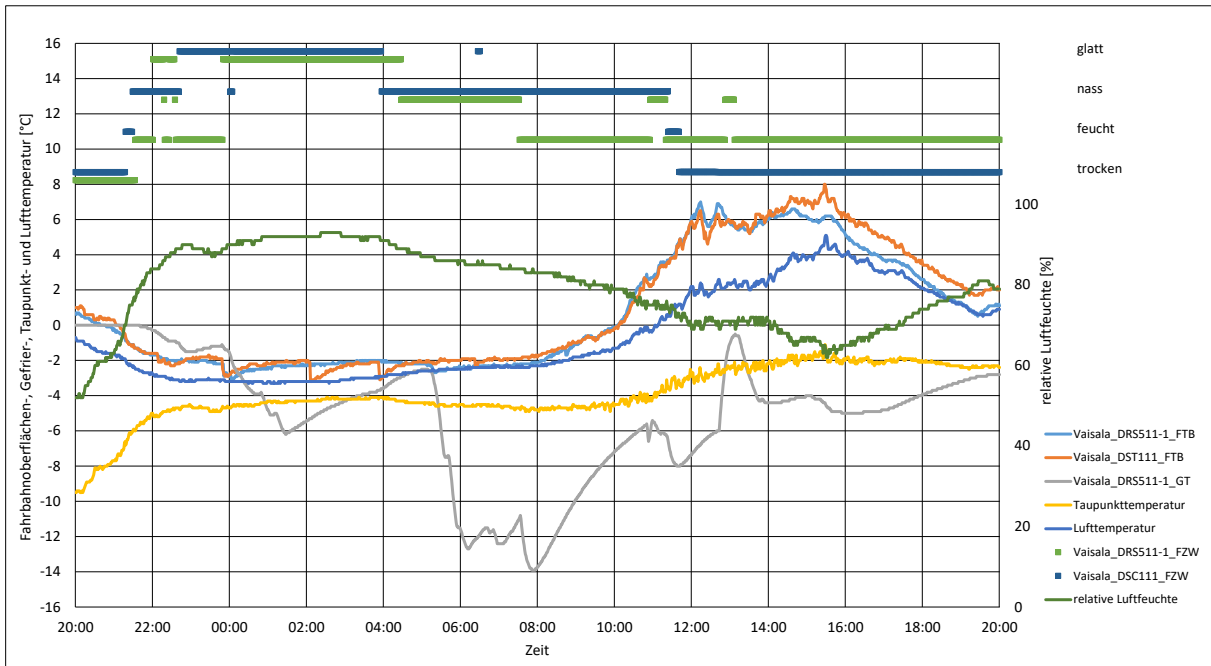
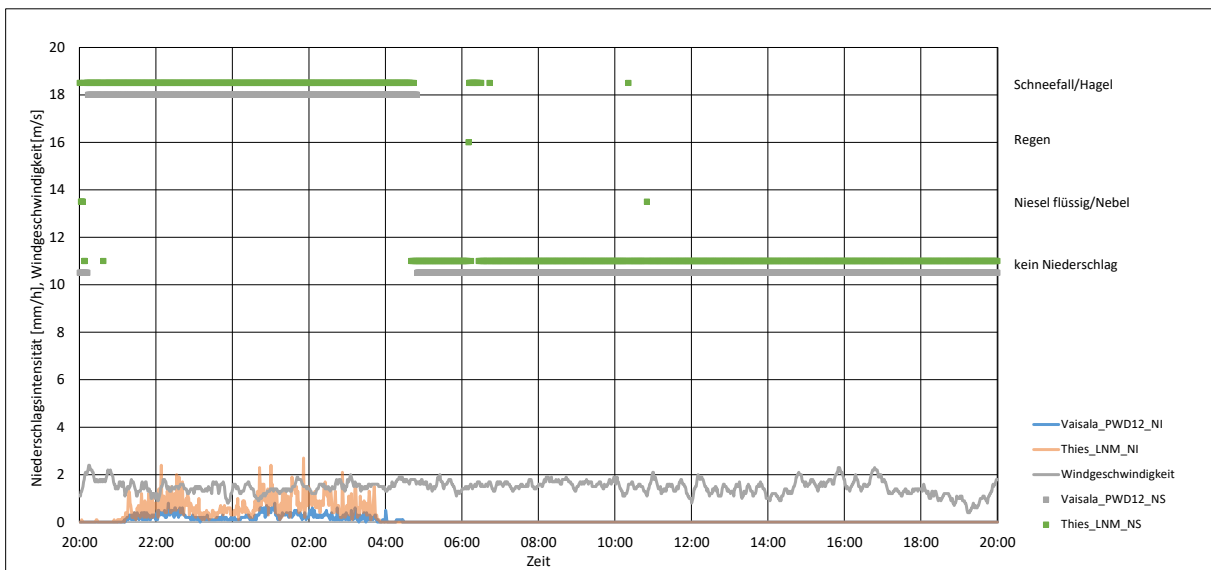
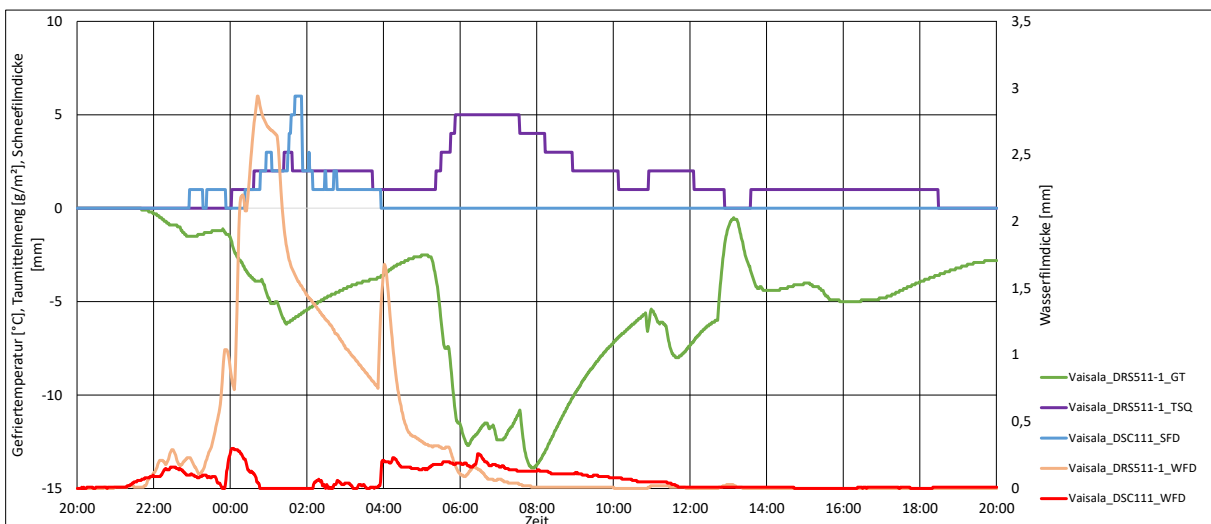
Der DRS511 gibt den Fahrbahnzustand zu Beginn der beobachteten Schneebedeckung richtig an. Allerdings unterbricht er diese Anzeige und wechselt für etwa eine Stunde auf die Angabe „feucht“ (zwischen ca. 22:30 Uhr und ca. 23:45 Uhr). Danach gibt er bis etwa 04:30 Uhr den Zustand „glatt“ richtig an. Ab diesem Zeitraum bis zum Ende der beobachteten Schneephase gegen 6 Uhr gibt er nur „nass“ und „feucht“ aus. Diese Werte gelten erst als richtig im späteren Betrachtungszeitraum.

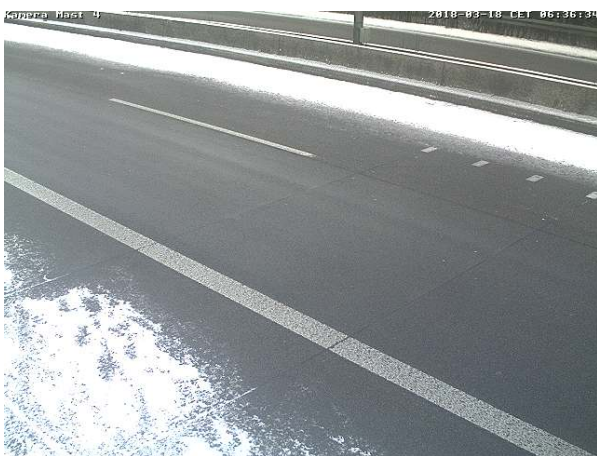
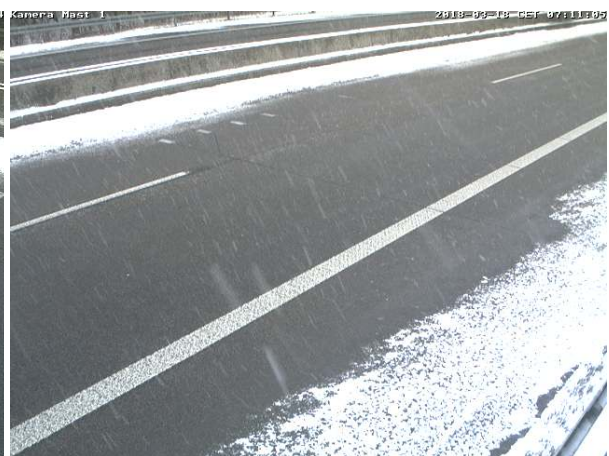
Fahrbahnzustand um 06:36 Uhr (links) und 07:11 Uhr (rechts)

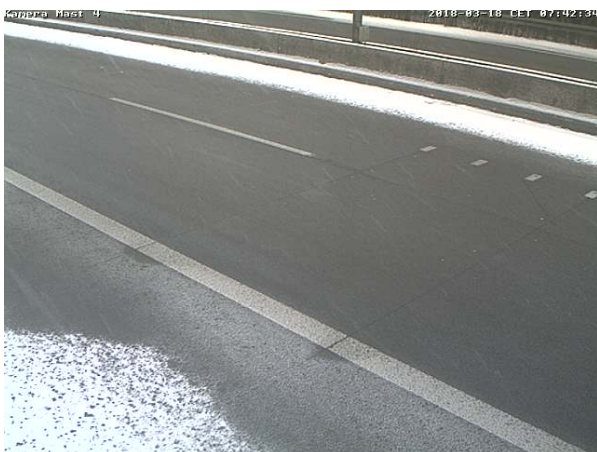
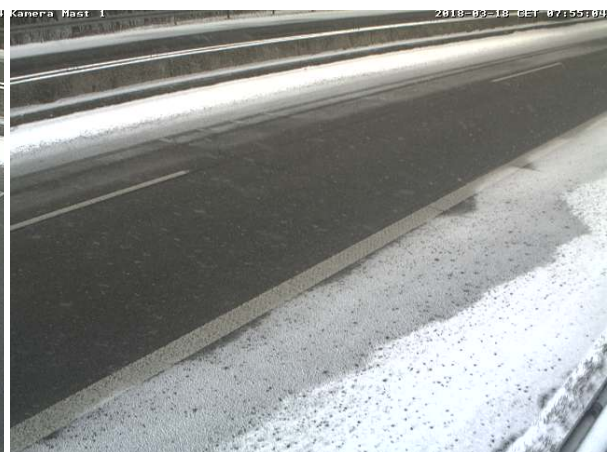
Fahrbahnzustand um 06:42 Uhr (links) und 07:55 Uhr (rechts)

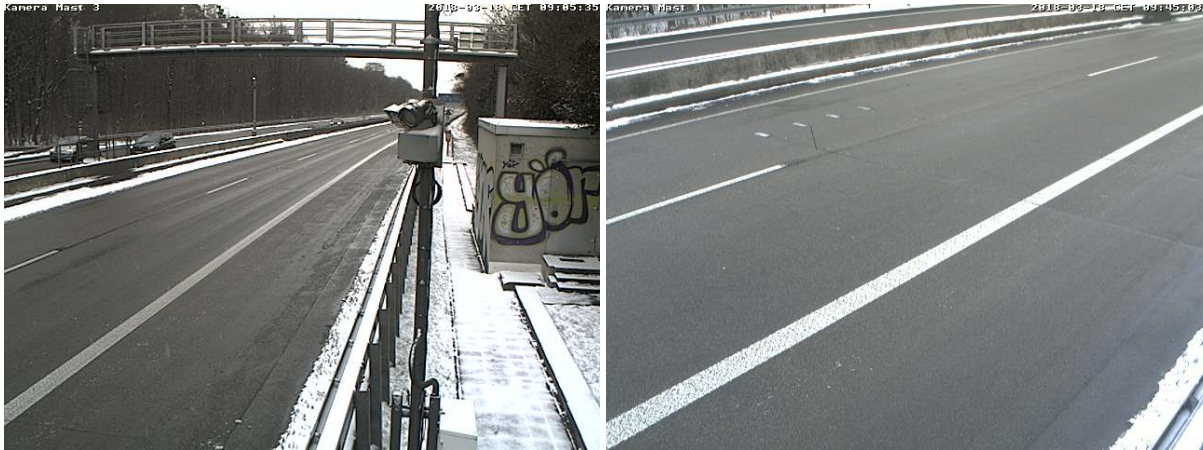
Fahrbahnzustand um 09:06 Uhr (links) und 09:45 Uhr (rechts)

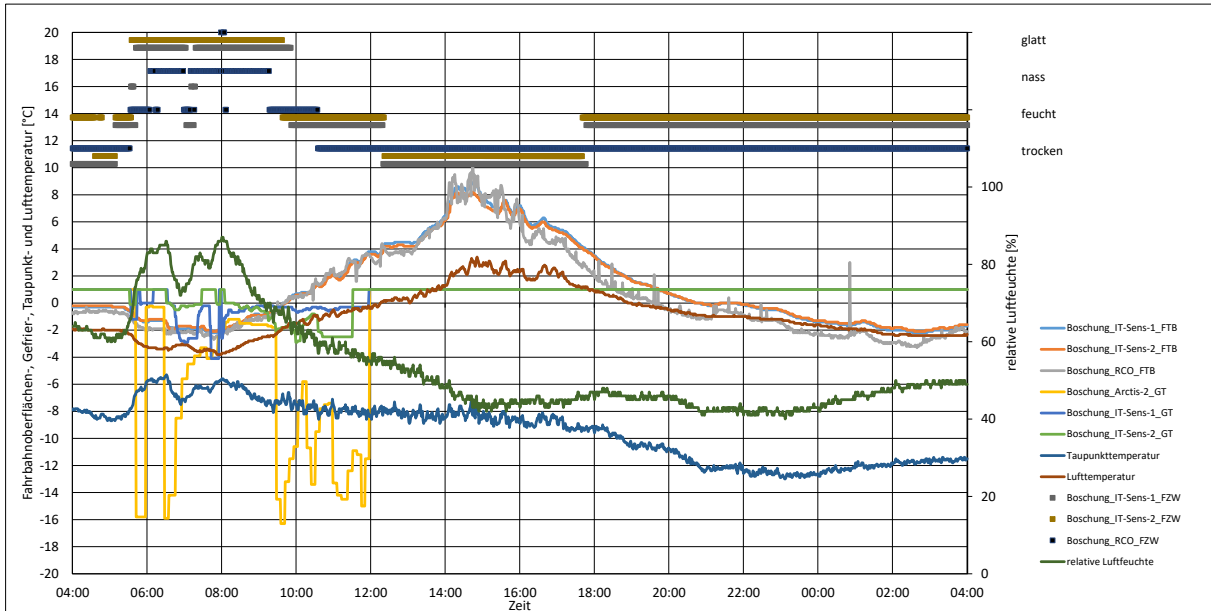
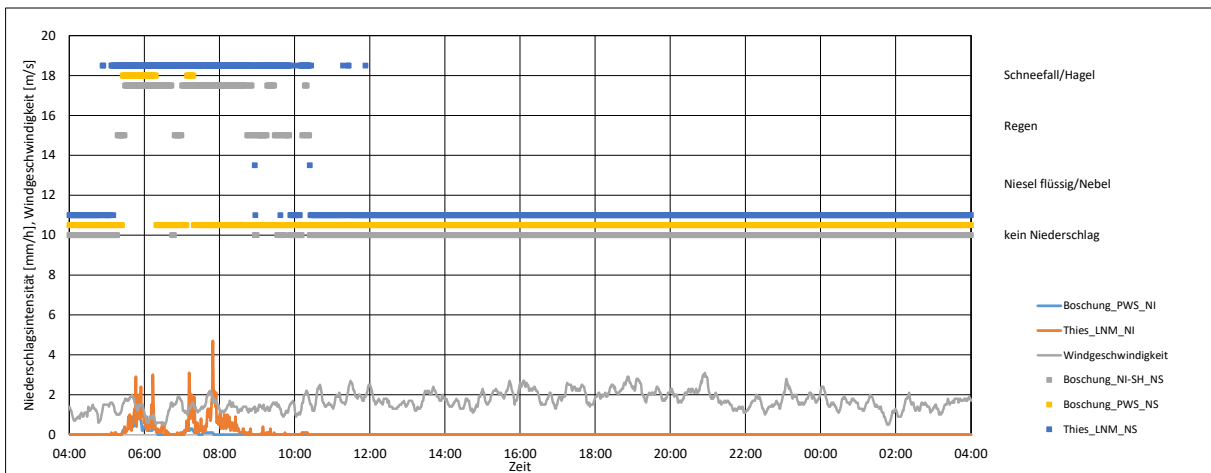
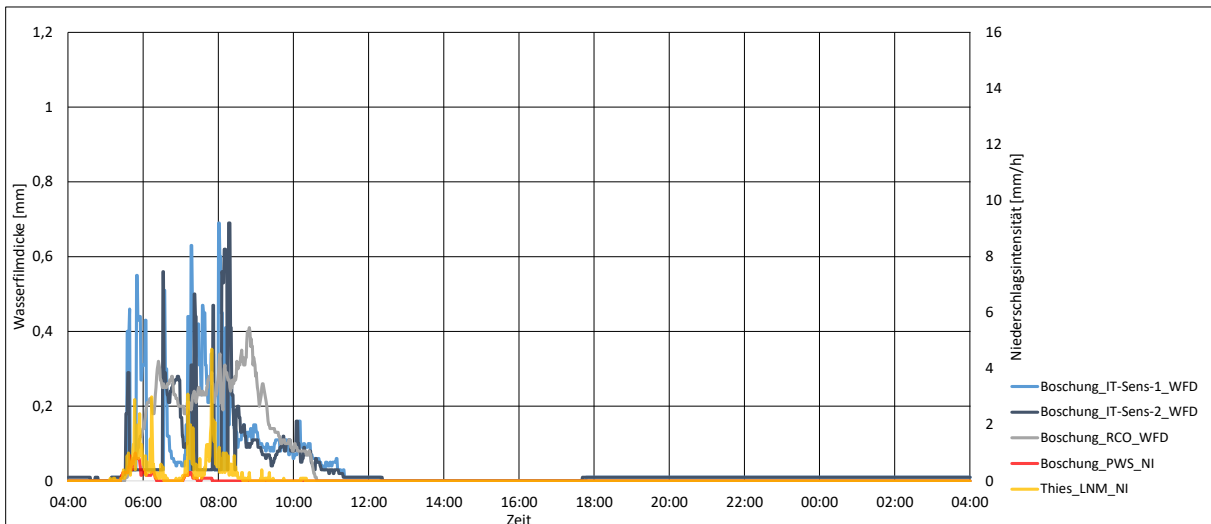
Der beobachtete Verlauf der sonstigen Feuchteangaben entspricht in etwa den Beobachtungen. Auffällig ist, dass beide IT-Sens ab der Zeit von ca. 18 Uhr durchgängig den Fahrbahnzustand „feucht“ ausgeben, obwohl keine Bedingungen für eine Feuchte vorhanden sind. Die relative Luftfeuchte ist mit ca. 50% deutlich unter dem Wert, bei dem Salz Feuchte aus der Luft zieht (bei etwa 70%). Allerdings können direkt über den Sensoren andere Bedingungen herrschen als am Messpunkt für die relative Luftfeuchte in 4 Meter Höhe neben der Fahrbahn. Da dabei Fahrbahntemperaturen unter 0°C herrschen, könnte sogar eine Glättegefahr bestehen. Angaben zur Gefriertemperatur können aufgrund der geringen Feuchtigkeit nicht erwartet werden.

Die Angabe einer feuchten Fahrbahnoberfläche ab ca. 18 Uhr bei Fahrbahnoberflächentemperaturen unter 0°C lässt Aussagen zu einer Glättegefahr zu, die durch die beobachteten Bedingungen nicht gegeben sind.

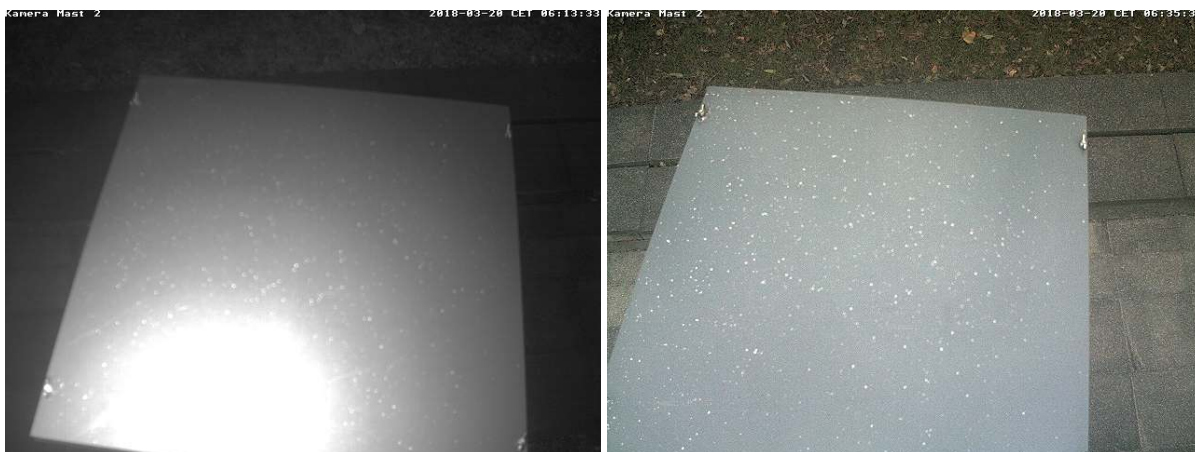
Um 06:06 Uhr sind erste Schneekristalle auf der Beobachtungsplatte zu erkennen. Dieser Niederschlag geht nur etwa drei Minuten. Die Schneekristalle tauen schnell wieder. Ein weiterer sichtbarer Schneefall beginnt um 06:29 Uhr. Bis etwa 07:29 Uhr ist die Beobachtungsplatte komplett schneebedeckt. Bis zu dieser Zeit sind auch immer Niederschlagspartikel in der Luft zu sehen. Die Intensitäten sind aber nicht immer gleich. Danach sind wenige Minuten keine Partikel zu erkennen. Ab 07:37 Uhr bis 07:58 Uhr sind wieder Partikel in der Luft zu sehen, allerdings nicht mehr so stark wie im Zeitraum zuvor. Die Niederschlagsart lässt sich aber anhand der zunehmenden Schneedecke auf der Fahrbahn eindeutig als Schneefall ableiten. Im weiteren Bewertungszeitraum ist die Niederschlagsituation nicht mehr bewertbar. Nur zwischen 09:04 Uhr und 09:20 Uhr sind nochmals bei einzelnen Minuten größere Niederschlagspartikel auf den Fotos erkennbar. Da nach dem erkennbaren Schneefall zunächst kein Abtrocknen auftritt, kann noch weiterer Niederschlag als Regen oder feiner Schnee gefallen sein.

Beobachtungsplatte für Niederschlag um 06:13 (links) und 06:35 Uhr (rechts)

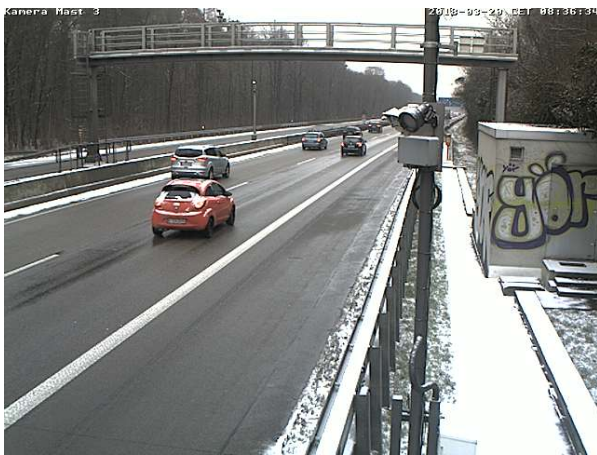
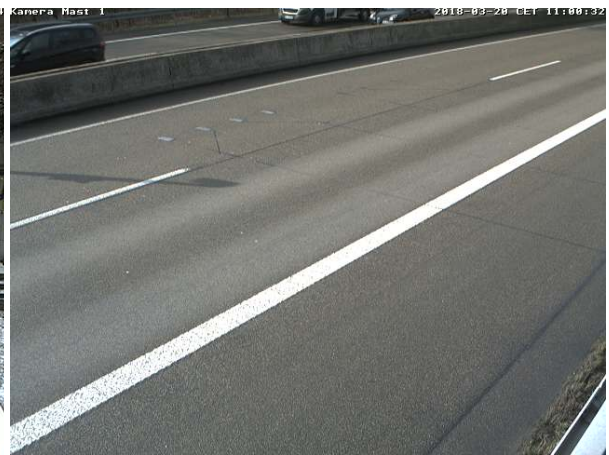
Fahrbahnzustand um 08:36 Uhr (links) und um 11:00 Uhr (rechts)

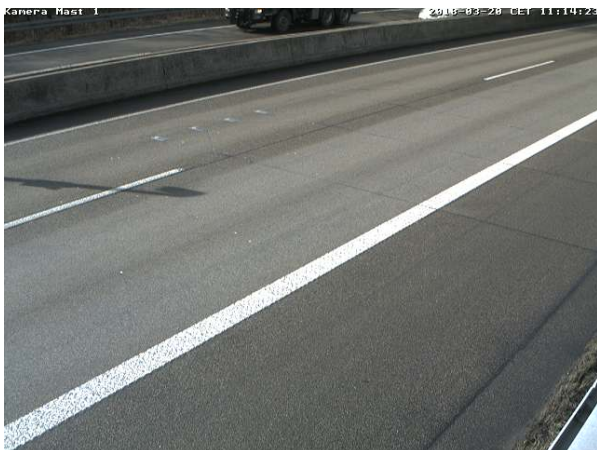
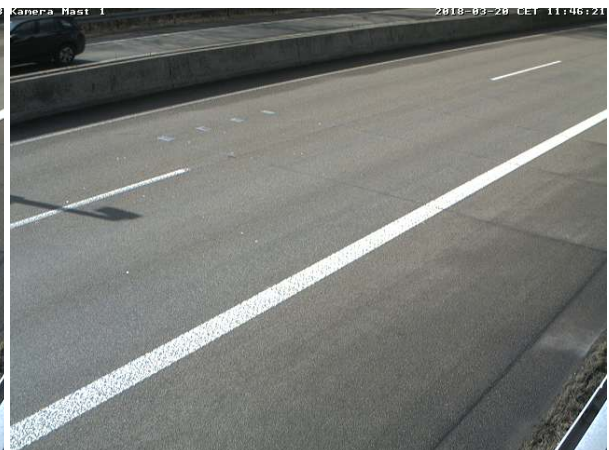
Fahrbahnzustand um 11:14 Uhr (links) und um 11:46 Uhr (rechts)

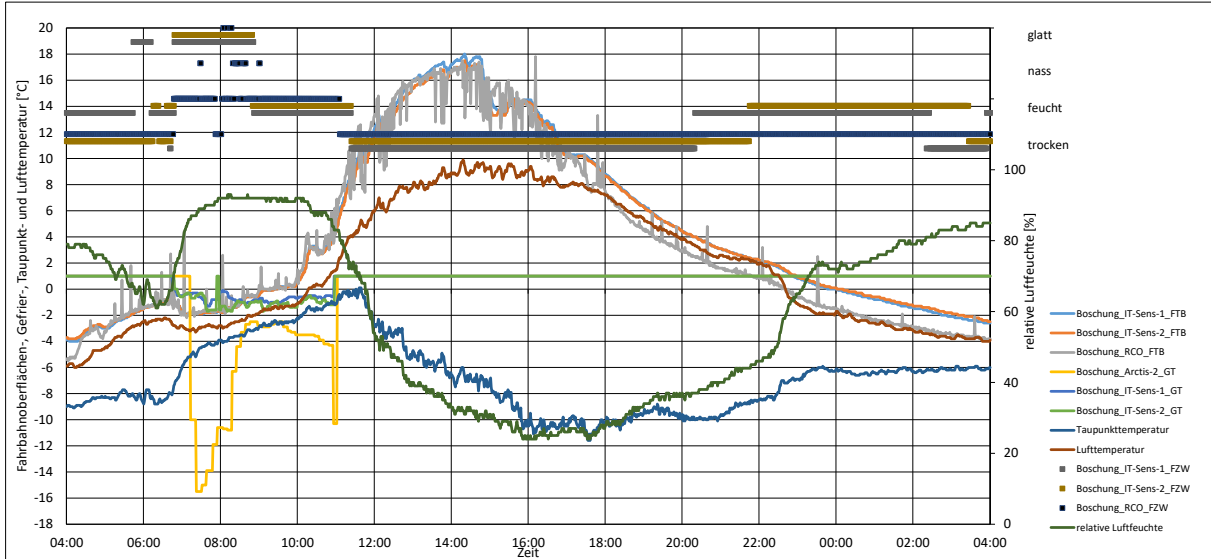
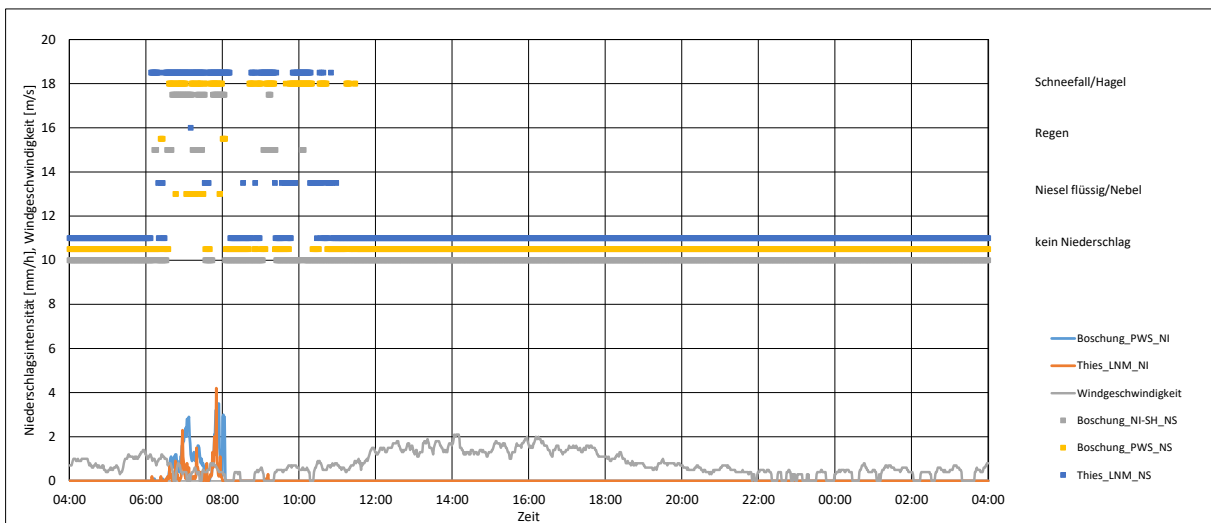
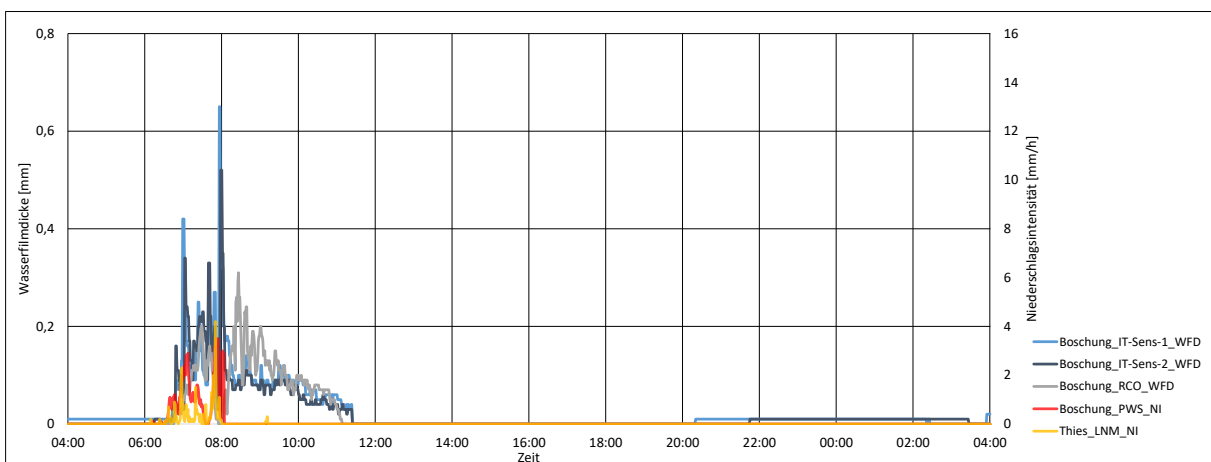
Zu Beginn des Beobachtungszeitraumes geben die IT-Sens unterschiedliche Werte mit „feucht“ oder „trocken“ aus, wobei diese Angaben wahrscheinlich auf das unterschiedliche Vorhandensein von Salz auf den Sensoren zurückzuführen ist. Der IT-Sens 1 wechselt deutlich vor dem Niederschlagsbeginn zum Wert „glatt“. Nach dem Niederschlagsbeginn wechselt der IT-Sens 1 schneller zu der durchgehenden Anzeige „feucht“, während der IT-Sens 2 neben „feucht“ überwiegend „trocken“ anzeigt. Ab dem stärkeren Schneefall geben beiden IT-Sens den Fahrbahnzustand „glatt“ an. Diese Angabe verbleibt deutlich länger, als sie sicher beobachtet wurde. Die Beobachtungen können nicht genau wiedergeben, ob nicht doch eine Glätte durch Schneekristalle vorlag. Die sonstigen Werte (Fahrbahnoberflächen- und Gefriertemperatur) der beiden Sonden selber widersprechen teilweise der Aussage „glatt“. Gegen Ende der Phase mit den Glättemeldungen verläuft mit geringen Differenzen die Gefriertemperatur unterhalb der Fahrbahnoberflächentemperatur. Der Übergang von „feucht“ zu „trocken“ wird etwa zum beobachteten Zeitpunkt angezeigt. Nach 20 Uhr geben beide IT-Sens den Fahrbahnzustand „feucht“ aus, der durch die durchgeführte Salzstreuung vorhanden sein kann.

Der RCO gibt nur kurzzeitig Glättemeldungen aus. Dies erfolgt nach dem Zeitraum, in dem geringer Schneematsch in der Mitte des rechten Fahrstreifens auf den Fotos eindeutig beobachtet werden konnten. Während der beobachteten Phase mit Schneematsch und höherer Feuchte gibt der RCO sogar zehn Minuten um 8 Uhr herum „trocken“ an. In diesem Zeitraum gab es keinen Verkehrszusammenbruch, womit eine direkte Fahrzeugbeeinflussung ausgeschlossen werden kann. Im weiteren Verlauf entsprechen die Angaben den Beobachtungen.

Die Gefriertemperatur der beiden IT-Sens sinkt nicht unter -2°C . In Zeiträumen mit geringer Feuchte geben sie keine Werte aus, was nach den bestehenden Anforderungen auch nicht erwartet werden kann.

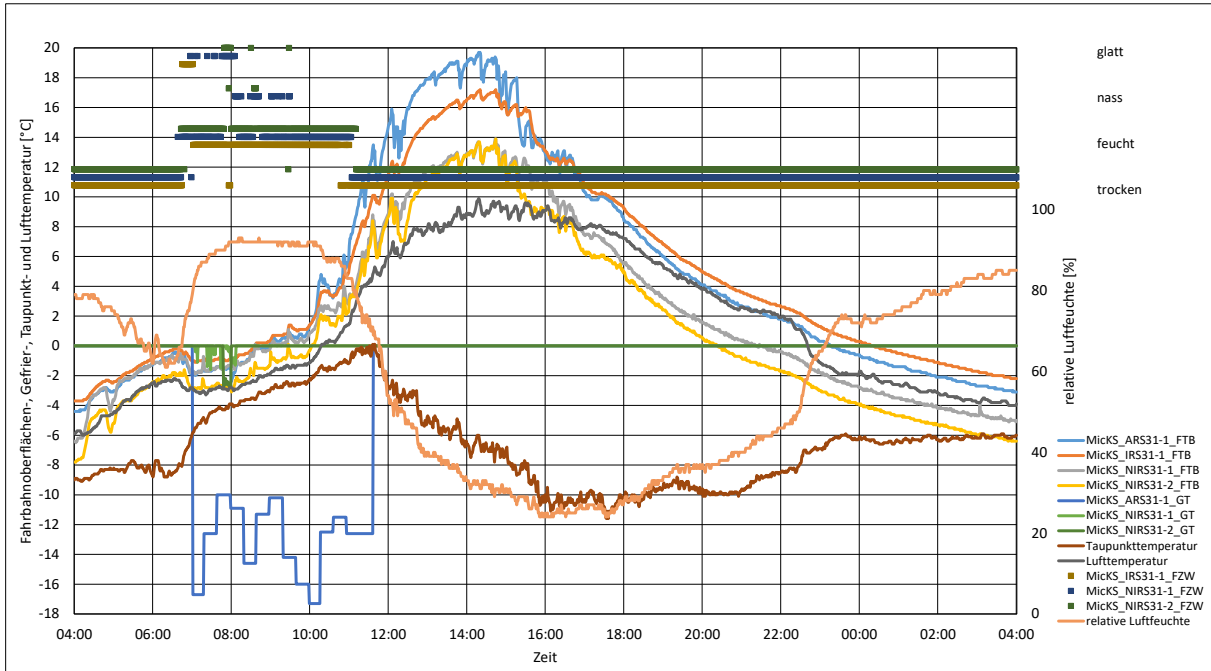
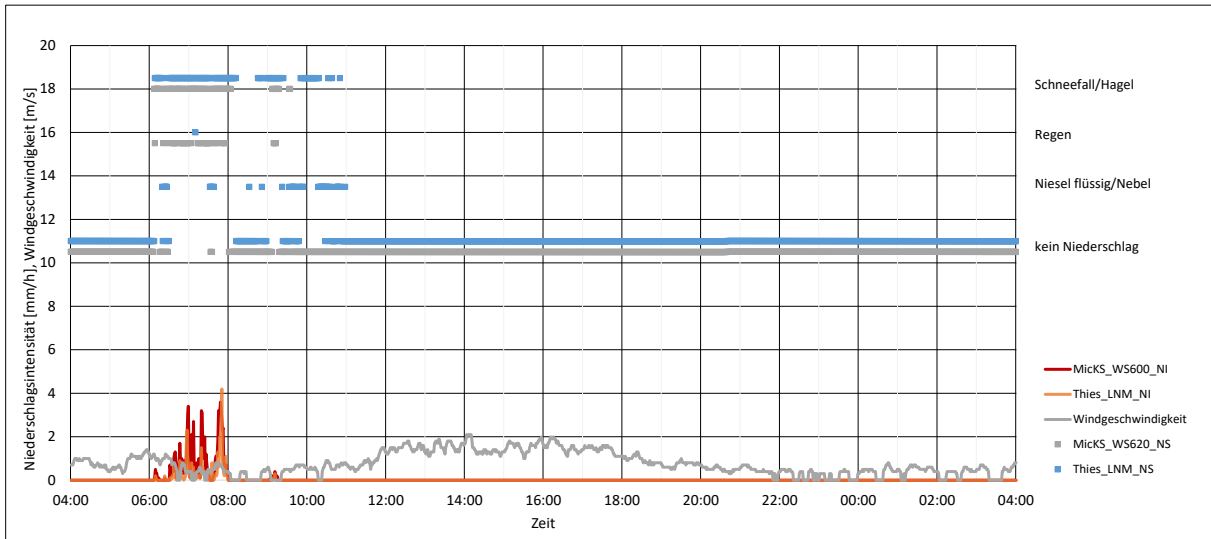
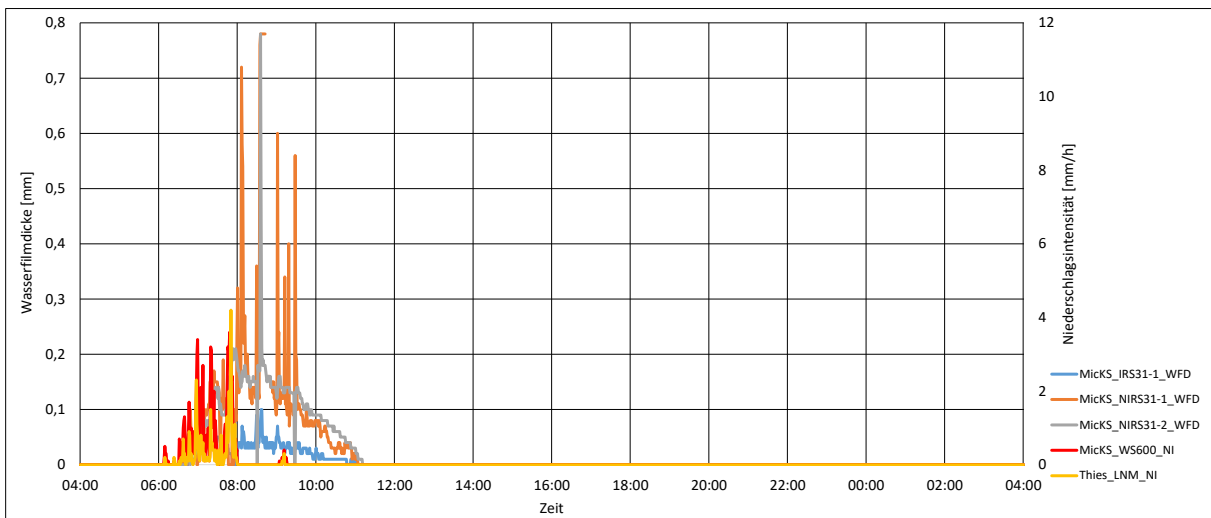
Mit Beginn des stärkeren Niederschlags wechselt der IRS31pro zunächst direkt auf „glatt“. Bevor der Schneematsch sichtbar wird, wechselt die Angabe auf „feucht“. Den Wechsel von „feucht“ zu „trocken“ zeigt er etwa eine halbe Stunde früher an.

Die beiden NIRS31 zeigen bei Niederschlagsbeginn wie beobachtet zunächst „feucht“ an. Den beobachteten Schneematsch geben sie als „glatt“ aus. Dazu gibt es weitere Zeiten mit der Angabe „glatt“, die aber anhand der Beobachtungen nicht bewertet werden können. Im weiteren Verlauf geben sie den Wechsel von „feucht“ zu „trocken“ etwa zur beobachteten Zeit an.

Die NIRS31 geben beide nicht nur 0°C als Gefriertemperatur an. Überwiegend bei der Meldung „glatt“ für den Fahrbahnzustand, aber auch vereinzelt bei der Meldung „nass“, geben sie eine tiefere Gefriertemperatur an. Sie gehen allerdings nicht unter die Fahrbahnoberflächentemperatur. Dies ist nach der beschriebenen Logik plausibel. Bei anderen Meldungen „feucht“ und „nass“ und Fahrbahnoberflächentemperatur unter 0°C geben sie fast immer eine Gefriertemperatur gleich 0°C an. Dies ist nach der beschriebenen Logik nicht plausibel.
