Anhang 1 zum Schlussbericht AP „Neue Sensorbauarten für Straßenwetterstationen“

Bewertung von Sensoren anhand von Einzelfallbetrachtungen

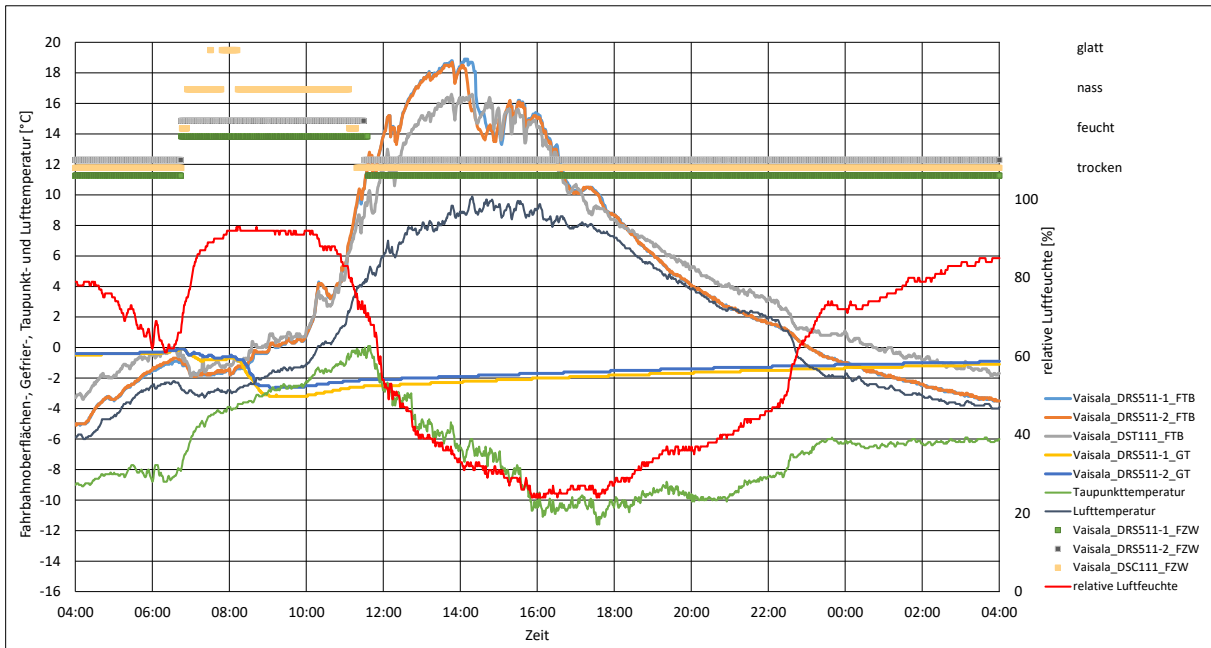
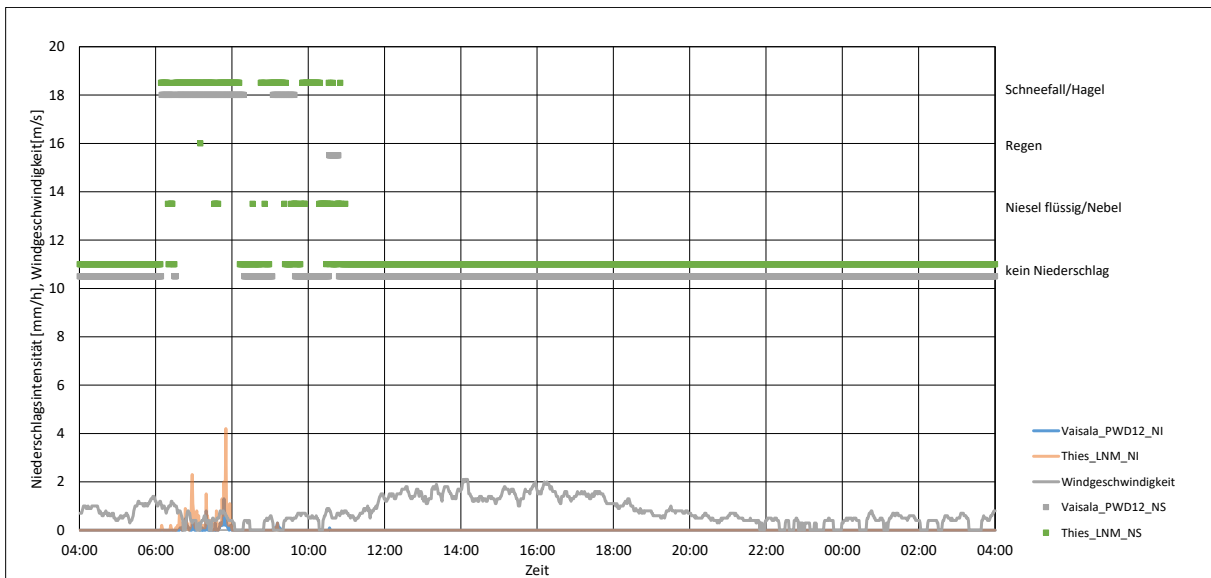
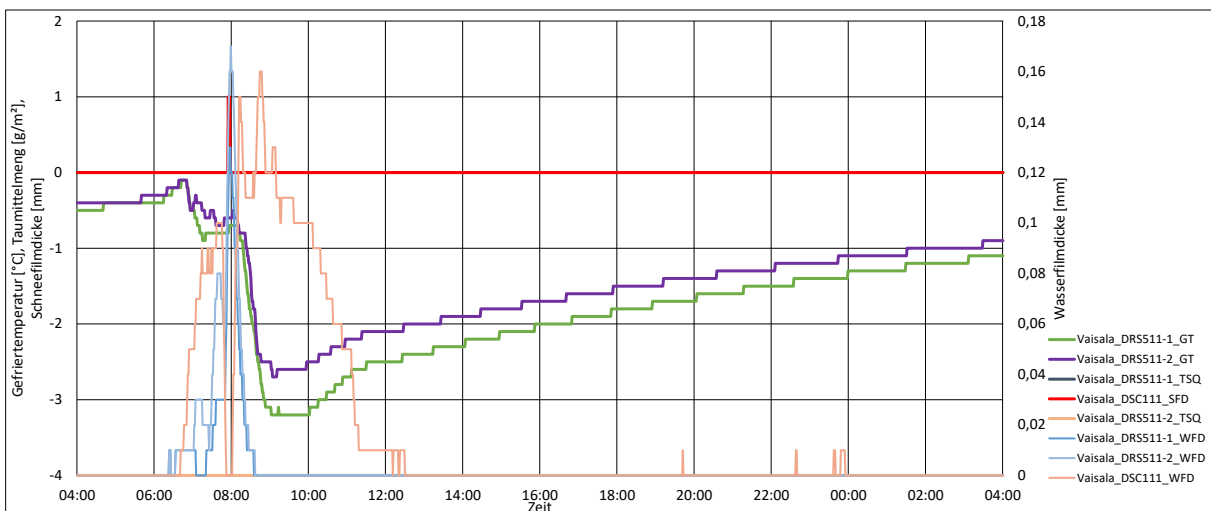
Die beiden DRS511 geben ab der Schneefallphase bis zur Abtrocknung nur den Fahrbahnzustand „feucht“ an. Der beobachtete Schneematsch wird nicht als „glatt“ gemeldet. Auffällig ist, dass gegenüber den anderen Beobachtungsfällen, Wasserfilmdicken über 0,1 mm mit „feucht“ angegeben werden. Der Wechsel von „feucht“ zu „trocken“ wird etwa zur beobachteten Zeit angezeigt.
