# **Erfahrungssammlung zu Fahrbahnübergängen aus Polyurethan**

**Brücken- und Ingenieurbau Heft B 167**

**Bericht zum Forschungsprojekt 2213021**  
Erfahrungssammlung zu Fahrbahnübergängen  
aus Polyurethan

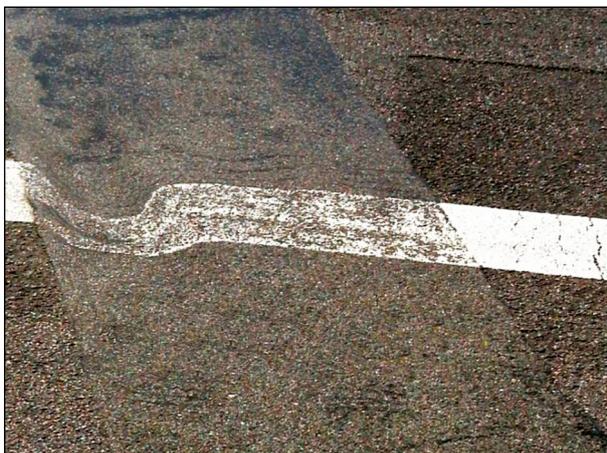
Bild 1: Verformung in dem Fahrbahnübergang aus Asphalt (1)

Während bei Brücken mit großen Spannweiten ausschließlich Fahrbahnübergänge aus Stahl zur Anwendung kommen, können für Brücken mit Dehnlängen bis ca. 50 m seit den 1980ern auch Fahrbahnübergänge aus Asphalt eingesetzt werden, die seit 1998 in den „Zusätzlichen Technischen Vertragsbedingungen und Richtlinien für Ingenieurbauten“, Teil 8 „Bauwerksausstattung“, Abschnitt 2 „Fahrbahnübergänge aus Asphalt“ (ZTV-ING 8-2) [1] geregelt sind. Neben den geringeren Kosten liegen die Vorteile dieser Bauweise vor allen Dingen in der kurzen Einbauzeit, der Möglichkeit der fahrstreifenweisen Erneuerung sowie in der geringen Geräuschentwicklung und dem Fahrkomfort bei den Überrollungen durch die Kraftfahrzeuge. Nachteilig ist die begrenzte Standfestigkeit des Fahrbahnübergangssystems, weshalb diese Fahrbahnübergänge nur begrenzt für Lkw-Fahrstreifen auf hochbelasteten Strecken geeignet sind (Bild 1).

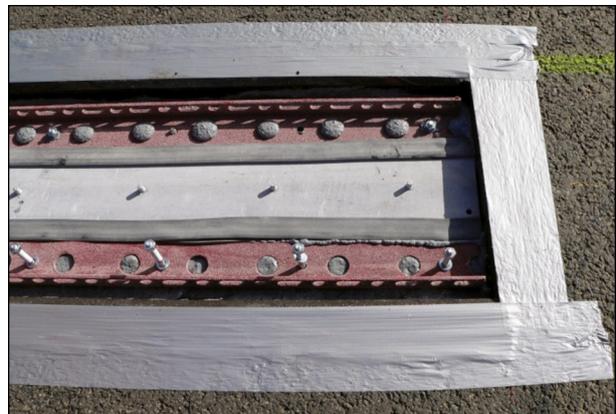
Über den offenen Spalt werden verzinkte Abdeckbleche mit Zentrierstiften und einer Gummieinfassung an den Rändern in die erste, dünne und noch frische Lage Polyurethan gelegt (Bild 14). Die im Bild erkennbaren Zentrierstifte müssen in Richtung Fugenspalt zeigen, um die Lage der Abdeckbleche über dem Fugenspalt zu gewährleisten. Diese zeigen in diesem Fall allerdings nach oben in Richtung Muldenfüllung.

Bild 14: Einsetzen der Abdeckbleche (entgegen der Vorgaben mit Anordnung der Zentrierstifte nach oben) (1)

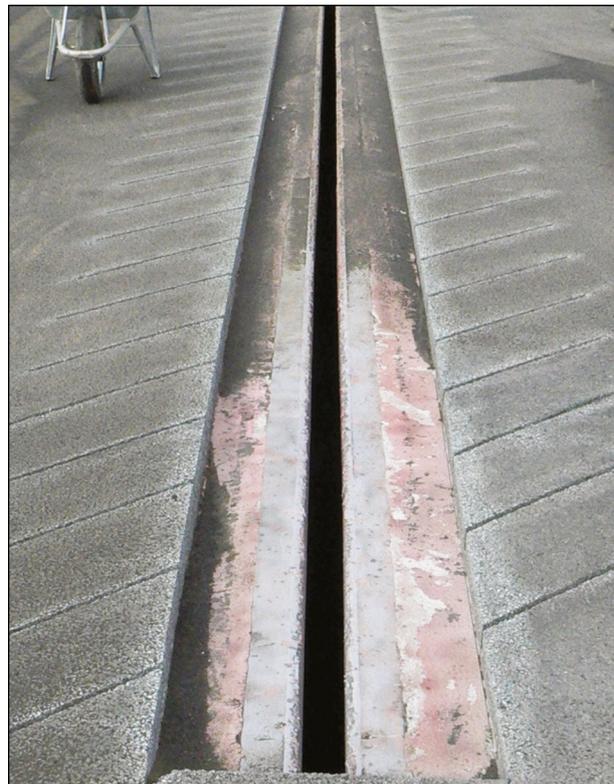
Bild 21: Verbleibende Stahlwinkel des Fahrbahnübergangs aus Stahl (1)

Der obere Teil des bisherigen Fahrbahnübergangs aus Stahl wurde brenngeschnitten, und der fest mit der Betonkonstruktion verbundene Teil wurde in der Betonplatte belassen (Bild 21). Es wurden zusätz-

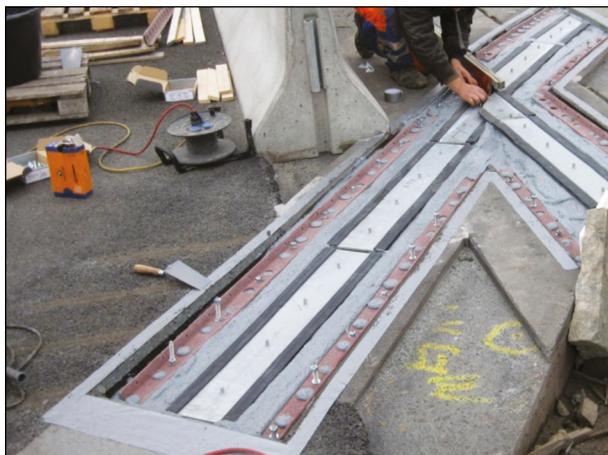
Die Abdeckbleche wiesen eine Einfassung aus Gummi auf und wurden mit den Zentrierstiften nach oben eingesetzt, anstatt diese in die Fuge ragen zu lassen und so die Lage über den Fugenspalt zu gewährleisten (Bild 22). Die Fahrbahnübergänge aus Polyurethan verlaufen durchgehend über die Brückenkappen, die Fahrbahn und die Mittelfuge zwischen den beiden Überbauten (Bilder 22 und 23). Damit werden Arbeitsnähte oder Materialwechsel an den Übergängen von der Fahrbahn zu den Kapfen vermieden, die oftmals Schwachstellen im System darstellen. Der Einbau erfolgte ohne Vorhal-

Bild 22: Mittelfuge mit gelochten Stahlwinkeln und Abdeckblechen (3)

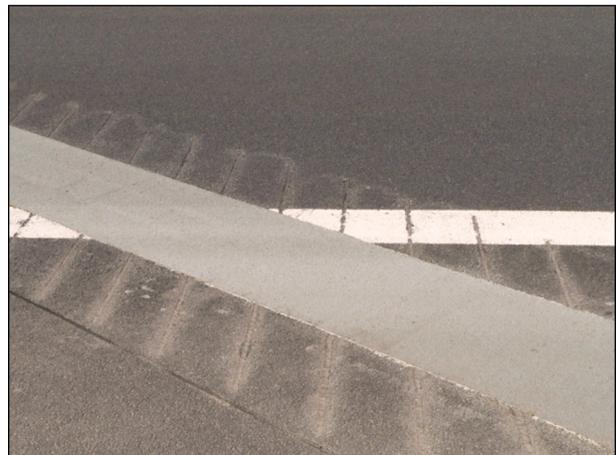
was eine unnötig hohe Belastung bei jeder Überrollung für die Stützrippen darstellt und zu einem vorzeitigen Versagen der Stützrippen bzw. einer Beeinträchtigung des Fahrkomforts durch Entstehung eines „Waschbretteffektes“ führen kann (Bild 28).

Bild 28: Schiefwinkliger Fahrbahnübergang aus Polyurethan mit Stützrippen in ca. 90° zur Fahrtrichtung (1)

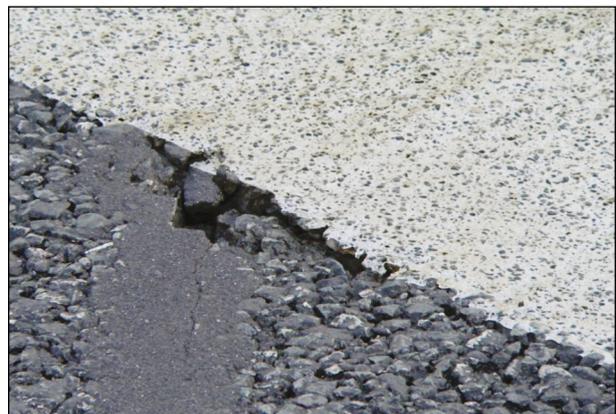
Nach einem Jahr Standzeit zeigten sich im November 2014 die ersten Ausbrüche im Splittmastixasphalt an der Grenzfläche zum Fahrbahnübergang aus Polyurethan bzw. zwischen den Stützrippen (Bild 29). Diese wurden mit Polyurethanvergussmasse ausgeflickt, aber der Schaden ist in dem folgenden Jahr weiter fortgeschritten (Bild 30).

Bild 29: Ausbrüche im Asphaltbelag an den Grenzflächen zum Fahrbahnübergang/Stützrippen (1)

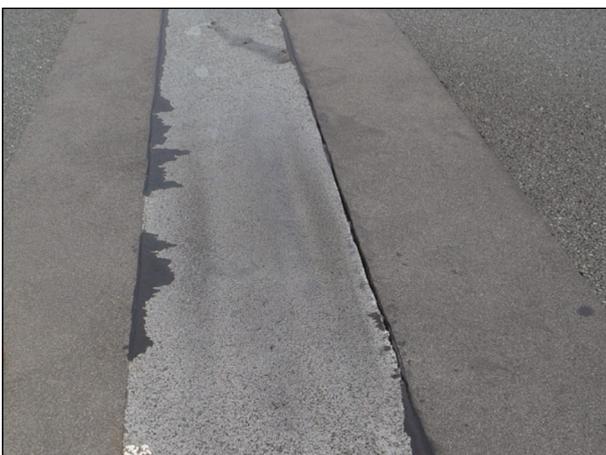
Desweiteren wurden Flankenenthaftungen zwischen der Polyurethanfüllung und dem Stützbalkenbalken sowie weitere Risse im Stützbalken festgestellt (Bild 36).

Bild 36: Flankenenthaftungen (1)

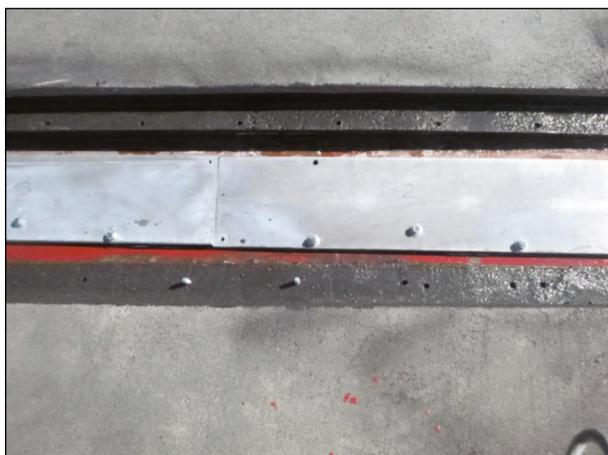
Bild 39: Einseitig fixierte Abdeckbleche (2)

Bei dieser Kompletterneuerung kamen einseitig fixierte Abdeckbleche zum Einsatz (Bild 39). Die für die Fixierung erforderlichen Schweißbolzen wurden auf den verbliebenen Stahlwinkel des Fahrbahnübergangs aus Stahl aufgeschweißt.

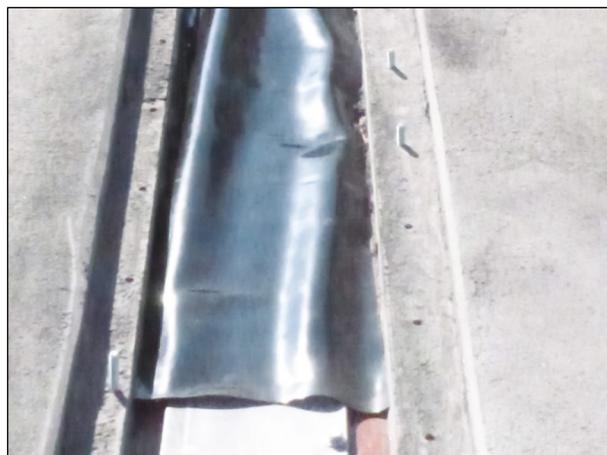
Bild 41: Großer Höhenversatz in der Mulde (2)

Einbaudicken, welche in der Regel gleichmäßig sein soll (Bild 41). Versprünge in der Einbaudicke führen zu Spannungsspitzen im Polyurethan, welche Ausgangspunkte für Risse sein können.

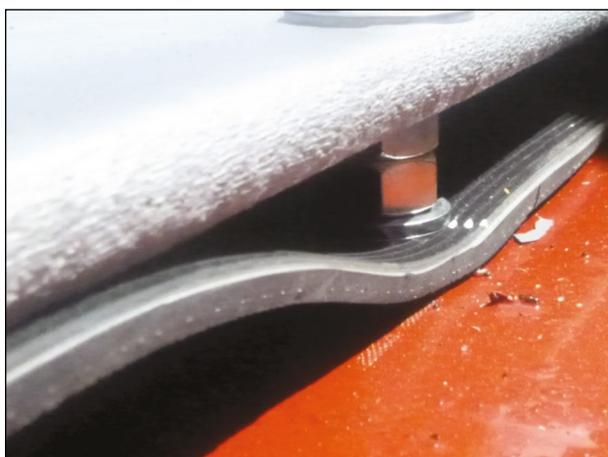
Bild 40: Gummimatte unter den Abdeckblechen (3)

In der Regel werden die Abdeckbleche in eine dünne Schicht Polyurethan eingelegt, um ein vollflächiges Aufliegen zu gewährleisten. In diesem Fall wurde allerdings unter den Abdeckblechen eine Gummimatte angeordnet. Wie in Bild 40 zu erkennen, ist die gewünschte vollflächige Auflage nicht gegeben.

Bisher sind diese Fahrbahnübergänge aus Polyurethan intakt, aber es zeigen sich bereits Auflösungserscheinungen der Gummimatten in Form von Abrieb im Wiederlagerbereich, und die in Überbreite eingebauten 60 cm breiten Stützbalken zeigen Risse.

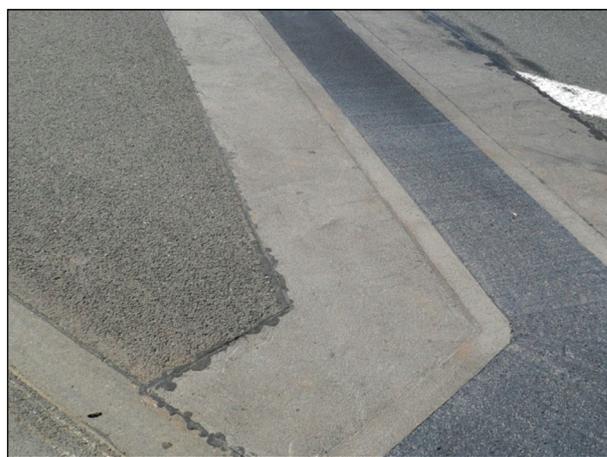
Bild 42: Neuer 60 cm breiter Stützbalken (1)

Desweiteren wurden neue breitere Stützbalken vor und hinter dem Fahrbahnübergang aus Polyurethan eingebaut (Bild 42).

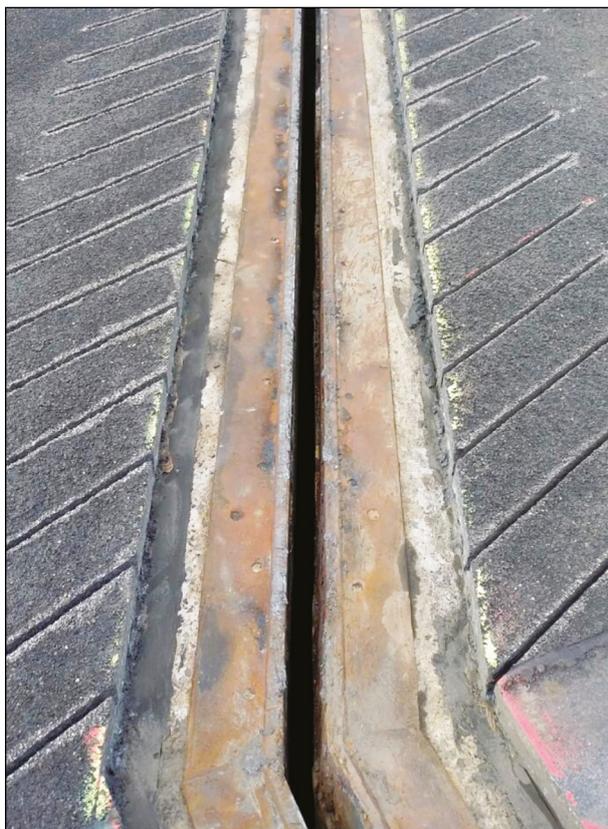
Bild 45: Verbleibende Stahlwinkel, Schlitze für Stützrippen im angrenzenden Gussasphalt (1)

Um Kosten und vor allen Dingen Zeit einzusparen, war der Fahrbahnübergang aus Polyurethan eine erfolgversprechende Alternative. Es musste lediglich der Fahrbahnbelag in der Breite des späteren Fahrbahnüberganges aus Polyurethan entfernt werden. Der alte Fahrbahnübergang aus Stahl wurde oberhalb der Betonplatte durch Brennschneiden abgetrennt und die einbetonierten Reste der alten Konstruktion sind im Bauwerk verblieben (Bild 45).

Für jeden Teilabschnitt wurden ca. 3 Tage benötigt, wobei der Straßenverkehr unter einer 3+1-Verkehrsführung aufrecht gehalten werden konnte. Zusätzlich wurde ein ca. vier Meter breiter neuer Gussasphaltstreifen über der Fuge eingebaut, um einen standfesten Asphalt an der Grenzfläche zur Polyurethanfüllung sicherzustellen. Um die Standfestigkeit des angrenzenden Asphaltes zusätzlich zu erhöhen, wurden Stützrippen in den Asphalt eingebaut (Bild 45).

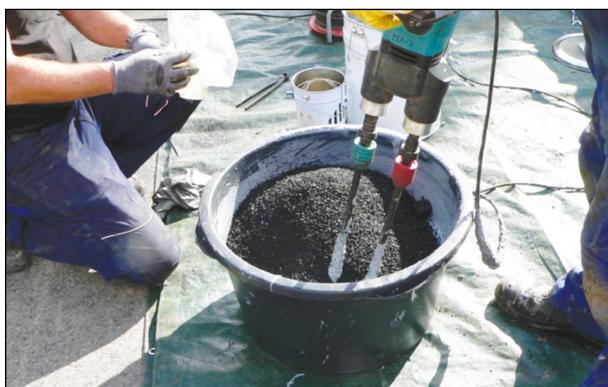
Bild 46: Beimischung von Gummigranulat zum Polyurethan (1)

Abweichend von den Festlegungen der ETA-12/0260 [2] wurde die Oberfläche nicht abgestreut, sondern dem Polyurethan wurde ein Gummigranulat beim Mischvorgang hinzugefügt, um eine gleichbleibende Griffigkeit zu erzielen (Bild 46).

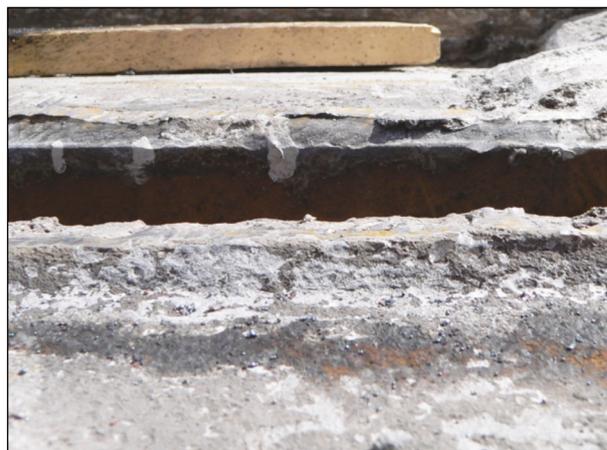
Bild 47: Unbearbeiteter Brennschnitt (1)

Bei der Oberflächenvorbereitung der Mulde wurde versäumt, den Brennschnitt an den verbleibenden

Stahlwinkeln abzuschleifen. Somit entstand ein ca. 1 cm hoher Grad, der aus der Unterlage herausragte (Bild 47).

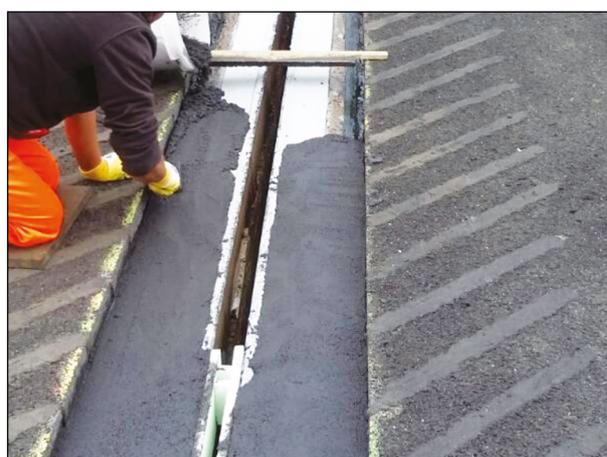
Bild 48: Polymerbetoneinbau in einer geringen Dicke (2)

Es zeigte sich, dass die vorhandene Muldentiefe stellenweise nur geringfügig über der vorgeschriebenen Einbaudicke der Polyurethanfüllung lag und somit der Unterbau aus Polymerbeton nur in einer sehr geringen Dicke eingebaut werden konnte (siehe auch Bild 19). Das wiederum hatte zur Folge, dass der Stahlwinkel teilweise nur eine geringe bzw. keine Überdeckung mit Polymerbeton aufwies, besonders dort wo der Brennschnitt stark hervorragte (Bilder 47 und 48). Der gesamte Aufbau des Fahrbahnübergangs aus Polyurethan ist in der Systemskizze dargestellt (Bild 49).

Bei dem Einbau des Polymerbetons im Hochsommer wurde die Verarbeitungszeit des Materials durch die hohen Lufttemperaturen und die Lagerung des Materials in einem Container ohne gleichzeitige Kühlung reduziert. Zudem war auch der Ein-

bau in einer nur geringen Schichtstärke auf die Masse gesehen zeitaufwändiger, da eine größere Fläche pro Gebinde verfüllt werden musste. Daher war ein schnelles und konzentriertes Arbeiten notwendig, ungünstigerweise reduzierte sich die Mitarbeiterzahl während des Einbaus von drei auf lediglich zwei Mitarbeiter, was einen reibungslosen Einbau erschwerte.

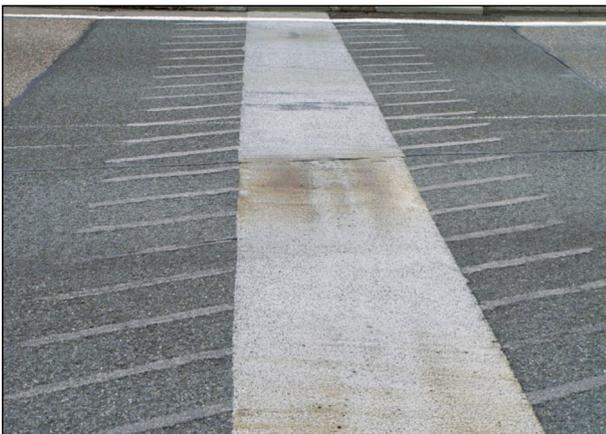
Bild 50: Arbeitsnaht in der Rollspur (1)

Die durch den fahrstreifenweisen Einbau nötigen Arbeitsnähte lagen genau in einer Rollspur des ersten Fahrstreifens. Schon nach einem Jahr Standzeit zeigten sich die ersten Schäden an den Arbeitsnähten (Bild 50).

Eine Arbeitsnaht öffnete sich vollständig, sodass an dieser Stelle der Fahrbahnübergang undicht wurde.

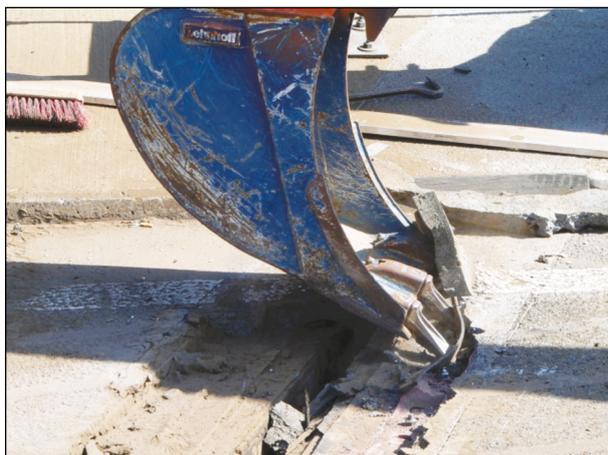
Bild 51: Zeitaufwendiger Ausbau (1)

Der Ausbau der Fahrbahnübergänge aus Polyurethan ist aufgrund der elastischen Polyurethanmasse sehr aufwändig und hat ca. einen Arbeitstag je Bauabschnitt in Anspruch genommen (Bild 51).

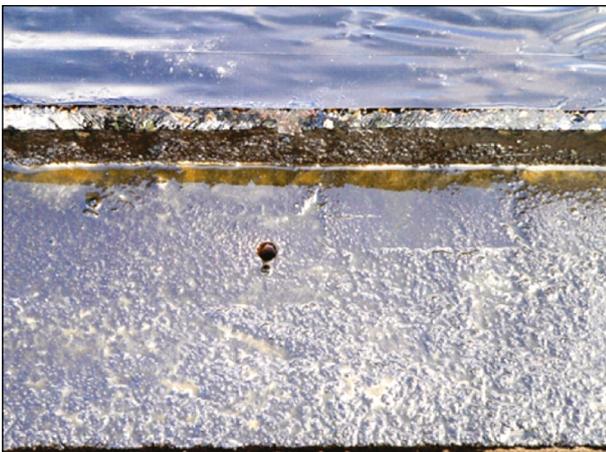
Bild 65: Überschuss an Haftvermittler (1)

ter beobachtet. Ursächlich für die Porenbildung kann ein zu schnell drehendes Rührwerk gewesen sein. Hierdurch können beim Mischvorgang Luftblasen in dem Polyurethan entstanden sein, die aufgrund der Zähigkeit des Materials und der relativ schnellen Aushärtung nach dem Einbau nicht vollständig aus dem Material austreten konnten. Außerdem kam es zu einem überhöhten Auftrag des Haftvermittlers für die nachfolgende Polyurethanfüllung (Bild 65). Laut technischem Merkblatt des Herstellers ist eine restlose Verdunstung des enthaltenen Lösemittels aus dem Haftvermittler erforderlich, bevor das Polyurethan eingebaut werden darf. Bei der hohen Schichtdicke des Haftvermittlers kann es zu einer nachträglichen Lösemittelretention gekommen sein.

Unter Umständen hat der überhöhte Auftrag an Haftvermittler sich auch nachteilig auf den späteren Haftverbund ausgewirkt.

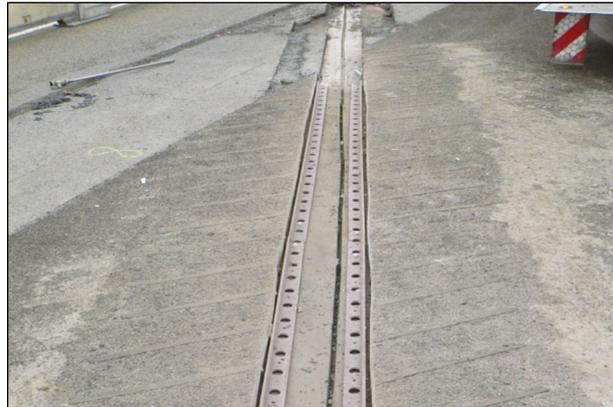
Bild 66: Ungleichmäßiger Fugenverlauf (1)

Auch hier wurden die Abdeckbleche mit der Zentrierung nach oben eingesetzt, allerdings mit der sachlichen Begründung, dass der Fugenspalt einen sehr ungleichmäßigen Verlauf aufwies (Bild 66).

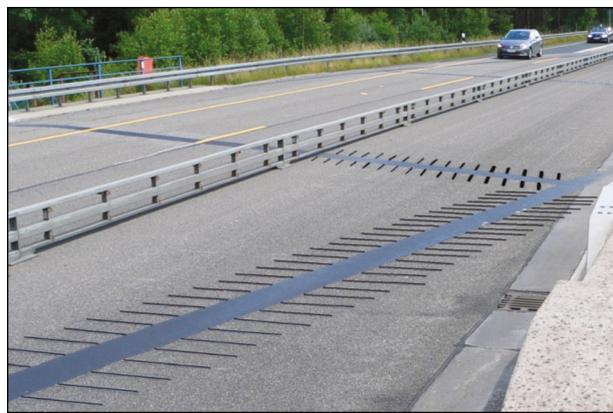
Bild 67: Unterschiedliche, fehlerhafte Stützrippenverläufe (1)

Weiterhin wurde auch bei dieser Baumaßnahme nicht genügend auf die Ausrichtung der Stützrippen geachtet. Deren Verlauf zur Fahrtrichtung sollte im Idealfall  $45^\circ$  betragen, liegt aber bei dieser Baumaßnahme zwischen  $0^\circ$  und  $90^\circ$  (Bild 67).

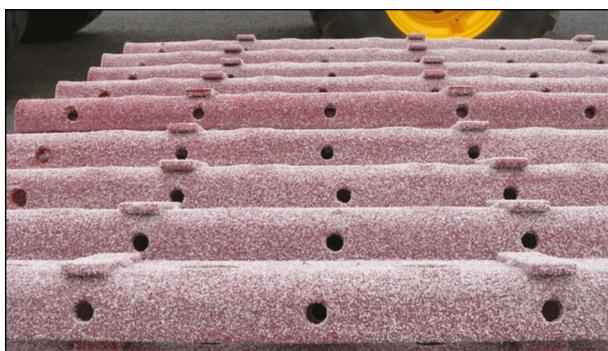
Bild 70: Beschichtete Lochblechwinkel vor dem Einbau (1)

Im Jahr 2017 kam es zu einem Ausbruch des Polyurethans auf ca. einem Meter Länge (Bild 68). Bei der Instandsetzung zeigte sich, dass sich an der Ausbruchsstelle die Grundierung von den Stahlwinkeln komplett gelöst hatte (Bild 69). Dies ist vermutlich auf einen Beschichtungsfehler der Stahlwinkel zurückzuführen. Die Stahlwinkel weisen bei Anlieferung auf der Baustelle eine Beschichtung zum Schutz vor Korrosion auf. Diese ist mit Quarzsand abgestreut, um die Haftung zu der Polyurethanfüllung zu verbessern (Bild 70). Die Schadstelle wurde provisorisch mit Polymerbeton verschlossen.

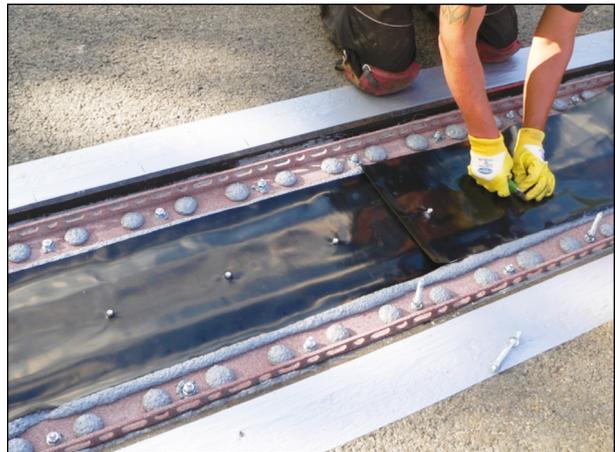
Im Fall des Fahrbahnüberganges mit 75 mm Nenn-Dehnweg wurde eine Trennfolie über den Abdeckblechen eingebracht, und da die Abdeckbleche auch hier mit den Zentrierstiften nach oben eingesetzt wurden, musste diese Trennfolie eingeschnitten werden (Bild 74). Die Zentrierstifte sorgen in diesem Fall nicht für die Beibehaltung der Lage der Abdeckbleche über dem Fugenspalt, sondern wirken der Funktion der Trennfolie entgegen.

Bild 74: Zentrierstifte durchstoßen Trennfolie (1)

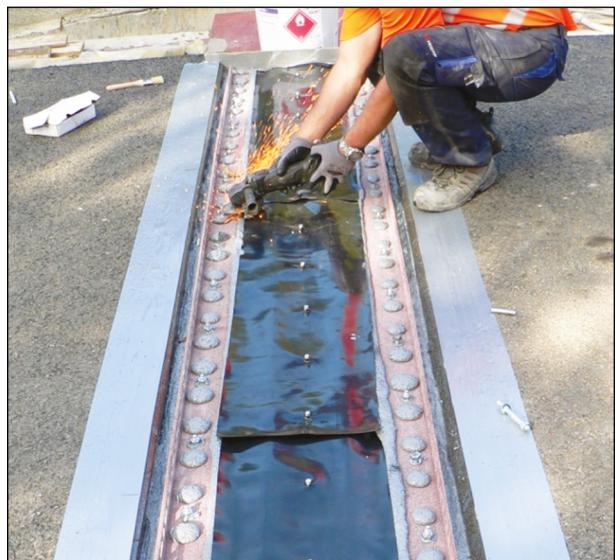
Bild 75: Kürzen der Bolzenanker (1)

Einige der Bohrlöcher für die Bolzenanker konnten nicht tief genug gebohrt werden, da man auf Be-

wehrung stieß. Daher wurden an diesen Stellen die Bolzenanker im Nachhinein gekürzt (Bild 75).

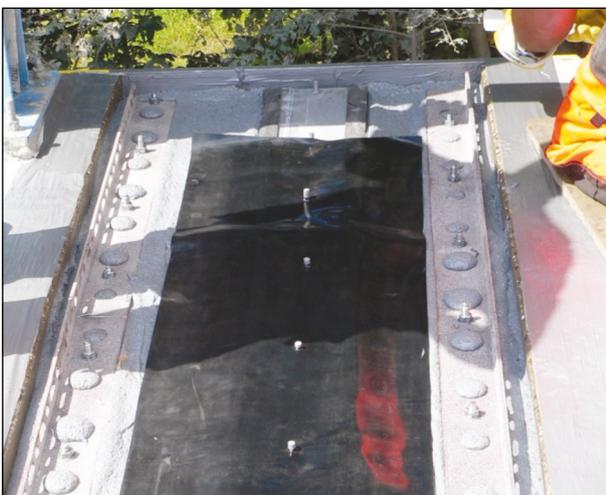
Bild 80: Trennfolie durchstoßen von Zentrierstiften (1)

Es kamen Stabilisatoren und eine Trennfolie zum Einsatz, wobei die Zentrierstifte wieder nach oben wiesen (Bild 80).

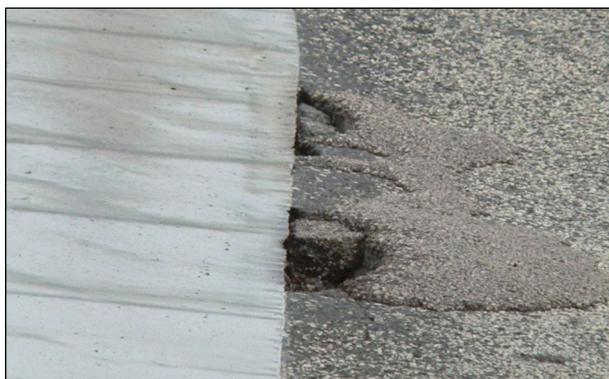
In den folgenden Jahren kam es zu Ausbrüchen im Gussasphalt an der Grenzfläche zum Fahrbahnübergang aus Polyurethan. Ursächlich war unter anderem die Vorschädigung des alten Asphaltbelages, der 2012 nicht erneuert wurde. Die Ausbrüche wurden provisorisch ausgebessert (Bild 82).

Bild 82: Ausbrüche und Flicker in der Grenzfläche zum Asphalt (1)

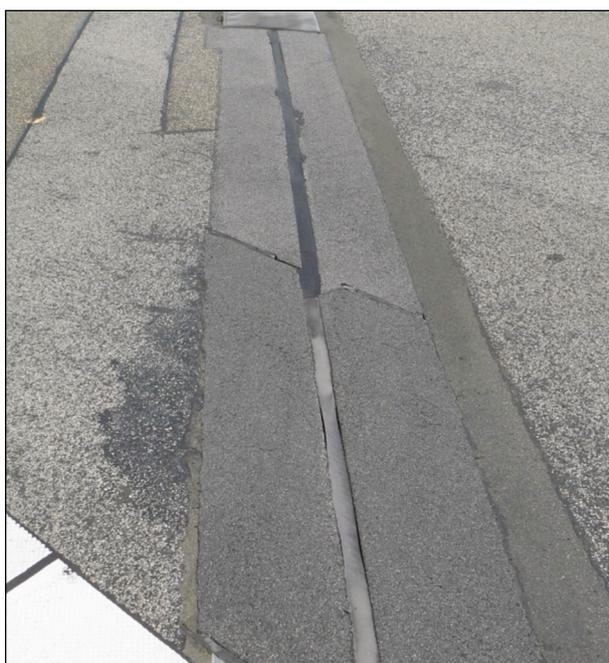
Im weiteren Verlauf löste sich die Polyurethanfüllung an mehreren Stellen in dem 1. Fahrstreifen (Lkw-Fahrstreifen) bis zu einer Länge von ca. einem Meter an den Muldenflanken ab und musste kurzfristig instandgesetzt werden. Die schadhaften Stellen wurden entfernt und provisorisch mit Polymerbeton aufgefüllt (Bild 83).

Ursächlich für das Ablösen des Polyurethans war vermutlich eine Einbauunterbrechung von zwei Ta-

Bild 83: Provisorische Instandsetzung mit Polymerbeton (1)

gen bei dem Einbau der Polyurethanfüllung und ein unzureichendes Aufbringen bzw. Fehlen des Haftvermittlers auf der Unterlage vor dem Weiterarbeiten.

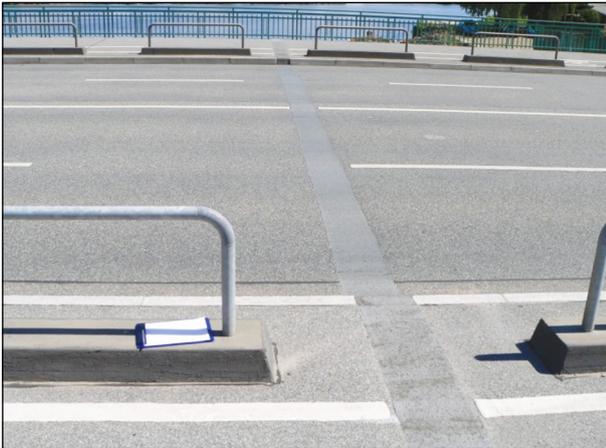
Nach zwei Jahren Standzeit zeigten sich die Fahrbahnübergänge aus Polyurethan ohne jegliche plastische Verformungen, Flankenenthaftungen oder sonstige Schäden (Bild 85).

Bild 85: Durchgehender Fahrbahnübergang, ohne plastische Verformung oder offene Nähte (1)

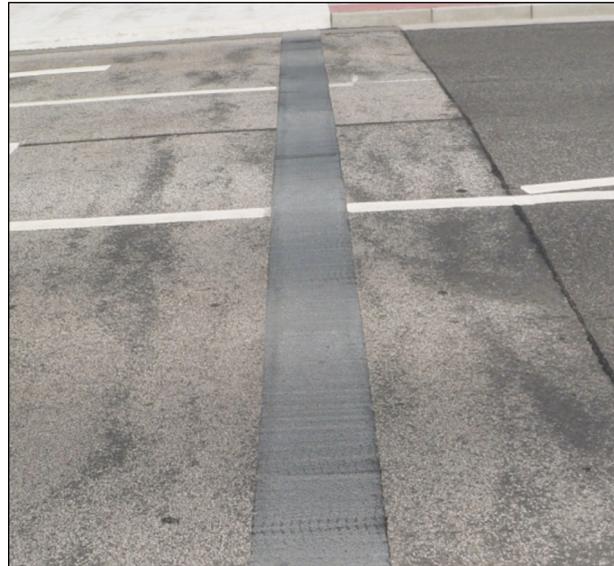
Bild 87: Fahrbahnübergang aus Polyurethan ohne Schäden (1)

Bisher sind keine Schäden oder Verformungen an den Fahrbahnübergängen oder an dem angrenzenden Asphalt zu erkennen.

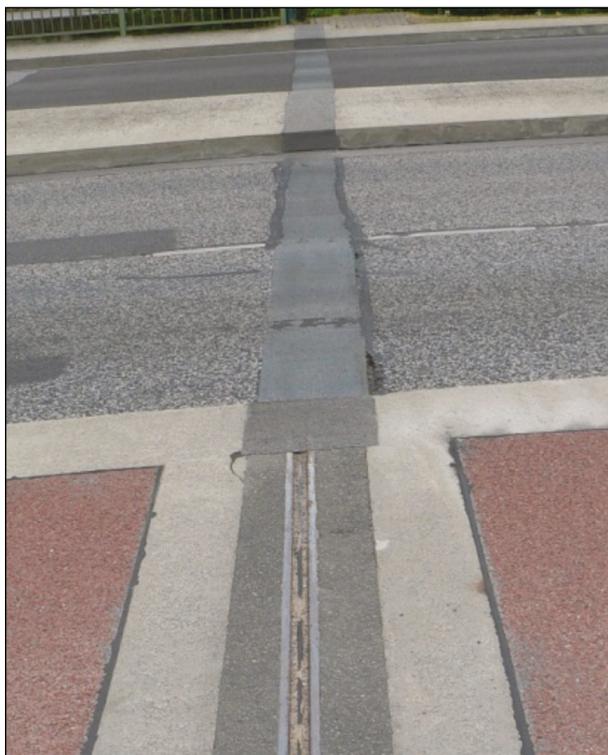
Bild 89: Durchgehender Fahrbahnübergang aus Polyurethan mit restlichem Fahrbahnübergang aus Stahl (1)

2012 wurden die Fahrbahnübergänge aufgrund von Schäden durch Fahrbahnübergänge aus Polyurethan ersetzt. Diese wurden durchgehend bis in den Kappenbereich hinein eingebaut, wobei Reste der alten Fahrbahnübergänge aus Stahl im Brücken-kappenbereich verblieben sind (Bild 89). Bei der Instandsetzung wurden nur die Fahrbahnübergänge getauscht, aber der bereits vorgeschädigte Belag aus Splittmastixasphalt ist verblieben. Wahrscheinlich aus diesem Grund zeigten sich bereits im darauf folgenden Jahr Ausbrüche im Asphalt (Bild 90). Mittlerweile wurde der Asphalt an dieser Stelle erneuert.

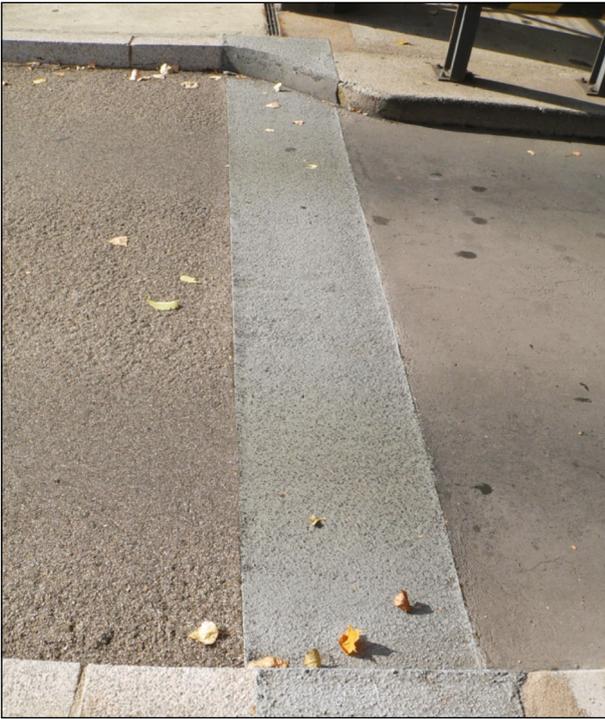
Bild 91: Fahrbahnübergang aus Polyurethan Schwalbentor-garage, schadensfrei (1)

Bei einer Besichtigung im Oktober 2015 konnten keine Schäden oder plastischen Verformungen festgestellt werden.

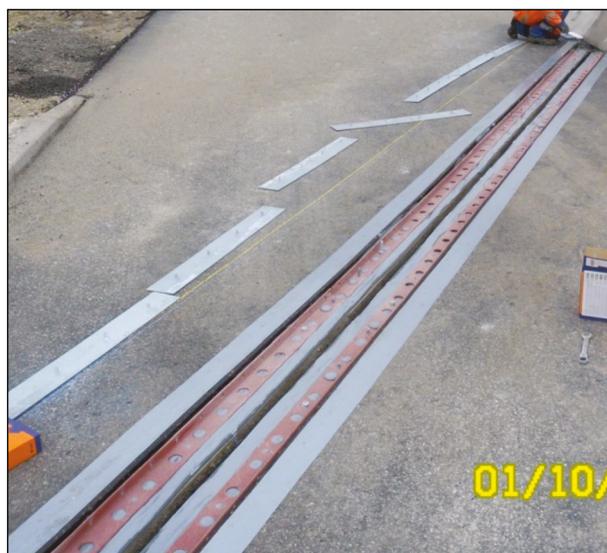
Der Einbau erfolgte ohne Stützrippen oder Stützbalken im angrenzenden Walzasphalt, und die Zentrierstifte der Abdeckbleche zeigten wieder in Richtung Fahrbahnoberfläche, obwohl der Fugenverlauf keinen Anlass hierfür lieferte (Bild 95). Die Zentrierstifte der Abdeckbleche müssen immer in die Fuge zeigen, denn nur so können diese ihre Aufga-

Bild 95: Gleichmäßiger Fugenverlauf (2)

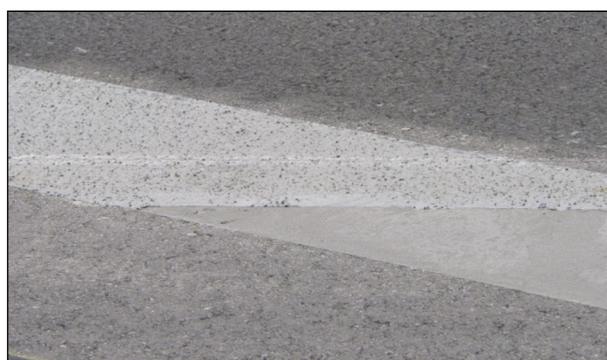
Bild 96: Verschiedene Abstreungen (1)

Die Oberflächen der beiden Bauabschnitte wurden mit unterschiedlichen Körnungen abgestreut. Bereits nach einem Jahr Standzeit war die Abstreuerung in Fahrtrichtung Albstadt aus dem Jahr 2013 stark abgenutzt (Bild 96). An einigen Stellen waren deutliche Poren an der Oberfläche zu erkennen (Bild 97).

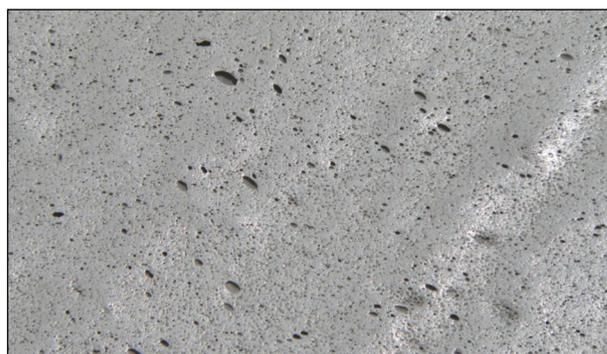
Bild 97: Poren in der Oberfläche (1)

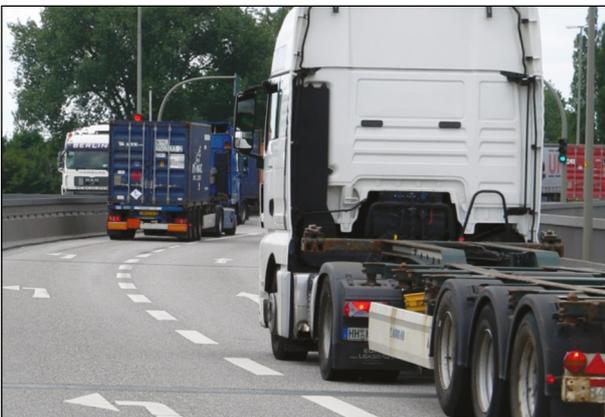
Bild 100: Fahrbahnübergang aus Polyurethan vor einer Ampelanlage im Anstieg (1)

Trotz der großen Belastung durch den hohen Anteil an Schwerverkehr und der Lage in einer Steigung vor einer Ampelanlage (Bild 100) zeigen sich an den Fahrbahnübergängen aus Polyurethan nach einem Jahr Standzeit keine Schäden oder plastische Verformungen. Ebenso weist der angrenzende Asphaltbelag keine Flankenenthaftungen auf.

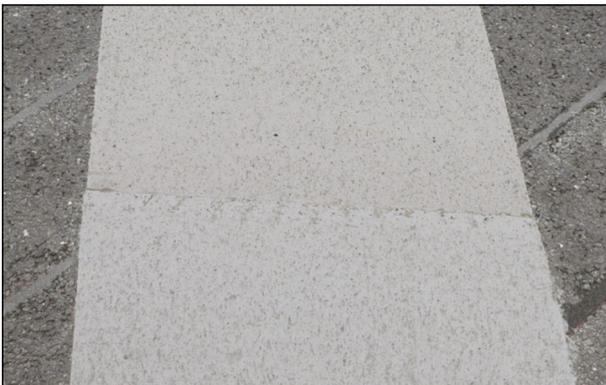
Er wurde in 2016 in zwei Bauabschnitten mit einer dreiwöchigen Unterbrechung und anschließender Aktivierung der Arbeitsnaht eingebaut (Bild 105).

Bild 105: Arbeitsnaht (1)

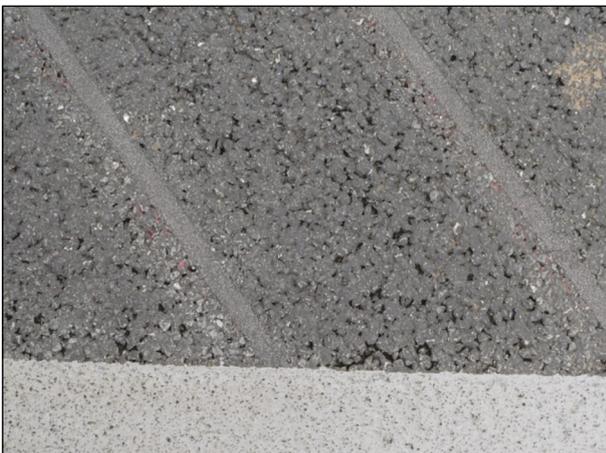
In den Splittmastixasphalt wurden Stützrippen eingesetzt. Der Belag ist sehr hohlraumreich zusammengesetzt, und es sind deutlich Poren in dem Asphalt auszumachen (Bild 106). Bisher sind weder im Fahrbahnübergang noch im angrenzenden Asphaltbelag Schäden aufgetreten.

Bild 106: Poren im Splittmastixasphalt (1)

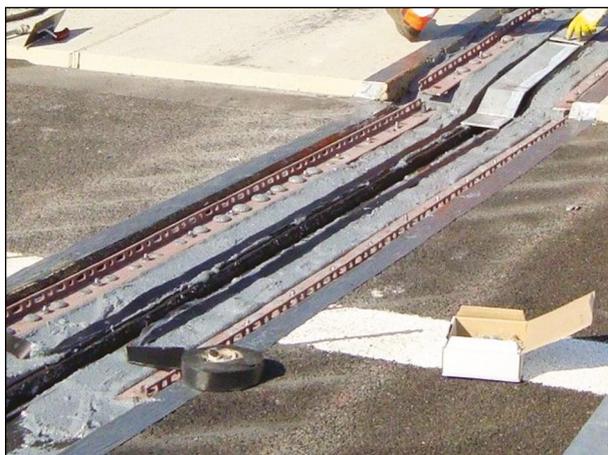
Vor und hinter dem Fahrbahnübergang aus Polyurethan wurden Streifen des vorhandenen Belages durch Gussasphalt ersetzt, in den außerdem Stützrippen eingebaut wurden. Unter den Abdeckblechen, die hier richtigerweise mit den Fixierbolzen nach unten eingesetzt wurden, wurden Gummieinlagen aufgelegt, die wahrscheinlich als Ersatz für die Gummieinfassung der Abdeckbleche dienen (Bild 107).

Bild 107: Aufbau mit Gummieinlagen (4)

Bisher sind die Fahrbahnübergänge aus Polyurethan schadensfrei, allerdings ist ein leichtes Klappern unter Verkehr wahrzunehmen.

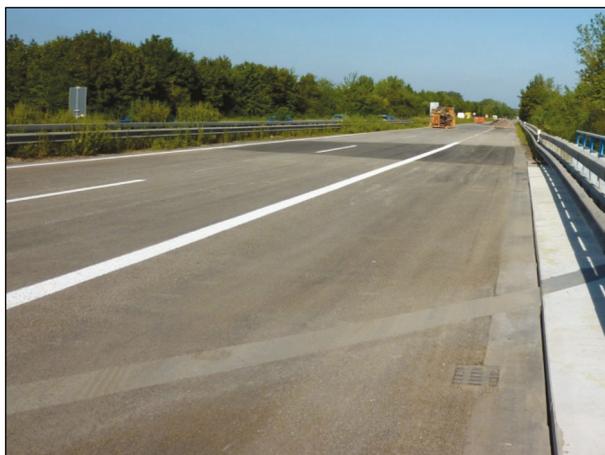
Bild 109: Durchgehender Fahrbahnübergang aus Polyurethan über die Brückenkappe (6)

plastisch verformt hatte. Um der Gefahr einer erneuten frühzeitigen plastischen Verformung entgegenzuwirken, wurde in diesem Fall ein Fahrbahnübergang aus Polyurethan eingesetzt. Der Einbau erfolgte ohne Arbeitsnaht in einem Stück und über die Brückenkappen hinweg (Bild 109). Der angrenzende Belag ist ein Gussasphalt, und es wurden weder Stützrippen noch Stützbalken verwendet.

Der Fahrbahnübergang aus Polyurethan ist nach vier Jahren seit der Erstellung ohne plastische Verformungen oder sonstige Beschädigungen.

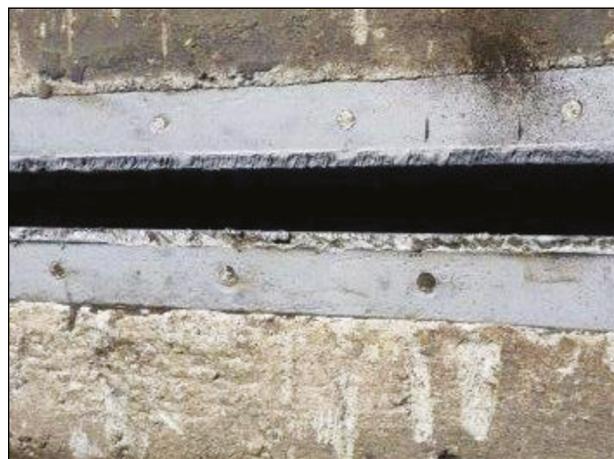
Bild 113: Abgetrennter und gestrahlter Stahlwinkel im Beton (2)

Der Belag aus Splittmastixasphalt wurde in einer Breite von 840 mm entfernt und der defekte Fahrbahnübergang aus Stahl oberhalb der Betonplatte entfernt. Der Rest des Fahrbahnübergangs aus Stahl verblieb im Konstruktionsbeton (Bild 113). Vor und hinter dem späteren Fahrbahnübergang aus Polyurethan wurde jeweils ein Stützbalken aus Polymerbeton eingebracht. Der Fahrbahnübergang aus Polyurethan wurde in einer Breite von 600 mm eingebaut, wobei der Unterbau aus Polymerbeton bei dieser Baumaßnahme nicht über die gesamte Muldenbreite eingebaut wurde, sondern der mittlere Bereich frei blieb und die Flanken angeschrägt wurden. Unter den Abdeckblechen kam eine Feinriefenmatte zum Einsatz anstatt einer dünnen Lage Polyurethan (Bild 114). Die Abdeckbleche wurden mittels Schweißbolzen einseitig in ihrer Lage fixiert.

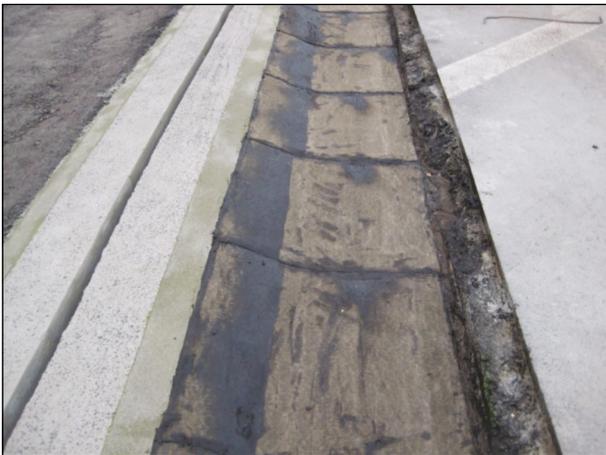
Bild 117: Instandgesetzte Unterlage mit Schweißbahn (5)

gewährleistet. Dieser Rollverschluss war wasser-durchlässig und stark korrodiert und musste ersetzt werden. Da in dem Autobahnab- und -auffahrtsbereich zusätzliche Verzögerungs- und Beschleunigungskräfte aufkommen, wurde anstatt des ursprünglich vorgesehenen Fahrbahnübergangs aus Asphalt ein standfester Fahrbahnübergang aus Polyurethan eingesetzt (Bild 116).

Vor dem Einbau musste der korrodierte Rollverschluss ausgebaut und der durch Chloridbelastung geschädigte Beton mittels Hochdruckwasserstrahlen entfernt und Beton sowie Abdichtung instandgesetzt werden (Bild 117).
