Untersuchung zur nachhaltigen Instandsetzung von orthotropen Fahrbahnplatten

Prof. Dr.-Ing. Dr. h.c. Gerhard Sedlacek
Dipl.-Ing. Michael Paschen,
Ing.-Büro Prof. Sedlacek & Partner,
Aachen

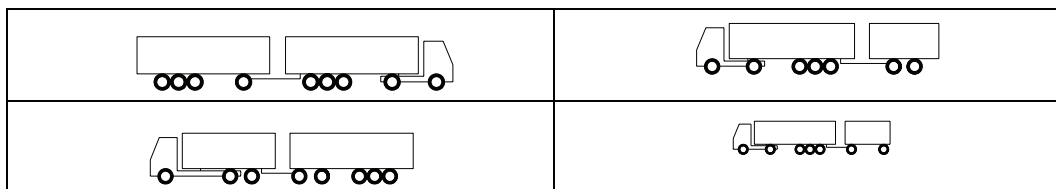
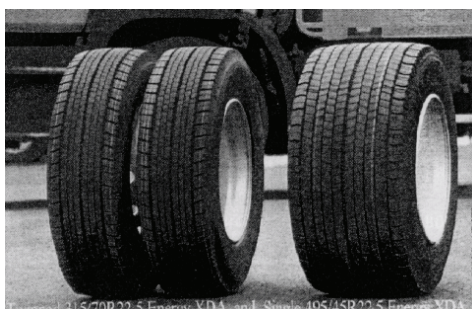
Bild 9: Mögliche neue Fahrzeugkonfigurationen und "Footprints" für einen Super Single Reifen vom Typ 495/45 R22.5

Für die Instandsetzung von Schäden in den Verbindungsnahten zwischen Längsrippen und Deckblech und für die weitere Dauerhaftigkeit augenscheinlich ungeschädigter Bereiche stellt sich die Frage, ob eine Schweißnahtqualität entsprechend den Detailanforderungen nach prEN 1993-2 ausreichend ist. In Bezug auf die weitere Dauerhaftigkeit interessiert die zukünftige Entwicklung im Bereich der Fahrzeuge und der Reifen (s. Bild 9).

Für die, mit dieser Entwicklung erwartete Beanspruchung ist die Verbindungsnaht zwischen Längsrippe und Deckblech ausreichend, es können sich aber Defizite bei der Beanspruchbarkeit an anderen Stellen der orthotropen Fahrbahnplatte ergeben. Dies könnten z. B. Deckblechrisse sein, die im Anschluss an Instandsetzungen der Verbindungsnaht Längsrippe-Deckblech auftreten, wie Erfahrungen in anderen Ländern zeigen.

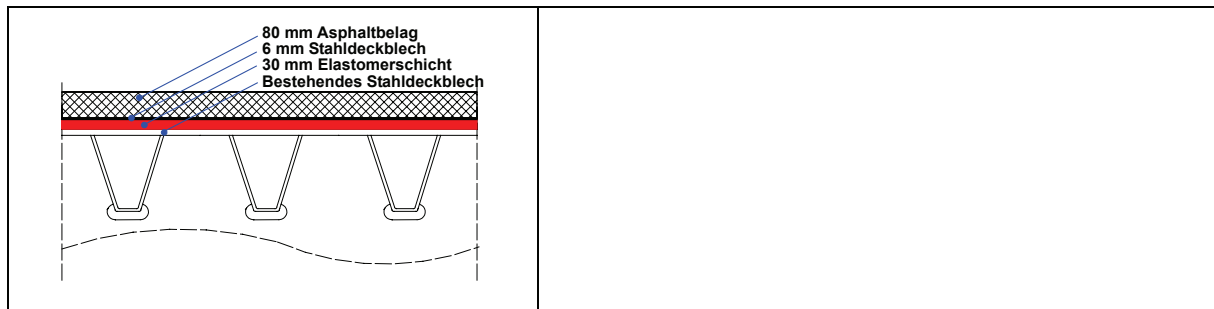
Bild 12: Sandwich Plate System

Bild 12 zeigt die prinzipielle Anwendung bei einer orthotropen Fahrbahnplatte.

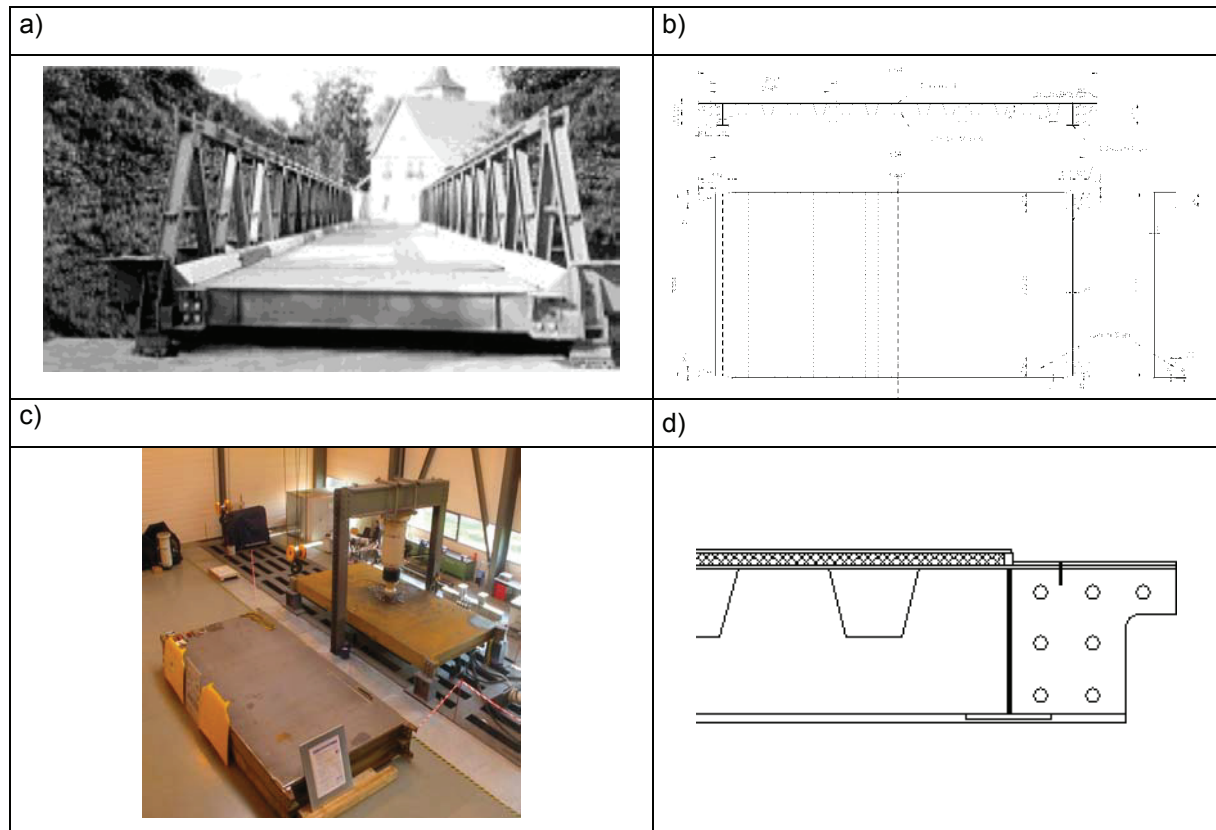
Bild 13: Bauteilversuche an D-Brücken-Fahrbahnplatten

Zur Überprüfung der Wirksamkeit dieser Maßnahme wurden umfangreiche Versuche an der RWTH Aachen an D-Brücken-Fahrbahnplatten durchgeführt, s. Bild 13 und 14.

- a) D-Brückensystembrücke
- b) Fahrbahnplatte
- c) Probekörper mit SPS Verstärkung und Referenzplatte
- d) Detailaufnahme

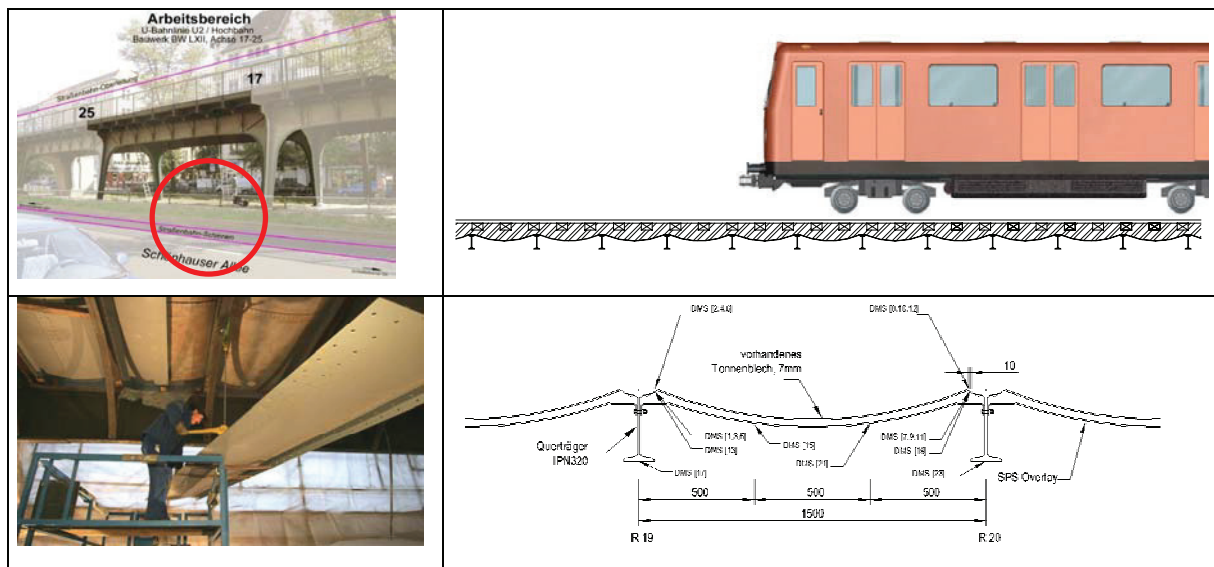
Bild 15: Anwendung der SPS-Technologie bei der U-Bahnlinie U2 in Berlin

Eine erste Probeanwendung an einem Bauwerk fand an einer Brücke der U-Bahnlinie U2 in Berlin statt, wo ermüdungsanfällige Tonnenblechkonstruktionen nachhaltig instandgesetzt wurden, s. Bild 15.

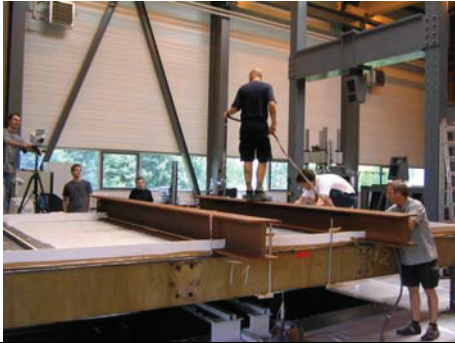
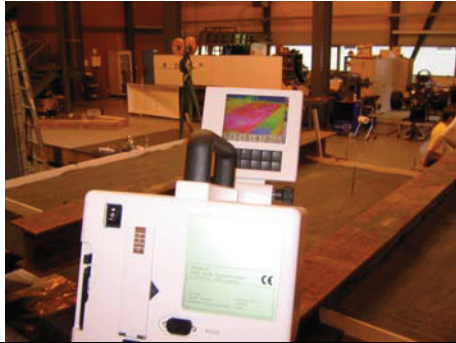
<p>Begleitversuche zur Temperaturentwicklung beim Gussasphalteinbau</p>	<p>Wärmeentwicklung beim Heißeinbau des Belags auf dem SPS (Referenzobjekt: D-Brückenfahrbahnplatte)</p>

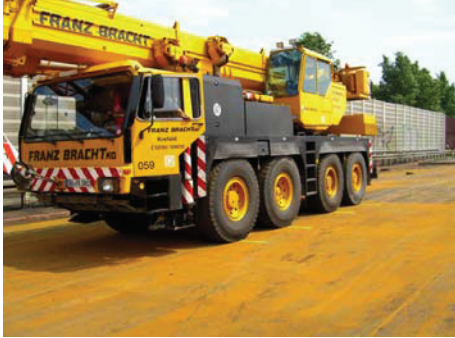
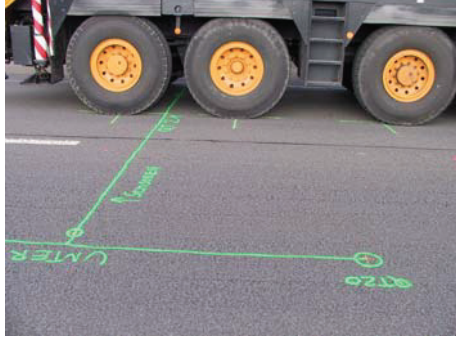
Bild 17: Begleitmaßnahmen zur Erfolgskontrolle

<p>Testfahrzeug für Belastungsversuche</p>	<p>Messungen: vor der Baumaßnahme, nach Entfernen des Belags, nach Einbau SPS und nach Belageinbau</p>

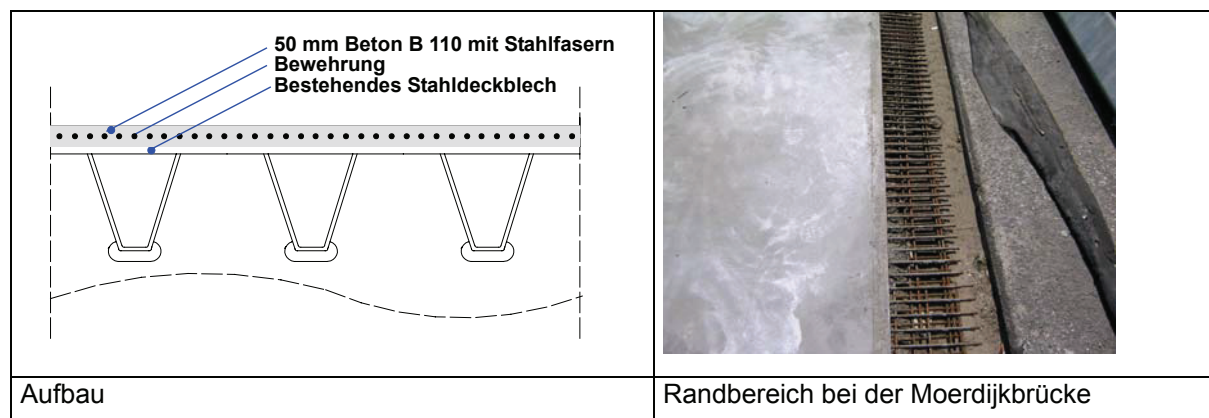
Bild 19: Hochfester mit beigefügten Stahlfasern und bewehrter Beton als direkter Fahrbahnbelag

Bild 19 zeigt eine Prinzipskizze und den Randbereich einer z. Zt. laufenden Verstärkungsmaßnahme bei der Moerdijk Brücke in der Nähe von Rotterdam.

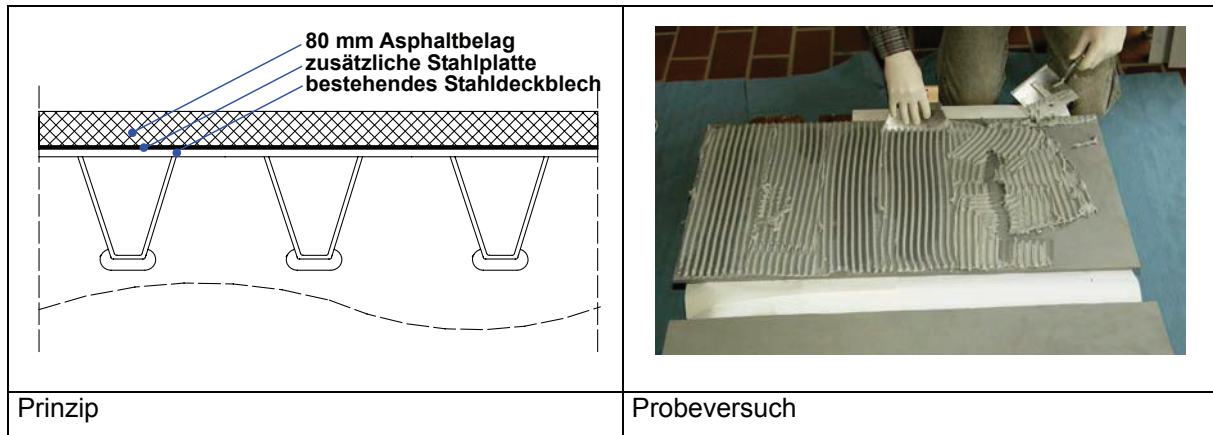
Bild 20: Instandsetzung von aufgeklebten Stahlblechen

Bild 20 zeigt das Prinzip und erste Probeversuche.
