# Untersuchungen an Bauwerken aus hochfestem Beton

Brücken- und Ingenieurbau Heft B 86

Nguyen Viet Tue  
Nancy Freitag

**Bericht zum Forschungsprojekt FE 29.243/2009:**  
Untersuchungen an Bauwerken aus hochfestem Beton

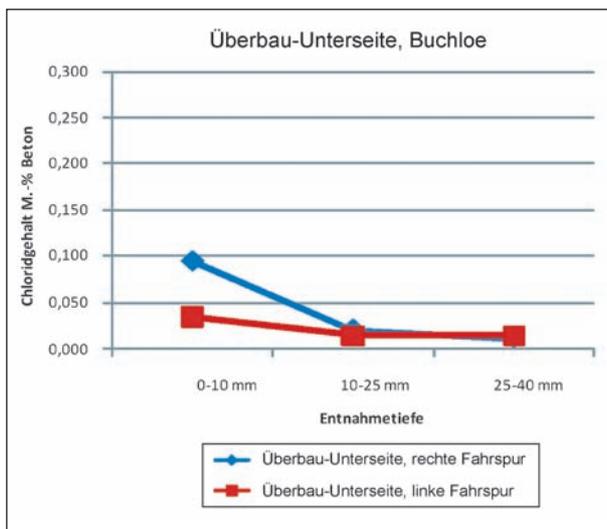
Bild 28: Chloridprofile des Überbaus Buchloe

Die Chloridprofile des Überbaus (Bild 28) zeigen die tendenziell höhere Chloridbeanspruchung der rechten Fahrspur, wobei es sich hierbei um Einzel-

werte handelt, sodass zur Bestätigung von allgemeingültigen Schlussfolgerungen deutlich mehr Messwerte erforderlich wären.

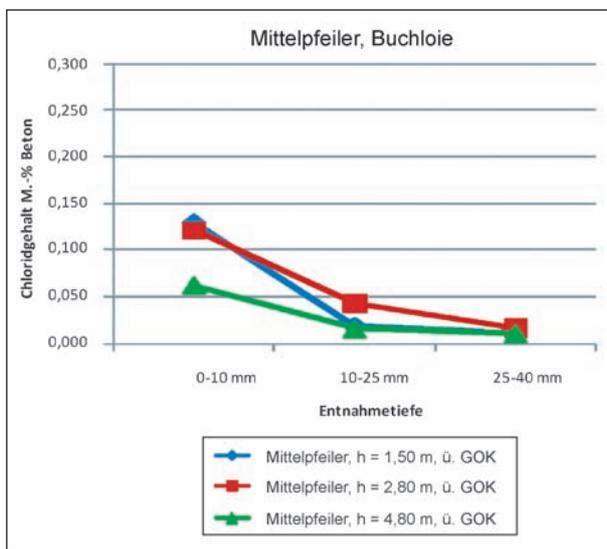
Bild 29: Chloridprofile des Mittelpfeilers Buchloe

Der hohe Chloridgehalt ist zum einen auf die unmittelbar im Abschluss an die Winterperiode durchgeführte Probenahme zurückzuführen. Zum anderen zeigen die direkt mit dem taumittelhaltigen Sprühnebel bzw. Spritzwasser beaufschlagten Randbereichen generell die höchsten Chloridgehalte, die mit zunehmender Tiefe in allen Höhenlagen des Pfeilers exponentiell abnehmen.

Der Pfeiler zeigt in den Entnahmehöhen 1,50 m und 2,80 m im Vergleich zum Überbau deutlich höhere Chloridgehalte in den Randbereichen. In den tieferen Schichten gleichen sich die Chloridgehalte mit ca. 0,015 M-% Beton (Bild 29). Die höheren Chloridgehalte können hier auf die höhere Taumittelbelastung zurückgeführt werden.

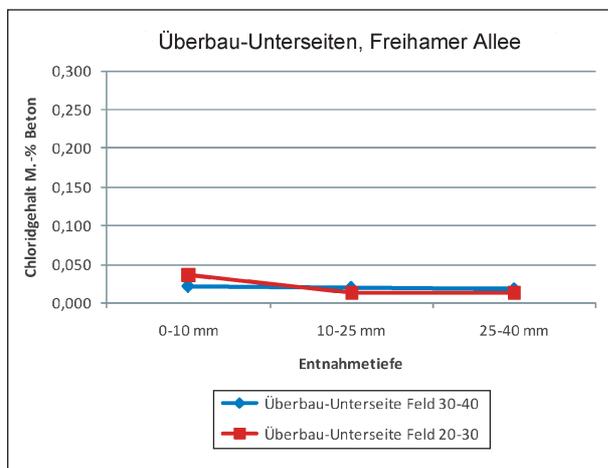
Bild 30: Chloridprofile des Überbaus

Die Chloridgehalte der Randbereiche in den Überbau-Unterseiten der Brücke Freihamer Allee unterscheiden sich in den betrachteten Feldern (Bild 30).

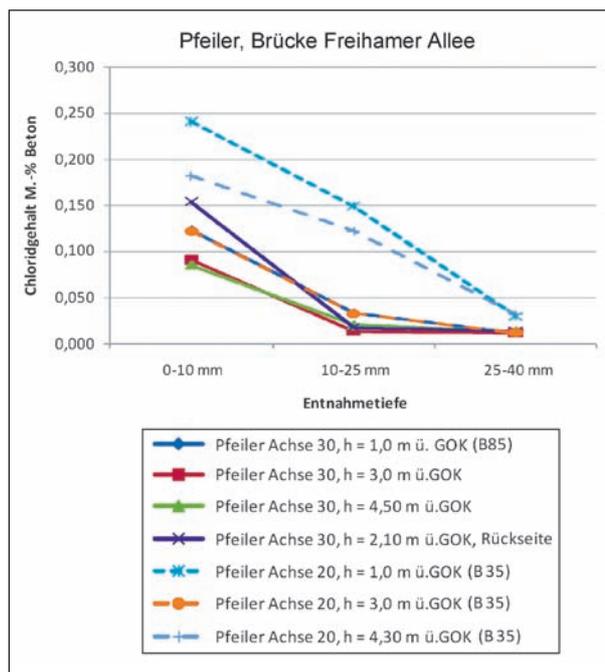
Bild 31: Chloridprofile der Pfeiler Achse 20 (B 35) und 30 (B 85)

Die Chloridgehalte im Pfeiler aus hochfestem Beton B 85 (Bild 31) liegen mit 0,08 bis 0,15 M.-% Beton im Randbereich in etwa in der gleichen Größenordnung wie bei dem Pfeiler der Brücke Buchloe (B 85).

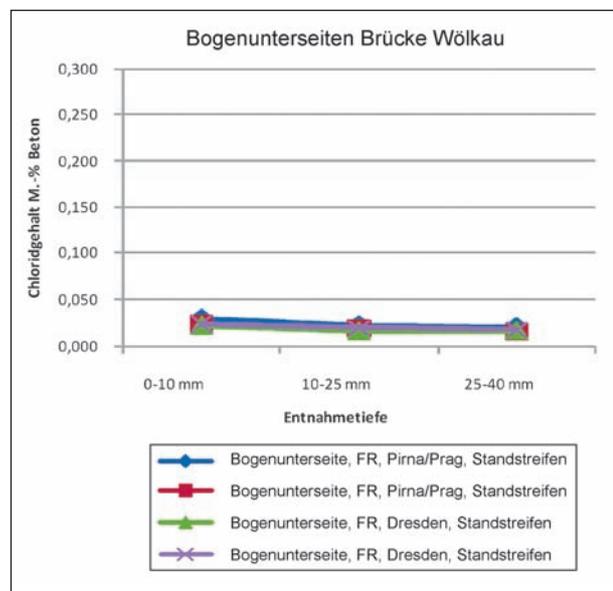
Bild 32: Chloridprofile der Bogenunterseiten Wölkau

Bei der Brücke Wölkau wurden vier Proben jeweils aus der Unterseite des Bogenstiels (SVB 65) entnommen. Die Brücke wurde im Jahr 2004 errichtet und ist mit einem Alter von 6 Jahren zum Zeitpunkt der Messung die jüngste der drei untersuchten Brücken. Das zeigt sich auch an den gemessenen Chloridgehalten, die mit 0,02 bis 0,03 M.-% Beton im Tiefenbereich 0-10 mm leicht unter denen der anderen Brücken liegen (Bild 32).

Interessant bei diesem Bauwerk ist die relativ geringe Abnahme der Chloridgehalte mit zunehmender Entnahmetiefe der Probe. Dies deutet darauf hin, dass die zusätzliche Chloridbelastung nur unwesentlich höher als der bereits im Beton vorhandene Chloridgehalt ist.

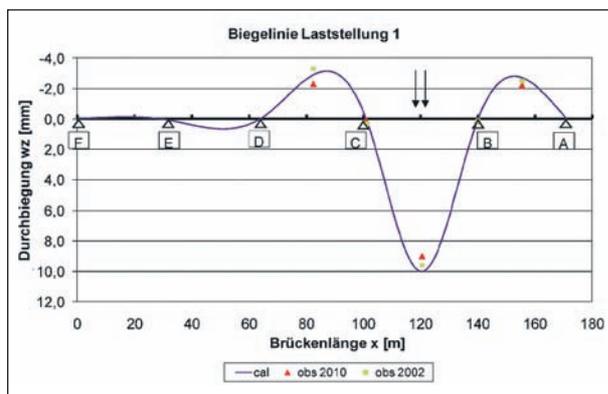
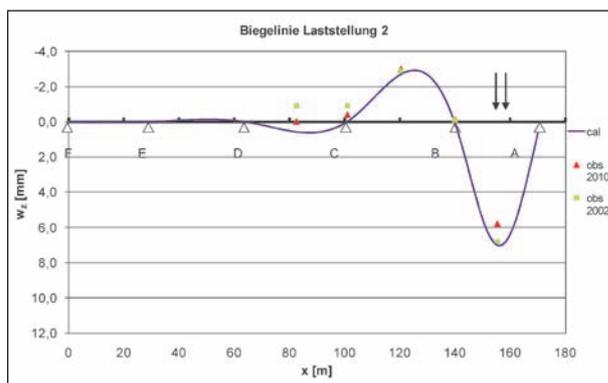
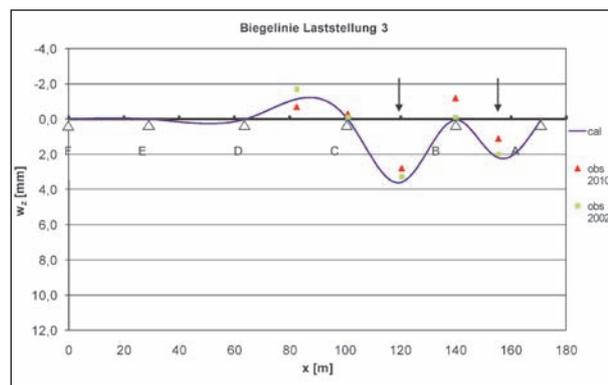
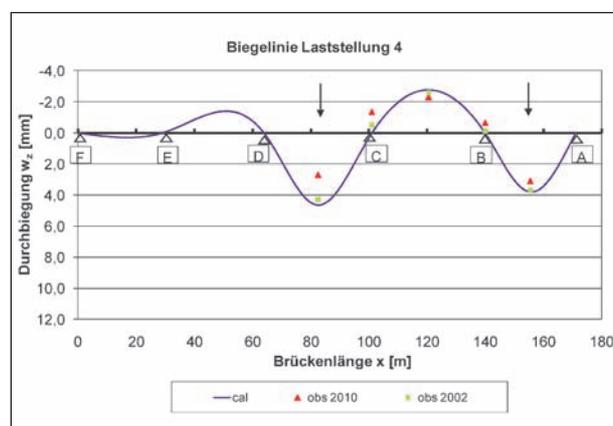
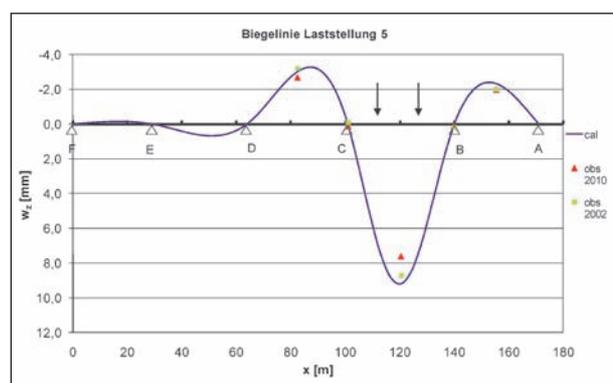
Für die einzelnen Laststellungen ergaben sich in der Wiederholung der Probelastung im Jahr 2010 die in den Bildern 40 bis 44 anhand der Dreiecke dargestellten Durchbiegungen in den einzelnen Messpunkten. Der Vergleich zwischen den im Zuge der Probelastung 2002 berechneten und 2010 gemessenen Durchbiegungen zeigt eine unverändert gute Übereinstimmung in der Qualität, d. h. im Verlauf, und der Größenordnung der Werte. Die im Zuge der Probelastung 2002 errechneten

Biegelinien in den Bildern 40 bis 44 konnten mit den Messungen im Rahmen dieses Projekts erneut bestätigt werden. Es zeigt sich in allen Laststellungen, dass die Durchbiegungen tendenziell geringer sind als die im Jahr 2002 vor Verkehrsfreigabe gemessenen

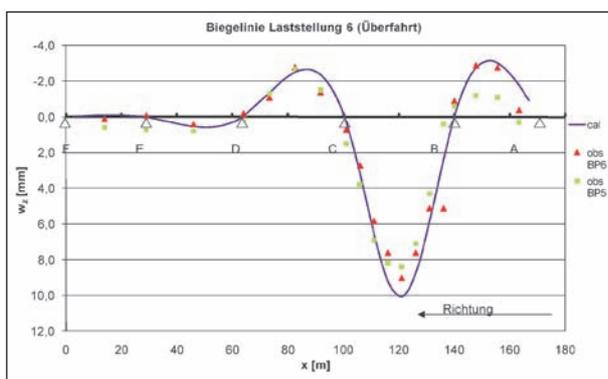
Bild 45: Vergleich gemessener und berechneter Durchbiegungen, Überfahrt 2010

45 dargestellt. Die im Rahmen dieses Projekts gemessenen Durchbiegungen sind mit Dreiecken dargestellt. Die 2002 berechneten Werte sind als geschlossenen Linie und die Messwerte zugehörigen Messwerte mit Quadraten dargestellt.

Auch für die Überfahrt lässt sich feststellen, dass die Durchbiegungen des Messpunktes BP 6 genau der für diesen Punkt ermittelten Biegelinie folgen. Messpunkt BP 5 zeigt etwas geringere Durchbiegungen, da die Last mittiger in den Überbau eingeleitet wird. Insgesamt lässt sich feststellen, dass der Überbau auch nach 10 Jahren Verkehrsnutzung die gleiche Steifigkeit besitzt wie bei Übergabe des Bauwerks. Es liegen keinerlei Hinweise auf eine Einschränkung der Gebrauchstauglichkeit oder der Tragfähigkeit durch eine Rissbildung bzw. einen Übergang des Querschnitts in den Zustand II vor.
