Einfluß der Korrosion auf die passive Sicherheit von Pkw

**Berichte der
Bundesanstalt für Straßenwesen**

Fahrzeugtechnik Heft F 1

Bericht zum Forschungsprojekt 89504:
Einfluß der Korrosion auf die passive Sicherheit von Pkw

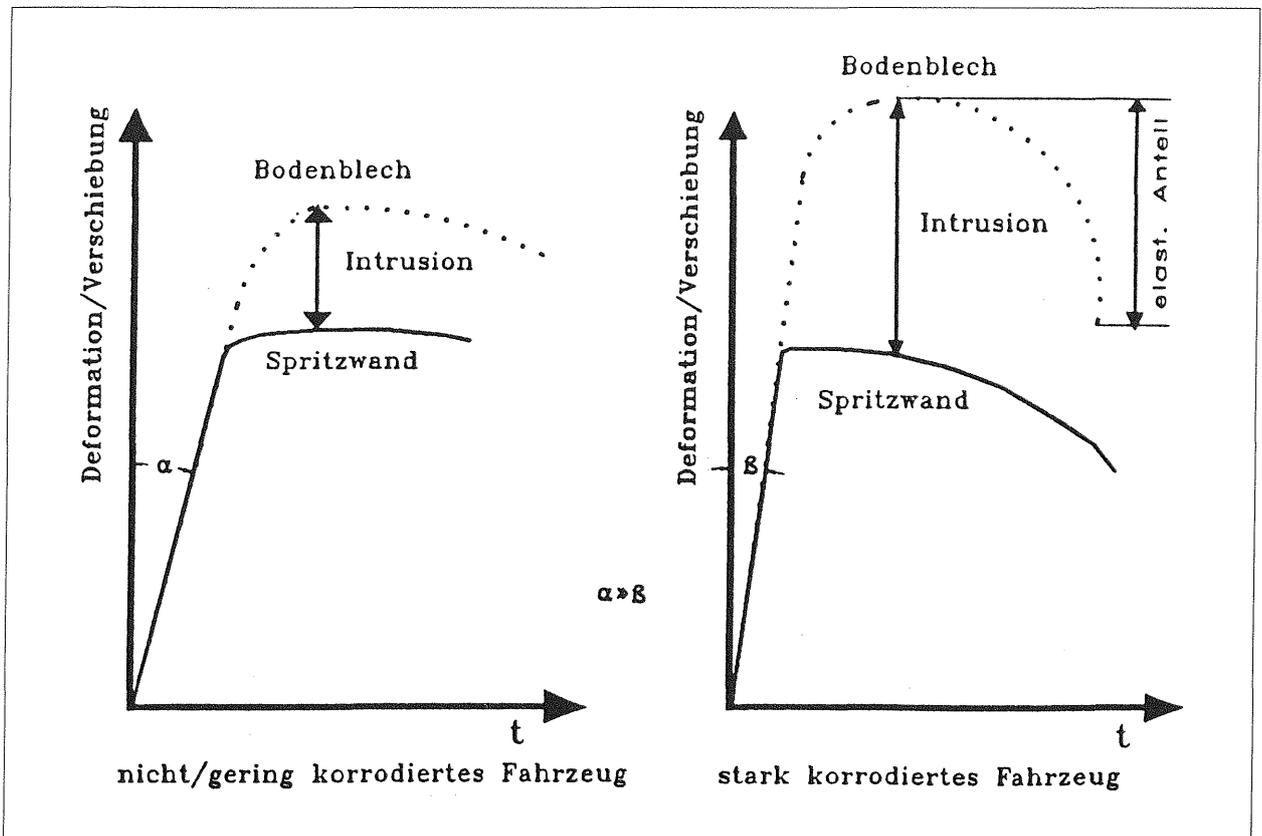
Bild 1: Prinzipielle Darstellung der Verschiebung der Bodengruppe und der Spritzwand bei nicht oder stark korrodierten Fahrzeugen.

Verbrauch der freien Räume des Vorderwagens bleibt die Spritzwand stehen und die Bodengruppe und das gesamte Fahrzeug schieben weiter nach.

Bei einem stark korrodierten Fahrzeug ist ein beträchtlicher Relativweg zwischen Boden und Spritzwand sowie ein bemerkenswerter elastischer Anteil bei der Intrusion zu beobachten. Diese erhöhte dynamische Innenraumverkürzung bei stark korrodierten Fahrzeugen wird bei der Erfassung der Verkürzung nach ECE 33 nicht berücksichtigt. In den folgenden Abschnitten werden für die einzelnen Fahrzeuge das korrosionsbedingte Versagen von Blechstrukturen und erhöhte Fahrzeugintrusionen gegenübergestellt.

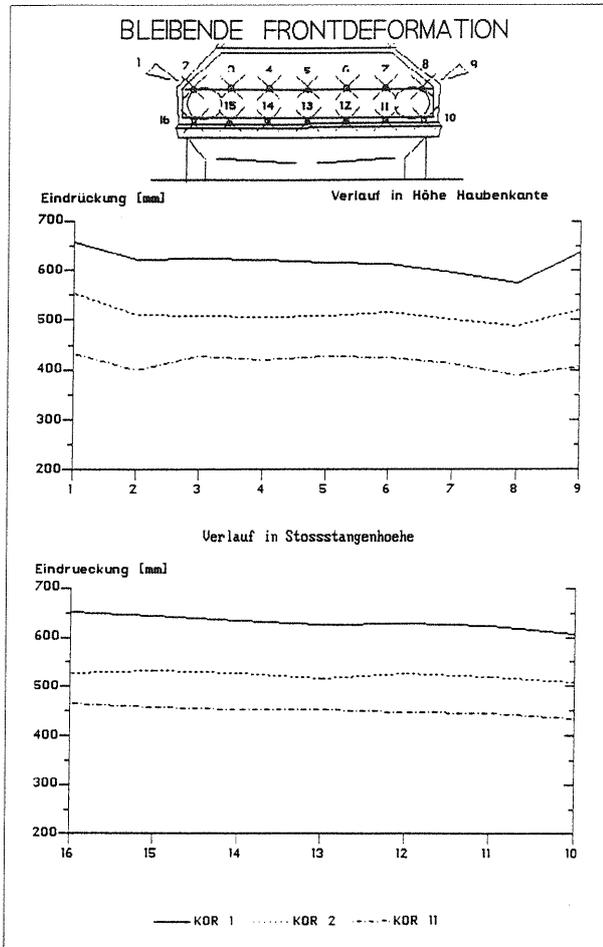
Beim Vergleich der bleibenden Verformungen an der Fahrzeugfront der entsprechenden stark korrodierten Fahrzeuge der Pilotstudie mit den korrosionsgeschützten Fahrzeugen der vorliegenden Studie fiel auf, daß sich die korrosionsgeschützten Fahrzeuge zum Teil erheblich (insbesondere das Nachfolgemodell Golf III) geringer bleibend verformten, siehe Bilder F 4, F 8 und F 12, Anhang F.

Bild F4: Bleibende Frontdeformation aller Tests mit dem VW Golf (vorliegende Studie KOR 11 und Pilotstudie KOR 1 und KOR 2)

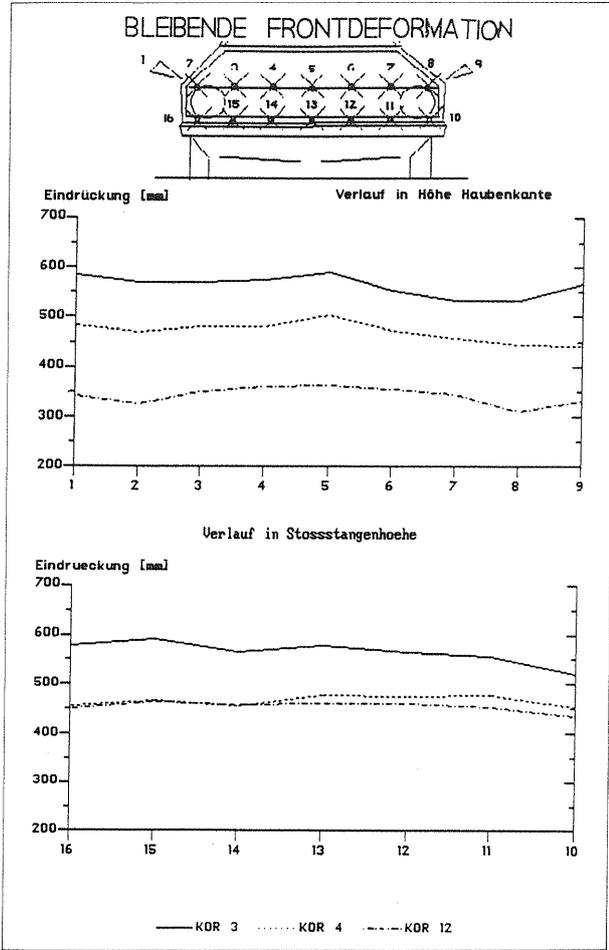
Bild F8: Bleibende Frontdeformation aller Tests mit dem Ford Fiesta (vorliegende Studie KOR 12 und Pilotstudie KOR 3 und KOR 4)

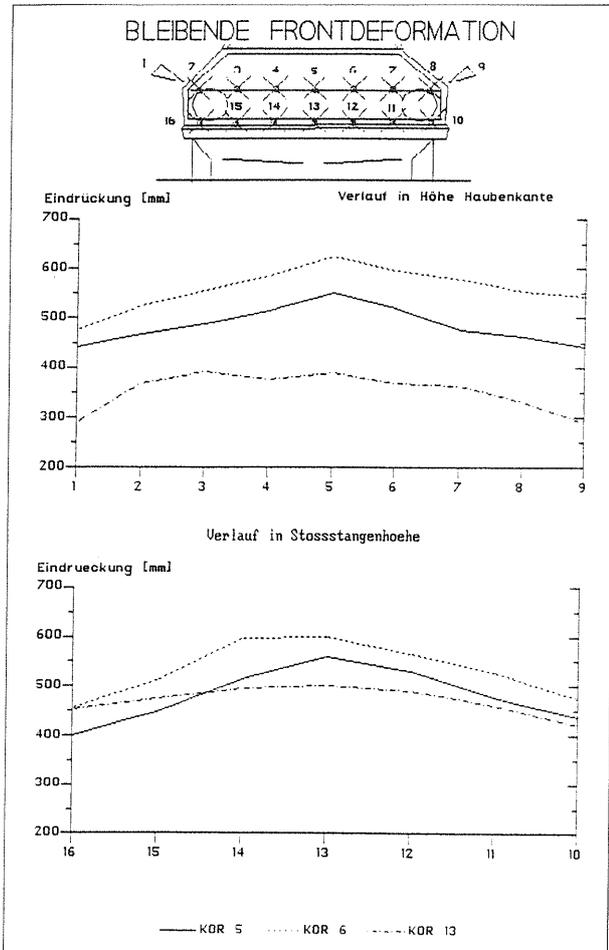
Bild F 12: Bleibende Frontdeformation aller Tests mit dem MB (vorliegende Studie KOR 13 und Pilotstudie KOR 5 und KOR 6)

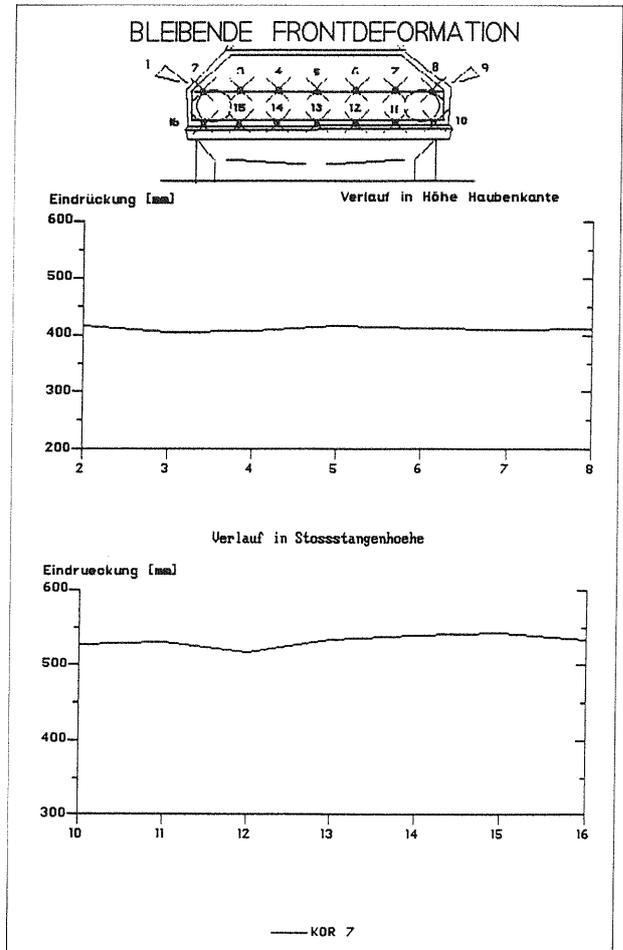
Bild F 13: Bleibende Frontdeformation des Tests mit dem Mitsubishi Colt (KOR 7)

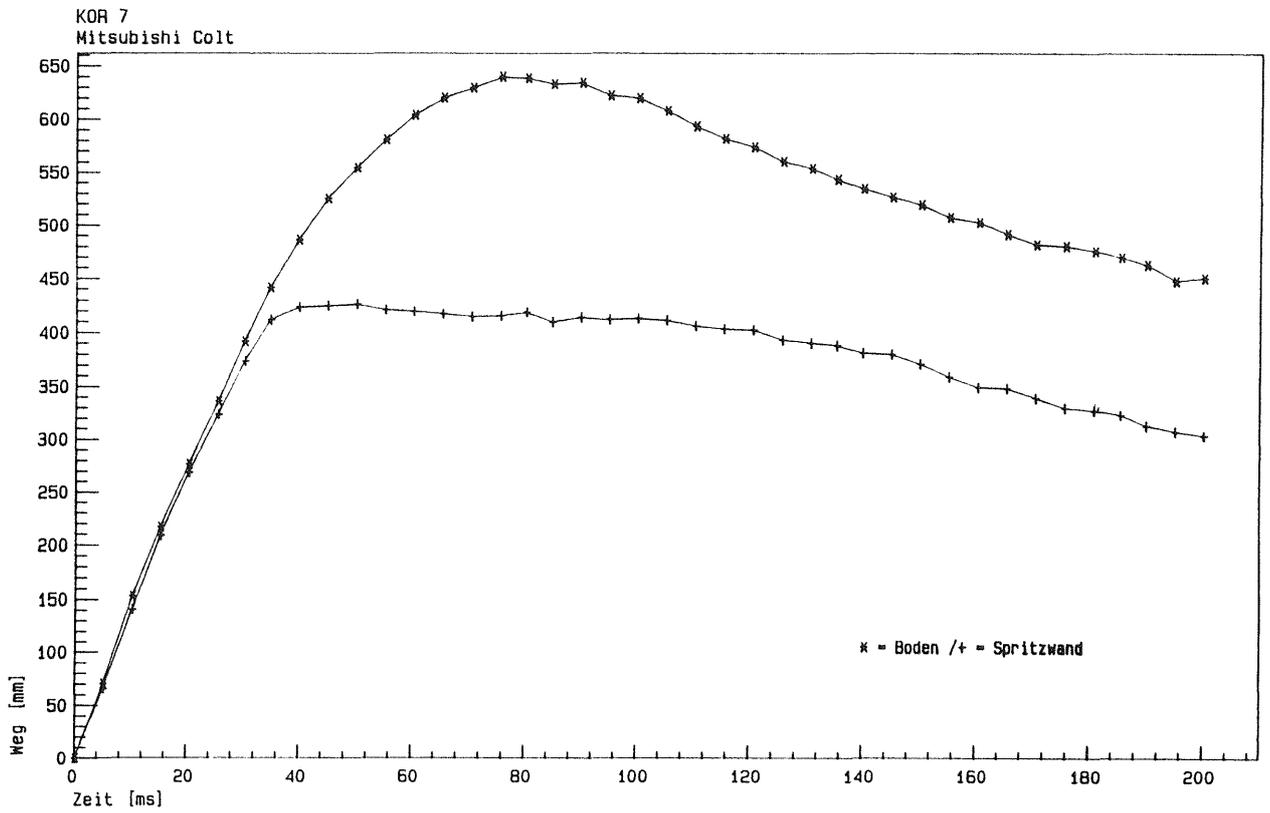
Bild F 14: Vorverlagerung des Fahrzeugbodens und der Spritzwand während des Aufpralls Mitsubishi Colt (KOR 7)

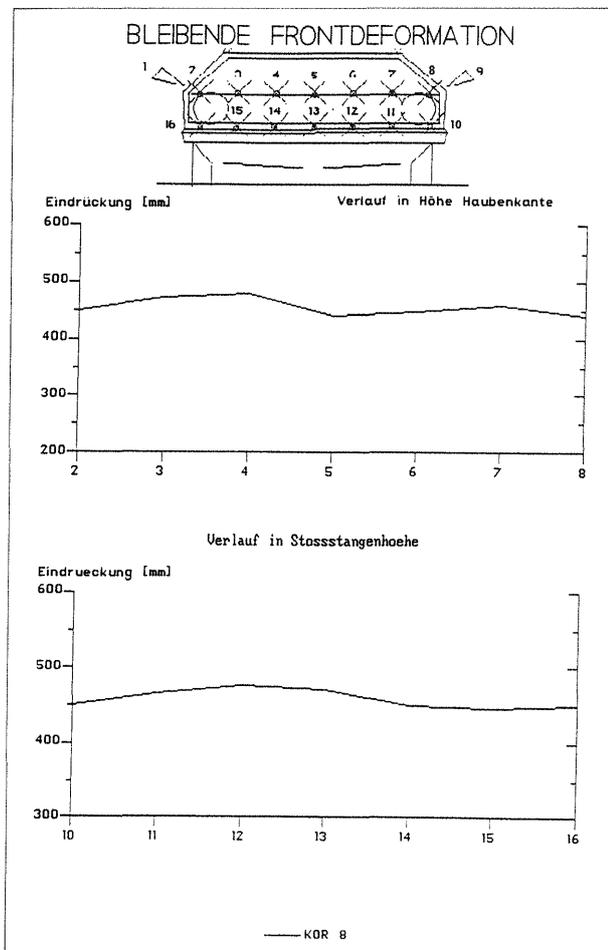
Bild F 16: Bleibende Frontdeformation des Tests mit dem Fiat Panda (KOR 8)

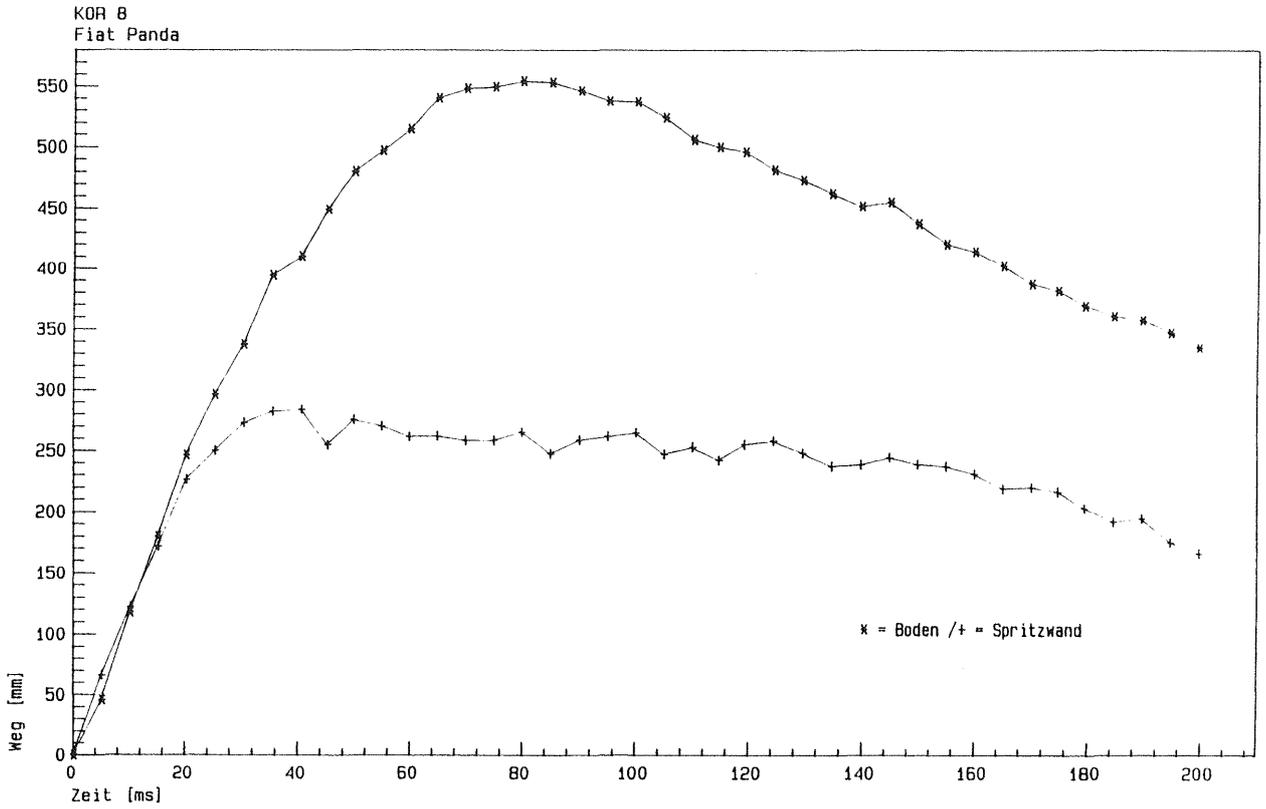
Bild F 17: Vorverlagerung des Fahrzeugbodens und der Spritzwand während des Aufpralls Fiat Panda (KOR 8)

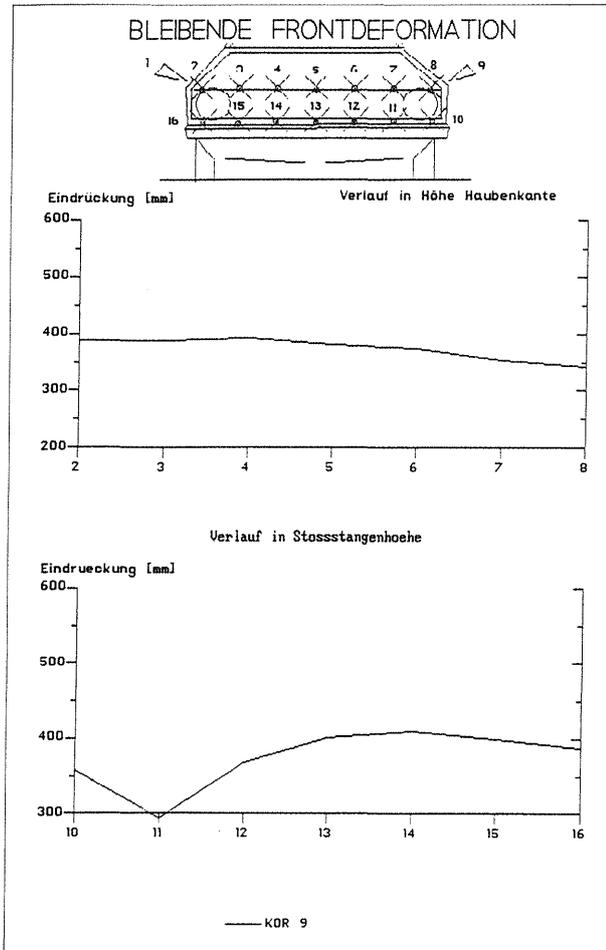
Bild F 19: Bleibende Frontdeformation des Tests mit dem Renault 5 (KOR 9)

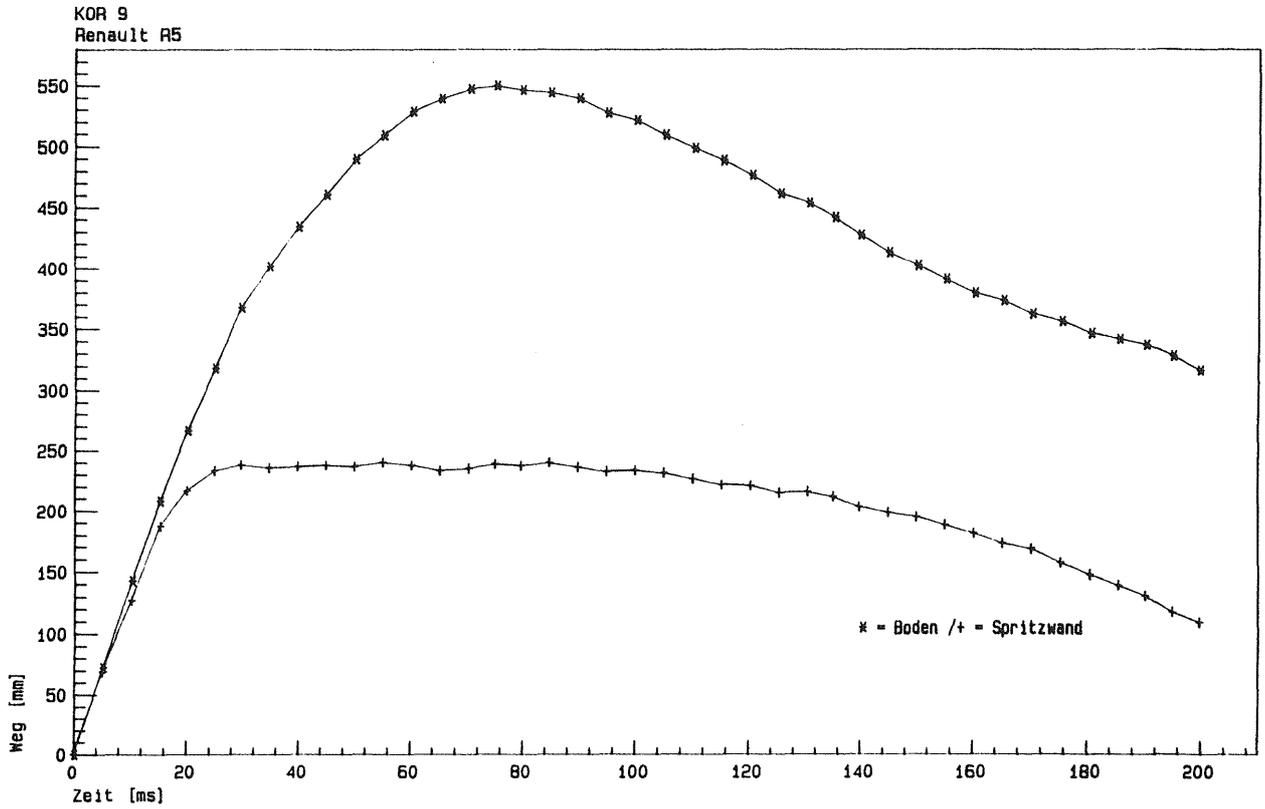
Bild F 20: Vorverlagerung des Fahrzeugbodens und der Spritzwand während des Aufpralls Renault 5 (KOR 9)

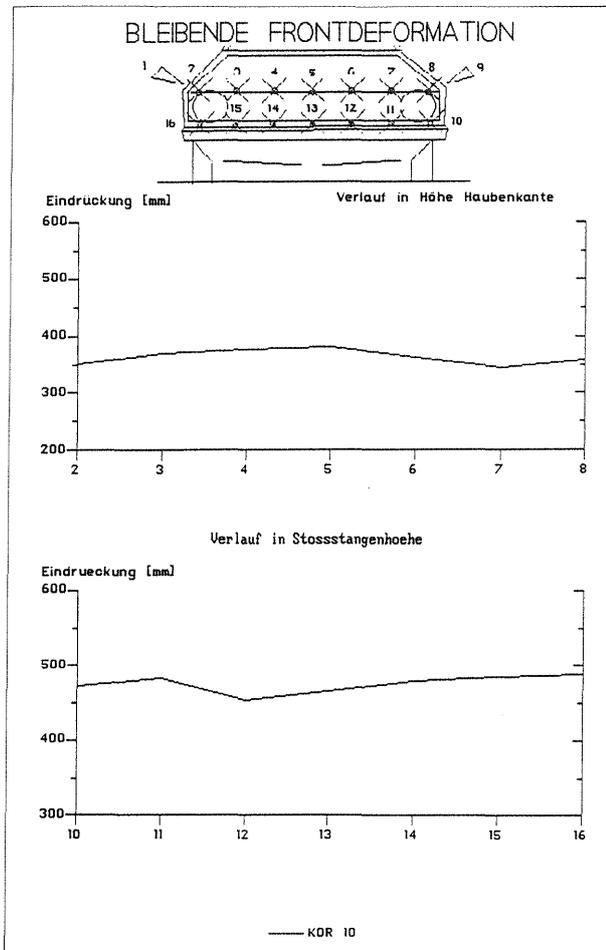
Bild F 22: Bleibende Frontdeformation des Tests mit dem Opel Kadett (KOR 10)

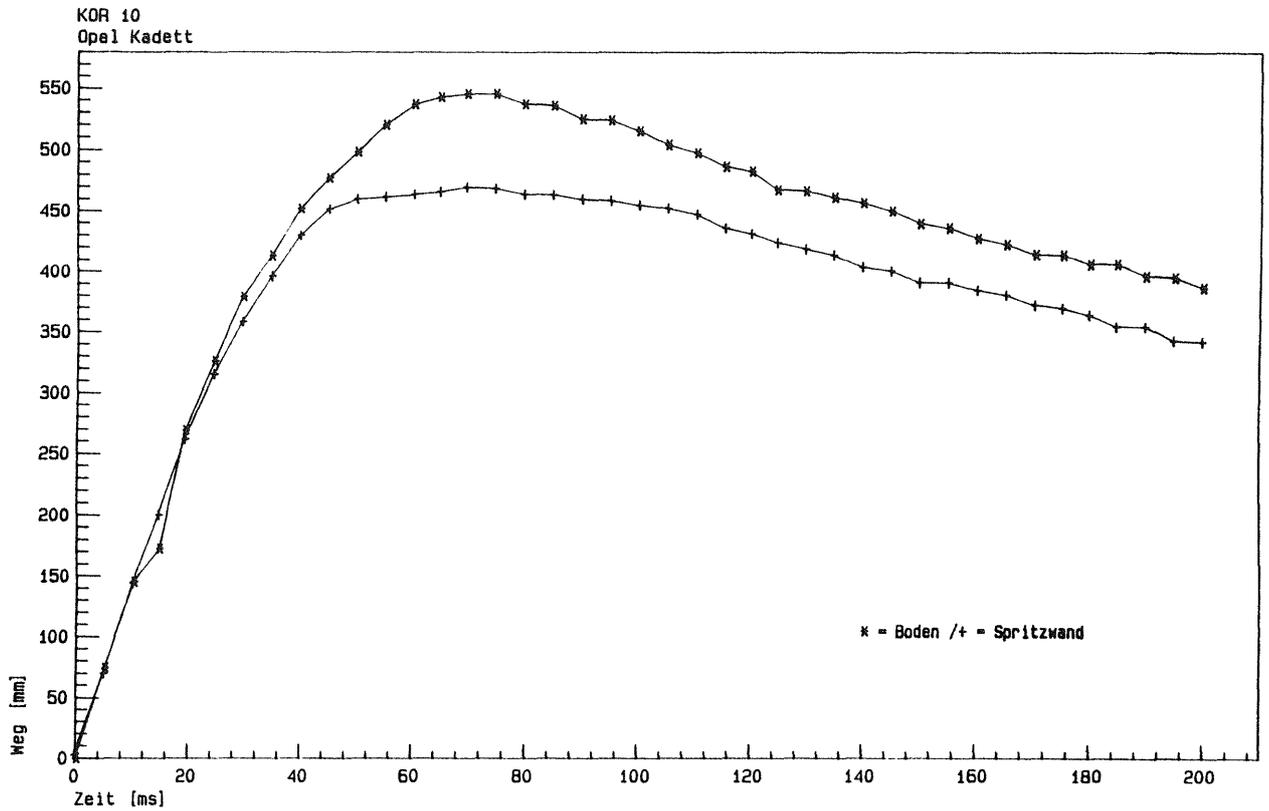
Bild F 23: Vorverlagerung des Fahrzeugbodens und der Spritzwand während des Aufpralls Opel Kadett (KOR 10)

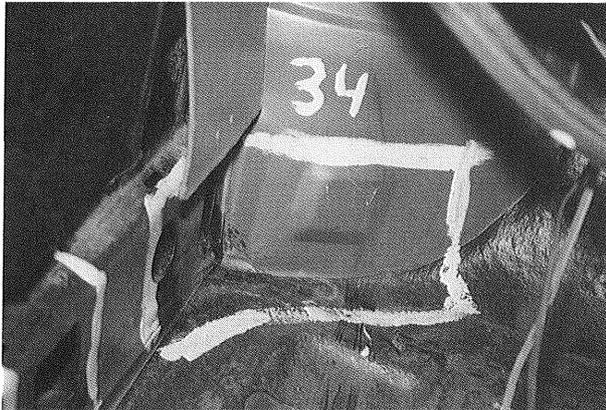
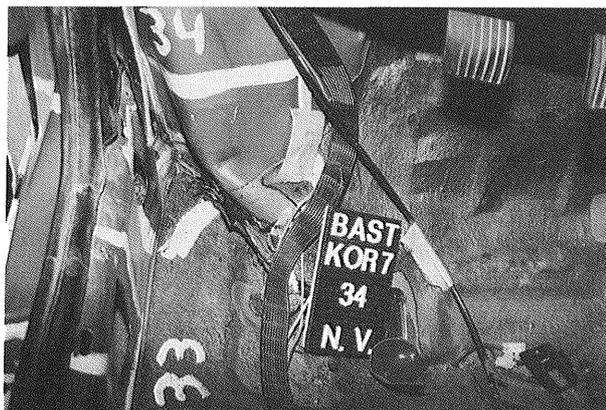
Photo H 1:

Lage: Fz.-Innenraum vorne, Fahrerseite
Übergangsbereich Türinnenschweller – Radkasten – Bodenblech

Besichtigung: Lack intakt, keine Korrosionsauffälligkeit
Corrotest-Untersuchung: wie Meßstelle 27

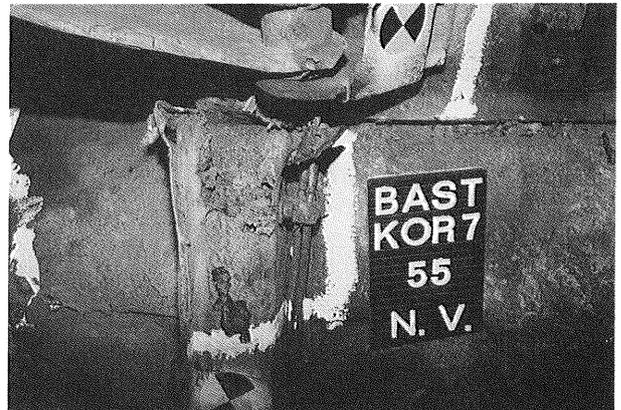
**Photo H 3:**

Lage: Längsträger, Beifahrerseite

=> trotz Korrosion mechanisch stabil

Corrotest-Untersuchung: gemäß Besichtigung

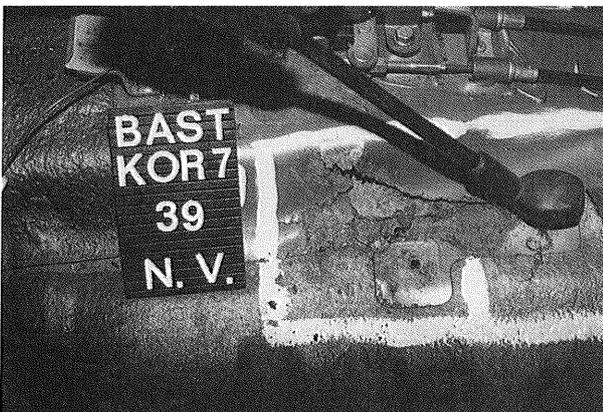
Photo H 4:

Lage: Gurtpeitschenbefestigung Fahrersitz, Übergangsbereich Mitteltunnel – Bodenblech

Besichtigung: starke Korrosion mit Abrostung des oberen Bodenbleches, darunterliegendes dickeres Blech ist stark ankorrodiert, Lochbildung nach mechanischer Prüfung

Corrotest-Untersuchung: gemäß Besichtigung

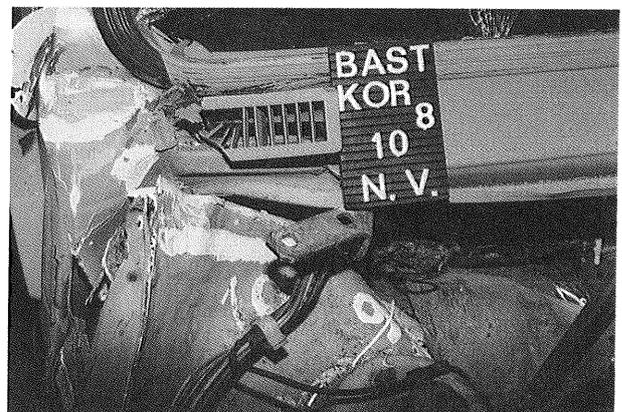
Photo H 5:

Lage: Motorraum hinten, Beifahrerseite

Besichtigung: keine Korrosionsauffälligkeit, kleines Rep.-Blech vorhanden

Corrotest-Untersuchung: Corrotest-Anzeige „rot“ an Übergangskante Längsträger – Innenkotflügel. Überprüfen der Anzeige durch Durchstoßen des Bereiches (Länge ca. 4 cm) mit Schraubenzieher.

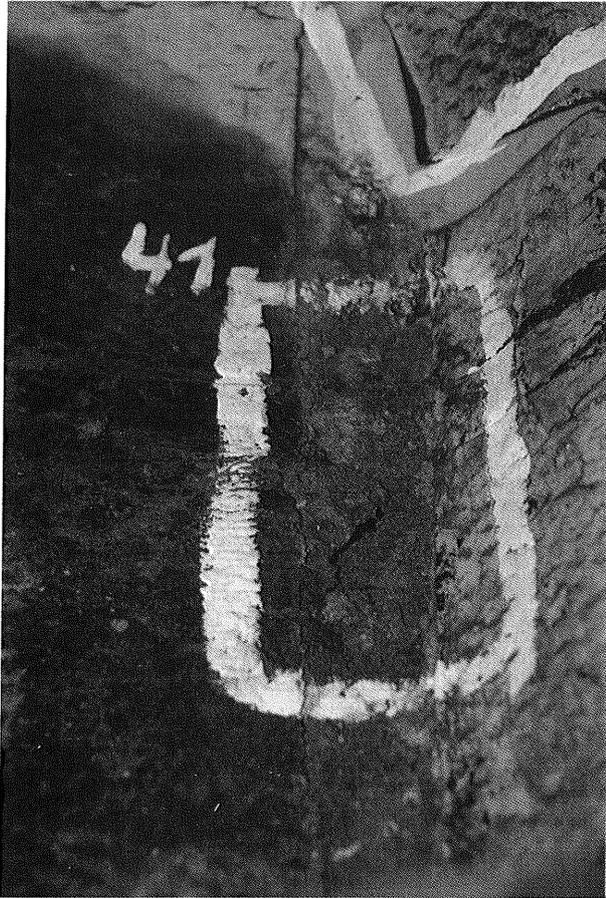
Photo H 7/1:

Lage: Übergangsbereich Fahrzeugboden – Mitteltunnel, Meßstelle links vom Mitteltunnel in Höhe A-Säule (in FR gesehen)

Besichtigung: starke Oberflächenkorrosion mit Loch- und Rißbildung

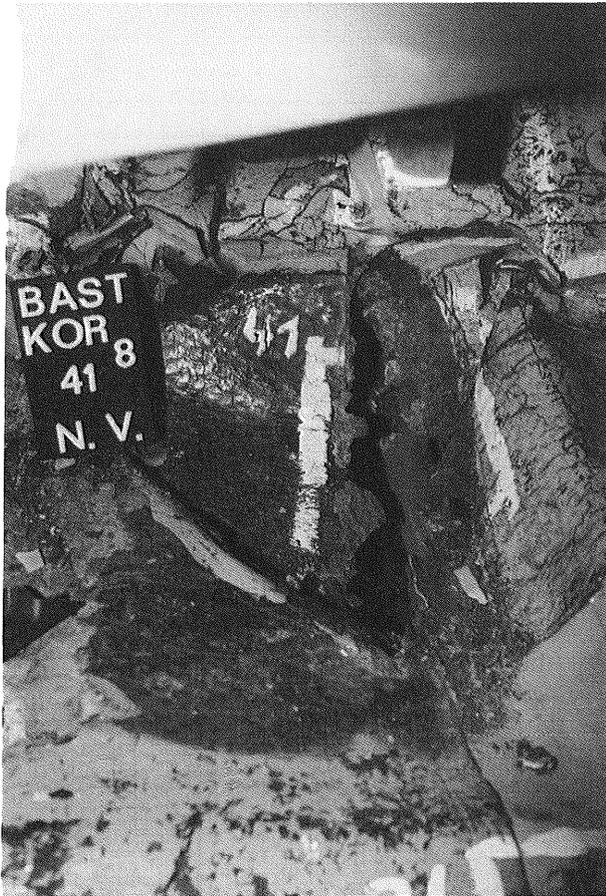
Photo H 7/2:

Lage: Übergangsbereich Fahrzeugboden – Mitteltunnel,
 Meßstelle links vom Mitteltunnel in Höhe A-Säule (in FR gesehen)

Besichtigung: starke Oberflächenkorrosion mit Loch und
 Ribbildung

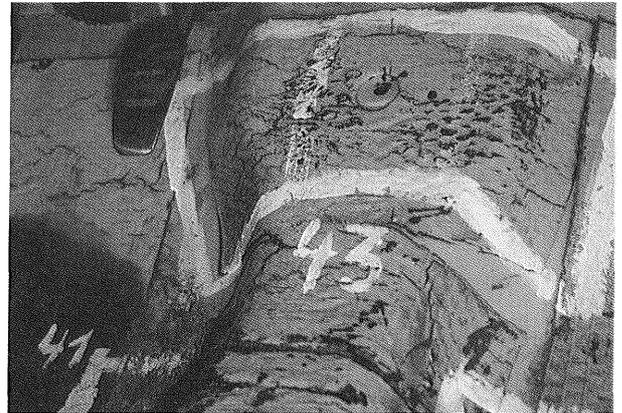
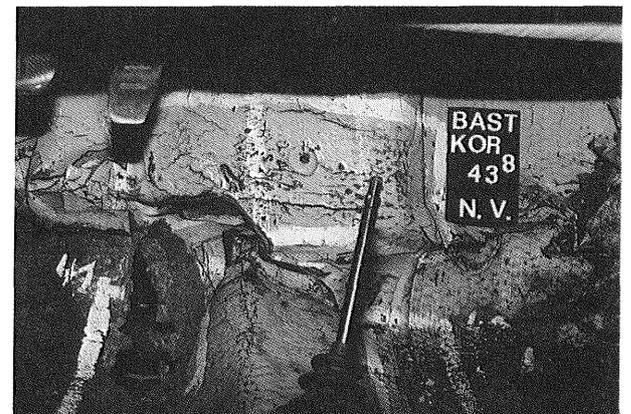
Photo H 8:

Lage: vorderer Bereich Mitteltunnel

Besichtigung: keine Korrosionsauffälligkeit

Corrotest-Untersuchung: alles „grün“

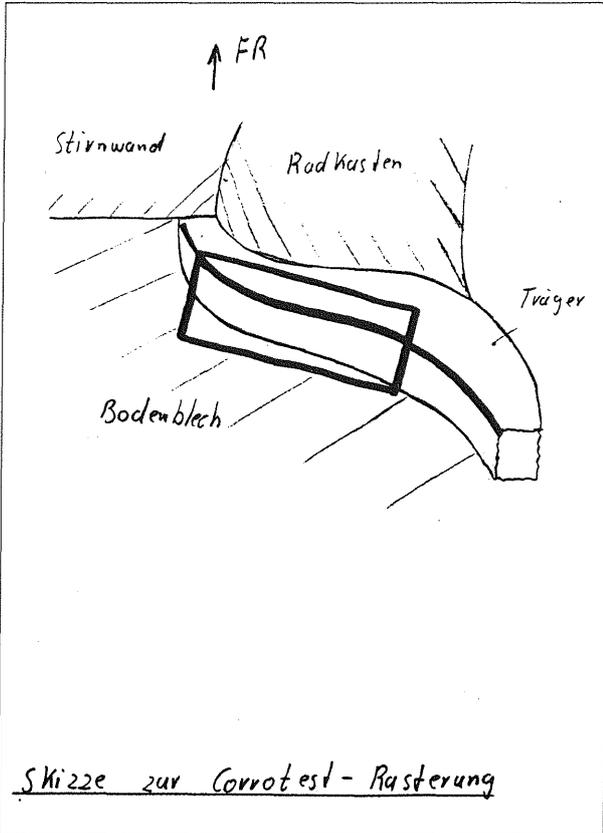
Beiblatt zu Photo H 16/1, Stelle 31

Lage: Fz-Innenraum, Beifahrerseite
Übergang (Krümmung) Längsträger – Türschweller oberhalb Anschluß Radkasten, unterhalb Bodenblech in Fahrtrichtung gesehen Anschluß Stirnwand
Besichtigung: Bodenblech großflächig durchgerostet, Stirn- wand punktuell durchgerostet, starke Oberflächenkorrosion im Krümmungsbereich Träger, mechanische Stabilität im Träger- und Radkastenbereich, Stirnwandbereich durch Meßstelle 12 beschrieben
Corrotest-Untersuchung: (siehe auch Beiblatt)
Anzeige „rot“ im Kantenbereich bzw. Übergang Bodenblech zu Krümmung Träger, durch starke Korrosion mit Lochbil- dung des Bodenbleches.
Anzeige „rot“ im Trägerbereich, verursacht durch Reste des wegkorrodierten Bodenbleches auf sonst mechanisch stabilem Trägerblech.

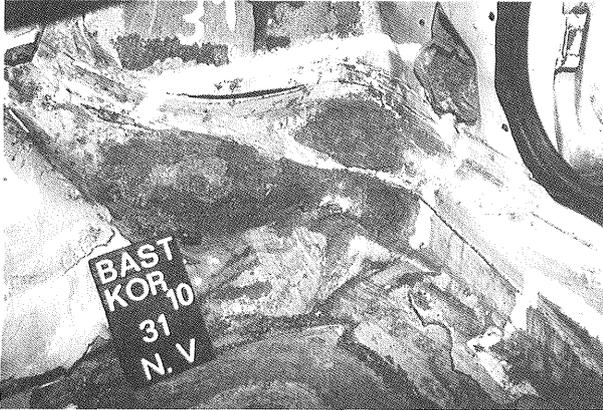
Photo H 16/2: (nach Versuch)

Lage: Fz-Innenraum, Beifahrerseite

Besichtigung: Bodenblech großflächig durchgerostet, Stirn-
wand punktuell durchgerostet, starke Oberflächenkorrosion
im Krümmungsbereich Träger, mechanische Stabilität im
Träger- und Radkastenbereich, Stirnwandbereich durch
Meßstelle 12 beschrieben

Anzeige „rot“ im Kantenbereich bzw. Übergang Bodenblech
zu Krümmung Träger, durch starke Korrosion mit Lochbil-
dung des Bodenbleches.

Anzeige „rot“ im Trägerbereich, verursacht durch Reste des
wegkorrodierten Bodenbleches auf sonst mechanisch stabili-
em Trägerblech.
