Erfahrungsbericht zur Innenbeschichtung nach TL-Blatt 50 an der Brücke über den Petersdorfer See

Berichte der Bundesanstalt für
Straßen- und Verkehrswesen
Brücken- und Ingenieurbau Heft B 206

Bericht zum Forschungsprojekt 2219007

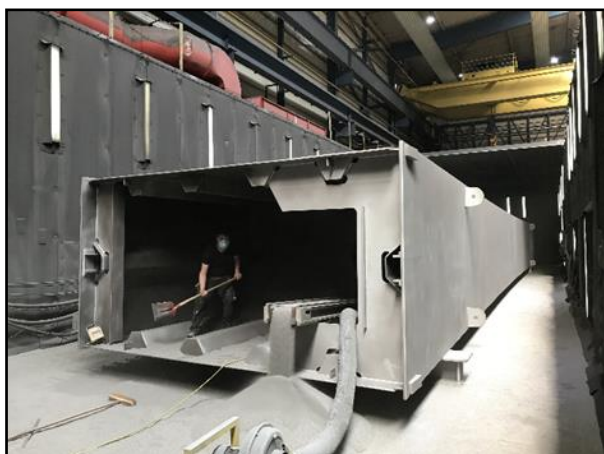
Bild 5: Transport des Mehrwegstrahlmittels aus den Hohlkästen im Werk von Hand und Mittels Förderband während einer Strahlpause [Foto: Fa. Donges SteelTec GmbH / Darmstadt]

Es wurde dabei beobachtet, dass das Strahlen der Innenflächen der Hohlkästen im Werk trotz der großzügigen Abmessungen der Hohlkästen sehr aufwendig war. Das verwendete Mehrwegstrahlmittel wurde von Hand und auf Förderbändern aus den Bauteilen entfernt (siehe Bild 5).

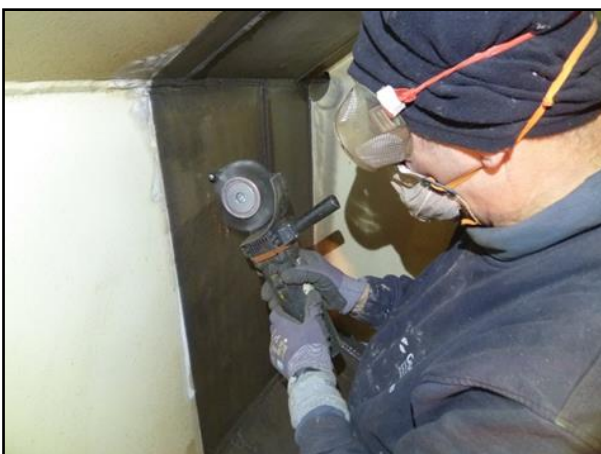
Bild 8: Oberflächenvorbereitung mit Bristle-Blaster der Fa. Monti [Foto: DEGES GmbH]

Die Oberflächenvorbereitung in Anlehnung an den Oberflächenvorbereitungsrat P Sa 2½ erfolgte auf der Baustelle mit dem Bristle Blaster der Fa. Monti (siehe Bild 8). „Bristle Blaster (Drahtspannstrahlen) ist ein Verfahren zur Bearbeitung metallischer Oberflächen mittels eines rotierenden, mit Drähten bestückten Bandes.“ [10].

Die Oberflächenvorbereitung auf der Baustelle mit dem Bristle Blaster führte zu einem guten Ergebnis. Die korrekte Haltung des Gerätes, bei der der Spannstift (Bild 12) knapp über der Stahloberfläche geführt wird und die gleichmäßige Geräteführung sind wesentliche

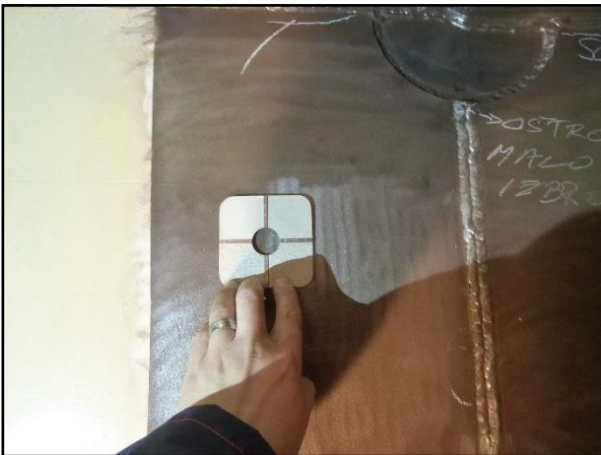
Bild 9: Oberflächenvorbereitung der Fläche [Foto: DEGES GmbH]

Einflussgrößen auf die Qualität der Oberflächenvorbereitung. Besonders diese Merkmale sind aber auch stark abhängig von den Kenntnissen und handwerklichen Fähigkeiten des Bedieners. Eine systematische Arbeitsweise kann man gut anhand eines streifenartigen und gleichmäßigen Vorbereitungsbildes nachvollziehen (Bild 9).

Der erzielte Rauheitsgrad lag zwischen Segment 2 und 3 des ISO-Rauheitsvergleichsmusters G für kantiges Strahlmittel nach DIN EN ISO 8503-1 [11] und entsprach damit der Rauheit mittel (G). Die Oberflächenreinheit war durchaus mit dem Oberflächenvorbereitungsgrad P Sa 2½ vergleichbar (Bild 9 und Bild 10).

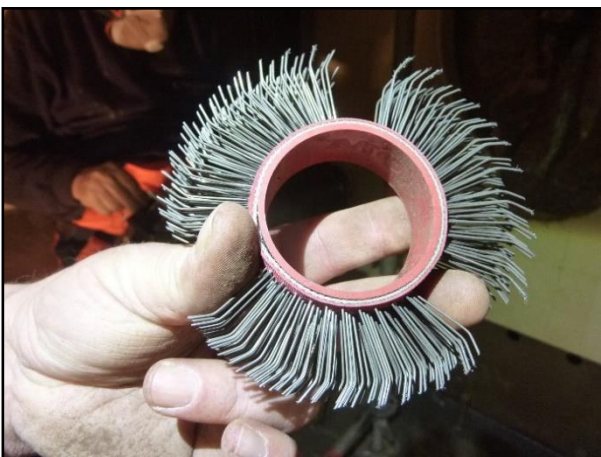
Bild 11: Stahlband mit Drähten [Foto: DEGES GmbH]

Der Zeitaufwand für diese Oberflächenvorbereitung betrug ca. 1 h/m². Mit einem Band kann ca. 1 m² Oberfläche vorbereitet werden. Danach ist das Band in der Regel verschlisslen. Die Enden der Drähte am Band (Bild 11) sollten während der Bearbeitung möglichst spitz sein. Durch die Arbeit mit dem Gerät runden sich die Drahtenden ab. Solange die

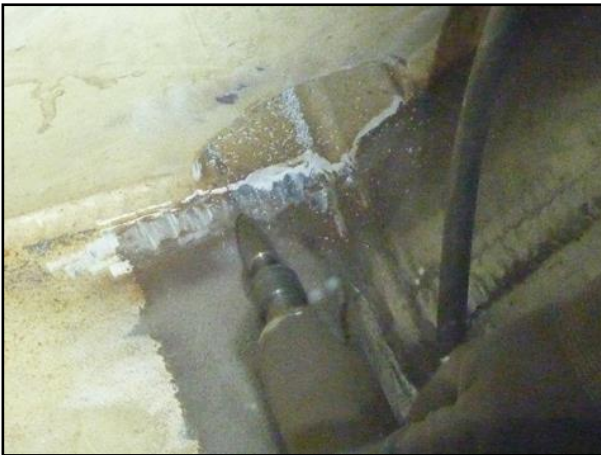
Bild 13: Oberflächenvorbereitung an den schwer zugänglichen Stellen mit dem Fräser [Foto: DEGES GmbH]

Drähte noch lang genug sind, dass sie vom Spannstift des Bristle Blasters gespannt werden können, kann man die Drähte spitz anschleifen. Sind die Drähte soweit abgenutzt, dass sie durch den Spannstift am Bristle Blaster nicht mehr gespannt werden können (Bild 12), muss das Band getauscht werden. Der Bristle Blaster ist gut geeignet für ebene Flächen. An Kehlen oder aufgehenden Blechen kann der Bristle Blaster nicht mehr eingesetzt werden. Die Geometrie des Spannstiftes am Gerät verhindert, dass man an die Oberfläche nahe genug herankommt, um diese vorzubereiten. Für die mit dem Bristle Blaster unzugänglichen Bereiche wurden Fräser (Bild 13) oder rotierende Bürsten (Bild 14) verwendet, mit denen der Oberflächenvorbereitungsgrad P Ma erzeugt werden konnte.

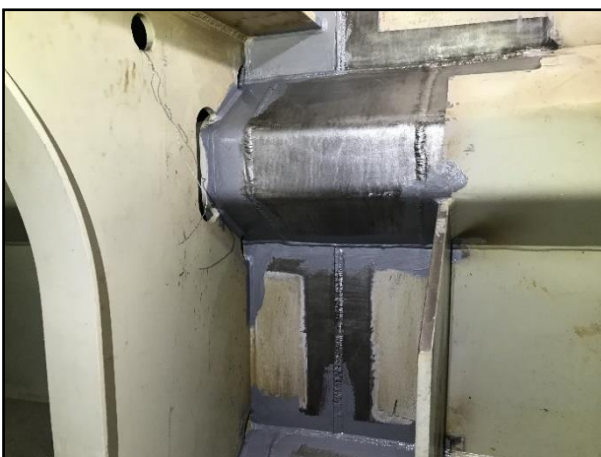
Bild 15: Vorgestrichene Flächen mit Sika Poxicolor Primer HE NEU [Foto: DEGES GmbH]

Oberflächen, die nicht mit dem Bristle Blaster vorbereitet werden konnten, sondern mit Fräsern und rotierenden Bürsten, wurden vor dem Applizieren des Beschichtungsstoffes SikaCor-2440 MF mit dem oberflächentoleranten Primer Sika Poxicolor Primer HE NEU versehen (Bild 15). Die Applikation erfolgte mittels Pinsel.

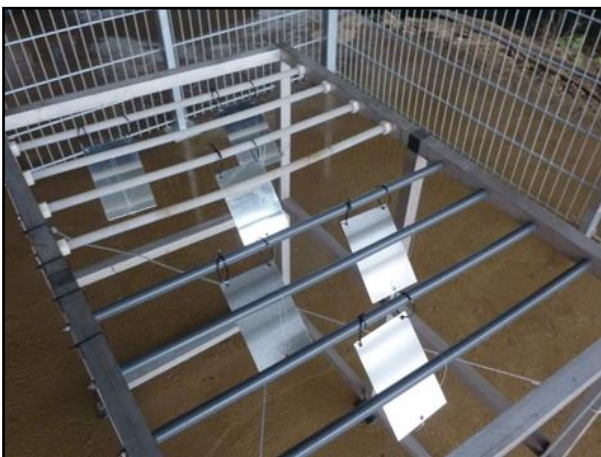
Bild 26: Das Gestell mit Eisen- und Zinkproben für die Außenauslagerung der Standardproben gemäß DIN EN ISO 9226 [Foto: DEGES GmbH]

Im Außenbereich wird 1 Probensatz mit 6 Standardproben (3 x Fe / 3 x Zn) ausgelagert, der nach 1 Jahr entnommen wird (siehe Bild 26).

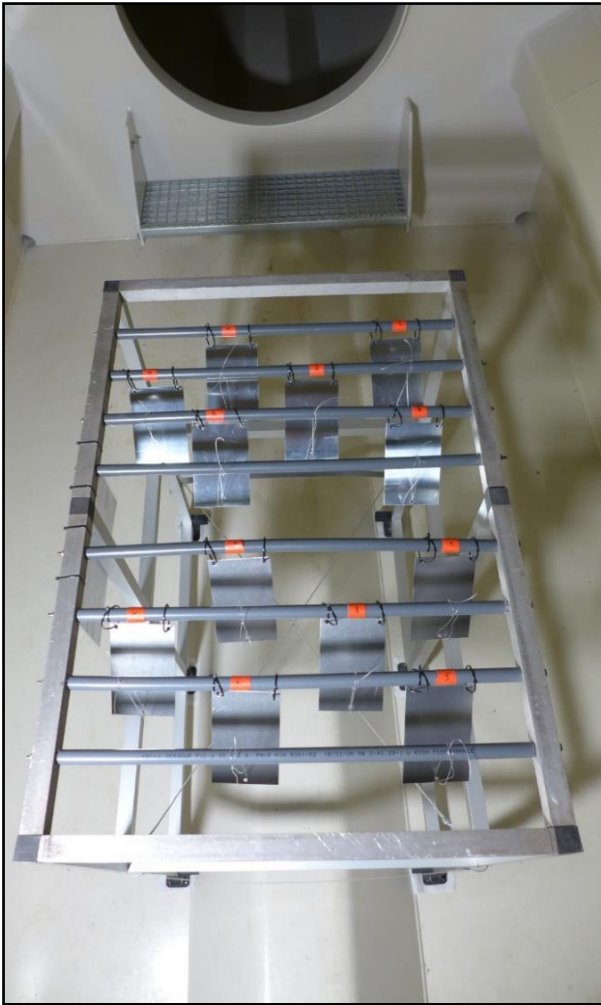
Bild 27: Das Versuchsgestell mit Eisen- und Zinkproben für die Auslagerung der Standardproben gemäß DIN EN ISO 9226 im Hohlkasteninneren. [Foto: Institut für Korrosionsschutz Dresden GmbH]

Im Hohlkasteninneren werden 2 Probensätze mit insgesamt 12 Standardproben ausgelagert. Dabei wird 1 Probensatz mit 6 Standardproben (3 x Fe / 3 x Zn) nach 1 Jahr und 1 Probensatz mit 6 Standardproben (3 x Fe / 3 x Zn) nach 5 Jahren entnommen (siehe Bild 27).

Zwölf Standardproben (6 aus Eisen und 6 aus Zink) wurden im Dezember 2020 im Hohlkasteninneren in Achse D (Bild 32) am südlichen Widerlager in der Nähe der Öffnungsluke ausgelagert. Die Proben sind an einem vom IKS Dresden angefertigten Gestell gemäß den Vorgaben der DIN EN ISO 9226 befestigt (siehe Bild 27).

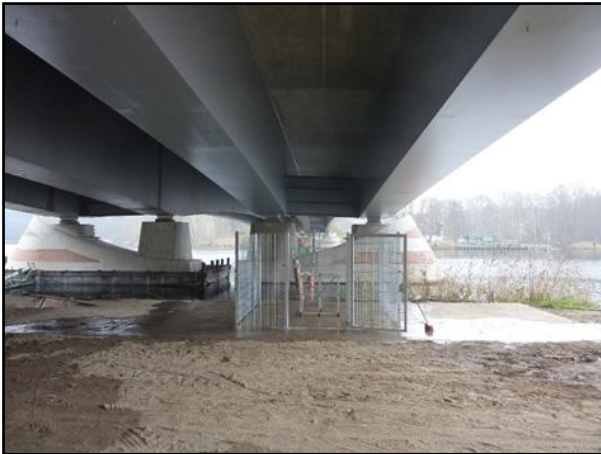
Bild 32: Platzierung des Versuchsstandes samt des Sicherheitszaunes unter der Brücke (Bauwerk 1. Bauabschnitt) am nördlichen Widerlager [Foto: DEGES GmbH]

Die Auslagerung im Außenbereich erfolgte am nördlichen Widerlager unter dem westlichen Teilbauwerk der Richtungsfahrbahn Berlin. Der Versuchsstand wurde eingezäunt und mit einem Dachgitter versehen, um das Übersteigen des Versuchstands zu verhindern und damit die Proben vor Vandalismus zu schützen (siehe Bild 32). Zur Information der Bürger wurde eine Informationstafel aufgehängt (siehe Bild 33).

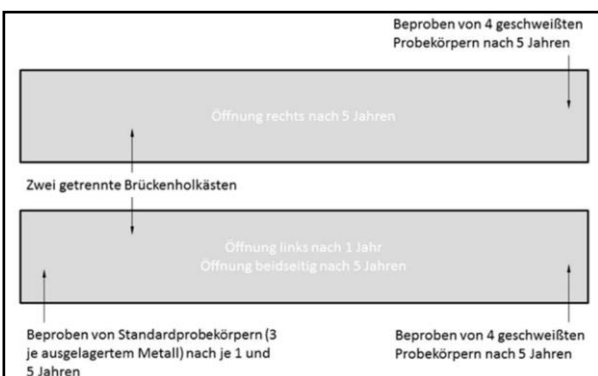
Bild 39: Auslagerungsschema der Standardproben und der geschweißten Proben in den beiden Hohlkästen des Bauwerks (2. Bauabschnitt)

Die Auslagerung der geschweißten Probekörper in die beiden Hohlkästen vom 2. Bauabschnitt erfolgte am 03.12.2020 am nördlichen Widerlager (siehe Schema Bild 39). Die Proben sind während der Auslagerung in Gestellen, die das IKS Dresden angefertigt hat, stehend gelagert (siehe Bild 40). Im Anschluss an die Auslagerung wurden die Öffnungsluken der Hohlkästen dicht verschlossen. Die Entnahme der geschweißten Proben ist im Dezember 2025 vorgesehen.
