# **Ermüdungssicherheit von vollverschlossenen Seilen mit Korrosionsschäden**

**Brücken- und Ingenieurbau Heft B 146**

PSP – Prof. Sedlacek & Partner Planung  
und Entwicklung im Bauwesen GmbH  
Aachen

**Bericht zum Forschungsprojekt FE 15.0444/2007/HRB**  
Beurteilung der Ermüdungssicherheit von vollverschlossenen Seilen mit Korrosionsschäden

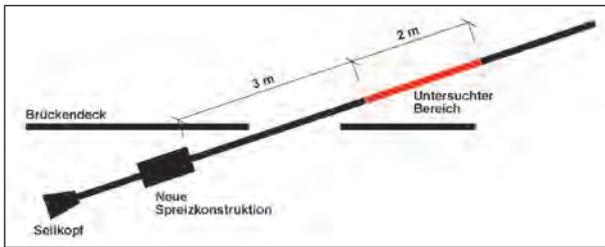
Bild 3.6: Schadensbereich und Untersuchungsbereich

Bei den 2003/2004 durchgeführten Bauwerksprüfungen wurden Wasseransammlungen in den unteren Bereichen der Seile oberhalb des Deckblechs festgestellt, siehe Bild 3.6.

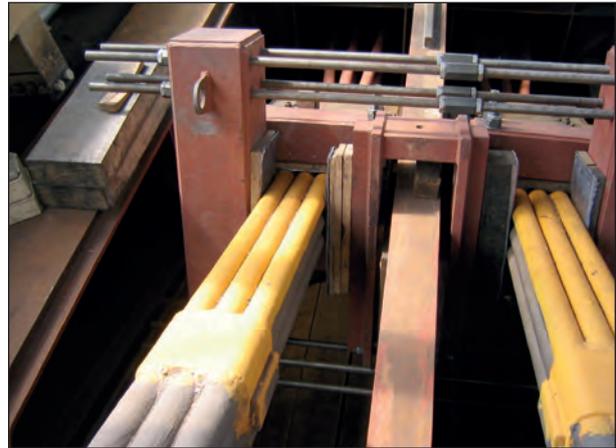
Bild 3.7: Montagehilfskonstruktion vor dem Spreizen

2005 wurde mit den Arbeiten zu einer dauerhaften Seilspreizung begonnen. Hierbei wurden zunächst in den unteren Seilverankerungspunkten mittels Hilfskonstruktionen die Seile auseinandergezogen. Die Bilder 3.7 bis 3.11 zeigen einige Details der Spreizung und des Endzustandes.

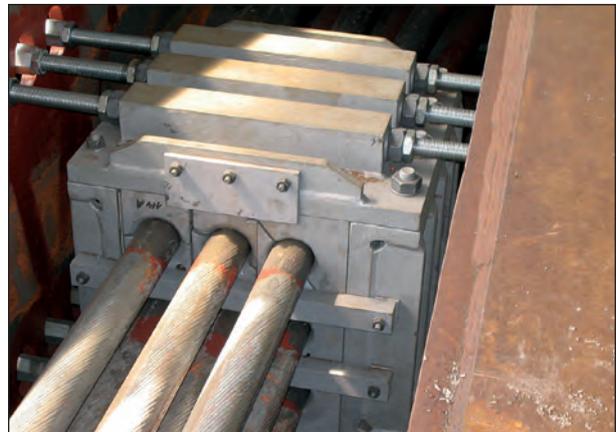
Bild 3.8: Neue Halterung der gespreizten Seile

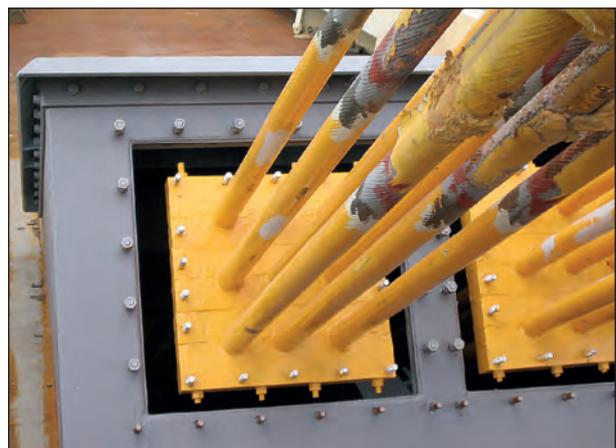
Bild 3.9: Neue Kabelhaube

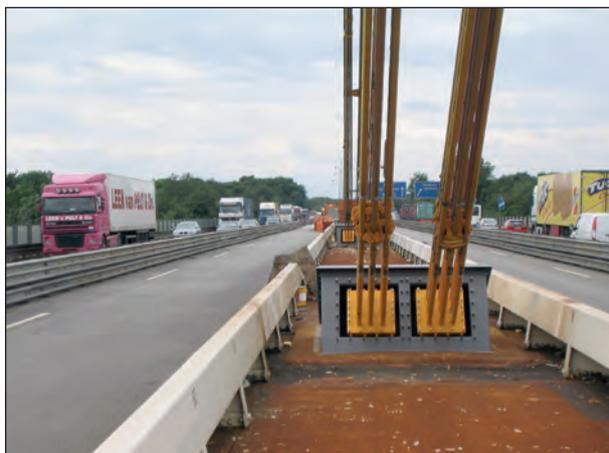
Bild 3.10: Gespreizte Kabel im unteren Bereich

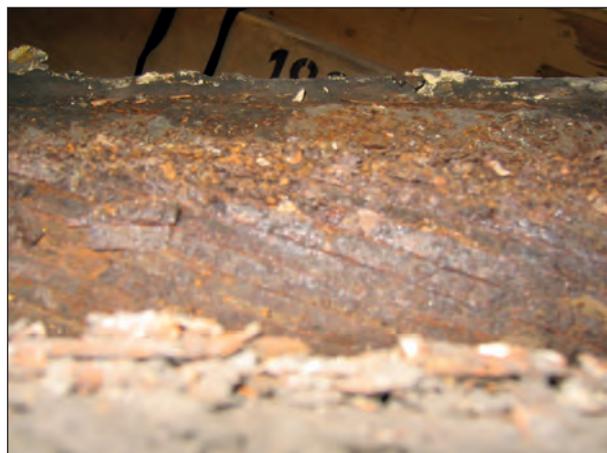
Es wurden ganz erheblich lose Korrosionsprodukte gefunden, die für eine deutliche Querschnittsschwächung der betroffenen Seile sprechen, siehe Bild 3.13.

Bild 3.13: Starke Korrosion mit Blattrost

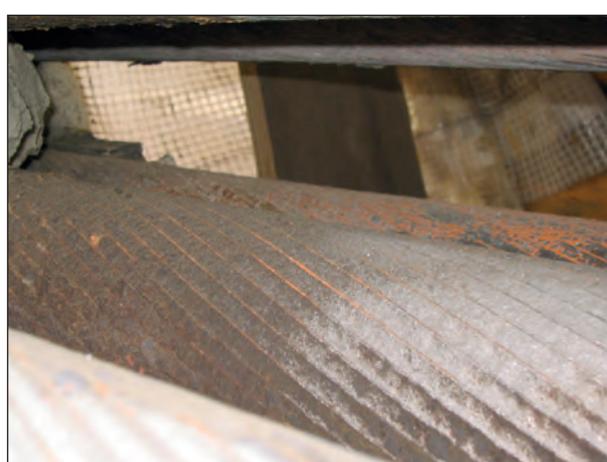
Bild 3.14: Zustand nach dem Strahlen

Bild 3.14 zeigt den gestrahlten Bereich. Es ist deutlich zu erkennen, dass die Querschnittschwächung insbesondere in der Drahtmitte stattgefunden hat und zu den Drahträndern abgenommen hat, siehe Bild 3.15.

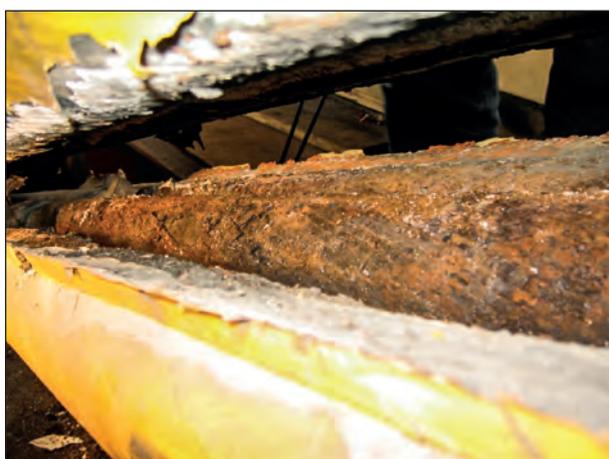
Bei diesen Arbeiten wurde in den Seilbereichen unmittelbar oberhalb des Fahrbahndeckblechs in Höhe der Kabelhauben erhebliche Rostbildung an den jeweils unteren Seilen der Kabelstränge festgestellt.

Bild 3.12 zeigt beispielhaft einen gespreizten und korrodierten Bereich nach dem Auseinanderziehen und vor dem Strahlen.

Bild 3.12: Zustand der Seile nach dem Spreizen

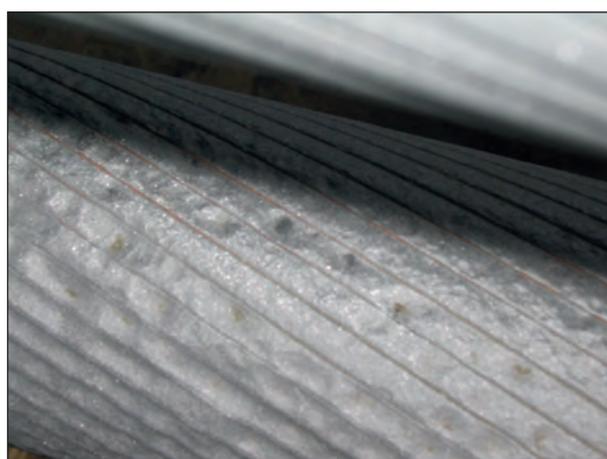
Bild 3.15: Detailaufnahme

Die z. T. starke Korrosion führt zu flächigem Materialabtrag mit muldenförmiger und z. T. narbenartiger Oberfläche mit einem Materialabtrag bis zu 2 mm im Bereich lokaler Narben. Bild 3.15 zeigt dies vor Ort und Bild 3.22 zeigt skizzenhaft die Form der

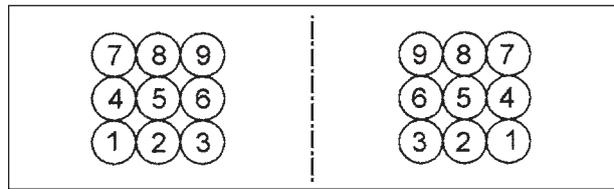
Nennenswerte Korrosion wurde bauweisenbedingt an den inneren Berührungsflächen der Seile festgestellt und zwar in den unteren Bereichen. Bild 3.18 zeigt die engliegende Konfiguration der Seile vor dem Spreizen mit den jeweiligen Berührungsflächen, Bild 3.19 zeigt die auseinandergezogene neue Lage.

Bild 3.18: Anordnung der Seile vor dem Spreizen

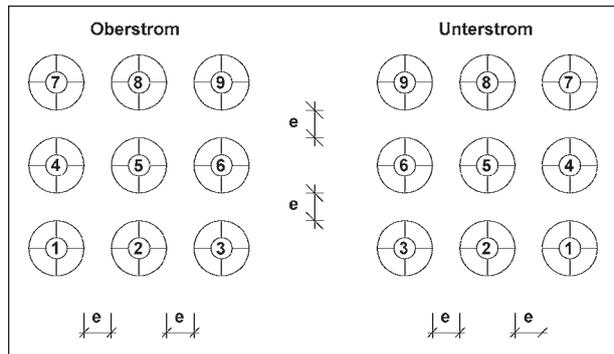
Bild 3.19: Anordnung der Seile nach dem Spreizen

Die Seilmittelpunkte wurden um 160 mm auseinandergezogen, somit ergibt sich je nach Durchmesser der Abstand  $e$  (siehe Bild 3.19) mit:

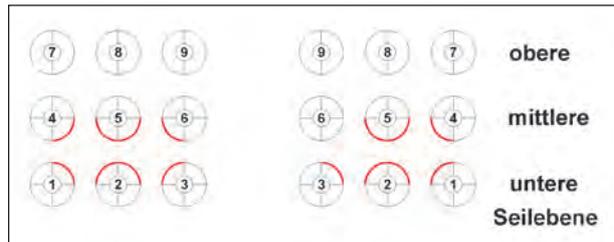
Im Bild 3.20 ist dargestellt, wo die stark korrodierten Bereiche waren, dies waren die gemeinsamen Berührungsflächen der unteren und der mittleren Lage.

Bild 3.20: Bereiche mit starker Korrosion

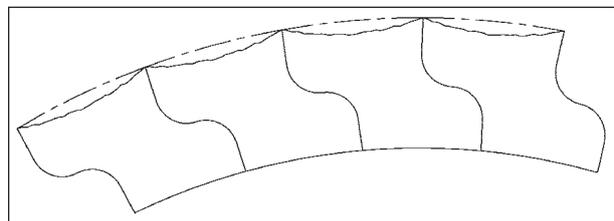
Bild 3.22: Typische Erscheinung der Muldenkorrosion an Z-Drähten

Materialabtragung, die Ränder von den einzelnen Drähten waren deutlich geringer geschädigt.

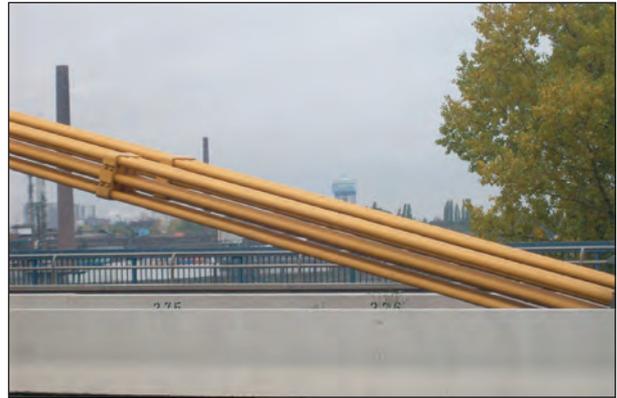
Die Häufung der Drahtbrüche beim Kabel 7 kann in Zusammenhang mit den 1971 festgestellten Schwingungen gesehen werden. Kabel 14 und Kabel 7 sind hinsichtlich ihrer Eigenfrequenz (bei Eigengewicht  $f[\text{HZ}] = 0,74$  bzw.  $0,63$ ) und ihrer Ausrichtung vergleichbar, sodass auch Kabel 7 neben dem beobachteten Kabel 14 geschwungen haben

Bild 3.23: Seilkopplungen zur Reduzierung der freien Länge

muss. Durch solche Schwingungen mit gleichzeitigem Anschlagen der Seile an die Kabelhauben können solche Drahtbrüche hervorgerufen worden sein.

Zur Behebung des Phänomens wurden zusätzliche Seilkopplungen, siehe Bild 3.23, eingebaut.

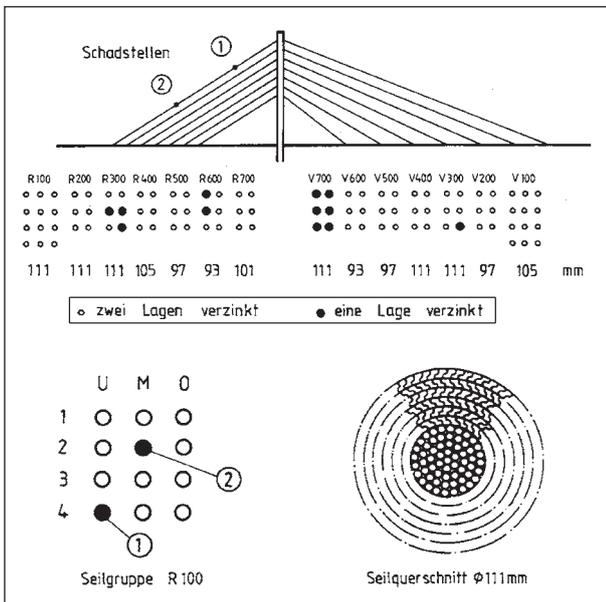
Bild 3.30 gibt die Seilbezeichnungen und die Seildurchmesser an. Die Spiralseile sind in 7 Gruppen angeordnet und haben Durchmesser von 93, 97, 101, 105 und 111 mm.

Bild 3.30: Übersicht über Seile der Rheinbrücke Flehe mit Angabe der schadhaften Seile (Bildquelle: Gutachten Boué)

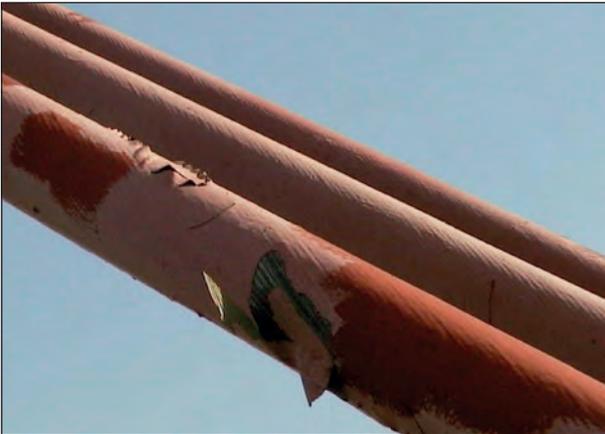
Die Bilder 3.33 bis 3.42 zeigen exemplarisch einige der Schäden an den Seilen. Die Untersuchungen wurden von einem entsprechend großen Steiger aus gemacht.

Bild 3.34: Typischer Schaden

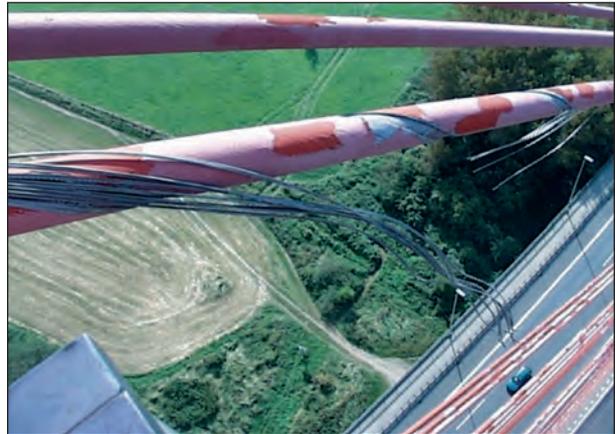
Bild 3.37: Drähte aus dem Verbund gelöst

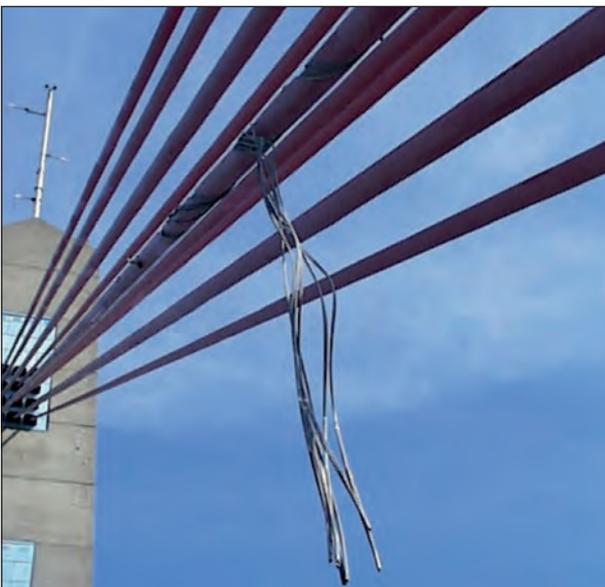
Bild 3.36: Seil nach Spleißen einzelner Drähte

6. Aufgrund von Mikrountersuchungen wurden die Drahtbrüche mit wasserstoffinduzierter Spannungsrisskorrosion in Zusammenhang gebracht.
7. Die der Witterung ausgesetzten verzinkten Drähte unter den gespleißten Außendrähten zeigen keine Korrosionserscheinungen.

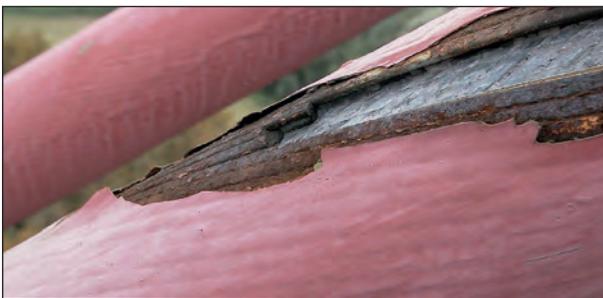
Bild 3.42: Schadstelle mit stark korrodierten Drähten

4. In diesem Klima ist der restliche Zinküberzug durch Korrosion abgetragen worden, und die Korrosion erfasste die Außendrähte (Z-Drähte) am gesamten Umfang.

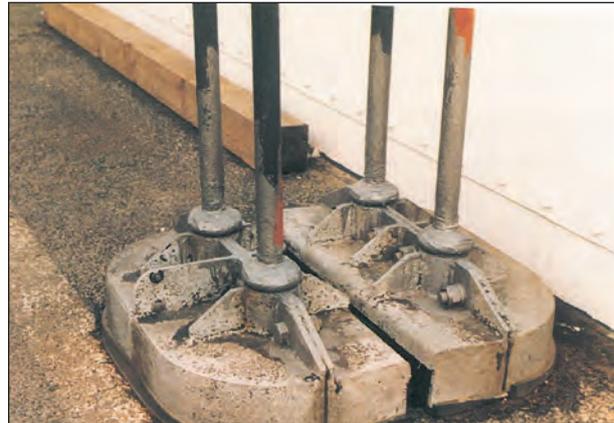
Der beschriebene Schadensfall hinsichtlich der Korrosionsschäden an den Hängerseilen betrifft den Durchdringungspunkt der Hänger durch das Brückendeck, siehe Bild 3.52. Zum Schutz der Seilverankerungskonstruktionen in diesem Bereich gegen eindringendes Oberflächenwasser waren Abdeckhauben mit Gummidichtung eingebaut worden.

Bild 3.52: Ausbildung der ursprünglichen Abdeckhauben

Im Laufe der Zeit erwiesen sich die Abdeckungen als unzureichend, sodass Wasser und Schmutz eindringen konnte, was zu einer entsprechenden Korrosion in diesen Bereichen führte.

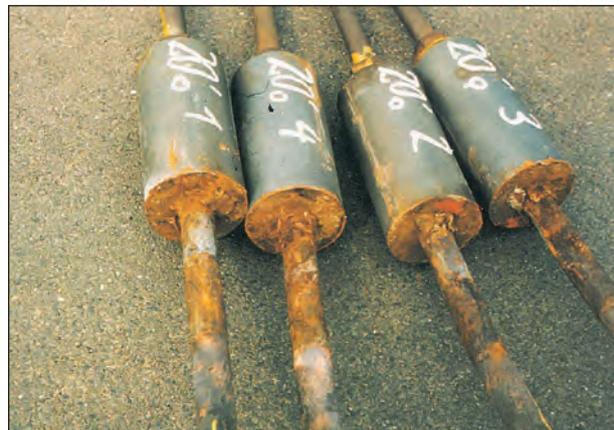
Bild 3.53: Korrosionsschäden im Bereich der Abdeckhauben (ausgebaute Hängerseile)

Neben einer erheblichen Narben- und Flächenkorrosion unterhalb der Abdeckhauben wurde auch Korrosion oberhalb der Abdeckhauben im frei bewitterten Bereich entdeckt, siehe Bild 3.53 und Bild 3.54.

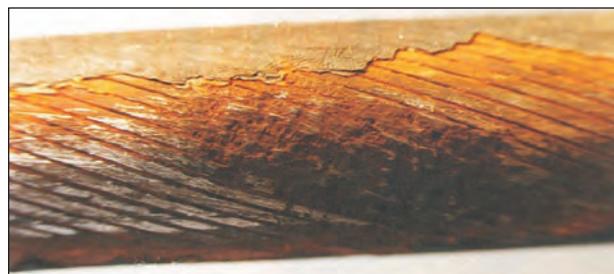
Bild 3.54: Detailaufnahme eines Korrosionsschadens

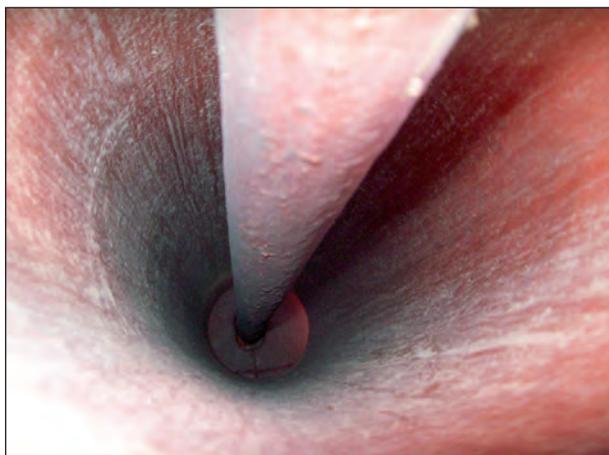
Es wurden auch 10 Seilhauben geöffnet, siehe Bild 3.63.

Bild 3.63: Blick in den Seilbereich unterhalb der Haubenabdichtung

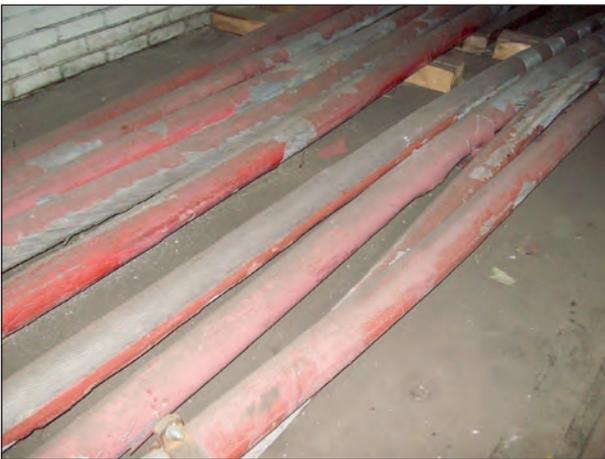
Bild 4.4 zeigt die schadhafte Beschichtung, die sich leicht von den Seilen ablöst.

Bild 4.4: Detailaufnahme

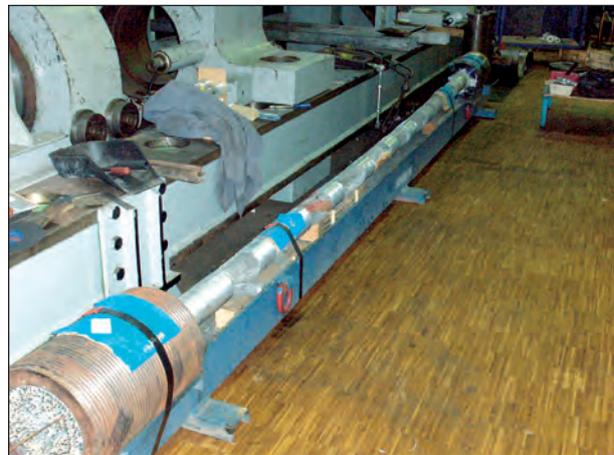
Aus den zur Verfügung stehenden Seilabschnitten wurde ein Probekörper ausgesucht, der in der Mitte einen typischen Korrosionsschaden aufwies.

Bild 4.13: 1. Bauteilprobe im Versandzustand

Die Abrostungen waren deutlich geringer als  $1 \text{ mm}$ , punktuell wurden Narbentiefen von maximal  $0,5 \text{ mm}$  gemessen.

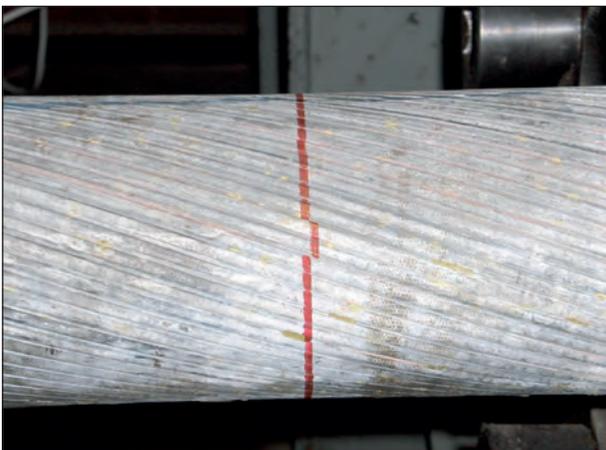
Aufgrund der beiden Drahtbrüche und dem Verlust der Vorspannung in den beiden Drähten ergab sich ein Versatz, siehe Bild 4.21.

Bild 4.21: Versatz in der äußeren Drahtlage infolge der beiden Drahtbrüche

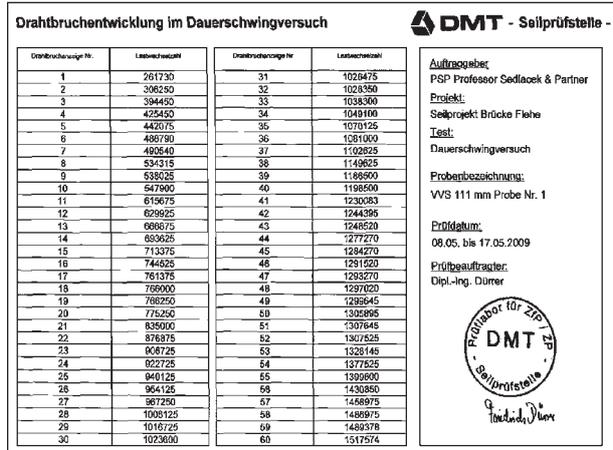
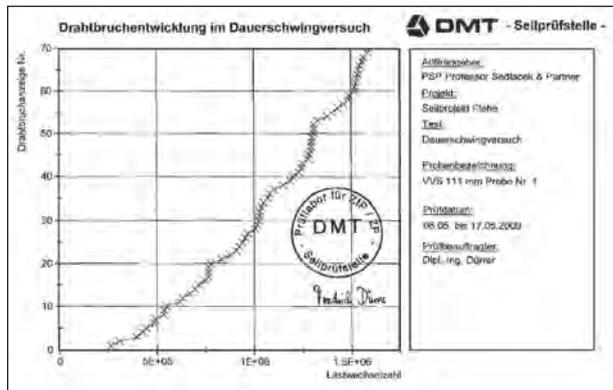
Bild 4.22 zeigt tabellarisch die Entwicklung der Drahtbrüche in Zusammenhang mit den gefahrenen Lastwechseln, Bild 4.23 zeigt die grafische Darstellung. Hier ist zu erkennen, dass die Drahtbruchentwicklung grundsätzlich sehr stetig voran geschritten ist, teilweise mit einigen sehr kurzzeitigen massiven Drahtbruchfolgen.

Bild 4.22: Auflistung der festgestellten Drahtbrüche

Bild 4.23: Entwicklung der Drahtbrüche mit zugehörigen Lastwechseln

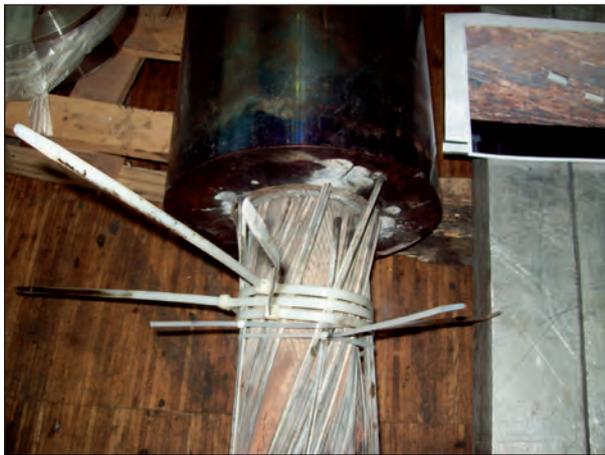
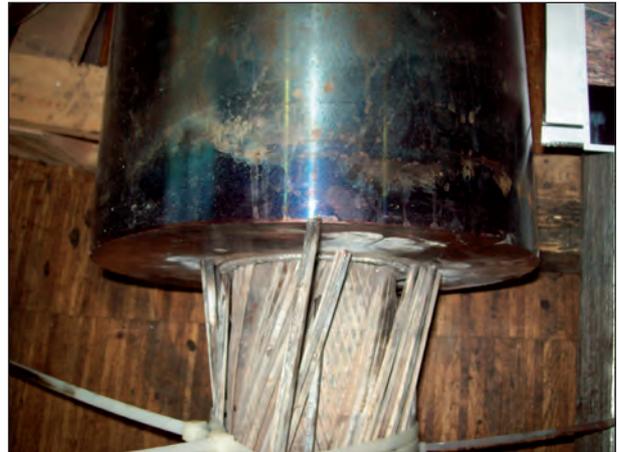
Bild 4.28: Dynamischer Seilkopf

Die Bilder 4.26 und 4.28 zeigen Detailaufnahmen des Seilkopfes, über den die Lasteinleitung der Prüfkraft erfolgte.

- die Drahtbrüche lagen fast ausschließlich im Inneren des Seilkopfes,
- die Bruchstellen lagen ca. 50 bis 80 mm von der Außenkante des Seilkopfes entfernt,

- der Seilkopf an sich wies keine Beschädigungen auf,
- das Ende des Seilkopfes (siehe Bild 4.29) wies keine Setzungen oder sonstige Auffälligkeiten auf.

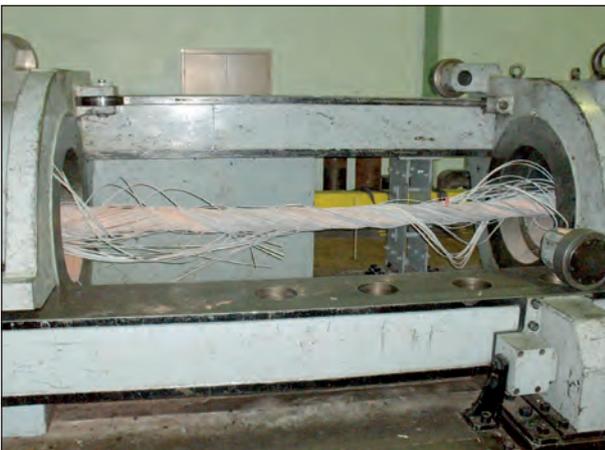
Bild 4.31 zeigt die Probe nach Ermittlung der Restbruchkraft. Aufgrund der Vorschädigung war der Verbund der äußeren Drahtlagen jetzt komplett zerstört.

Bild 4.31: Probe nach Versuchsende

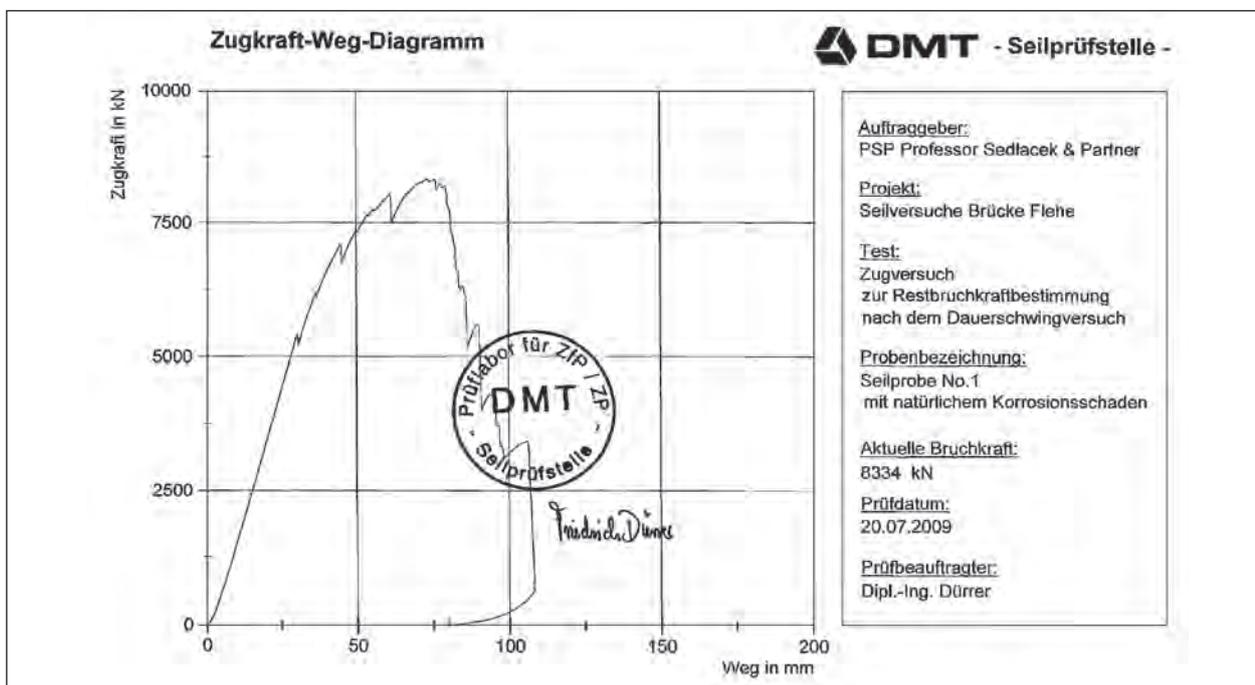
Bild 4.32 zeigt das Last-Verformungs-Diagramm mit der ermittelten Bruchkraft von 8.334 kN. Der Kurvenverlauf zeigt einige Unstetigkeiten, die nicht dem typischen Verlauf einer solchen Kurve entsprechen. Die Rückgänge bei der Zugkraft sind durch

das Versagen von vorgeschädigten Drähten zu erklären, anschließend erfolgt eine Kraftumlagerung, und eine weitere Kraftaufnahme kann stattfinden.

Bild 4.32: Last-Verformungskurve zum Zugversuch der 1. Bauteilprobe

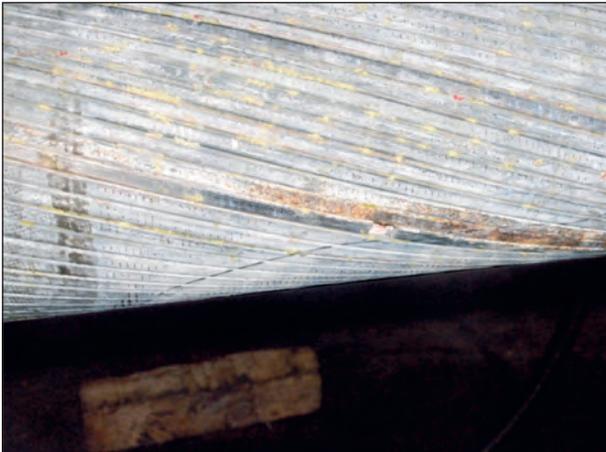
Bild 4.35: Drahtbruch im korrodierten Bereich

Drahtbruch im korrodierten Bereich festgestellt, siehe Bild 4.35.

Der Drahtbruch trat bei 1,25 Millionen Lastwechsel auf, siehe Bild 4.36.

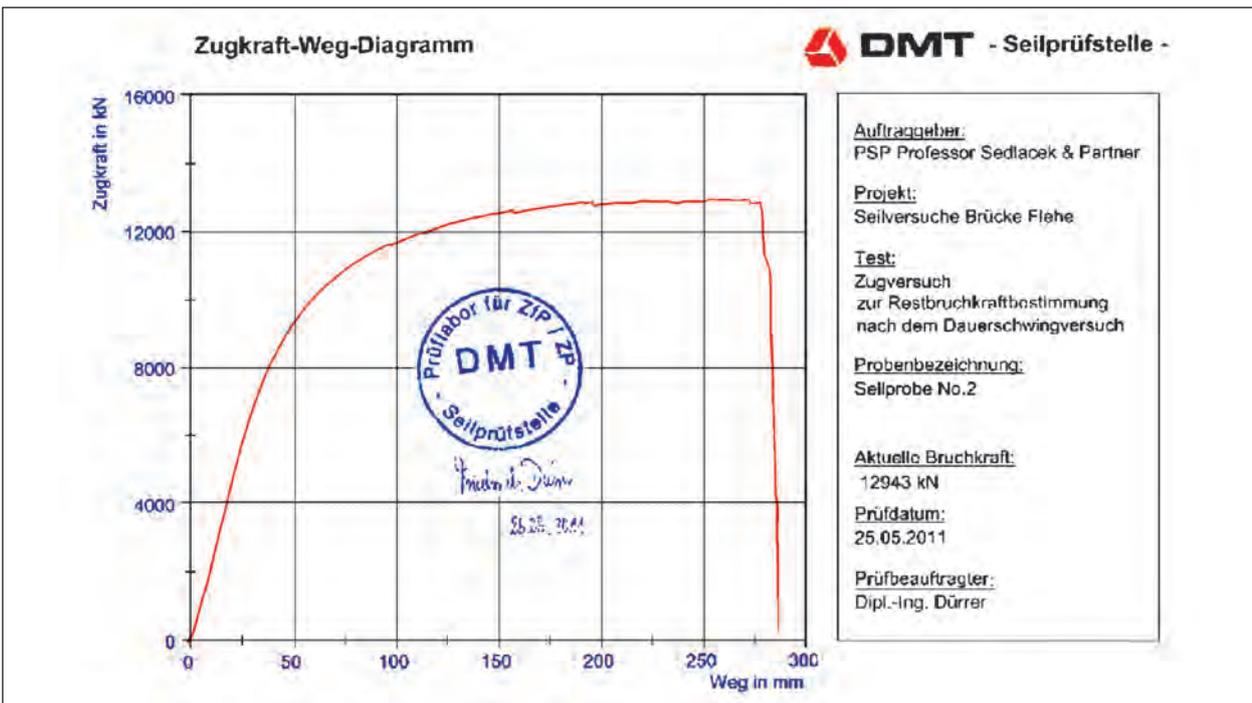
Der anschließend gefahrene Bruchversuch ergab eine Bruchkraft von 12.943 kN, Bild 4.38 zeigt die Last-Verformungskurve des Versuchs.

Der Versuch zeigt ein absolut zufriedenstellendes Verhalten mit einem relativ langen horizontalen

Bild 4.38: Last-Verformungskurve des 2. Bruchlastversuchs

Dehnungsplateau vor dem eigentlichen Bruch. Der Kurvenverlauf entspricht dem Idealverlauf eines solchen Bruchversuches. Im Vergleich zum ersten Versuch stören hier auch keine Vorschädigungen (Drahtbrüche in der äußeren Lage) aus dem Ermüdungsversuch, die zu asymmetrischen Krafteinleitungen oder Setzungen führen würden. Generell scheint die Ermüdungsschädigung der Drähte gering gewesen zu sein, da während des Versuches nur ein vereinzelter Drahtbruch aufgetreten ist.

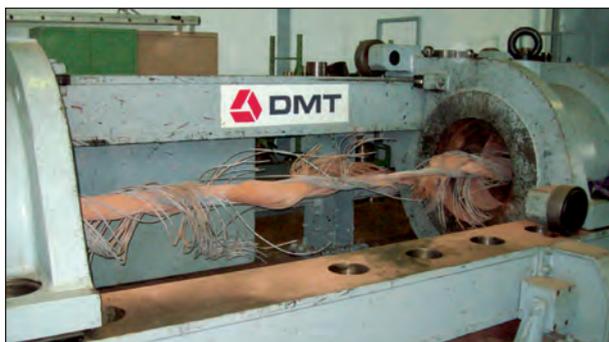
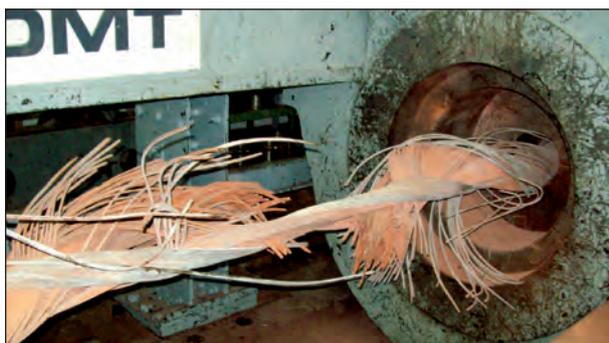
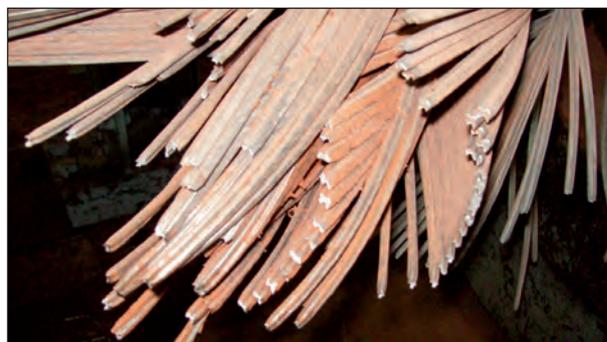
- der Bruch ist in der freien Länge entstanden,
- die Bruchflächen sind z. T. mit Einschnürungen versehen, z. T. sind sie auch als Gewaltbruch entstanden.

Bild 4.39: Bauteilprobe nach dem Zerreißversuch

Bild 4.41: Bruchflächen der einzelnen Drähte

Bild 4.40: Detailansicht der Bauteilprobe nach dem Bruchversuch

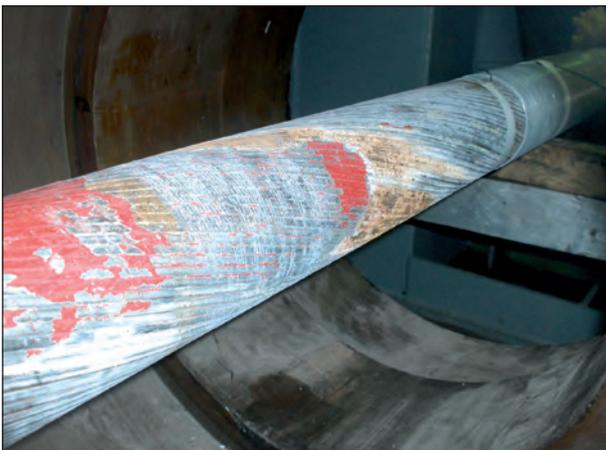
Hierzu wurde ein entsprechender Probekörper ausgesucht, Bild 4.42 zeigt die eingebaute Probe mit dem natürlich korrodierten Bereich. Hier war ebenfalls eine Narbentiefe von 0,2 – 0,3 mm festzustellen.

Bild 4.42: Probe dritter Bauteilversuch mit natürlicher Korrosion

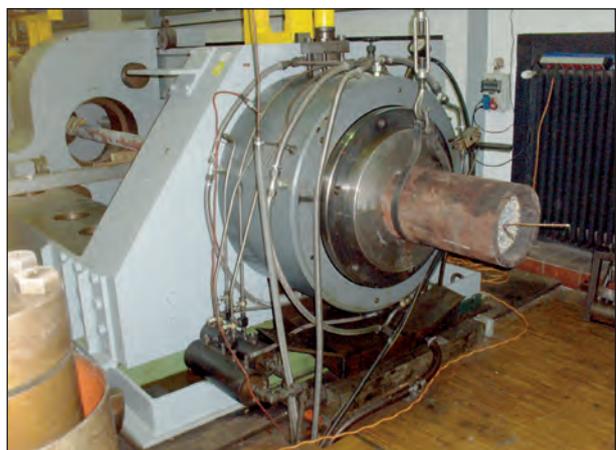
Hierbei handelte es sich um einen Bereich mit leichter Korrosion, die vereinzelt Narbentiefen betragen 0,2 mm. Bild 4.52 zeigt die eingebaute Probe in der Versuchseinrichtung. Der braun verfärbte Bereich ist die korrodierte Stelle (siehe Bild 4.53).

Bild 4.53: Eingebaute vierte Bauteilprobe

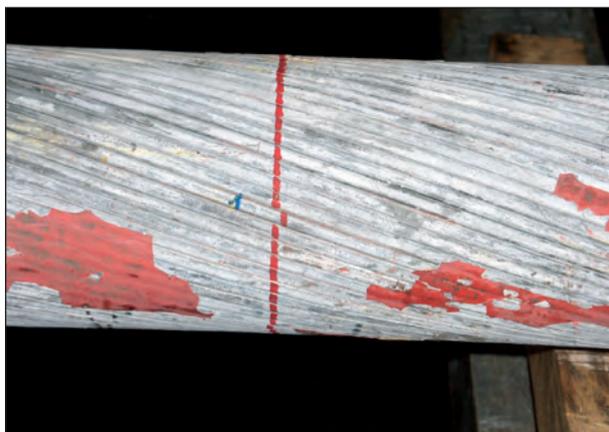
Bild 4.54: Erster Drahtbruch mit geringer Verschiebung, genaue Lage nicht ermittelbar

Zunächst traten drei Drahtbrüche auf, die nur aufgrund der Verschiebung der Markierung erkennbar waren, die genaue Lage, sehr wahrscheinlich im Inneren des Seilkopfes, war visuell nicht sichtbar. Anschließend traten weitere Drahtbrüche auf, die

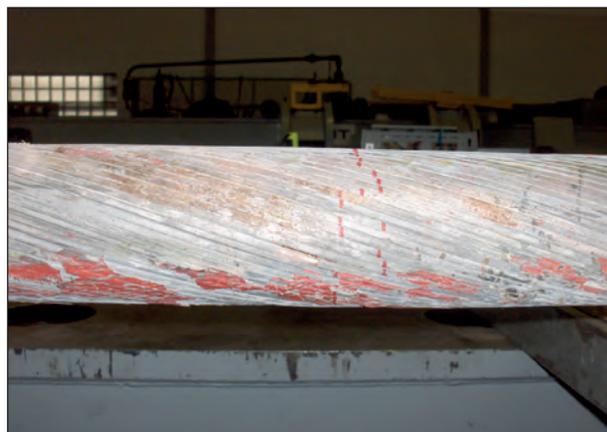
Bild 4.57: Drahtbrüche benachbarter Drähte erkennbar

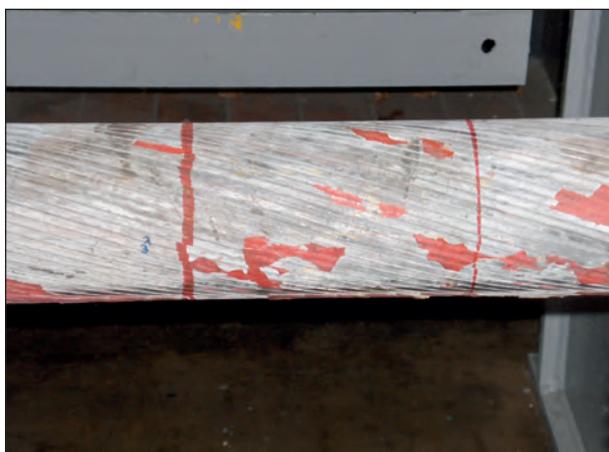
Bild 4.55: Zwei weitere Drahtbrüche, genaue Lage unbekannt

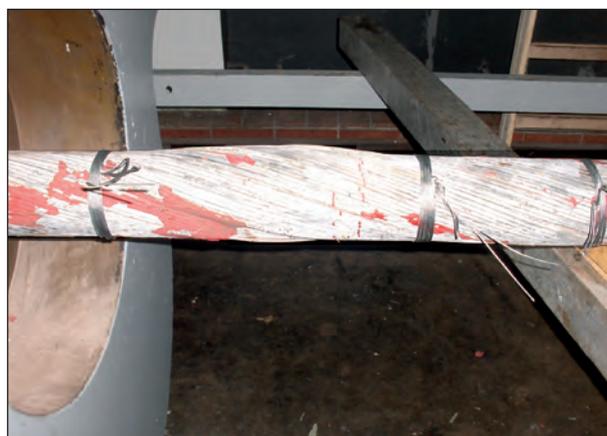
Bild 4.58: Abbändelung zur Sicherung des Verbundes erforderlich

dann dazu führten, dass der Verbund mit einer Abbändelung gesichert werden musste.

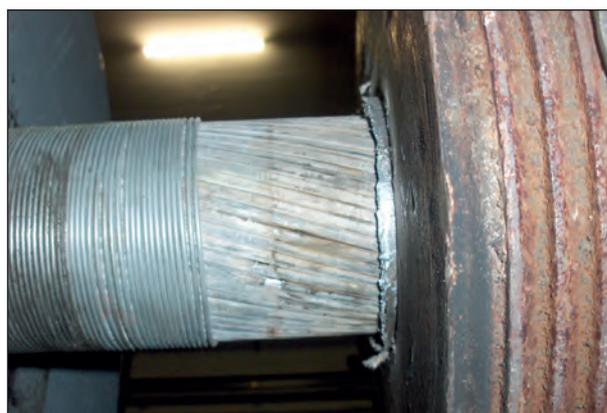
Bild 4.59: Drahtbrüche in der Nähe des Seilkopfes

In Bild 4.59 ist zu erkennen, dass sich das Seil im Seilkopf gesetzt hat. Diese Setzung ist aber im erlaubten Bereich. In der Regel werden 8 % vom Seildurchmesser als zulässig angesehen, andere Vor-

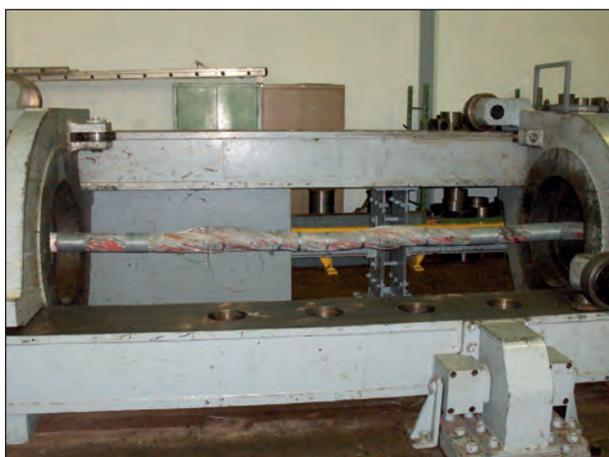
Das Bruchlastdiagramm (siehe Bild 4.62) zeigt einen unstetigen Verlauf, es ist zu vermuten, dass sich weitere Setzungen und zusätzliche Drahtbrüche ergeben haben, die zunächst zu einem Verlust der bereits aufgenommenen Zugkraft geführt haben. Es kommt auch zu Veränderungen bei der Schlaglänge in dem Bereich der Drahtbrüche, das Gesamtsystem hat sich dann wieder stabilisiert und konnte die ursprüngliche Zugkraft wieder aufnehmen, bevor ein Gesamtversagen eingetreten ist (siehe Bild 4.63). Im Gegensatz zu dem zweiten und dritten Versuch hat der Probekörper relativ schnell versagt, es fand auch keine Ankündigung statt. Die Vorschädigung und die dadurch auftretenden Asymmetrien haben ein Dehnungsplateau nicht ermöglicht.

Bild 4.63: 4. Bauteilprobe nach dem Bruchlastversuch

Die aufnehmbare Bruchlast entsprach etwa 68 % der rechnerischen Bruchlast und liegt somit in der Größenordnung des ersten Versuches, siehe Tabelle 4.6.

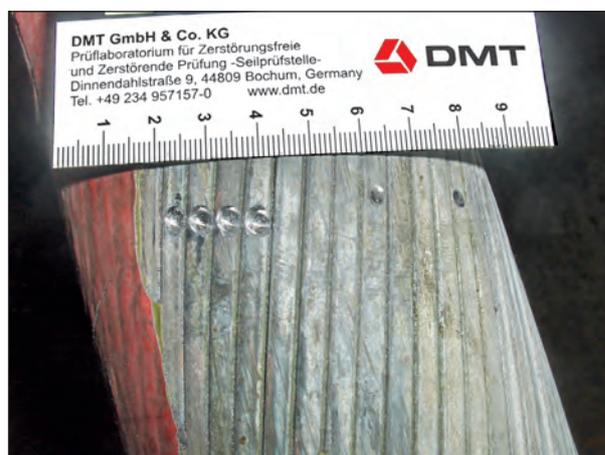
Bild 4.65: Eingebrachte künstliche Narbentiefe

Bild 4.65 zeigt die Ausführung der künstlichen Narben, zum einen die beiden vereinzelt 0,5 mm tiefen Narben und die vier nebeneinanderliegenden 1,5 mm tiefen Narben.

Der Ermüdungsversuch konnte bis zum Erreichen der 2,0 Mio. Lastwechsel durchgeführt werden, allerdings ergaben sich 18 Drahtbrüche, wobei nur wenige in dem zugänglichen und sichtbaren Bereich waren. In den künstlich angebrachten Narben wurden keine Drahtbrüche festgestellt, siehe Bild 4.65.

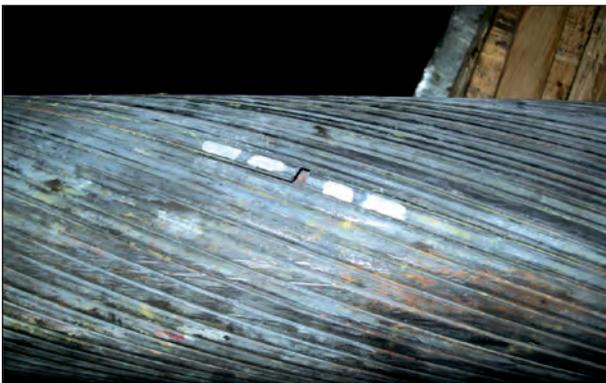
Zwei Drahtbrüche (siehe Bild 4.66 und Bild 4.67) lagen in der freien Länge ausserhalb des Bereiches mit den künstlichen Narben. Der eine Drahtbruch lag am Rand einer Stelle mit leichtem Rostansatz, hier hatten sich aber noch keine Mulden oder sonstigen Vertiefungen gebildet und der Drahtbruch lag auch nicht im Zentrum der korrodierten Stelle.

Bild 4.66: Drahtbruch in der freien Länge

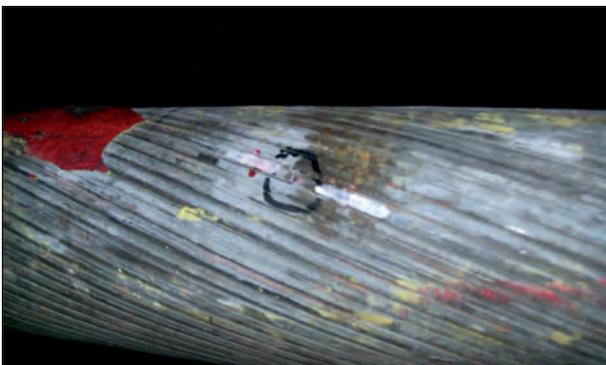
Bild 4.67: Drahtbruch in der freien Länge im Bereich einer korrodierten Stelle

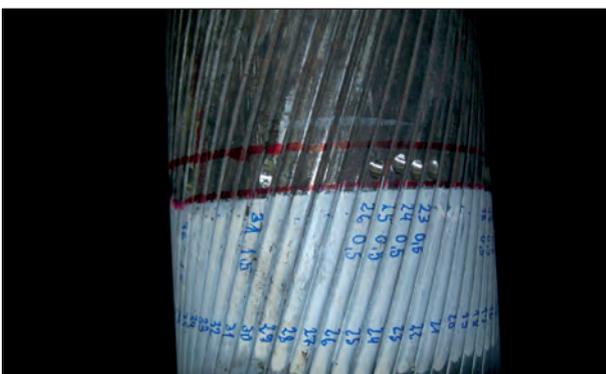
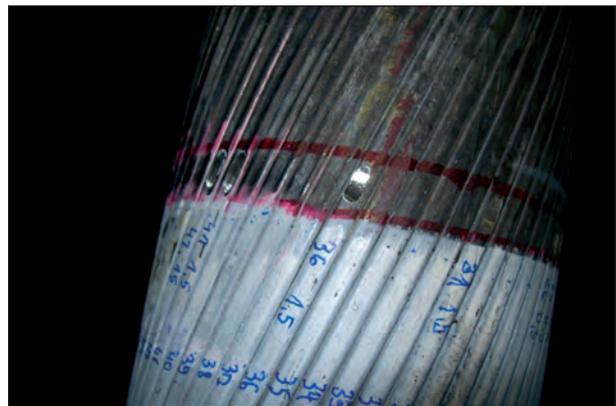
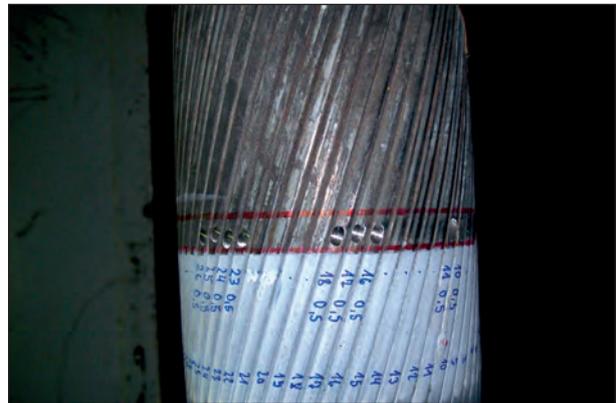
Die Bilder 4.68 bis 4.71 zeigen die Bereiche mit den künstlichen Narben, hier ergaben sich keine Veränderungen, wie z. B. direkte Drahtbrüche und Versätze, die auf benachbarte Drahtbrüche schließen würden.

Bild 4.68: Bereich mit künstlichen Narben (Stelle mit 1,5 mm und 4er Gruppe mit 0,5 mm Tiefe)

Bild 4.69: Bereich mit künstlichen Narben (1er Gruppe mit 1,5 mm Tiefe)

Bild 4.70: Bereich mit künstlichen Narben (3er Gruppe mit 0,5 mm Tiefe)

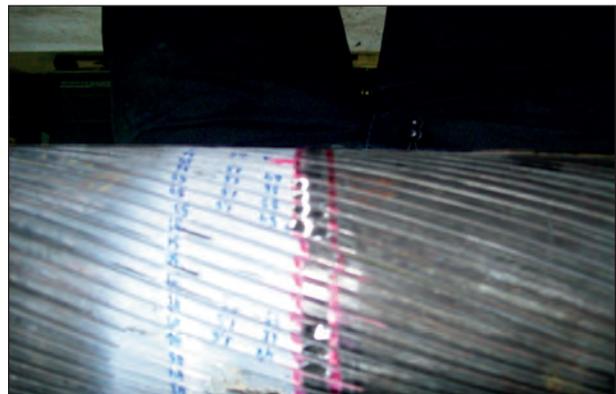
Bild 4.71: Bereich mit künstlichen Narben (4er Gruppe mit 1,5 mm Tiefe)

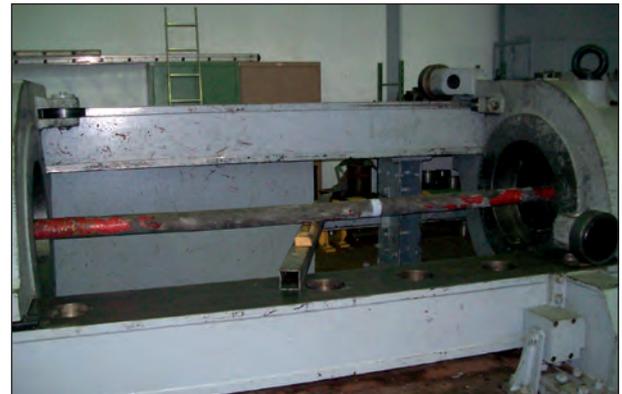
Die Probe wurde anschließend in die Prüfmaschine für den Bruchlastversuch eingebaut, siehe Bild 4.74.

Bild 4.74: Eingebaute Probe für den Bruchlastversuch

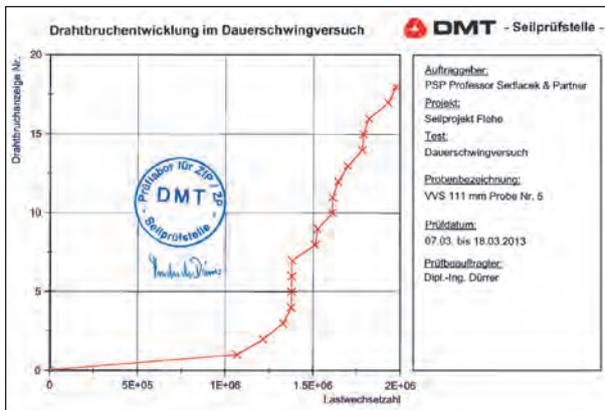
Die Bilder 4.72 und 4.73 zeigen grafisch und tabellarisch die Entwicklung der Drahtbrüche. Auffällig ist hierbei, dass die Drahtbruchentwicklung erst nach ca. 1,0 Mio. Lastwechsel losgeht, dann allerdings durchaus mehrere Drahtbrüche direkt hintereinander erfolgen. Die Drahtbrüche Nr. 4, 5, 6 und 7 liegen nur 750 (von 4 nach 5), 875 (von 5 nach 6) und 1.250 (von 6 nach 7) Lastwechsel auseinander.

Bild 4.72: Drahtbruchentwicklung beim 5. Versuch abhängig von den Lastwechselzahlen

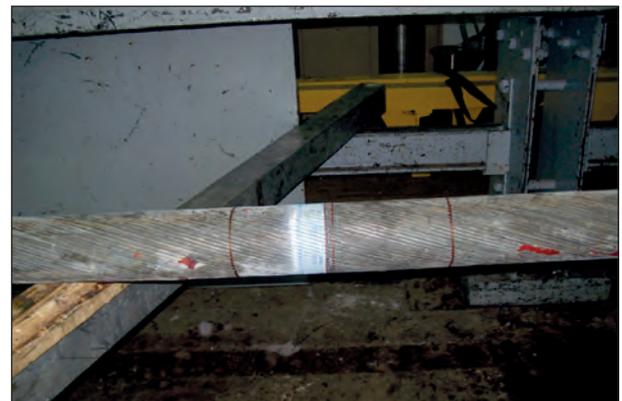
Bild 4.75 zeigt den Bereich mit der Vorschädigung und den roten Markierungen, die ohne Versatz sind und damit beweisen, dass hier im Ermüdungsversuch keine visuell sichtbare Schädigung entstanden ist.

Bild 4.75: Eingebaute Probe mit Blick auf die Vorschädigung

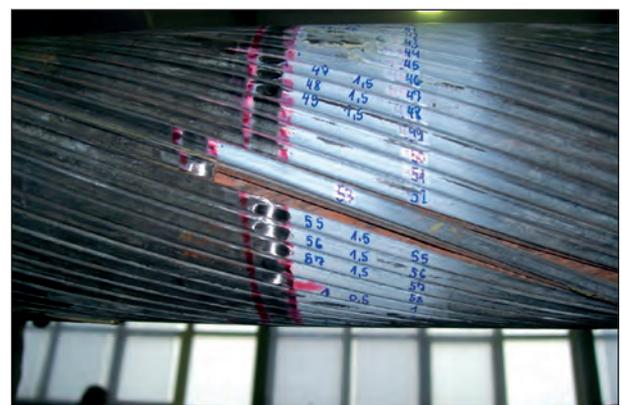
Es zeigte sich zunächst ein Drahtbruch in dem Bereich mit den künstlich eingebrachten Narben, siehe Bild 4.76.

Bild 4.76: Drahtbruch im Bereich einer 1,5 mm tiefen Narbe

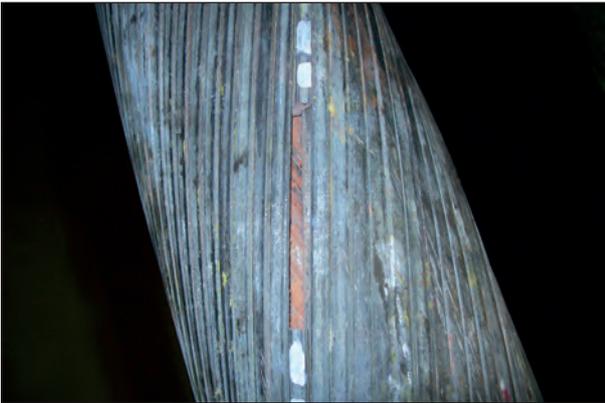
Weiterhin hat sich der gebrochene Draht aus dem Verbund gelöst, siehe die Bilder 4.77 und 4.78.

Bild 4.77: Drahtbruchstelle aus dem Ermüdungsversuch

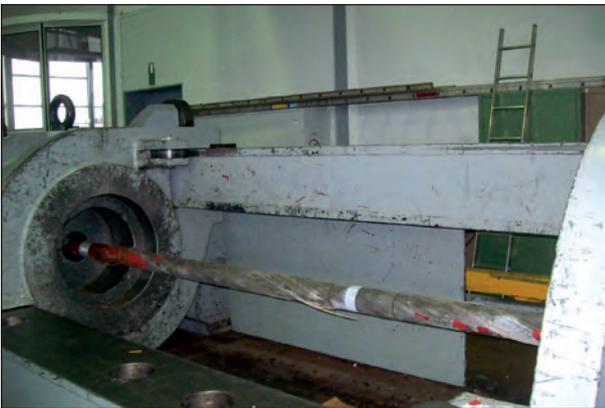
Bild 4.78: Seil nach dem Bruchlastversuch

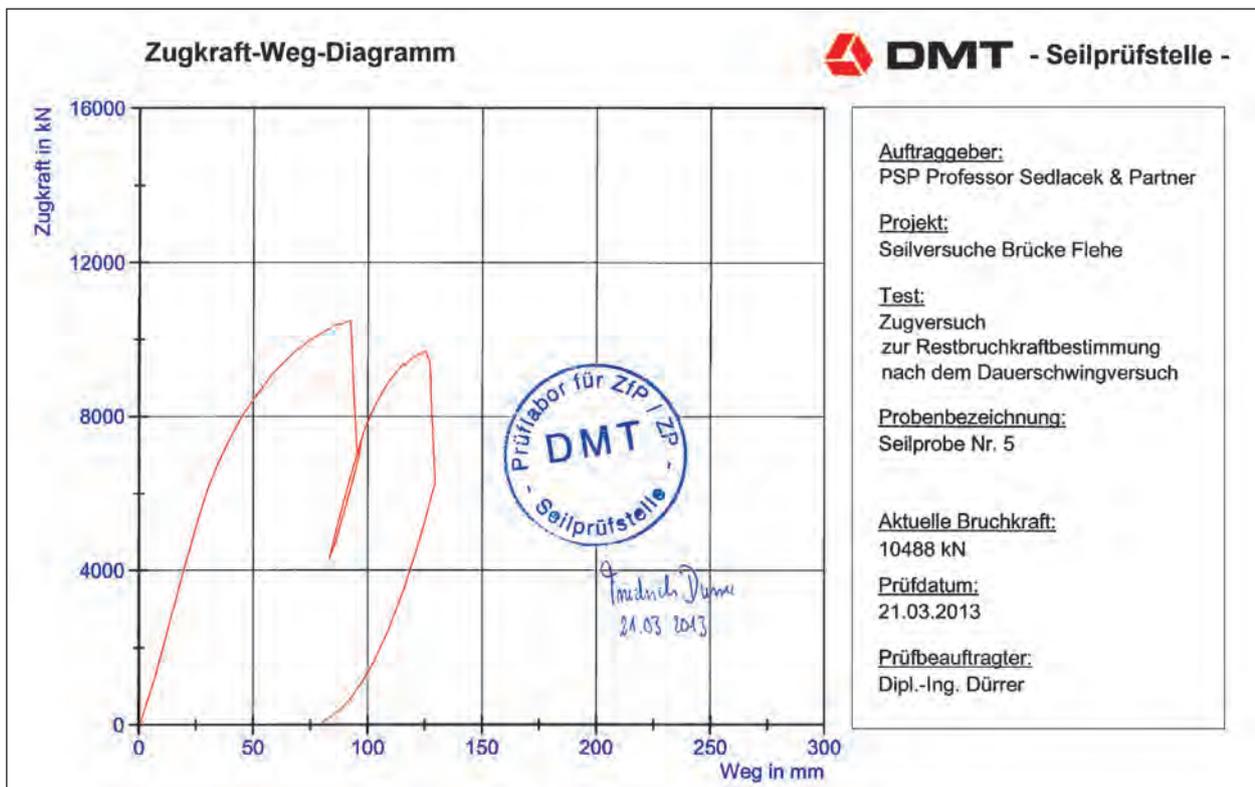
Bild 4.79 zeigt die Last-Verformungskurve, die zunächst einen einigermaßen typischen Anstieg zeigt, dann einen Abfall mit einem erneuten Anstieg. Dies liegt darin begründet, dass der Versuch angehalten wurde und der Versuchskörper visuell auf Besonderheiten kontrolliert wurde. Auffälligkeiten wurden hierbei aber nicht festgestellt, sodass anschließend der Versuch weiter geführt wurde. Die höchste Bruchlast von 10.488 kN wird allerdings nicht mehr erreicht, das Seil versagt komplett unterhalb von 10.000 kN. Somit war eine Schädigung in den Seilköpfen vorhanden, da die Drahtbrüche und Unregelmäßigkeiten auf der freien Länge relativ gering waren.

Die Setzung im Seilkopf erklärt auch den Abfall in der Last-Verformungskurve.

Bild 4.79: Bruchlastdiagramm 5. Versuch

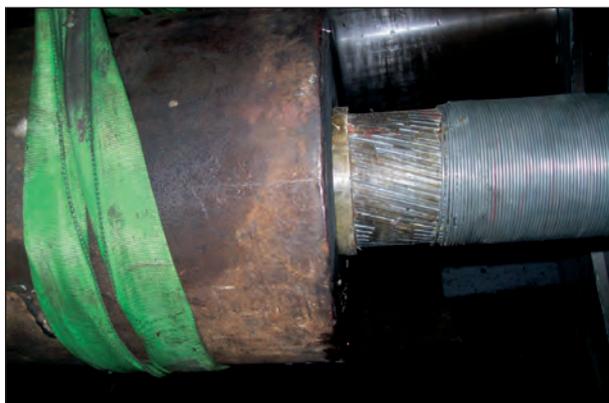
Nach dem Versuch wurde die Probe ausgebaut und visuell begutachtet. Auffallend war dabei die relativ große Setzung an einem Seilkopf, die in Bild 4.80 zu erkennen ist, diese liegt über der eigentlich zu erwartenden Größe von maximal 8 – 9 mm.

Der Probekörper zeigt also nicht das typische Versagen mit einer gehäuften Anzahl von Drahtbrüchen in Probenmitte sondern versagt durch über- große Setzungen im Bereich des Seilkopfes.

Bild 4.80: Setzung im Seilkopf

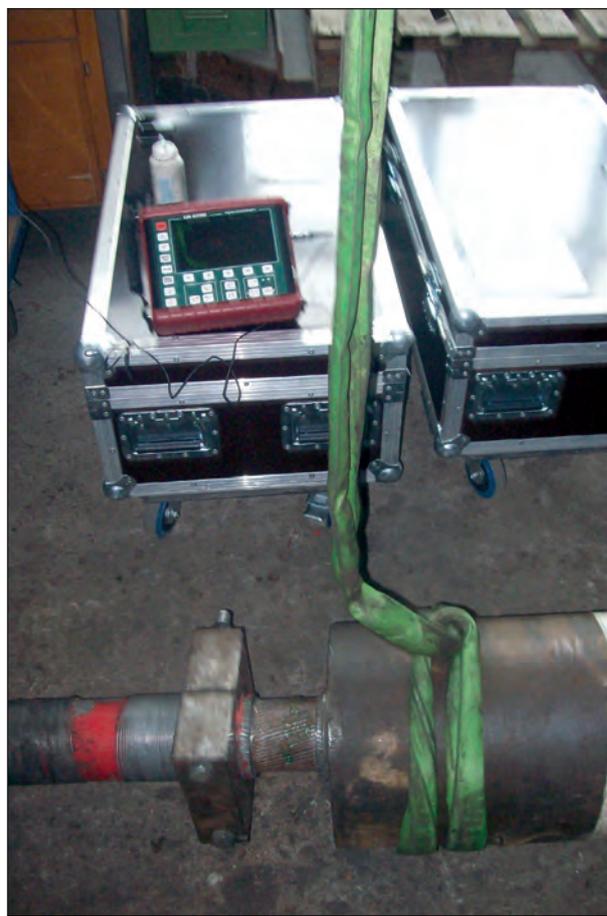
Im Nachgang wurde an diesem Seil die äußere Drahtlage entfernt (siehe Bild 4.83) und mittels einer Ultraschalluntersuchung geprüft. Das Ziel war, verdeckte Drahtbrüche in den unteren Lagen im Seilkopf zu detektieren, es ergaben sich aber keine Anzeichen und Hinweise.

Bild 4.83: Ultraschalluntersuchung am ausgebauten Versuchskörper

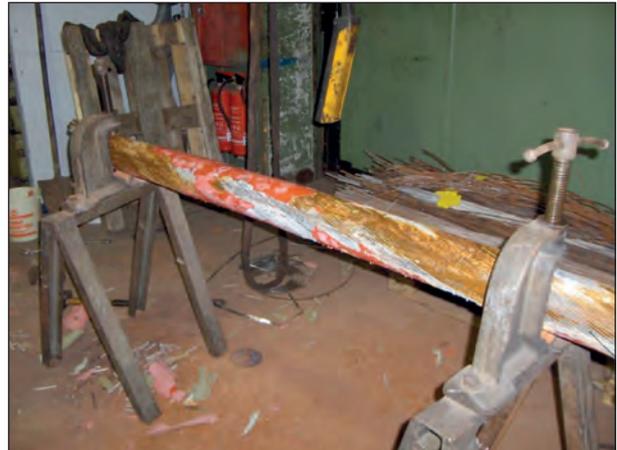
Das Ergebnis ist in dem Bericht Nr. 043/2008/01 der DMT [7] vom 24.04.2008 festgehalten. Bild 6.4 zeigt ein Probestück vor der Öffnung mit großflächiger Korrosion.

Bild 6.4: Probestück

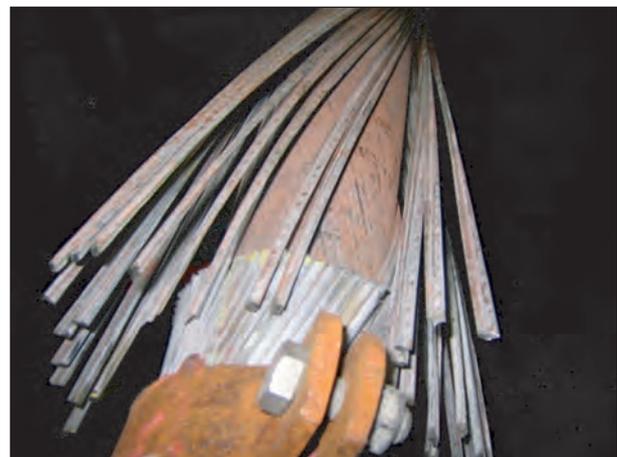
Bild 6.5: Geöffnetes Seil – 1. Drahtlage entfernt

Korrosion wurde also nur auf der äußeren Lage der Seile festgestellt, im Inneren war die Beschaffenheit der Einzeldrähte und des Verbundes einwandfrei.
