# **Ermüdungssicherheit von vollverschlossenen Seilen mit Korrosionsschäden**

**Brücken- und Ingenieurbau Heft B 146**

PSP – Prof. Sedlacek & Partner Planung  
und Entwicklung im Bauwesen GmbH  
Aachen

**Bericht zum Forschungsprojekt FE 15.0444/2007/HRB**  
Beurteilung der Ermüdungssicherheit von vollverschlossenen Seilen mit Korrosionsschäden

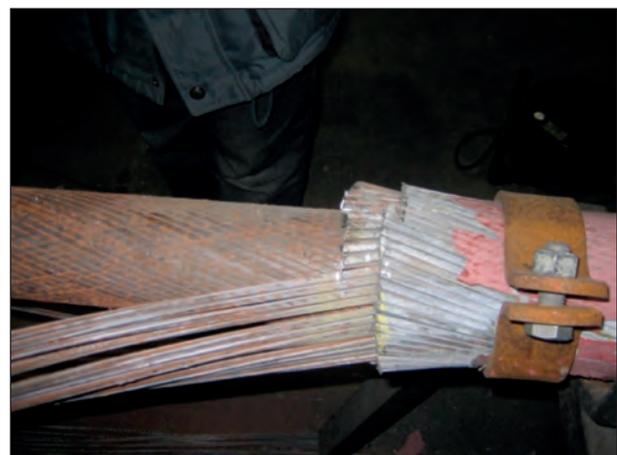
Bild 6.6: Geöffnetes Seil – 2. Drahtlage entfernt

Korrosion wurde also nur auf der äußeren Lage der Seile festgestellt, im Inneren war die Beschaffenheit der Einzeldrähte und des Verbundes einwandfrei.

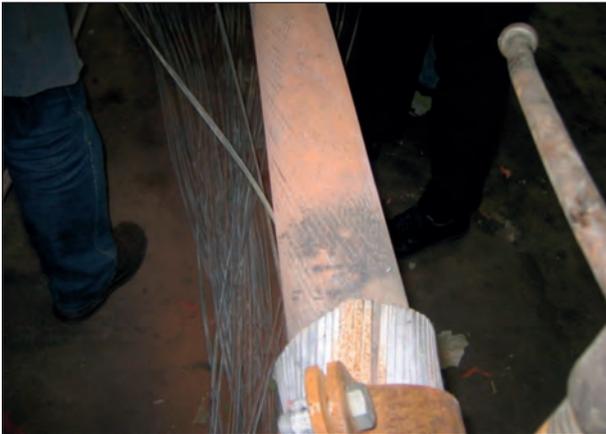
Bild 6.7: Geöffnetes Seil – 2. Drahtlage entfernt

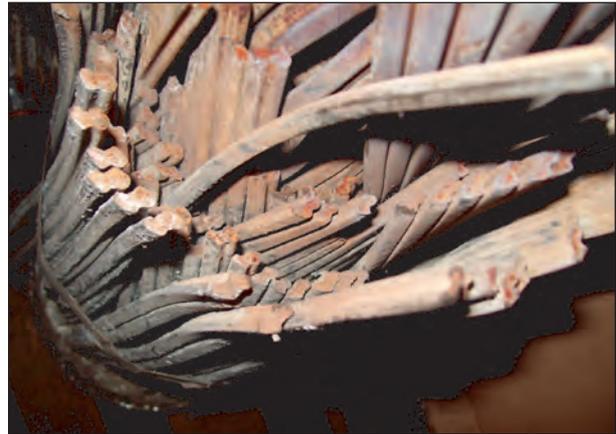
Bild 6.9: Blick auf die Seilbruchfläche

Die Bilder 6.9 und 6.10 zeigen den Seilkopf nach dem Abbrennen des Restquerschnitts.

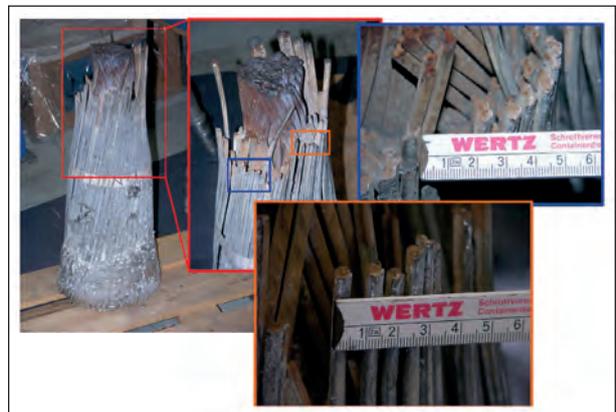
Bild 6.10: Metallografische Untersuchungen an einzelnen Bruchflächen

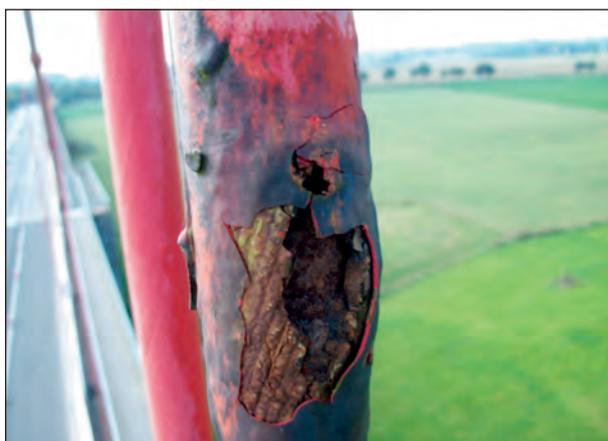
Die Bilder 7.1 bis 7.3 zeigen solche massiven Schäden, die in dem vorliegenden Fall lokal begrenzt auftraten.

Bild 7.1: Beispielschaden für Kategorie 5

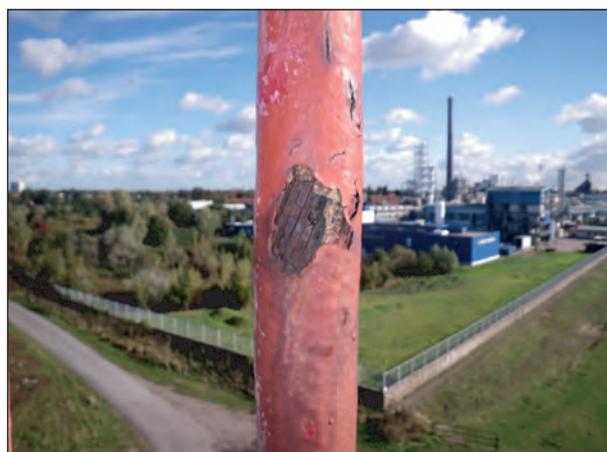
Bei Drahtbrüchen ist eine solche Bewertung sicherlich von der Anzahl der Drahtbrüche in einem Querschnitt abhängig. Hieraus ergibt sich dann der reduzierte Querschnitt mit zugehöriger Tragfähigkeit. Bild 7.4 zeigt zwei Drahtbrüche bei einem Kategorie 3-Schaden. Hierdurch ist dann

Bild 7.4: Beispielschaden für Kategorie 3 mit Drahtbrüchen

auch die darunterliegende Lage ungeschützt, im Laufe der Zeit entstehen dann Kategorie-4- oder 5-Schäden.

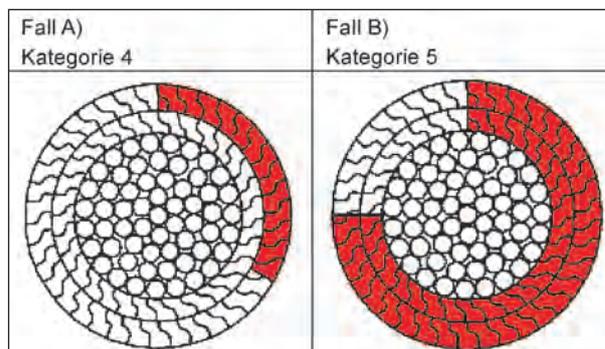
Bild 7.7: Rechnerischer Ansatz für Querschnittsverluste

Bild 7.7 zeigt die rechnerisch angenommenen Querschnittsverluste.

Fall A) maximal 1/3 Umfang der ersten Lage weggerostet,

Fall B) maximal 3/4 Umfang der ersten Lage weggerostet und bereits in der 2. Lage starker Blattrost.

Der Ansatz für die rechnerischen Querschnittsverlustes geht davon aus, dass, falls bei einer Lage Blattrost festgestellt wurde, diese Lage rechnerisch nicht mehr mitträgt. Dies stellt eine Abschätzung auf der sicheren Seite dar und ist bei der Bewertung der Sicherheiten mit zu berücksichtigen.

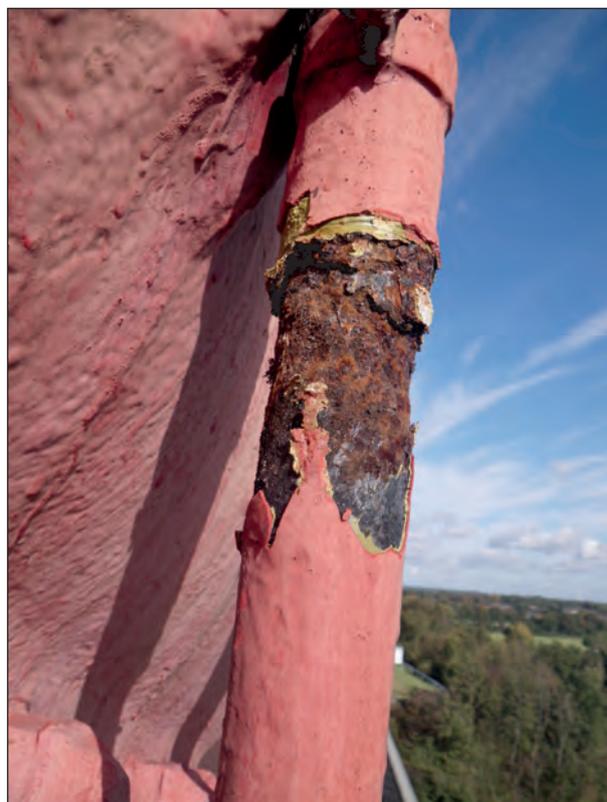
Bild 7.8: Rechnerisch ermittelte Sicherheit von 1,38

Bei einem Beispiel entsprechend Bild 7.8 ergibt sich hier eine reduzierte rechnerische Sicherheit von  $v \approx 1,38$ , die damit deutlich unter der ursprünglichen Sicherheit von  $v \approx 3,0$  liegt.

Dieser Schaden gehört zur Schadenskategorie 4, d. h. die äußere Lage ist weggerostet und die zweite Lage weist Blattrost auf, ist aber noch nicht über die gesamte Dicke weggerostet.

Die Nachmessung vor Ort an vergleichbaren verschiedenen anderen Schadenstellen hat ergeben, dass in der Regel bei Blattrost maximal die halbe Lagendicke weggerostet ist, sodass rechnerisch eine Sicherheit von  $v \approx 1,96$  vorhanden sein wird, siehe Tabelle 7.1.

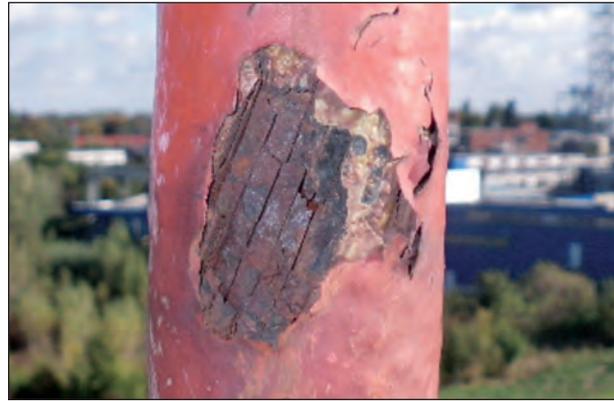
Bild 7.14: Korrodierte Stelle mit Drahtbruch

Bei den durchgeführten Bauwerksprüfungen wurden nur an einer korrodierten Stelle Drahtbrüche festgestellt, siehe Bild 7.14.

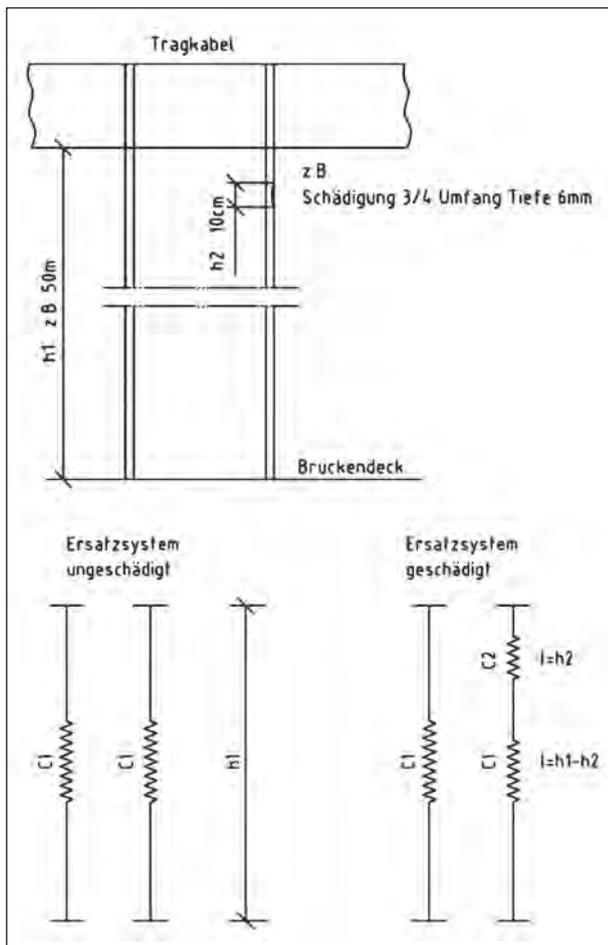
Die Tiefe des Schadens beträgt 6 mm. Es handelt sich um ein Seil mit einem Durchmesser von 37 mm, die Schädigung umfasst dabei 3/4 vom Umfang, siehe Tabelle 7.1. In dem betrachteten Hängerseilquerschnitt ist dies die einzige Schädigung.

Die rechnerische Bewertung solcher Schäden erfolgt in Analogie von zwei hintereinander geschalteten Federn, siehe Bild 7.20. Dies bedeutet, dass die geschädigte Stelle die Tragfähigkeit des gesamten Hängers mit seinen vier Einzelseilen vorgibt.

Bild 7.20: Federersatzsystem für das geschädigte Seil

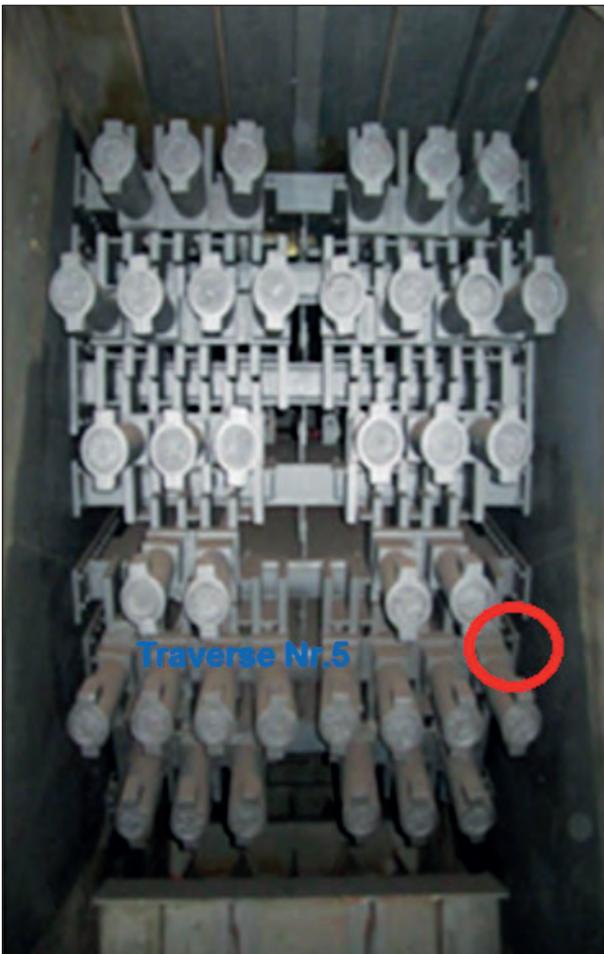
Bild 7.26: Rückwärtige Verankerung der Seilköpfe

Die Seile verankern sich über Traversen in die beiden mittleren Hauptträgern. In Bild 7.25 sieht man die Vorderseite mit dem Seileintritt und Durchführung der Seile zwischen den Traversen. Bild 7.26 zeigt die Rückseite mit der markierten Traverse, in dem u. a. ein 400 mm langer Riss zwischen dem Traversenblech und dem Verbindungsblech zum Hauptträger gefunden wurde.

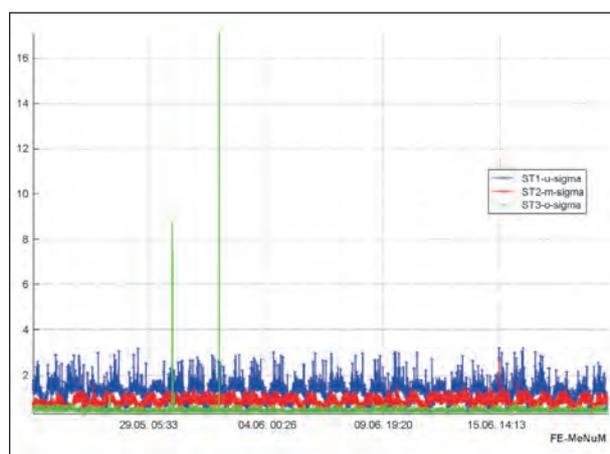
Bild 7.43: Aufgezeichnete Sonderereignisse

Bild 7.43 zeigt den Einfluss von besonders schweren Fahrzeugen, die im Bereich der Seiltraversen ungefähr das vierfache der Beanspruchungen auslösen, die der normale Straßenverkehr auslöst.

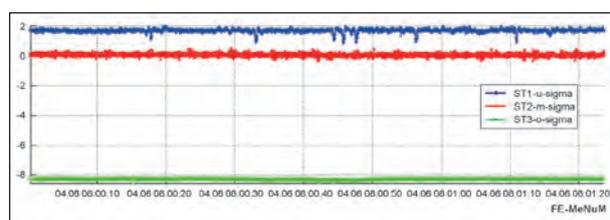
Bild 7.44: Messschrieb für drei übereinanderliegende Traversen

Im Bild 7.44 sind die Spannungsverläufe in der unteren, der mittleren und der oberen Traverse dargestellt.

Die Überfahrt von schweren Fahrzeugen ist insbesondere bei der unteren Traverse deutlich zu erkennen, bei der mittleren und bei der oberen Traverse ist dies nicht so ausgeprägt zu erkennen.

Dies lässt darauf schließen, dass die einzelnen Seile und deren Gruppen sich an der Lastabtragung unterschiedlich beteiligen. Dies ist mit Sicherheit den konstruktiven Gegebenheiten und der doch nicht gleichmäßigen Vorspannung der einzelnen Seile untereinander geschuldet.

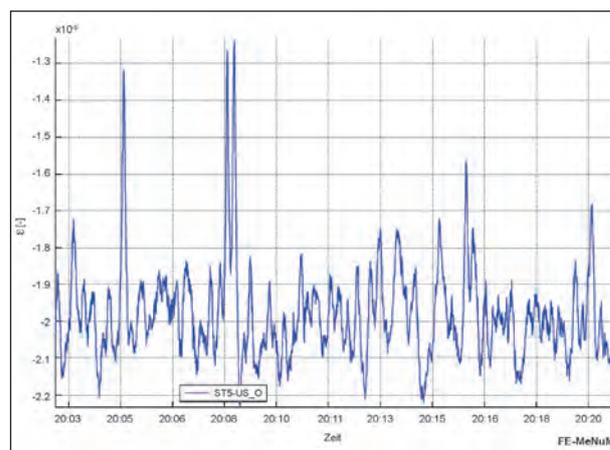
Bild 7.45: 20 sec Messschrieb

Bild 7.45 zeigt die Beanspruchungen der Traverse bei der Seilachse 50 über einen Zeitraum von ca. 17 min, die gemessene maximale Spannungsschwingbreite im vorderen Bereich der Traverse betragen hier 2,1 N/mm<sup>2</sup>. Hierzu muss festgehalten werden, dass zu dieser Zeit nur noch verbotenerweise Lkw über die Brücke fahren (die Sperranlage war zu diesem Zeitpunkt noch nicht installiert).

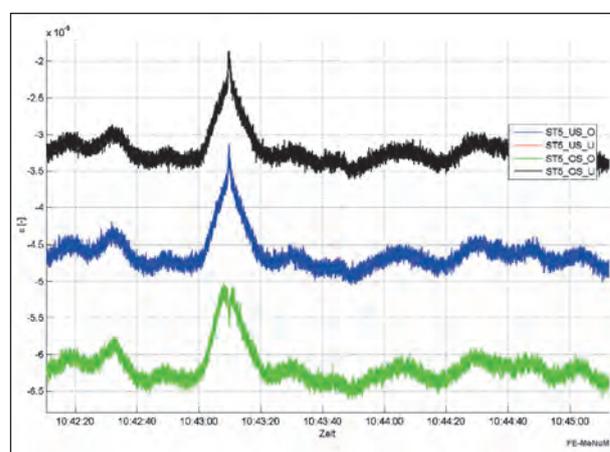
Bild 7.46: Überfahrt des 36t-Autokrans

Bild 7.46 zeigt die Überfahrt des 36t-Autokrans, der eine Beanspruchung in der Traverse von 3 N/mm<sup>2</sup> erzeugt.

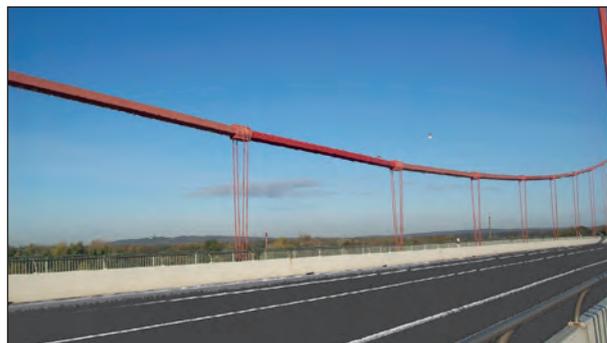
Bild 8.6: Mittlerer Bereich des Tragkabels ohne Ummantelung

Die Spreizung bei der Rheinbrücke Emmerich wurde durchgeführt, da in den tieferen Bereichen das Tragkabel bewusst nicht ummantelt wurde und hier Feuchtigkeit permanent austritt. Das Wasser sammelt sich in den oberen Bereichen, läuft in der Ummantelung herunter und tritt unten aus, siehe die Bilder 8.6 und 8.7.

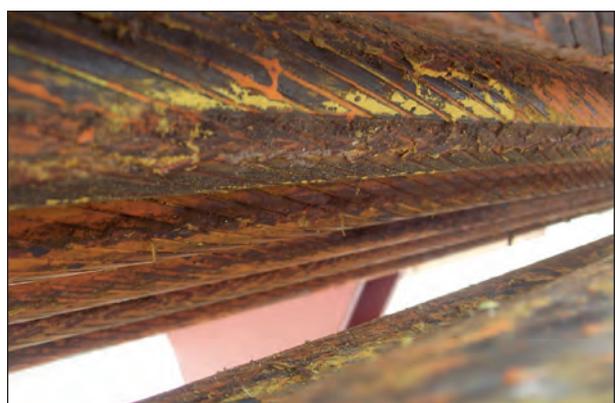
Bild 8.12: Freigelegte Seilebene

Teilweise konnten im unteren Bereich komplette Ebenen freigelegt werden, siehe Bild 8.12.

Das Ergebnis war, dass trotz des jahrelangen Austretens von Feuchtigkeit die Seile nicht angegriffen waren und der innere Korrosionsschutz in einem sehr guten Zustand war. Die Bereiche wurden gereinigt und neu gegen Feuchtigkeit geschützt.

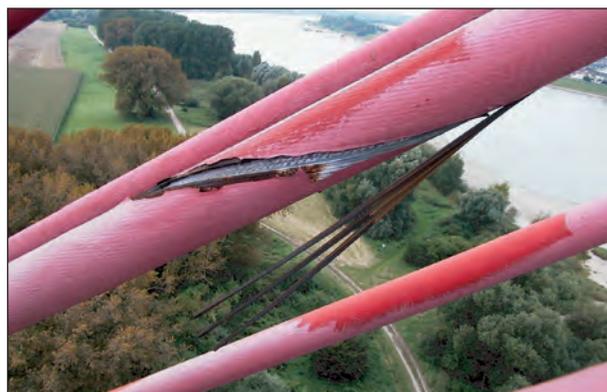
Bild 8.13 zeigt ein Seil mit drei Drahtbrüchen an einer Stelle.

Bild 8.13: Drei Drahtbrüche mit Verlust des Verbundes

Unstrittig ist bei solchen Schäden, dass hier eine umgehende Baumaßnahme erfolgen muss, d. h. das Abbändeln des Seiles muss erfolgen um eine weitere Schadenserweiterung zu verhindern.

Weiterhin ist im Anschluss an solche Schäden auch eine OSA (Objektbezogene Schadensanalyse) durchzuführen.

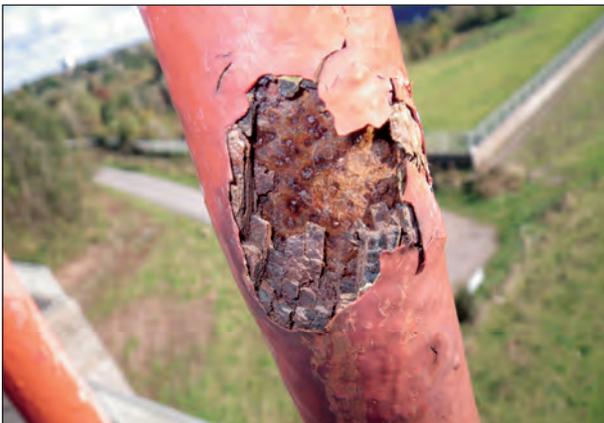
Im Vergleich dazu zeigt das Bild 8.15 einen Tragfähigkeitsschaden.

Bild 8.15: Mehrere Drahtbrüche mit bestehendem Verbund

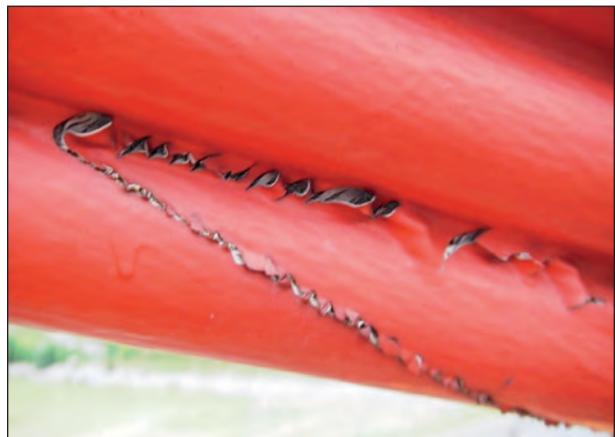
Die Bilder 8.17 und 8.18 zeigen Beschichtungsschäden.

Bild 8.18: Detailbild

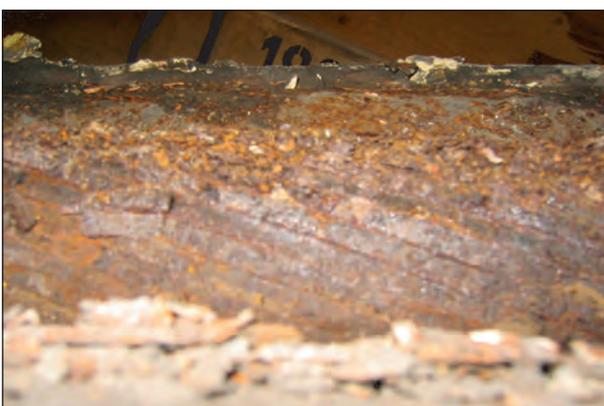
Bild 8.16 zeigt ein freigelegtes Seil mit starker Korrosion und damit mit einem Querschnittsverlust. Es sind aber keine Drahtbrüche vorhanden.

Der Vorschlag für die Bewertung würde hier  $S = 1$  bis  $2$ ,  $V = 0$  und  $D = 2$  lauten. Da für den Bauwerksprüfer der Grad der Schädigung und dessen Einfluss auf die Reduzierung der Tragfähigkeit des Seiles nicht bekannt ist, wird hier ebenfalls eine OSA zur Ermittlung der Ursachen, der Resttragfähigkeit und Ausarbeitung von Empfehlungen hinsichtlich der Vermeidung einer Schadenserweiterung erforderlich.

Bild 8.16: Starke Korrosion mit Blattrostbildung

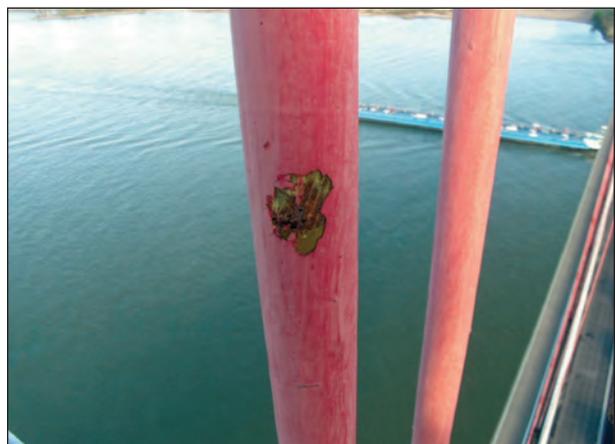
Bild 8.19 zeigt einen punktuellen Schaden in der Beschichtung, der mit  $S = 0$ ,  $V = 0$  und  $D = 1$  zu bewerten wäre.

Bild 8.19: Korrosionsschutzschaden

Abhängig von dem Gesamtschadensausmaß und der Häufigkeit des Schadens ergibt sich dann die erforderliche Instandsetzungsmaßnahme. Tritt dieser Schaden gehäuft am Bauwerk auf, sind sicherlich die Eignung der Beschichtungsstoffe und die Untergrundvorbereitung zu hinterfragen, dies wäre dann ebenfalls wieder im Rahmen einer OSA zu erbringen.

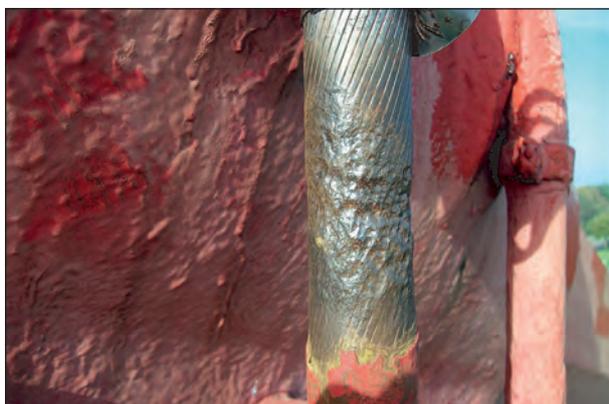
Bild 8.21: Seil nach dem Entfernen von Rost mithilfe eines Bristle Blaster

- Die Korrosionsstellen wurden gesäubert, in dem vorliegenden Fall wurde dies mit einem sog. Bristle Blaster durchgeführt.
- Anschließend wurde ein temporärer Korrosionsschutz aufgebracht.
