# Bandverzinkte Schutzplankenholme

Brücken- und Ingenieurbau Heft B 59

**Bericht zum Forschungsprojekt 03224 des Arbeitsprogrammes der Bundesanstalt für Straßenwesen:**  
Bandverzinkte Schutzplankenholme

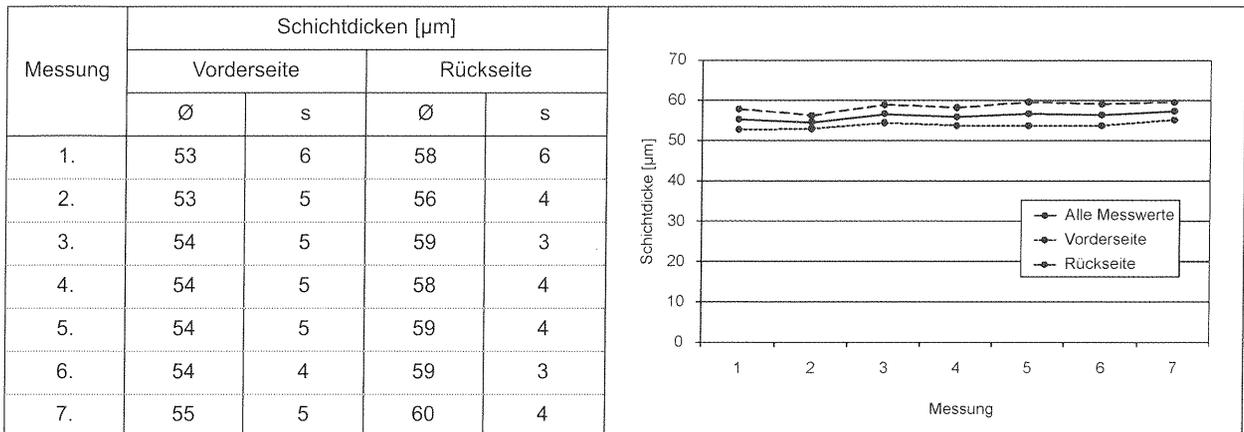
Tab. 4: Tabellarische und graphische Darstellung der Mittelwerte ( $\emptyset$ ) und der Standardabweichungen (s) der Schichtdicken vom Korrosionsschutzsystem A innerhalb von 5 Jahren (Versuchsstrecke BAB A 4)

Korrosionsschutzsystem	prozentuale Schichtdickenänderung	
	Vorderseite	Rückseite
A	4,5 %	2,9 %
B	1,0 %	0,9 %
D1	-0,9 %	-2,1 %
D2	-1,5 %	-1,1 %
DT	-1,9 %	-1,6 %
T	3,8 %	4,8 %
S	4,0 %	7,6 %

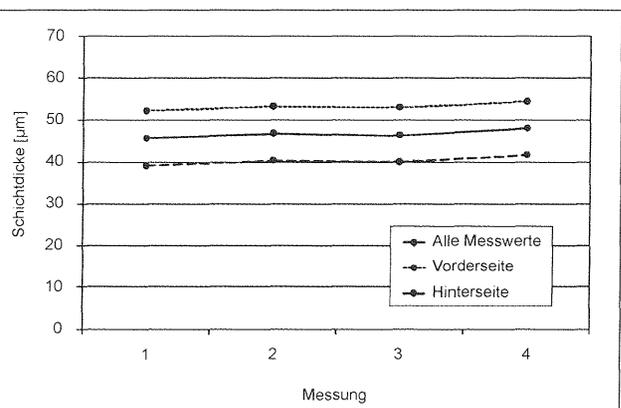
Tab. 20: Tabellarische und graphische Darstellung der Mittelwerte ( $\bar{\varnothing}$ ) und der Standardabweichungen (s) der Schichtdicken vom Korrosionsschutzsystem B innerhalb von 4 Jahren (Versuchsstrecke BAB A 27)

Korrosionsschutzsystem	prozentuale Schichtdickenänderung	
	Vorderseite	Rückseite
B	4,5 %	2,9 %
