**Beurteilung von
Betonfahrbahndecken
hinsichtlich deren
in-situ AKR-Potenzial
bei Gesteinskörnungen
nach dem ARS Nr. 04/2013**

**Berichte der
Bundesanstalt für Straßenwesen**

Straßenbau Heft S 162

6 Anhang

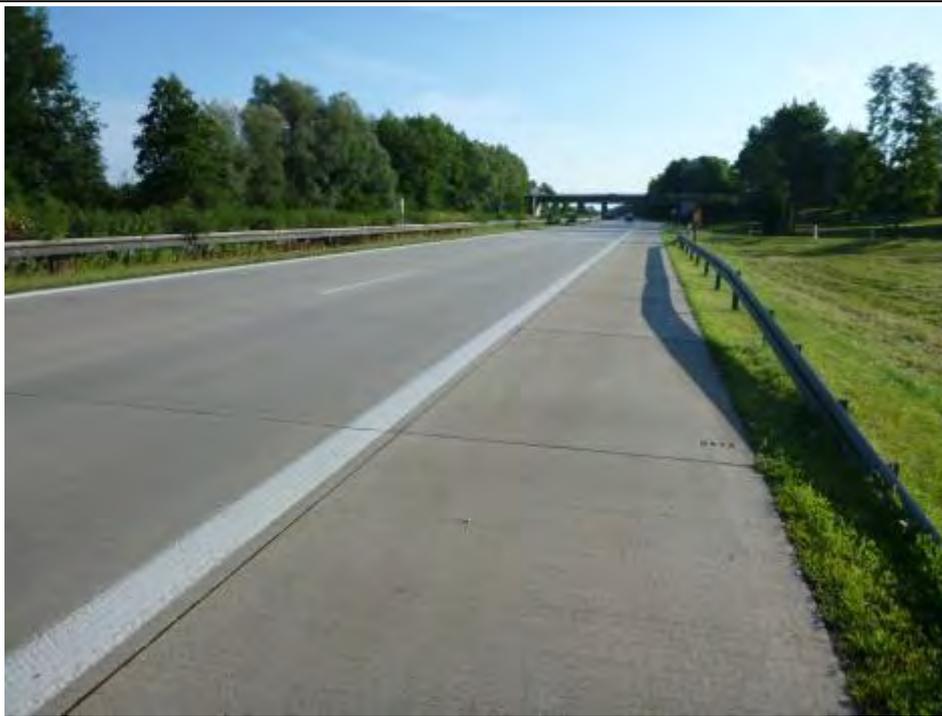
Baujahr 1987	BAB A92 im Bereich der Autobahnmeisterei Freising Fahrtrichtung Dingolfing km 42,0 bis 47,0, Baulos D4/6
Begutachtung 2. August 2017	
Alter Begutachtung 2017: 30 Jahre	Beobachtete Schadensmerkmale
<p>Bild 17 Blick in Fahrtrichtung Dingolfing, Seiten- streifen und 2. Fahr- streifen (km 43,0) Texturierung mit „Be- senstrich quer“ insbe- sondere auf dem Sei- tenstreifen und abgeschwächt auch auf dem 1. Fahrstreifen sichtbar</p>

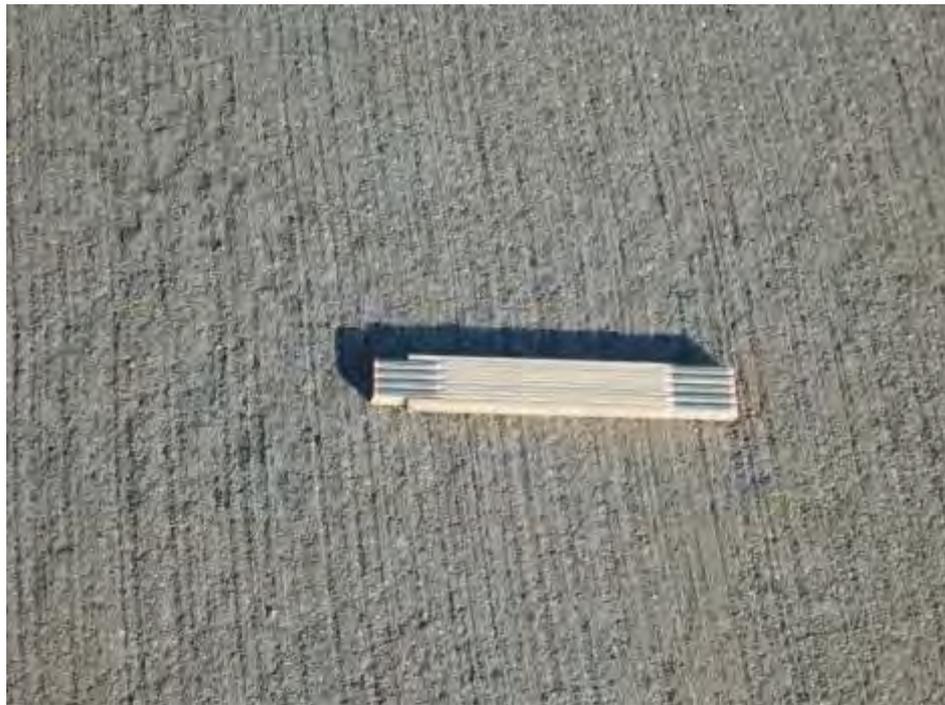
Die festgestellten Längsrisse sind vermutlich nicht AKR-bedingt, sondern Resultat der langjährigen Verkehrsbelastung.

<p>Bild 21 Vergossener Längs- riss in 3 Platten des 1. Fahrstreifens, leichte Netzzris- bildung im 1. Fahr- streifen (rd. km 46,4)</p> <p>Längsriss</p> <p>Netzzrisse</p>

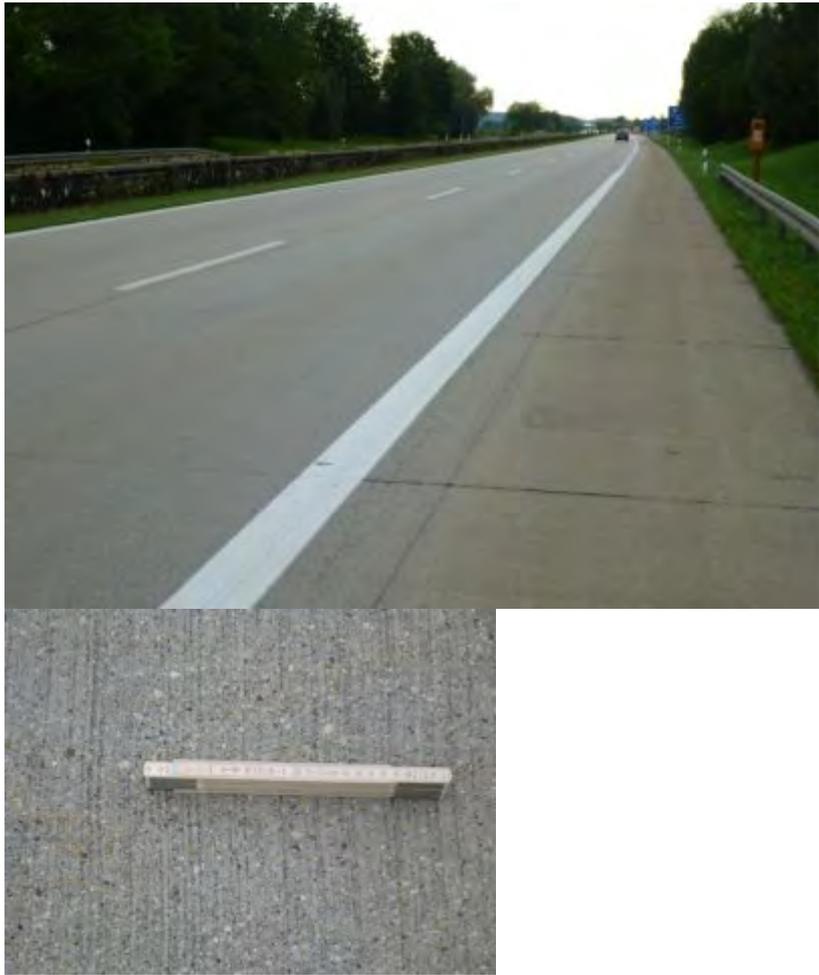
Baujahr 1986	BAB A92 im Bereich der Autobahnmeisterei Wörth an der Isar, Fahrtrichtung Dingolfing, km 89,5 bis 92,0 Baulos D10/13
Begutachtung 3. August 2017	
Alter Begutachtung 2017: 31 Jahre	Beobachtete Schadensmerkmale
<p>Bild 22 Blick in Fahrtrichtung Dingolfing, Seiten- streifen und 2. Fahr- streifen (km 89,5) Texturierung mit „Besen- strich quer“ insbe- sondere auf dem Sei- tenstreifen (Detail unten) und abge- schwächt auch auf dem 1. Fahrstreifen sichtbar</p>

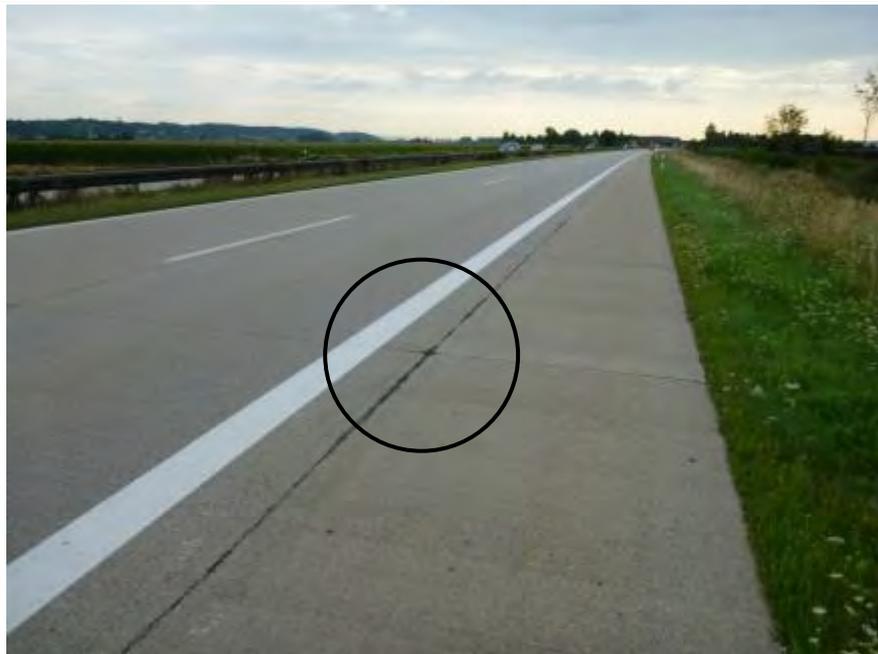
<p>Bild 25 Detail Fugenkreuz Bereich Kreis in Bild 3: nicht geschnittene Längsfuge „ausgefranst“ und Abplatzungen im Fugenkreuz</p>

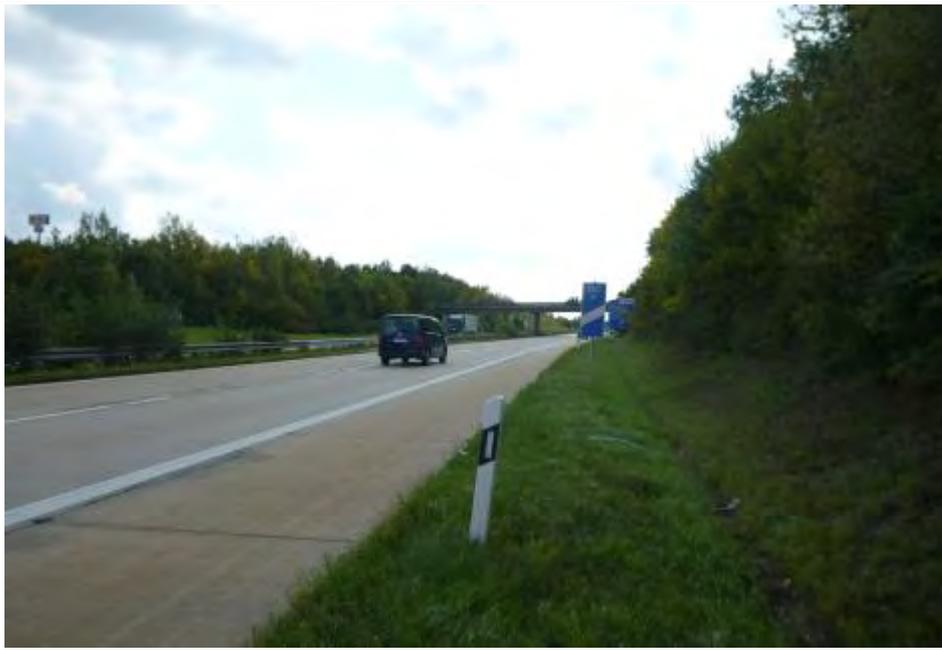
Baujahr 1987	BAB A7 im Bereich der Autobahnmeisterei Neusitz, Fahrtrichtung Ulm, km 734,0 bis 737,0
Begutachtung 25. September 2017	
Alter Begutachtung 2017: 30 Jahre	Beobachtete Schadensmerkmale
Bild 26 Blick in Fahrtrichtung Ulm, Seitenstreifen und 2. Fahrstreifen (km 734,0)

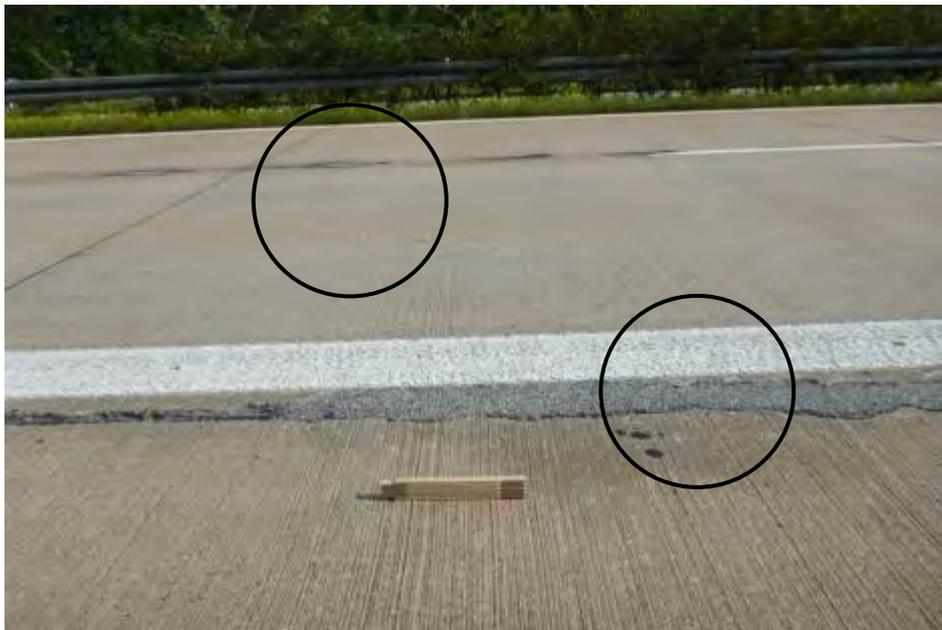
Bild 27 Texturierung mit „Besenstrich quer“ insbesondere auf dem Seitenstreifen und abgeschwächt auch auf dem 1. und 2. Fahrstreifen sichtbar (km 734,00) Im Längsfugenbereich Betonausbrüche verfüllt mit Kaltmischgut

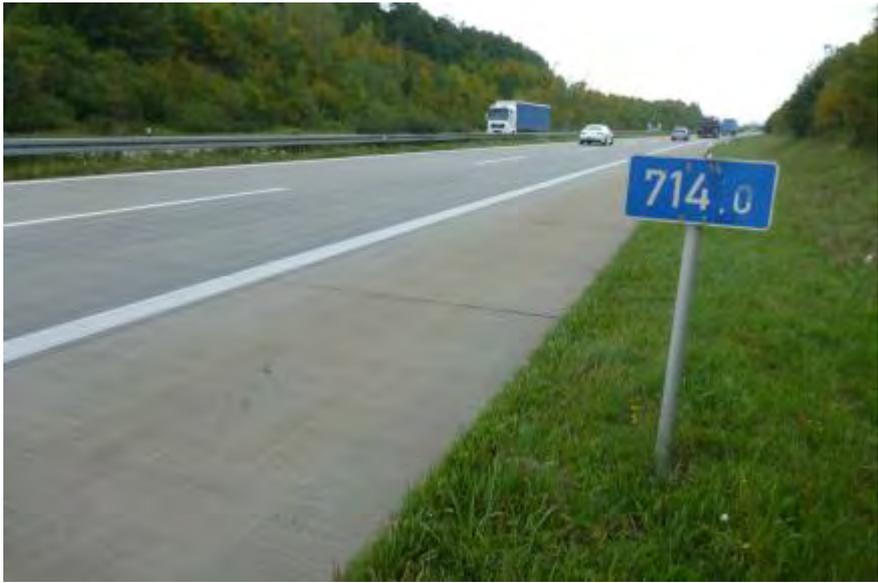
Baujahr 1985	BAB A7 im Bereich der Autobahnmeisterei Neusitz, Fahrtrichtung Ulm, km 714,0 bis 722,0 Baulos F/A7-10
Begutachtung 25. September 2017	
Alter Begutachtung 2017: 32 Jahre	Beobachtete Schadensmerkmale
Bild 29 Blick in Fahrtrichtung Ulm, Seitenstreifen und 2. Fahrstreifen (km 714,00)

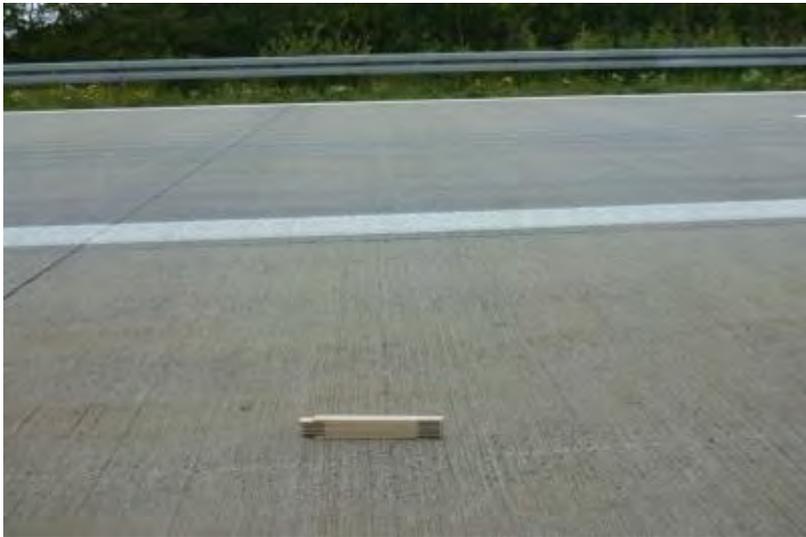
Bild 30 Texturierung mit „Besenstrich Quer“ insbesondere auf dem Seitenstreifen und abgeschwächt auch auf dem 1. und 2. Fahrstreifen sichtbar (km 714,00)

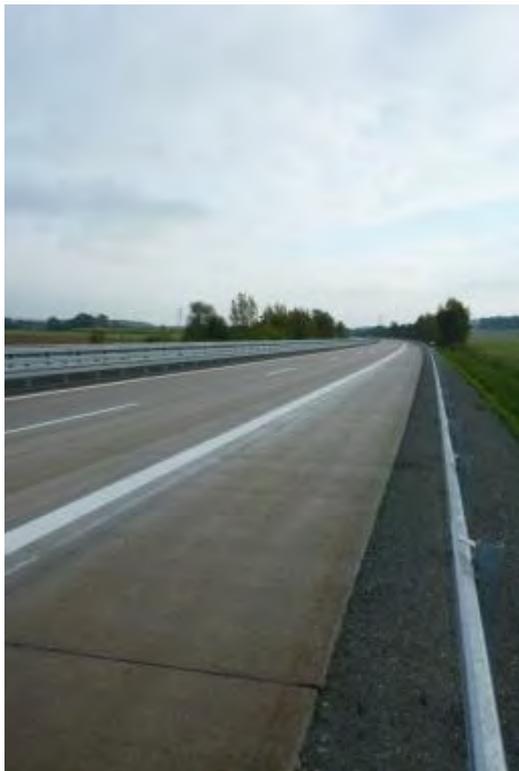
Baujahr 1987	BAB A93 im Bereich der Autobahnmeisterei Windischeschenbach, Fahrtrichtung Hof, km 126,5 bis 124,0 Baulos E05	
Begutachtung 26. September 2017		
Alter Begutachtung 2017: 30 Jahre	Beobachtete Schadensmerkmale	
<p>Bild 32 Blick in Fahrtrichtung Hof, Seitenstreifen und 2. Fahrstreifen (km 126,5) Texturierung mit „Besenstrich Quer“ insbesondere auf dem Seitenstreifen (Detail unten) und abgeschwächt auch auf dem 1. Fahrstreifen sichtbar</p>

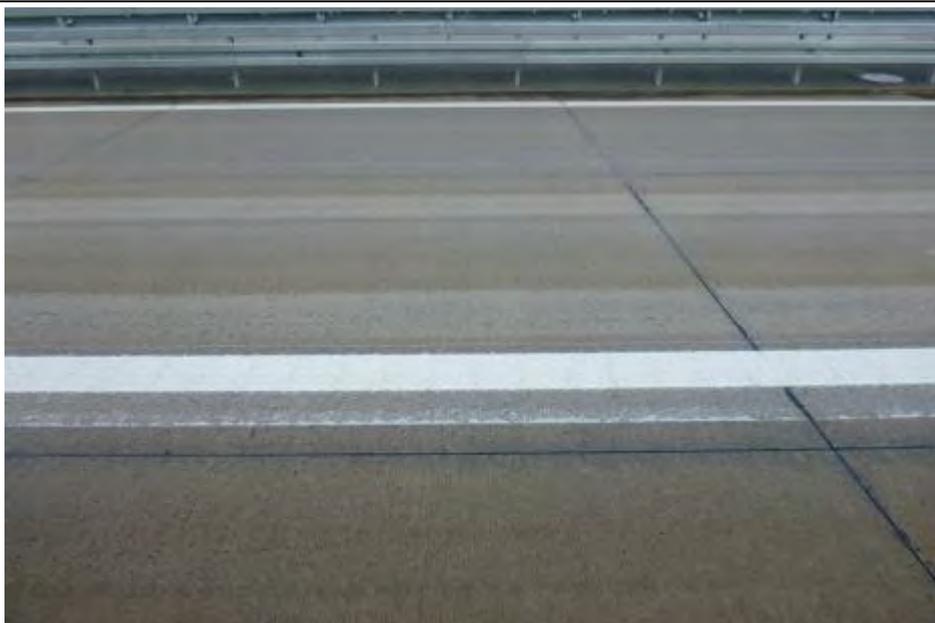
<p>Bild 33 Besenstrich quer über gesamte Fahrbahnbreite noch sichtbar</p>

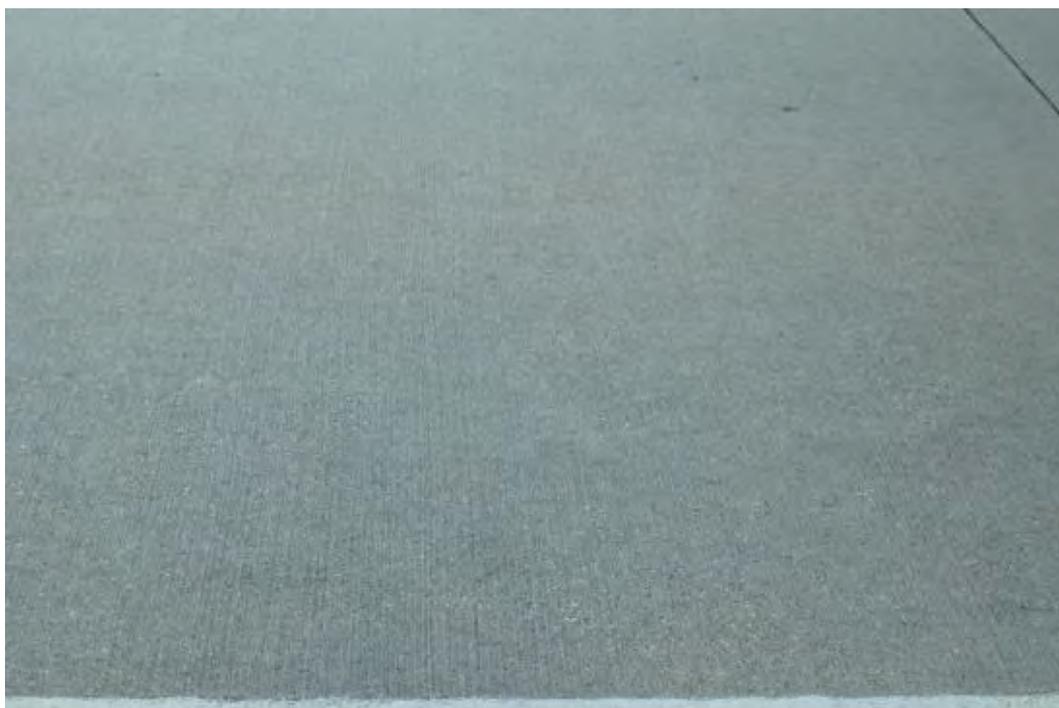
Bild 35 Baulos 1 (F): Zustand der Fahrbahnoberfläche (1. FS): Keine sichtbaren Schäden, Besenstrich quer sichtbar

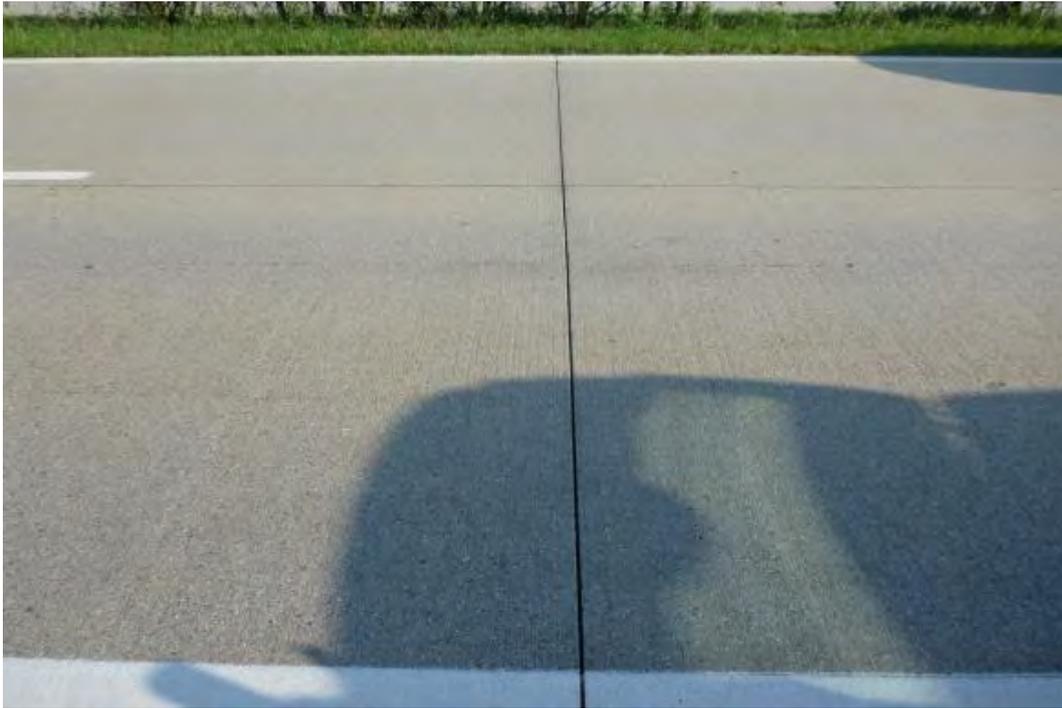
Bild 39 Baulos 2 (W): Zustand der Fahrbahnoberfläche (1. und 2. FS): Keine sichtbaren Schäden, Besenstrich quer sichtbar

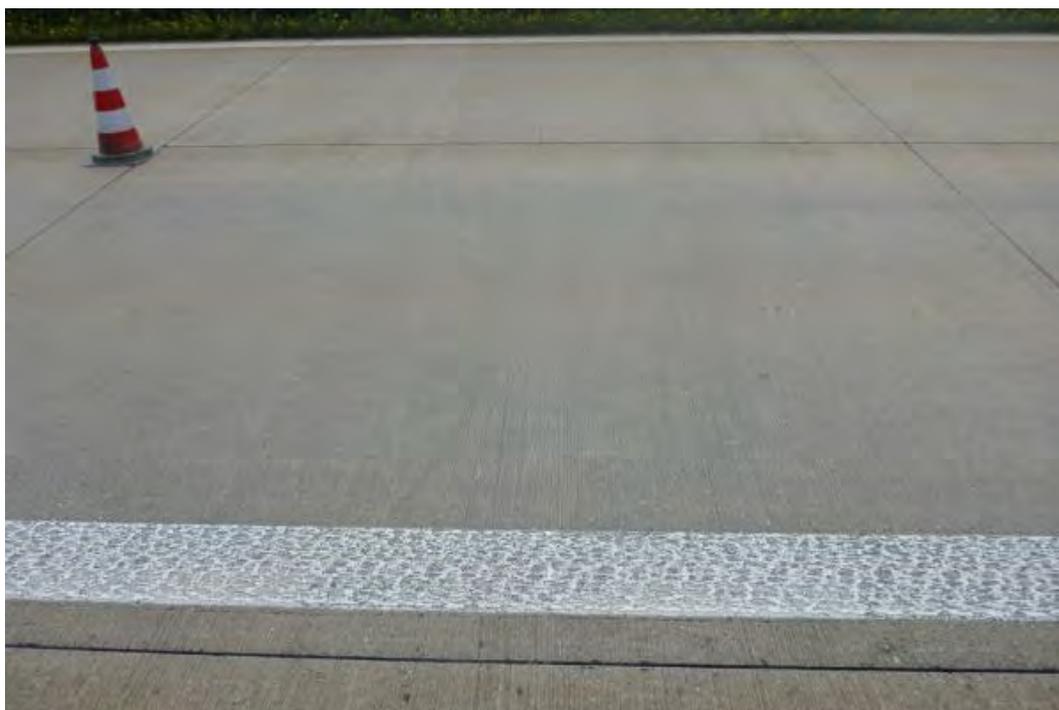
Bild 43 Baulos 3 (N1): Zustand der Fahrbahnoberfläche (1. und 2. FS): Keine sichtbaren Schäden, Besenstrich quer sichtbar

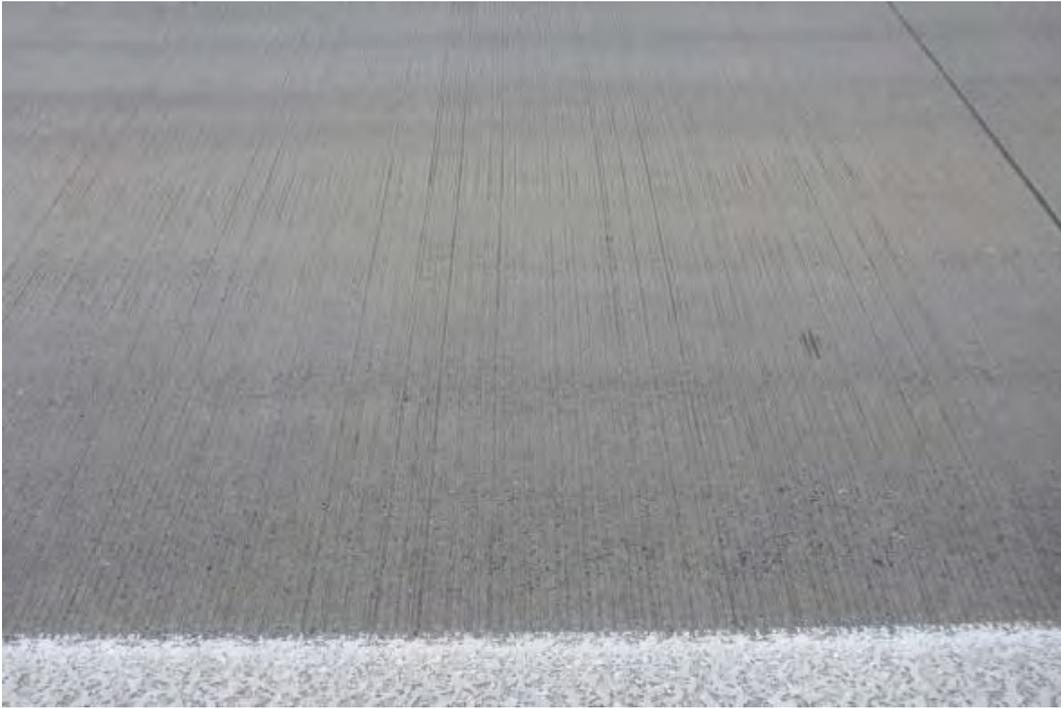
Bild 47 Baulos 4 (N2): Zustand der Fahrbahnoberfläche (1. FS): Keine sichtbaren Schäden, Besenstrich quer sichtbar

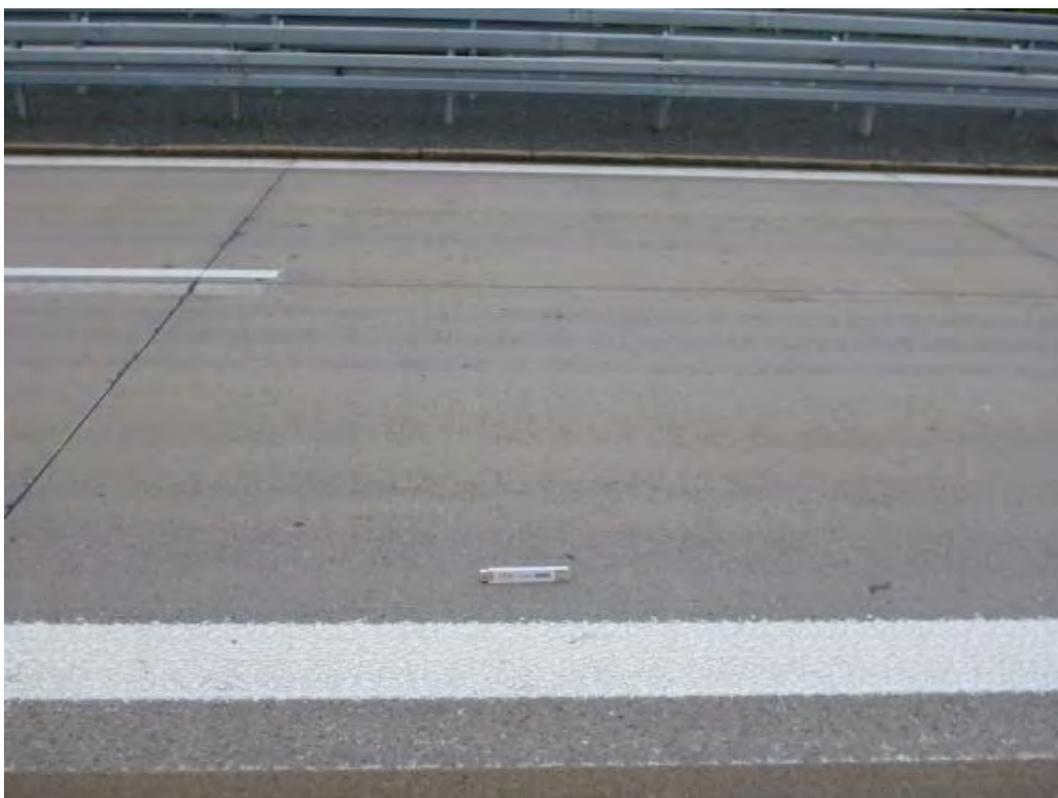
Bild 51 Baulos 5 (WE): Zustand der Fahrbahnoberfläche (1. und 2. FS): Keine sichtbaren Schäden

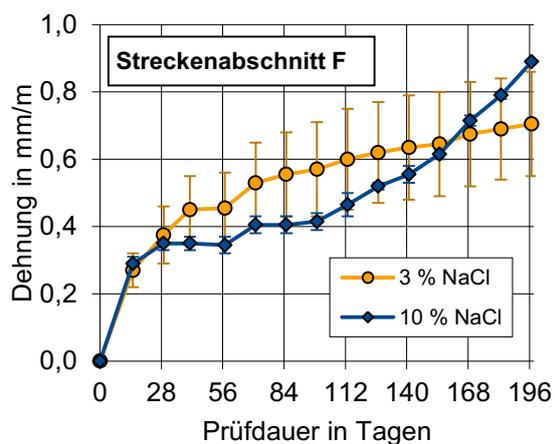
Bild 59 Streckenabschnitt 1 (F): Dehnungsentwicklung der Prismen im 60 °C Betonversuch mit Alkalizufuhr

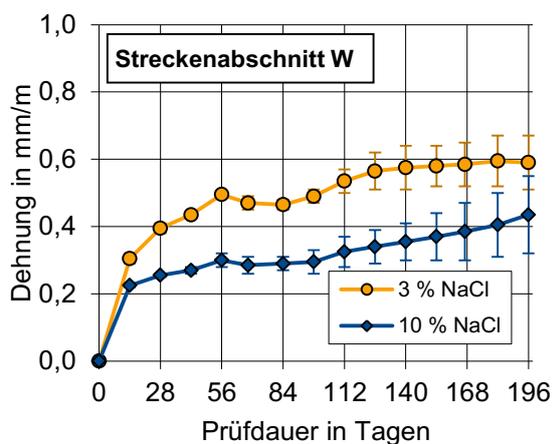
Bild 64 Streckenabschnitt 2 (W): Dehnungsentwicklung der Prismen im 60 °C Betonversuch mit Alkalizufuhr

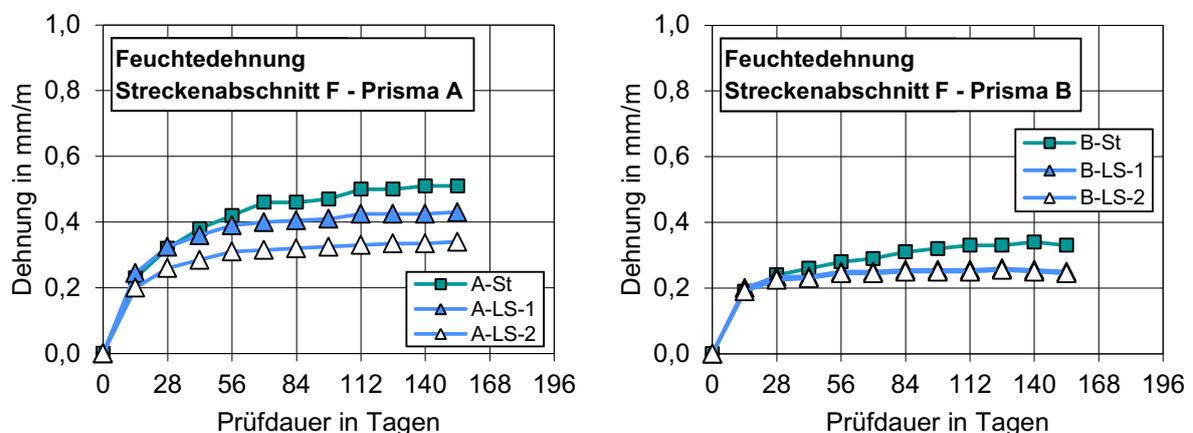
Bild 86 Dehnungsentwicklung der Prismen A (links) und B (rechts) aus dem Streckenabschnitt F bei 20 °C und ≥ 98 % relativer Luftfeuchte

Bei beiden Prismen ergab sich ein verhältnismäßig großer Dehnungsanstieg zu Beginn der Messung, der mit zunehmender Prüfdauer kontinuierlich abnahm. Die Dehnungen, die entlang der Messstrecken auf den Längsseiten bestimmt wurden, waren für beide Prismen geringer als die über die Stirnflächen bestimmten Dehnungen, was als Hinweis für eine Ungleichverteilung der Dehnungen über den Querschnitt gedeutet werden kann. Qualitativ zeigten alle Dehnungsverläufe unabhängig von der Anordnung der Messmarken große Ähnlichkeiten untereinander, sodass davon ausgegangen werden kann, dass mit beiden Messmarkenanordnungen die im Probekörper entstehenden Dehnungen grundsätzlich korrekt abgebildet werden können. Für den anfänglichen Bereich der Messungen liegt eine große Ähnlichkeit mit den Dehnungsverläufen aus den 60 °C Betonversuchen mit Alkalizufuhr vor. Dieser Vergleich lässt den Schluss zu, dass ein Großteil der anfänglich gemessenen Dehnungen im 60 °C Betonversuch auf eine Feuchtaufnahme zurückzuführen sein dürfte.

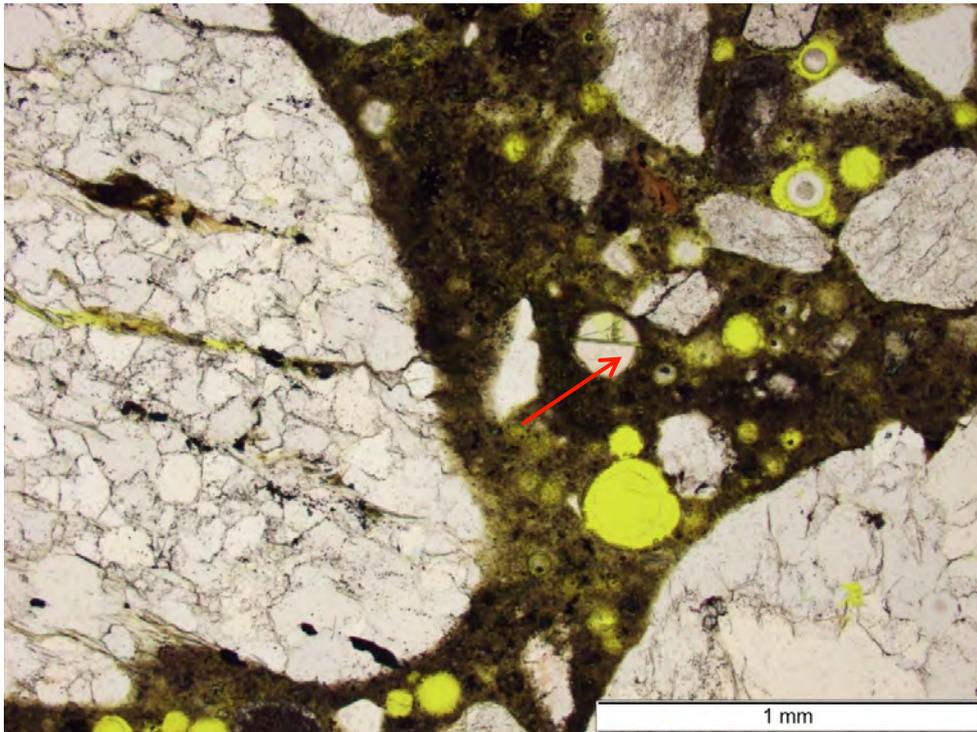
Bild 99 Beton F im Ausgangszustand; Alkali-Kieselgel in Luftpore (roter Pfeil); Aufnahme in polarisiertem Licht

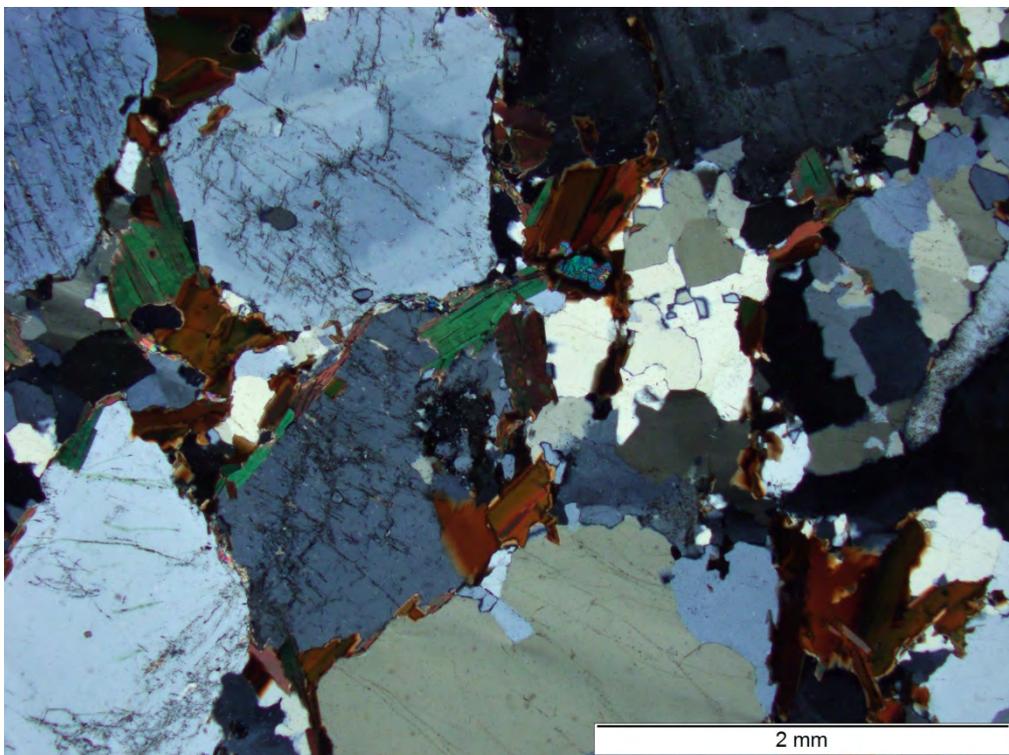
Bild 110 Beton W im Ausgangszustand; Granit, gröbere Varietät; gleicher Ausschnitt wie **Bild 109**; Aufnahme bei gekreuzten Polarisatoren

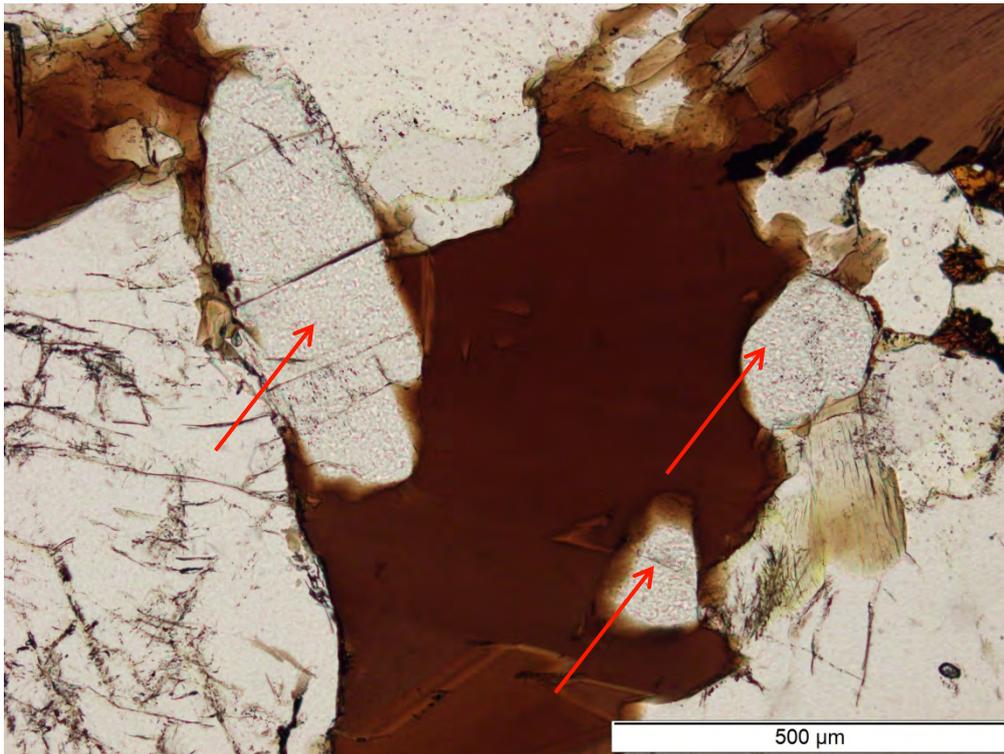
Bild 111 Beton W im Ausgangszustand; Granit, gröbere Varietät; Apatitkristalle (rote Pfeile) in Biotit; Aufnahme in polarisiertem Licht

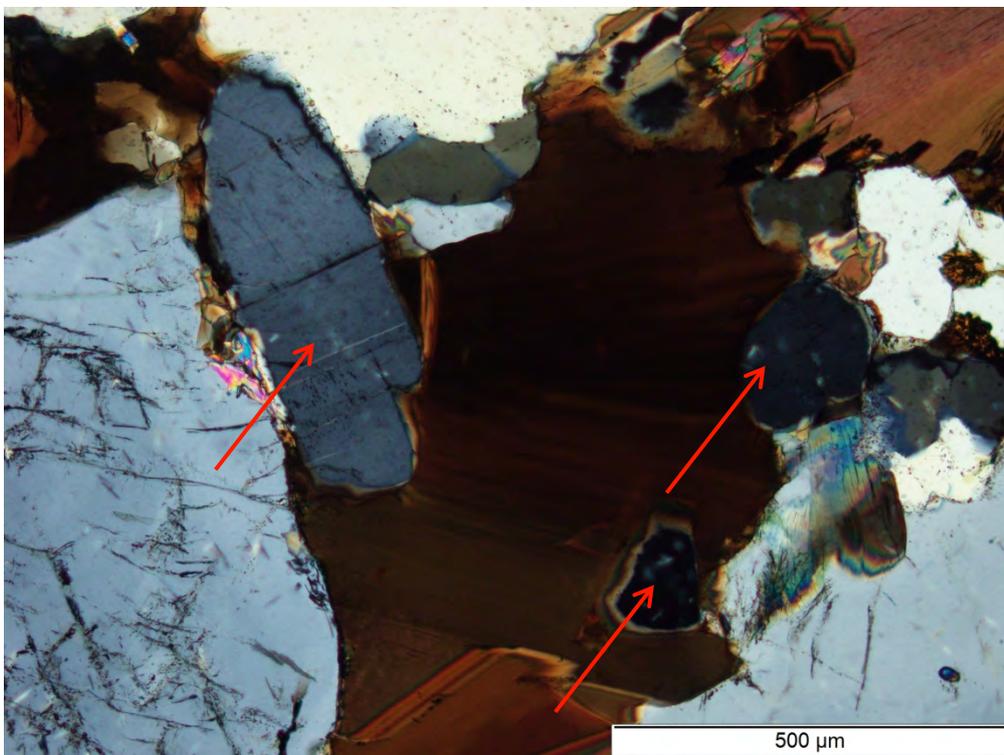
Bild 112 Beton W im Ausgangszustand; Granit, gröbere Varietät; Apatitkristalle (rote Pfeile) in Biotit; gleicher Ausschnitt wie **Bild 111**; Aufnahme bei gekreuzten Polarisatoren

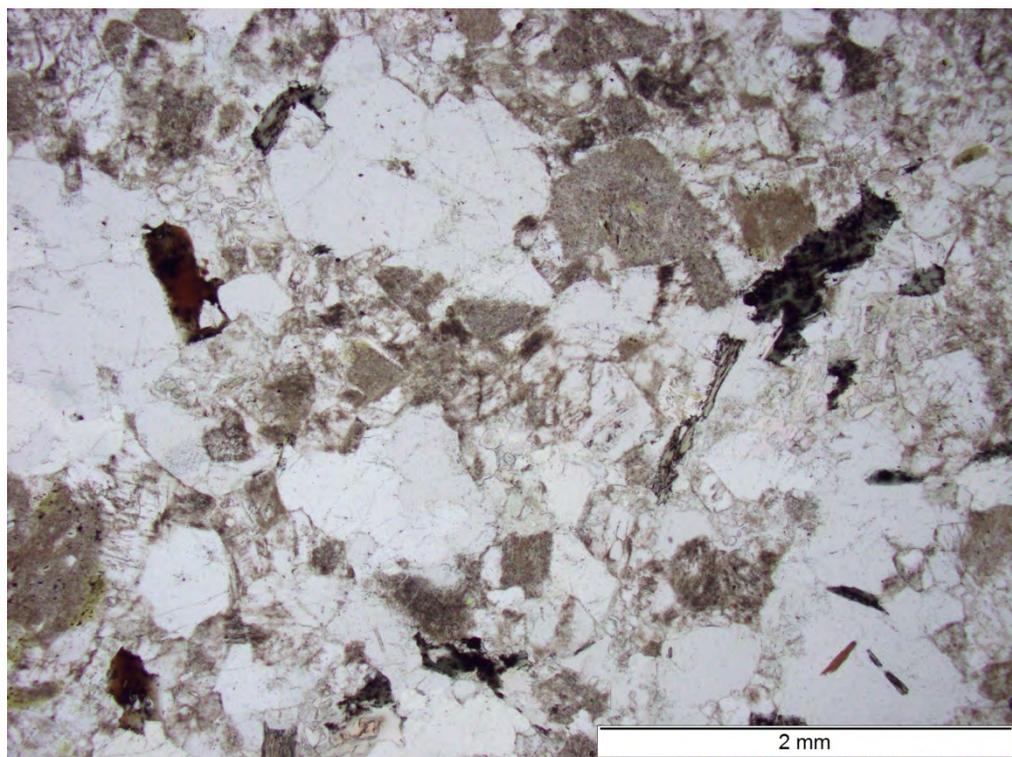
Bild 113 Beton W im Ausgangszustand; Granit, feinere Varietät; Aufnahme in polarisiertem Licht

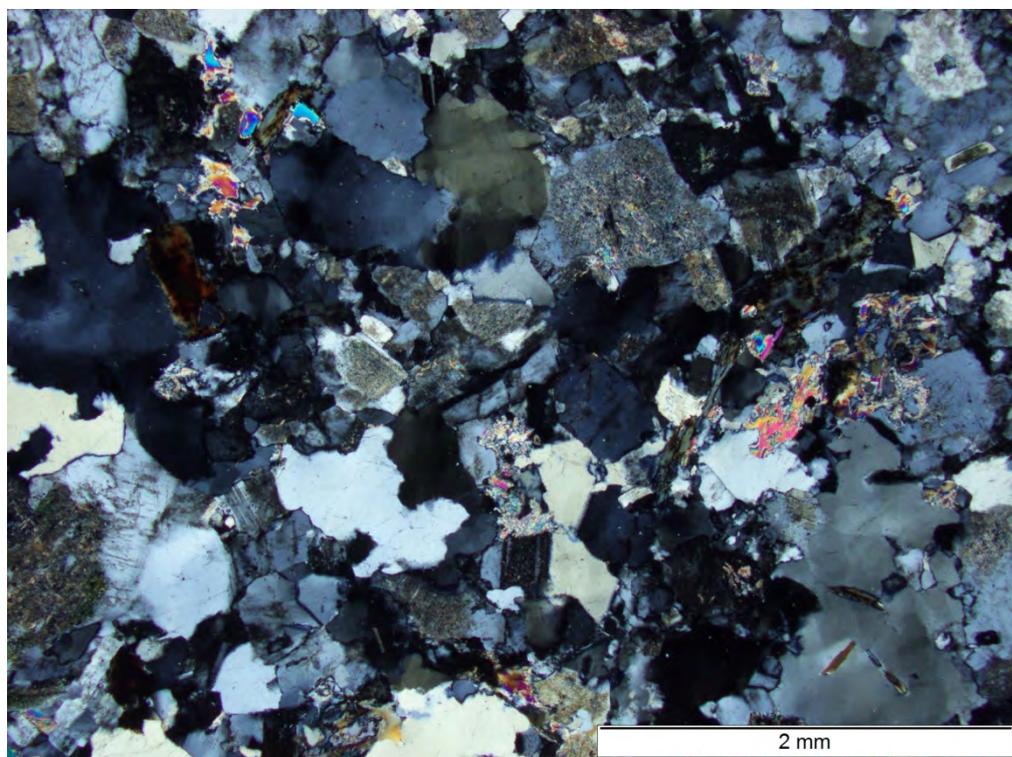
Bild 114 Beton W im Ausgangszustand; Granit, feinere Varietät; gleicher Ausschnitt wie **Bild 113**; Aufnahme bei gekreuzten Polarisatoren

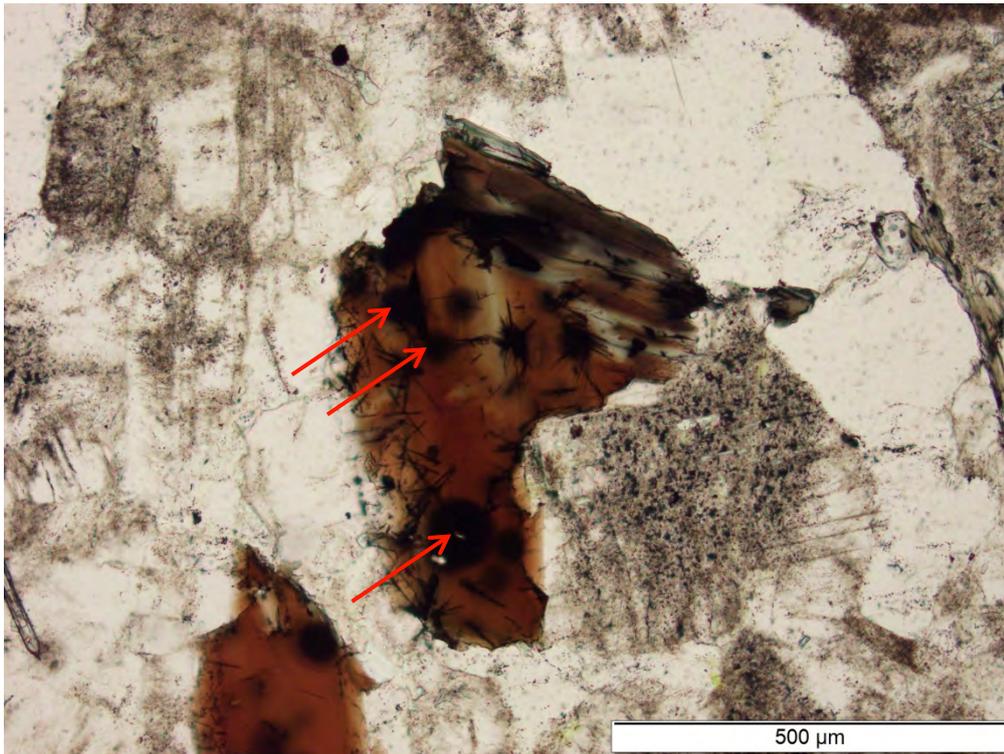
Bild 115 Beton W im Ausgangszustand; Granit, feinere Varietät; pleochroitische Höfe um Einschlüsse in Biotit (rote Pfeile); Aufnahme in polarisiertem Licht

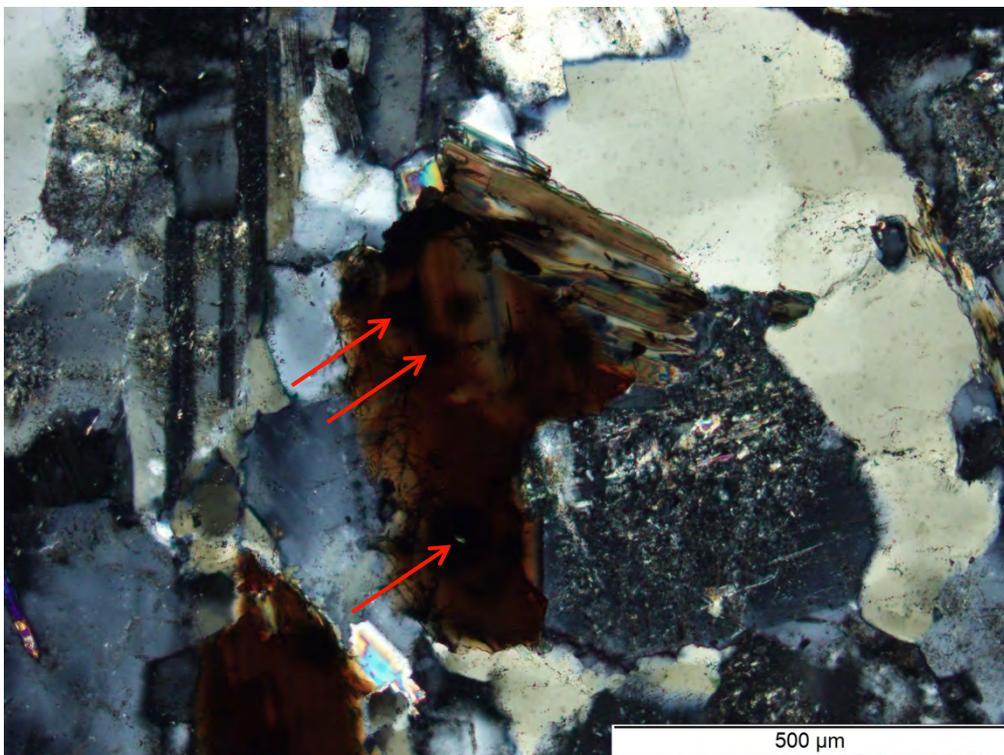
Bild 116 Beton W im Ausgangszustand; feinere Varietät; pleochroitische Höfe um Einschlüsse in Biotit (rote Pfeile); gleicher Ausschnitt wie **Bild 115**; Aufnahme bei gekreuzten Polarisatoren

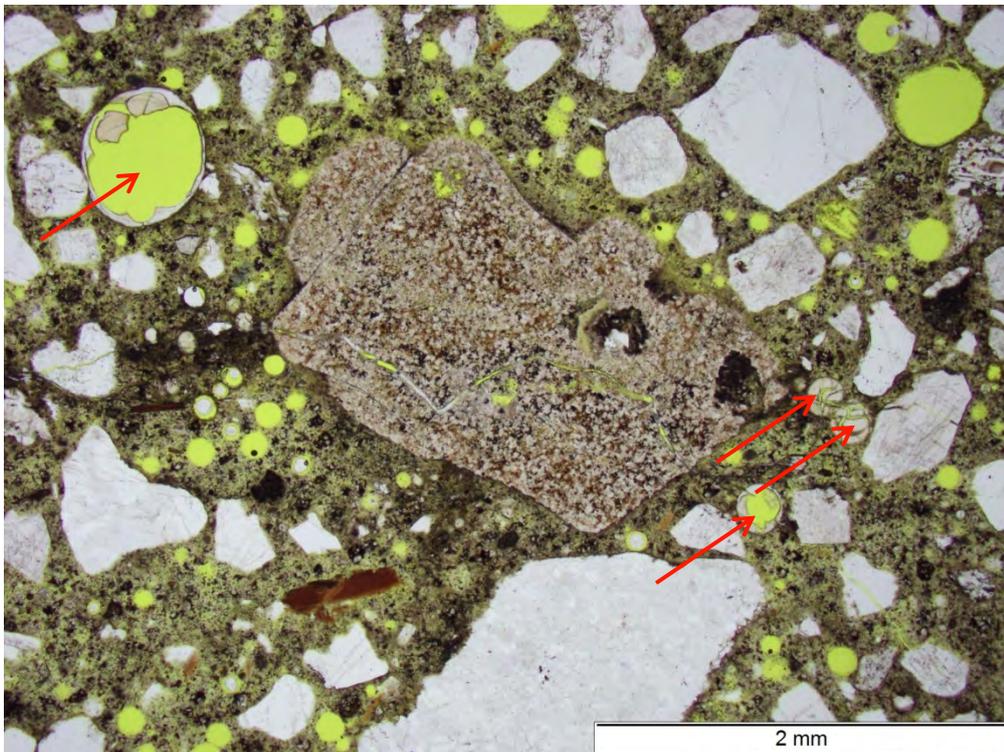
Bild 120 Beton W nach 60 °C Betonversuch mit Alkalizufuhr; Alkali-Kieselgel in Luftporen (rote Pfeile); Aufnahme in polarisiertem Licht

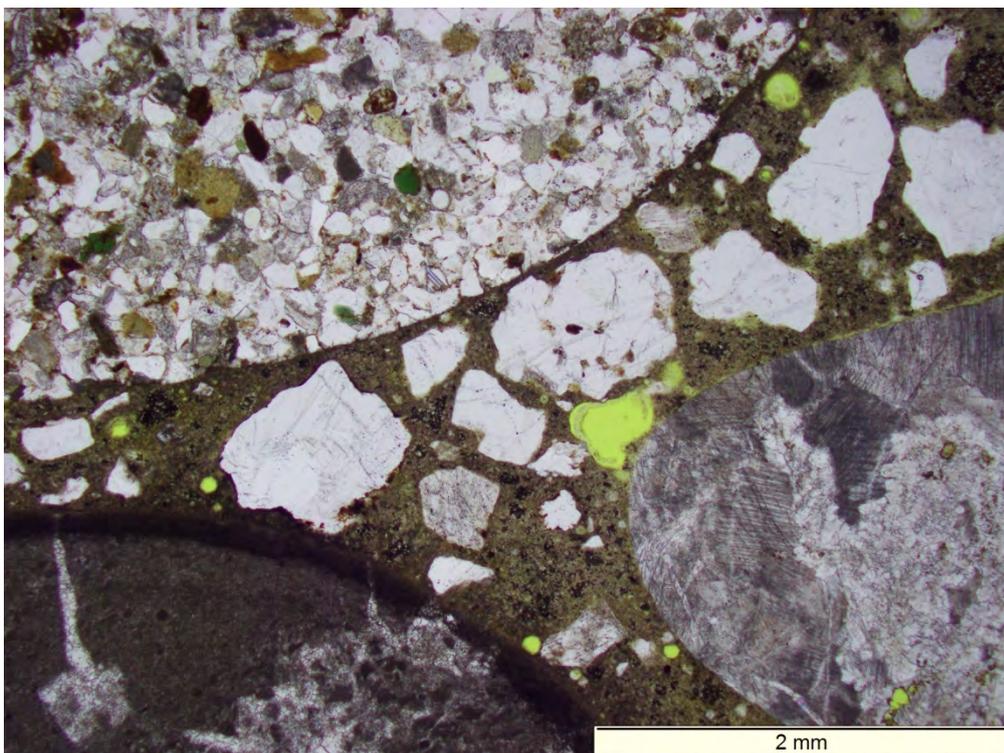
Bild 124 Beton N1 im Ausgangszustand; Sand- und Kieskörner in Zementsteinmatrix mit Luftporen (gelb); Aufnahme in polarisiertem Licht

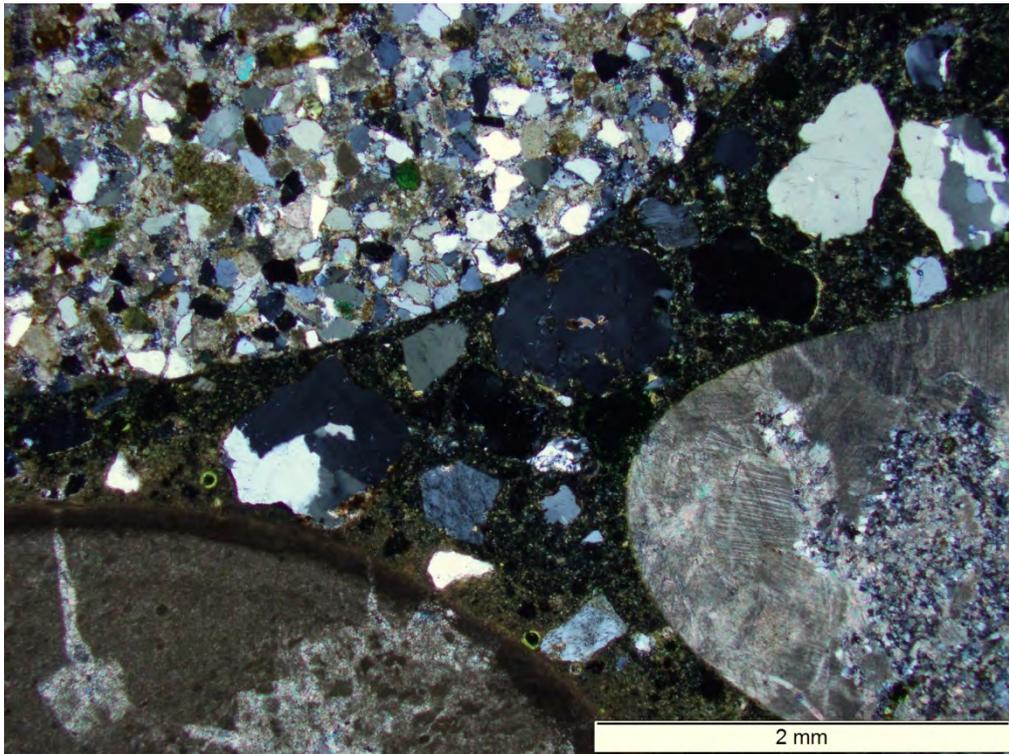
Bild 125 Beton N1 im Ausgangszustand; Sand- und Kieskörner in Zementsteinmatrix; gleicher Ausschnitt wie **Bild 124**; Aufnahme bei gekreuzten Polarisatoren

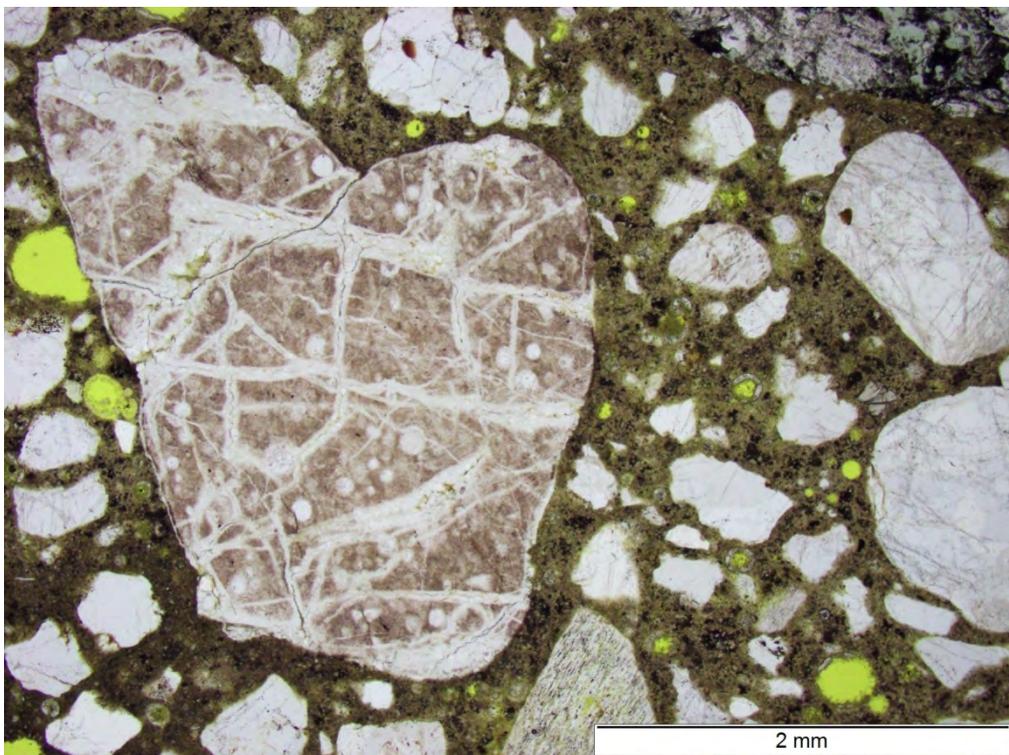
Bild 126 Beton N1 im Ausgangszustand; Sand- und Kieskörner in Zementsteinmatrix mit Luftporen (gelb); Aufnahme in polarisiertem Licht

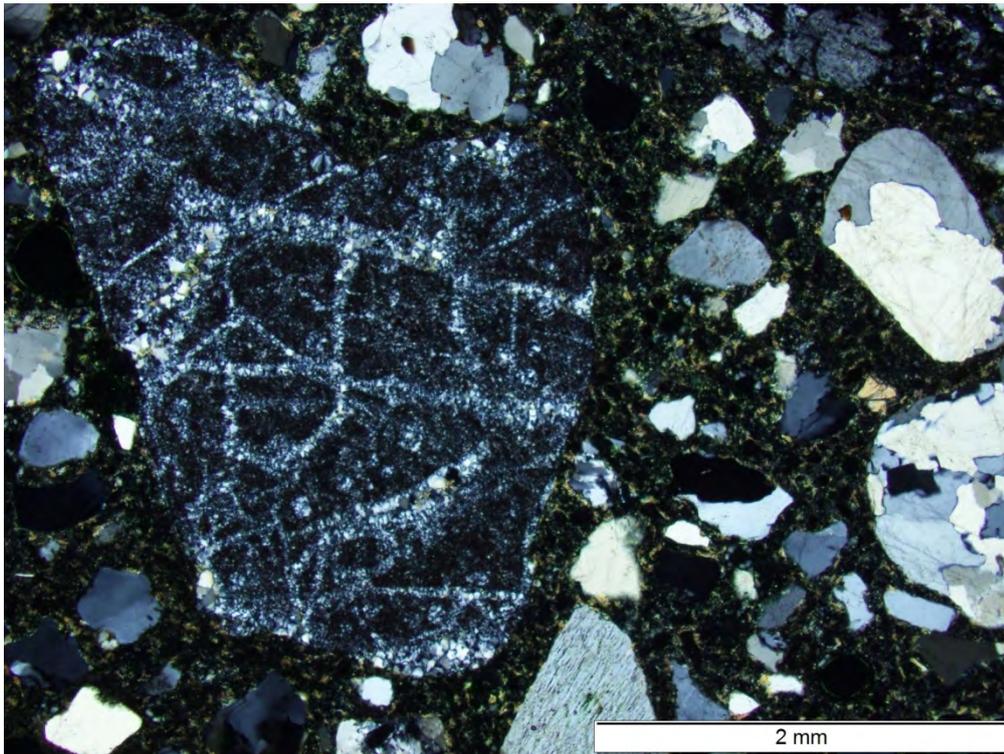
Bild 127 Beton N1 im Ausgangszustand; Sand- und Kieskörner in Zementsteinmatrix; gleicher Ausschnitt wie **Bild 126**; Aufnahme bei gekreuzten Polarisatoren

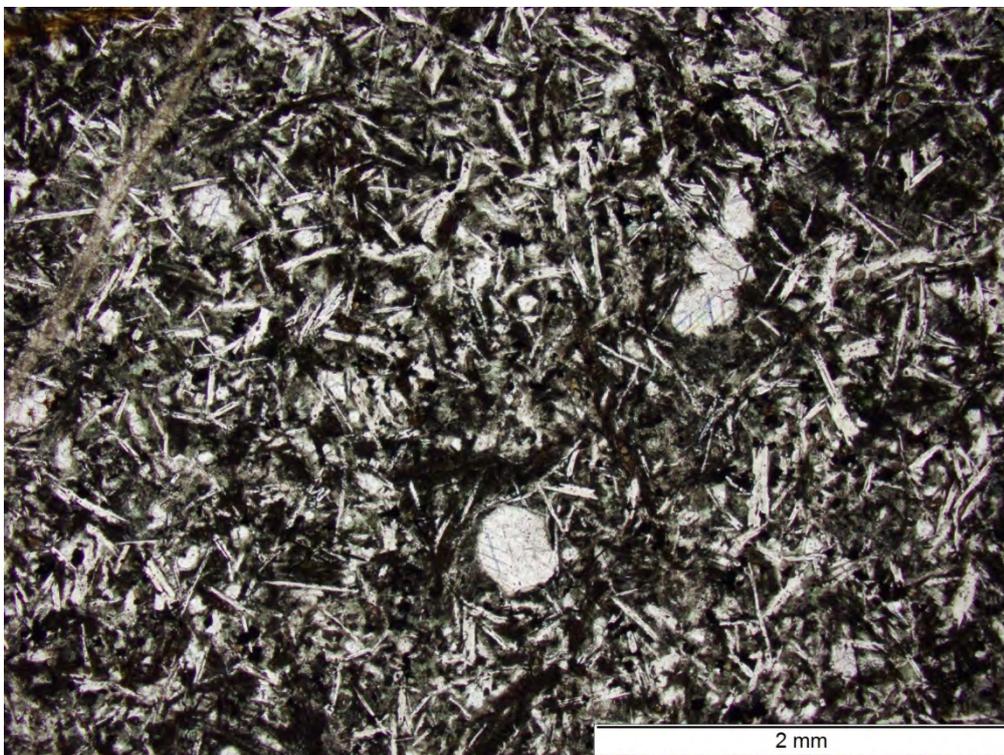
Bild 128 Beton N1 im Ausgangszustand; Diabas mit feinkristalliner Matrix; Aufnahme in polarisiertem Licht
