**Beurteilung von
Betonfahrbahndecken
hinsichtlich deren
in-situ AKR-Potenzial
bei Gesteinskörnungen
nach dem ARS Nr. 04/2013**

**Berichte der
Bundesanstalt für Straßenwesen**

Straßenbau Heft S 162

6 Anhang

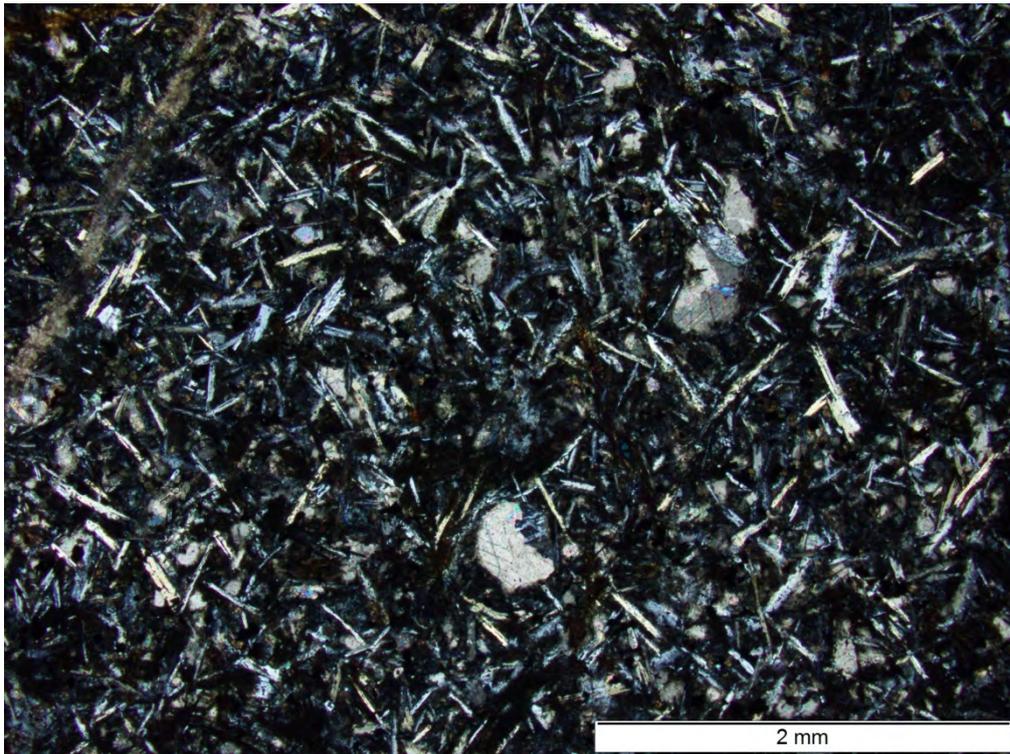
Bild 129 Beton N1 im Ausgangszustand; Diabas mit feinkristalliner Matrix gleicher Ausschnitt wie **Bild 128**; Aufnahme bei gekreuzten Polarisatoren

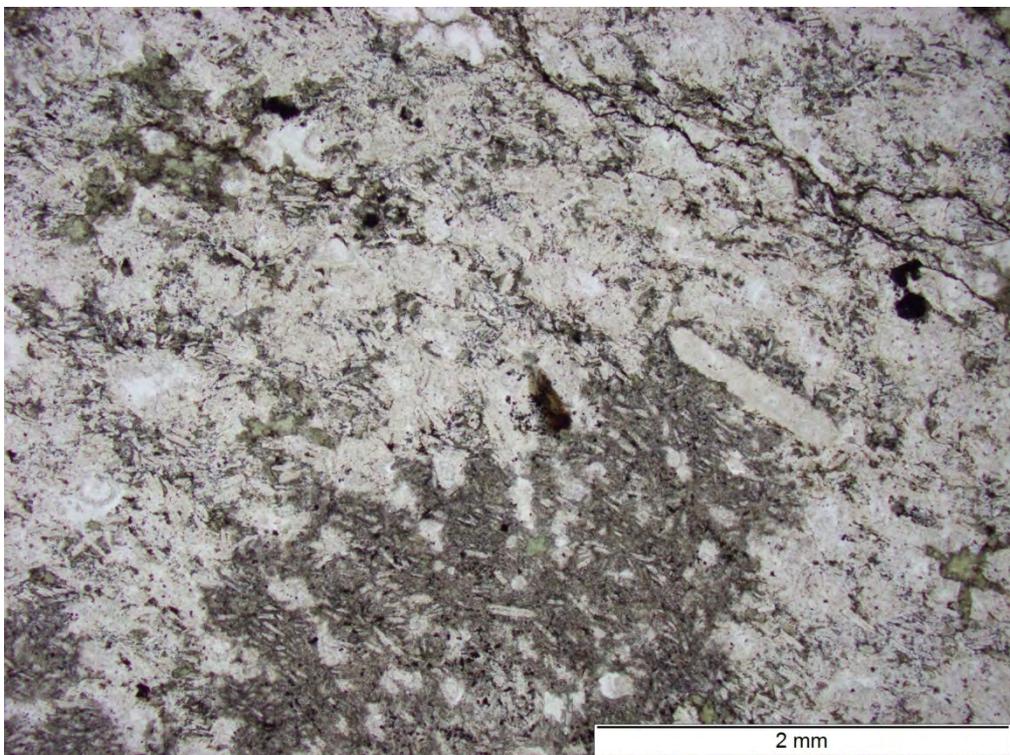
Bild 130 Beton N1 im Ausgangszustand; Diabas mit deutlich alteriertem Bereich aus Calcit (Mitte unten); Aufnahme in polarisiertem Licht

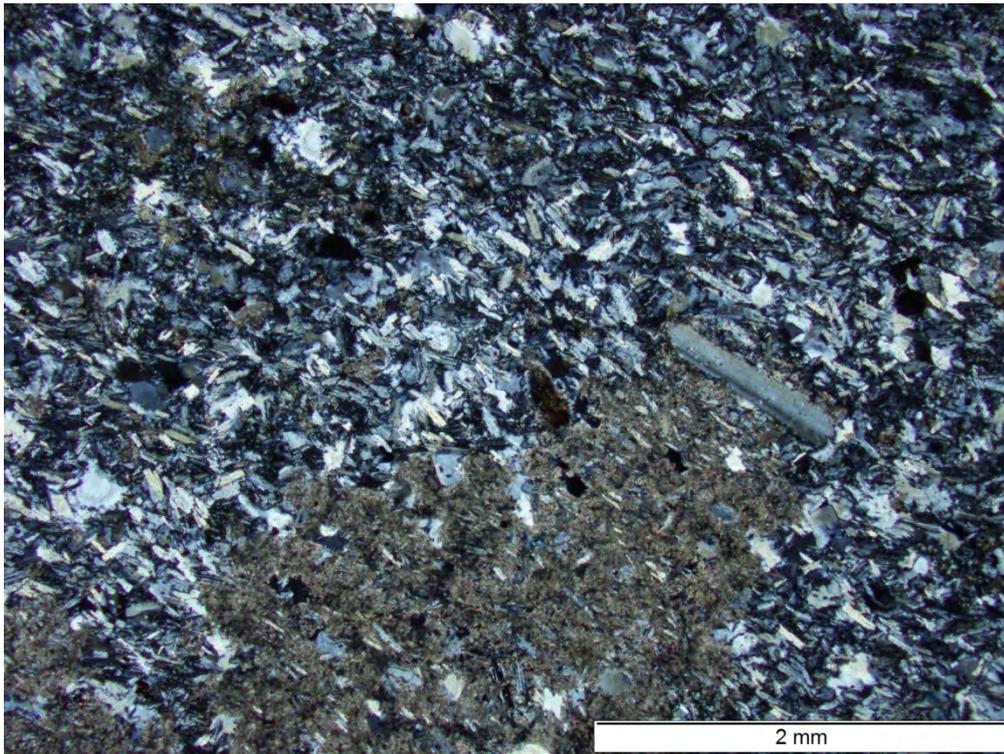
Bild 131 Beton N1 im Ausgangszustand; Diorit mit deutlich alteriertem Bereich aus Calcit (Mitte unten); gleicher Ausschnitt wie **Bild 130**; Aufnahme bei gekreuzten Polarisatoren

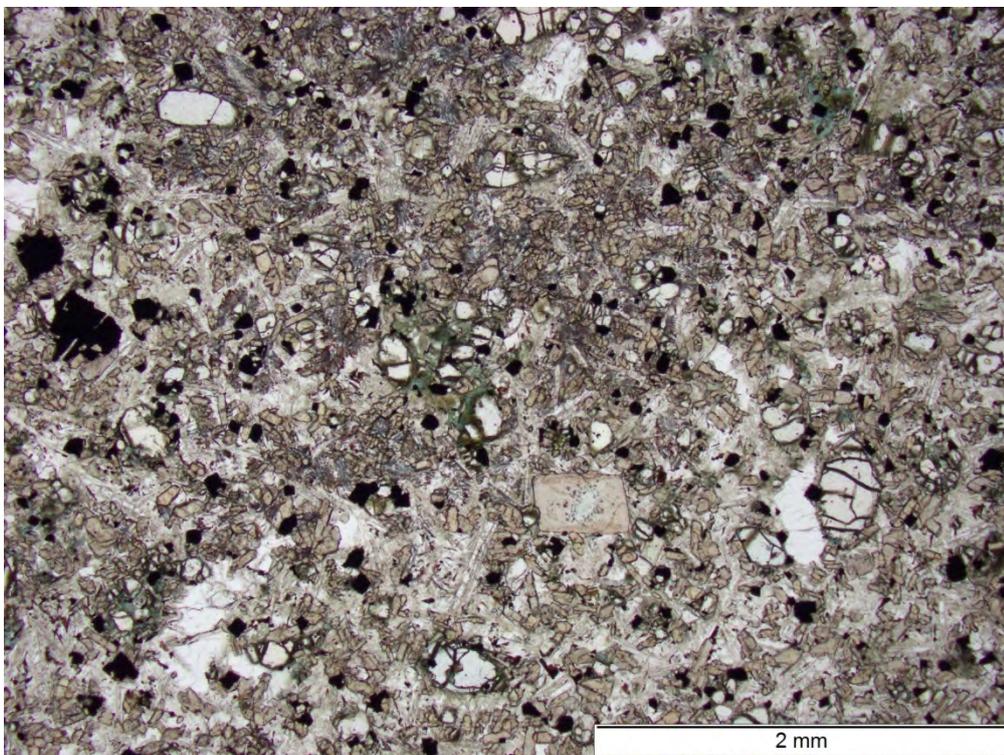
Bild 132 Beton N1 im Ausgangszustand; Diorit mit Einsprenglingen aus Olivin; Aufnahme in polarisiertem Licht

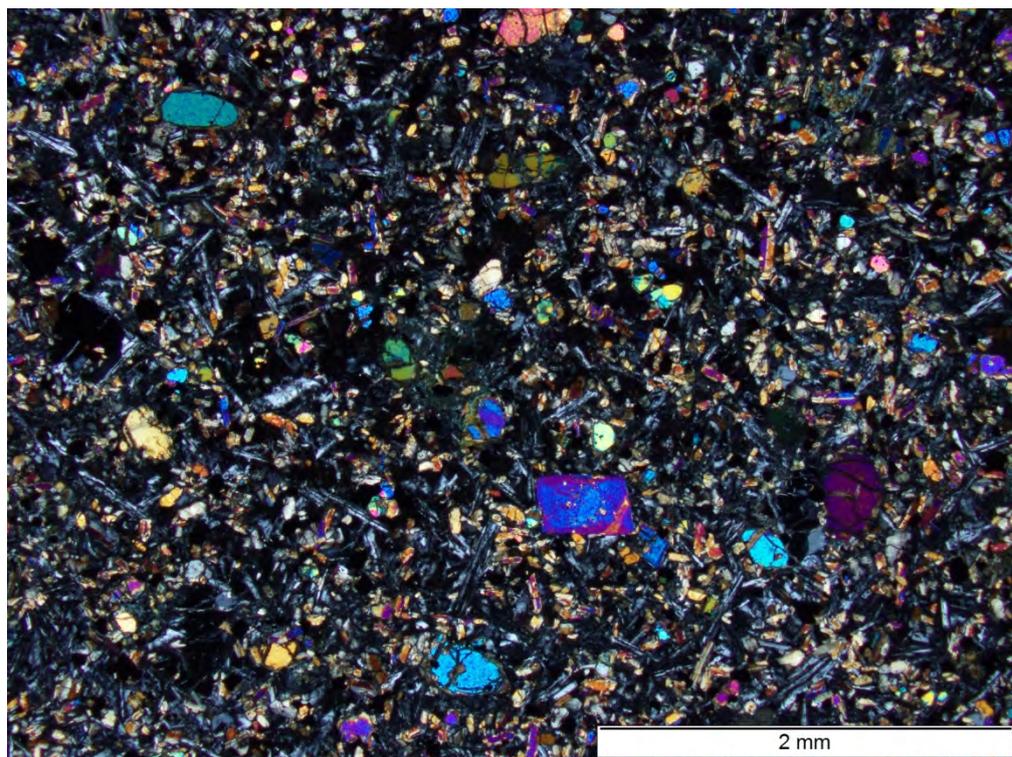
Bild 133 Beton N1 im Ausgangszustand; Diabas mit Einsprenglingen aus Olivin; gleicher Ausschnitt wie **Bild 132**; Aufnahme bei gekreuzten Polarisatoren

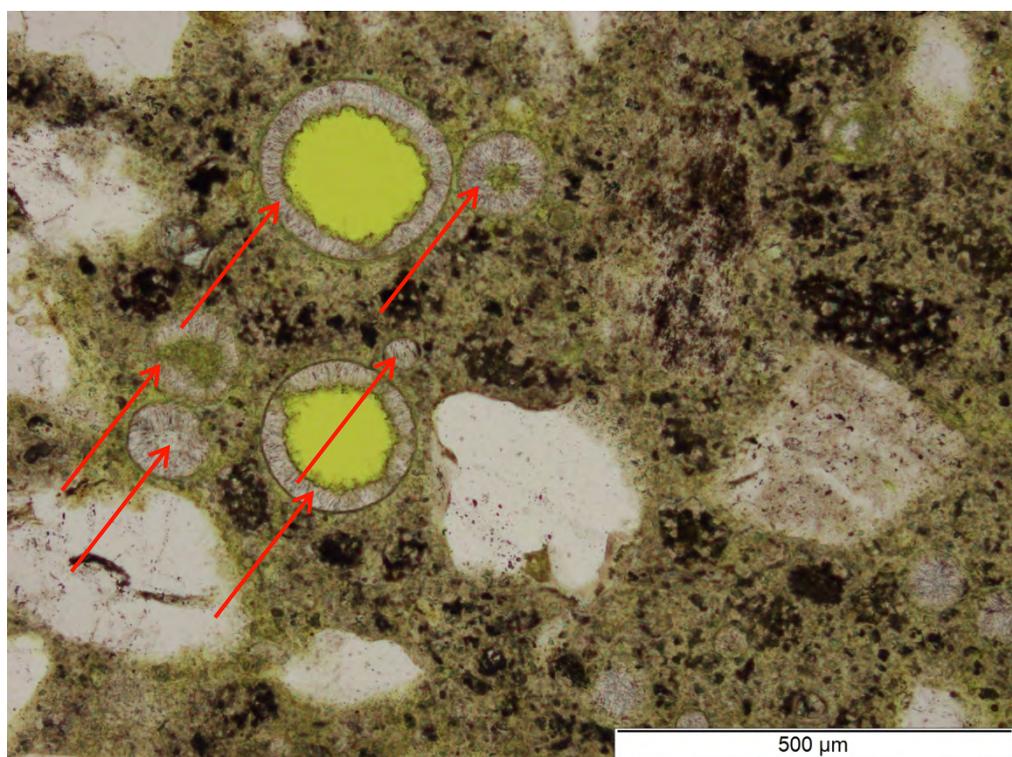
Bild 134 Beton N1 im Ausgangszustand; Luftporen mit Ettringit (rote Pfeile); Aufnahme in polarisiertem Licht

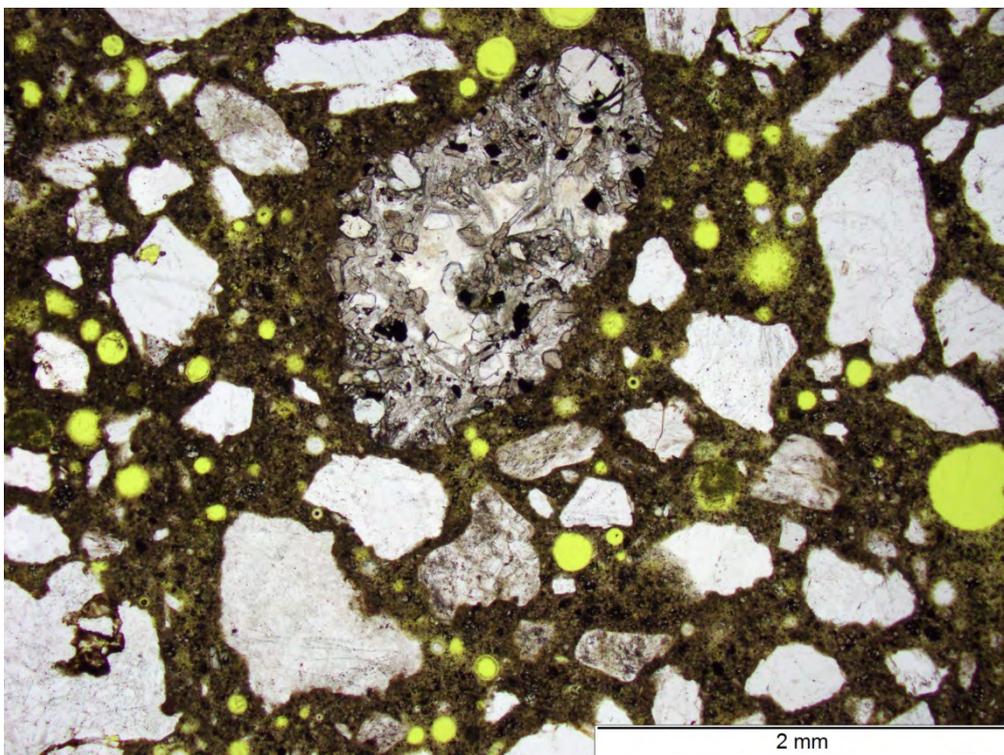
Bild 140 Beton N2 (Oberbeton) im Ausgangszustand; Brechsandkorn (Mitte oben) und natürlich gerundete Sandkörner in Zementsteinmatrix mit Luftporen (gelb); Aufnahme in polarisiertem Licht

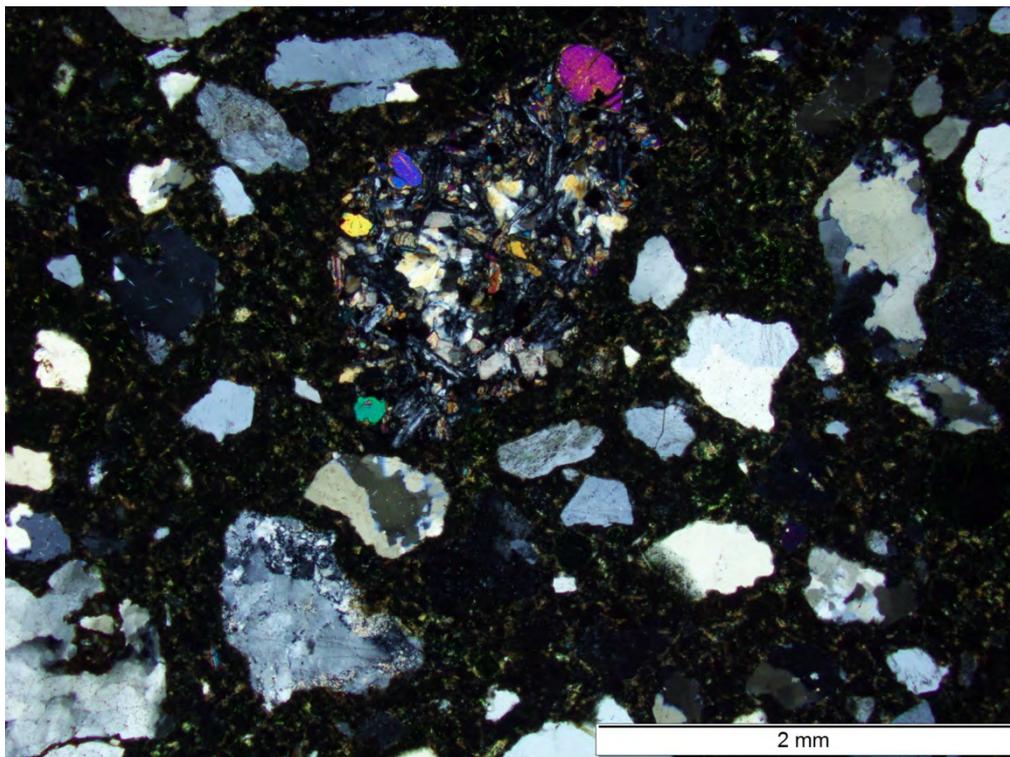
Bild 141 Beton N2 (Oberbeton) im Ausgangszustand; Brechsandkorn (Mitte oben) und natürlich gerundete Sandkörner in Zementsteinmatrix; gleicher Ausschnitt wie **Bild 140**; Aufnahme bei gekreuzten Polarisatoren

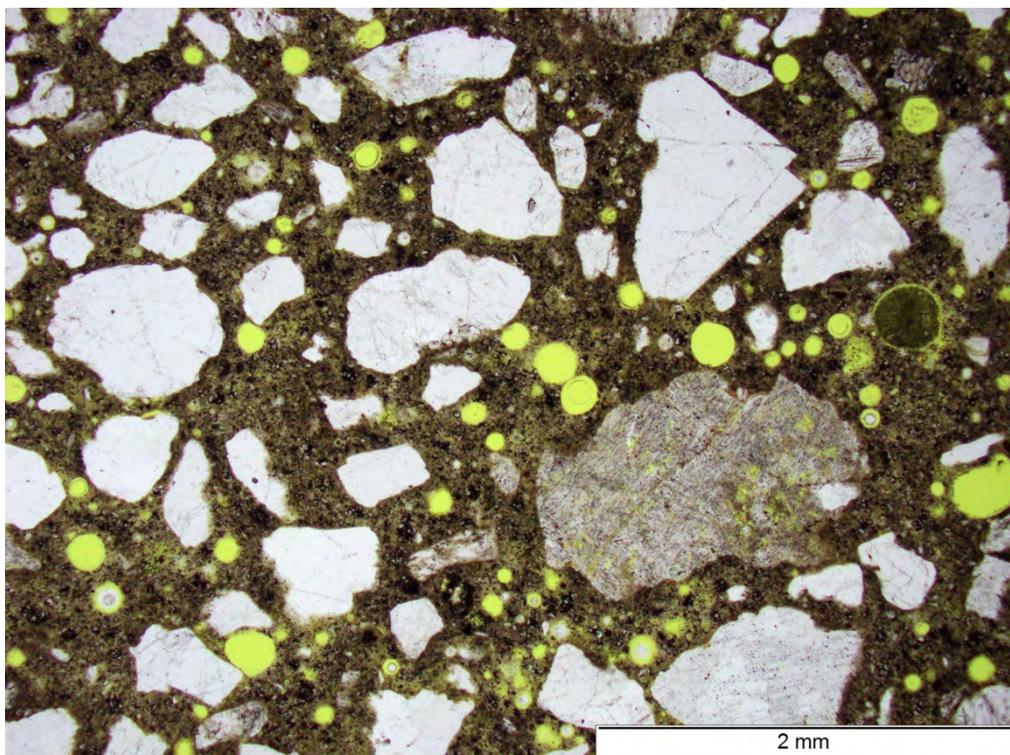
Bild 142 Beton N2 (Oberbeton) im Ausgangszustand; natürlich gerundete Sandkörner in Zementsteinmatrix mit Luftporen (gelb); Aufnahme in polarisiertem Licht

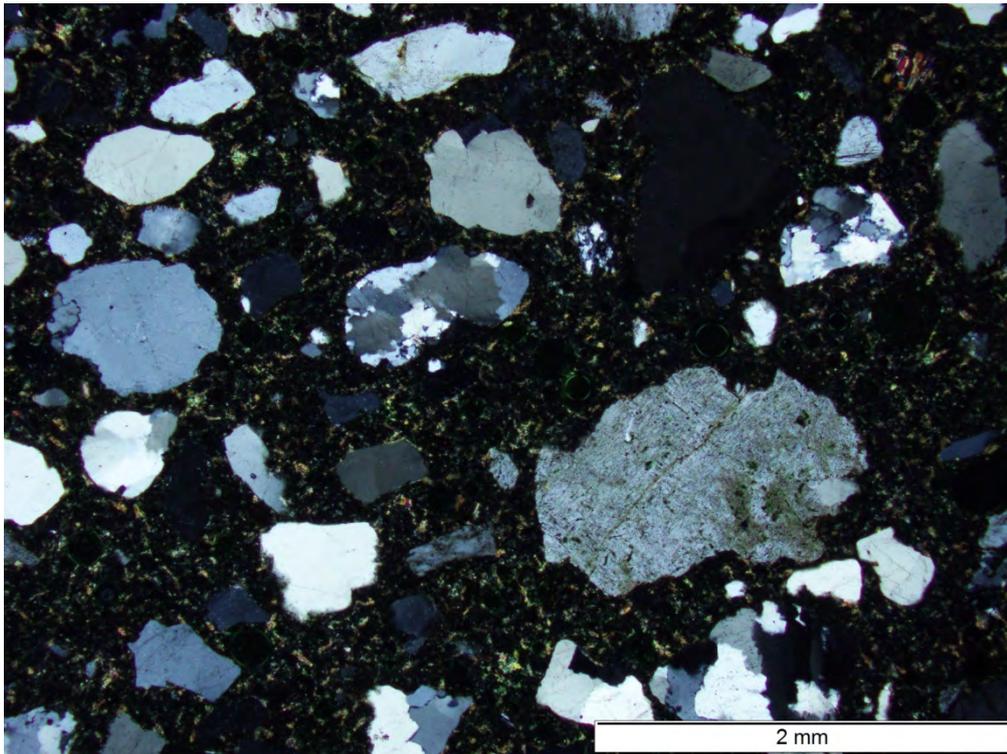
Bild 143 Beton N2 (Oberbeton) im Ausgangszustand; natürlich gerundete Sandkörner in Zementsteinmatrix; gleicher Ausschnitt wie **Bild 142**; Aufnahme bei gekreuzten Polarisatoren

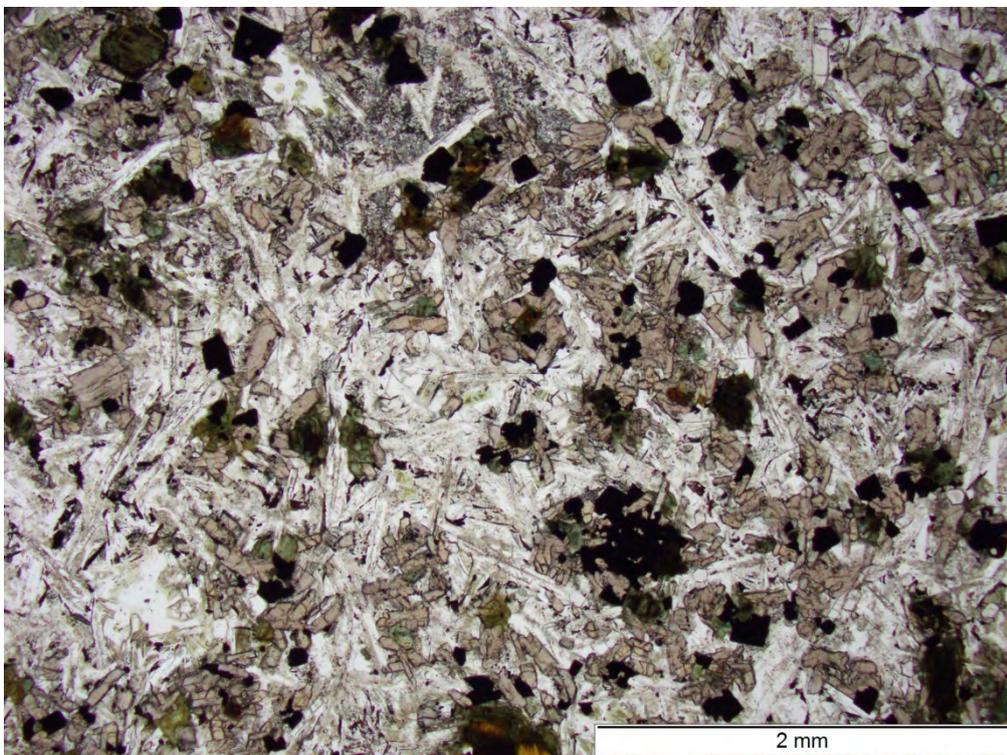
Bild 144 Beton N2 (Oberbeton) im Ausgangszustand; Basalt/Basanit; Aufnahme in polarisiertem Licht

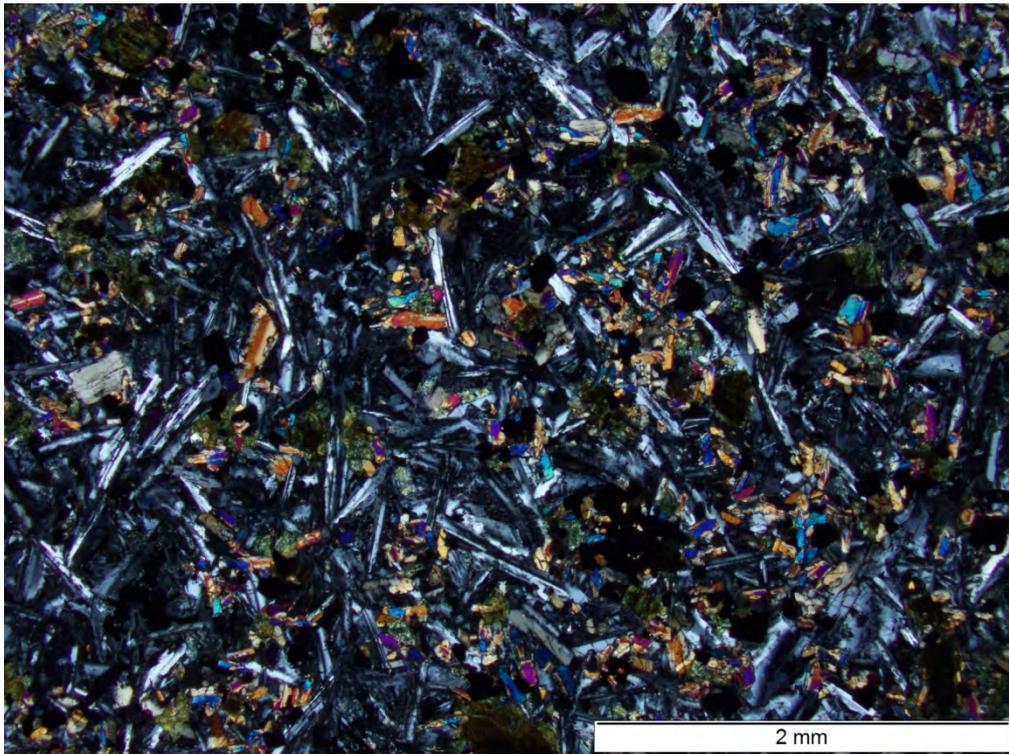
Bild 145 Beton N2 (Oberbeton) im Ausgangszustand; Basalt/Basaltit; gleicher Ausschnitt wie **Bild 144**; Aufnahme bei gekreuzten Polarisatoren

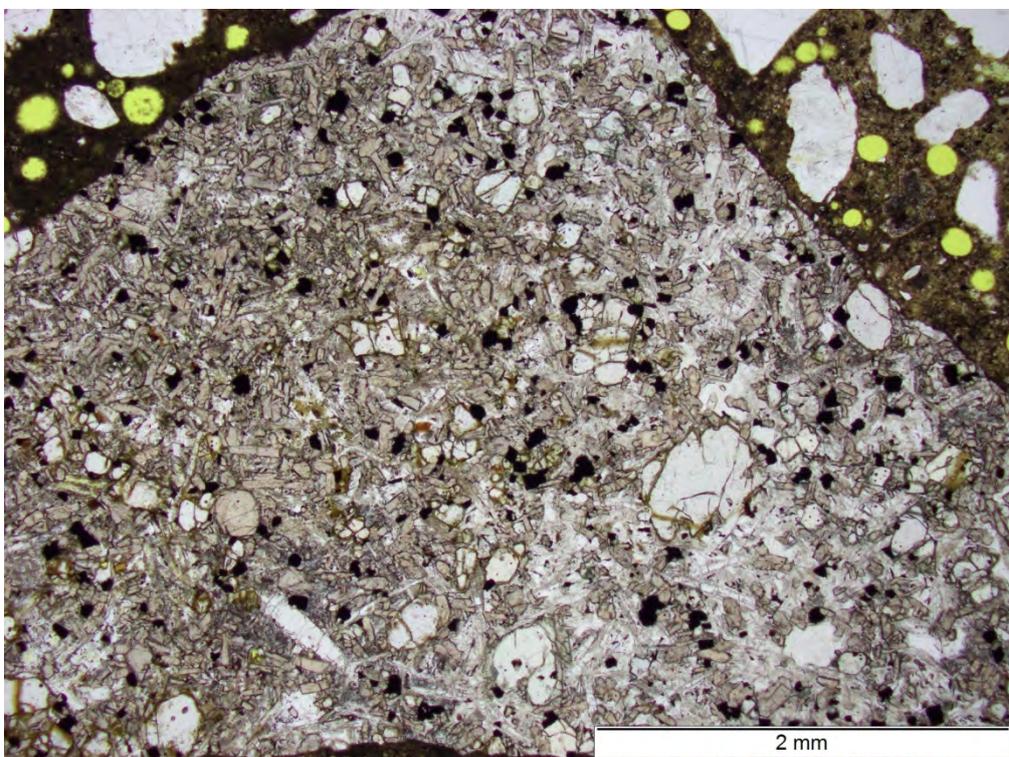
Bild 146 Beton N2 (Oberbeton) im Ausgangszustand; Basalt/Basaltit mit Einsprenglingen aus Olivin; Aufnahme in polarisiertem Licht

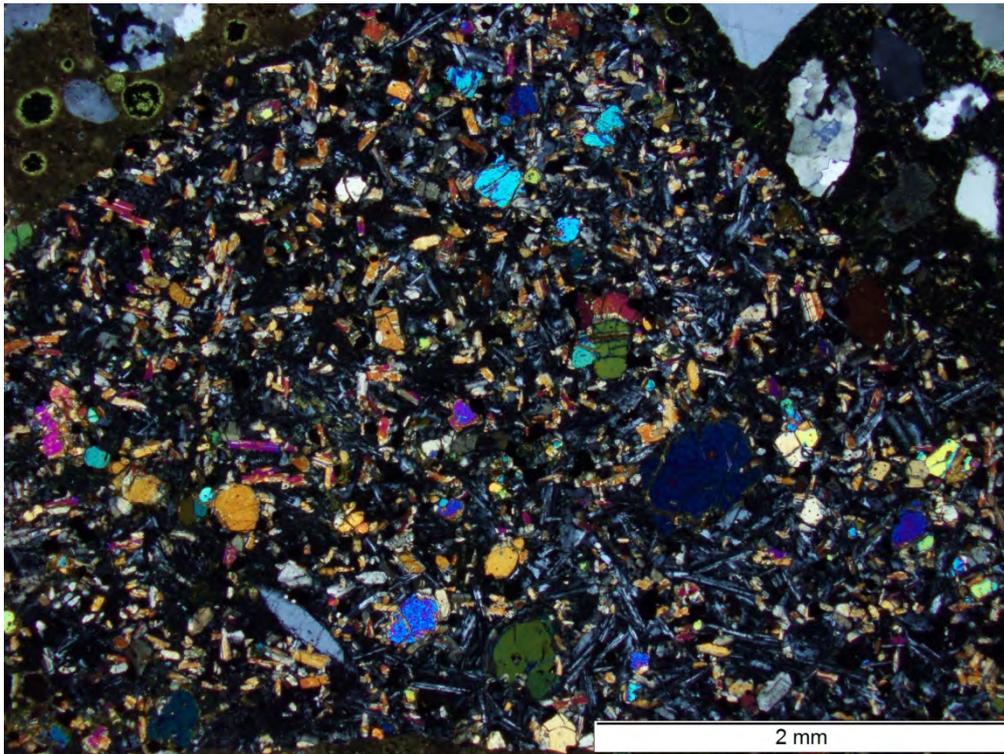
Bild 147 Beton N2 (Oberbeton) im Ausgangszustand; Basalt/Basanit mit Einsprenglingen aus Olivin; gleicher Ausschnitt wie **Bild 146**; Aufnahme bei gekreuzten Polarisatoren

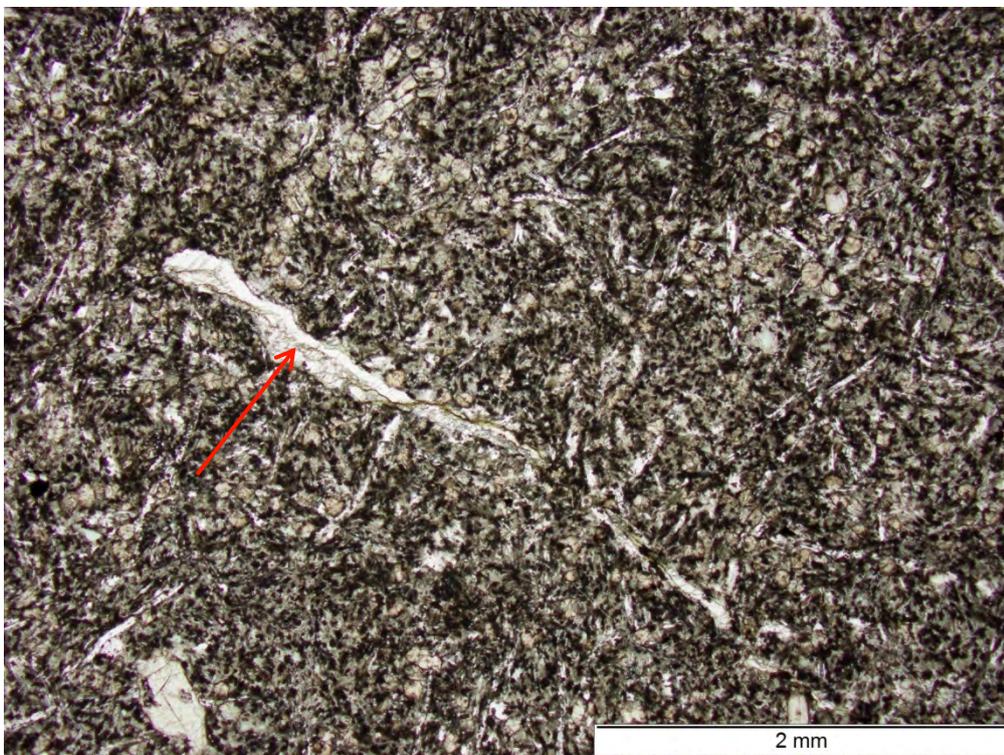
Bild 148 Beton N2 (Oberbeton) im Ausgangszustand; Diabas mit Calcit als Alterationsprodukt (roter Pfeil); Aufnahme in polarisiertem Licht

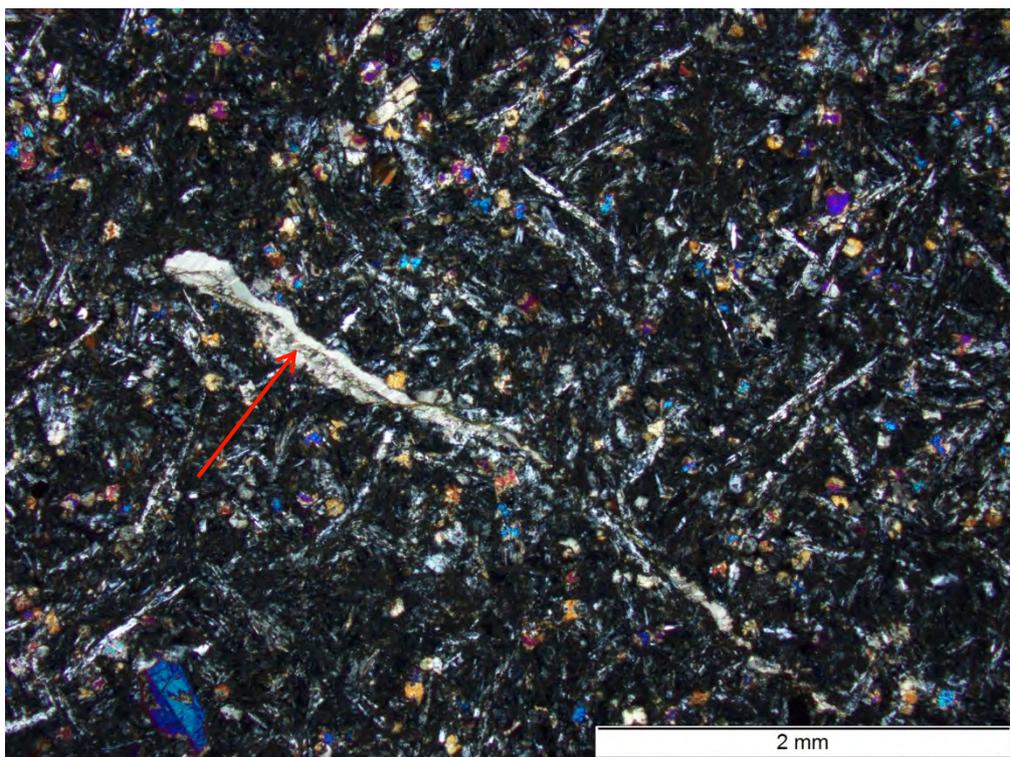
Bild 149 Beton N2 (Oberbeton) im Ausgangszustand; Diabas mit Calcit als Alterationsprodukt (roter Pfeil); gleicher Ausschnitt wie **Bild 148**; Aufnahme bei gekreuzten Polarisatoren

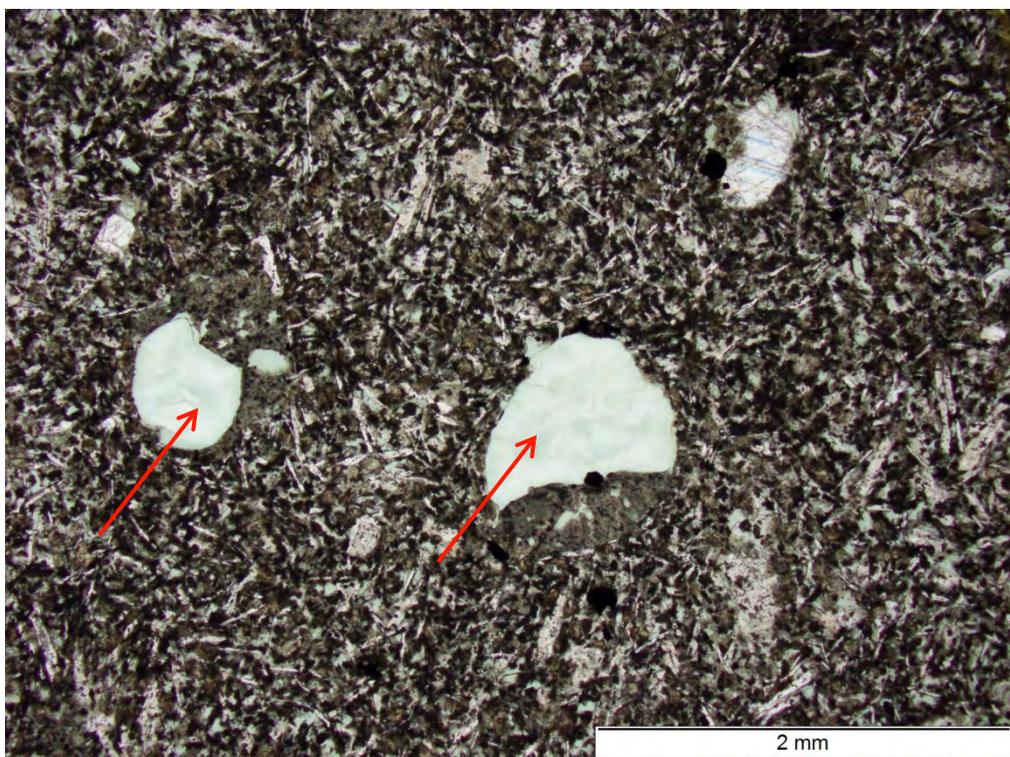
Bild 150 Beton N2 (Oberbeton) im Ausgangszustand; Diabas, Ausprägung als Mandelstein, Poren mit sehr feinkörniger Phase gefüllt (rote Pfeile); Aufnahme in polarisiertem Licht

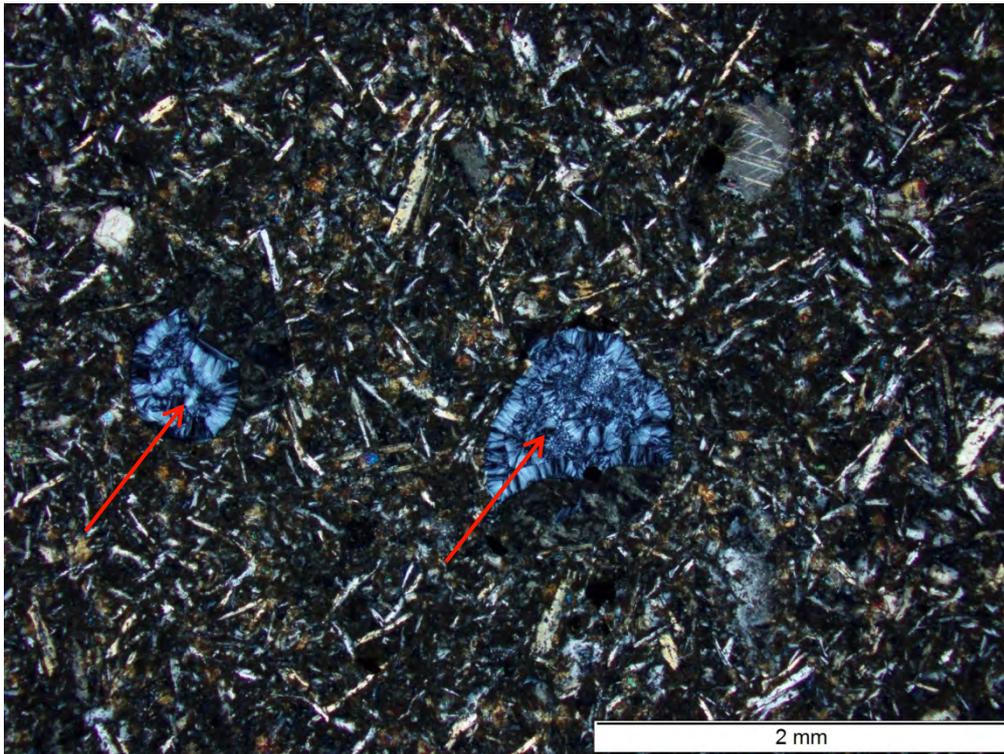
Bild 151 Beton N2 (Oberbeton) im Ausgangszustand; Diabas, Ausprägung als Mandelstein, Poren mit sehr feinkörniger Phase gefüllt (rote Pfeile); gleicher Ausschnitt wie **Bild 150**; Aufnahme bei gekreuzten Polarisatoren

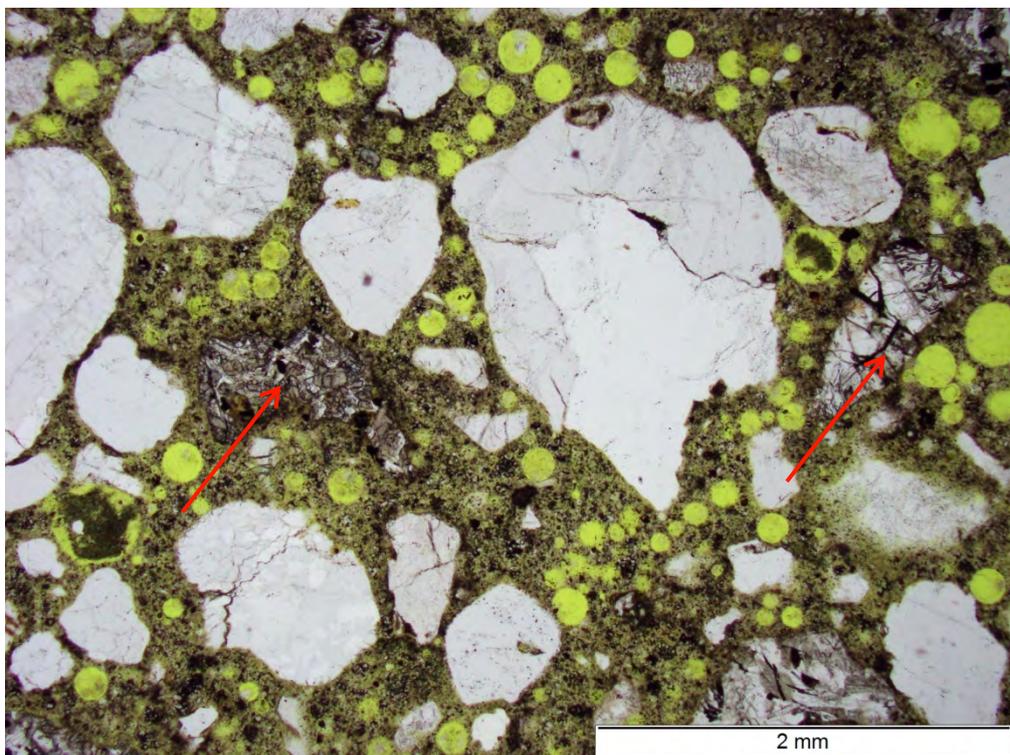
Bild 154 Beton N2 (Unterbeton) nach 60 °C Betonversuch mit Alkalizufuhr; Brechsandkörner (Mitte oben) und natürlich gerundete Sandkörner in Zementsteinmatrix mit Luftporen (gelb); Aufnahme in polarisiertem Licht

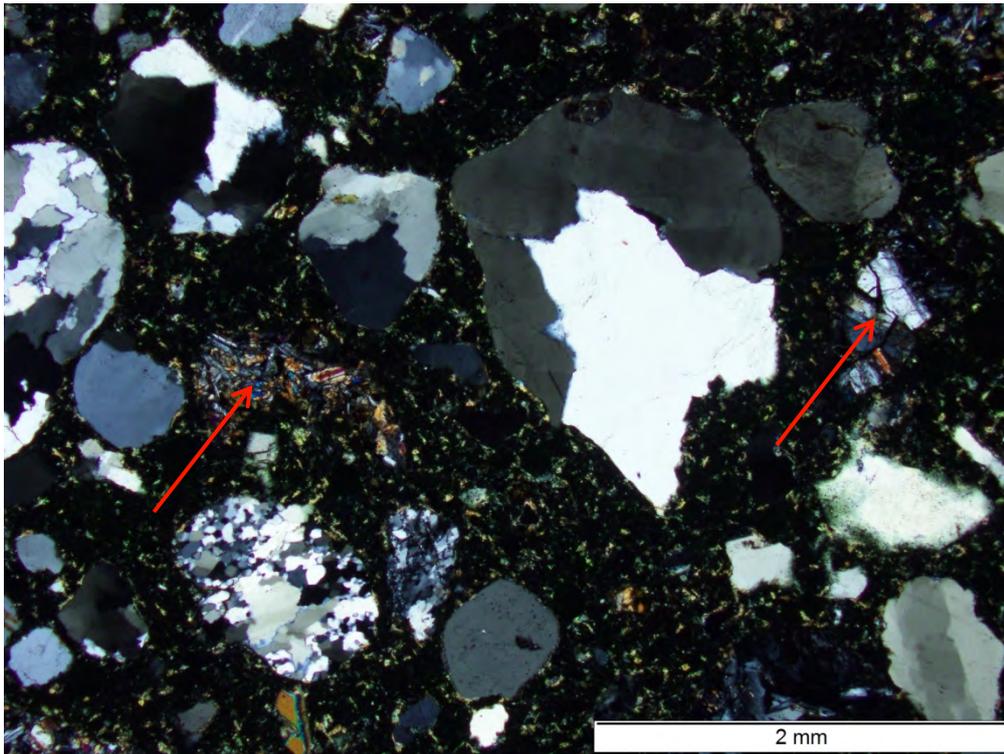
Bild 155 Beton N2 (Unterbeton) nach 60 °C Betonversuch mit Alkalizufuhr; Brechsandkörner (Mitte oben) und natürlich gerundete Sandkörner in Zementsteinmatrix; gleicher Ausschnitt wie **Bild 154**; Aufnahme bei gekreuzten Polarisatoren

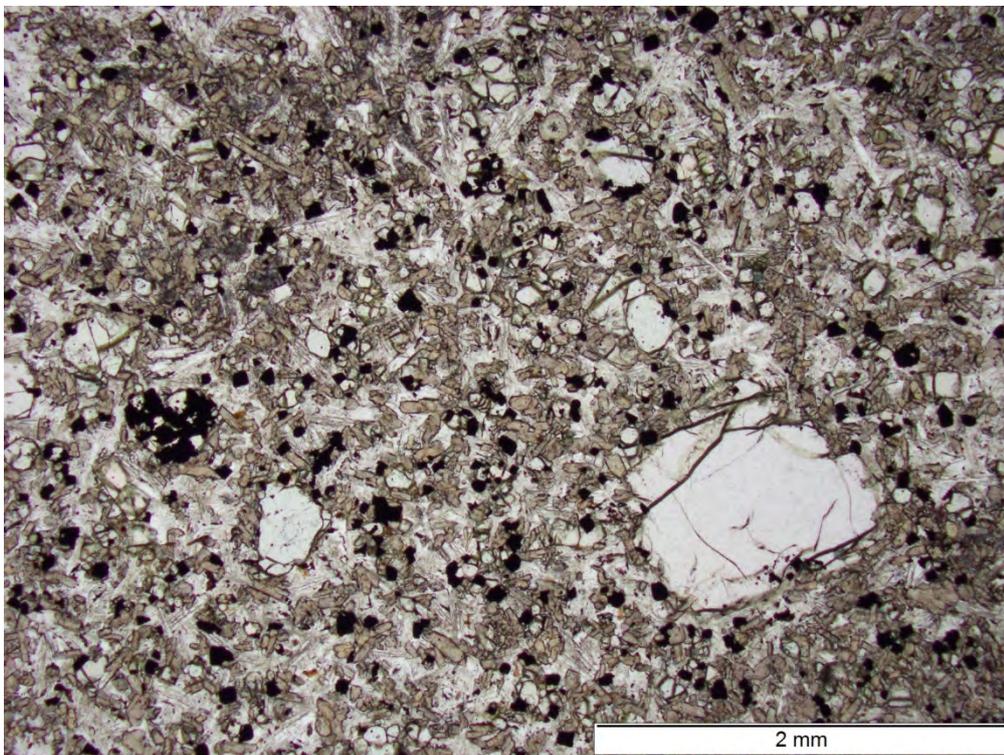
Bild 156 Beton N2 (Unterbeton) nach 60 °C Betonversuch mit Alkalizufuhr; Basalt/Basaltit mit Einsprenglingen aus Olivin; Aufnahme in polarisiertem Licht

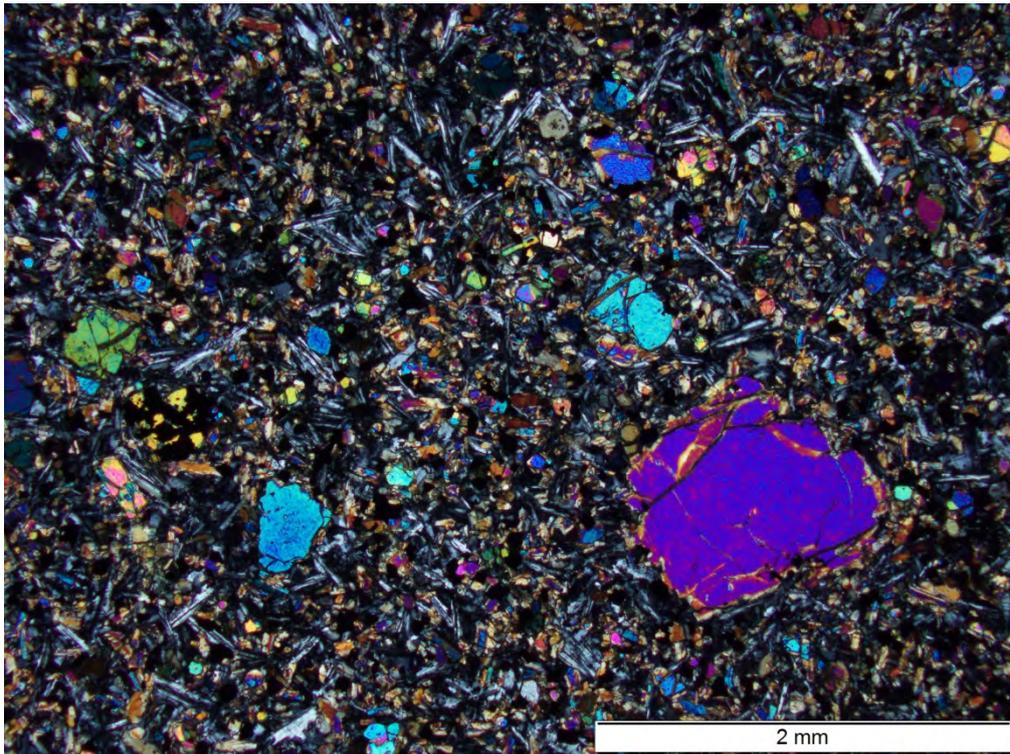
Bild 157 Beton N2 (Unterbeton) nach 60 °C Betonversuch mit Alkalizufuhr; Basalt/Basanit mit Einsprenglingen aus Olivin; gleicher Ausschnitt wie **Bild 156**; Aufnahme bei gekreuzten Polarisatoren

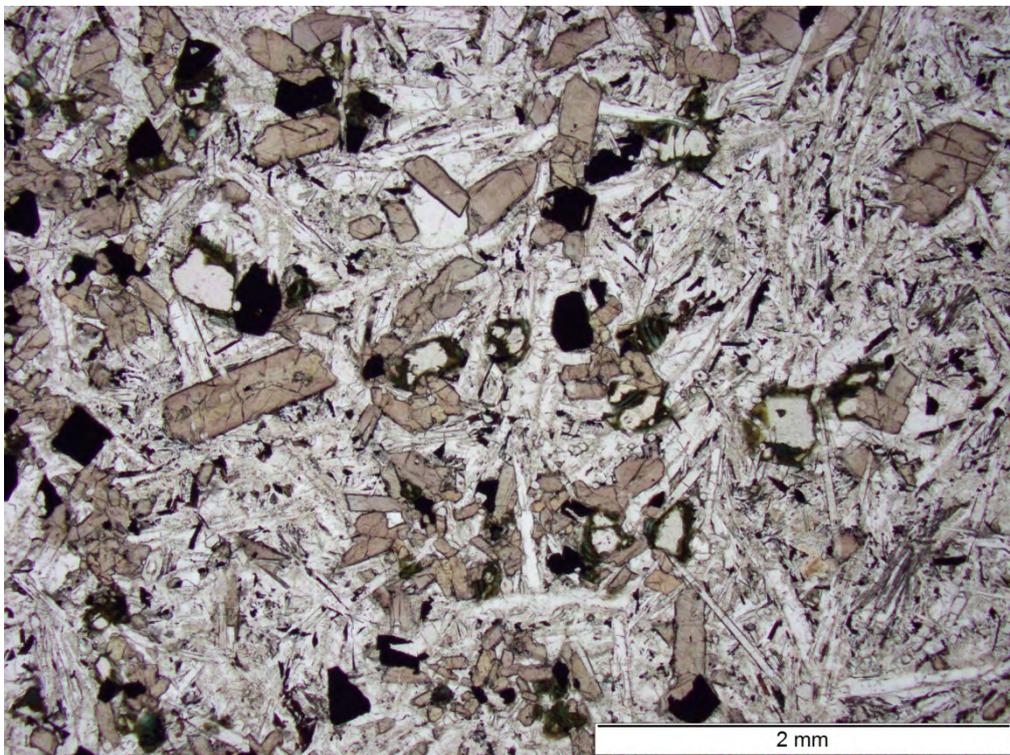
Bild 158 Beton N2 (Unterbeton) nach 60 °C Betonversuch mit Alkalizufuhr; Basalt/Basanit; Aufnahme in polarisiertem Licht

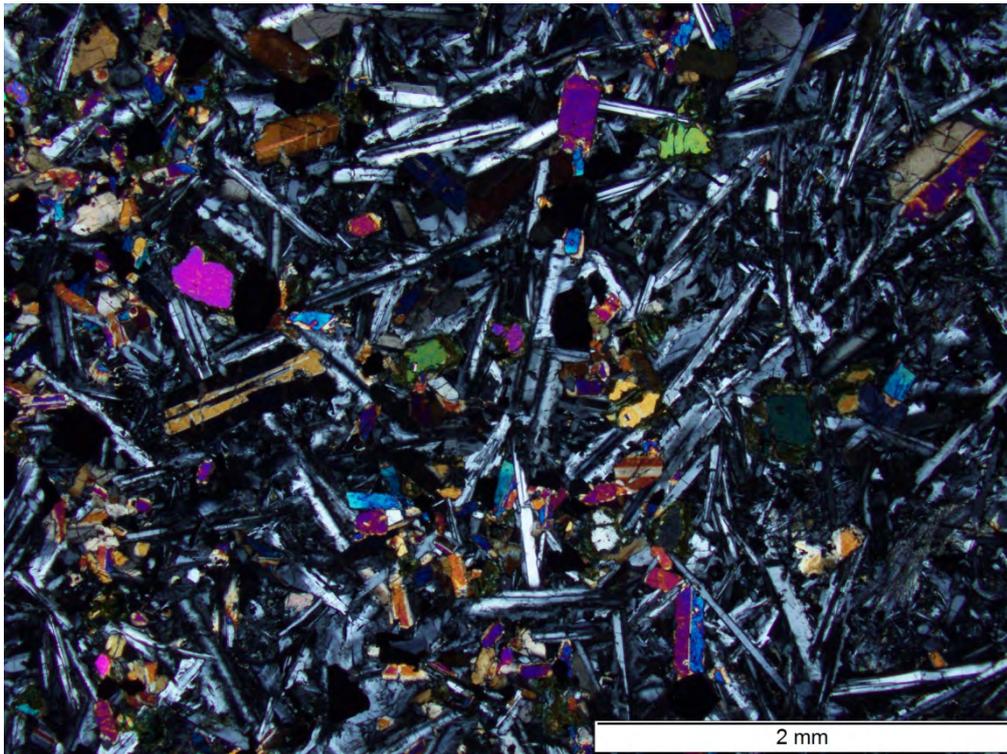
Bild 159 Beton N2 (Unterbeton) nach 60 °C Betonversuch mit Alkalizufuhr; Basalt/Basanit; gleicher Ausschnitt wie **Bild 158**; Aufnahme bei gekreuzten Polarisatoren

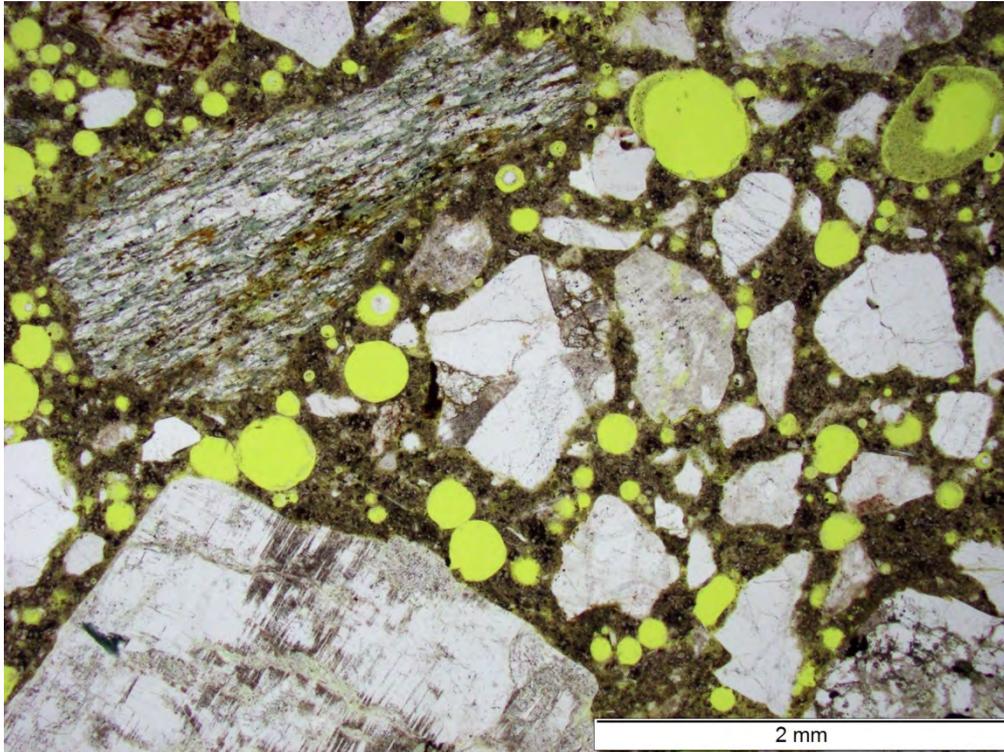
Bild 163 Beton WE (Oberbeton) im Ausgangszustand; Sand- und Kieskörner in Zementsteinmatrix mit Luftporen (gelb); Aufnahme in polarisiertem Licht

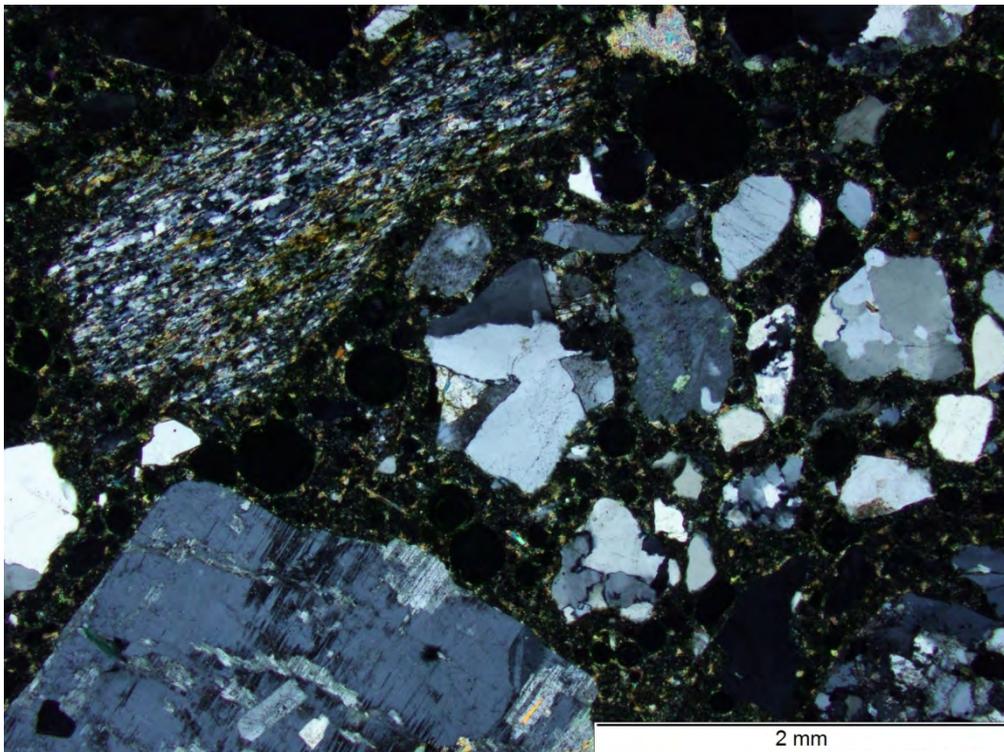
Bild 164 Beton WE (Oberbeton) im Ausgangszustand; Sand- und Kieskörner in Zementsteinmatrix; gleicher Ausschnitt wie **Bild 163**; Aufnahme bei gekreuzten Polarisatoren

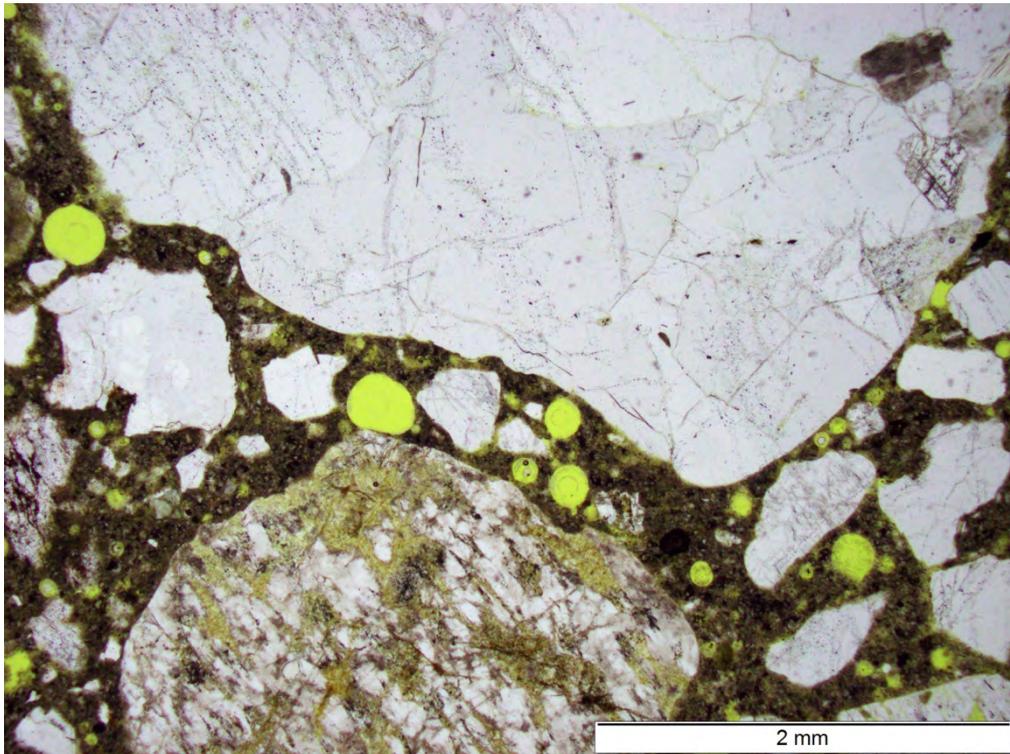
Bild 165 Beton WE (Oberbeton) im Ausgangszustand; Sand- und Kieskörner in Zementsteinmatrix mit Luftporen (gelb); Aufnahme in polarisiertem Licht
