Aktive und passive Sicherheit gebräuchter Leichtkraftfahrzeuge

Fahrzeugtechnik Heft F 44

Jost Gail
Claus-Henry Pastor
Marco Spiering
Klaus Sander
Mechthild Lorig

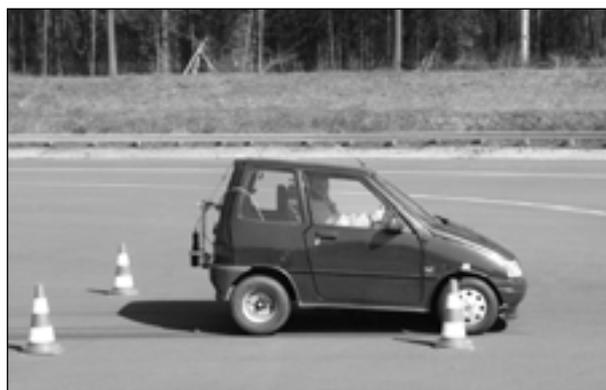
Bild 5.5: Bremsung geradeaus mit gebrauchtem LKfz Bellier (Baujahr 1994)

Bild 5.5 zeigt eine Aufnahme des gebrauchten LKfz vom Typ Bellier bei Bremsversuchen geradeaus auf trockener Fahrbahn.

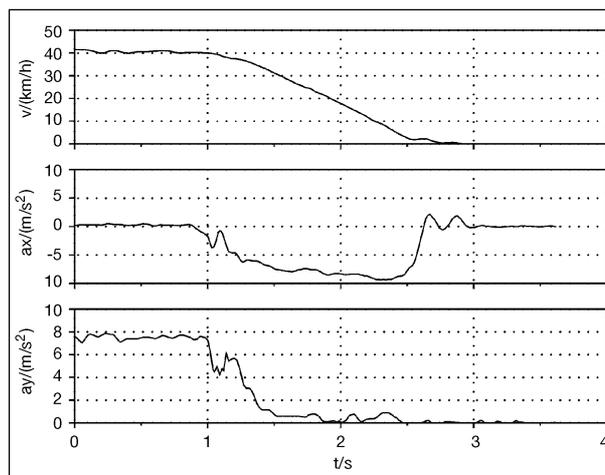
Die Bilder 5.9 und 5.10 zeigen Messschriebe von Kurvenbremsungen aus 45 km/h bei nasser Fahrbahn von den Fahrzeugen Aixam und Fiat. Beide schieben im Verlauf der Bremsung mit blockierten Rädern tangential zum Kurvenäußeren hin. Dieser Versatz der Fahrspur betrug bei Bremsungen aus 45 km/h nahezu 1 m. Beim Fiat sind im Gegensatz zum LKfz ein schnellerer Aufbau der Längsverzögerung und Abbau der Querb beschleunigung zu verzeichnen, der sich im Bremsweg jedoch nicht äußert.

Bild 5.9: Geschwindigkeits-, Längsbeschleunigungs- und Querb beschleunigungsverlauf bei einer Bremsung in der Kurve mit dem Fahrzeug vom Typ Aixam bei nasser Fahrbahn

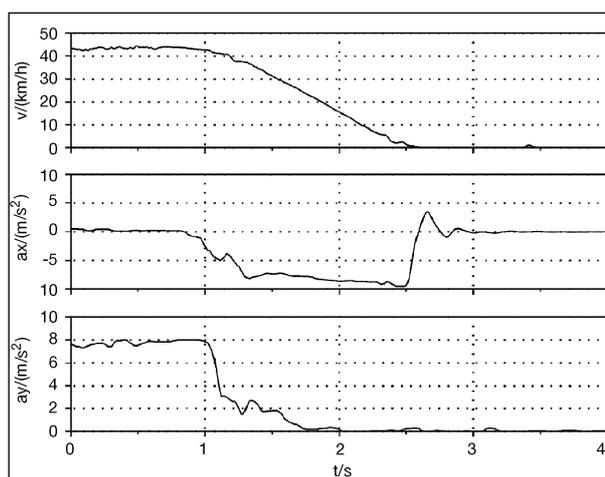
Bild 5.10: Geschwindigkeits-, Längsbeschleunigungs- und Querb beschleunigungsverlauf bei einer Bremsung in der Kurve mit dem Fahrzeug vom Typ Fiat bei nasser Fahrbahn

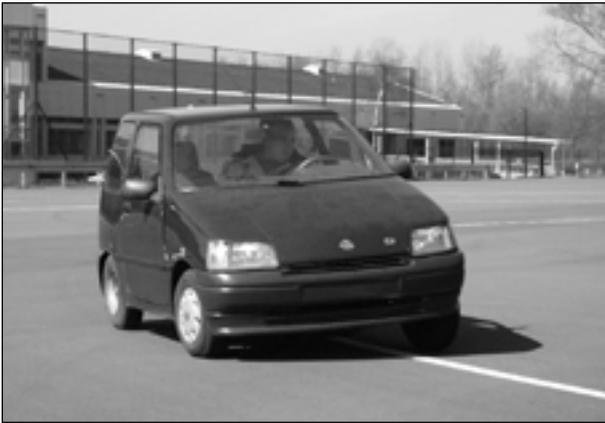
Bild 5.12: Stationäre Kreisfahrt mit LKfz Bellier (Baujahr 1994)

die stationäre Kreisfahrt problemlos absolviert, wie Bild 5.12 zeigt. Bei einigen Fahrzeugen hebt das kurveninnere Hinterrad bei Querbeschleunigungen über 6 m/s^2 ab, was jedoch nicht kritisch ist.

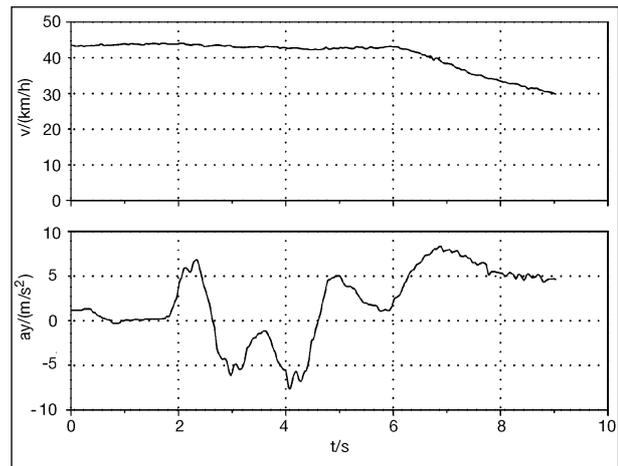
Bild 5.15: Geschwindigkeits- und Querbeschleunigungsverlauf bei einem doppelten Fahrspurwechsel mit dem Gebrauchtfahrzeug vom Typ Bellier bei trockener Fahrbahn

In den Bildern 5.15 und 5.16 sind die Verläufe von Geschwindigkeit und Querschleunigung für eine Durchfahrt des gebrauchten Fahrzeugs vom Typ Bellier (Bellier 1) sowie des Fiat cinquecento aufgetragen. Die Messschriebe beziehen sich auf eine trockene Fahrbahnoberfläche. Bei der Fahrt mit dem Leichtkraftfahrzeug Bellier 1 waren mehr Lenkkorrekturen nötig als beim Fiat, um das Fahrzeug in der Fahrspur zu halten. Daraus resultieren auch etwas größere Spitzen in der Querschleunigung. Die Ursache dafür sind Schädigungen am Fahrwerk (siehe Abschnitt 4.1).

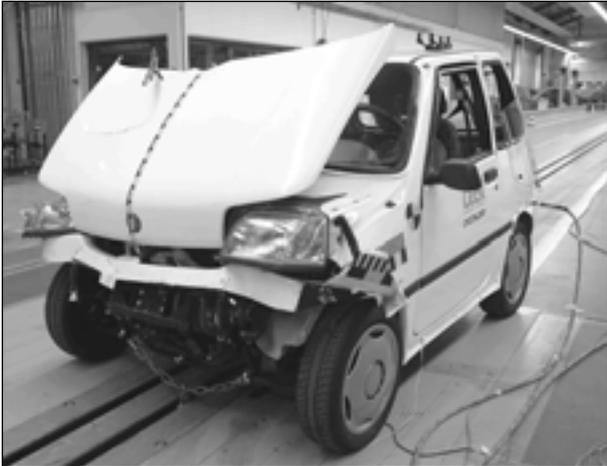
Bild 6.6 zeigt den Zustand des Fahrzeugs nach dem Crash. Die Stahlrahmenkonstruktion des Vorderwagens nimmt die kinetische Energie des Fahrzeugs über Biegedeformation auf. Diese Energieauf-

nahme setzt sich bis in den Unterbodenbereich fort, wo die Verschraubungen der GFK-Zelle an mehreren Stellen herausreißen (Bild 6.7b). Das in die Glasfaser eingelegte Stahlprofil zur Befestigung der oberen Gurtverankerung des Fahrers ist aus der Glasfa-

serstruktur herausgerissen und in den Innenraum hineingebogen (Bild 6.8). Weiterhin hat sich der Fahrersitz beim Aufprall um 14 cm in Fahrtrichtung verschoben. Das Lenkrad ist durch den Aufschlag des Dummies stark verbogen (Bild 6.9). Intrusion und

Bild 6.6: Bellier-Neufahrzeug; Frontcrash mit 35 km/h vor eine starre Wand; 100 % Überdeckung

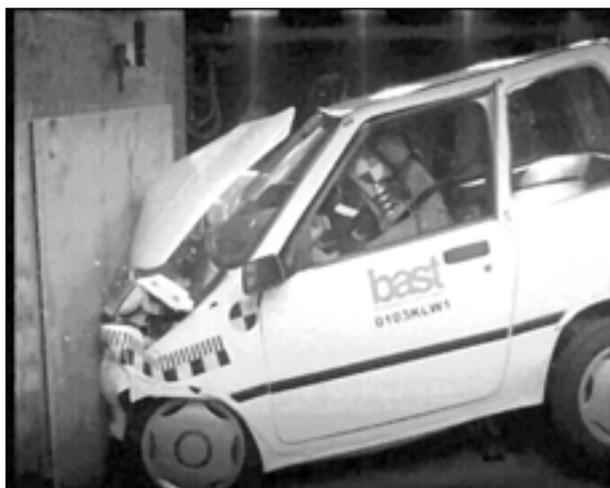
Bei Betrachtung der Videodaten fällt außerdem auf, dass das Fahrzeug auf Grund seines hohen Schwerpunktes beim Crash mit der Hinterachse abhebt. Man erkennt weiterhin, dass die dynamische Eindringung der Lenksäule in den Innenraum sehr viel größer ist, als dies eine Vermessung der Lenkradposition vor und nach dem Crash ergibt. Während letztere Messung eine Intrusion von 1,7 cm ergibt, zeigt eine Analyse der Videodaten eine Intrusion von ca. 13 cm. Bild 6.10 ist ein Videoausschnitt und veranschaulicht die Nickbewegung des Fahrzeuges, das Nachschieben des Sitzes und die Intrusion der Lenksäule.

Bild 6.10: Videoaufnahme: Darstellung des Crashverhaltens des Bellier-Neufahrzeugs

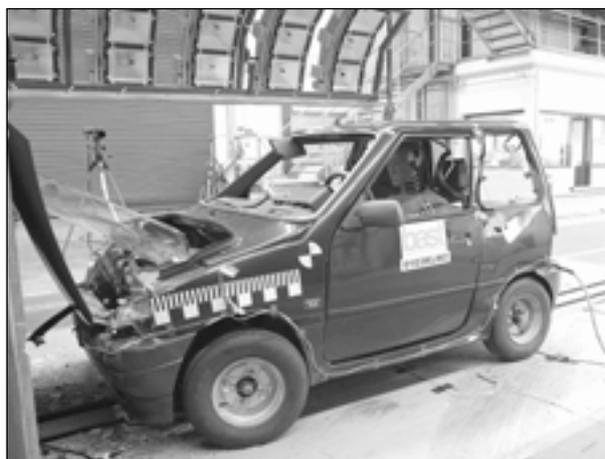
Das Deformationsverhalten des älteren Belliers ist dem des Neufahrzeuges ähnlich. Bild 6.12 zeigt den Zustand des Fahrzeuges nach dem Crash. Auch hier findet eine Verbiegung der Stahlrahmenkonstruktion bis in den Unterbodenbereich statt (Bild 6.13). Die obere Gurtverankerung des Fahrergurtes ist mitsamt des eingelegten Stahlprofils und einem Teil der „B-Säule“ aus der GfK-Karosserie herausgerissen (Bilder 6.14a - c). Das Lenkrad wird auch in diesem Fall durch den Aufschlag des Dummys stark deformiert und absorbiert dabei einen Teil seiner Bewegungsenergie.

Bild 6.12: Bellier-Gebrauchsfahrzeug; Frontcrash mit 35 km/h vor eine starre Wand; 100 % Überdeckung

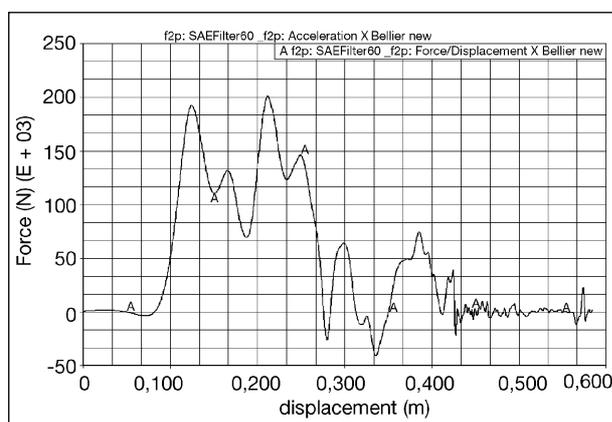
Das Kraft-Weg-Diagramm (Bild 6.11) zeigt zwei deutliche Kraftspitzen, welche beim Verbiegen der Frontstruktur entstehen. Das Kraftniveau von bis zu 200 kN ist für den getesteten Neuwagen mit einer

Bild 6.11: Kraft-Weg-Verlauf beim Crash des Bellier-Neufahrzeugs

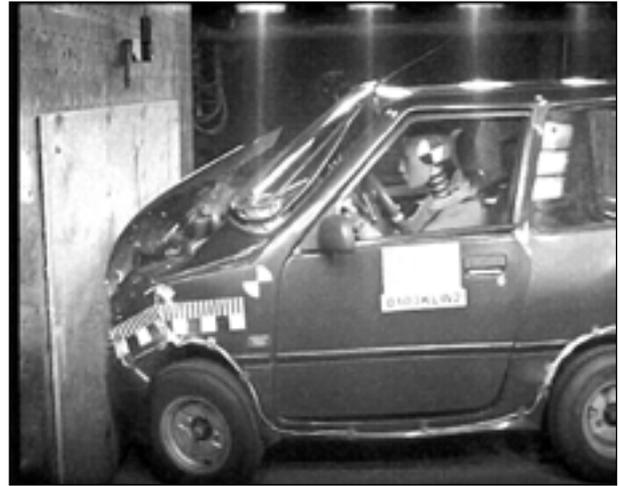
Die Analyse der Videodaten ergibt wiederum eine sehr hohe dynamische Intrusion der Lenksäule von etwas mehr als 11 cm. Ferner ist zu erkennen, dass sich der Crashpuls wellenförmig durch die Autokarosserie fortpflanzt und in der Folge zu einer Stauchung der B-Säule führt. Die auf diese Weise geschwächte Struktur gibt bereits in der Anfangsphase des Crashes nach (Bild 6.15).

Bild 6.15: Videoaufnahme: Crashverhalten des Bellier-Gebrauchtfahrzeugs beim Einreißen der B-Säule. Man erkennt eine Stauchung der B-Säule auf Grund der Fortpflanzung des Crashpulses durch die Karosserie

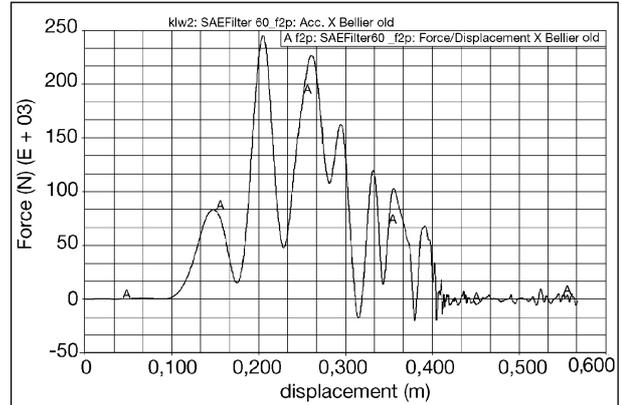
Das Kraft-Weg-Diagramm (Bild 6.16) zeigt eine sehr steife Frontstruktur des Bellier älteren Baujah-

res mit Kraftspitzen von 250 kN. Wie auch beim Neufahrzeug vom Typ Bellier zeigen die Kraftspitzen das Verbiegen einzelner Strukturen der Front-

Bild 6.16: Kraft-Weg-Verlauf beim Crash des Bellier-Gebrauchtfahrzeugs

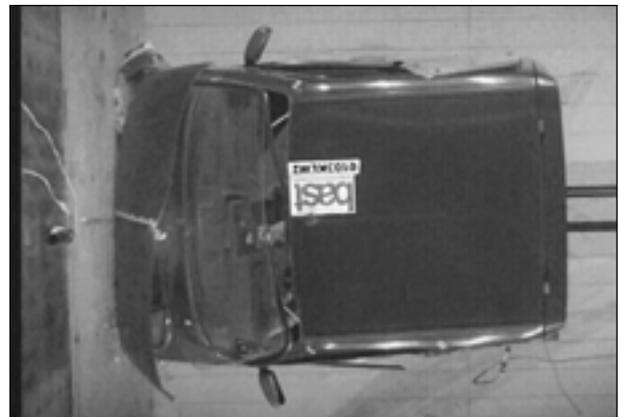
Bild 6.17: Videoaufnahme im Moment der maximalen Längsdeformation: Deformation des Vorderwagens (Bellier-Gebrauchtfahrzeug). Die Videoaufnahme wurde im Moment der maximalen Deformation aufgenommen. Diese ist von oben am besten zu erkennen

struktur an. Der Verformungsweg ist mit 40 cm in etwa gleich kurz wie beim Neufahrzeug. Die Zahl deckt sich mit den Nachvermessungen des Fahrzeuges und der Analyse der Videodaten. Bild 6.17 zeigt die Verformung des Vorderwagens des gebrauchten Bellier.

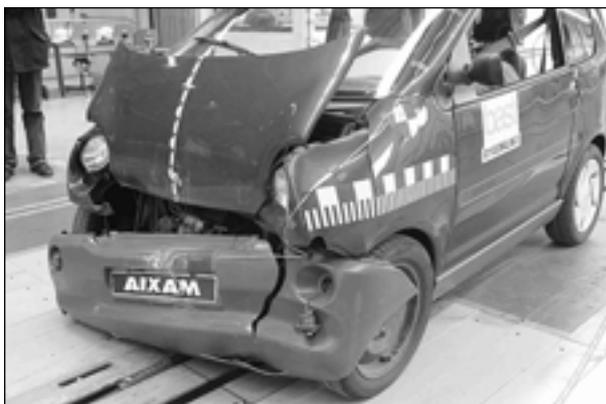
Bild 6.18 zeigt den Zustand des Fahrzeugs nach dem Crash. Beim Aixam wird die kinetische Energie hauptsächlich durch Verformung der Stahlprofile des Vorderwagens absorbiert. Da die Verformung in diesem Fall recht einfach nachzuvollziehen ist, wird die verformte Struktur in den Bildern 6.19a - d vor bzw. nach dem Crash dargestellt. Die mit einem Pfeil markierte Biegung zeigt vor dem Crash einen Winkel von 135° und nach dem Crash einen Winkel von 90° . Die Längsträger im Unterbodenbereich werden nur leicht verformt. Die sehr längssteifen Türschweller verhindern hier eine nennenswerte Stauchung. Bei genauerer Betrachtung

Bild 6.18: Aixam; Frontcrash mit 35 km/h vor eine starre Wand; 100 % Überdeckung

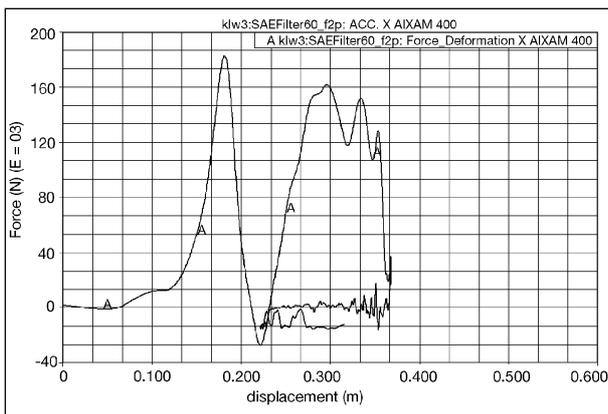
Bild 6.22: Kraft-Weg-Verlauf beim Crash des Aixam

Das Kraft-Weg-Diagramm (Bild 6.22) des Aixam zeigt eine deutliche Spitze mit einer Spitzenkraft von etwa 180 kN. Diese Spitze scheint die Verbiegung des Frontrahmens zu beschreiben (siehe auch Bilder 6.19a - d). Danach wird der Querträger an der Stirnwand der Fahrgastzelle belastet, welcher sich nach der Belastung zurückverformt. Der

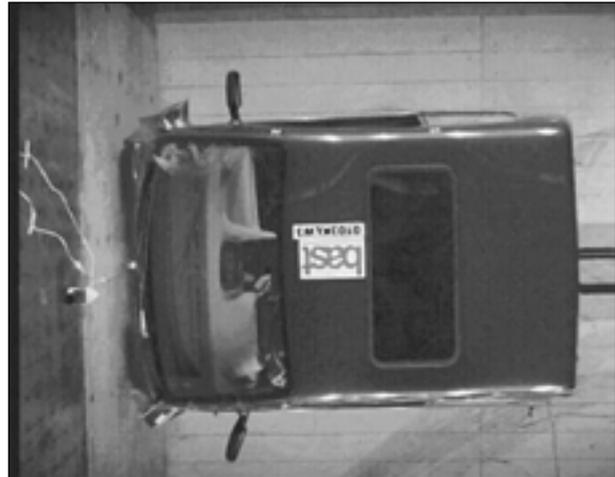
Bild 6.23: Videoaufnahme im Moment der maximalen Längsdeformation: Das Bild zeigt den Kontakt des oberen Querträgers mit dem Block

Verformungsweg ist mit ca. 35 cm gering. Das erklärt die hohen Beschleunigungen und Gurtkräfte, die beim Versuch mit diesem Fahrzeug aufgetreten sind. Bild 6.23 zeigt die maximale Längsverformung des Vorderwagens. Hierbei kommt es zum Kontakt des oberen Querträgers mit dem Block.

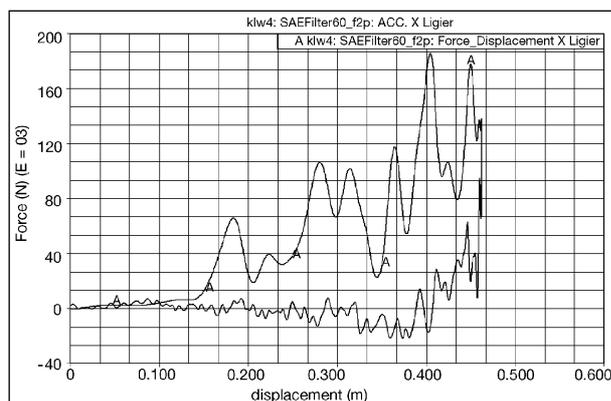
Das Kraft-Weg-Diagramm des Ligier (Bild 6.27) zeigt das Nachgeben der einzelnen Aluschweißverbindungen bei vergleichsweise geringen Kräften von maximal 120 kN. Die Kraftspitzen am Ende des Verformungsweges entstehen durch den Kontakt des Querträgers an der Stirnwand der Fahrgastzelle (siehe auch Bild 6.28). Die im Diagramm erkennbare Rückformung am Ende des Crashes ist mit Vorsicht zu interpretieren, da die gesamte Rahmenstruktur des Fahrzeuges, auf Grund der gerissenen Schweißnähte, auseinander gebrochen ist.

Bild 6.27: Kraft-Weg-Verlauf beim Crash des Ligier

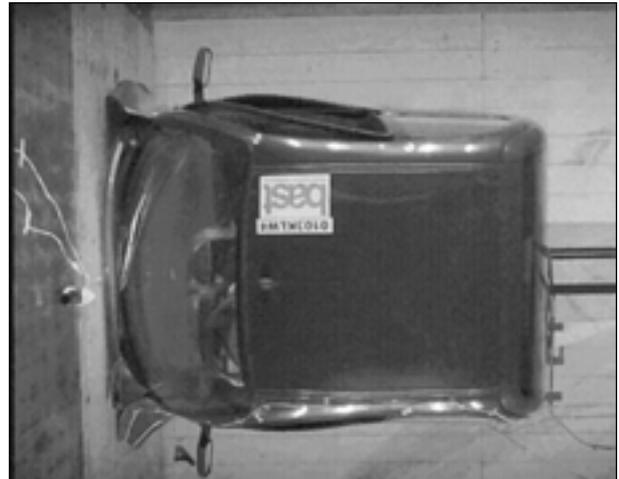
Bild 6.28: Videoaufnahme im Moment der maximalen Längsdeformation: Das Bild zeigt den Kontakt des oberen Querträgers an der Stirnseite der Fahrgastzelle mit dem Block. Dieser Deformationsbereich zeichnet sich durch eine hohe Steifigkeit aus und soll den Fahrer z. B. beim Aufprall auf eine Mauer schützen. Es ist jedoch zu bedenken, dass dieser „Sicherheitsbereich“ bereits bei einer Aufprallgeschwindigkeit von 35 km/h in Mitleidenschaft gezogen wurde

Mit fast 45 cm hat der Ligier den größten Verformungsweg aller getesteten Fahrzeuge.

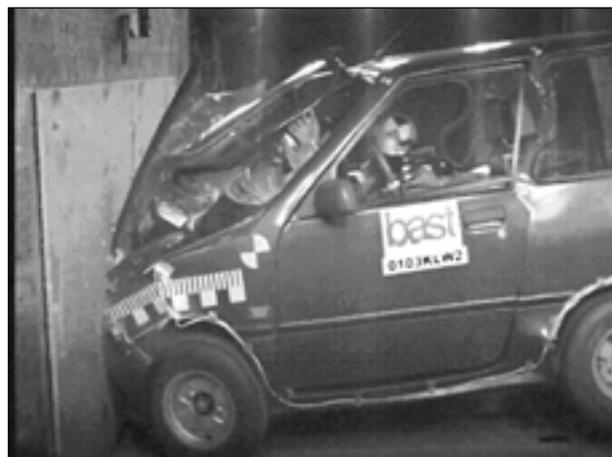
Auch beim zweiten Bellier bekommt der Dummy als Erstes Brustkontakt mit dem Lenkrad und absorbiert dabei einen Großteil seiner kinetischen Energie. Die Brustbelastungen fallen insgesamt jedoch geringer aus, obwohl auch in diesem Fall das Gurtsystem versagt (jedoch: kein Nicken des Fahrzeuges, geringere Lenkradintrusion und kein „Nachschieben“ des Fahrersitzes). Beim Aufprall auf das Lenkrad tritt ein starkes Biegemoment im Halsbereich auf (Bild 6.29). Außerdem kommt es im Bereich der unteren Extremitäten zu hohen Belastungen. Der hohe Wert für den rechten Tibia-Index

Bild 6.29: Videoaufnahme: Aufprall des Kopfes auf das Lenkrad. Man erkennt das weit in den Innenraum geschobene Lenkrad

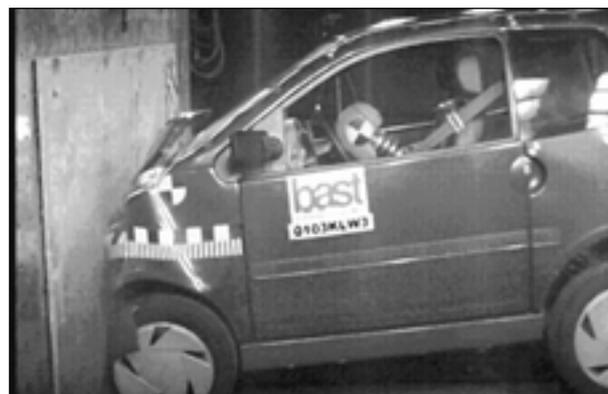
Beim Dummy des Aixam treten im Mittel die größten Verzögerungswerte auf. So liegt der Beschleunigungswert des Kopfes leicht über den zulässigen 80 g. Der Aufschlag des Kopfes erfolgt durch das funktionierende Gurtsystem exakt auf der dafür vorgesehenen Prallplatte auf dem Lenkrad (Bild 6.30). Die Brusteindrückung ist bezogen auf die hohen Gurtkräfte gering. Durch das Eindringen der Riemenscheibe des Getriebes in den Fußraum des Fahrers kommt es zu einem hohen Tibia-Index rechts unten. Die Wahrscheinlichkeit für eine Fraktur in diesem Bereich ist groß.

Bild 6.30: Videoaufnahme: Aufprall des Dummies auf die Prallplatte am Lenkrad

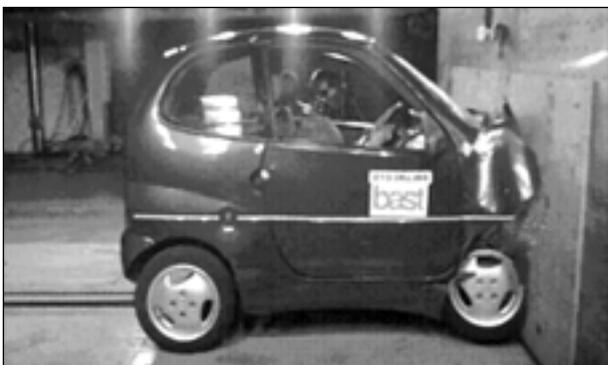
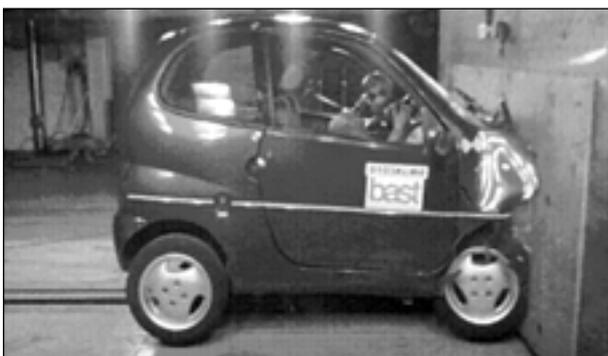
da die innere Gurtverankerung beim Aufprall herausgerissen wurde. Die Videodaten (Bilder 6.31a und 6.31b) lassen erkennen, dass sich das Lenkrad beim Anprall an die Wand nach vorne in Richtung der Frontscheibe bewegt. Der Dummy wird in Fahrtrichtung beschleunigt und berührt zunächst mit den Knien das Kniepolster des Armaturenbrettes. Dieser Verzögerungsmechanismus zeigt sich in den im Vergleich mit den anderen Fahrzeugen hohen axialen Oberschenkelkräften von 2,86 kN links- bzw. 2,34 kN rechtsseitig. Diese Kräfte liegen jedoch noch weit unterhalb einer bedenklichen Last. Nach dem Knieanschlag bewegt sich der Oberkörper des Dummys weiter nach vorne. Dabei hat er die Arme vor dem Körper angewinkelt. In dieser Haltung schlägt er mit den Unterarmen zuerst gegen das Armaturenbrett. Auf Grund dieser „Schutzhaltung“ kommt es zu keinen nennenswerten Brusteindrückungen oder Kopfbeschleunigungen. Der Dummy besitzt in den Armen standardmäßig keine Messaufnehmer, so dass über die an dieser Stelle aufgetretenen Lasten keine Aussage gemacht werden kann.

Bild 6.31a: Videosequenz zur Verdeutlichung der Bewegung des Dummys

Bild 6.31b: Videosequenz zur Verdeutlichung der Bewegung des Dummys

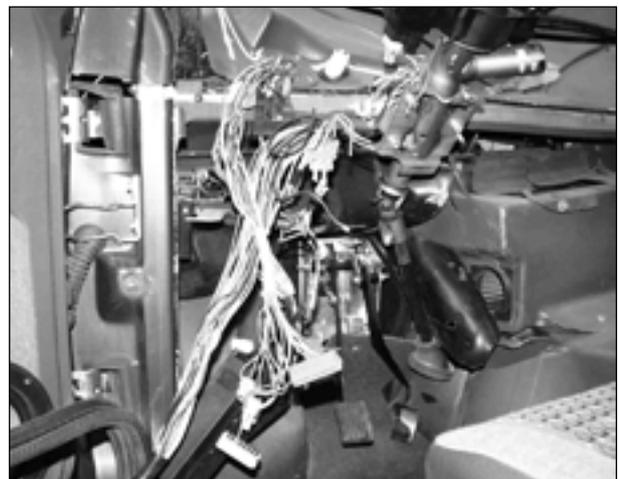
Bild 7.1: Befestigung der Lenksäule des Ligier am vorderen Querrahmen der Fahrgastzelle

Das Problem der Lenksäulenintrusion kann, wie Aixam und Ligier zeigen, durch eine Befestigung an einem Querträger im Bereich der Stirnwand gelöst werden. Den Wert einer solchen Maßnahme erkennt man am Ligier, wo der Dummy trotz fehlerhaften Rückhaltesystems seine Energie primär über einen Kniekontakt mit der Armaturentafel abbauen konnte, bevor es zum Brust- und Kopfkontakt mit dem Lenkrad kam. Bild 7.1 zeigt die Befestigung der Lenksäule am vorderen Querrahmen der Fahrgastzelle.
