# Mitteilungen der Bundesanstalt für Straßenwesen 1/2008

### Korrosionserscheinungen an Duplexsystemen durch Randkorrosion – Ursachen und Vermeidung

Duplexsysteme, eine Kombination aus verzinktem Stahl und einer organischen Beschichtung, finden als langlebiger, praktisch wartungsfreier Korrosionsschutz verbreitet Anwendung an Brücken, Schildern, Pfosten und Geländern. In jüngerer Zeit werden vermehrt Roststellen an solchen Systemen beobachtet. Betroffen sind Bereiche, in denen entweder konstruktiv bedingt oder durch Verletzung der Beschichtung die Feuerverzinkung freiliegt. Die Bundesanstalt für Straßenwesen (BASt) untersuchte im Rahmen eines Forschungsprojektes die Ursachen, um die Gefahr eines vorzeitigen Versagens von Bauteilen auszuschließen.

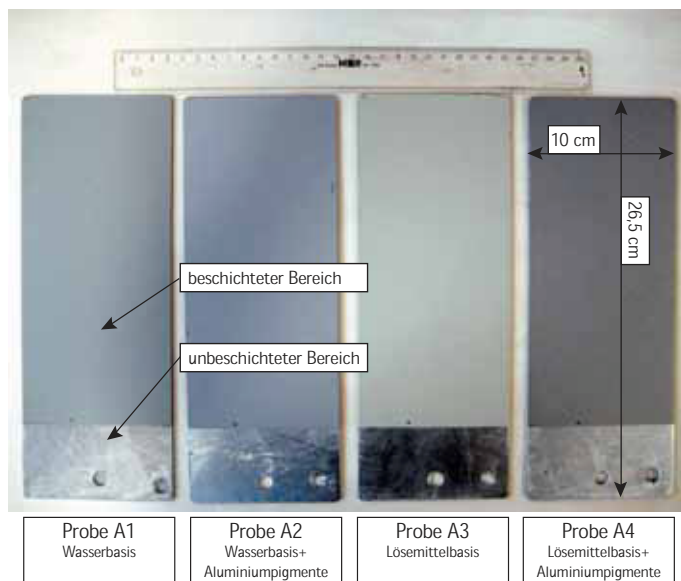
Bild 2: Frisch hergestellte, teilbeschichtete Duplexsysteme

Die beschichtete Fläche ist 215 cm<sup>2</sup> groß, die Restfläche von 50 cm<sup>2</sup> bleibt unbeschichtet (Bild 2, Tabelle 1). Mit unterschiedlichen Untersuchungsmethoden sollten die Ursachen für die Randkorrosion geklärt und kritische Bedingungen in der Praxis erkannt werden (Bild 3).

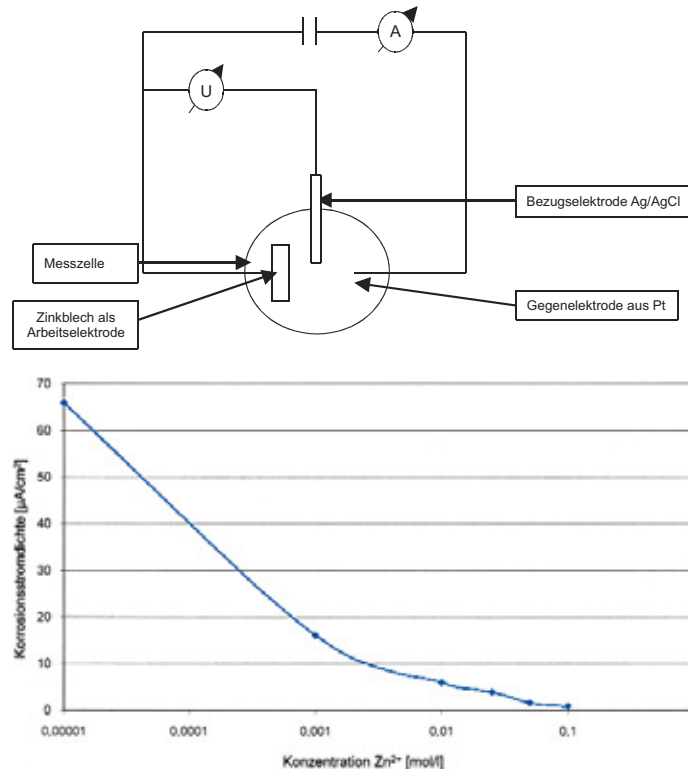
Bild 4: Dreielektrodenanordnung zur Bestimmung der Korrosionskenngrößen

Mit Hilfe der Stromdichte-Potenzialkurven können die elektrochemischen Korrosionskennwerte erhalten werden. Mit Hilfe einer Dreielektrodenanordnung (Bild 4) wird ein Stück feuerverzinkten Blechs als Arbeitselektrode geschaltet und gegen ein Platinnetz kathodisch und anodisch polarisiert. Eine wesentliche Kenngröße, die bei diesen Versuchen gewonnen werden kann, ist der Korrosionsstrom als Maß für die Korrosionsgeschwindigkeit. Der Mechanismus der Korrosionsreaktion ergibt sich aus dem Kurvenverlauf der Stromdichte-Potenzialkurve.

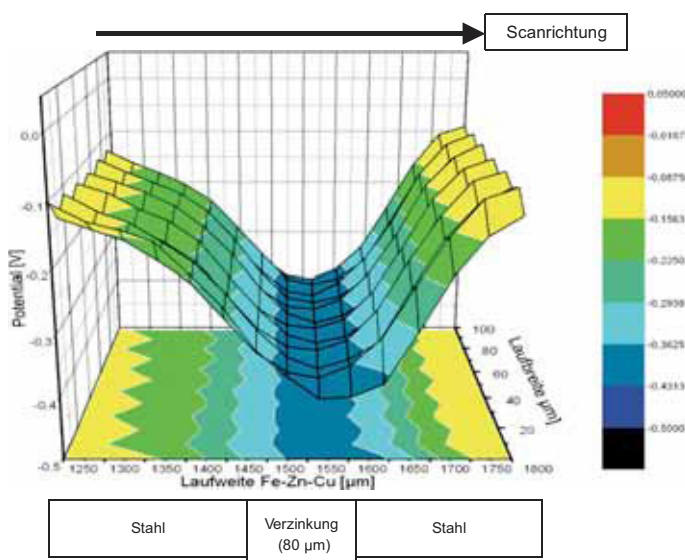
Bild 5: Schutzzreichweite der Feuerverzinkung für Stahl

Der **Potenzialscan mit der Rasterkelvinsonde** belegt, dass die Feuerverzinkung nur eine räumlich eng begrenzte Schutzwirkung auf den Stahl hat. Der Potenzialscan eines polierten Querschliffs vom Stahl über die einzelnen Legierungsphasen der Verzinkung hinweg ergibt, dass die kathodische Schutzwirkung durch Absenkung des Potenzials von Stahl nur ca. 1 mm im Umkreis um die Verzinkung wirksam ist (Bild 5). Nur in diesem Wirkraum ist daher eine verringerte Korrosionsneigung freigelegten Stahls möglich. Die **Untersuchungen an langzeitbewitterten, teilflächig beschichteten Verzinkungen** haben ergeben, dass die Randkorrosion in Abhängigkeit der Formulierung des organischen Beschichtungssystems unterschiedliche Erscheinungsformen annehmen kann. Bei den untersuchten Systemen B1, B3 und B5 (Bild 6) deutet sich eine zunehmend starke Ausprägung der Randkor-
