Rückbau von Brücken

Erfahrungssammlung Dokumentation 2021

Fachveröffentlichung der
Bundesanstalt für Straßenwesen

Diese Erfahrungssammlung ist das Ergebnis des Forschungsprojekts **15.0665**
Erfahrungssammlung zum Rückbau und Ersatzneubau von Brücken,
bearbeitet vom Deutschen Beton- und Bautechnik-Verein E.V. , Berlin

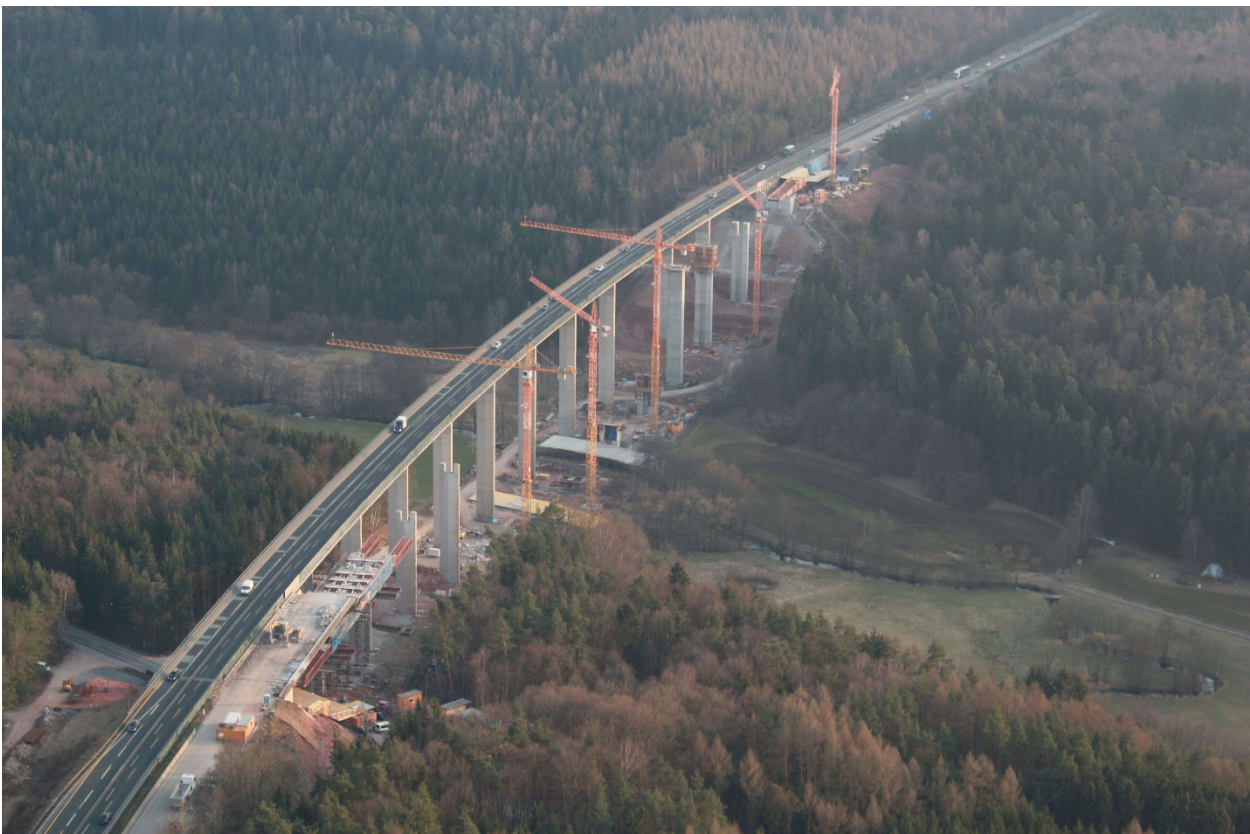
Bild 0-1: Rück- und Ersatzneubau der Döllbachtalbrücke (© Adam Hörnig Baugesellschaft mbH & Co. KG)

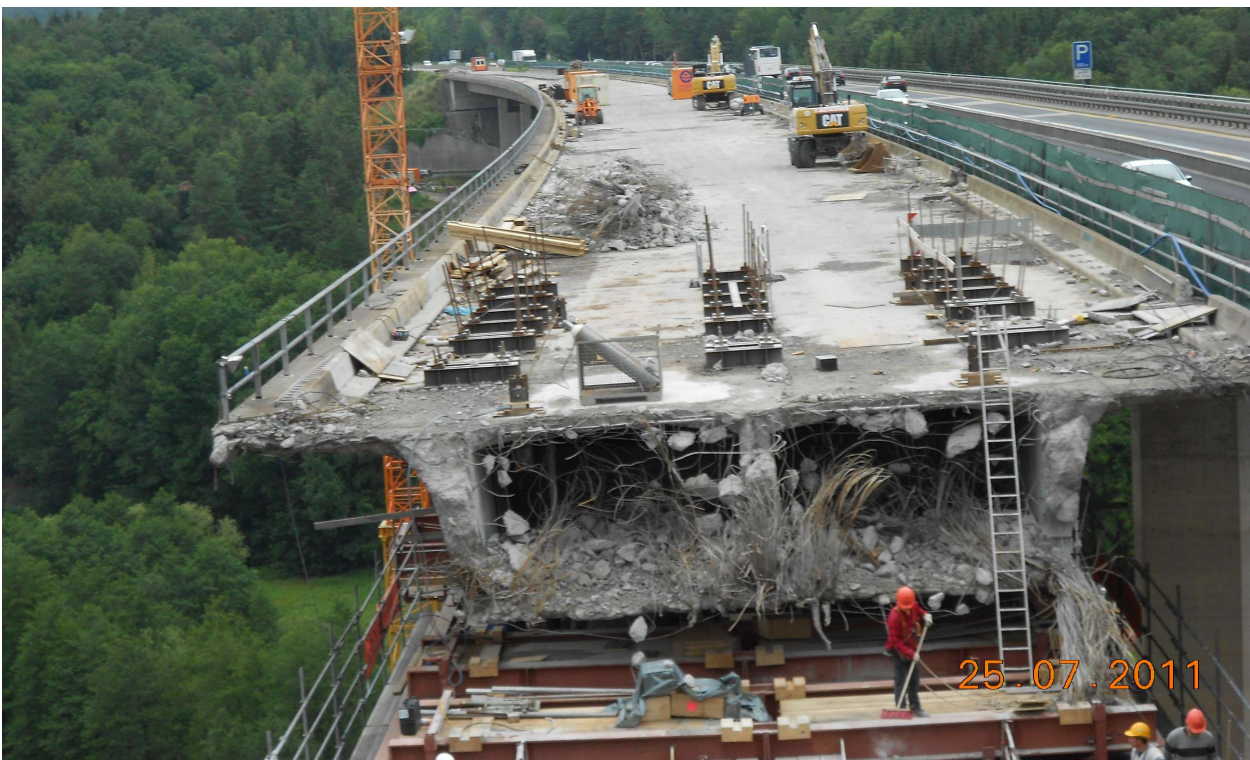
Bild 0-2: Rückbau der Döllbachtalbrücke (© Adam Hörnig Baugesellschaft mbH & Co. KG)

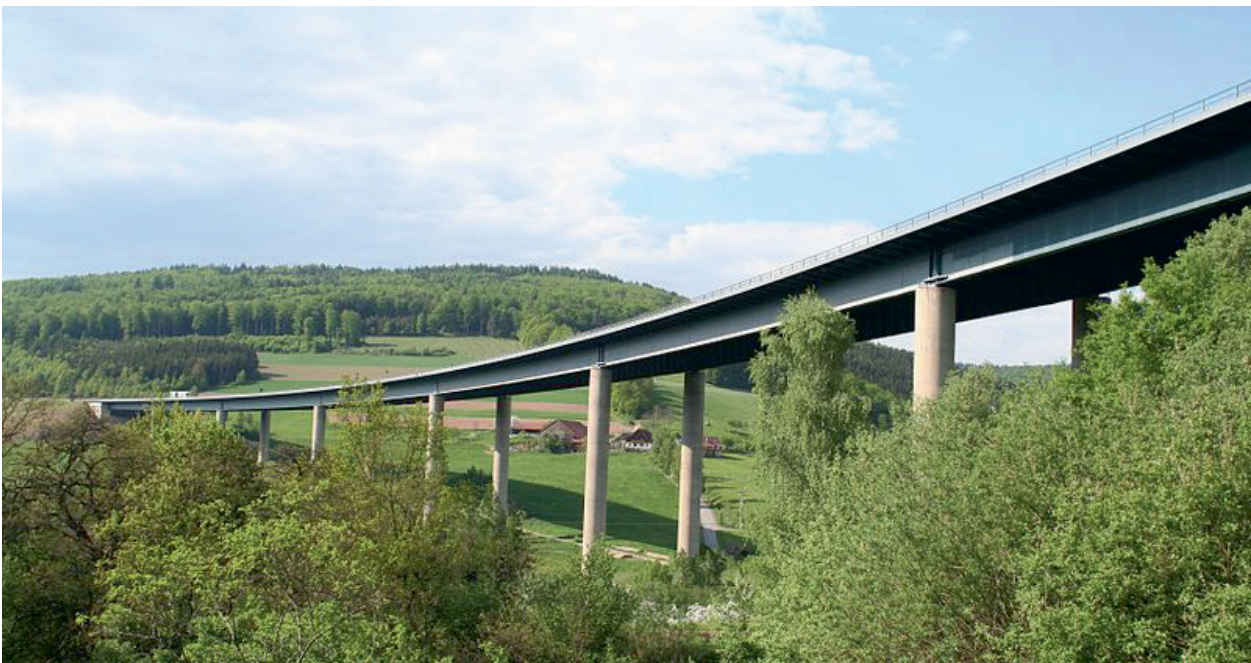
Bild 1-2: Bestandsbauwerk (© Max Bögl)

Die geschweißte stählerne Balkenbrücke überspannte als Durchlaufträger über acht Felder mit Stützweiten von 60 m – 80 m – 5 × 110 m – 80 m und somit einer Gesamtlänge von 770 m das Sinnthal. Der Brückenüberbau besaß einen offenen II-Querschnitt, der aus der Stahlfahrbahn und zwei Vollwandhauptträgern bestand (Bild 1-2).

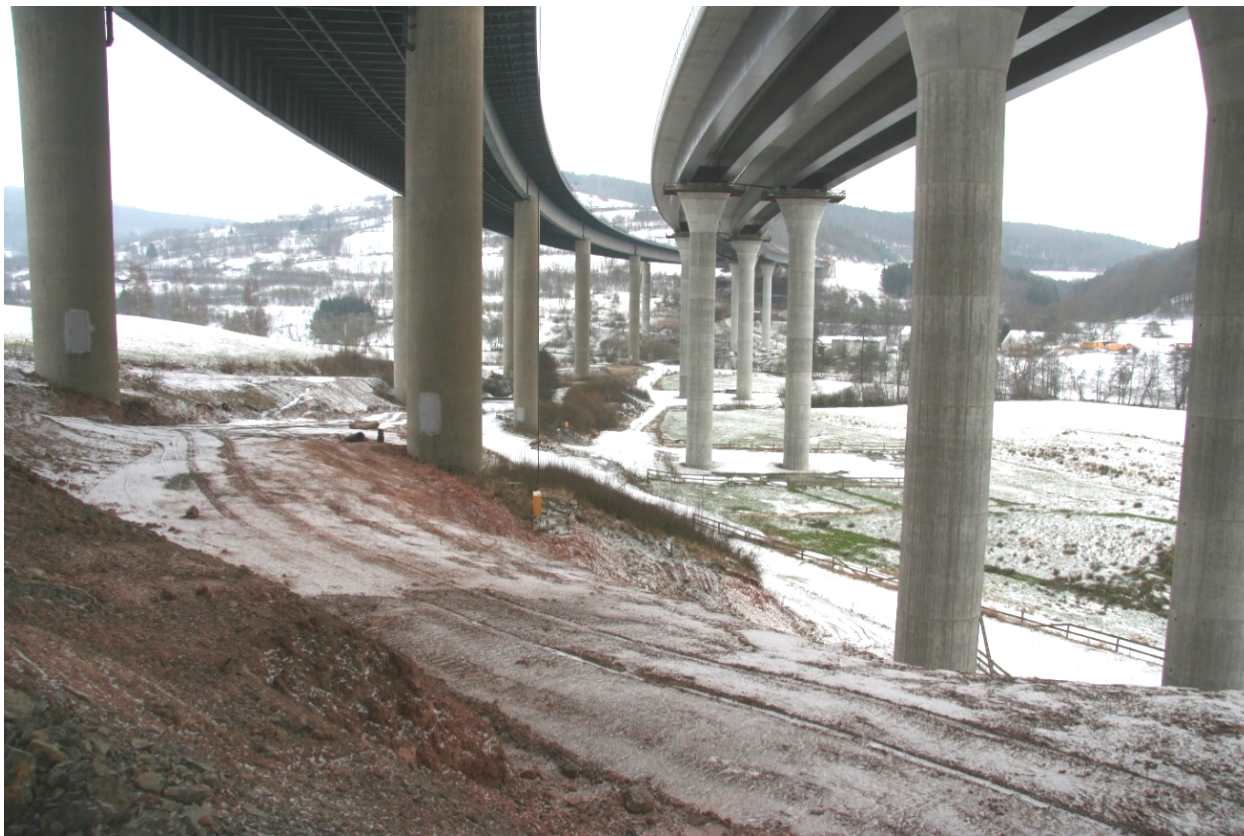
Bild 1-6: Bestandsbauwerk (links) – neue Brückenhälfte (rechts) (© Max Bögl)

Im speziellen Fall der Sinntalbrücke erwies es sich als vorteilhaft, dass der lichte Abstand zwischen Bestandsbauwerk und Neubau mit 4,20 m am Widerlager und 16,10 m in Brückenmitte unüblich groß war (Bild 1-6).

Aufgrund des großen Abstandes zwischen den beiden Bauwerken lag die rechnerische Schwinggeschwindigkeit mit 18,5 mm/s unter dem Grenzwert für Ingenieurbauwerke, sodass Erschütterungsschäden am Neubau ausgeschlossen werden konnten.

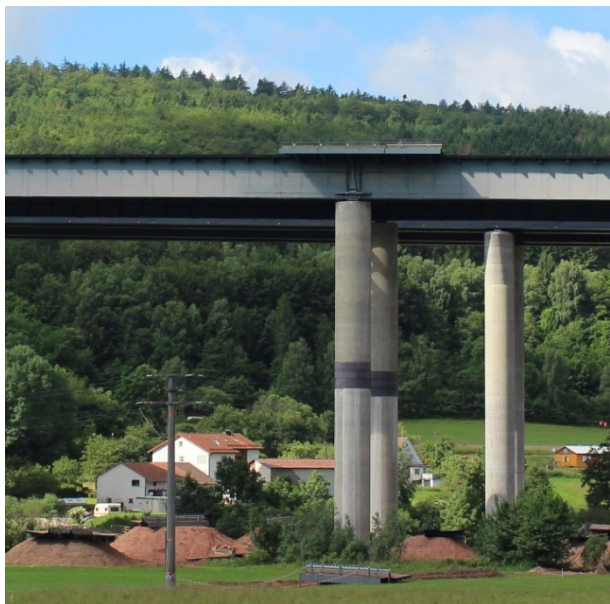
Bild 1-12: Pfeiler kurz vor der Sprengung (© Thüringer Sprenggesellschaft mbH)

Durch sorgfältige Abdeckung der Sprengmäuler konnte Sprengstreifflug erheblich begrenzt werden. Alle Ladungen wurden nichtelektrisch mit elektronischer Rahmendezündung gezündet. Die Initiierung erfolgt redundant. Die Mäuler eines Stützenpaares wurden gleichzeitig gezündet (Bilder 1-12 bis 1-16).

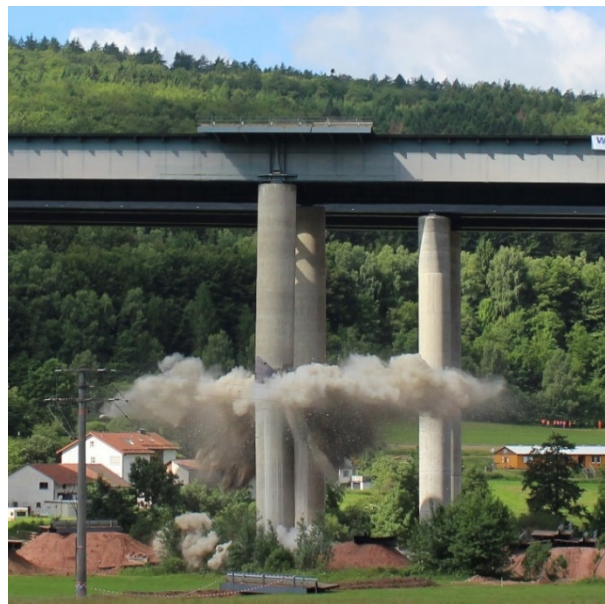
Bild 1-13: Pfeiler im Moment der Sprengung (© Thüringer Sprenggesellschaft mbH)

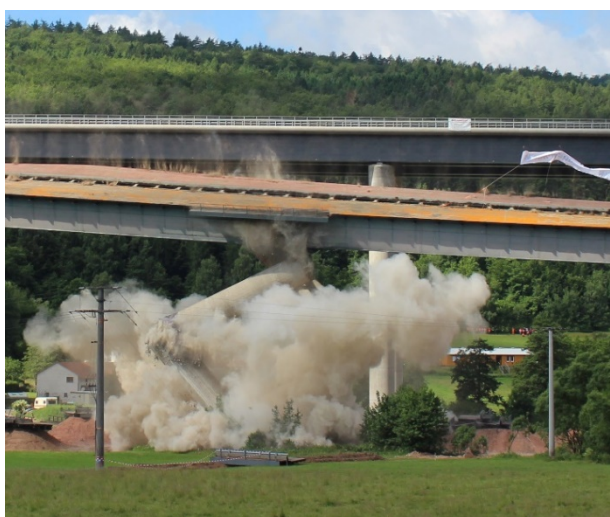
Bild 1-14: Pfeiler knickt ein, Überbau folgt der Schwerkraft (© Thüringer Sprenggesellschaft mbH)

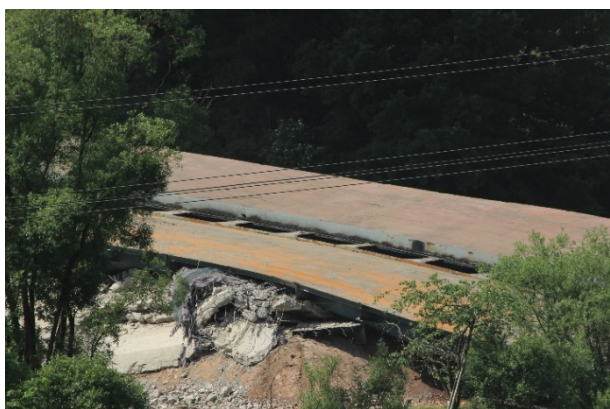
Bild 1-15: Pfeiler und Überbau nach der Sprengung (© Thüringer Sprenggesellschaft mbH)

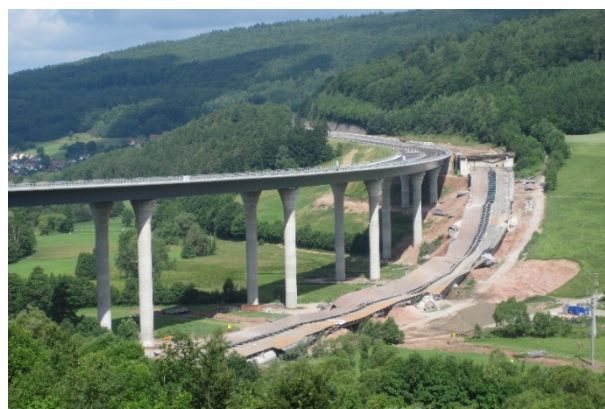
Bild 1-16: Bestandsbrücke nach der Sprengung (© Thüringer Sprenggesellschaft mbH)

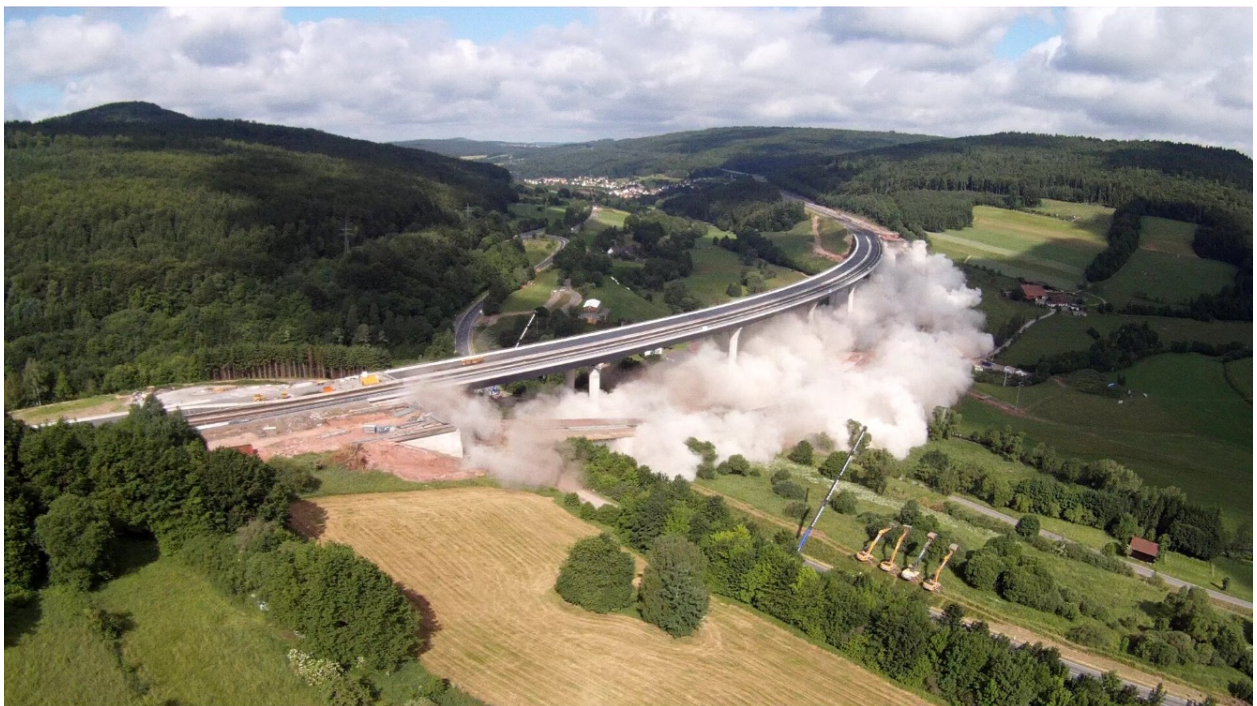
Bild 1-17: Staubentwicklung während der Sprengung (© Thüringer Sprenggesellschaft mbH)

Vorherige Untersuchungen der Bausubstanz wurden im üblichen Umfang vor der Sprengung durchgeführt. Es wurden hierbei keine besonderen Schadstoffbelastungen festgestellt. Folglich mussten auch keine besonderen Maßnahmen gegen die durch die Sprengung ausgelöste Staubentwicklung durchgeführt werden (Bild 1-17).

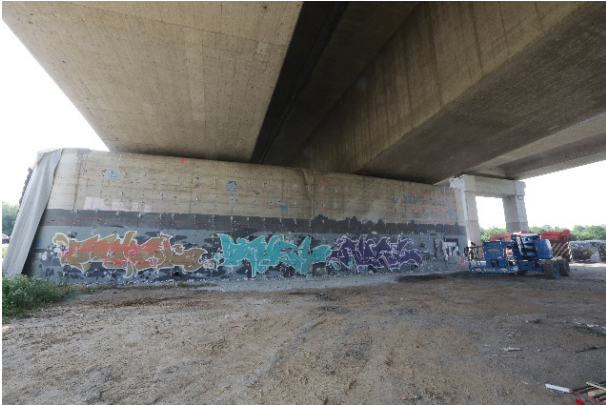
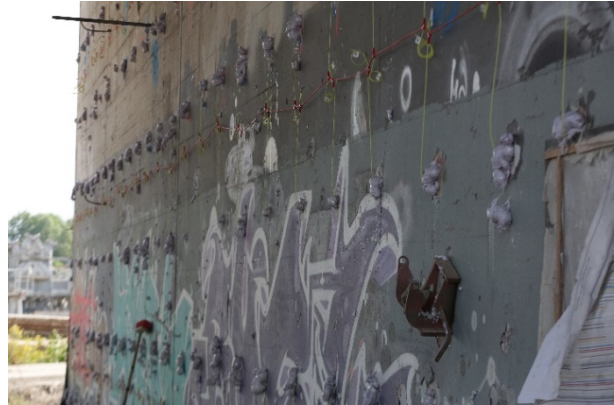
Bild 1-19: Pfeiler mit den Sprengstofflöchern
(© IMAGOCURA, Jürgen Stresius)

Bild 1-20: Pfeiler mit den Sprengstofflöchern
(© IMAGOCURA, Jürgen Stresius)

Der Überbau wurde mittels Sprengung niedergelegt. Dafür wurden die Sprenglöcher in den Pfeilern A1 und A2 gebohrt und mit Ladungen befüllt. Insgesamt wurden 392 Bohrlöcher erzeugt (Bilder 1-19 und 1-20). Die der neuen Brücke in Seitenlage zugewandten 3 m dicken halbrunden, nördlichen Pfeilerstirnseiten wurden nicht gesprengt. Dadurch entstand ein effektiver Streifflugschutz in die nördliche Richtung bzw. zur neuen Brücke. Danach wurden die gefüllten Bohrungen mit Sprengmatten zum Spritzschutz abgehängt (Bild 1-21). Der Brückenüberbau ist senkrecht nach unten abgestürzt, denn die girlandenförmig angeordneten Spannglieder bildeten über den dann „stützenlosen“ Achsen A1 und A2 Gelenke.

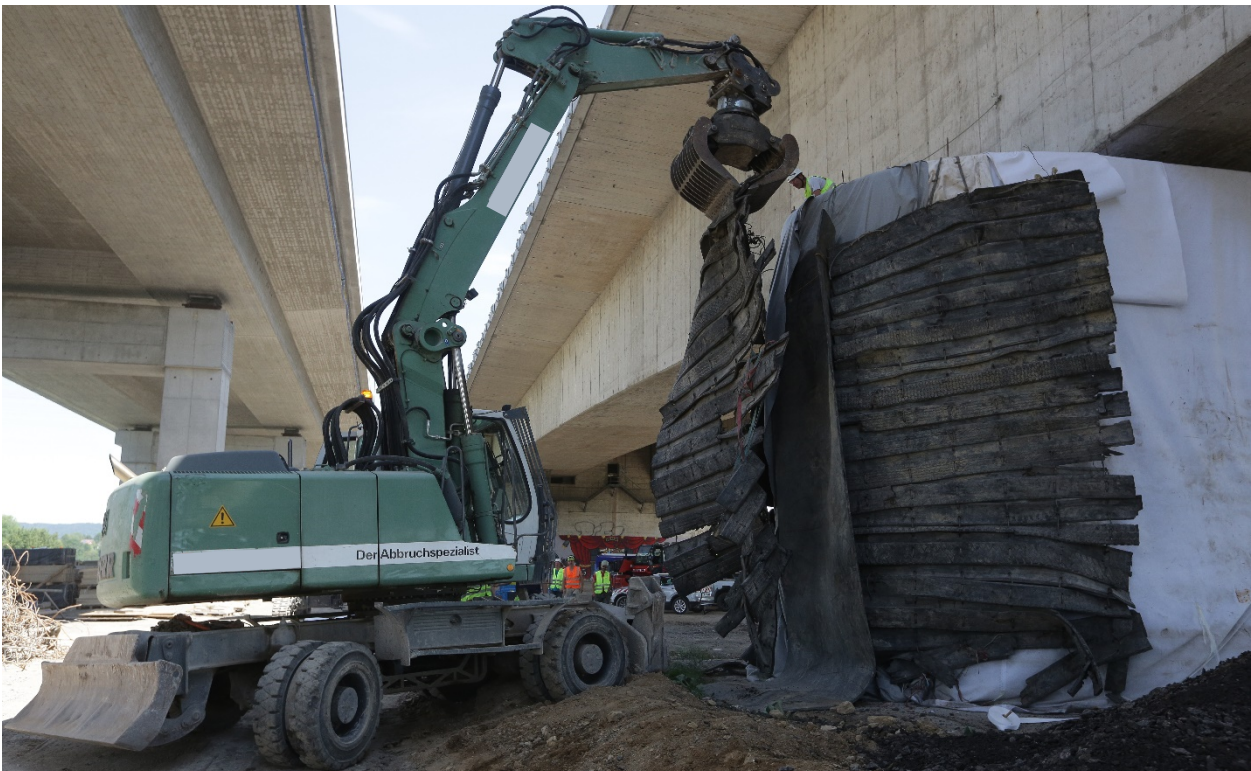
Bild 1-21: Installation des Streifflugschutzes (© IMAGOCURA, Jürgen Stresius)

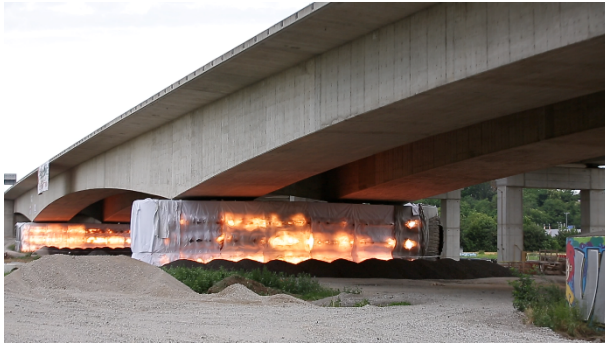
Bild 1-22: Explosion des Pfeilers
(© IMAGOCURA, Jürgen Stresius)

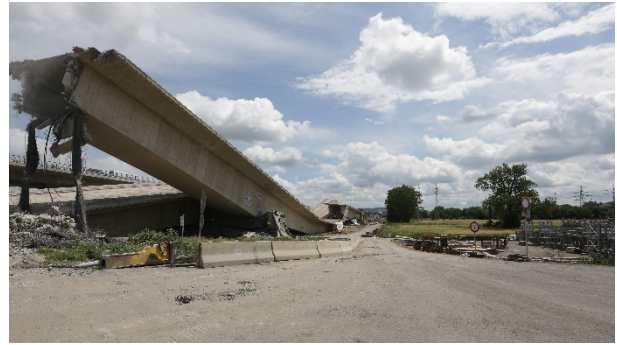
Bild 1-23: Brücke nach der Sprengung
(© IMAGOCURA, Jürgen Stresius)

Die Sprengung erfolgte nicht gänzlich plangemäß. Aufgrund des hohen Bewehrungsgrades sind die Pfeiler Achse A1 und A2 nicht komplett zerstört worden, sodass das Hohlkastenprofil des Überbaus bis zu einer Höhe von ca. 20 m in der Luft hing. Jedoch war eine Stützung des Überbaus nach wie vor gegeben (Bild 1-23). Der Abbruch des Überbaus musste dadurch durch einen Seilbagger mit Abrissbirne unterstützt werden.

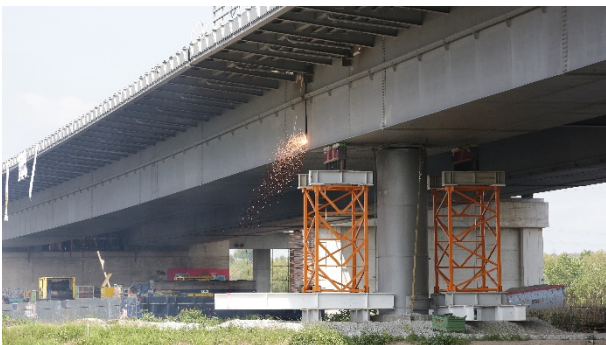
Bild 2-1: Durchschneiden des gelagerten Überbaus
(© IMAGOCURA, Jürgen Stresius)

Nach der Montage der Litzenheber auf der Pfeilerachse und Durchführung der teilweise notwendigen Verstärkungsmaßnahmen des Überbaus wurde mit der Ausführung des Trennschnitts und des Absenkvorgangs angefangen. Der Trennschnitt wurde jeweils in 4 m Entfernung von der Lagerachse der Brücke durchgeführt (Bild 2-1).

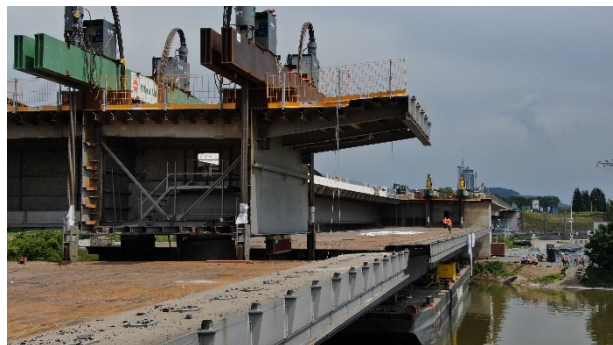
Bild 2-2: Absenkvorgang des südlichen Überbaus
(© IMAGOCURA, Jürgen Stresius)

Es wurde zunächst die längere Spannweite von der südlichen Fahrbahn abgelassen und auf dem Ponton gelagert (Bild 2-2). Der Ponton wurde fest über Zugverspannungen in seine Lage gesetzt. Somit wurde ein festes Auflager für den Überbau erreicht. Im nächsten Schritt wurde ein zweiter Ponton unter der Brücke des kürzeren Feldes gefahren und ebenfalls festgesetzt. Das bereits abgelassene Feld hat dabei als ein Gegengewicht gewirkt. Das Anspannen der Litzen erfolgte schrittweise, um Gleichgewicht zwischen den Litzenhebern zu erhalten. Das Ablassen und Ausschwimmen der beiden Überbauelemente über dem Neckarkanal wurde am Wochenende unter Sperrung des Neckarkanals (Schifffahrtsweg) durchgeführt (Bild 2-3).

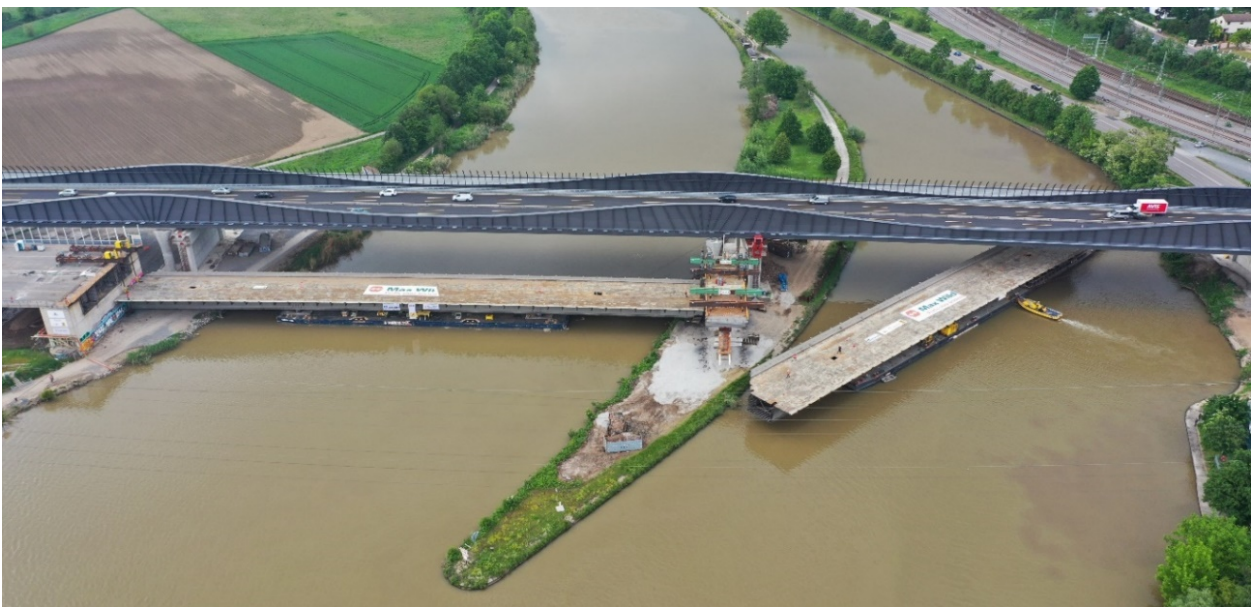
Bild 2-3: Ausschwimmen des nordöstlichen Überbaus; Teilbauwerk Nord-West auf dem Ponton gelagert
(© IMAGOCURA, Jürgen Stresius)

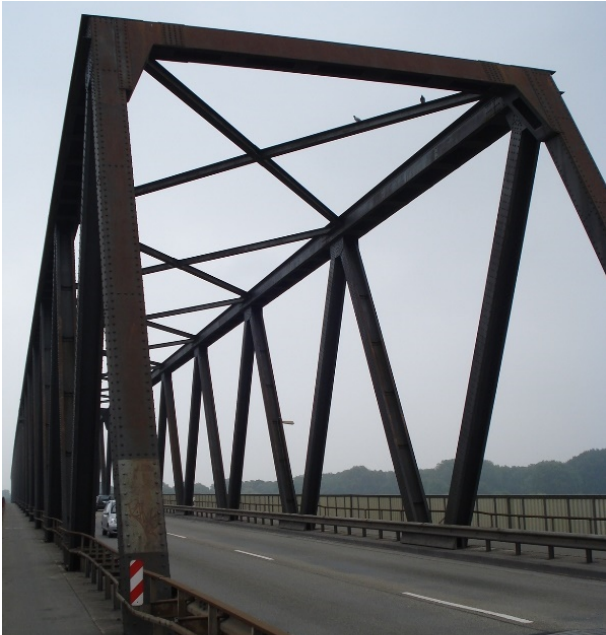
Bild 3-4: Fachwerkkonstruktion der alten Strombrücke
(© Schüßler-Plan)

Die Strombrücke der in den Jahren 1951 bis 1953 im Zuge der Bundesstraße B 58 bei Wesel wiederhergestellten Rheinbrücke, war also eine dreifeldrige stählerne Fachwerkbrücke mit Stützweiten 97 m – 150 m – 97 m. Das Fachwerk der beiden Hauptträger war als pfostenloses Strebenfachwerk mit einer Systemhöhe von 12 m ausgebildet (Bild 3-4) und wurde im Freivorbau von beiden Seiten aus errichtet.

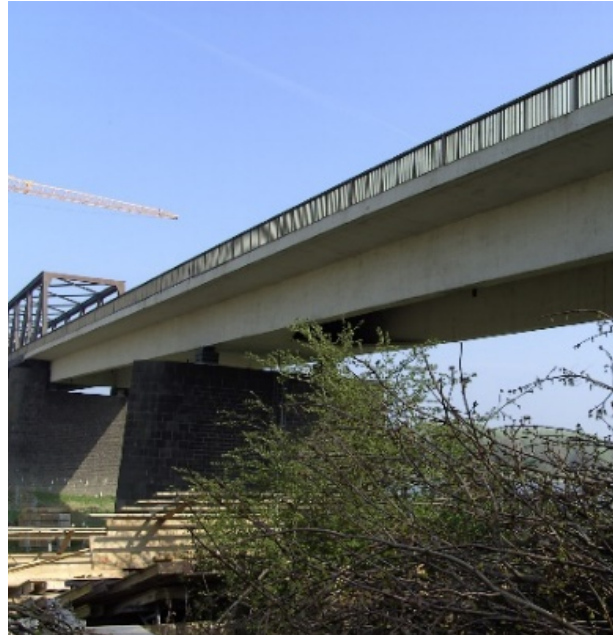
Bild 3-5: Vorlandbrücke der alten Rheinbrücke
(© Schüßler-Plan)

Die linksrheinische Vorlandbrücke war eine durchlaufende Zweifeldbrücke mit Spannweiten von 55,50 m und 54,75 m. Der Plattenbalkenquerschnitt mit einer konstanten Konstruktionshöhe von 2,70 m wurde in Spannbetonbauweise errichtet (Bild 3-5).

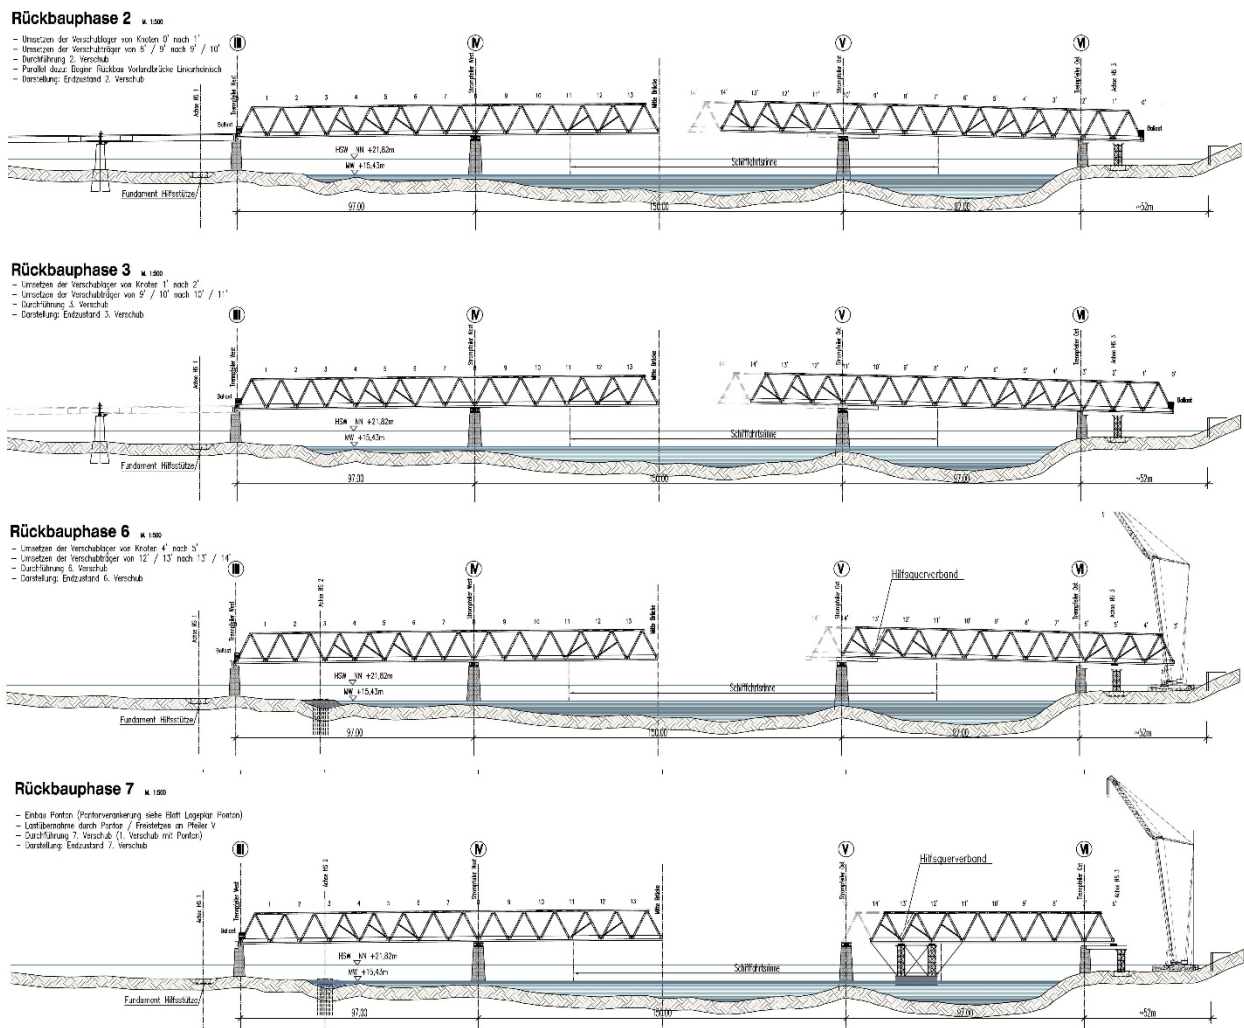
Bild 3-6: Rückbauphasen – Auszug (© Schüßler-Plan)

Zur Vermeidung dieser kostenintensiven, aufwendigen Konstruktionen und Sicherungen sowie zum Ausschluss von verbleibenden Restrisiken für die Schifffahrt, wurde hier das speziell entwickelte Taktschiebverfahren angewendet (Bild 3-6).

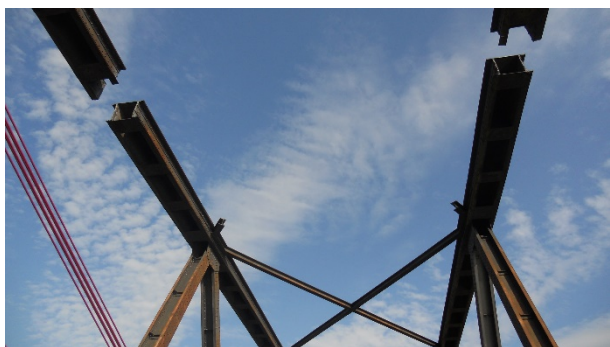
Bild 3-8: Durchtrennter Überbau mit Höhenversatz (© Schüssler-Plan)

So wurde der Überbau planmäßig geleichtert, die Kragarme abgebaut und der Überbau anschließend mittig getrennt (Bild 3-8).

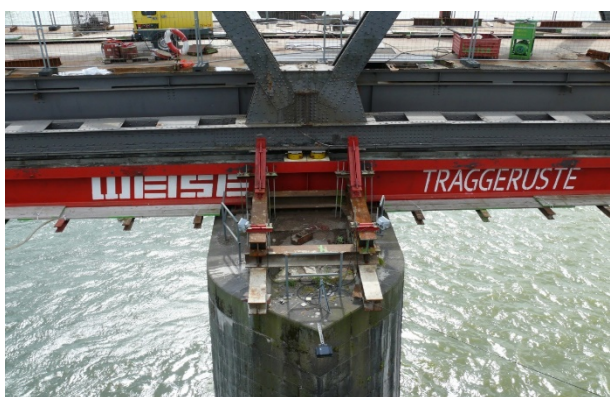
Bild 3-9: Wippträger (© Traggerüste Weise)

Die Wippträger (**Bild 3-9**) waren mittig an dem Stropfteilern eingebaut. Zu Beginn des Ausschlebens lag ein Fachwerkknoten auf einem hydraulischen Gleitlager mittig in der Pfeilerachse auf dem Wippträger auf und wurde langsam über den landseitigen Teil des Wippträgers gezogen. Aus dieser Last neigte sich der Wippträger und presste somit auf der gegenüberliegenden Seite das nächste Hydraulikgleitlager unter den entsprechenden Fachwerkknoten. Dieser Vorgang wiederholte sich auf der Ostseite bis zur Übergabe des Überbaus auf den Schwimmponton (Bilder 3-10 bis 3-12).

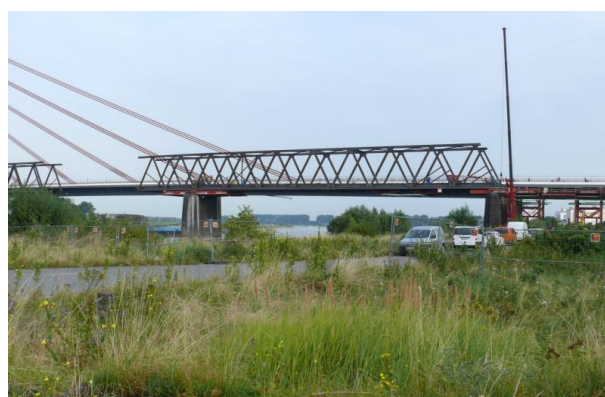
Bild 3-10: Vershub der Brücke (© Traggerüste Weise)

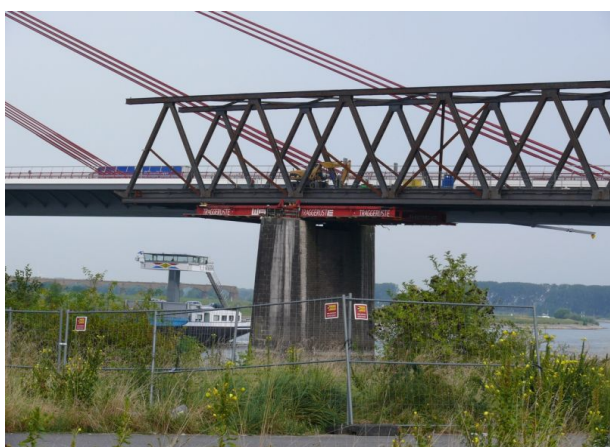
Bild 3-11: Vershubträger am Stropfteilern
(© Traggerüste Weise)

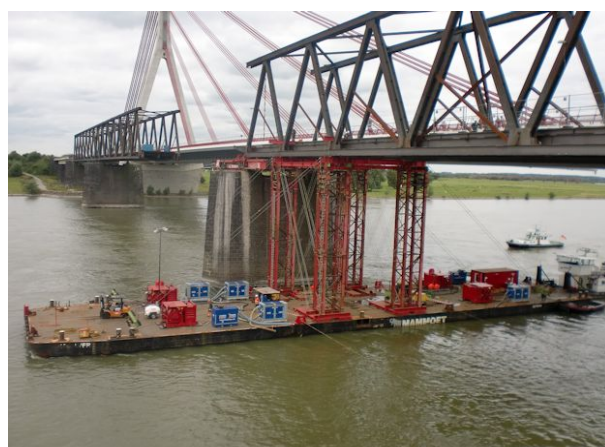
Bild 3-12: Übergabe auf den Ponton (© Traggerüste Weise)

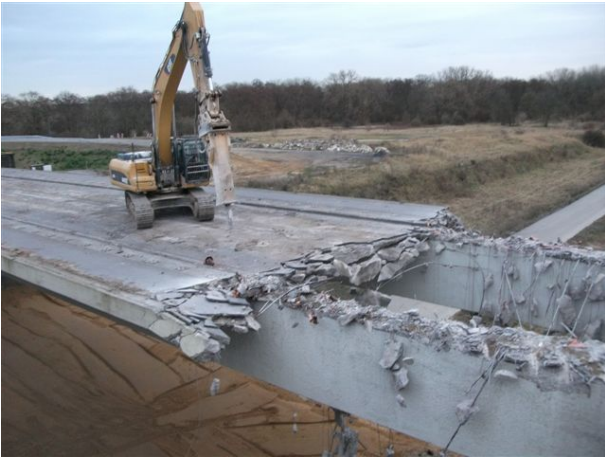
Bild 3-13: Rückbau der Vorlandbrücken (© Schüßler-Plan)

Der Rückbau der Vorlandbrücken auf der Westseite erfolgte konventionell (Bild 3-13).

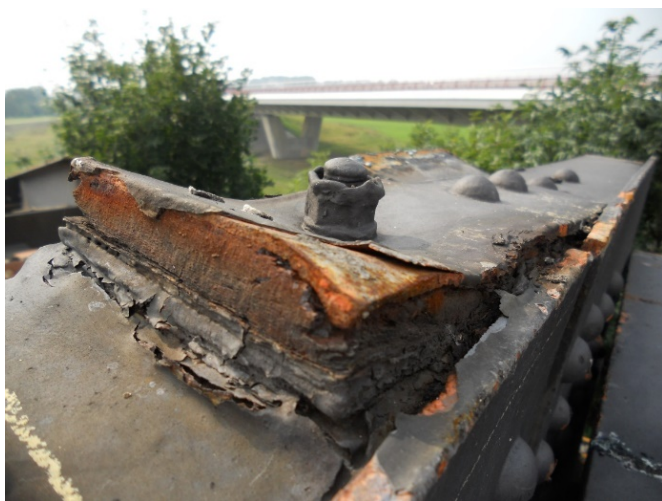
Bild 3-14: Massive Blattrostbildung (© Schüssler-Plan)

Insbesondere die Fachwerkknoten mit den angeschlossenen Kragarmen und den Querträgern waren betroffen (Bild 3-14).

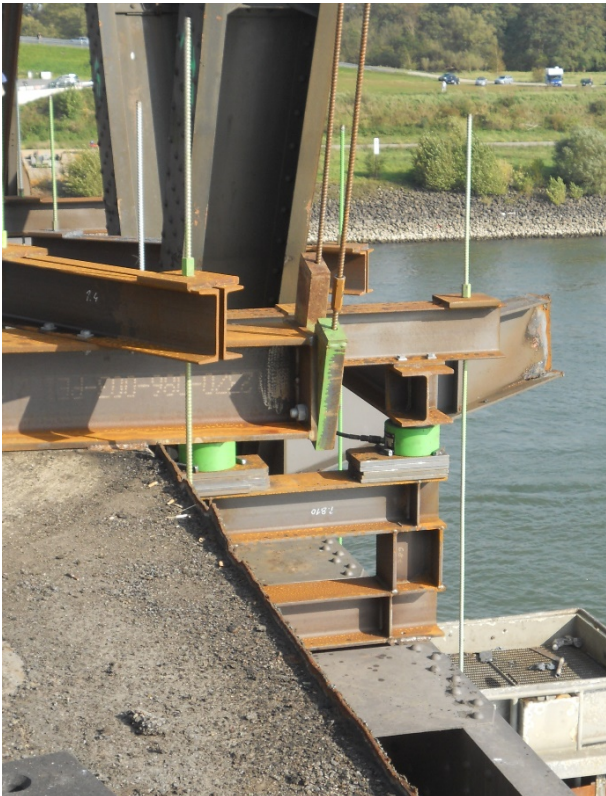
Bild 3-16: Ausgeführte Querkraftkopplung (© Schüßler-Plan)

Um die Arbeitssicherheit für diesen Vorgang zu gewährleisten, wurde eine Querkraftkopplung der beiden Schnittufer vorgesehen. Die Ausbildung ist in **Bild 3-16** dargestellt.

Nach Durchtrennen der Untergurte war die Kopplung durch entsprechende Pressenhübe langsam zu entspannen. Soweit die Pressenhübe der installierten Pressen nicht ausgereicht hätten, waren entsprechende weitere Hebungen bzw. Senkungen an einem der Strompfeiler durchzuführen. Sobald die Pressen lastfrei waren, konnte die Querkraftkopplung entfernt werden.

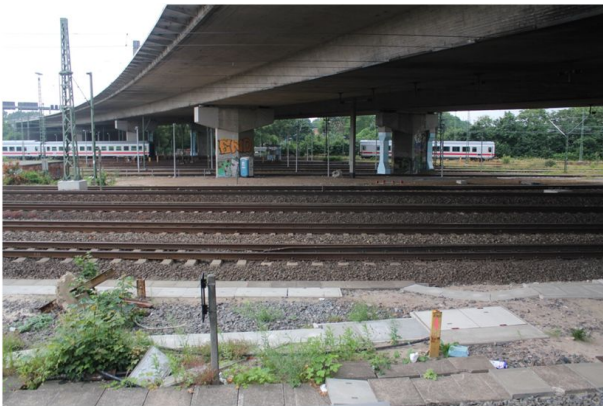
Bild 3-17: Brücke vor dem Abbruch (© HOCHTIEF)

Die Überbauten bestanden aus längs und quer vorgespannten, einzelligen Hohlkästen mit Bauhöhen von 2,62 m bzw. 3,15 m. Die Gesamtbreite betrug 45,50 m (Bild 3-17). Die Herstellung erfolgte auf einem bodengestützten Lehrgerüst in sieben Abschnitten. Als erster Abschnitt wurde jeweils ein sogenannter „Tisch“ etwa in Bauwerksmitte errichtet. Anschließend wurden die Überbauten feldweise zunächst in Richtung des südlichen und danach in Richtung des nördlichen Widerlagers vervollständigt. Die Brücke war in Brückenklasse 60 eingestuft.

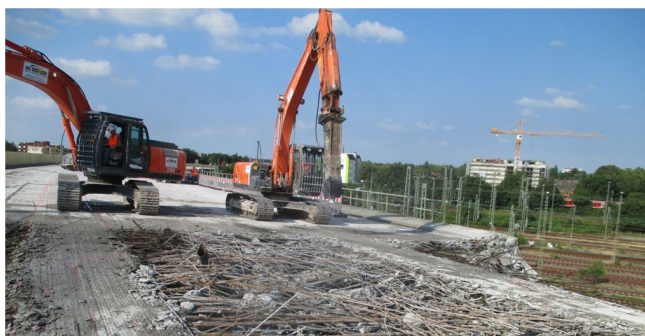
Bild 3-20: Abbruch der Kragarme (© HOCHTIEF)

Im Feld 1 wurde zusätzlich die Mittelplatte abgebrochen. Die Arbeiten erfolgten mit Hilfe von zwei bzw. drei Kettenbaggern mit Hydraulikhämmern. Die Baggerspuren wurden so angesetzt, dass jeweils eine Kette über dem Stegbereich und eine Kette auf der Kragplatte stand (**Bild 3-20**). Die Außenkanten der Stege wurden auf der Platte markiert. Die veränderliche Breite der Stege nahm zu den Koppelfugen und zu den Achsen zu.

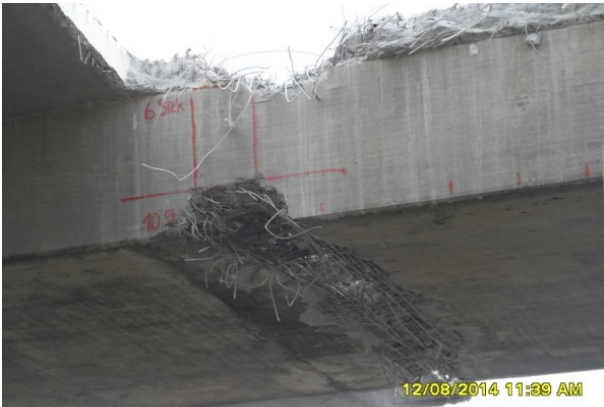
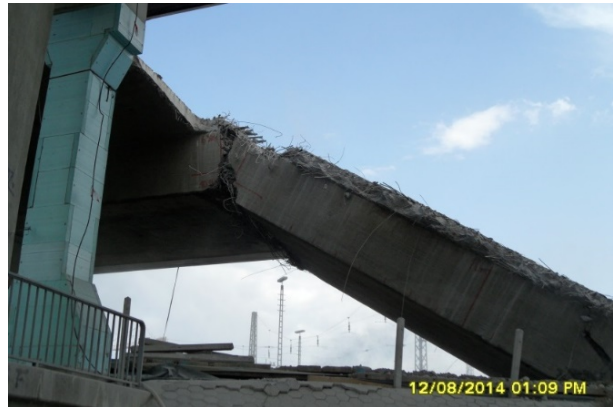
Die Sollbruchstelle sollte verhindern, dass sich Bewegungen beim Absenken des Hohlkastens im Abbruchbereich auf das verbleibende Brückenbauwerk übertragen. Die Sollbruchstelle wurde einen Meter neben der Koppelfuge hergestellt. Die Sollbruchstelle war einen Meter breit und wurde auf beiden Seiten des Troges hergestellt (Bilder 3-21 und 3-22).

Bild 3-21: Sollbruchstelle (© HOCHTIEF)

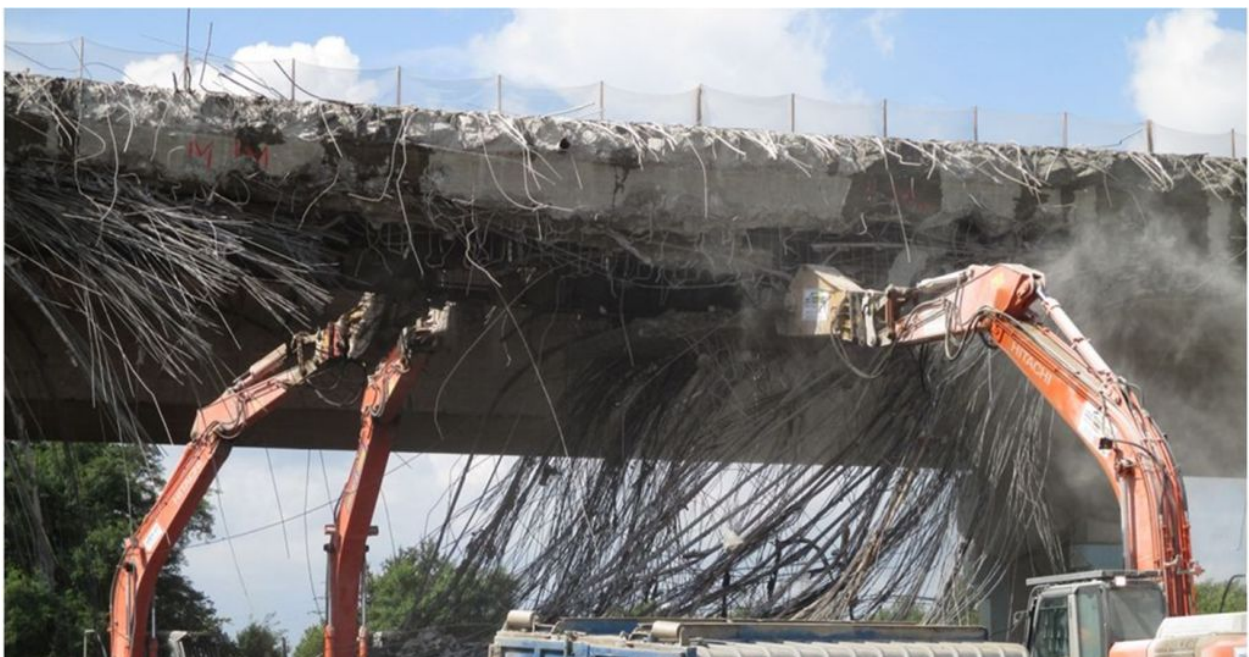
Bild 3-22: Kontrolliertes Absenken des Troges (© HOCHTIEF/Roland Garn)

Die Arbeiten wurden mit Hilfe von mehreren Kettenbaggern am Boden von unten (Bodenplatte) nach oben (Trogdeckel) durchgeführt (Bild 3-22). Mit Fortschreiten des Betonabbruchs kam es dazu, dass die Stege sich langsam senkten (**Bild 3-23** und Bild 3-24).

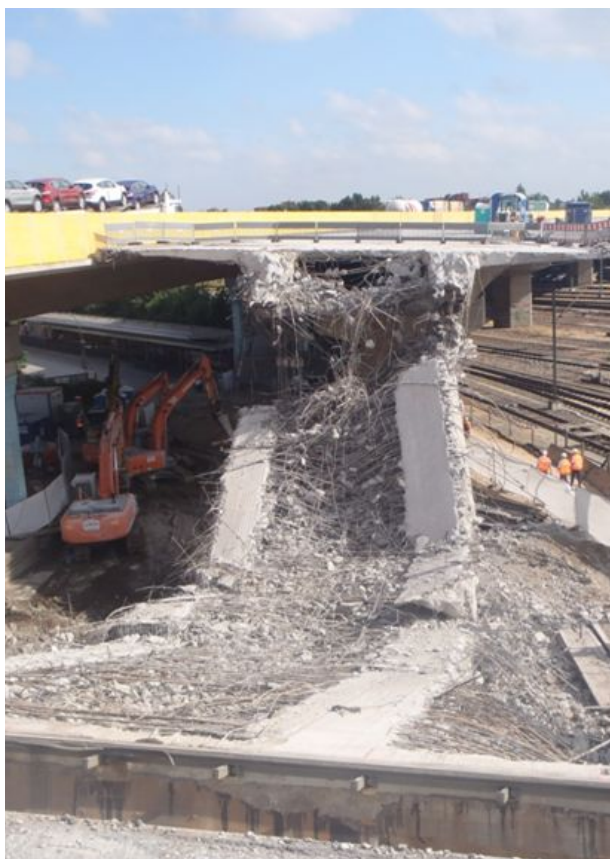
Bild 3-23: Abgesenkte Stege mit Bodenplatte –
Ansicht von oben (© HOCHTIEF/Zoran Zivanic)

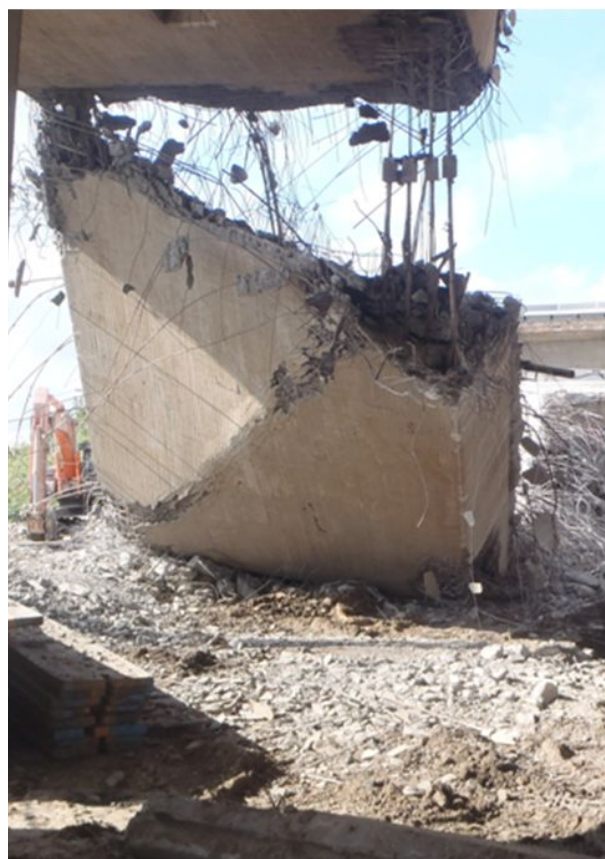
Bild 3-24: Abgesenkte Stege mit Bodenplatte –
Ansicht von unten (© HOCHTIEF/Zoran Zivanic)

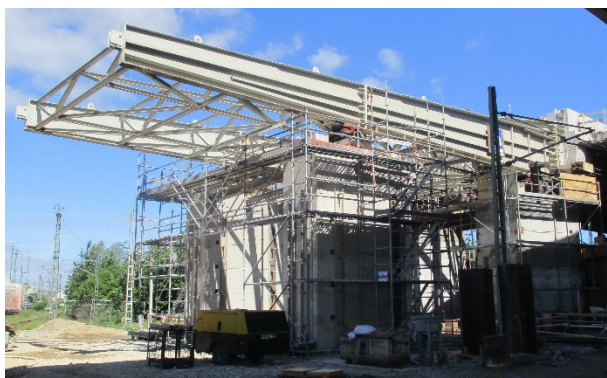
Bild 3-32: Montage des Schnabels Überbau West (© HOCHTIEF)

Aufgrund der begrenzten Möglichkeiten zur Endmontage wurden die Einzelteile des NLS auf dem Überbau zu einem Einzelstück vormontiert und als Gesamtsystem eingehoben, auf die Endposition justiert und eingebaut. Nach allgemeinen Bewehrungs-, Schalungs- und Betonarbeiten für die Aufbetonblöcke wurde der NLS durch Einsetzen und Anspannen von Spann Stahl mit dem Überbau verbunden (**Bild 3-32** und **Bild 3-33**).

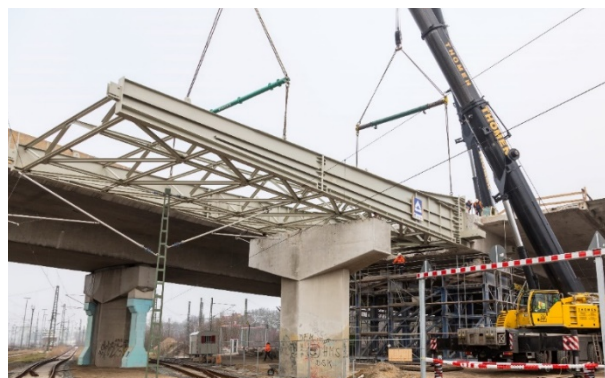
Bild 3-33: Montage des Schnabels Überbau Ost (© HOCHTIEF)

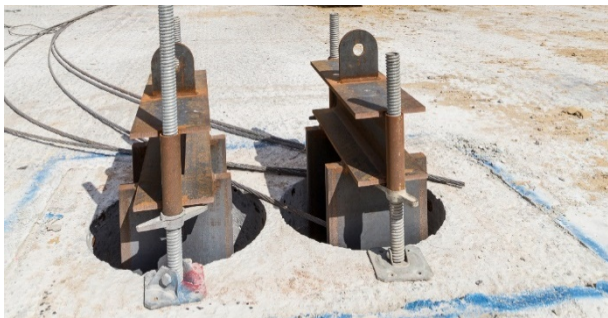
Bild 3-35: Steckträger (© HOCHTIEF)

Befestigt wurde die Zugsanlage an Steckträgern, welche durch vorher hergestellte Kernbohrungen von oben durch den Überbau gesteckt wurden und unterhalb des Überbaues herausragten (Bild 3-37). Damit war ein schneller Umbau zwischen den Vershuben möglich.

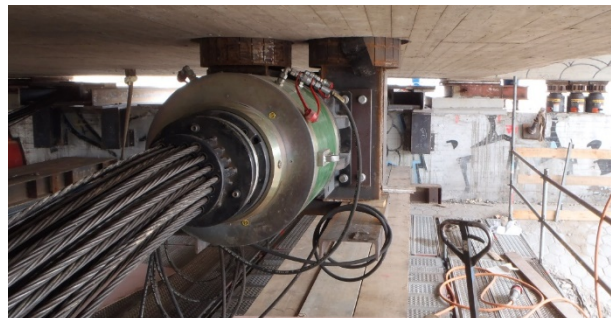
Bild 3-36: Presse am Steckträger und Zange am Widerlager 14 (© HOCHTIEF)

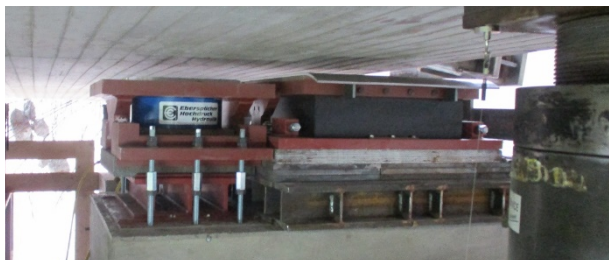
Bild 3-37: Verschublager mit Bremslager (© HOCHTIEF)

- Die Stahltürme für die temporären Stützen wurden durch Fertigteiltürme ersetzt.
- Die Vershublager wurden optimiert bzw. neu konzipiert.
- Da aus geometrischen Gründen nicht über das nördliche Widerlager geschoben werden konnte, wurden die Bremslager zum Ausbremsen des Überbaus nach dem Vershub auf dem Hilfspfeiler H109 aufgebaut. Die Bremsplatte wurde mit Hilfe von Hydraulikpressen angehoben und der Überbau wurde durch Reibkraft zwischen der Bremsplatte und Beton zum Stillstand gebracht (**Bild 3-37**).

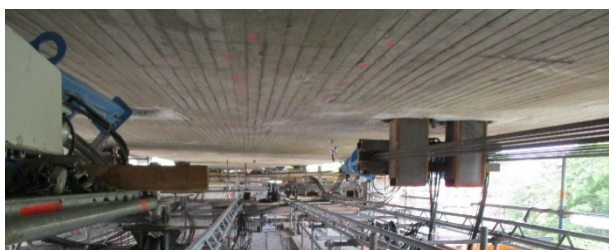
Bild 3-40: Litzenheber an den Steckträger (© HOCHTIEF)

Die Litzenheber (**Bild 3-40**) wurden über Ankerplatten mit zwei Steckträgern neben der Hilfsstütze H108 kraftschlüssig verbunden und die Stahllitzen an der auf der Kopfplatte der Hilfsstütze H109 montierten Zugstrangverankerung (**Bild 3-41**) angespannt. Die Längen der Verschubabschnitte variierten zwischen ca. 5,40 m und 12 m.

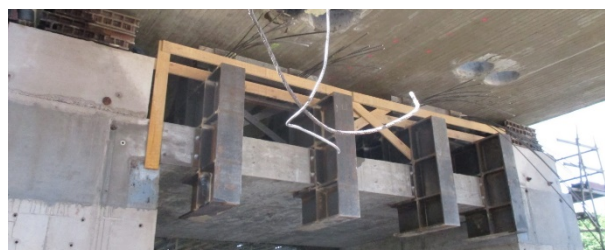
Bild 3-38: Zugstrangverankerung an H109 (© HOCHTIEF)

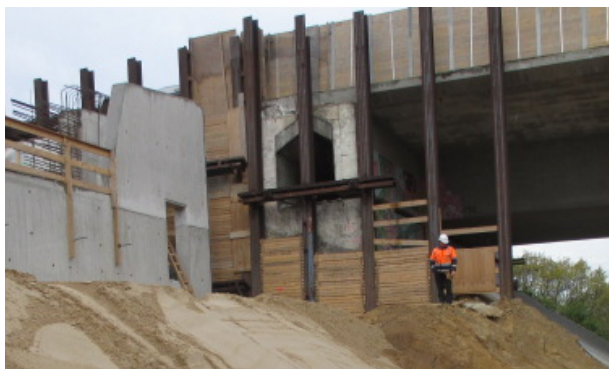
Bild 3-39: Mittelstreifen Verbau Achse 16 (© HOCHTIEF)

Um das Widerlager abbrechen zu können, war es erforderlich, dieses vorher freizulegen. Um ein Abrutschen der zu erhaltenden Fahrbahn zu verhindern, wurde ein Verbau im Mittelstreifen der A 7 hergestellt (**Bild 3-42**). Da dieser Verbau in drei Lagen rückverankert werden musste, konnte das Freilegen des Widerlagers nur in mehreren Arbeitsschritten mit der jeweiligen Herstellung einer Arbeitsebene für die Verankerungsgeräte erfolgen. Nach dem Freilegen des Widerlagers wurde der Abbruch des Stahlbetons mit mehreren Kettenbaggern mit Hydraulikhämmern durchgeführt. Der Abbruch des Widerlagers erfolgte bis Unterkante Fundament.

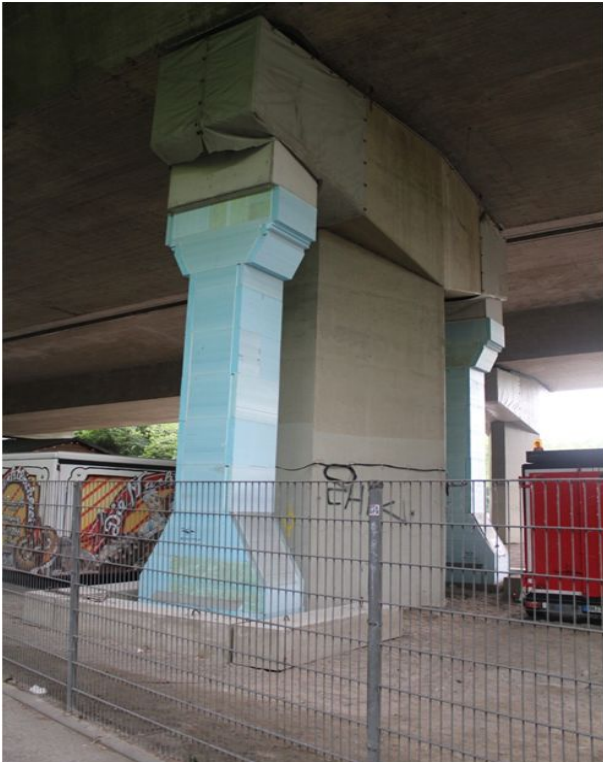
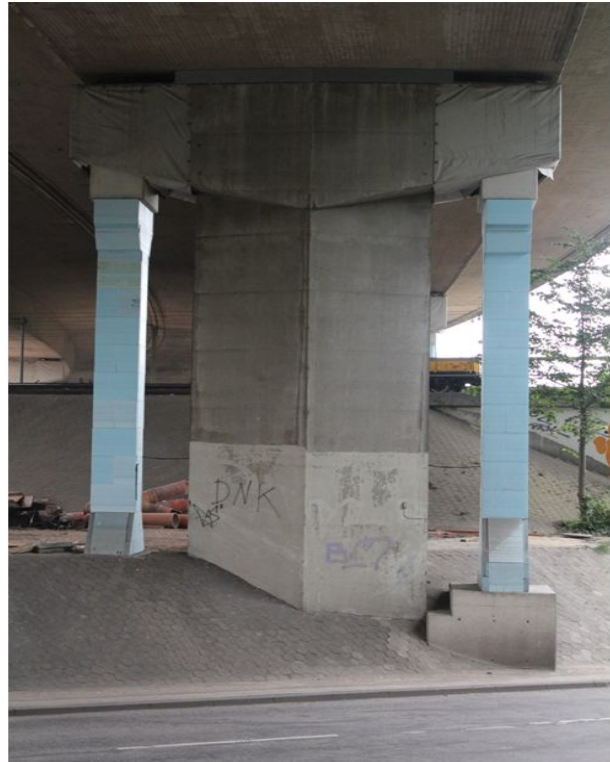
Bild 3-41: Temporäre Verstärkung der Hammerköpfe an der Westbrücke (© HOCHTIEF)

Bild 3-42: Temporäre Verstärkung der Hammerköpfe an der Westbrücke (© HOCHTIEF)

Vor den Abbrucharbeiten wurden am westlichen Bestandsüberbau Stützenverstärkungen aus Stahl eingebaut (Bilder 3-44 und 3-45). Diese waren notwendig, damit die Westbrücke in der Bauphase 1 die Verkehrsführung 6+0 aufnehmen konnte.
