Rückbau von Brücken

Erfahrungssammlung Dokumentation 2021

Fachveröffentlichung der
Bundesanstalt für Straßenwesen

Diese Erfahrungssammlung ist das Ergebnis des Forschungsprojekts **15.0665**
Erfahrungssammlung zum Rückbau und Ersatzneubau von Brücken,
bearbeitet vom Deutschen Beton- und Bautechnik-Verein E.V. , Berlin

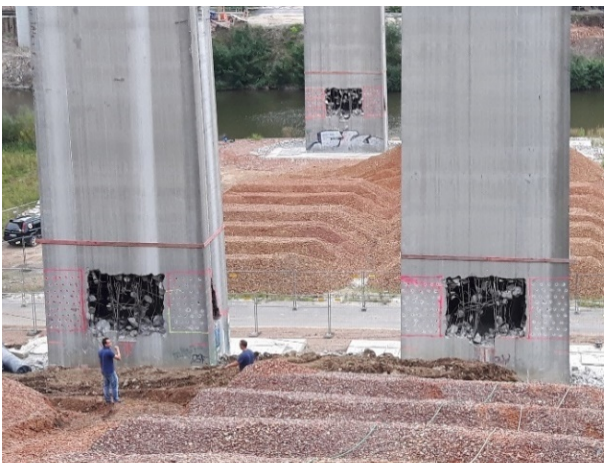
Bild 4-4: Vorschwächung der Pfeiler zur Sprengung (© Marx Krontal Partner)

Die Pfeiler der Achsen IV – VI wurden nach Rückbau der Überbauten gemeinsam gesprengt. Zur Vorbereitung der Sprengung wurden die Querschnitte am Pfeilerfuß durch die Herstellung von rechteckigen und keilförmigen Öffnungen vorgeschwächt (Bild 4-5). Die Ermittlung der Größe der erforderlichen Vorschwächung war ein Iterationsprozess und musste sicherstellen, dass der Pfeiler unter Eigen- und Windlasten noch ausreichend standsicher war und durch die Sprengung sicher und zielgerichtet umfiel. Nach der Herstellung der Vorschwächung stand der Pfeiler nur noch auf einer intakten Stirnwand, Restbereichen der Flanken und an der vorgeschwächten Stirn auf zwei verbleibenden Stützquerschnitten, die bei der Sprengung gezielt herausgesprengt wurden, sodass der Pfeiler wie ein gefälltter Baum in Richtung des Keiles fiel.

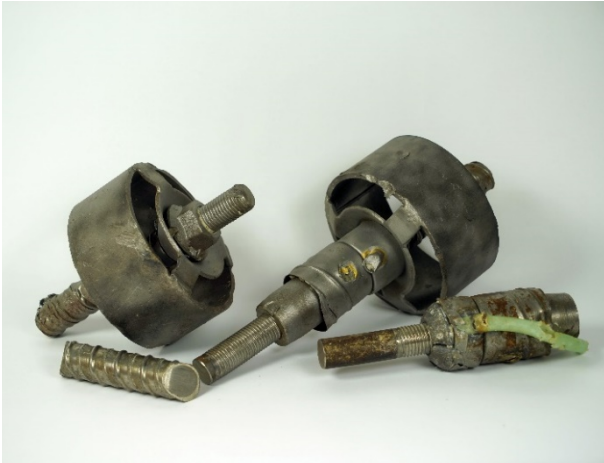
Bild 4-6: Glockenverankerung des DYWIDAG-Spannsystems
(© Gregor Schacht)

Die Herstellung der beiden Überbauten erfolgte nacheinander. Um möglichst schnell zu bauen, wurde zuerst der westliche Überbau von beiden Widerlagern aus im Freivorbau aufeinander zu hergestellt (Bild 4-1). Nachdem dieser Überbau für den Verkehr freigegeben war, wurde der östliche Überbau ebenfalls im Freivorbau, allerdings nur von einer Seite aus, errichtet. Zur Ausführung kam der freie Vorbau mit DYWIDAG-Einzelstab-Spanngliedern $d = 26$ mm aus Glattstählen St 80/105. An den Koppelfugen bzw. Zwischen- und Endverankerungen besaßen die Spannglieder an den Enden aufgewalzte Gewinde, wo sie über Muffen miteinander gekoppelt oder mit sog. Glocken verankert waren (Bild 4-6).

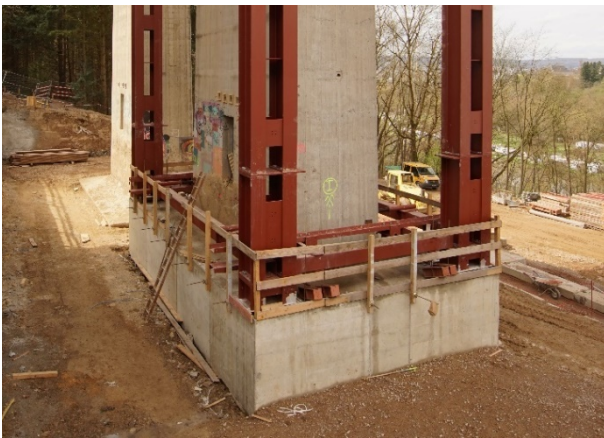
Bild 4-8: Fundamentkränze zur Aufständigung der Hilfsstützen
(© Marx Krontal Partner)

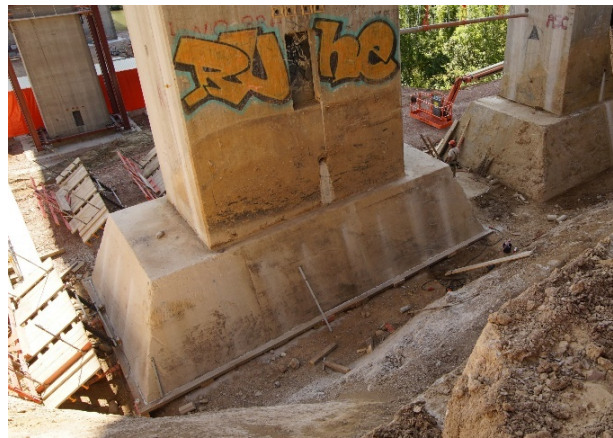
Bild 4-9: Schräge Bestandsfundamente
(© Marx Krontal Partner)

Ein weiterer Schwerpunkt der Tragwerksplanung lag auf den Nachweisen der Gründungen unter Berücksichtigung der zusätzlichen Belastung aus der Vorschubrüstung, insbesondere der hohen anzusetzenden Windlasten. Nach Eurocode können die Windbeanspruchungen für zeitlich begrenzte Bauzustände reduziert werden, doch sind diese auf maximal eine Woche begrenzt und erfordern eine kontinuierliche Überwachung der Windgeschwindigkeiten. Bei den hohen Brückenpfeilern reichten die ständig vorhandenen Auflasten nicht mehr aus, um die horizontalen Lasten sicher aufzunehmen, weshalb die Fundamente an den betroffenen Achsen durch zusätzliche bauzeitliche „Stahlbetonkränze“ ballastiert wurden (Bild 4-8). Die Kränze dienten gleichzeitig der Aufnahme der Stützentürme der Vorschubrüstung. Hier war eine starke Bewehrung erforderlich, um die direkte Lastenleitung aus den Stützenfüßen und die aus den Abschrägungen des Bestandsfundaments resultierenden Abtriebskräfte aufnehmen zu können (Bild 4-9).

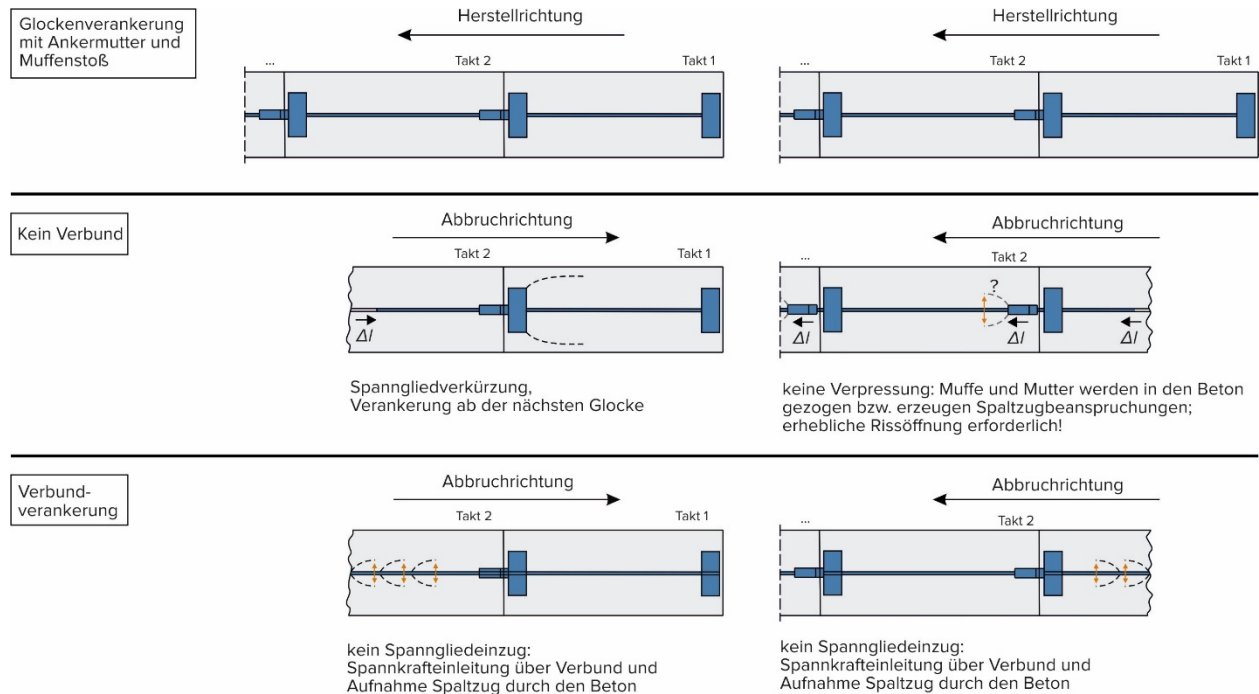
Bild 4-10: Nachträgliche Verankerung der Spannglieder beim Rückbau in und entgegen der Herstellungsrichtung (© Gregor Schacht)

verankerungen an der nächsten Koppelfuge hinter der Trennstelle wirksam und konnten für die Nachweise des Restüberbaus als verankert angesetzt werden. In den Bereichen, in denen der Rückbau in Herstellungsrichtung erfolgte, war diese konstruktive Verankerung nicht sichergestellt, und so bestand die Gefahr, dass sich die glatten Spannglieder über die gesamte Länge einziehen (Bild 4-10).

Die kontinuierliche Übertragung der Vorspannkraft bewirkt, anders als bei konzentrierter Kräfteinleitung, eine über die Übertragungslänge verteilte Spaltzugbeanspruchung, die i. d. R. durch die Zugtragfähigkeit des Betons und durch die geringfügig vorhandene schlaife Oberflächenbewehrung aufgenommen werden muss. Die dafür erforderliche Nachweisführung gestaltete sich sehr schwierig: hohe Zugfestigkeiten des Betons führen zu hohen Verbundspannungen und damit konzentrierter Einleitung der Vorspannkraft am Trennschnitt. Den damit verbundenen größeren Spaltzugkräften standen damit aber gleichzeitig auch hohe Tragwiderstände gegenüber. Bei niedrigen Betonzugfestigkeiten gilt das Gegenteil, die Betonzugfestigkeit beeinflusst also sowohl die Einwirkungsseite (Verbund- und damit Spaltzugspannungen) als auch die Widerstandsseite (Spaltzugfestigkeit). Entsprechend mussten die Untersuchungen mit variierenden Annahmen durchgeführt werden. Im Falle der Lahntalbrücke konnte durch die umfangreichen experimentellen Untersuchungen auf sehr aufwendige Zusatzkonstruktionen zur Aufnahme der Spaltzugkräfte verzichtet werden. Die nachträgliche Verankerung über Verbund setzt allerdings eine einwandfreie Verpressung der Spannglieder voraus. Sind die Spannglieder schlecht oder gar nicht verpresst, baut sich die Vordehnung vollständig ab und das Spannglied zieht sich ein (Bild 4-10).

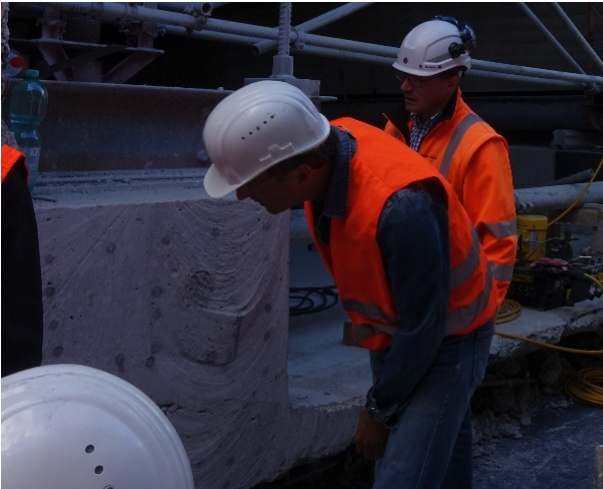
Bild 4-11: Überprüfung der nachträglichen Verankerung der Spannglieder an einem Trennschnitt (© Marx Krontal Partner)

Im Rahmen gemeinsamer Begutachtungen mit dem Prüfenieur wurden die Trennfugen in Hinsicht auf Risse und das Verankerungsverhalten der Einzelspannstäbe untersucht (Bild 4-11).

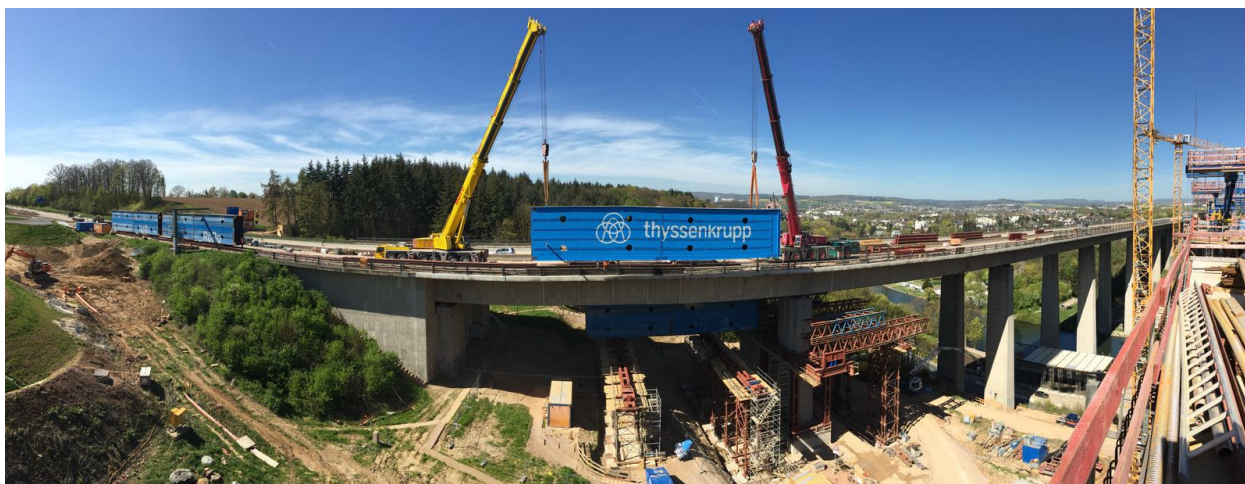
Bild 4-12: Montage der Vorschubrüstung vom Überbau mit Mobilkränen (© thyssenkrupp infrastructure)

Zur Montage war vorgesehen, einzelne Teile der Vorschubrüstung auf dem Überbau vorzumontieren und mittels Kränen auf eine unter der bestehenden Brücke befindliche Hilfsrüstung abzusetzen (Bild 4-12). Dort wurden die einzelnen Schüsse der Vorschubrüstung dann endgültig montiert und entsprechend quer bzw. längs verschoben. Aufgrund der hohen Pratzenlasten war eine Kranabstützung nur direkt auf Stegen und im Bereich der Pfeiler möglich, da so eine direkte Lastabtragung nachgewiesen werden konnte. Im Bereich des Widerlagers Achse Frankfurt mussten massive Hilfskonstruktionen zur Verteilung der Kranlasten in die Plattenbalkenstege angeordnet werden, da die vorhandene Fahrbahnplatte mit nur 30 cm Querschnittshöhe keine ausreichende Tragfähigkeit für die hohen konzentrierten Einzellasten aufwies.

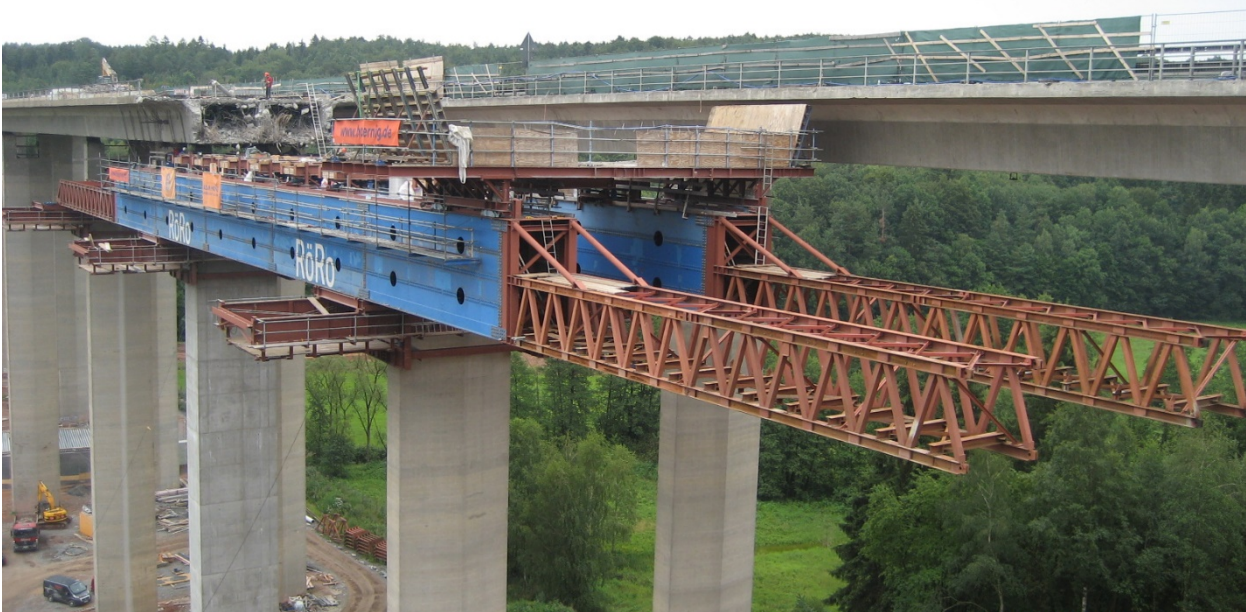
Bild 4-17: Abschnittsweser Rückbau des Überbaus durch Abbruchbagger (3. Abschnitt, 1. Hälfte des 70 m-Feldes)
(© thyssenkrupp Infrastructure)

Während des Rückbaus stand das VSG zur Unterstützung des Überbaus im jeweiligen Feld. Das Gerüst verfügte entsprechend der Ausschreibung nicht über eine durchgehende Schalkonstruktion, das Abbruchgut wurde stattdessen auf einer längs verschieblichen Abbruchbühne aufgefangen, die zwischen Querträgerlage des VSG und dem Überbau lag und auf den Hauptträgern des VSG in Längsrichtung verschieblich ausgeführt war. Der Abtransport des Abbruchmaterials erfolgte entsprechend der Ausschreibung mit LKWs über den Überbau (Bild 4-17).

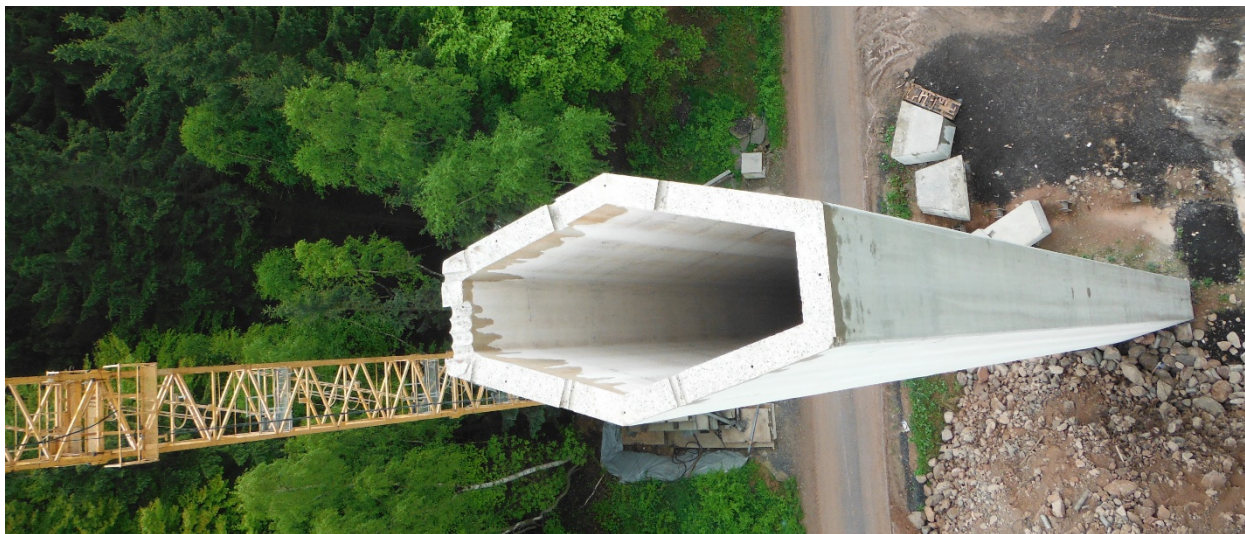
Bild 4-20: Pfeilerschaft nach Abnehmen der Pfeilerkopfsegmente (© Adam Hörnig Baugesellschaft mbH & Co. KG)

Die Pfeiler wurden abweichend zur Ausschreibung konventionell mit Abbruchbaggern zurückgebaut. Dies war notwendig, da sich das Nach-Unten-Führen des Abbruchmaterials sowie das Ausräumen des Materials aus dem Pfeilerschaft durch eine Öffnung als nicht praktikabel erwiesen hat. Die massiven Pfeilerköpfe der hohen Pfeiler in den Achsen 30 bis 90 wurden mit Seilsägen gelöst und mit Mobilkran zum Zerkleinern am Boden verbracht (Bild 4-20). Der Rückbau der übrigen Pfeiler erfolgte mit Longfrontbaggern. Dieses Rückbauverfahren erwies sich als zeitsparend.

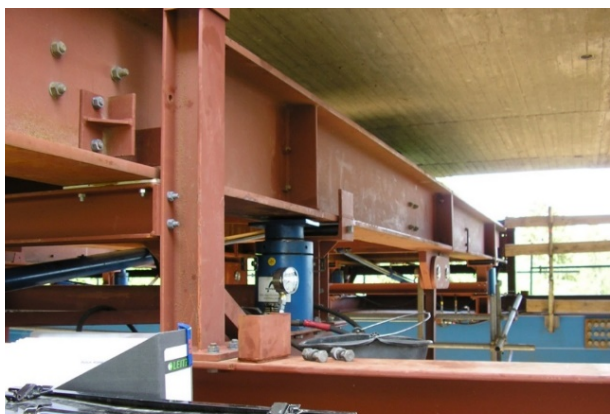
Bild 4-21: Teilbare, hydraulisch gestützte Grundrahmen im Abbruchzustand (© thyssenkrupp Infrastructure)

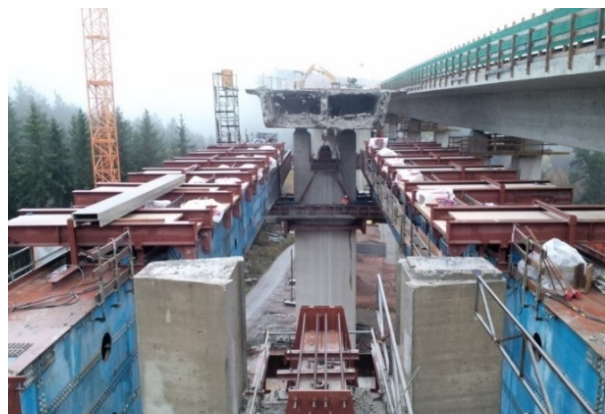
Bild 4-22: Teilbare, hydraulisch gestützte Grundrahmen in Verschiebeposition (© thyssenkrupp Infrastructure)

Auf den Hauptträgern wurden paarweise querverschiebbliche obere Querträger angeordnet (Bild 4-22). Diese Grundrahmen waren in der Mittelachse des Überbaus gestoßen. Für den Längsvorschub der Hauptträger wurden die Stöße geöffnet und die Querträger sowie nachfolgend die Hauptträger nach außen

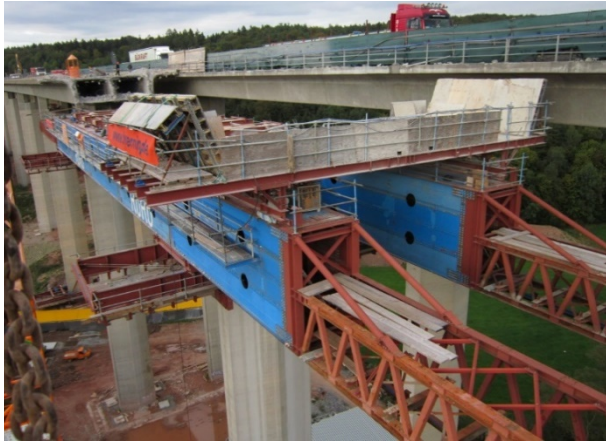
Bild 4-24: Ansicht Abbruchbühne vor Verschieb des VSG in den nächsten Abbruchabschnitt
(© thyssenkrupp Infrastructure)

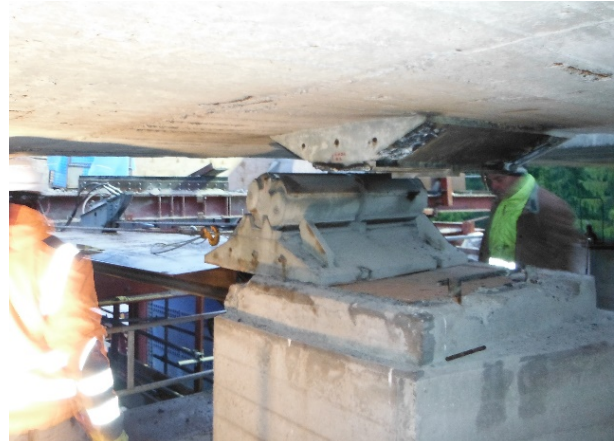
Bild 4-25: Ausbau der Brückenlager
(© thyssenkrupp Infrastructure)

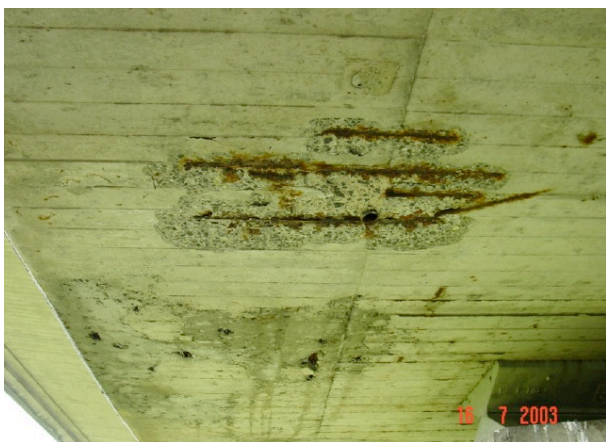
Bild 4-27: Schadensbilder Brückenprüfung Teilbauwerk West 2003 (© Hessen Mobil)

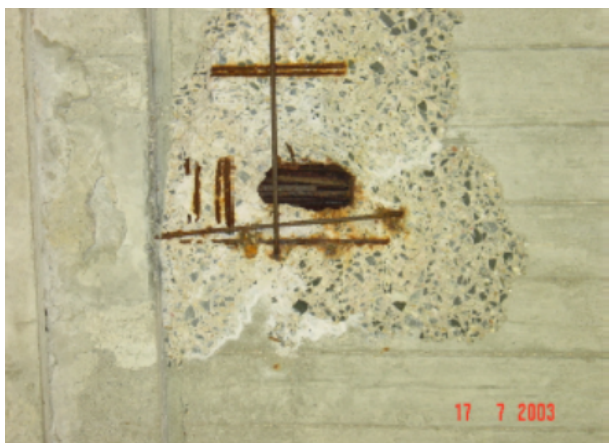
Bild 4-29: Freiliegendes und durchgerostetes Querspannglied von Innenseite des Hohlkastens (© Hessen Mobil)

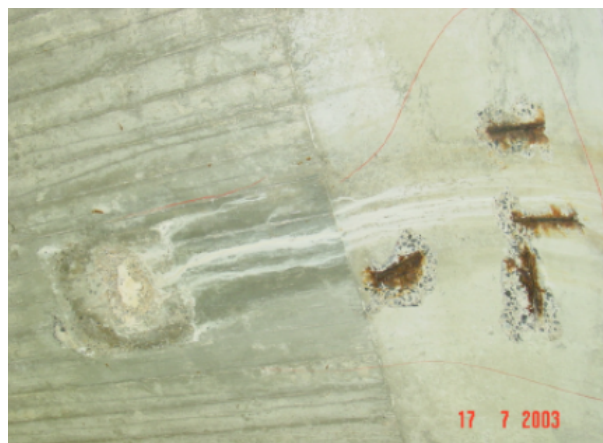
Bild 4-30: Aussinterungen im Kragarmbereich (© Hessen Mobil)

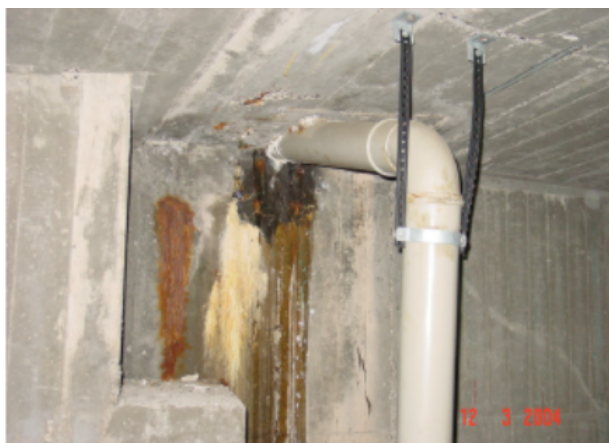
Bild 4-31: Schäden durch defekte Entwässerung, die über die Längsspannglieder in den Hohlkasten geführt wurde (© Hessen Mobil)

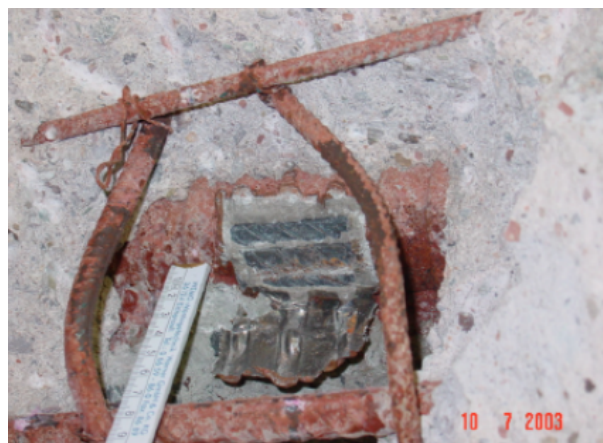
Bild 4-32: Freiliegende, korrodierte Spannglieder (© Hessen Mobil)

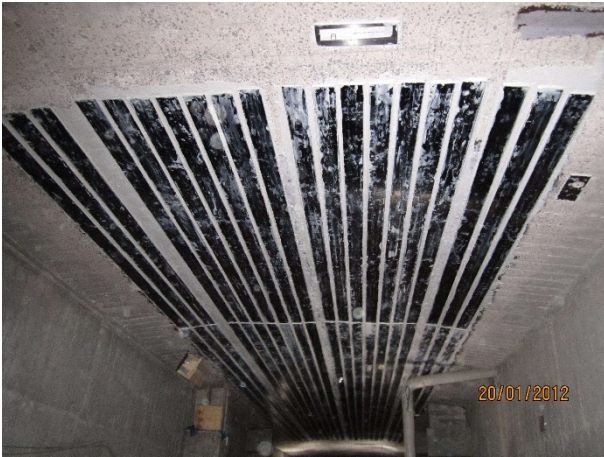
Bild 4-34: Verstärkung durch in Längsrichtung aufgeklebte CFK-Lamellen an der Unterseite der Hohlkastendecke (© Adam Hörnig Baugesellschaft mbH & Co. KG)

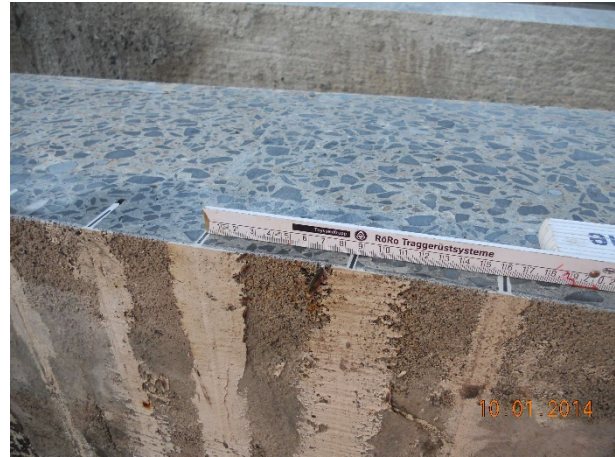
Bild 4-35: Verstärkung durch eingeschlitzte CFK-Lamellen an der Oberseite der Fahrbahnplatte (© Adam Hörnig Baugesellschaft mbH & Co. KG)

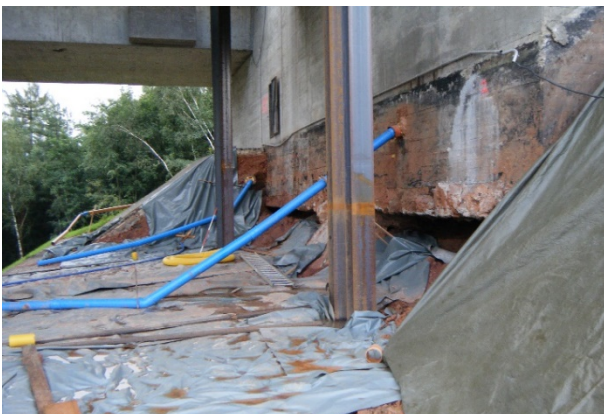
Bild 4-36: Widerlager unterspült (© thyssenkrupp Infrastructure)

Während der Aushubarbeiten für die Gründung des Vorschubgerüsts am südlichen Widerlager des westlichen Überbaus wurden große Hohlräume hinter und unter dem Widerlager entdeckt, welche durch Ausspülung entstanden waren (Bild 4-36). Diese gefährdeten die Standsicherheit des unter Verkehr stehenden östlichen Widerlagerteils und mussten zunächst gesichert werden, bevor an der Gründung weitergearbeitet werden konnte (Bild 4-37). Der Montagebeginn des Vorschubgerüsts wurde durch notwendige Abstimmungen, Umplanungen und Sicherungsmaßnahmen um ca. elf Monate verzögert (siehe Abschnitt 4.2.3).

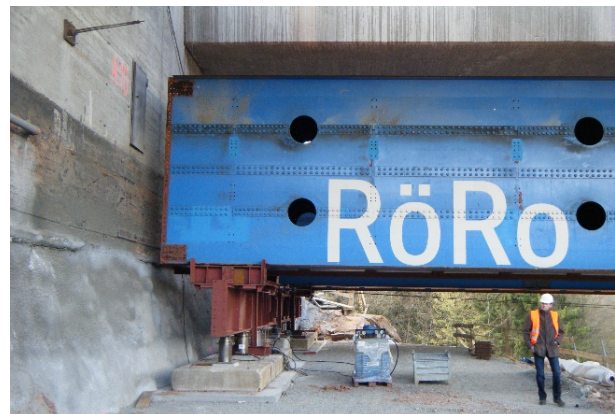
Bild 4-37: Widerlager nach Sicherung bei Montage VSG (© thyssenkrupp Infrastructure)

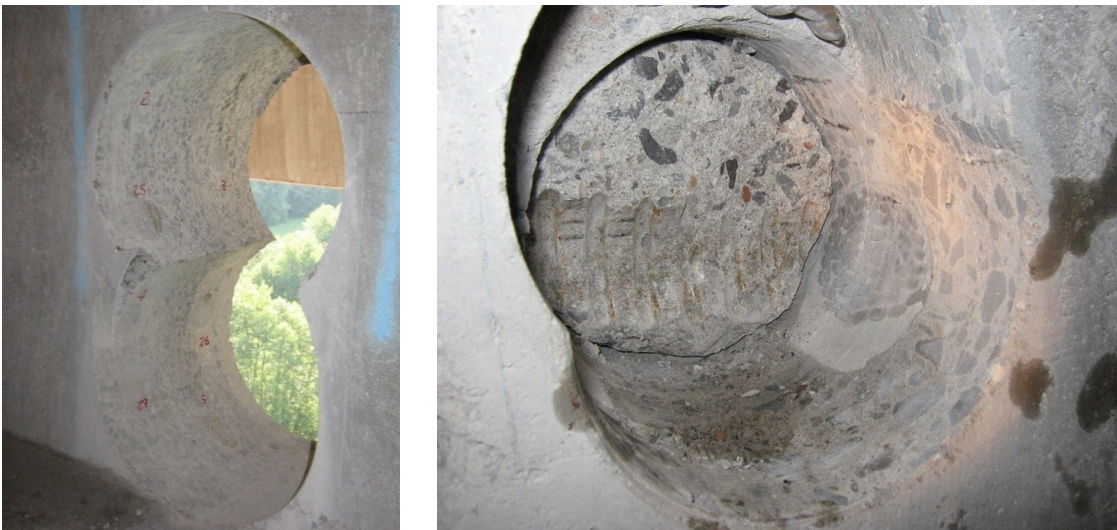
Bild 4-39: Kernbohrungen zum Trennen der Längsspannglieder im Brückensteg (© Adam Hörnig Baugesellschaft mbH & Co. KG)

Im Zuge des Abbruchs des Feldes 3.1 wurden die Längsspannglieder dann nacheinander mit Kernbohrungen DN500 abgebohrt (Bild 4-39). Mit jeder Kernbohrung wurden maximal so viele Spannglieder abgebohrt, wie unter Gewährleistung der Tragsicherheit im angrenzenden Feld ausfallen durften. Nach jeder Kernbohrung wurde anschließend im Bereich der Schnittoberfläche der Einzug der Spannglieder gemessen und mit zulässigen Grenzwerten gemäß der statischen Berechnung verglichen. In allen verpresst vorgefundenen Spanngliedern trat infolge des Abbohrens kein oder nur ein sehr geringer Spannstahleinzug auf. Da angenommen werden konnte, dass nicht alle Spannglieder unplanmäßig spannungslos waren, war die Verankerung der Spannglieder über Verbund hierdurch nachgewiesen.

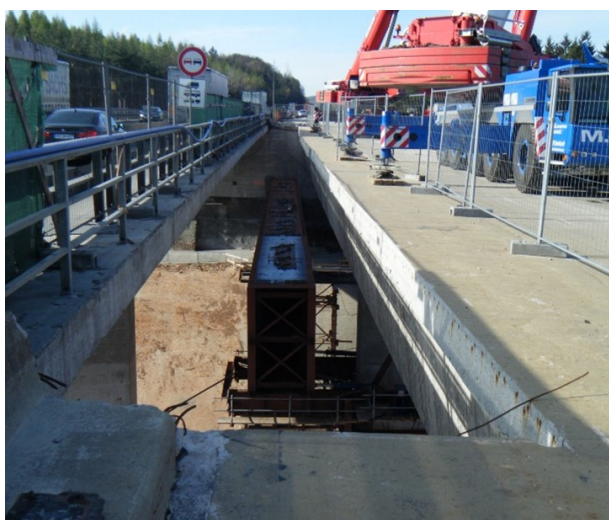
Bild 4-40: Freigeschnittener Kragarm zur Montage des VSG im 1. Abschnitt
(© thyssenkrupp Infrastructure)

Zur Erleichterung der Montagevorgänge wurden die zum Nachbarüberbau weisenden seitlichen Fahrbahnplattenkragarme bei beiden Überbauten in den Endfeldern und auf etwa 12 m Länge im Nachbarfeld auf 2,80 m Breite abgetrennt (Bild 4-40).

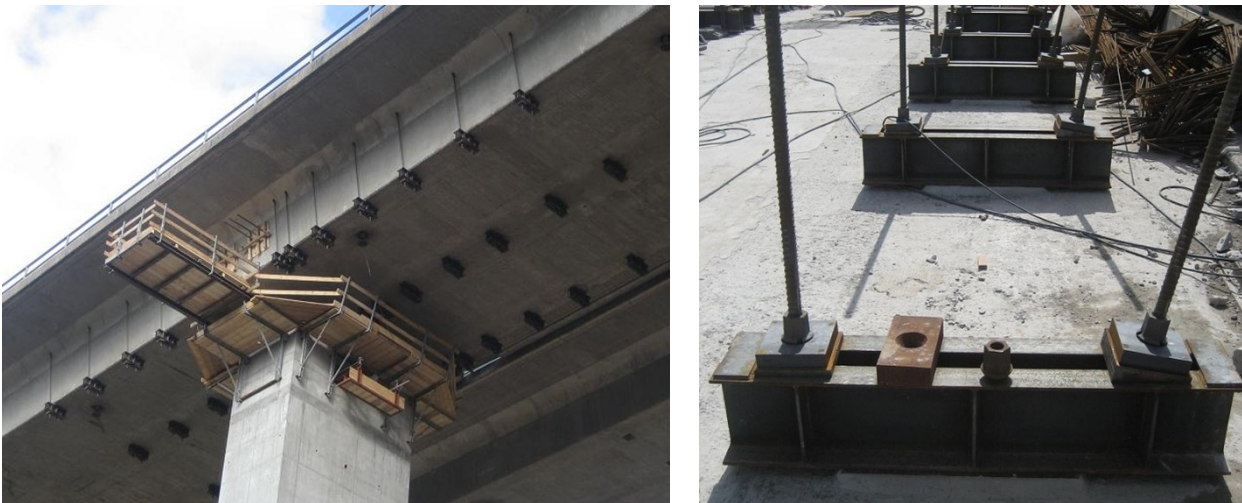
Bild 4-41: Ertüchtigung Überbau im Bereich der Zwischenstütze Achse 35 durch quer vorgespannten Hilfsquerträger und vertikale Vorspannung der Brückenstege (© Büchting + Steit AG)

In Feldmitte des 70 m-Feldes traten infolge der Unterstützungskraft des Hilfsträgers Querkraftbeanspruchungen des Überbaus auf, für welche die vorhandene Querkraftbewehrung nicht ausreichend war. Es war daher erforderlich, den Überbau zur Aufnahme der Querkräfte durch vertikale vorgespannte Bewehrung zu verstärken. Hierfür wurden an der Ober- und Unterseite der Stege Doppel-U-Profile als Jochträger angeordnet. An den Jochträgern waren vertikale Stabspannglieder verankert, welche durch Kernbohrungen in der Fahrbahnplatte und in der Bodenplatte geführt wurden (Bild 4-41).

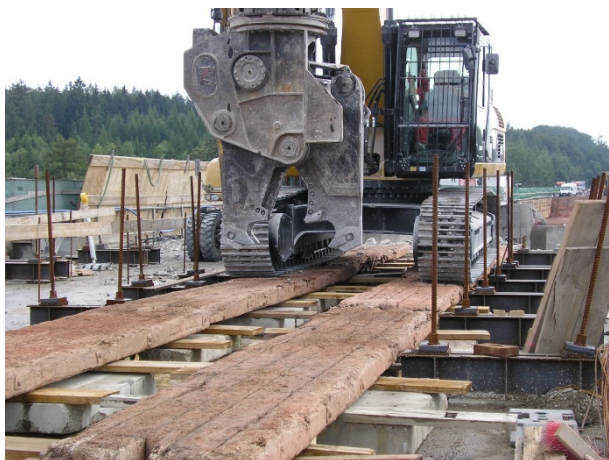
Bild 4-42: Überfahrt des Abbruchbaggers über temporären Zwischenpfeiler nach Rückbau des ersten Teils des Hauptfeldes
(© thyssenkrupp Infrastructure)

Die Verstärkungsmaßnahme hatte Einschränkungen für den Baustellenverkehr (Bild 4-42) auf der Brücke zur Folge und musste in der Höhenentwicklung des Abbruchgerüsts unter dem Überbau berücksichtigt werden.

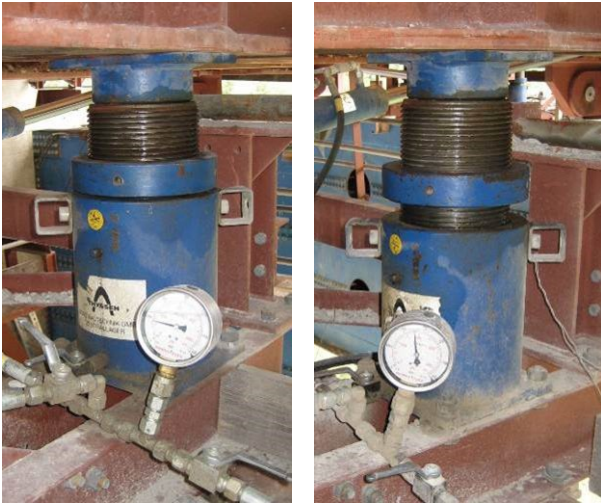
Bild 4-44: Hydraulikpresse und Lage des (noch nicht nachgestellten) Stellrings vor und nach Anpassung des Pressendruckes
(© BÜCHTING + STREIT AG)

sichergestellt, dass alle aktiven Unterstüztungsquerträger des VSGs die gleiche Last erhielten und Relativverschiebungen ausgeglichen werden konnten. Die Pressendrucke wurden während des Rückbaus eines Feldes regelmäßig kontrolliert und ggf. angepasst, um Überbeanspruchungen zu vermeiden. Bild 4-44 zeigt eine Hydraulikpresse während des Rückbaus. Anhand der Lage des hier noch nicht nachgestellten Stellrings der Presse werden die Relativverschiebungen deutlich. Diese betragen je nach Rückbauzustand rechnerisch bis zu 60 mm und machen Hydraulikpressen mit entsprechend großem Hub erforderlich.

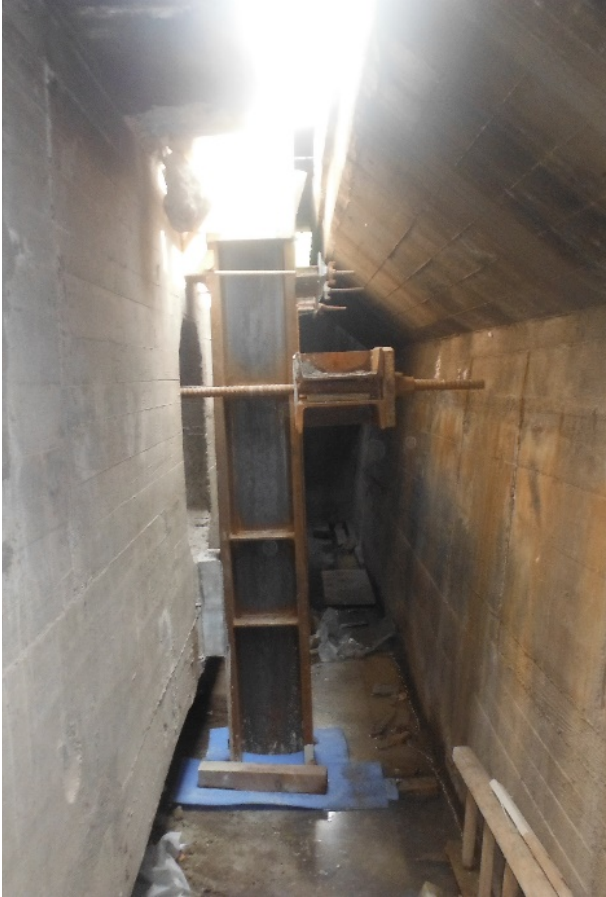
Bild 4-46: Längsfesthaltekonstruktion am Widerlager
(© Adam Hörnig Baugesellschaft mbH & Co. KG)

Der Überbau war in den Achsen 50 bis 80 längsfest gelagert. In allen anderen Achsen lag der Überbau auf querfesten und längs verschieblichen Rollenlagern. Vor Deaktivierung des letzten längsfesten Lagers wurde jeweils das nächste Pfeilerauflager temporär festgesetzt, eine weitere Längsfesthaltung wurde am Widerlager eingebaut (Bild 4-46).

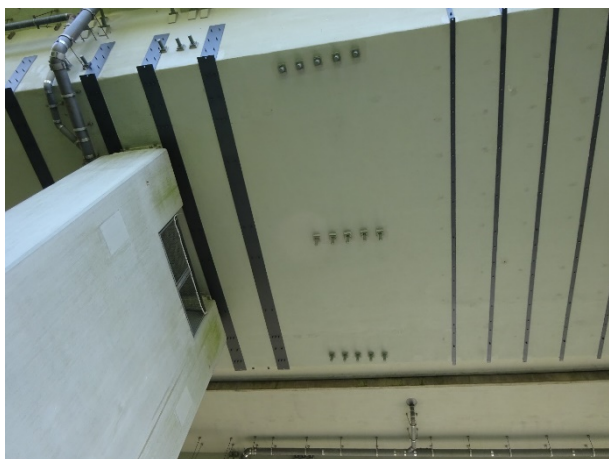
Bild 4-48: Bestandspfeiler und Untersicht des Bestandsbauwerks vor Beginn der Rückbauarbeiten
(© Büchting + Streit AG)

Die Pfeiler des Bestandsbauwerks waren als Hohl Pfeiler mit rechteckigem Querschnitt ausgeführt. Die Wandstärken der Pfeilerschäfte betragen einheitlich 0,40 m. Die Pfeilerköpfe waren auf einer Höhe von 1,0 m massiv ausgeführt. Oberhalb der 1,0 m starken Pfeilerköpfe waren im Bereich der Lager außerdem massive Pfeilerkopfverlängerungen mit Höhen von ca. 1,50 m bis 1,85 m vorhanden. Unterhalb der massiven Pfeilerköpfe waren in Richtung der Bauwerkslängsachse ausgerichtete Öffnungen im Pfeilerschaft vorhanden, in denen bei der Herstellung des Bauwerks die Auflagerkonstruktion für die Vorschubrüstung angeordnet wurde (Bild 4-48).

In einer Nachrechnung des Bestandsbauwerks auf Basis der Nachrechnungsrichtlinie wurden Defizite hinsichtlich der Querkrafttragfähigkeit des Längssystems sowie hinsichtlich der Biegetragfähigkeit der Bodenplatte festgestellt. Aus diesem Grund wurden in den Jahren 2010 bis 2012 im Zuge einer weiteren Ertüchtigung zusätzliche innerhalb des Hohlkastens geführte externe Spannglieder vom Typ Suspa Draht EX-66 (Spannstahl St 1470/1670) eingebaut (Bild 4-50). Die Bodenplatte wurde im Zuge dieser Maßnahmen mit angeübten Stahllaschen ertüchtigt (siehe Bild 4-48).

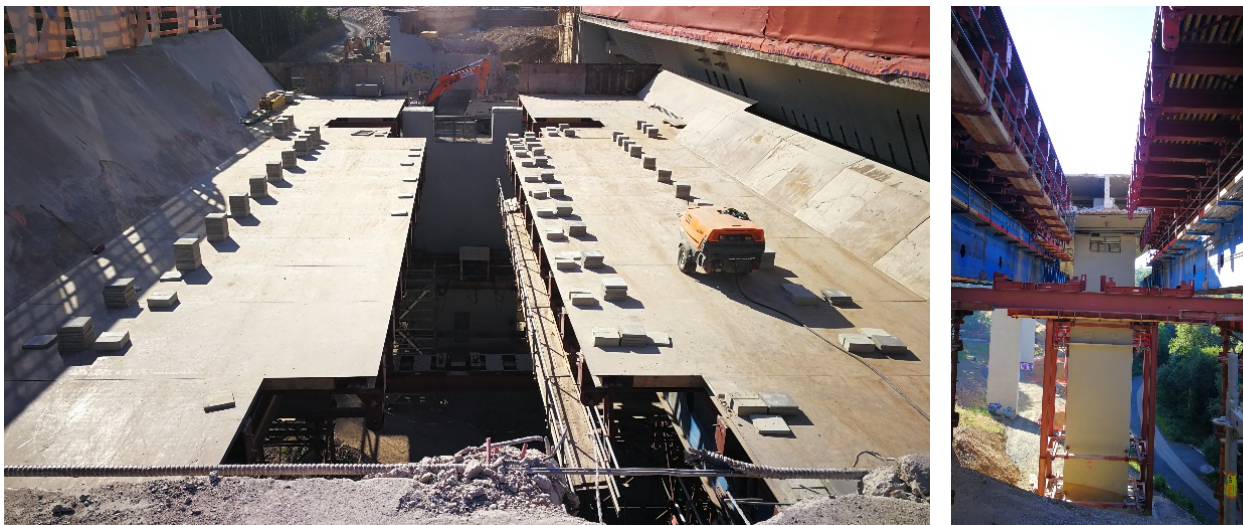
Bild 4-54: Teilbare, hydraulisch verschiebbare Grundrahmen bei Verschub des VSG in den 3. Abbruchabschnitt (© thyssenkrupp Infrastructure GmbH)

Auf den Hauptträgern wurden paarweise querverschiebbliche obere Querträger angeordnet (Bild 4-54). Der Abstand in Längsrichtung betrug, je nach erwarteter Belastung im jeweiligen Bereich, 1 m nahe dem Pfeiler bis 3 m unter dem Koppelfugenkragarm. Diese Querträger waren in der Mittelachse des Überbaus gestoßen. Für den Längsverschub der Hauptträger wurden die Stöße geöffnet und die Querträger sowie nachfolgend die Hauptträger nach außen geschoben.

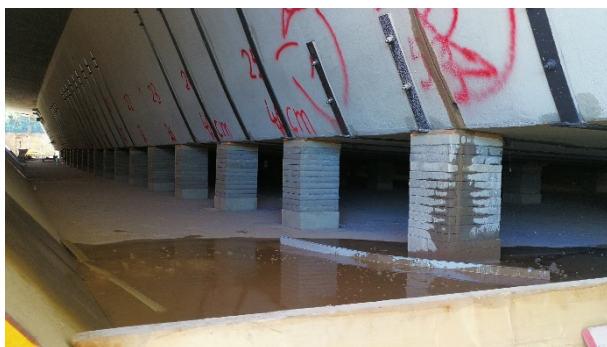
Bild 4-55: Lasteinleitung aus Überbau in Bodenschalung
(© thyssenkrupp Infrastructure GmbH)

Die Lasteinleitung aus dem quer geneigten Überbau in die horizontale obere Querträgerlage wurde über Betonsteine realisiert (Bild 4-55), welche mit zusätzlichen Hartholzelementen an die Form der Untersicht des Überbaus angepasst wurden. Diese jeweils unter den drei Brückenstegen angeordneten Distanzstücke dienten zusätzlich der Aufbringung einer statischen Vorüberhöhung zwischen Bodenschalung und Überbau (siehe hierzu Abschnitt 5.4.4.4). Da die Distanzstücke keine Nachgiebigkeit zum Ausgleich von Unebenheiten an der Unterkante des Überbaus aufwiesen, mussten alle Unterstützungen vor dem Anpressen der Vorschubrüstung hinsichtlich des Soll-Spaltmaßes zum Überbau kontrolliert werden. Die Druckdistanzstücke wurden zum Teil bereits vor Ende jedes Verschiebens eingebaut und mit dem Abbruchgut entsorgt. An jedem Kreuzungspunkt eines Schalungsquerträgers mit einem Brückensteg wurde ein Druckdistanzstück angeordnet.

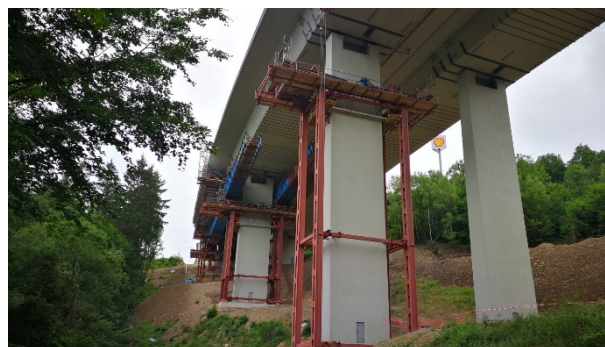
Bild 4-56: Vorschubgerüst mit bodengestützter Pfeilereinrüstung, Stützhöhe ca. 25 m
(© thyssenkrupp Infrastructure GmbH)

Zur Vermeidung von Mehraufwendungen für Lasteinleitungsstrukturen und einer Überbeanspruchung der bis zu 38 m hohen Brückenpfeiler wurde ein Schwerlastturmsystem vom Typ S500 gewählt, welches vom Lieferanten für die bodengestützte Einrüstung hoher Brückenpfeiler mit hohen Belastungen aus Abbruchzuständen entwickelt wurde. Die Türme im Raster $9,50\text{ m} \times 5\text{ m}$ umgreifen die Pfeiler, erfordern für charakteristische vertikale Stiellasten von 5000 kN nur wenige Knickaussteifungen gegen die Bestandspfeiler und sind durch Einsatz großer und weniger Einzelsegmente schnell mit Kran und Hubsteiger montierbar und demontierbar (Bild 4-56).

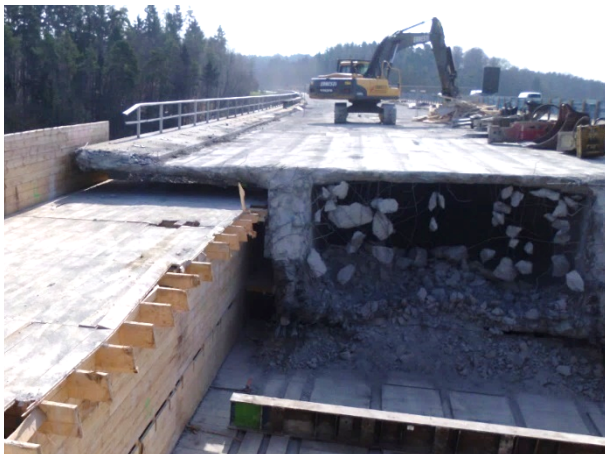
Bild 5-3: Abbruch auf die Holzschalung mit Hilfe eines Abbruchbaggers am Überbau Nord (© RP Freiburg)

Der Abbruch wurde je Teilbauwerk in vier Abbruchabschnitten durchgeführt (Bild 5-3). Entsprechend der Abbruchstatik wurden an bestimmten Stellen von der Fahrbahnplatte aus Sägeschnitte eingebracht, die als Sollbruchstelle dienten und die Spannglieder durchtrennten.

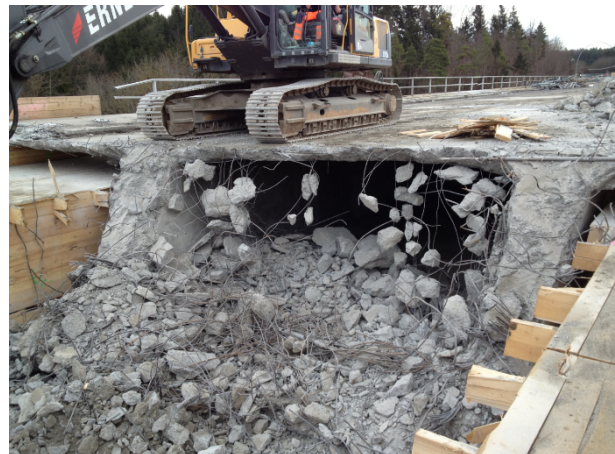
Bild 5-4: Abbruch auf die Holzschalung mit Hilfe eines Abbruchbaggers am Überbau Nord (© RP Freiburg)

Es kamen hydraulische Pressen zum Einsatz, deren Kraft bauseits festgelegt wurde. Die Pressenkraft wurde nicht rückbauzustandsabhängig durch die Abbruchstatik vorgegeben. In **Bild 5-4** ist erkennbar, dass die Kappe nicht im Voraus entfernt wurde, sondern zum Teil bis zur Abbruchkante reichte. Als Längsträger des Abbruchgerüsts kamen ausschließlich Walzprofile (bis HEM1000) zum Einsatz, auf Rüstträger wurde aus statischen und logistischen Gründen verzichtet (Bilder 5-5 und 5-6).

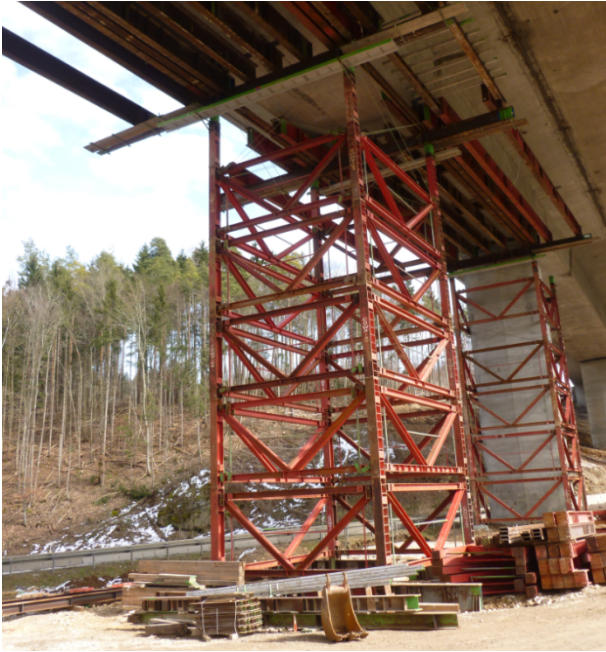
Bild 5-5: Traggerüstturm mit Längs- und Querträgern des Überbaus Nord (© Ingenieurgruppe Bauen)

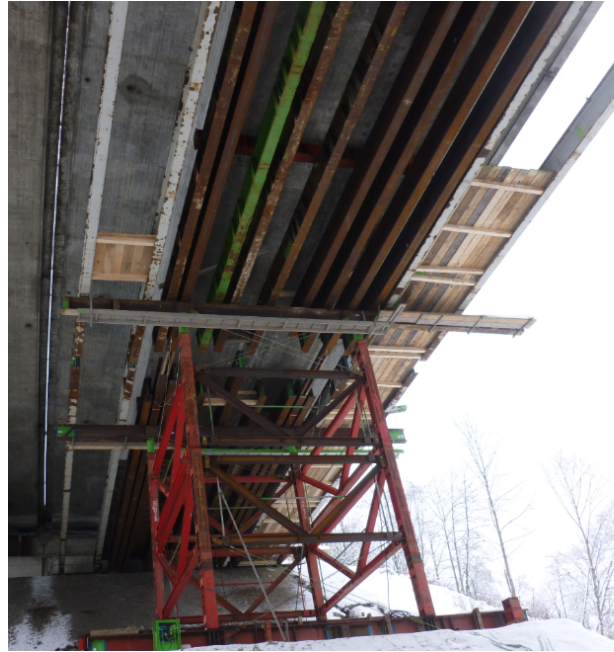
Bild 5-6: Traggerüstturm mit Längs- und Querträgern des Überbaus Nord (© Ingenieurgruppe Bauen)

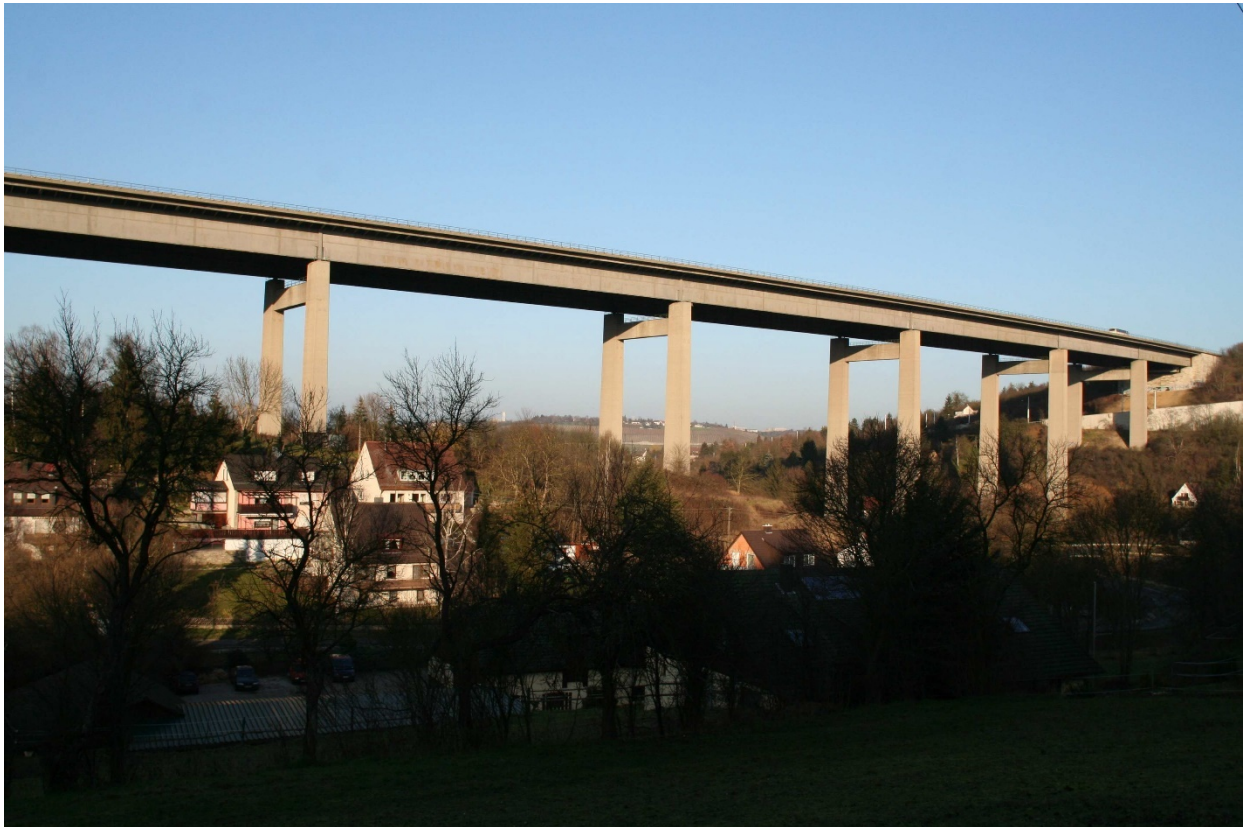
Bild 7-1: Talbrücke Heidingsfeld im Jahr 2014 Blick Richtung Nürnberg (© ABDN)

Die bestehende Talbrücke Heidingsfeld der Autobahn A 3, eine zweistegige Stahlverbundplattenbalkenkonstruktion mit stählernen Vollwandhauptträgern im Abstand von 23 m – Höhe der Hauptträger zwischen 5 m und 6 m – und einer Spannbetonfahrbahnplatte, spannte mit neun Feldern über insgesamt 664,4 m. Die Einzelstützweiten betragen 64,4 m – 6 × 80 m – 64 m – 56 m (Bilder 7-1 und 7-2).

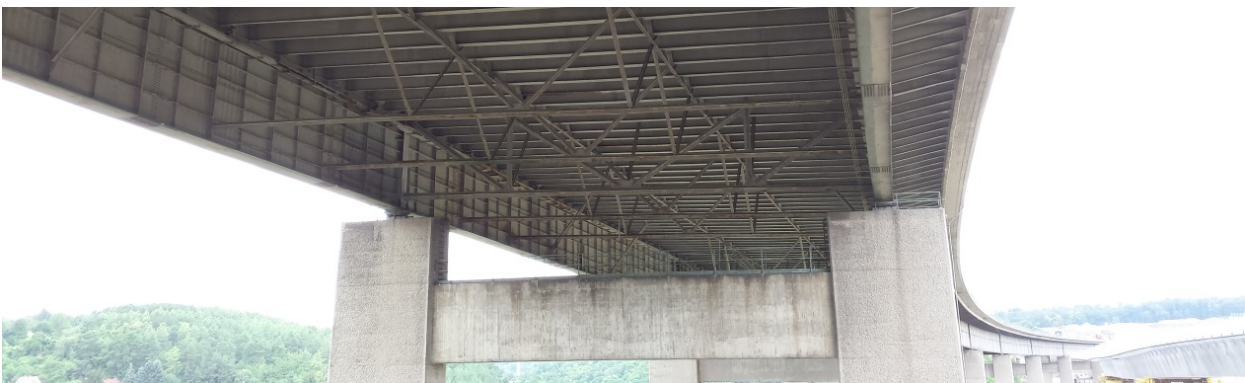
In den Drittelpunkten der Fahrbahnplatte zwischen den Stegen befanden sich zwei lastverteilende Fachwerkstängsträger. In Brückenlängsrichtung wurde die Fahrbahnplatte in einem Abstand von 2 m über Querträger aus geschweißten I-Profilen mit einer Höhe von ca. 1 m unterstützt. Diese Querträger bildeten zusammen mit den Vertikalsteifen der Vollwandhauptträger die Querrahmen des Brückenquerschnitts (Bild 7-4).

Bild 7-4: Brückenuntersicht im Jahr 2016 (© Ed. Züblin AG)

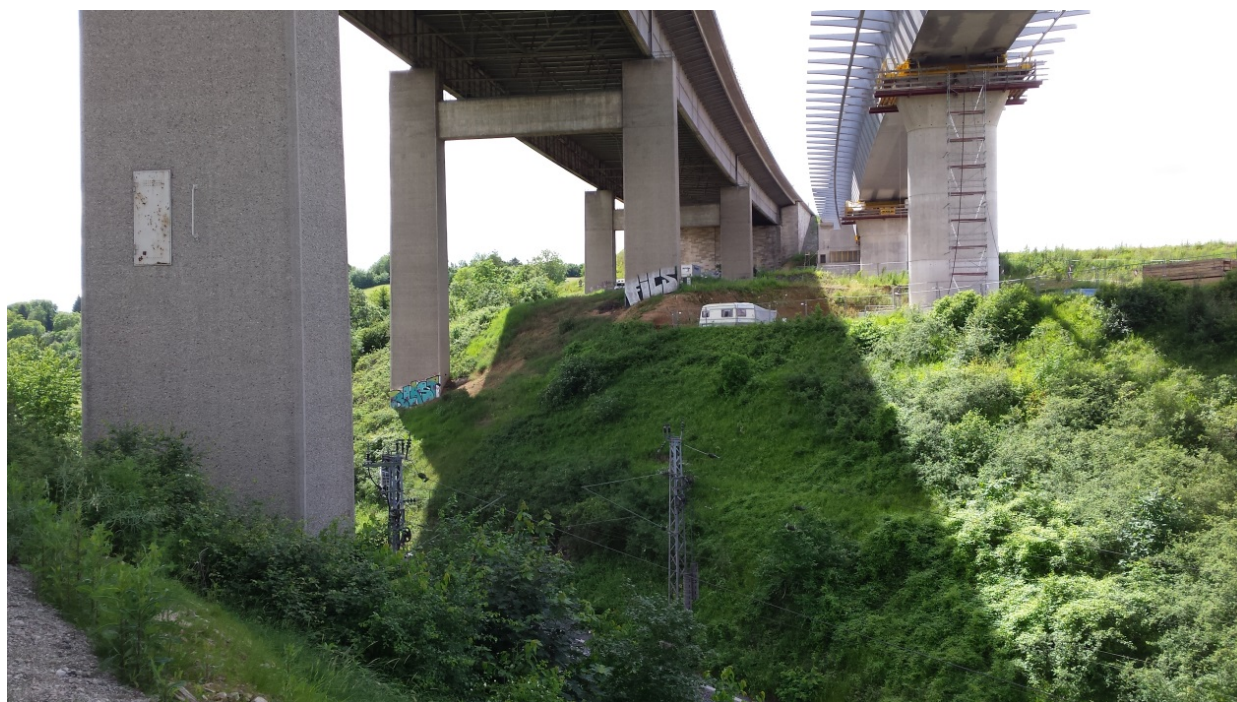
Bild 7-7: Geländesituation Bahnfeld Bestandsbauwerk (© Ed. Züblin AG)

Um das Bahnfeld zwischen der Achse II und III und die daran anhängenden Feldbereiche 0 bis II vom kritischen Weg für die Herstellung der neuen Richtungsfahrbahn zu entkoppeln, wurde für den Abbruch des Feldes auch ein alternatives, zugleich schnelleres und einfacheres Konzept unter Berücksichtigung der Topografie und der Belange der Bahn gesucht (Bild 7-7).

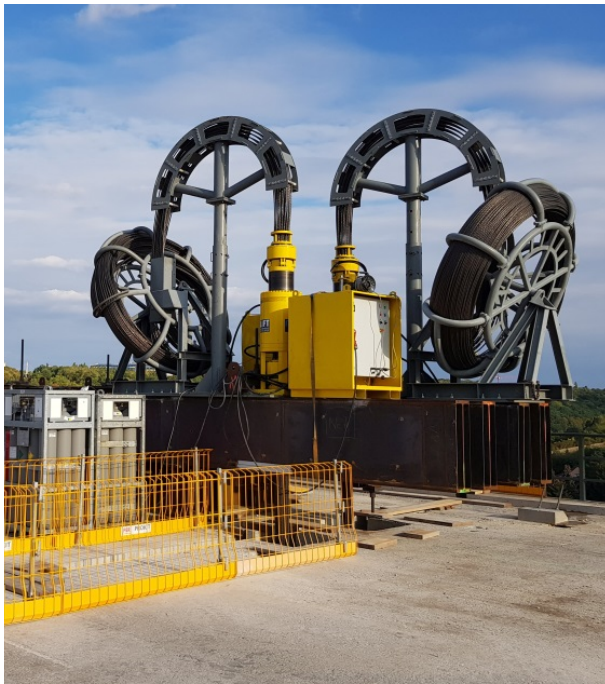
Bild 7-16: Einsatzbereit montierte Litzentechnik
(© Ed. Züblin AG)

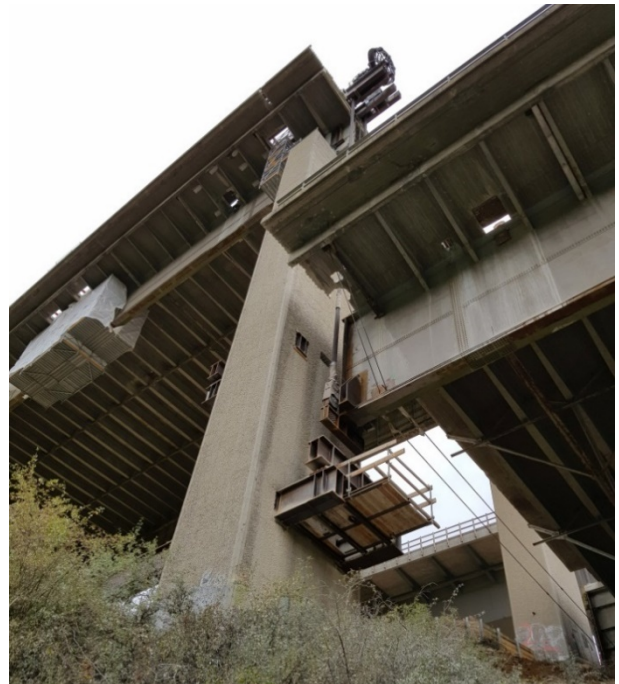
Infolge der hohen Anschlag- und Absenklasten war das Anschlag über einen quer unter den Hauptstege angeordneten Joch-/Traversenträger erforderlich. Die Rückhängung konnte über Augbleche im Steg der Hauptträger unter den Obergurten verankert werden (Bild 7-17).

Bild 7-17: Anschlagpunkt Litzentechnik am Hauptträgerende
(© Ed. Züblin AG)

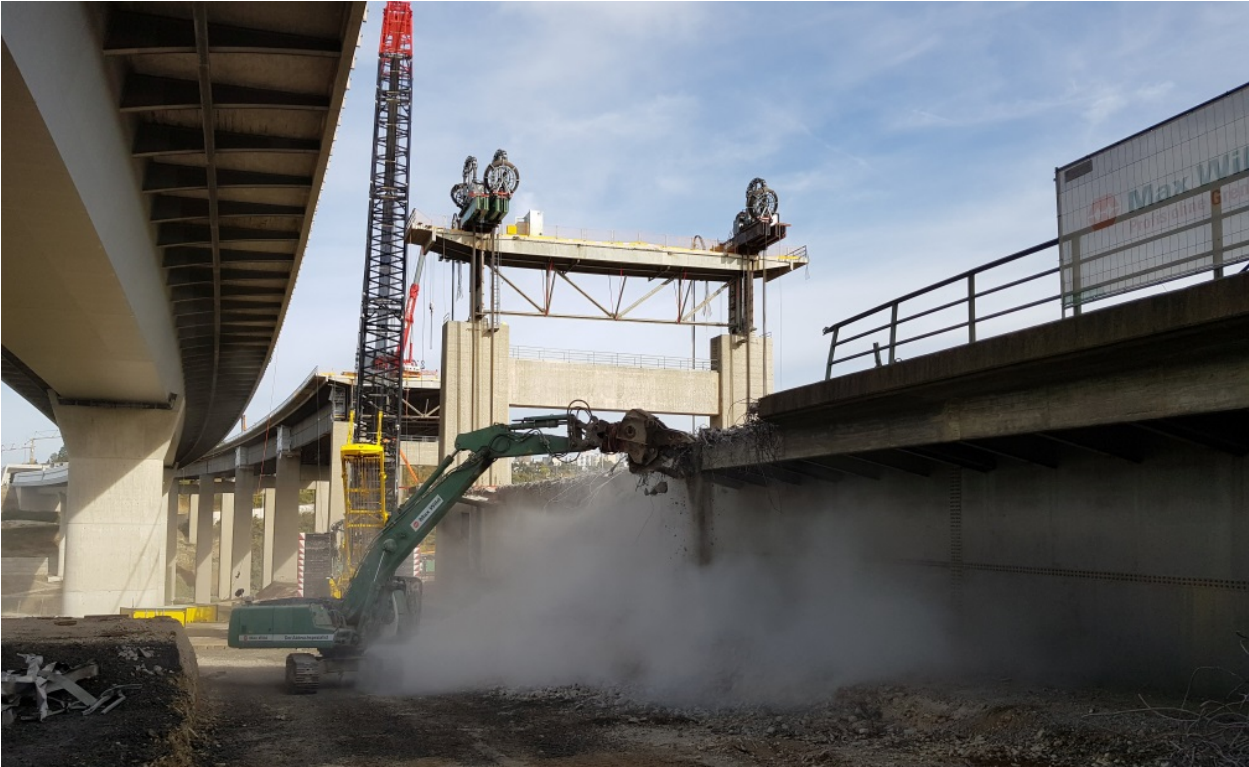
Bild 7-19: Abbruch abgesenktes Feld I-II (© Ed. Züblin AG)
