Rückbau von Brücken

Erfahrungssammlung Dokumentation 2021

Fachveröffentlichung der
Bundesanstalt für Straßenwesen

Diese Erfahrungssammlung ist das Ergebnis des Forschungsprojekts **15.0665**
Erfahrungssammlung zum Rückbau und Ersatzneubau von Brücken,
bearbeitet vom Deutschen Beton- und Bautechnik-Verein E.V. , Berlin

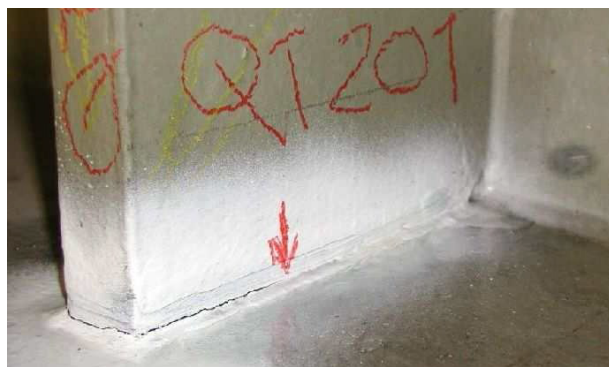
Aufgrund der hohen Schwerverkehrsbelastung und seinerzeit statisch nicht korrekt berücksichtigter Lastfälle, wie z. B. Temperatureinwirkung, wies das Bauwerk erhebliche Schäden an den tragenden Bauteilen auf. Betroffen waren vor allem die Haupt- und Querträgerstege sowie die Stegaussteifungen (Bild 7-20).

Bild 7-20: Schadensbild Untergrurt und Vertikalsteifen (© ABDN)

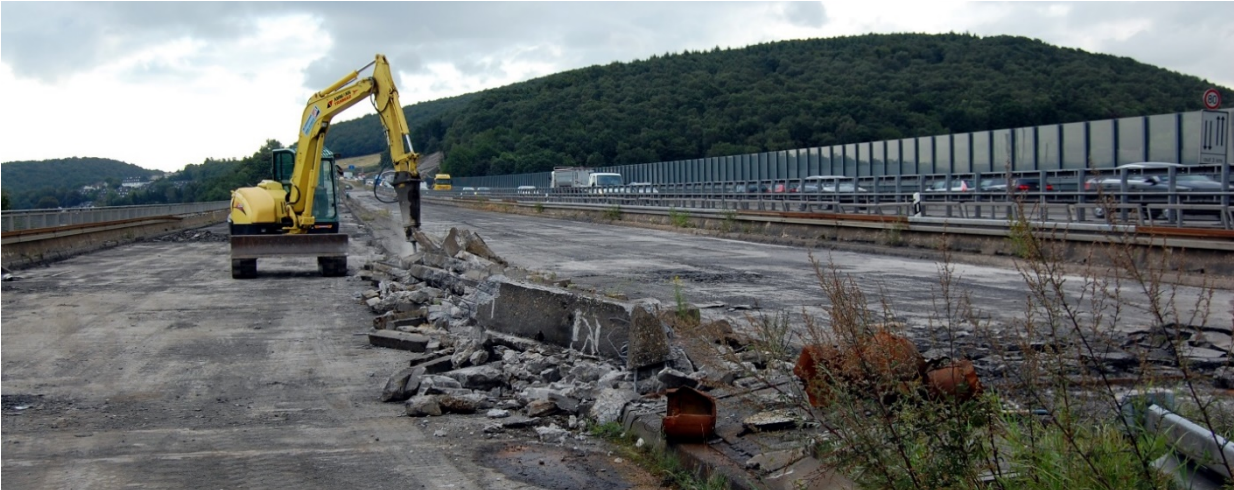
Bild 7-27: Leichtern des Überbaus durch Rückbau der Schutzeinrichtungen (© Schüßler-Plan)

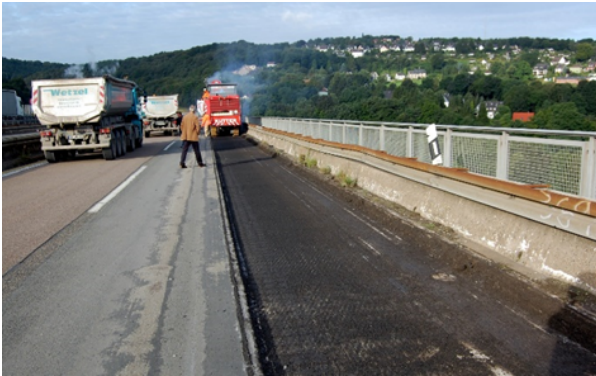
Bild 7-28: Rückbau des Fahrbelags (© Schüßler-Plan)

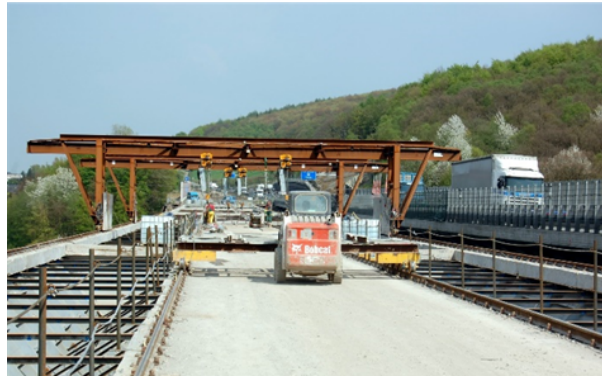
Bild 7-29: Demontagegerät für den Fahrbelagrückbau (© Schüßler-Plan)

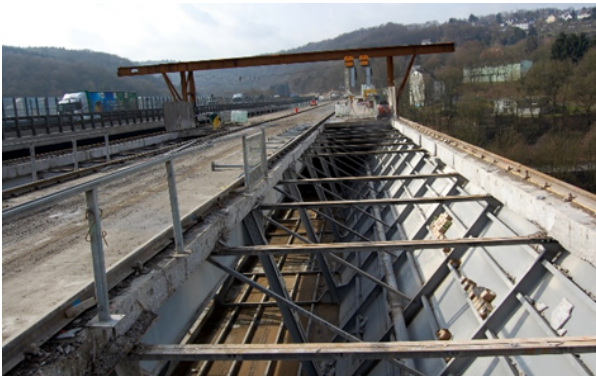
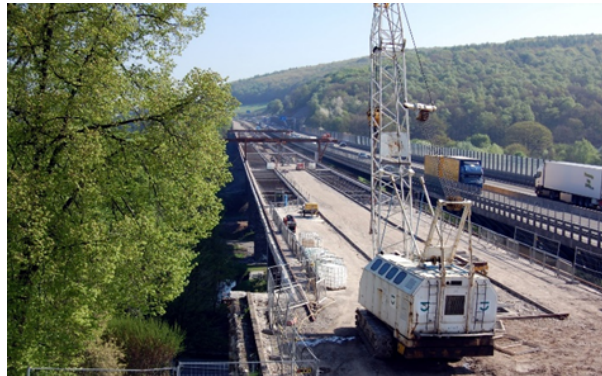
Bild 7-30: Abbruch der Fahrbelagplatte (© Schüßler-Plan)

Bild 7-31: Abbruch der Fahrbelagplatte (© Schüßler-Plan)

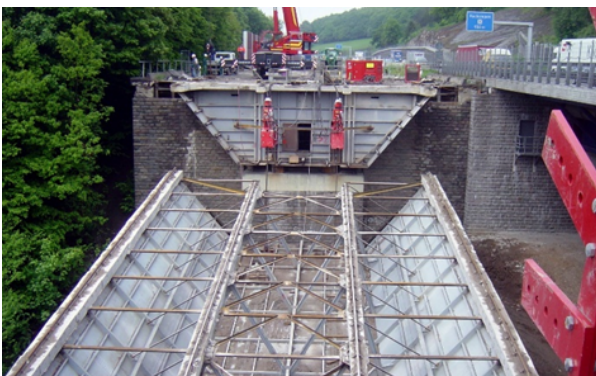
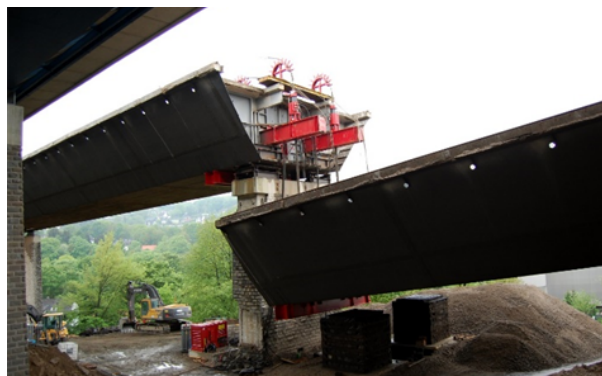
Bild 7-32: Ablassen mittels Litzenhebern (© Schüßler-Plan)

Bild 7-33: Ablassen mittels Litzenhebern (© Schüßler-Plan)

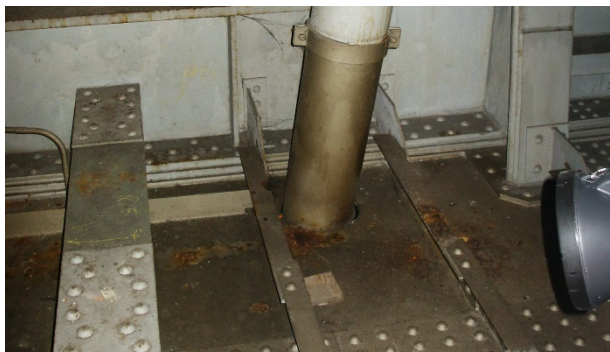
Bild 7-34: Korrosion infolge undichter Entwässerung
(© Schüßler-Plan)

- undichte Entwässerungsleitungen mit resultierenden lokalen Korrosionsfolgeschäden (Bild 7-34),
- lokale Korrosionsschäden,
- lokale Betonabplatzungen, -schäden,
- durchfeuchtete Stellen an den Austritten der Spannköpfe,
- Korrosion an den Rollenlagern (Bild 7-35).

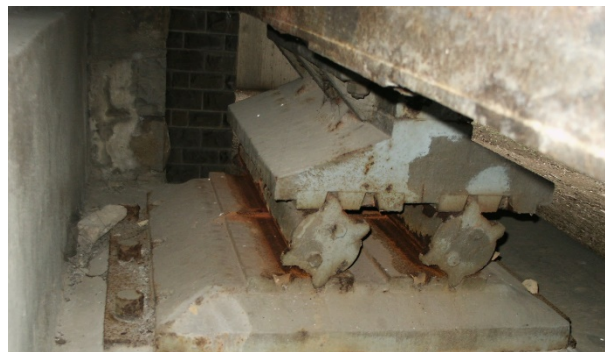
Bild 7-35: Korrosion an den Rollenlagern
(© Schüßler-Plan)

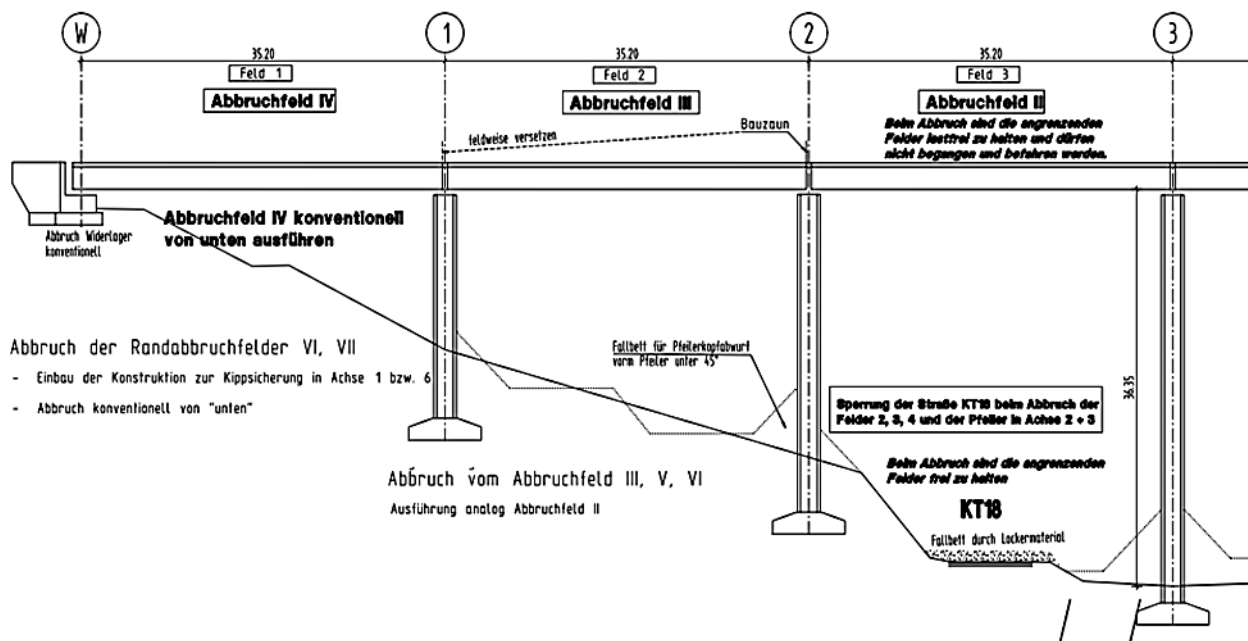
Bild 8-4: Übersicht des durchgeführten Abbruchverfahrens – Teil 1 (© Adam Hörnig Baugesellschaft mbH & Co. KG)

Bild 8-5: Übersicht des durchgeführten Abbruchverfahrens – Teil 2 (© Adam Hörnig Baugesellschaft mbH & Co. KG)

Das Bauwerk wurde im Wesentlichen bodengestützt abgebrochen (Bilder 8-4 und 8-5). Um eine Längsfesthaltung für die elastisch gelagerte Brücke auszubilden, wurde die Übergangskonstruktion (ÜKO) an einem Widerlager mit Flachstahllaschen kraftschlüssig verschweißt. Im Vorfeld wurden die Geländer, die Entwässerung, die Kappen und der Fahrbahnbelag inklusive der Abdichtung über die gesamte Länge des Überbaus entfernt. Die Stegunterseite der Längsträger wurde im Lagerbereich vollflächig ausbetoniert und mit Trennfolie vom Pfeilerkopf getrennt, um später ein leichteres Abrutschen zu ermöglichen.

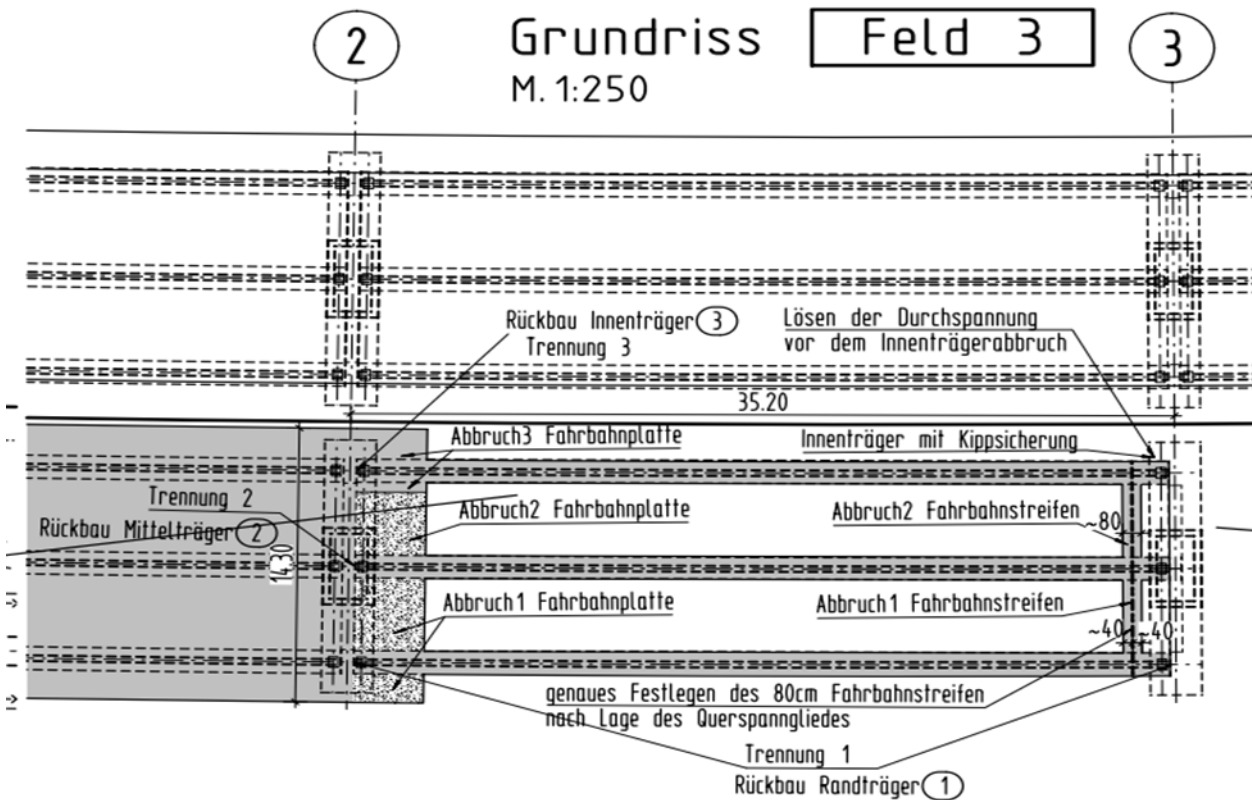
Bild 8-7: Abbruchfelder II, III, V, VI (© Adam Hörnig Baugesellschaft mbH & Co. KG)

Zur Kippsicherung der Längsträger 1 und 2 blieben in den Abbruchfeldern II, III, V, VI zunächst zwei Querstreifen der Fahrbahnplatte mit einer Breite von ca. 0,80 m erhalten. In jedem dieser Querstreifen lag unbeschädigt mittig ein Spannglied der Quervorspannung. Unmittelbar vor dem Rückbau des jeweiligen Steges waren diese Verbindungsstreifen zu entfernen, sodass aufeinanderfolgend die Stege 1 und 2 kontrolliert von unten entfernt werden konnten. Anschließend konnte der dritte Längsträger nach dem Entfernen der Kippsicherung abgebrochen werden (Bild 8-7). Die Abbruchfelder IV und VII wurden aufgrund der geringeren Höhe über Gelände konventionell von unten abgebrochen.

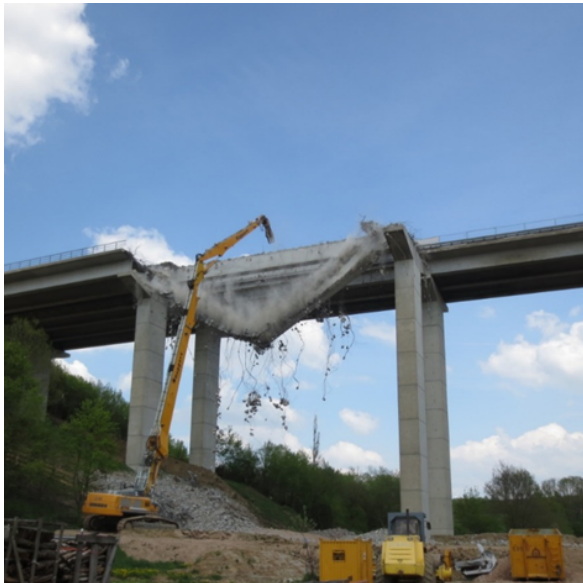
Bild 8-9: Abbruch der Längsträger mit einem Longfrontbagger (© Adam Hörnig Baugesellschaft mbH & Co. KG)

Der Abbruch der Widerlager und Pfeiler erfolgte konventionell. An den Pfeilern wurden die Kragarme der Hammerköpfe in Teilabschnitten demontiert. Danach wurde unterhalb des Pfeilerkopfes ein Fallmaul hergestellt (Bild 8-10). Die Bewehrung wurde im Bereich des Fallmauls durchtrennt. Im Anschluss wurde die letzte verbliebene Wand des Hohlkastens im Bereich des Fallmauls geschwächt, bis der Pfeilerkopf in Brückenlängsrichtung abgekippt war. Der Rückbau der restlichen Pfeilerwände erfolgte dann bodengestützt mit einem Longfrontbagger (Bild 8-9). Die Pfahlkopfplatte und die Fundamente wurden 1 m unter Geländeoberkante abgebrochen.

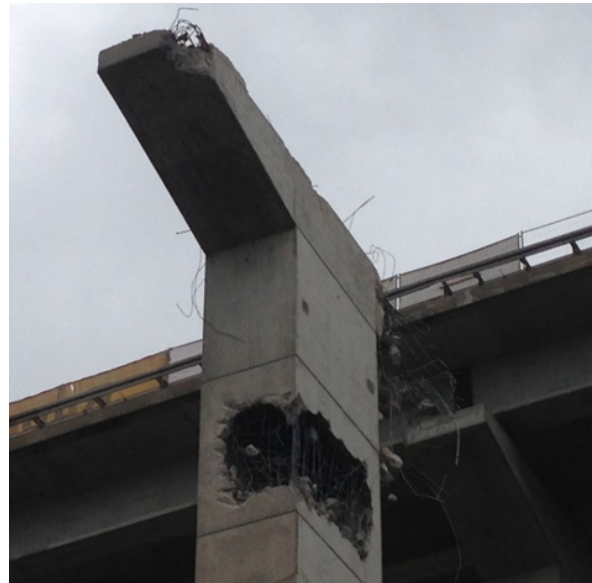
Bild 8-10: Herstellung Fallmaul für Pfeilerkopfabwurf (© Adam Hörnig Baugesellschaft mbH & Co. KG)

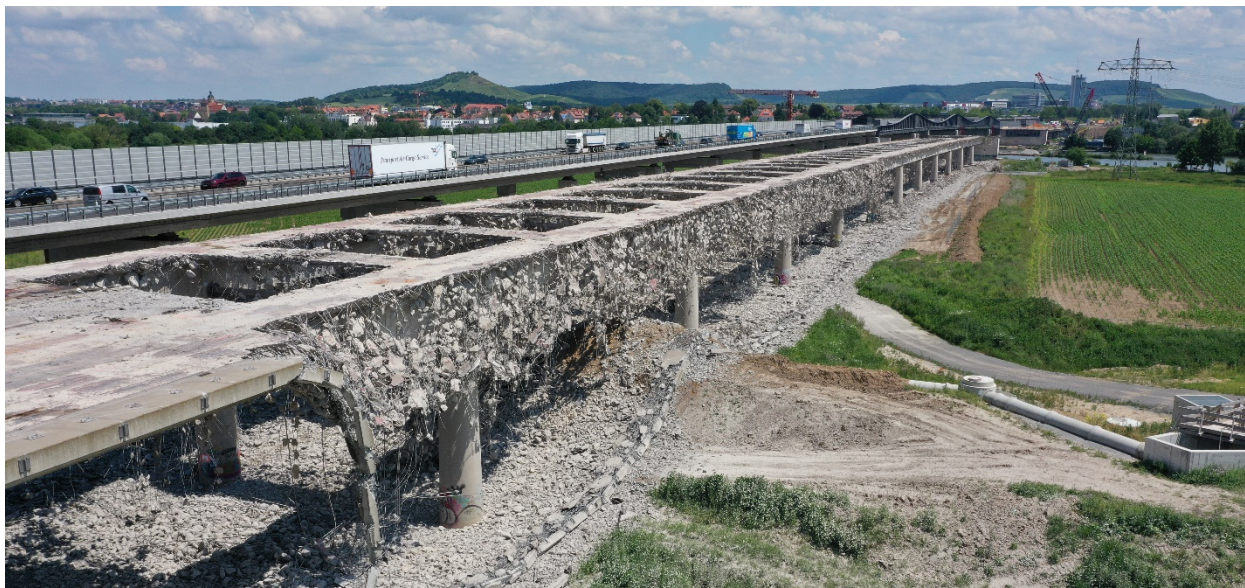
Bild 9-5: Perforierte westliche Vorlandbrücke (© IMAGOCURA, Jürgen Stresius)

Die Abbrucharbeiten der Überbauplatte erfolgten terminlich direkt im Anschluss an den Ablassvorgang der Strombrücke und vor der Sprengung der Durchstichbrücke über die Neckartalstraße. Sämtliche Abbrucharbeiten wurden konventionell unter Anwendung von Hydraulikscheren und -meißeln durchgeführt. Dabei perforierten zwei Bagger, auf dem Überbau stehend, die Fahrbahnplatte von oben durch. Dabei wurde alle 13 m ein 2 m breiter Streifen der Überbauplatte stehen gelassen, damit die Aussteifung der Längsträger weiterhin gegeben war (Bild 9-5). Im Bereich der Stützenachsen blieben die Stahlrohraussteifungen bis zum Abbruch der Längsbalken unberührt. Im selben Arbeitsgang wurden außerdem auch die außenliegenden Kragarme vollständig gemeißelt. Herabfallende Teile wurden vor Ort in transportable Größen zerkleinert, anschließend zu den ausgewiesenen Lagerflächen transportiert, brecherfertig aufbereitet und schließlich gebrochen.

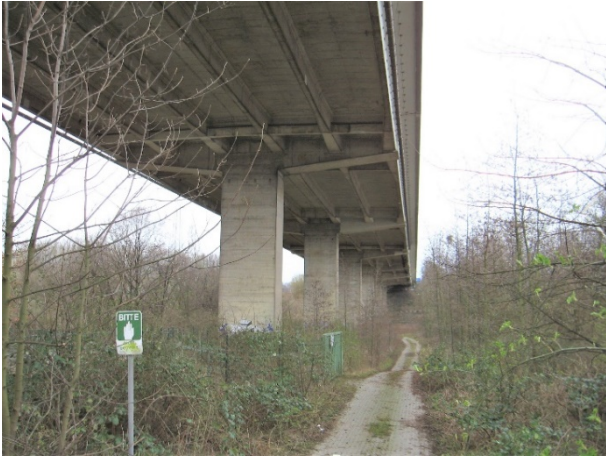
Bild 9-9: Untersicht des Querschnitts mit Hammerkopfstützen (© Schüßler-Plan)

Die Stützen waren als Hohl Pfeiler mit äußeren Abmessungen von 3 m × 5,35 m ausgebildet, die Wanddicke betrug 0,30 m. Die Längsträger waren in das nördliche Widerlager eingespannt und auf dem südlichen Widerlager gelenkig gelagert. Alle Pfeiler waren flach auf dem anstehenden Flussschotter gegründet. Die T-förmigen Stützen waren biegesteif mit den Fundamenten und den Querträgern des Überbaus verbunden (Bild 9-9).

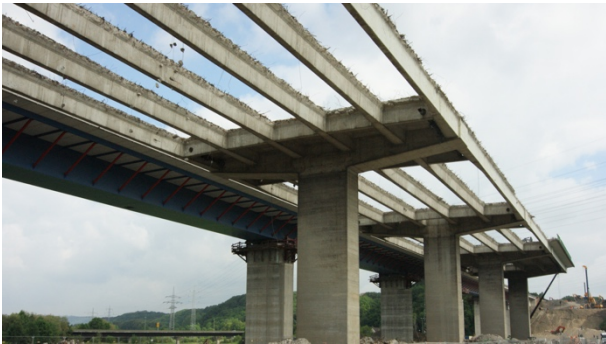
Bild 9-20: Ausgestemte Fahrbahnplatten
(Quelle: DBV, Denis Kiltz)

Wie in den Normalfeldabschnitten wurden die Kragarme und Fahrbahnplattenfelder mit auf dem Überbau fahrenden Abbruchbaggern abgestemmt (Bilder 9-20 bis 9-21). Das Abbruchmaterial wurde unterhalb des Brückenüberbaus mittels an einem Longfrontbagger angeschlagenen Schuttcontainers direkt aufgenommen. Die Schuttmulde wurde unmittelbar unterhalb des Überbaus platziert und jeweils mit den Leichtearbeiten verschoben.

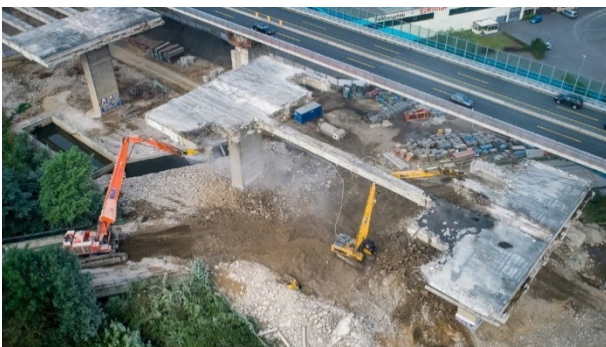
Bild 9-21: Sukzessives Ausstemmen der Längsträger
(© Moß Abbruch-Erdbau-Recycling)

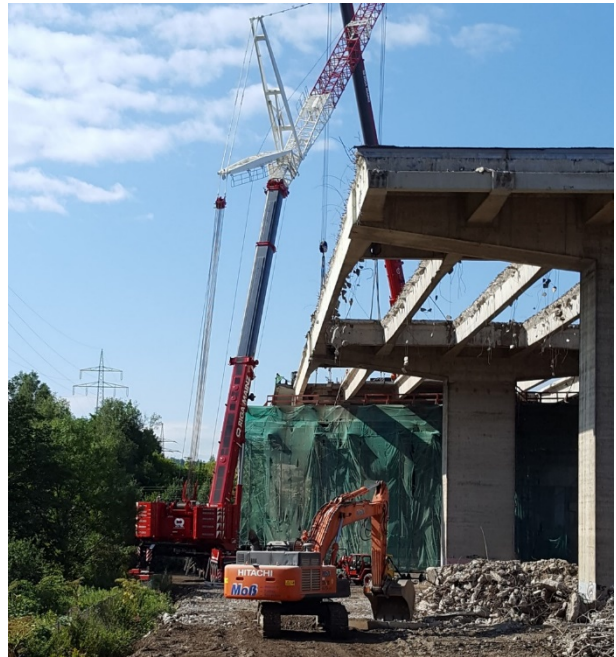
Bild 9-22: Ausheben der Fahrbahnplatte im Bereich Gleise
(© Die Autobahn GmbH des Bundes)

Die Längsträger wurden anschließend, analog der Vorgehensweise über den DB-Gleisen, ausgesägt und mit zwei Telekränen ausgehoben (Bild 9-22). Beide Kräne standen dabei auf dem untenliegenden Gelände.

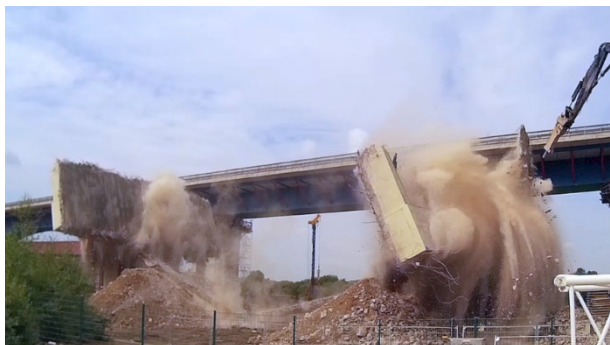
Bild 9-23: Choreografie des Rückbaus
(© Weissenfels Ingenieure)

Die Stützen mit dem verbliebenden Überbau wurden ebenfalls mit Fallrichtung „weg von der Lenne“ gesprengt (Bilder 9-23 und 9-24).

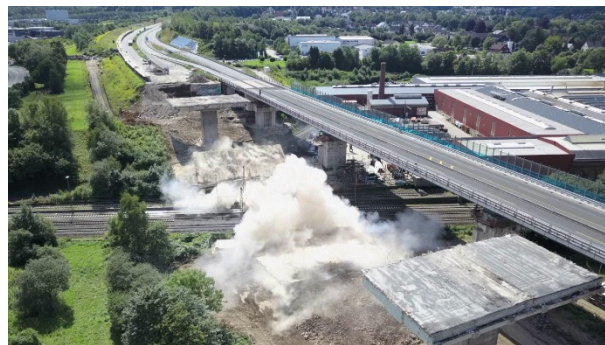
Bild 9-24: Sprengen der Pfeiler neben den Gleisen
(© Die Autobahn GmbH des Bundes)

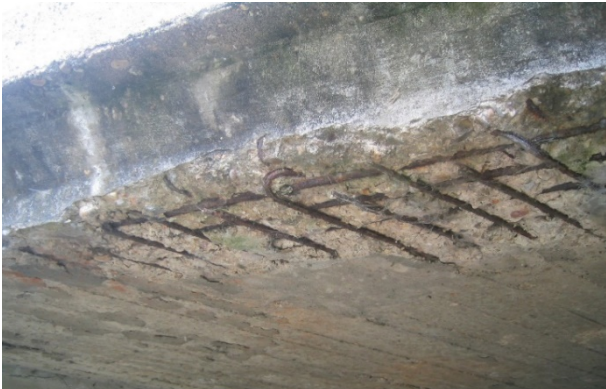
Am Überbau wurde an einigen Inspektionsstellen Lochfraß bzw. ebene Korrosion festgestellt. Des Weiteren wurde an einigen Stellen freiliegende Bewehrung dokumentiert, welche auf Mängel bei der Herstellung der Bauteile zurückzuführen war (Bild 9-25).

Bild 9-25: Freiliegende Bewehrung an der Bauwerksunterseite (© Schüßler-Plan)

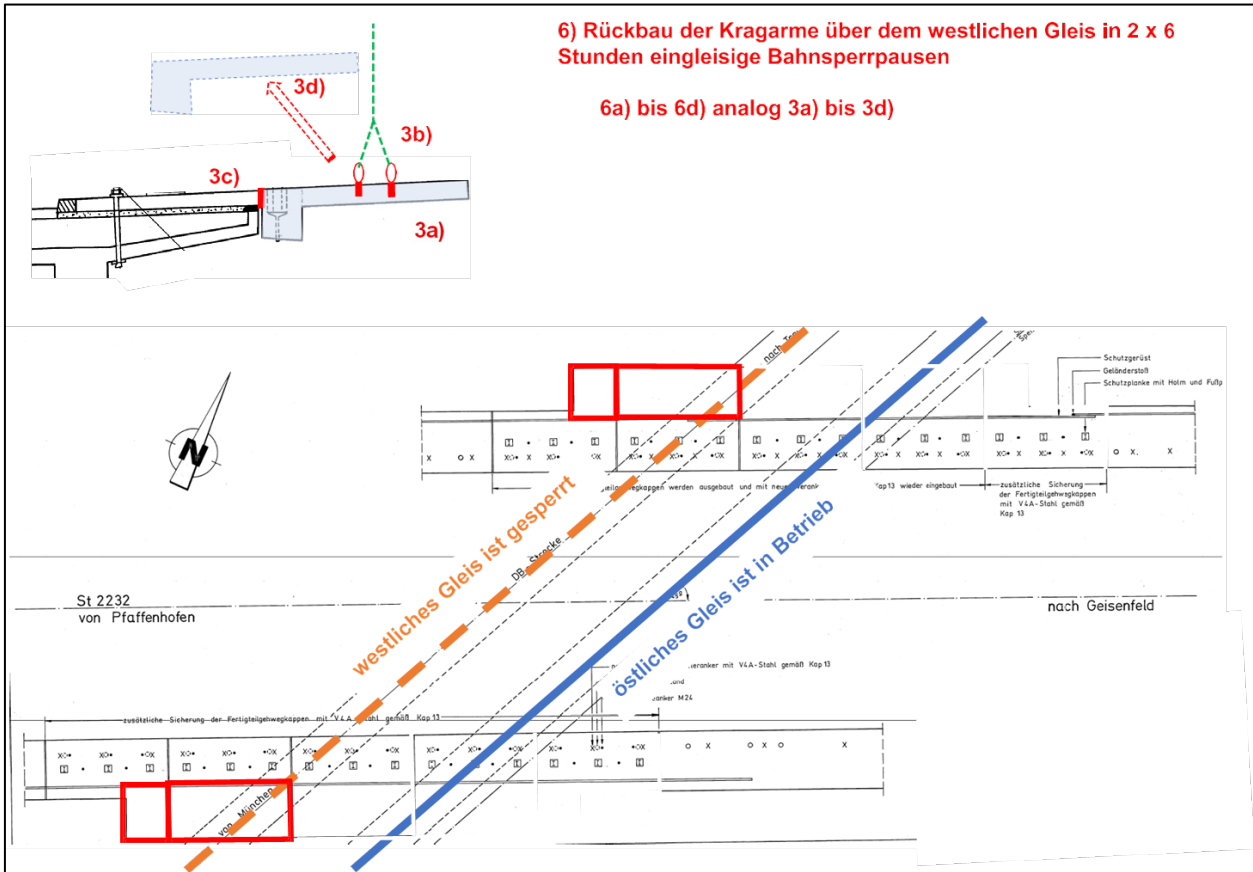
Bild 10-2: Rückbau Überbau (1) (Quelle: StBA Ingolstadt)

Bild 10-3: Rückbau Überbau (2) (Quelle: StBA Ingolstadt)

Bild 10-4: Rückbau Überbau (3) (Quelle: StBA Ingolstadt)

Bild 10-5: Rückbau Überbau (4) (Quelle: StBA Ingolstadt)

Bild 10-6: Rückbau Überbau (5) (Quelle: StBA Ingolstadt)

Bild 10-7: Rückbau Überbau (6) (Quelle: StBA Ingolstadt)

Der Amtsentwurf sah für den Abbruch folgende Vorgehensweise vor (Bilder 10-2 bis 10-14):

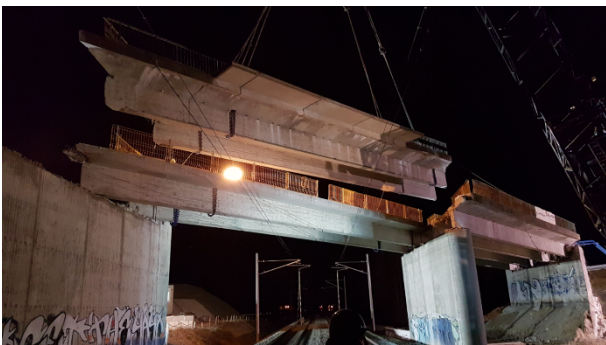
Bild 10-15: Überbau Auskranken über Gleise (© Max Wild GmbH)

Der Rückbau des Überbaus Ost erfolgte in der Zugsperrrpause der beiden unterführten Gleise. Dabei wurden die Überbausegmente über den Bahngleisen an die vorbereiteten Ketten angeschlagen und ausgekranzt (Bild 10-15). Der Rückbau des westlichen Überbaus über dem Wirtschaftsweg erfolgte direkt im Anschluss außerhalb der Bahnsperrpausen.

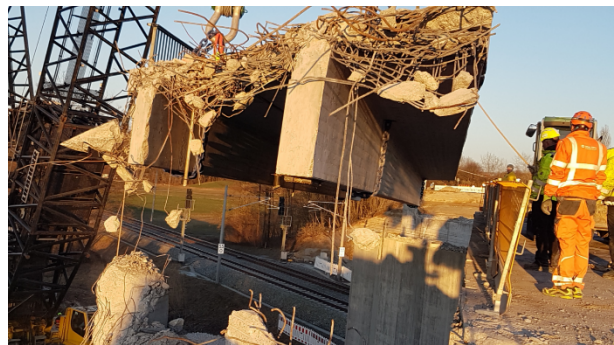
Bild 10-16: Rückbau östliches Widerlager (© Max Wild GmbH)

Die Aushubgewichte inkl. Berührschutz und Kappen betragen 240 t. Die ausgehobenen Überbausegmente wurden im Bereich des Kranstandplatzes seitlich gelagert und mittels Kettenbagger im Anschluss konventionell abgebrochen und aufbereitet. Im Zuge der Vollsperrung des Bahnbetriebs wurde die 1,30 m starke Pfeilerscheibe auf der Ostseite horizontal 1 m tief mittels Wandsäge eingeschnitten. Nachfolgend wurde der Pfeiler mittels Kettenbagger in Richtung Westen zu Fall gebracht (Bilder 10-17 und 10-18). Der Abbruch von Widerlager Ost bis ca. 2 m über OK Gelände erfolgte im Zuge der Vollsperrung der Bahngleise (Bild 10-16).

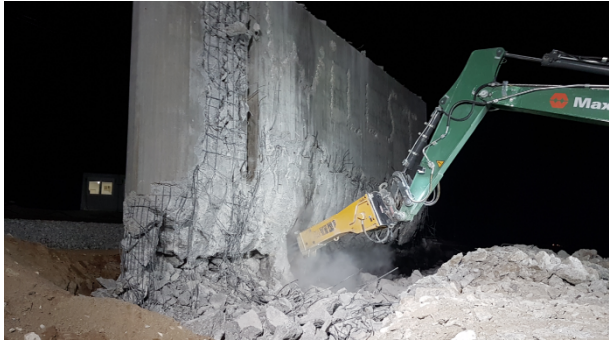
Bild 10-17: Pfeilerscheibe vorschwächen (© Max Wild GmbH)

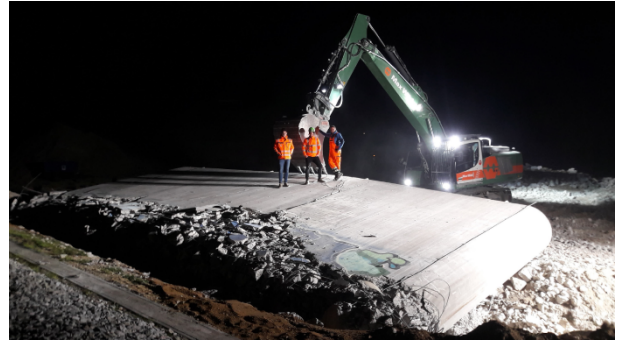
Bild 10-18: Pfeilerscheibe umgezogen (© Max Wild GmbH)

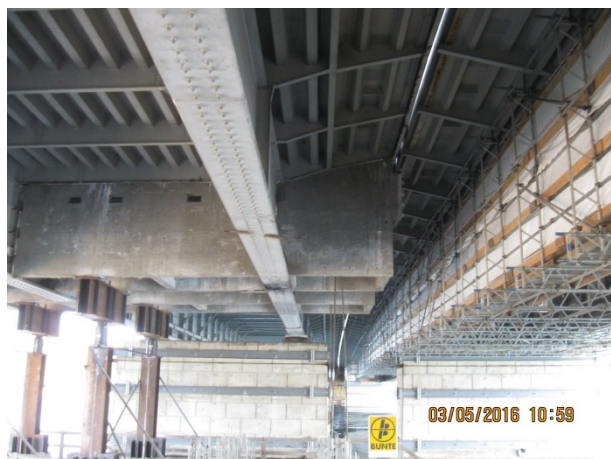
Um zum einen die Aufstellung des Bohrgerätes auf der Fahrbahn zu ermöglichen und zum anderen die enormen Drehmomente aus dem Bohrvorgang bei einer solchen tiefen Bohrung aufnehmen zu können, wurde die Fahrbahn mit einem Trägerrost aus vorgespannten Betonbalken ausgestattet (Bild 10-20). Dieser Trägerrost wog 160 t und erforderte das flächenweise Aufnehmen der orthotropen Fahrbahnplatte im Aufstellbereich des Bohrgeräts. Gleichzeitig konnten später aber nicht mehr die geplanten Kranstandorte für die Demontage der Stahlkonstruktion erreicht werden.

Bild 10-20: Untersicht mit Betonrost (© Ingenieurbüro Dipl.-Ing. Ulrich Jünger)

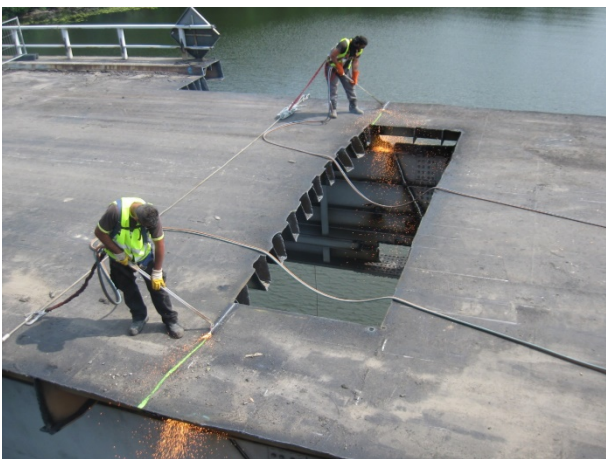
Die Schnittführung wurde nach einem genau geregelten Muster an beiden Hauptträgern parallel und gleichzeitig vorgenommen (Bild 10-21).

Bild 10-21: Trennschnitt in Bauwerksmitte (© Ingenieurbüro Dipl.-Ing. Ulrich Jünger)

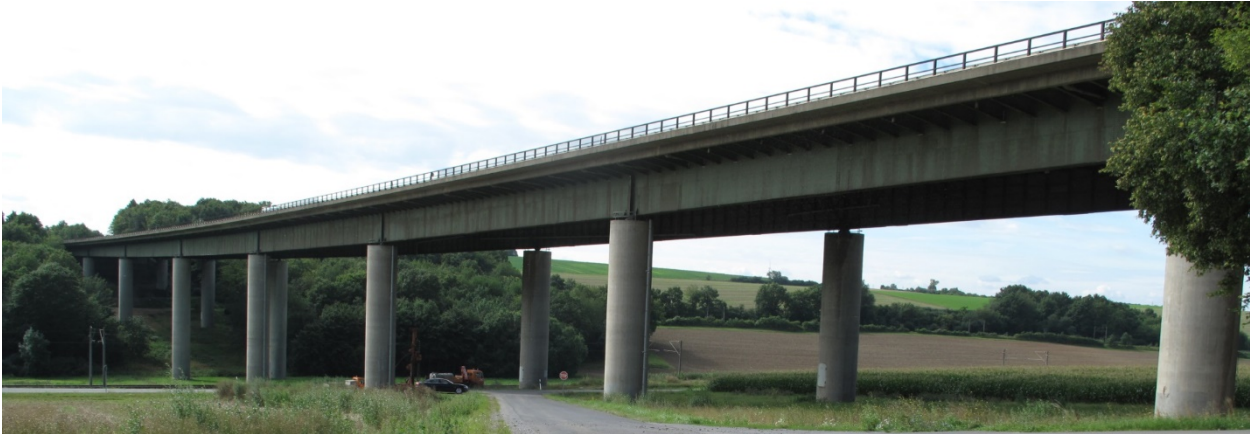
Der Überbau war mittels Rollenlager (Längsfestpunkt in Brückenmitte) auf Stahlbetonunterbauten gelagert (Bild 10-23).

Bild 10-23: Bestandsbauwerk (Quelle: ABDNB)

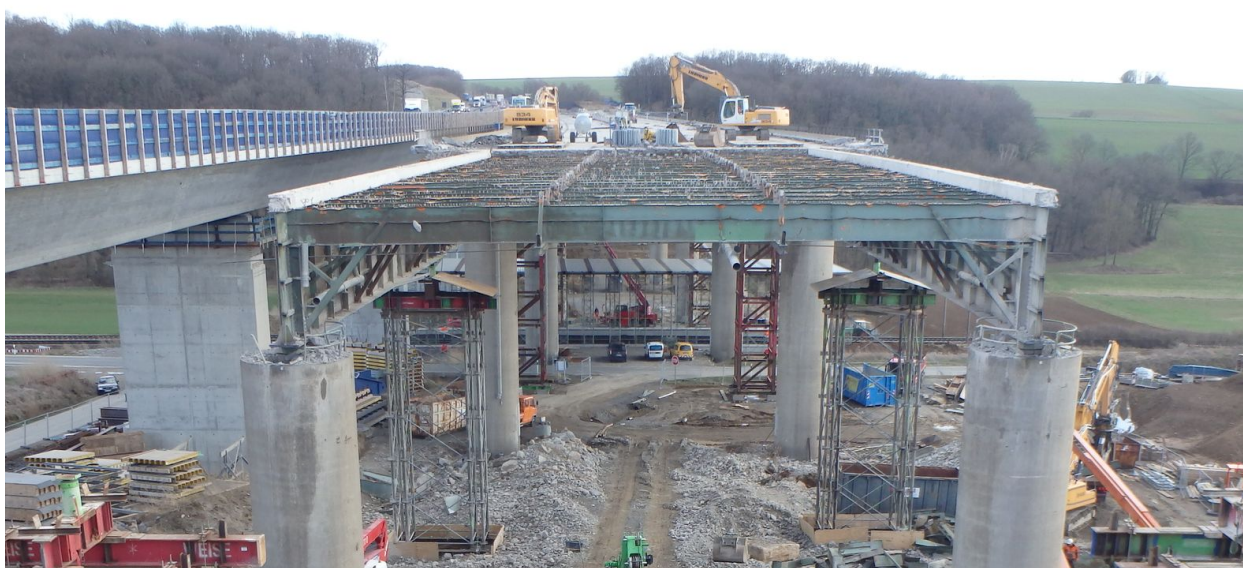
6. Einrichten und Markierung der Stellplätze und der Fahrbereiche für die vorgesehenen Kran- und Arbeitsgeräte auf der Betonfahrbahnplatte (Segmentierung der Fahrbahnplatte von oben).
7. Verfahren und Verankern des Arbeits- und Schutzgerüsts unter dem aktuell vorgesehenen Rückbaubereich.
8. Abschnittsweises Entfernen der Außengesimskappen mit deren Geländern durch Schneiden und Herausheben und Durchtrennen der Querspannglieder durch die Segmentierungsschnitte.
9. Vorlaufende Entkopplung der Längs- und Quertragwirkung der Betonfahrbahnplatte durch Trennschnitte beidseits der Obergurte der Stahllängsträger in statisch vorgegebenen Abschnittslängen. Die Betonfahrbahnplatte verblieb als örtliche Verstärkung des Stahlobergurts hinsichtlich Druckbeanspruchung statisch wirksam zunächst auf dem Stahlobergurt (Bild 10-24).

Bild 10-24: Stahlobergurt mit verbleibender Betonverstärkung und Hilfsstützen (© Büchting + Streit AG)

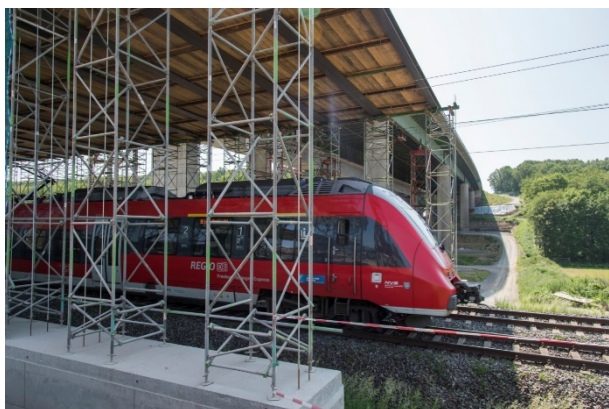
Statt des verfahrbaren Arbeits- und Schutzgerüsts wurden für beide Bahnlinien stationäre Schutzgerüste vorgesehen, die in den Sperrpausen der DB AG sowie kurzen Betriebspausen aufgebaut werden konnten. Die Schutzgerüste wurden auf den Aufprall kleinerer Betonbrocken dimensioniert (Bild 10-26).

Bild 10-26: Stationäre Schutzgerüst über die Bahnlinie (© Wolfgang Mordhorst)

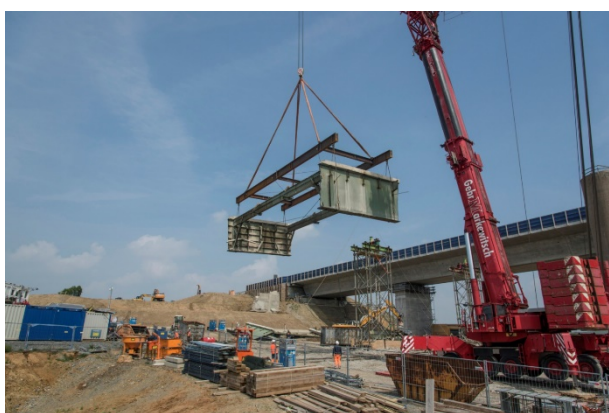
Die vorhandenen Windverbände wurden als zusätzliche Aussteifung der mittels Traverse auszuhebenden Teilsysteme der Bestandskonstruktion belassen. Die Aushebetraverse wurde unter Berücksichtigung des maximal auszuhebenden Gewichts für die Talbrücke Rothof als Einzelanfertigung bemessen (Bild 10-28).

Bild 10-28: Ausheben eines 10 m-Elements mittels Traverse (© Wolfgang Mordhorst)
