Dauerhafte Betondecken

Optimierung der Fahrbahnoberfläche durch Texturierung mittels Grinding-Verfahren

**Berichte der
Bundesanstalt für Straßenwesen**

Straßenbau Heft S 159

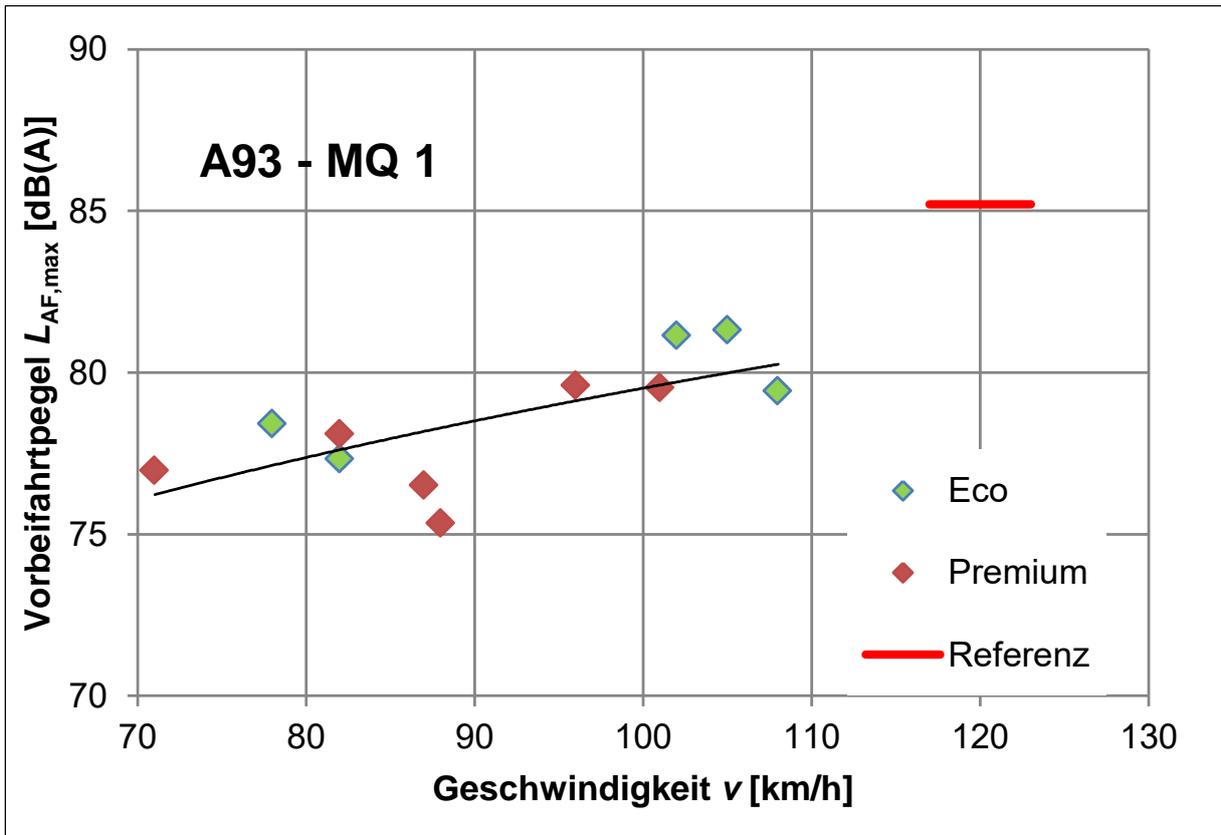
Abbildung 1: CPB-Messergebnisse ($L_{AF,max}$) aller Messreifen auf der A 93, MQ1 (FR Nord, km 129,400)

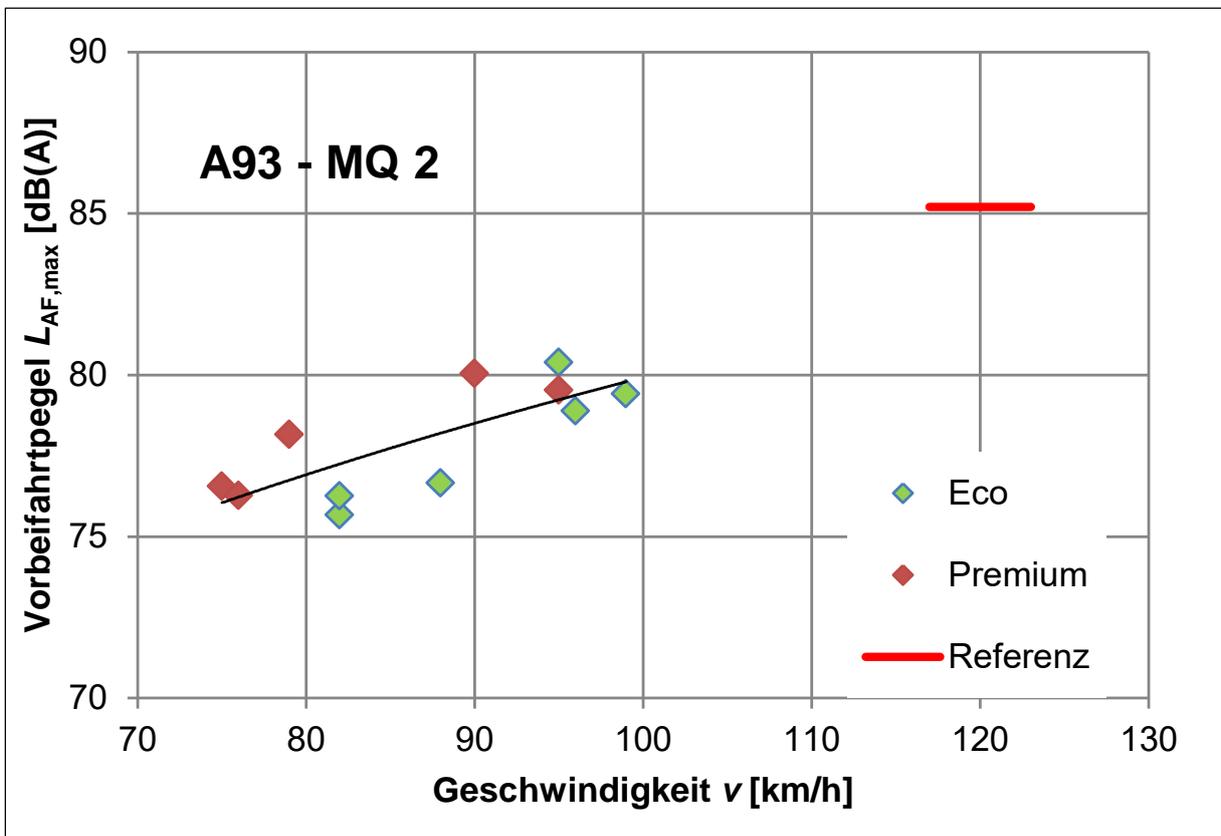
Abbildung 2: CPB-Messergebnisse ($L_{AF,max}$) aller Messreifen auf der A 93, MQ1 (FR Süd, km 129,400)

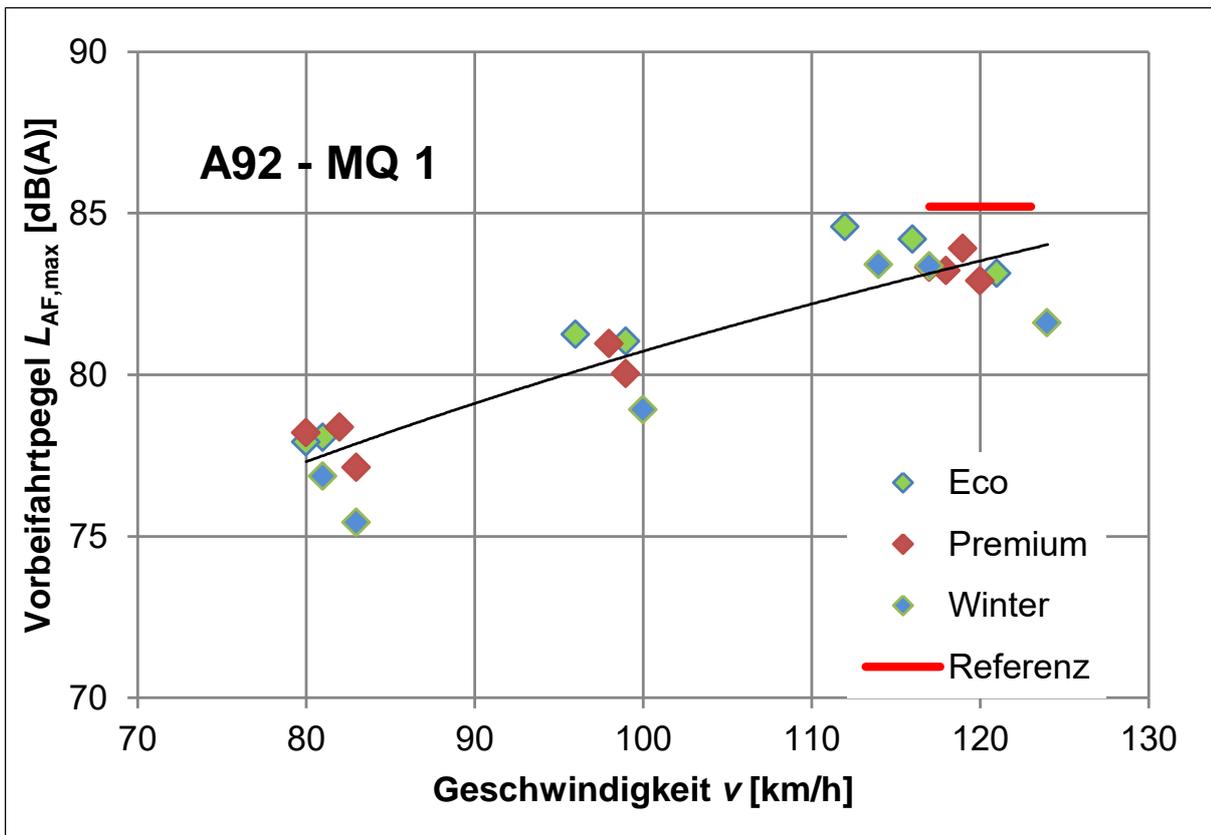
Abbildung 3: CPB-Messergebnisse ($L_{AF,max}$) aller Messreifen auf der A 92, MQ1 (FR West, km 16,750)

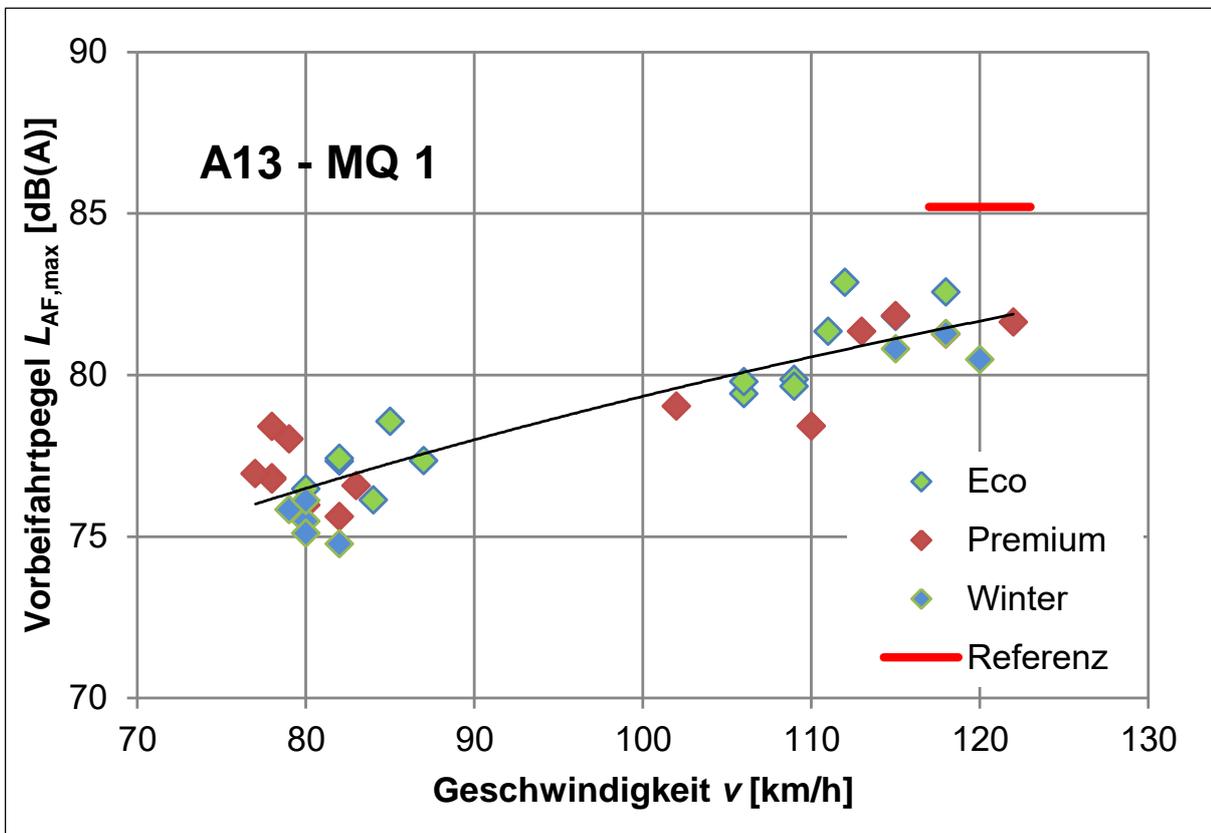
Abbildung 4: CPB-Messergebnisse ($L_{AF,max}$) aller Messreifen auf der A 13, MQ1 (FR Süd, km 7,900)

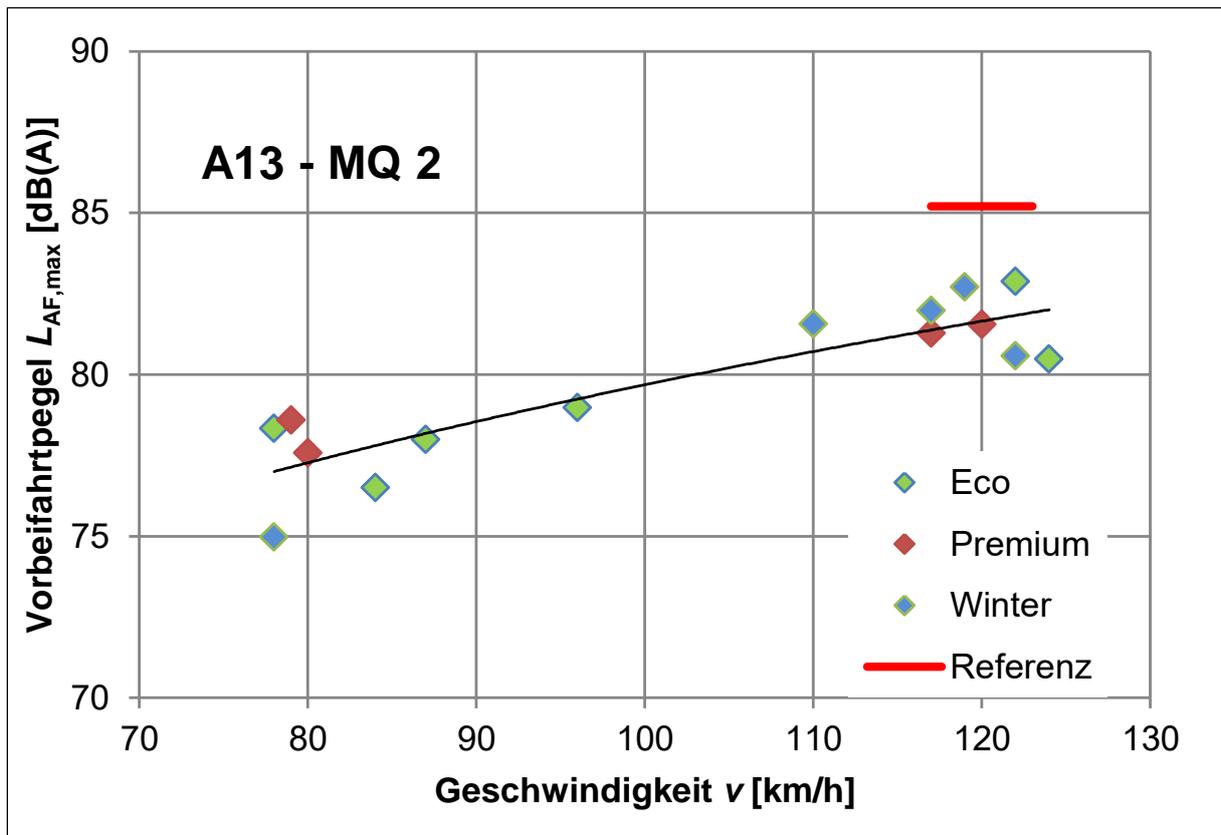
Abbildung 5: CPB-Messergebnisse ($L_{AF,max}$) aller Messreifen auf der A 13, MQ2 (FR Süd, km 10,550)

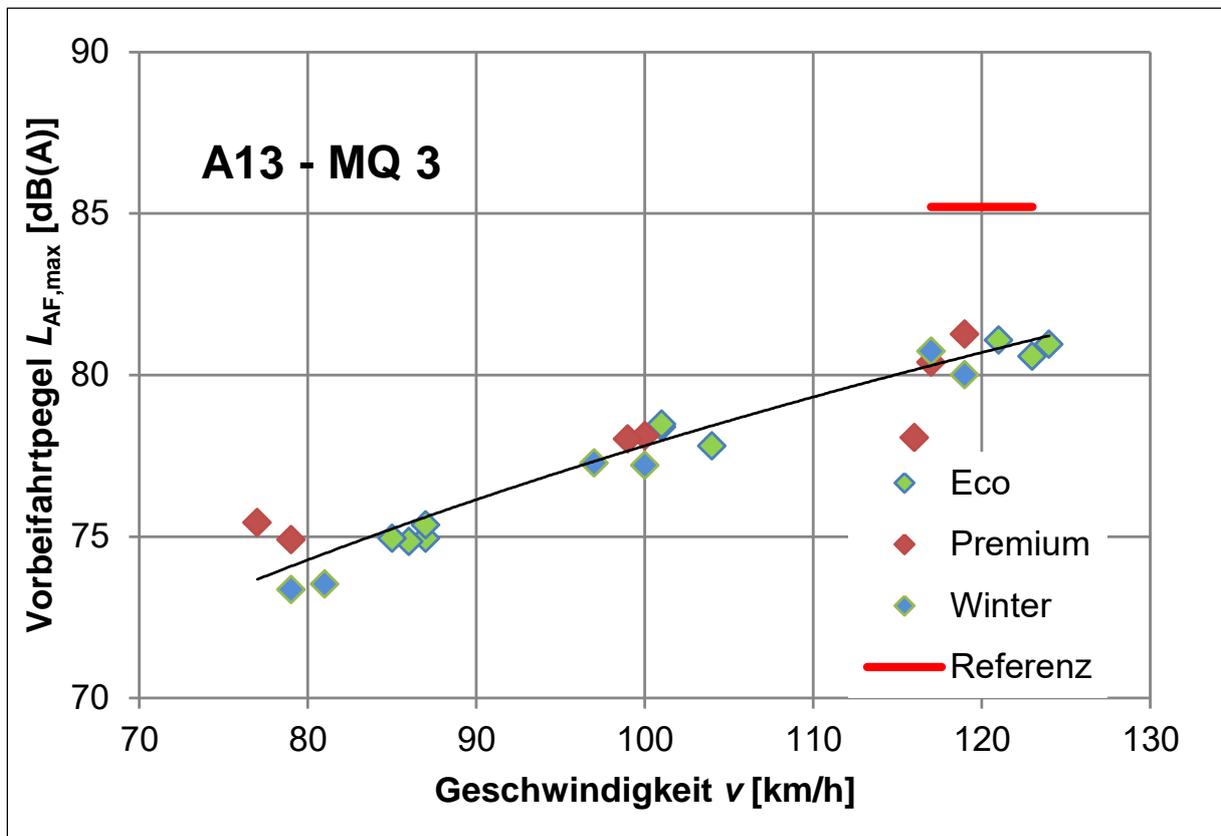
Abbildung 6: CPB-Messergebnisse ($L_{AF,max}$) aller Messreifen auf der A 13, MQ3 (FR Süd, km 14,850)

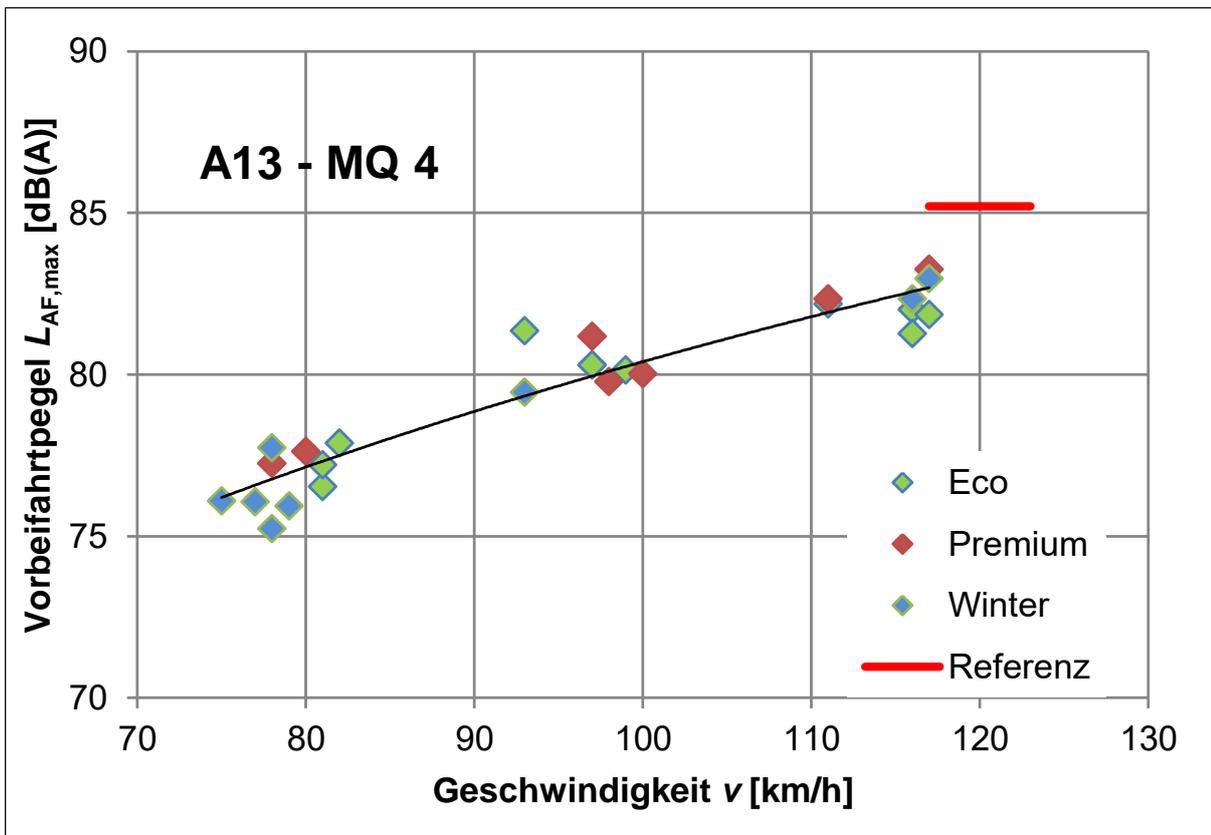
Abbildung 7: CPB-Messergebnisse ($L_{AF,max}$) aller Messreifen auf der A 13, MQ4 (FR Nord, km 15,900)

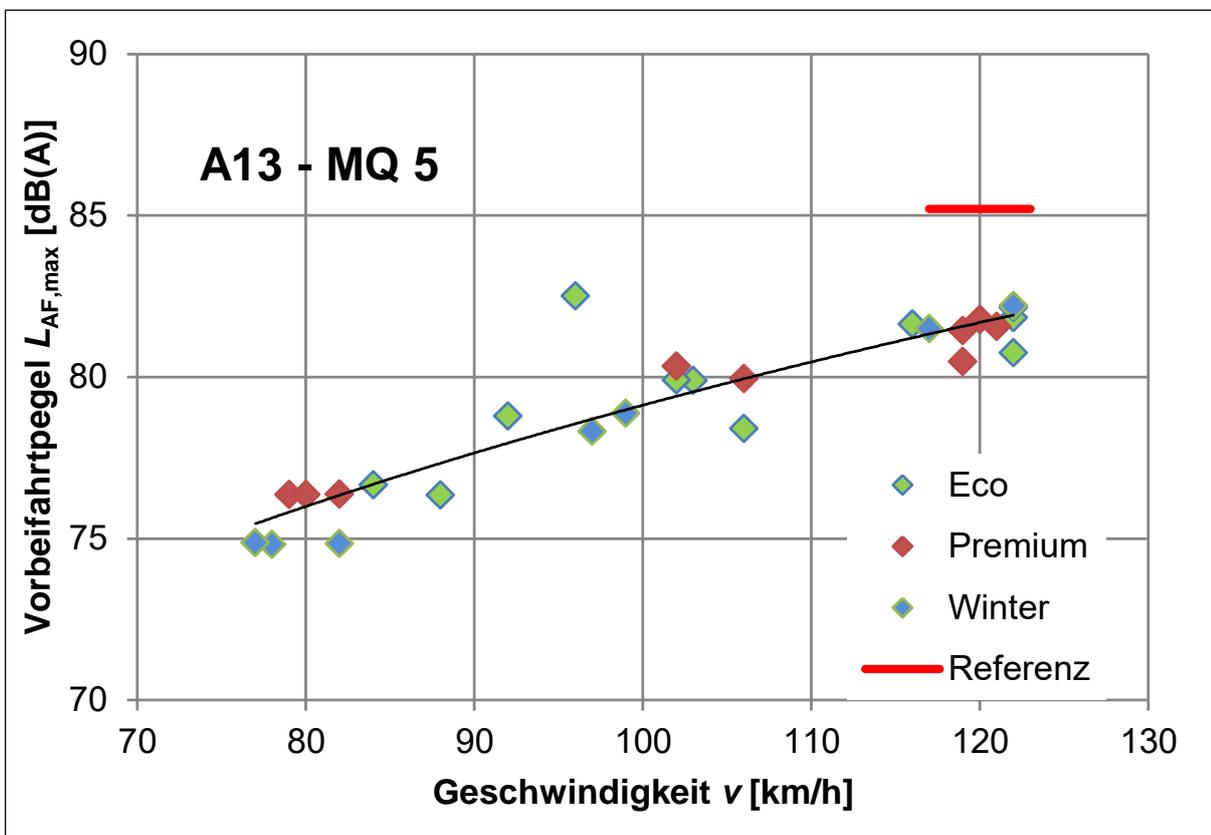
Abbildung 8: CPB-Messergebnisse ($L_{AF,max}$) aller Messreifen auf der A 13, MQ5 (FR Nord, km 14,600)

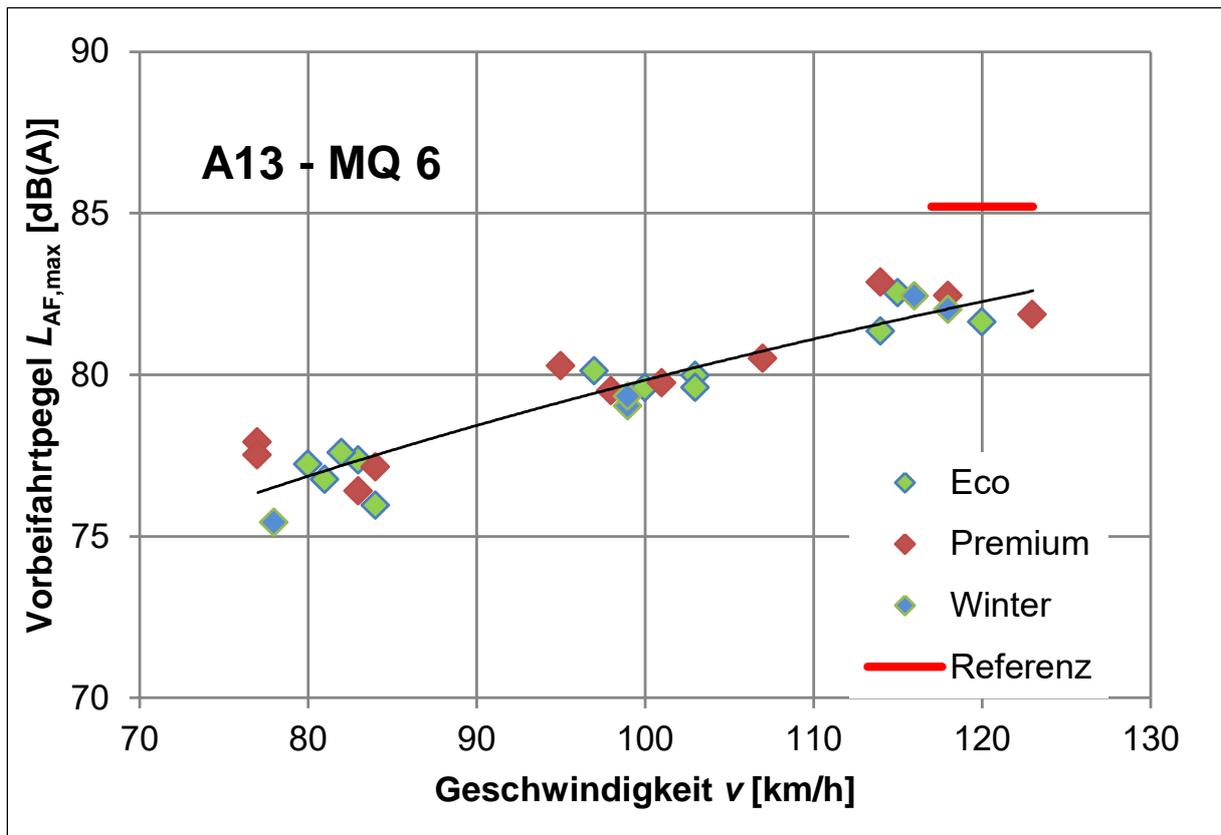
Abbildung 9: CPB-Messergebnisse ($L_{AF,max}$) aller Messreifen auf der A 13, MQ6 (FR Nord, km 12,925)

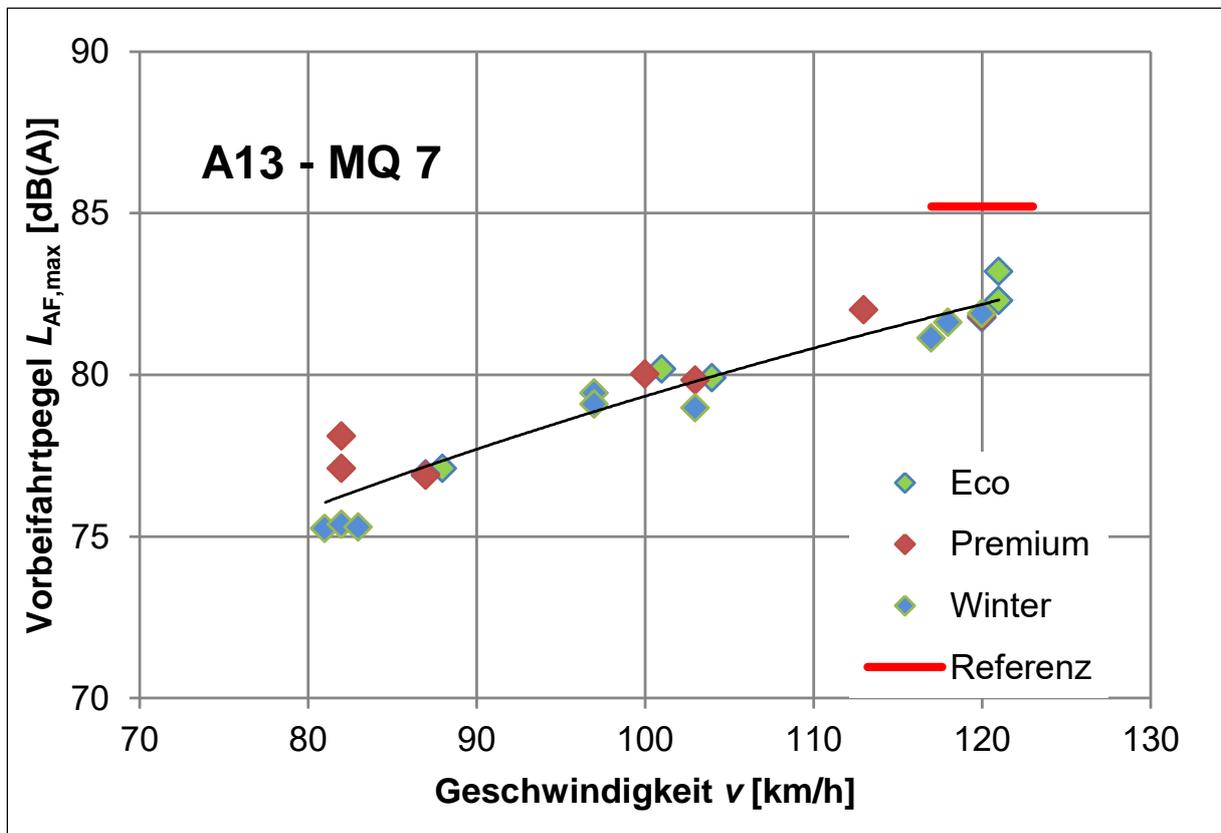
Abbildung 10: CPB-Messergebnisse ($L_{AF,max}$) aller Messreifen auf der A 13, MQ7 (FR Nord, km 10,800)

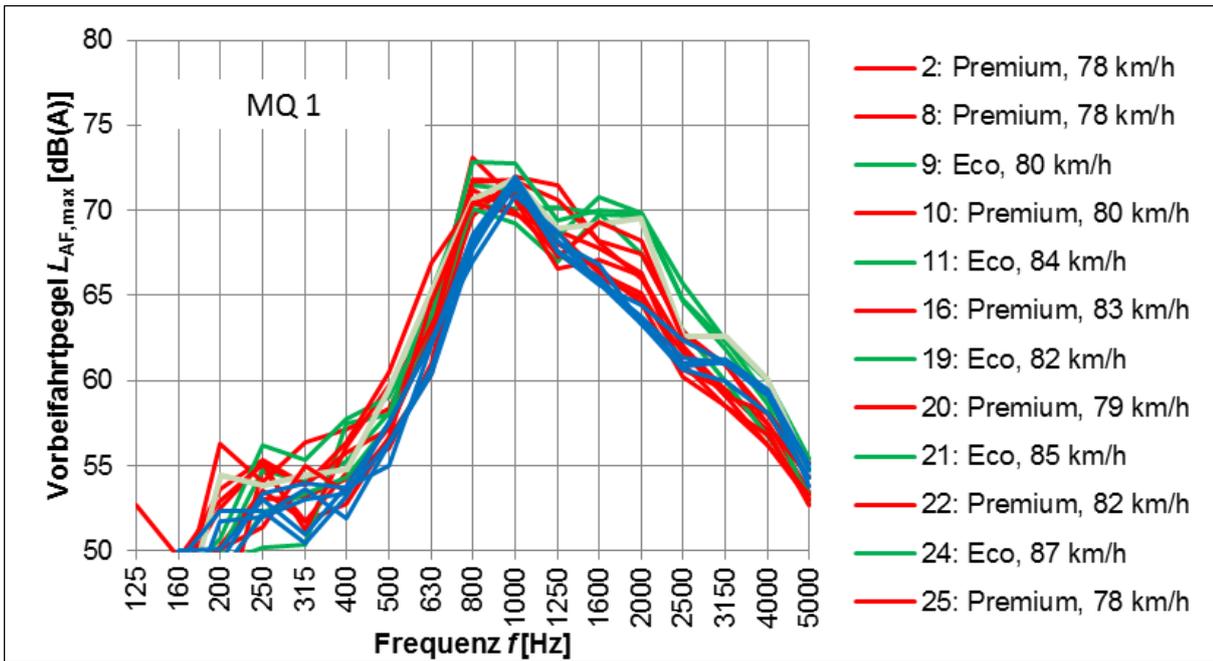
Abbildung 11: CPB-Messergebnisse ($L_{AF,max}$) aller Messreifen für $v = 80$ km/h auf der A 13, MQ1 (FR Süd, km 7,900)

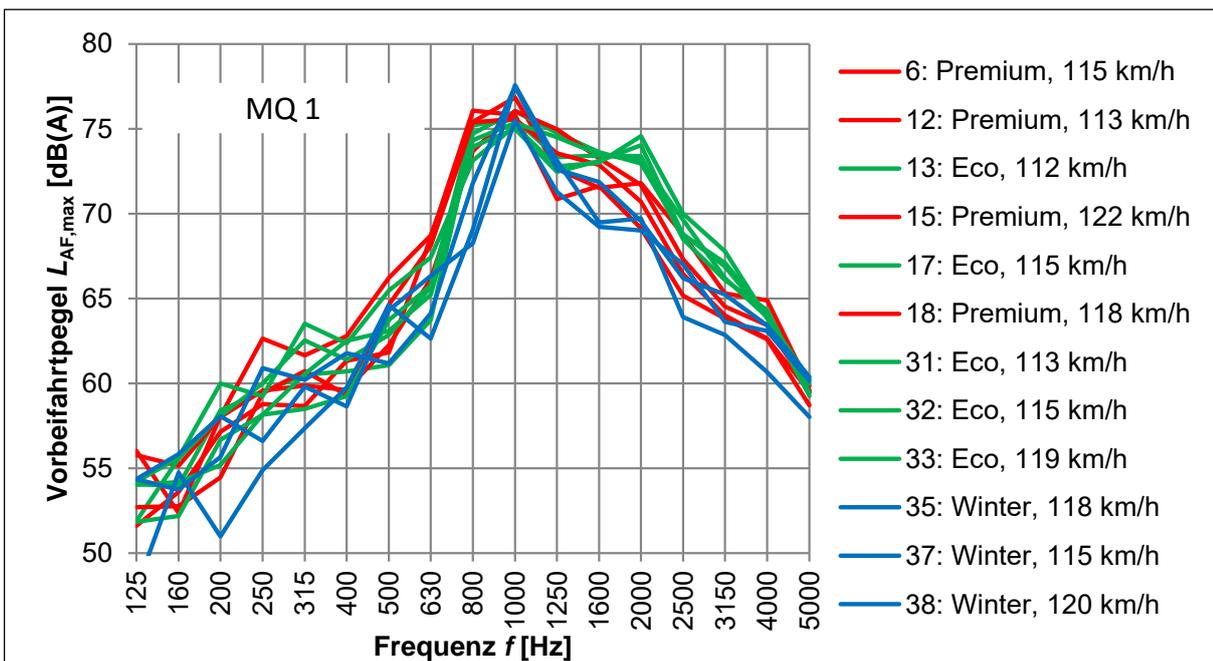
Abbildung 12: CPB-Messergebnisse ($L_{AF,max}$) aller Messreifen für $v = 120$ km/h auf der A 13, MQ1 (FR Süd, km 7,900)

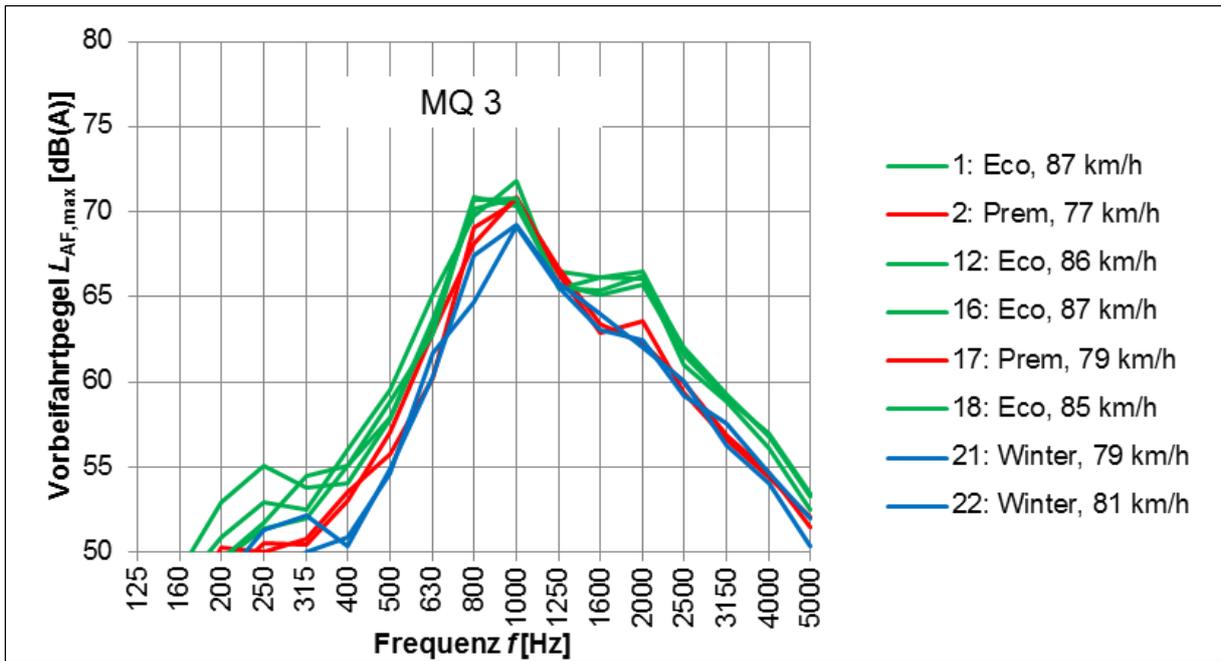
Abbildung 13: CPB-Messergebnisse ($L_{AF,max}$) aller Messreifen für $v = 80$ km/h auf der A 13, MQ3 (FR Süd, km 14,850)

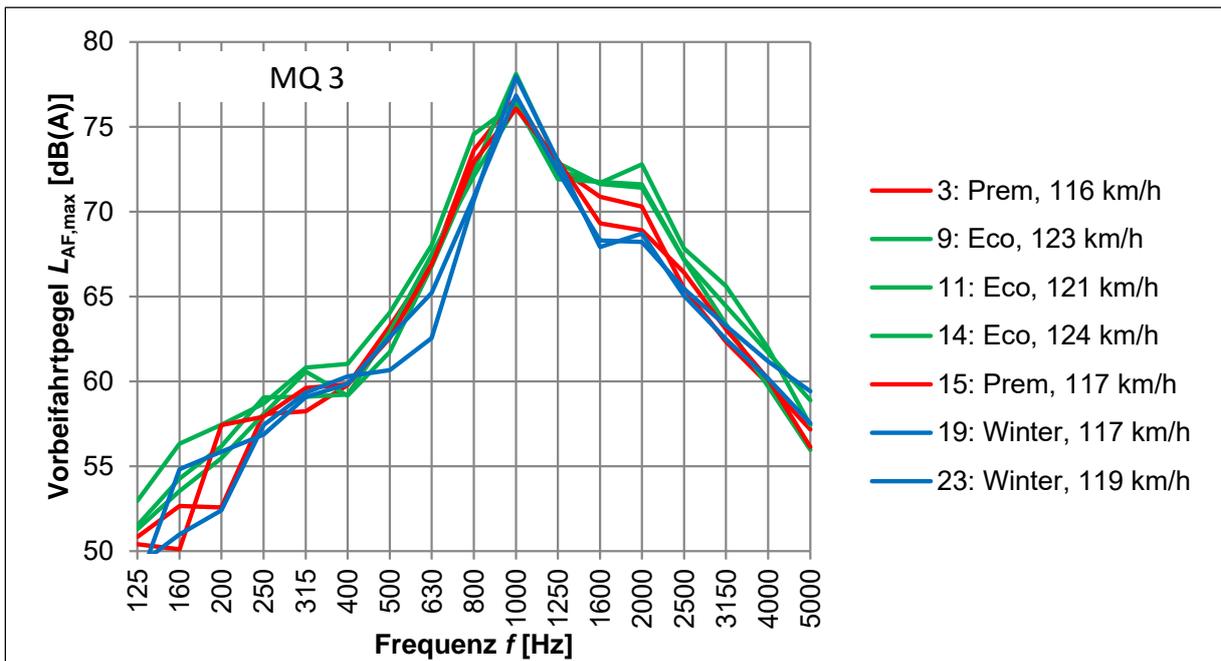
Abbildung 14: CPB-Messergebnisse ($L_{AF,max}$) aller Messreifen für $v = 120$ km/h auf der A 13, MQ3 (FR Süd, km 14,850)

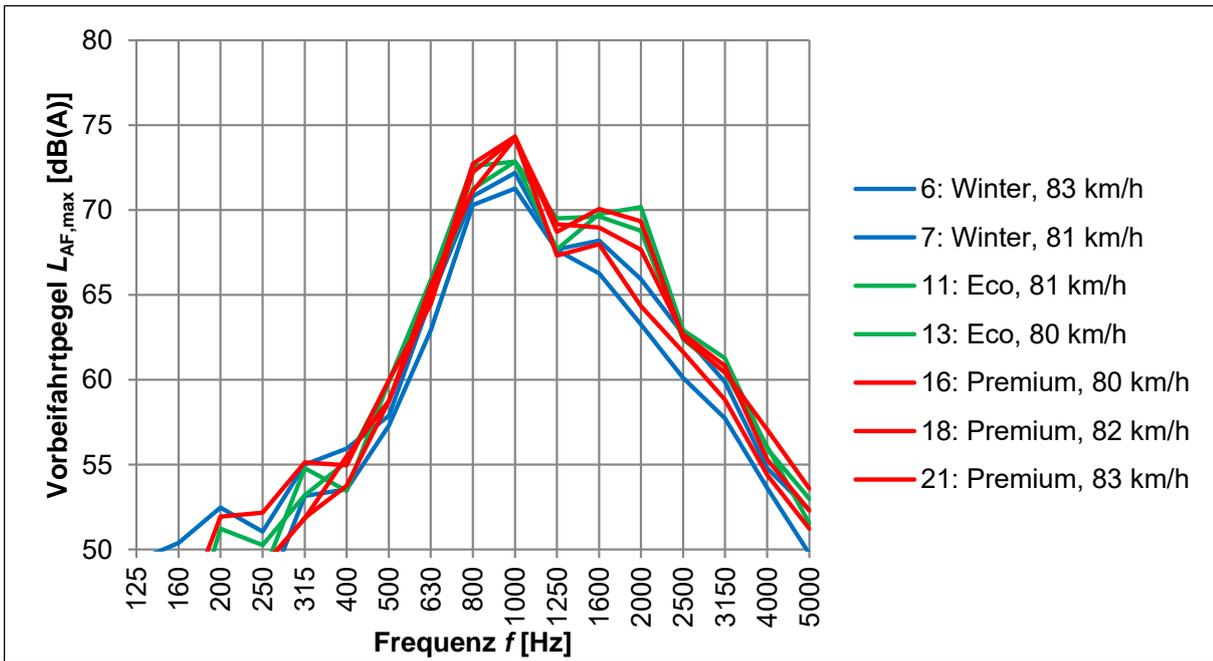
Abbildung 15: CPB-Messergebnisse ($L_{AF,max}$) aller Messreifen für $v = 80$ km/h auf der A 92, MQ1 (FR West, km 16,750)

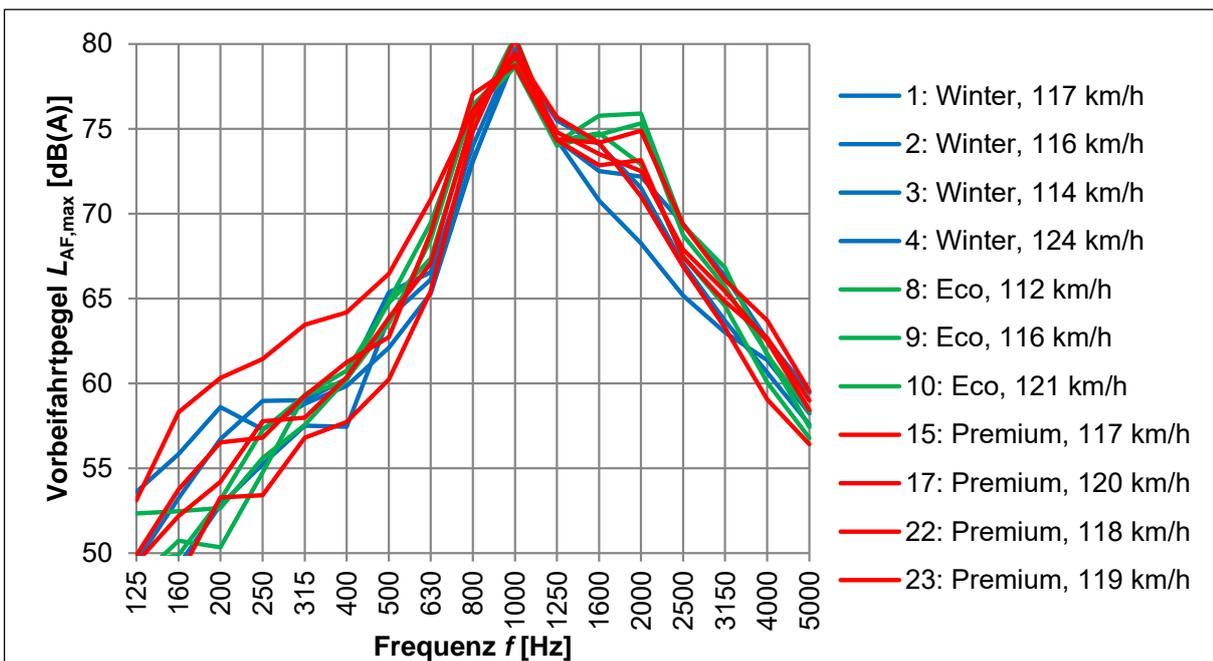
Abbildung 16: CPB-Messergebnisse ($L_{AF,max}$) aller Messreifen für $v = 120$ km/h auf der A 92, MQ1 (FR West, km 16,750)

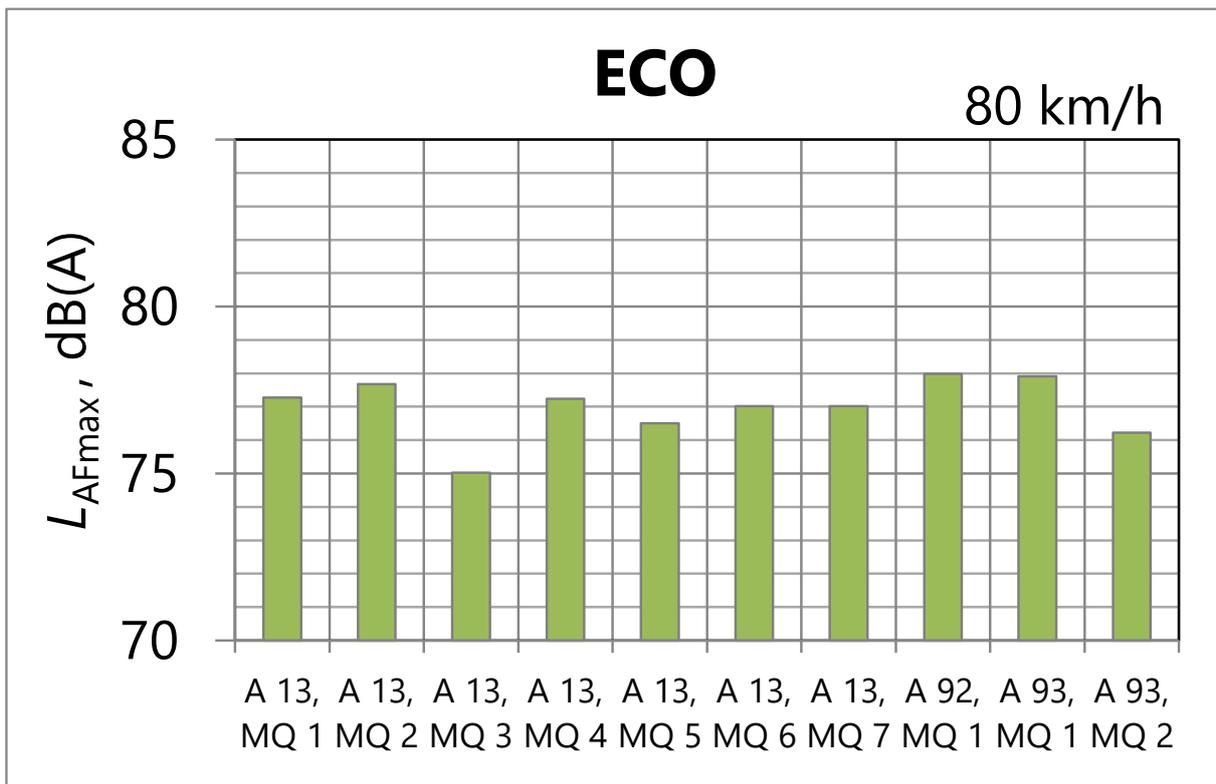
Abbildung 1: Vergleich der CPB-Messergebnisse ($L_{AF,max}$) für Messreifen ECO für $v = 80$ km/h auf allen untersuchten Grindingstrecken

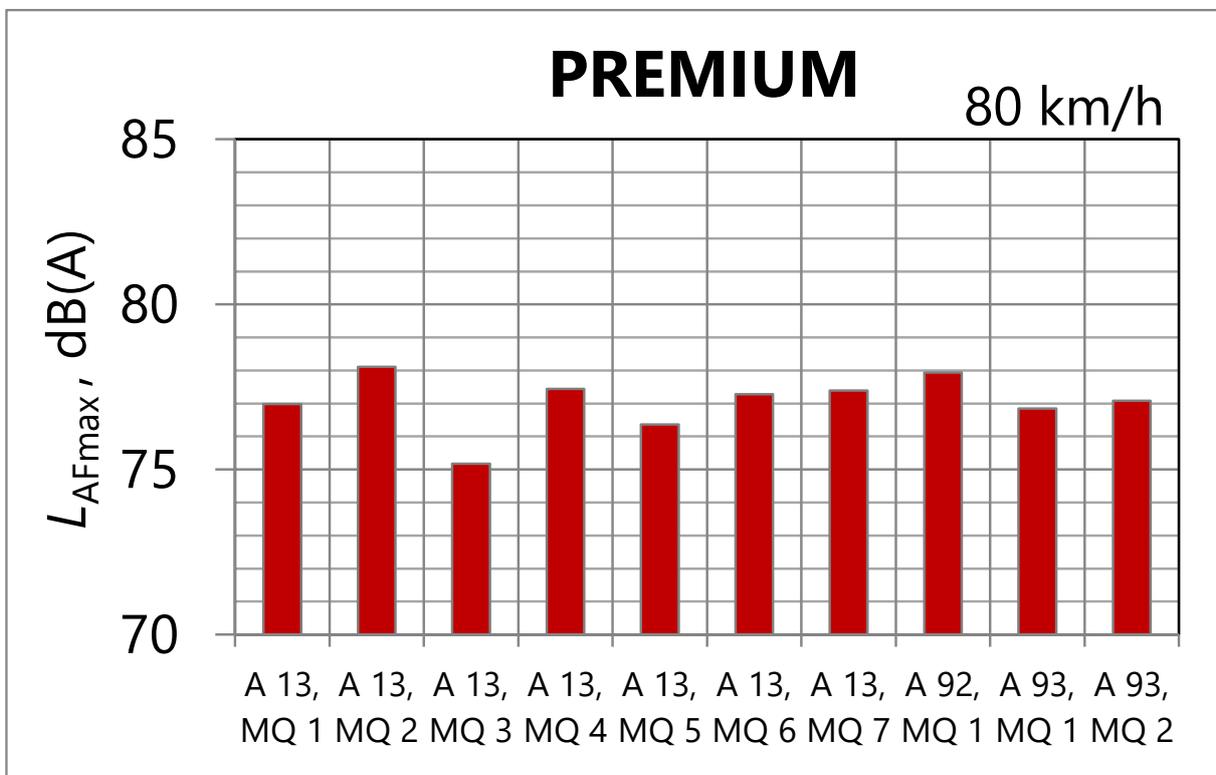
Abbildung 2: Vergleich der CPB-Messergebnisse ($L_{AF,max}$) für Messreifen PREMIUM für $v = 80$ km/h auf allen untersuchten Grindingstrecken

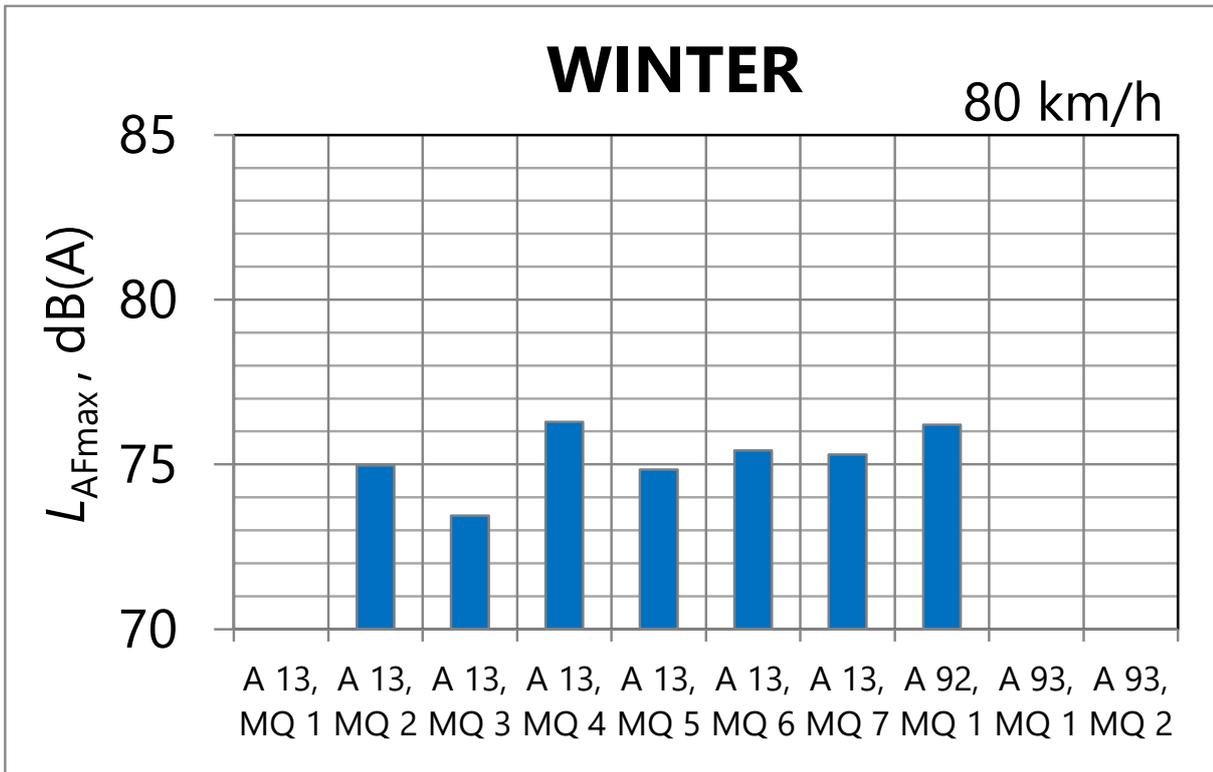
Abbildung 3: Vergleich der CPB-Messergebnisse ($L_{AF,max}$) für Messreifen WINTER für $v = 80$ km/h auf allen untersuchten Grindingstrecken (keine verwertbaren Messergebnisse für A13 MQ 1 sowie A93)

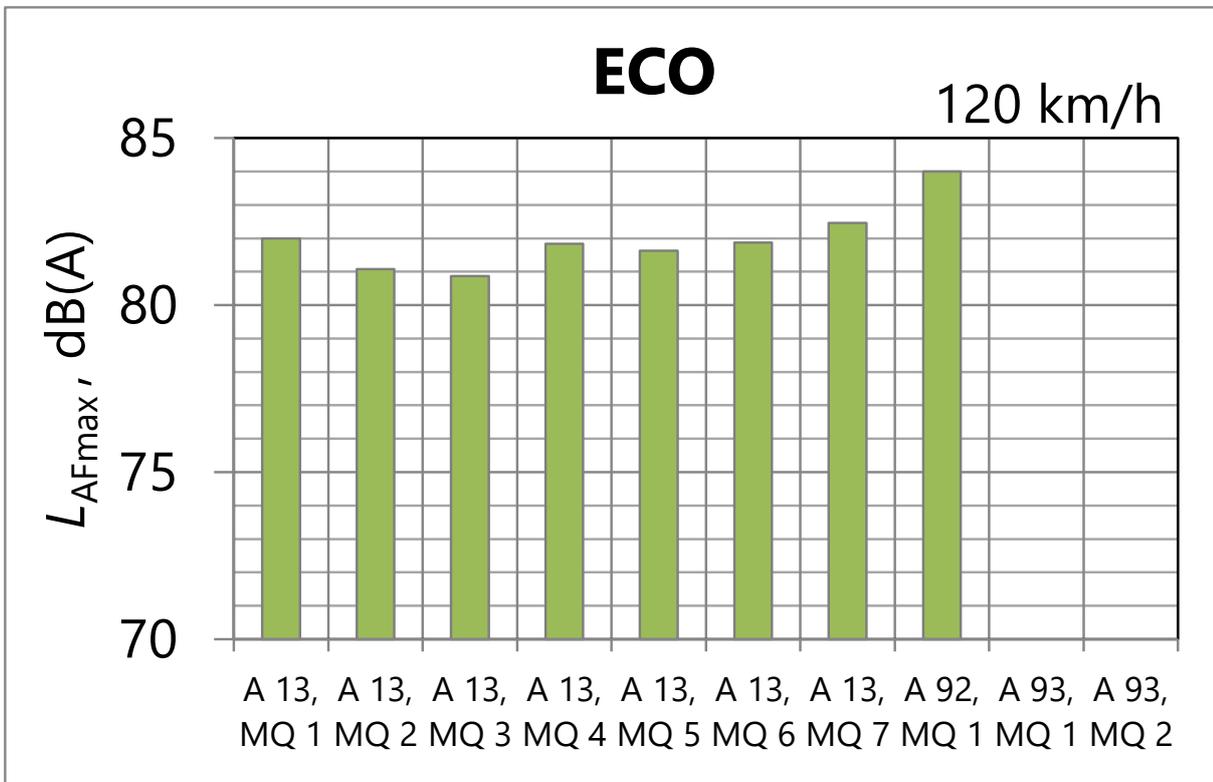
Abbildung 4: Vergleich der CPB-Messergebnisse ($L_{AF,max}$) für Messreifen ECO für $v = 120$ km/h auf allen untersuchten Grindingstrecken (Messergebnisse für A93 liegen nicht vor, da hier $v_{zul} = 80$ km/h)

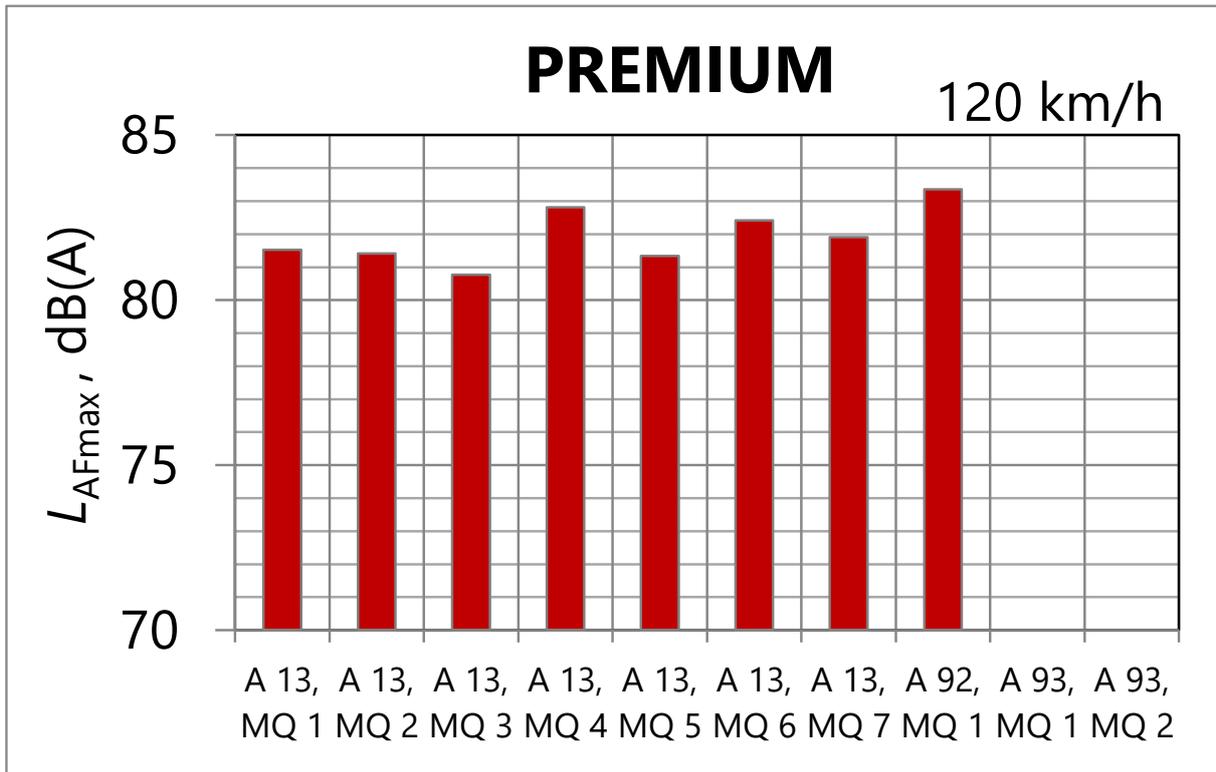
Abbildung 5: Vergleich der CPB-Messergebnisse ($L_{AF,max}$) für Messreifen PREMIUM für $v = 120$ km/h auf allen untersuchten Grindingstrecken (Messergebnisse für A93 liegen nicht vor, da hier $v_{zul} = 80$ km/h)

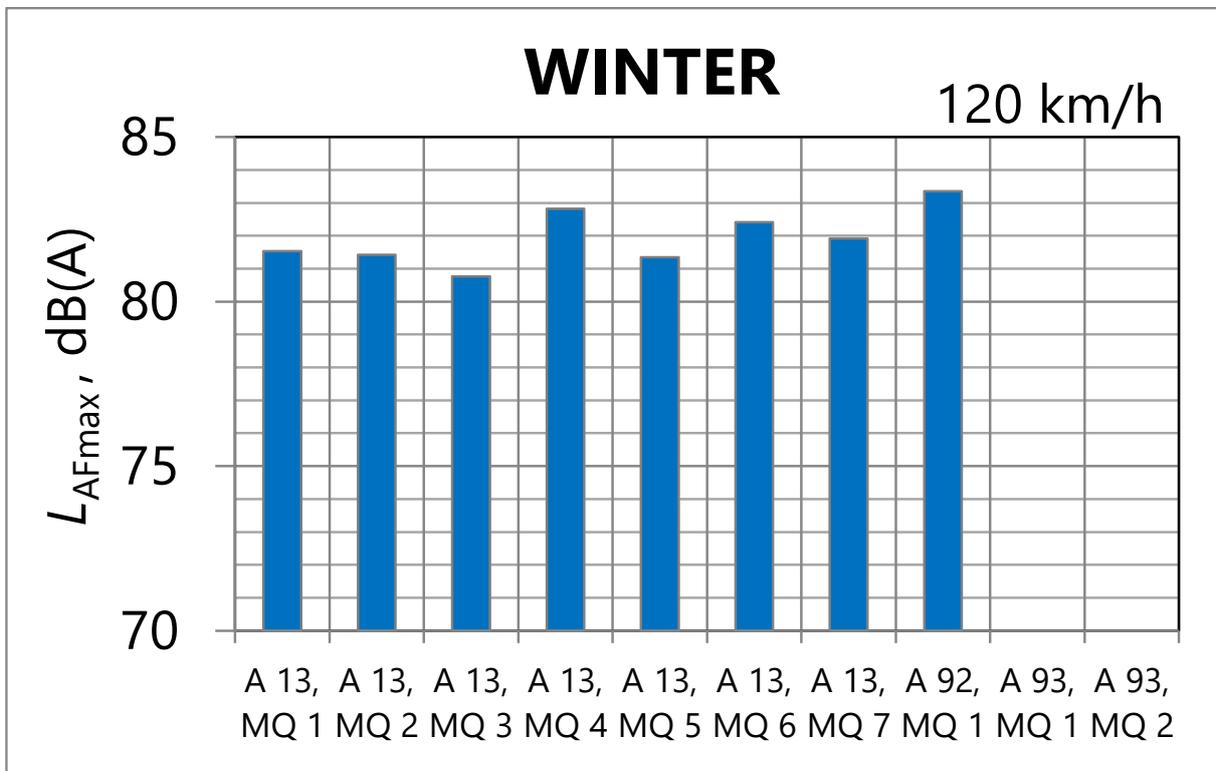
Abbildung 6: Vergleich der CPB-Messergebnisse ($L_{AF,max}$) für Messreifen WINTER für $v = 120$ km/h auf allen untersuchten Grindingstrecken (Messergebnisse für A93 liegen nicht vor, da hier $v_{zul} = 80$ km/h)

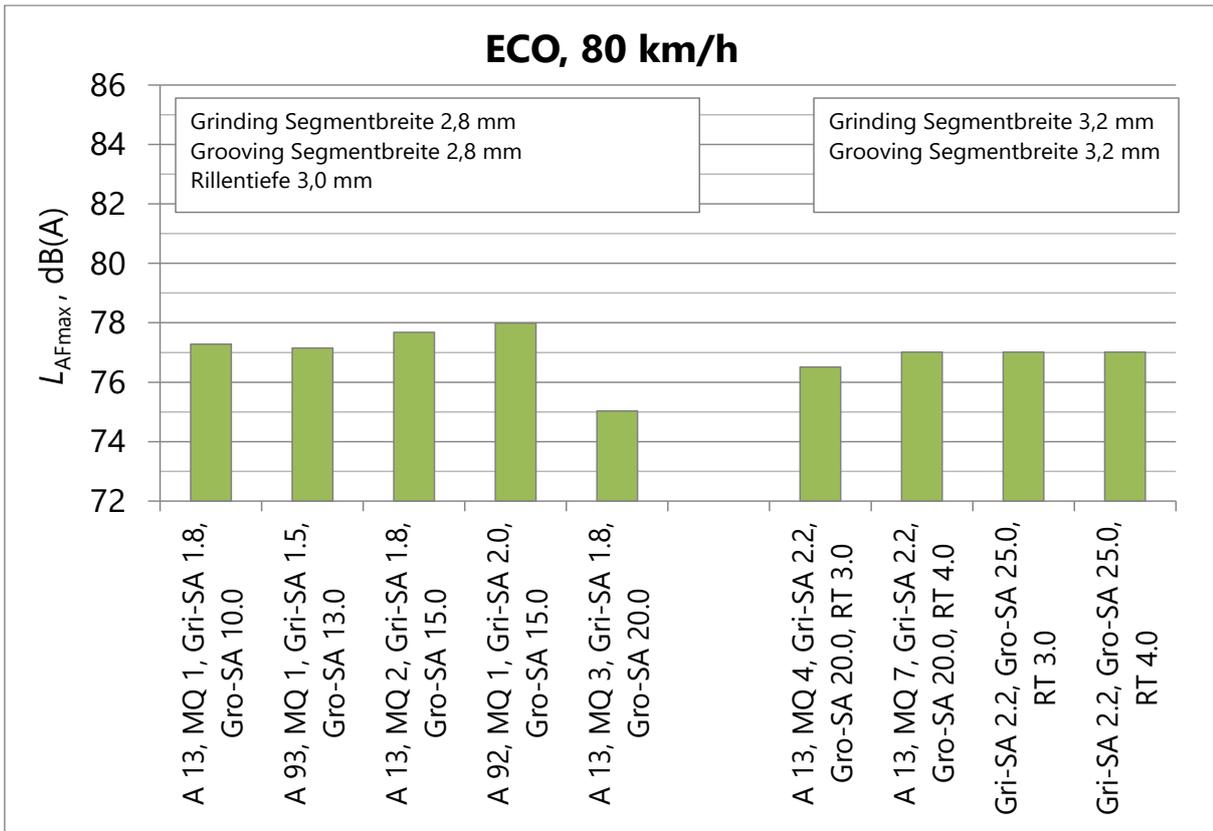
Abbildung 7: CPB-Messergebnisse ($L_{AF,max}$) für Messreifen ECO bei $v = 80$ km/h, gruppiert nach Grindingparametern
