Dauerhafte Betondecken

Optimierung der Fahrbahnoberfläche durch Texturierung mittels Grinding-Verfahren

**Berichte der
Bundesanstalt für Straßenwesen**

Straßenbau Heft S 159

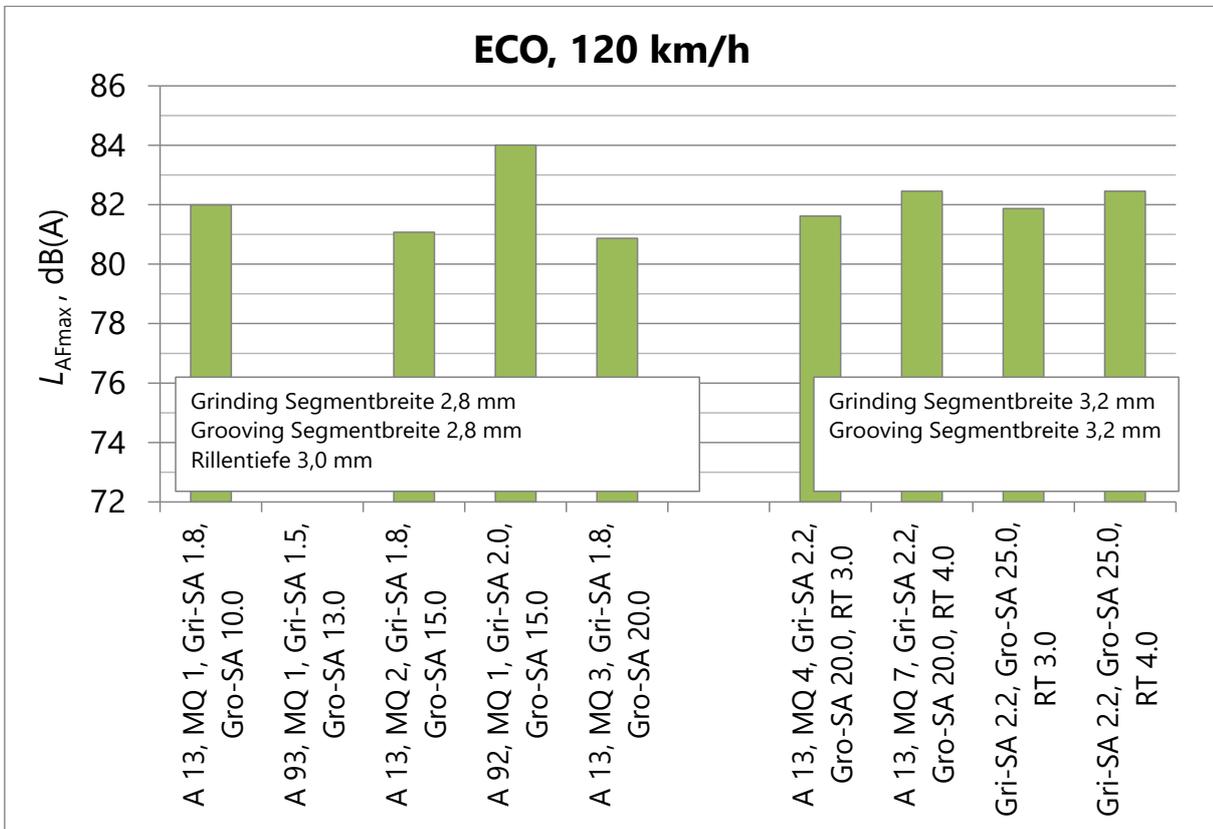
Abbildung 8: CPB-Messergebnisse ($L_{AF,max}$) für Messreifen ECO bei $v = 120$ km/h, gruppiert nach Grindingparametern

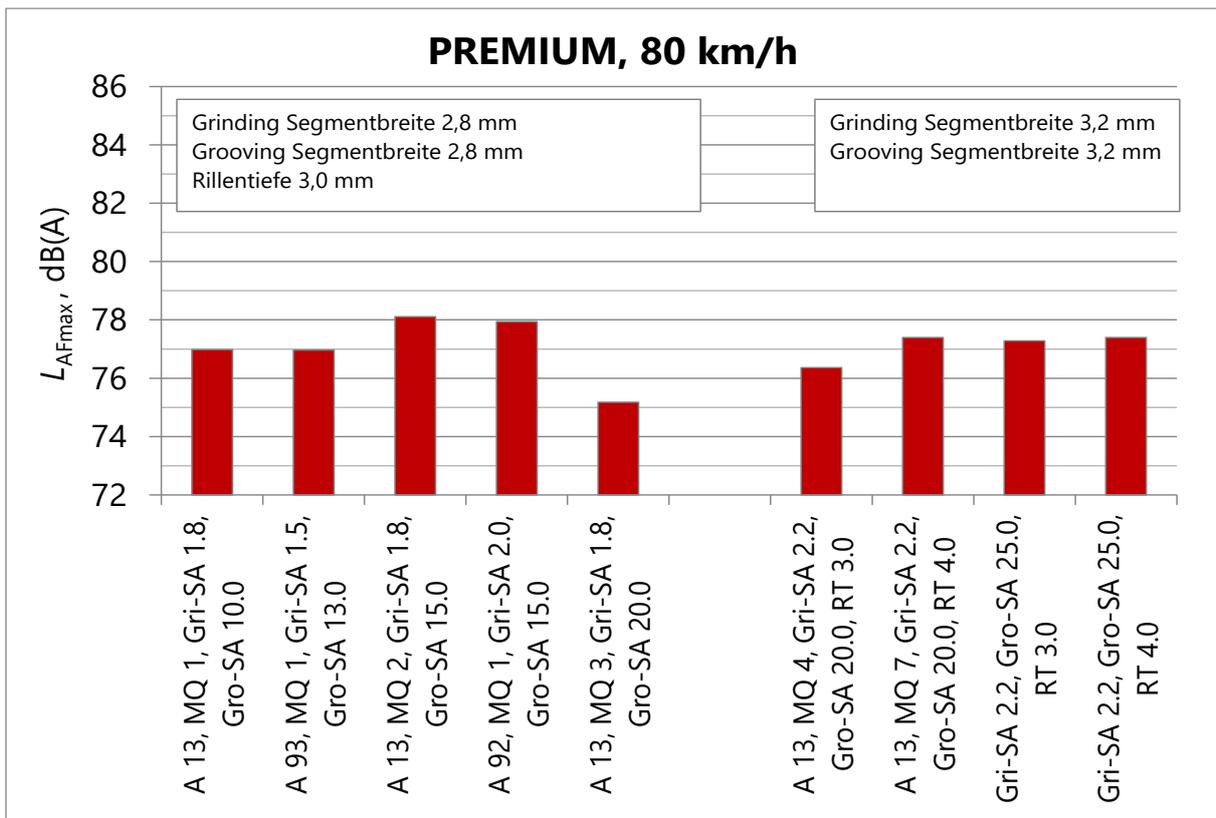
Abbildung 9: CPB-Messergebnisse ($L_{AF,max}$) für Messreifen PREMIUM bei $v = 80$ km/h, gruppiert nach Grindingparametern

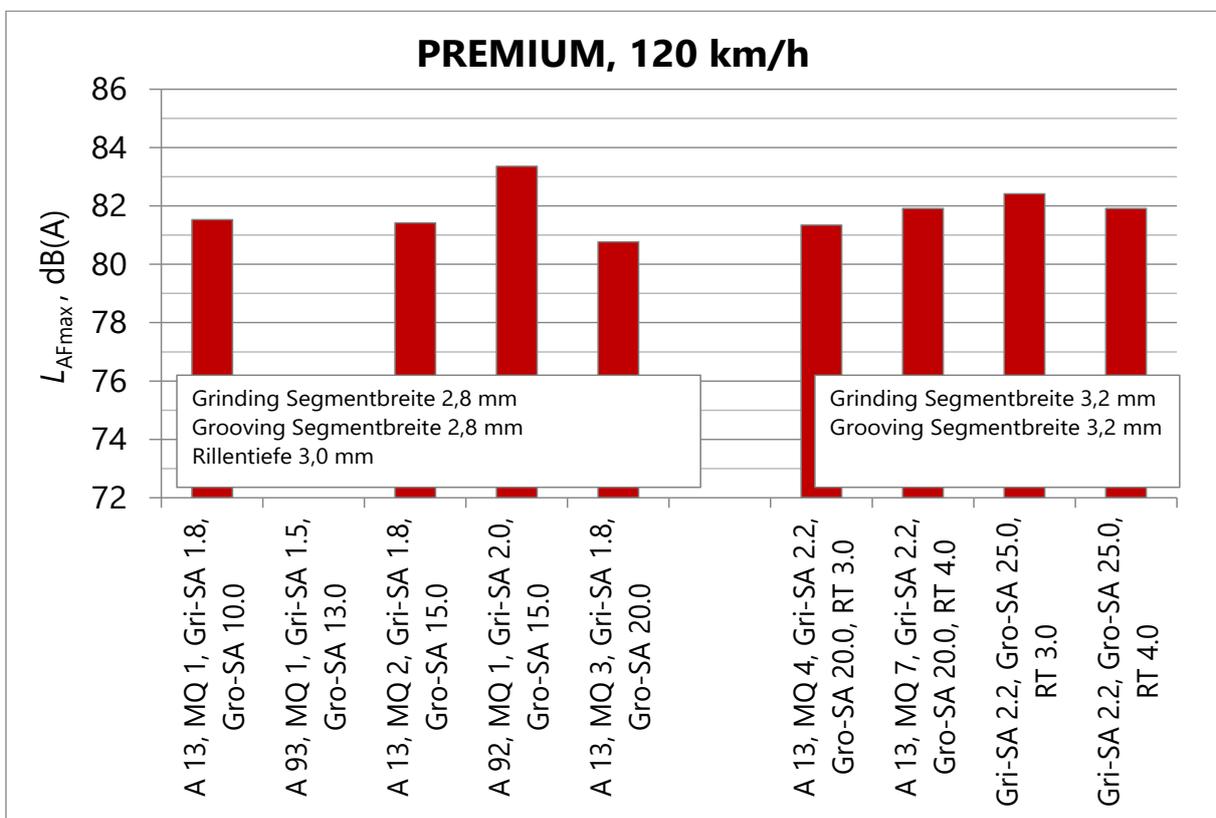
Abbildung 10: CPB-Messergebnisse ($L_{AF,max}$) für Messreifen PREMIUM bei $v = 120$ km/h, gruppiert nach Grindingparametern

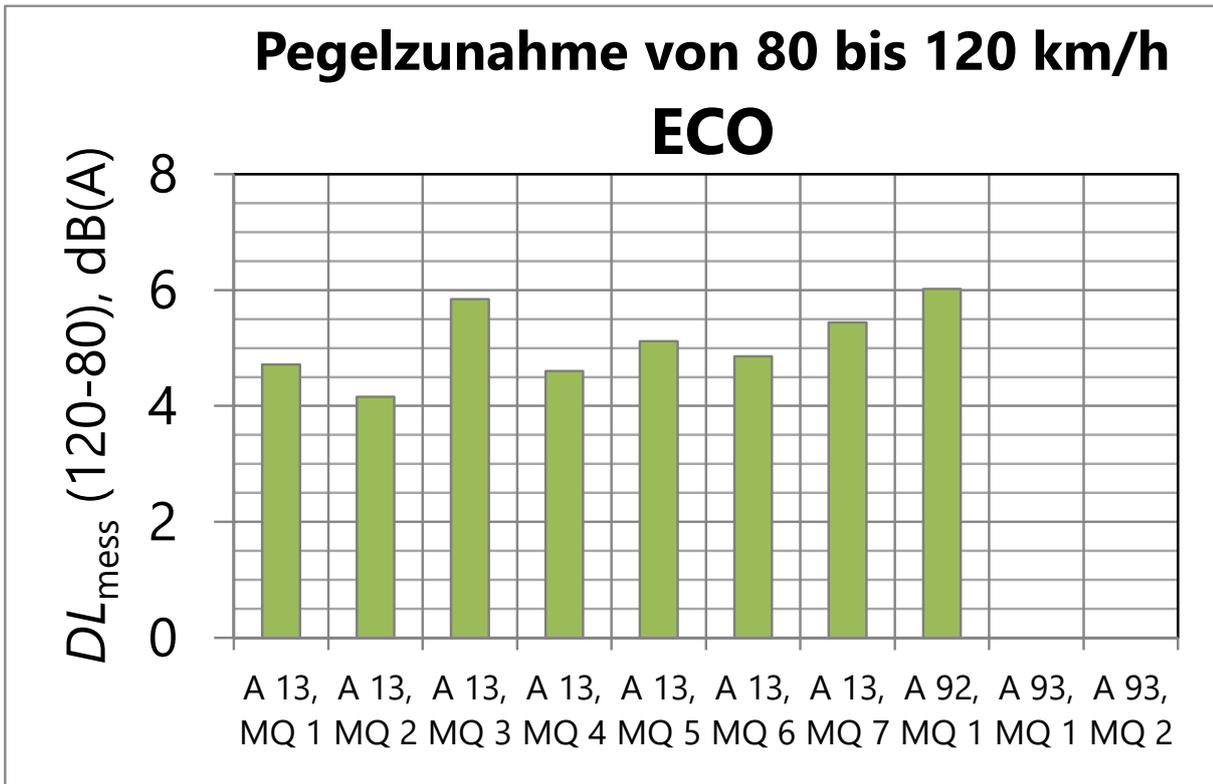
Abbildung 11: Pegeldifferenz der CPB-Messergebnisse (DL_{mess}) für Messreifen ECO bei $v = 80$ km/h und $v = 120$ km/h auf allen untersuchten Grindingstrecken (Pegeldifferenzen für A93 liegen nicht vor, da hier $v_{zul} = 80$ km/h)

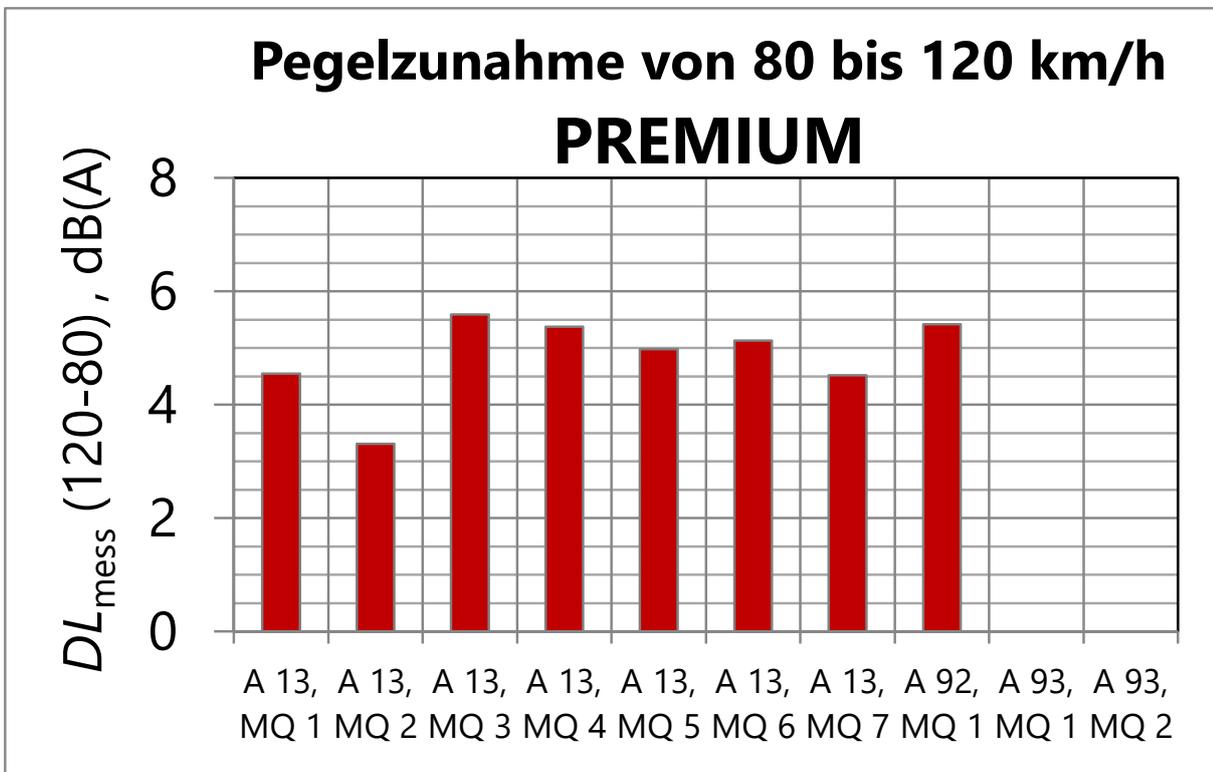
Abbildung 12: Pegeldifferenz der CPB-Messergebnisse (DL_{mess}) für Messreifen PREMIUM bei $v = 80$ km/h und $v = 120$ km/h auf allen untersuchten Grindingstrecken (Pegeldifferenzen für A93 liegen nicht vor, da hier $v_{zul} = 80$ km/h)

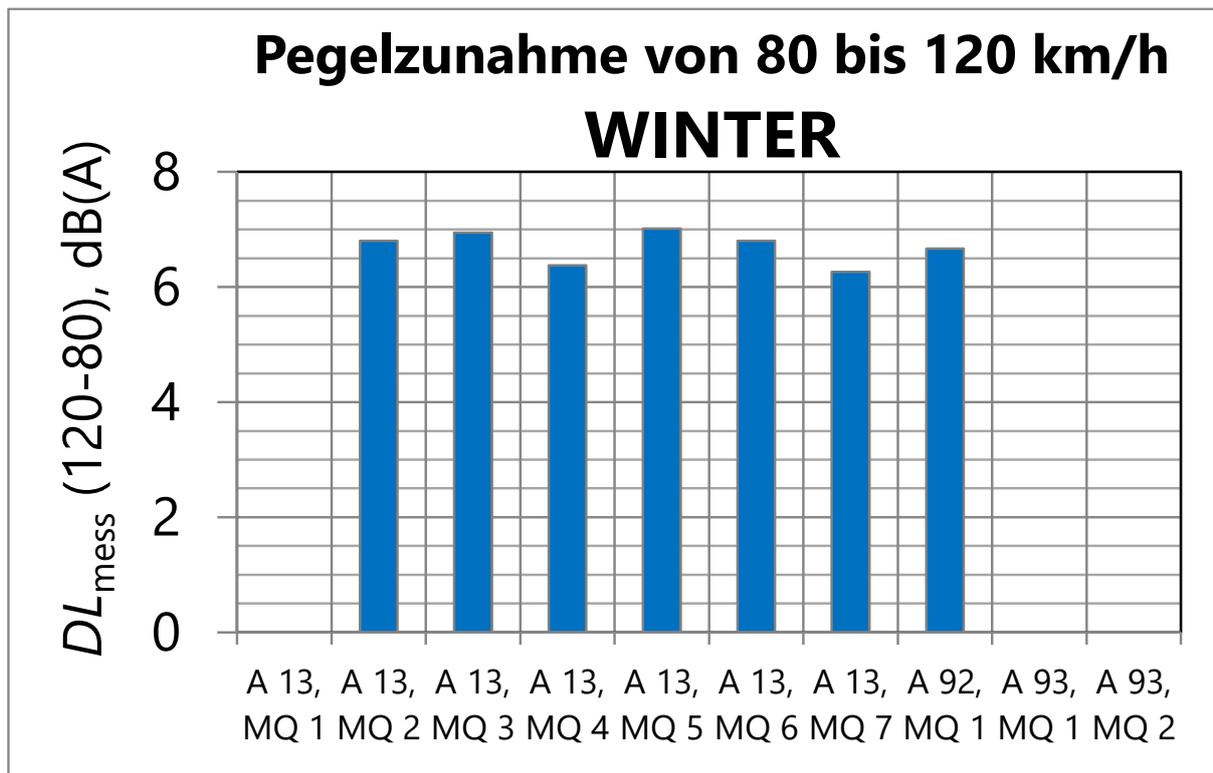
Abbildung 13: Pegeldifferenz der CPB-Messergebnisse (DL_{mess}) für Messreifen WINTER bei $v = 80$ km/h und $v = 120$ km/h auf allen untersuchten Grindingstrecken (Pegeldifferenzen für A93 liegen nicht vor, da hier $v_{\text{zul}} = 80$ km/h)

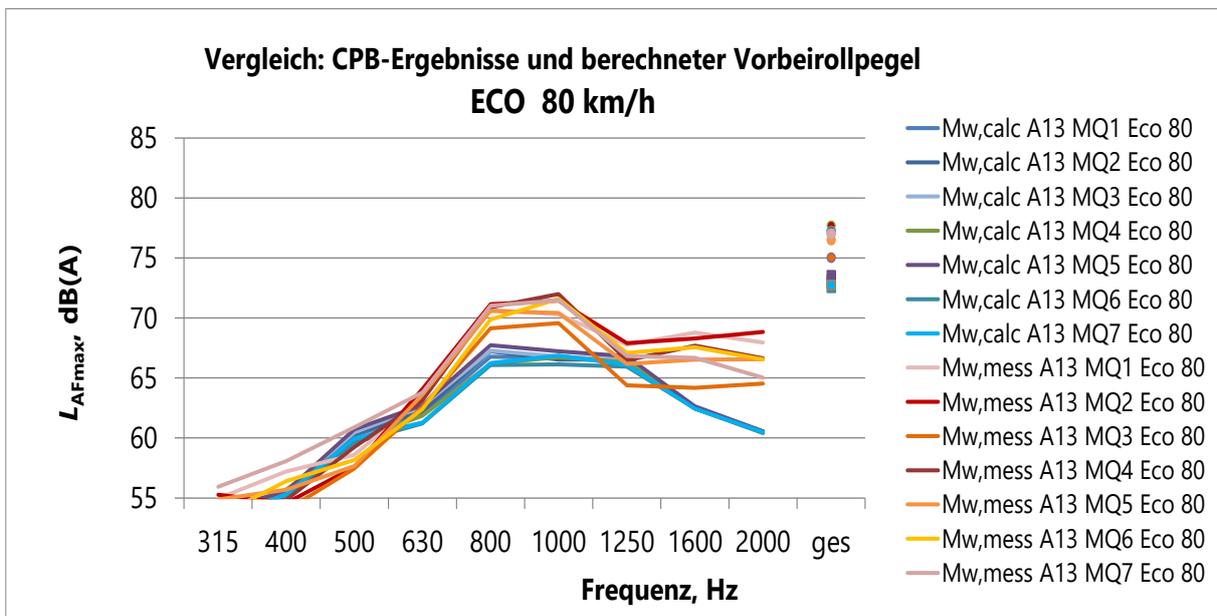
Abbildung 1: Vergleich der SPERoN®-Rechenergebnisse (blaue Kurven) und der CPB-Messergebnisse ($L_{AF,max}$, rote Kurven) für Messreifen ECO bei $v = 80$ km/h an allen Messquerschnitten auf der A13

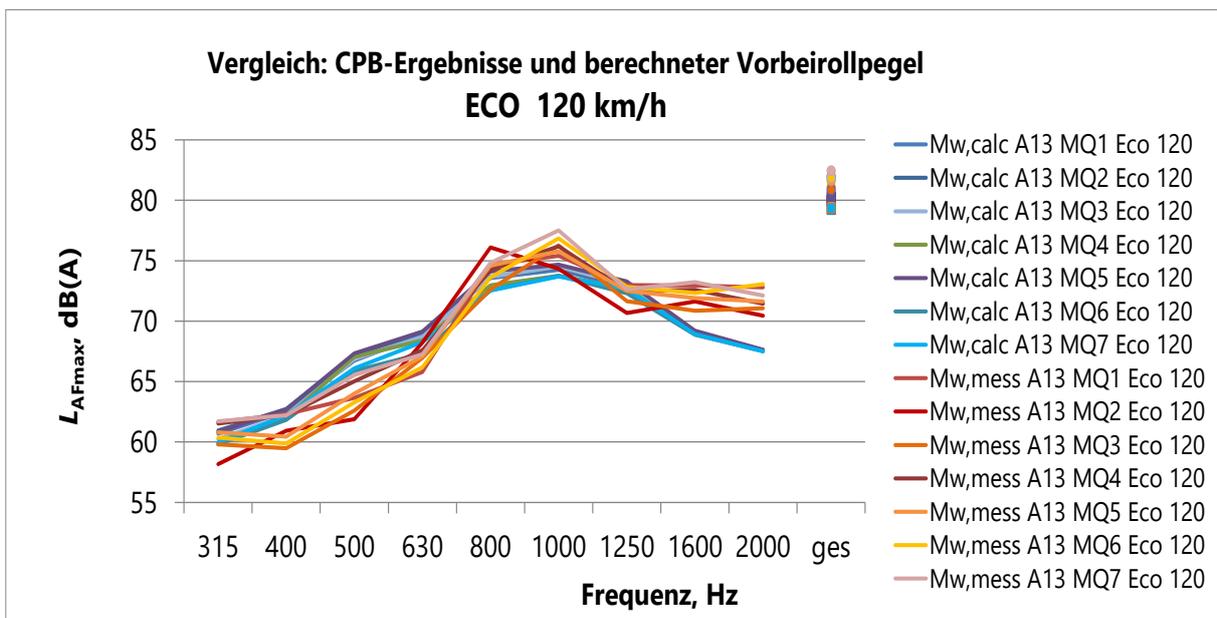
Abbildung 2: Vergleich der SPERoN®-Rechenergebnisse (blaue Kurven) und der CPB-Messergebnisse ($L_{AF,max}$, rote Kurven) für Messreifen ECO bei $v = 120$ km/h an allen Messquerschnitten auf der A13

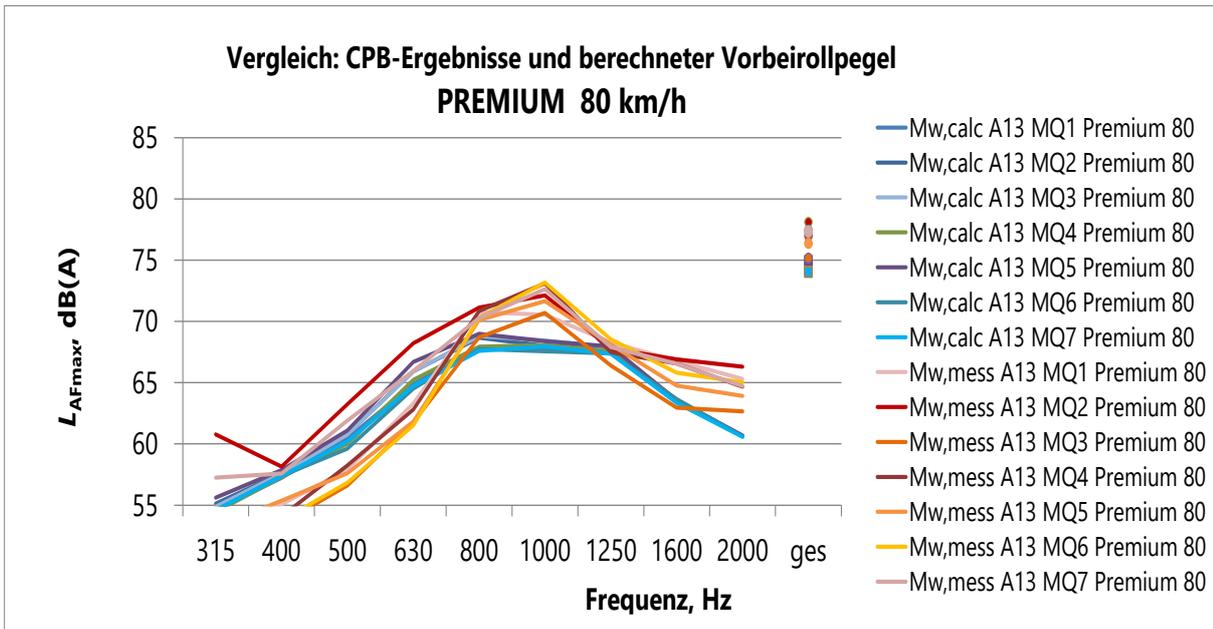
Abbildung 3: Vergleich der SPERoN[®]-Rechenergebnisse (blaue Kurven) und der CPB-Messergebnisse ($L_{AF,max}$, rote Kurven) für Messreifen PREMIUM bei $v = 80$ km/h an allen Messquerschnitten auf der A13

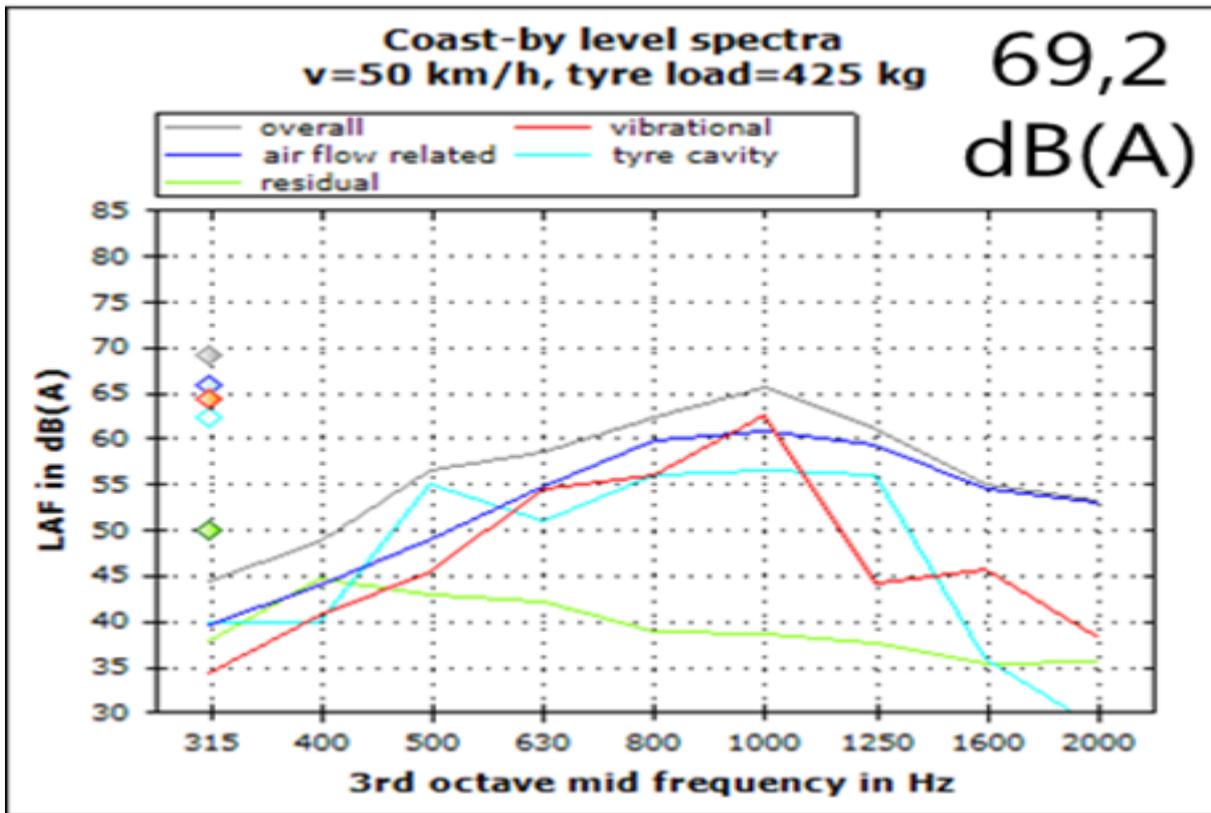
Abbildung 1: Berechnete Terzspektren des Vorbeirollpegels, Reifen EcoContact, 50 km/h ohne Querfuge, Testfeld 1.1 der Erprobungsstrecke A12

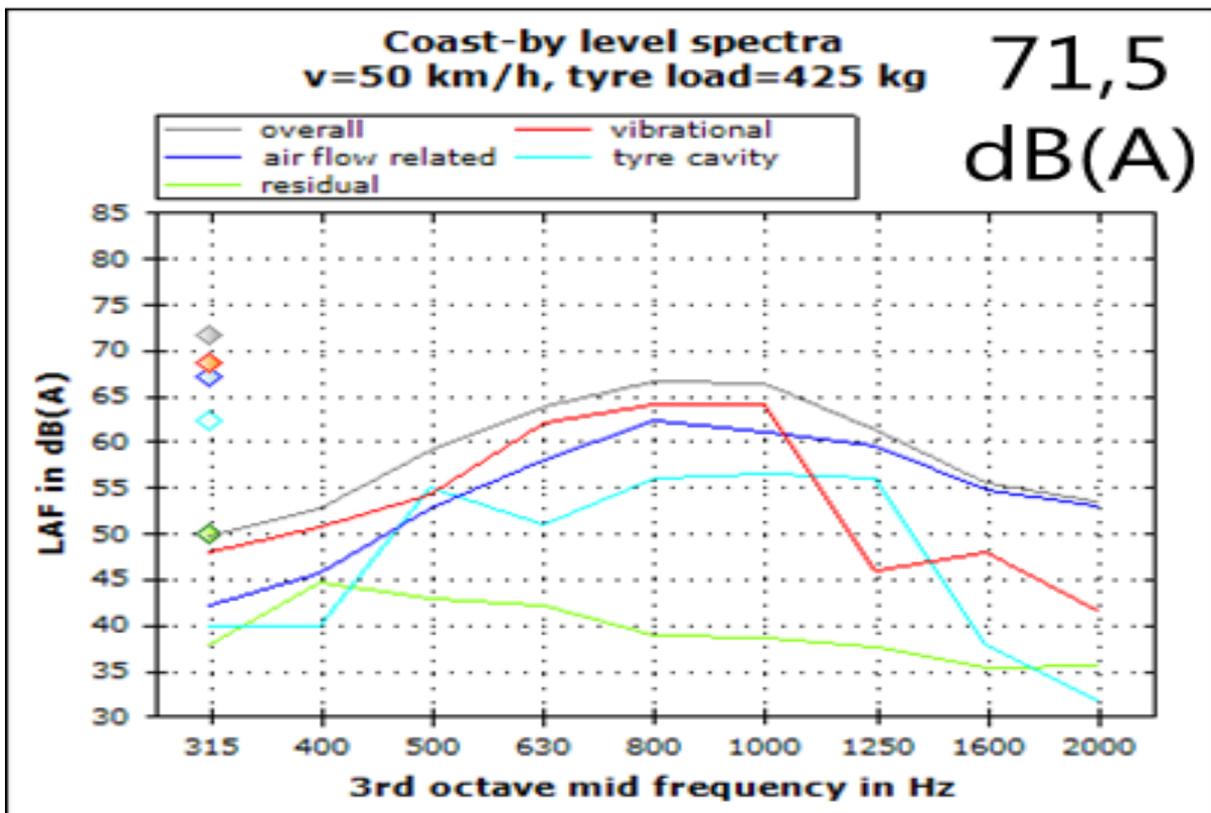
Abbildung 2: Berechnete Terzspektren des Vorbeirollpegels, Reifen EcoContact, 50 km/h mit Querfuge, Testfeld 1.1 der Erprobungsstrecke A12

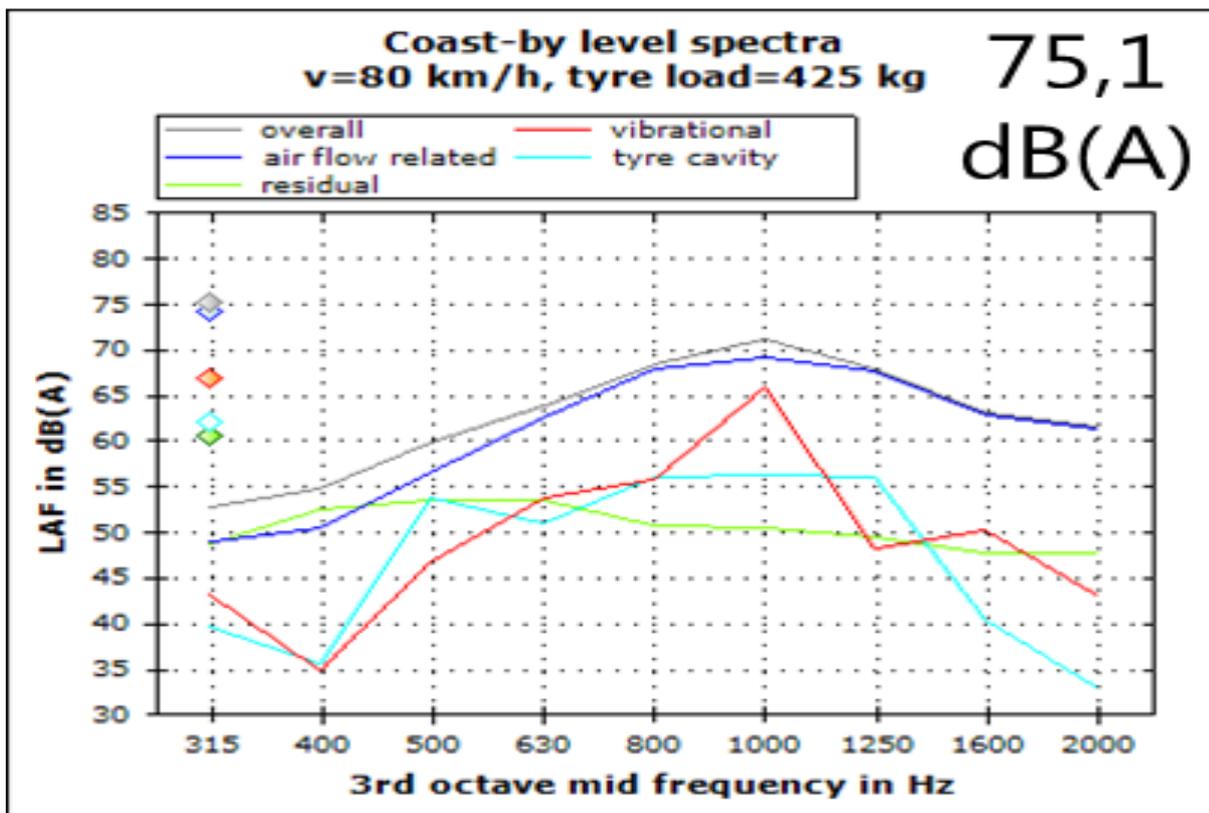
Abbildung 3: Berechnete Terzspektren des Vorbeirollpegels, Reifen EcoContact, 80 km/h ohne Querfuge, Testfeld 1.1 der Erprobungsstrecke A12

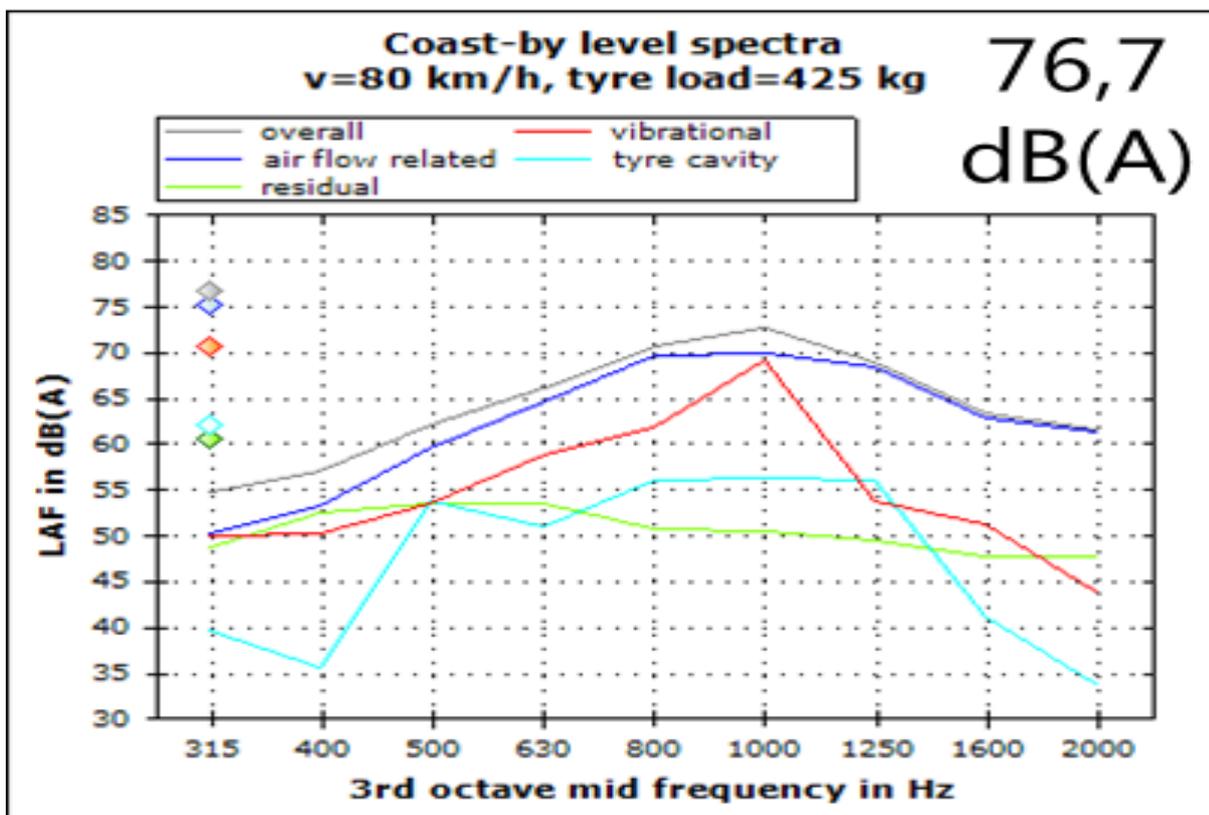
Abbildung 4: Berechnete Terzspektren des Vorbeirollpegels, Reifen EcoContact, 80 km/h mit Querfuge, Testfeld 1.1 der Erprobungsstrecke A12

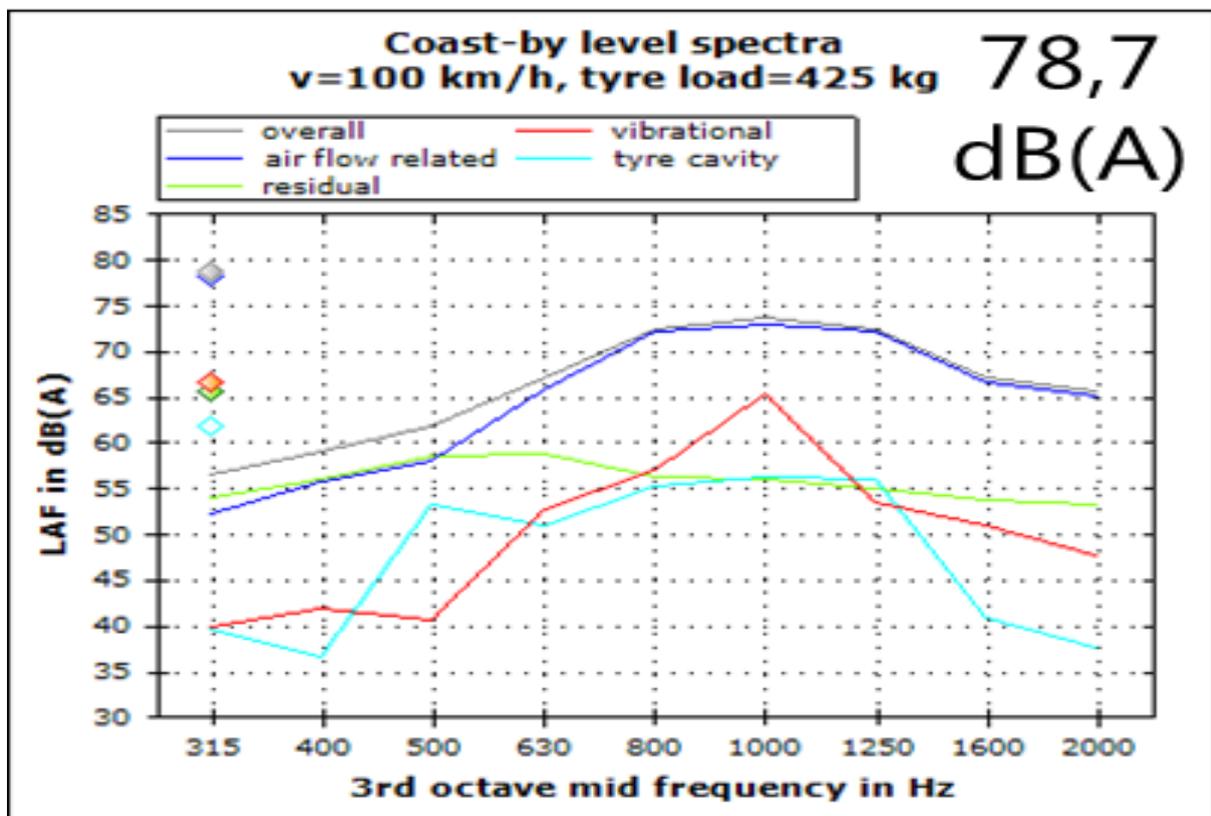
Abbildung 5: Berechnete Terzspektren des Vorbeirollpegels, Reifen EcoContact, 100 km/h ohne Querfuge, Testfeld 1.1 der Erprobungsstrecke A12

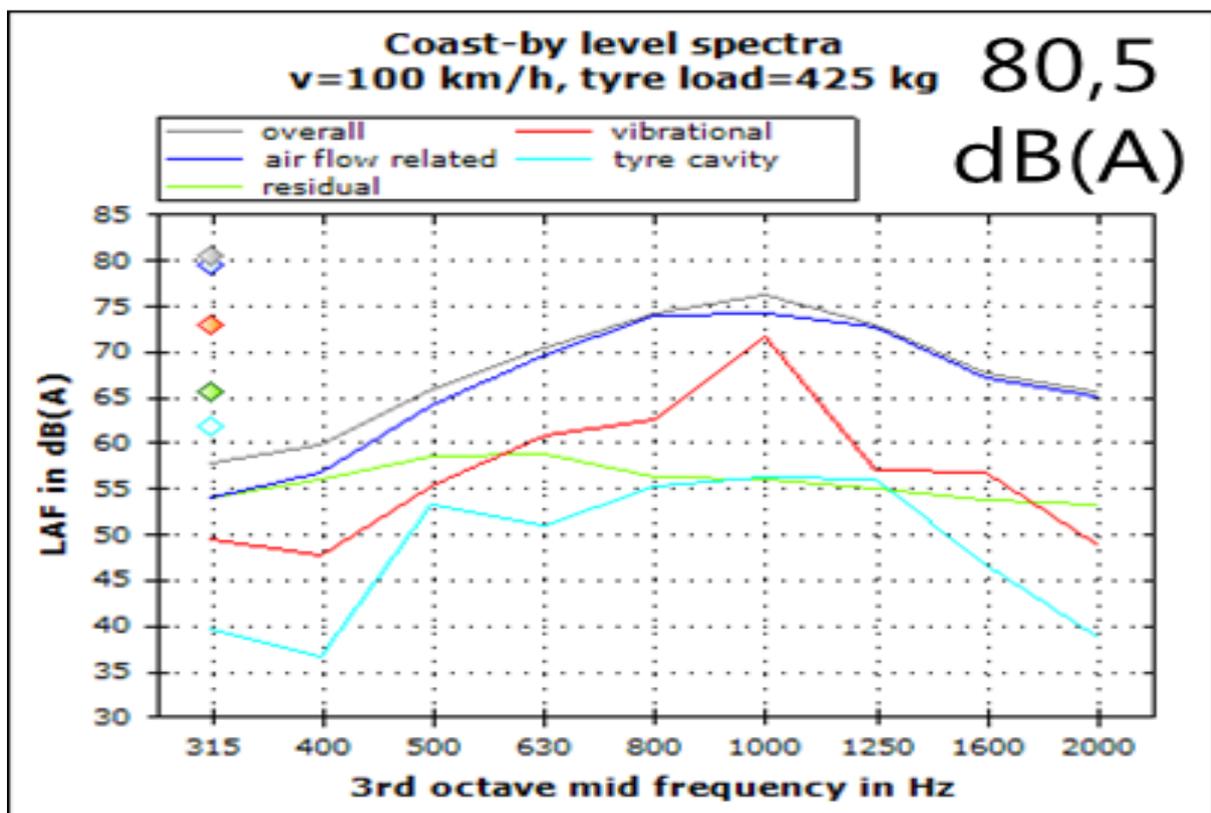
Abbildung 6: Berechnete Terzspektren des Vorbeirollpegels, Reifen EcoContact, 100 km/h mit Querfuge, Testfeld 1.1 der Erprobungsstrecke A12

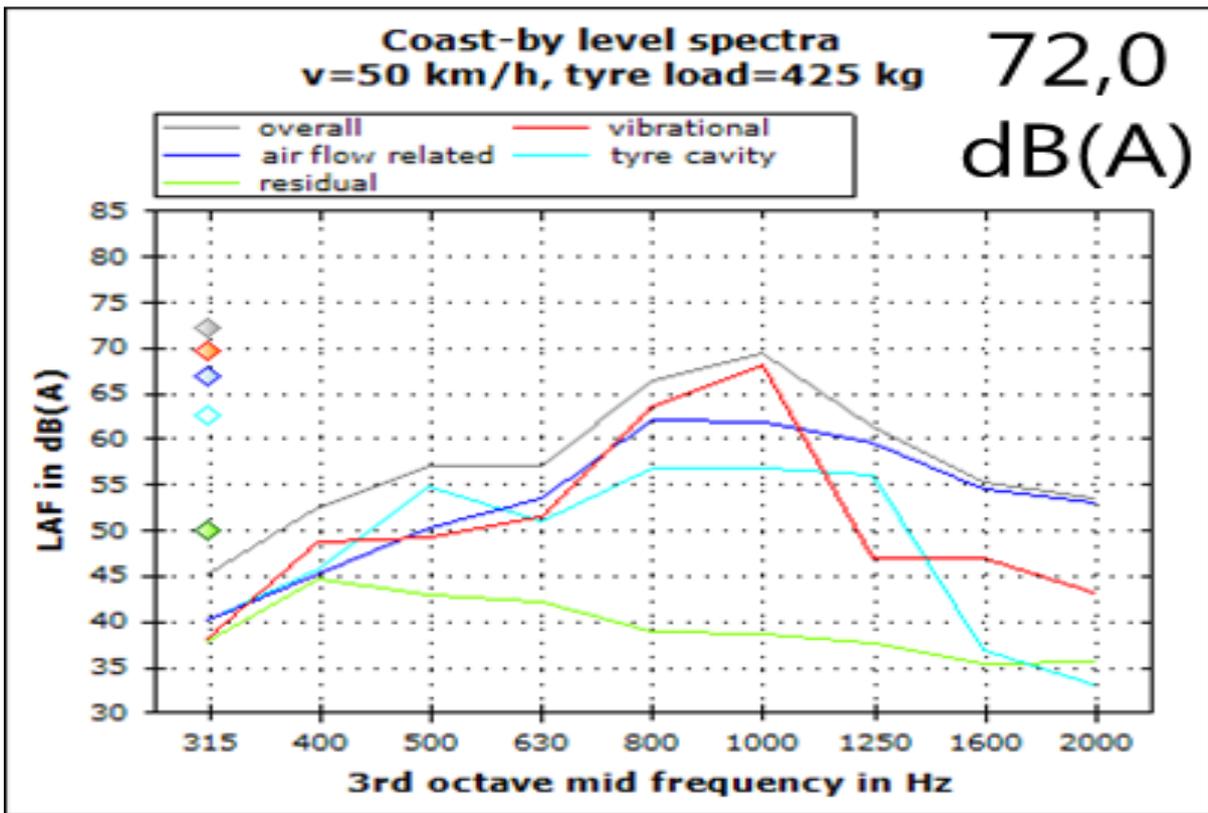
Abbildung 7: Berechnete Terzspektren des Vorbeirollpegels, Reifen PremiumContact, 50 km/h ohne Querfuge, Testfeld 1.1 der Erprobungsstrecke A12

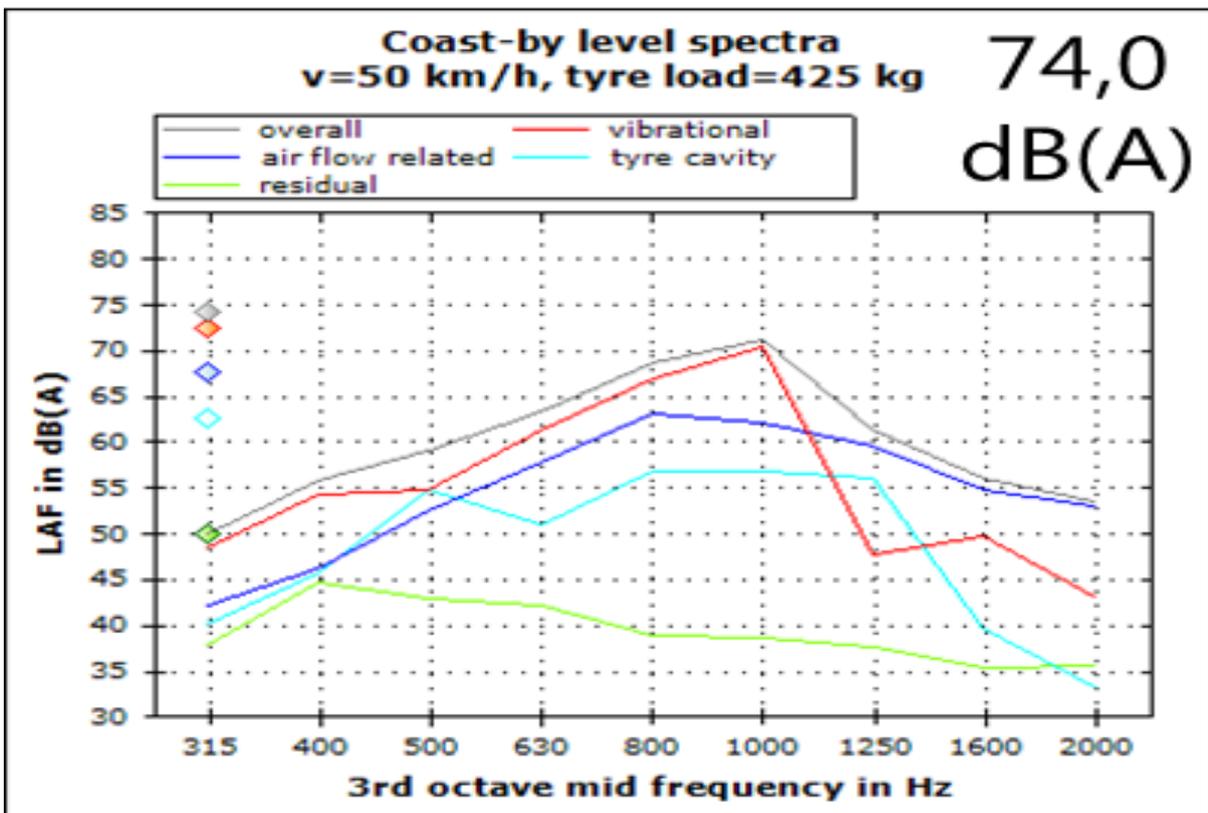
Abbildung 8: Berechnete Terzspektren des Vorbeirollpegels, Reifen PremiumContact, 50 km/h mit Querfuge, Testfeld 1.1 der Erprobungsstrecke A12

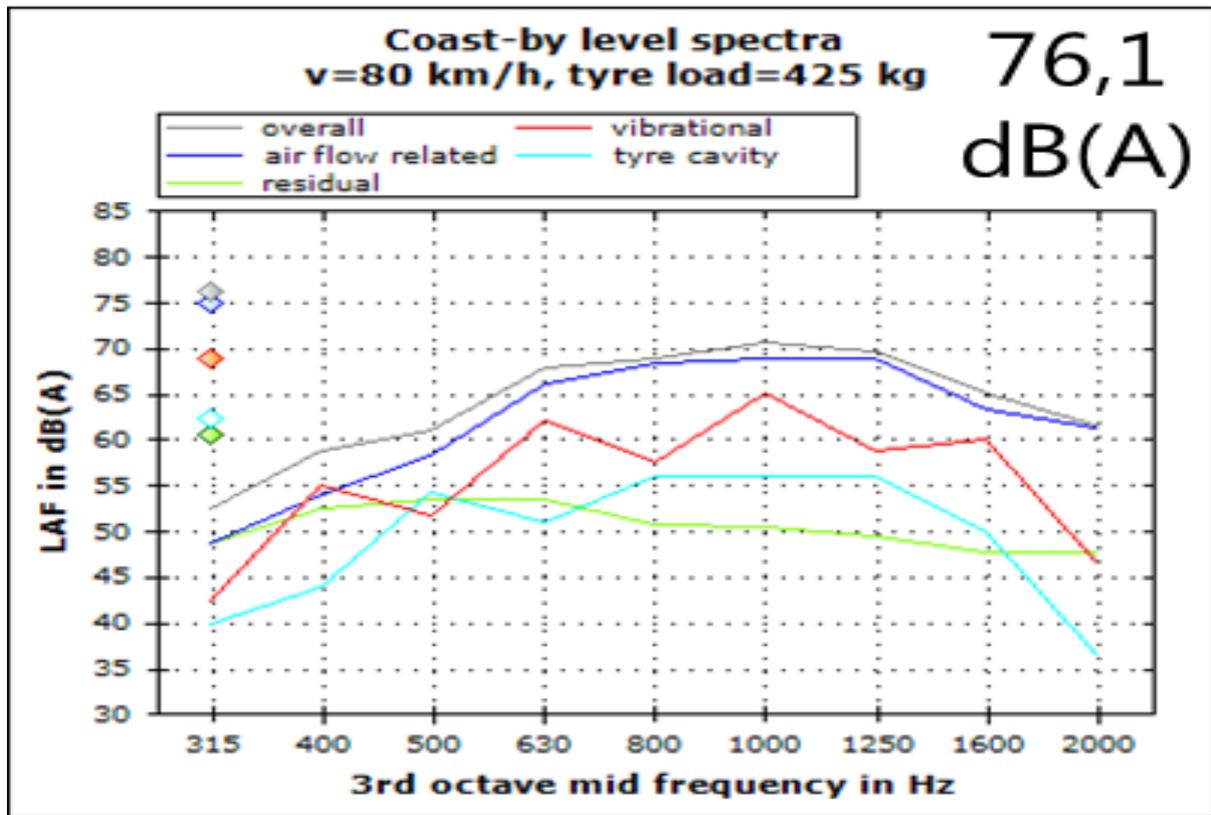
Abbildung 9: Berechnete Terzspektren des Vorbeirollpegels, Reifen PremiumContact, 80 km/h ohne Querfuge, Testfeld 1.1 der Erprobungsstrecke A12

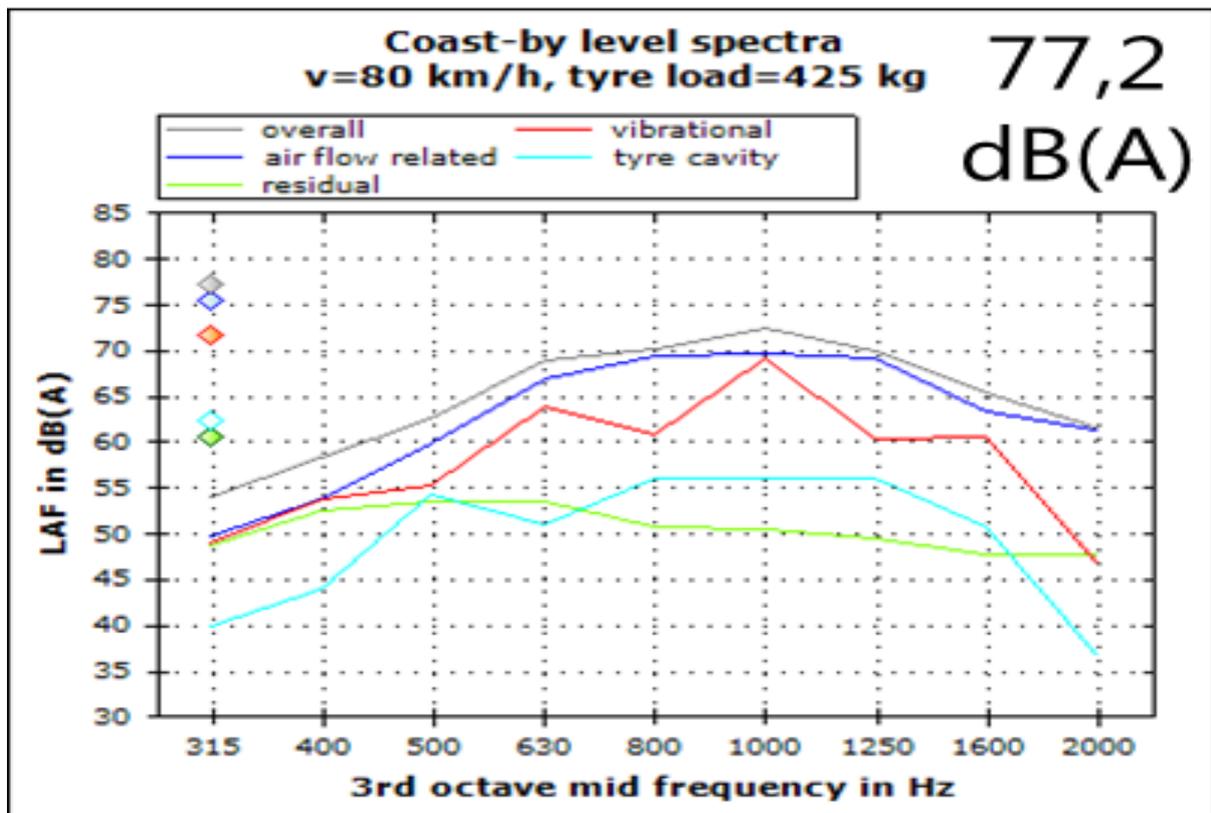
Abbildung 10: Berechnete Terzspektren des Vorbeirollpegels, Reifen PremiumContact, 80 km/h mit Querfuge, Testfeld 1.1 der Erprobungsstrecke A12

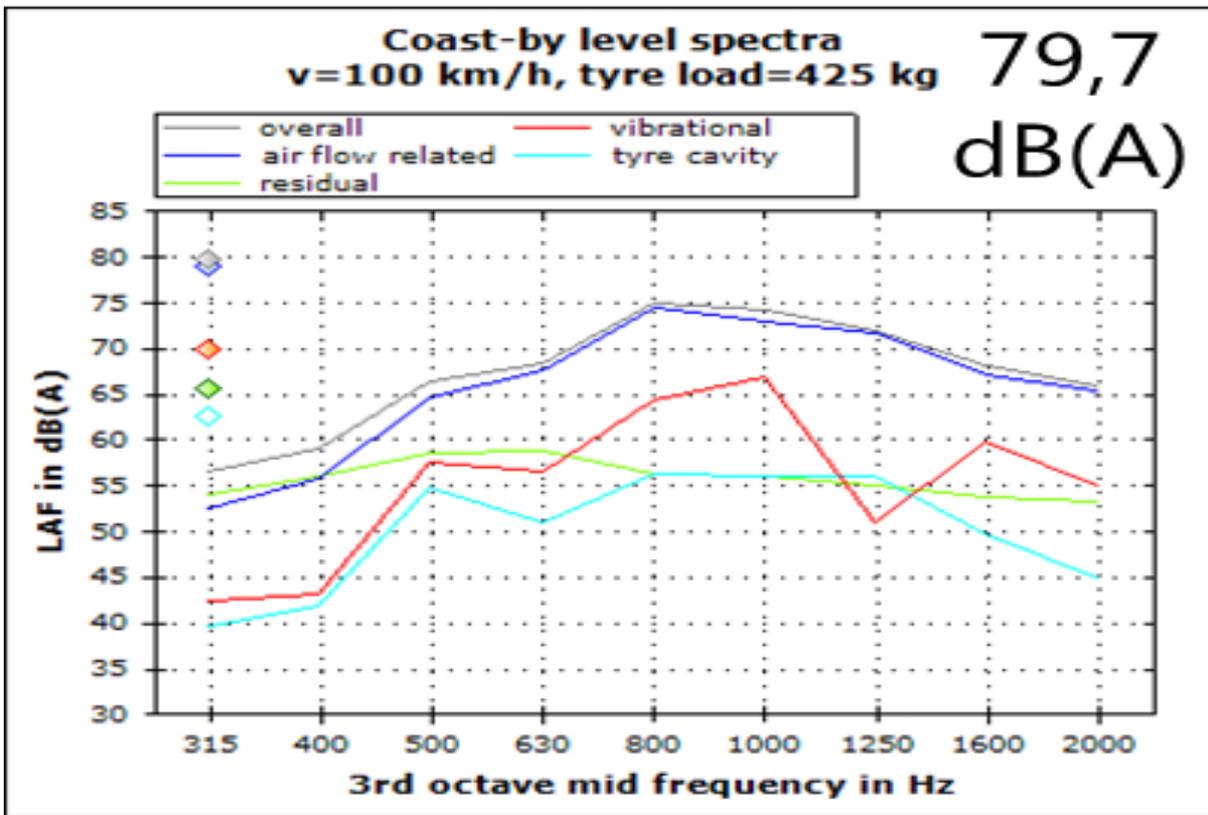
Abbildung 11: Berechnete Terzspektren des Vorbeirollpegels, Reifen PremiumContact, 100 km/h ohne Querfuge, Testfeld 1.1 der Erprobungsstrecke A12

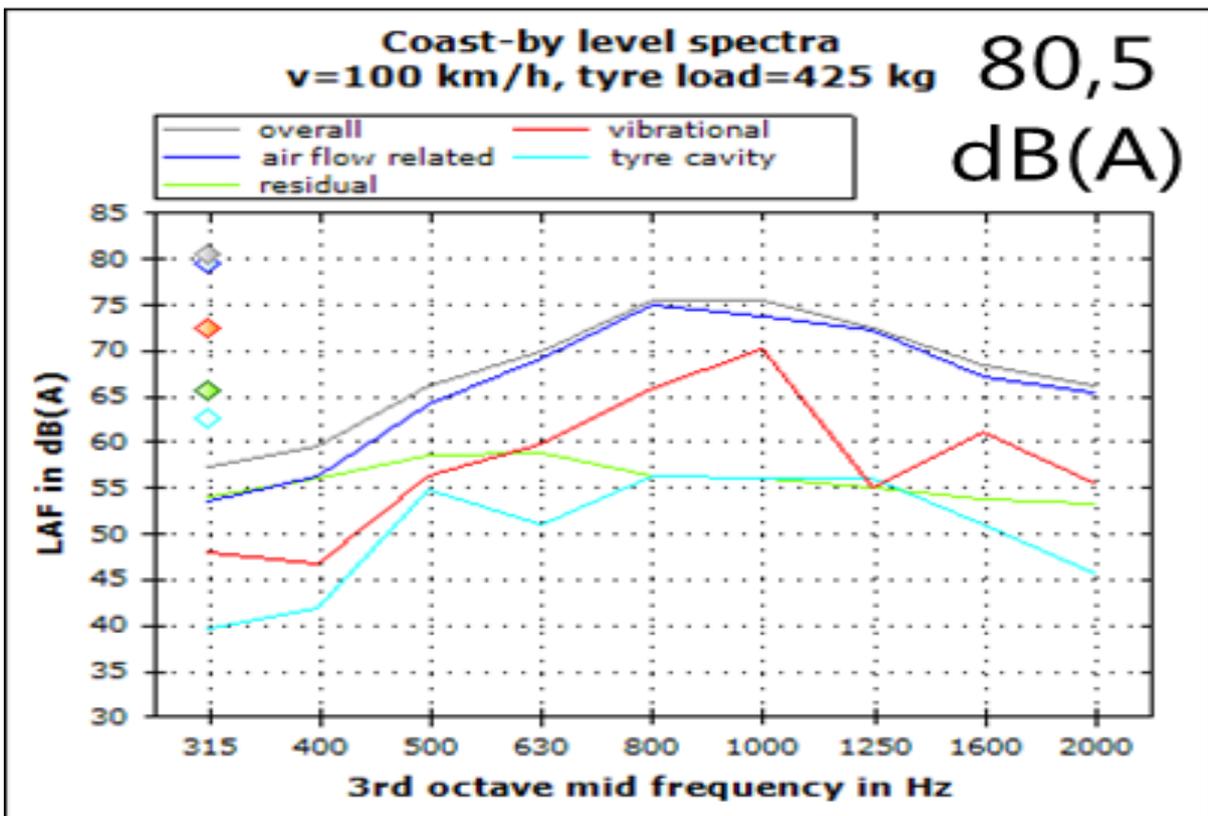
Abbildung 12: Berechnete Terzspektren des Vorbeirollpegels, Reifen PremiumContact, 100 km/h mit Querfuge, Testfeld 1.1 der Erprobungsstrecke A12

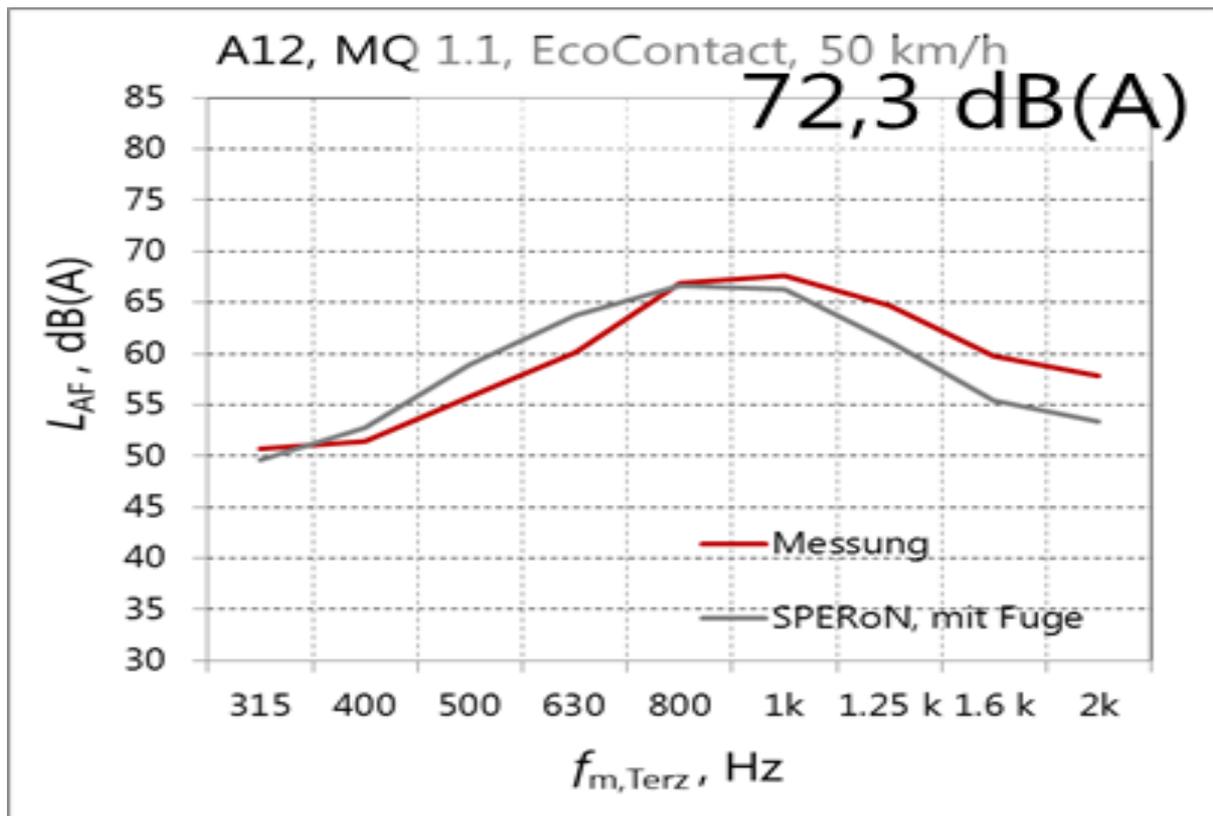
Abbildung 13: Gemessenes Terzspektrum des Vorbeirollpegels, Reifen EcoContact, Geschwindigkeit 50 km/h, Testfeld 1.1 auf der Erprobungsstrecke der BAB A12. Rote Kurve: gemessenes Terzspektrum, graue Kurve: berechnetes Terzspektrum Gesamtgeräusch

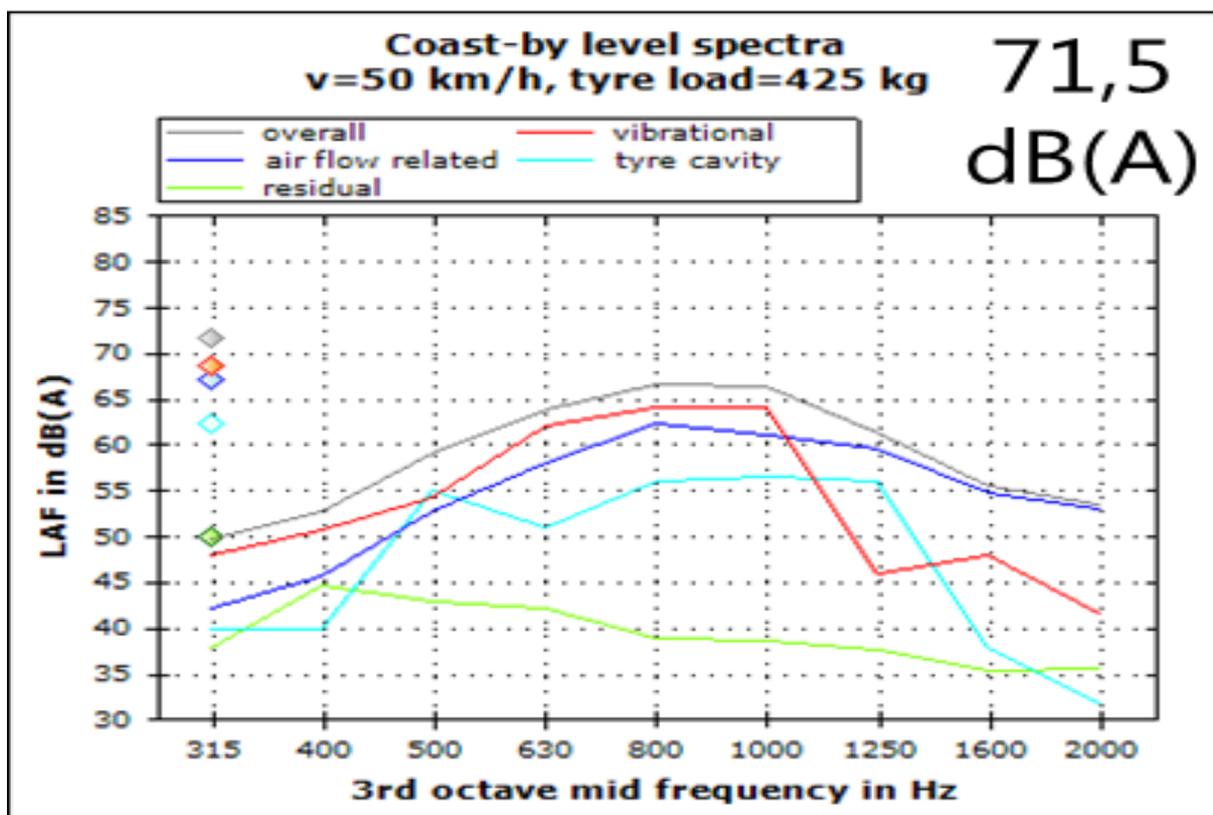
Abbildung 14: Berechnetes Terzspektrum des Vorbeirollpegels, Reifen EcoContact, Geschwindigkeit 50 km/h mit Querfuge, Testfeld 1.1 auf der Erprobungsstrecke der BAB A12
