Dauerhafte Betondecken

Optimierung der Fahrbahnoberfläche durch Texturierung mittels Grinding-Verfahren

**Berichte der
Bundesanstalt für Straßenwesen**

Straßenbau Heft S 159

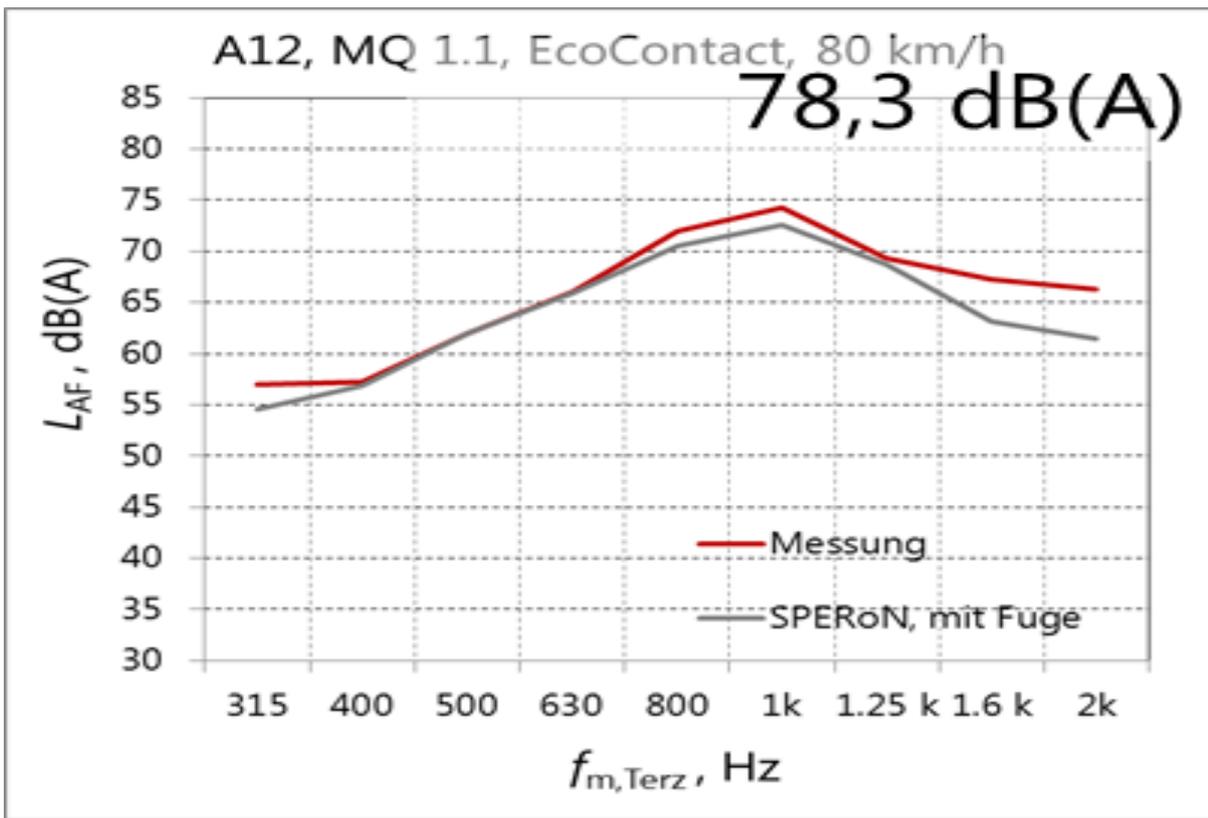
Abbildung 15: Gemessenes Terzspektrum des Vorbeirollpegels, Reifen EcoContact, Geschwindigkeit 80 km/h, Testfeld 1.1 auf der Erprobungsstrecke der BAB A12. Rote Kurve: gemessenes Terzspektrum, graue Kurve: berechnetes Terzspektrum Gesamtgeräusch

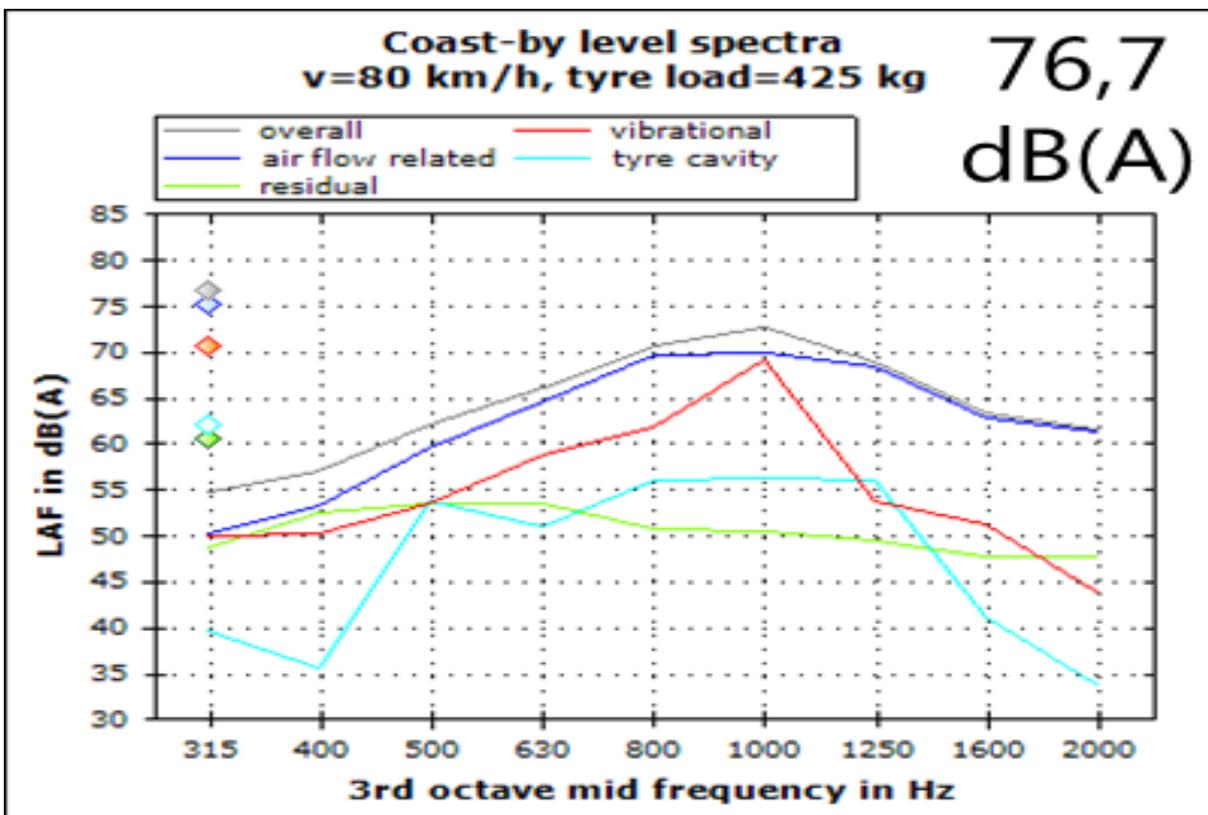
Abbildung 16: Berechnetes Terzspektrum des Vorbeirollpegels, Reifen EcoContact, Geschwindigkeit 80 km/h mit Querfuge, Testfeld 1.1 auf der Erprobungsstrecke der BAB A12

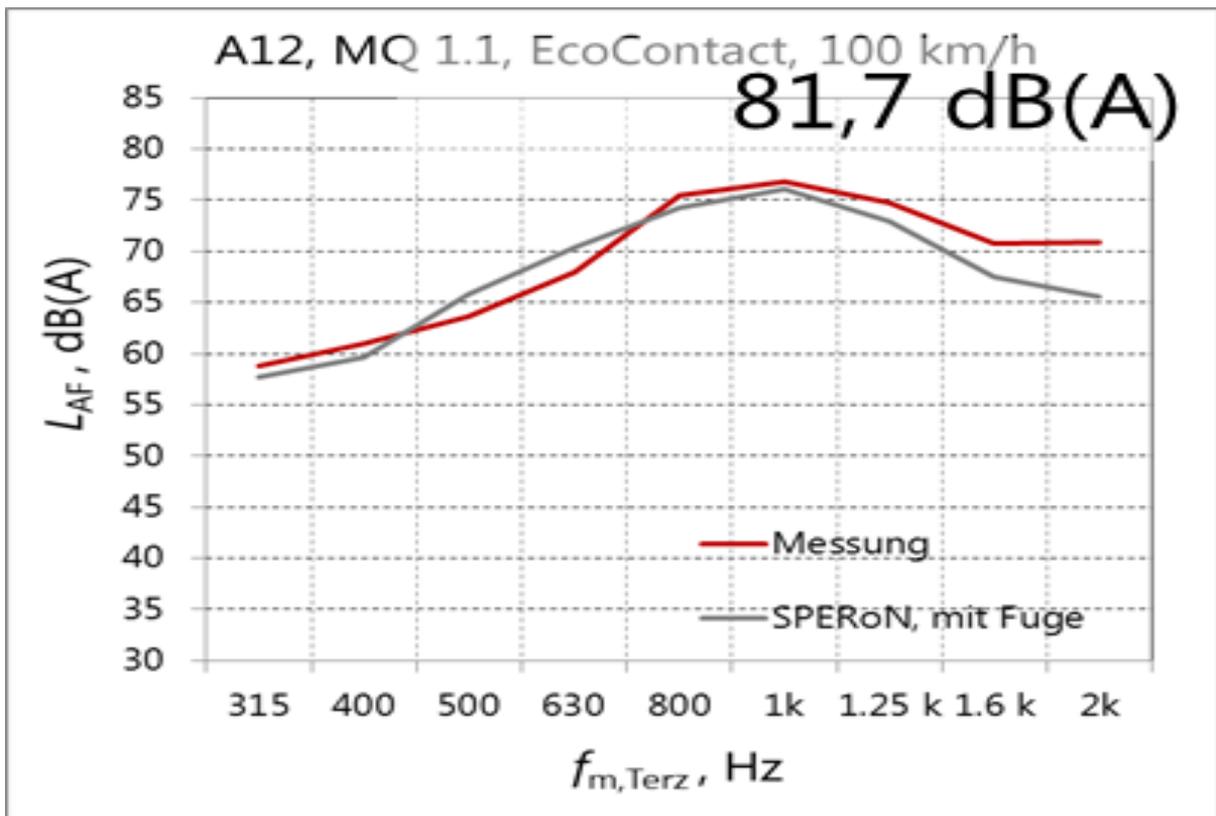
Abbildung 17: Gemessenes Terzspektrum des Vorbeirollpegels, Reifen EcoContact, Geschwindigkeit 100 km/h, Testfeld 1.1 auf der Erprobungsstrecke der BAB A12. Rote Kurve: gemessenes Terzspektrum, graue Kurve: berechnetes Terzspektrum Gesamtgeräusch

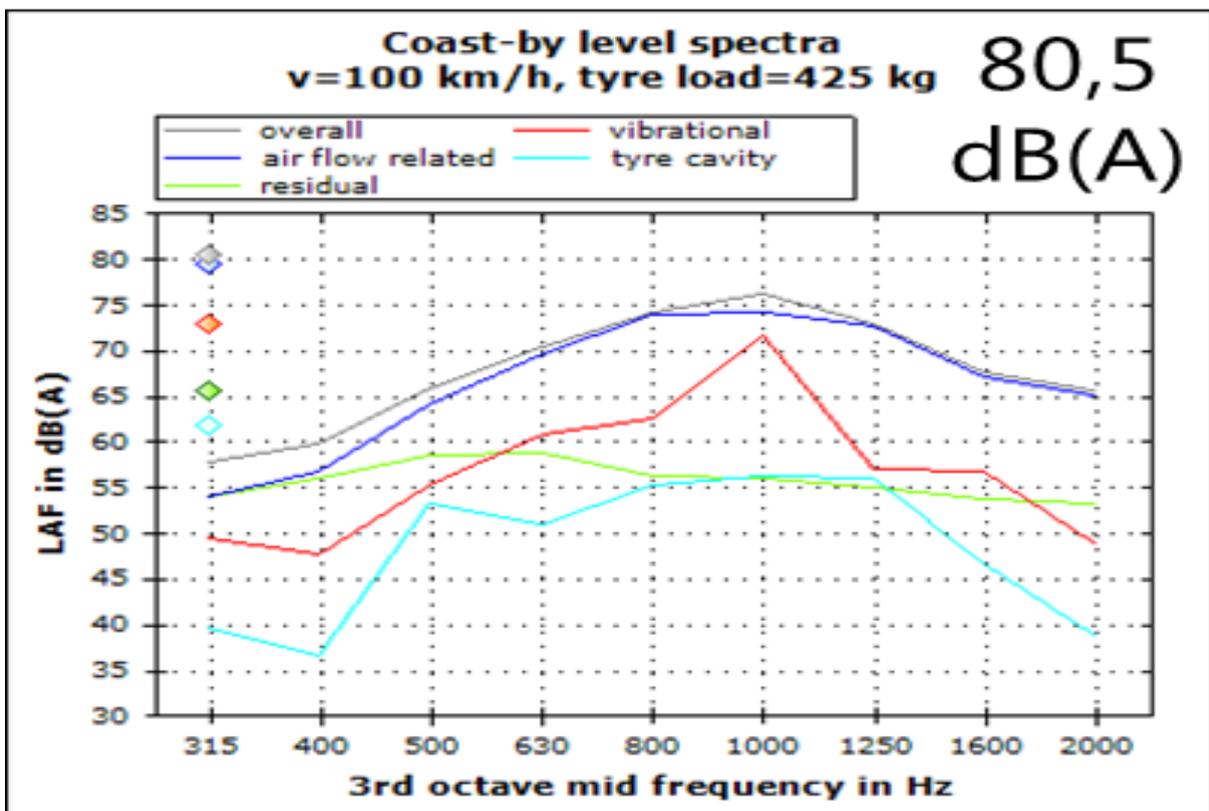
Abbildung 18: Berechnetes Terzspektrum des Vorbeirollpegels, Reifen EcoContact, Geschwindigkeit 100 km/h mit Querfuge, Testfeld 1.1 auf der Erprobungsstrecke der BAB A12

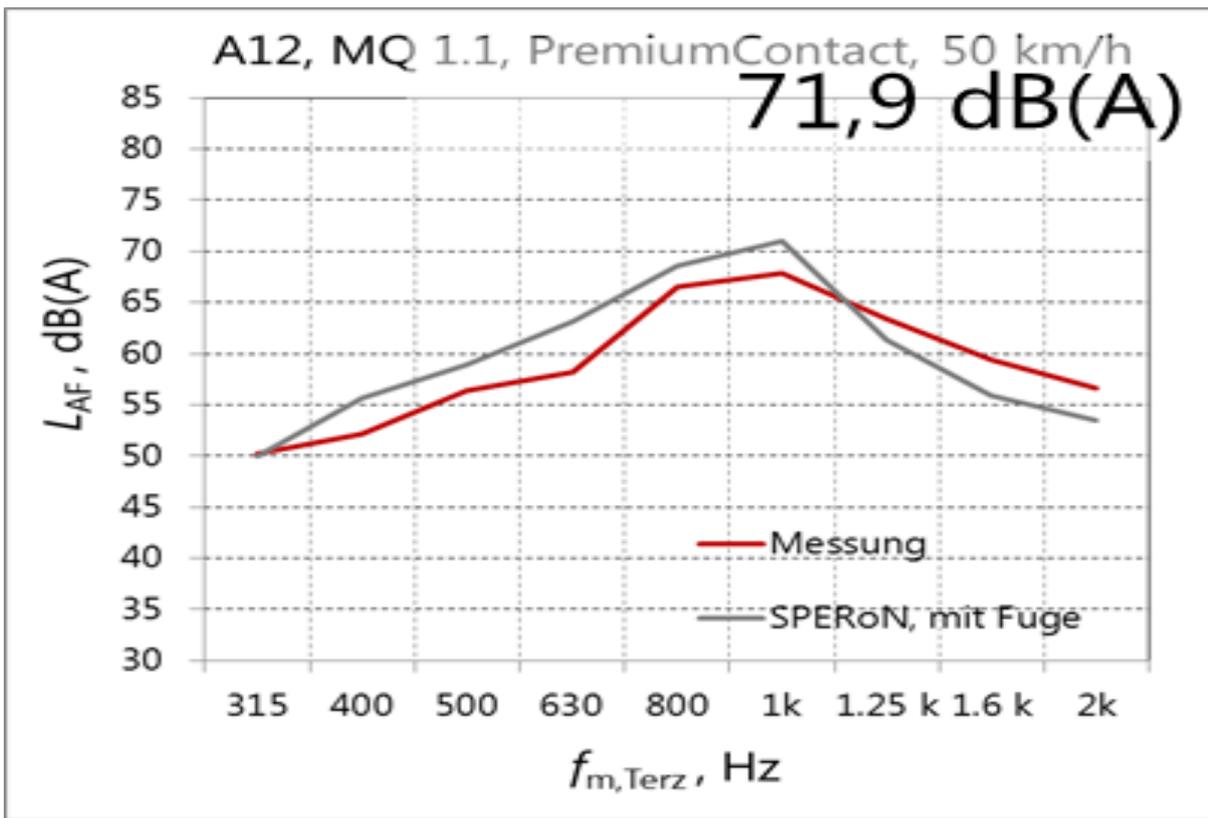
Abbildung 19: Gemessenes Terzspektrum des Vorbeirollpegels, Reifen PremiumContact, Geschwindigkeit 50 km/h, Testfeld 1.1 auf der Erprobungsstrecke der BAB A12. Rote Kurve: gemessenes Terzspektrum, graue Kurve: berechnetes Terzspektrum Gesamtgeräusch

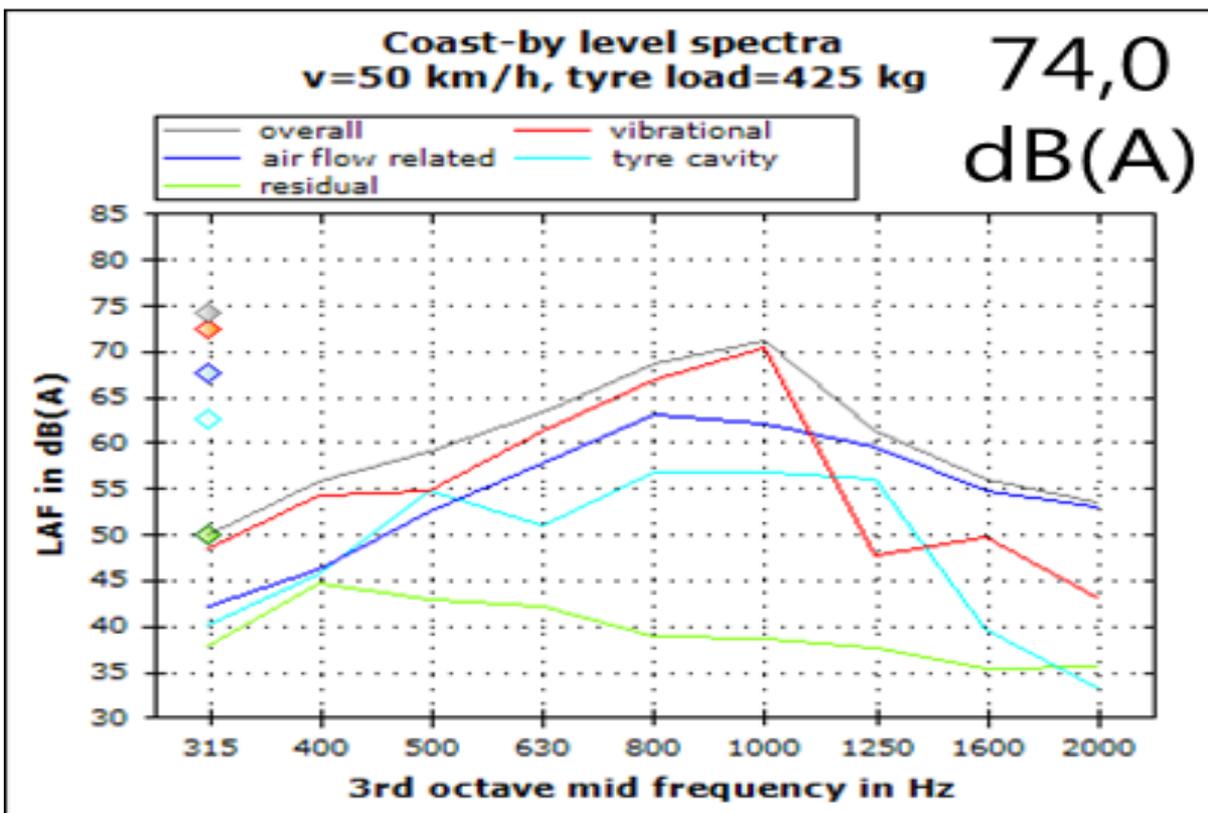
Abbildung 20: Berechnetes Terzspektrum des Vorbeirollpegels, Reifen PremiumContact, Geschwindigkeit 50 km/h mit Querfuge, Testfeld 1.1 auf der Erprobungsstrecke der BAB A12

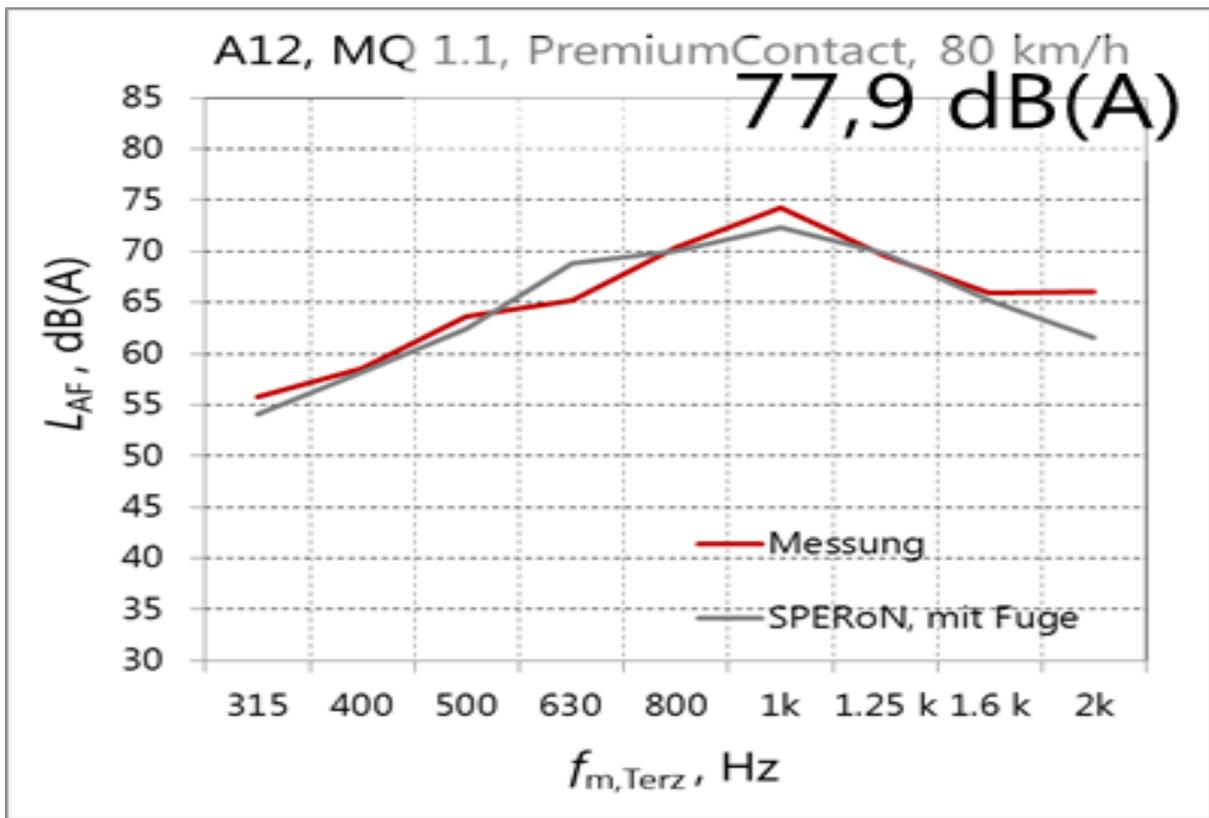
Abbildung 21: Gemessenes Terzspektrum des Vorbeirlpegels, Reifen PremiumContact, Geschwindigkeit 80 km/h, Testfeld 1.1 auf der Erprobungsstrecke der BAB A12. Rote Kurve: gemessenes Terzspektrum, graue Kurve: berechnetes Terzspektrum Gesamtgeräusch

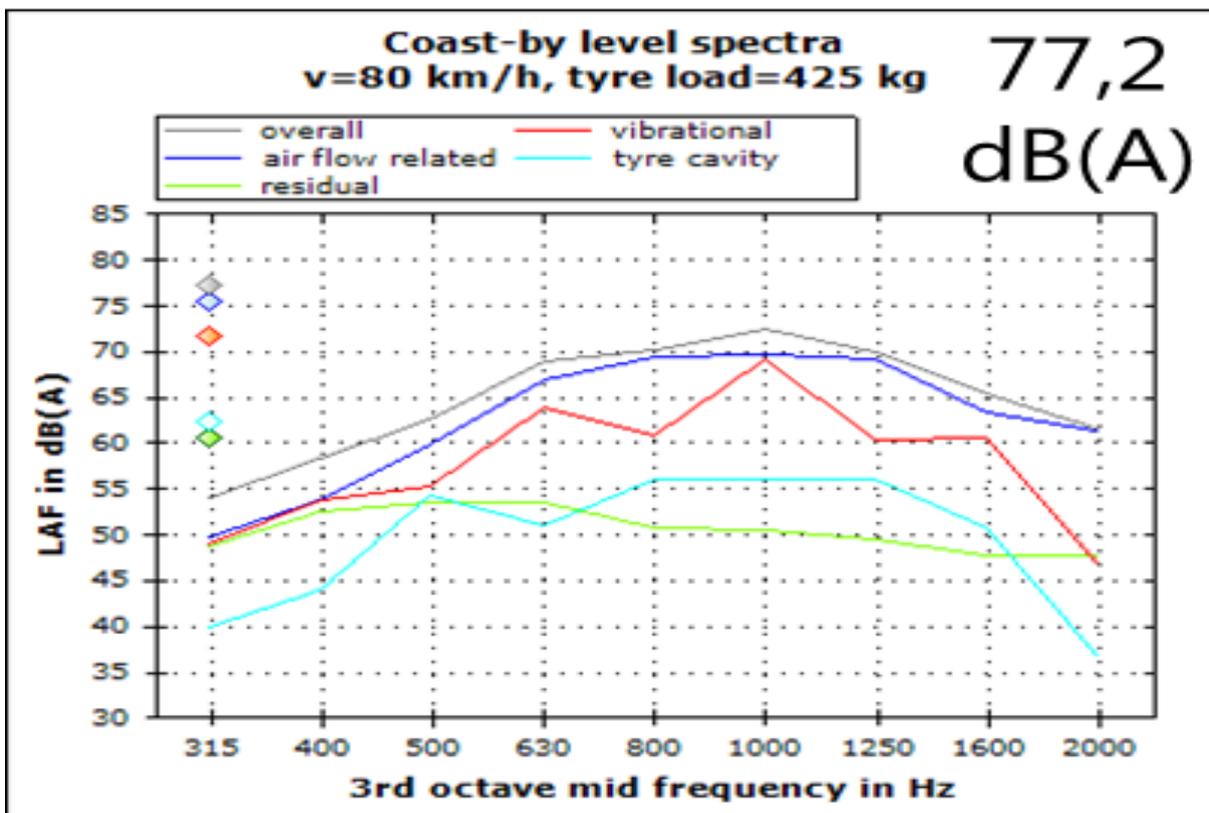
Abbildung 22: Berechnetes Terzspektrum des Vorbeirlpegels, Reifen PremiumContact, Geschwindigkeit 80 km/h mit Querfuge, Testfeld 1.1 auf der Erprobungsstrecke der BAB A12

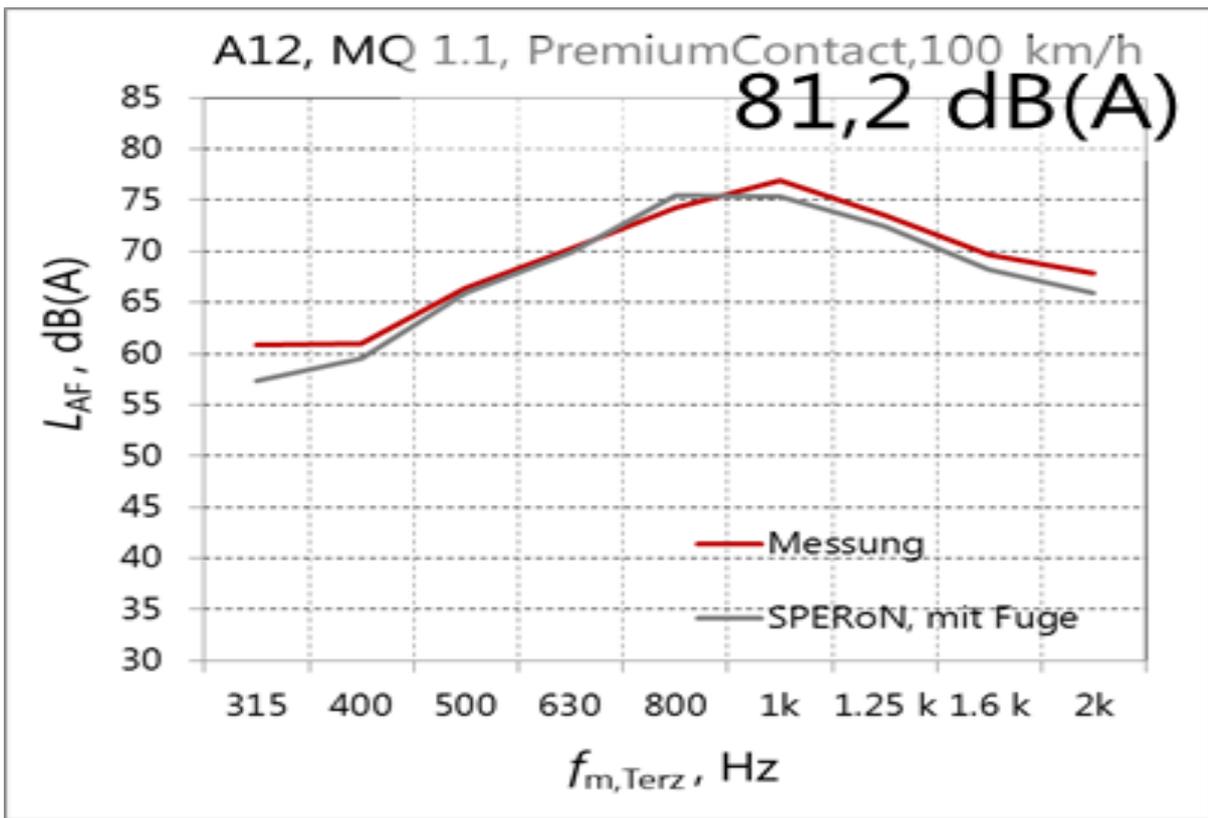
Abbildung 23: Gemessenes Terzspektrum des Vorbeirollpegels, Reifen PremiumContact, Geschwindigkeit 100 km/h, Testfeld 1.1 auf der Erprobungsstrecke der BAB A12. Rote Kurve: gemessenes Terzspektrum, graue Kurve: berechnetes Terzspektrum Gesamtgeräusch

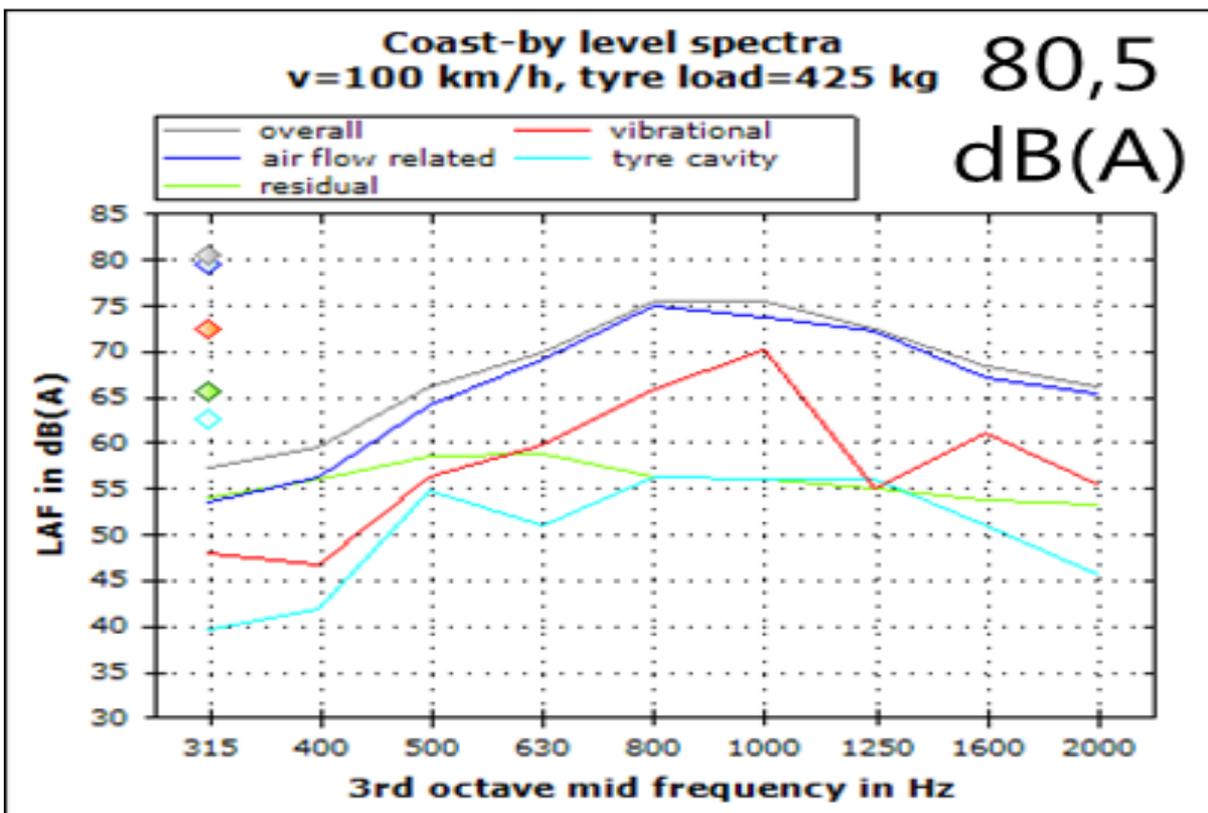
Abbildung 24: Berechnetes Terzspektrum des Vorbeirollpegels, Reifen PremiumContact, Geschwindigkeit 100 km/h mit Querfuge, Testfeld 1.1 auf der Erprobungsstrecke der BAB A12

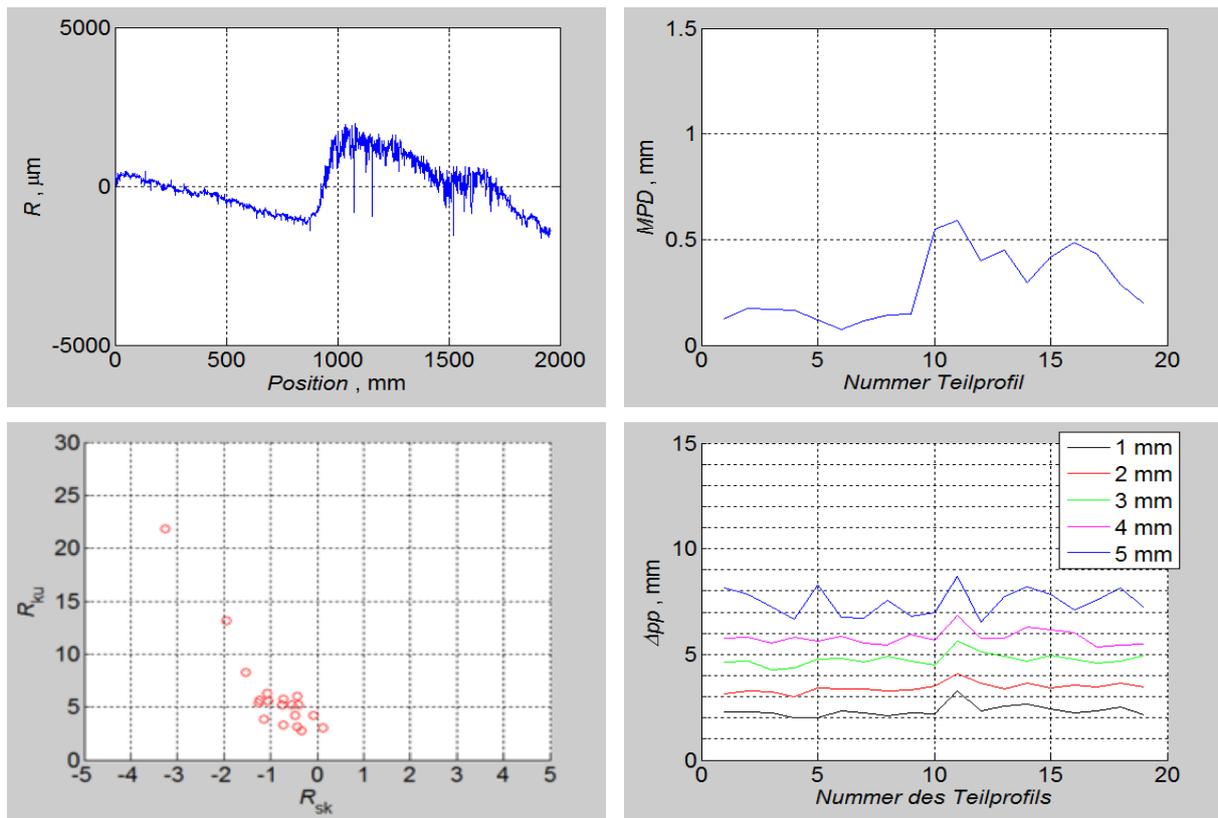
Abbildung 1: Texturen der Stegoberflächen bei identischem Wellenbesatz und unterschiedlichem akustischen Verhalten, hier: Textur A Profil 1

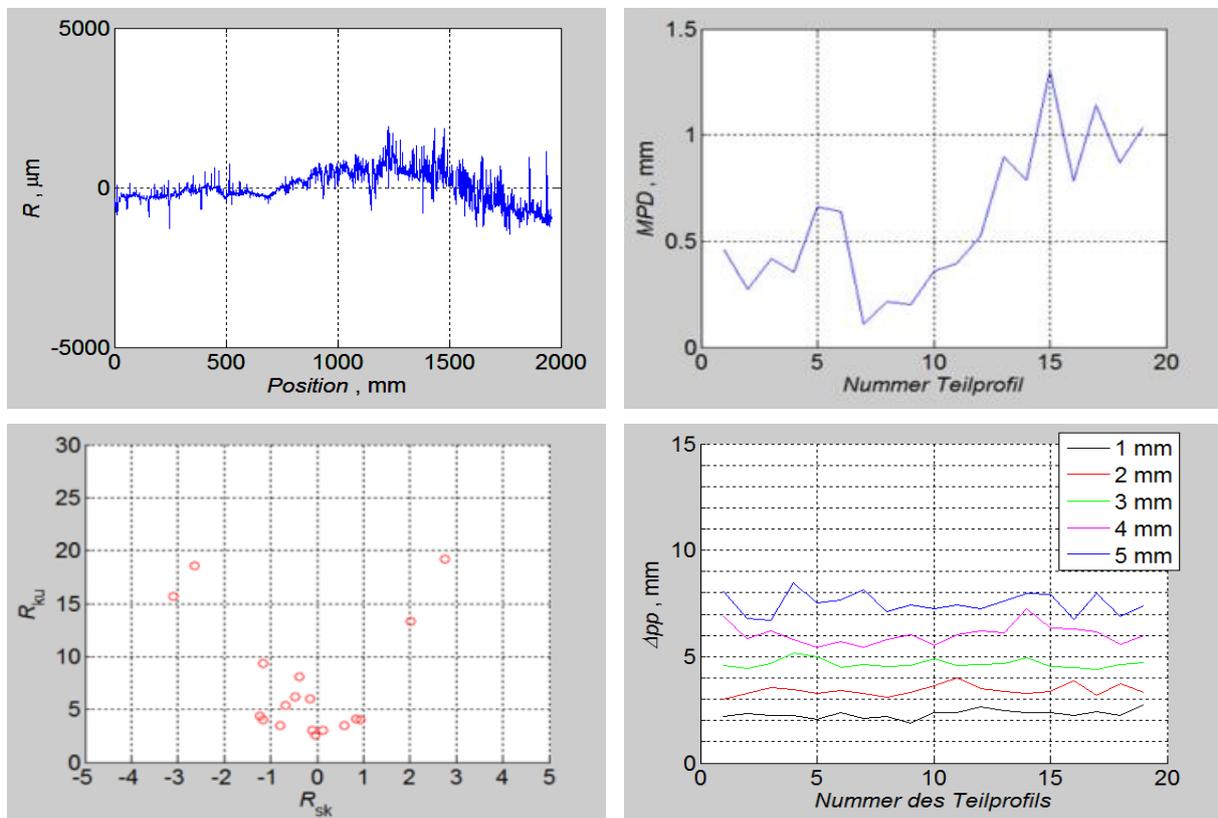
Abbildung 2: Texturen der Stegoberflächen bei identischem Wellenbesatz und unterschiedlichem akustischen Verhalten, hier: Textur A Profil 2

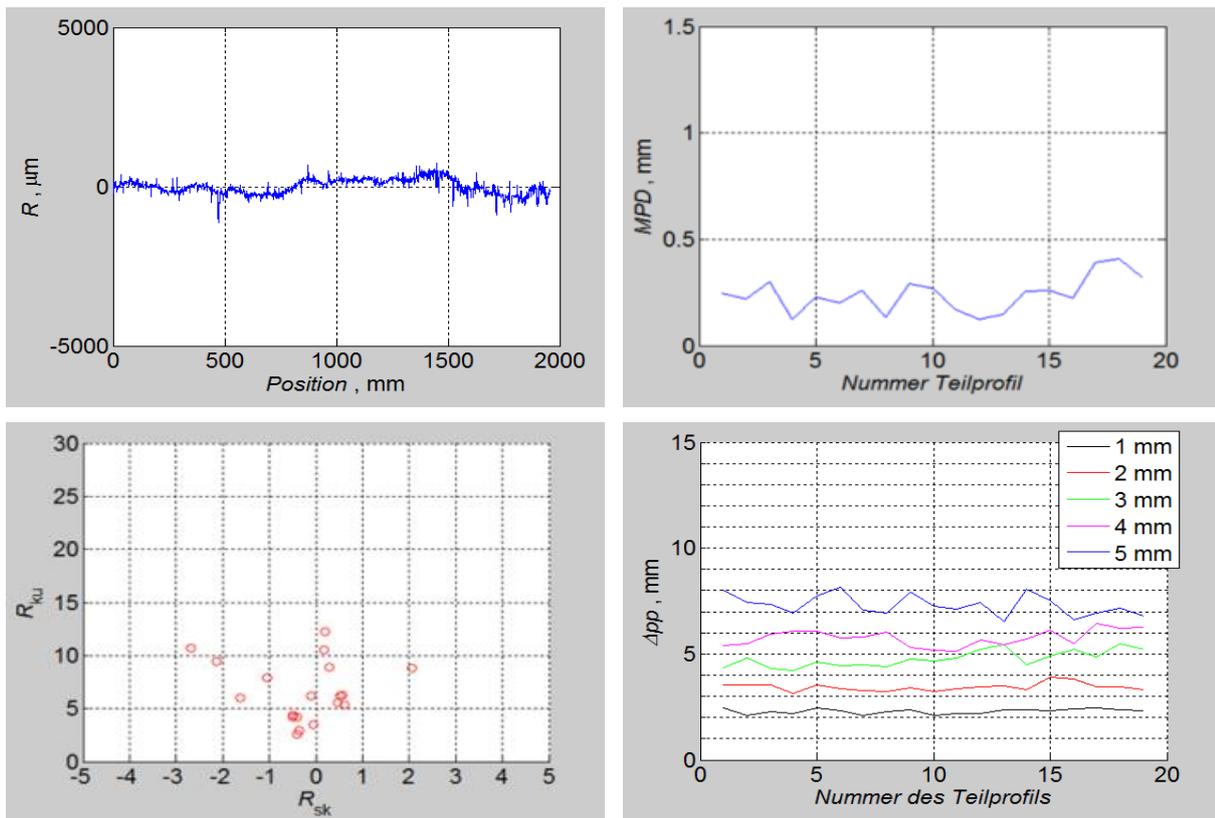
Abbildung 3: Texturen der Stegooberflächen bei identischem Wellenbesatz und unterschiedlichem akustischen Verhalten, hier: Textur B Profil 1

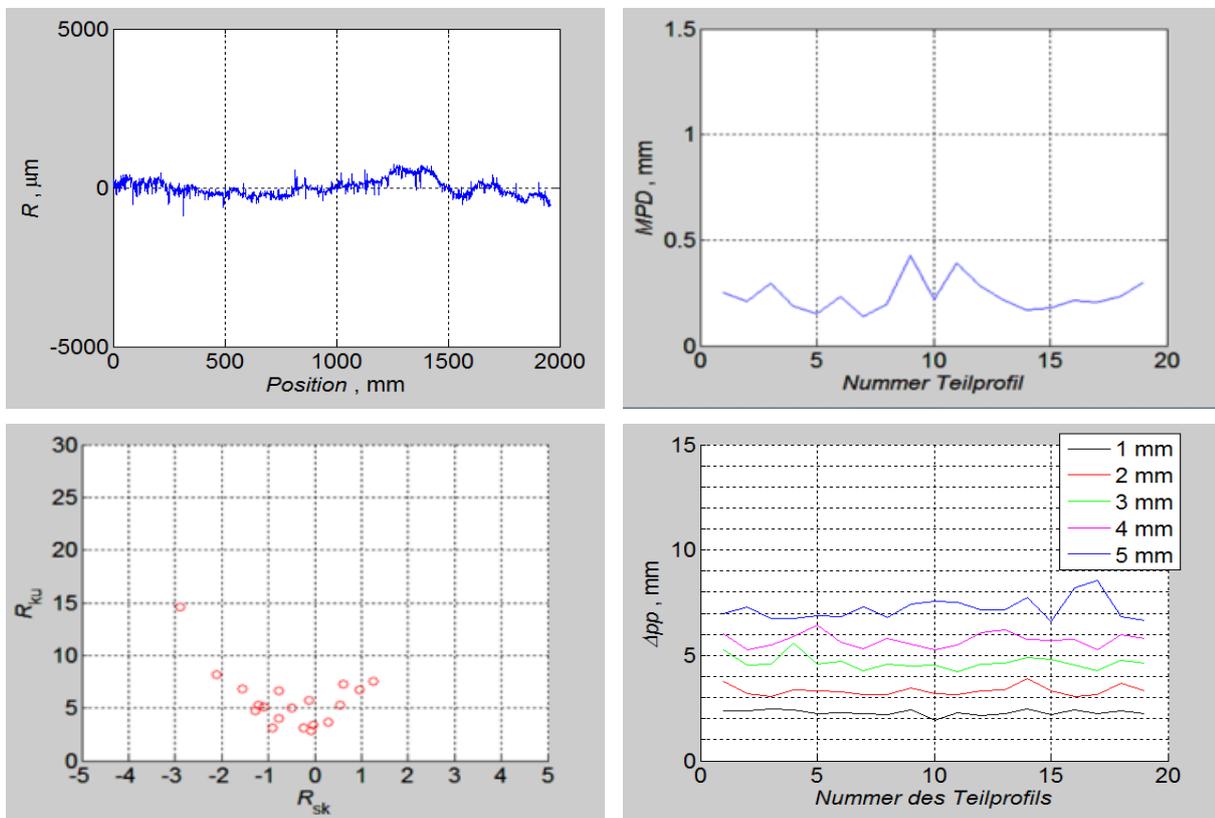
Abbildung 4: Texturen der Stegooberflächen bei identischem Wellenbesatz und unterschiedlichem akustischen Verhalten, hier: Textur B Profil 2

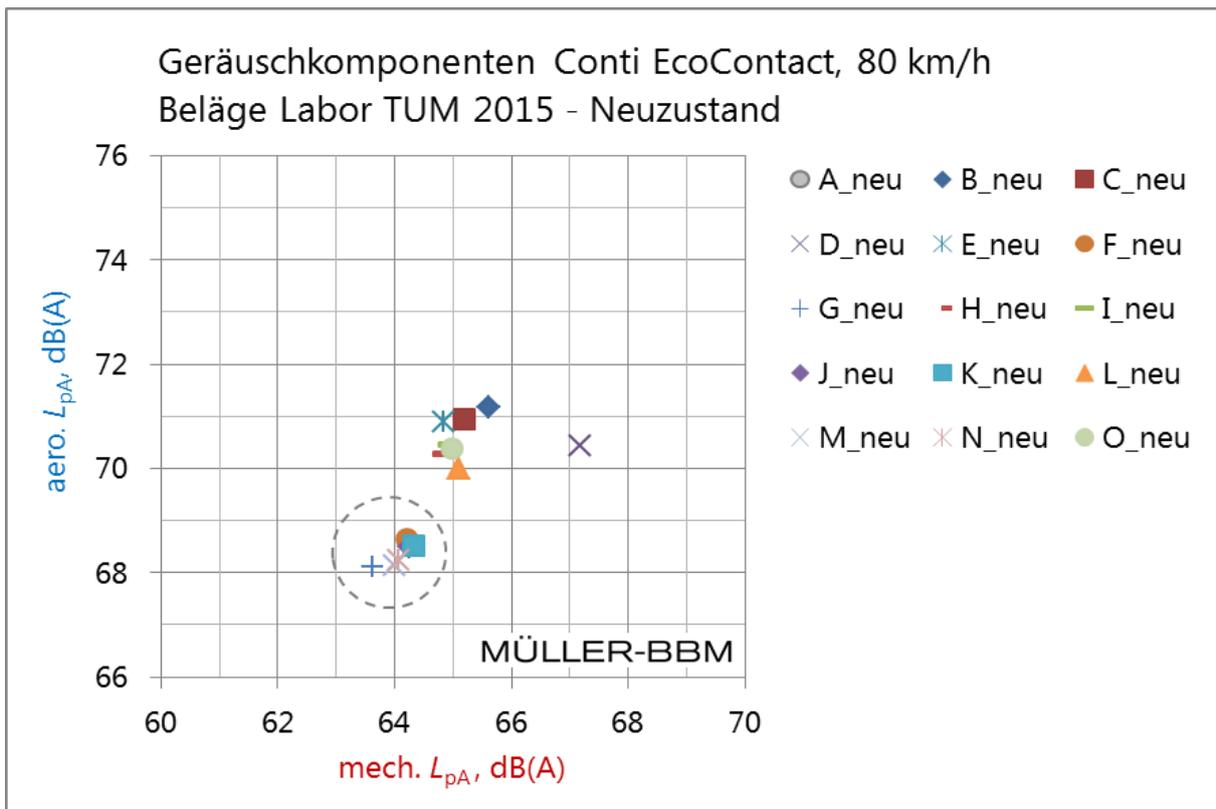
Abbildung 1: Berechnete Rollgeräuschkomponenten $L_{pA, mech}$ und $L_{pA, aero}$ in Abhängigkeit von der Oberflächentextur im Neuzustand, $v = 80$ km/h, Gestrichelte Kreise: Gruppe der optimalen Grinding-Beton-Kombinationen (Durchmesser der Kreise: $\pm 0,5$ dB(A)).

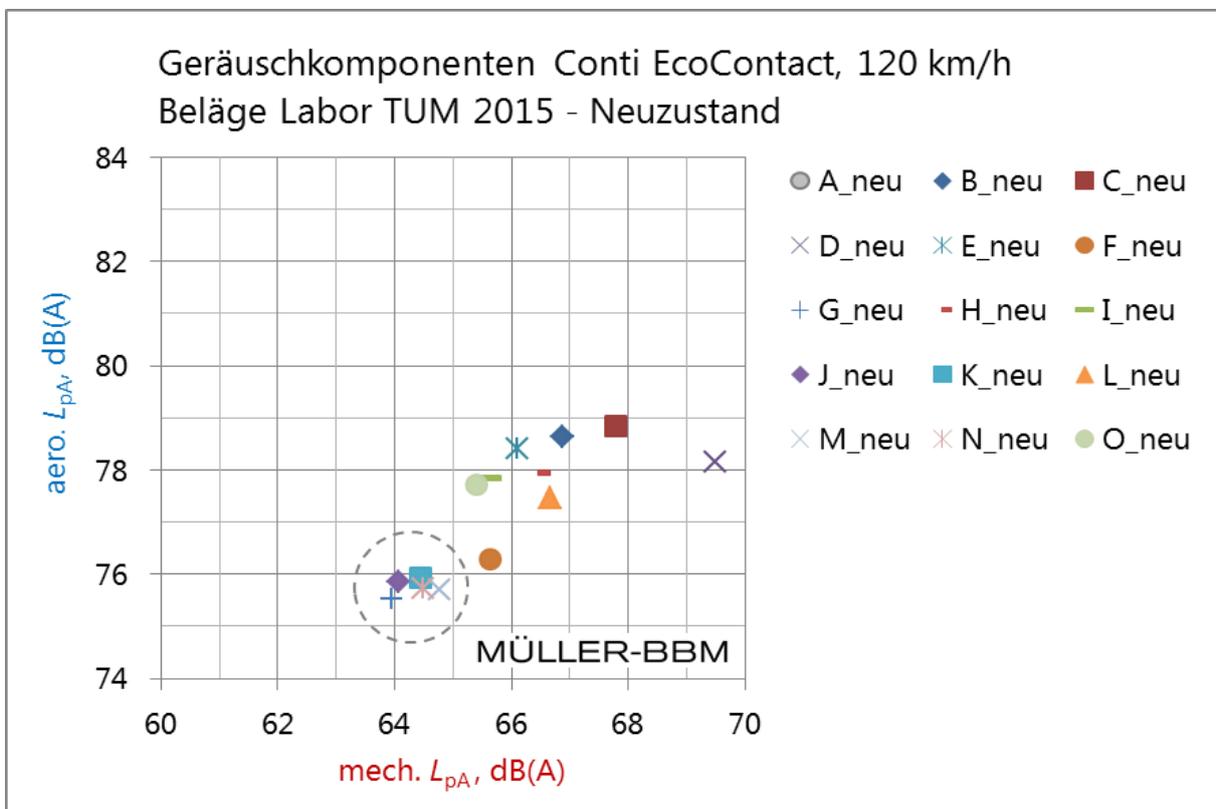
Abbildung 2: Berechnete Rollgeräuschkomponenten $L_{pA, mech}$ und $L_{pA, aero}$ in Abhängigkeit von der Oberflächentextur im Neuzustand, $v = 120$ km/h, Gestrichelte Kreise: Gruppe der optimalen Grinding-Beton-Kombinationen (Durchmesser der Kreise: $\pm 0,5$ dB(A)).

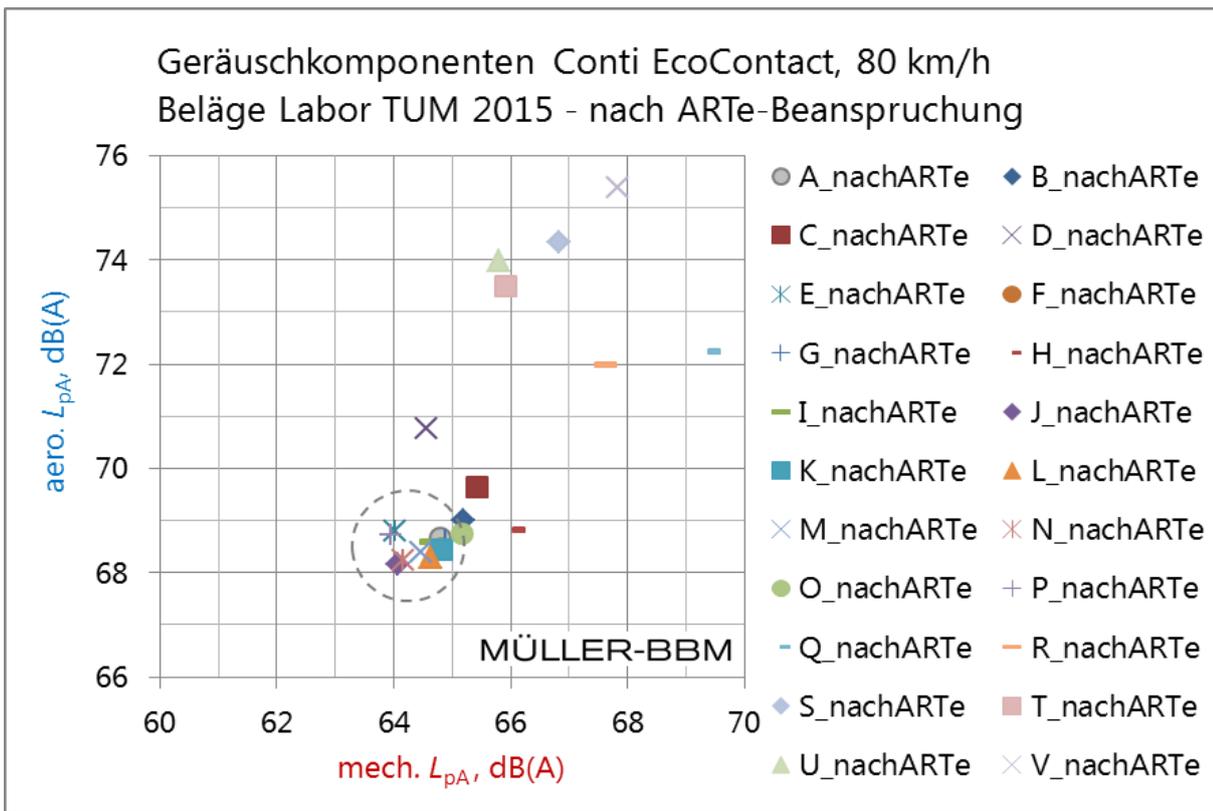
Abbildung 3: Berechnete Rollgeräuschkomponenten $L_{pA, mech}$ und $L_{pA, aero}$ in Abhängigkeit von der Oberflächentextur nach der Beanspruchung im ARTE, $v = 80$ km/h, Gestrichelte Kreise: Gruppe der optimalen Grinding-Beton-Kombinationen (Durchmesser der Kreise: $\pm 0,5$ dB(A)).

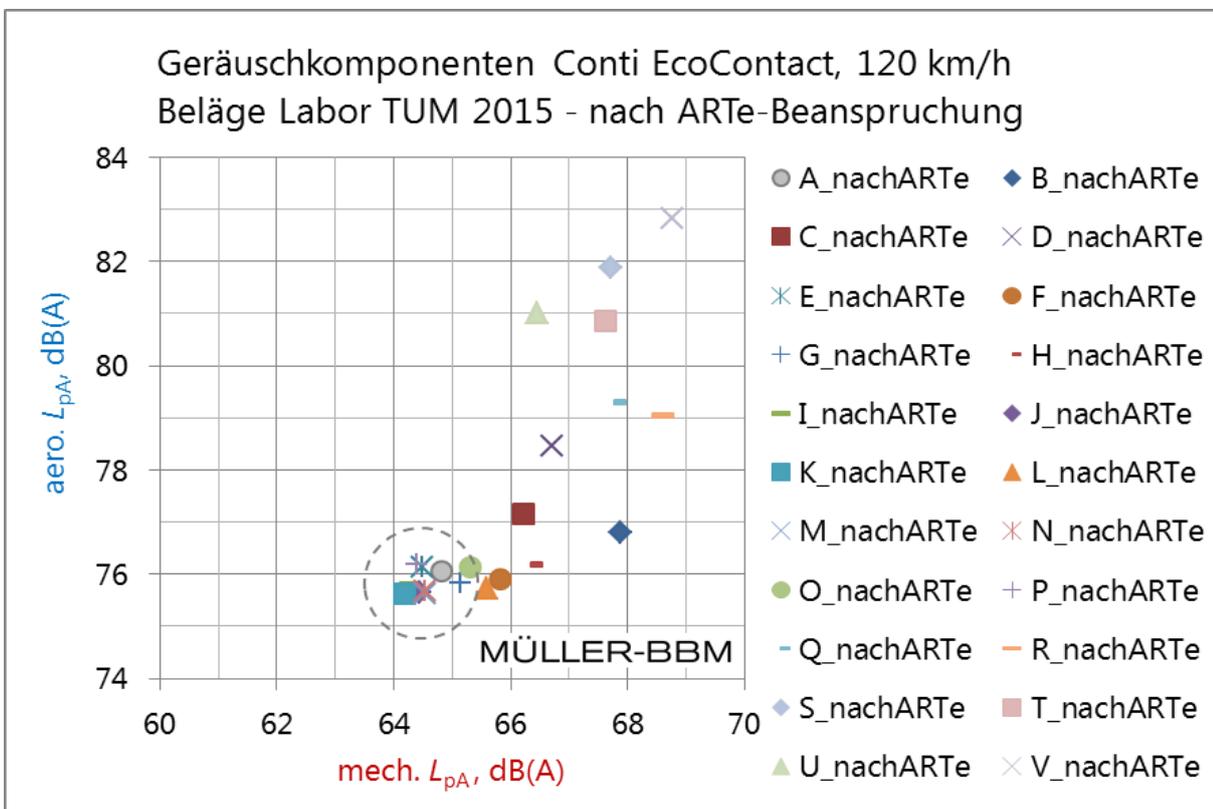
Abbildung 4: Berechnete Rollgeräuschkomponenten $L_{pA, mech}$ und $L_{pA, aero}$ in Abhängigkeit von der Oberflächentextur nach der Beanspruchung im ARTE, $v = 120$ km/h, Gestrichelte Kreise: Gruppe der optimalen Grinding-Beton-Kombinationen (Durchmesser der Kreise: $\pm 0,5$ dB(A)).

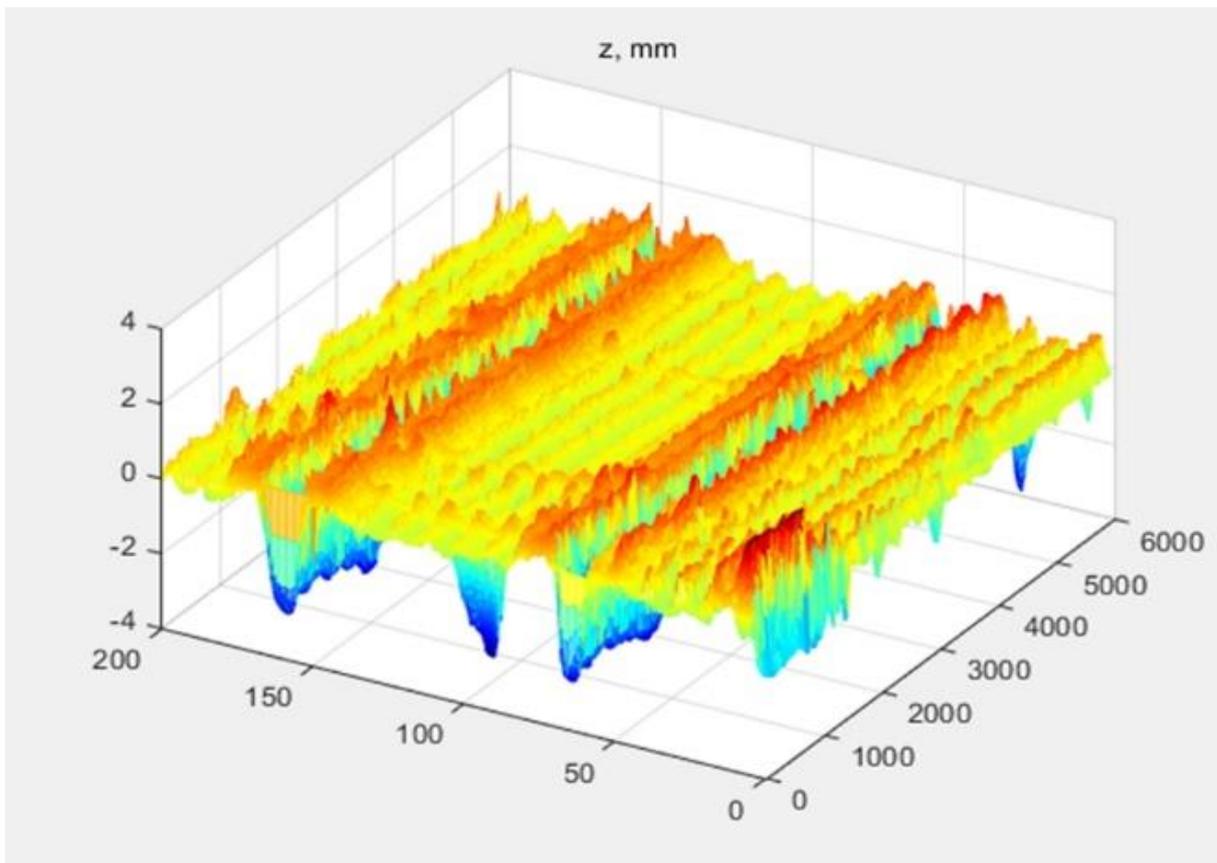
Abbildung 1: Ergebnis der 3D-Texturmessung, Testfeld 1.1

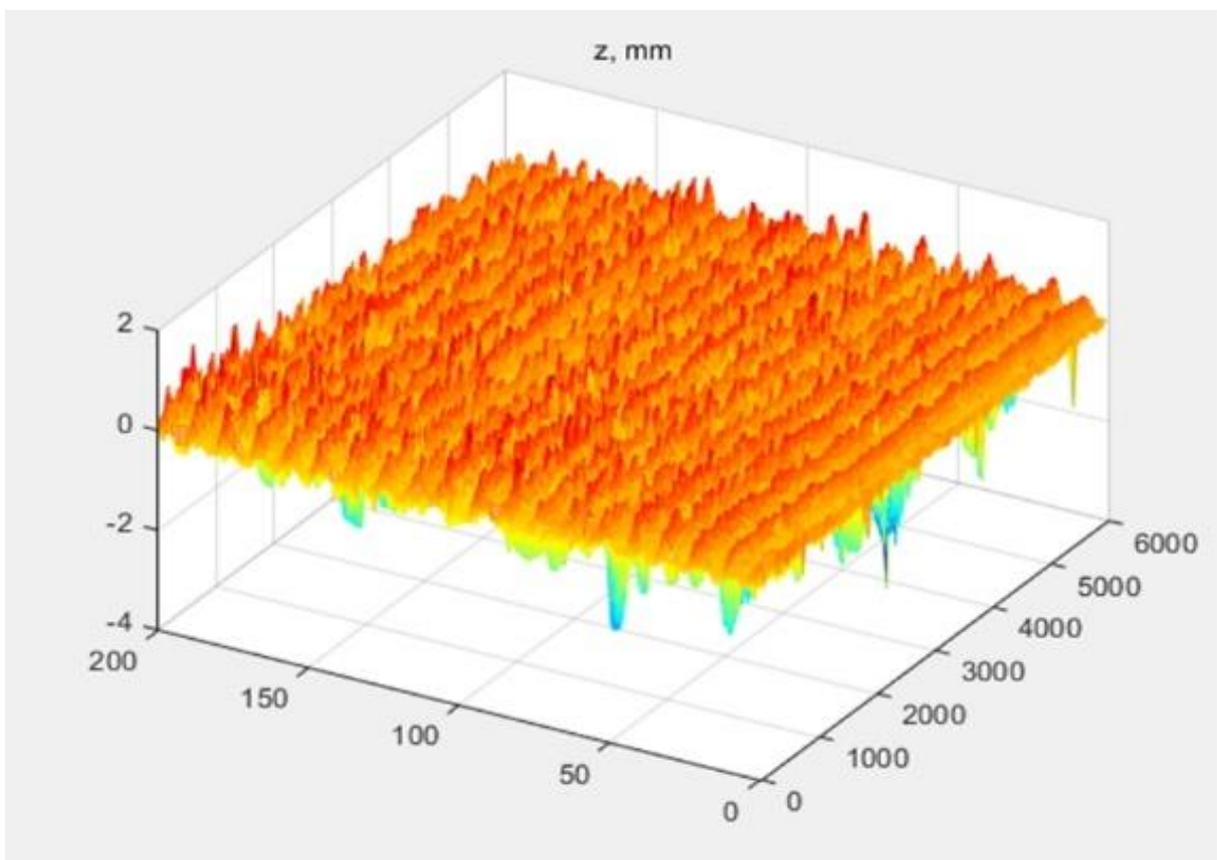
Abbildung 2: Ergebnis der 3D-Texturmessung, Testfeld 1.2

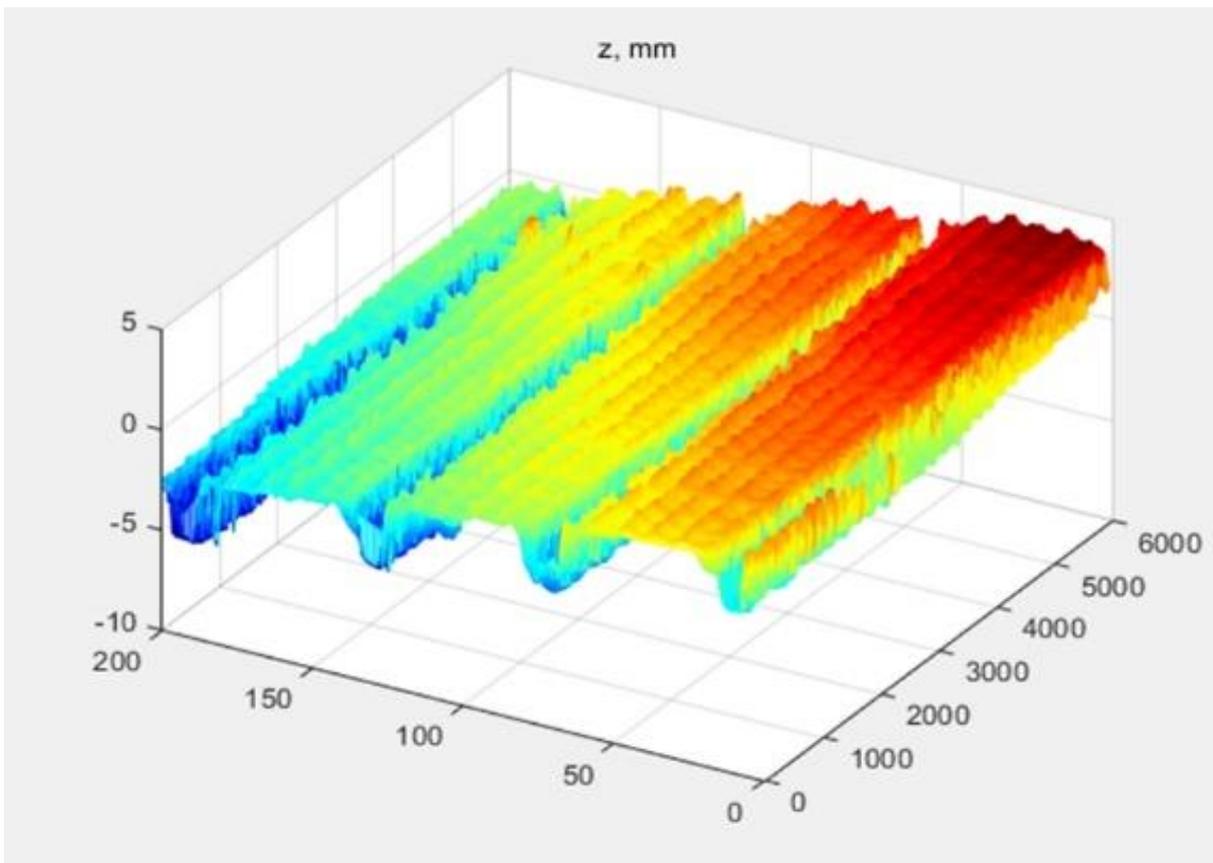
Abbildung 3: Ergebnis der 3D-Texturmessung, Testfeld 1.3

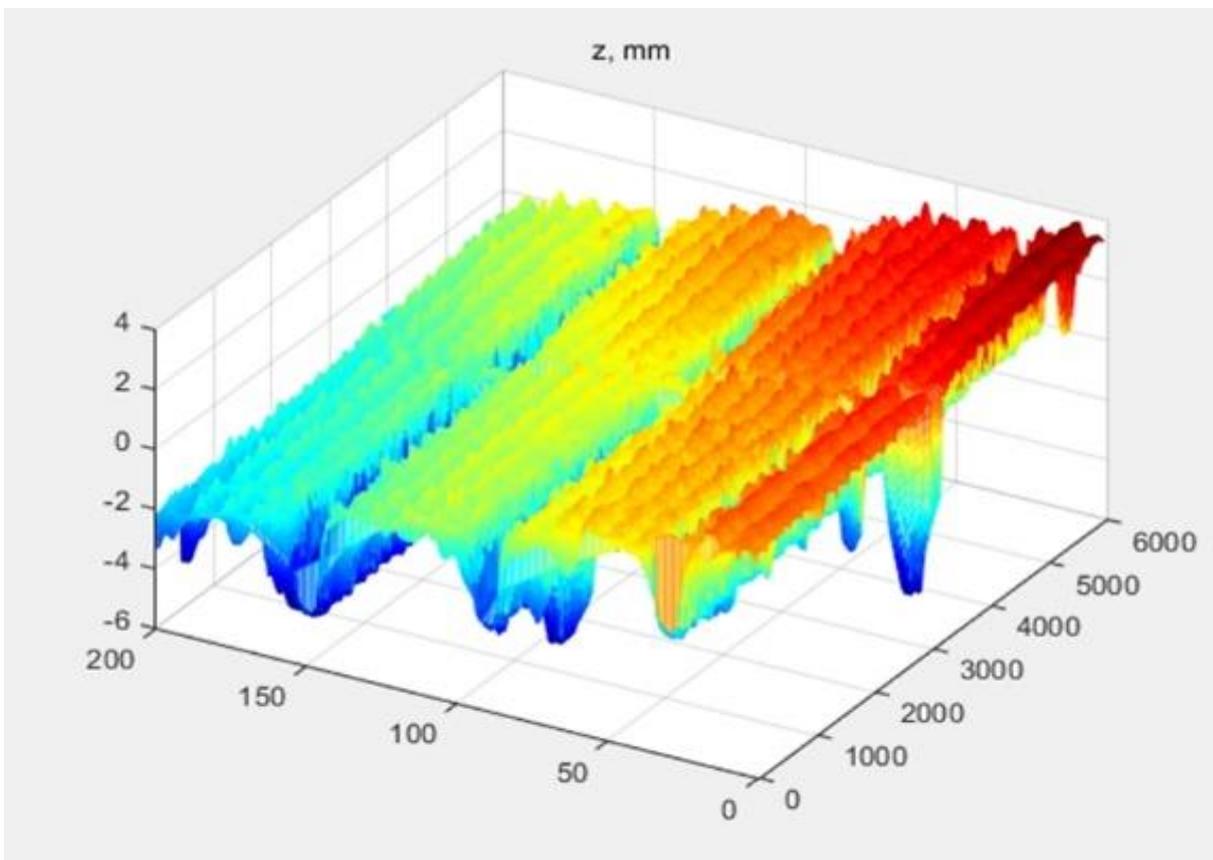
Abbildung 4: Ergebnis der 3D-Texturmessung, Testfeld 2.3
