Dauerhafte Betondecken

Optimierung der Fahrbahnoberfläche durch Texturierung mittels Grinding-Verfahren

**Berichte der
Bundesanstalt für Straßenwesen**

Straßenbau Heft S 159

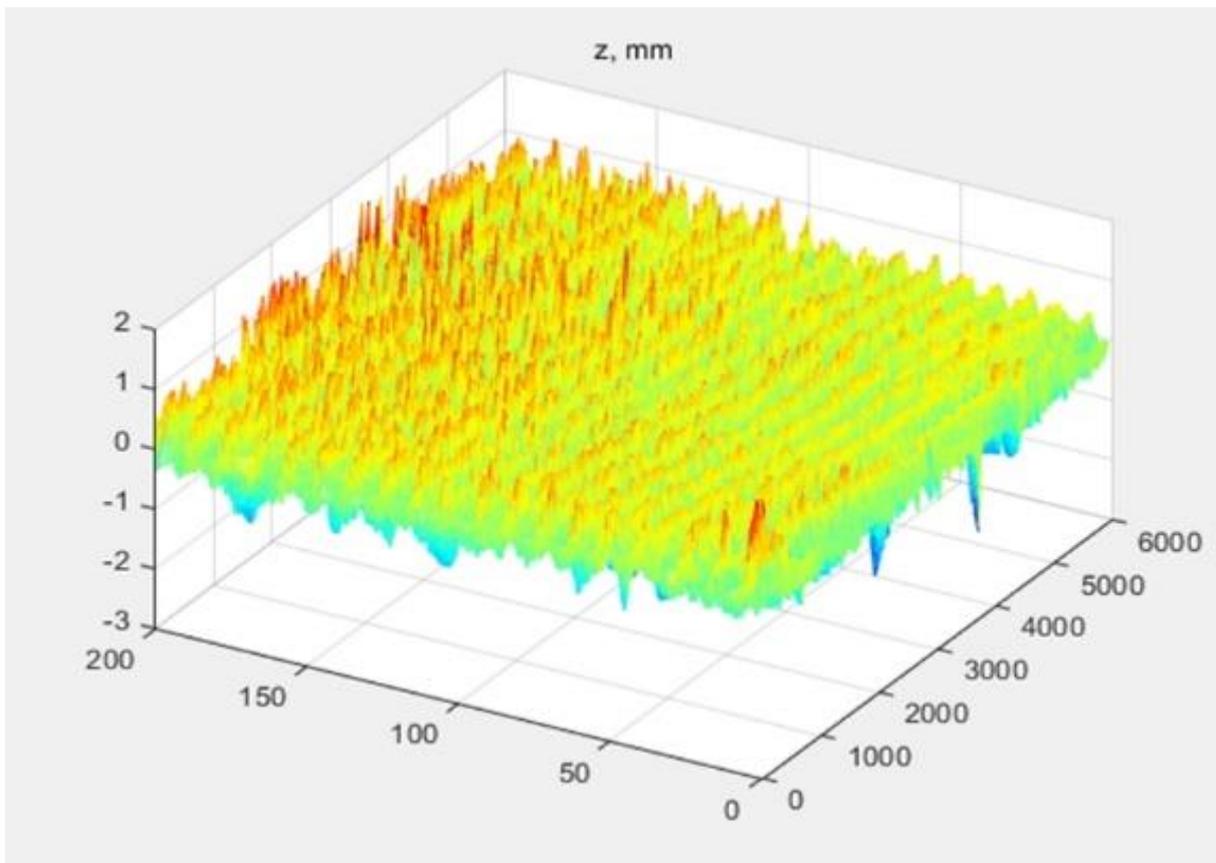
Abbildung 5: Ergebnis der 3D-Texturmessung, Testfeld 2.2

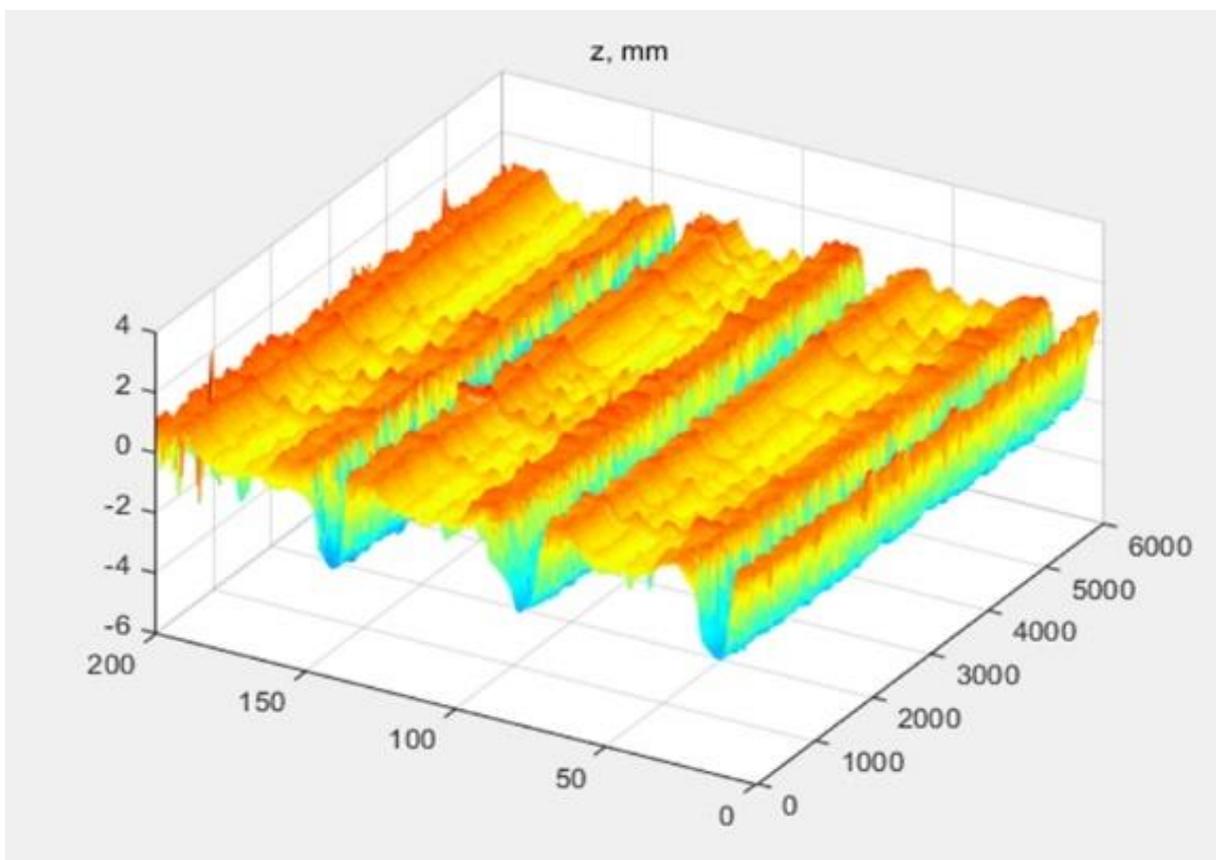
Abbildung 6: Ergebnis der 3D-Texturmessung, Testfeld 2.1

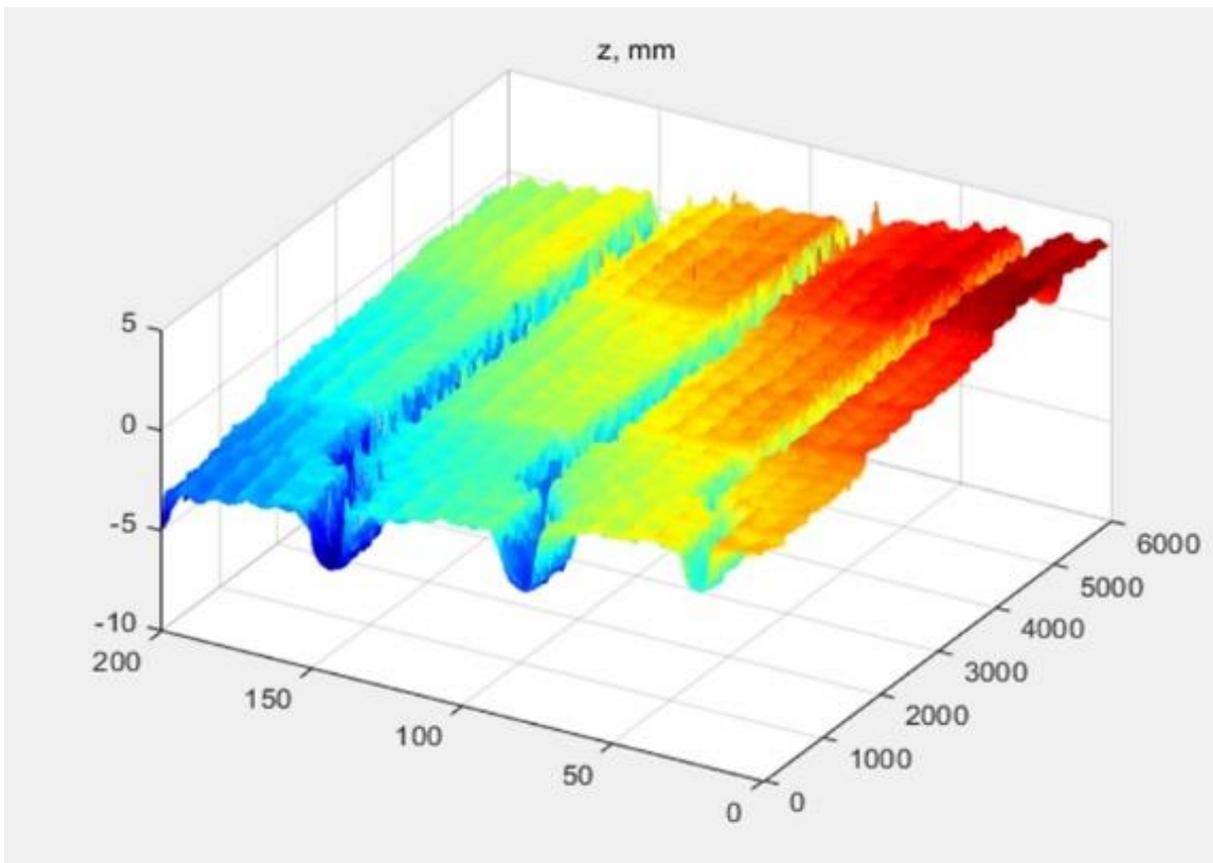
Abbildung 7: Ergebnis der 3D-Texturmessung, Testfeld 3.1

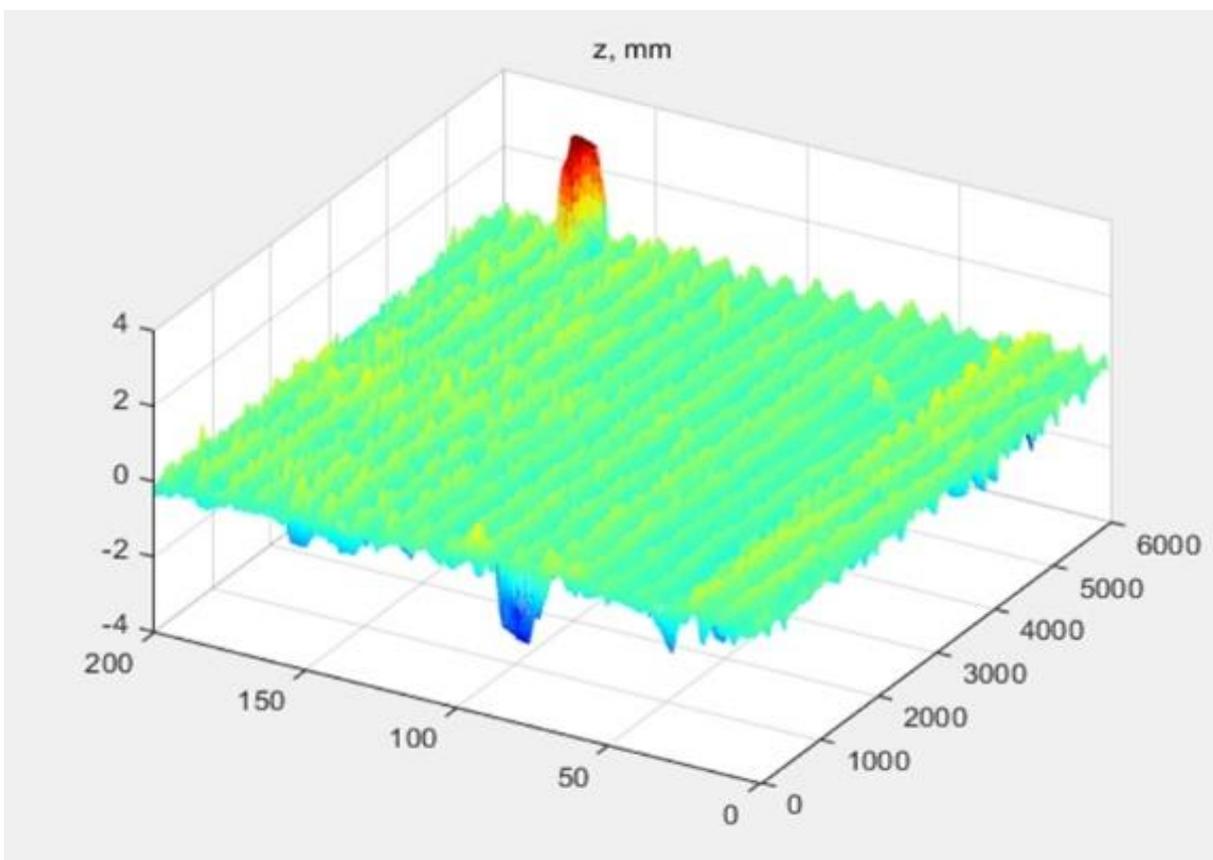
Abbildung 8: Ergebnis der 3D-Texturmessung, Testfeld 3.2

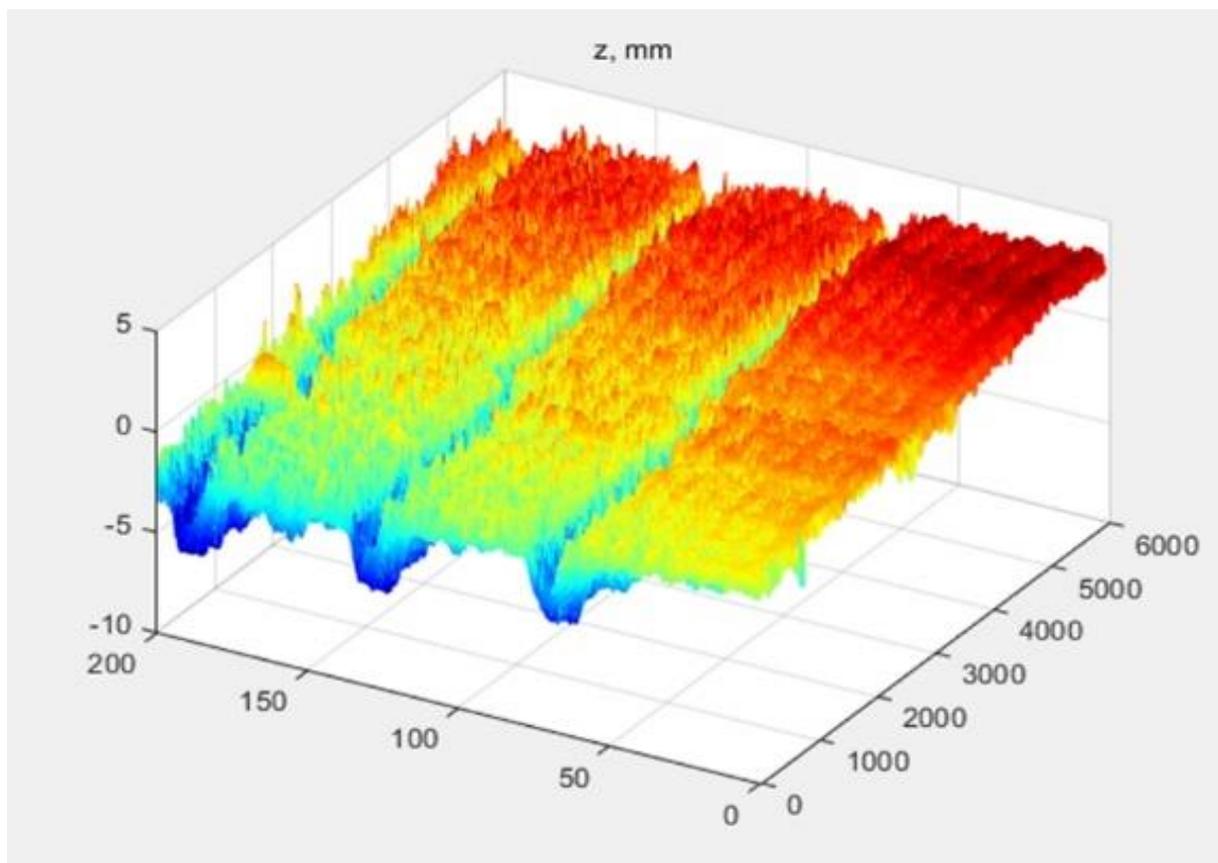
Abbildung 9: Ergebnis der 3D-Texturmessung, Testfeld 3.3

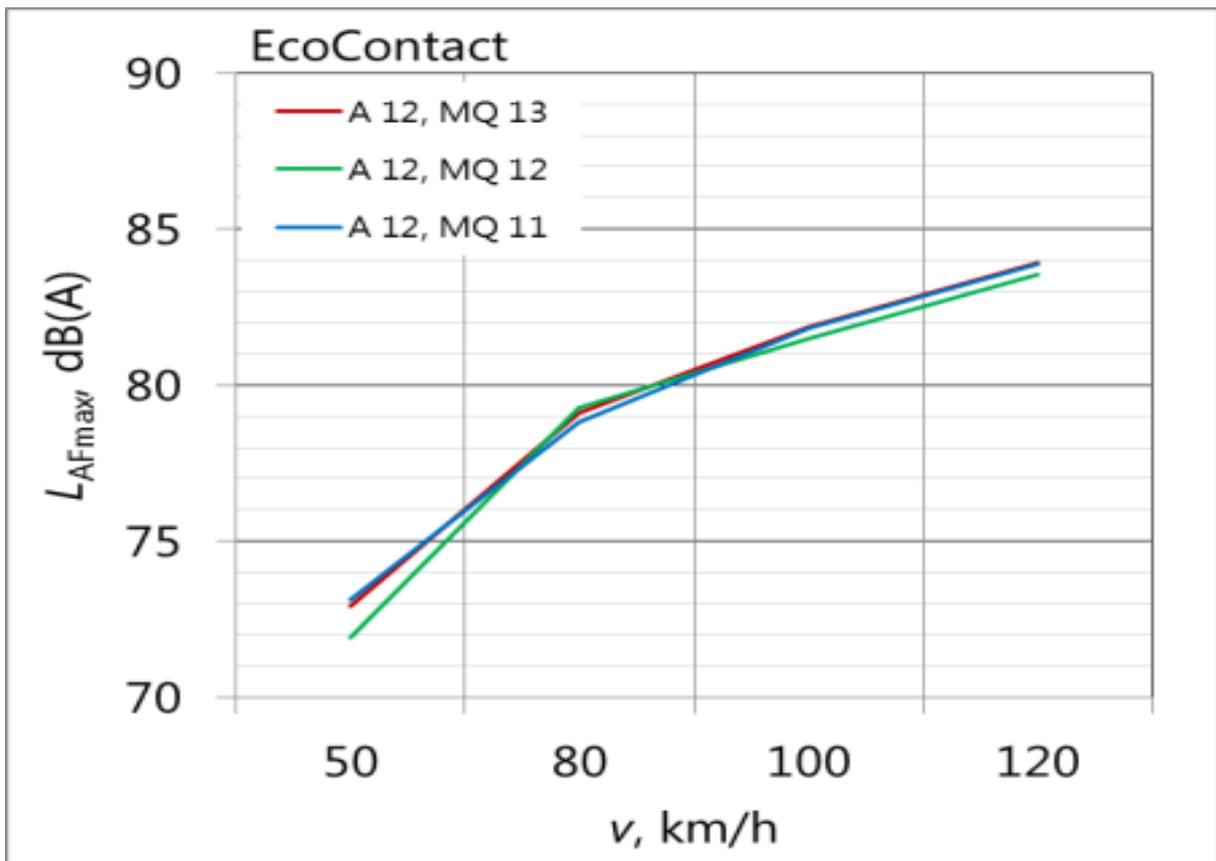
Abbildung 1: CPB-Messergebnisse ($L_{AF,max}$), Reifen EcoContact, Testfeld 1.1 bis 1.3 der Erprobungsstrecke A12

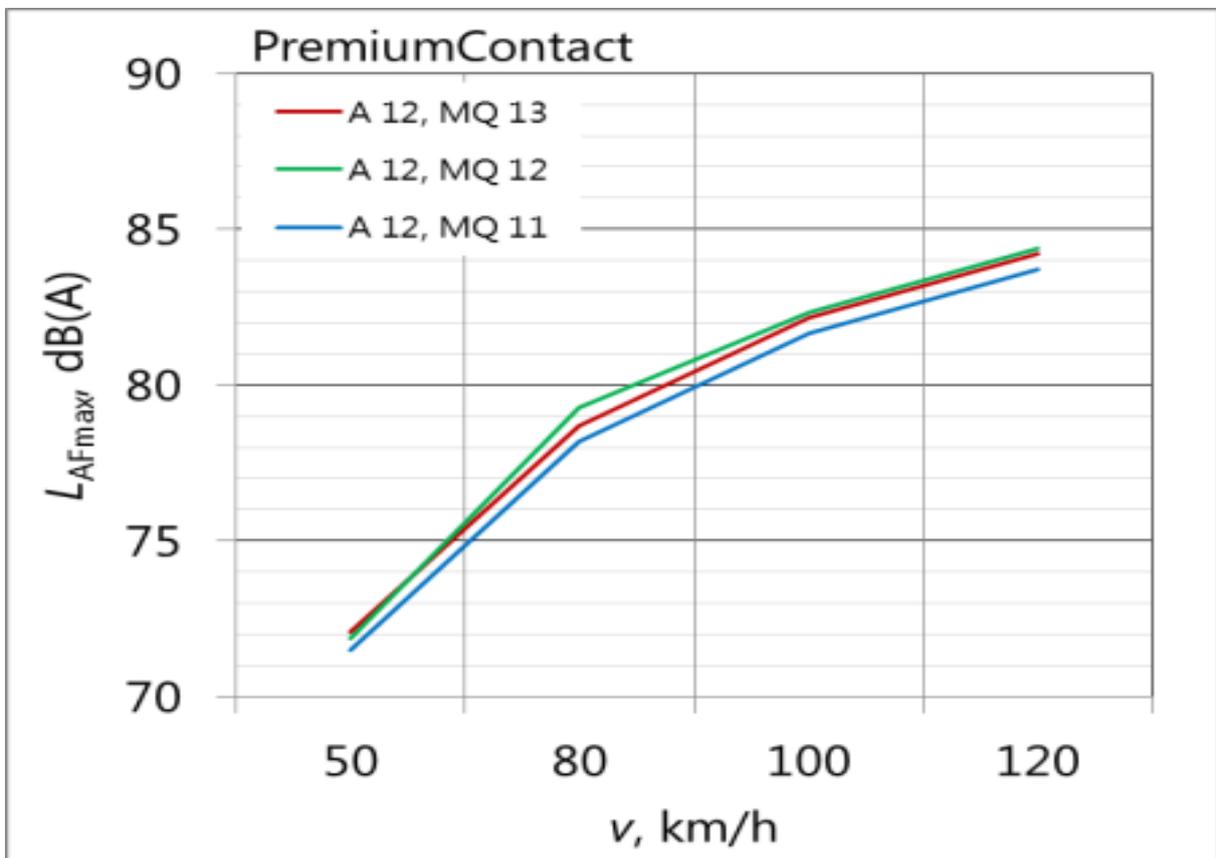
Abbildung 2: CPB-Messergebnisse ($L_{AF,max}$), Reifen PremiumContact, Testfeld 1.1 bis 1.3 der Erprobungsstrecke A12

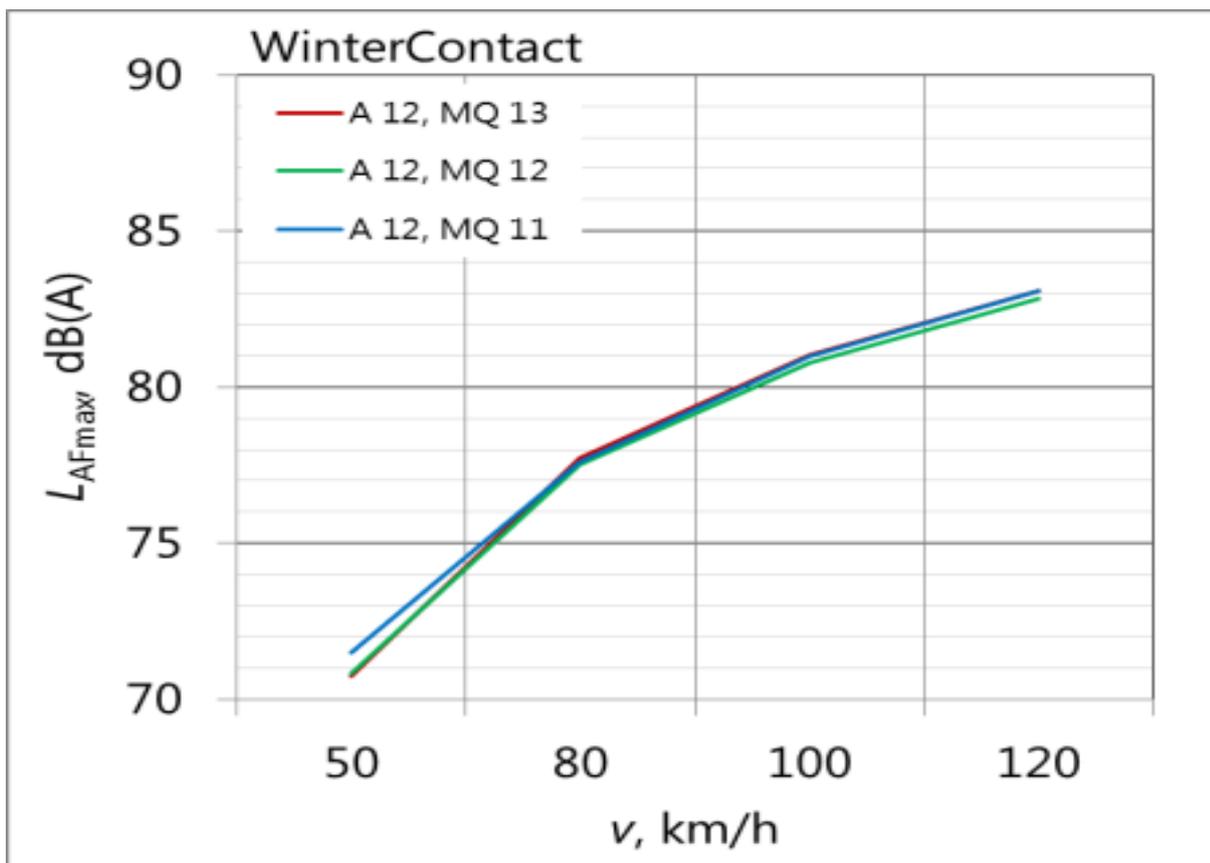
Abbildung 3: CPB-Messergebnisse ($L_{AF,max}$), Reifen WinterContact, Testfeld 1.1 bis 1.3 der Erprobungsstrecke A12

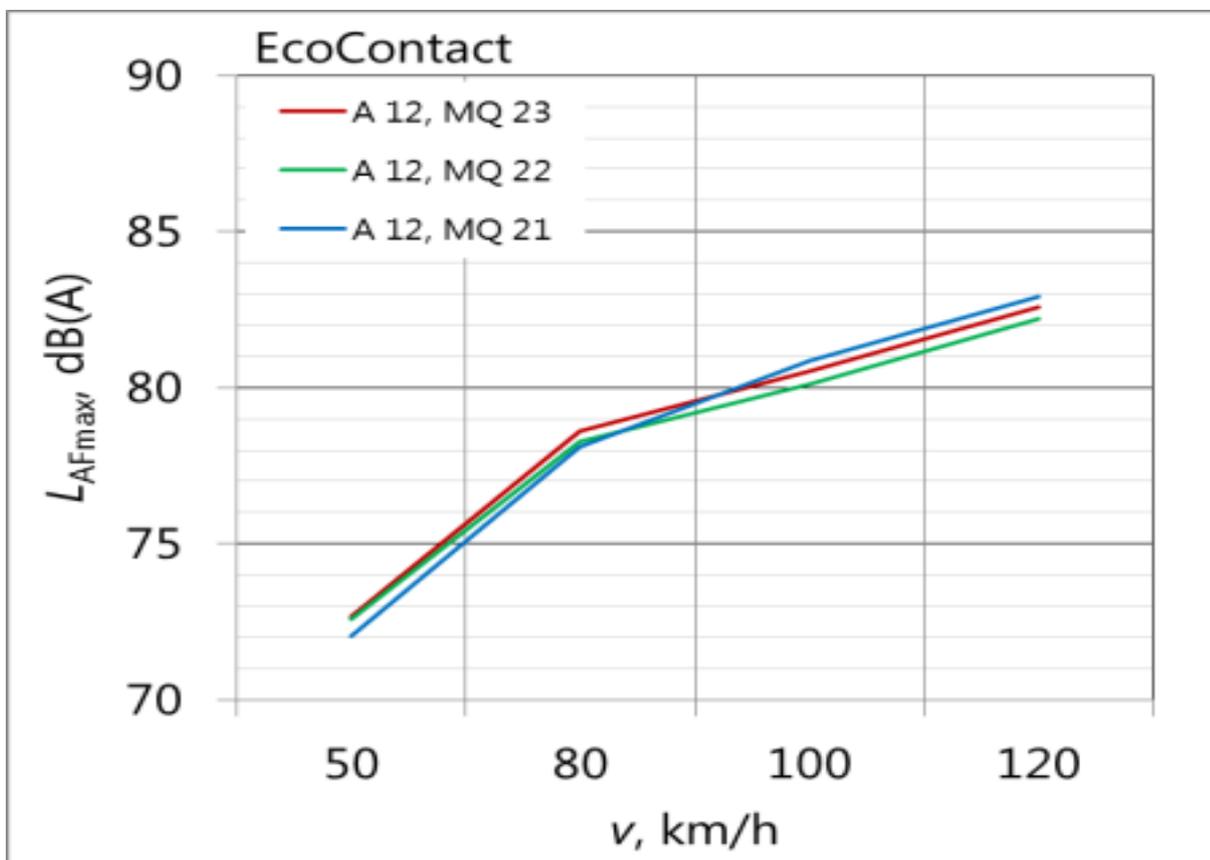
Abbildung 4: CPB-Messergebnisse ($L_{AF,max}$), Reifen EcoContact, Testfeld 2.1 bis 2.3 der Erprobungsstrecke A12

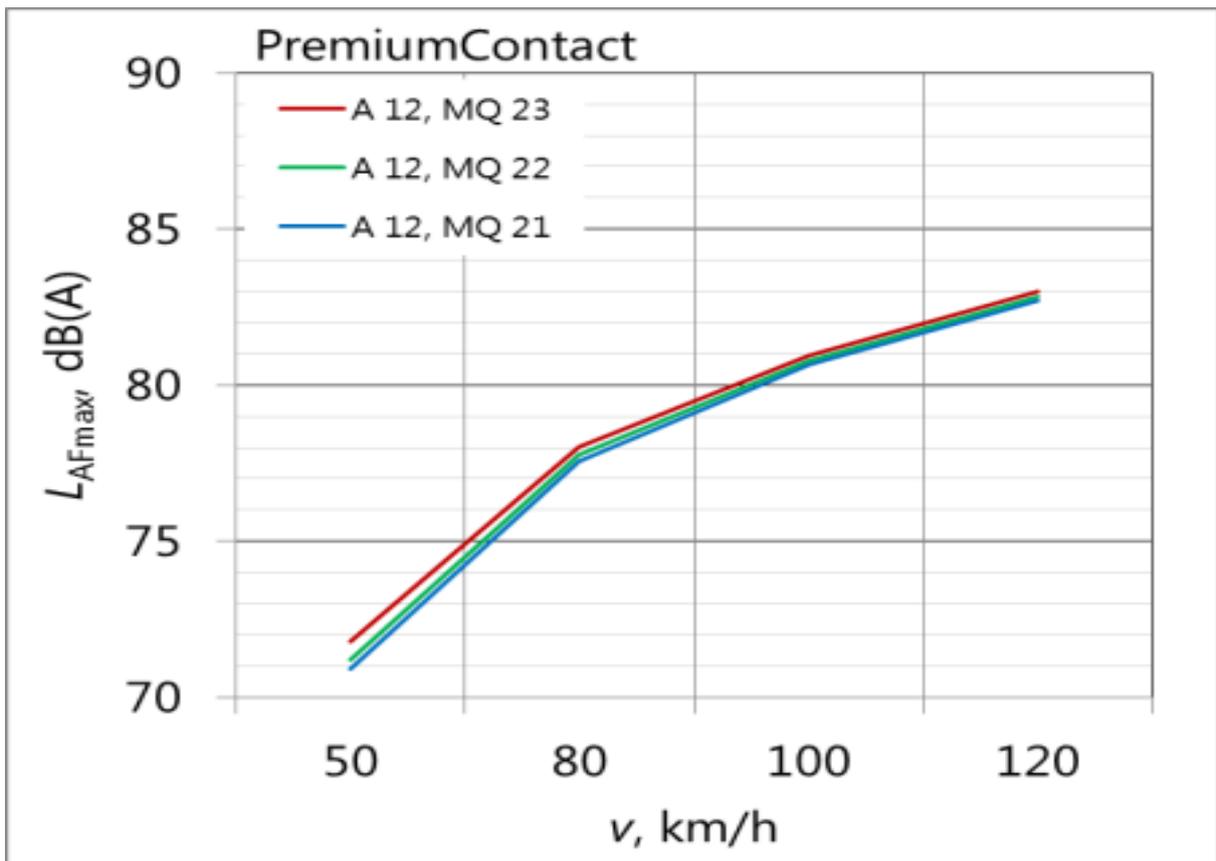
Abbildung 5: CPB-Messergebnisse ($L_{AF,max}$), Reifen PremiumContact, Testfeld 2.1 bis 2.3 der Erprobungsstrecke A12

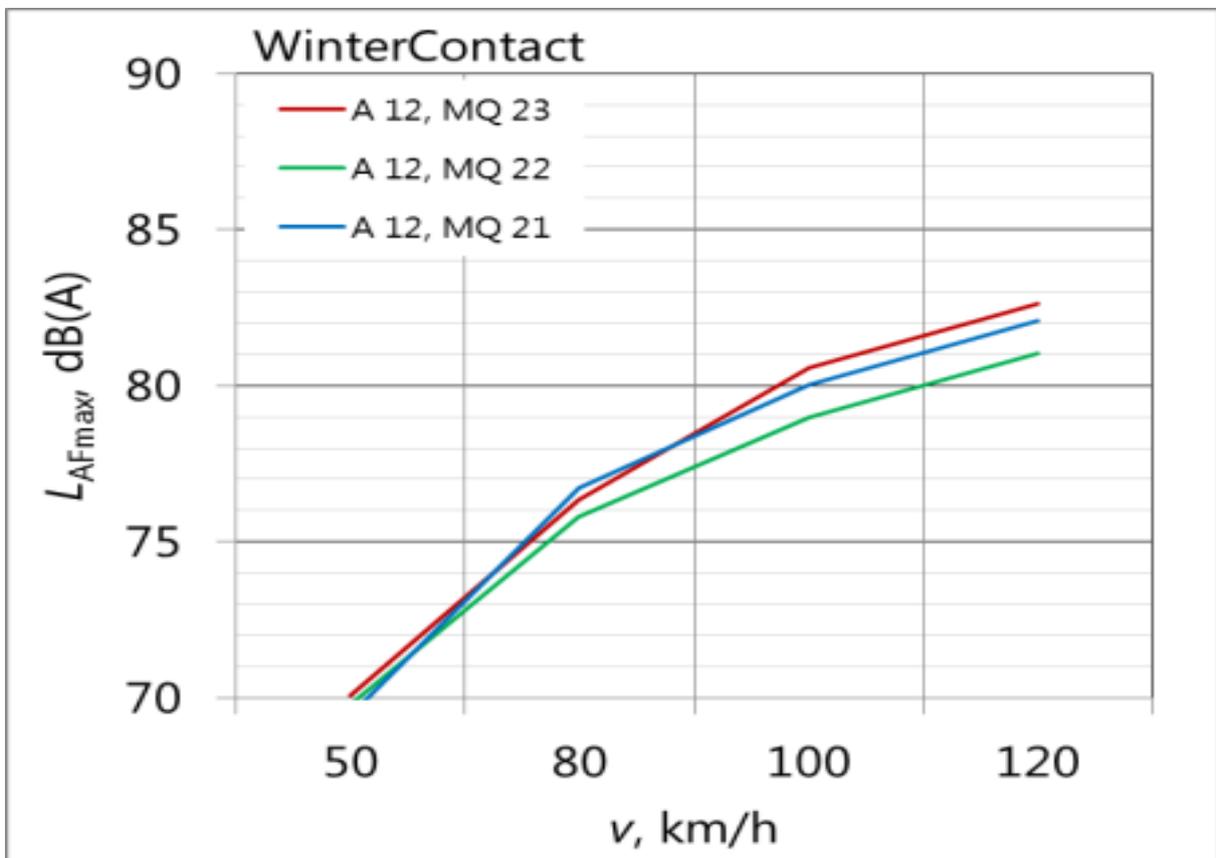
Abbildung 6: CPB-Messergebnisse ($L_{AF,max}$), Reifen WinterContact, Testfeld 2.1 bis 2.3 der Erprobungsstrecke A12

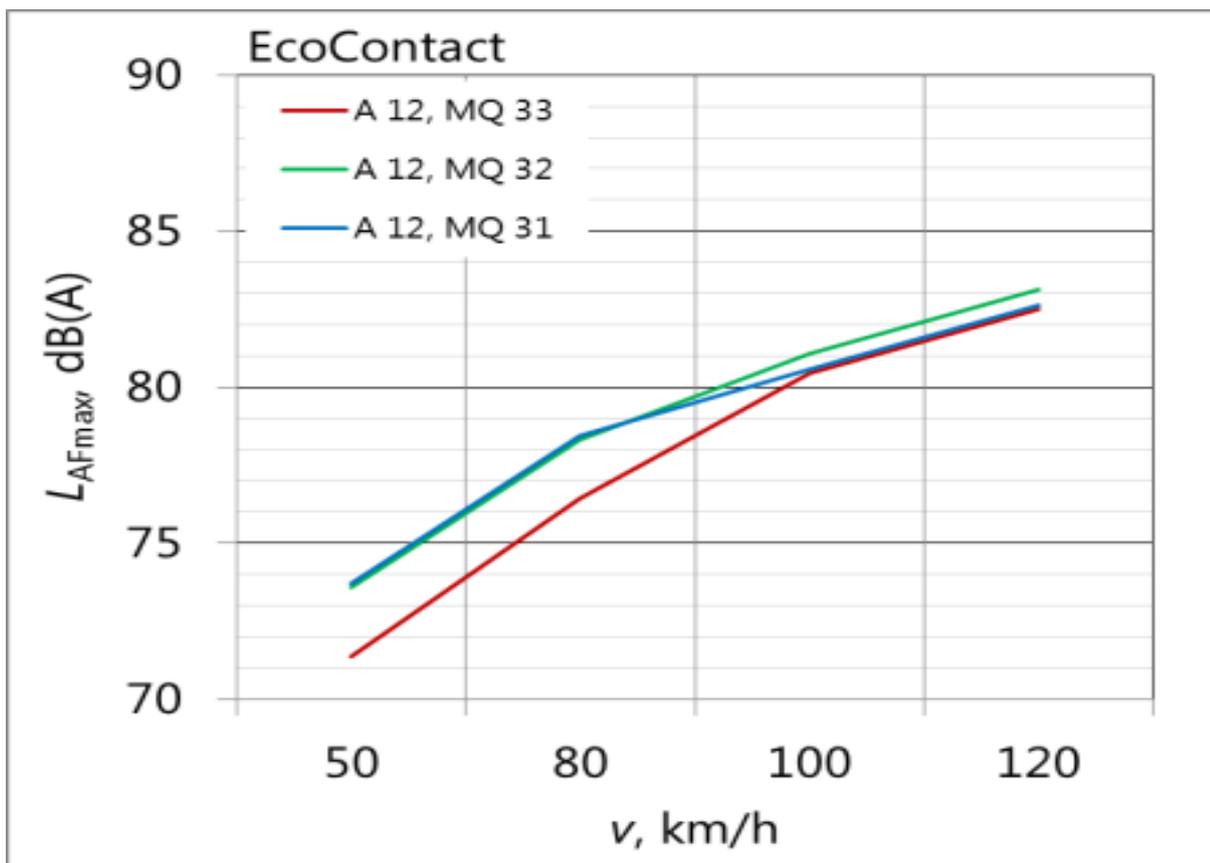
Abbildung 7: CPB-Messergebnisse ($L_{AF,max}$), Reifen EcoContact, Testfeld 3.1 bis 3.3 der Erprobungsstrecke A12

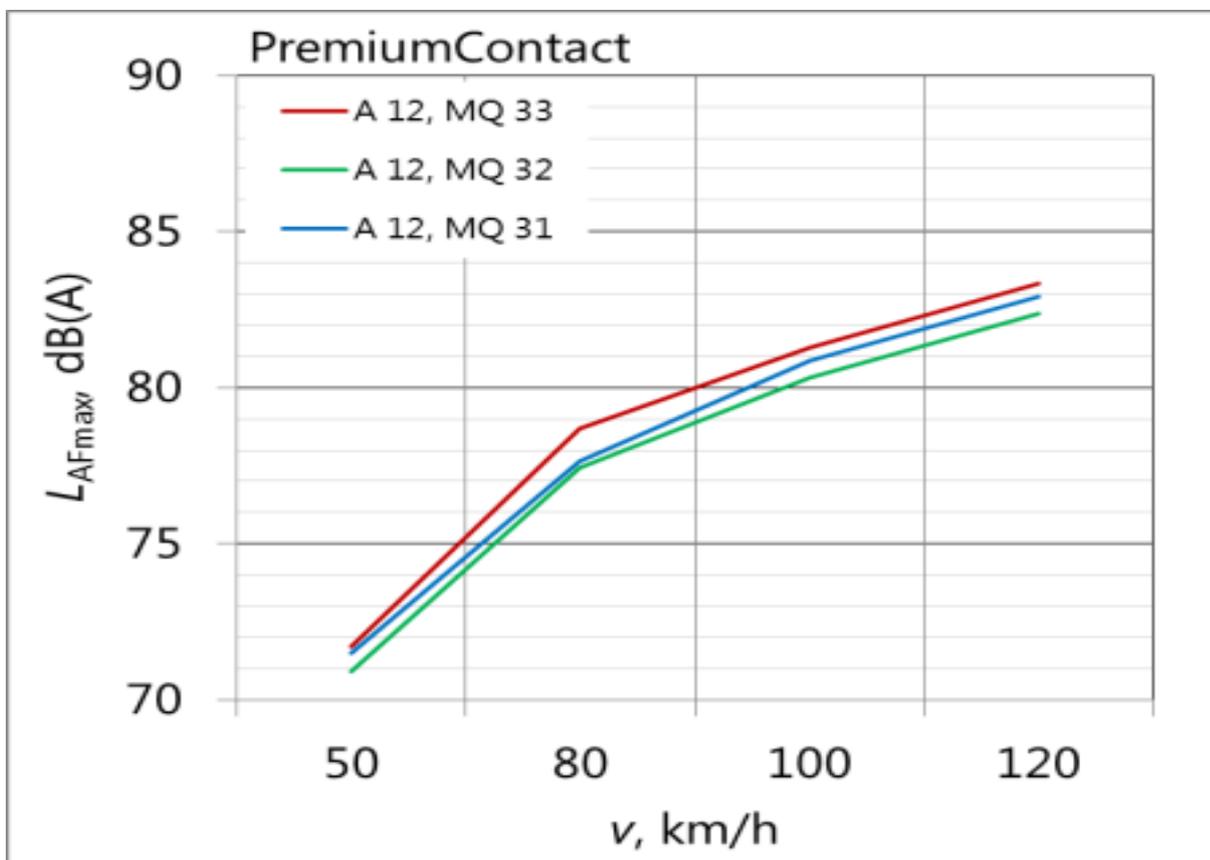
Abbildung 8: CPB-Messergebnisse ($L_{AF,max}$), Reifen PremiumContact, Testfeld 3.1 bis 3.3 der Erprobungsstrecke A12

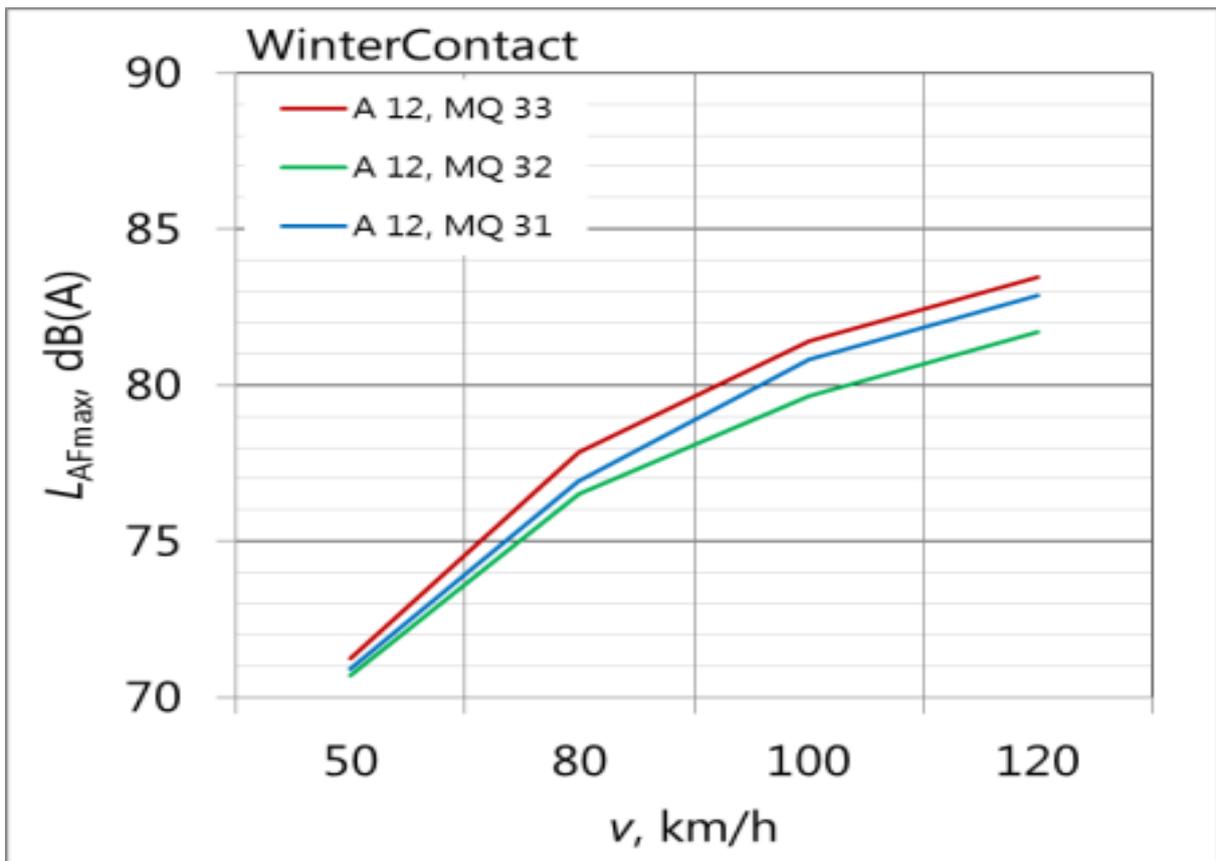
Abbildung 9: CPB-Messergebnisse ($L_{AF,max}$), Reifen WinterContact, Testfeld 3.1 bis 3.3 der Erprobungsstrecke A12

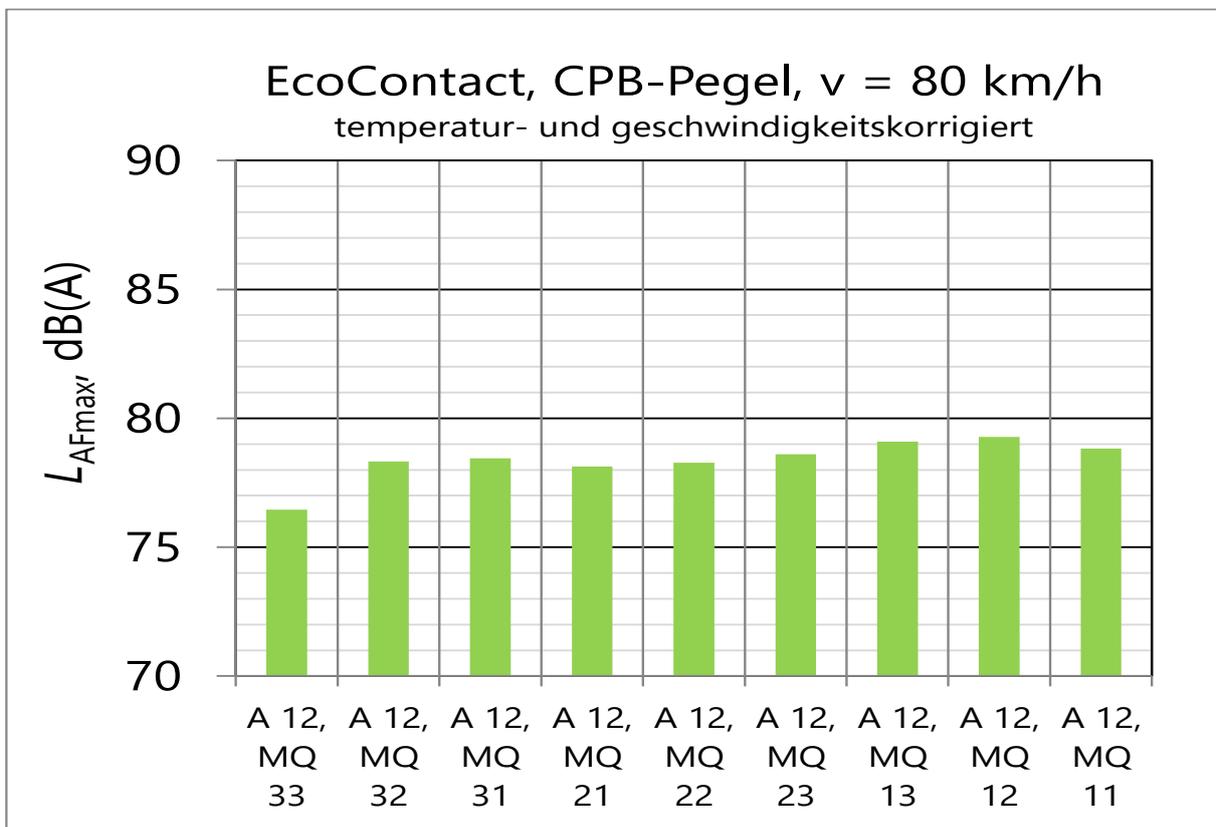
Abbildung 10: Vergleich der CPB-Messergebnisse ($L_{AF,max}$) für Messreifen ECO für $v = 80$ km/h auf allen untersuchten Grindingabschnitten der A 12

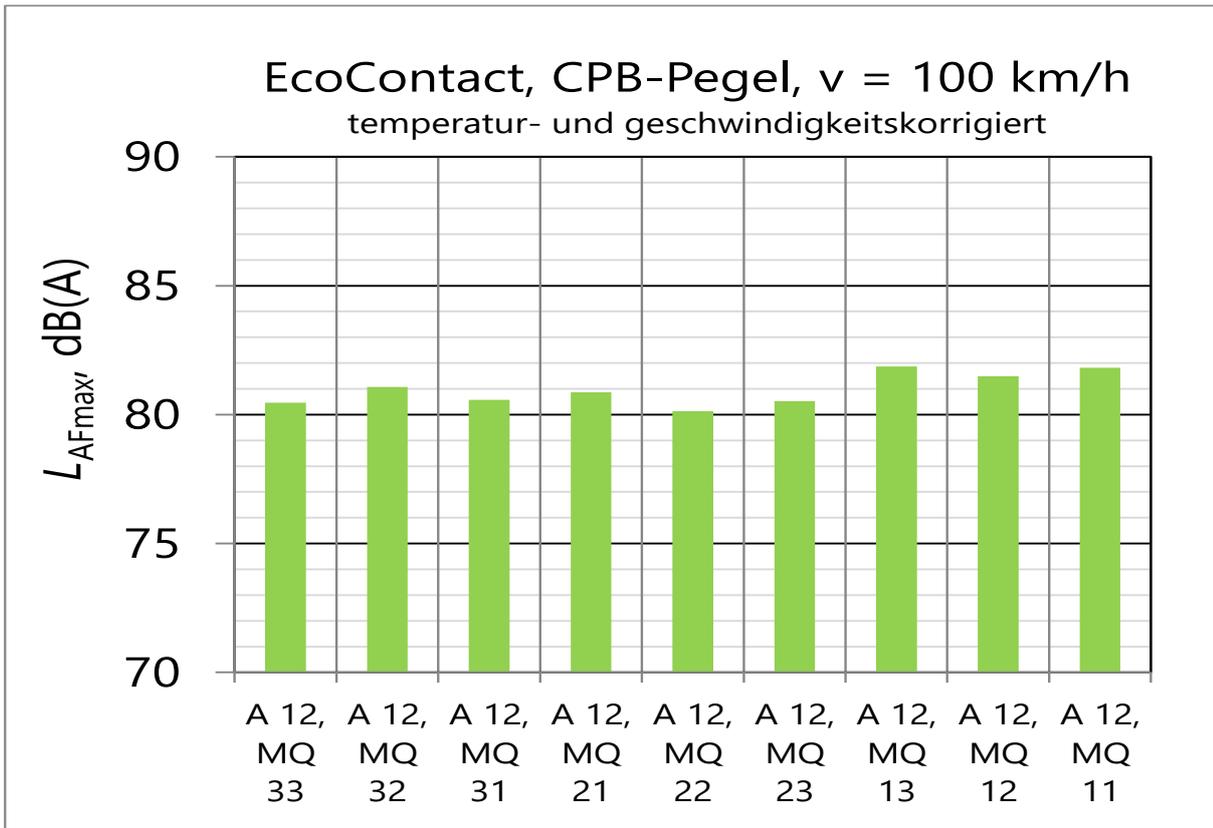
Abbildung 11: Vergleich der CPB-Messergebnisse ($L_{AF,max}$) für Messreifen ECO für $v = 100$ km/h auf allen untersuchten Grindingabschnitten der A 12

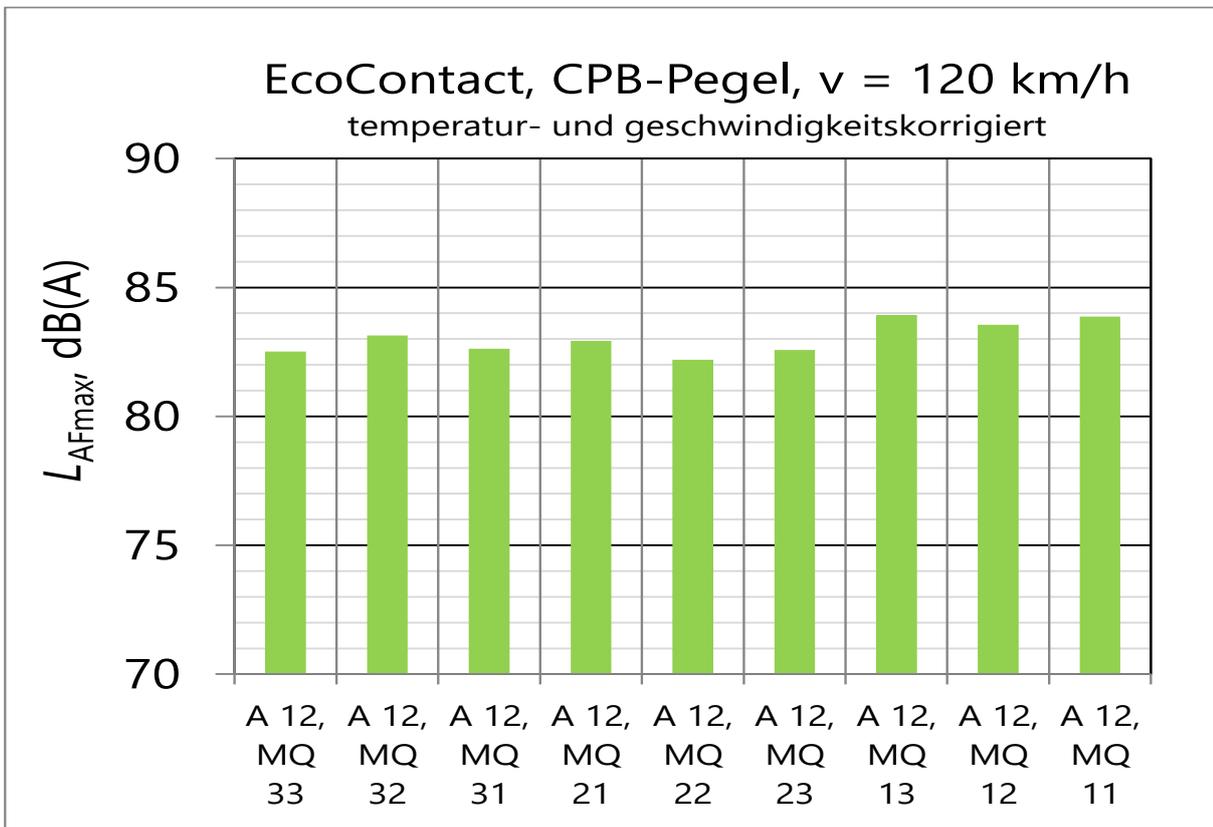
Abbildung 12: Vergleich der CPB-Messergebnisse ($L_{AF,max}$) für Messreifen ECO. Extrapolierte Werte für $v = 120$ km/h auf allen untersuchten Grindingabschnitten der A 12

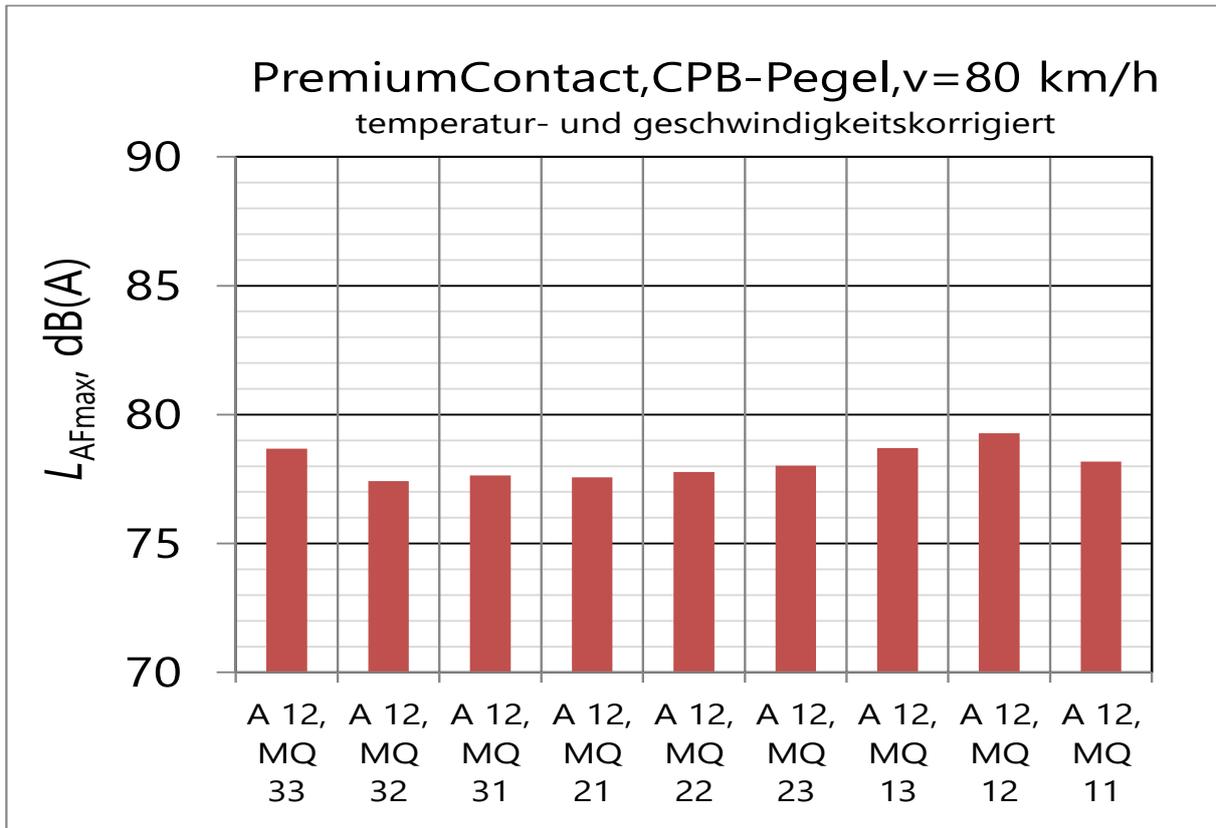
Abbildung 13: Vergleich der CPB-Messergebnisse ($L_{AF,max}$) für Messreifen PREMIUM für $v = 80$ km/h auf allen untersuchten Grindingabschnitten der A 12

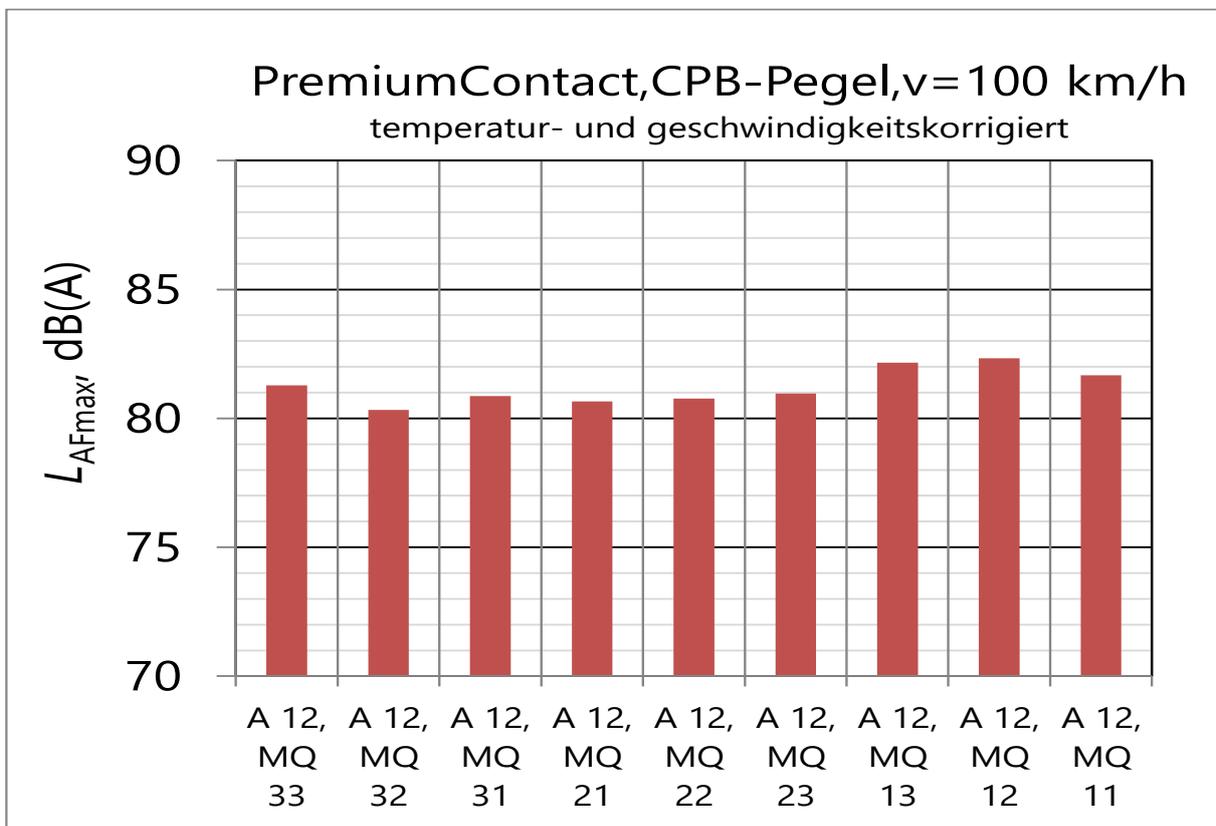
Abbildung 14: Vergleich der CPB-Messergebnisse ($L_{AF,max}$) für Messreifen PREMIUM für $v = 100$ km/h auf allen untersuchten Grindingabschnitten der A 12

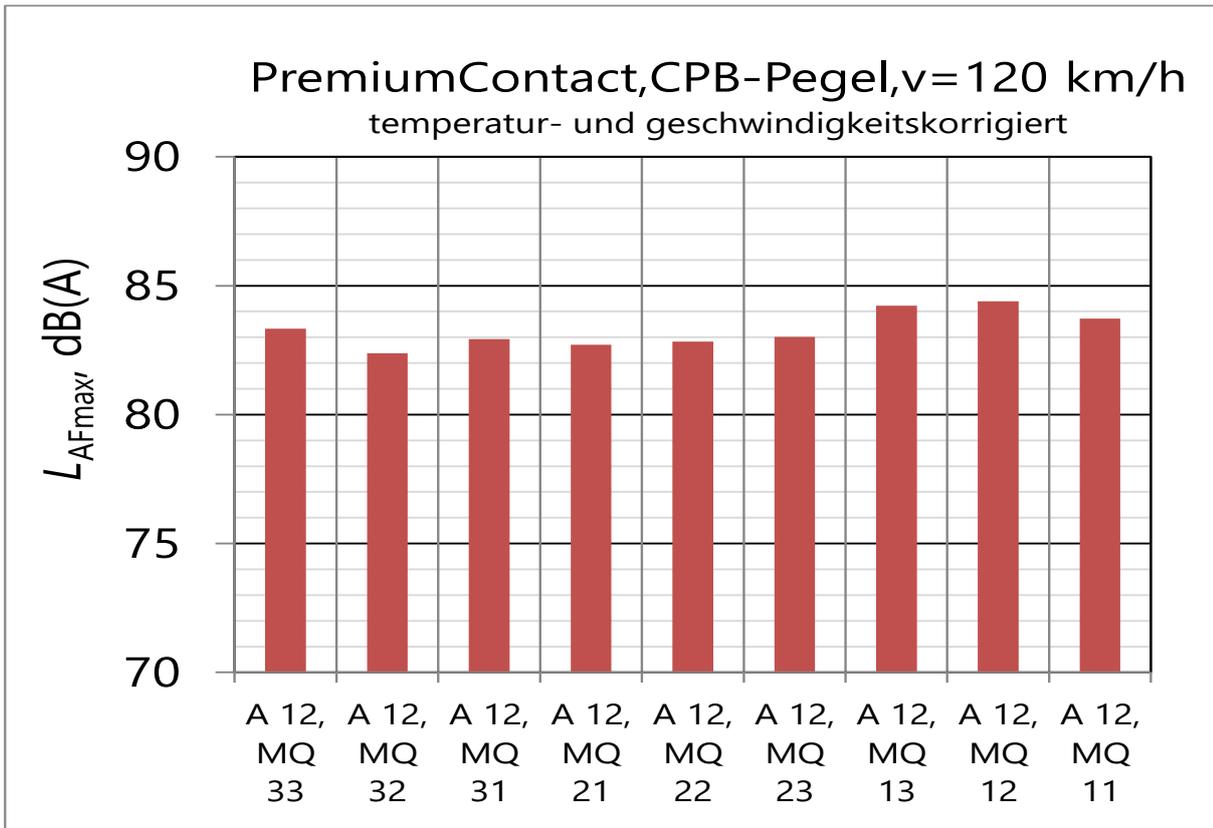
Abbildung 15: Vergleich der CPB-Messergebnisse ($L_{AF,max}$) für Messreifen PREMIUM. Extrapolierte Werte für $v = 120$ km/h auf allen untersuchten Grindingabschnitten der A 12

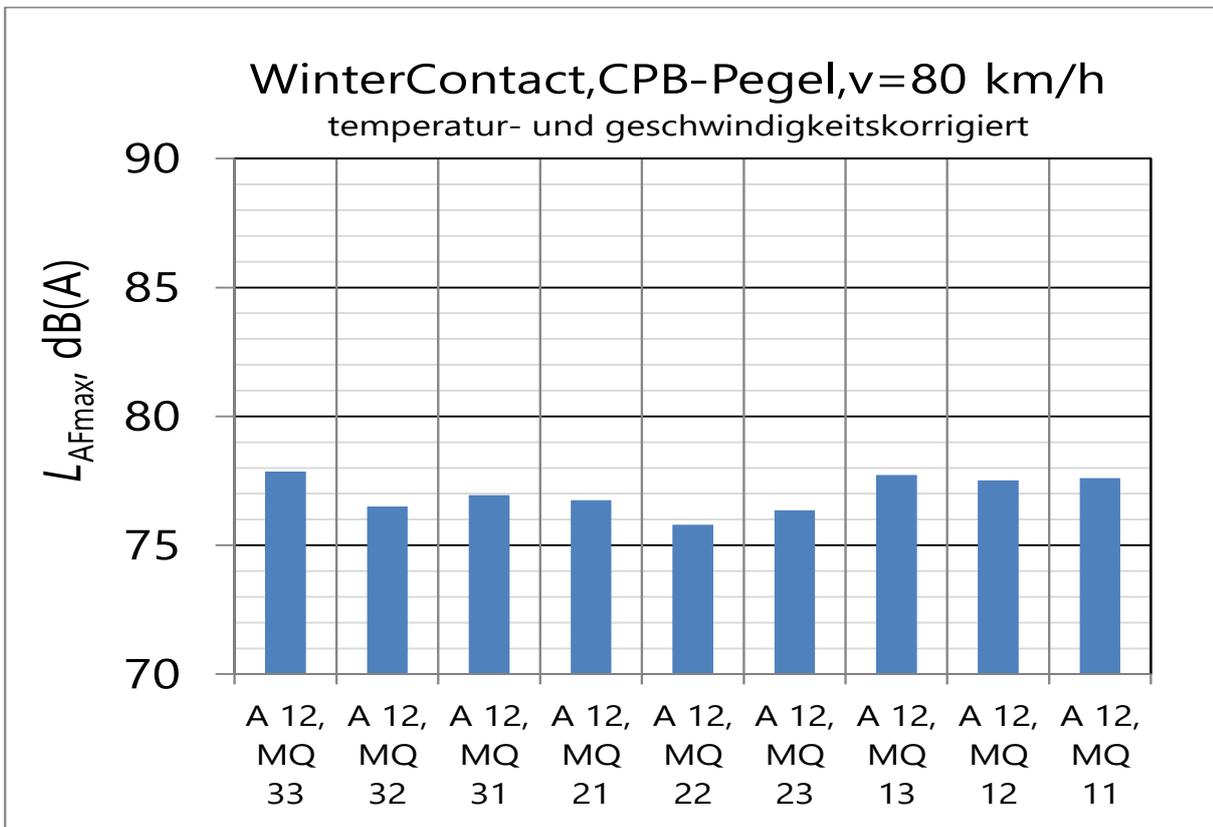
Abbildung 16: Vergleich der CPB-Messergebnisse ($L_{AF,max}$) für Messreifen WINTER für $v = 80$ km/h auf allen untersuchten Grindingabschnitten der A 12
