Dauerhafte Betondecken

Optimierung der Fahrbahnoberfläche durch Texturierung mittels Grinding-Verfahren

**Berichte der
Bundesanstalt für Straßenwesen**

Straßenbau Heft S 159

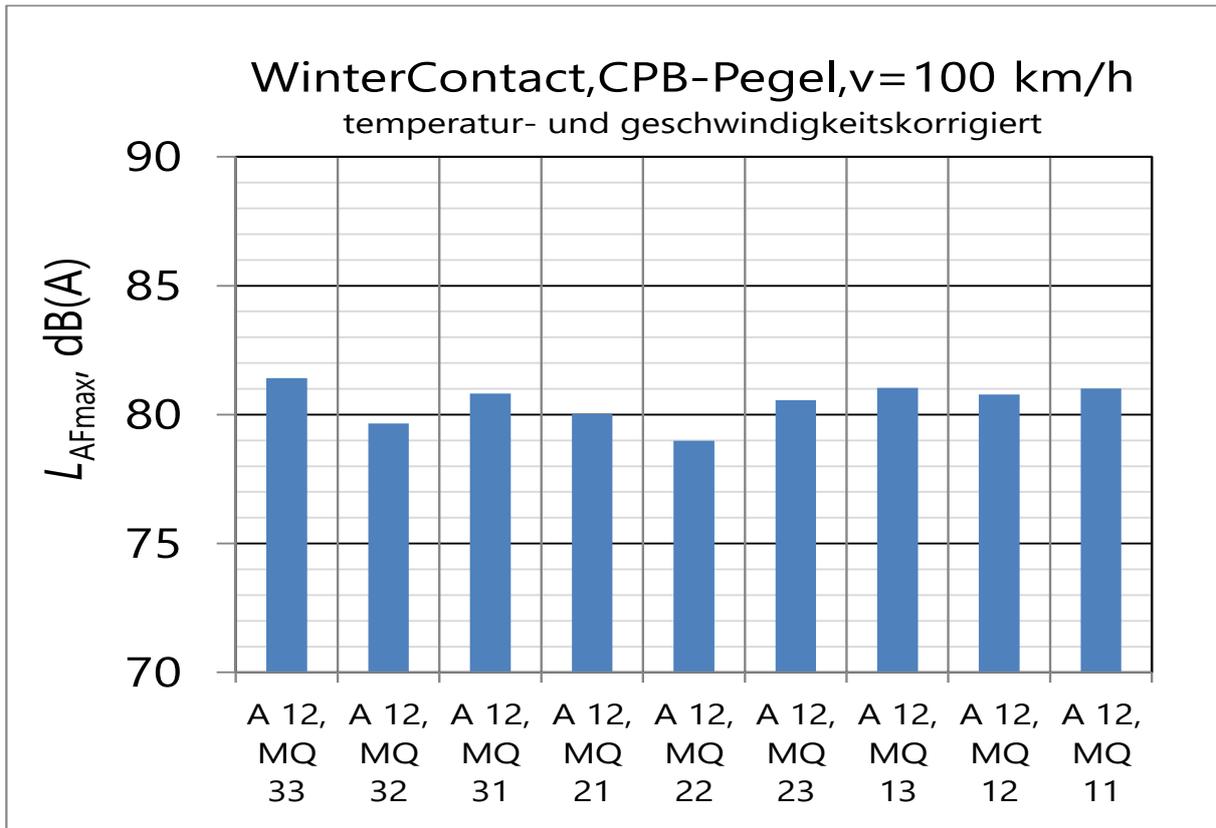
Abbildung 17: Vergleich der CPB-Messergebnisse ($L_{AF,max}$) für Messreifen WINTER für $v = 100$ km/h auf allen untersuchten Grindingabschnitten der A 12

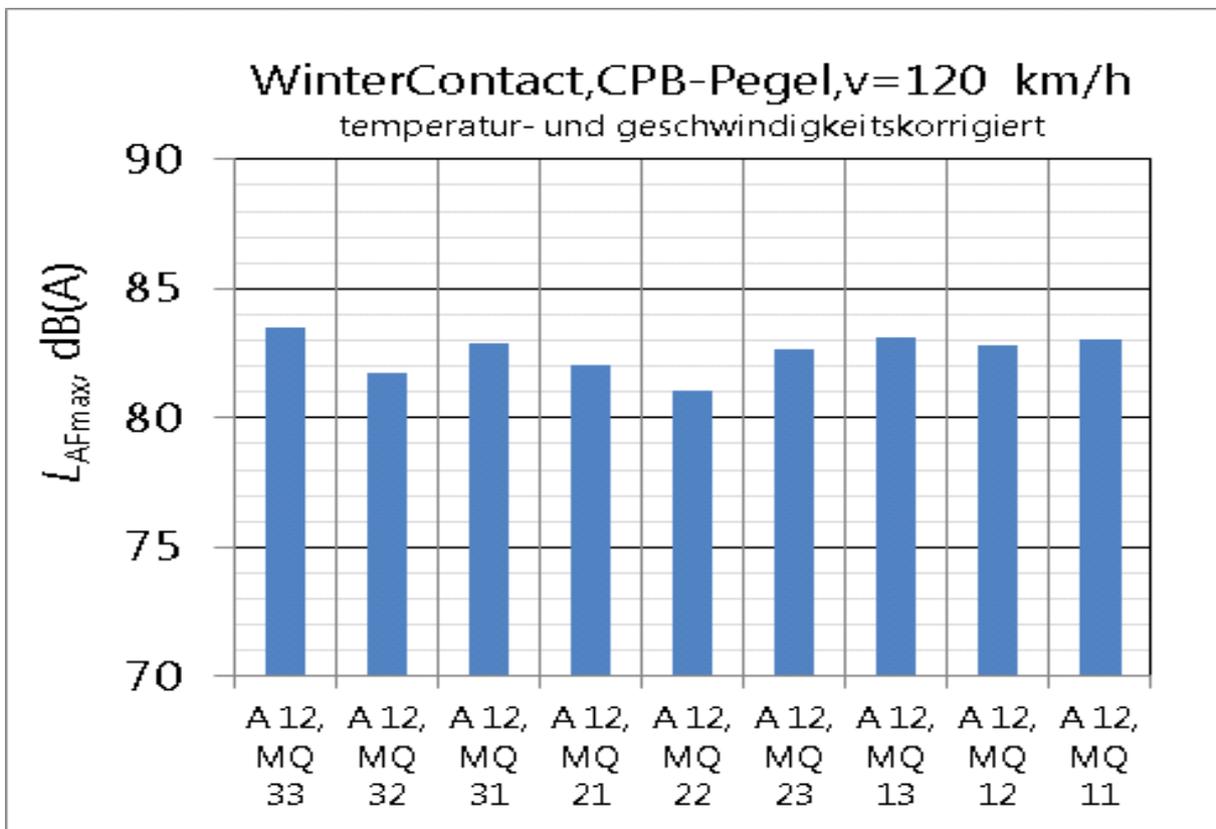
Abbildung 18: Vergleich der CPB-Messergebnisse ($L_{AF,max}$) für Messreifen WINTER. Extrapolierte Werte für $v = 120$ km/h auf allen untersuchten Grindingabschnitten der A 12

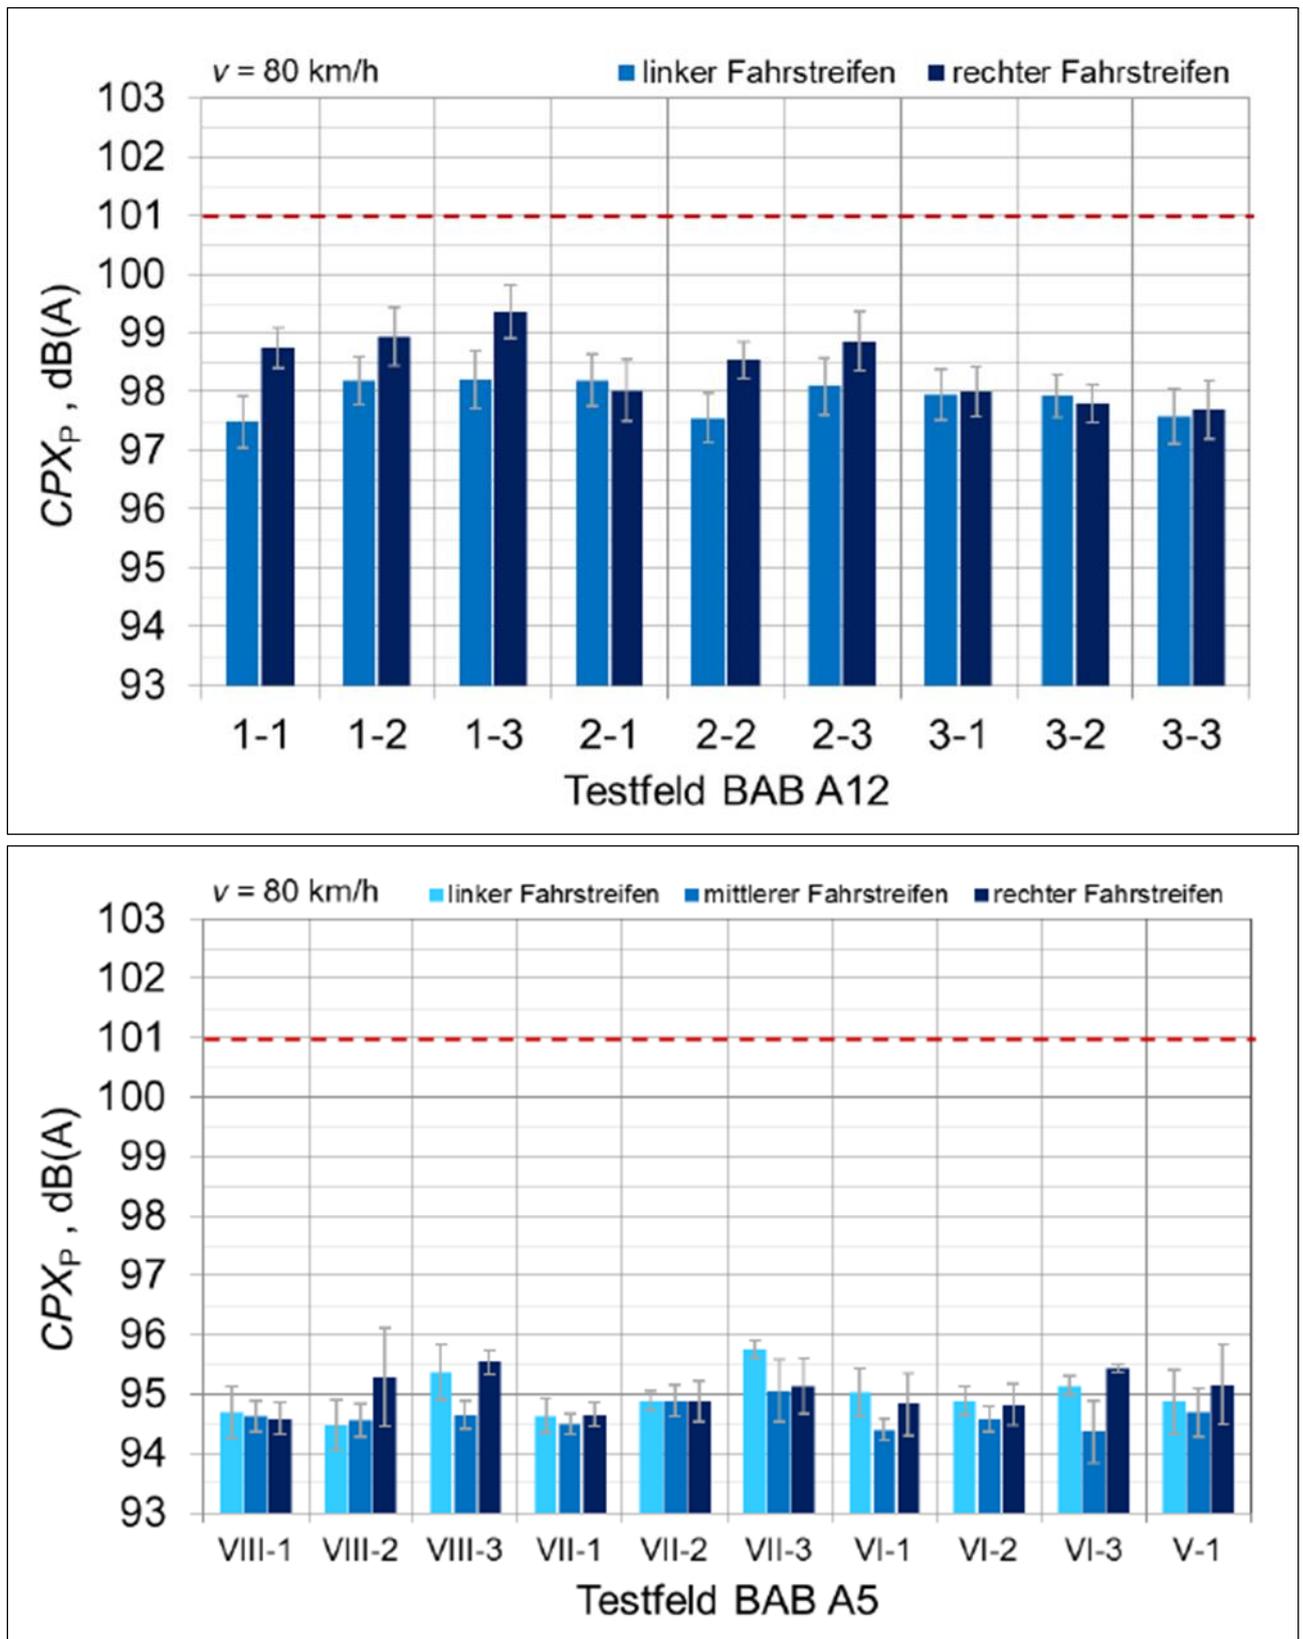
Abbildung 6: Werte des CPX_p-Index für die Erprobungsstrecken mit akustischem Grinding vor Verkehrsfreigabe. Oben: Testfelder auf der BAB A12 (September 2014), Richtungsfahrbahn Berlin; unten: Testfelder auf der BAB A5, Richtungsfahrbahn Frankfurt, CPX-Messfahrtrichtung Nord. v = 80 km/h. Gestrichelte rote Linie: Anhaltswert des CPX_p-Index für Fahrbahnbeläge mit einem DStrO-Wert nach den RLS-90 von 0 dB(A).

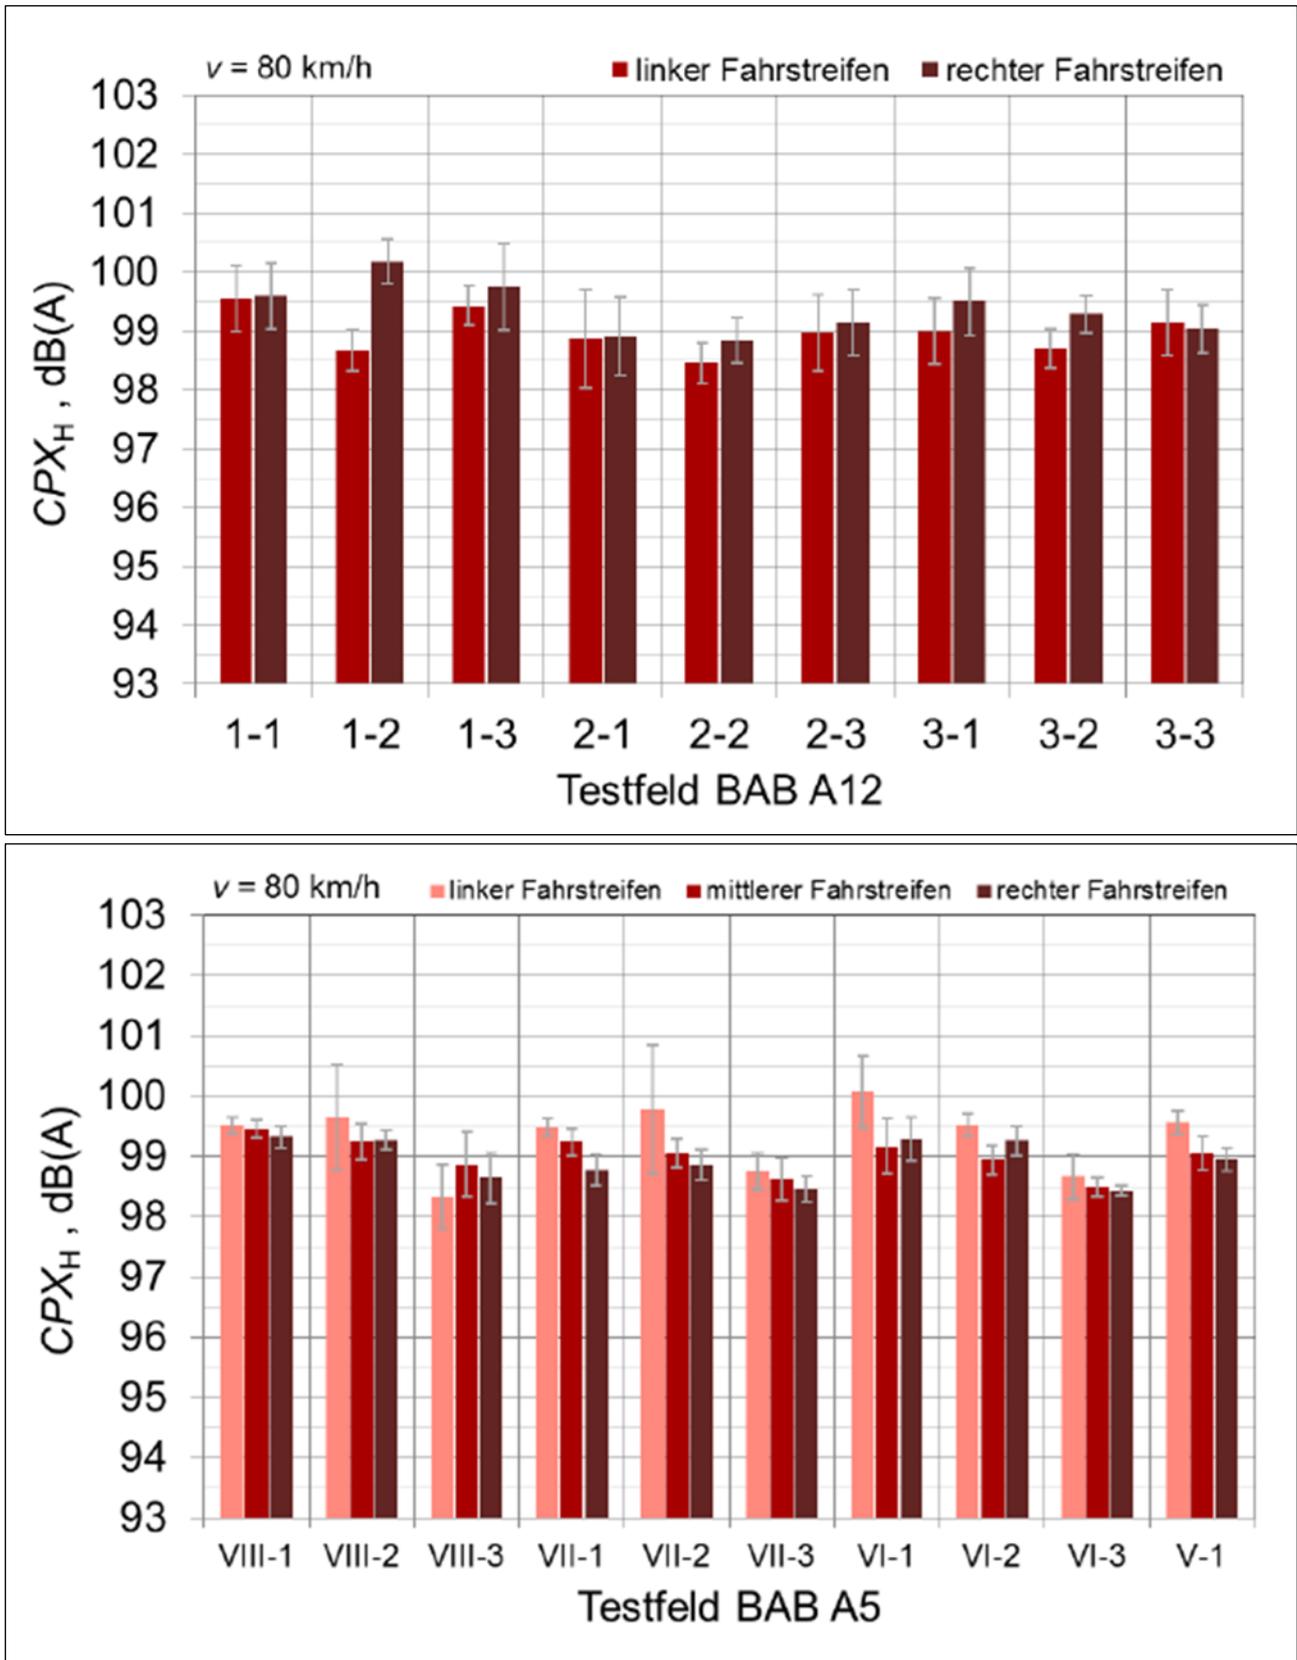
Abbildung 7: Werte und Standardabweichungen des CPX_H -Index für die Erprobungsstrecken mit akustischem Grinding vor Verkehrsfreigabe. Oben: Testfelder auf der BAB A12 (September 2014), Richtungsfahrbahn Berlin; unten: Testfelder auf der BAB A5, Richtungsfahrbahn Frankfurt, CPX-Messfahrtrichtung Nord. $v = 80$ km/h.

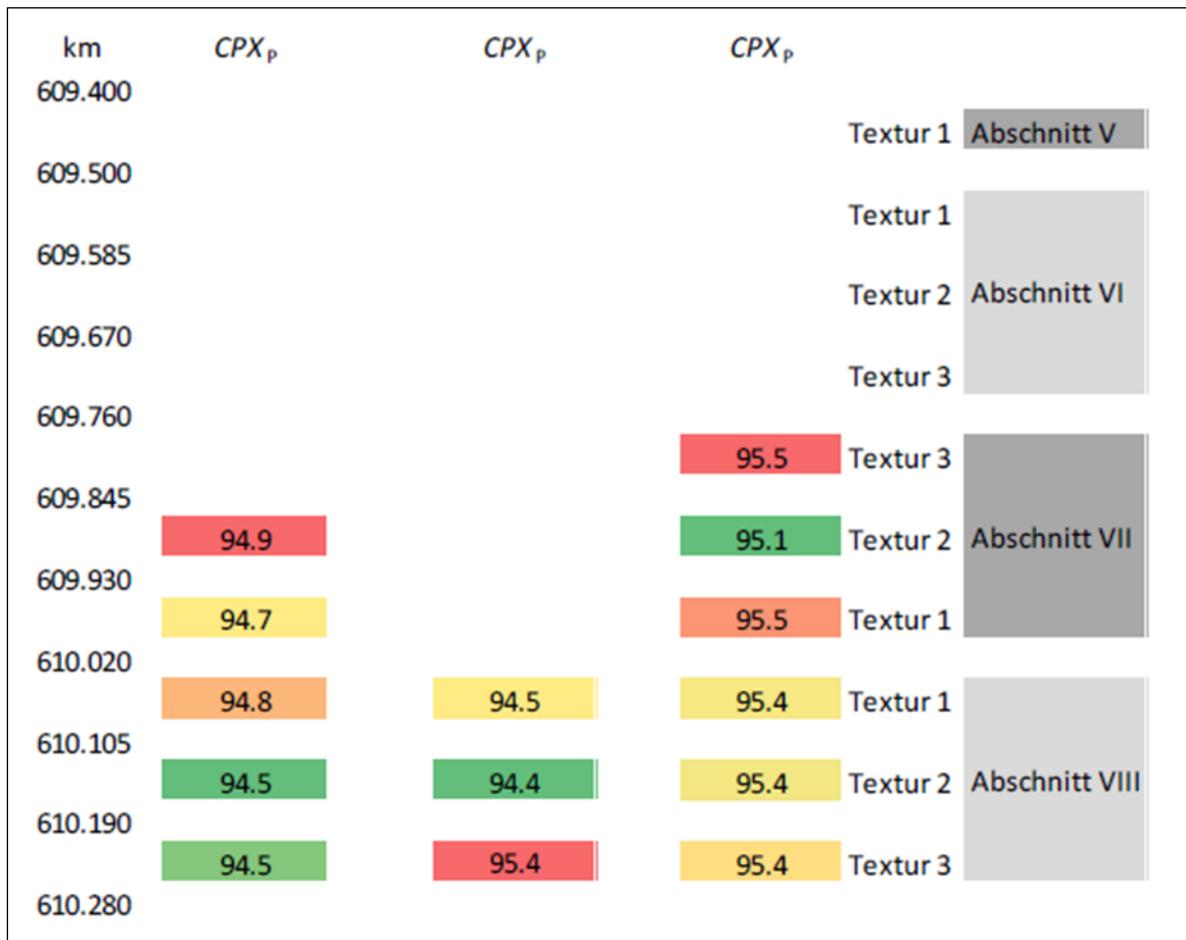
Abbildung 8: Werte des CPXP-Index für die Messfahrten in Fahrtrichtung Nord nach Verkehrsfreigabe. v = 80 km/h.

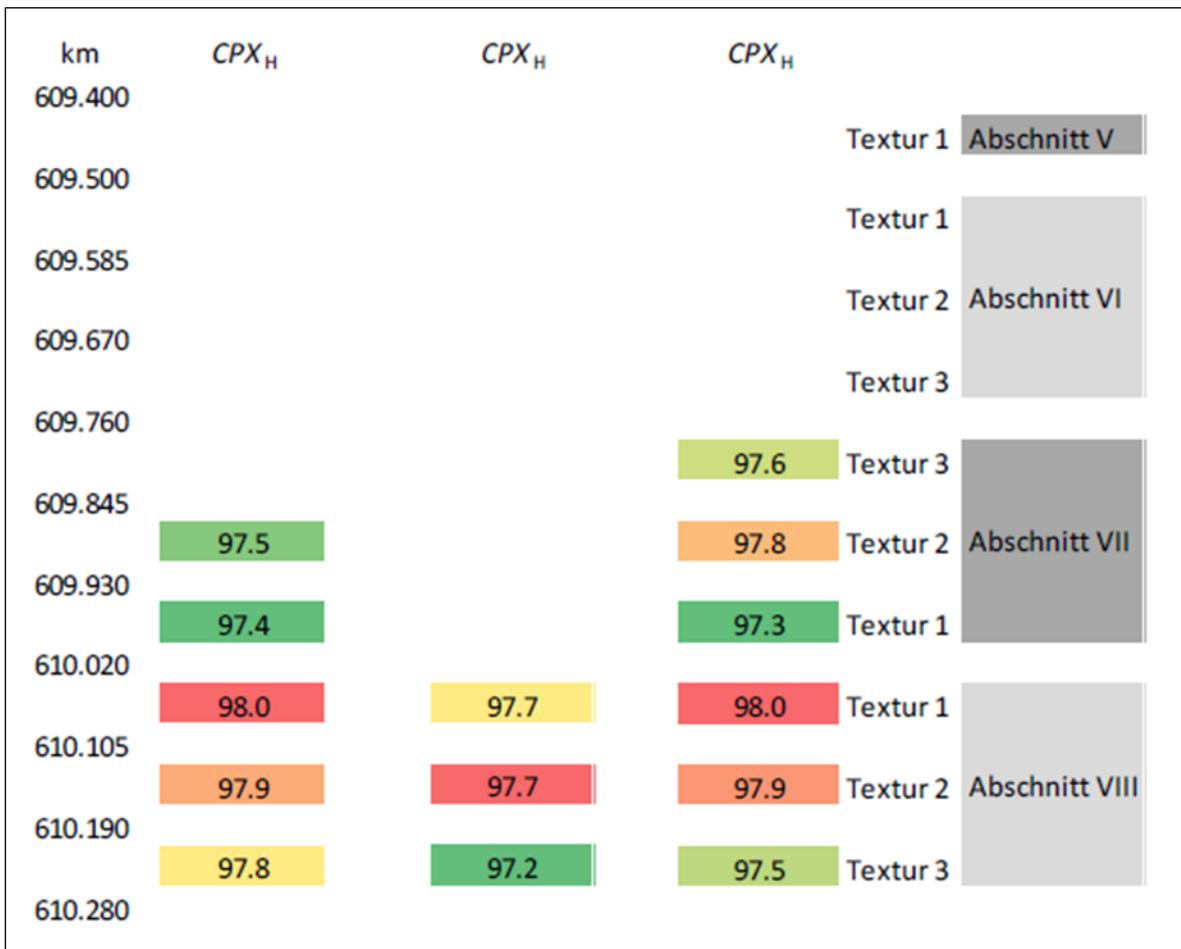
Abbildung 9: Werte des CPXH-Index für die Messfahrten in Fahrtrichtung Nord nach Verkehrsfreigabe. v = 80 km/h.

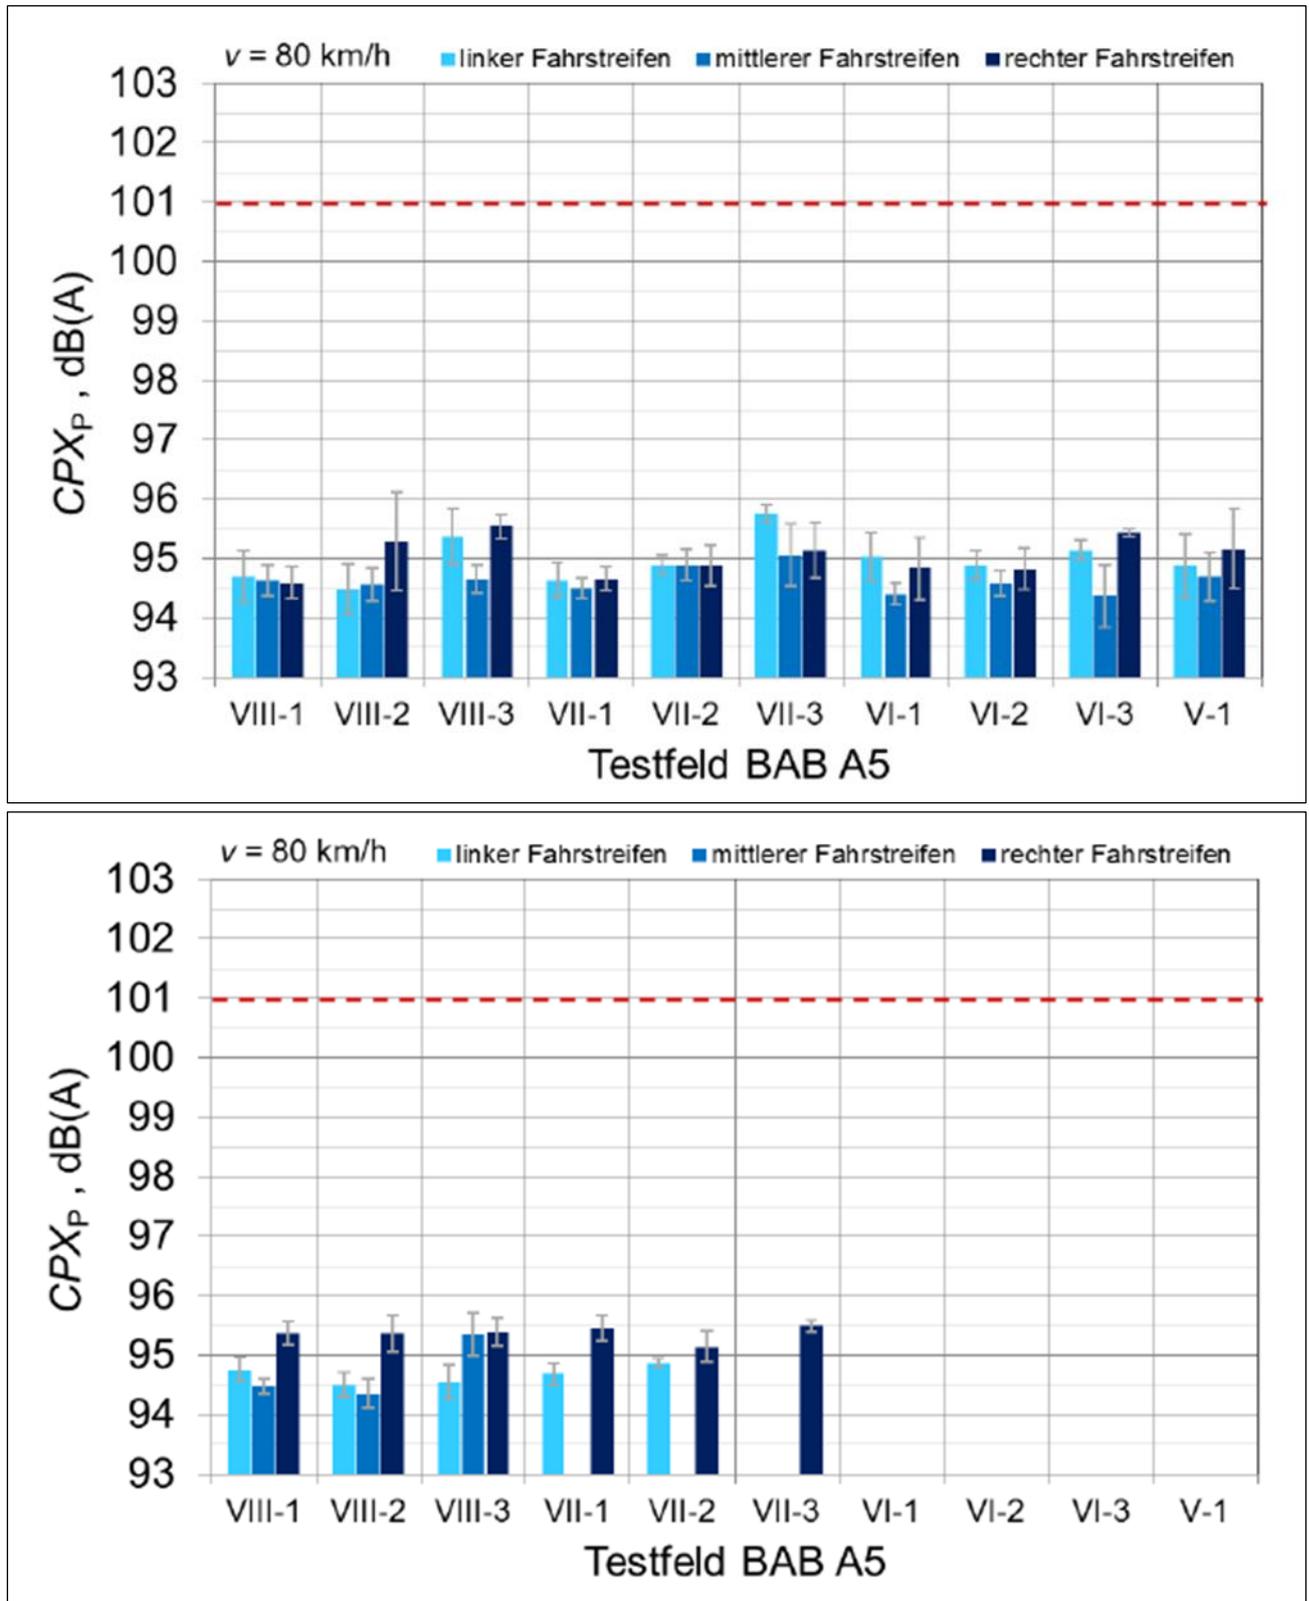
Abbildung 10: Werte und Standardabweichungen des CPX_P-Index für die Erprobungsstrecken mit akustischem Grinding. Testfelder auf der BAB A5, Richtungsfahrbahn Frankfurt, CPX-Messfahrtrichtung Nord. v = 80 km/h. Oben: vor Verkehrsfreigabe; unten: nach Verkehrsfreigabe. Gestrichelte rote Linie: Anhaltswert des CPX_P-Index für Fahrbahnbeläge mit einem DStrO-Wert nach den RLS-90 von 0 dB(A).

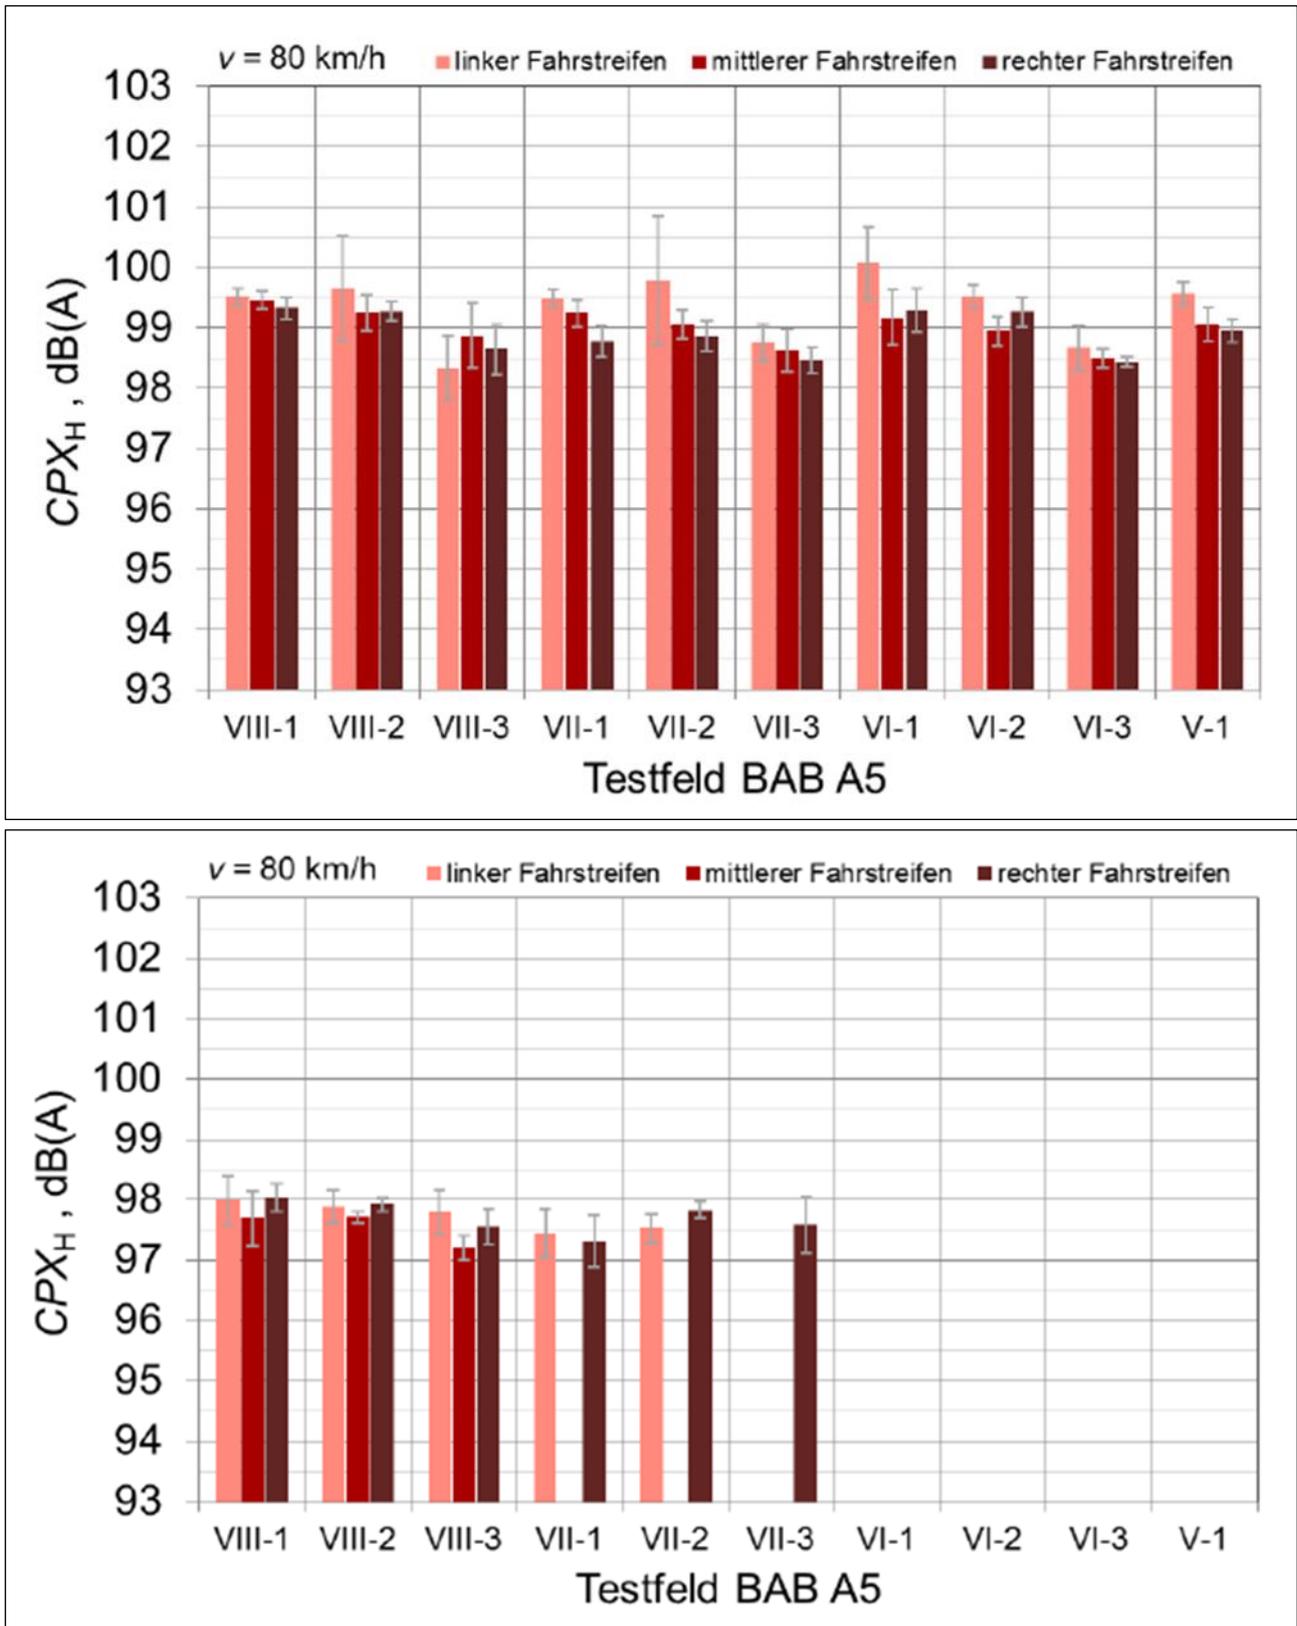
Abbildung 11: Werte und Standardabweichungen des CPX_H-Index für die Erprobungsstrecken mit akustischem Grinding. Testfelder auf der BAB A5, Richtungsfahrbahn Frankfurt, CPX-Messfahrtrichtung Nord. v = 80 km/h. Oben: vor Verkehrsfreigabe; unten: nach Verkehrsfreigabe.

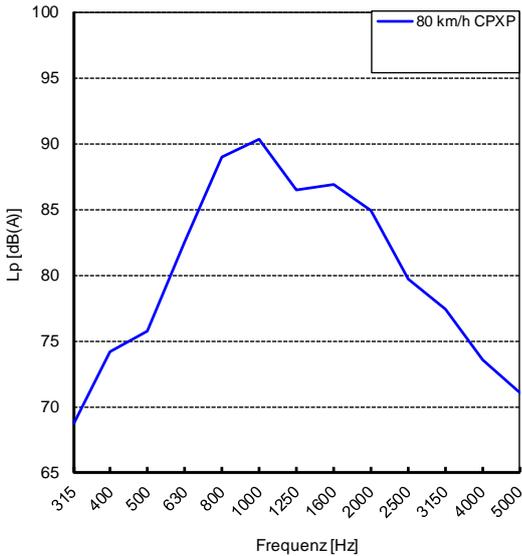
Ort	A5 Bruchsal, Karlsruhe	Datum	7. Dezember 2015
Fahrbahnbelag	Beton grinding	Temperatur Luft [°C]	9 - 11
Länge des Straßenabschnitts	0.1 km	Temperatur Fahrbahn [°C]	9 - 11
Richtung	Nord, km 610,190 - 610,280 rechts		
	Abschnitt VIII, Textur 3		
Auftraggeber / Bestell-Nr.	BASt

Terzspektrum für CPX_p

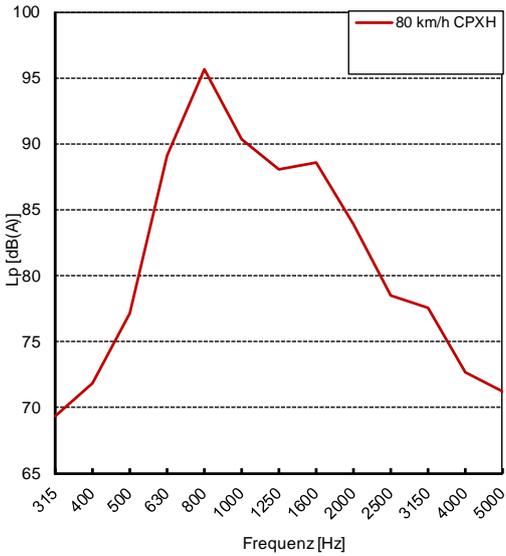
Terzspektrum für CPX_H

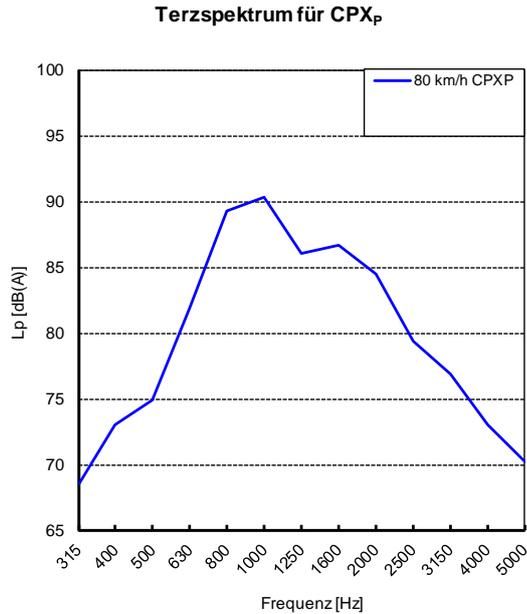
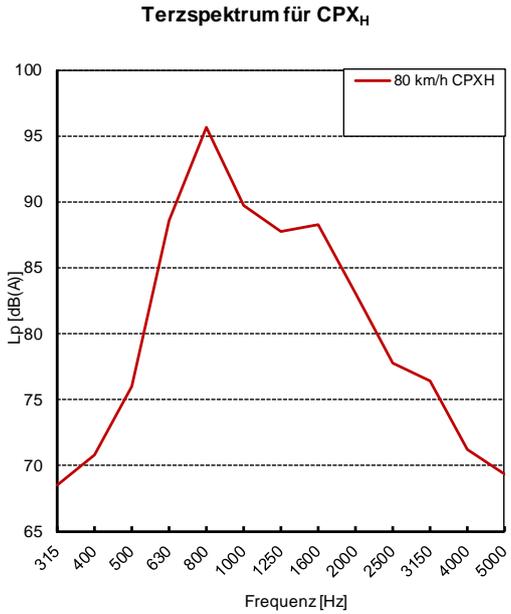
Ort	A5 Bruchsal, Karlsruhe	Datum	7. Dezember 2015
Fahrbahnbelag	Beton grinding	Temperatur Luft [°C]	10 - 11
Länge des Straßenabschnitts	0.1 km	Temperatur Fahrbahn [°C]	10 - 11
Richtung	Nord, km 609,670 - 609,760 rechts		
	Abschnitt VI, Textur 3		
Auftraggeber / Bestell-Nr.	BAST

v [km/h]	80		
CPX _p [dB(A)]	95.4		
stand. dev	0.1		
CPX _H [dB(A)]	98.4		
stand. dev	0.1		
CPX _I [dB(A)]	96.9		
stand. dev	0.1

FREQUENZ-ANALYSE

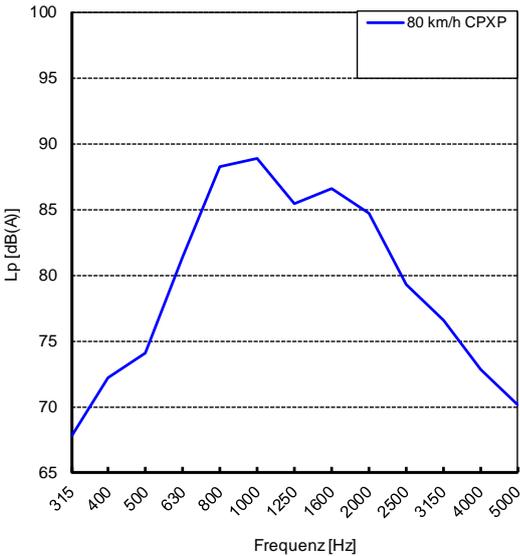
Ort	A5 Bruchsal, Karlsruhe	Datum	7. Dezember 2015
Fahrbahnbelag	Beton grinding	Temperatur Luft [°C]	9 - 11
Länge des Straßenabschnitts	0.1 km	Temperatur Fahrbahn [°C]	9 - 11
Richtung	Nord, km 0,041 - 0,041 mittig		
	Abschnitt VIII, Textur 3		
Auftraggeber / Bestell-Nr.	BASt

Terzspektrum für CPX_p

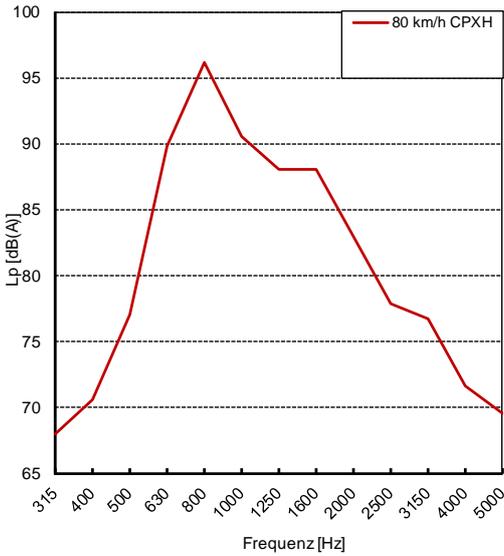
Terzspektrum für CPX_H

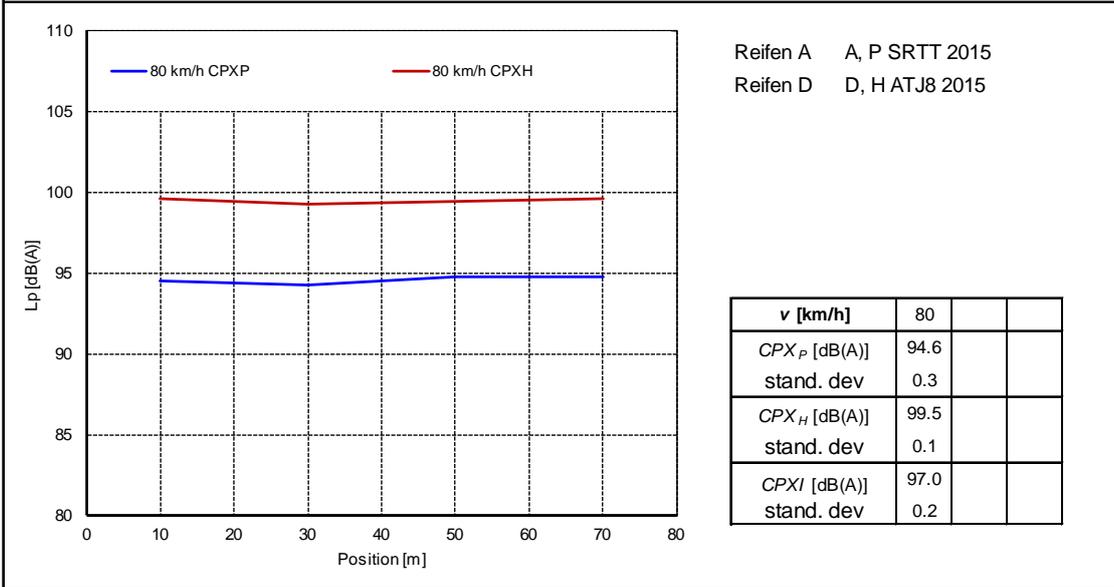
CPX-WERTE

Ort	A5 Bruchsal, Karlsruhe	Datum	7. Dezember 2015
Fahrbahnbelag	Beton grinding	Temperatur Luft [°C]	10 - 11
Länge des Straßenabschnitts	0.1 km	Temperatur Fahrbahn [°C]	10 - 11
Richtung	Nord, km 0,041 - 0,041 mittig		
	Abschnitt VIII, Textur 1		
Auftraggeber / Bestell-Nr.	BASt

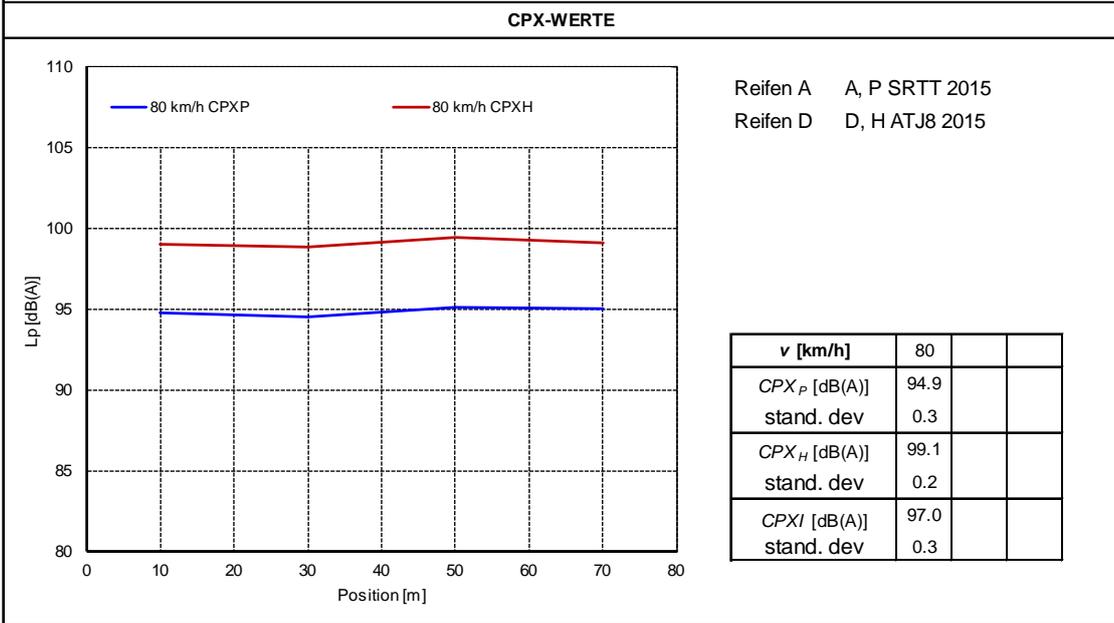
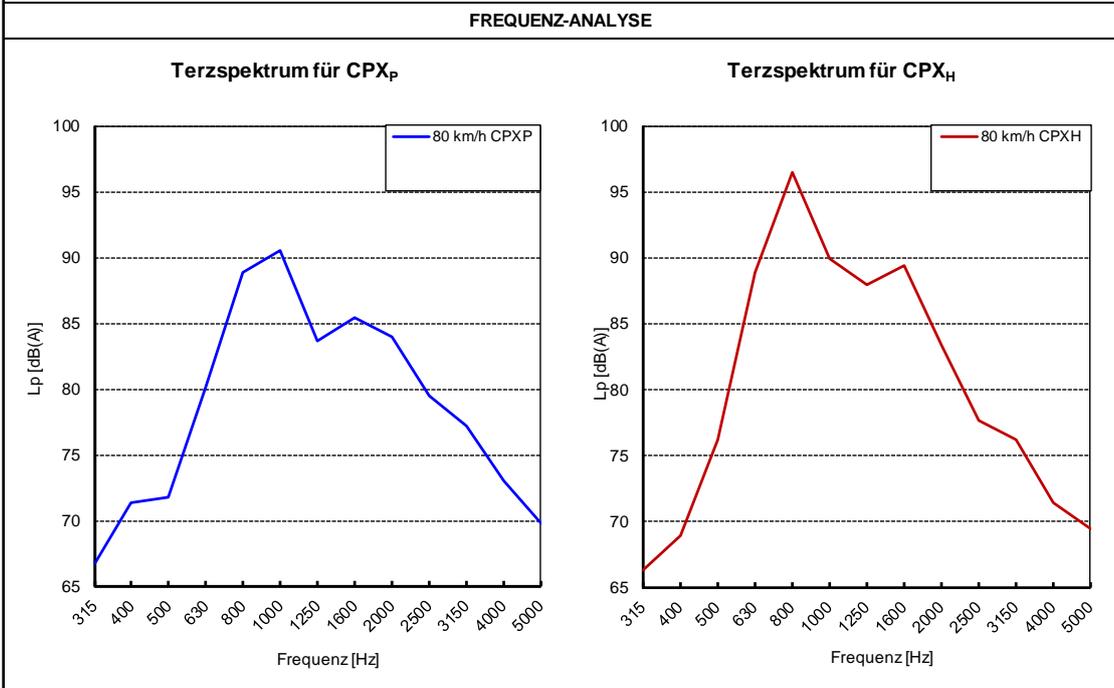
Ort	A5 Bruchsal, Karlsruhe	Datum	7. Dezember 2015
Fahrbahnbelag	Beton grinding	Temperatur Luft [°C]	10 - 12
Länge des Straßenabschnitts	0.1 km	Temperatur Fahrbahn [°C]	10 - 12
Richtung	Nord, km 0,041 - 0,041 mittig		
	Abschnitt VII, Textur 2		
Auftraggeber / Bestell-Nr.	BASt

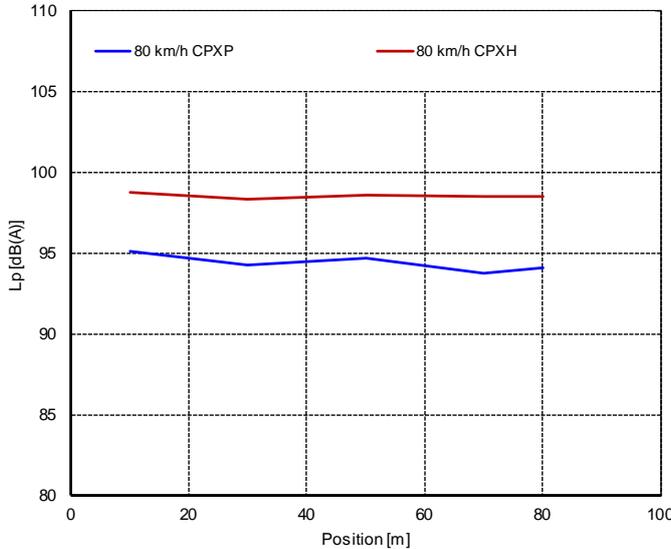
CPX-WERTE

Ort	A5 Bruchsal, Karlsruhe	Datum	7. Dezember 2015
Fahrbahnbelag	Beton grinding	Temperatur Luft [°C]	9 - 11
Länge des Straßenabschnitts	0.1 km	Temperatur Fahrbahn [°C]	9 - 11
Richtung	Nord, km 0,041 - 0,041 mittig		
	Abschnitt VI, Textur 3		
Auftraggeber / Bestell-Nr.	BAST

Reifen A A, P SRTT 2015
 Reifen D D, H ATJ8 2015

v [km/h]	80		
CPX _p [dB(A)]	94.4		
stand. dev	0.5		
CPX _H [dB(A)]	98.5		
stand. dev	0.2		
CPX _I [dB(A)]	96.4		
stand. dev	0.3

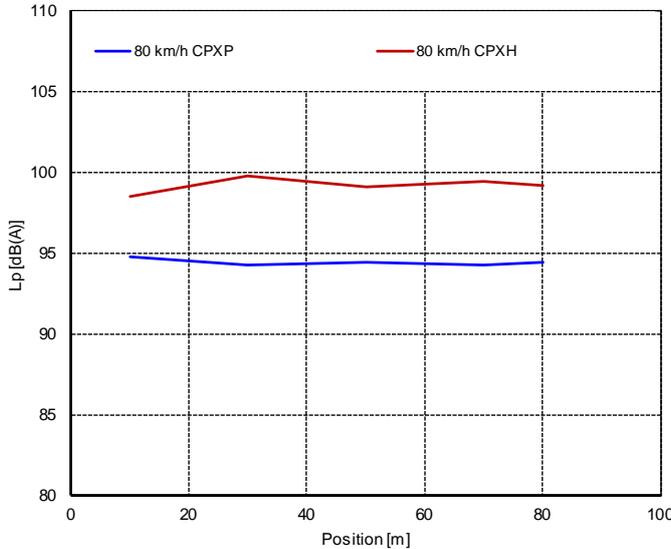
CPX-WERTE

Ort	A5 Bruchsal, Karlsruhe	Datum	7. Dezember 2015
Fahrbahnbelag	Beton grinding	Temperatur Luft [°C]	9 - 12
Länge des Straßenabschnitts	0.1 km	Temperatur Fahrbahn [°C]	9 - 12
Richtung	Nord, km 0,041 - 0,041 mittig		
	Abschnitt VI, Textur 1		
Auftraggeber / Bestell-Nr.	BASt

Reifen A A, P SRTT 2015
 Reifen D D, H ATJ8 2015

v [km/h]	80		
CPX _p [dB(A)]	94.4		
stand. dev	0.2		
CPX _H [dB(A)]	99.2		
stand. dev	0.5		
CPX _I [dB(A)]	96.8		
stand. dev	0.3

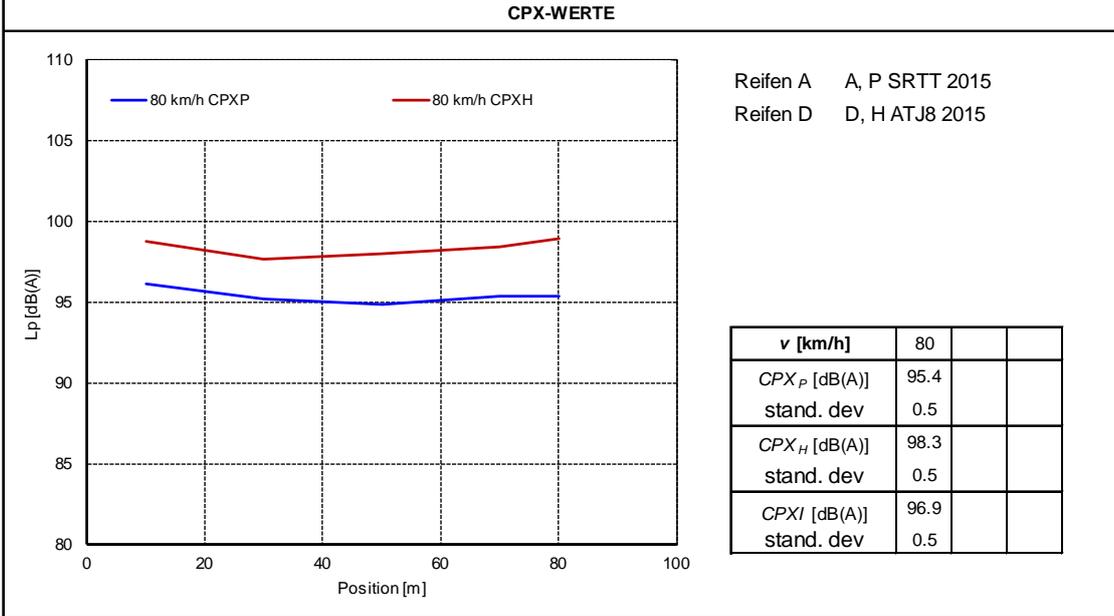
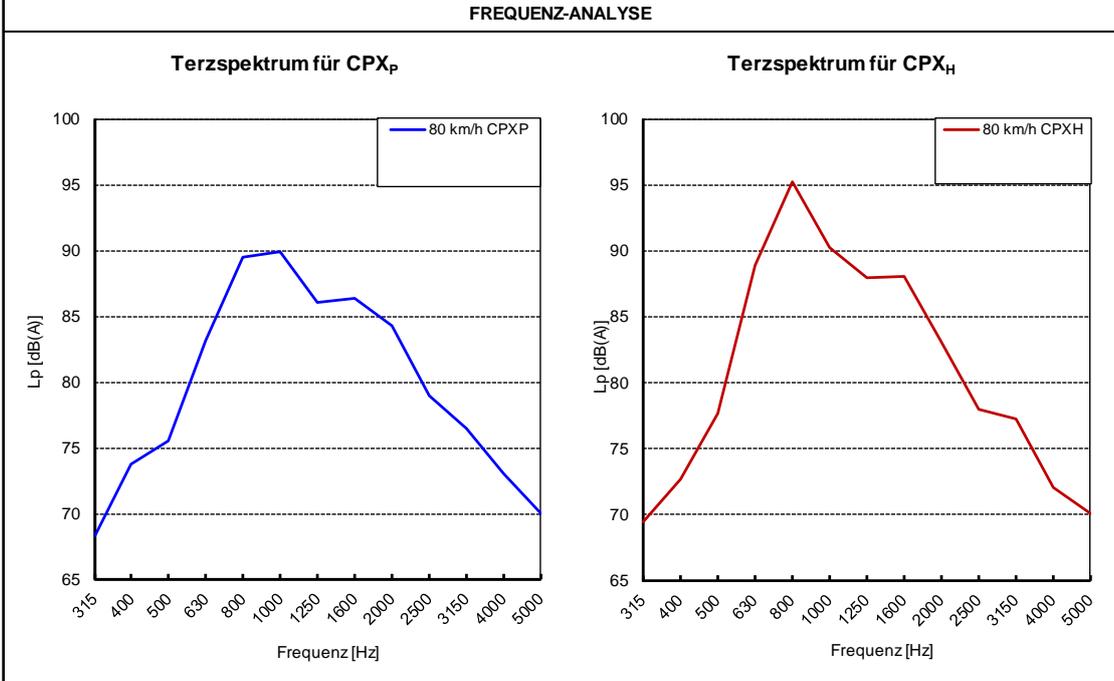
Ort	A5 Bruchsal, Karlsruhe	Datum	7. Dezember 2015
Fahrbahnbelag	Beton grinding	Temperatur Luft [°C]	9 - 11
Länge des Straßenabschnitts	0.1 km	Temperatur Fahrbahn [°C]	9 - 11
Richtung	Nord, km 0,041 - 0,041 links		
	Abschnitt VIII, Textur 3		
Auftraggeber / Bestell-Nr.	BASt

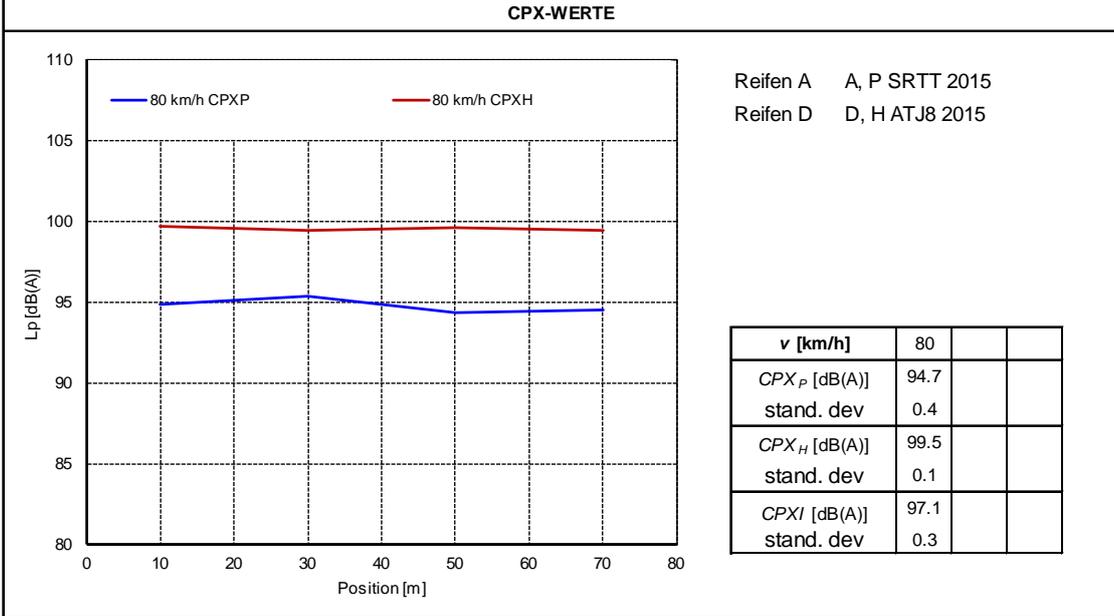
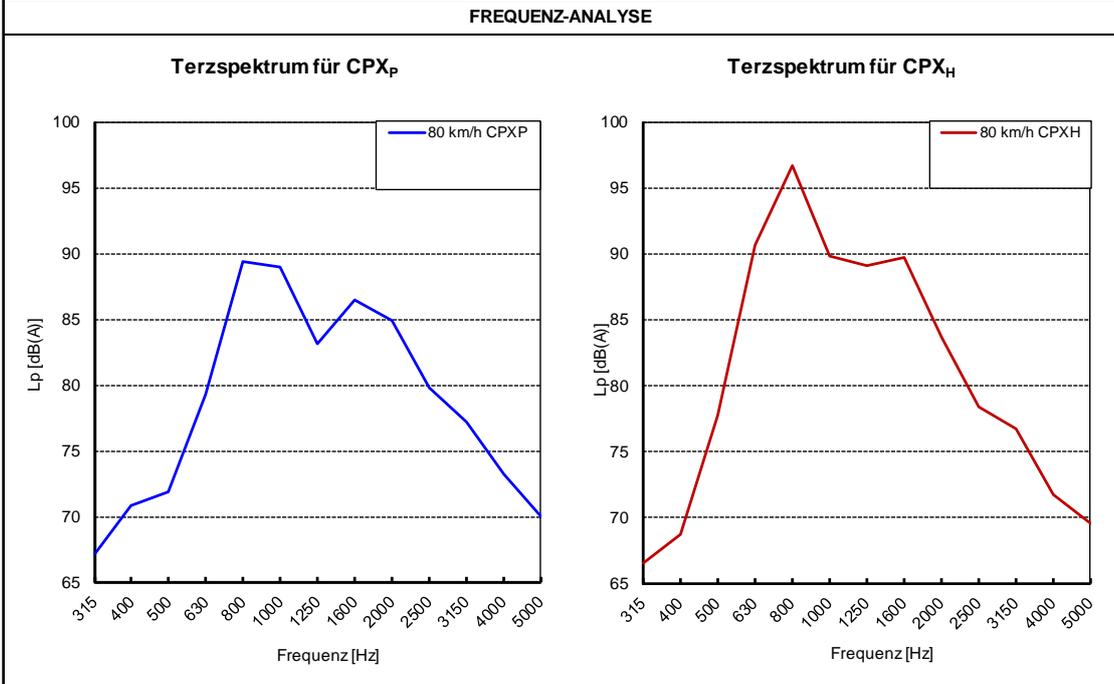
Ort	A5 Bruchsal, Karlsruhe	Datum	7. Dezember 2015
Fahrbahnbelag	Beton grinding	Temperatur Luft [°C]	9 - 11
Länge des Straßenabschnitts	0.1 km	Temperatur Fahrbahn [°C]	9 - 11
Richtung	Nord, km 0,041 - 0,041 links		
	Abschnitt VIII, Textur 1		
Auftraggeber / Bestell-Nr.	BASt

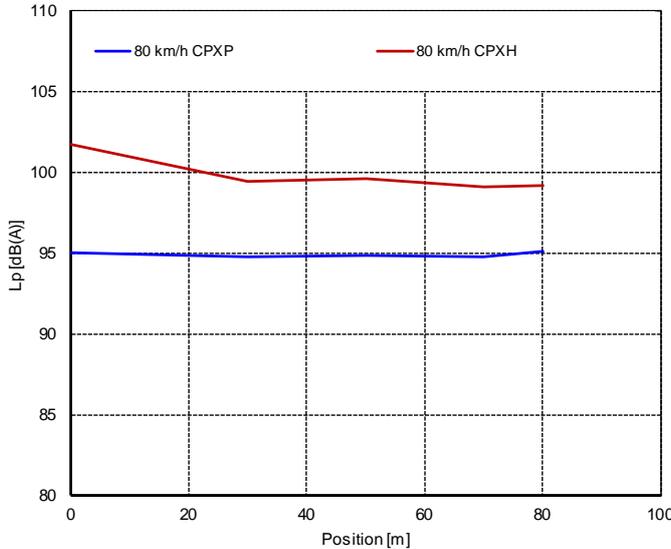
CPX-WERTE

Ort	A5 Bruchsal, Karlsruhe	Datum	7. Dezember 2015
Fahrbahnbelag	Beton grinding	Temperatur Luft [°C]	9 - 12
Länge des Straßenabschnitts	0.1 km	Temperatur Fahrbahn [°C]	9 - 12
Richtung	Nord, km 0,041 - 0,041 links		
	Abschnitt VII, Textur 2		
Auftraggeber / Bestell-Nr.	BAST

Reifen A A, P SRTT 2015
 Reifen D D, H ATJ8 2015

v [km/h]	80		
CPX _p [dB(A)]	94.9		
stand. dev	0.2		
CPX _H [dB(A)]	99.8		
stand. dev	1.1		
CPX _I [dB(A)]	97.3		
stand. dev	0.6

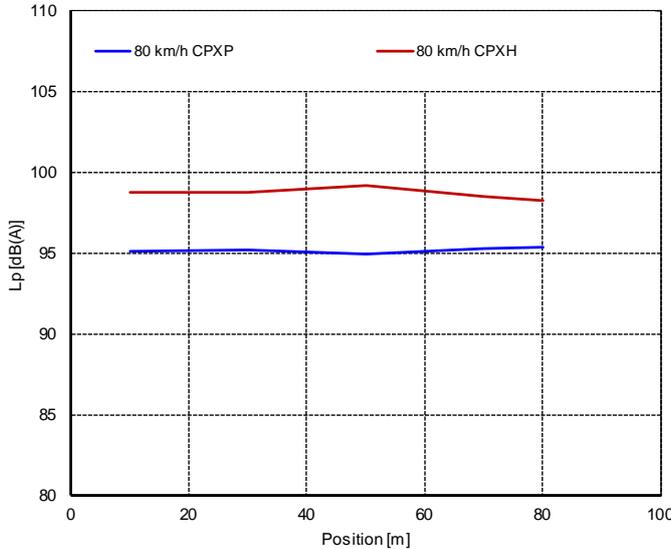
CPX-WERTE

Ort	A5 Bruchsal, Karlsruhe	Datum	7. Dezember 2015
Fahrbahnbelag	Beton grinding	Temperatur Luft [°C]	9 - 11
Länge des Straßenabschnitts	0.1 km	Temperatur Fahrbahn [°C]	9 - 11
Richtung	Nord, km 0,041 - 0,041 links		
	Abschnitt VI, Textur 3		
Auftraggeber / Bestell-Nr.	BASt

Reifen A A, P SRTT 2015
 Reifen D D, H ATJ8 2015

v [km/h]	80		
CPX _p [dB(A)]	95.1		
stand. dev	0.2		
CPX _H [dB(A)]	98.7		
stand. dev	0.4		
CPX _I [dB(A)]	96.9		
stand. dev	0.3
