Dauerhafte Betondecken

Optimierung der Fahrbahnoberfläche durch Texturierung mittels Grinding-Verfahren

**Berichte der
Bundesanstalt für Straßenwesen**

Straßenbau Heft S 159

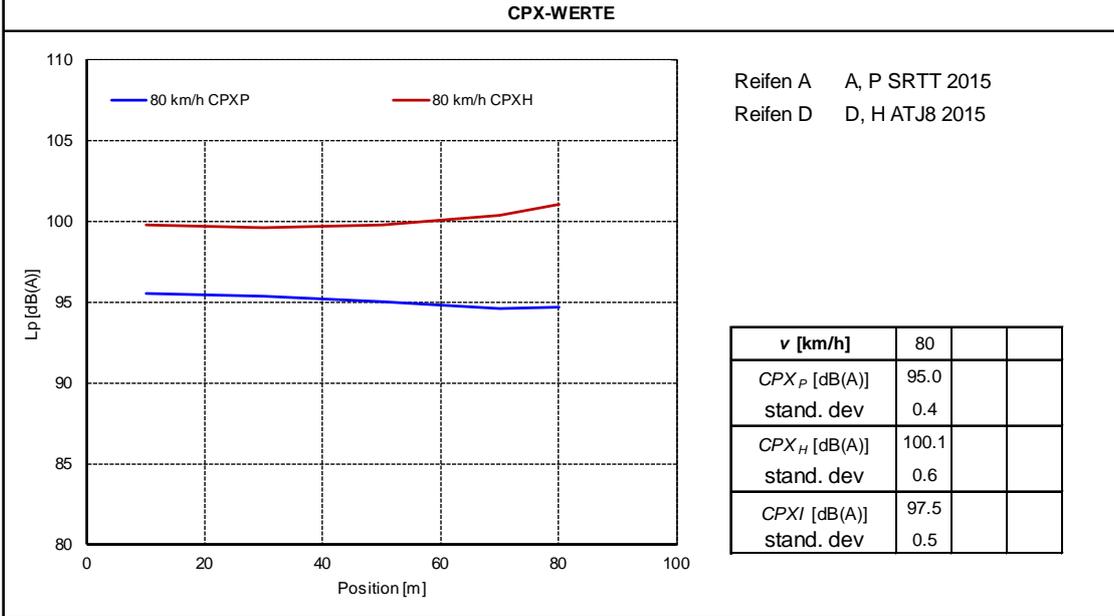
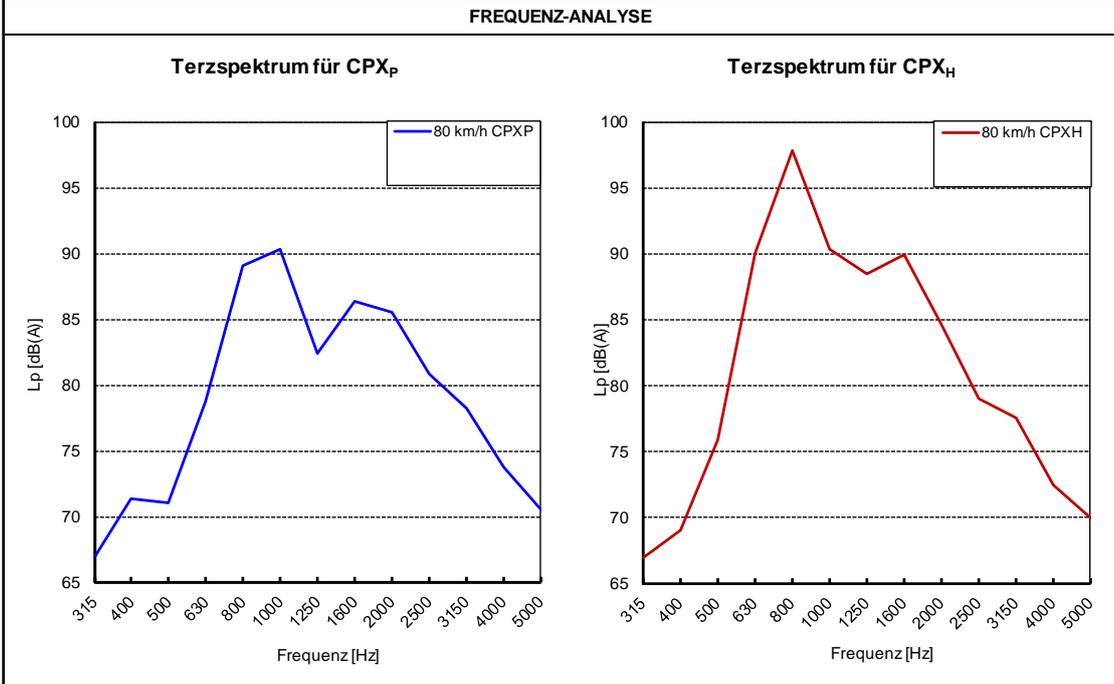
Ort	A5 Bruchsal, Karlsruhe	Datum	7. Dezember 2015
Fahrbahnbelag	Beton grinding	Temperatur Luft [°C]	9 - 11
Länge des Straßenabschnitts	0.1 km	Temperatur Fahrbahn [°C]	9 - 11
Richtung	Nord, km 0,041 - 0,041 links		
	Abschnitt VI, Textur 1		
Auftraggeber / Bestell-Nr.	BASt

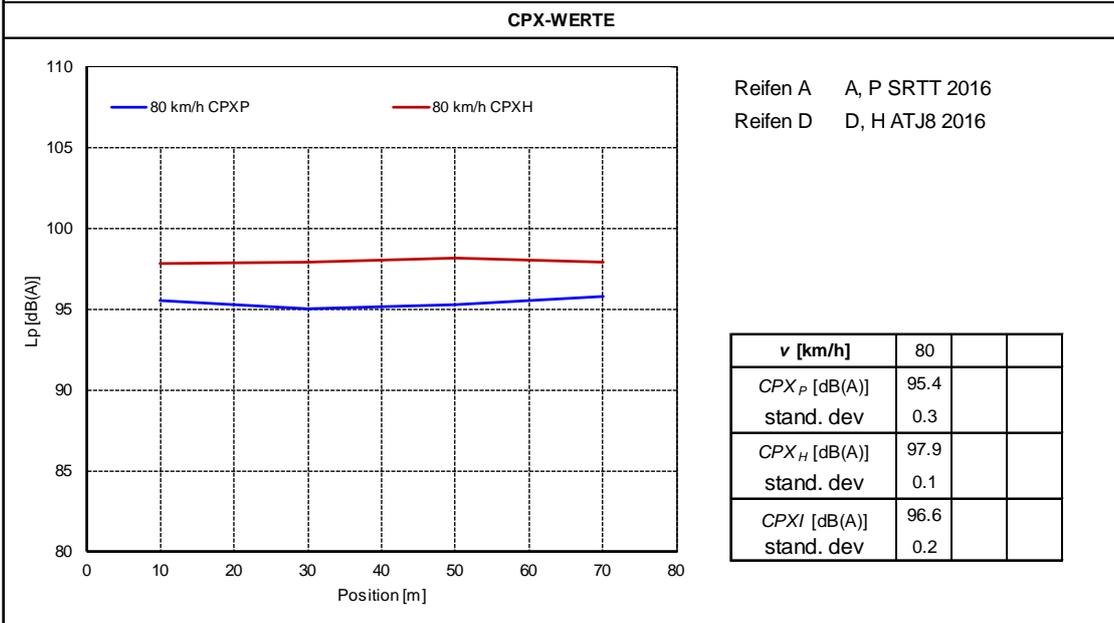
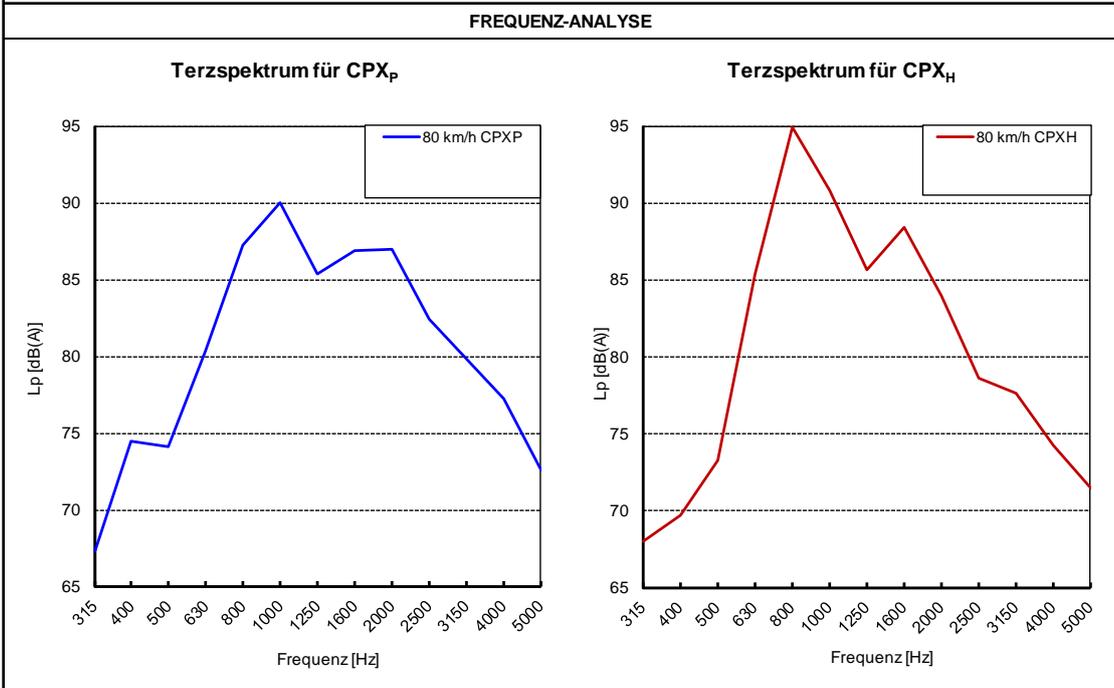
Ort	Bruchsal	Datum	11. Mai 2016
Fahrbahnbelag	Beton div.	Temperatur Luft [°C]	24 - 25
Länge des Straßenabschnitts	0,08 km	Temperatur Fahrbahn [°C]	29 - 33
Richtung	Nord, km 610,190 - 610,105 rechts		
	Abschnitt VIII, Textur 2		
Auftraggeber / Bestell-Nr.	BAST

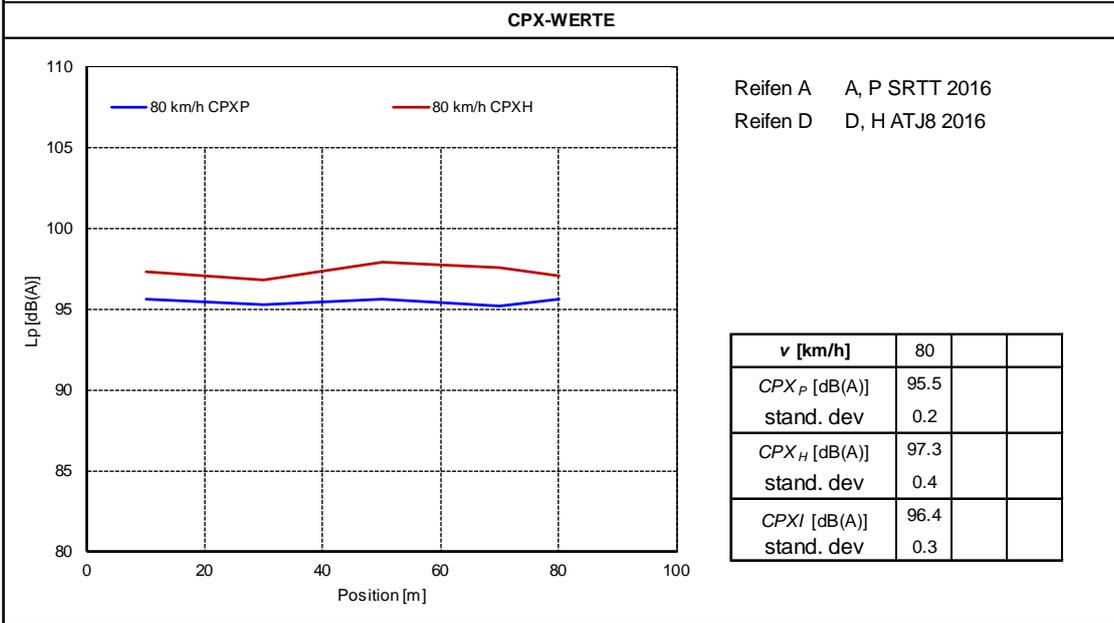
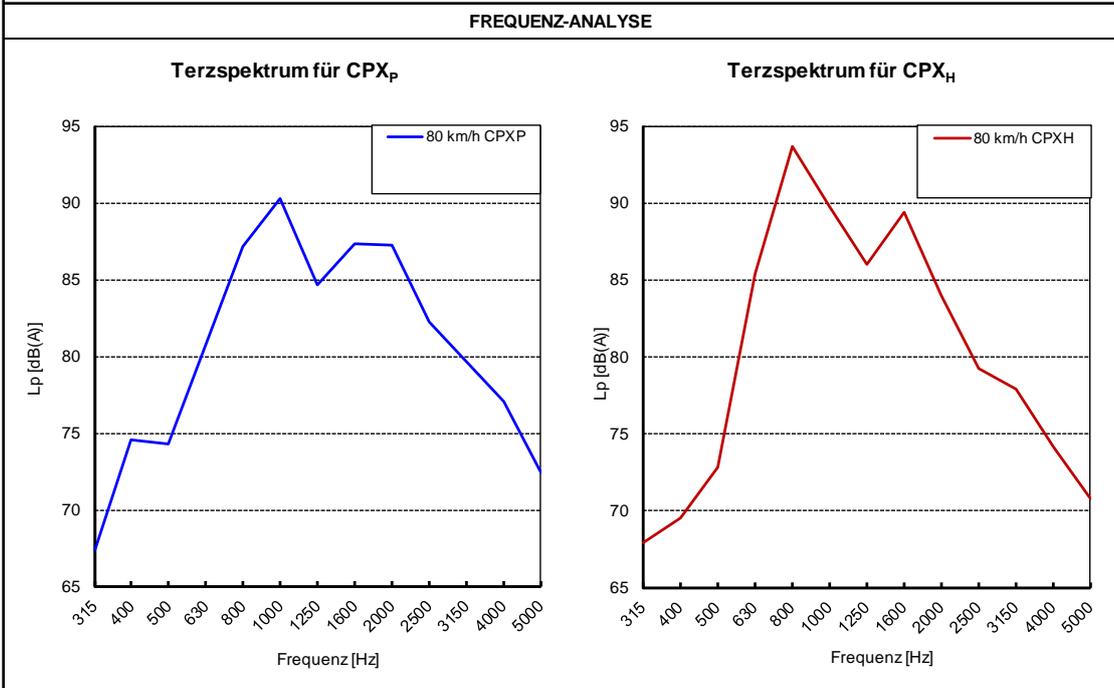
Ort	Bruchsal	Datum	11. Mai 2016
Fahrbahnbelag	Beton div.	Temperatur Luft [°C]	24 - 25
Länge des Straßenabschnitts	0,1 km	Temperatur Fahrbahn [°C]	29 - 33
Richtung	Nord, km 610,020 - 609,930 rechts		
Auftraggeber / Bestell-Nr.	Abschnitt VII, Textur 1 BAST

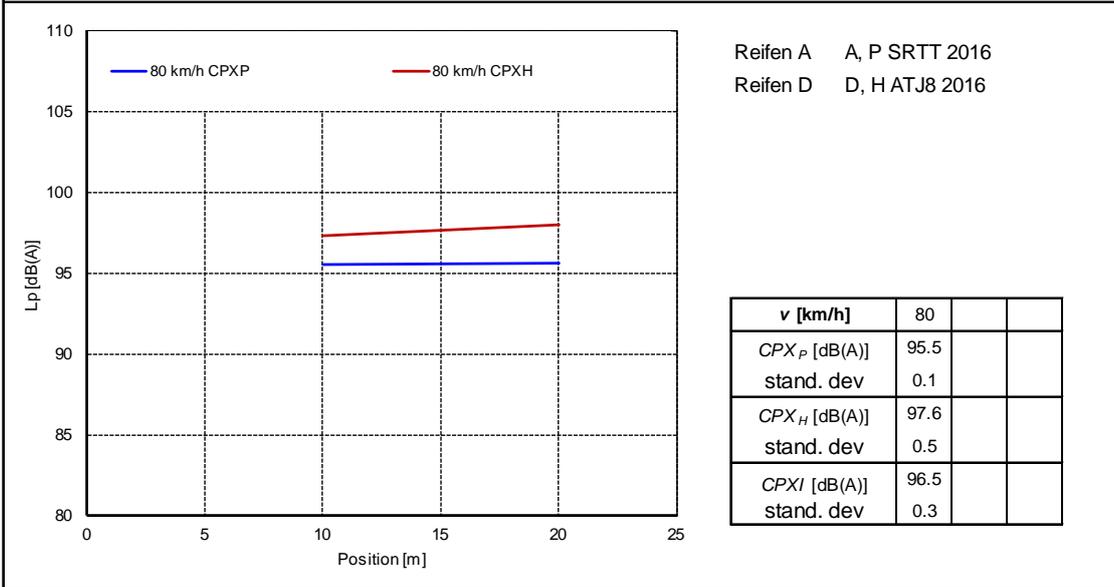
CPX-WERTE

Ort	Bruchsal	Datum	11. Mai 2016
Fahrbahnbelag	Beton div.	Temperatur Luft [°C]	24 - 25
Länge des Straßenabschnitts	0,06 km	Temperatur Fahrbahn [°C]	29 - 33
Richtung	Nord, km 609,845 - 609,760 rechts		
Auftraggeber / Bestell-Nr.	Abschnitt VII, Textur 3 BAST

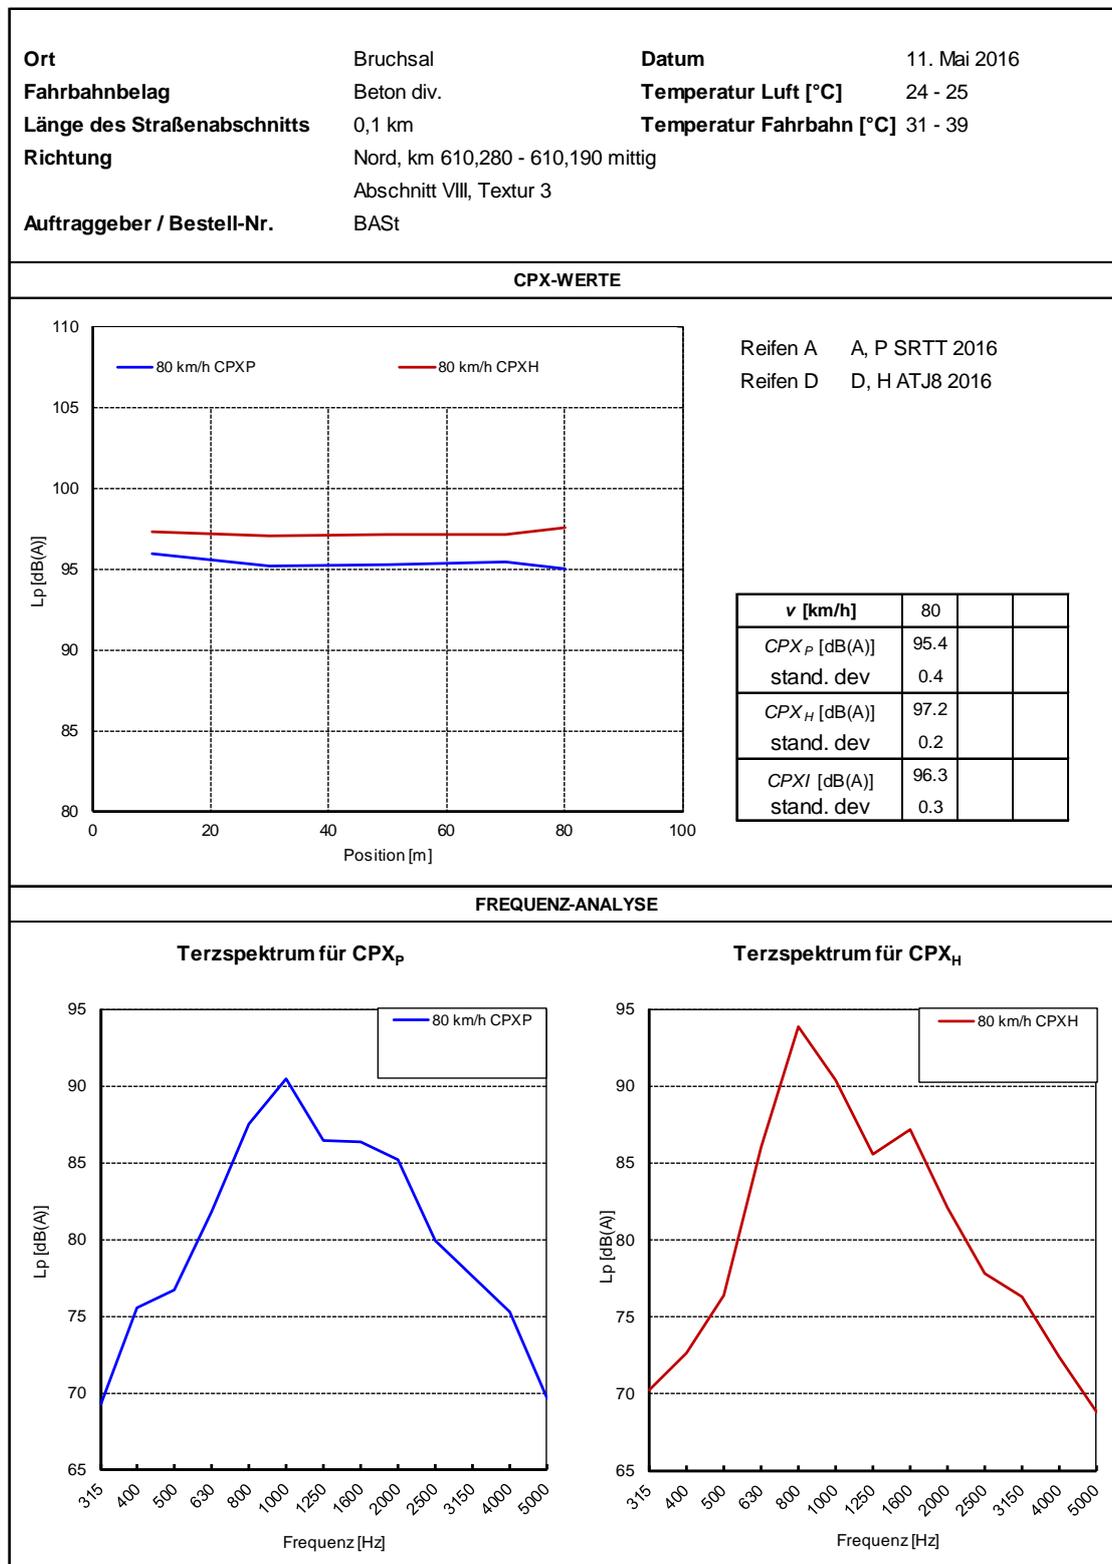
Abschnitt VIII, Textur 3

Mittlerer Fahrstreifen

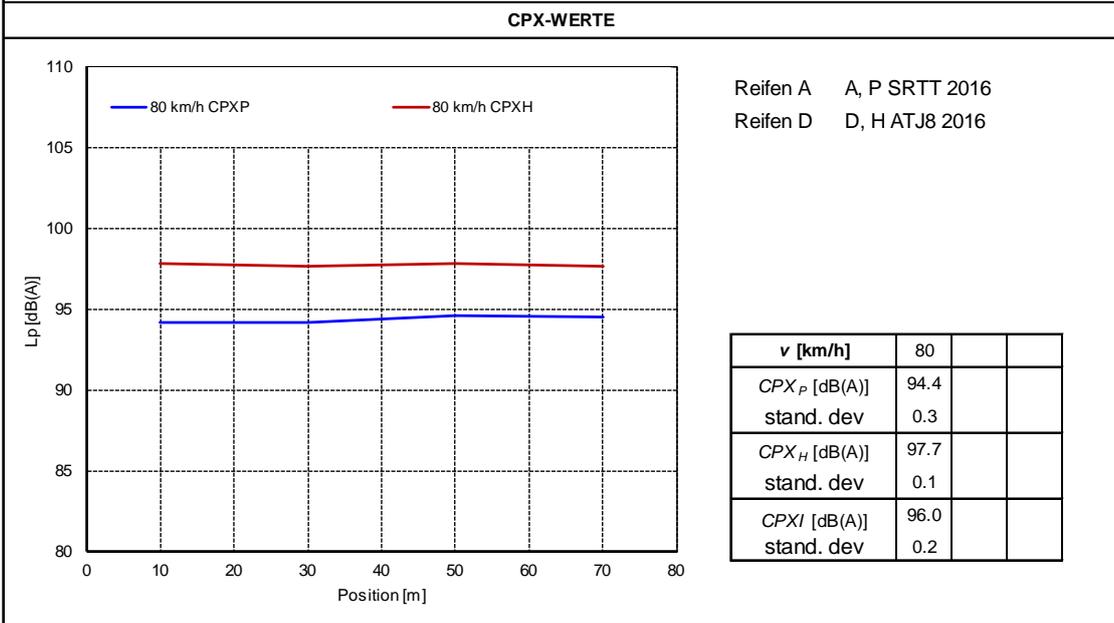
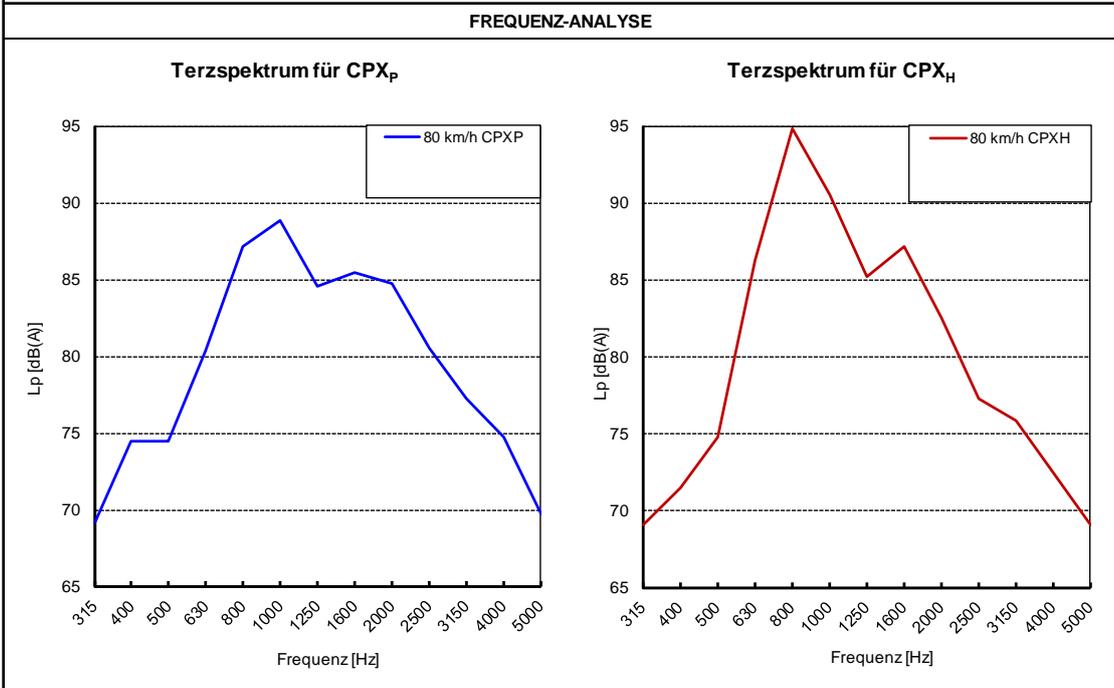
Mittlerer Fahrstreifen

Ort	Bruchsal	Datum	11. Mai 2016
Fahrbahnbelag	Beton div.	Temperatur Luft [°C]	24 - 26
Länge des Straßenabschnitts	0,08 km	Temperatur Fahrbahn [°C]	31 - 39
Richtung	Nord, km 610,190 - 610,105 mittig		
Auftraggeber / Bestell-Nr.	Abschnitt VIII, Textur 2 BASSt

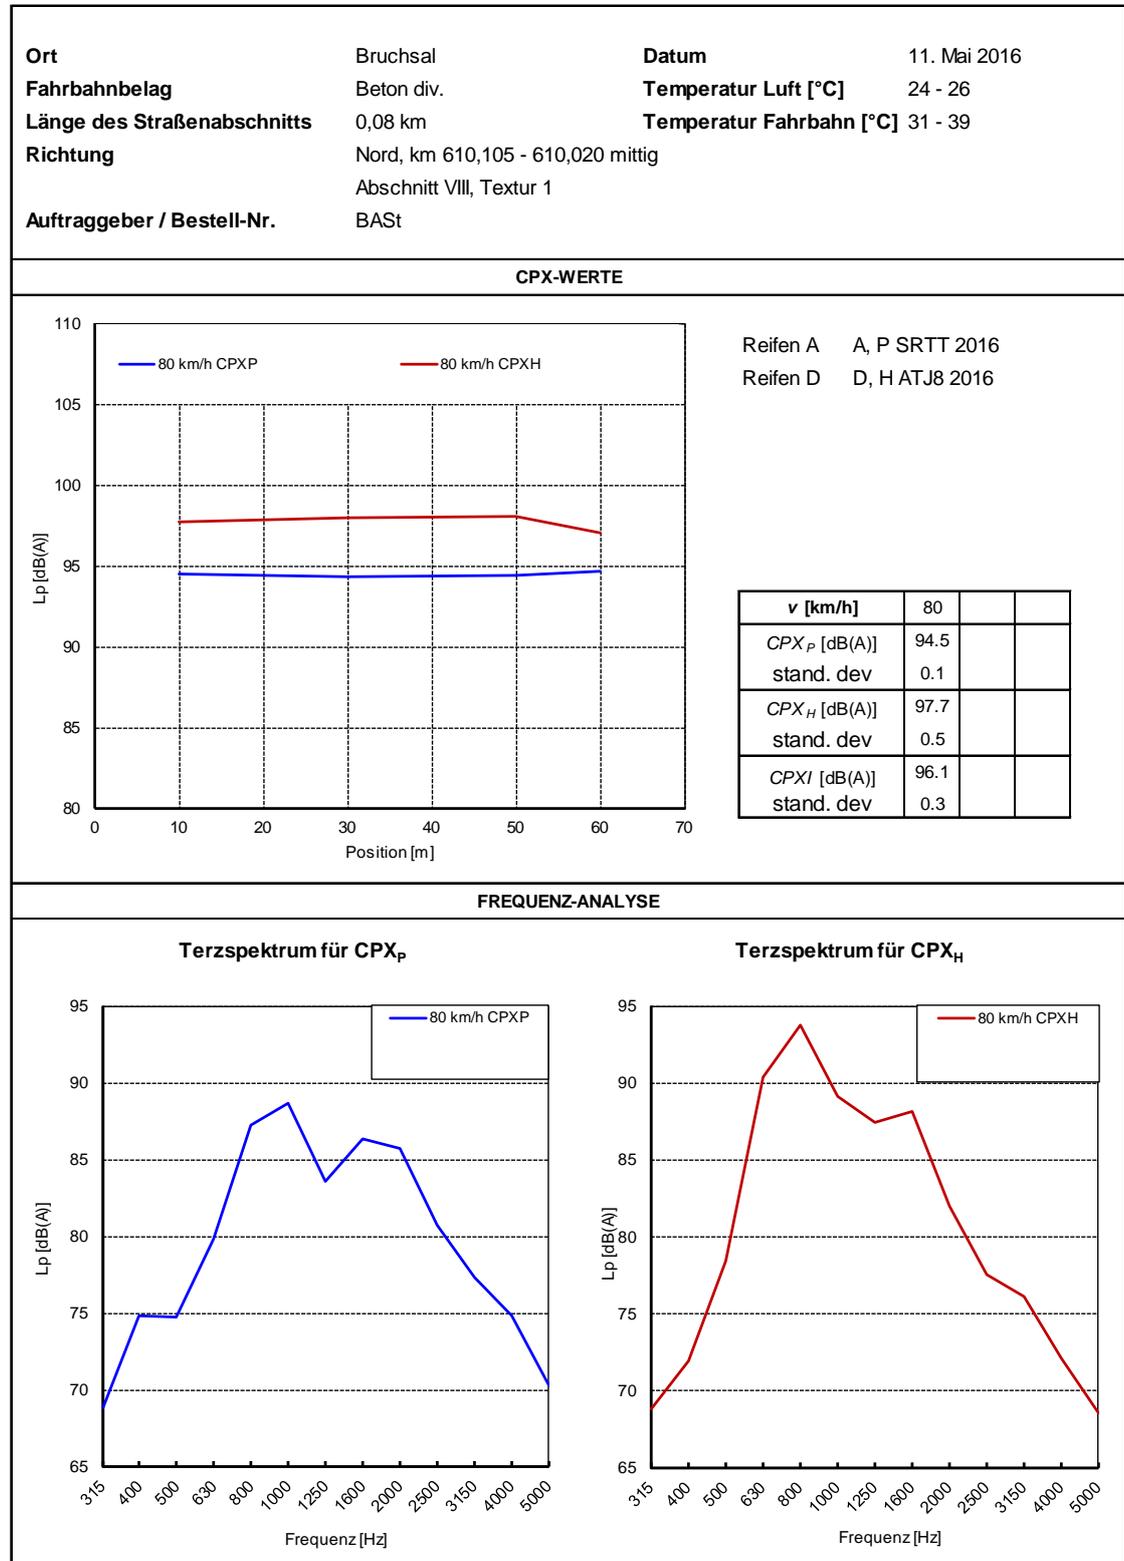
Abschnitt VIII, Textur 1

Mittlerer Fahrstreifen

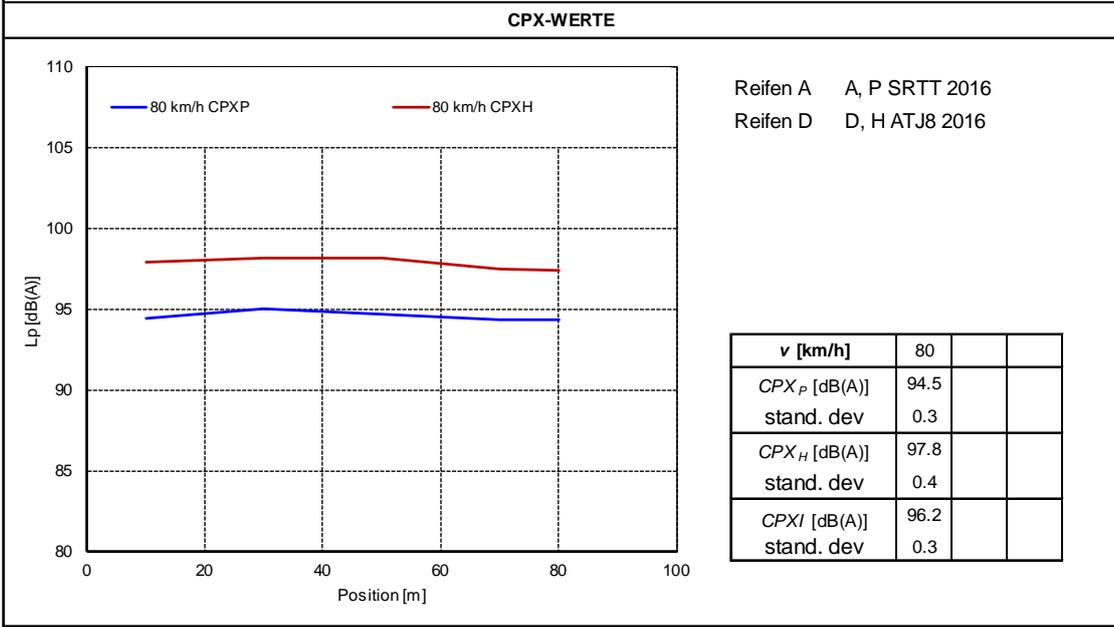
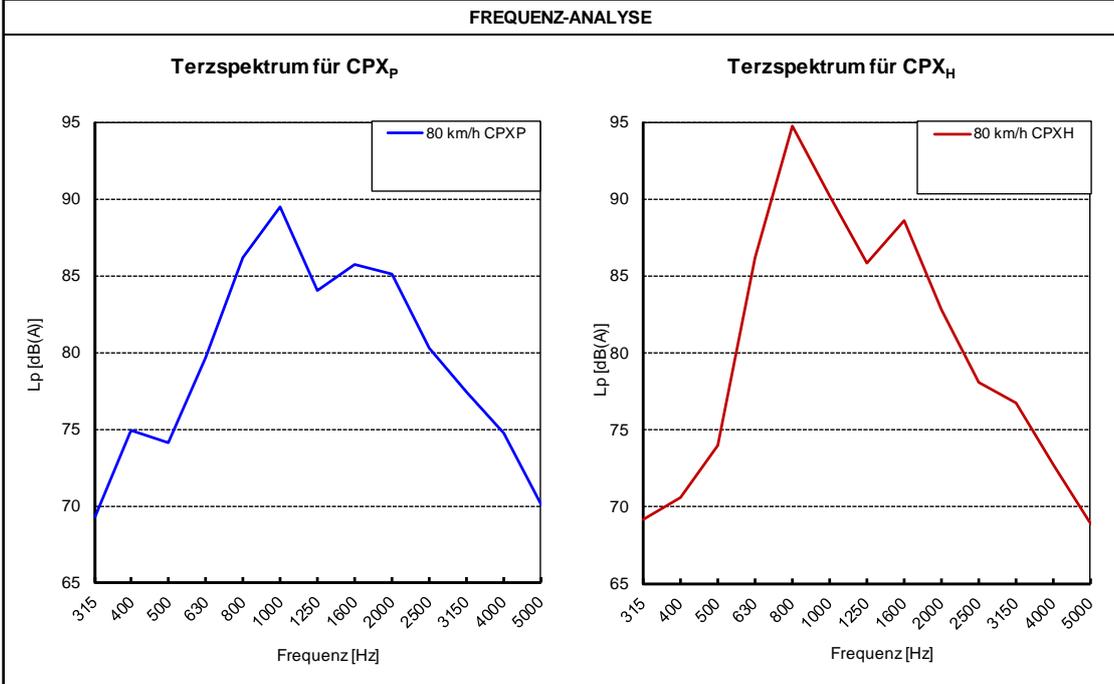
Linker Fahrstreifen
Abschnitt VIII, Textur 3

Ort	Bruchsal	Datum	11. Mai 2016
Fahrbahnbelag	Beton div.	Temperatur Luft [°C]	24 - 24
Länge des Straßenabschnitts	0,1 km	Temperatur Fahrbahn [°C]	30 - 38
Richtung	Nord, km 610,280 - 610,190 links		
	Abschnitt VIII, Textur 3		
Auftraggeber / Bestell-Nr.	BAST

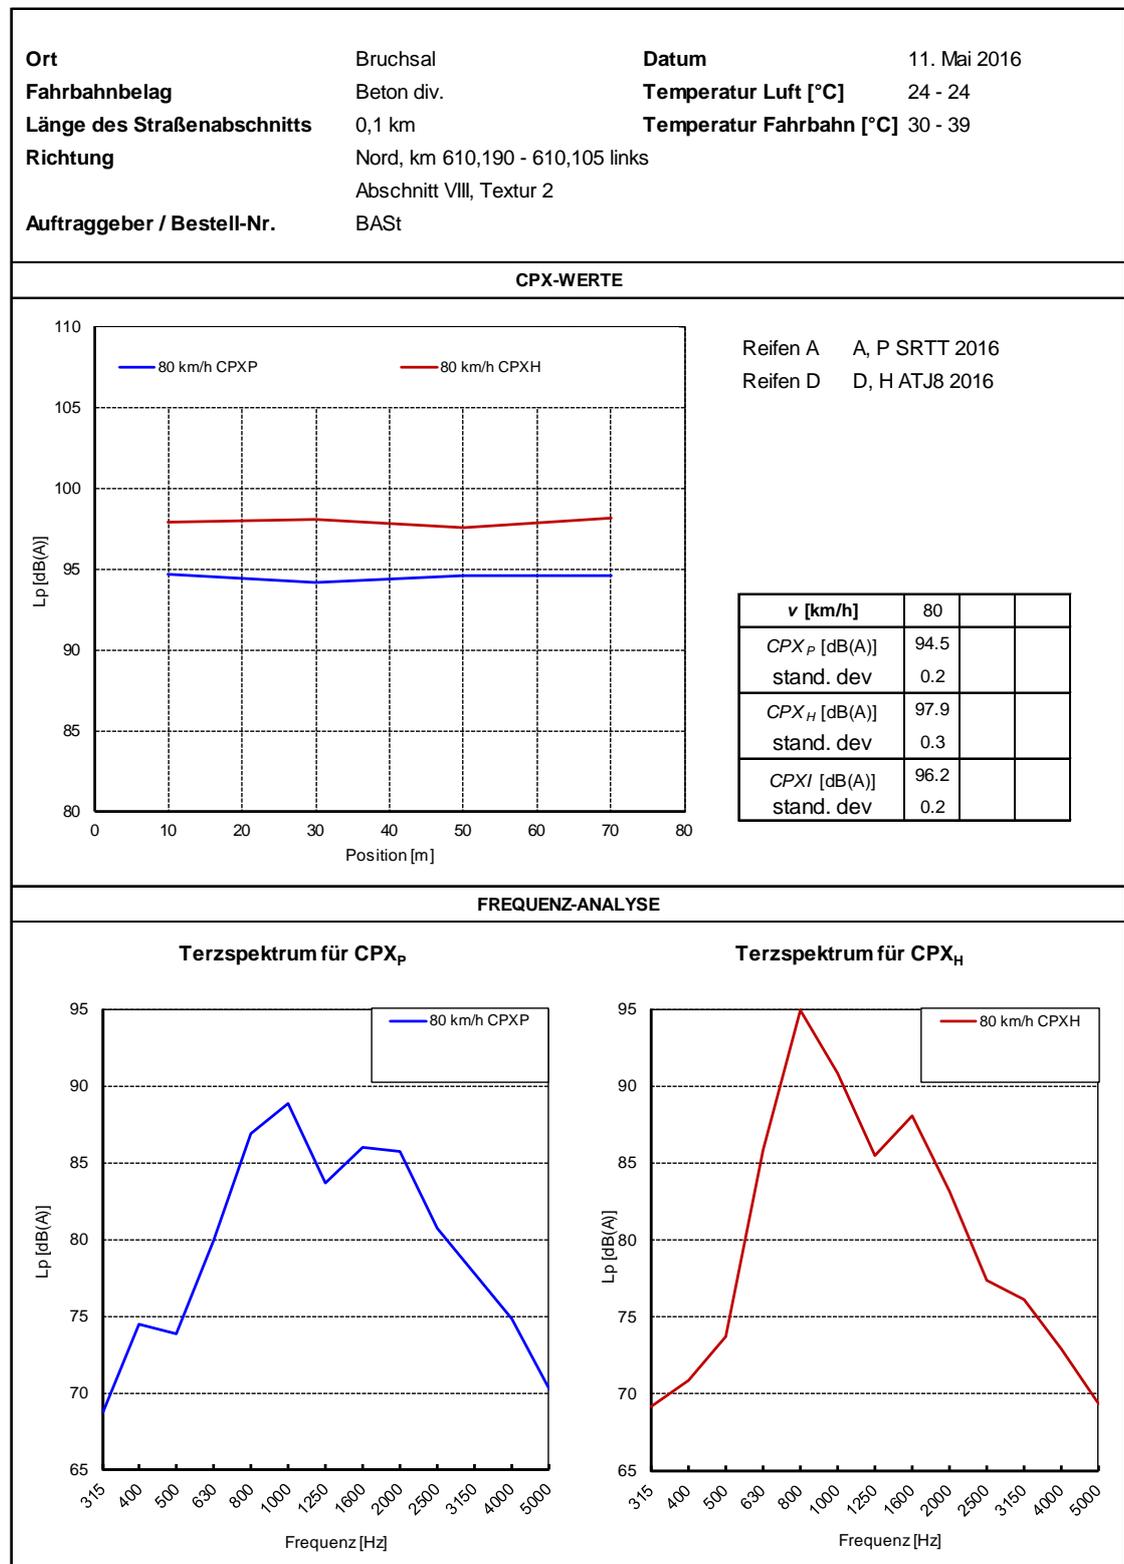
Abschnitt VIII, Textur 2

Linker Fahrstreifen

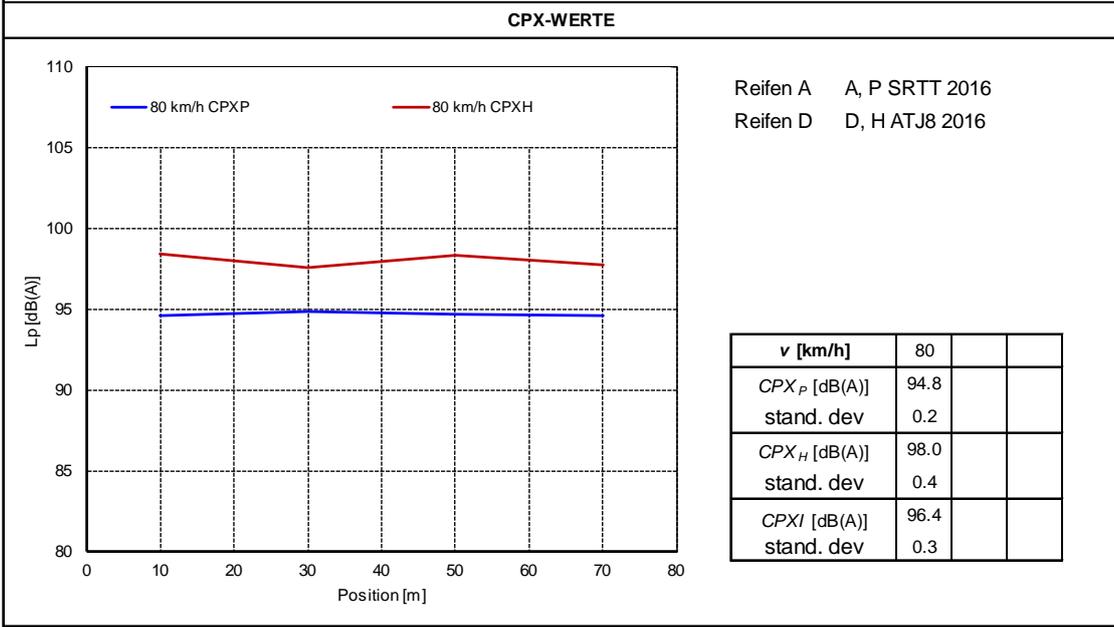
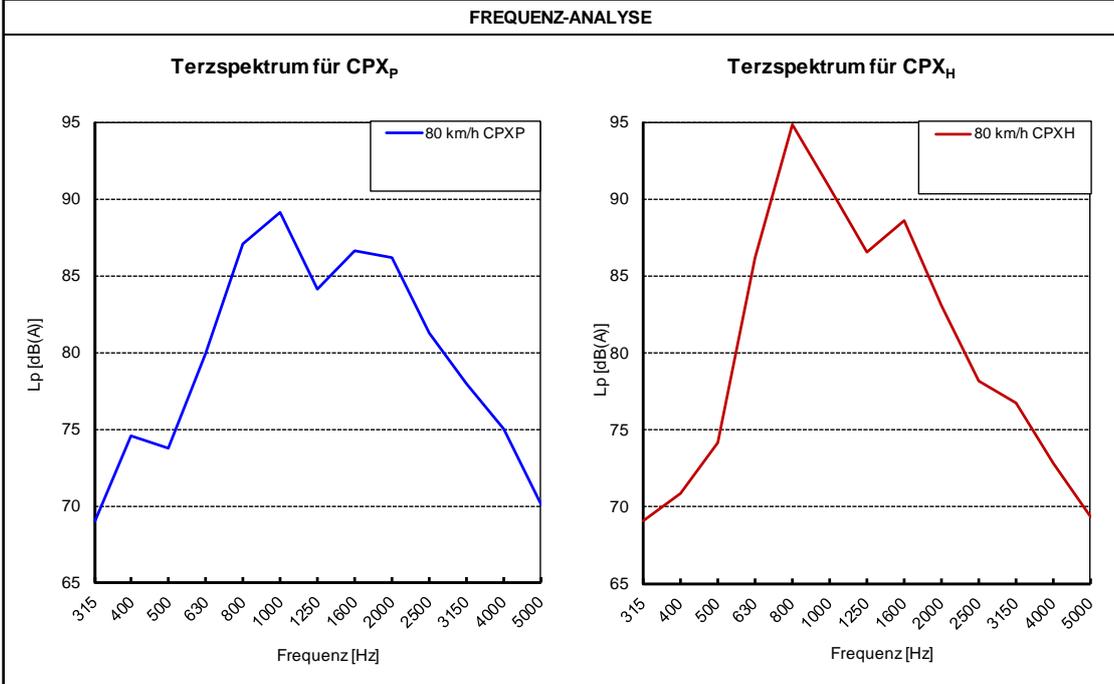
Linker Fahrstreifen
 Abschnitt VIII, Textur 1

Ort	Bruchsal	Datum	11. Mai 2016
Fahrbahnbelag	Beton div.	Temperatur Luft [°C]	24 - 24
Länge des Straßenabschnitts	0,1 km	Temperatur Fahrbahn [°C]	30 - 38
Richtung	Nord, km 610,105 - 610,020 links		
Auftraggeber / Bestell-Nr.	Abschnitt VIII, Textur 1 BAS

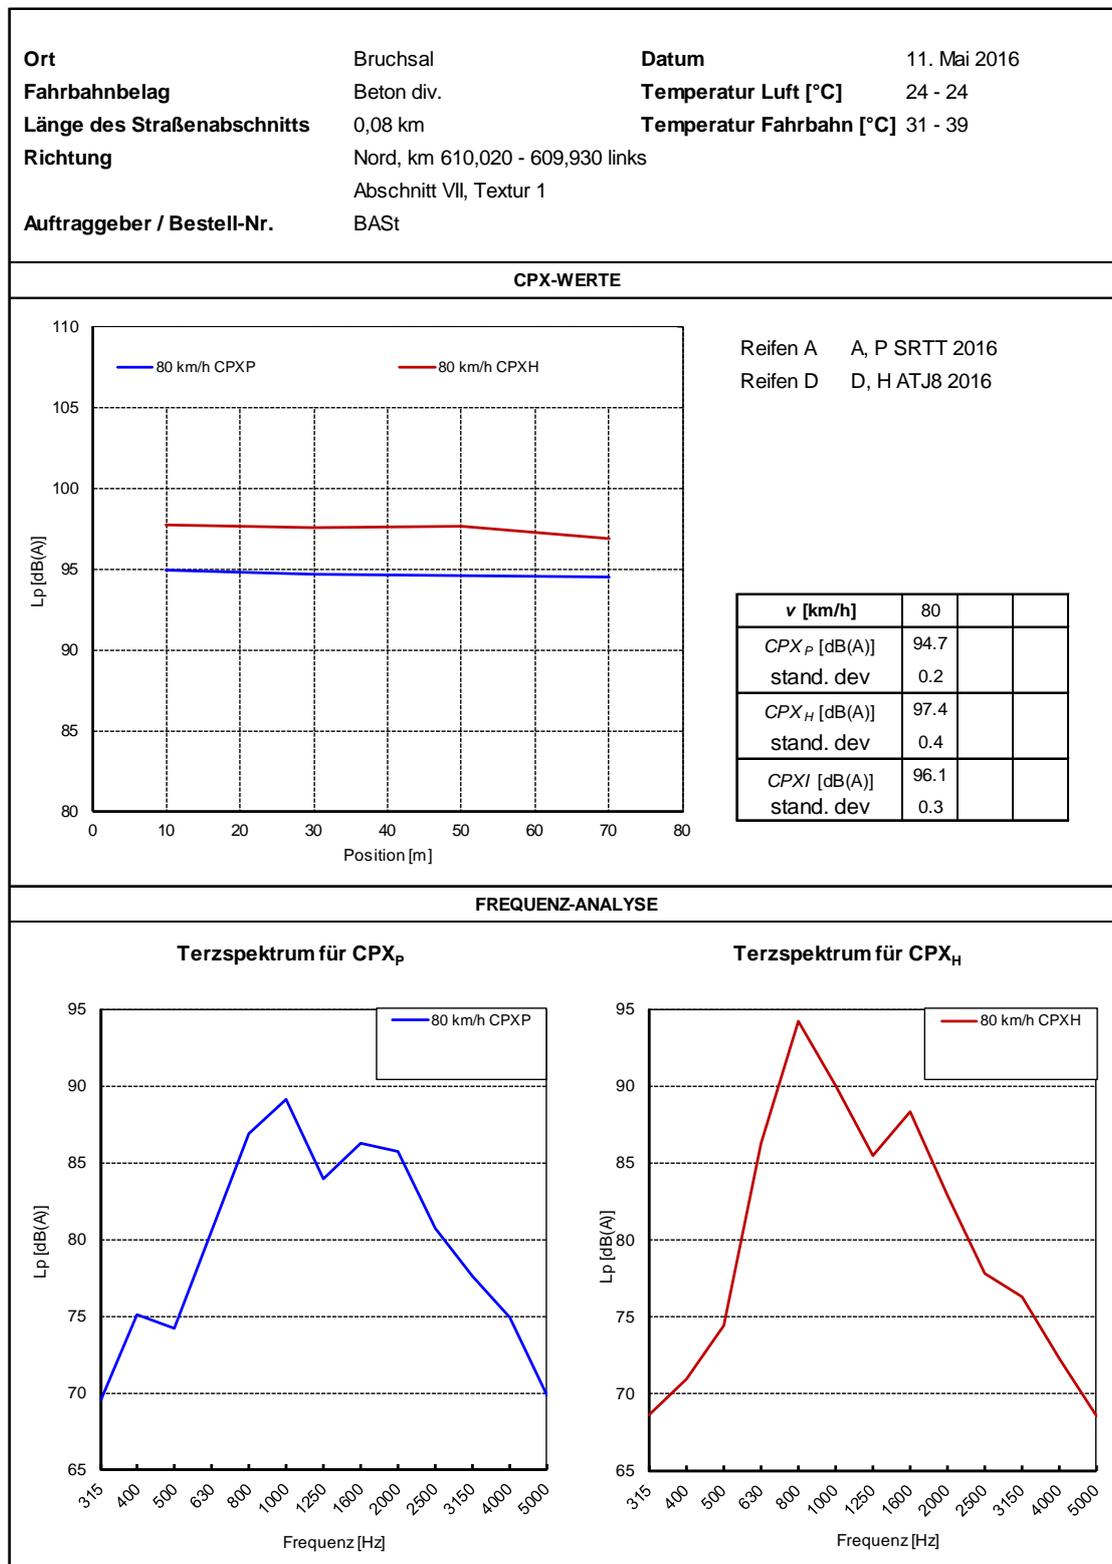
Abschnitt VII, Textur 1

Linker Fahrstreifen

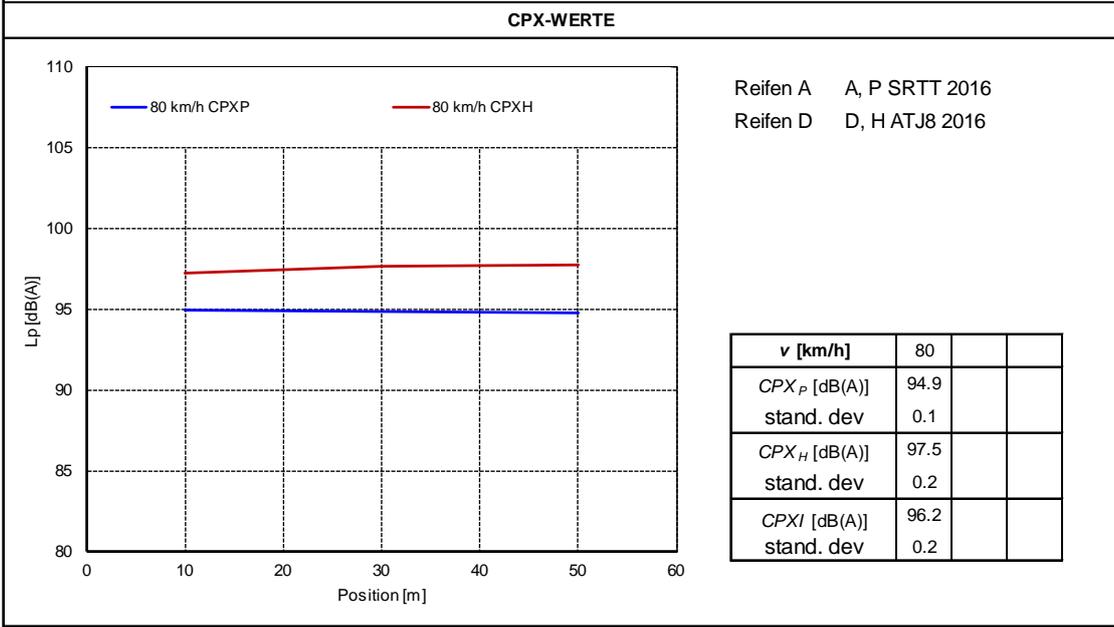
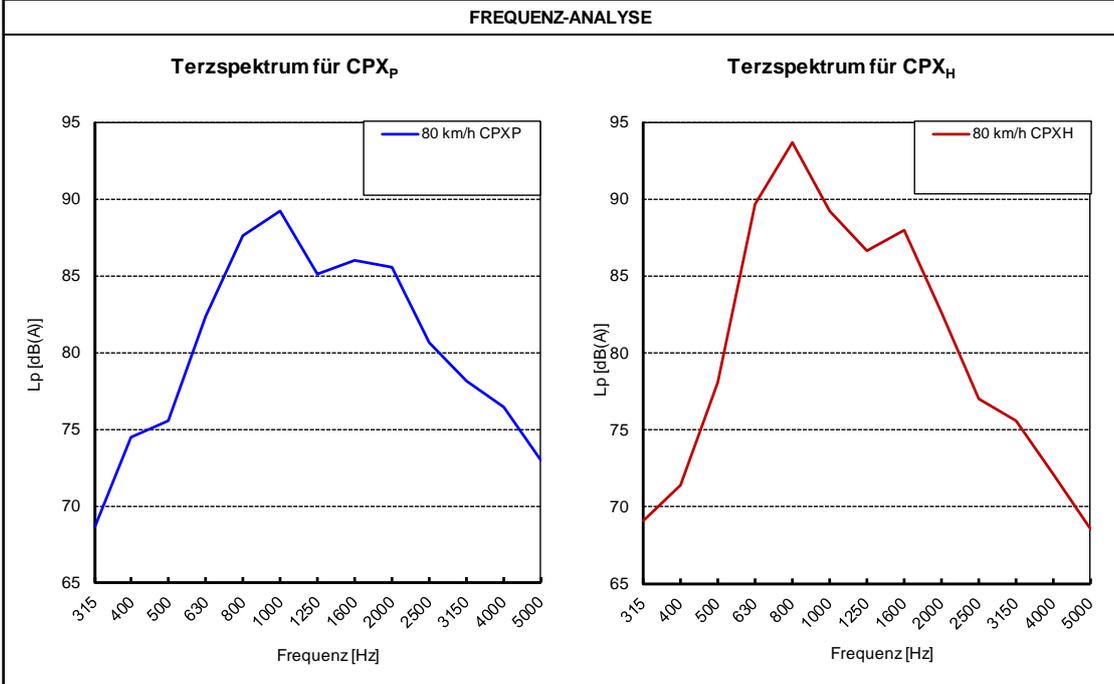
Linker Fahrstreifen
 Abschnitt VIII, Textur 2

Ort	Bruchsal	Datum	11. Mai 2016
Fahrbahnbelag	Beton div.	Temperatur Luft [°C]	24 - 24
Länge des Straßenabschnitts	0,08 km	Temperatur Fahrbahn [°C]	31 - 39
Richtung	Nord, km 609,930 - 609,845 links		
	Abschnitt VII, Textur 2		
Auftraggeber / Bestell-Nr.	BAST
