Forschungsbedarf bezüglich der Zwischenhaftung Länderabfrage zu Blatt 87- und Blatt 94- Systemen Erste Ergebnisse

Dipl.-Ing. Thomas Mayer

Bundesanstalt für Straßenwesen

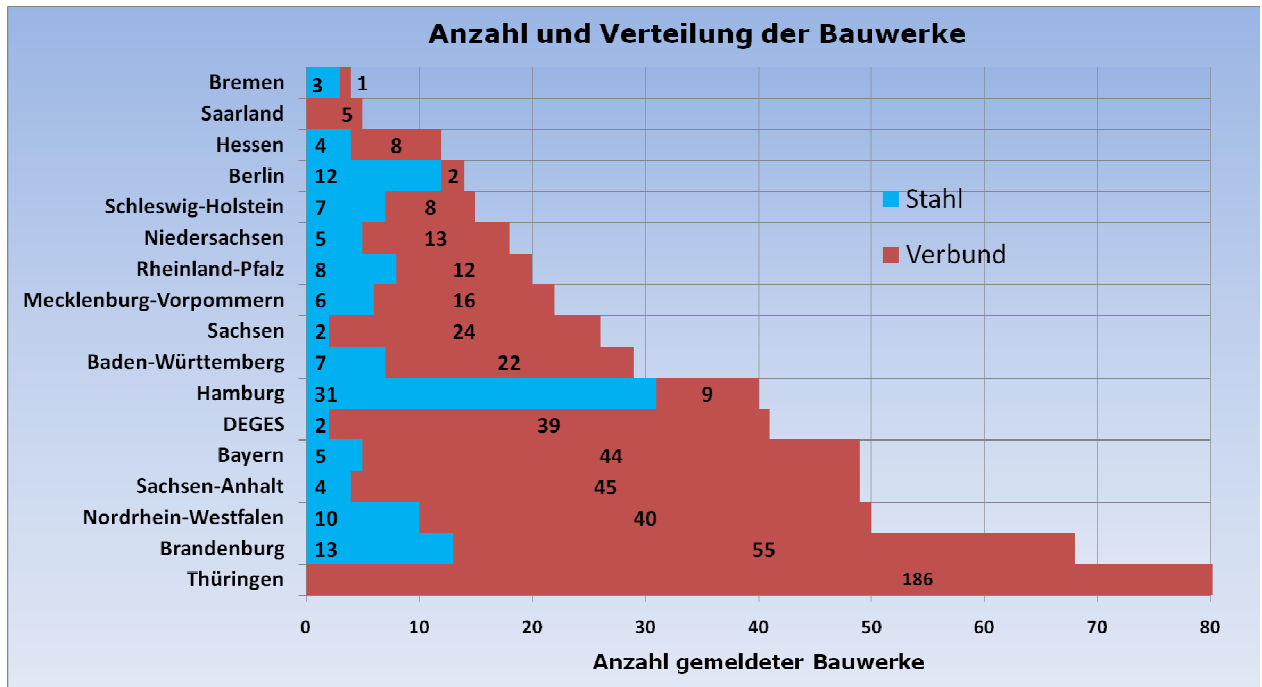
Bild 3: Anzahl gemeldeter Bauwerke

Die Diagramme in den Bildern 3 und 4 geben Überblick über die Verteilung der gemeldeten Bauwerke nach Anzahl und nach beschichteter Gesamtfläche.
